Objet : Lot 4 668 647 du cadastre du Québec à Sorel-Tracy

Objet : Plainte au 2737, boulevard Fiset, Sorel-Tracy

1. Identification

No intervention : 300672942	No gestion documentaire : 7610-16-01-1115100
Type d'intervention : Inspection	No document : 400949546
Type de demande liée : Plainte à caractère environnemental	No demande : 200312528
But de l'inspection : Vérifier le bien fondé d'une plainte concernant la présence de sols contaminés

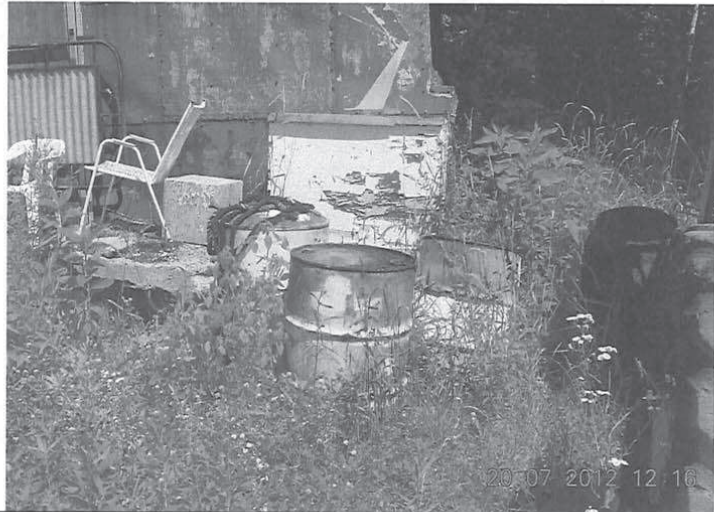
Photo no : 1

- Trois (3) barils d'un volume d'environ 159 litres/ch. démontrant des signes d'oxydation sont présent dans le secteur nord du site. (photo 1)
- Deux de ces barils sont remplis au tiers de leur contenu et l'autre est à pleine capacité.

- Aucun signe de déversement provenant de ces barils n'est observé à proximité de ceux-ci.
- Selon M. Joyal ces barils ne servent plus depuis longtemps.

Trois barils d'un volume d'environ 159 litres démontrant des signes d'oxydation sont présent dans le secteur nord su site. Deux de ces barils sont remplis au tiers de leur contenu et l'autre est à pleine capacité.

Selon M. Joyal le baril plein ainsi qu'un des barils remplis au tiers contiennent de l'eau mais nous ne sommes pas en mesure de les ouvrir. Le troisième baril contient un liquide beige d'apparence laiteuse. Selon M. Joyal, ce liquide est un savon utilisé pour nettoyer les moteurs.

- Je demande à M. Joyal de se départir des barils et de nous transmettre des preuves de disposition.
- Celui m'indique qu'il le fera au courant de la semaine prochaine.

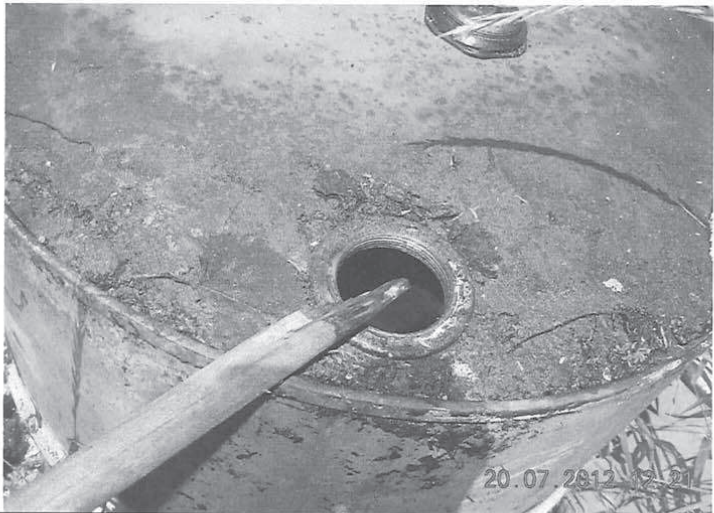
Photo no : 2

- Selon M. Joyal le baril plein ainsi qu'un des barils rempli au tiers contiennent de l'eau mais nous ne sommes pas en mesure de les ouvrir.
- Le troisième baril contient un liquide beige d'apparence laiteuse. Selon M. Joyal, ce liquide est un savon utilisé pour nettoyer les moteurs. (photo 2)

Le troisième baril contient un liquide beige d'apparence laiteuse. Selon M. Joyal, ce liquide est un savon utilisé pour nettoyer les moteurs.

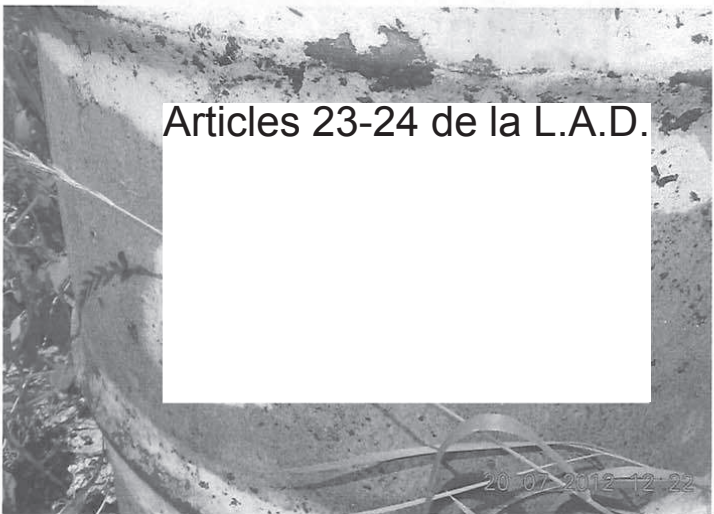
Photo no : 3

- Le baril contenant un liquide beige d'apparence laiteuse porte l'inscription suivante : Articles 23-24 de la L.A.D. 30. (photo 3)
- Les barils ne semblent pas perforés.

Le baril contenant un liquide beige d'apparence laiteuse porte l'inscription suivante : Articles 23-24 de la L.A.D.

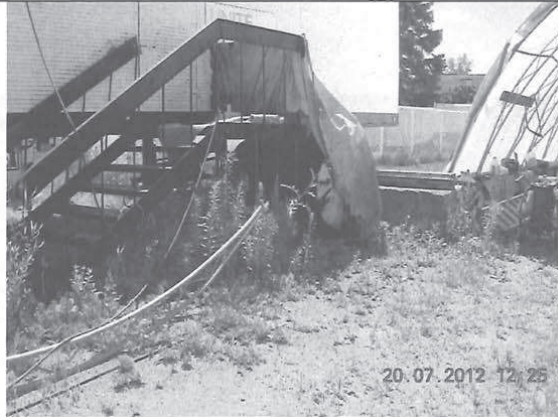
Photo no : 4

Un réservoir d'une quantité d'environ 1000 litres est présent dans le secteur sud du site.

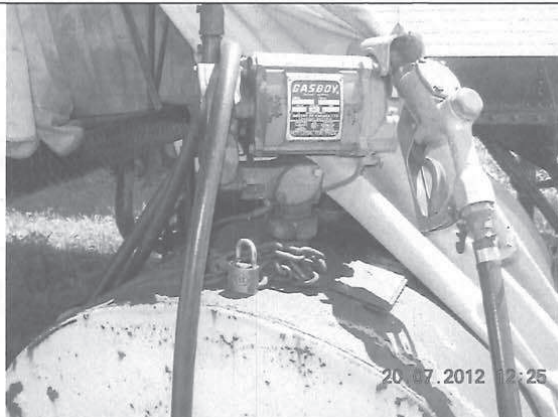
Photo no : 5

Le réservoir est muni d'un mécanisme de sécurité.

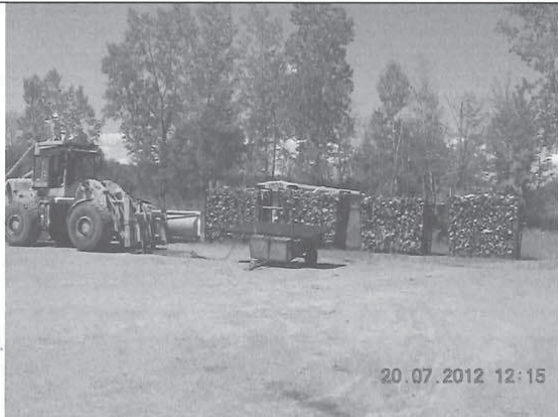
Photo no : 6

- Un chargeur sur roue non en opération est présent à l'ouest du site. Cette machine appartient à M. Joyal. (photo 6)
- Un chargeur sur roue non en opération est présent au nord du site. Selon M. Joyal celui-ci y est entreposé pour les pièces, mais ne lui appartient pas. M. Joyal ne sait pas si il a été vidé de ces liquides. (huiles, carburant). M. Joyal m'informe qu'il va appeler le gars pour qu'il vienne le chercher. (photo 8)
- Il ne semble pas y avoir de fuite provenant des chargeurs sur roue.

Un chargeur sur roue non en opération est présent à l'ouest du site.

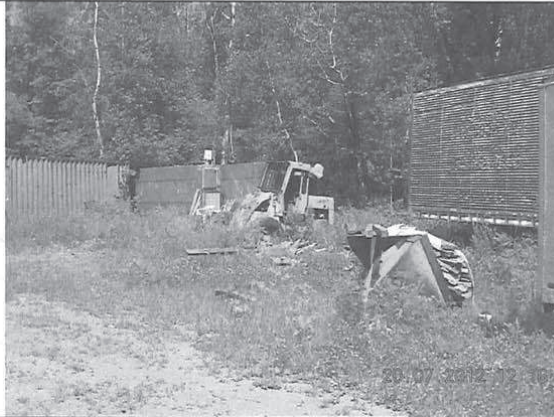
Photos**Photo no : 8****Fichier : DSCN3058.JPG****Description :**

Un chargeur sur roue non en opération est présent dans le secteur nord du site.

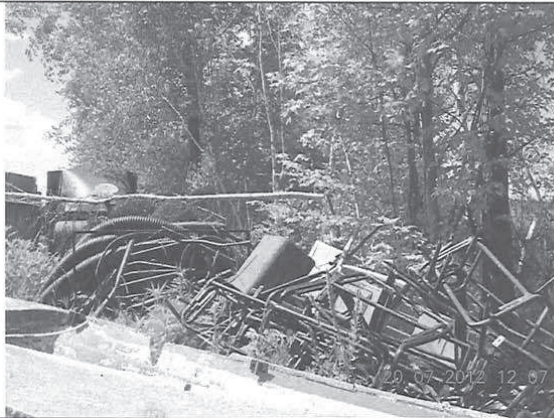
**Photo no : 9****Fichier : DSCN3052.JPG****Description :**

Des résidus de métal, dont la majeure partie est constitué d'anciens banc d'autobus d'une quantité d'environ 10 m³ sont présents dans le secteur sud du site.

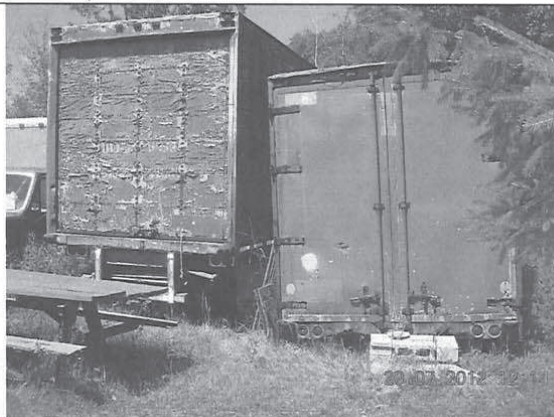
**Photo no : 10****Fichier : DSCN3055.JPG****Description :**

Quatre remorques et conteneurs sont présents sur le site. Selon M. Joyal ces remorques sont utilisé pour l'entreposage de matériel de paysagement.

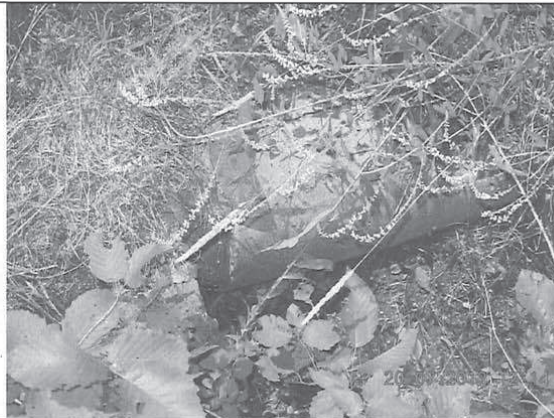
- La surface du sol dans la cour est composée de terre et de gravier
- Des fossés pluviaux sont présents à la limite du site côté nord et est.
- Le fossé côté (est) est composé d'un drain de ciment sur le 2/3 de la longueur du site à partir de la rue. (photo 11).
- Les fossés pluviaux autour du site sont à sec.
- Aucune trace de contamination dans les fossés pluviaux autour du site.

**Photo no : 11****Fichier : DSCN3054.JPG****Description :**

Des fossés pluviaux sont présents à la limite du site côté nord et est. Le fossé côté (est) est composé d'un drain de ciment sur le 2/3 de la longueur du site.

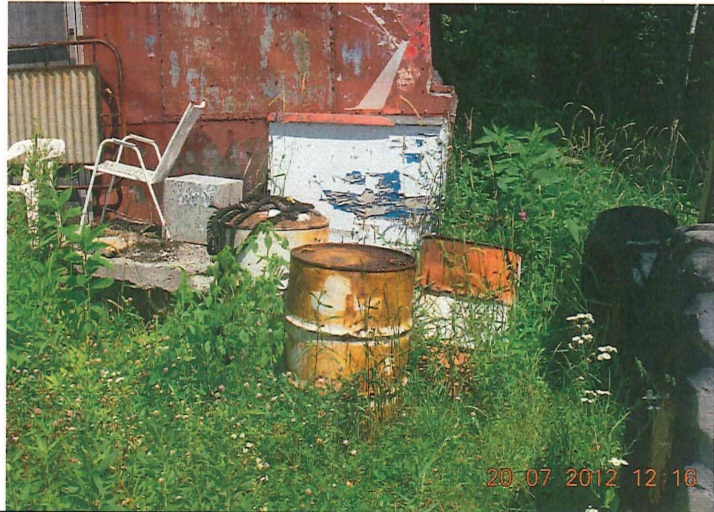
Photo no : 1

- Trois (3) barils d'un volume d'environ 159 litres/ch. démontrant des signes d'oxydation sont présent dans le secteur nord du site. (photo 1)
- Deux de ces barils sont remplis au tiers de leur contenu et l'autre est à pleine capacité.

- Aucun signe de déversement provenant de ces barils n'est observé à proximité de ceux-ci.
- Selon M. Joyal ces barils ne servent plus depuis longtemps.

Trois barils d'un volume d'environ 159 litres démontrant des signes d'oxydation sont présent dans le secteur nord su site. Deux de ces barils sont remplis au tiers de leur contenu et l'autre est à pleine capacité.

Selon M. Joyal le baril plein ainsi qu'un des barils remplis au tiers contiennent de l'eau mais nous ne sommes pas en mesure de les ouvrir. Le troisième baril contient un liquide beige d'apparence laiteuse. Selon M. Joyal, ce liquide est un savon utilisé pour nettoyer les moteurs.

- Je demande à M. Joyal de se départir des barils et de nous transmettre des preuves de disposition.
- Celui m'indique qu'il le fera au courant de la semaine prochaine.

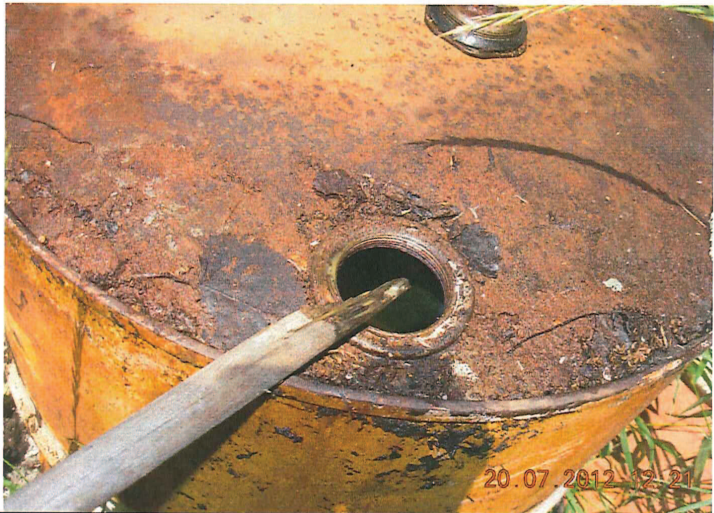
Photo no : 2

- Selon M. Joyal le baril plein ainsi qu'un des barils rempli au tiers contiennent de l'eau mais nous ne sommes pas en mesure de les ouvrir.
- Le troisième baril contient un liquide beige d'apparence laiteuse. Selon M. Joyal, ce liquide est un savon utilisé pour nettoyer les moteurs. (photo 2)

Le troisième baril contient un liquide beige d'apparence laiteuse. Selon M. Joyal, ce liquide est un savon utilisé pour nettoyer les moteurs.

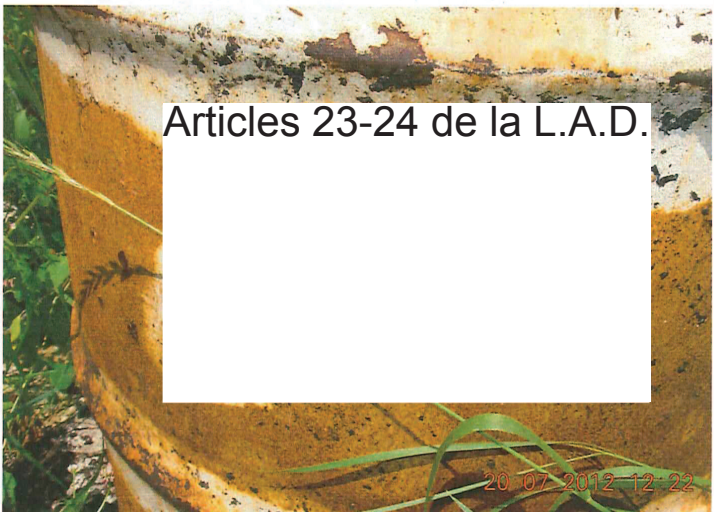
Photo no : 3

- Le baril contenant un liquide beige d'apparence laiteuse porte l'inscription suivante : Articles 23-24 de la L.A.D. 30. (photo 3)
- Les barils ne semblent pas perforés.

Le baril contenant un liquide beige d'apparence laiteuse porte l'inscription suivante : Articles 23-24 de la L.A.D.

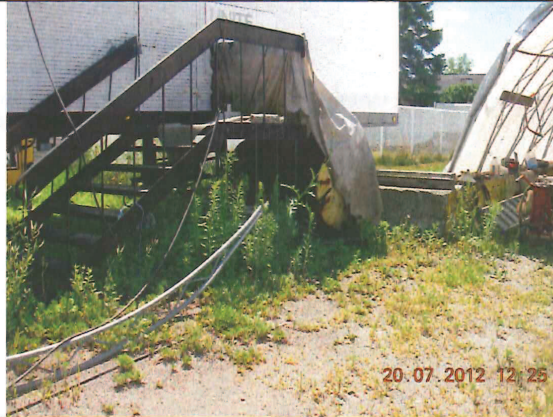
Photos**Photo no : 4****Fichier : DSCN3062.JPG****Description :**

Un réservoir d'une quantité d'environ 1000 litres est présent dans le secteur sud du site.

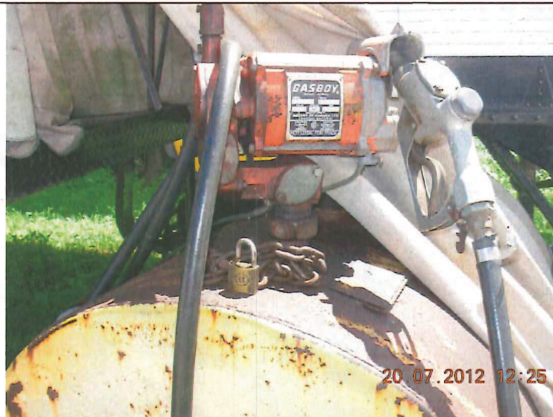
**Photo no : 5****Fichier : DSCN3063.JPG****Description :**

Le réservoir est muni d'un mécanisme de sécurité.

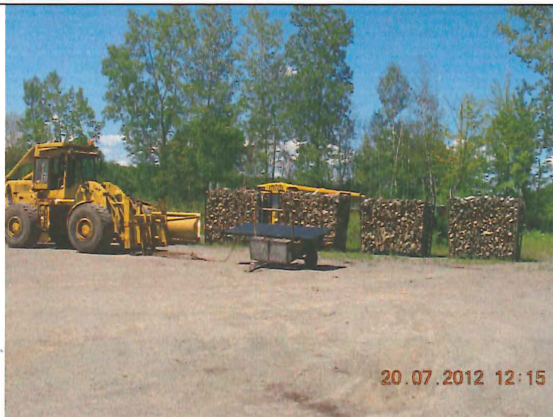
- Un chargeur sur roue non en opération est présent à l'ouest du site. Cette machine appartient à M. Joyal. (photo 6)
- Un chargeur sur roue non en opération est présent au nord du site. Selon M. Joyal celui-ci y est entreposé pour les pièces, mais ne lui appartient pas. M. Joyal ne sait pas si il a été vidé de ces liquides. (huiles, carburant). M. Joyal m'informe qu'il va appeler le gars pour qu'il vienne le chercher. (photo 8)
- Il ne semble pas y avoir de fuite provenant des chargeurs sur roue.

**Photo no : 6****Fichier : DSCN3057.JPG****Description :**

Un chargeur sur roue non en opération est présent à l'ouest du site.

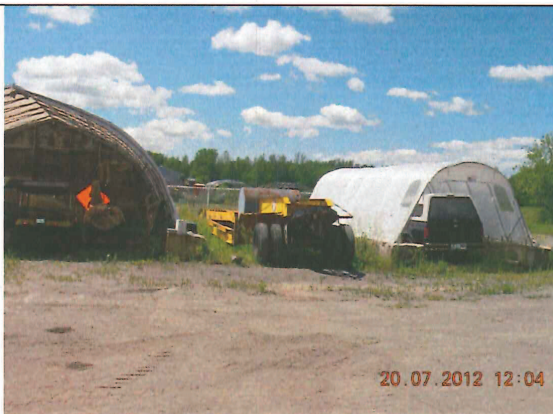
**Photo no : 7****Fichier : DSCN3050.JPG****Description :**

Un réservoir de métal d'une quantité d'environ 3000 litres est entreposé sur une remorque dans le secteur sud du site. Celui-ci semble vide.

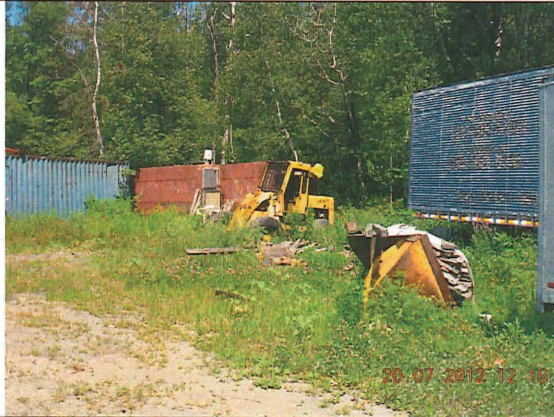
Photos**Photo no :** 8**Fichier :** DSCN3058.JPG**Description :**

Un chargeur sur roue non en opération est présent dans le secteur nord du site.

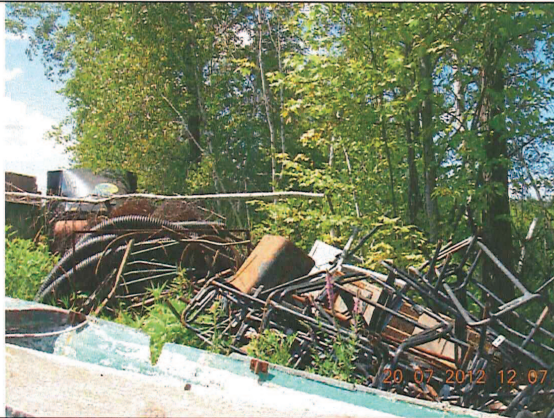
**Photo no :** 9**Fichier :** DSCN3052.JPG**Description :**

Des résidus de métal, dont la majeure partie est constitué d'anciens banc d'autobus d'une quantité d'environ 10 m³ sont présents dans le secteur sud du site.

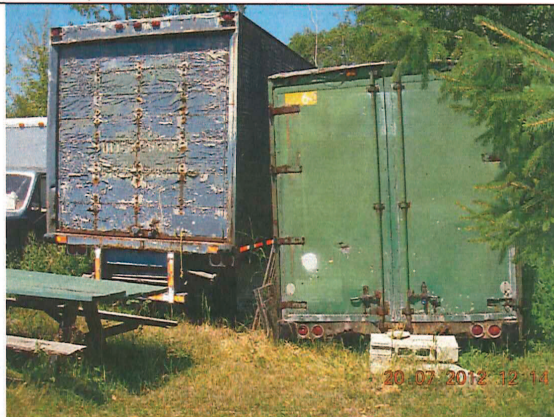
**Photo no :** 10**Fichier :** DSCN3055.JPG**Description :**

Quatre remorques et conteneurs sont présents sur le site. Selon M. Joyal ces remorques sont utilisé pour l'entreposage de matériel de paysagement.

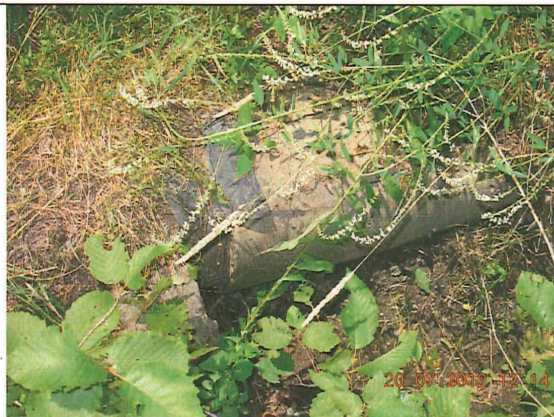
- La surface du sol dans la cour est composée de terre et de gravier
- Des fossés pluviaux sont présents à la limite du site côté nord et est.
- Le fossé côté (est) est composé d'un drain de ciment sur le 2/3 de la longueur du site à partir de la rue. (photo 11).
- Les fossés pluviaux autour du site sont à sec.
- Aucune trace de contamination dans les fossés pluviaux autour du site.

**Photo no :** 11**Fichier :** DSCN3054.JPG**Description :**

Des fossés pluviaux sont présents à la limite du site côté nord et est. Le fossé côté (est) est composé d'un drain de ciment sur le 2/3 de la longueur du site.
