Objet : Demande d'accès à l'information concernant le dossier 7430-15-01-02135 (Lac Munich)

1. Rapport d'inspection du 17 juillet 2007, 13 pages
2. Rapport d'inspection du 14 août 2007, 8 pages
3. Rapport d'inspection du 8 juin 2009, 7 pages

1. Identification

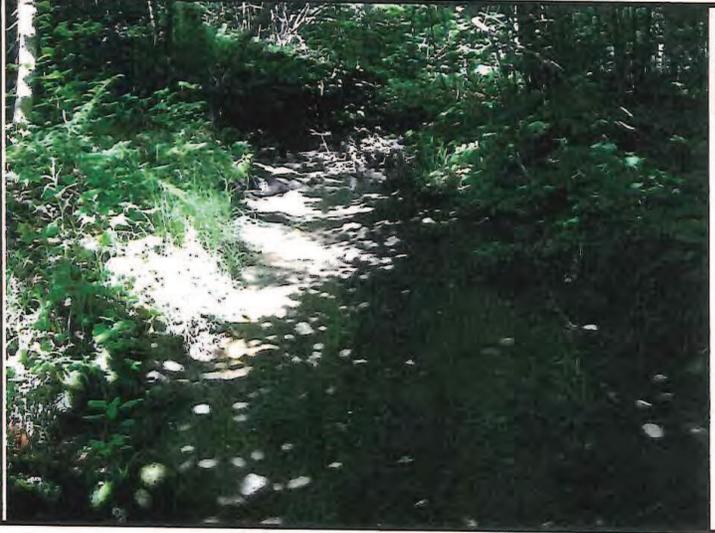
Photo #1:

Nous avons arrêté au premier cours d'eau. Il s'agit d'un cours d'eau identifié comme un cours d'eau à débit intermittent sur les cartes topographiques 1 : 20 000. Ce cours d'eau se jette dans le lac Charest. La largeur du cours d'eau était en moyenne d'environ 1 mètre et il y avait un faible débit qui s'écoulait dans le cours d'eau. Le technicien forestier de la MRC m'a expliqué que la coupe forestière réalisée plus haut dans la montagne ainsi que la construction du chemin entraînait des sédiments dans ce cours d'eau. Il y avait effectivement des sédiments fins (sable, gravier fins) dans le fond du cours d'eau mais il était difficile de déterminer s'il s'agissait du lit original ou de sédiments transportés (photo 1). En continuant sur le chemin, il y avait beaucoup de traces d'érosion du chemin et d'entraînement de sédiments en direction nord-est, soit en direction du cours d'eau.

Cours d'eau au point GPS 1,
en direction aval.

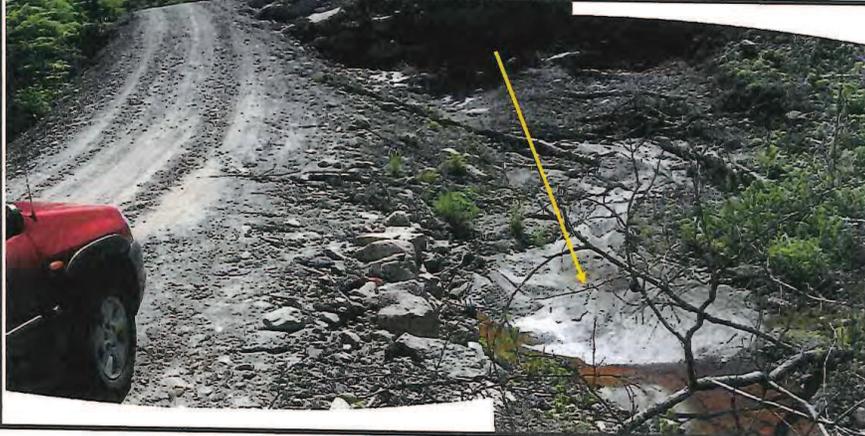
Photo #2:

Nous nous sommes arrêté ensuite au niveau d'un autre ponceau sous le chemin forestier. Un cours d'eau passait à cet endroit et était plus petit que le cours d'eau précédent. Un chenal était clairement visible autant en amont qu'en aval. Ce cours d'eau est répertorié comme un cours d'eau à débit intermittent sur les cartes topographiques 1 : 20000. En amont du ponceau, une coupe forestière avait été faite jusqu'au niveau du lit du cours d'eau et des branches d'arbres coupés étaient laissées par terre, par-dessus le cours d'eau. Il y avait un petit delta formé en amont du ponceau. Ce delta provenait de l'accumulation de sédiments du fossé du chemin forestier (photo 2).

Note : Petit cours d'eau au point GPS 2. On voit un amoncellement de sédiments provenant des abords du chemin forestier jusque dans le cours d'eau, en amont du ponceau (flèche).

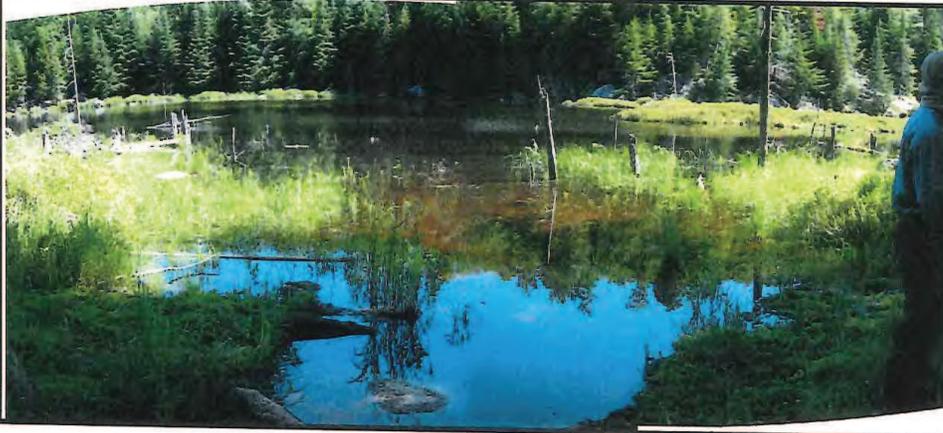
Photo #3

Nous avons descendu le cours d'eau jusqu'au niveau d'un petit plan d'eau, situé à environ 100 mètres en aval du chemin. Selon les commentaires du technicien forestier, il y aurait des sédiments d'accumulés dans le plan d'eau provenant du cours d'eau. Par contre, le niveau de l'eau aurait augmenté depuis quelques jours. L'accumulation de sédiments était alors difficilement observable à cet endroit dans le plan d'eau (photo 3).

Note : Plan d'eau et marais en aval du cours d'eau de la photo précédente.

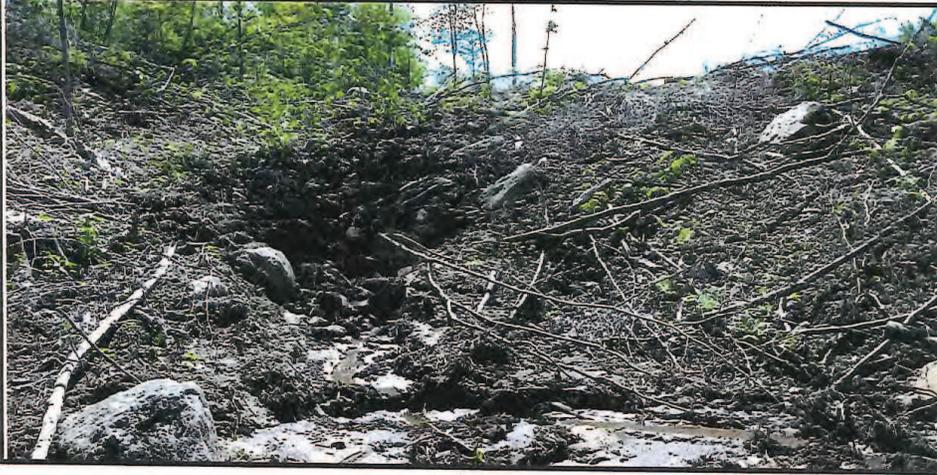
Photo #4:

Nous nous sommes ensuite dirigé dans la partie est du plan d'eau précédent. À cet endroit, il y avait une coupe forestière et le sol était très perturbé par le passage de la machinerie forestière (débusqueuse). Selon les commentaires du technicien forestier de la MRC, il y aurait possiblement un petit cours d'eau à débit intermittent qui passait à cet endroit. À même les traces de débusqueuse, il y avait de l'eau qui coulait au sol. L'eau s'était même creusée un petit chenal (photo 4) dans les ornières créées par la débusqueuse. Nous avons par la suite suivi l'écoulement d'eau (photo 5) en descendant la pente. Arrivé près du plan d'eau, une section de la forêt n'avait pas été touchée par des travaux de coupe d'arbres. À cet endroit, un chenal était clairement identifiable (photo 6). Selon les commentaires recueillis, le MRNF n'aurait pas considéré la présence d'un cours d'eau.

Note : Petit cours d'eau perturbé par le passage de la machinerie forestière, point GPS 4.

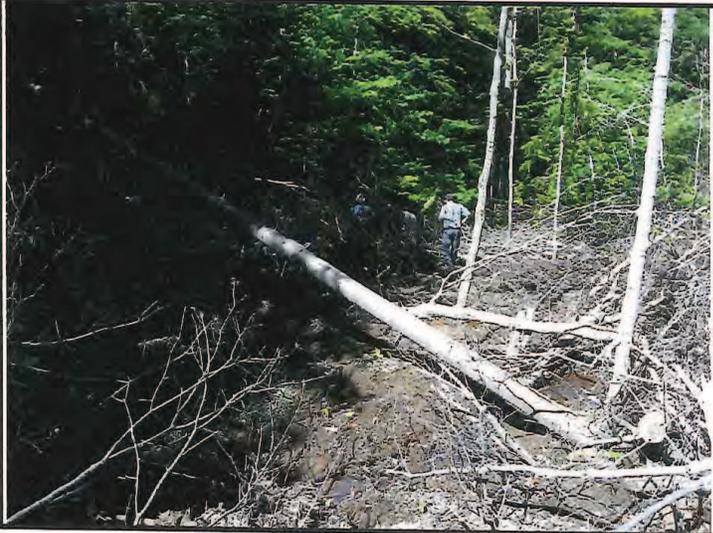
Photo #5:

Écoulement de l'eau en aval
du point 4.

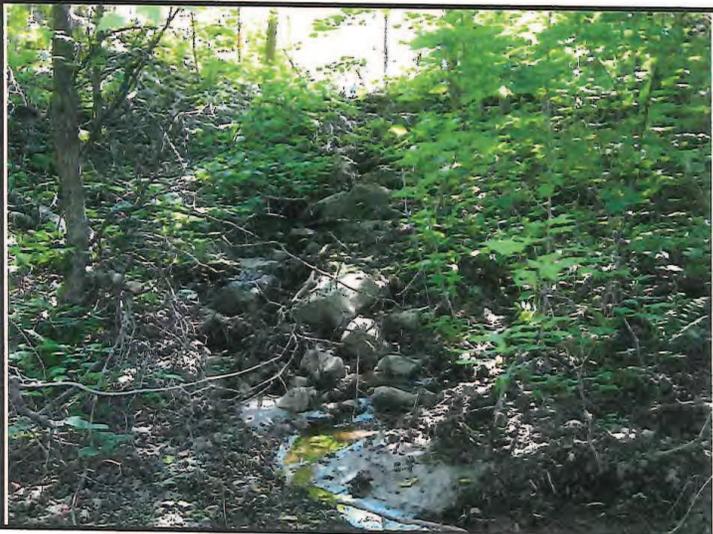
Photo #6

Portion du cours d'eau non
touché par les travaux. On voit bien
le lit du cours d'eau.

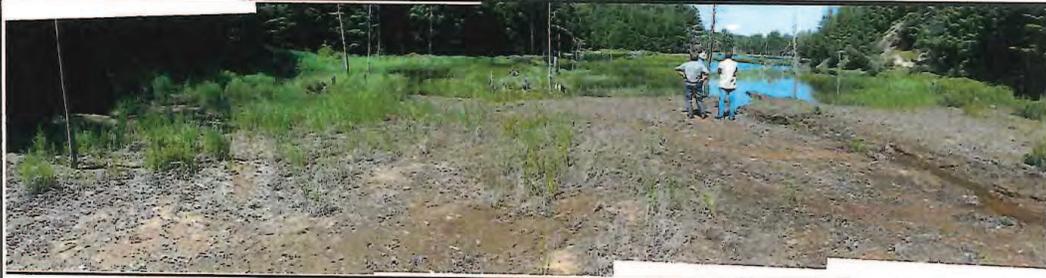
Photo #7:

Arrivé au niveau du plan d'eau (il s'agit en fait d'un marais à cet endroit), un énorme delta (accumulation de sédiment) était présent (photo 7 et 8). Les points GPS 5, 6 et 7 délimitent la zone d'accumulation de sédiments dans le marais. Le point 8 indique la limite du marais. La largeur du delta était d'environ 35 mètres par une longueur d'environ 48 mètres en direction du milieu du plan d'eau. Comparativement au secteur non touché par l'accumulation de sédiment, il n'y avait presque pas de plantes qui poussaient sur le delta. À partir de la limite du marais jusqu'à la limite du remblai, un chenal d'écoulement était présent au travers le delta (photo 9).

Note : Delta formé de sédiments provenant des travaux dans le cours d'eau (point GPS 4).

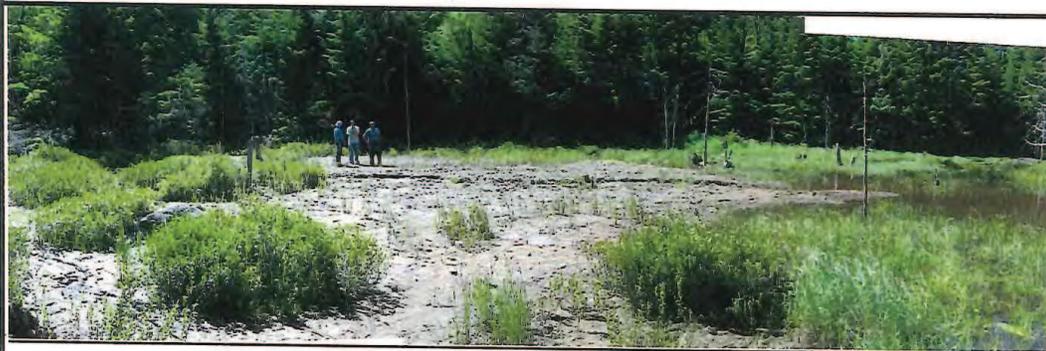
Photo #8:

Note : Autre aperçu de l'étendu du delta formé par l'apport de sédiments provenant des travaux forestiers.

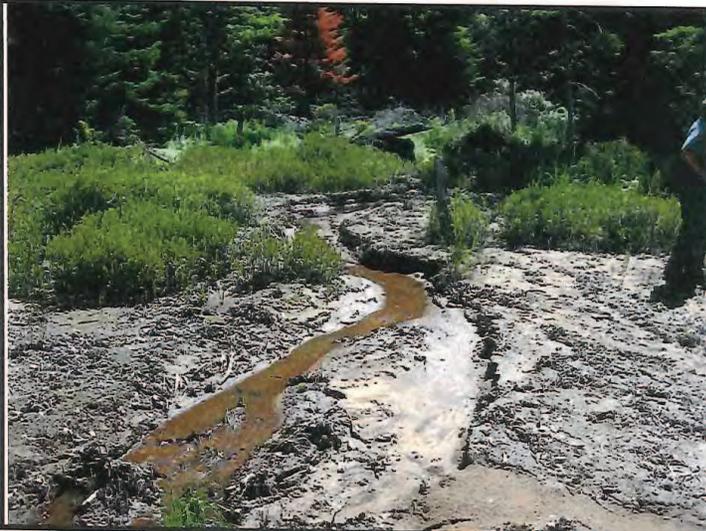
Photo #9

Chenal formé dans le delta
par l'écoulement de l'eau.

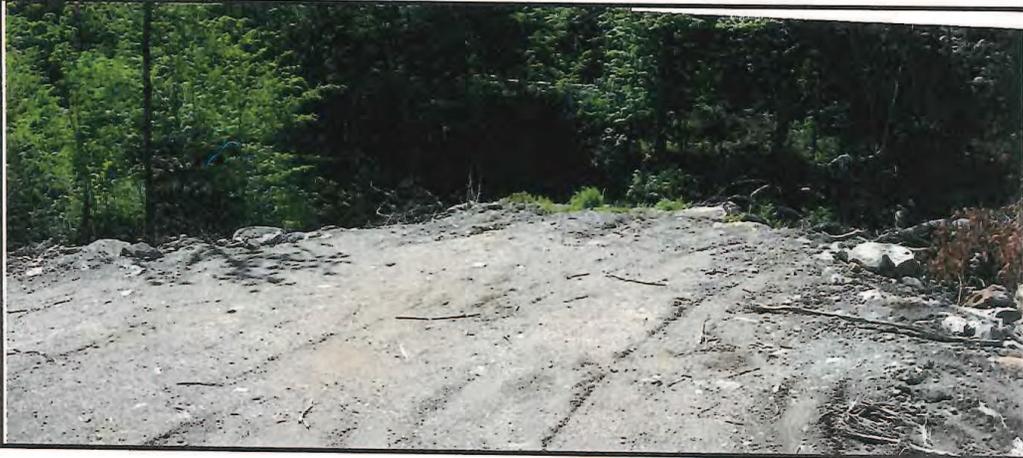
Photo #10:

Note : Remblai aménagé jusqu'à un cours d'eau pour le virement des camions de bois.

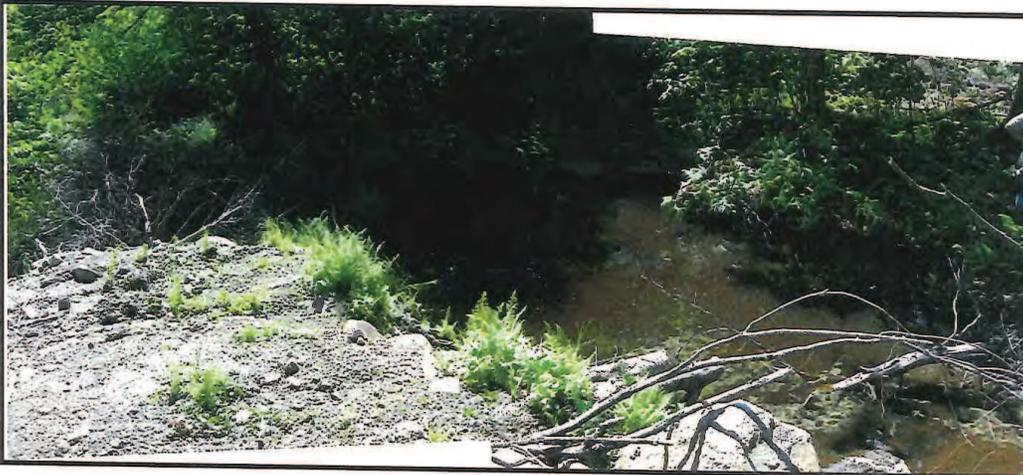
Photo #11:

Note : Au bout du remblai, excavation effectuée dans le cours d'eau.

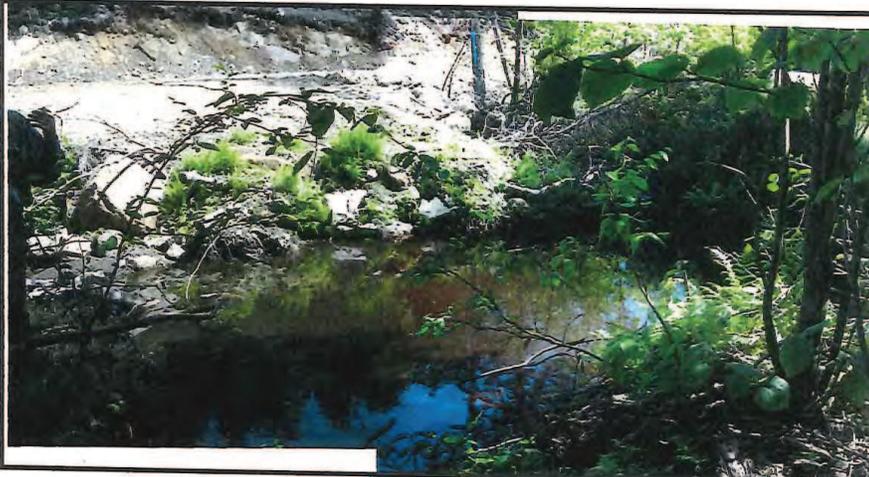
Photo #12

Note : Autre aperçu du cours d'eau ainsi que du remblai.

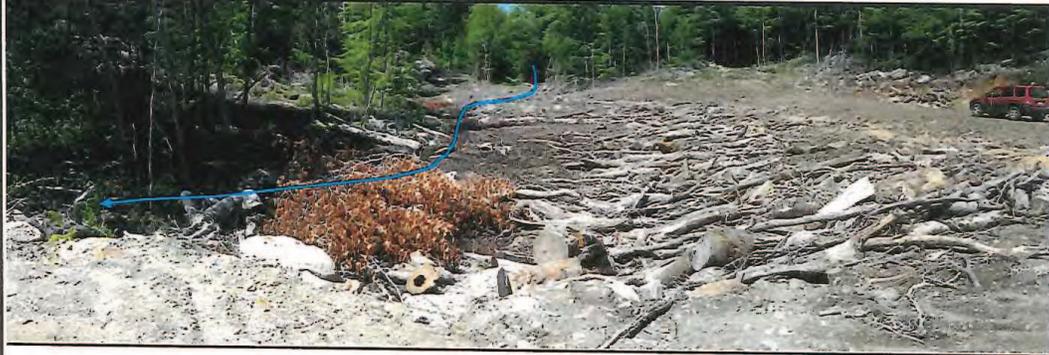
Photo #13:

Note : Aire d'empilement du bois près du cours d'eau intermittent identifié sur les cartes topographiques, dont l'emplacement est approximativement à l'endroit indiqué par la flèche.

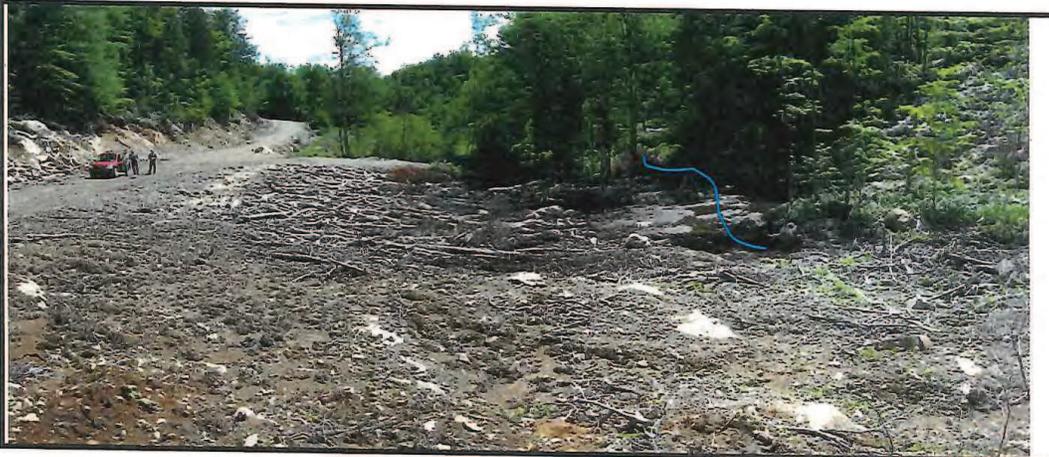
Photo #14:

Note : Autre aperçu du cours d'eau perturbé par les travaux forestiers.

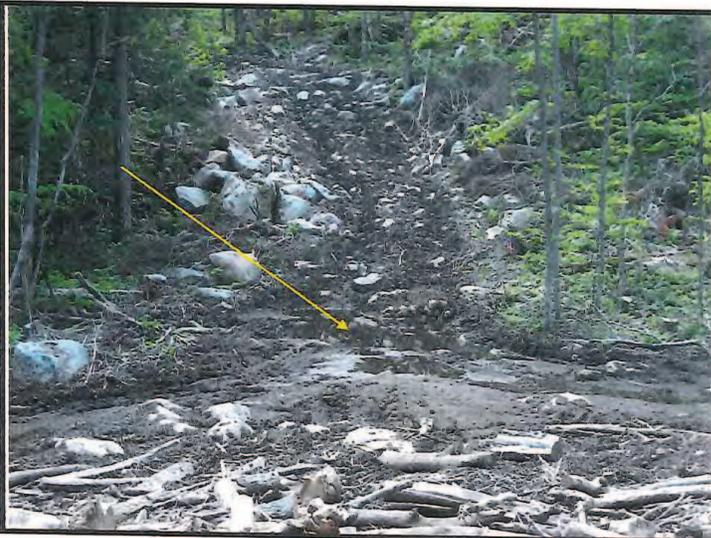
Photo #15

Traces de débusqueuse
avec présence d'eau au bas de la
montagne (flèche), qui pourrait être
la tête du cours d'eau.

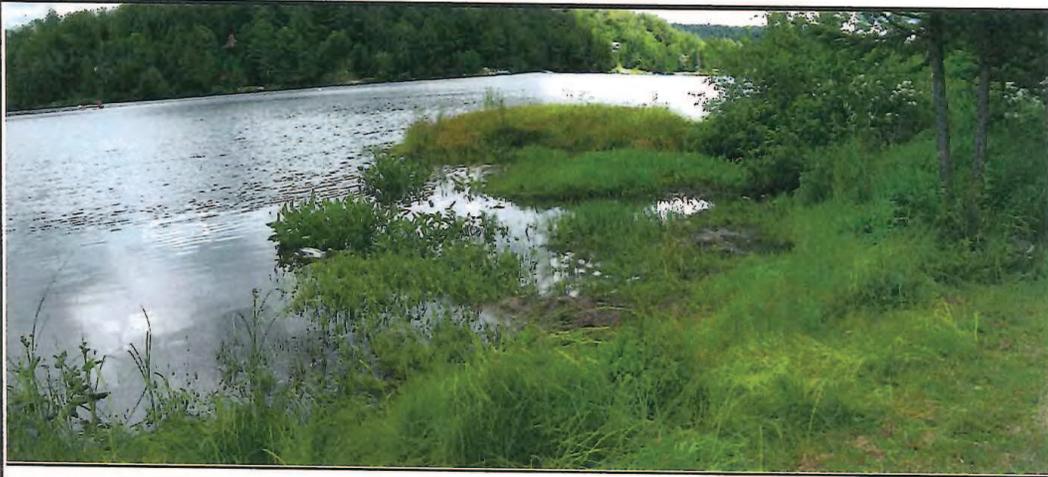
Photo #16:

Finalement, une grande quantité de sédiments se seraient accumulés dans le lac Munich, à la sortie d'un de ces affluents. Selon les commentaires et informations fournis, une première accumulation se serait produite vers la mi-juillet 2006, suite à la rupture naturelle d'un barrage de castors. Par la suite, d'autres sédiments se seraient accumulés au cours de l'hiver 2007, vers le mois de février. Au moment de l'inspection, la végétation herbacée aquatique s'était très bien rétablie aux endroits visés par l'accumulation des sédiments et l'eau s'écoulant dans le cours d'eau et arrivant au lac Munich était très claire.

Note : Amoncellement de sédiments dans le lac Munich, à la sortie d'un cours d'eau.

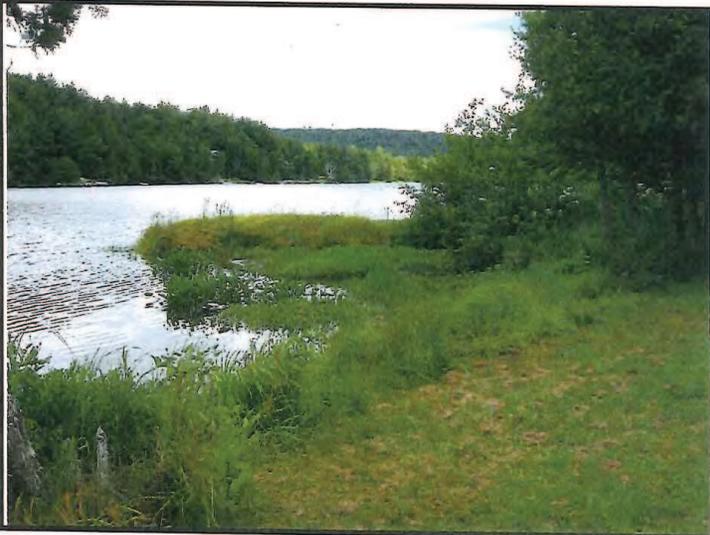
Photo #17:

Nous sommes allés finalement sur le bord du lac Munich, à un des affluents de ce lac. Selon les dires d'une riveraine, il y aurait eu beaucoup d'apport de sédiments depuis près de 2 ans. Ceci aurait créé un delta en face du terrain (photo 16). Des plantes aquatiques herbacées étaient déjà bien établies dans cette portion du lac (photos 17 et 18)

Même chose que la photo précédente. On voit que les plantes aquatiques se sont bien établies.

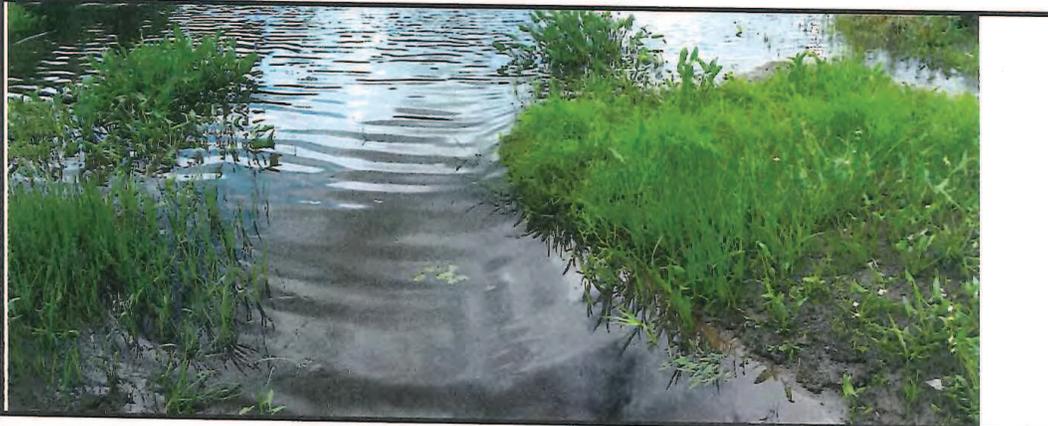
Photo #18

Note : Plantes ayant colonisées les accumulations de sédiments.

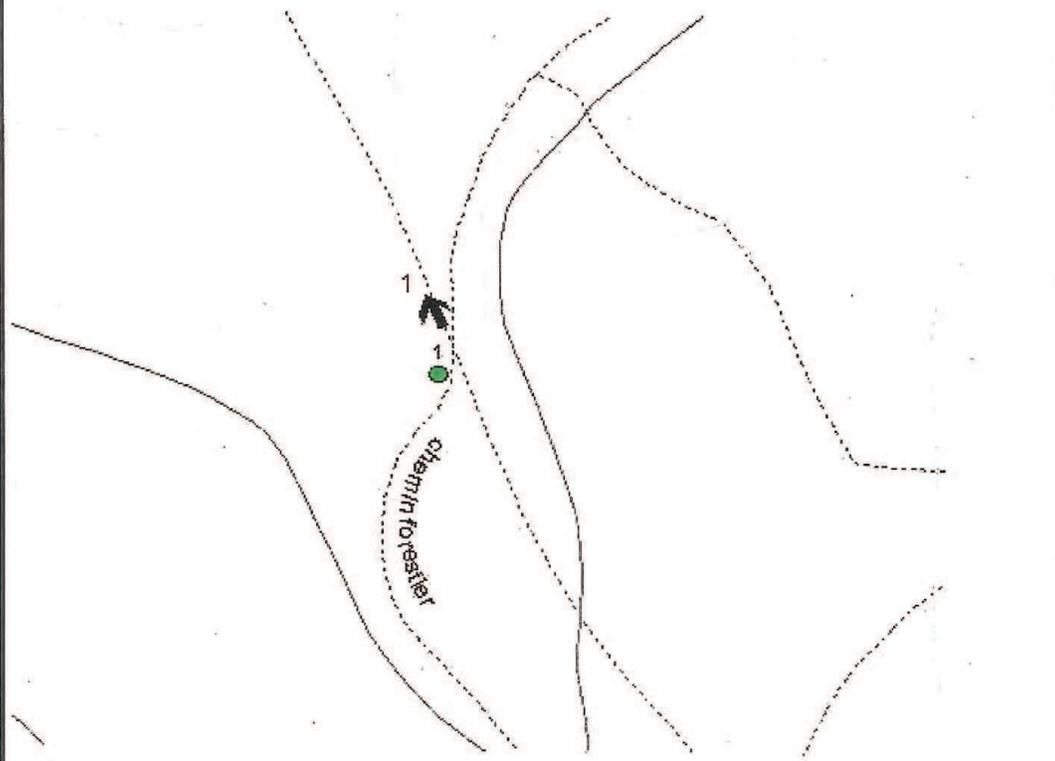
Croquis 1 : Sédiments dans le cours d'eau.

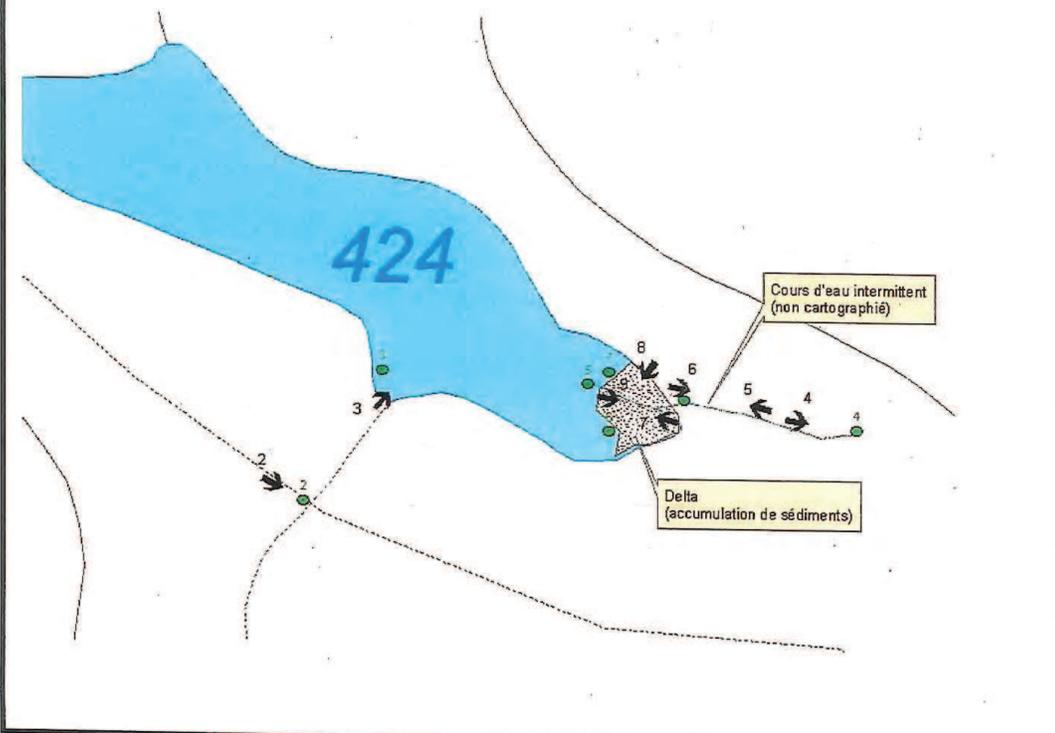
Croquis 2 : Accumulation de sédiments dans un plan d'eau et marais

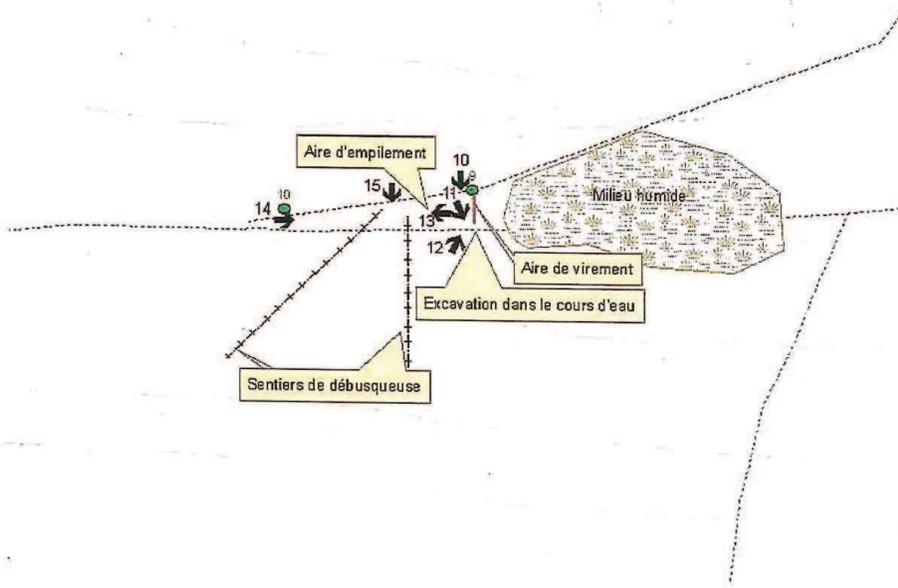
Croquis 3. Aire de virement et d'empilement, excavation et sédiments dans le cours d'eau.

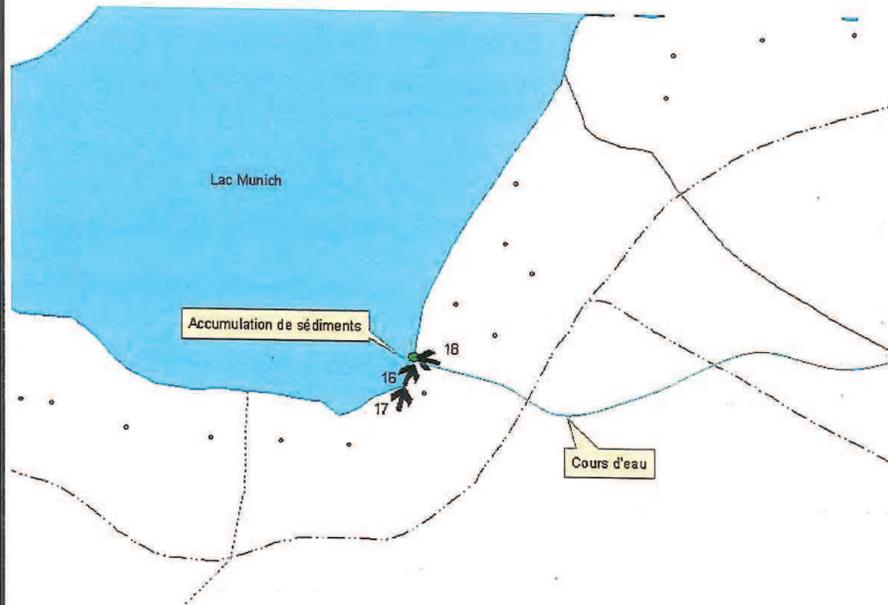
Croquis 4 : Accumulation de sédiments dans le lac Munich

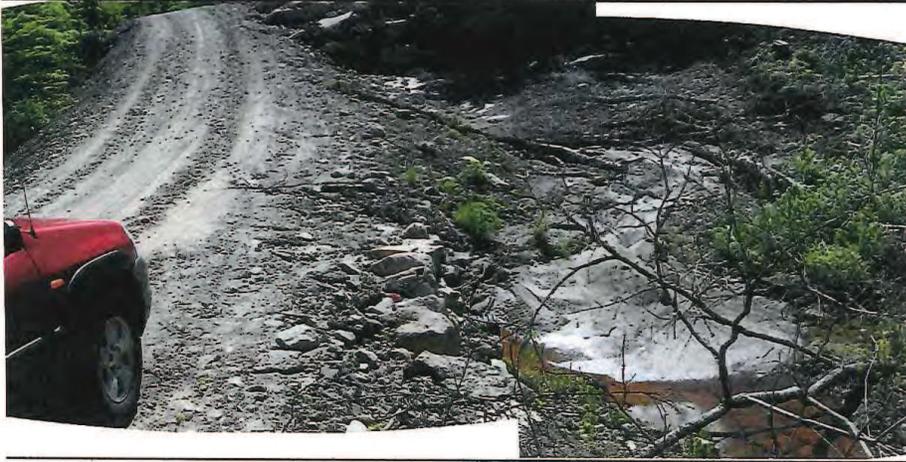
Photo #7:

Note : Le 17 juillet, un delta formé de sédiments provenant des travaux était présent dans le cours d'eau (comparaison avec la photo précédente).

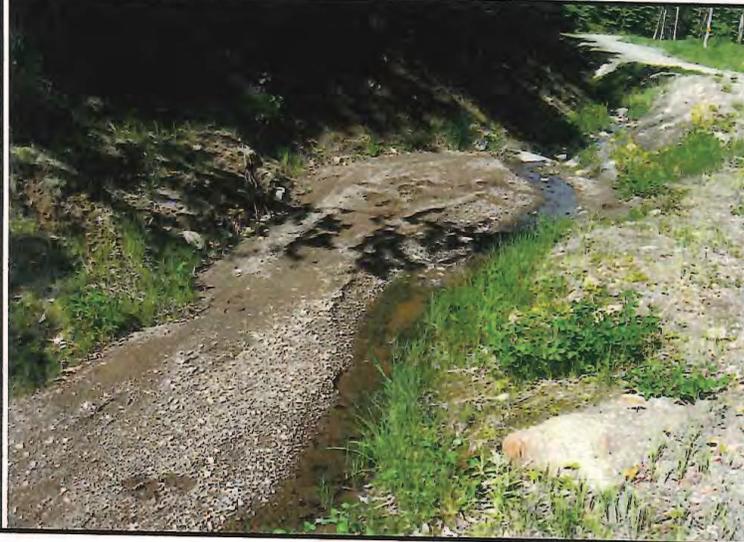
Un des bassins aménagés dans les fossés du chemin forestier qui sont remplis de sédiments.

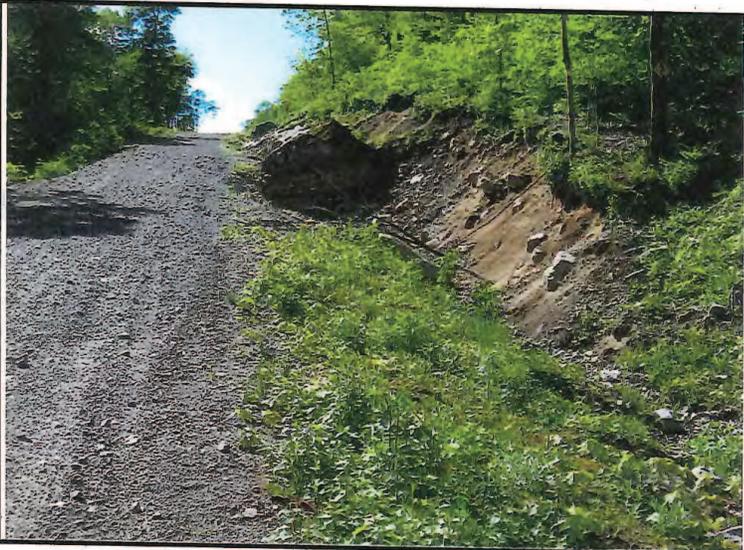
Photo #2:

Talus abrupts et non stabilisé du côté boisé. Ces talus peuvent être une source d'entraînement de sédiments vers les cours d'eau et les lacs en aval.

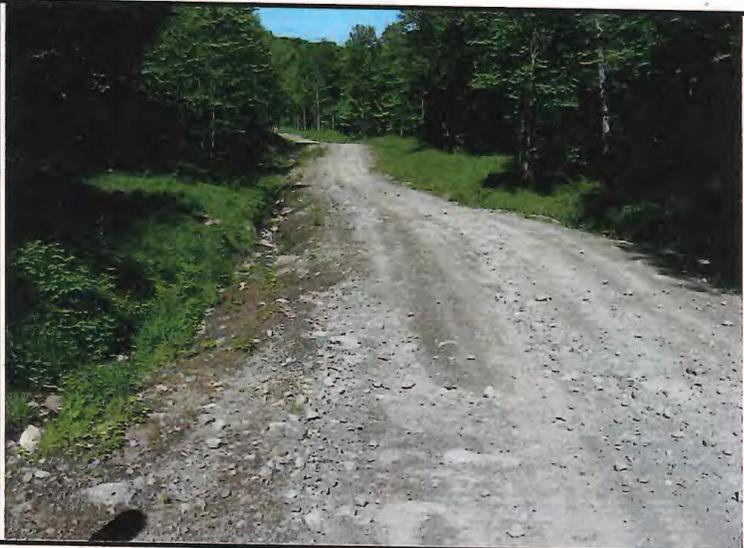
Photo #3

Trace d'érosion sur l'assise du chemin forestier. Les traces de ravinements se dirigent vers le fossé à gauche du chemin.

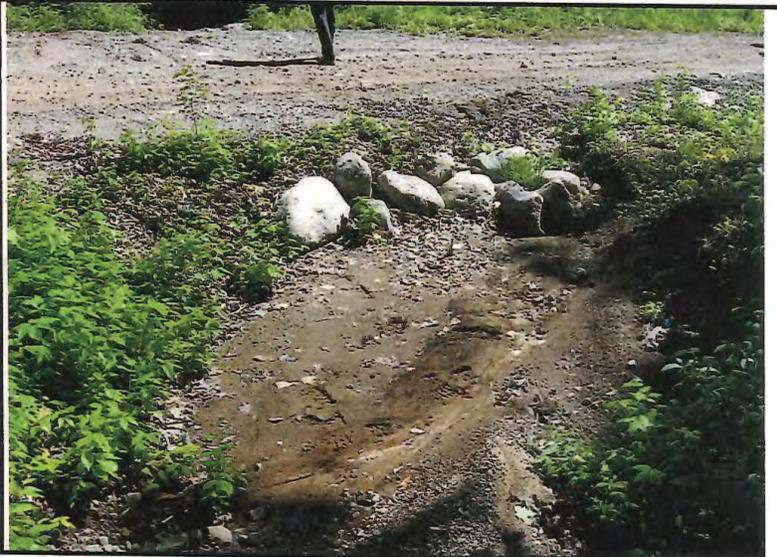
Photo #4:

Accumulation de sédiments
dans un bassin de sédimentation.
L'accumulation est telle que le
ponceau n'est plus visible.

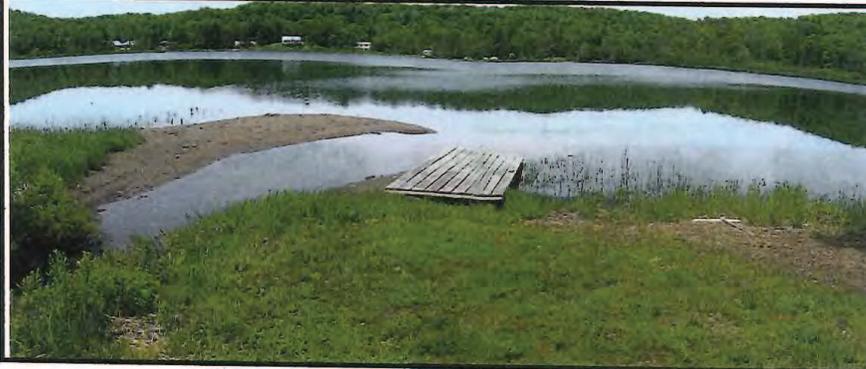
Photo #5:

Note : Accumulation de sédiments (delta) dans le lac Charest, là où le cours d'eau se déverse.
