Objet : Demande d'accès concernant :  
Obtenir copie du rapport d'inspection pour le lot 3 990 661 du cadastre du  
Québec à Napierville

**1 Identification**

Lieu inspecté  
Nom du lieu : Travaux en marécage lot 3 990 661  
Nom usuel du lieu :  
N° du lieu : X2154579    Type de lieu : marécage, marais, étang, lagune  
Localisation du lieu inspecté :  
Cadastre du Québec : 3990661  
Coordonnées géographiques du lieu (GÉO NAD 83 degrés décimaux) : 45,209700000000:-73,495400000000

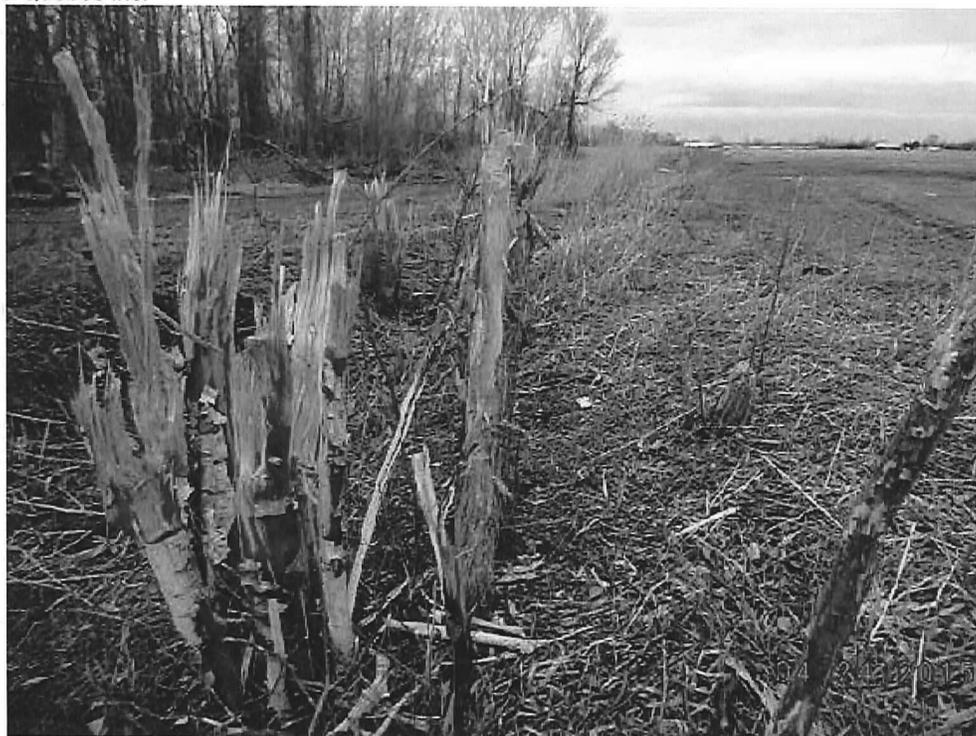
DSC03808 (Small).JPG

Je suis déjà dans le champ voisin du lieu visé par la plainte, car je viens de terminer une inspection dans le même secteur. En arrivant dans le lot 3 990 661 par le 3 990 662 (voir le plan en annexe), je vois une partie de champs cultivée (soya au sol), et une seconde en friche. Je décide de tracer la limite au GPS entre la friche et la zone cultivée, pour vérifier plus tard au moyen du logiciel cartographique si cette zone en culture était déjà une zone cultivée. Je remarque que le fossé de drainage séparant 2 des champs a été récemment coupé de ses arbres et/ou arbustes; il y a des troncs fraîchement coupés (dont des bouleau gris et des ormes) sur une bonne longueur du fossé.

Coupes d'arbres entre les deux champs (fossé de drainage)

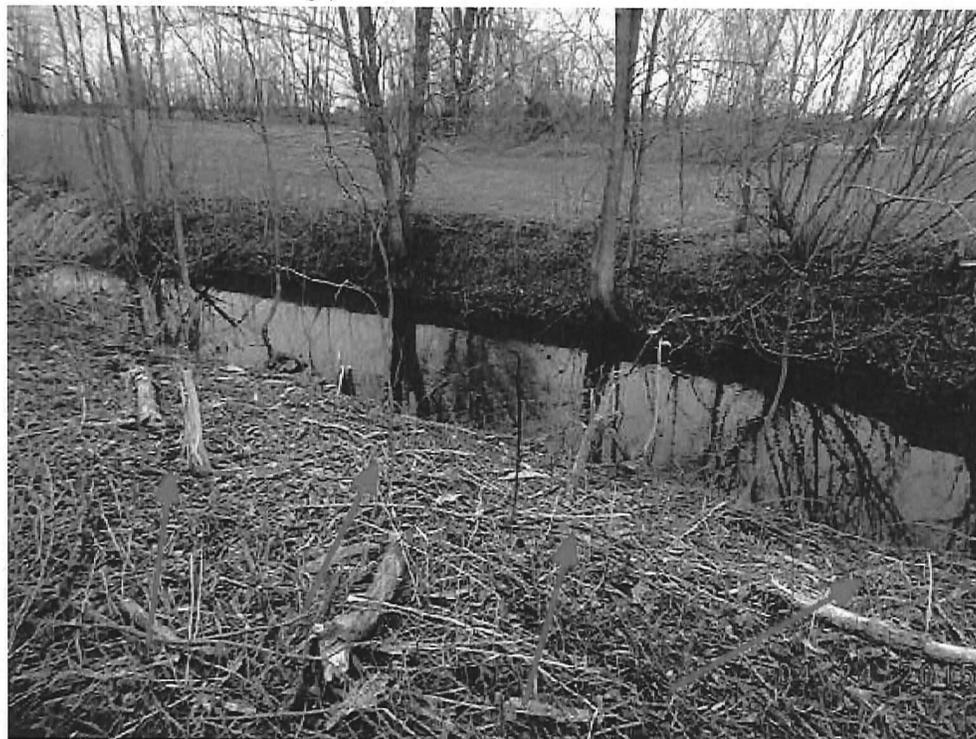
DSC03825 (Small).JPG

Finalement une petite section de coupe d'arbres a eu lieu en bande riveraine du cours d'eau Le Ruisseau. Toutefois, étant donné que ces activités sont à des fins agricoles, c'est la municipalité de St-Édouard qui doit appliquer sa réglementation en lien avec la Politique de protection des rives, du littoral et des plaines inondables. Également, après consultation auprès du service municipal du CCEQ, transmettre l'information à la municipalité concernant les matières résiduelles compte tenu du faible volume présent.

Coupes d'arbres en bande riveraine du cours d'eau Le Ruisseau

Je recommande également de transmettre l'information à la municipalité de St-Édouard de la coupe d'arbres en bande riveraine du cours d'eau Le Ruisseau. Également, après consultation auprès du service municipal du CCEQ, transmettre l'information concernant les matières résiduelles compte tenu du faible volume présent.

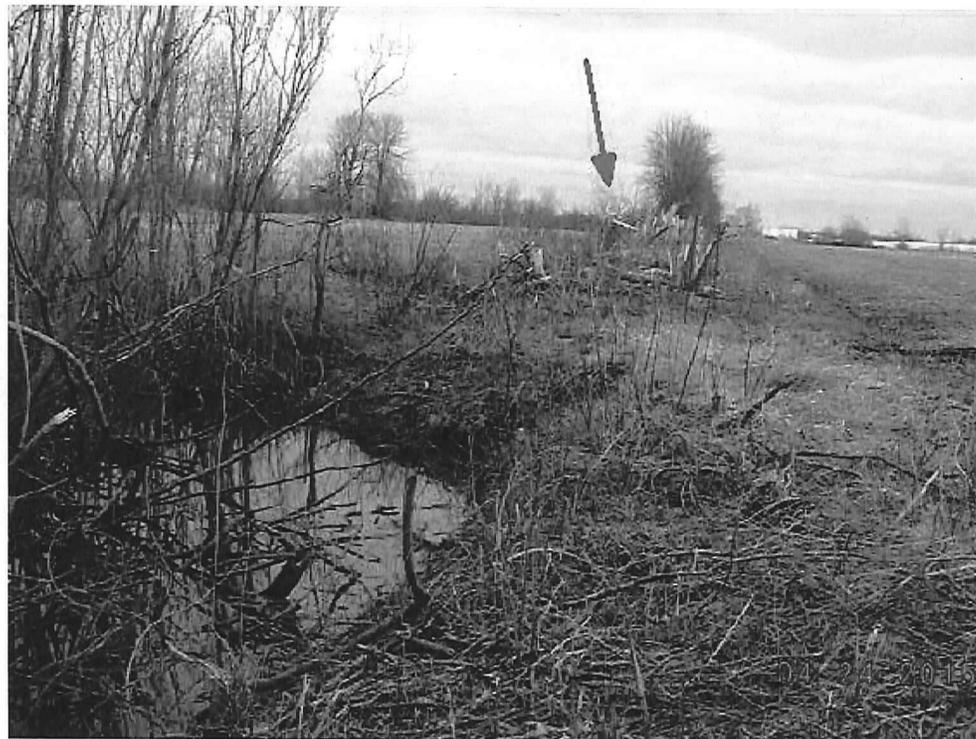
DSC03826 (Small).JPG

Coupe d'arbres près du cours d'eau Le Ruisseau et vers le fossé de drainage

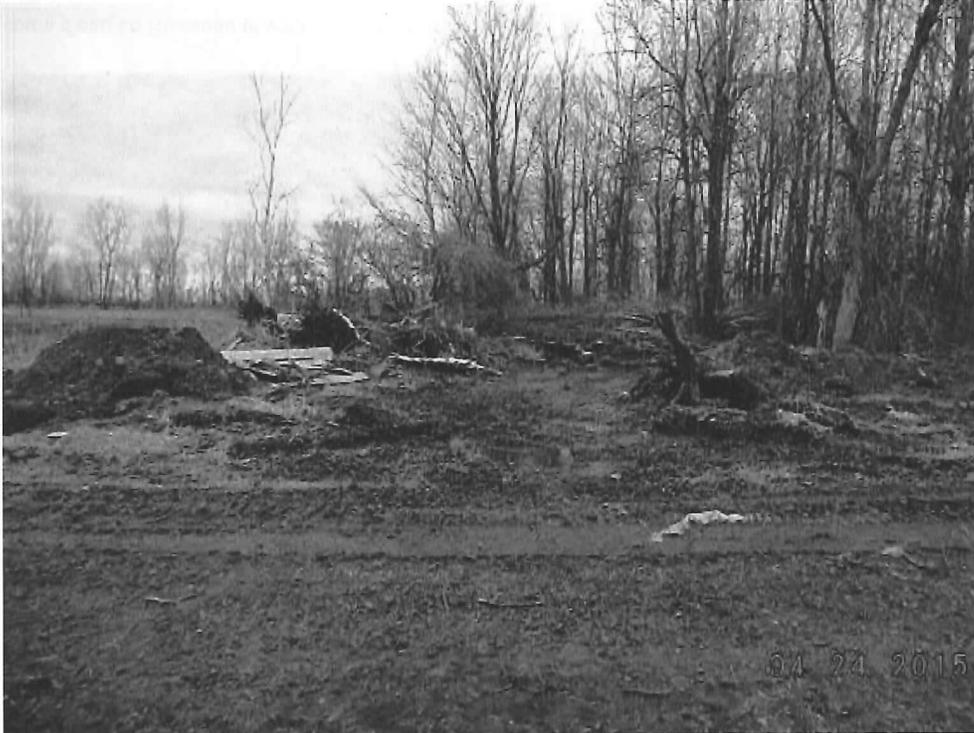
*DSC03812 (Small).JPG*

Il y a eu des travaux en marécage (remblai et creusage) sans autorisation préalable du ministère de l'Environnement, ce qui contrevient à la l'article 22 alinéa 2 de la Loi sur la qualité de l'Environnement.

1	<b>Manquement :</b> Cependant, quiconque érige ou modifie une construction, exécute des travaux ou des ouvrages, entreprend l'exploitation d'une industrie quelconque, l'exercice d'une activité ou l'utilisation d'un procédé industriel ou augmente la production d'un bien ou d'un service dans un cours d'eau à débit régulier ou intermittent, dans un lac, un étang, un marais, un marécage ou une tourbière doit préalablement obtenir du ministre un certificat d'autorisation. <b>Travaux (remblai et creusage) en marécage sans autorisation</b> <b>Référence légale :</b> LQE, article 22 alinéa 2	<b>Degré de gravité des conséquences :</b> mineur
	Atteinte à la santé, à la sécurité, au bien-être ou au confort de l'être humain : Aucune atteinte ou aucun risque (mineur) Explication : Peu d'atteintes à l'être humain d'avoir remblayé et creusé dans ce marécage	
	Atteinte à la qualité de l'eau, du sol, de l'air, à la végétation ou à la faune : Atteinte à faible impact (mineur) Explication : Faible impact à l'environnement d'avoir remblayé et creusé dans une petite section d'un marécage Les conséquences sont : complètement réversibles (mineur) Explication : Le marécage peut être remis en état

Vulnérabilité du milieu touché ou susceptible d'être touché : Peu sensible (mineur) Explication : Les travaux en marécage sont de faible superficie

Remblai et creusage en marécage

Je recommande que le traitement à apporter à ce dossier soit le suivant : mineur  
Ainsi, je recommande de envoyer un avis de non-conformité au propriétaire du lot, soit la compagnie 9254-7553 Québec inc. pour avoir fait des travaux en marécage sans autorisation préalable du ministère de l'environnement.

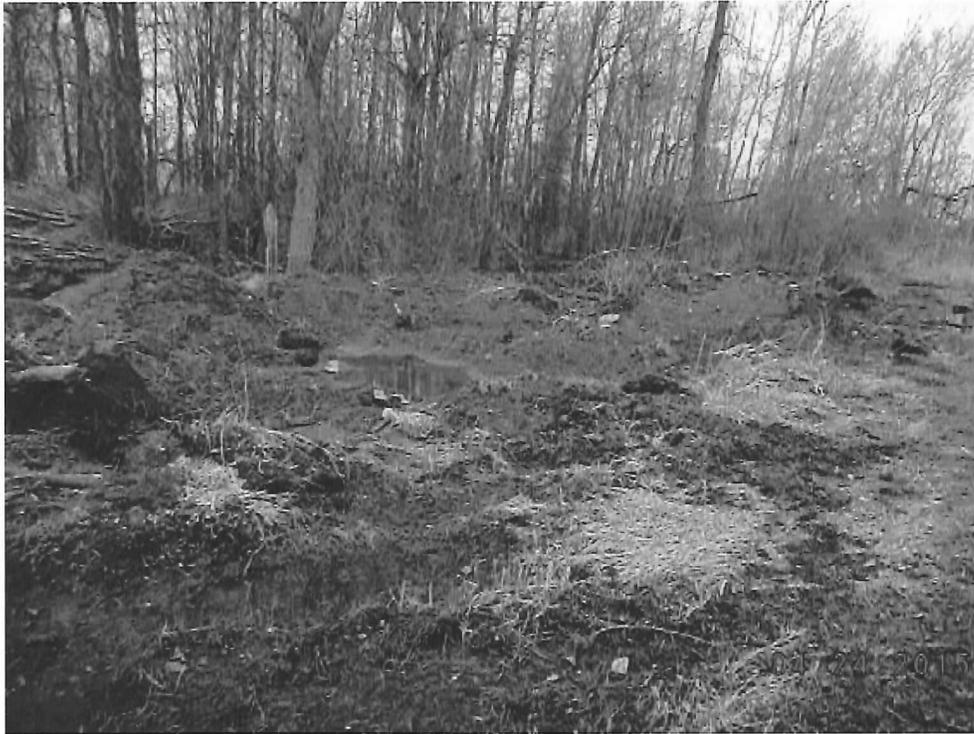
*DSC03814 (Small).JPG*

Remblai et creusage en marécage

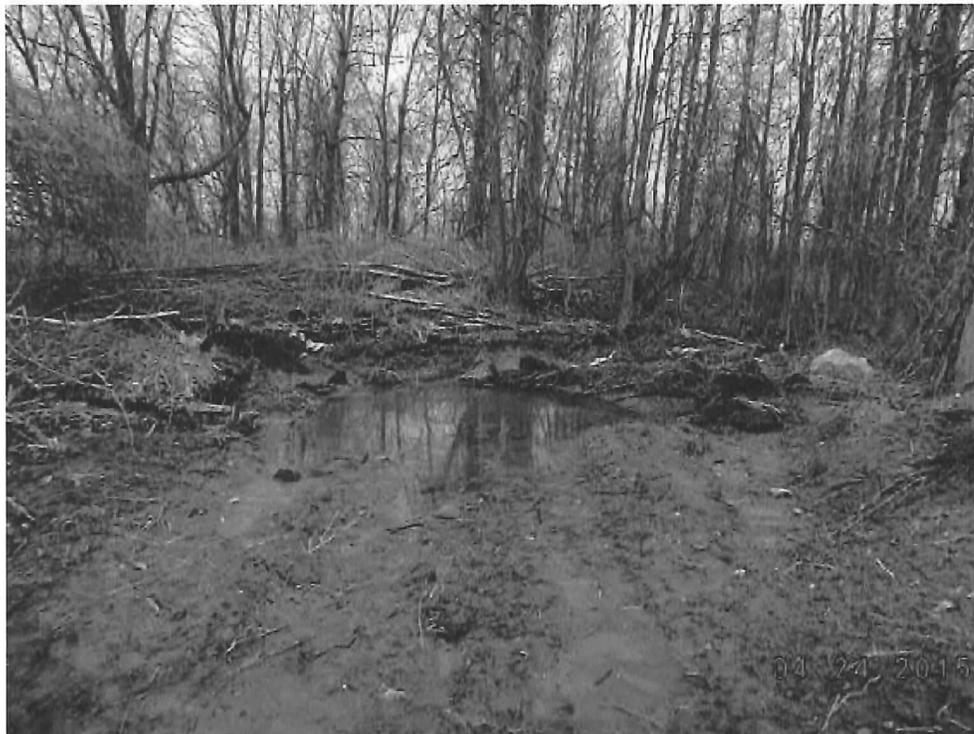
*DSC03816 (Small).JPG*

Remblai et creusage en marécage

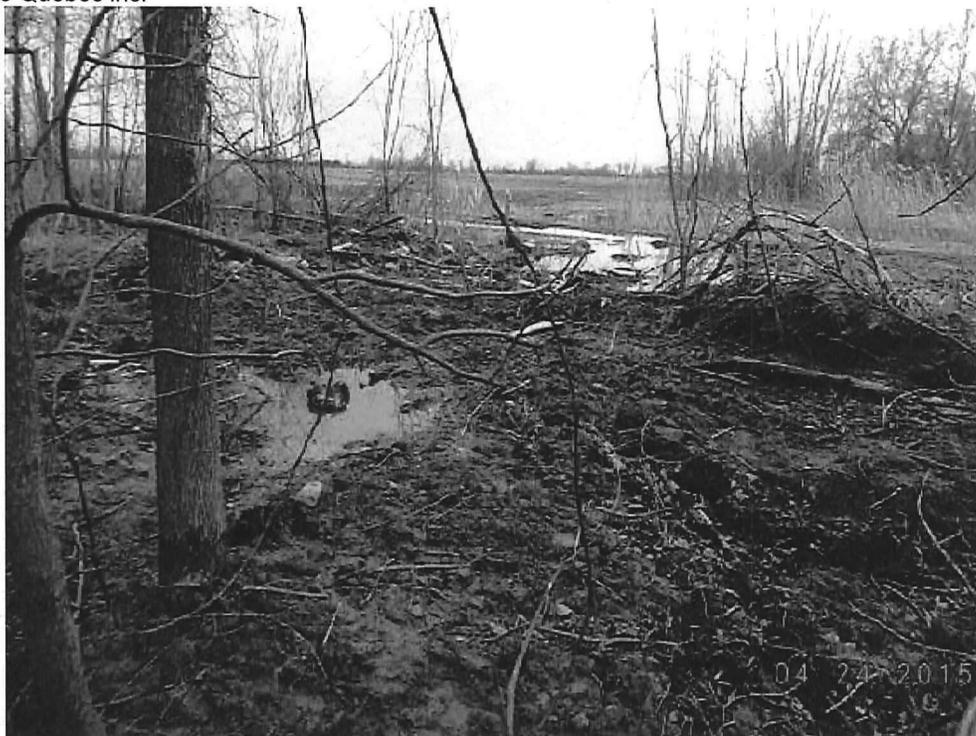
DSC03818 (Small).JPG  
Remblai et creusage en marécage

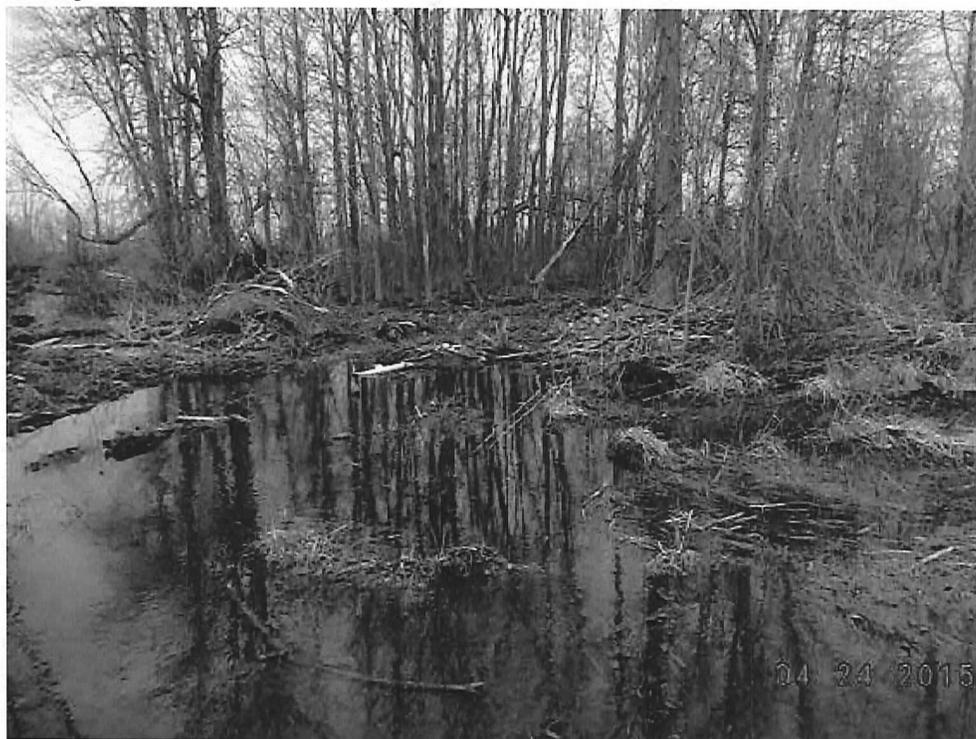
DSC03820 (Small).JPG  
Remblai et creusage en marécage

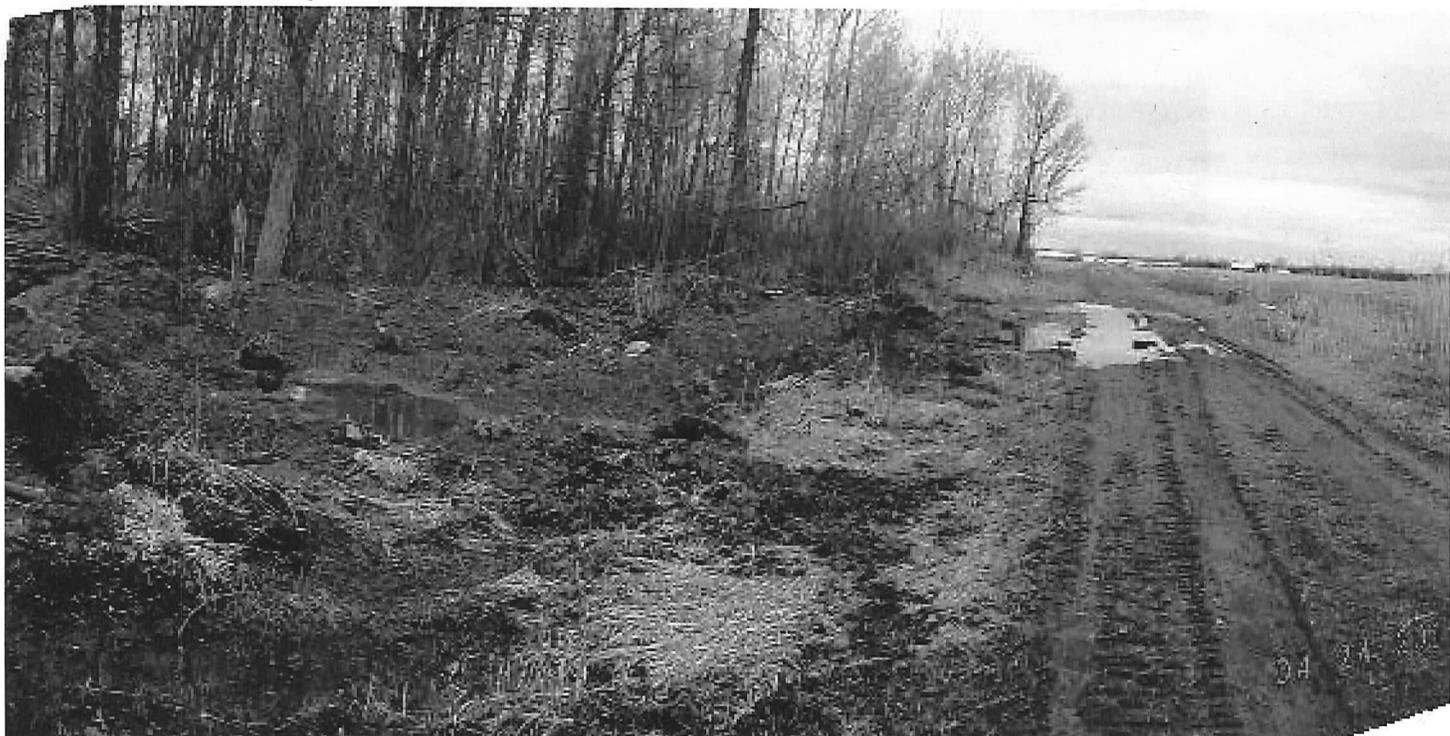
Stitched\_003.JPG  
Remblai et creusage en marécage

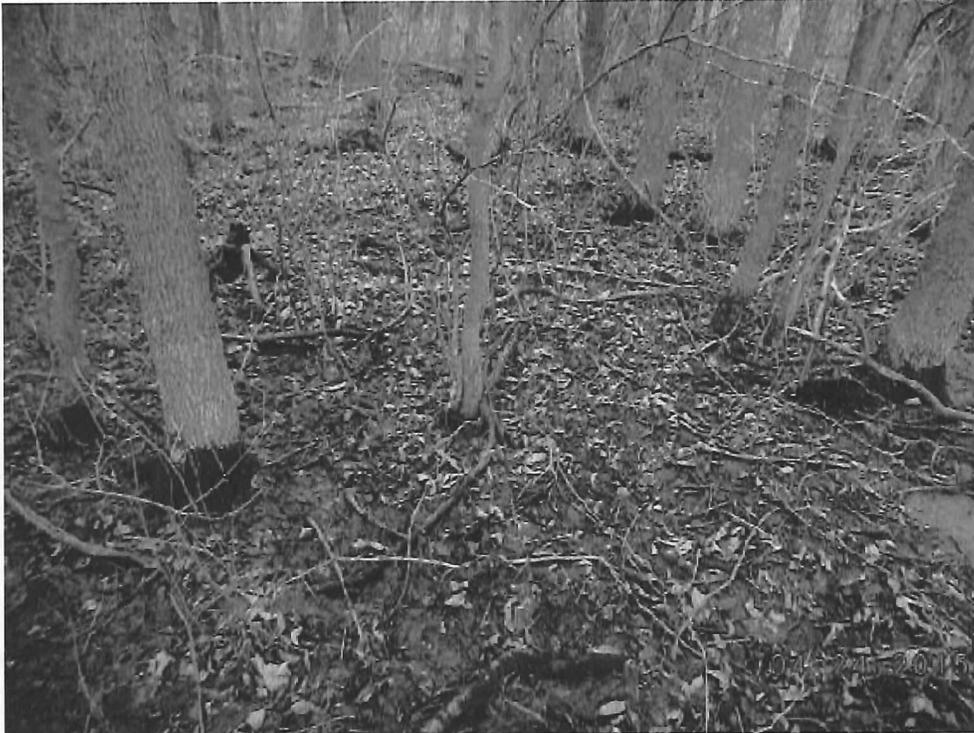
DSC03817 (Small).JPG  
Marécage intact

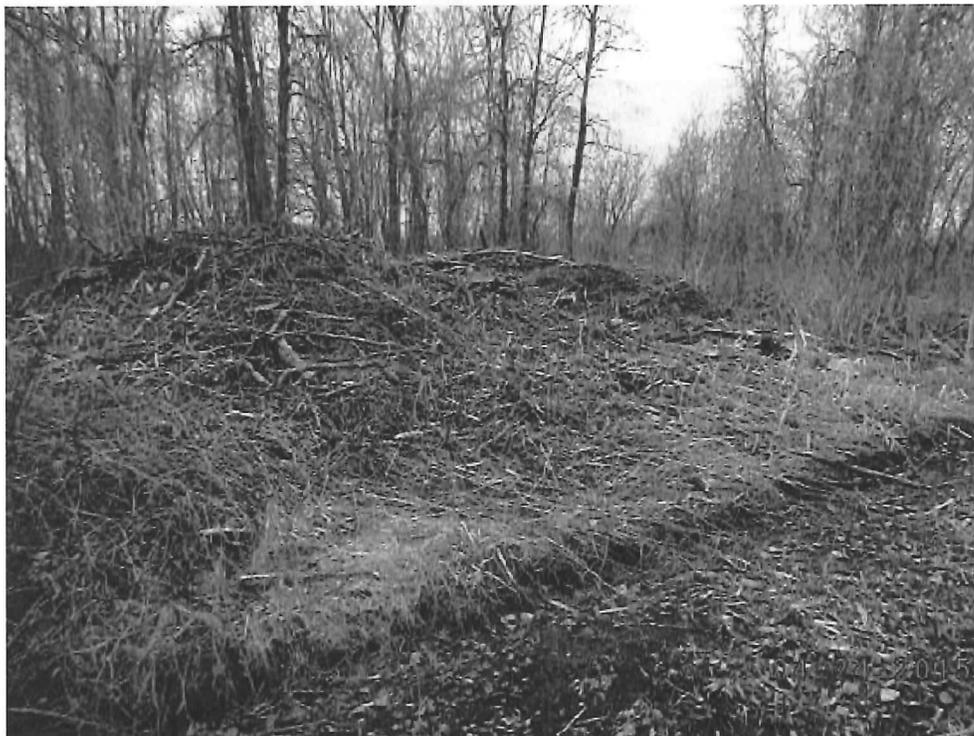
Je remarque également que dans la friche à côté de la terre cultivée il y a des matières résiduelles entreposées; un véhicule hors d'usage, chaudière rouillée, bouteille cassée, etc. Je me dirige maintenant vers la zone boisée pour vérifier s'il y a eu des coupes d'arbres. Je remarque que le sol a été bouleversé; il y a du remblai de terre et des trous creusés. Il y a aussi beaucoup de déchets de coupes forestières et végétales entreposés à cet endroit, soit de nombreuses branches et troncs d'arbres.

DSC03823 (Small).JPG  
Résidus de coupe d'arbres/arbustes en marécage

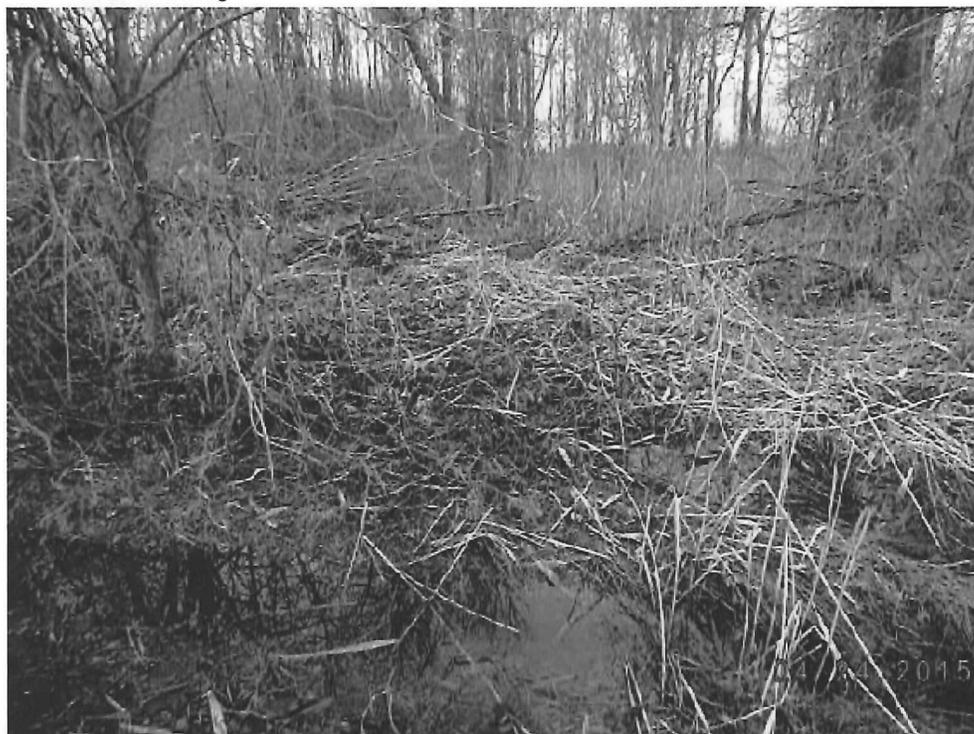
DSC03824 (Small).JPG  
Marécage intact
