RA-P-PORT D'INSPECTION
Centre de contrôle environnemental du Québec

But de l'inspection : Vérifier l'utilisation de prises d'eau temporaires et de systèmes de récupération des boues de sondage à l'île d'Anticosti. Dans un même temps, vérifier l'aménagement de la ligne de détente et la fosse à brûlage. - Hydrocarbures Anticosti s.e.c

Lieu inspecté	
Nom du lieu : Hydrocarbures Anticosti s.e.c. - Île d'Anticosti Caribou	
Nom usuel du lieu : Exploration pétrolière par Hydrocarbures Anticosti s.e.c.	
N° du lieu : X2149854 X2149957	Type de lieu : site pétrolier, gazier ou de réservoir naturel souterrains
Localisation du lieu inspecté : Site Caribou sur le chemin Ste-Marie à Anticosti	
Coordonnées géographiques : UTM nad 83 zone 20 434 621 m est; 5 508 344 m Nord

**Objet : Capacité du réservoir de diesel des pompes au site de sondage
Caribou situé sur le chemin de Ste-Marie, à L'Île-d'Anticosti**

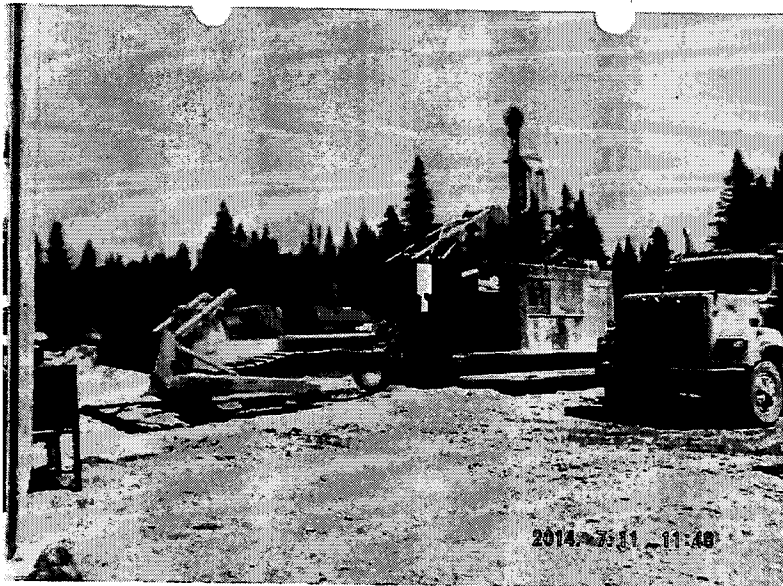
L'installation du matériel est en cours et encore en livraison. Le pad de travail est au sol minéral (photo 1 et 2) et je ne vois aucune trace de sol contaminé. Sur le site l'équipement présent est :

Photo 1: Pad de travail

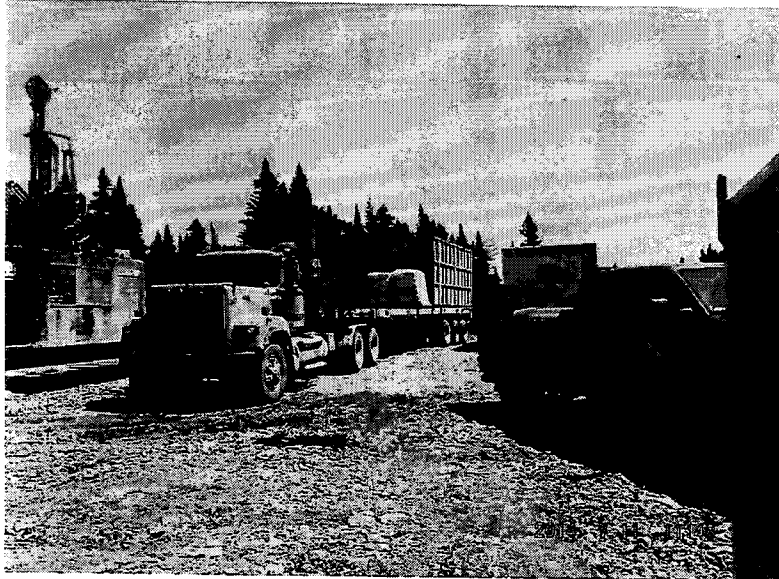
Photo 2: Pad de travail sous un autre angle

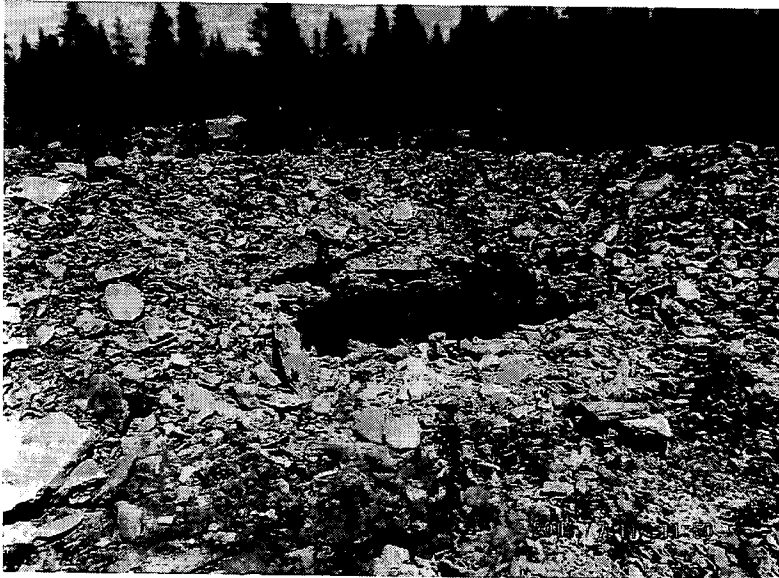
Photo 3: Fosse à brûlage

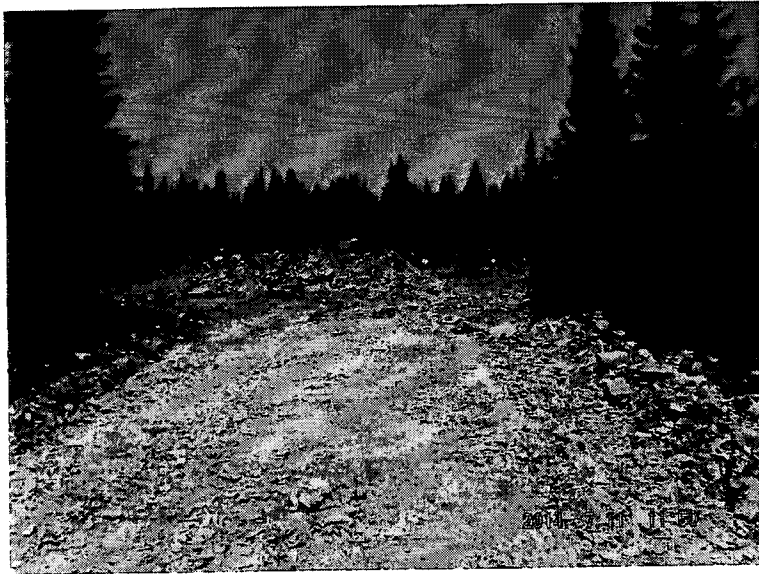
DSCF2582.JPG
Photo 4: Fosse à brûlage

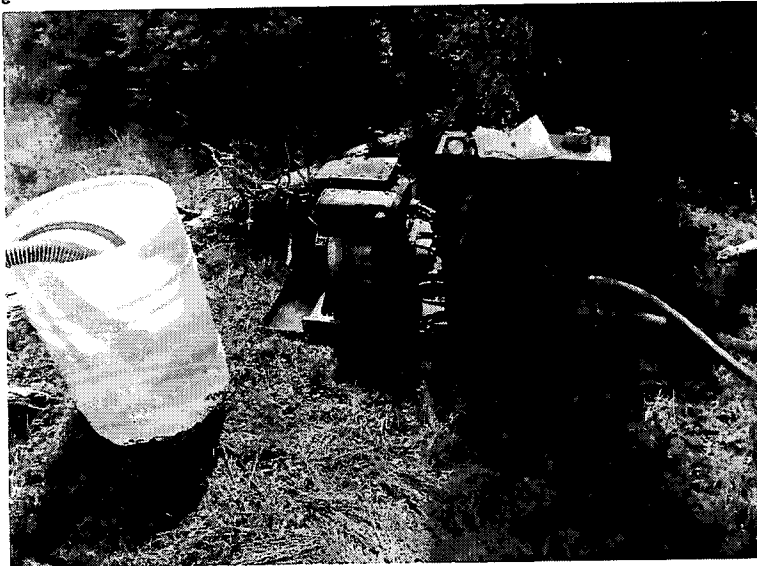
DSCF2619.JPG
Photo 5: Pompe à mi-parcours

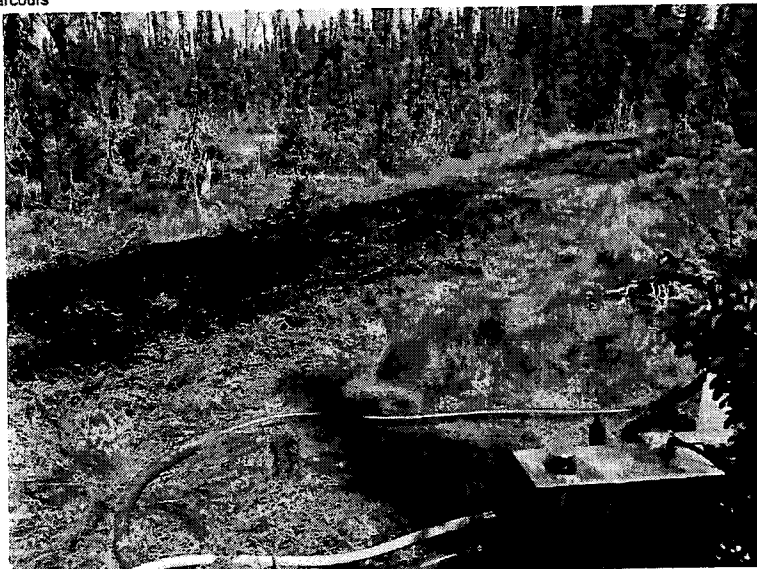
DSCF2622.JPG
Photo 6: Tourbière arborescente traversé par le muskeg et où la pompe de mi-parcours est installée

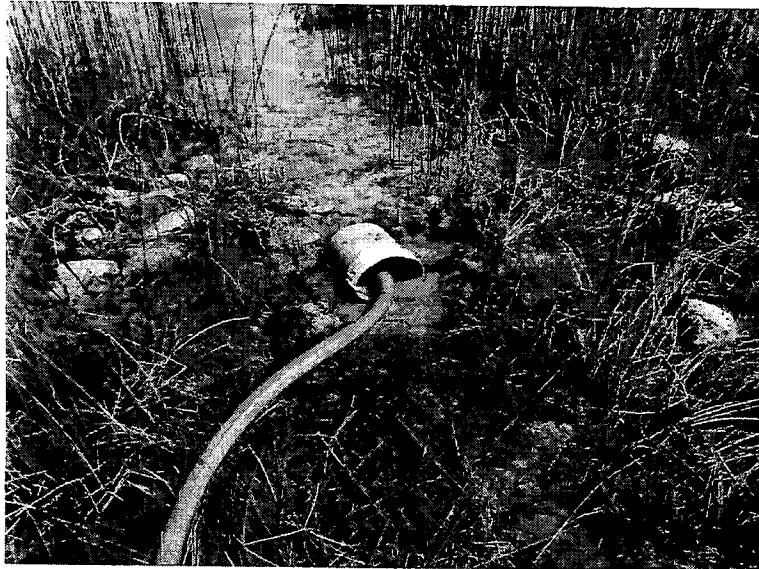
Photo 7: Trou creusé afin de mettre le seau dans lequel il y a la crépine

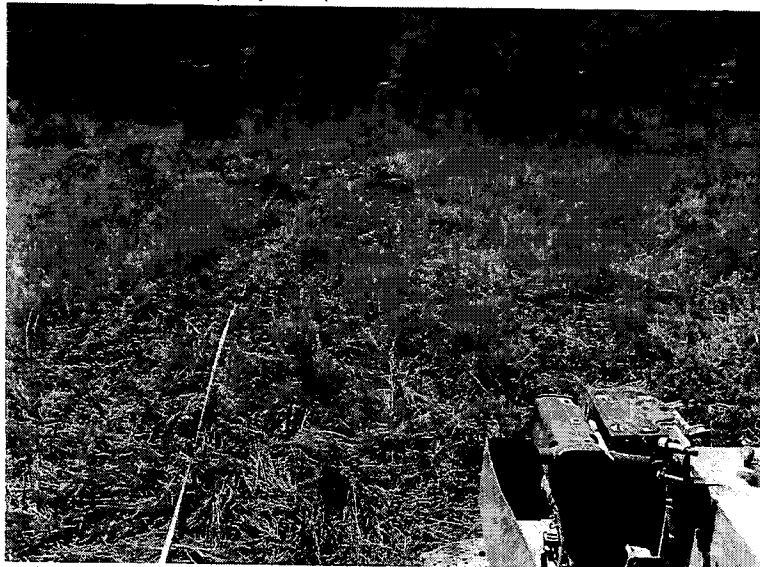
Je vais voir la prise d'eau installée à environ 1,2 kilomètre du site de forage, dont 1 kilomètre dans un sentier de véhicule tout terrain. Dans le sentier, une pompe à mi-parcours a dû être installée coordonnée géographiquement 49,724936 degrés Nord; 63,903682 degrés Ouest (photo 5). Celle-ci a été installée dans un bassin de rétention. Mesure du réservoir de diesel de la pompe 17cm par 26cm par 53cm, donc capacité de 23,4 litres. Le bassin de rétention mesure 5cm par 65cm par 152cm, donc capacité totale de 49,4 litres. Le bassin n'est pas au niveau, ce qui réduit considérablement sa capacité de rétention. De plus, de l'eau est présente jusqu'à 2,5cm de hauteur du côté le plus bas. Au certificat d'autorisation la capacité devait d'être 3 fois celle du réservoir de diesel. Le milieu où la pompe a été installée a l'apparence d'une tourbière arborescente (photo 6). Le milieu a été traversé avec la machinerie (muskeg) L'étendue d'eau, servant à l'alimentation de la pompe, fait partie de la rivière Sainte-Marie. Le contour à l'apparence d'une tourbière (30 centimètres de tourbe à confirmer lors de la prochaine inspection). Afin d'installer la crépine et la chaudière servant de filtre, un trou, creusé avec une pelle (à main) a été fait dans le milieu humide (photo 7). La machinerie (muskeg) a été au moins jusqu'à 5,20 mètres (trace clairement visible de la machinerie) du niveau d'eau

actuel (photo 8). La pompe et le réservoir de diesel est la même que celle à mi-parcours (photo 9). Le bassin de rétention a été coupé en partie, sa mesure à 5cm par 66cm par 152cm, soit une capacité totale de 50,1 litres. Celui-ci est incliné vers sa partie la moins haute, ayant pour effet de diminuer grandement sa capacité de rétention. De l'eau, jusqu'à une hauteur de 2,3cm est présente du côté le plus bas. Emplacement de la pompe 49,725153 degrés Nord; -63,892378 degrés Ouest.

Photo 8: Traces du muskeg

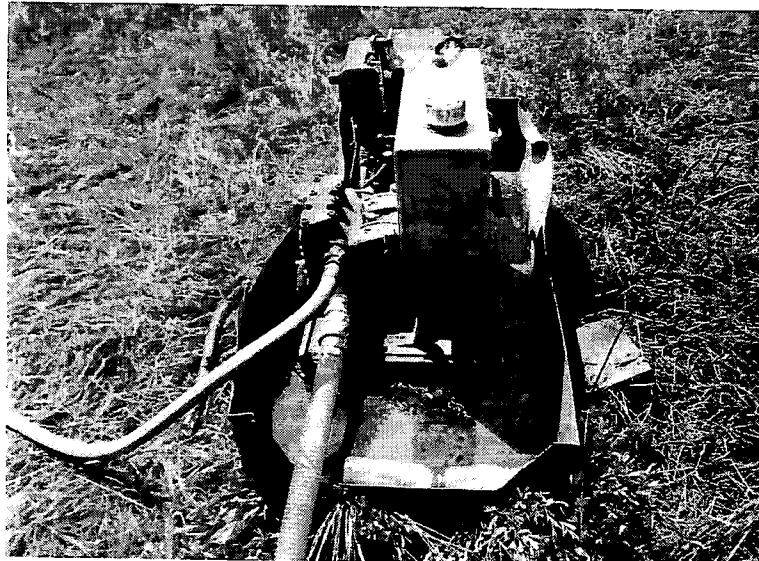
Un manquement à l'article 123.1 a été constaté pour l'utilisation de bassin de rétention non conforme sous les pompes. Des recommandations ont aussi été faites pour être apportées avant le début des travaux.

Photo 9: Première pompe

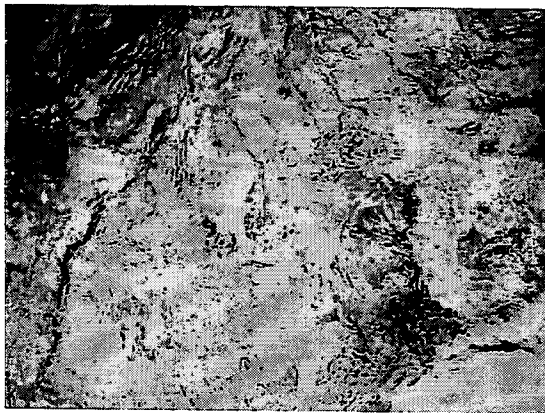
- Le chemin sur le bord de la prise d'eau s'est affaissé, et le matériel s'en étant détaché a changé la configuration du bassin au abords du ponceau. Un poteau a été installé où le chemin s'est écroulé. Du ruban orange fluo est également présent pour signaler le bris du chemin;
- La prise d'eau n'a toujours pas de récipient perforé pour empêcher toute forme de vie d'être aspiré par la pompe (Photo 1);

Infraction en vertu de l'article 123.1 de la Loi sur la qualité de l'environnement (LQE)

- La prise d'eau n'a plus de crépine. Le tuyau repose directement sur le lit du cours d'eau et de grosses pierres ont été rajoutées par-dessus le tuyau pour le tenir en place (Photo 1);

Infraction en vertu de l'article 123.1 de la LQE)

Photo 1 - absence de crépine et de récipient perforé dans la prise d'eau

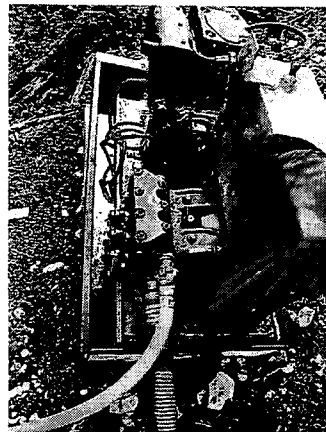
- Les bacs présents sous les pompes de la prise d'eau, afin de récupérer d'éventuelles fuites de carburant, sont pleins d'eau. Il en va de même pour les trois pompes. Le bac sous première pompe est le plus plein des trois avec les trois quarts de sa capacité. Les bacs de la seconde et troisième pompe sont pleins à moitié. Ces bacs sont prévus au certificat d'autorisation émis le 2014-07-11 afin de récupérer d'éventuelles fuites de diesel. Celles-ci doivent pouvoir contenir 3 fois la capacité du réservoir de carburant de la pompe. Les dimensions des bacs ont été vérifiées par un inspecteur m'ayant précédé et sont conformes à ces exigences. Cependant, comme lors de mon inspection les bacs sont remplis d'eau, ils ne peuvent plus contenir 3 fois la capacité du réservoir de diesel qui alimente la pompe.

Infraction en vertu de l'article 123.1 de la LQE)

Photo 2 - Première pompe sur la prise d'eau. Bacs de récupération de diesel plein d'eau huileuse.

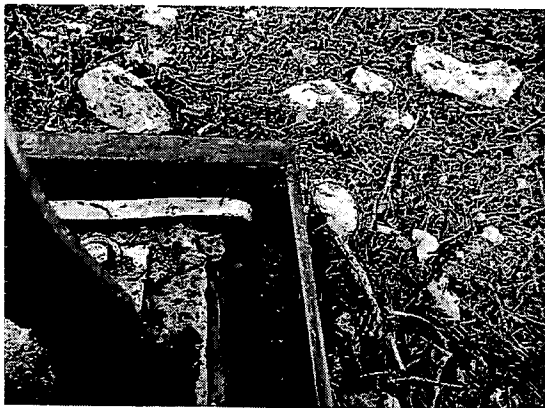
Photo 3 - Première pompe sur la prise d'eau. Bacs de récupération de diesel plein d'eau huileuse. Gros plan.

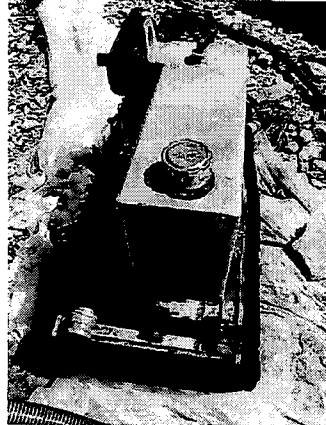
Photo 4 - Seconde pompe pour la prise d'eau. Bacs de récupération de diesel plein d'eau.

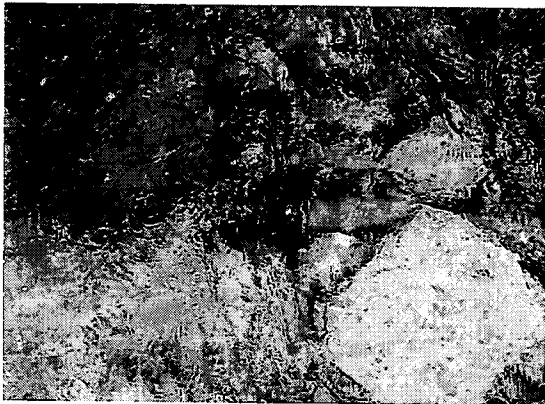
Photo 5 - présence d'une crépine munie d'un grillage remplaçant le récipient perforé lors de l'inspection du 2014-08-22

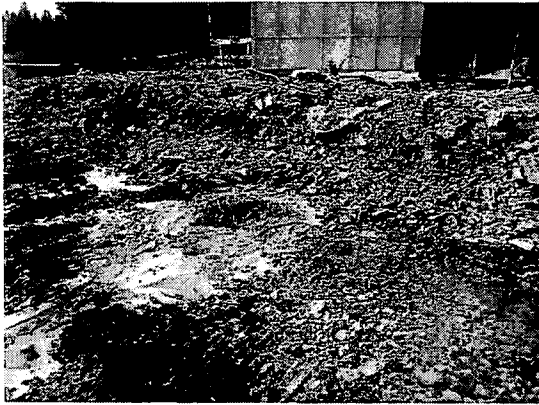
Photo 1
béton qui a coulé en dehors de la plateforme

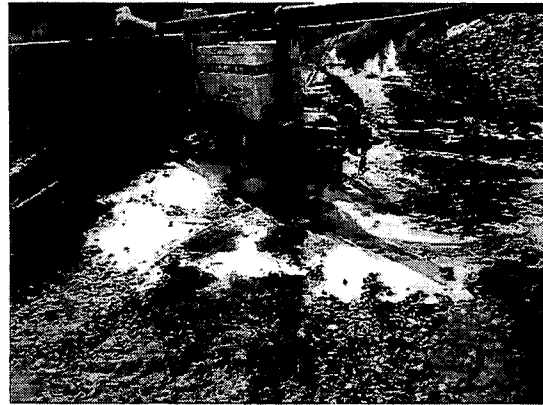
Photo 2
béton qui a coulé en dehors de la plateforme

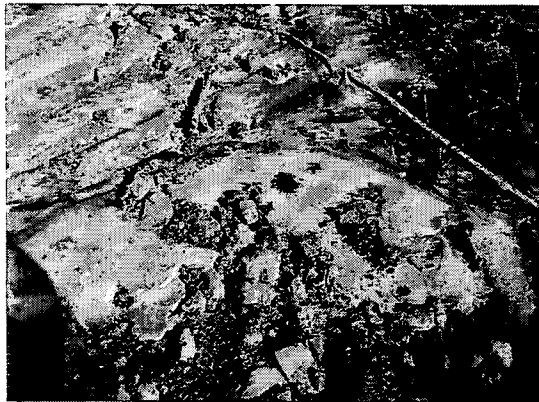
Photo 3
béton qui a coulé en dehors de la plateforme

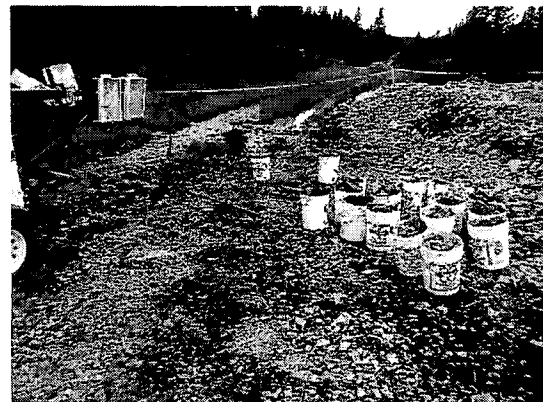
Photo 4
béton ramassé et mis dans des sots

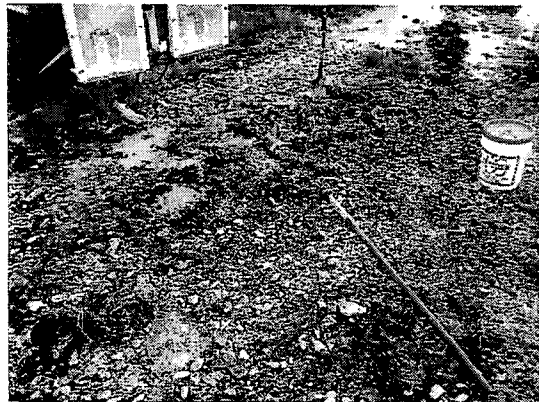
Photo 5
surface où se trouvait le béton

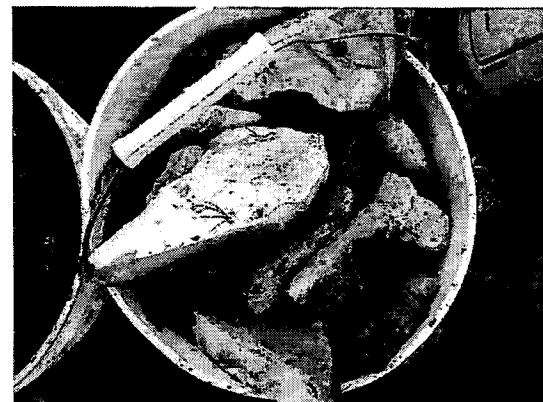
Photo 6
béton ramassé et mis dans des sots

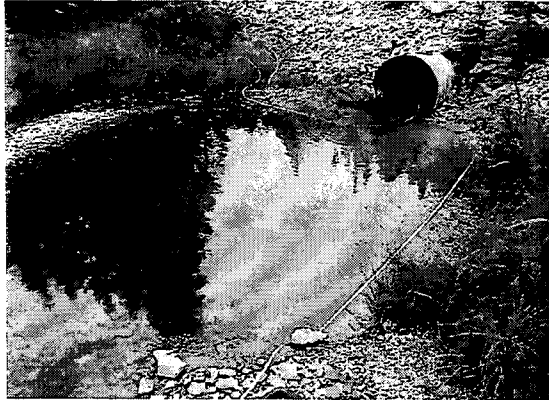
Photo 1 - Élargissement du cours d'eau dans laquelle est installé la crépine et distance mesurée pour calculer le débit

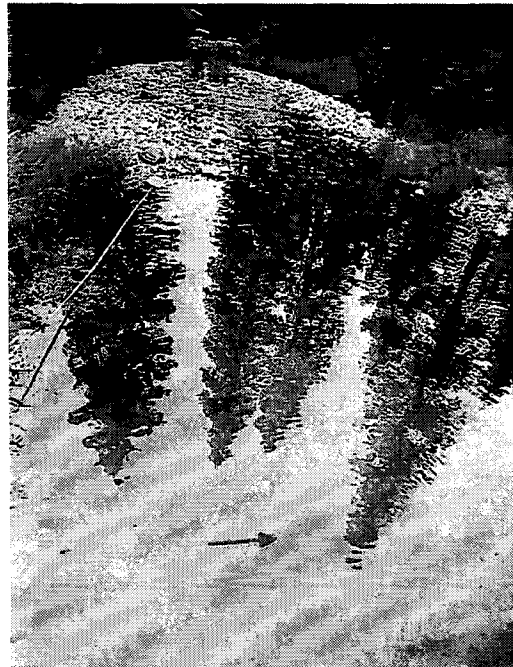
- Étant titulaire d'une autorisation [Utilisation de prise d'eau temporaires et de systèmes de récupération des boues de sondage à l'île d'Anticosti, émis le 11 juillet 2014], ne pas avoir respecté les conditions lors de la réalisation du projet, de la construction, de l'utilisation ou de l'exploitation de l'ouvrage, à savoir ne pas avoir apposé la crépine dans un récipient perforé.

Photo 2 - Élargissement du cours d'eau suivi de son rétrécissement en aval. Flèche = crépine sans récipient perforé.

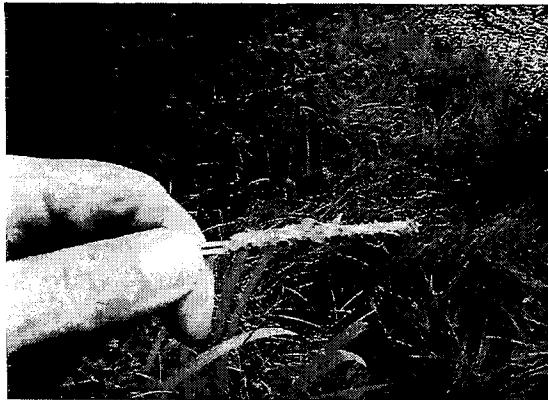
Photo 3 - Baton utilisé pour chronométrer le débit du cours d'eau

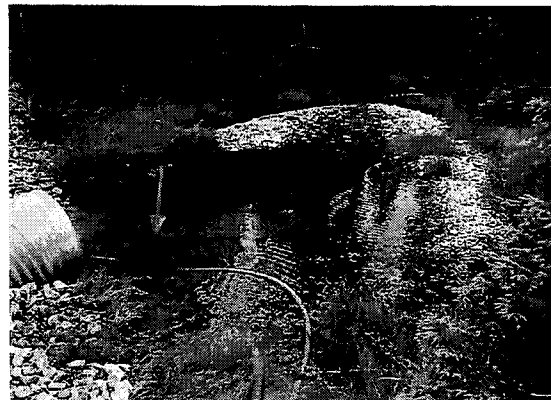
Photo 4 - Vue d'ensemble de l'installation de la crépine

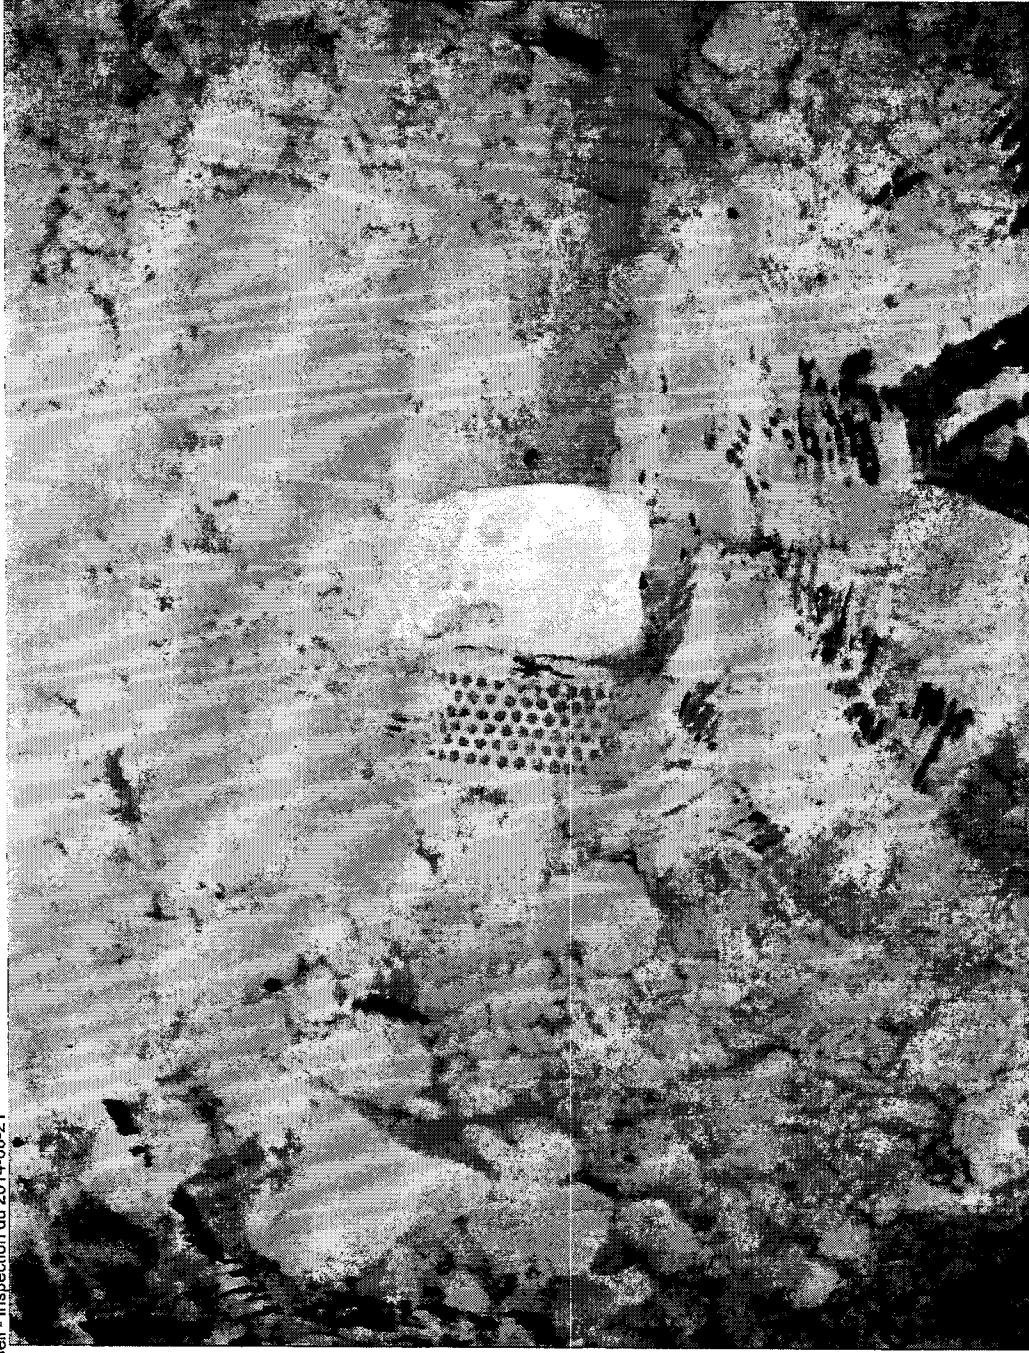
- Étant titulaire d'une autorisation [Utilisation de prises d'eau temporaires et de systèmes de récupération des boues de sondage à l'île d'Anticosti, émis le 11 juillet 2014], ne pas avoir respecté les conditions lors de la réalisation du projet, de la construction, de l'utilisation ou de l'exploitation de l'ouvrage, à savoir ne pas avoir apposé la crépine dans un récipient perforé.

Photo 1 - Crépine ne reposant pas dans un récipient perforé, mais directement sur le lit du cours d'eau.
