RAPPORT D'INSPECTION

N° intervention : 300889365 Type d'intervention : Inspection pour suivi de manquement
N° gestion documentaire : 7430-07-01-01352-00 N° du rapport d'inspection : 401259823
N° demande : 200064756 Type de demande : Projet / programme
But de l'inspection : Effectuer le suivi de l'avis de non-conformité du 12 juin 2014 et vérifier la conformité au certificat d'autorisation (CA) délivré le 22 janvier 2015.

Suite à la réception d'une plainte, un inspecteur de notre direction s'est rendu sur la montée Silver Creek à Lochaber-partie-Ouest, le 11 septembre 2014, afin de vérifier si des travaux étaient bien en cours dans un milieu humide.

Projet domiciliaire Montée Silver Creek-Lochaber-Partie-Ouest
2015-06-11

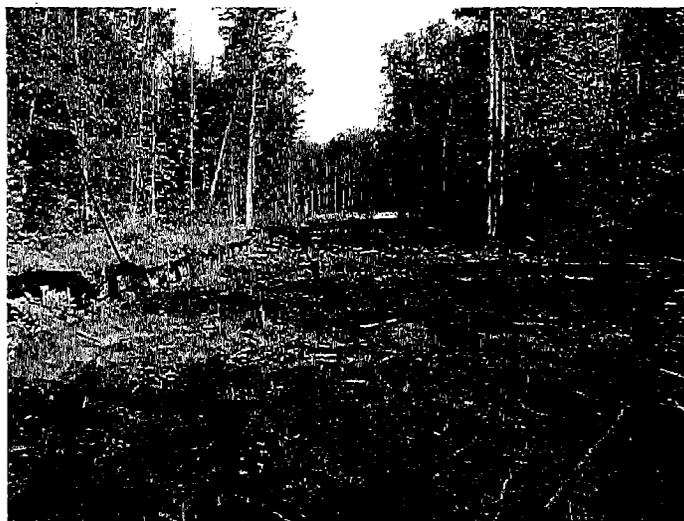
Photo 008 (Medium).jpg

Photo 1. Partie à remblayer au sud du chemin du Chêne rouge. Flèches rouges: Plantations d'arbres et arbustes. Flèche bleue: barrière à sédiment. Photo prise en direction sud.

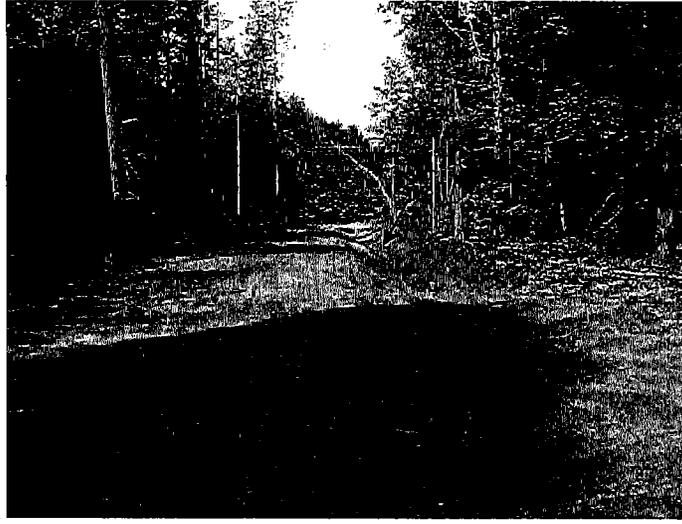
Photo 014 (Medium).jpg

Photo 7. Futur chemin d'accès pour le terrain privé. Flèche rouge: fossé (enrochement). Photo prise en direction ouest. Aucun ballot de foin.

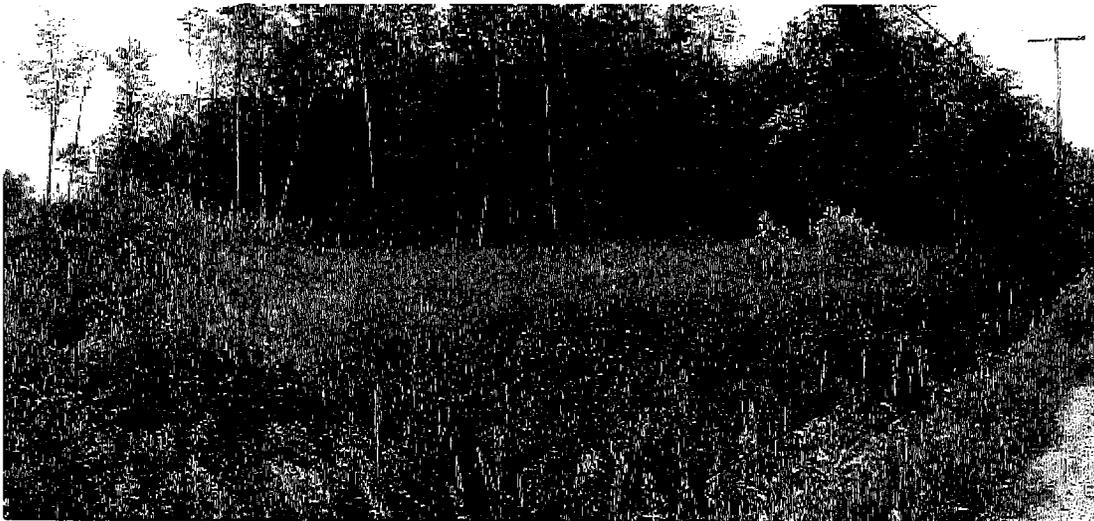
Panoram_1.jpg

En remontant le chemin Montée Silver Creek, j'observe à l'est de celui-ci, une zone de compensation qui n'a pas été touchée. La zone est bien conservée (photo 9). Au nord du chemin du Chêne rouge, une autre section à compenser a bien été conservée (annexe 2). Concernant les autres zones en compensation, je n'ai pas remarqué de perturbation (chemin, déboisement) autour de ces zones.

Photo 9. Zone de compensation conservée. Trait bleu: fossé municipal (flèche:sens de l'écoulement). Photo prise en direction sud-est.

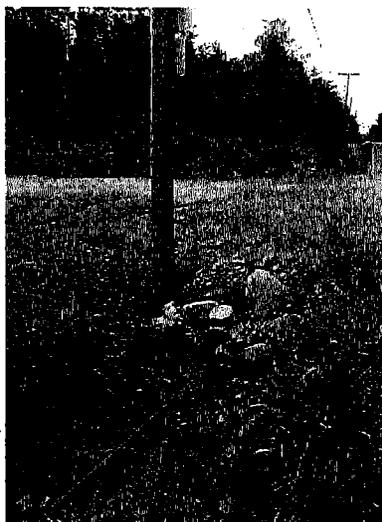
Photo 020 (Medium).jpg

Photo 10. Ponceau installé entre le chemin du Chêne rouge et le chemin de la Montée Silver Creek. Trait bleu: fossé municipal (flèche: sens de l'écoulement). Photo prise en direction sud.

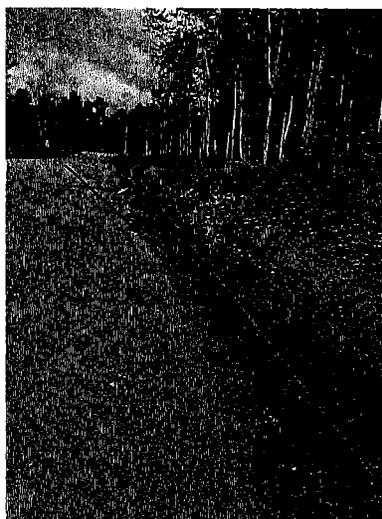
Photo 025 (Medium).jpg

Je constate la présence d'un ponceau à l'intersection entre le chemin de la Montée Silver Creek et du Chêne rouge (photo 10). Celui-ci est prévu au CA (annexe 3). Les autres ponceaux qui devaient être installés sur le chemin du Chêne rouge (annexe 3) n'ont pas encore été installés. De plus, je constate que les ponceaux qui devaient être enlevés n'ont toujours pas été enlevés (photos 11 et 12).

M. Larose me dit que le chemin du Chêne rouge sera remanié d'ici le 31 août 2015. Ceci est la raison principale pourquoi les ponceaux et les digues n'ont pas été installés selon le plan du CA. M. Larose m'affirme que les ponceaux seront bien installés selon le CA d'ici cette date. Dans le CA, la date de l'échéancier pour l'aménagement du chemin du Chêne rouge est le 31 août 2015.

Photo 11. Flèche rouge : Ponceau devant être enlevé. Flèche bleue : sens de l'écoulement dans le fossé. Photo prise en direction ouest.

Ainsi, je recommande de vérifier si les ponceaux et le chemin ont été aménagés selon le CA d'ici le 31 août 2015. Je recommande également de communiquer avec le propriétaire pour lui faire un rappel concernant l'installation des ponceaux et la réfection du chemin du Chêne Rouge.

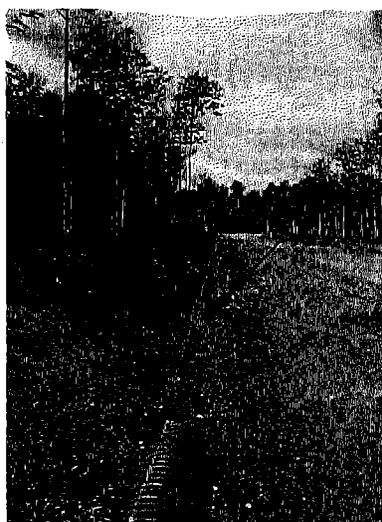
Photo 024 (Medium).jpg

Photo 12. Flèche rouge: ponceau devant être enlevé. Flèche bleue : sens de l'écoulement dans le fossé. Photo prise en direction ouest.

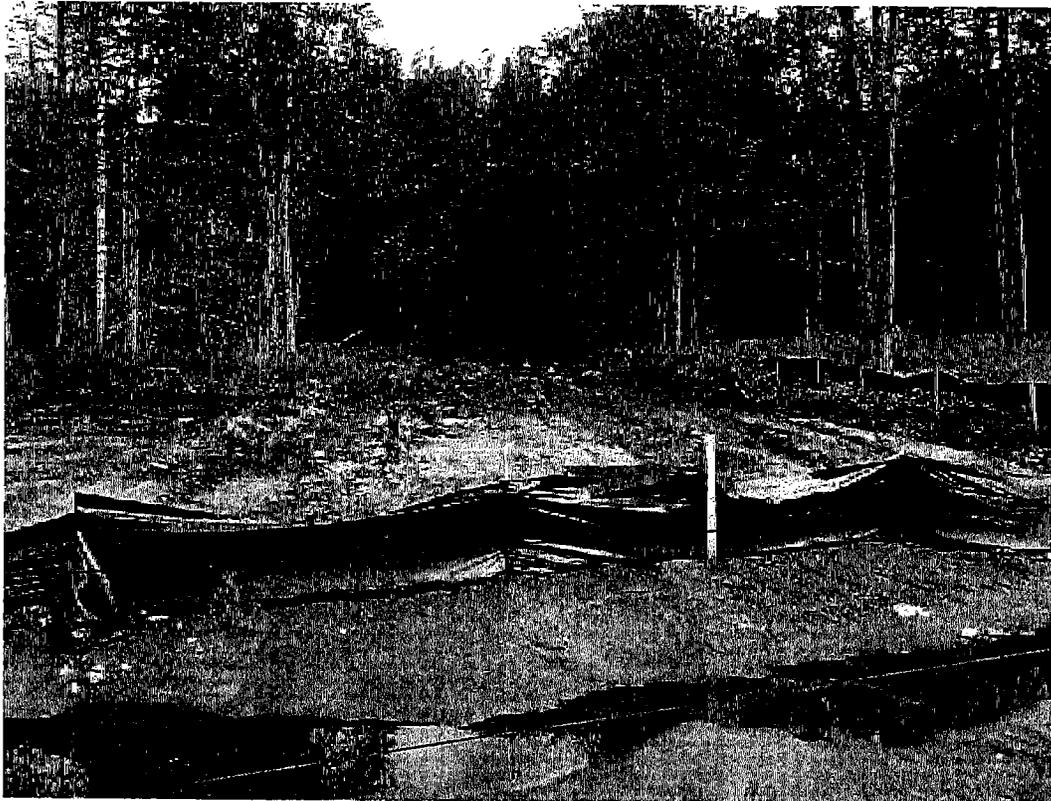
Photo 022 (Medium).jpg

Des barrières à sédiments ont été adéquatement installées (photo 14). Un prolongement des barrières à sédiments a servi à remplacer les ballots de foin qui devaient être installés au coin sud-est de cette zone. La zone a bien été replantée et ensemençée.

Photo 14. Flèches oranges: plantation. Trait rouge: prolongement des barrières à sédiments Flèche bleue: écoulement des eaux dans le fossé de drainage. Photo prise en direction nord.
