Objet : Demande d'accès n° 2015-12-14 – Lettre réponse

RAPPORT D'INSPECTION

Date de l'inspection : 2015-10-15

But de l'inspection : MTQ : Voie de contournement de Rouyn-Noranda - Opérations de sautages

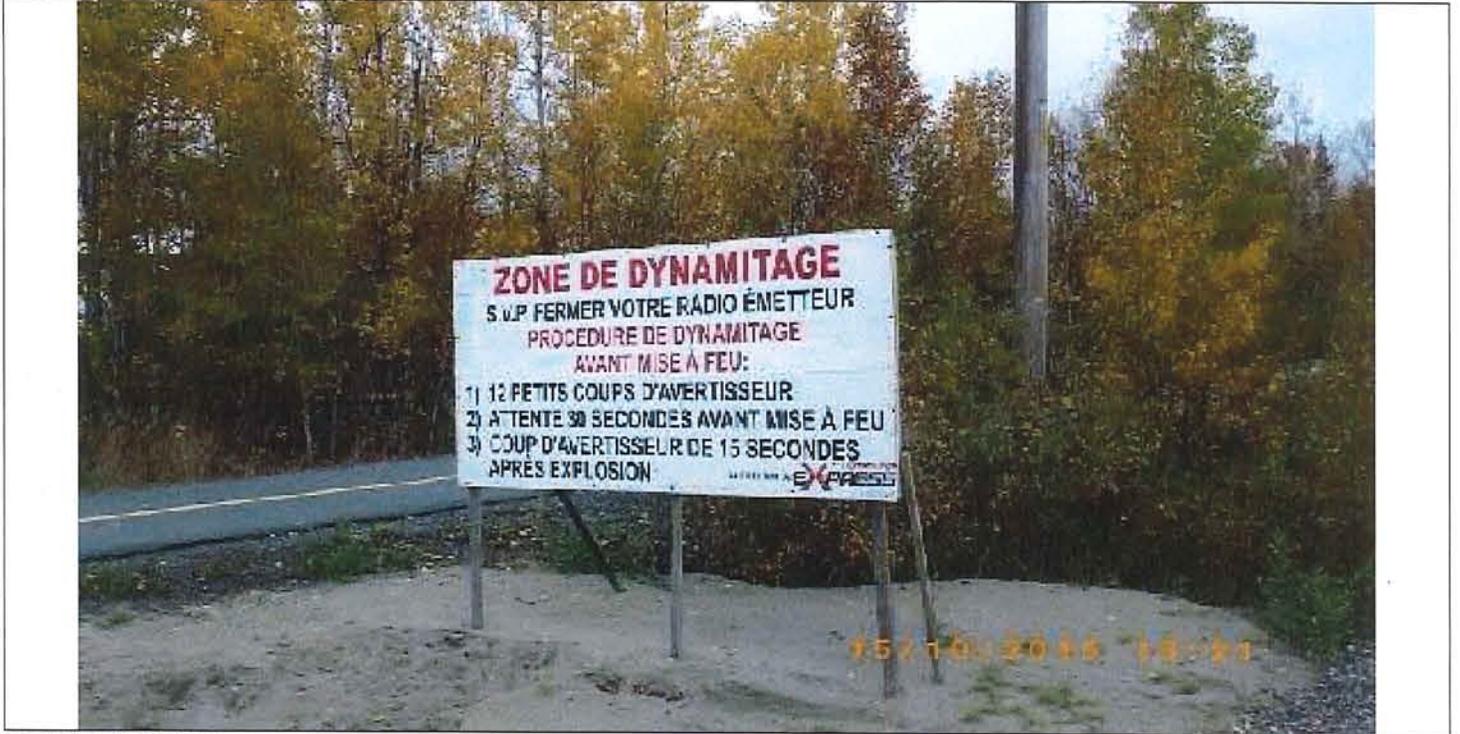
IMGP1577 (800x450).jpg

En attendant M. Larivée, je prends des photos des environs. Je photographie une grande affiche de Dynamitage Express qui explique la procédure d'avant sautage, et, juste à côté, une petite affiche orange placée sur le bord de la piste cyclable qui informe les passants qu'il y a des travaux de dynamitage à partir de 16 h 00. (Voir photos 1 et 2)

Photo 1. Affiche de Dynamitage Express pour procédure de sautage sur le bord de la piste cyclable de la rue Perreault Est.

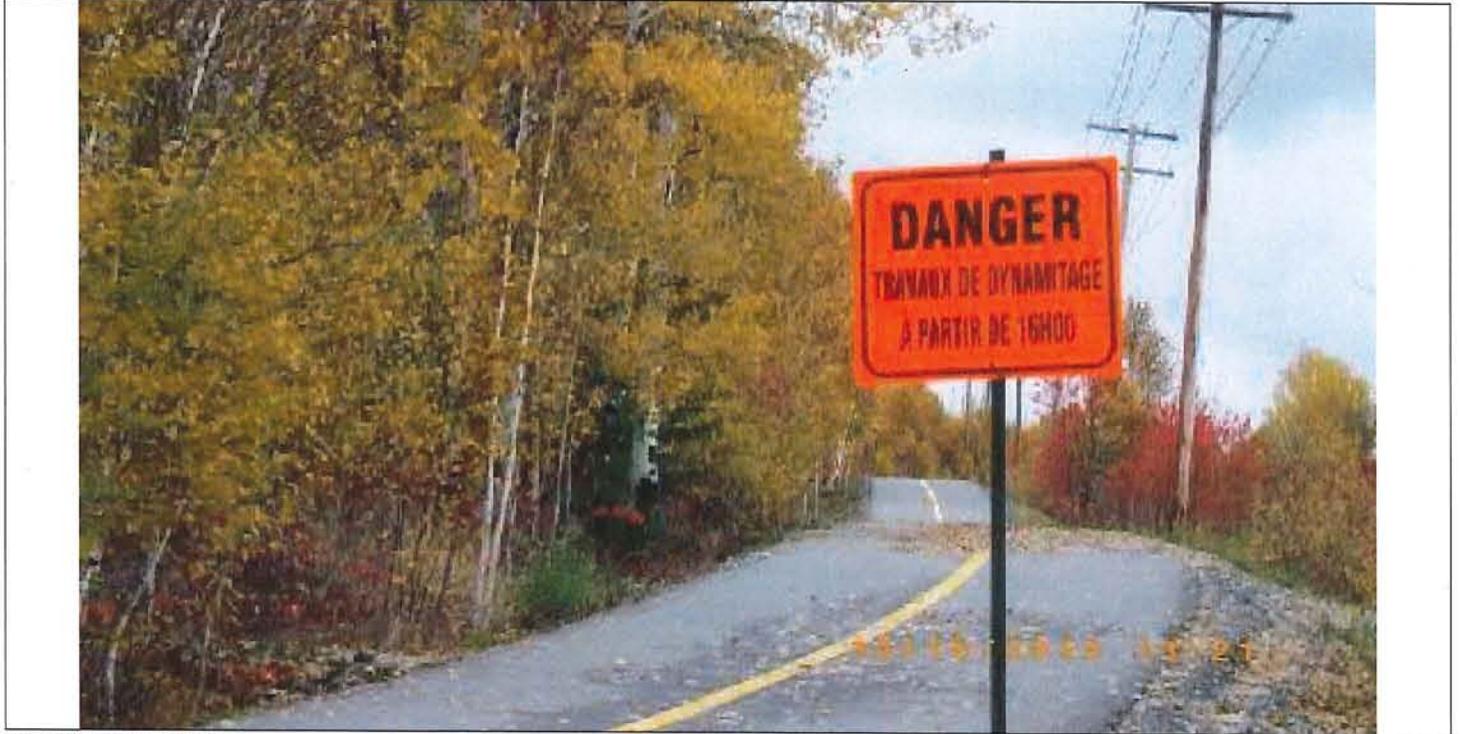
IMGP1578 (800x450).jpg

Photo 2. Pancarte sur le bord de la piste cyclable avec la mauvaise heure

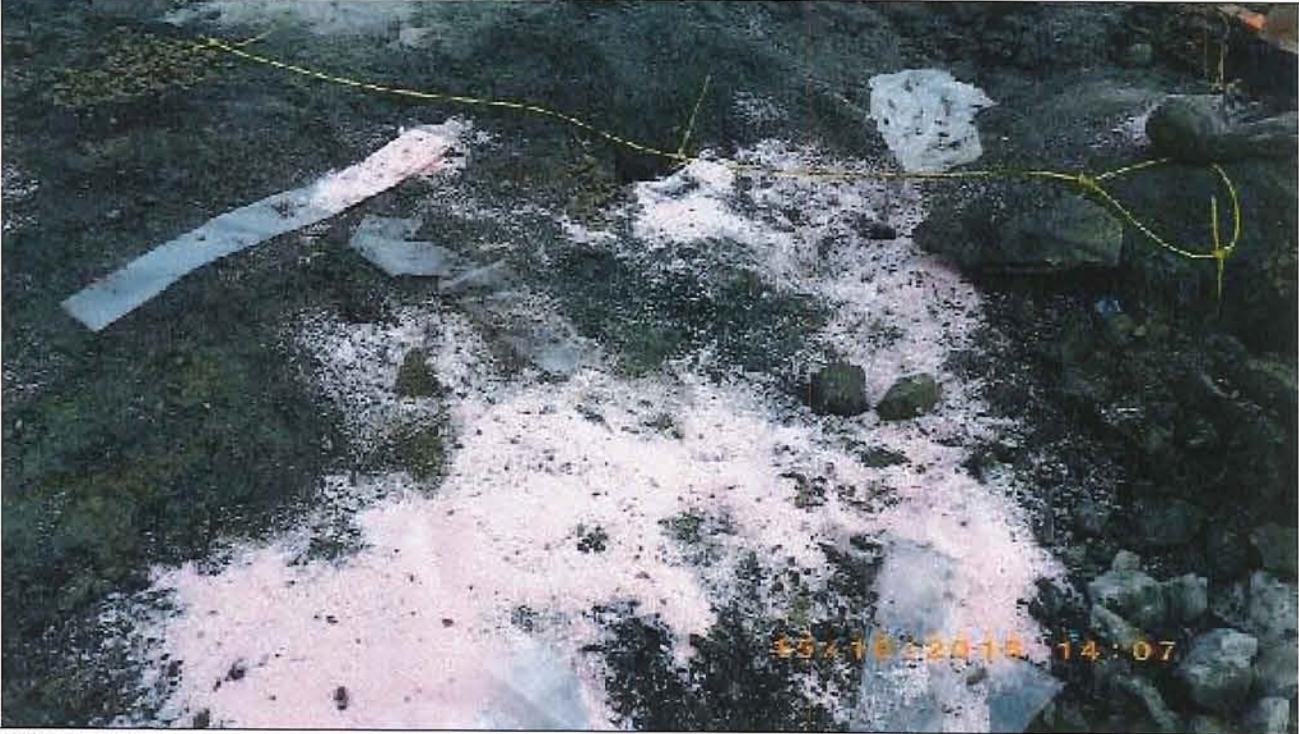
IMGP1580 (800x450).jpg

Je constate à 14 h 20 que le sautage n'est pas encore prêt. Je remarque que le boutefeu est encore en train de faire les connexions de filage. Je remarque aussi qu'il y a de l'explosif répandu sur le sol à plusieurs endroits (voir les photos 3 à 5). Le boutefeu nous demande de nous retirer du site, car il n'aura pas le temps de tout vérifier après notre passage. Ils sont à la dernière minute et ils courent sur le site du sautage en préparation. Je constate qu'il n'y a pas de matelas pare-éclat.

Photo 4. Explosif répandus au sol. Sacs de plastique en forme de tube pour ensacher l'explosif.

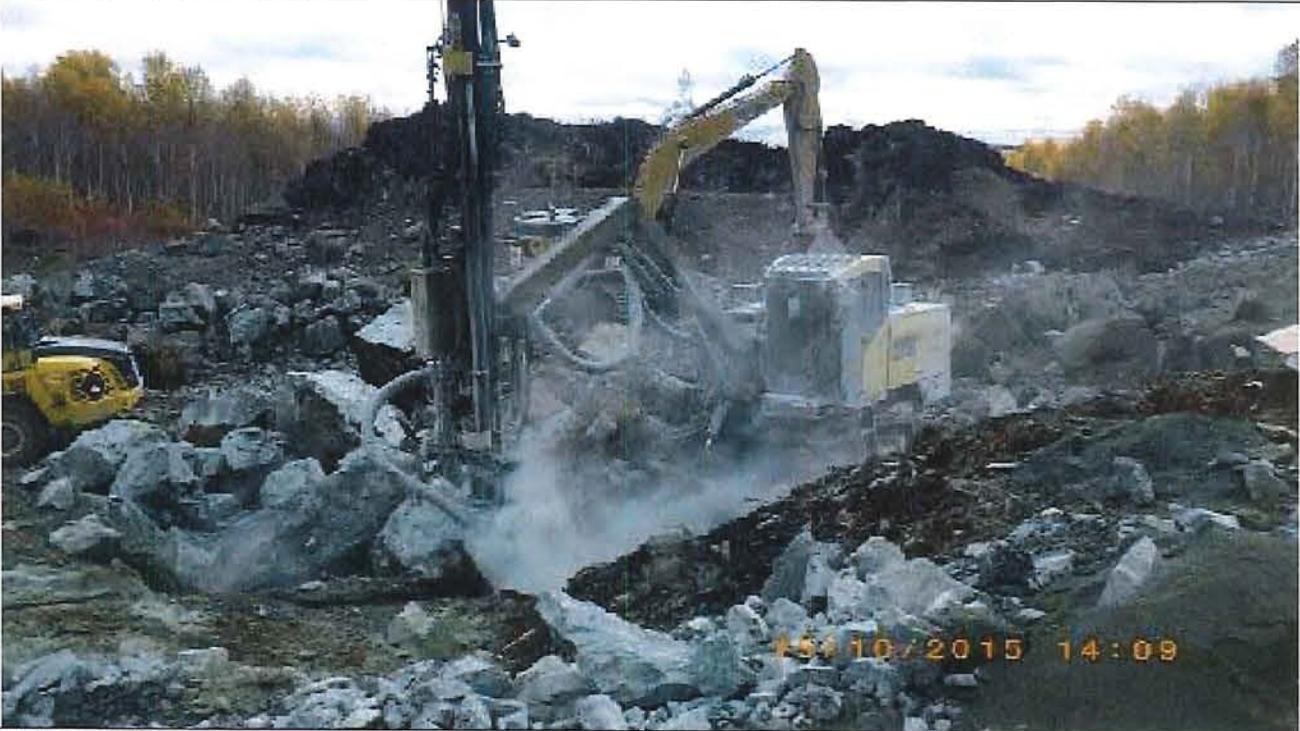
IMGP1583 (800x450).jpg

Photo 7. Foreuse en opération

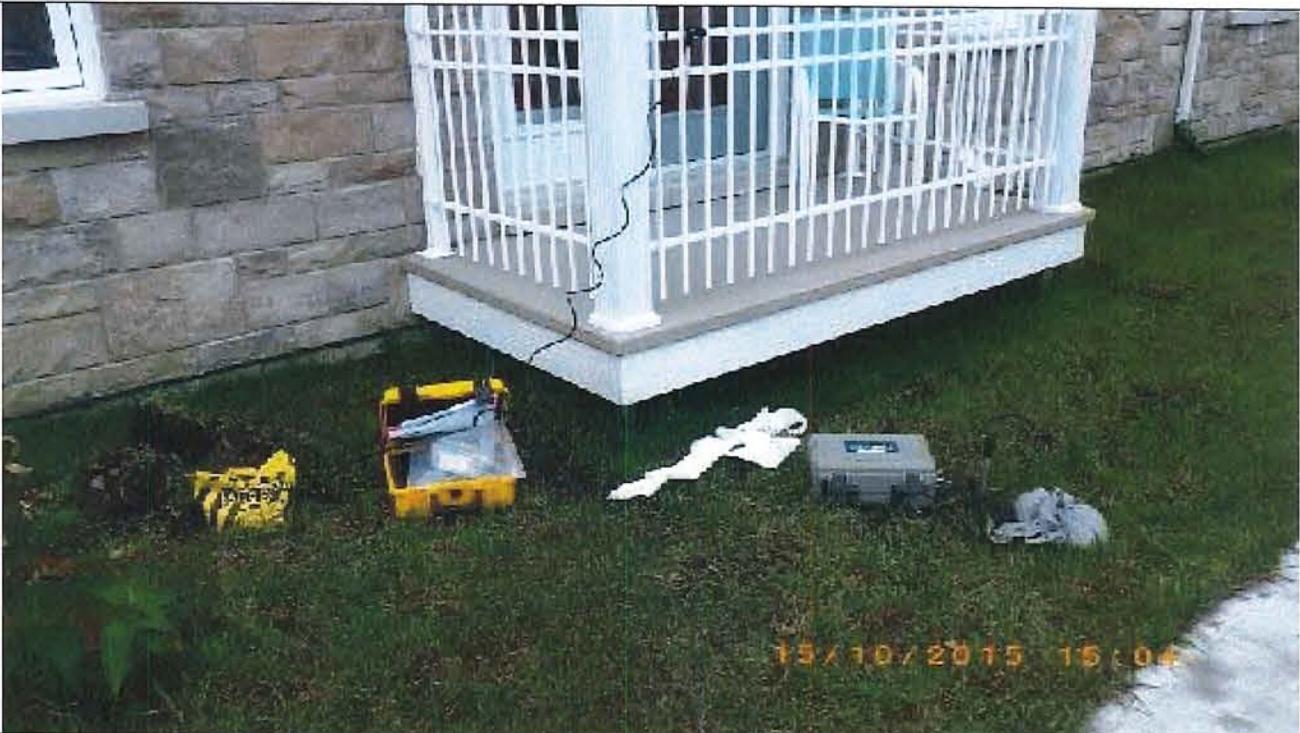
IMGP1586 (800x450).jpg

Après avoir terminé mon installation, j'évalue l'installation du sismographe de l'entrepreneur. Il s'agit d'un appareil 23-24 Le capteur est à la surface du sol, sur la pelouse, près de l'allée. Il est à une distance de 260 cm de la fondation du bâtiment. Il y a un sac de plastique contenant du sable placé sur le capteur. Le poids du sac de sable n'est pas connu. Le microphone est piqué directement au sol, à une hauteur de 22 cm, à une distance de 240 cm du bâtiment (voir photo 9).

Photo 9. Installation des sismographes au 1455, rue Perreault (le jaune du CCEQ, le gris de l'entrepreneur)

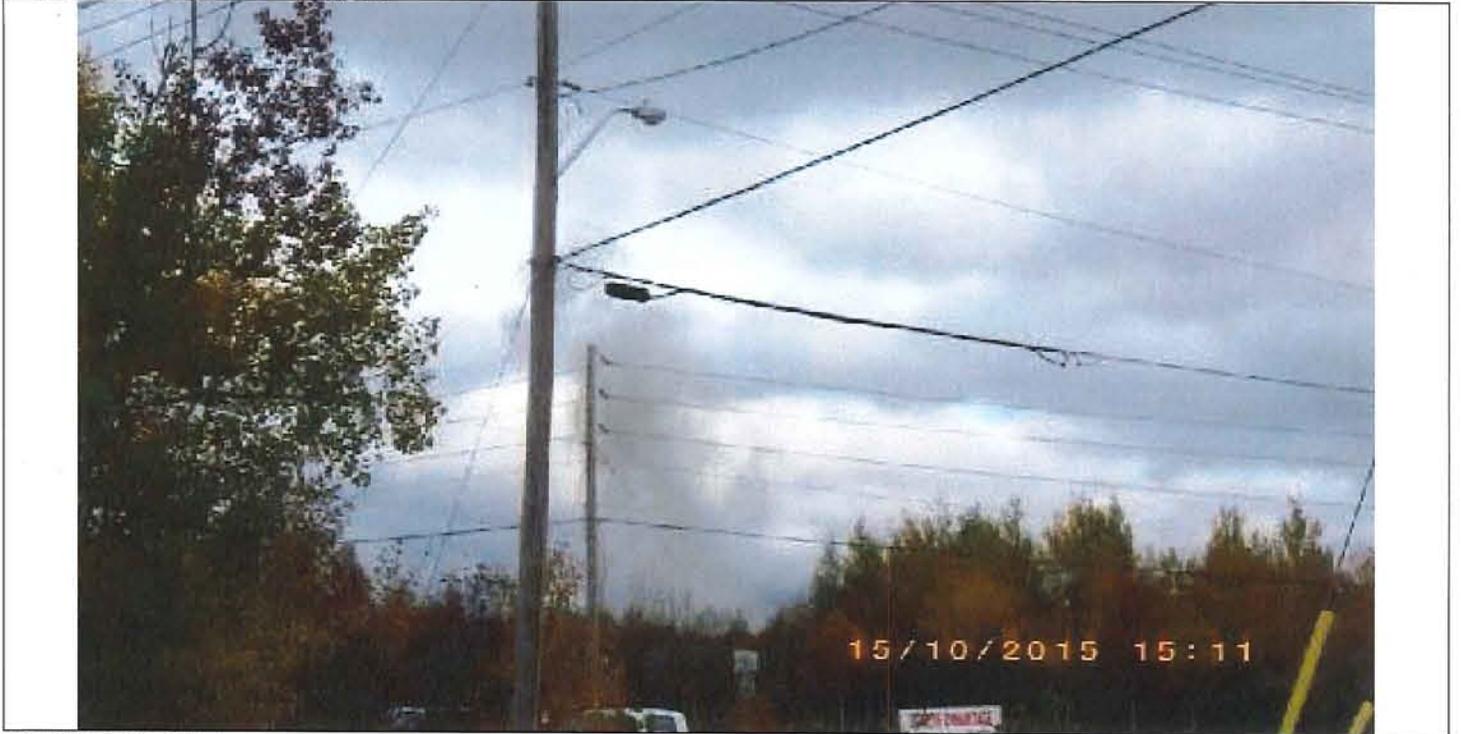
IMGP1588 (800x450).jpg

Pendant que nous terminons de ramasser notre matériel d'installation et que nous nous apprêtons à aller rejoindre Isabelle Dorion pour assister au sautage, nous entendons une sirène qui ressemble à celle d'un véhicule d'urgence (genre police ou ambulance). Je me demande s'il s'agit de la sirène qui annonce le sautage. Il est 15 h 10. M. Larivée nous prévient alors que le sautage va avoir lieu bientôt. Nous demeurons donc sur place, dans le stationnement des Jardins du Patrimoine pour assister au sautage. Je me déplace légèrement vers la rue Perreault. Je remarque qu'il y a une camionnette stationnée sur le côté Nord de la rue Perreault, et qu'il y a un travailleur qui regarde en direction du sautage. Très peu de temps après la fin de la sirène, et sans autre avertissement, la mise à feu est effectuée. On entend d'abord la détonation, je regarde alors en direction du sautage et je vois à ce moment des projections de pierres au-dessus des arbres, soit une bonne douzaine de grosses pierres qui sont projetées en direction de la zone résidentielle (Avenue Nault). J'entends ensuite le bruit de branches qui cassent. Tout se passe tellement rapidement que je n'ai pas le temps de les prendre en photo, mais je prends des photos du nuage de gaz qui s'élève après le sautage. La fumée est de couleur grise (voir photo 10).

Je demande si des émissions de NO₂ (gaz coloré) ont déjà été vues lors de sautages, comme celui du 29 septembre 2015 par exemple. M. Larivée ne le sait pas, il me dit qu'il faudrait voir le film du sautage. Il me montre alors un film de sautage qu'il a sur son cellulaire. Il s'agit du film du sautage du 7 octobre 2015. On peut effectivement voir un nuage jaune se former après le sautage. J'explique brièvement à M. Larivée que le NO₂ est un gaz très toxique et dangereux pour la santé et qu'il peut être causé par divers facteurs par exemple la présence d'eau dans les trous, mais qu'il résulte d'une mauvaise combustion de l'explosif lors du sautage.

Photo 10. Émission de gaz après le sautage. Vue à partir du stationnement du 1455, Perreault Est.

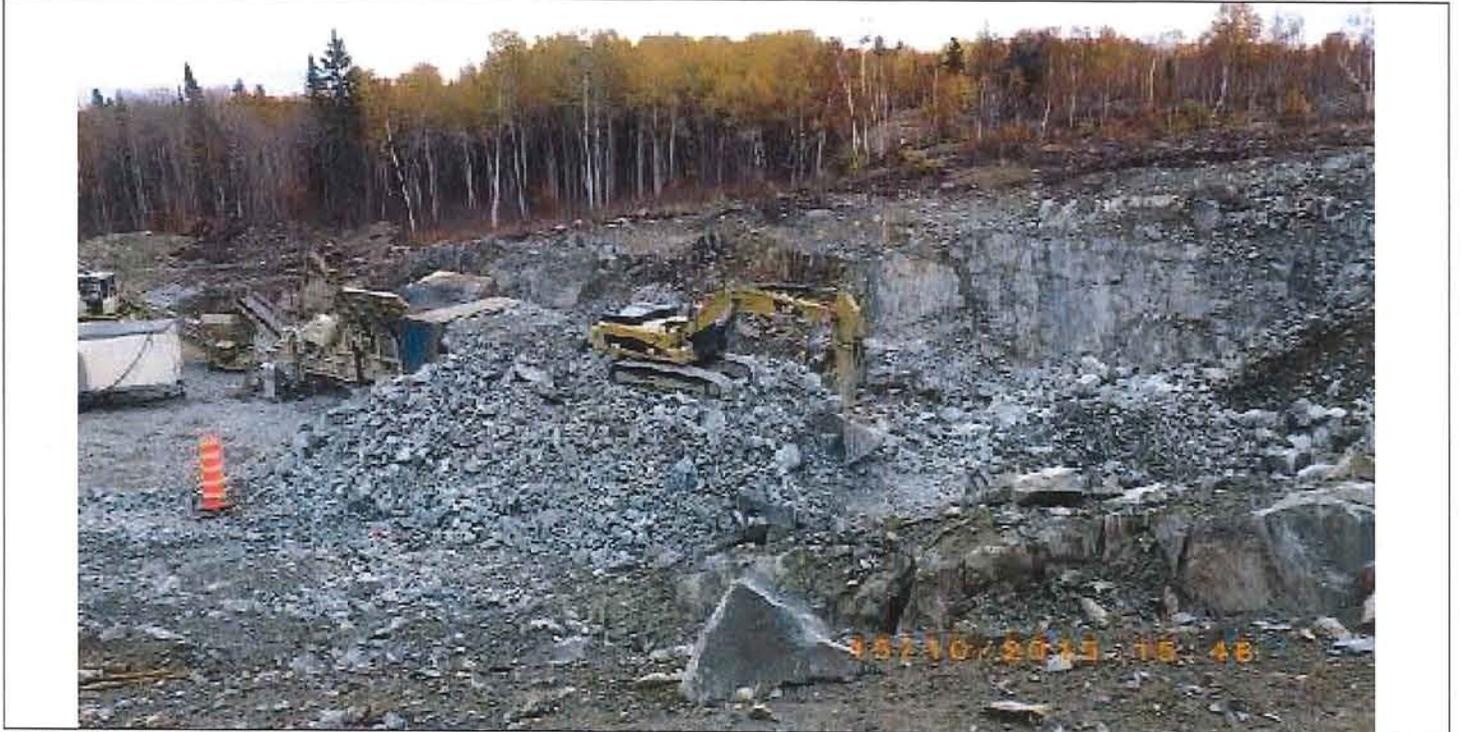
IMGP1590 (800x450).jpg

Nous nous rendons d'abord sur le site du tir du 29 septembre 2015. Je prends un point GPS (voir carte en annexe). Nous avons une vue sur un secteur de la route vers le Nord déjà excavé. Une pelle est en opération et elle aménage une rampe pour alimenter un concasseur (voir photos 11 et 12). Le concasseur n'est pas encore en opération.

Photo 11. Lieu du tir du 29 septembre 2015. Installation d'un concasseur.

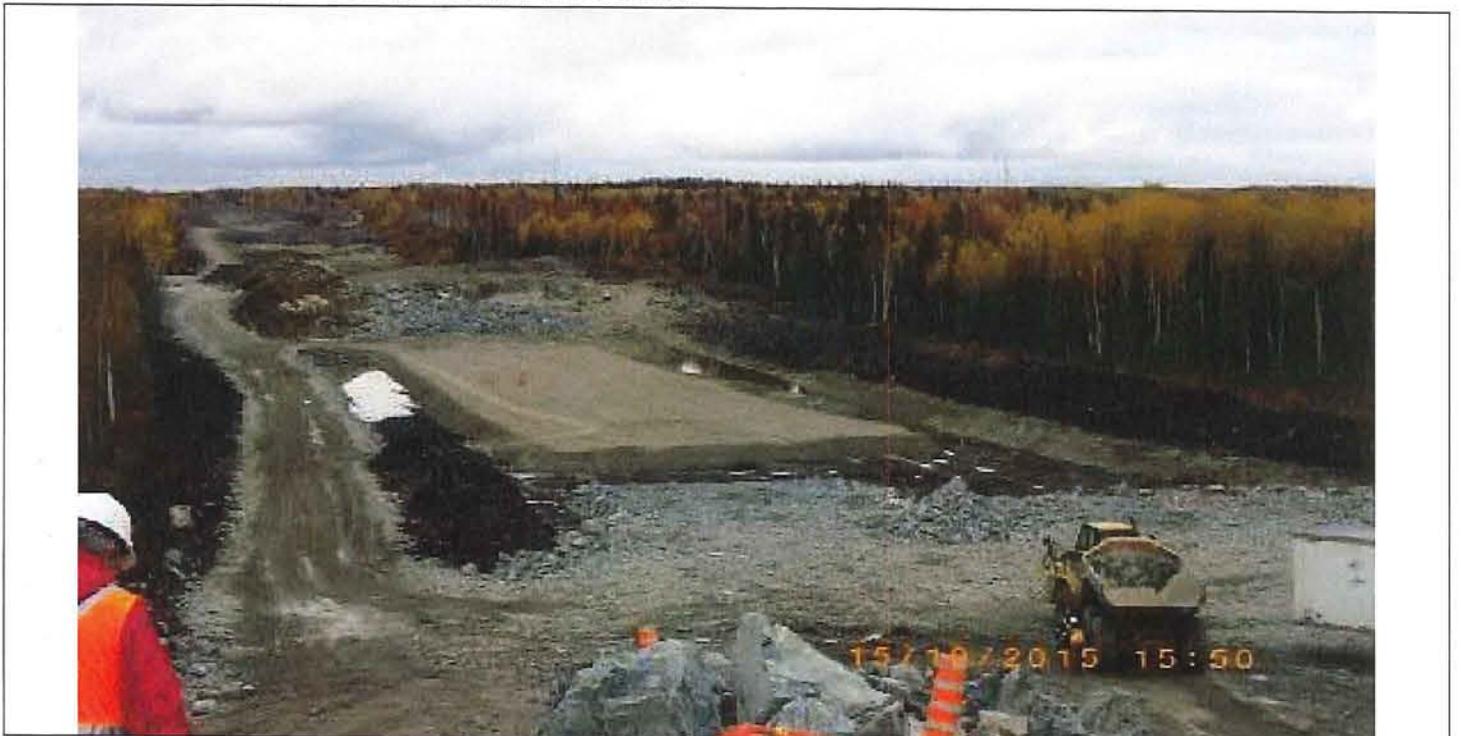
IMGP1592 (800x450).jpg

Photo 12. Vue vers le Nord sur une portion du chantier de la route.

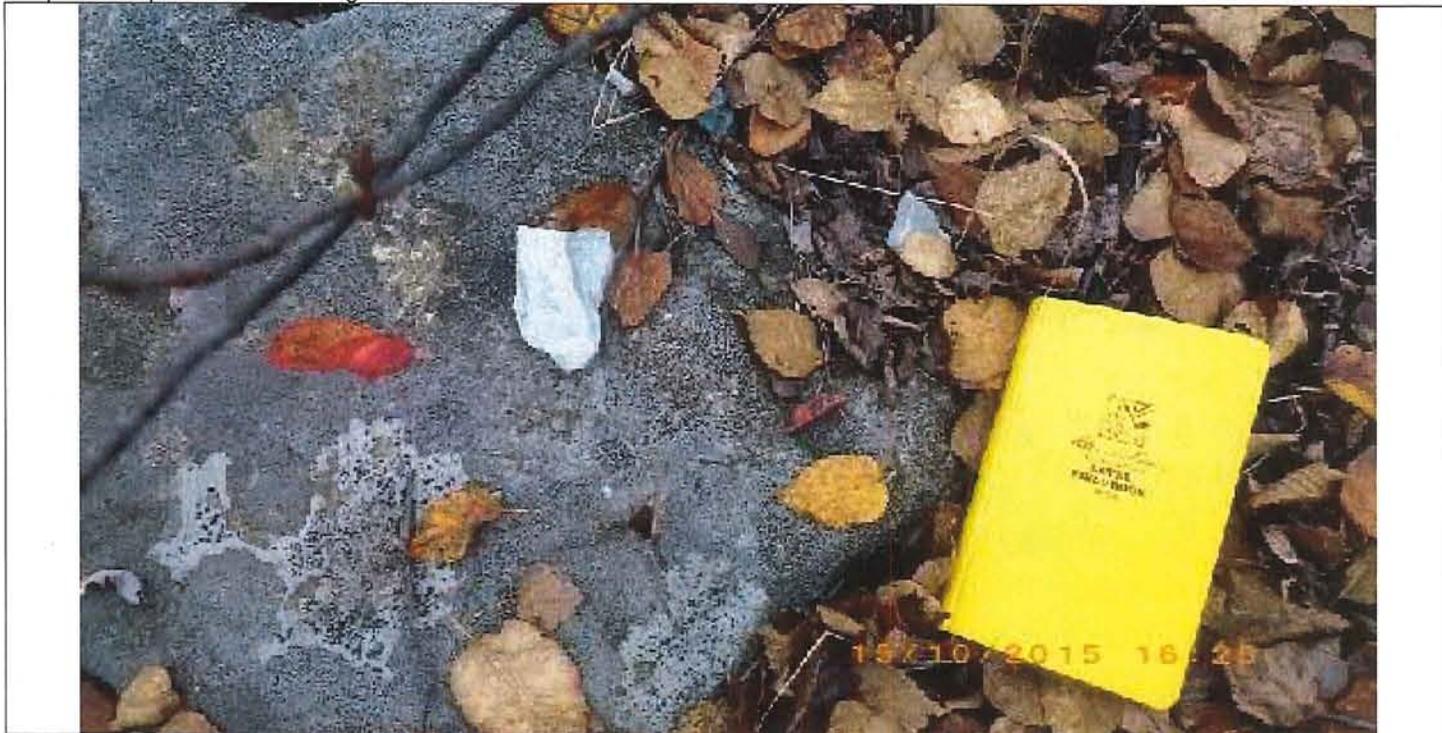
IMGP1594 (800x450).jpg

Nous nous rendons ensuite dans le secteur du sautage qui a été réalisé vers 15 h 10 afin de chercher des projections de pierres dans le boisé. Nous entrons dans le bois en aval du secteur du tir et marchons vers l'endroit du sautage. Selon mes observations, les pierres ont été projetées vers le Sud-Ouest, dans le bois. Note : il y a déjà des roches présentes naturellement dans le boisé. Toutefois, les pierres projetées sont nettement différentes par leur couleur et leur aspect frais, par leurs arrêtes coupantes, et par le fait qu'elles sont déposées à la surface du sol, sur la végétation. Elles bougent facilement lorsqu'on les touche du bout du pied, sauf évidemment pour les plus grosses pierres, plus lourdes et plus enfoncées dans le sol. Nous trouvons plusieurs projections de pierres de dimensions entre 5 et 10 cm sur le sol, dispersées à divers endroits dans le boisé. Je prends des points GPS et des photos lorsque je trouve des pierres de plus grandes dimensions (voir la carte en annexe et les photos 13 à 15). Je prélève deux pierres de dimensions représentatives des projections trouvées dans le boisé.

Photo 13. Exemple de petites projections de pierres retrouvées dans le boisé après le sautage.

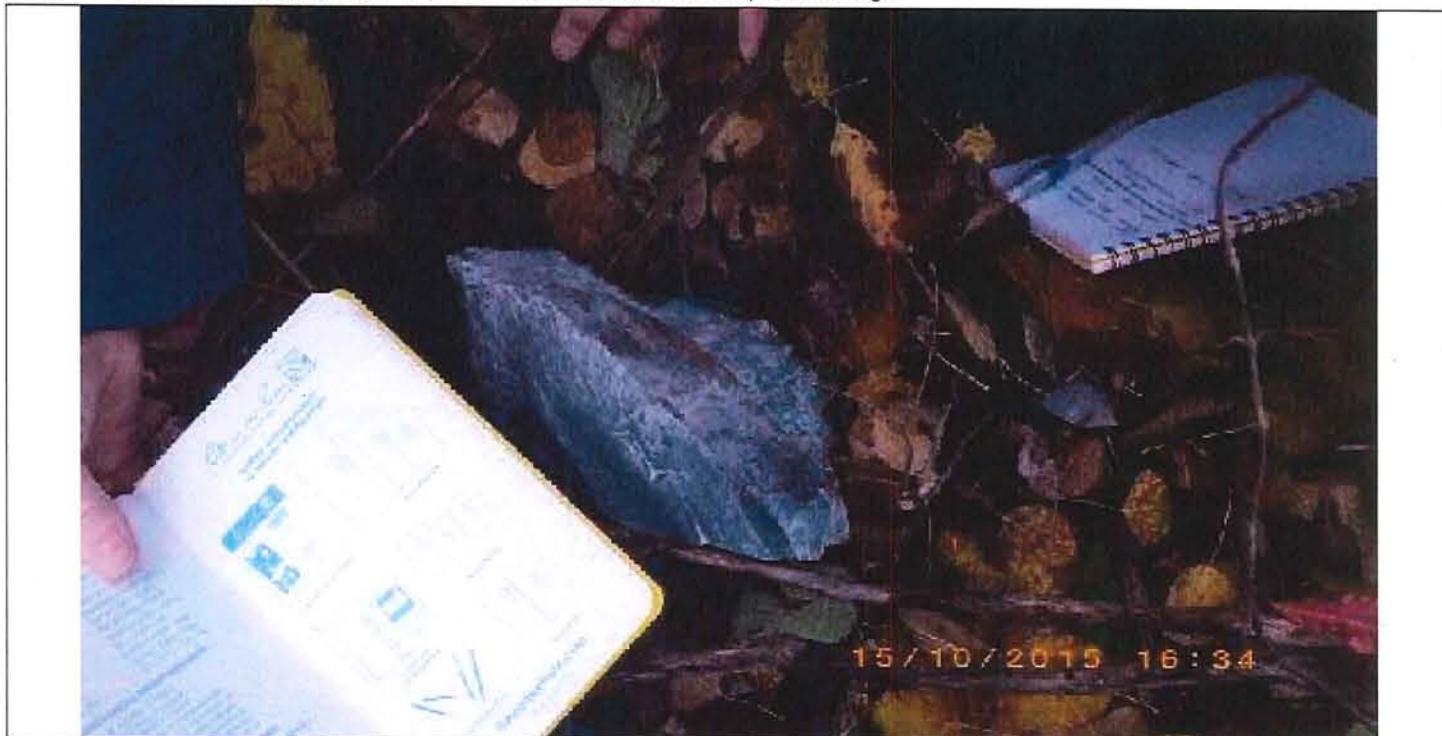
IMGP1595 (800x450).jpg

Photo 14. Projection de pierre d'une grosseur d'environ 20 cm. Prélevée comme échantillon.

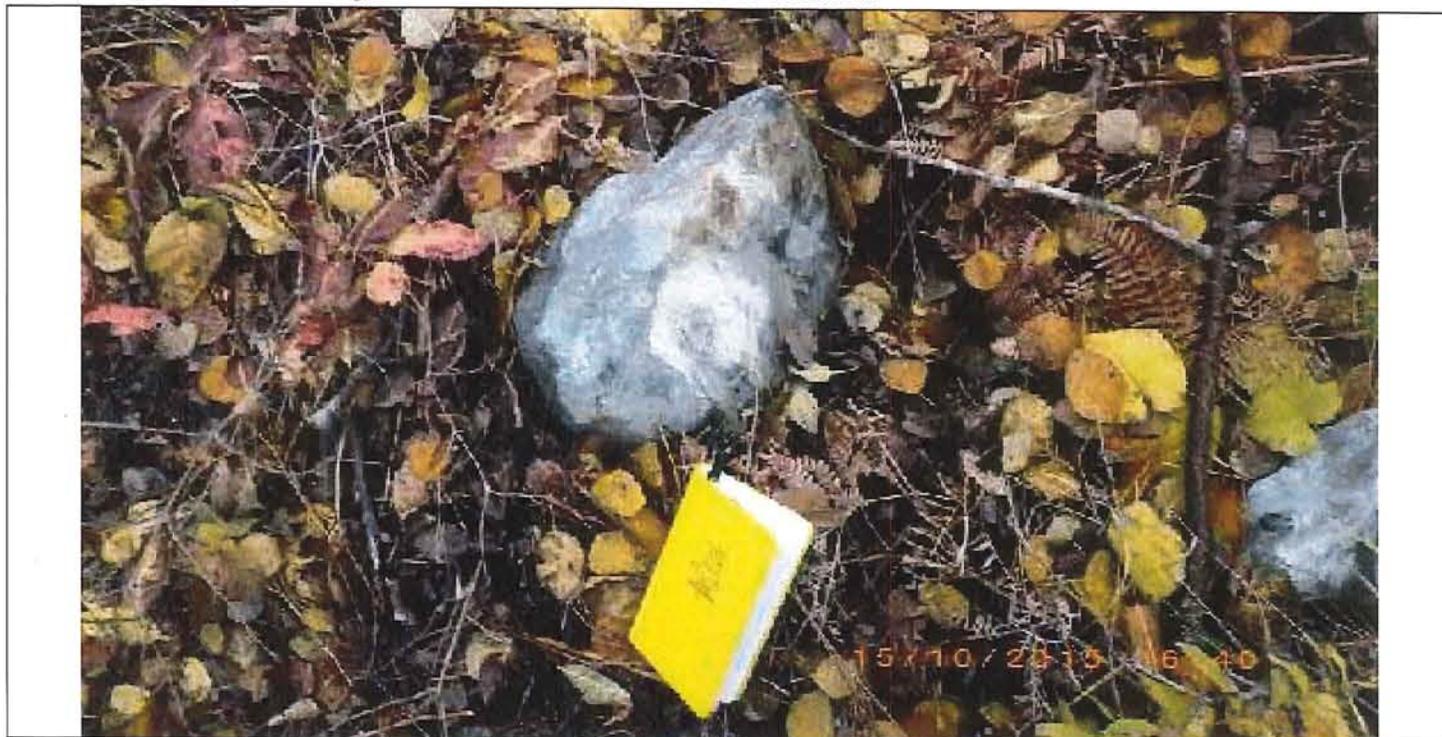
IMGP1596 (800x450).jpg

La plus grosse projection trouvée dans le boisé mesure 35 cm de long et a causé le bris d'un arbre. Une branche d'arbre fraîchement cassée se trouve au sol à quelques pas de la roche. On peut voir le bris sur l'arbre en hauteur (voir les photos 15 à 18). Cette projection est à 100 mètres du tir et à une distance de 370 mètres du 536, avenue Nault.

Photo 15. La plus grosse de projection de pierre trouvée dans le boisé. Grosseur d'environ 35 cm.

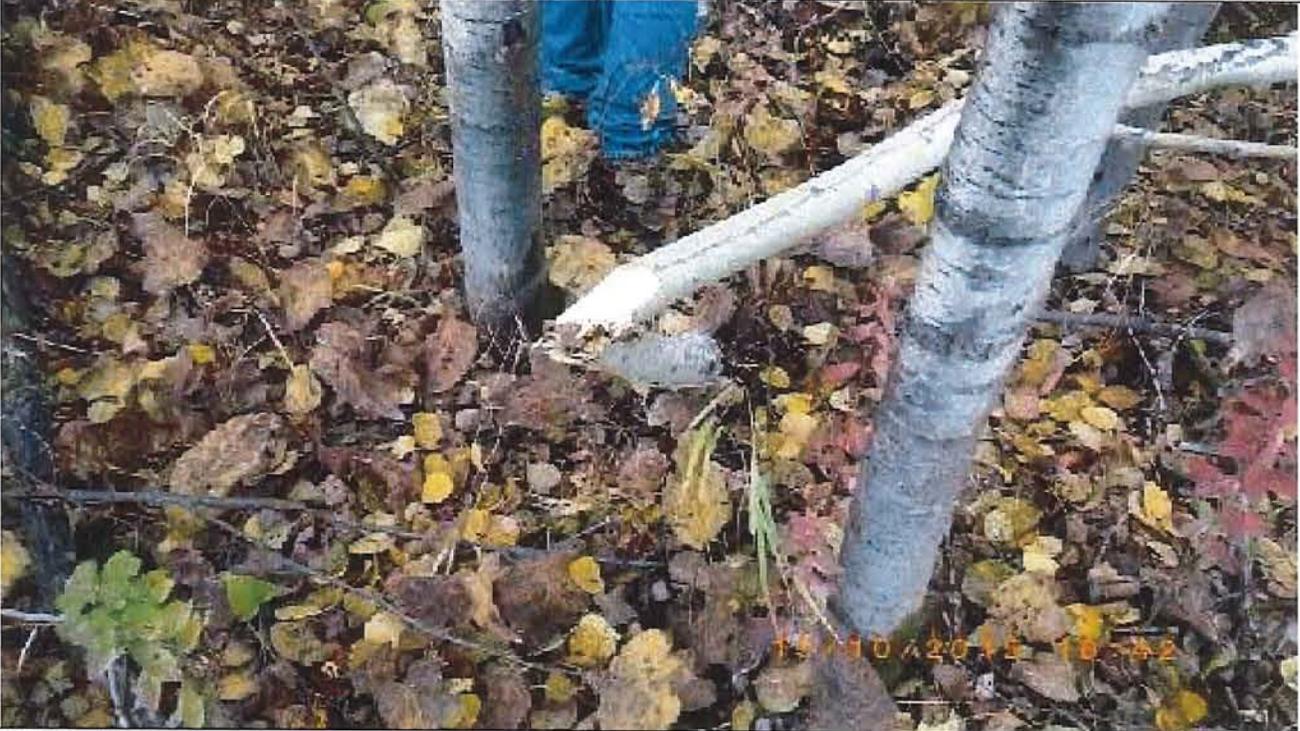
IMGP1597 (800x450).jpg

Photo 16. Branche d'arbre cassée au sol à proximité de la grosse projection.

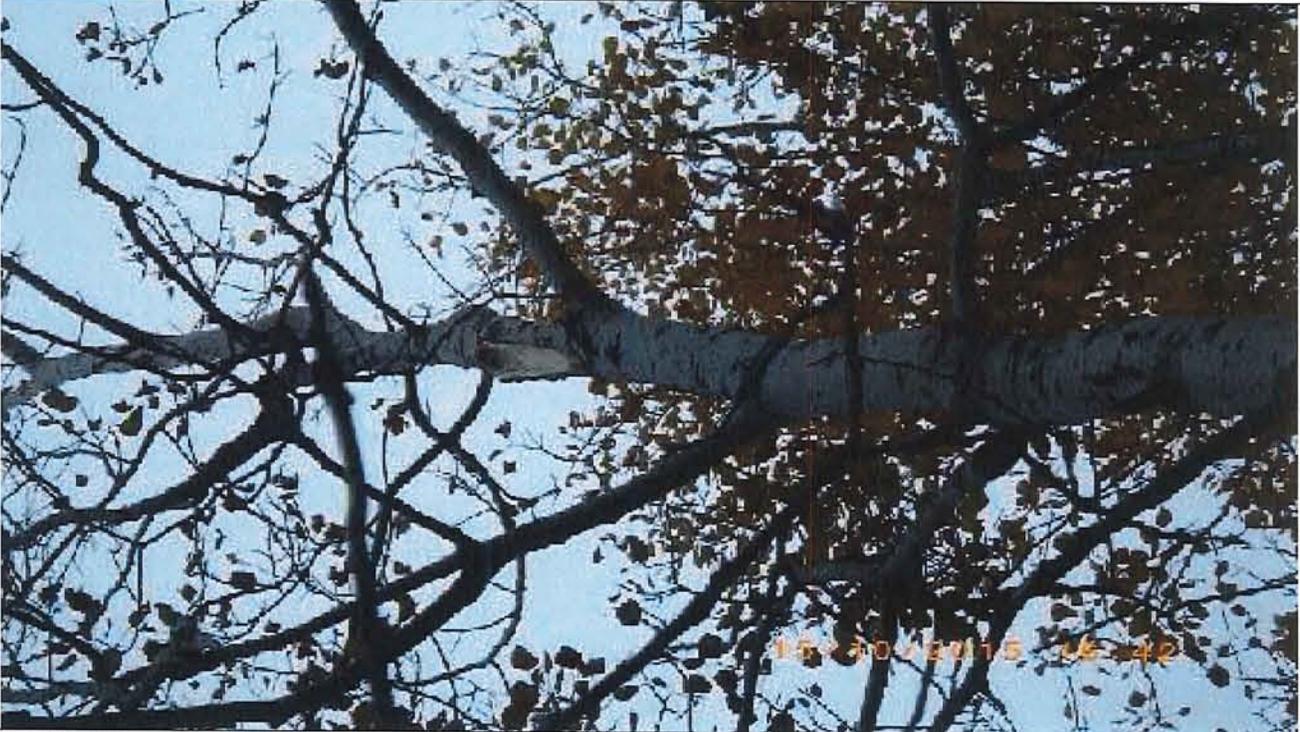
IMGP1598 (800x450).jpg

Photo 17. Arbre brisé à proximité de la grosse projection de pierre.

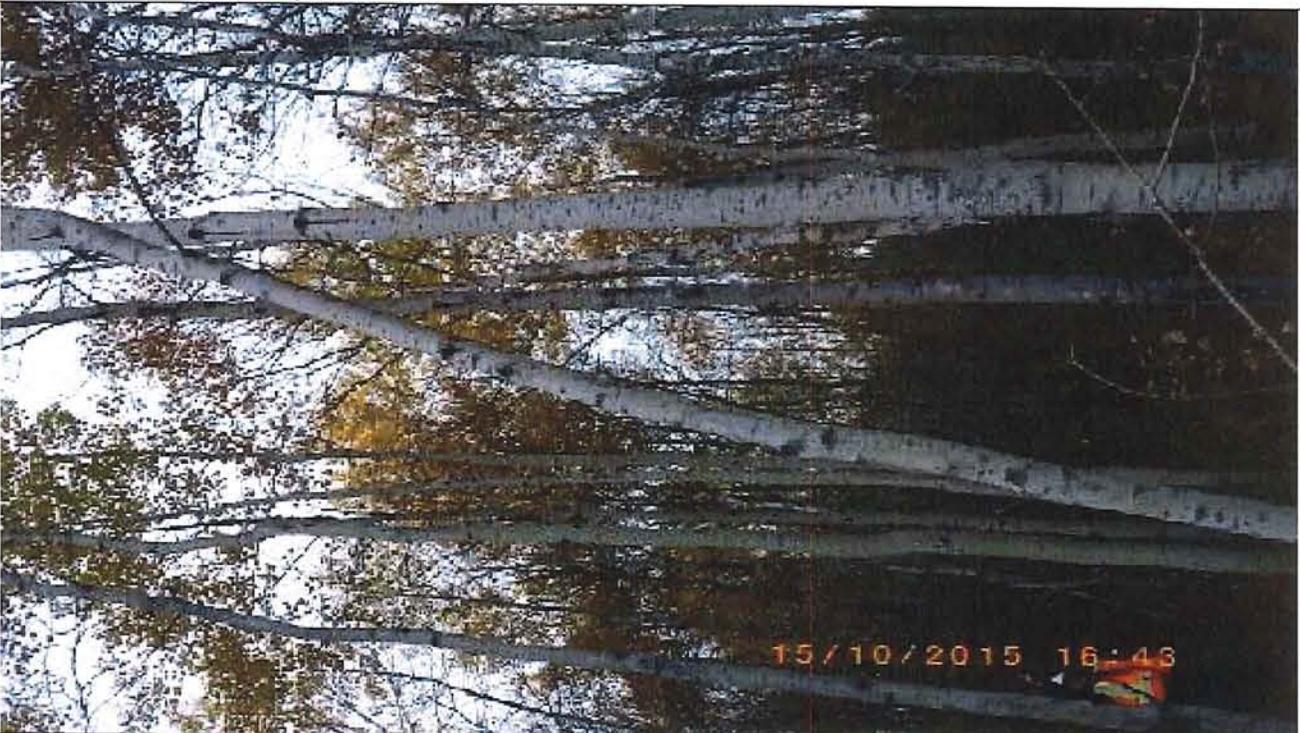
IMGP1599 (800x450).jpg

Photo 18. Dominique montre la direction de l'arbre brisé alors que la grosse pierre projetée est à ses pieds.

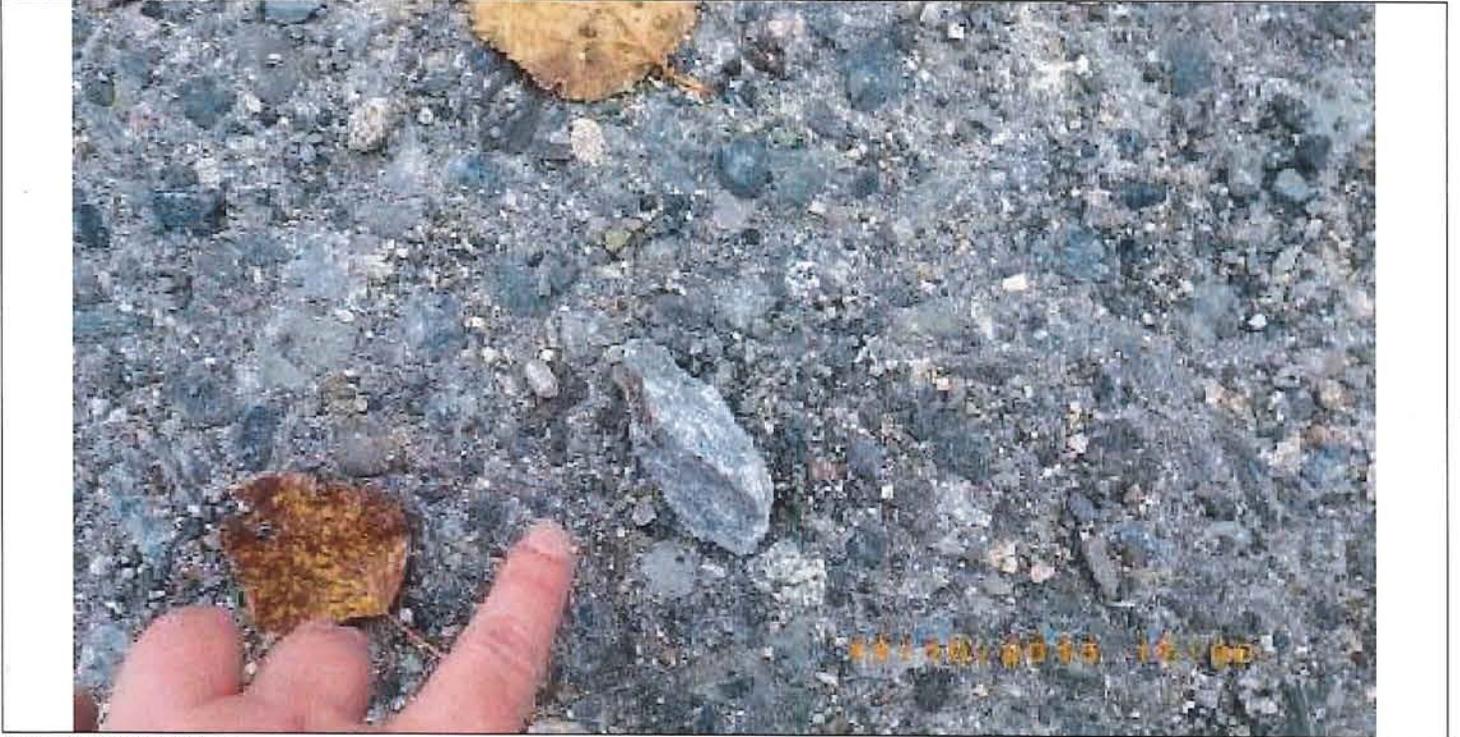
IMGP1602 (800x450).jpg

Je me rends ensuite avec M. Larivée dans le secteur où il a trouvé des projections de roches après le sautage du 22 septembre 2015. Je prends un point GPS du lieu. M. Larivée me dit qu'il y avait plein de petites projections sur le pont et aussi sur la piste cyclable. Il m'en montre d'ailleurs quelques une qui se trouvent encore sur le pont. J'en prélève deux à titre d'échantillon (voir photo 19).

Photo 19. Exemple d'une projection de pierre sur le pont barré du ruisseau Osisko.
