RAPPORT D'INSPECTION

Centre de contrôle environnemental du Québec

N° de demande : 200468631 Type de demande : Document officiel
Objet de la demande :
- CA7 - Projet de construction d'une cimenterie à Port-Daniel-Gascons / Exploitation des systèmes de concassage primaire et secondaire, manutention et transport du calcaire et des matières premières pour une durée déterminée.
- Vérifier les causes du déversement de petcoke survenu le 9 décembre 2016.

1
Nom du lieu : Cimenterie de Port-Daniel
Nom usuel du lieu : Cimenterie McInnis
N° du lieu : 90368630 Type de lieu : industrie
Localisation du lieu : Coordonnées géographiques : 48,188885816100;-64,913764294000
Coordonnées géographiques du lieu (GÉO NAD 83 degrés décimaux) : 48,188885816100;-64,913764294000

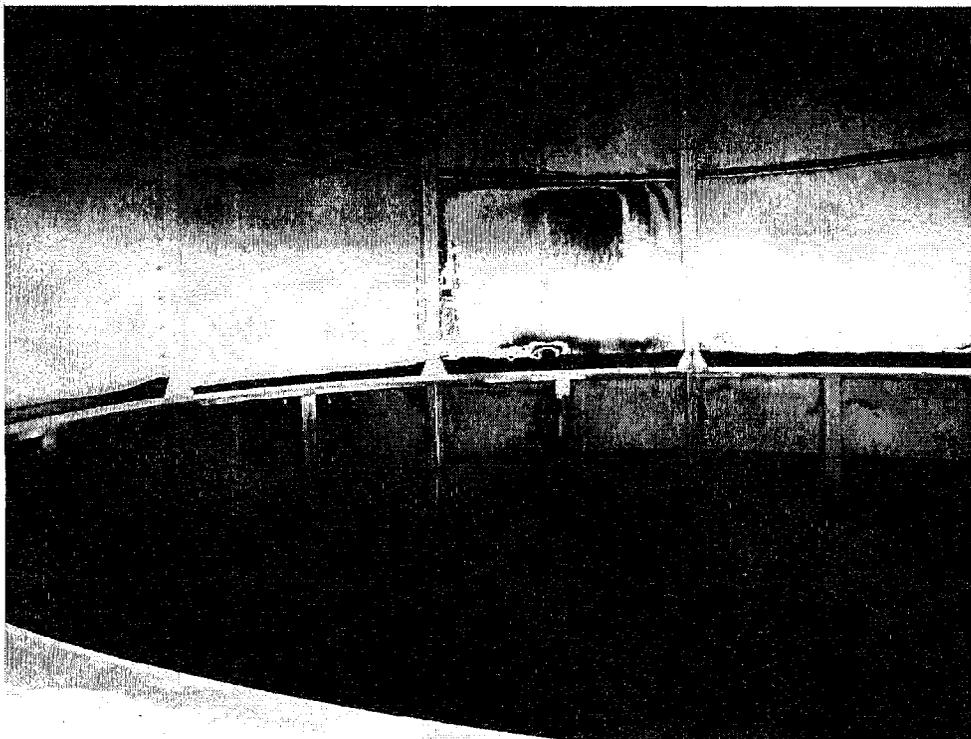
Image 1: Intérieur de la trémie de petcoke

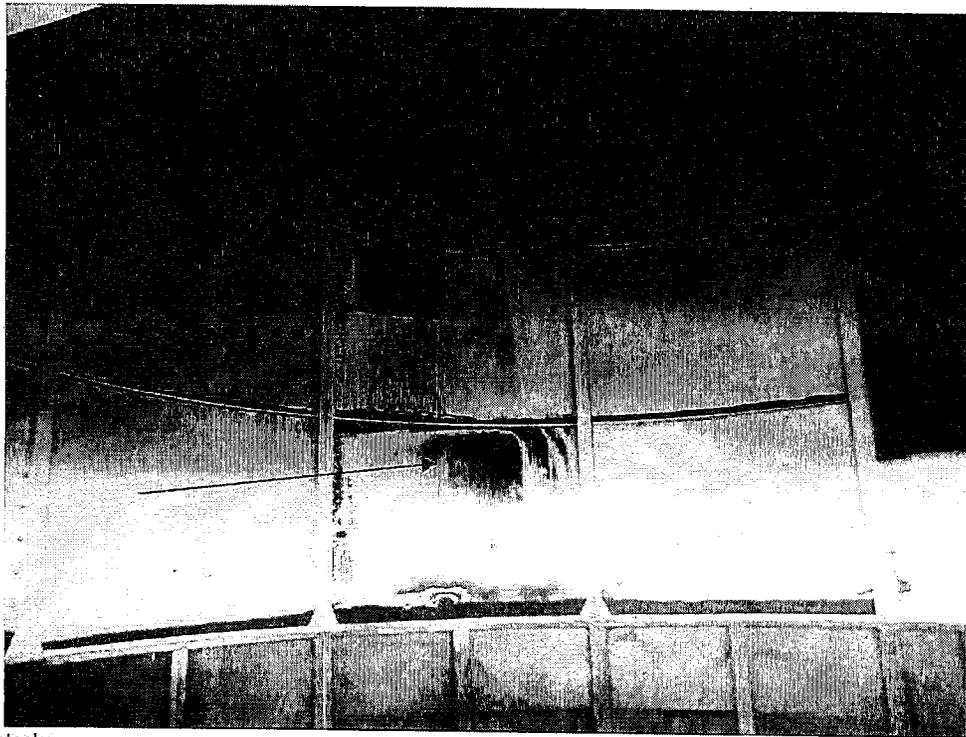
Image 4: Résidus de petcoke

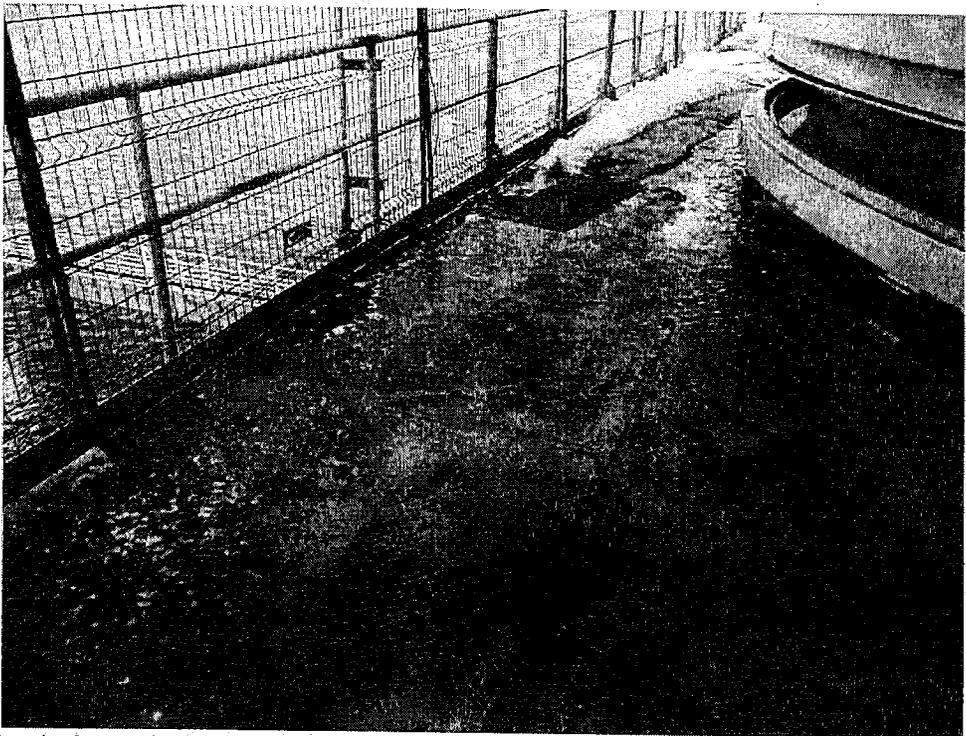
- Les dépoussiéreurs sont reliés aux trémies;
- Il y a de la poussière (petcoke) sur le planché de la plateforme;
- La poussière est prise dans la glace ou glace-neige;
- Une partie du plancher a été libéré de la glace et est nettoyée;

- De la poussière de petcoke c'est donc retrouvée sur la plate-forme mais il n'a pas eu connaissance qu'elle a été sur l'eau;
- La plate-forme a été nettoyé, une petite quantité est encore prise dans la glace et ils poursuivent le nettoyage lors des redoux;

Image 5: Petcoke pris dans la glace sur le planché de la plateforme extérieure

- La plateforme doit être nettoyée dans les meilleurs délais et aucune poussière doit se retrouver dans l'environnement;
- Les correctifs doivent être apportés avant le prochains déchargement;
- De m'envoyer la photo où l'on voit le déversement.

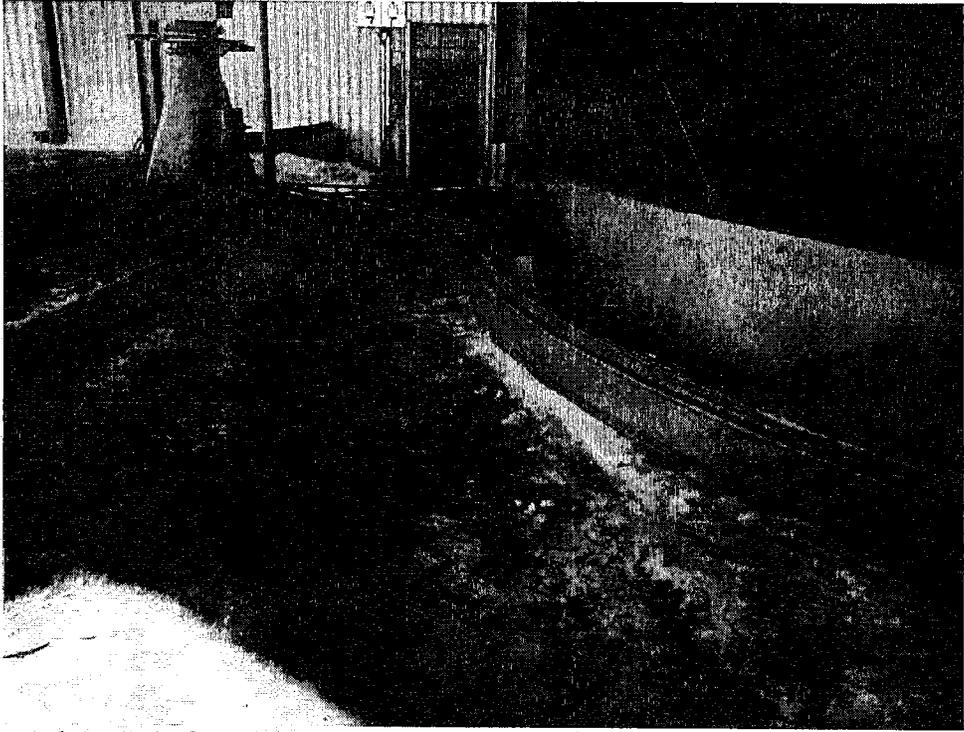
- Il n'avait pas l'impression que de la poussière se propageait au-delà de la plateforme;
- Par moment, il y avait 2 pouces de poussière qui s'accumulait sur le rebord de la trémie;

Image 7: Poussières de petcoke sur la plateforme extérieure. Rebord de la trémie où M53-54 nous expliquait qu'il récupérait 2 pouces de poussières.

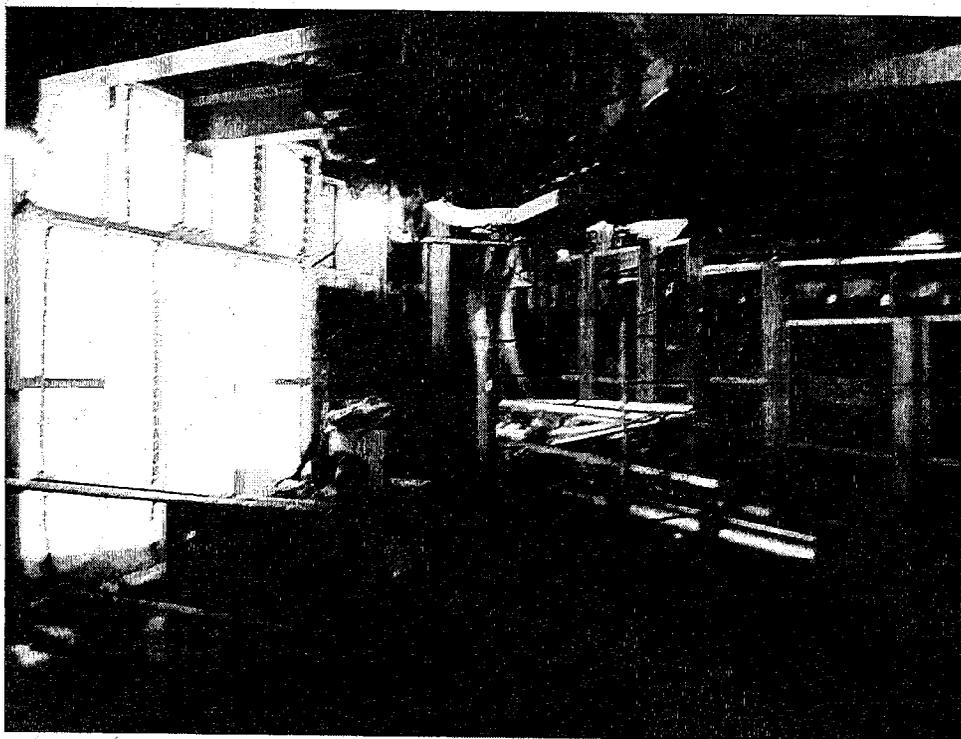
- Deuxièmement le mur nord-ouest de la tour A, près de l'entrée de la galerie, n'était pas fermé (manquement art. 123.1 LQE) cette ouverture dans le mur a créé des courants d'air soulevant les particules fines de petcoke sur le convoyeur;

Image 11: Le mur est fermé avec une toile plastique.

- Le mur sera fermé dans les meilleurs délais et les convoyeurs dans le bâtiment ont déjà été fermés;
- Les déchargements se font tous à l'aide de convoyeurs et il n'y a pas de benne preneuse.

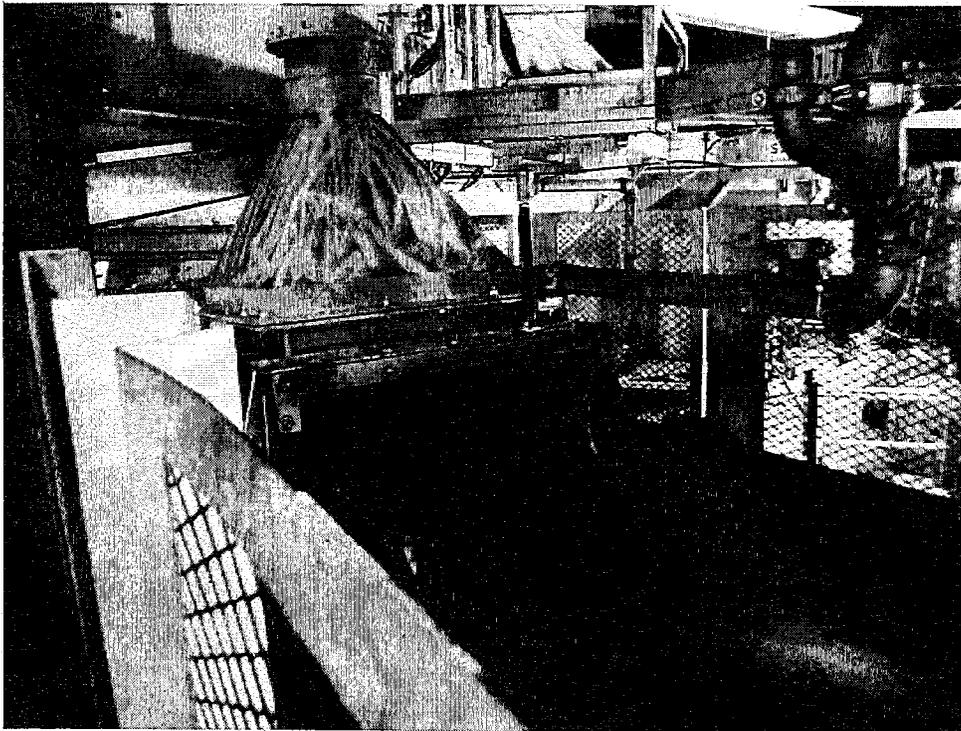
Image 13: Aspirateur relié au dépoussiéreur situé en aval du point de transfère et juste avant l'entrée du convoyeur dans la galerie fermée. Traces du nettoyage des poussières de petcoke sur l'aspirateur.

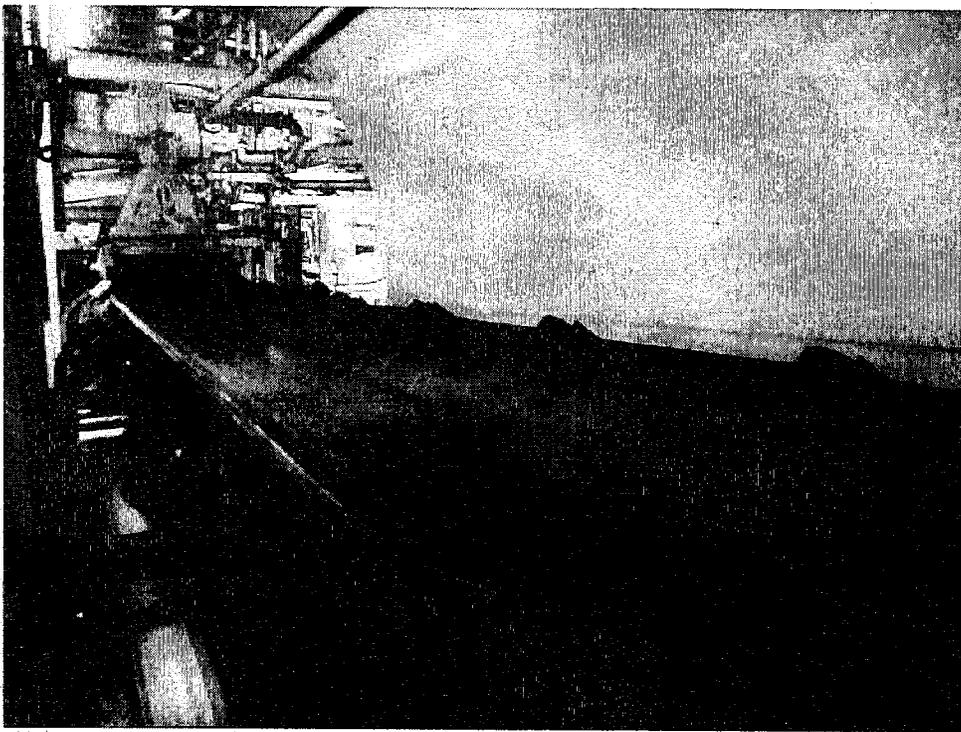
- Premièrement, les convoyeurs n'étaient pas fermés afin de vérifier le bon fonctionnement. Il y avait une personne à tous les 3 pieds qui effectuait la surveillance.

Image 14: Galerie fermé (convoyeur ouvert)

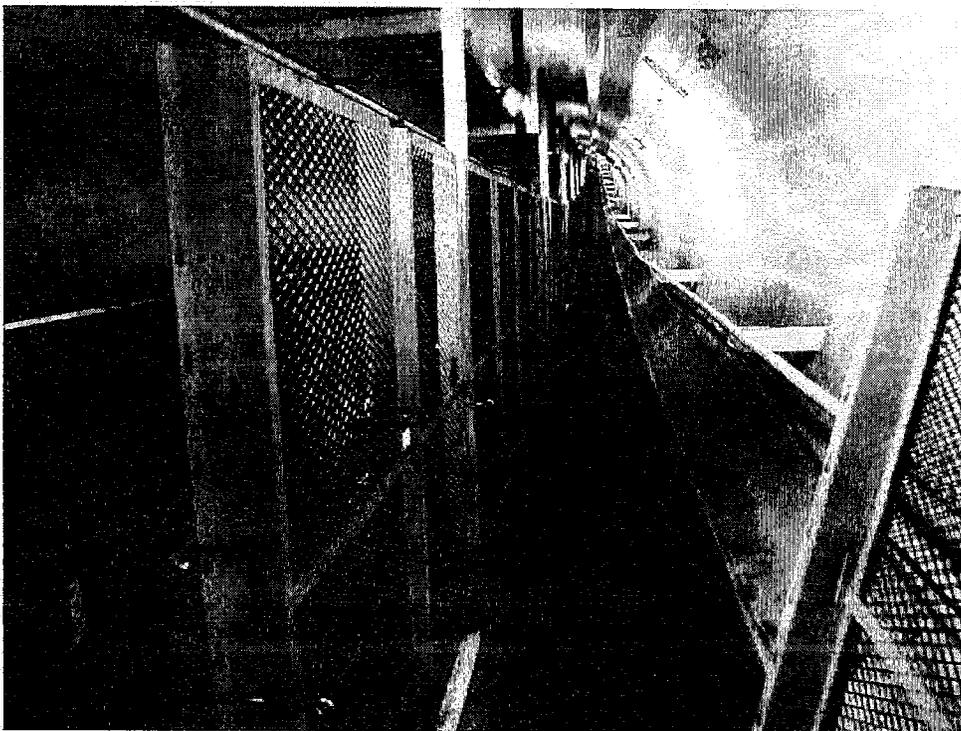
- Les convoyeurs des intrants sont fermés dans le bâtiment;
- Les points de transfert sont reliés au dépoussiéreur;
- Il y a des traces de poussière noire sur les équipements, les murs, dans la galerie fermée, les poutres, le plancher, ... ;
- Les dépoussiéreurs des trémies de déchargement (intrant) sont connectés aux aspirateurs;
- Les dépoussiéreurs des convoyeurs (aérogliissères) sont connectés;
- Les dépoussiéreurs des intrants sont munis de détecteurs de fuite;
- Il y a une ouverture dans le mur (manquement art. 123.1 LQE) près de l'entrée de la galerie du convoyeur des intrants et l'ouverture est fermée avec une toile de plastique.

Image 15: Galerie, traces de poussière de petcoke sur les murs
