Objet : Demande d'accès n° 2018-08-074 – Lettre réponse

RAPPORT D'INSPECTION

N° d'intervention : 301338056	Type d'intervention : Inspection
N° de gestion doc. : 7523-10-01-00013-02	N° de document : 401731376
But de l'intervention : Eeyou Istchee Baie-James : plainte concernant des déchets autour du LEET à Radisson.

N° d'intervention : 301332489	Type d'intervention : Inspection
N° de gestion doc. : 7523-10-01-00013-02	N° de document : 401721316
But de l'intervention : Vérifier la conformité de l'exploitation et de la gestion du LEET de Radisson

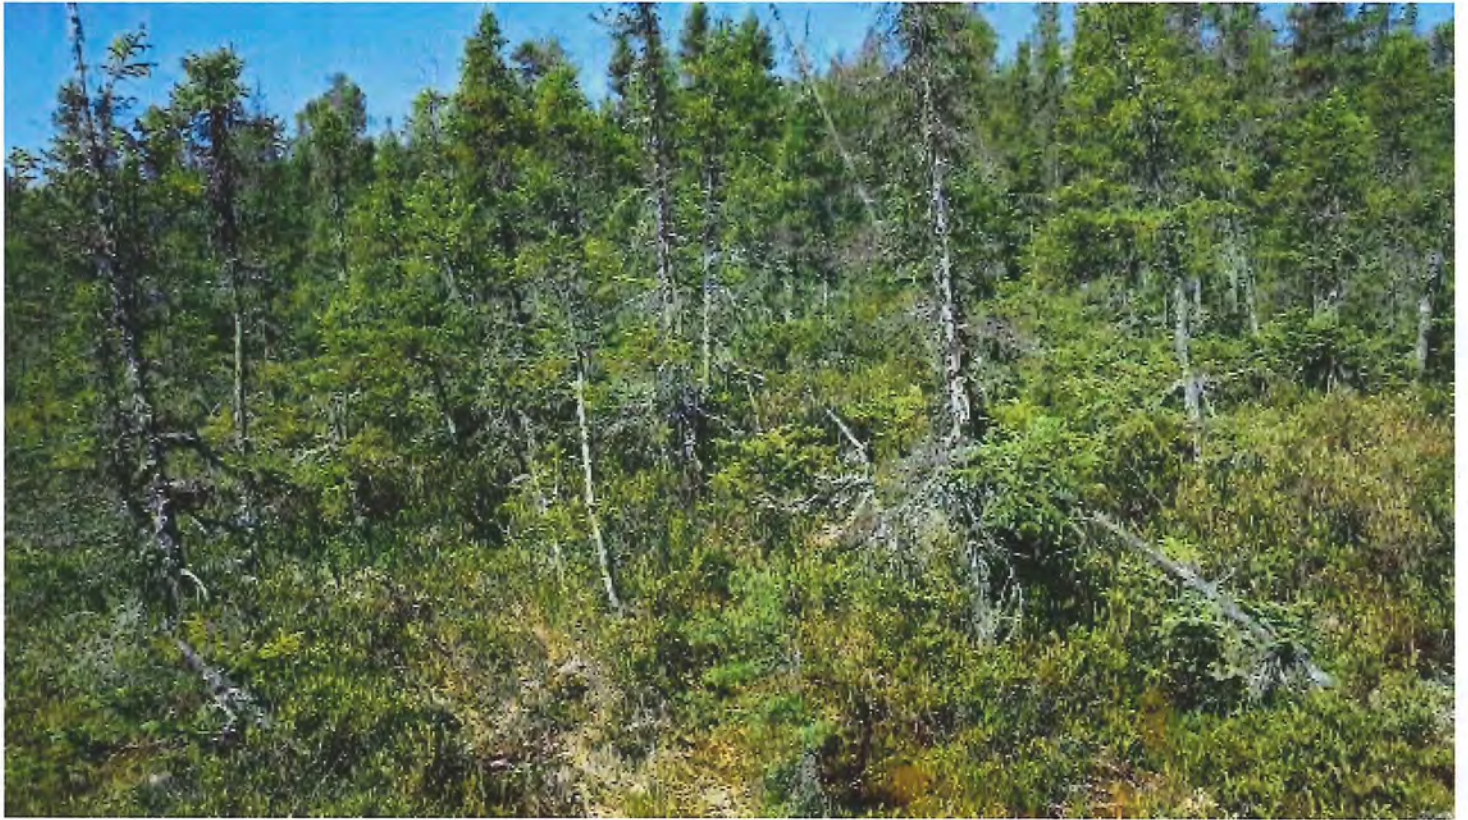
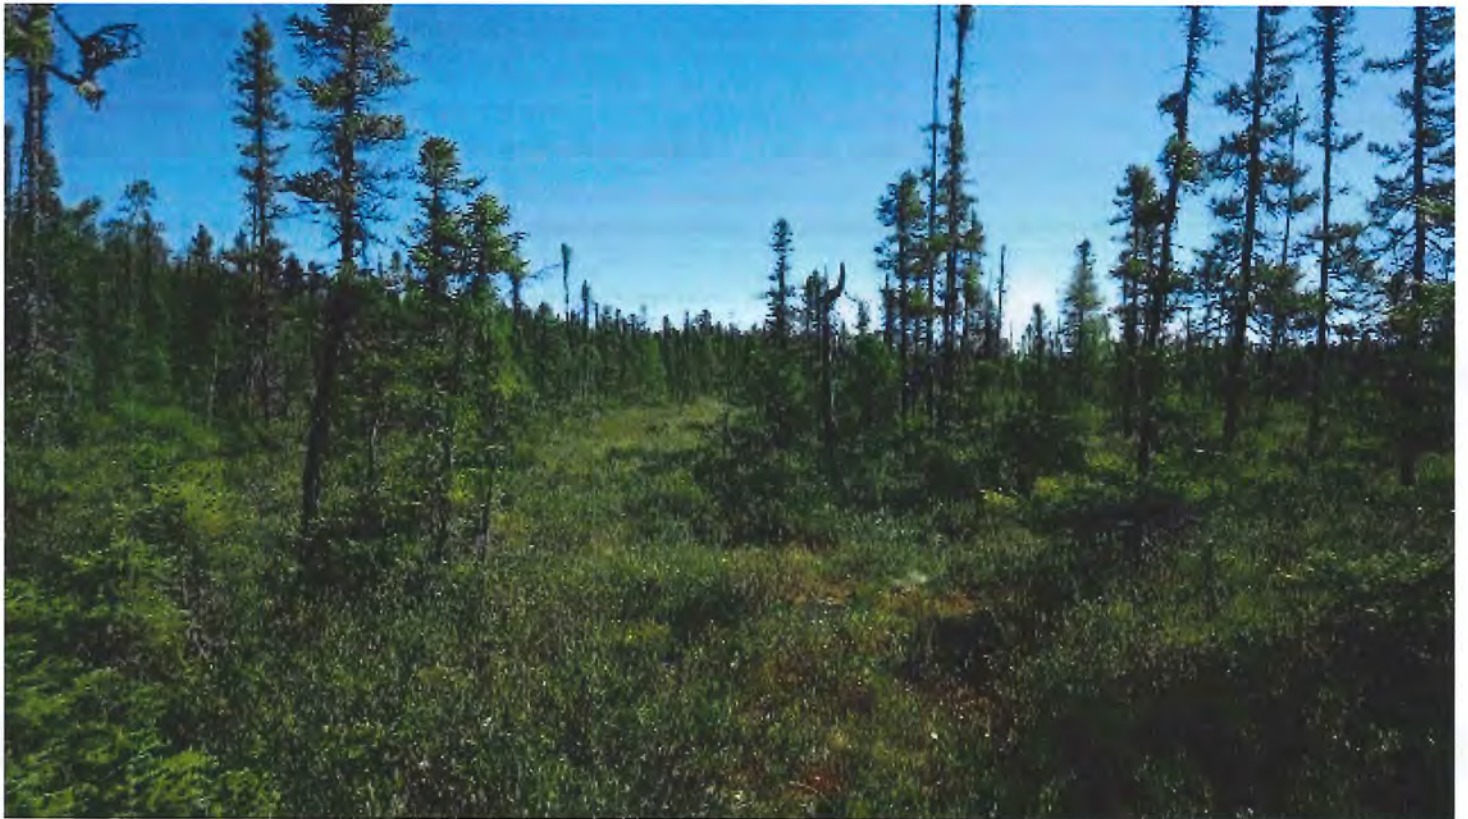
Photo 1 : Tourbière près du puits d'observation PO-08-04

Photo 2 : Tourbière près du puits d'observation PO-08-04

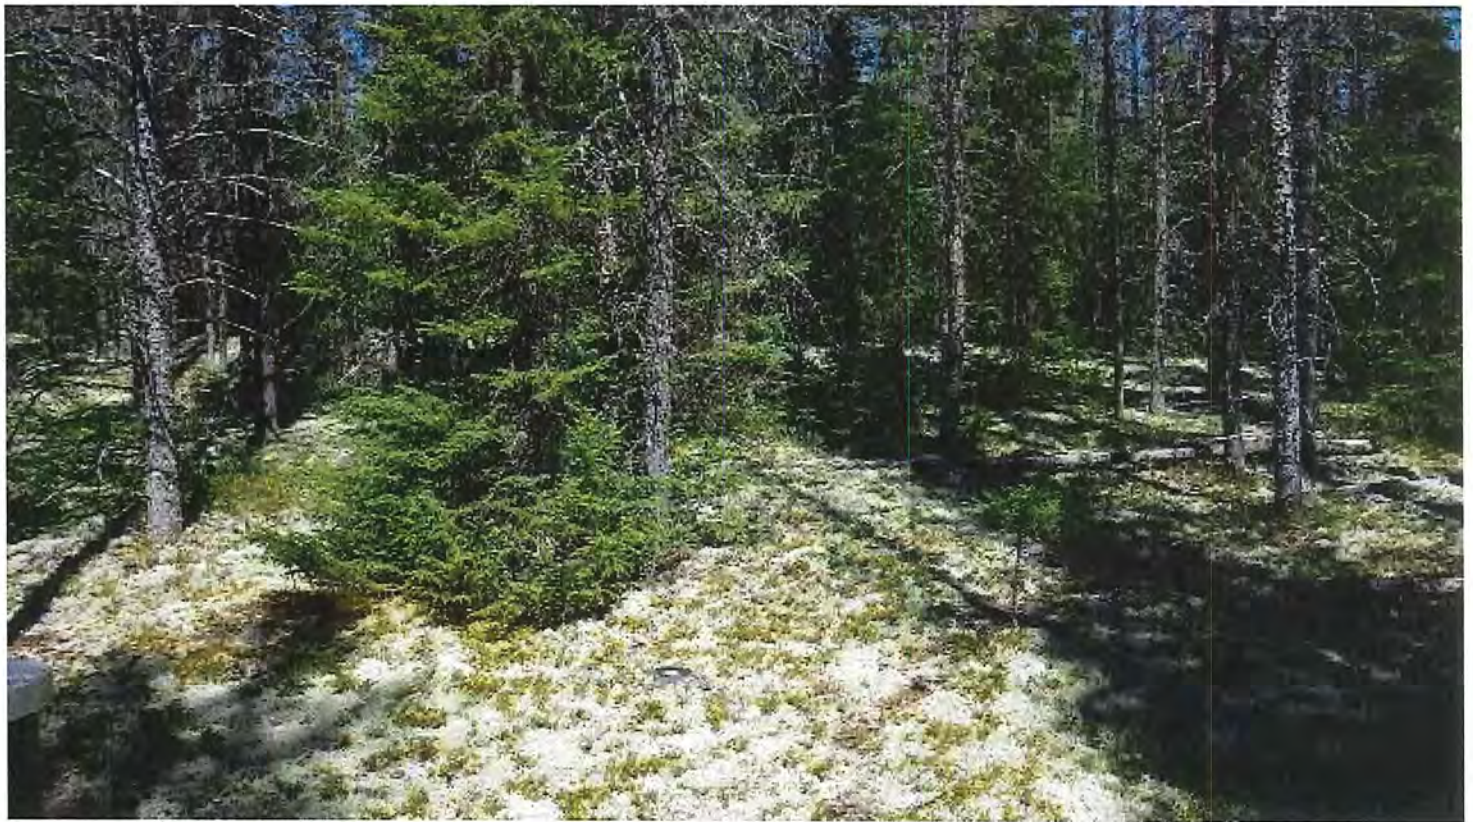
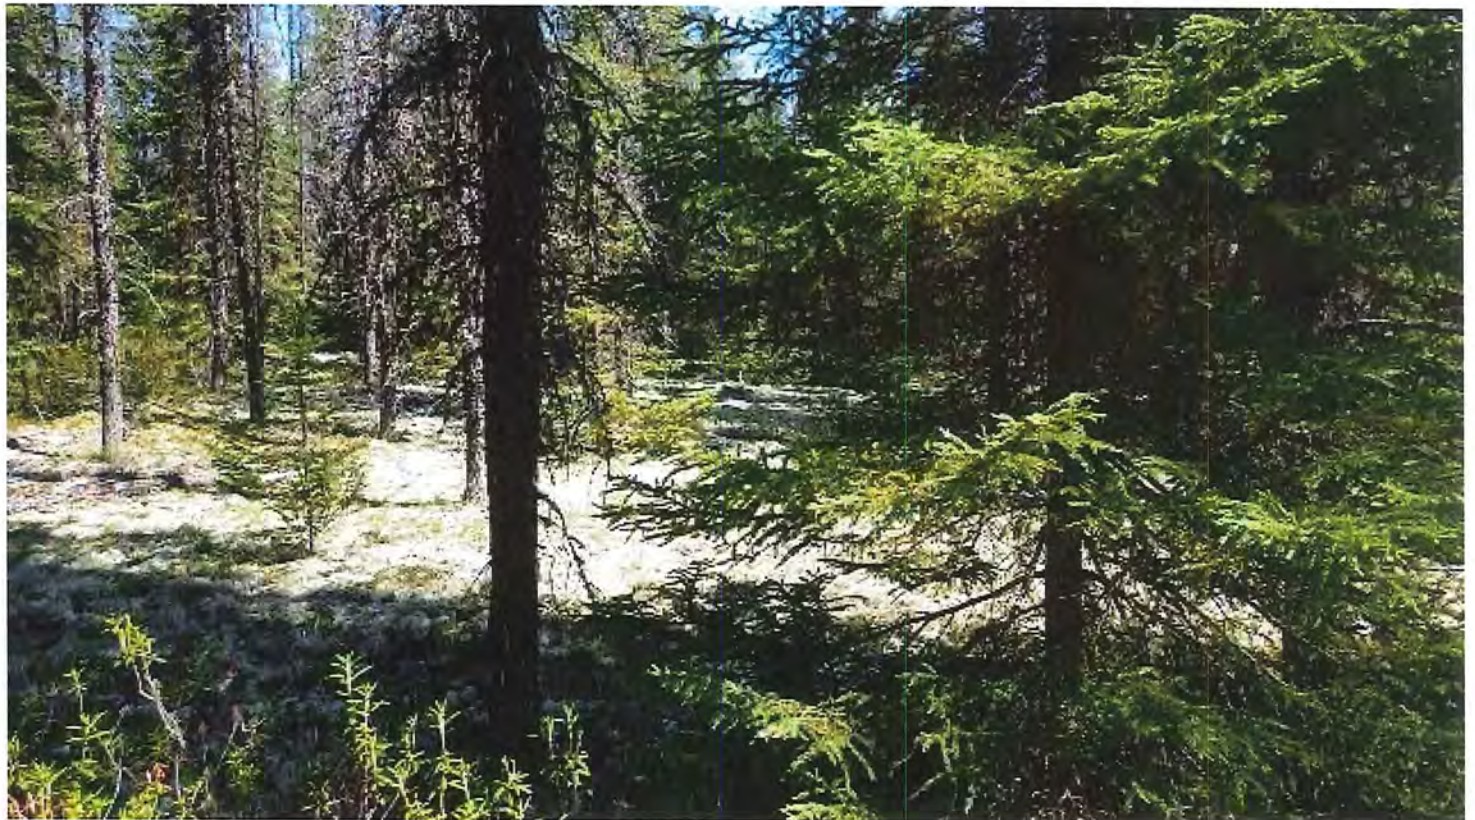
Photo 3 : Forêt près du puits d'observation PO-08-03

Photo 4 : Forêt près du puits d'observation PO-08-03

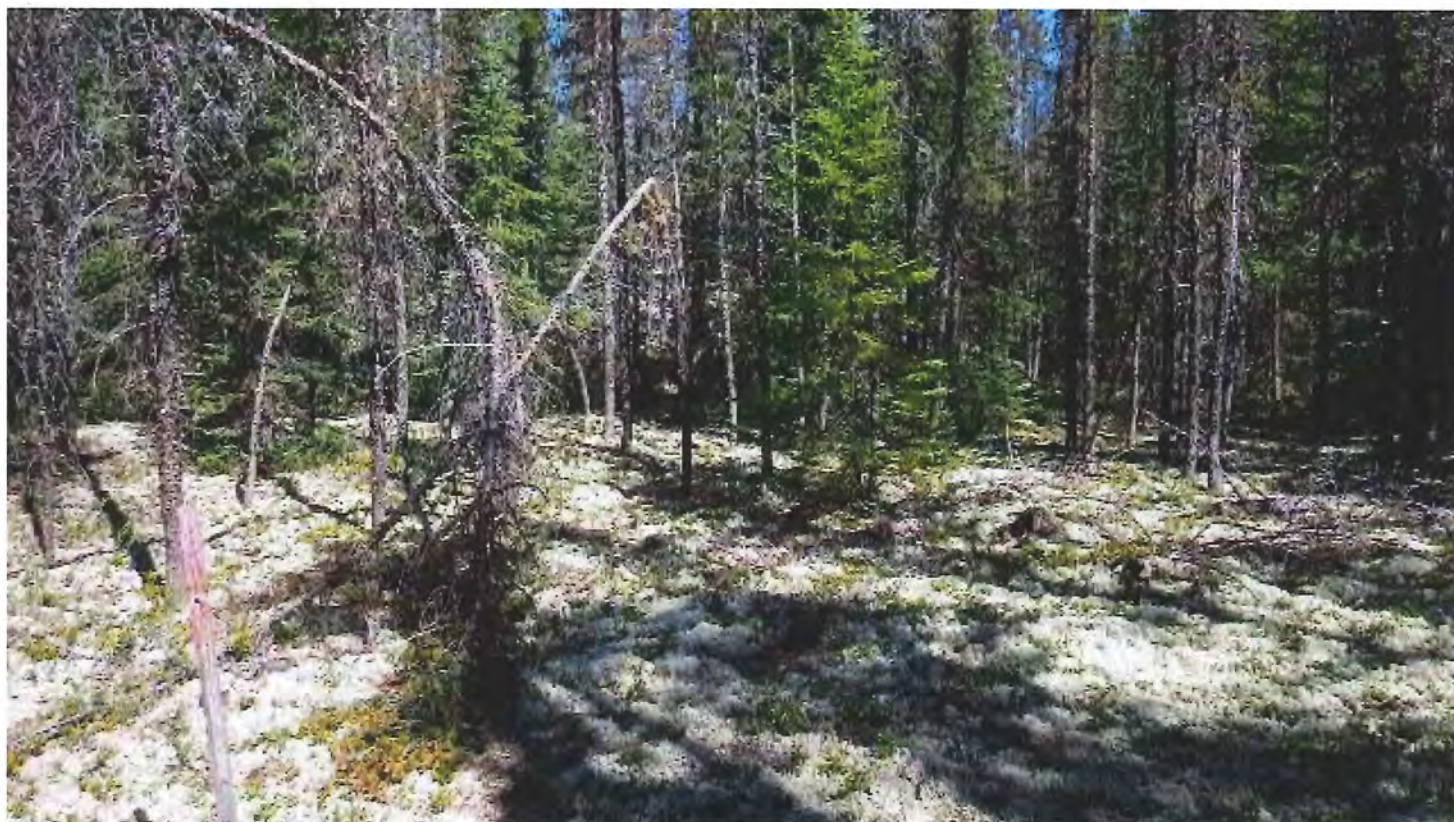
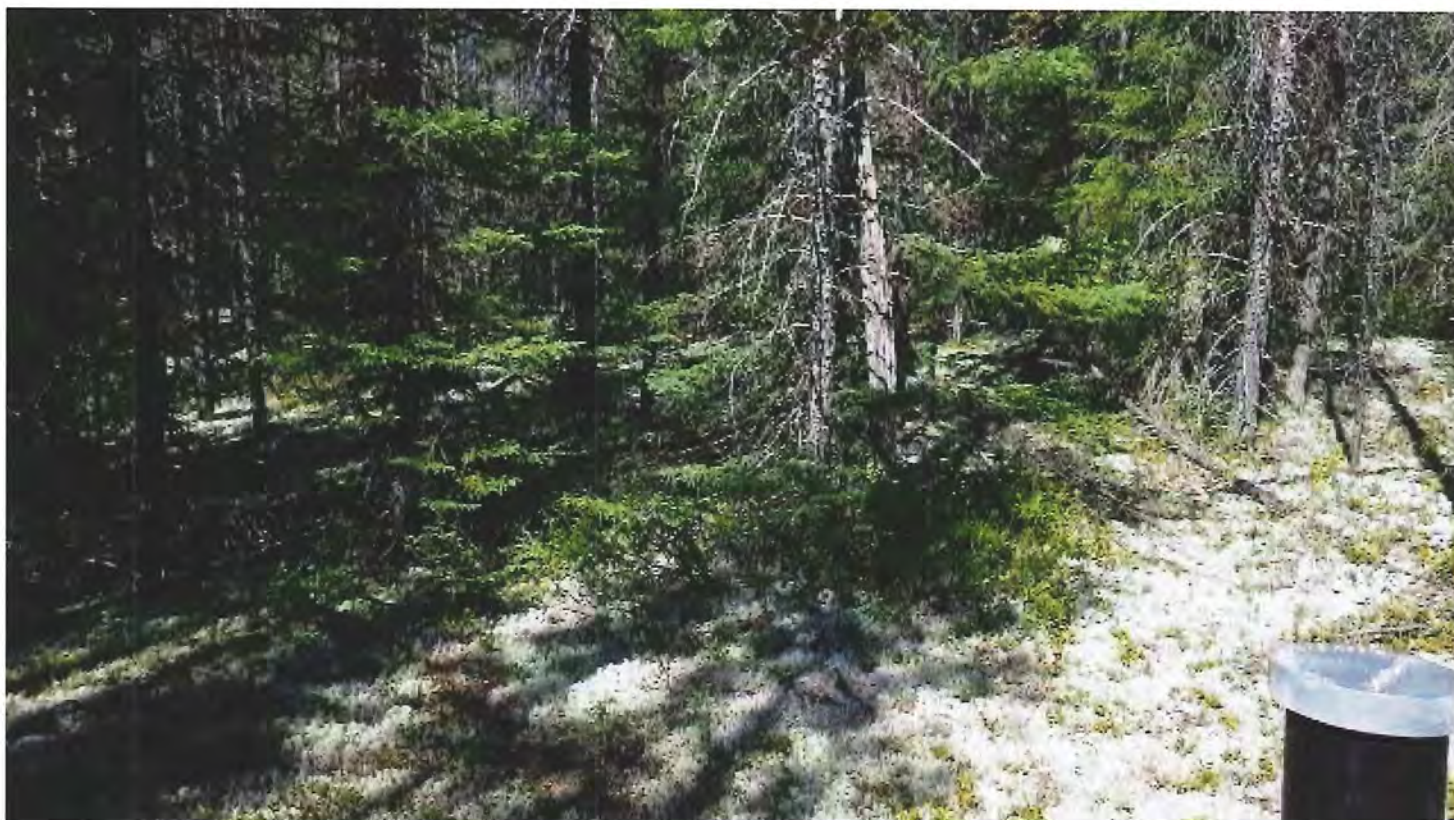
Photo 5 : Forêt près du puits d'observation PO-08-02

Photo 6 : Forêt près du puits d'observation PO-08-02

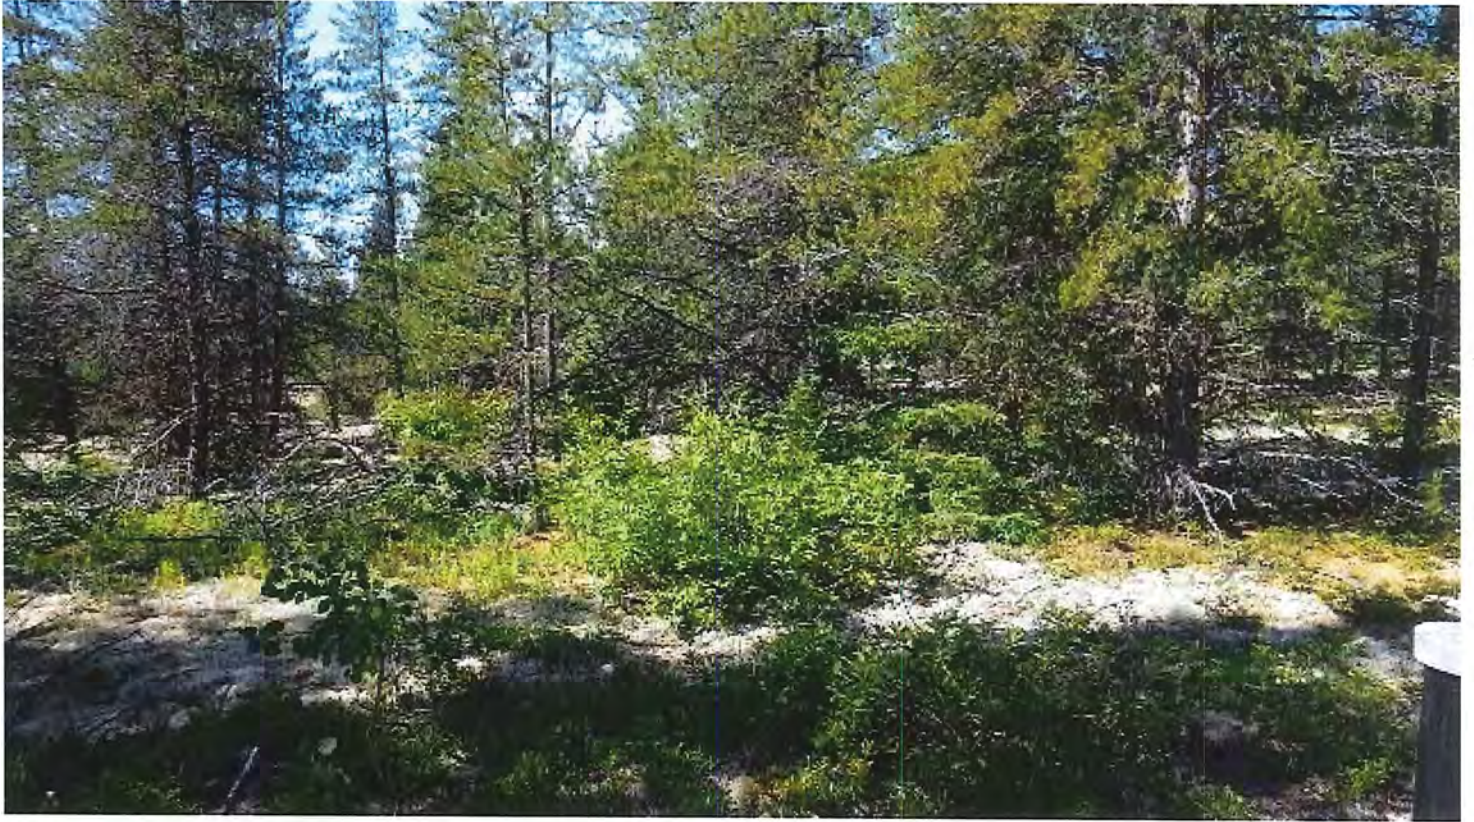
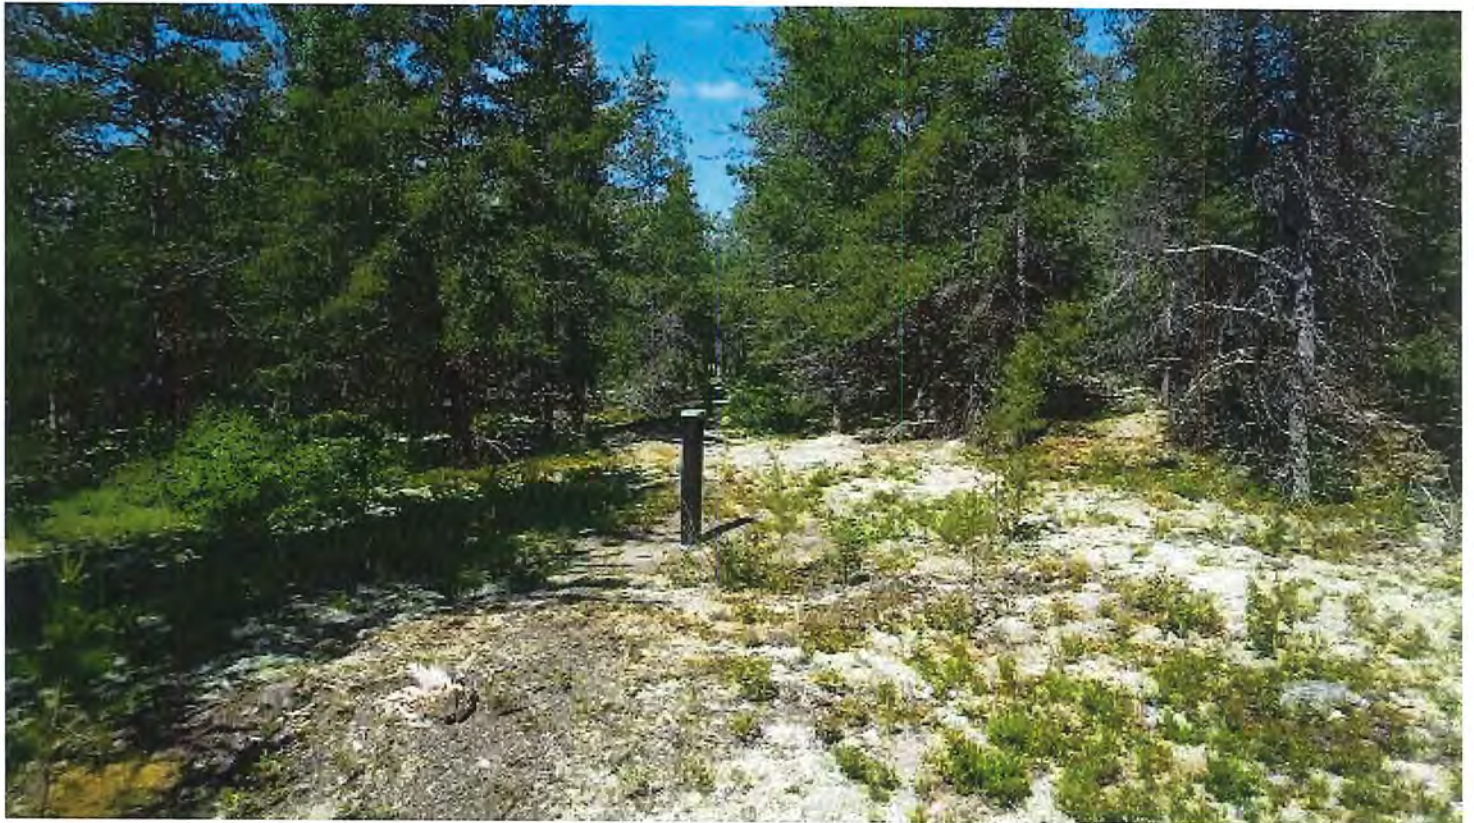
Photo 7 : Forêt près du puits d'observation PO-08-01

Photo 8 : Forêt près du puits d'observation PO-08-01

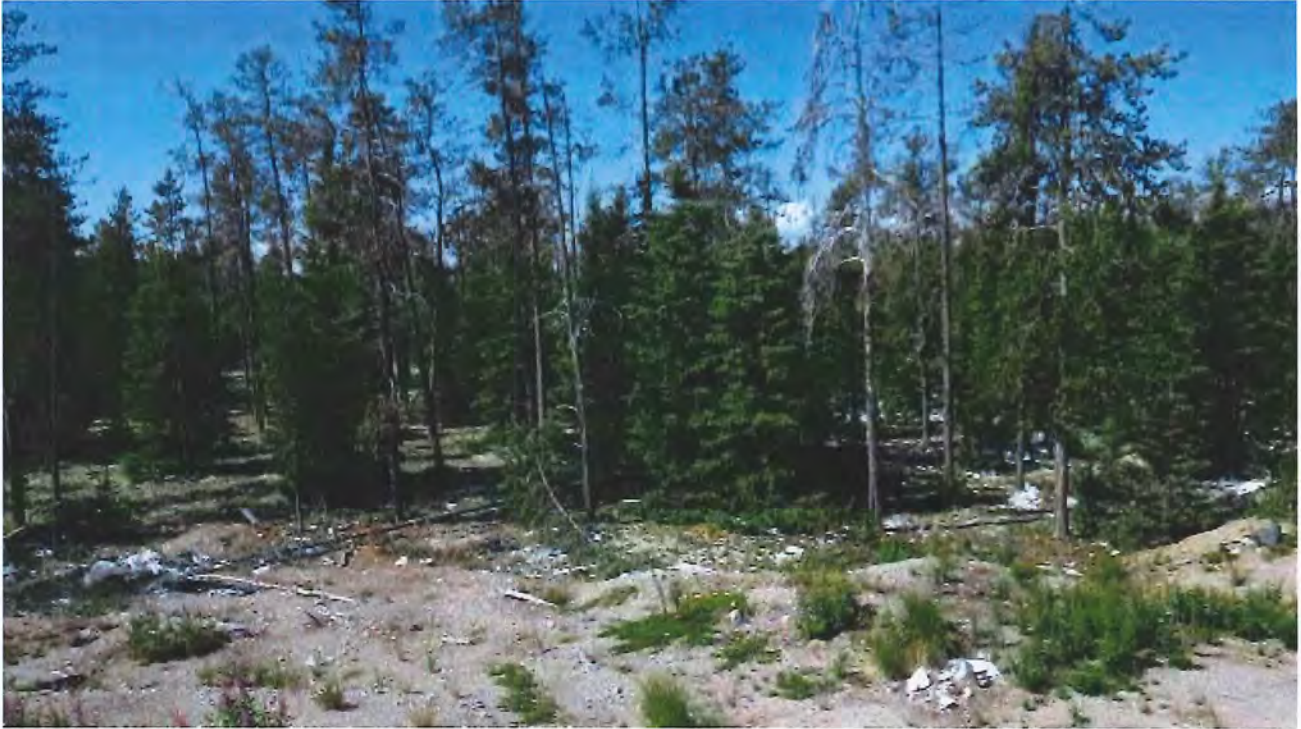
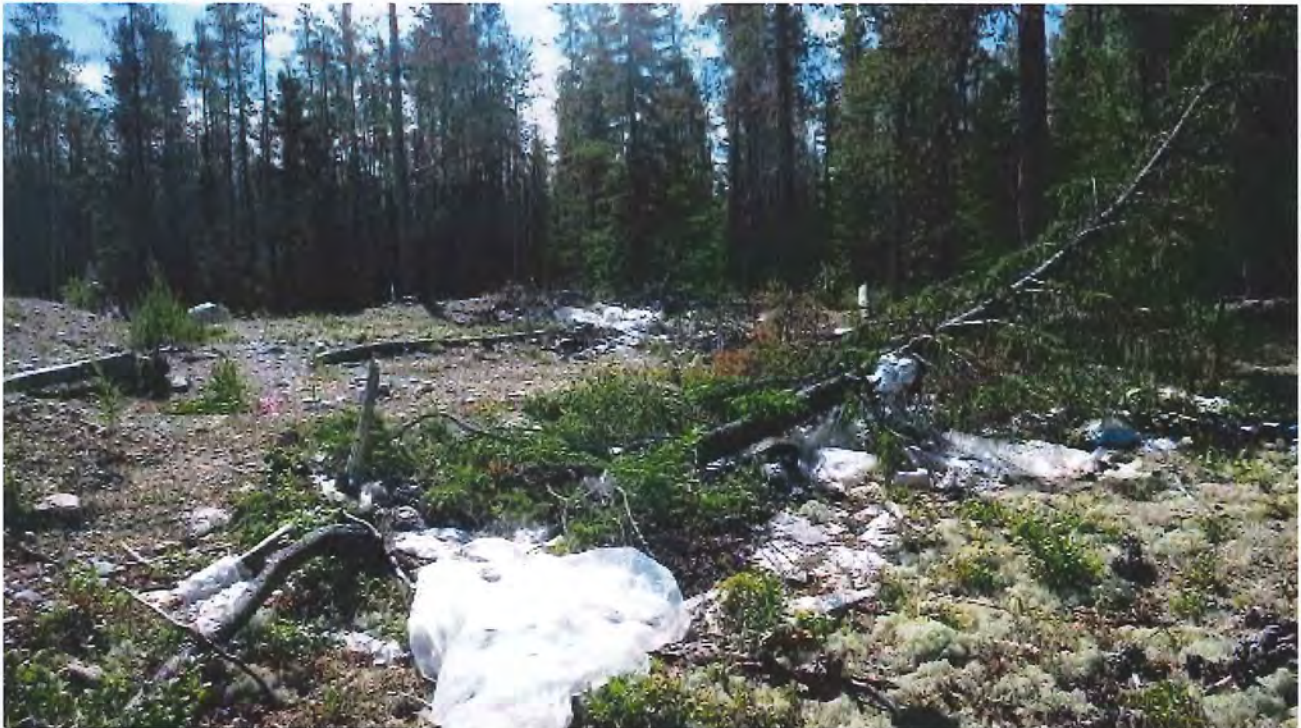
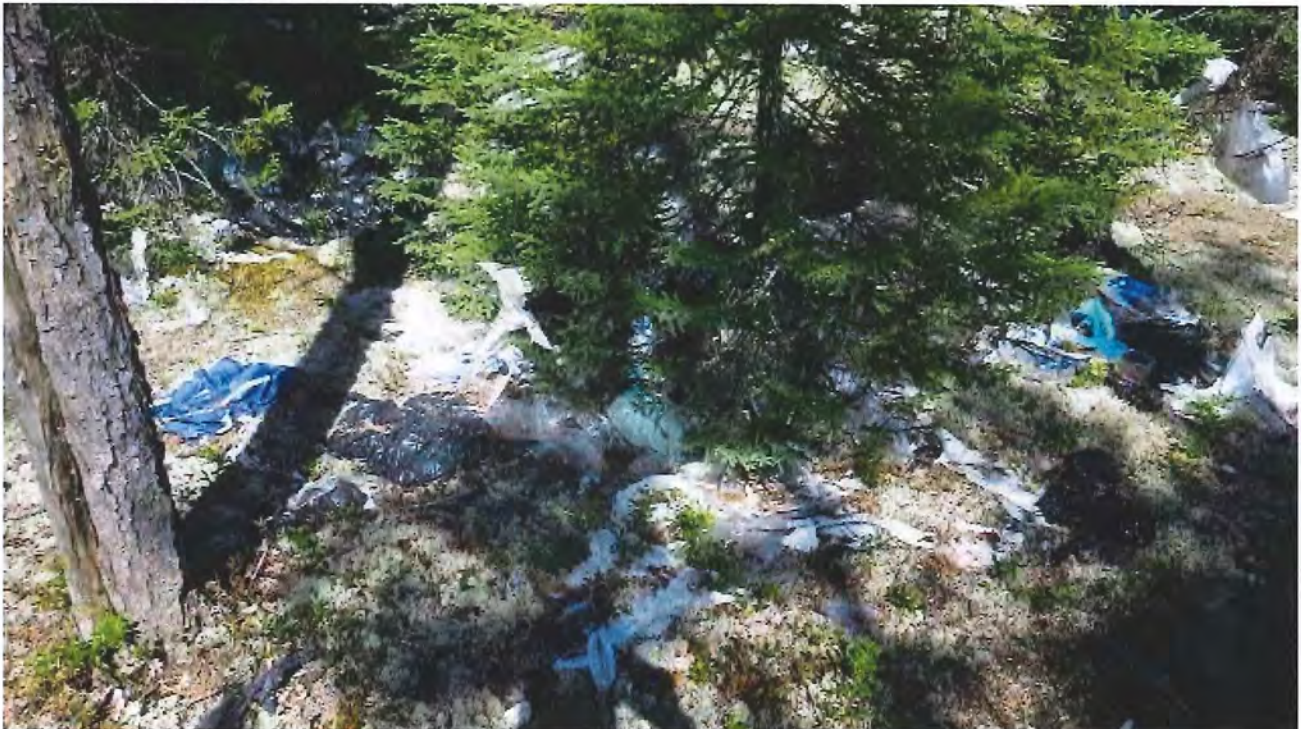
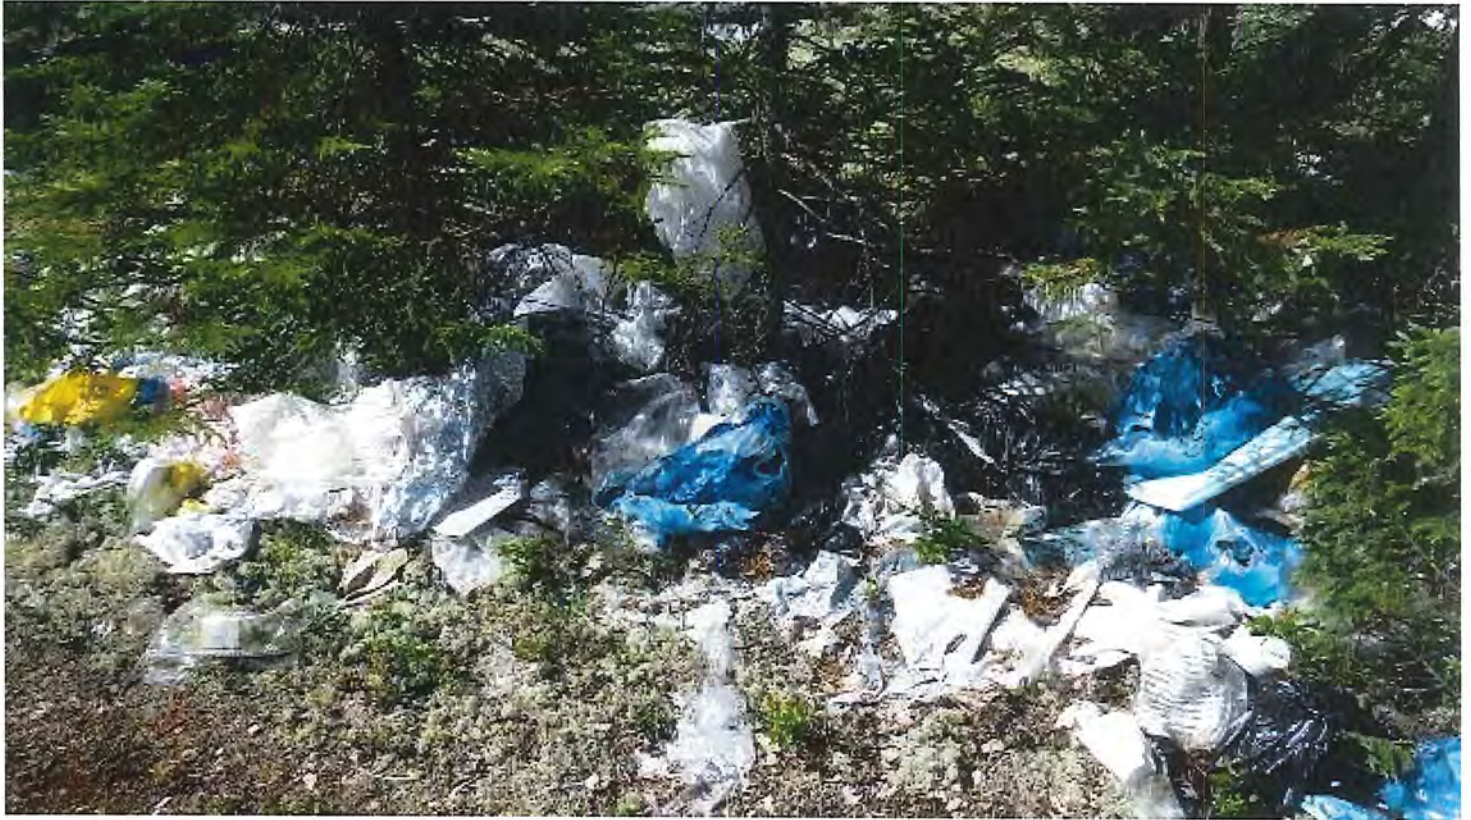
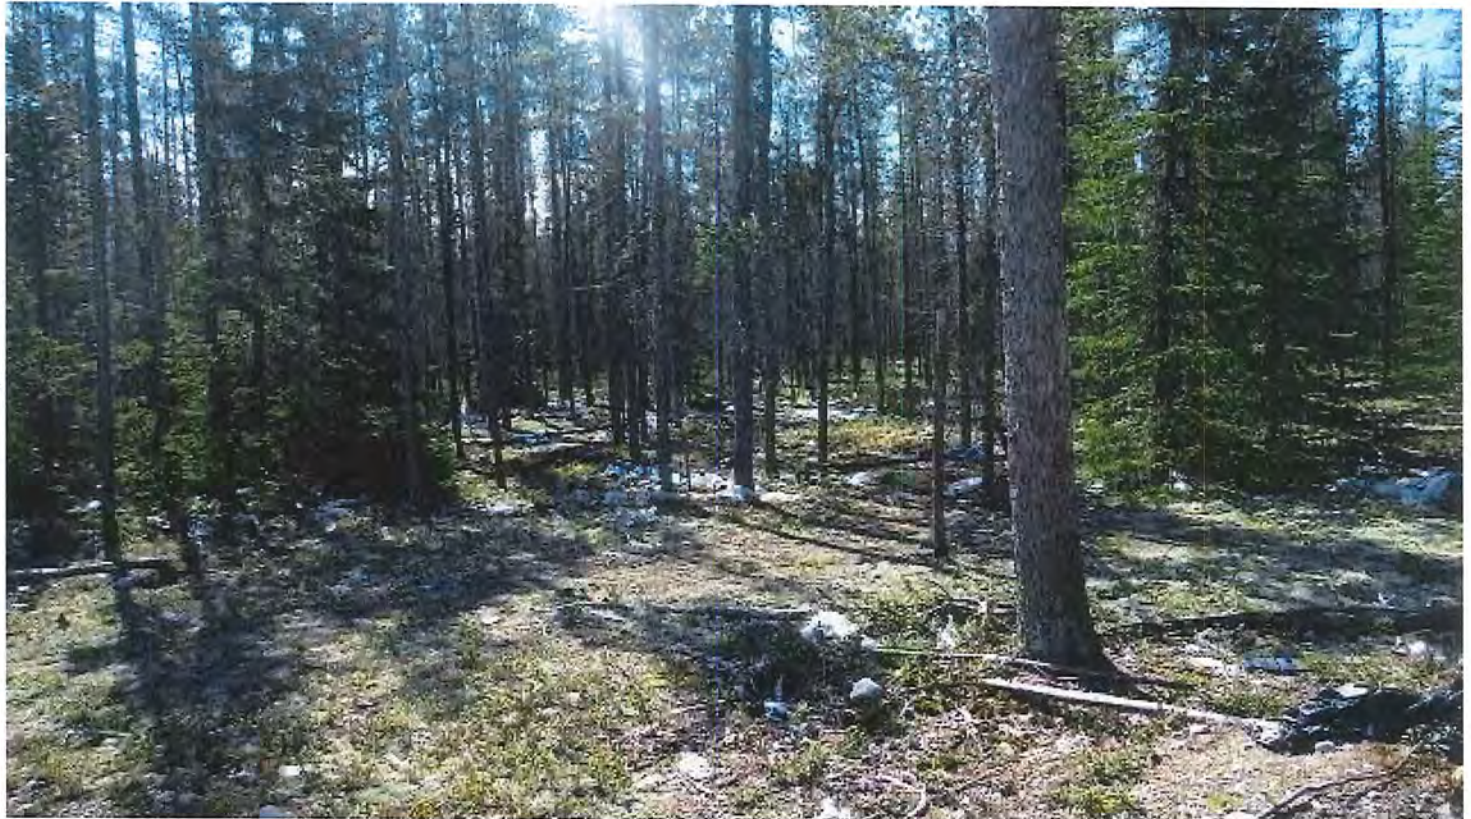
Art.48 al.2 du REIMR : Ne pas avoir procédé au nettoyage prescrit, dans le cas et selon les conditions prévues, à savoir : Ne pas avoir ramassé les déchets épars accumulés dans la forêt avoisinante du LEET.

Photo 9 : Déchets dans la forêt avoisinante

Photo 10 : Déchets dans la forêt avoisinante

Photo 11 : Déchets dans la forêt avoisinante

Photo 12 : Déchets dans la forêt avoisinante

Photo 13 : Déchets dans la forêt avoisinante

Ainsi, je recommande l'envoi d'un ANC pour le manquement constaté. Par-contre, cet ANC sera consigné dans le rapport d'inspection générale du site du LEET de Radisson Art. 37 afin d'éviter la répétition du manquement (intervention SAGO # 301332489).

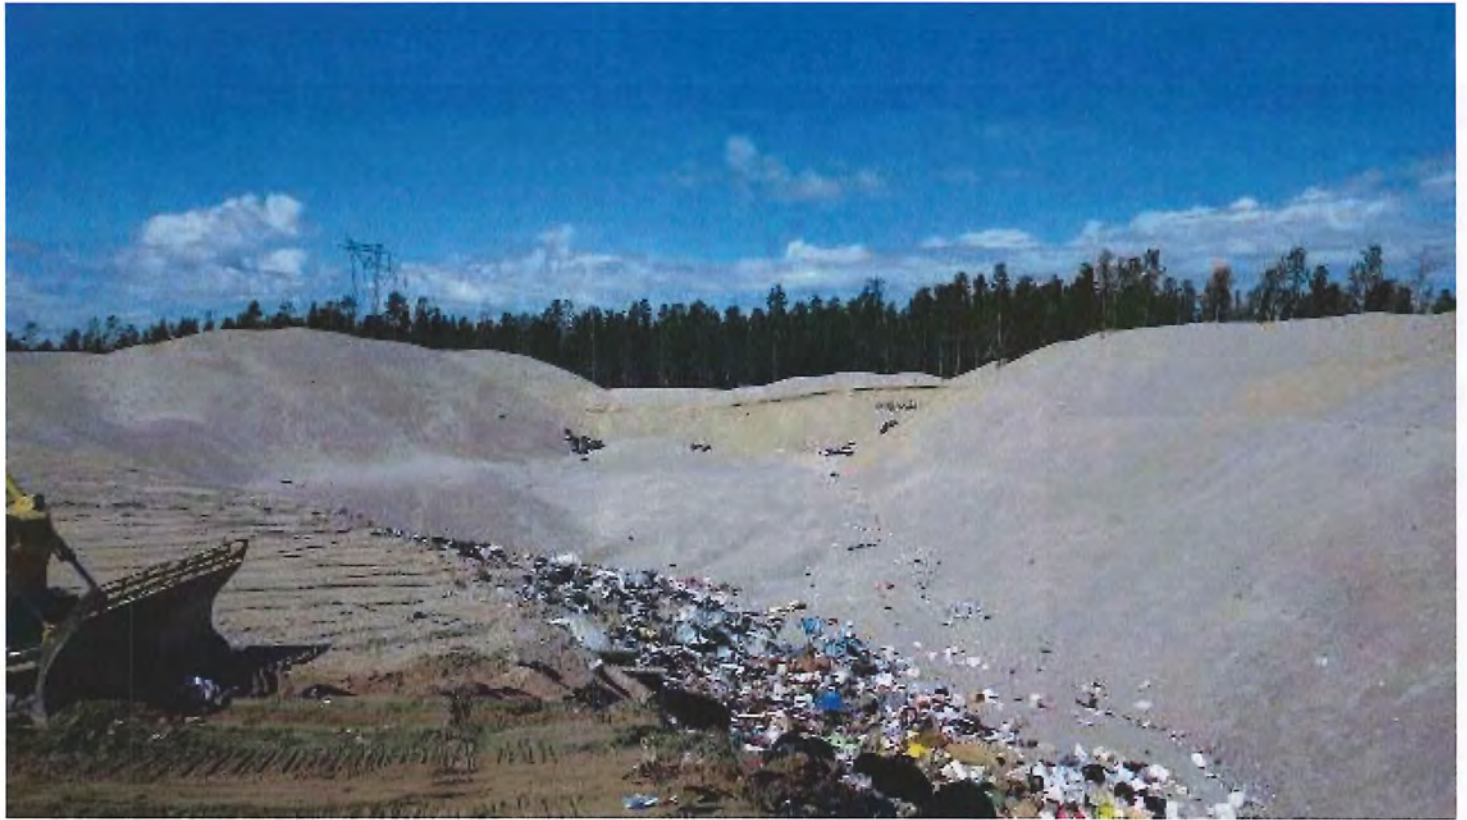
Photo 14 : Recouvrement en cours

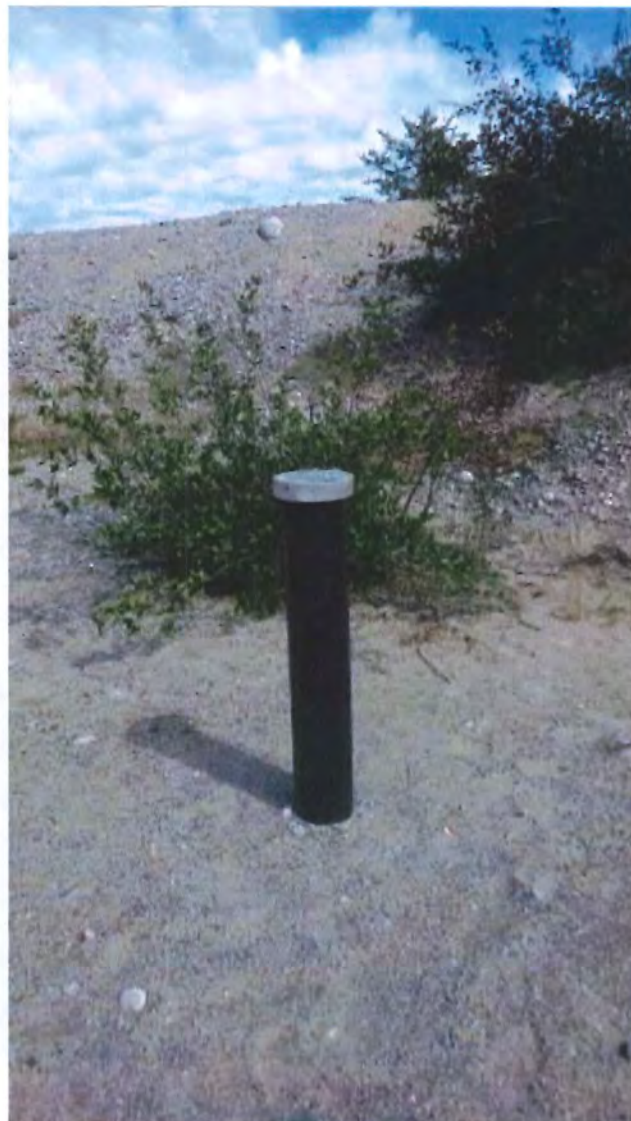
Photo 15 : Puits d'observation PO-08-05 (à l'entrée du site).

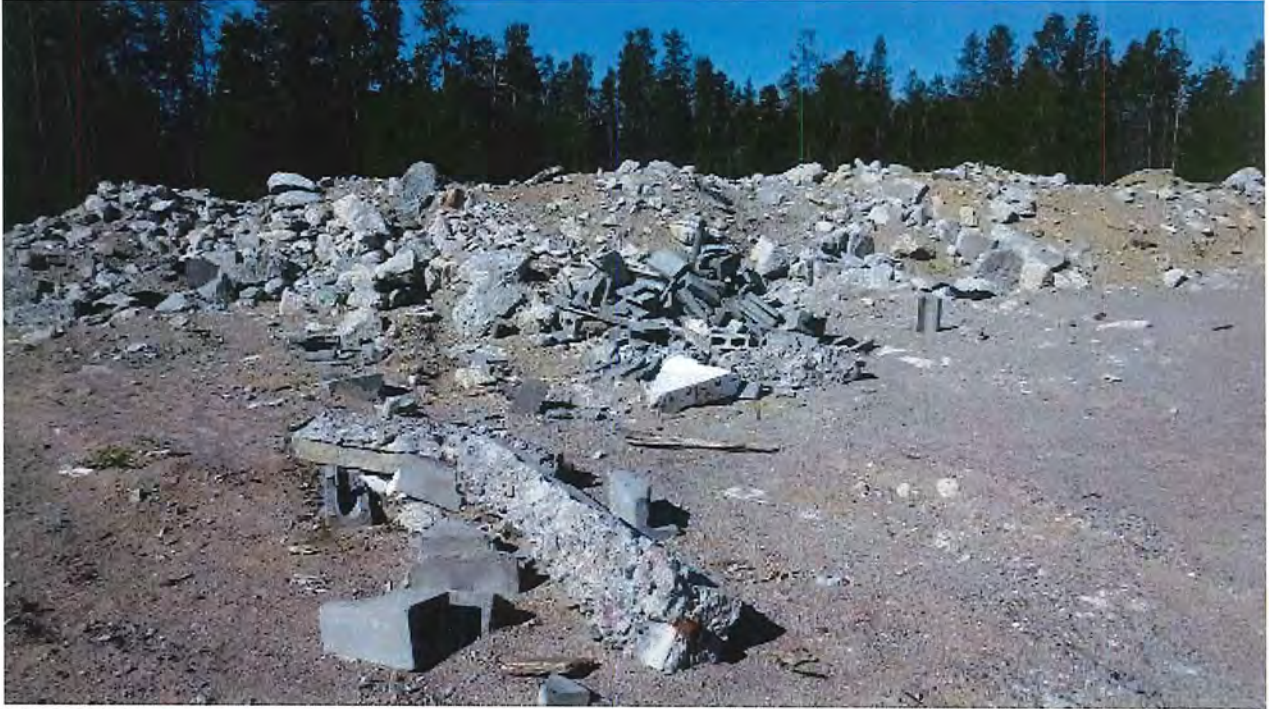
La photo 1 représente le dépôt de béton.

Photo 1 : Partie écocentre : Béton

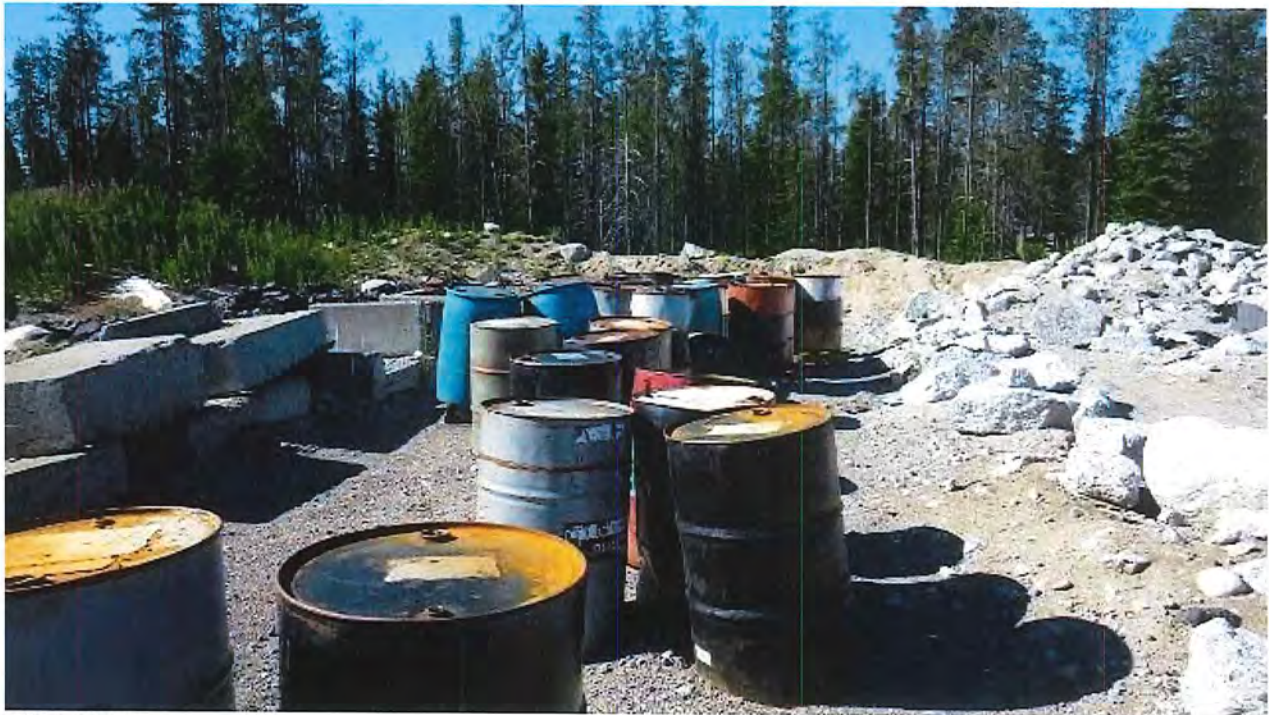
La photo 2 est la section des barils d'huiles usées. Certains de ces barils sont pleins et d'autres sont vides. Il n'y a pas de trace de contamination au sol et les barils sont bien identifiés. Certains barils reposent sur des palettes de bois et d'autres pas. Il a été mentionné sur le terrain que tous les barils pleins devraient avoir un bassin ou tout autre tout dispositif de rétention en dessous, et ce, au cas-où une fuite de produits se produisaient.

Art. 44 du RMD : Avoir entreposé à l'extérieur d'un bâtiment des contenants de matières résiduelles sans avoir respecté les conditions prescrites par l'article 44, à savoir, ne pas les avoir entreposées dans un conteneur ou sous un abri.

3	Manquement : Avoir entreposé à l'extérieur d'un bâtiment des contenants de matières résiduelles sans avoir respecté les conditions prescrites par l'article 44, à savoir, ne pas avoir entreposées les barils d'huiles usées dans un conteneur ou sous un abri. Référence légale : Art. 44 du RMD	Degré de gravité des conséquences : Mineur Gravité objective du manquement de catégorie : C+
	Atteinte à la santé, à la sécurité, au bien-être ou au confort de l'être humain : Aucune atteinte ou aucun risque (mineur) Explication : Site loin des habitations humaines et pas de puits d'eau potable dans le secteur	
	Atteinte à la qualité de l'eau, du sol, de l'air, à la végétation ou à la faune : Atteinte à faible impact (mineur) Les conséquences sont : Complètement réversibles Explication : Pas de trace de contamination au sol, les barils peuvent être ramassés et entreposés selon la réglementation.	
	Vulnérabilité du milieu touché ou susceptible d'être touché : Peu sensible (mineur) Explication : Site du LEET de Radisson

Photo 2 : Partie écocentre : Barils d'huile usées

- Avoir entreposé à l'extérieur d'un bâtiment des contenants de matières dangereuses résiduelles sans avoir respecté les conditions prescrites par l'article 44, à savoir ne pas les avoir entreposés dans un conteneur ou sous un abri.

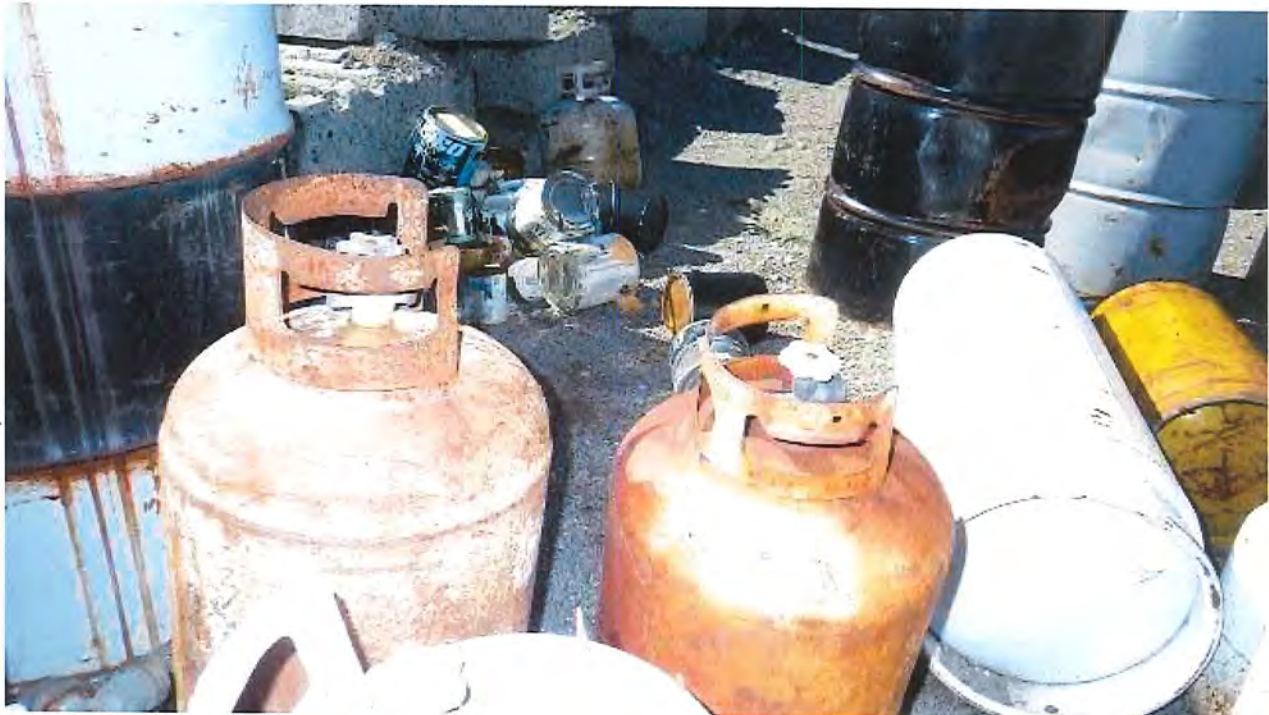
La photo 3 est une vue sur les bouteilles de propane et les contenants de peinture. Certains contenant de peinture étaient tombés sur le côté et avaient laissé échapper une petite quantité de peinture. Sur place, il a été demandé de procéder au ramassage (et nettoyage) de la peinture tombée par terre.

Photo 3 : Partie écocentre : Bombonnes de propane et contenants de peinture

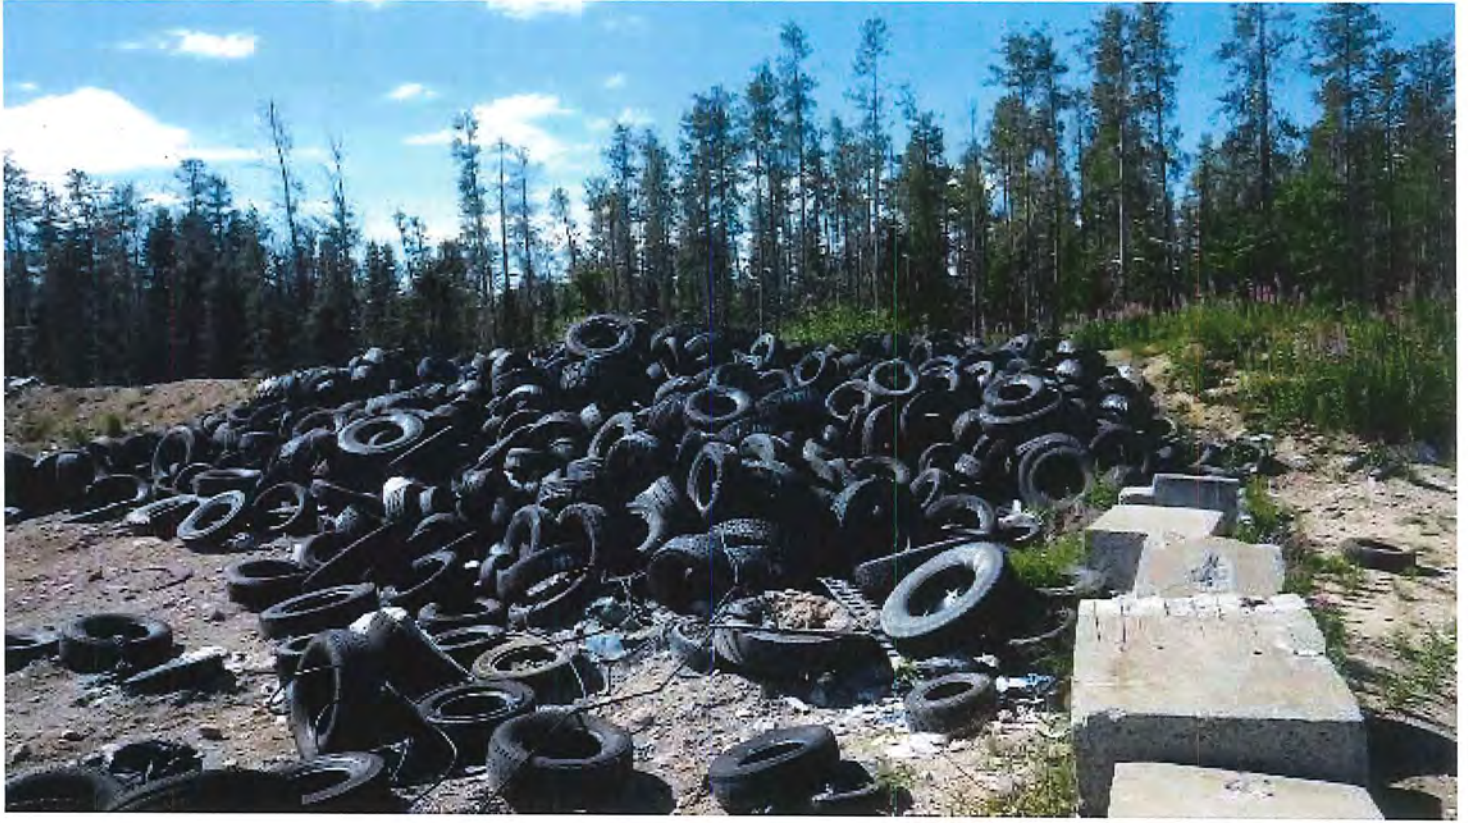
La photo 4 représente les pneus. Recyc-Québec est chargé de venir chercher les pneus usés. Les pneus sont disposés à raison 1 fois/année.

IMGP0423 (640x360).jpg
Photo 4 : Partie écocentre : Pneus

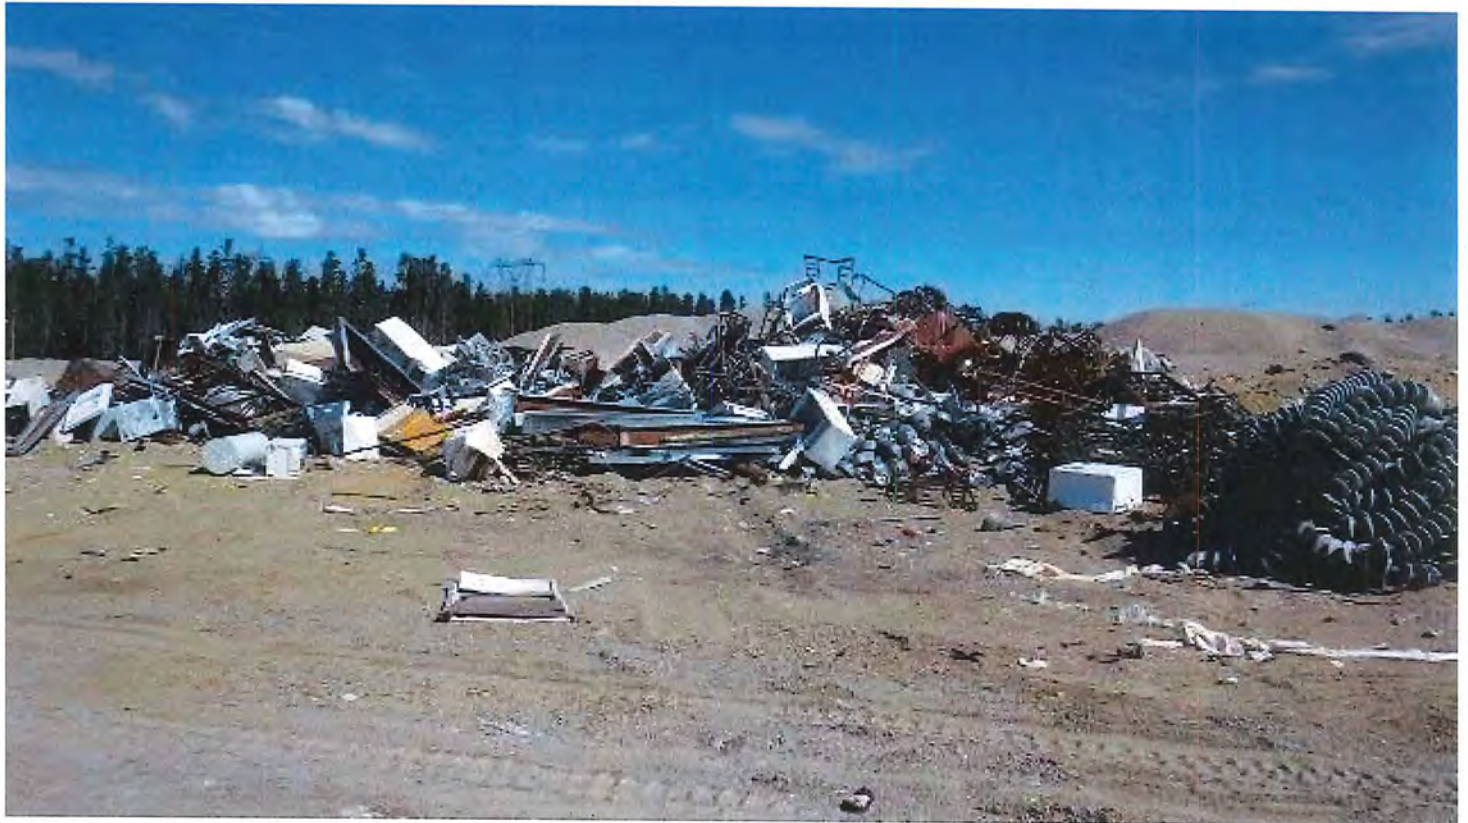
La photo 5 est la section du métal.

IMGP0425 (640x360) - Copie.jpg
Photo 5 : Partie écocentre : Métal
