Objet : Demande d'accès n° 2018-08-074 – Lettre réponse

RAPPORT D'INSPECTION

N° d'intervention : 301338056	Type d'intervention : Inspection
N° de gestion doc. : 7523-10-01-00013-02	N° de document : 401731376
But de l'intervention : Eeyou Istchee Baie-James : plainte concernant des déchets autour du LEET à Radisson.

N° d'intervention : 301332489	Type d'intervention : Inspection
N° de gestion doc. : 7523-10-01-00013-02	N° de document : 401721316
But de l'intervention : Vérifier la conformité de l'exploitation et de la gestion du LEET de Radisson

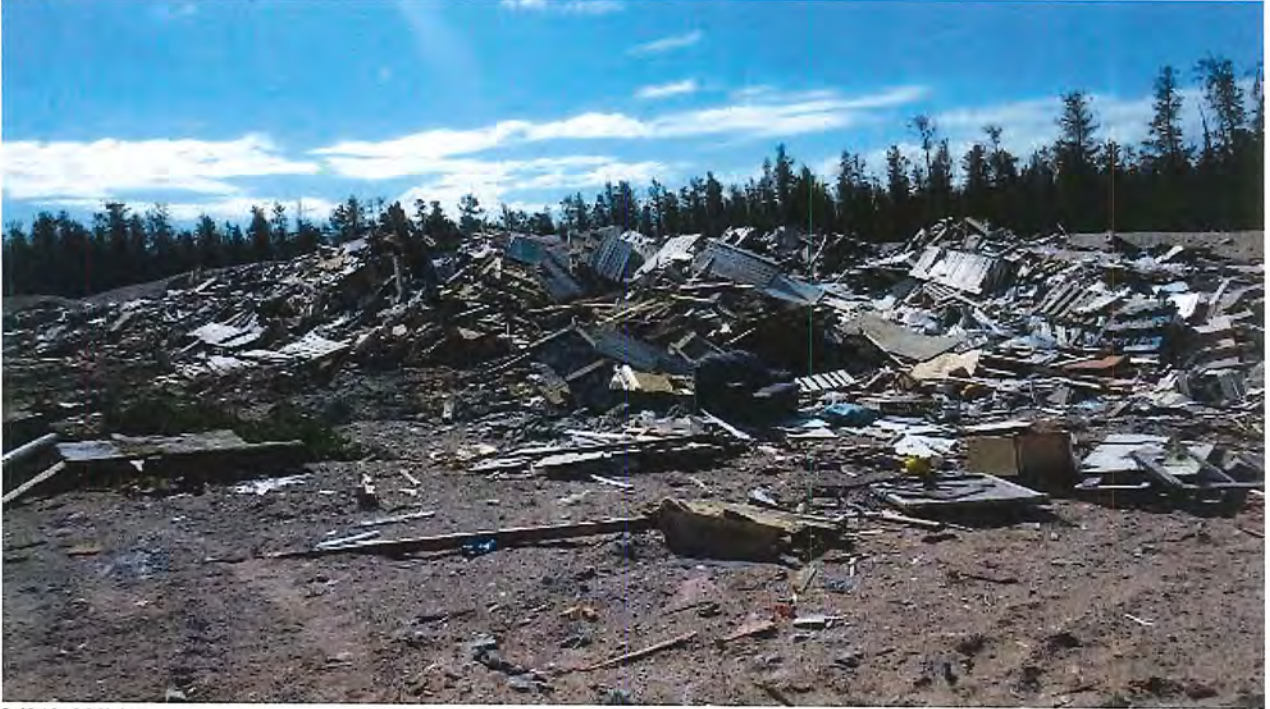
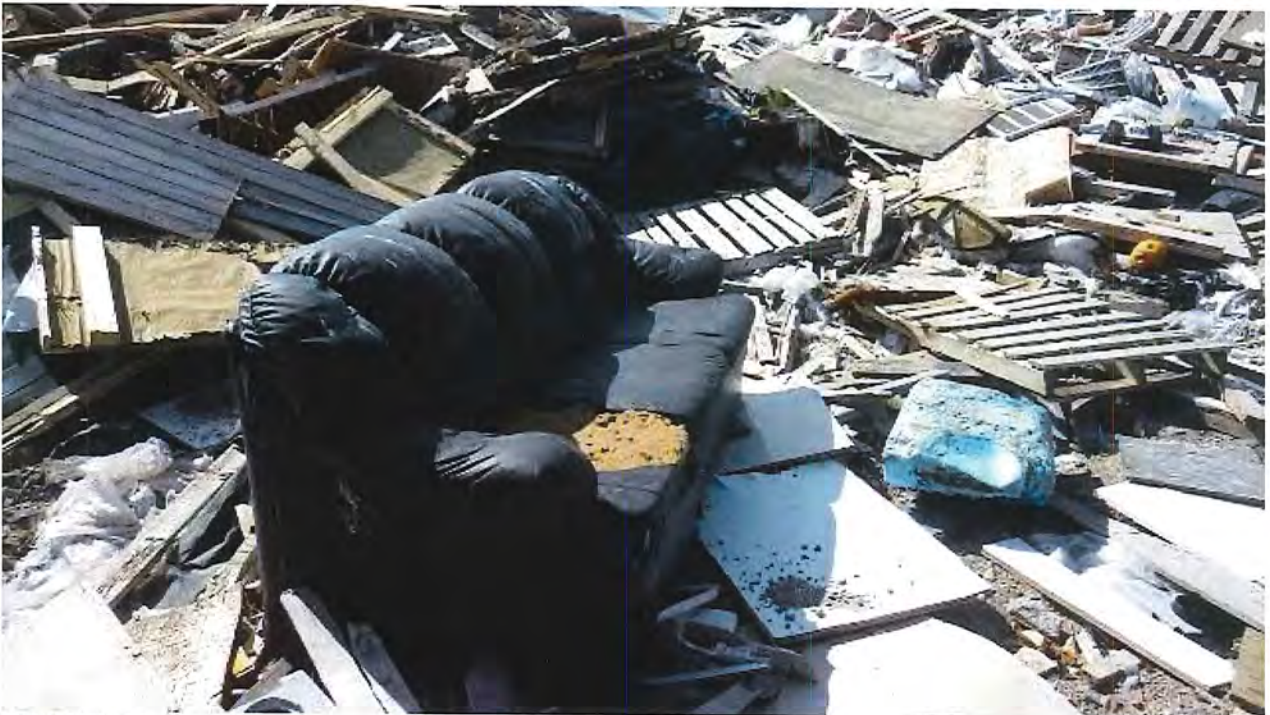
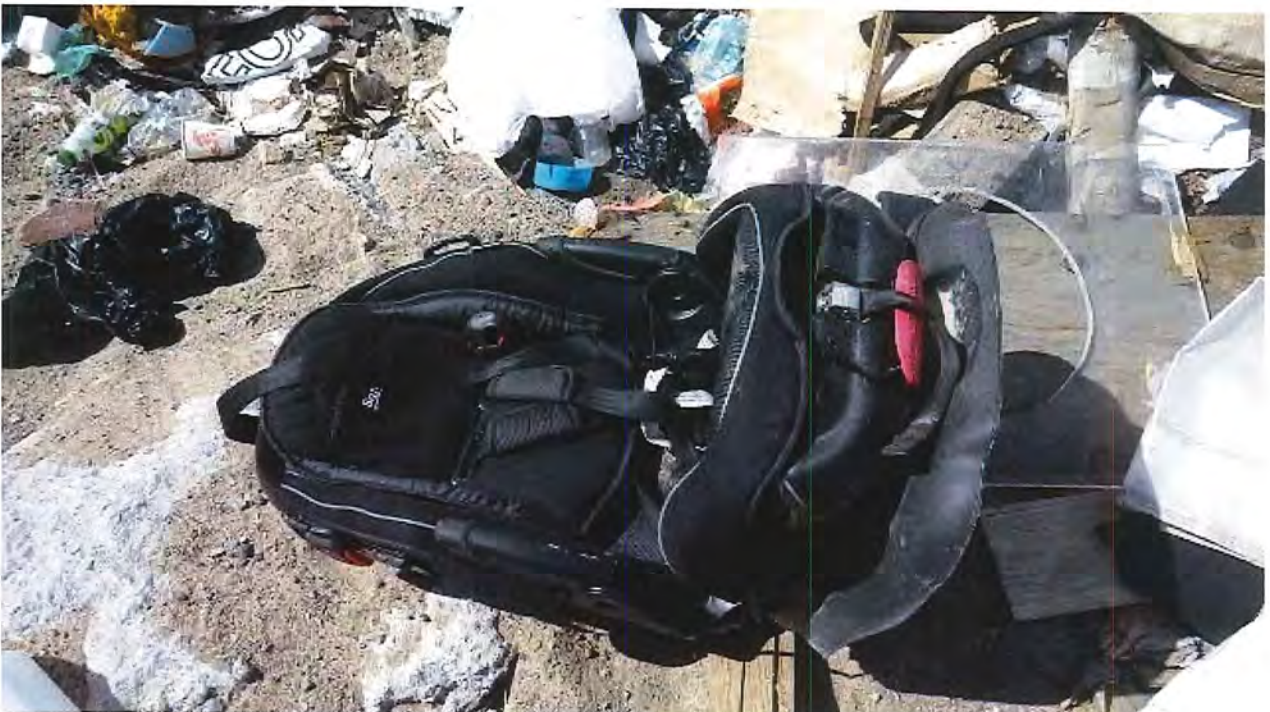
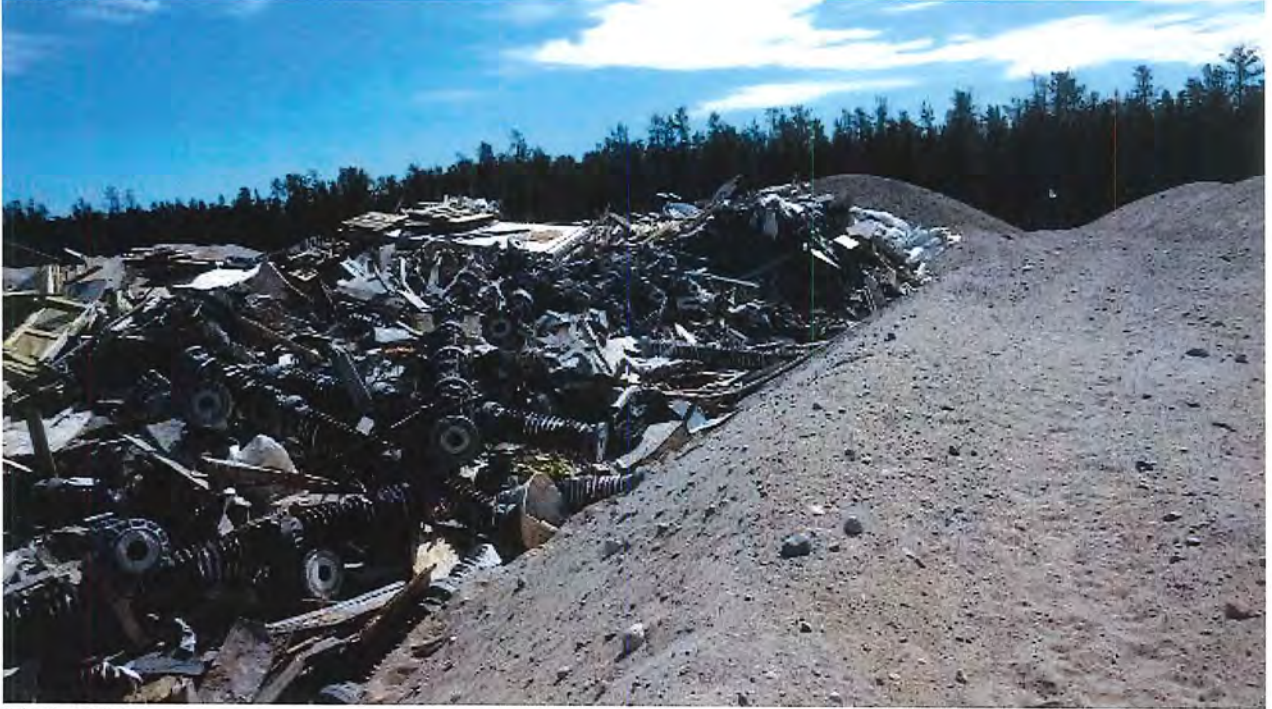
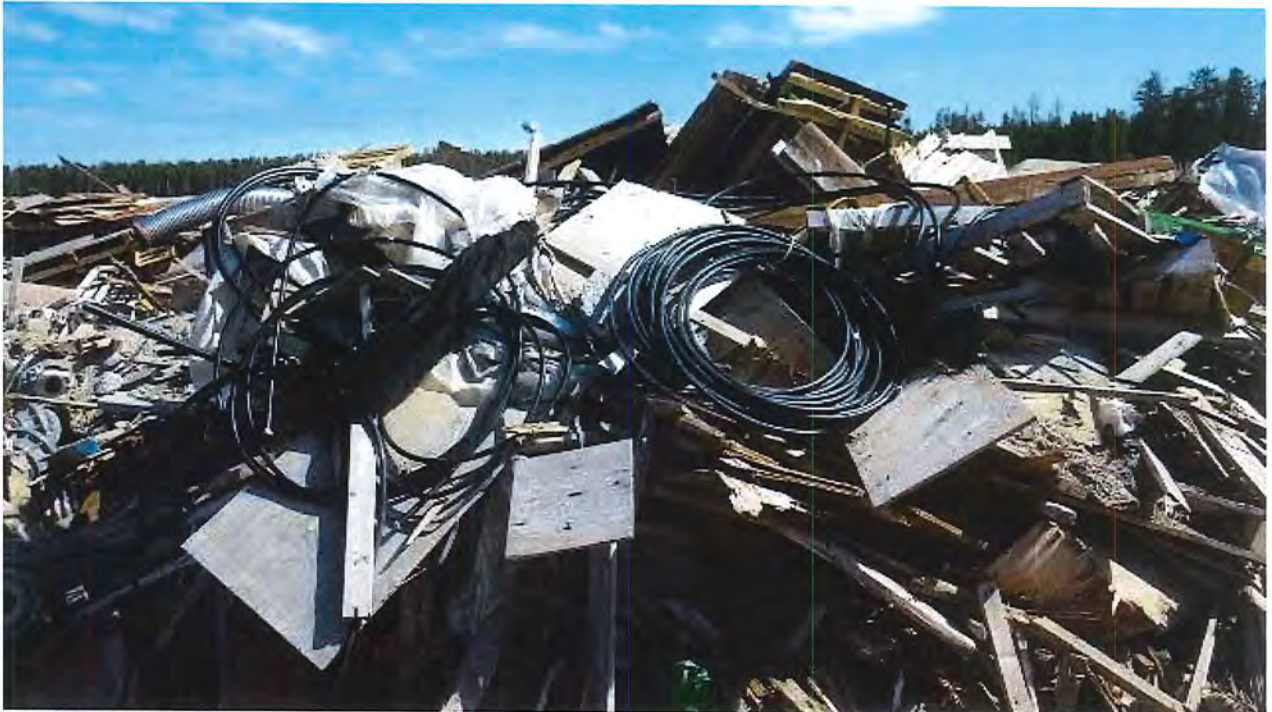
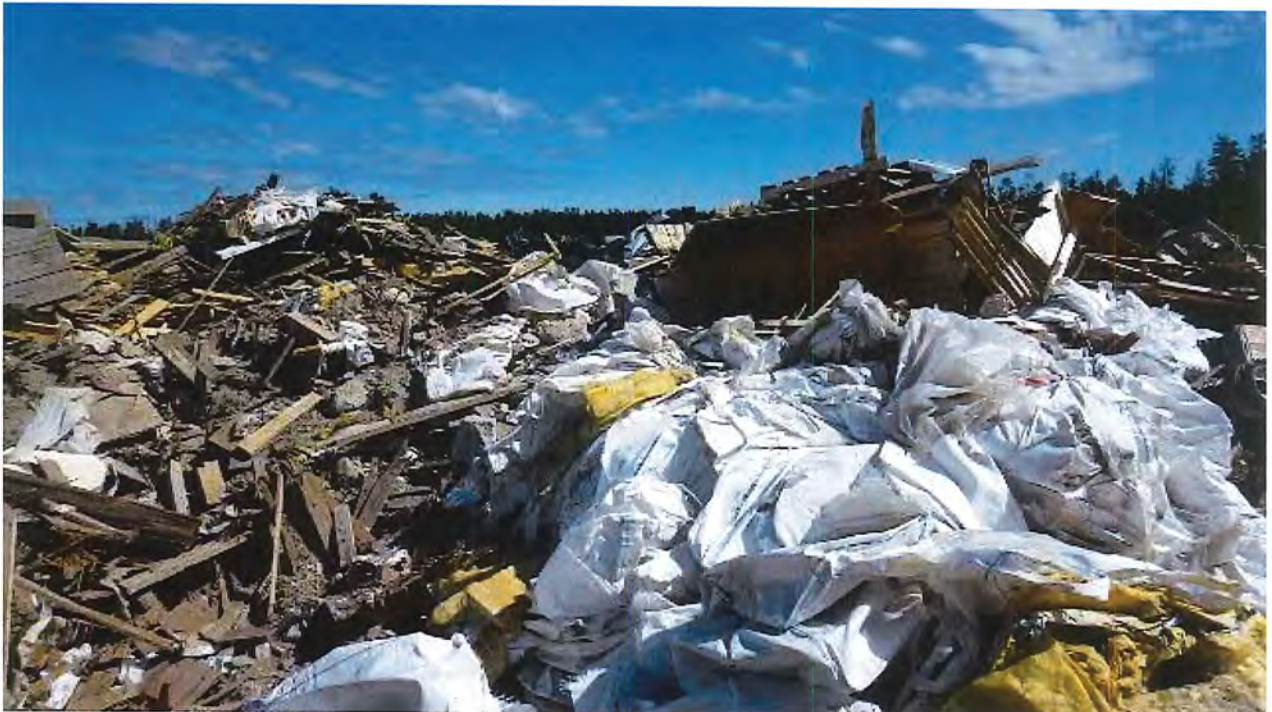
Nous reprenons avec la section du bois. Les photos 6 à 11 représentent l'amoncellement de bois. Il n'y a pas juste du bois de présents dans cet amoncellement : on retrouve en outre : un divan (photo 7), un siège d'auto pour enfant (photo 8), diverses structures isolantes électriques (photo 9), fil électriques (photo 10), plastiques (photo 11), etc. Pour éviter l'éparpillement des déchets épars et pour éviter que des citoyens viennent chercher du bois (ex : palette de bois traiter) pour se chauffer l'hiver, il a été demandé que tout cet amoncellement de bois soit enfoui. Par la suite, Le bois pourra être à nouveau récupéré, avec un meilleur suivi de gestion.

Photo 6 : Partie écocentre : Bois et autres matières diverses

Photo 7 : Partie écocentre : Bois et autres matières diverses

Photo 8 : Partie écocentre : Bois et autres matières diverses

Photo 9 : Partie écocentre : Bois et autres matières diverses

Photo 10 : Partie écocentre : Bois et autres matières diverses

Photo 11 : Partie écocentre : Bois et autres matières diverses

7- Procéder à l'enfouissement du bois.

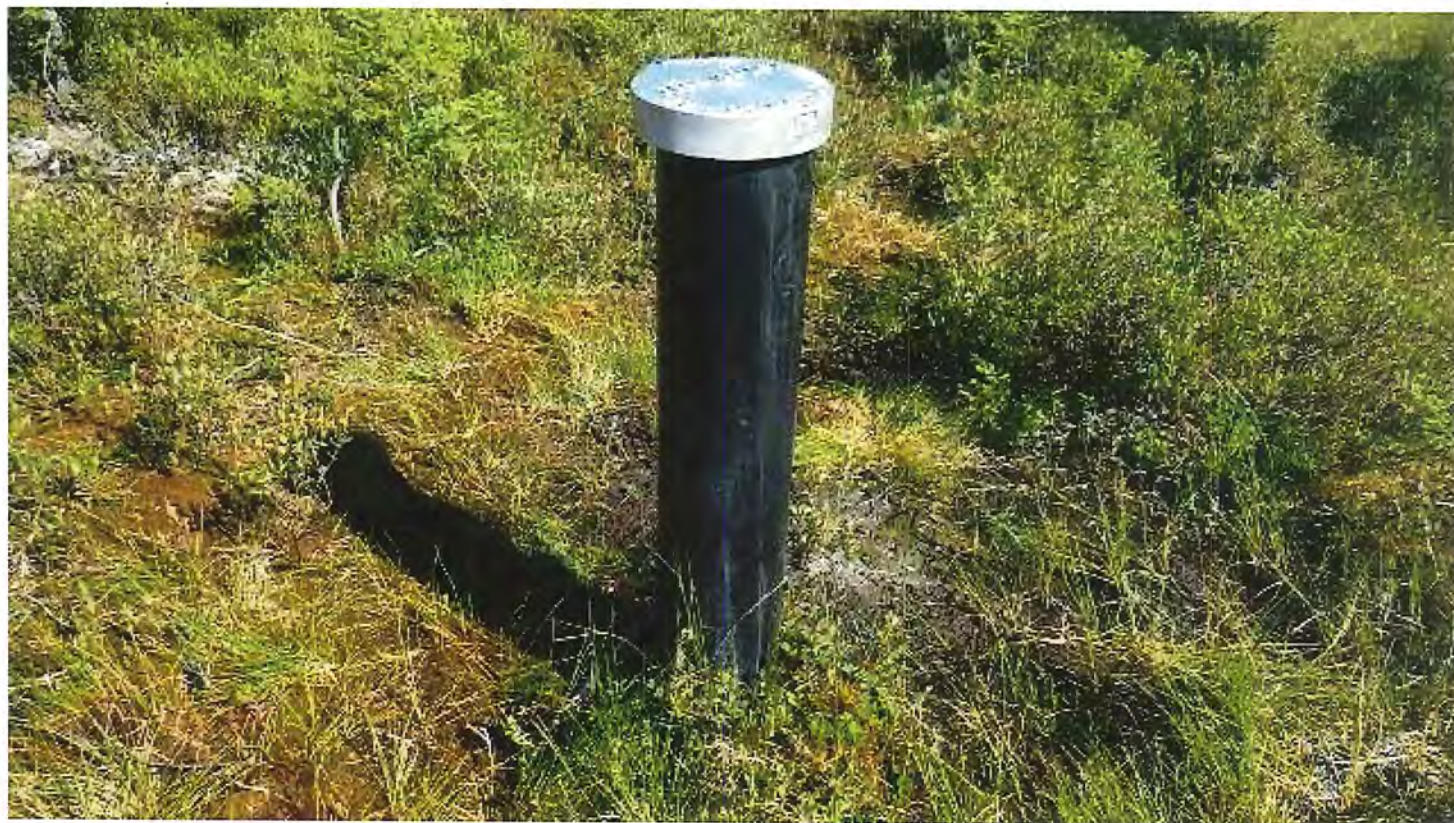
M. D'Ostie arrive et on quitte le site pour faire la visite des puits d'observations. La barrière est fermée et barrée derrière nous. Le premier puits d'observation visité est le PO-08-04 (photo 12). Ce puits est en aval hydraulique. Un point GPS est enregistré : 53° 33' 01.8' Nord et 77° 39' 46.7'' Ouest. Ce puits est situé dans une tourbière. Il n'y a pas de déchets près du puits ni dans la tourbière aux alentours. Le puits est cadenassé.

Photo 12 : Puits d'observation – PO-08-04- situé en aval hydraulique

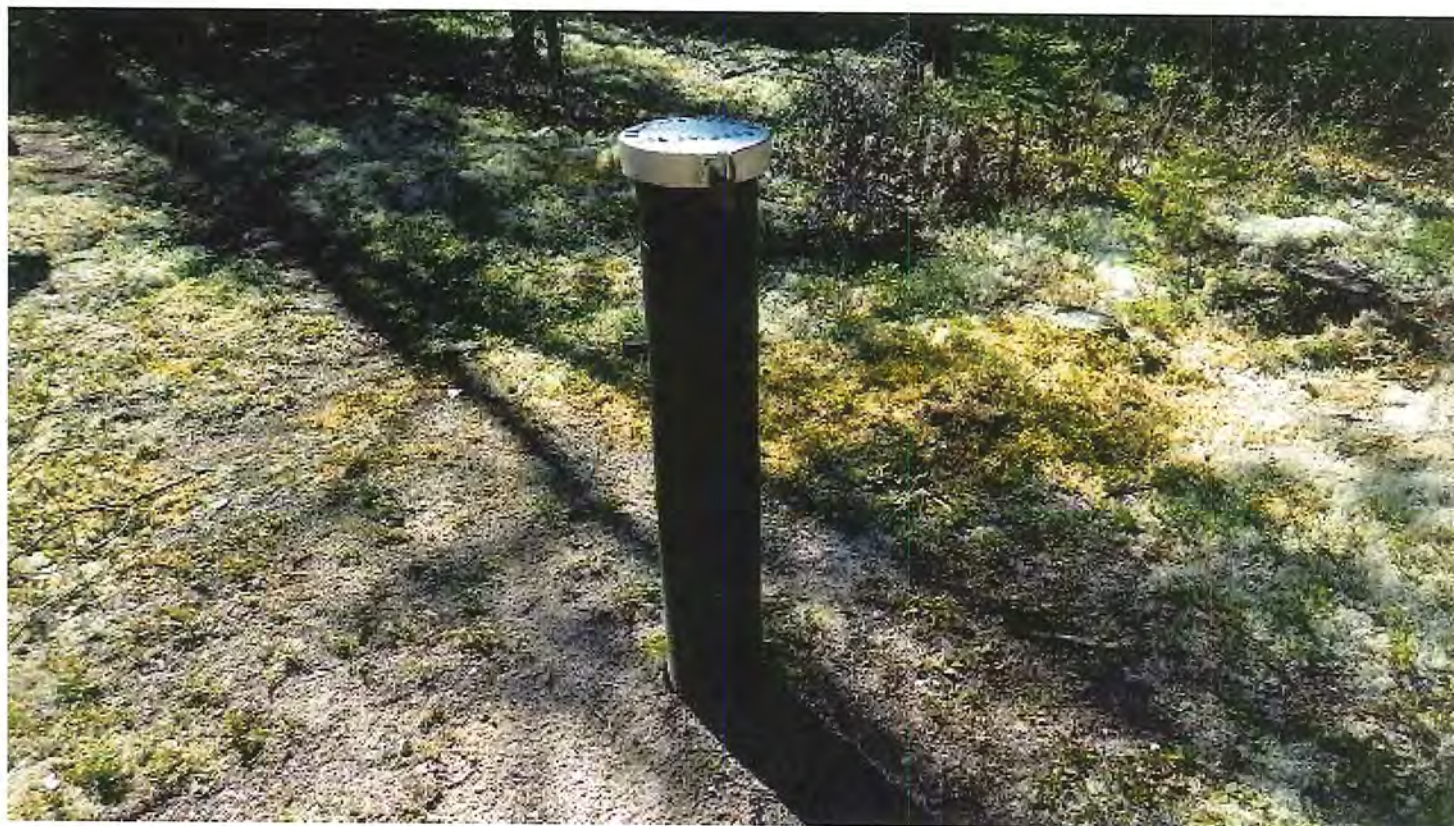
Le 2^{ème} puits rencontré est le PO-08-03 (photo 13). Ce puits est situé dans la forêt et il n'y a pas de déchets à cet endroit. Un point GPS est enregistré : 53° 32' 54.5' Nord et 77° 39' 51.3'' Ouest. Ce puits est en aval hydraulique. Ce puits est aussi cadenassé.

Photo 13 : Puits d'observation – PO-08-03 – situé en aval hydraulique

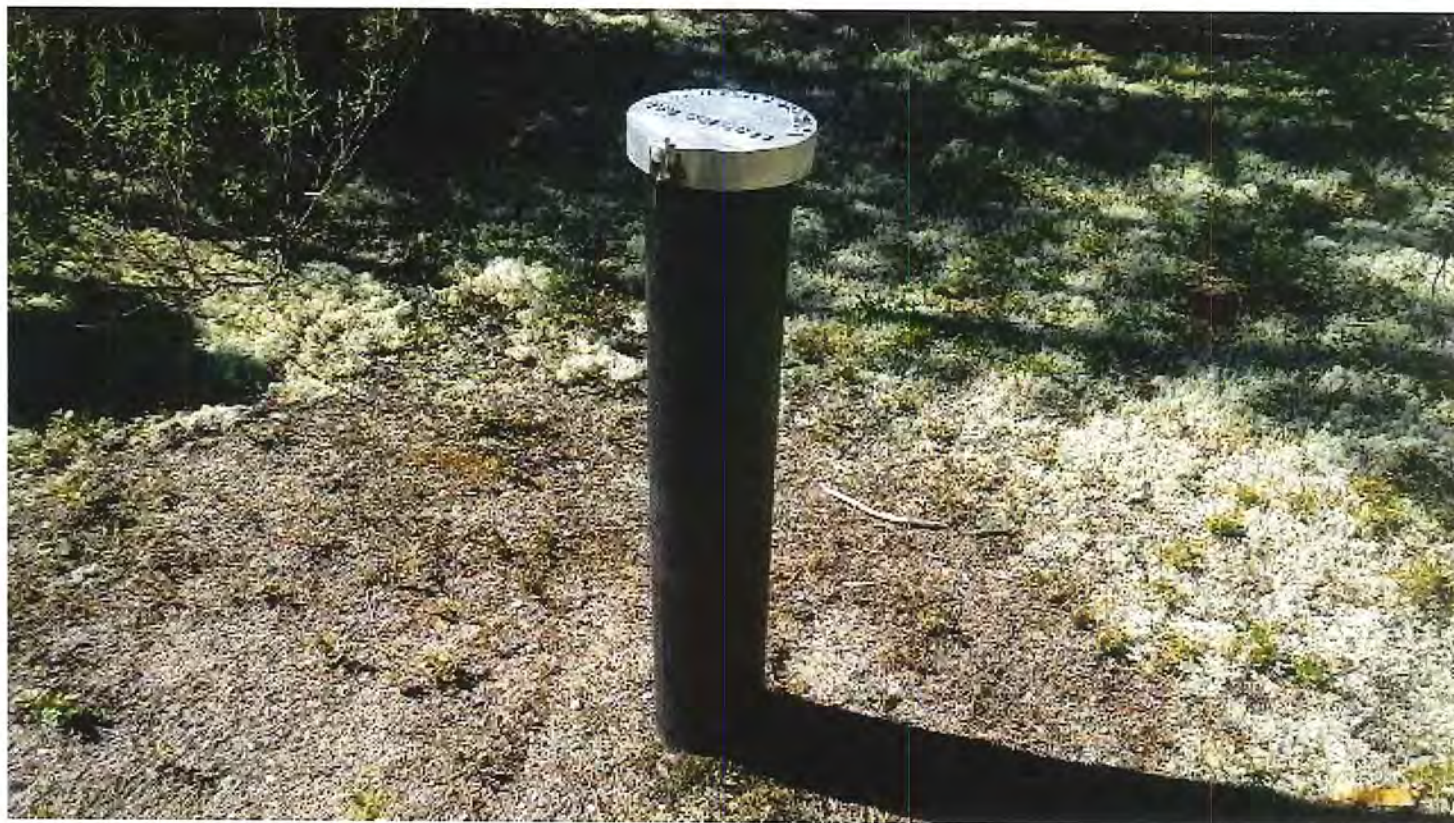
Le 3^{ème} puits visités est le PO-08-02 (photo 14). Ce puits est situé dans la forêt et il n'y a pas de déchets à cet endroit. Un point GPS est enregistré : 53° 32' 49.5" Nord et 77° 39' 58.5" Ouest. Ce puits est en aval hydraulique. Ce puits est aussi cadennassé.

Photo 14 : Puits d'observation – PO-08-02 – situé en aval hydraulique

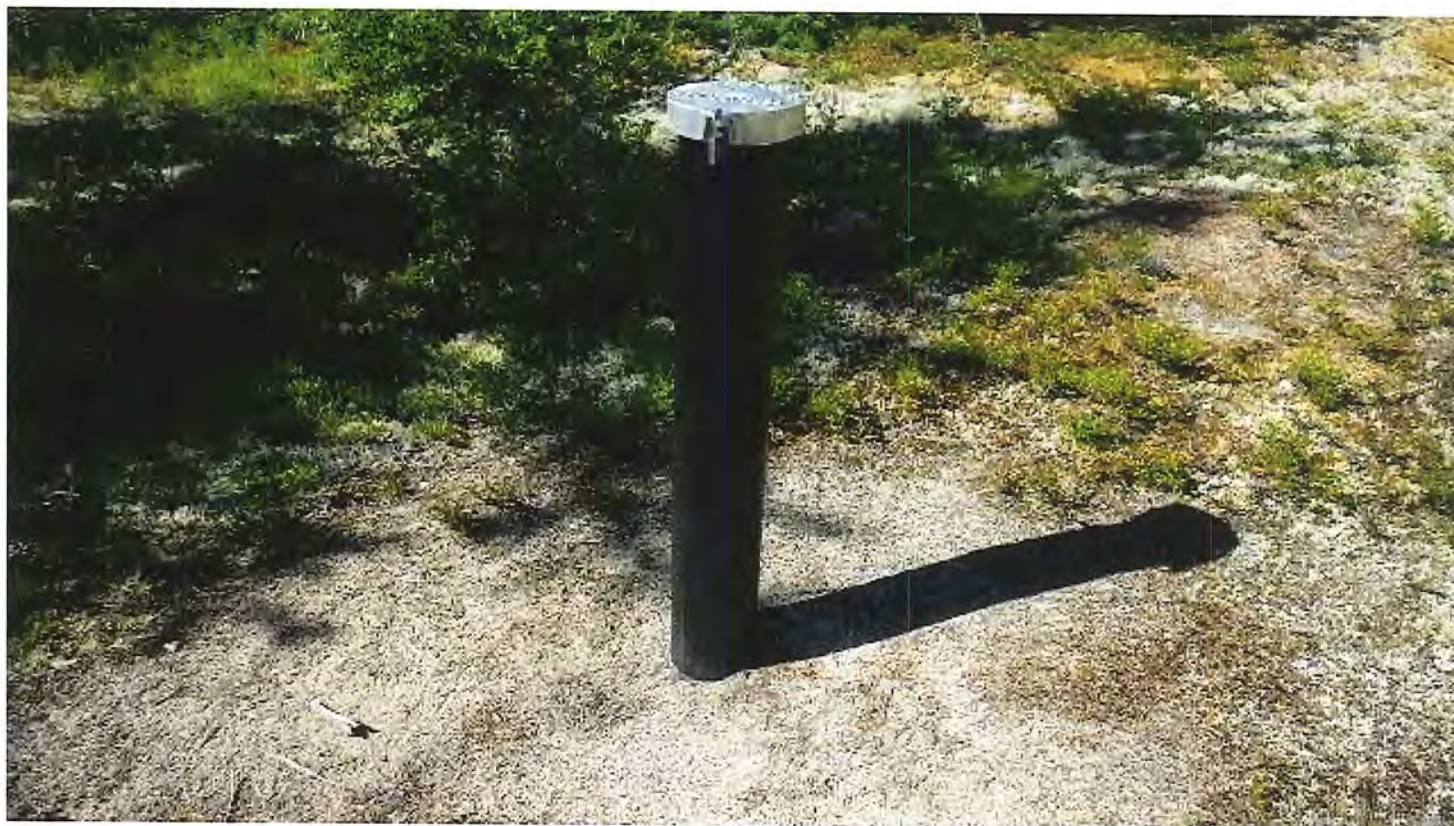
Le dernier puits en aval hydraulique est le PO-08-01 (photo 15). Comme les 2 autres puits précédents, ce puits est aussi situé dans la forêt et il n'y a pas de déchets à cet endroit. Un point GPS est enregistré : 53° 32' 42.6" Nord et 77° 40' 09.7" Ouest. Ce puits est en aval hydraulique. Comme les autres, ce puits est aussi cadennassé. Après ce puits, M. D'Ostie nous quitte et l'inspection se poursuit au LEET.

Photo 15 : Puits d'observation – PO-08-01 situé en aval hydraulique

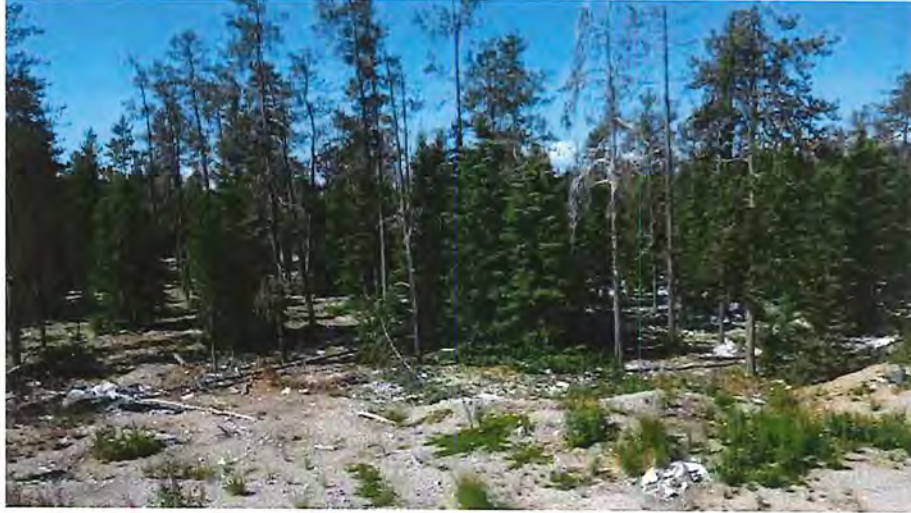
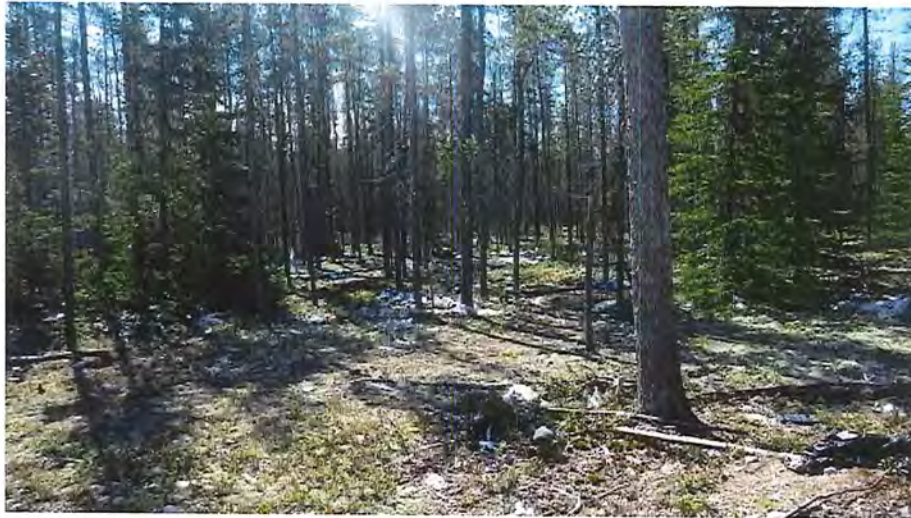
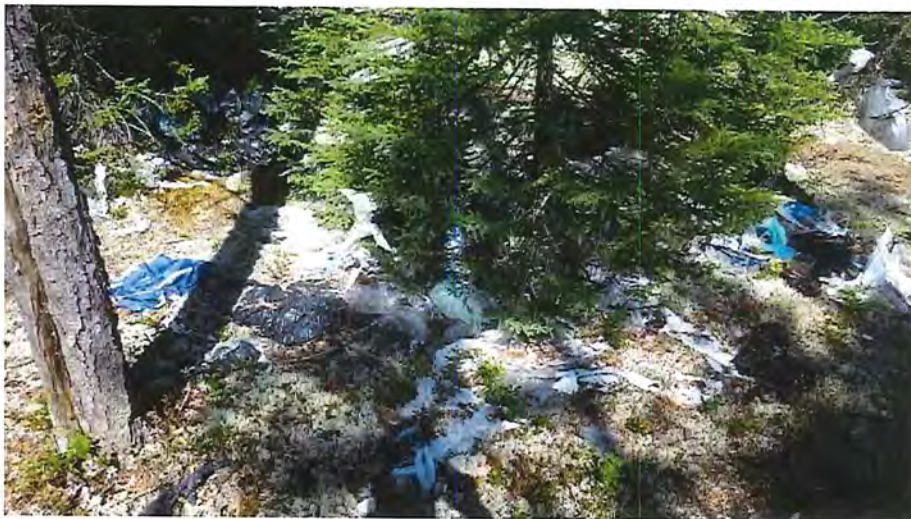
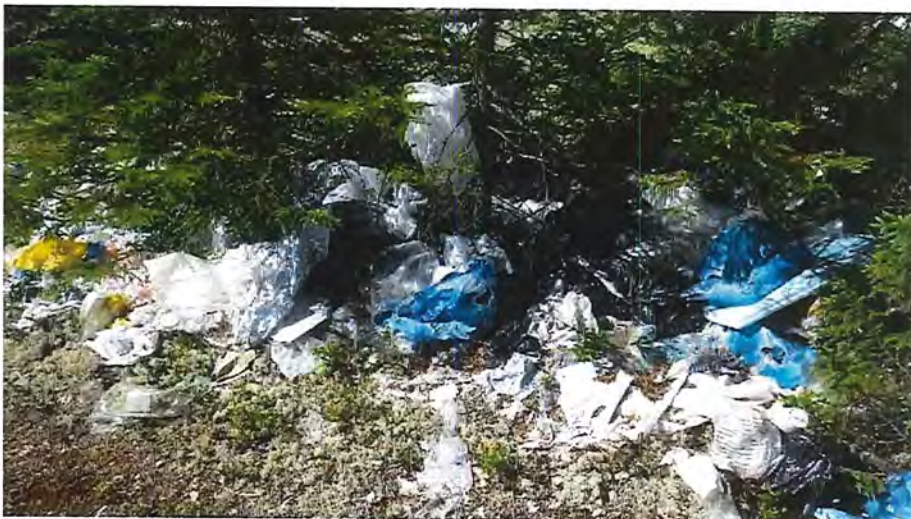
Il est maintenant question de la présence des déchets épars avec les représentants de la localité de Radisson. Une marche dans la forêt avoisinante confirme que la plainte reçue au MDDELCC est fondée. Les photos 16 à 19 montrent les déchets éparpillés un peu partout dans la forêt. Des étudiants ont été engagés pour ramasser les déchets épars cette année, mais le ramassage s'est fait à l'entrée du site seulement. Les déchets dans la forêt n'ont pas été ramassés. Pour le ramassage des déchets, M. Lefebvre me demande s'il peut utiliser une petite pelle mécanique. Étant donné la nature du sol, l'utilisation de la pelle serait plus dommageable. Je recommande donc que le ramassage se fasse de façon manuelle. Pour éviter l'éparpillement des déchets épars par le vent, plusieurs avenues sont discutées avec les représentants de Radisson sur le terrain. Premièrement, le recouvrement. Le règlement mentionne que le recouvrement doit se faire à raison 1 fois/semaine, des mois de mai à octobre. Il n'est pas exclue que le recouvrement se fasse plus 1/fois semaine. Il peut se faire à chaque déchargement s'ils le veulent. Il y a juste un minimum à respecter. Deuxièmement, l'installation d'une clôture ou d'un dispositif retenant les déchets. Enfin, il faut que le ramassage des déchets épars se fasse chaque année.

Art.48 al.2 du REIMR : Ne pas avoir procédé au nettoyage prescrit, dans le cas et selon les conditions prévues, à savoir : Ne pas avoir ramassé les déchets épars accumulés dans la forêt avoisinante du LEET.

Photo 16 : Présence de déchets épars dans la forêt voisine

Photo 17 : Présence de déchets épars dans la forêt voisine

Photo 18 : Présence de déchets épars dans la forêt voisine

Photo 19 : Présence de déchets épars dans la forêt voisine

- Ne pas avoir procédé au nettoyage prescrit, dans le cas et selon les conditions prévues, à savoir ne pas avoir procédé au ramassage des déchets épars dans la forêt avoisinante au LEET.

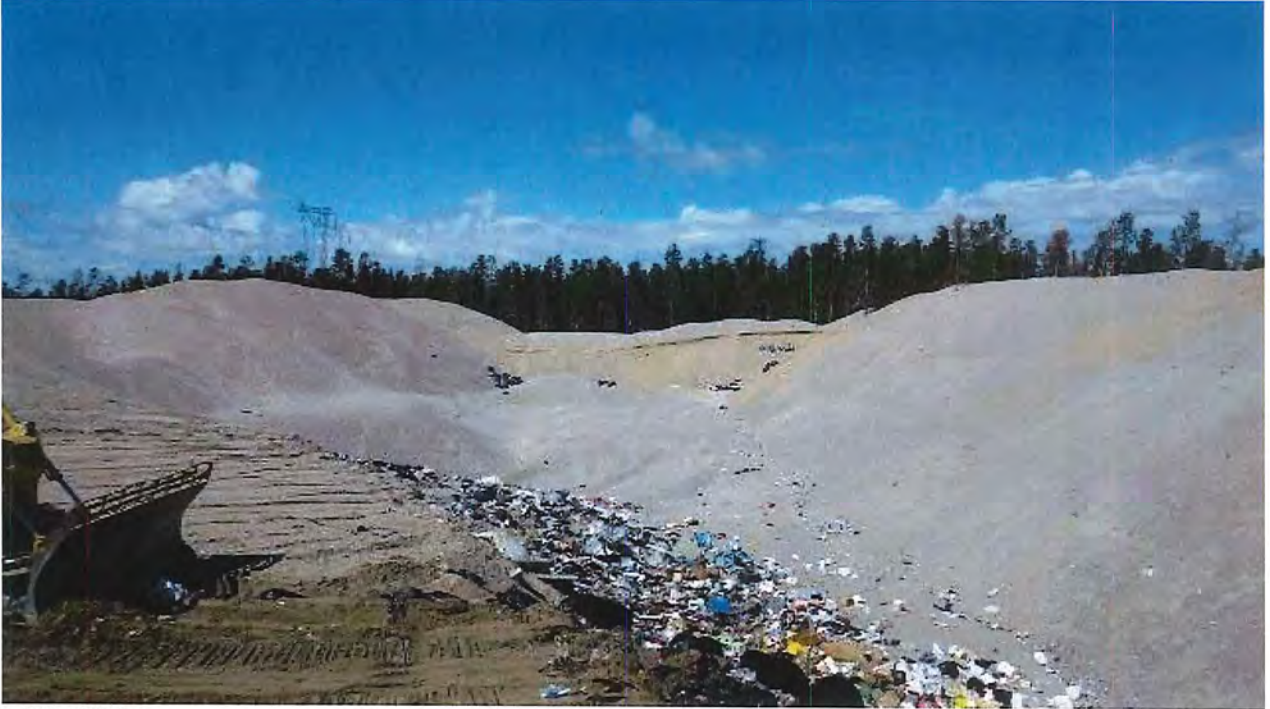
Tout en marchant sur le site, on se rend ensemble à la tranchée d'enfouissement. Un camion de collecte de déchets arrive et verse son chargement dans la tranchée. Des ours sont déjà dans la tranchée d'enfouissement et ils n'attendent même pas que le camion parte pour fouiller dans les sacs. Un opérateur de «bulldozer» recouvre les déchets par la suite (photo 20). Les ours ne s'en occupent même pas. Ils fouillent dans les sacs comme si de rien n'était (photo 21). 11 ours ont été comptés lors de cette visite. Un point GPS a été enregistré à la tranchée d'enfouissement active : 53° 33' 00.7" Nord et 77° 40' 12.5" Ouest.

Photo 20 : Tranchée d'exploitation active

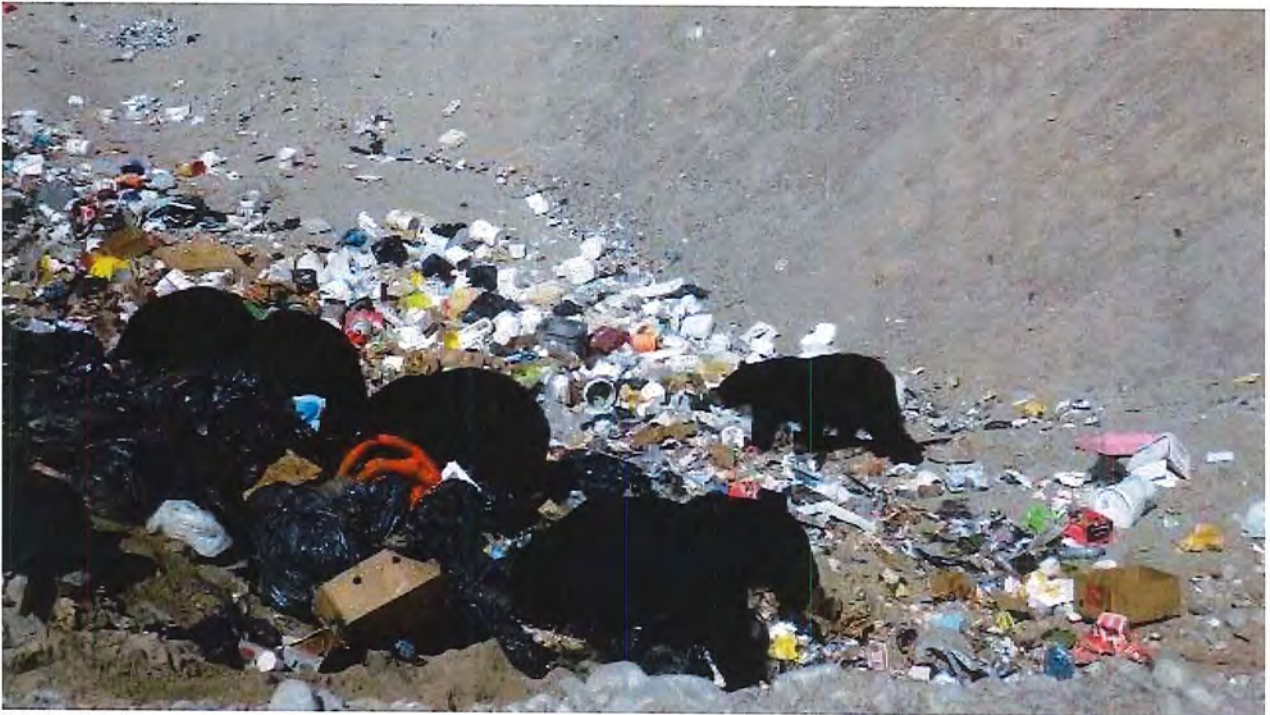
Photo 21 : Ours dans la tranchée active

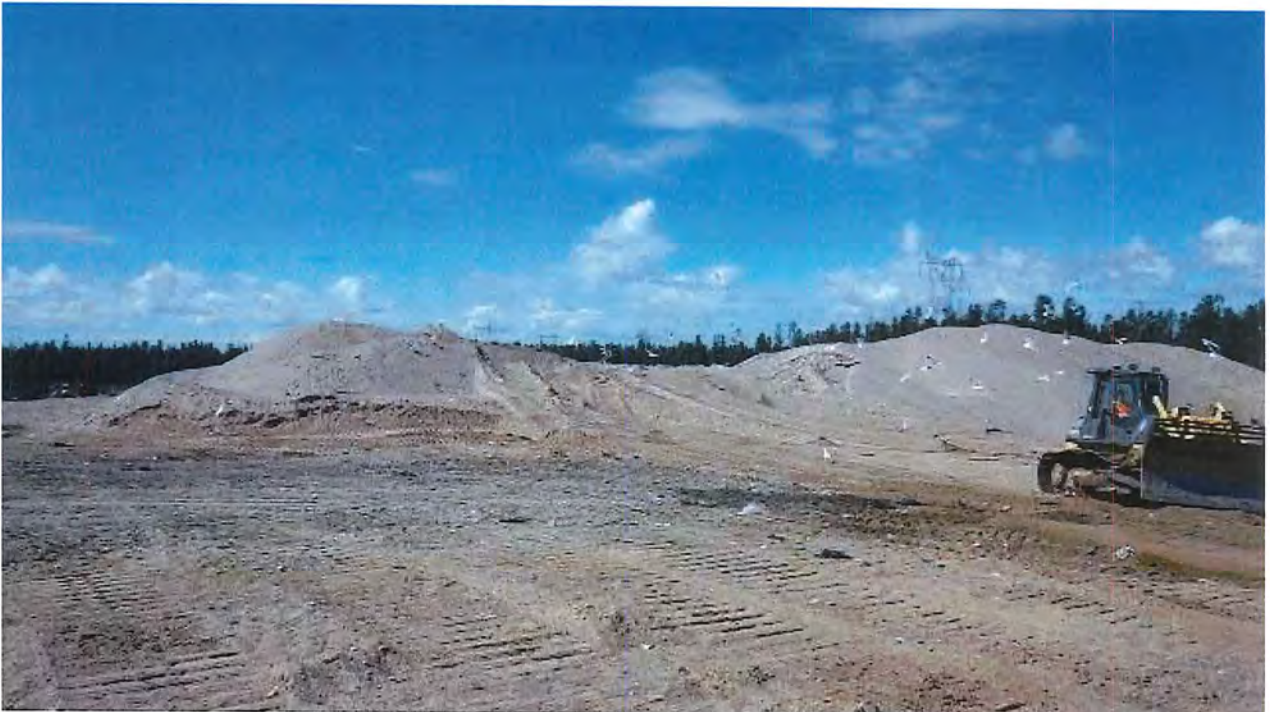
Le matériel de recouvrement est le sable qui a été excavé de la tranchée d'enfouissement (photo 22). Aucun sable contaminé est utilisé comme matériel de recouvrement ni enfouie dans ce LEET. Tous les sables contaminés générés par la localité de Radisson sont envoyés au centre de traitement des sols contaminés de LG2 (administré par Hydro-Québec).

Photo 22 : matériel de recouvrement

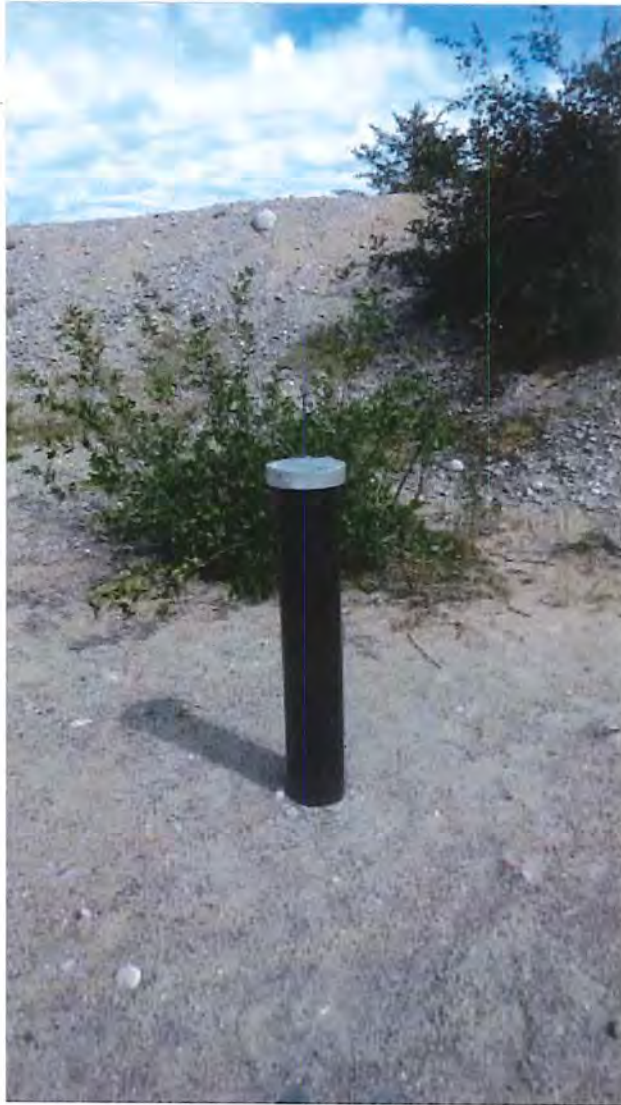
Les derniers éléments de la visite sont situés à l'entrée du site. Le seul puits en amont hydraulique est le PO-08-05 (photo 23). Il est situé à l'entrée du LEET. Ce puits a déjà été géo référencé auparavant (point GPS). Comme les autres puits, il est aussi cadennassé.

Photo 23 : Puits d'observation – PO-08-05 situé en amont hydraulique

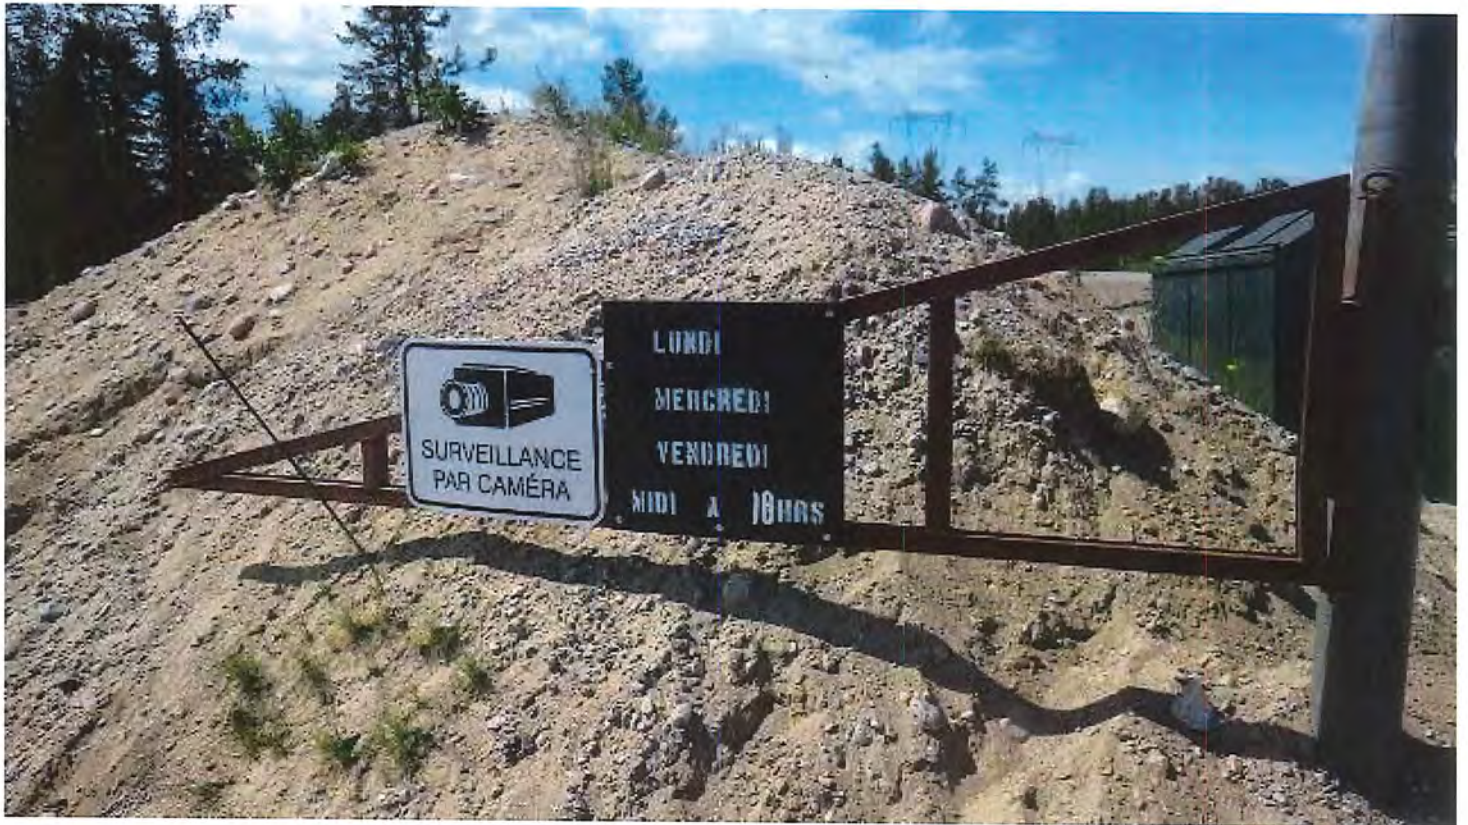
Sur la barrière, il y a une affiche qui indique les heures d'ouvertures du site (photo 24) et une autre qui indique que le site est surveillé par caméra.

Photo 24 : Affiche avec les heures d'ouvertures

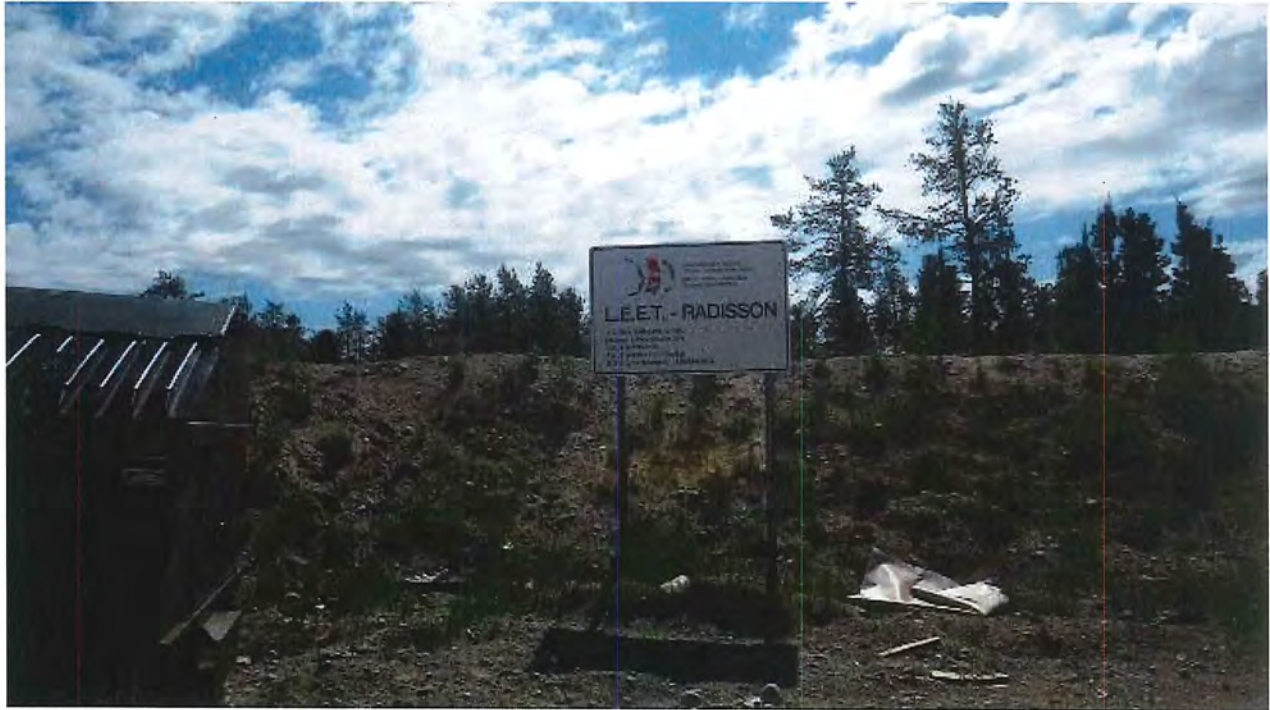
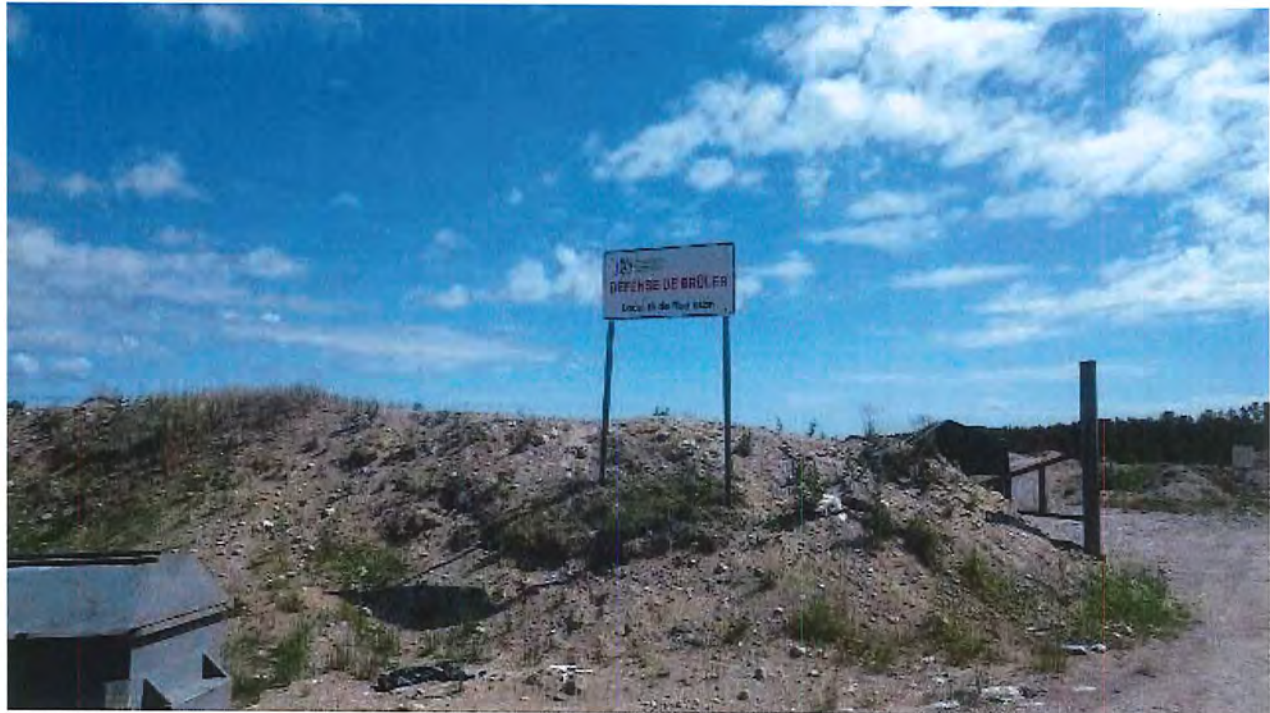
Pour annoncer le site, il y a une affiche près des conteneurs à déchets (photo 25). Il y a une autre affiche (photo 26) qui indique le brûlage est interdit.

Photo 25 : Affiche annonçant le site

Photo 26 : Affiche d'interdiction de brûlage

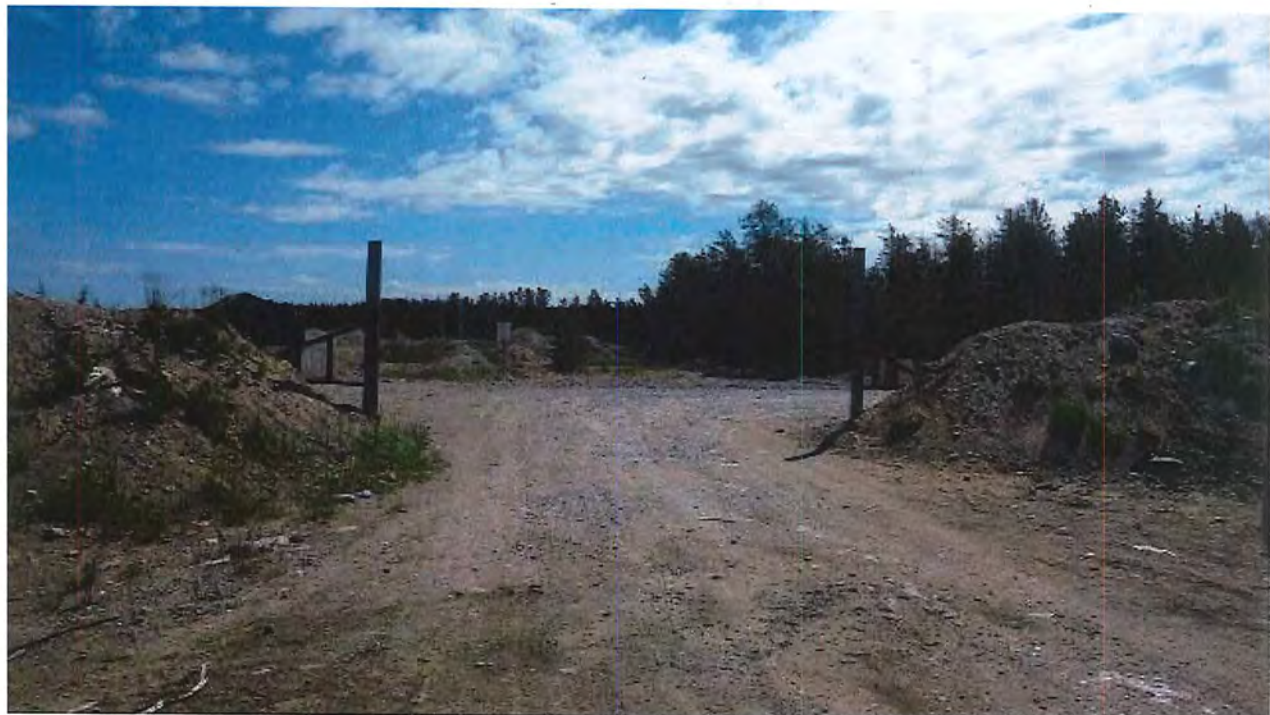
Enfin, la photo 27 représente la barrière du site qui sera fermée derrière nous.

Photo 27 : Barrière du site
