Objet : Demande d'accès n° 2018-10-029 – Lettre réponse

Objet : Non-respect de la Loi sur la qualité de l'environnement pour exploitation sans autorisation de sites de camping et de rejets d'eaux usées en provenance d'installations septiques sur les lots 5 626 900 et 6 040 495 du cadastre du Québec, au Camping Club Havana à Maricourt.

N° d'intervention : 301325938	Type d'intervention : Inspection
N° de gestion doc. : 7330-05-01-0005500	N° de document : 401711778
But de l'intervention : Camping Club Havana, vérification du nombre de sites en exploitation

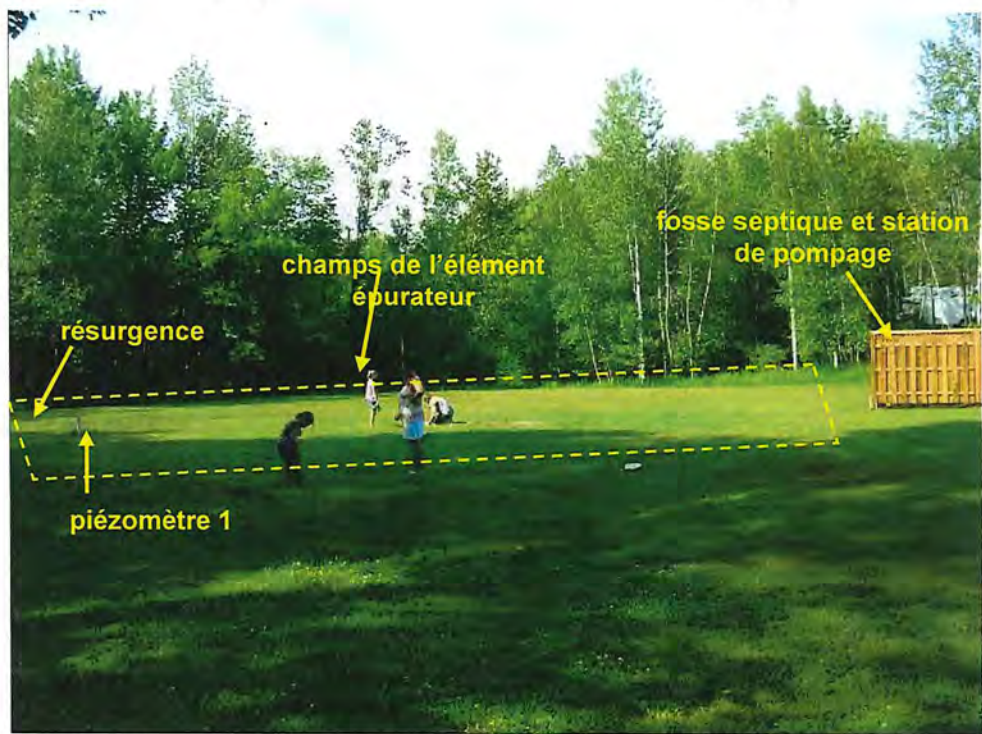
La fosse septique et la station de pompage sont entourées d'une clôture en bois cadénassée d'environ deux mètres de hauteur, mais aucune pancarte n'avertit les campeurs des risques pour la santé (photo 3). Durant l'avant-midi et l'après-midi, lorsque nous vérifions cette installation nous remarquons que des enfants jouent sur les champs d'infiltration de l'élément épurateur (photos 1 et 2).

Photo 1 - Installation septique 1 – enfants jouant sur les champs de l'élément épurateur en après-midi

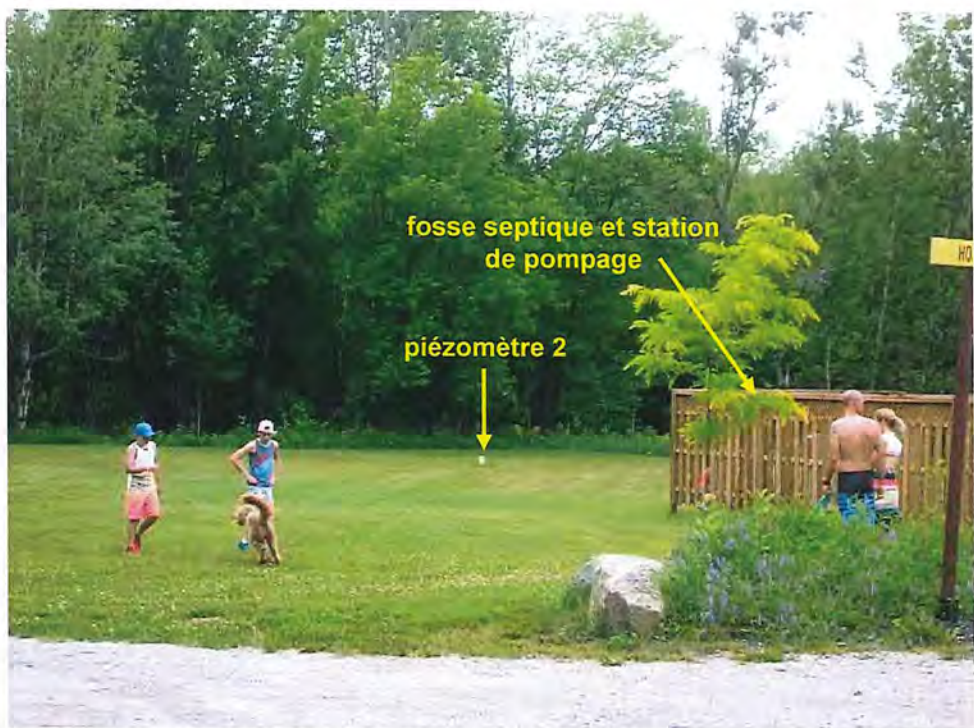
Photo 2 Installation septique 1 – enfants et chien jouant sur les champs de l'élément épurateur en avant-midi

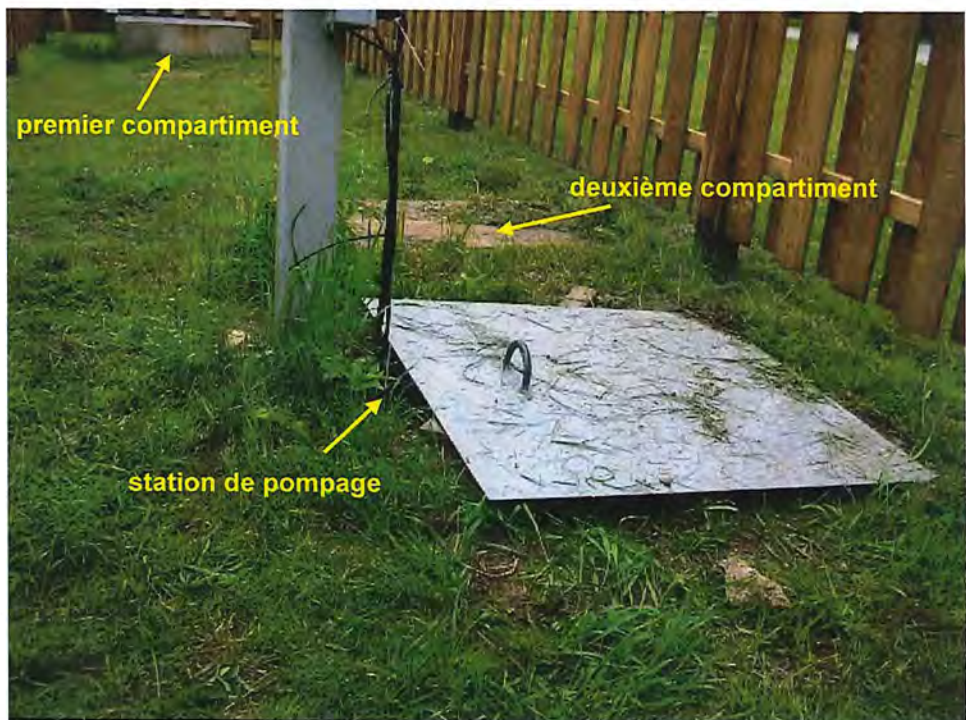
Photo 3 Installation septique 1 – fosse septique et station de pompage

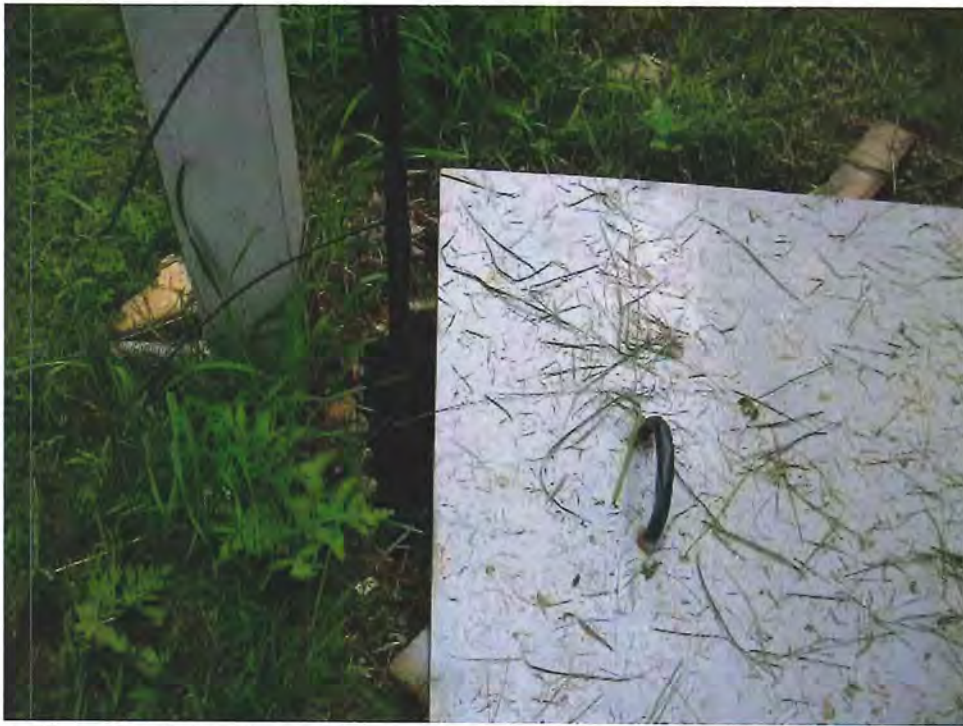
- Le couvercle de la station de pompage de l'installation septique 1 n'est pas étanche, occasionne de l'infiltration d'eau de surface, d'où augmentation des débits d'eaux à traiter.

Photo 5 Installation septique 1 – station de pompage – couvercle non étanche

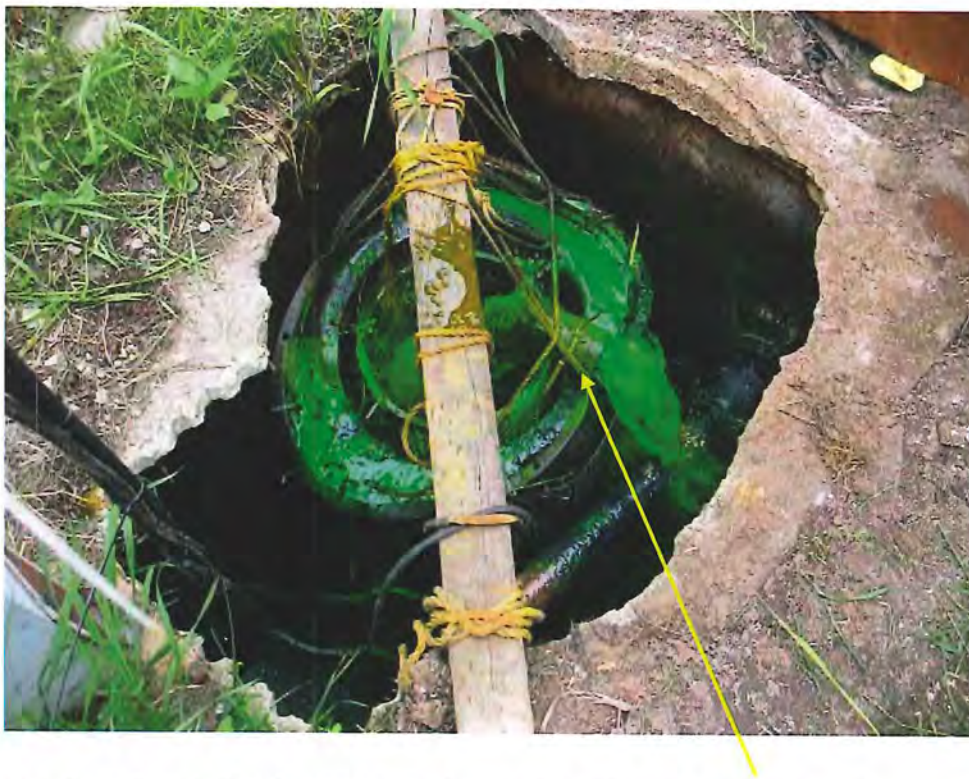
Photo 6 Installation septique 1 – station de pompage – installation artisanale et recirculation

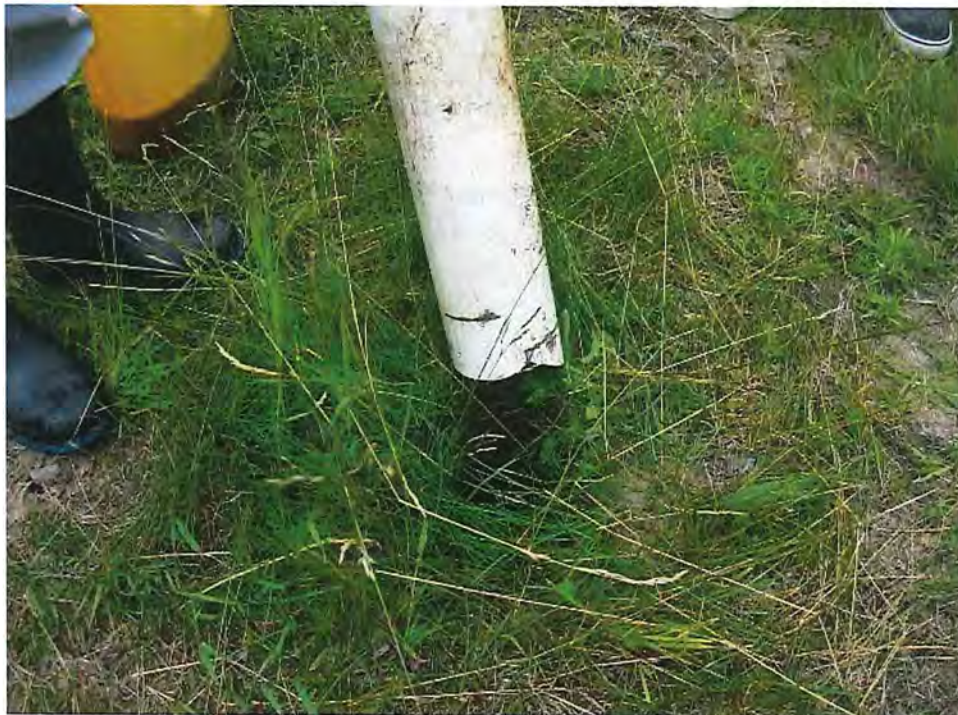
- **Champs** : Nous marchons les champs d'infiltration, qui nous paraissent secs. Lorsque nous tentons d'enlever le capuchon du piézomètre 1 pour le vérifier. Nous réalisons que le capuchon est collé et le tubage sort aisément du sol. Il est enterré environ 10 centimètres sous la surface du sol extérieur et il n'y a que de la terre au fond du trou (photos 8 et 9). Le piézomètre 2 n'a pas de couvercle et est identique au piézomètre 1. À l'extrémité nord-ouest du champ 1, nous remarquons un trou ou résurgence dans lequel il y a un peu d'eau avec des odeurs d'eaux usées (photos 10 et 11). À 14h20, nous y prélevons l'échantillon CH-1. Dans le bois et au bas du talus, sur le pourtour nord-ouest des deux champs, de l'eau stagnante est présente (voir croquis 1). Une superficie marécageuse plus importante est visible vis-à-vis le centre des deux champs et les cinq conduites non raccordées y ont été déplacées. Cependant, nous ne voyons aucune trace de colorant. Nous prélevons les échantillons suivants : CH-2 à la superficie marécageuse plus importante, CH-3 à la conduite centrale de sortie des deux champs et CH-4 à l'extrémité nord-ouest des champs. À l'extrémité est du champ 2, nous remarquons trois extrémités de conduites qui se jettent dans le fossé et un peu d'eau stagnante. Nous y prélevons l'échantillon CH-5.

Photo 8 Installation septique 1 – piézomètre 1 s'enlevant facilement

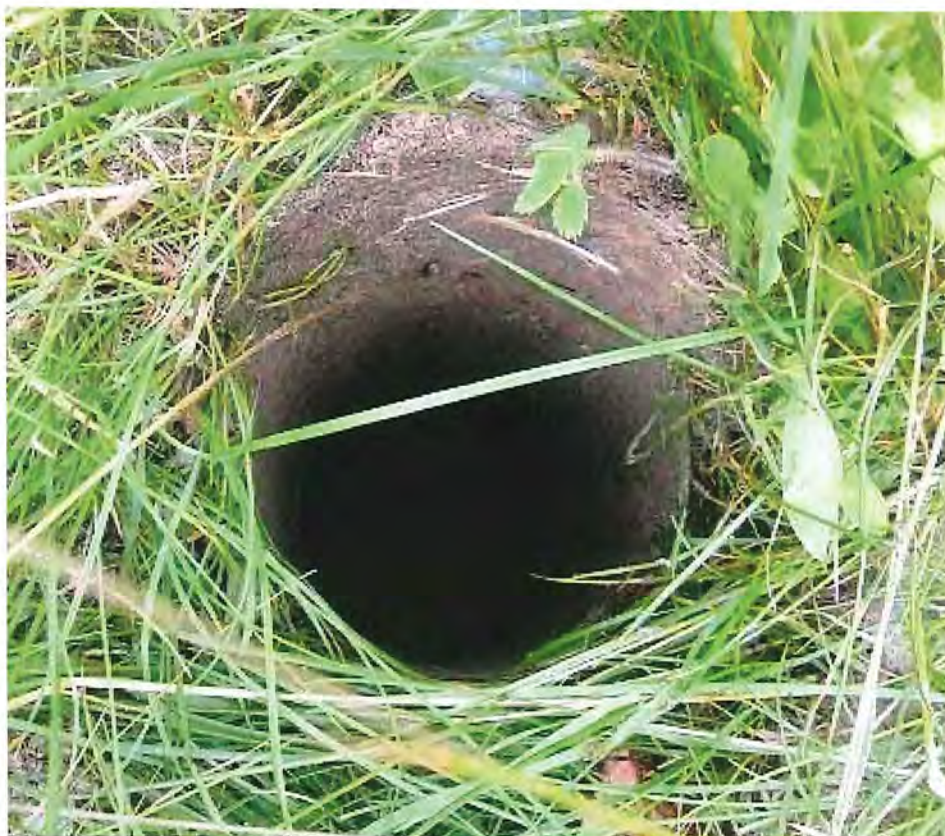
Photo 9 Installation septique 1 – simili piézomètre 1- aucune eau visible

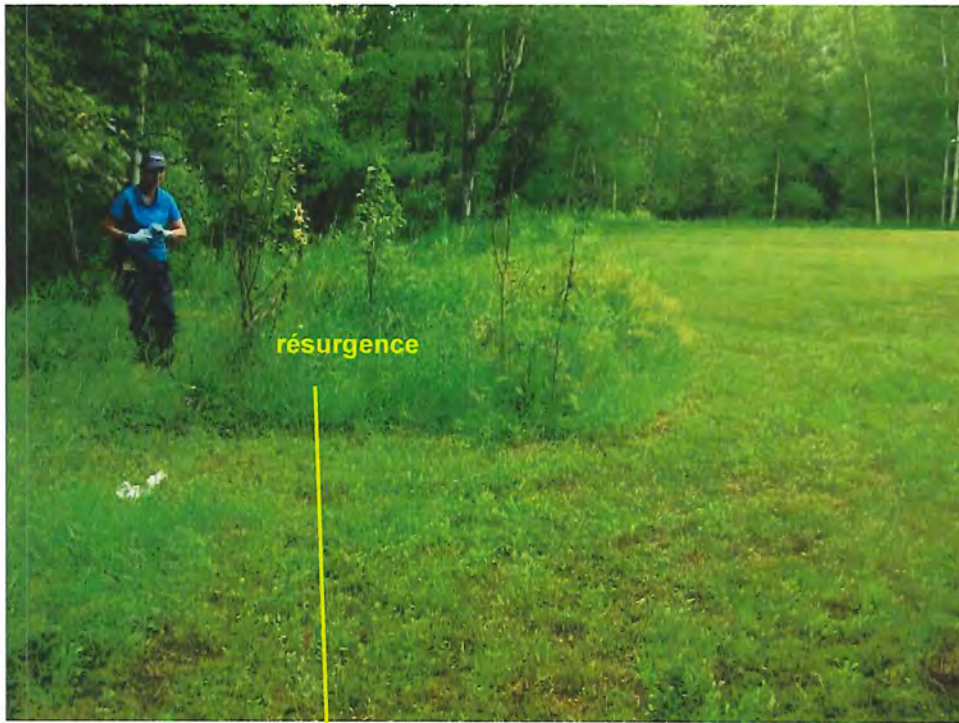
Photo 10 Installation septique 1 – résurgence à l'extrémité nord-ouest du champ 1

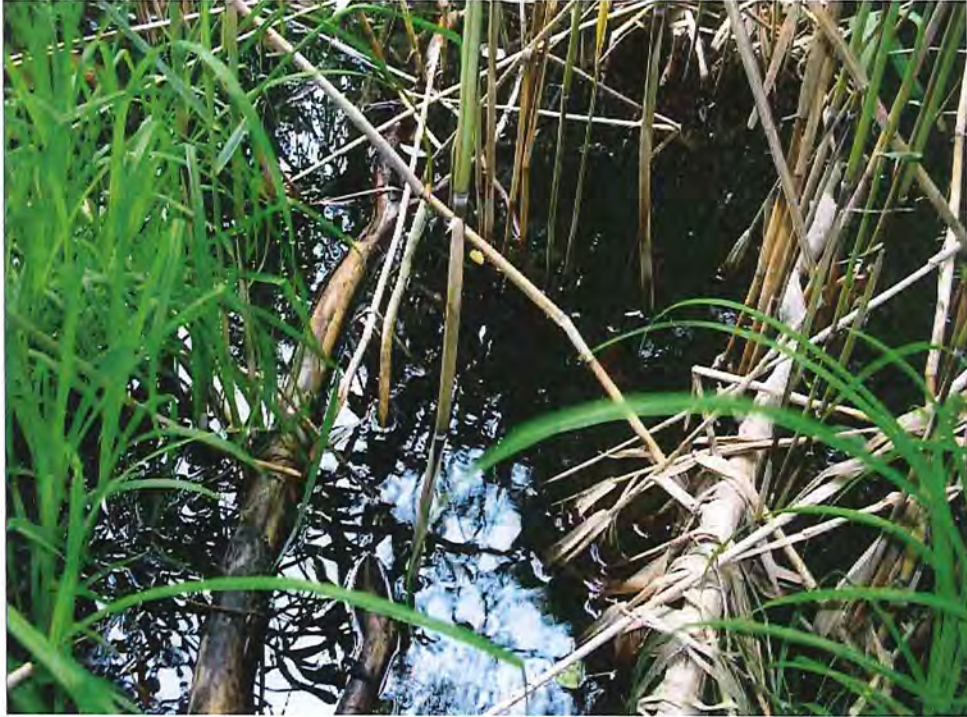
Photo 13 Installation septique 1 – importante zone marécageuse dans le bois vis-à-vis le centre des deux champs

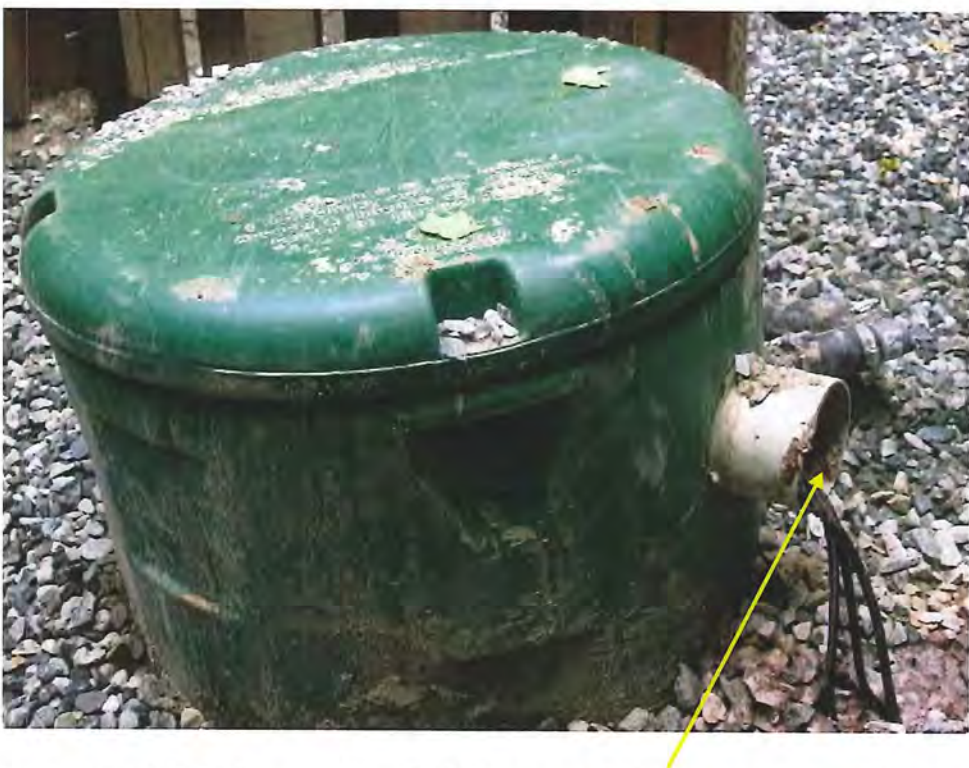
Photo 18 Station de pompage 1A située au sud du site 517 – traces de boues dans la conduite de trop plein

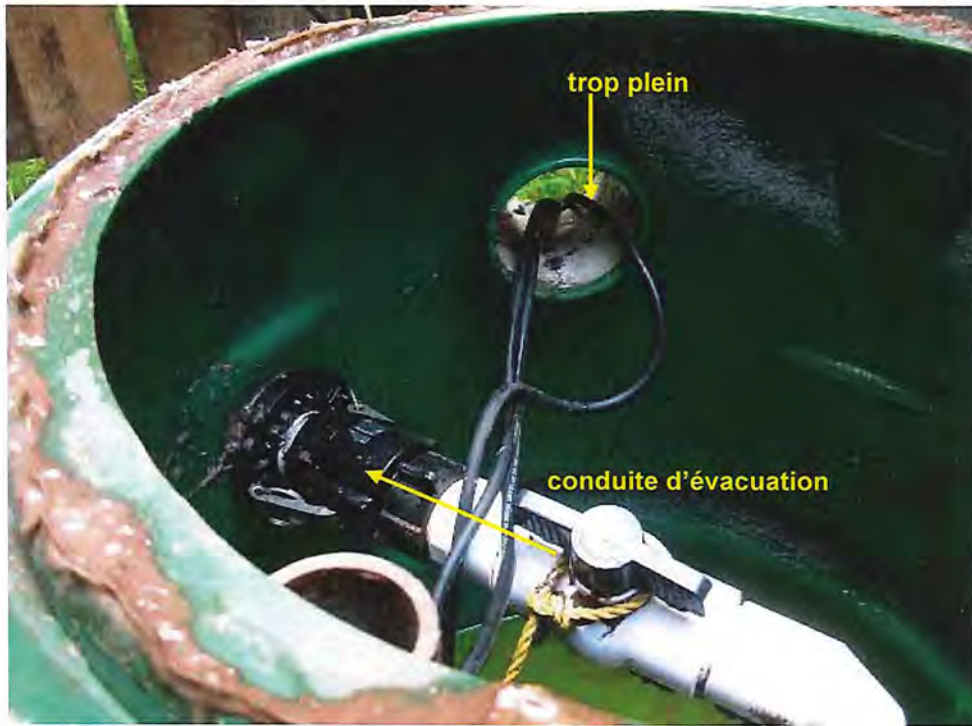
Photo 19 Station de pompage 1A située au sud du site 517 – traces de débordement

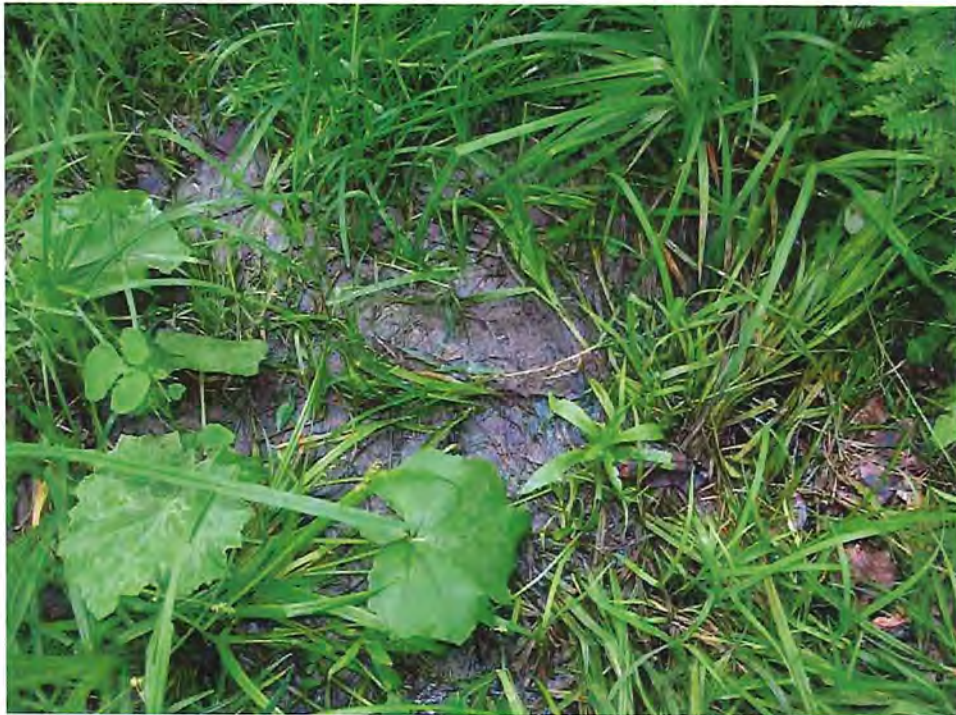
Photo 20 Station de pompage 1A située au sud du site 517 – traces de débordement au sud-est de la clôture

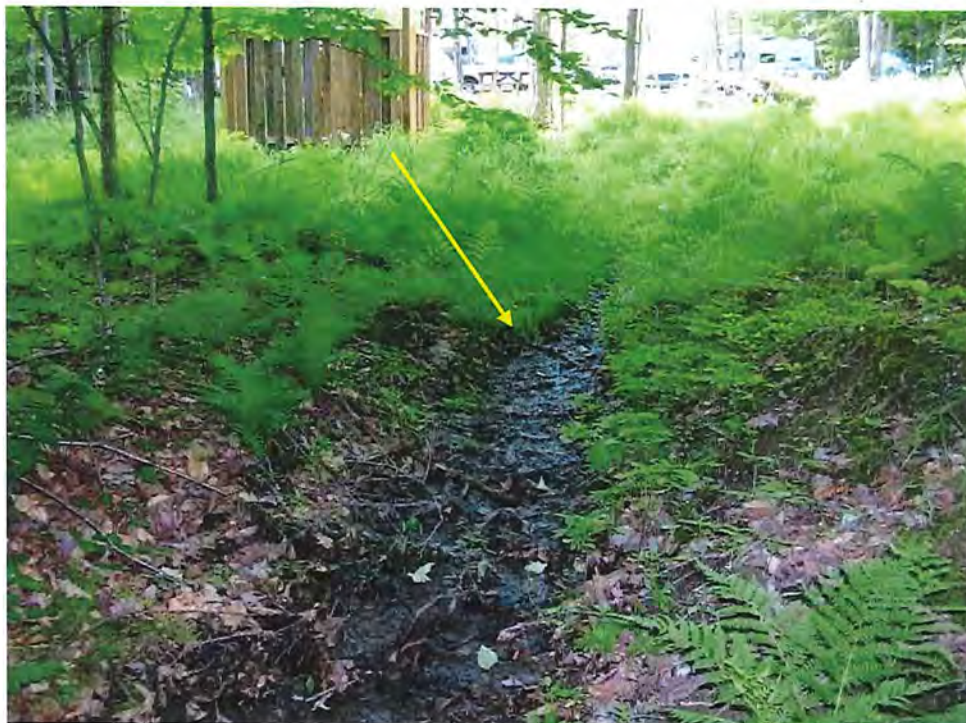
Photo 21 Station de pompage 1A située au sud du site 517 – traces d'écoulement dans le bois

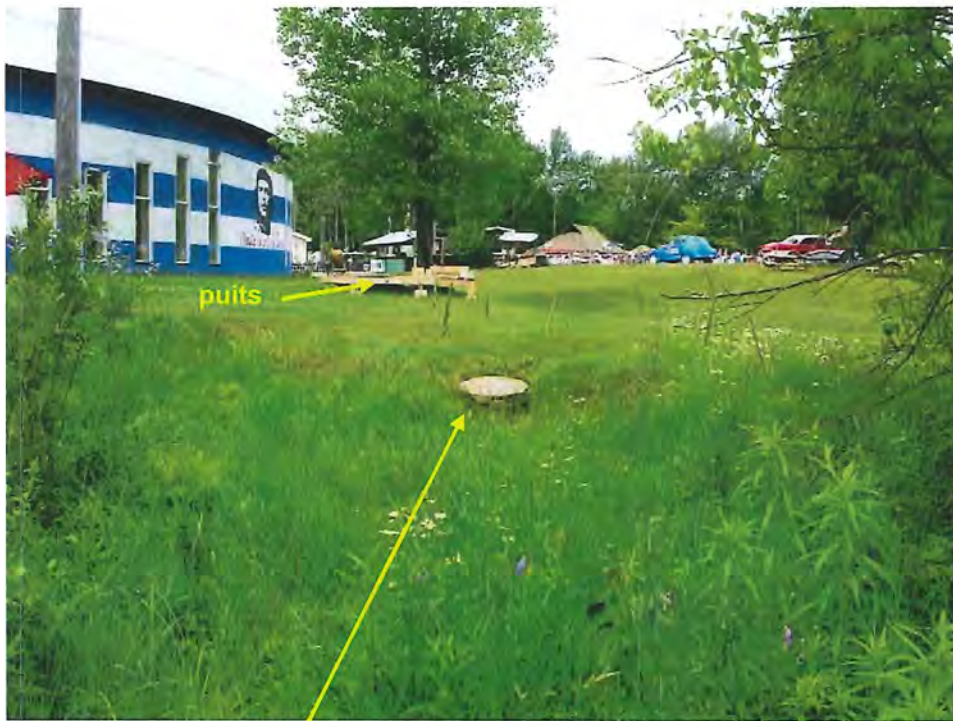
Nous nous rendons ensuite à la fosse septique de la salle communautaire qui se trouve toujours sous le niveau du sol extérieur, d'où risque d'infiltration d'eau de surface. Le responsable de la maintenance nous ouvre le couvercle du deuxième compartiment (photos 22 et 23). Nous ajoutons du colorant pourpre et vérifions le fossé à proximité de la fosse et ne voyons aucun colorant.

Photo 22 fosse septique de la salle communautaire sous le niveau du sol extérieur

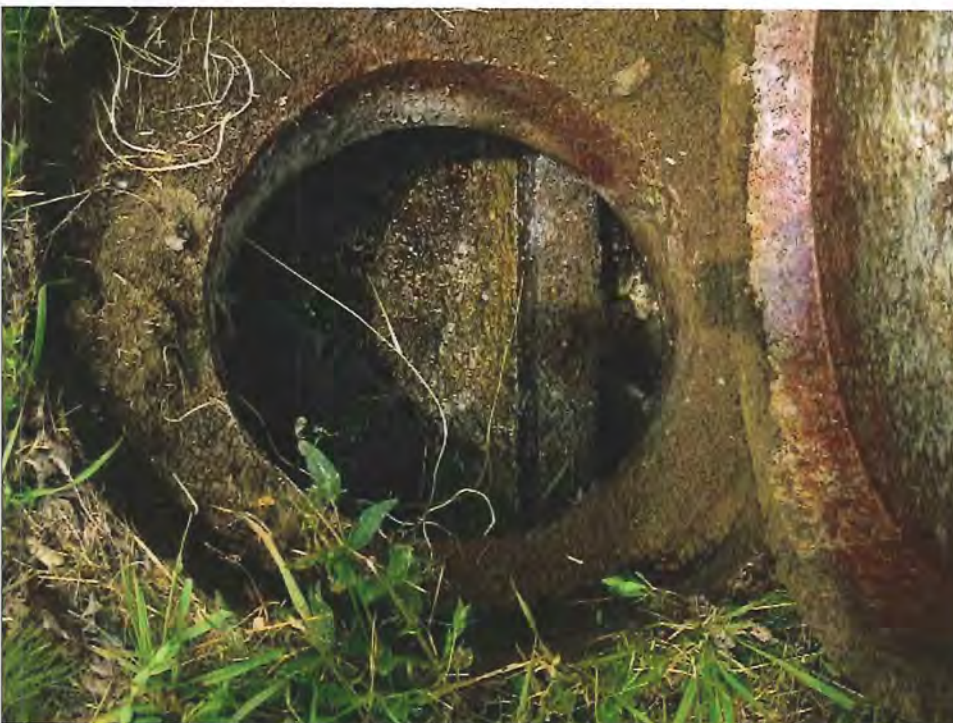
Photo 24 fosse septique du motel – premier compartiment très plein

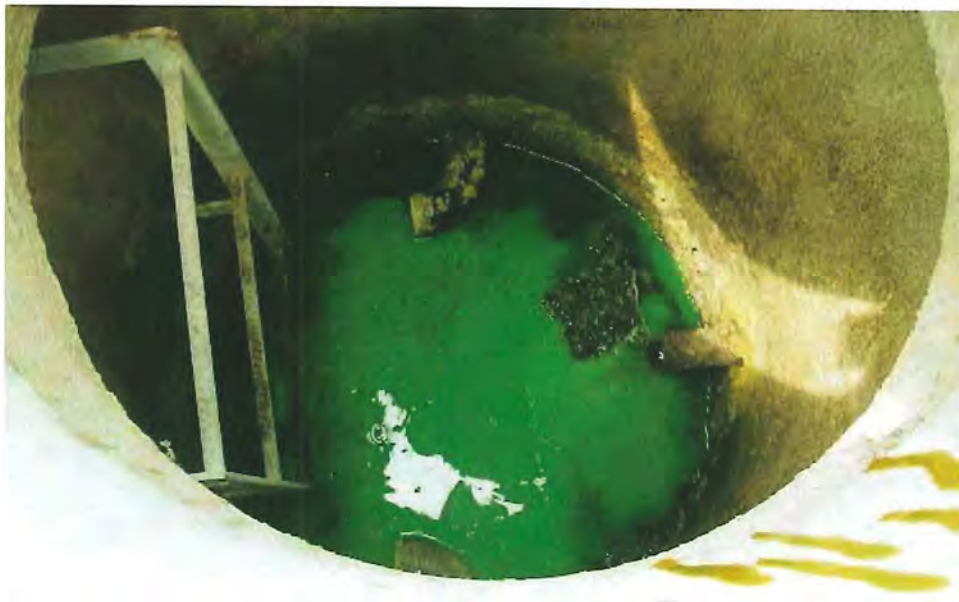
Photo 30 Installation septique 2 – répartiteur - présence de boues à la surface du liquide

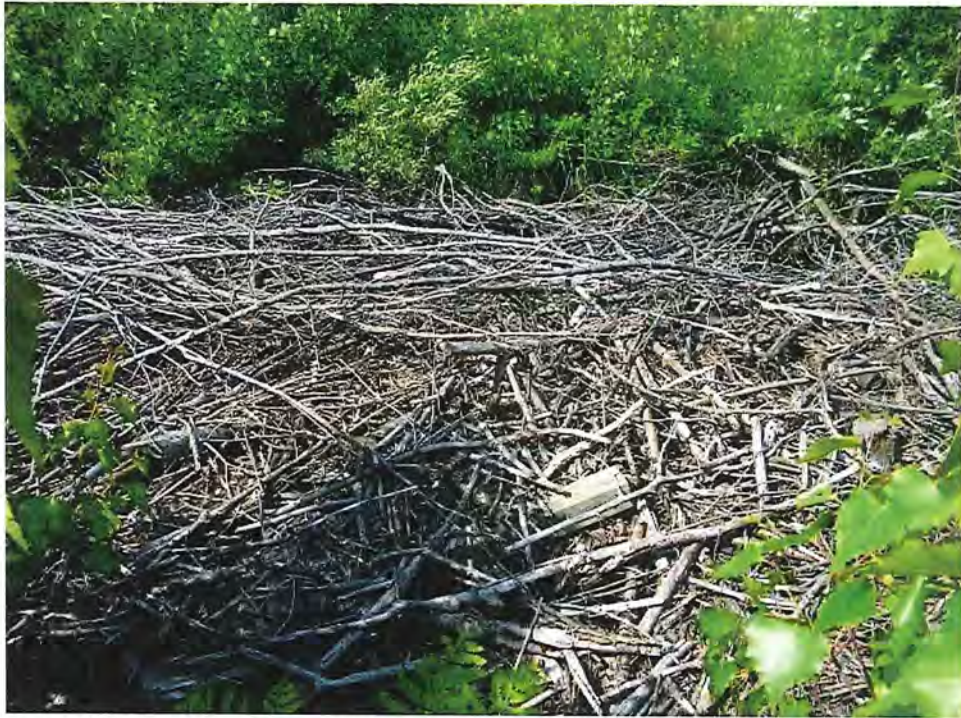
- Champs : Nous vérifions les champs d'infiltration et ne remarquons aucune résurgence. Étant donné que nous avons remarqué une camionnette stationnée sur la rue Santiago de Cuba qui se rend en direction sud vers les milieux humides, nous nous y rendons. Une quantité importante de branches coupées ont été jetées dans le fossé nord de cette rue et il y a une bonne superficie d'eau stagnante (photos 31 à 33). Nous ne voyons pas de colorant. Nous y prélevons l'échantillon CH-7.

Photo 32 importante quantité de branches coupées dans le fossé nord de la rue Santiago de Cuba

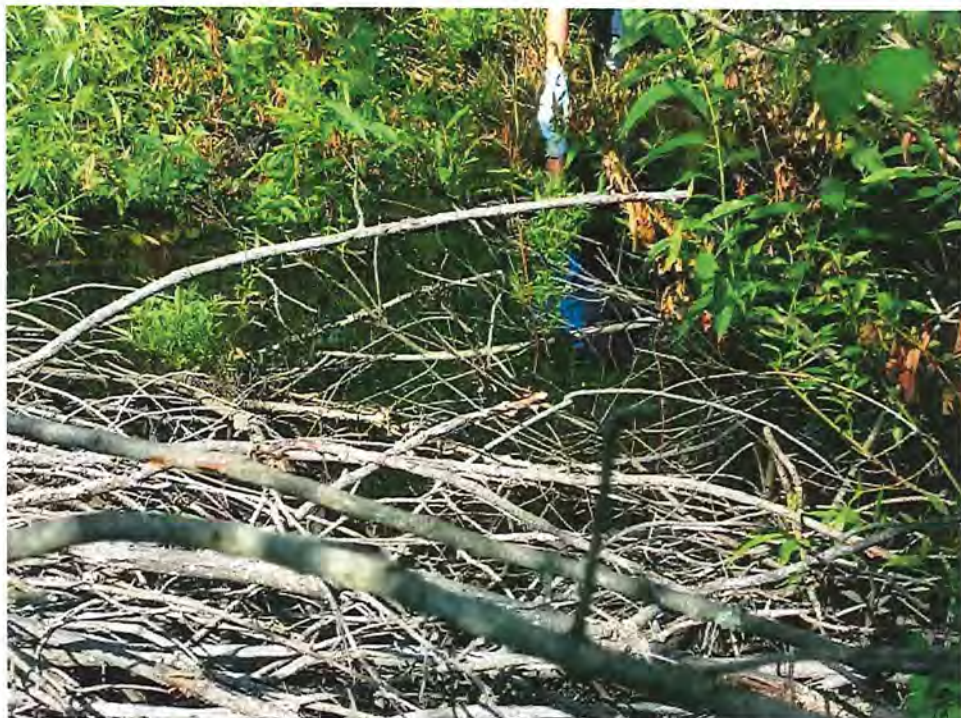
Photo 33 superficie d'eau stagnante dans le fossé nord de la rue Santiago de Cuba

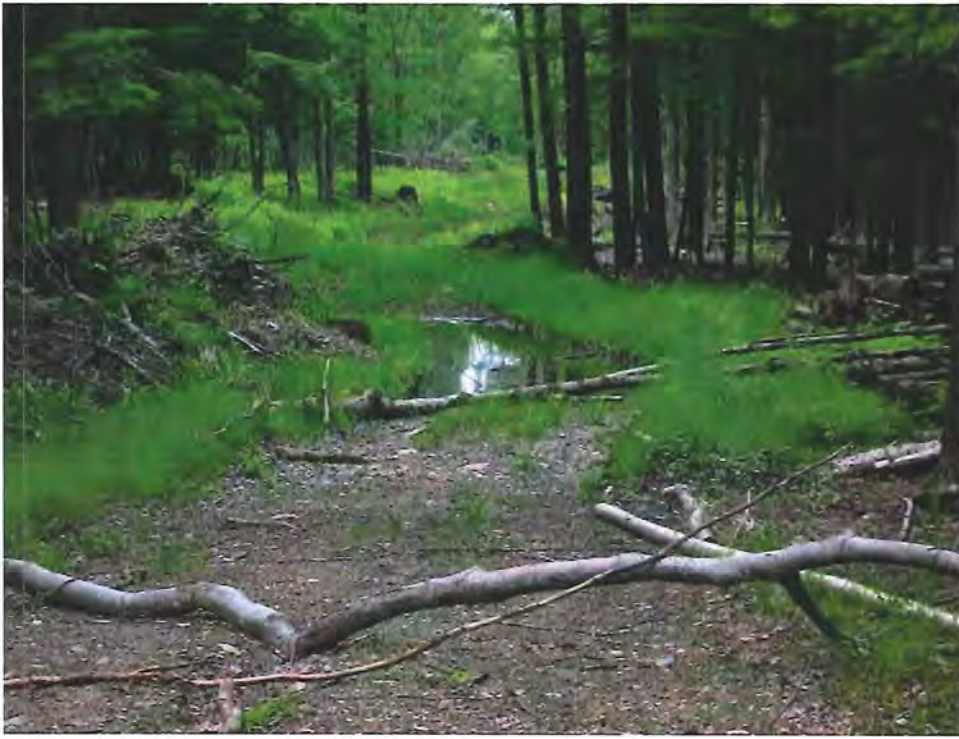
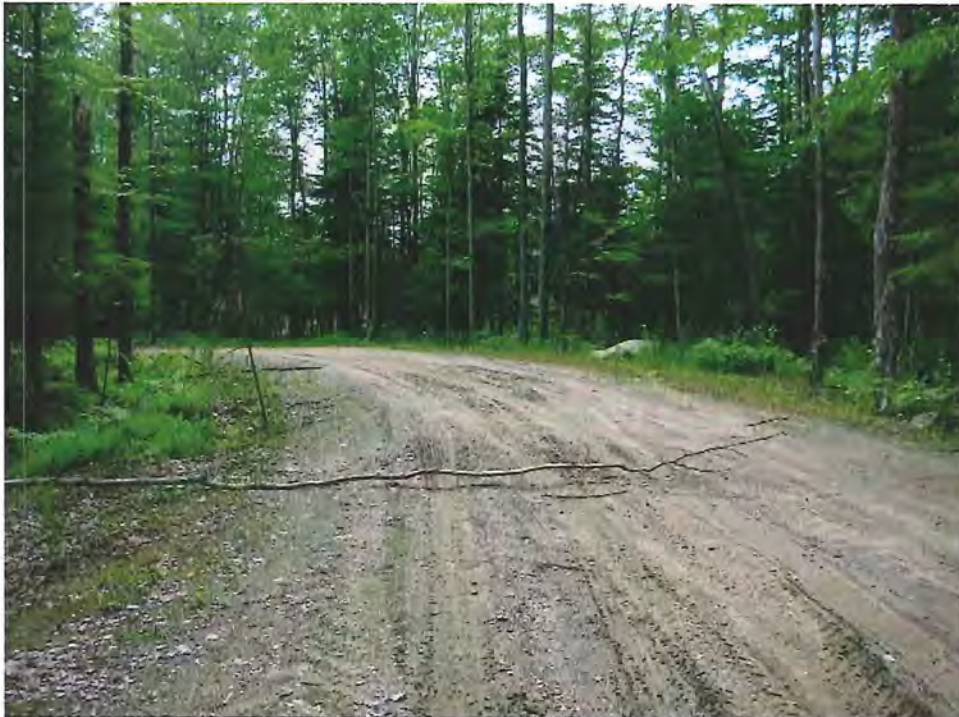
La rue qui desservirait les futurs sites 701 et 887 et se rendant de la rue Santiago de Cuba jusqu'à la rue Varadero est à demi terminée (photos 42 et 43). Celle-ci est dans un milieu humide.

Photo 42 rue qui desservirait les futurs sites 701 et 887 et se rendant de la rue Santiago de Cuba jusqu'à la rue Varadero

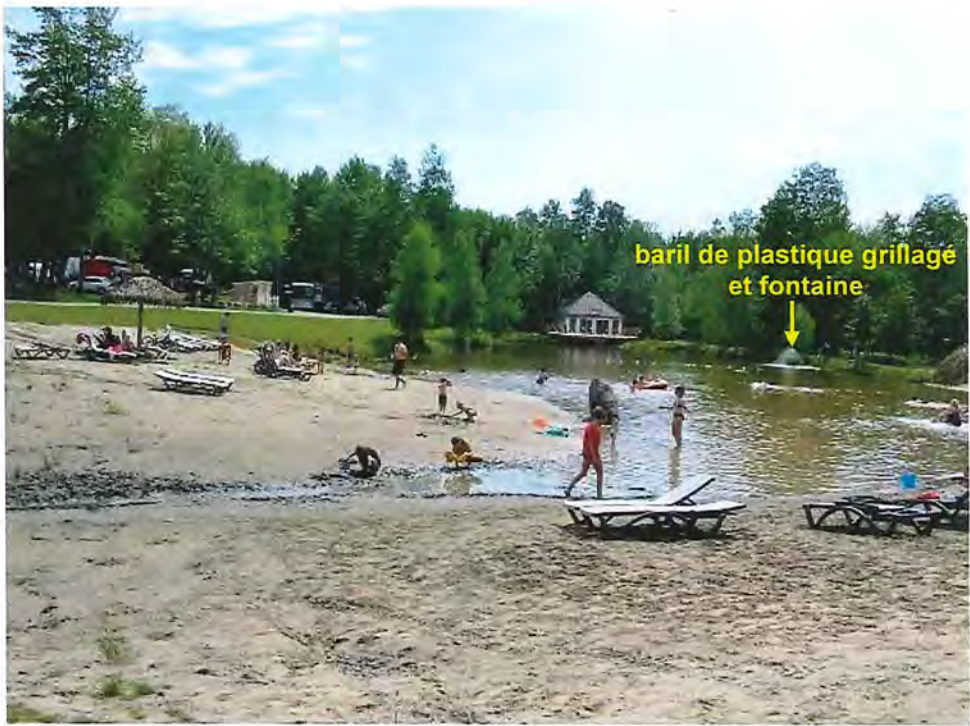
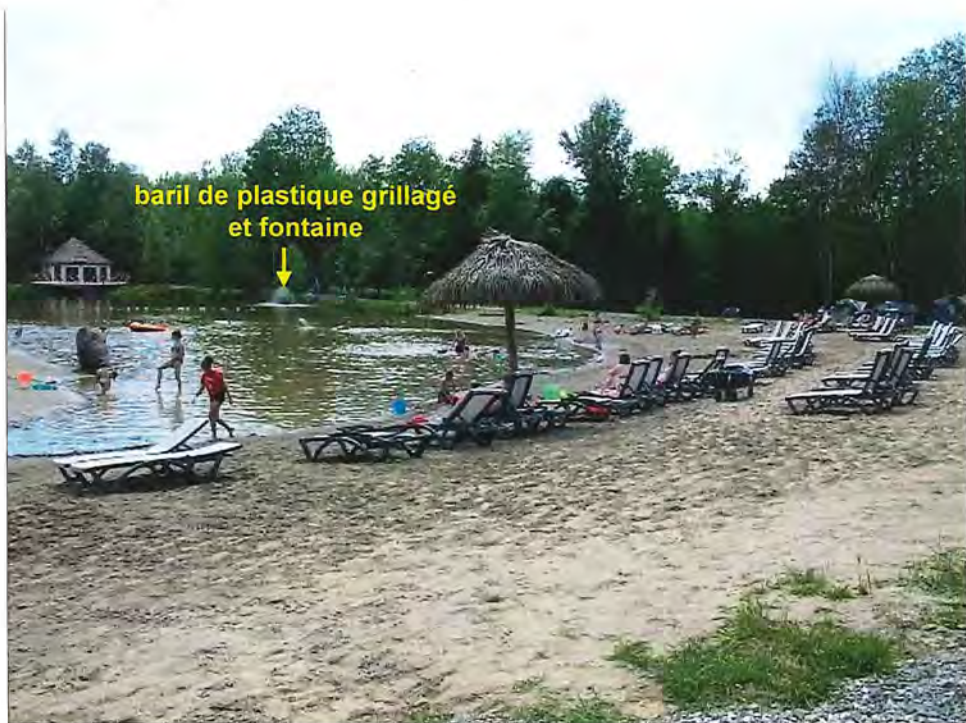
Photo 44 baigneurs dans l'étang dont l'eau est très trouble

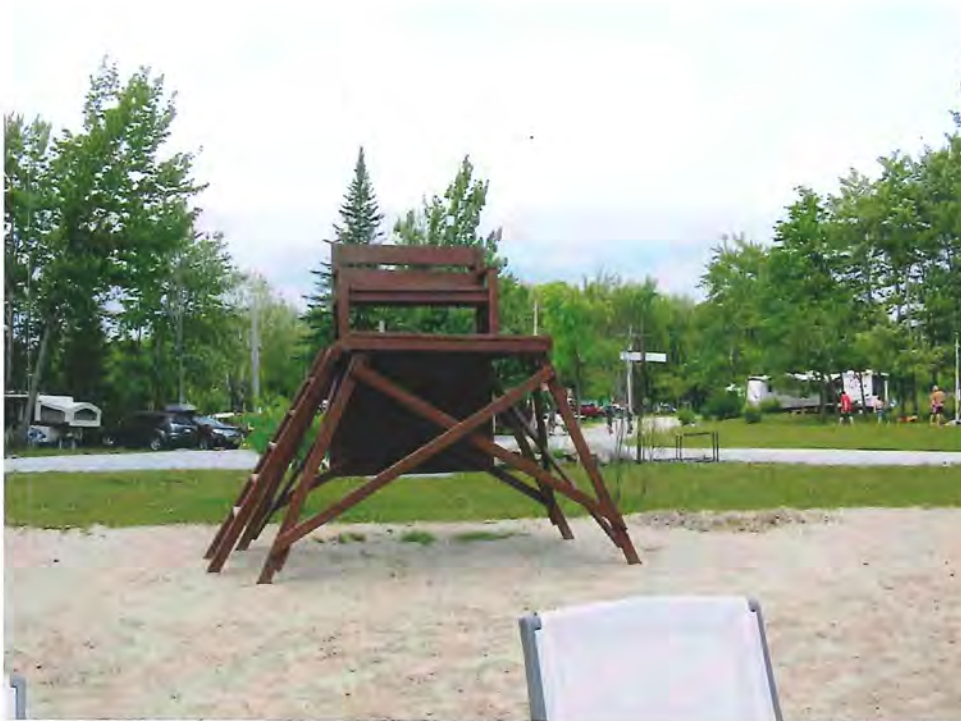
Photo 46 aucun sauveteur à l'étang
