Objet : Demande d'accès n°2019-04-062 – Lettre réponse

IDENTIFICATION	
N° de dossier :	7550-16-01-0022100
N° d'intervention SAGO :	300447506
N° de document SAGO	400511490
Date de la visite :	25 juillet 2008
Heures	Arrivée : 13:20 Départ : 15:30
Coordonnées GPS (NAD 83)	NAD83 (DD MM SS.sss): N45° 38'00.9 W072°33'52.3
Nom de l'inspecteur :	David Bourque
Accompagné par :	-
Lieu visité :	Lot 2326165 et Lot 2326172 du cadastre du Québec
Raison sociale :	D.P.S. Transport Inc.
Adresse :	-
Municipalité :	Ville d'Acton Vale
Code postal :	-
Adresse postale :	365, route 139 St-Théodore-d'Acton (Québec) J0H 1Z0
Personne rencontrée / fonction :	-
Personne rencontrée / fonction :	-
Téléphone :	-
Télécopieur :	-
Photos	Nombre : 32 / 94
Échantillon :	-
Annexes	Article de journal (<i>la pensée de Bagot</i>)
Conditions météorologiques :	Ensoleillé, chaud et humide

Suivi d'une plainte concernant la présence de matières résiduelles dans un lieu non autorisé

IDENTIFICATION : Lot 2326165 et Lot 2326172, cadastre du Québec.

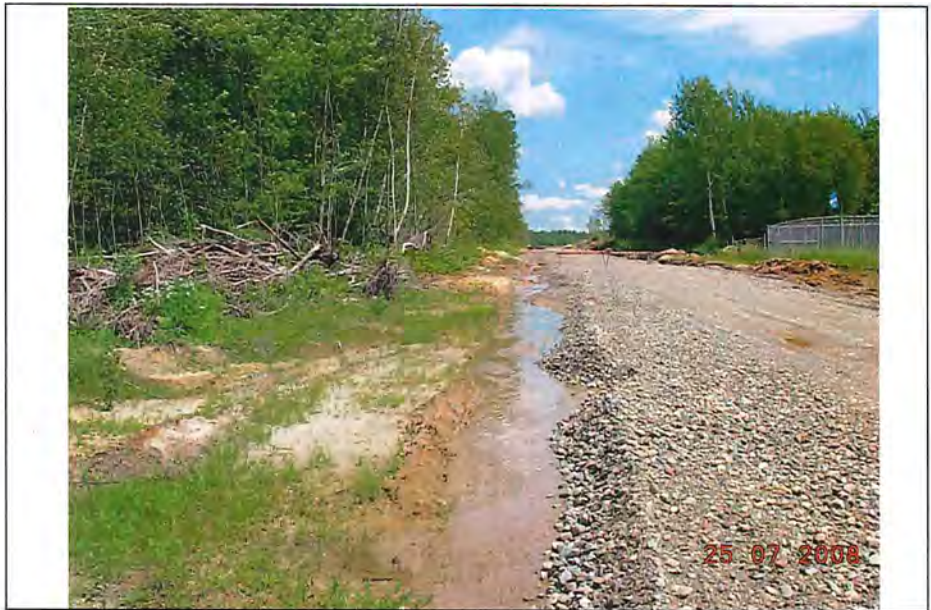
Photo # : 01
Réf. Numérique : 005
Date : 2008-07-25

Accès au chemin en construction via la rue Noel-Lecomte (lot 2329932 du cadastre du Québec)

On observe que la présence de gravier pour la construction du chemin

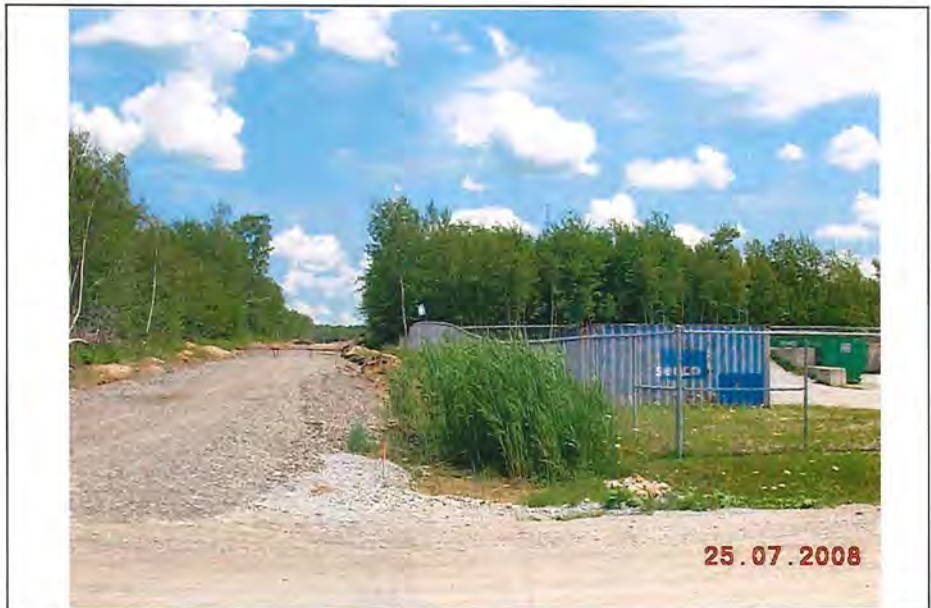
Photo # : 02
Réf. Numérique : 002
Date : 2008-07-25

Accès au chemin en construction via la rue Noel-Lecomte.

Le dépôt de matériaux recyclables de la MRC d'Acton est situé à droite du chemin.

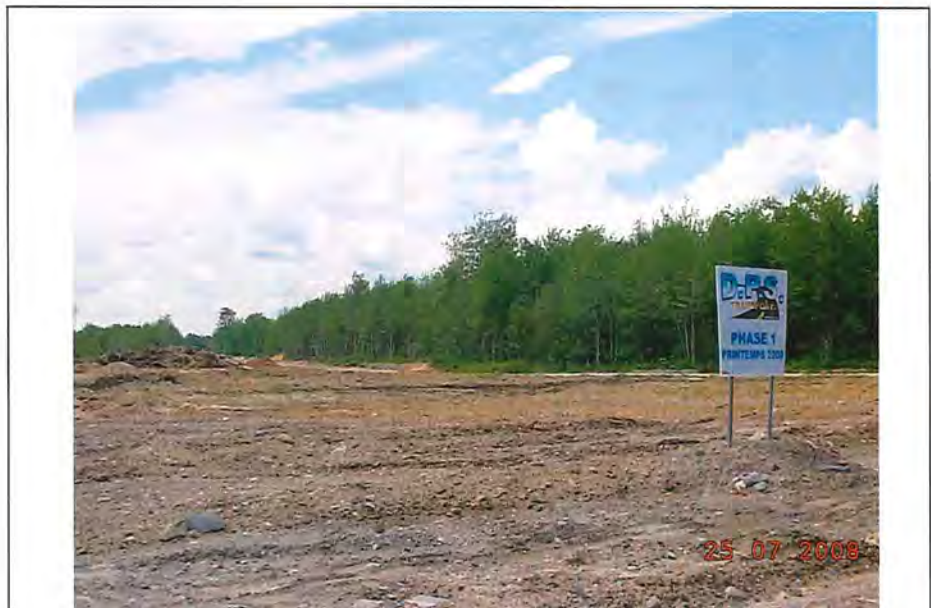
Photo # : 03
Réf. Numérique : 015
Date : 2008-07-25

Accès au chemin en construction via la route 139.

On observe la présence d'une affiche identifiant l'entrepreneur du développement.

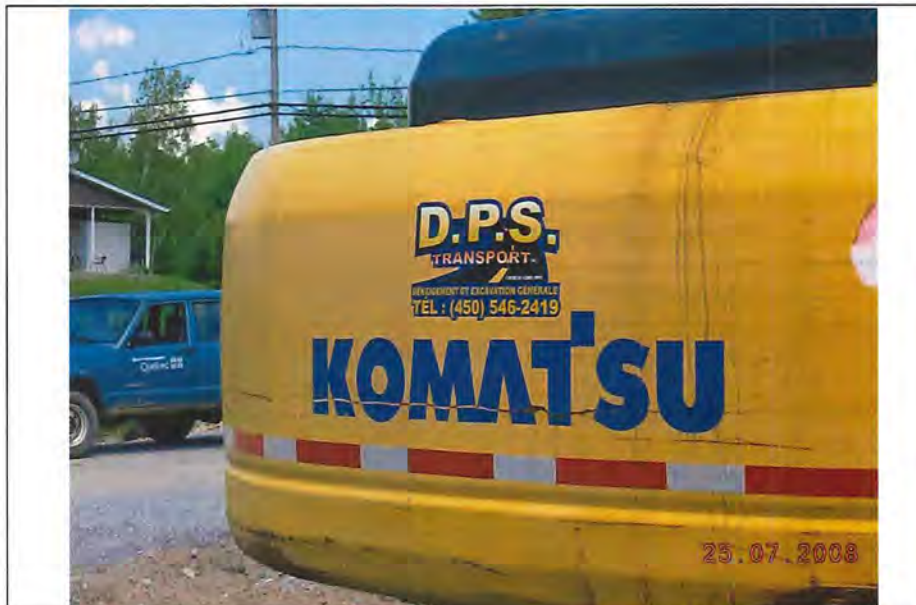
Photo # : 04
Réf. Numérique : 014
Date : 2008-07-25

On observe la présence d'une pelle mécanique identifiée à D.P.S Transport.

Cette pelle mécanique est visible de la route 139

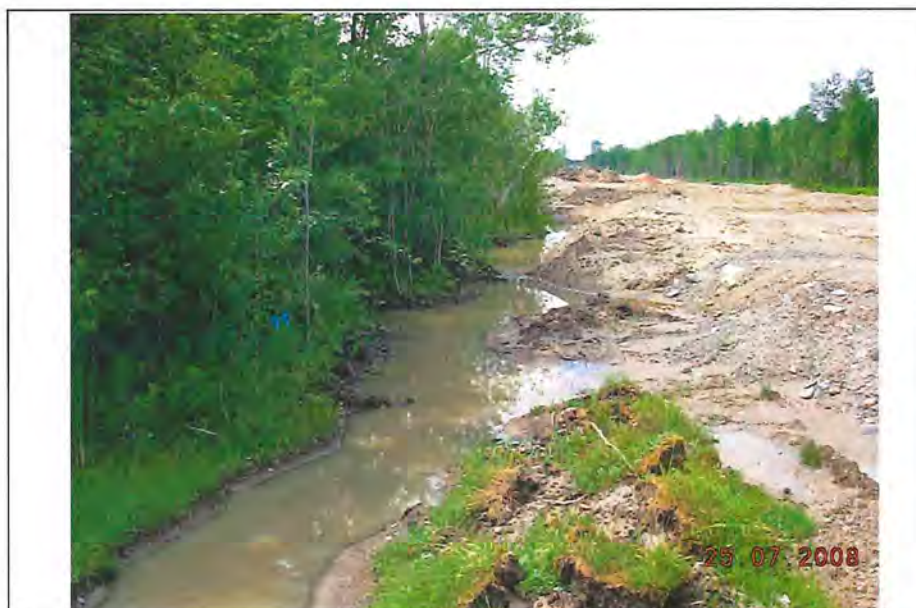
Photo # : 05
Réf. Numérique : 017
Date : 2008-07-25

- À mon arrivé, j'accède au nouveau chemin du lot 7-1023 via la rue Noel-Lecomte.
- Je n'observe aucune accumulation de béton et d'armature en acier au début de ce chemin (Voir photo #01)
- J'accède au nouveau chemin via la route 139. J'observe la présence d'une machinerie ainsi qu'une affiche identifiée à l'entreprise *D.P.S Transport Inc.* (Voir photo #03, 04).
- À l'entrée du chemin via la route 139, je remarque au sud la présence d'accumulation d'eau créée

par le rehaussement du terrain (**Voir photo #05**).

Début du chemin en construction via la route 139.

On observe la présence d'accumulation d'eau créée par le rehaussement du terrain

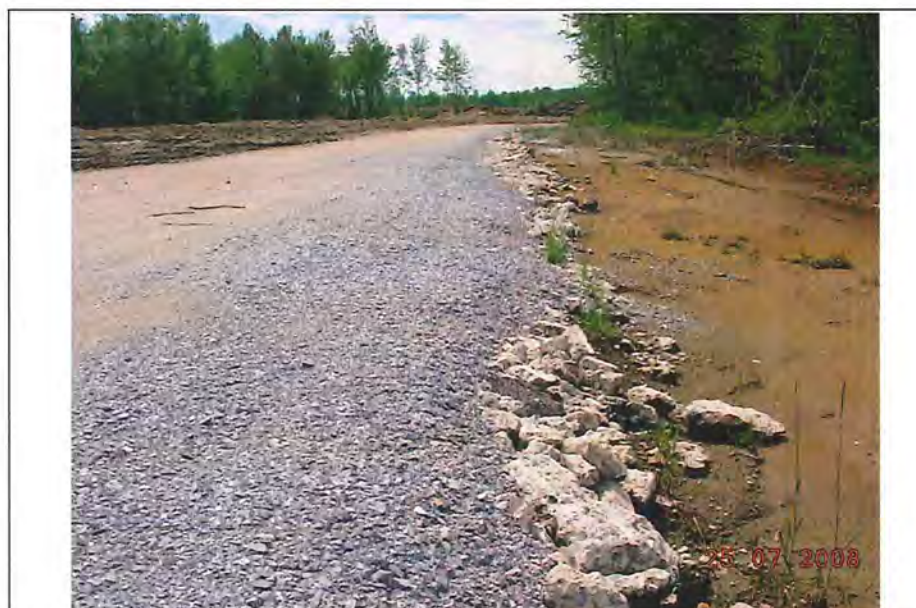
Photo # : 06
Réf. Numérique : 020
Date : 2008-07-25

- Je remarque la présence, sur un côté du chemin en construction, de plusieurs morceaux de béton concassés reliés entre eux par de l'armature métallique (**Voir photo #06, 07, 08, 09**)

- Je constate que les morceaux de béton, pour ce qui est de la sous fondation du chemin en construction, ne respectent pas à plusieurs endroits la norme *BNQ 2560-600* qui stipule que la grosseur des fragments doit être de **125mm** et **exempt d'impureté** comme l'armature métallique.

Début du chemin en construction via la route 139 (lot 2326172 du cadastre du Québec)

On observe la présence de béton concassé utilisé comme sous fondation pour le chemin en construction

Avis d'infraction pour le dépôt de matières résiduelles dans un lieu non autorisé selon l'article 66, 2^{ième} alinéa de la loi sur la qualité de l'environnement.

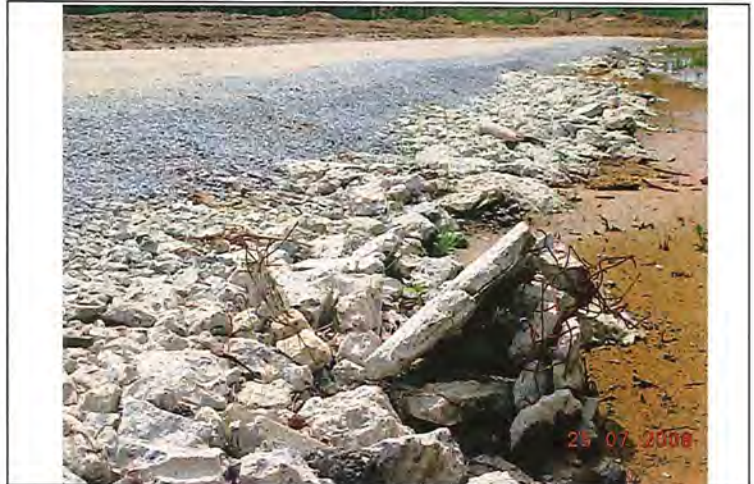
Photo # : 07
Réf. Numérique : 022
Date : 2008-07-25

Début du chemin en construction via la route 139.

On observe, à plusieurs endroits, la présence d'armatures métalliques qui maintiennent plusieurs fragments de béton entre eux

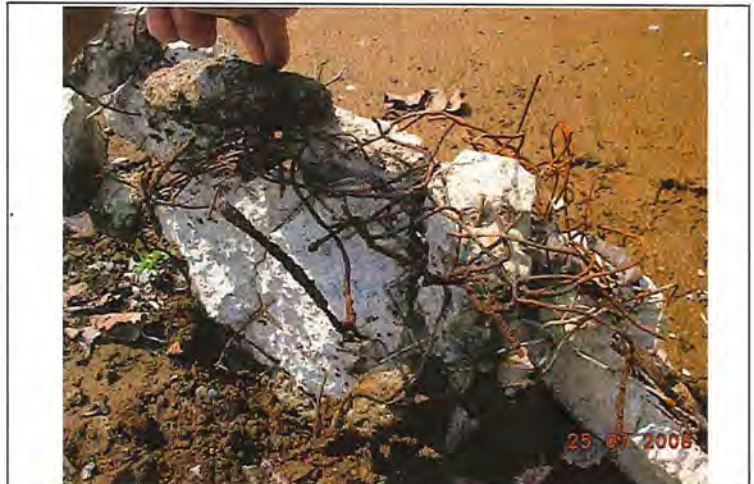
Photo # : 08
Réf. Numérique : 023
Date : 2008-07-25

Début du chemin en construction via la route 139.

Autre armatures retenant plusieurs fragments de béton

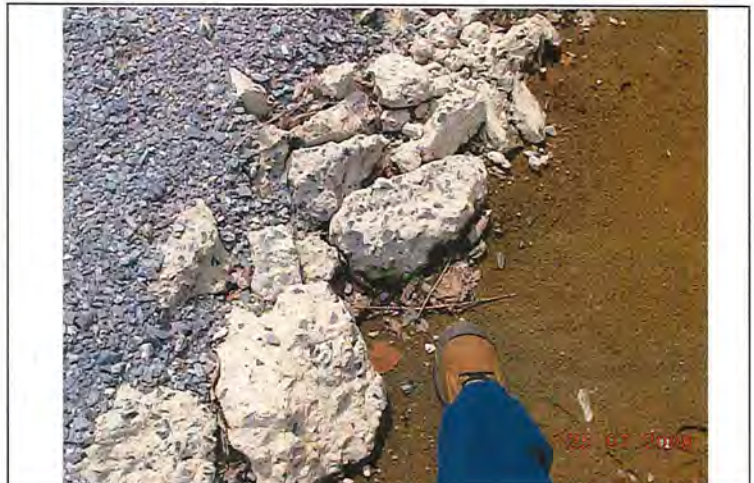
Photo # : 09
Réf. Numérique : 026
Date : 2008-07-25

Début du chemin en construction via la route 139.

On observe la présence de fragments de béton qui ne respectent pas la norme *BNQ 2560-600* qui stipule 125mm pour la grosseur des fragments à utiliser.

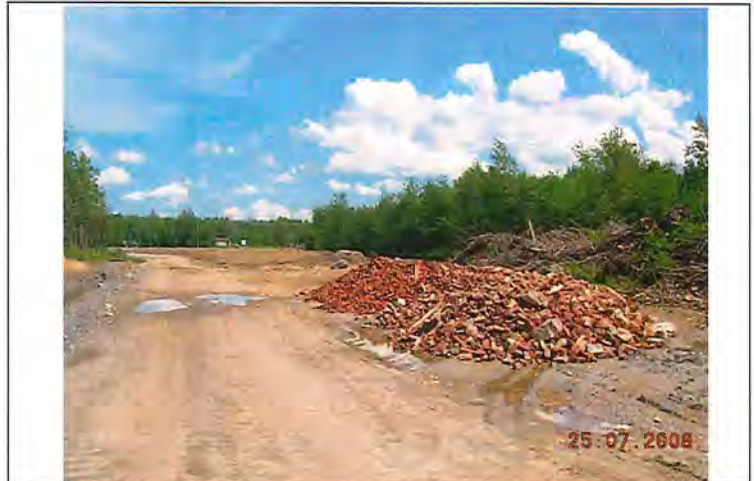
Photo # : 10
Réf. Numérique : 037
Date : 2008-07-25

- Je constate la présence d'amas de brique sur une superficie de 17 X 4 mètres (**Voir photo #10**).
- Je constate la présence d'accumulation de gros fragments de béton à plusieurs endroit, le long du chemin en construction (**Voir photo #11, 12, 16**)

On observe la présence d'un amas de brique d'une superficie de 17 X 4 mètres

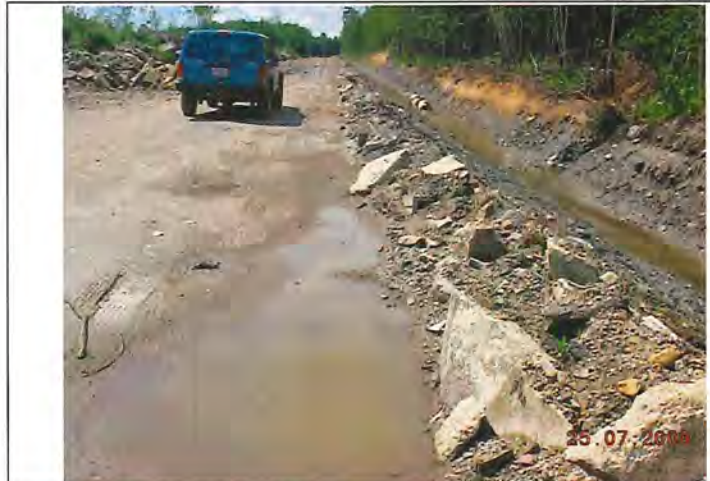
Photo # : 11
Réf. Numérique : 058
Date : 2008-07-25

On observe d'autres gros fragments de béton le long du chemin en construction

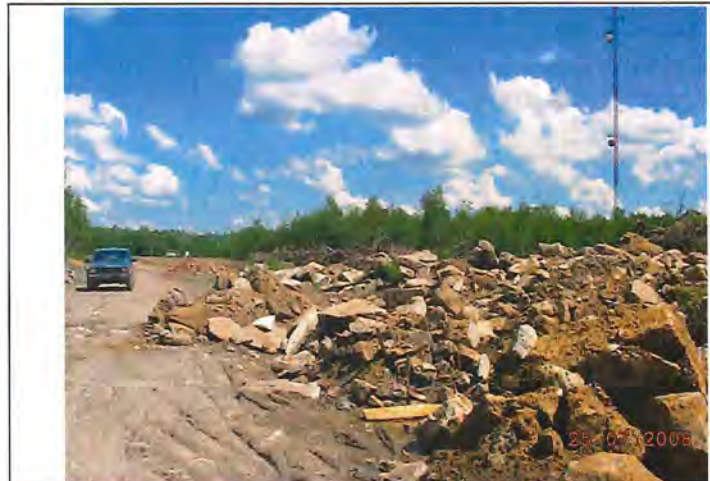
Photo # : 12
Réf. Numérique : 061
Date : 2008-07-25

On observe plusieurs accumulations de gros fragments de béton le long du chemin en construction

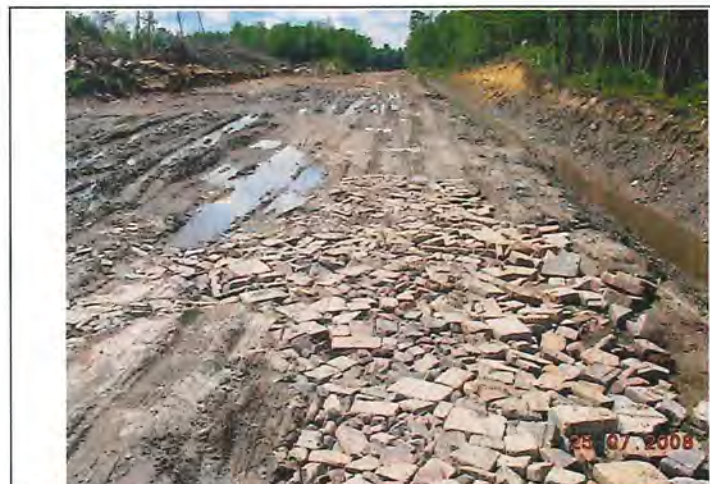
Photo # : 13
Réf. Numérique : 062
Date : 2008-07-25

- Je constate, à deux endroits, la présence de dalles de pavement sur le chemin en construction (**Voir photo #13, 14**)
- Je constate la présence d'amoncellement de débris de démolition sur une superficie de 35 X 13 mètres (**Voir photo #18, panorama2**)

On observe la présence de dalles de pavement déposé sur le chemin en construction

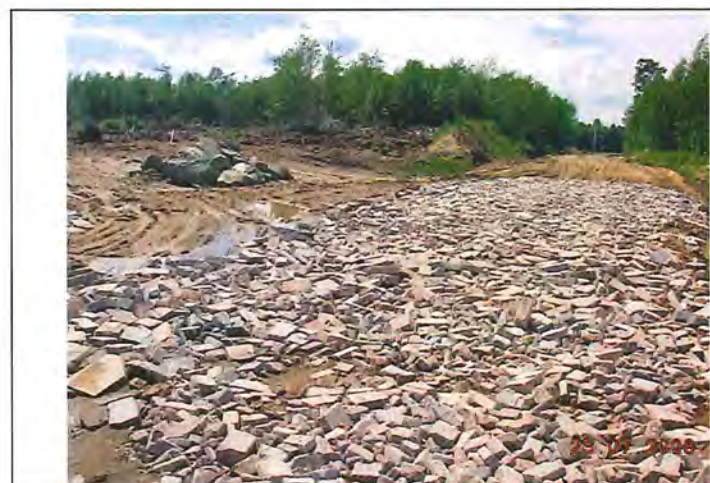
Photo # : 14
Réf. Numérique : 066
Date : 2008-07-25

Autre accumulation de dalles de pavement déposé sur le chemin

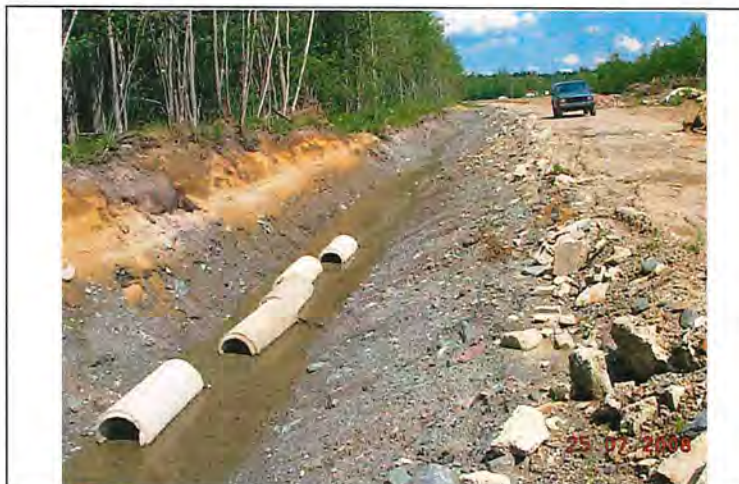
Photo # : 15
Réf. Numérique : 085
Date : 2008-07-25

- Je constate la présence de canalisations en béton dans le fossé (**Voir photo #15**).

On observe la présence de conduite en béton le long du fossé parallèle au chemin.

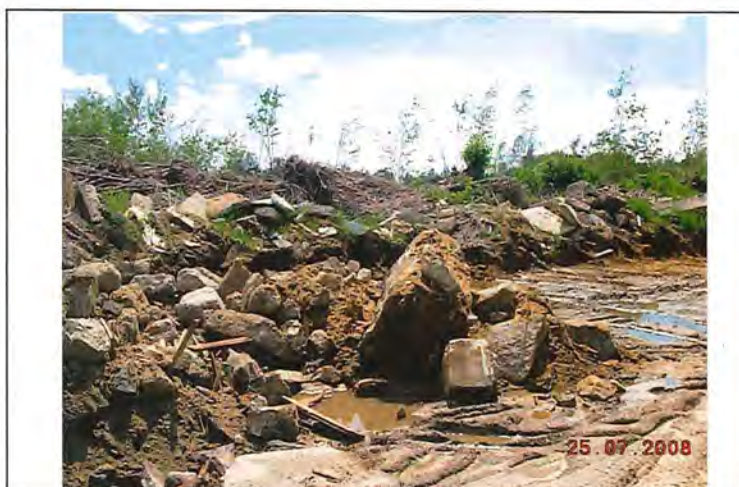
Photo # : 16
Réf. Numérique : 086
Date : 2008-07-25

Autre accumulation de gros fragments de béton le long du chemin

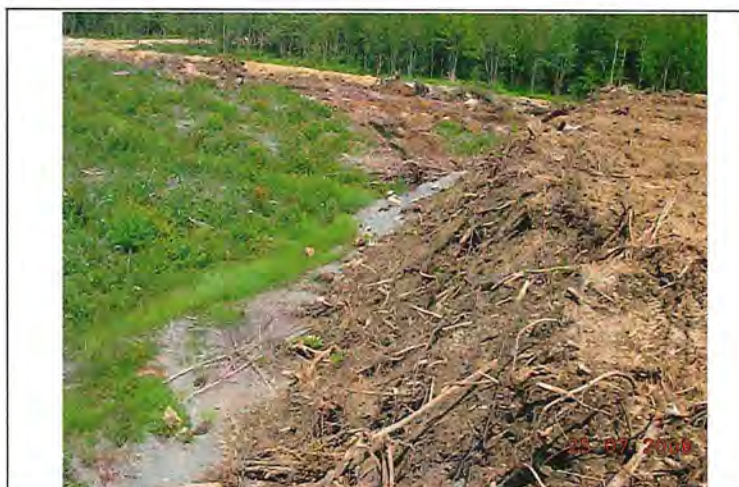
Photo # : 17
Réf. Numérique : 050
Date : 2008-07-25

Amoncellement de terre et débris forestier

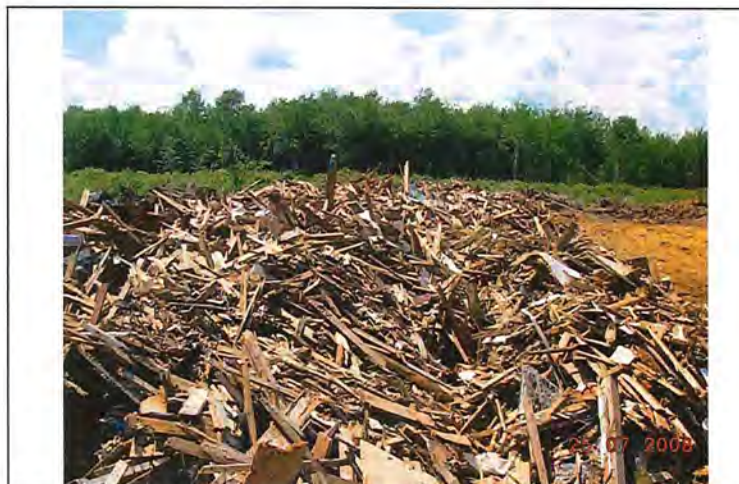
Photo # : 18
Réf. Numérique : 079
Date : 2008-07-25

Amoncellement de terre et débris de démolition d'une superficie de 35 X13 mètres

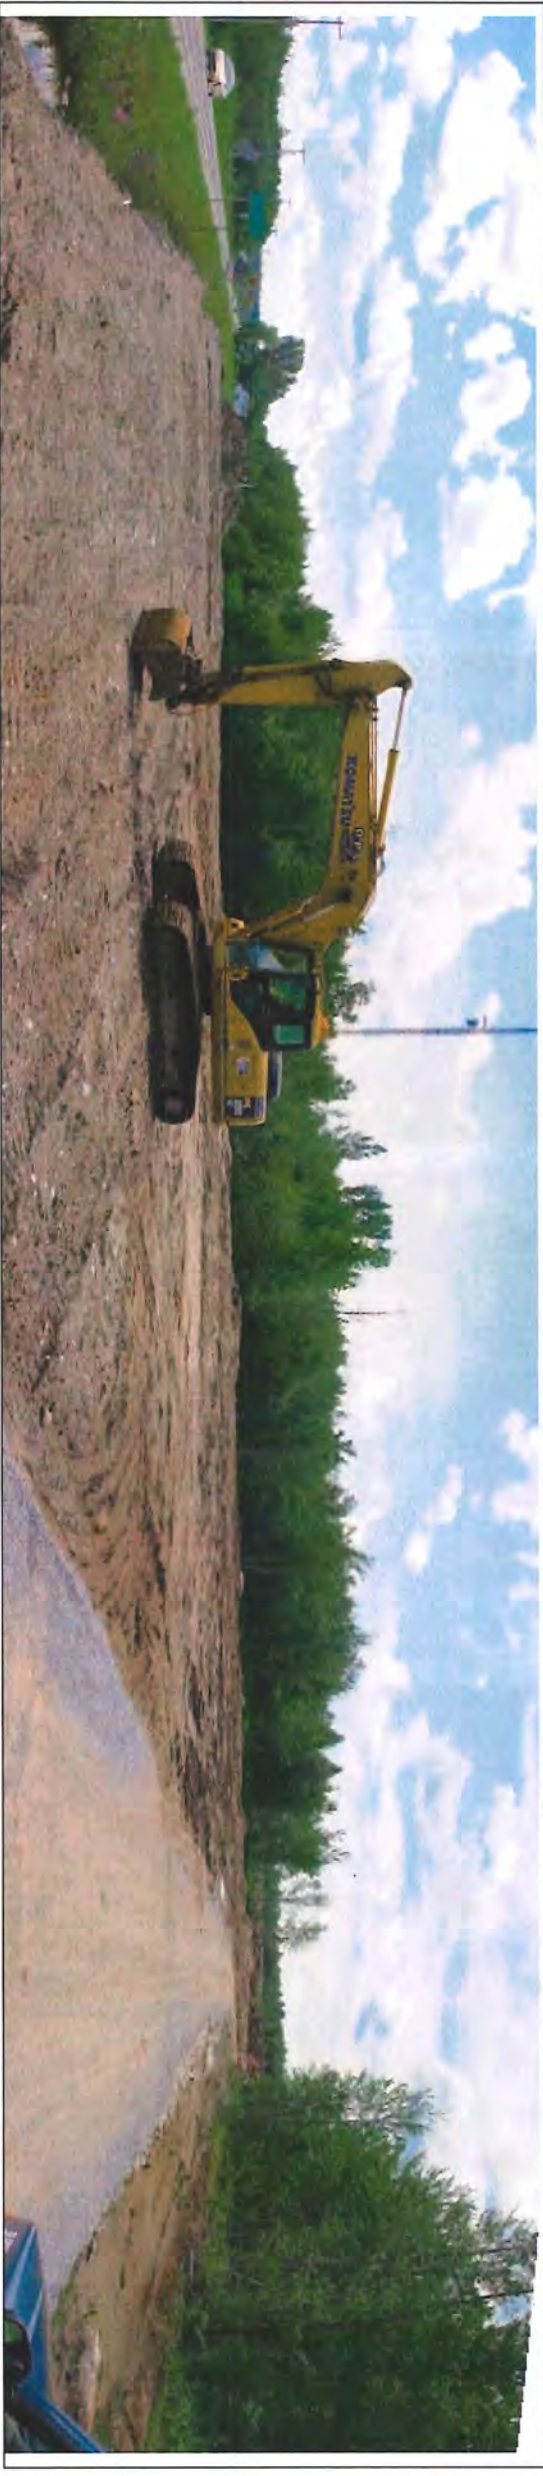
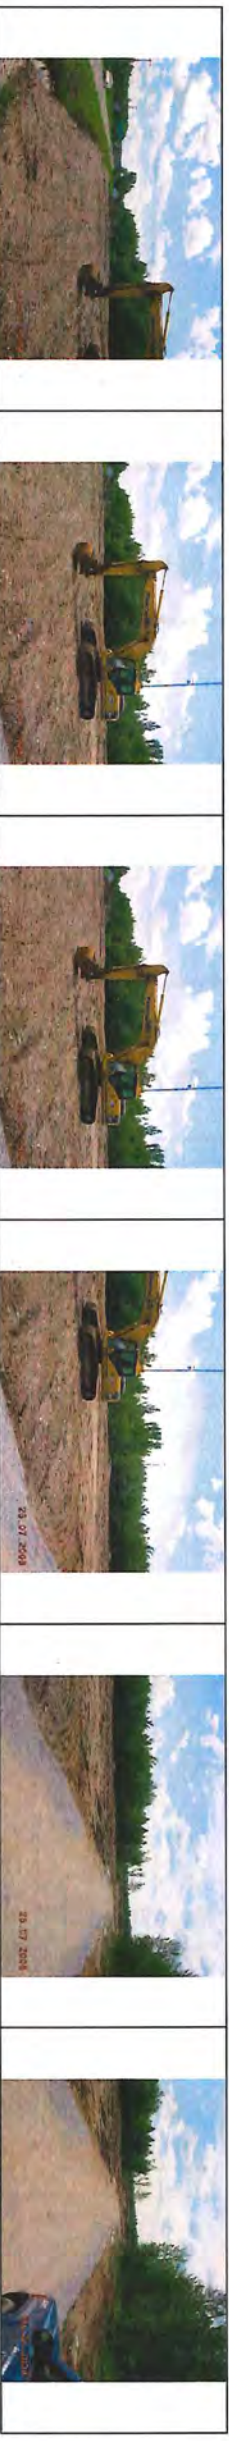
Photo # : Panoramal

Description : panorama du terrain et du chemin accessibles via la route 139

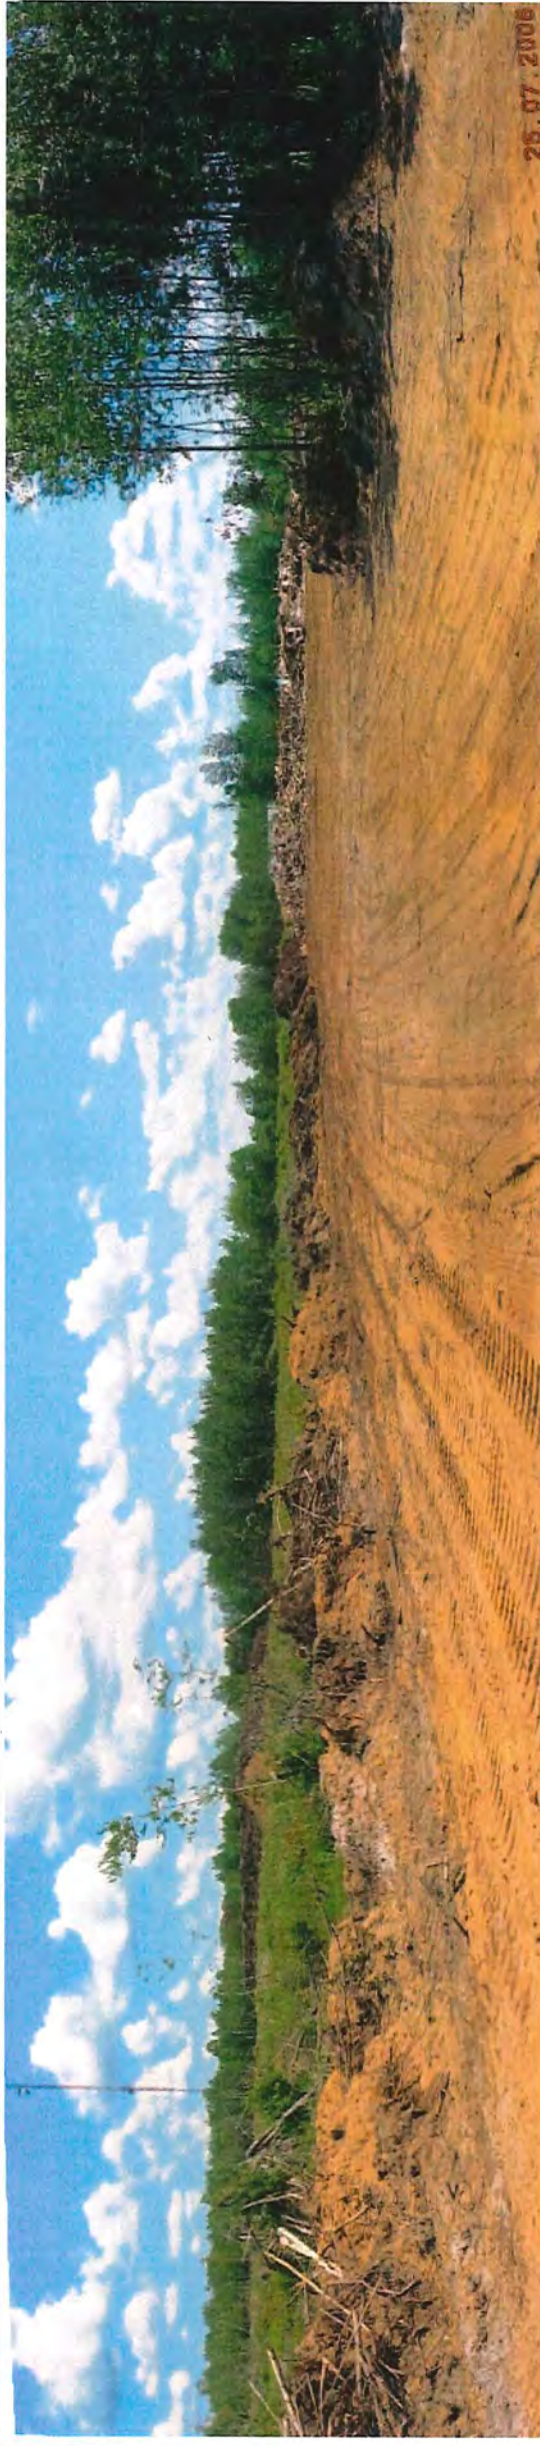
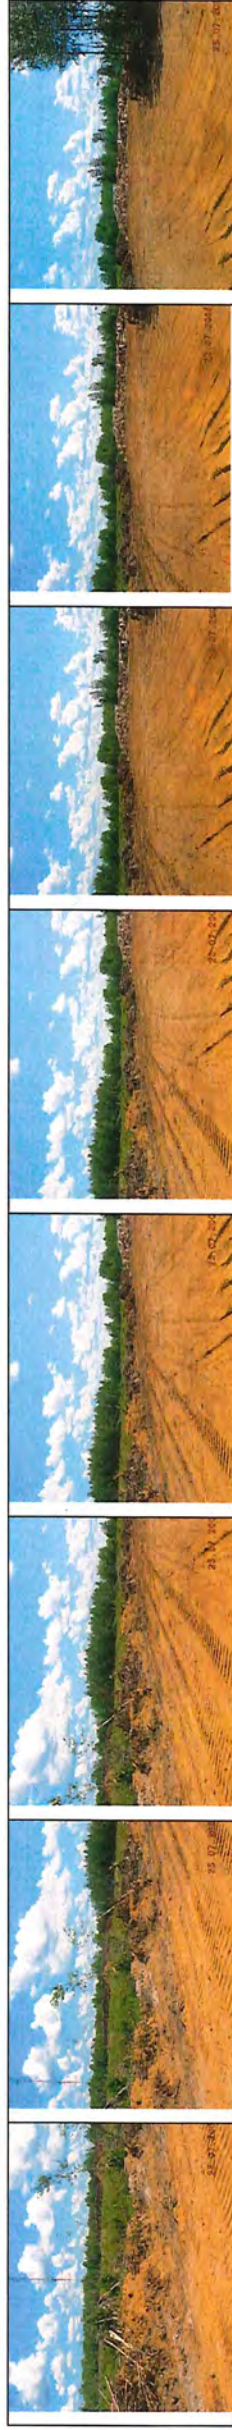
Photo # : Panorama2

Description : panorama du terrain avec la présence de l'amoncellement des débris de démolition

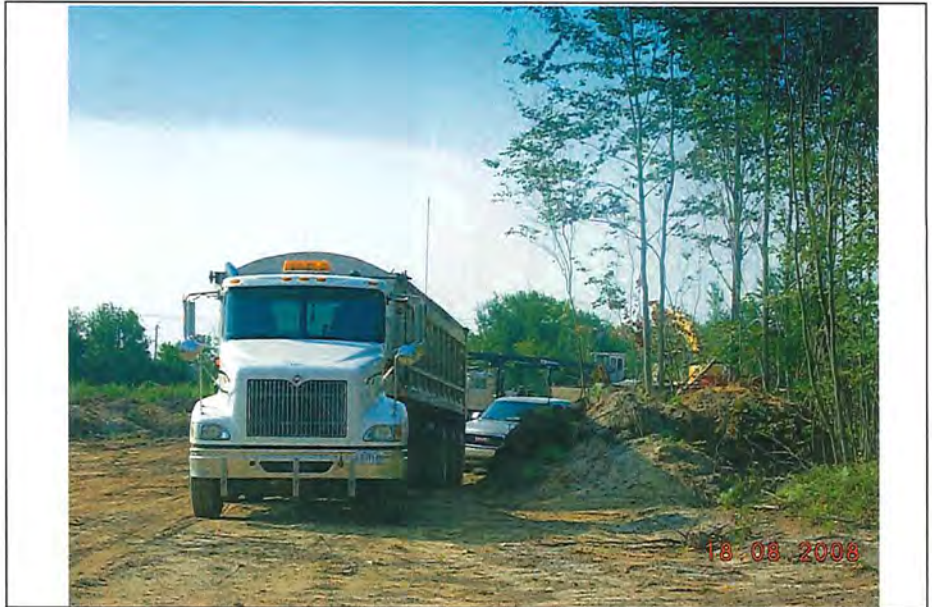
Photo # : 01
Réf. Numérique : 003
Date : 2008-08-18

On observe la présence de machineries à proximité des débris de démolition

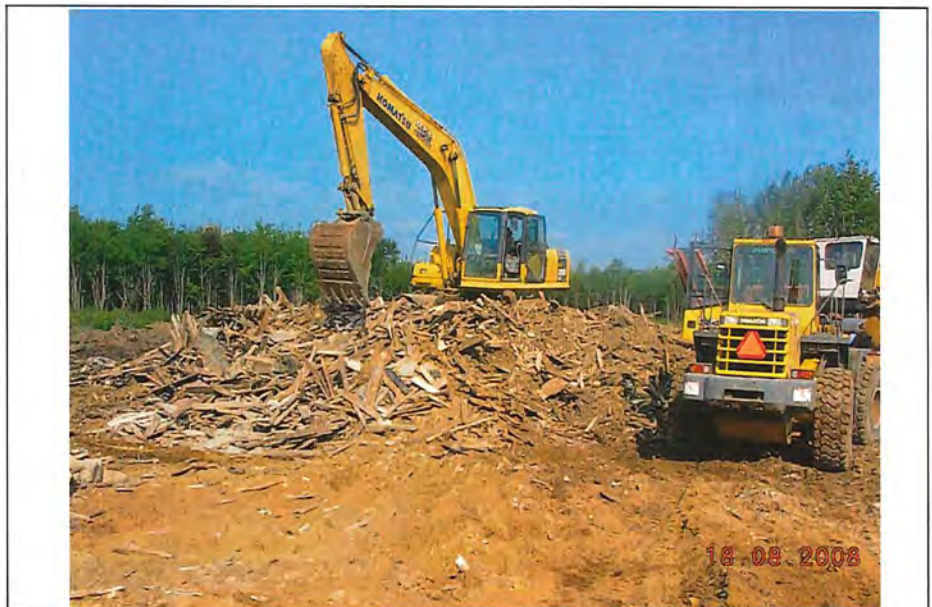
Photo # : 02
Réf. Numérique : 006
Date : 2008-08-18

On observe que la quantité initiale de débris de démolition à été considérablement retirée

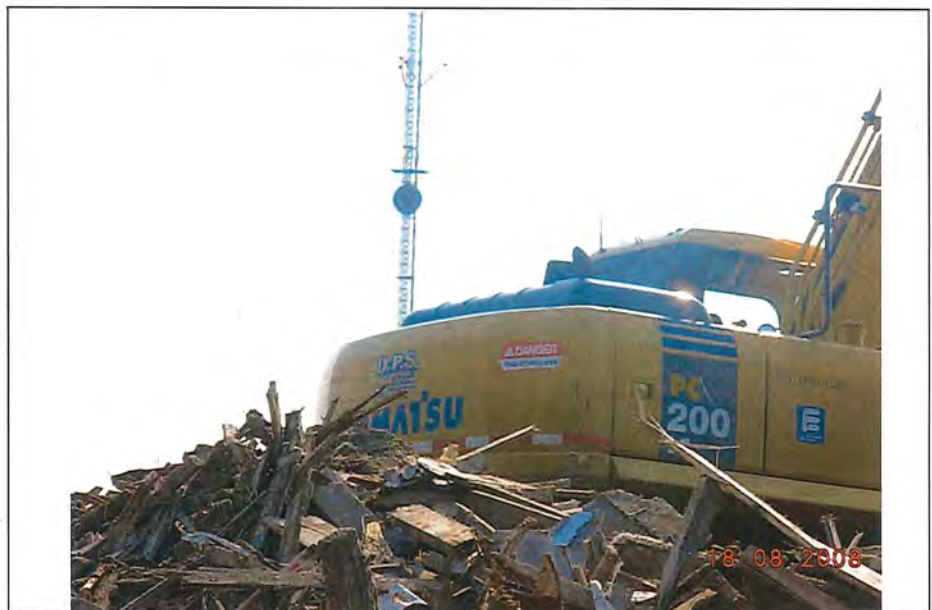
Photo # : 03
Réf. Numérique : 011
Date : 2008-08-18

On observe que les travaux de nettoyage sont effectués par une pelle mécanique identifiée à D.P.S. Transport Inc.

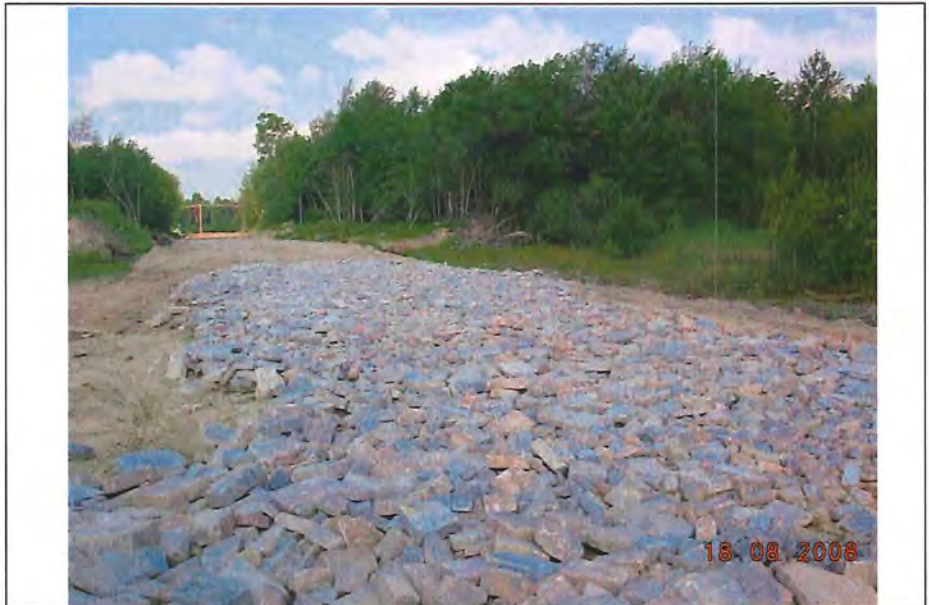
Photo # : 04
Réf. Numérique : 017
Date : 2008-08-18

On remarque la présence de dalles de pavement sur le chemin

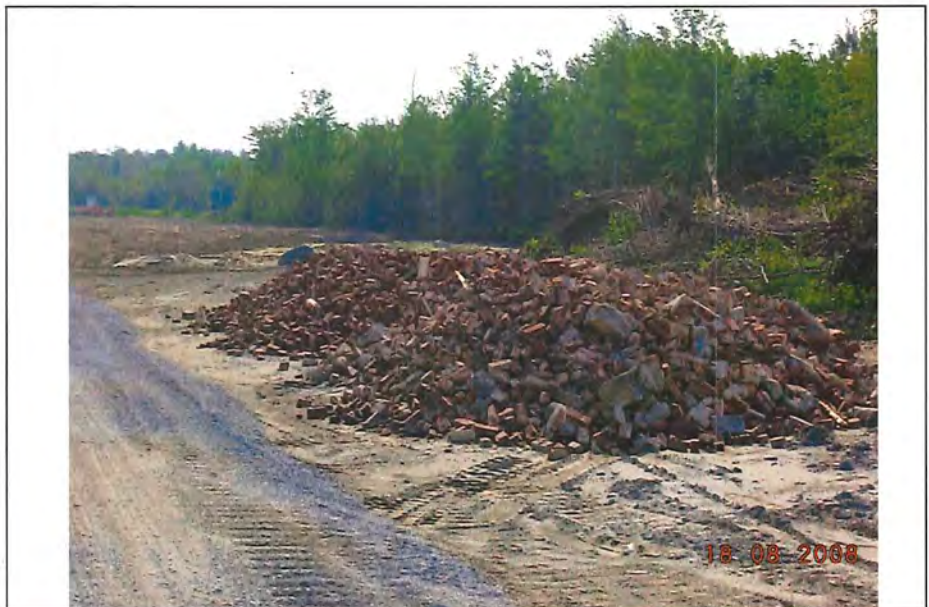
Photo # : 05
Réf. Numérique : 018
Date : 2008-08-18

On remarque la présence de brique

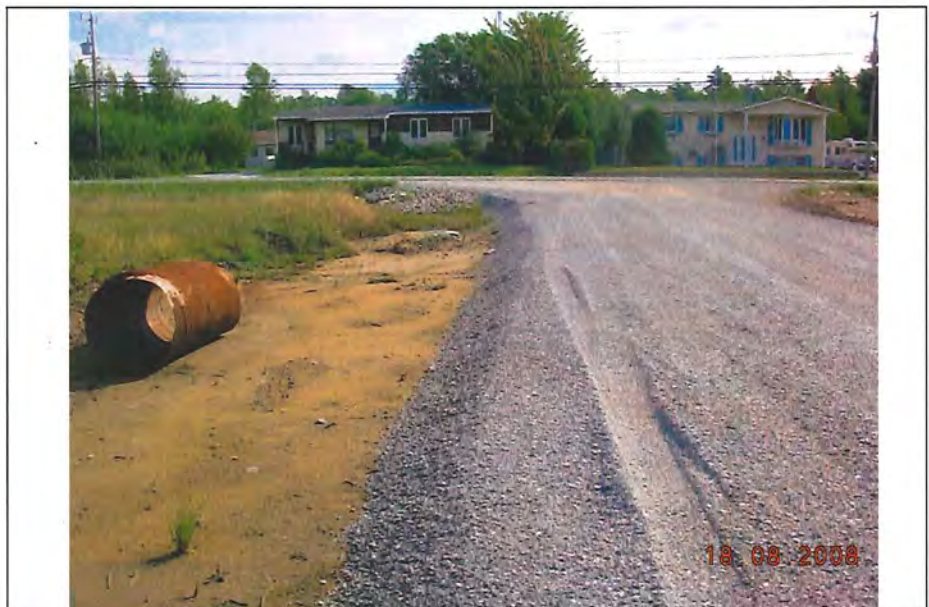
Photo # : 06
Réf. Numérique : 020
Date : 2008-08-18

On remarque que les fragments de béton et d'armatures métalliques ont été retirés et le chemin a été retravaillé.

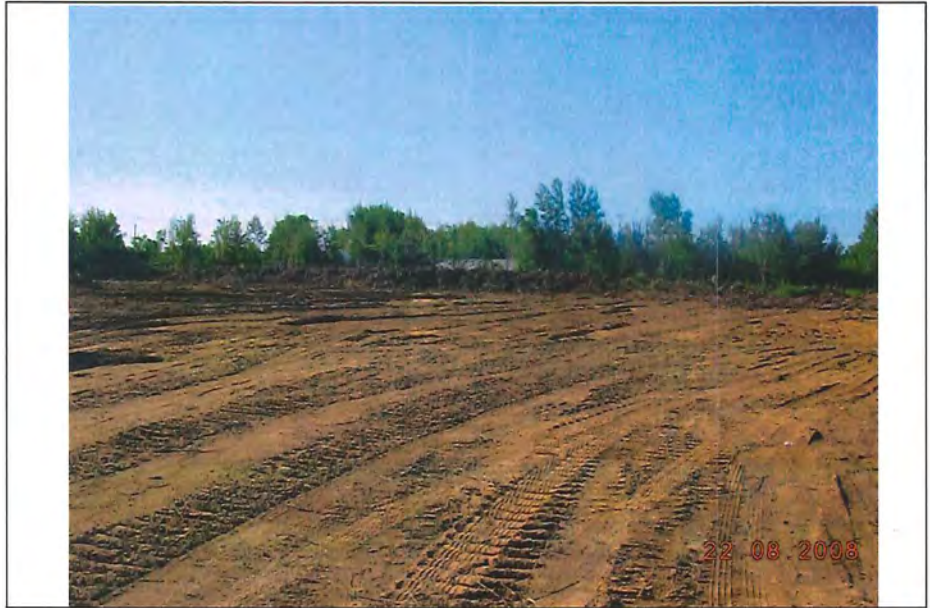
Photo # : 01
Réf. Numérique : 003
Date : 2008-08-22

- À mon arrivé je ne constate aucune présence ou activité sur les lieux
- Je constate que l'amas de brique a été retiré (voir photo #03).
- Je constate que les dalles de pavement déposé sur le chemin ont été retirées (voir photo #02).
- Je constate que les matériaux de démolition ont été retirés (voir photo #01 et Panorama).

On observe l'absence de matériaux de démolition

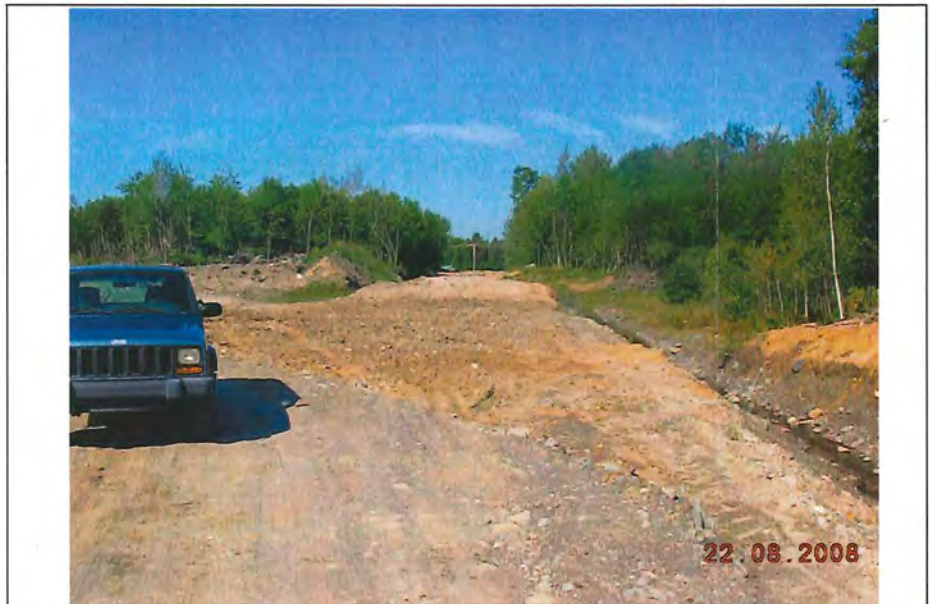
Photo # : 02
Réf. Numérique : 007
Date : 2008-08-22

On observe l'absence de dalles de pavement.

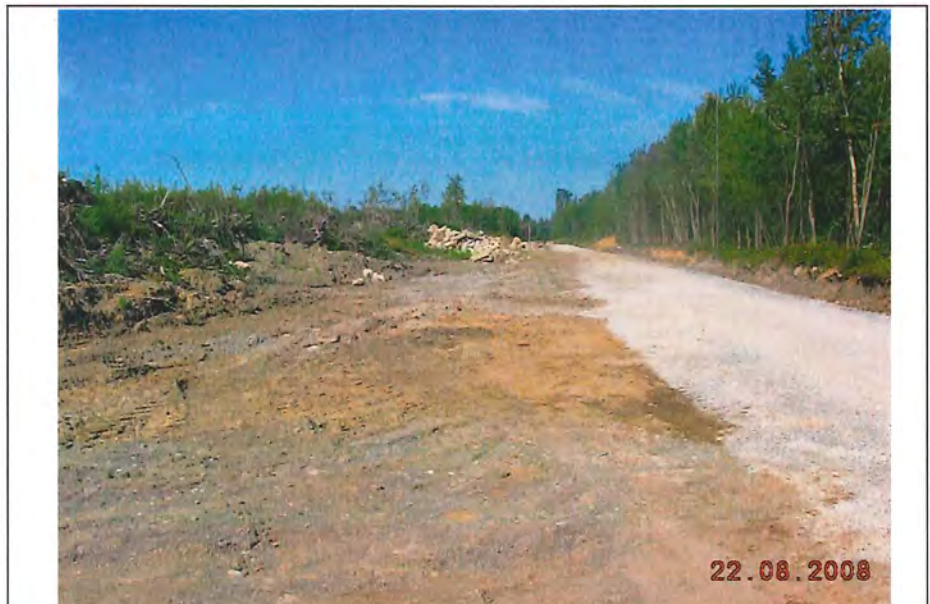
Photo # : 03
Réf. Numérique : 009
Date : 2008-08-22

On observe l'absence d'amas de brique

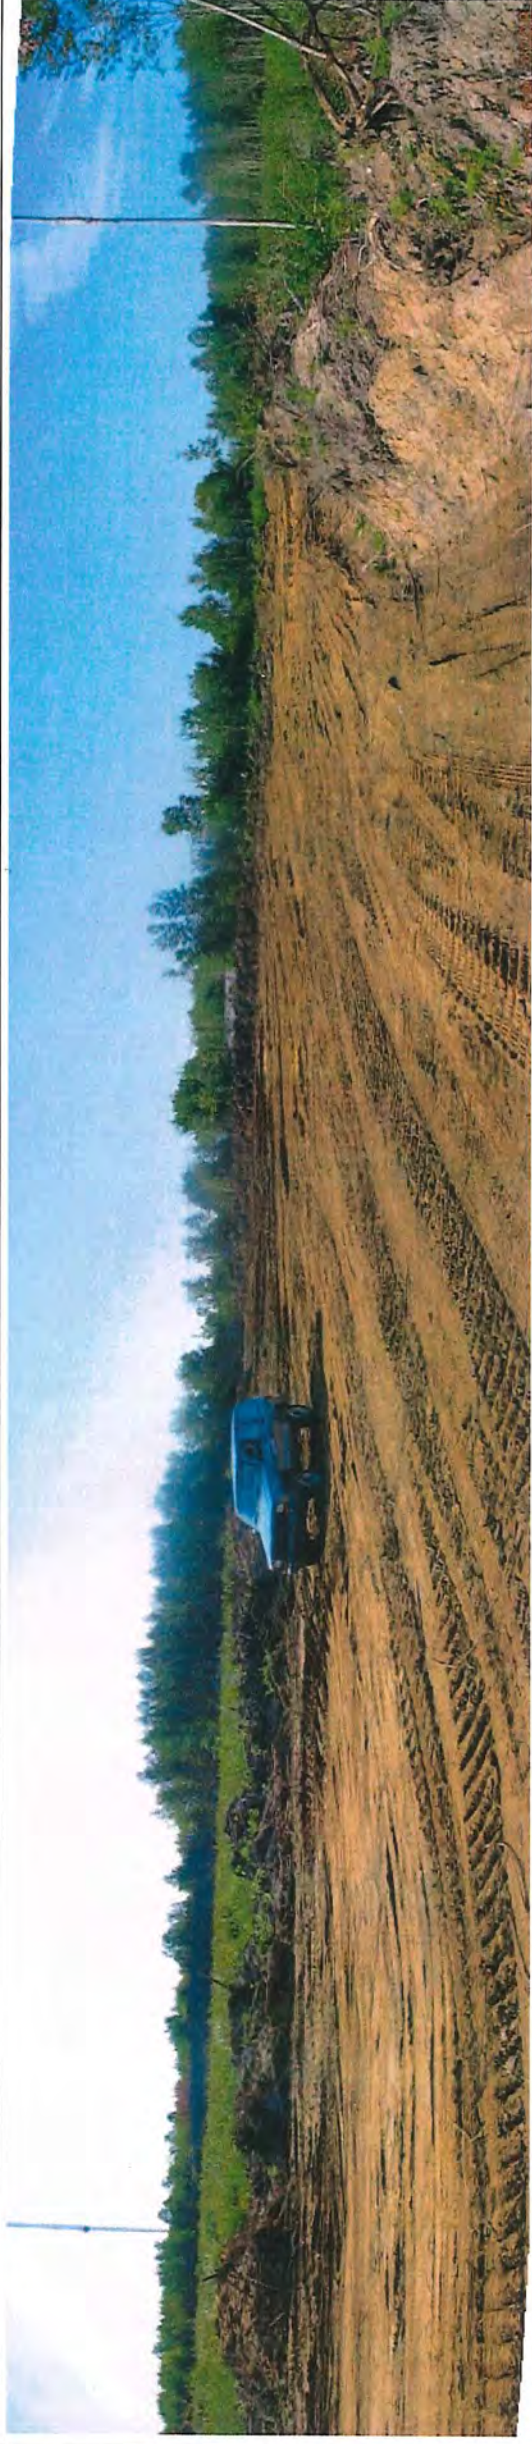
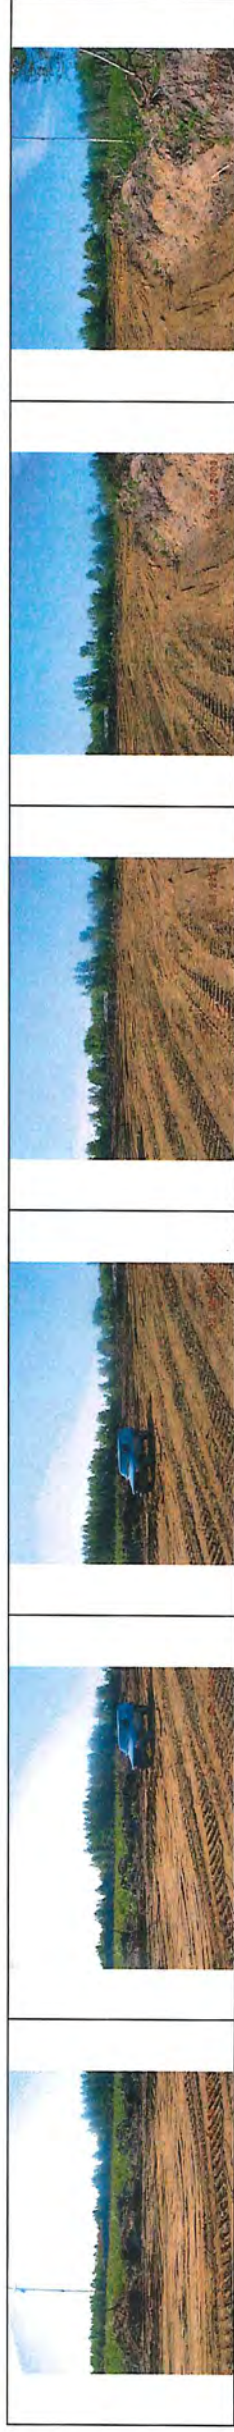
Photo # : Panorama

Description : Vue étendue de l'emplacement où les débris de matériaux de démolition avait été déposés
