Québec, le 14 juin 2019

Objet : Demande d'accès n° 2019-04-046 – Lettre réponse

La présente fait suite à votre demande d'accès, reçue le 23 avril dernier, concernant les avis des sanctions administratives pécuniaires pour plusieurs entreprises (Kruger, Graymont, Rio Tinto Alcan, Lafarge, CRH Canada, Fortresse Specialty Cellulose inc.), ainsi que les rapports d'inspection et ou les avis d'infraction pour chacune de ces avis.

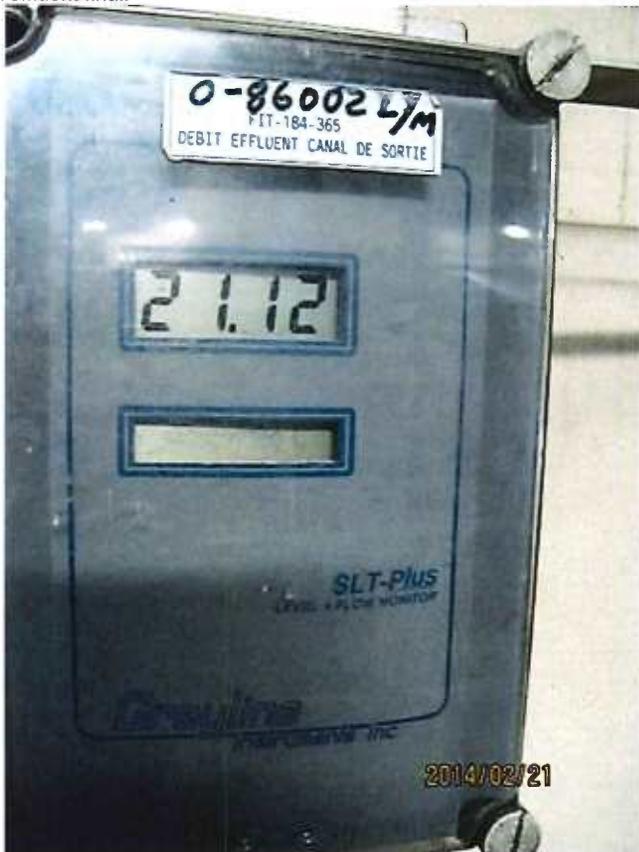
Photo no 15 : Affichage du débit mesuré à l'effluent final.

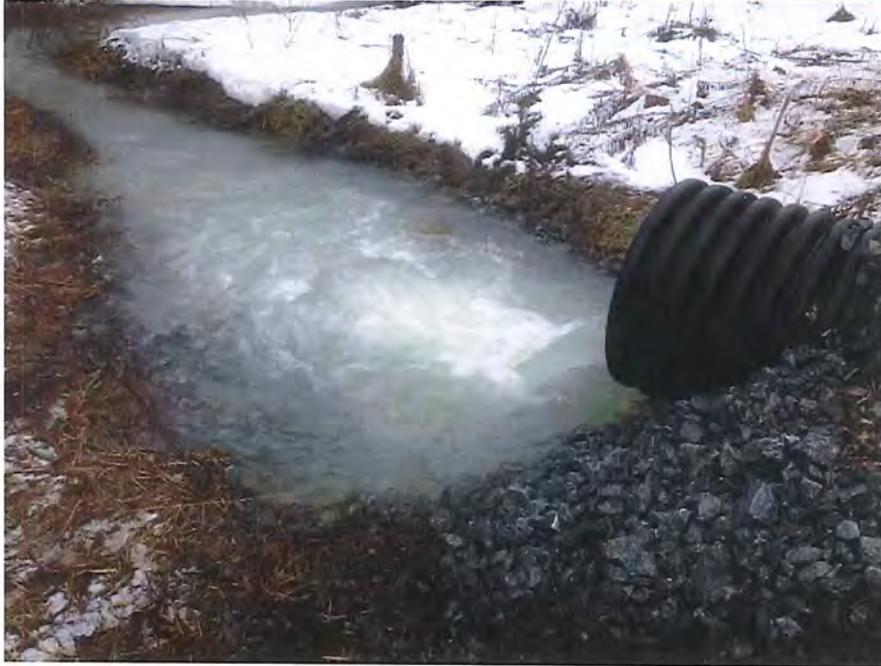
Photo # 1

Note Effluent de la carrière #5

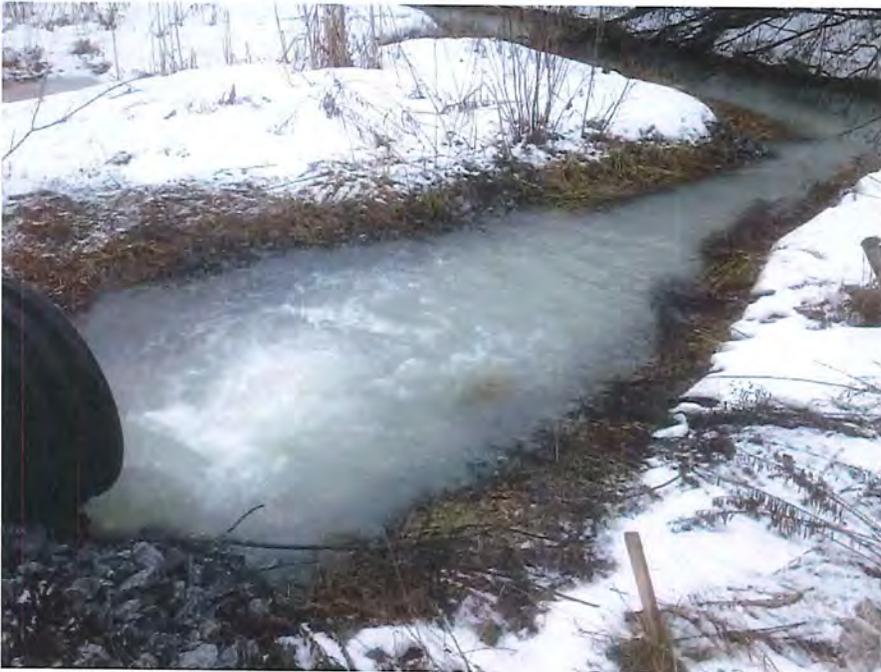
Photo # 2

Note Effluent de la carrière #5

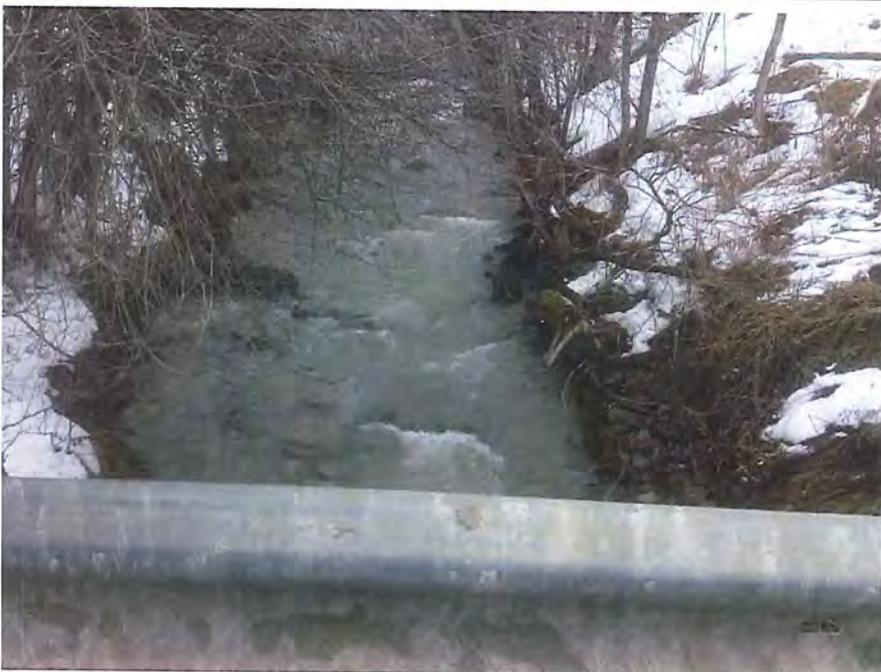
Photo # 3

Ruisseau LR chemin des érables_12h29.JPG Note Ruisseau Lime Ridge à la hauteur de la rue des Érable

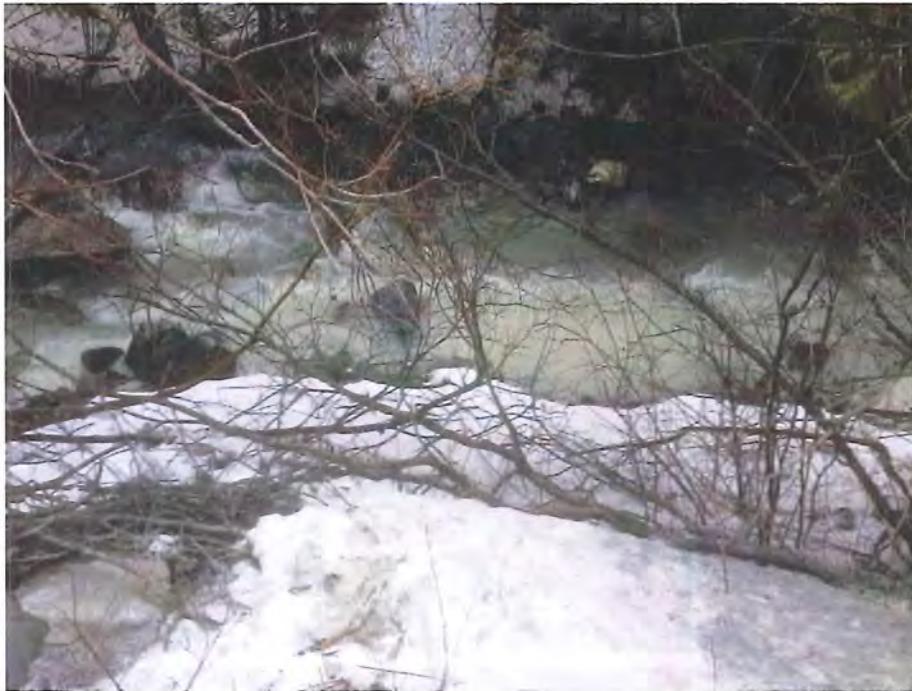
Ruisseau LR_11h.JPG

Note Émission de sédiment à la hauteur du point d'échantillonnage C2B (pH mètre)

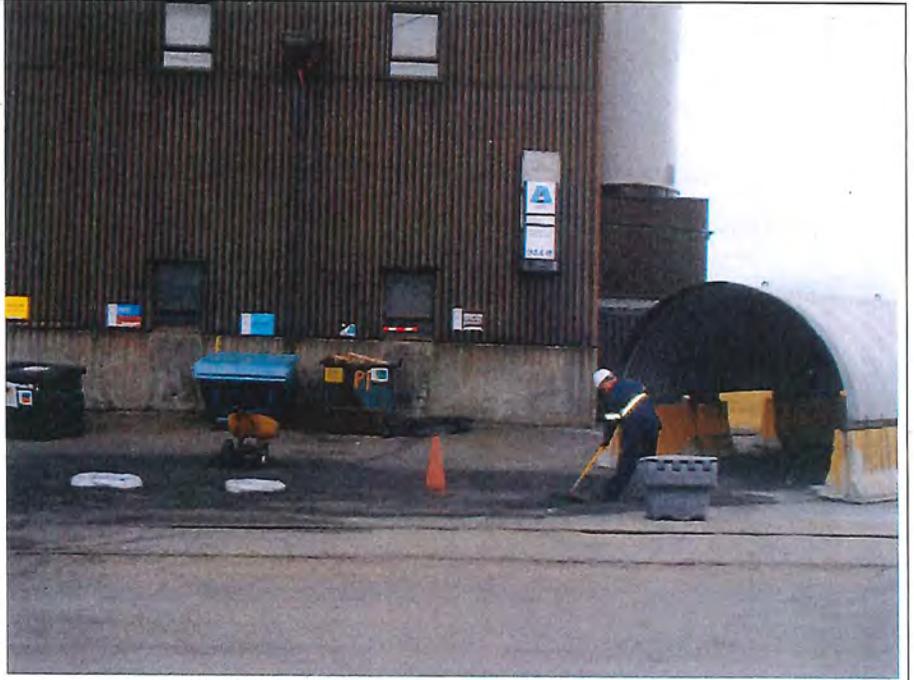
Photo no : 2

Épurateur du bâtiment 244-D où il y a eu l'incendie
Eau sortie par la porte (encerclée en rouge)

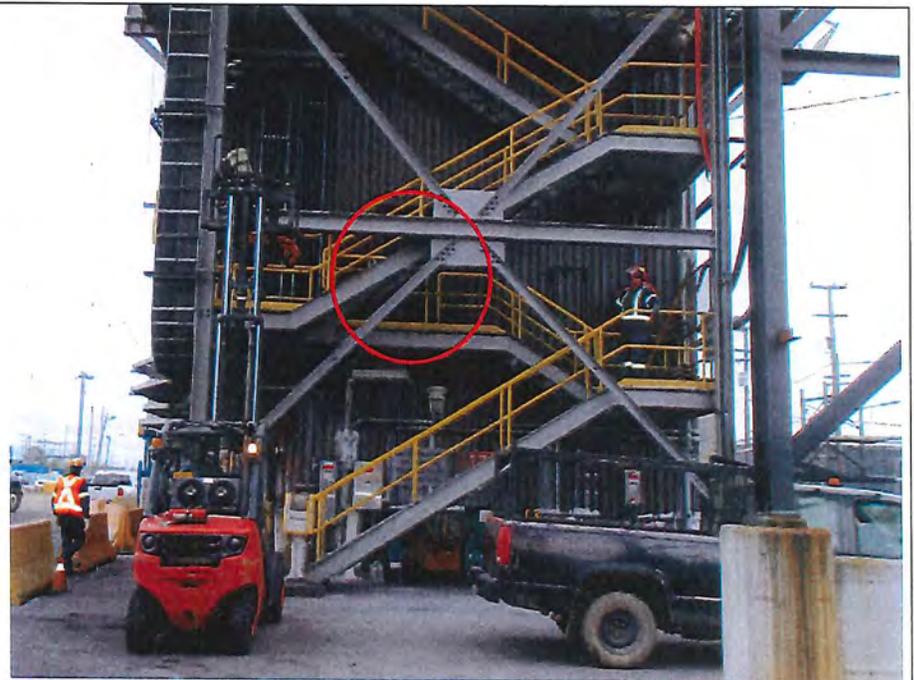
Photo no : 3

Épurateur incendié avec traces du déversement d'eau sur le mur

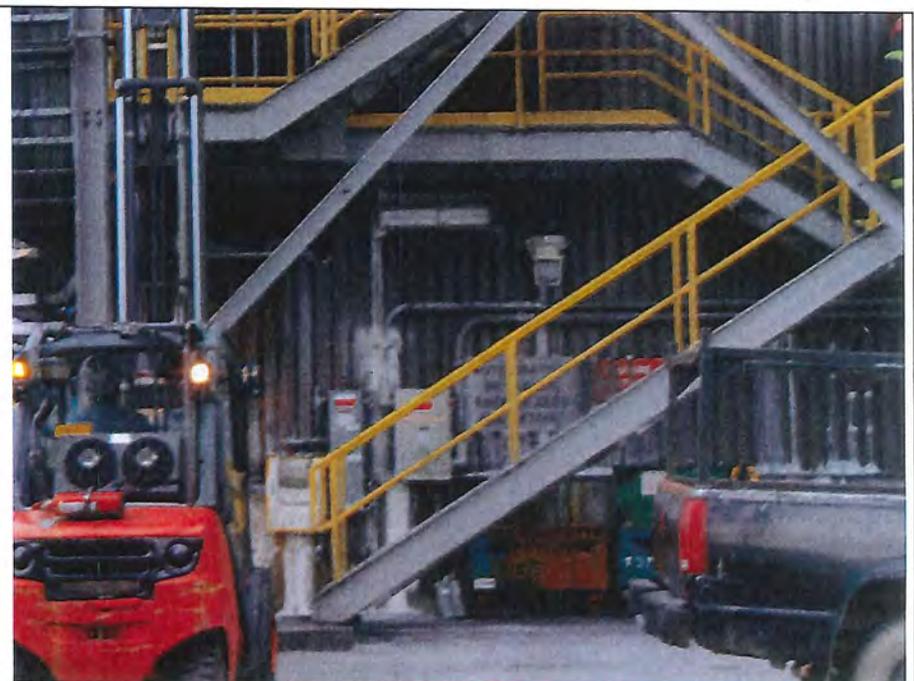
Photo no : 4

Bouches-regards utilisés

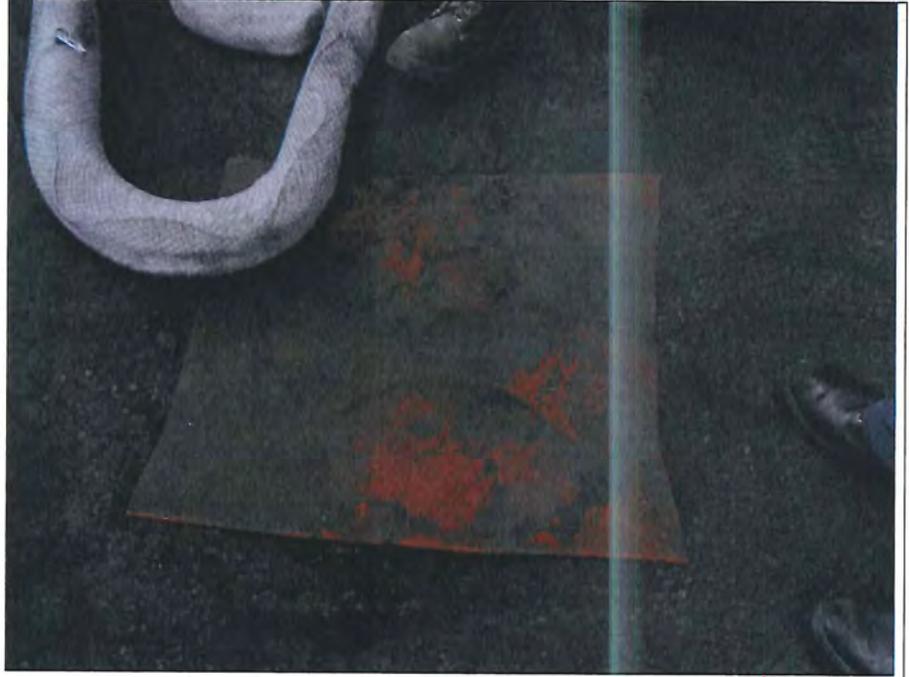
Photo no : 5

Traces du déversement d'eau avec du coke au sol

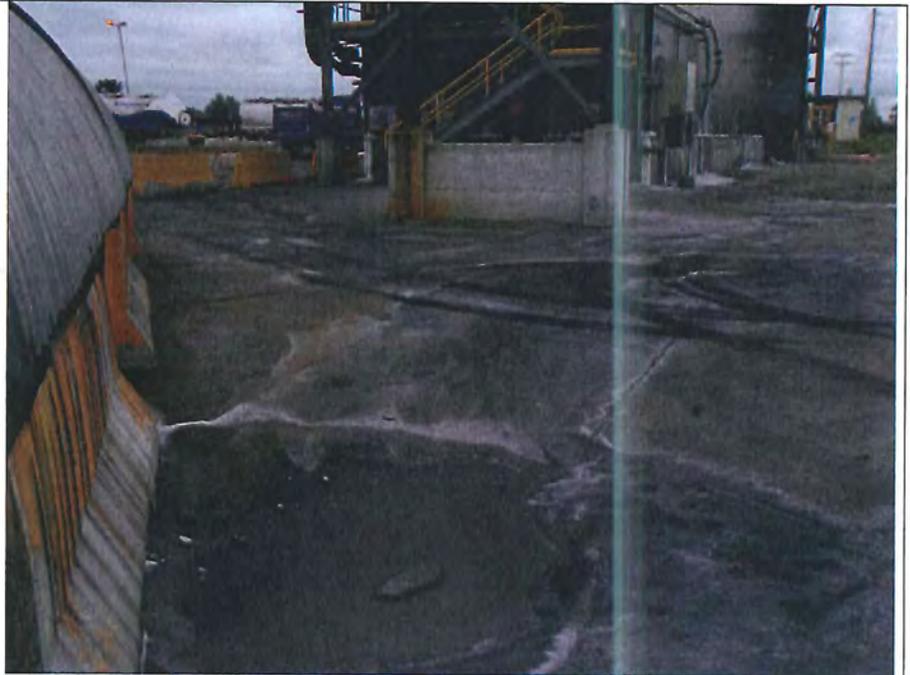
Photo no : 6

Regards pluviaux où l'eau d'extinction s'est déversée

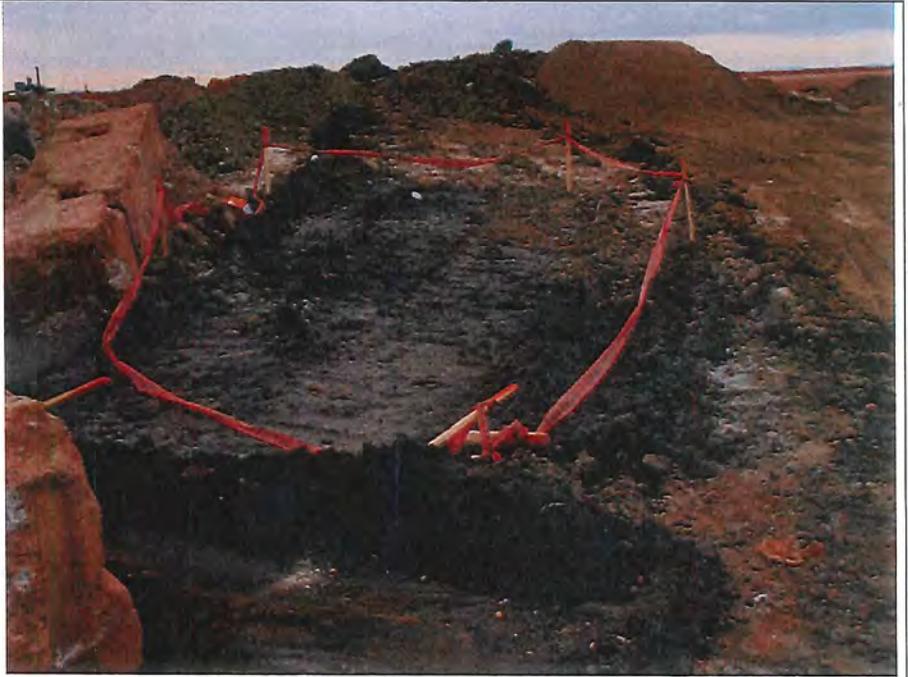
Traces du déversement de 28 000 litres d'eau d'extinction (avec coke) sur le sol au site de dépôt de résidus de bauxite (SDRB)

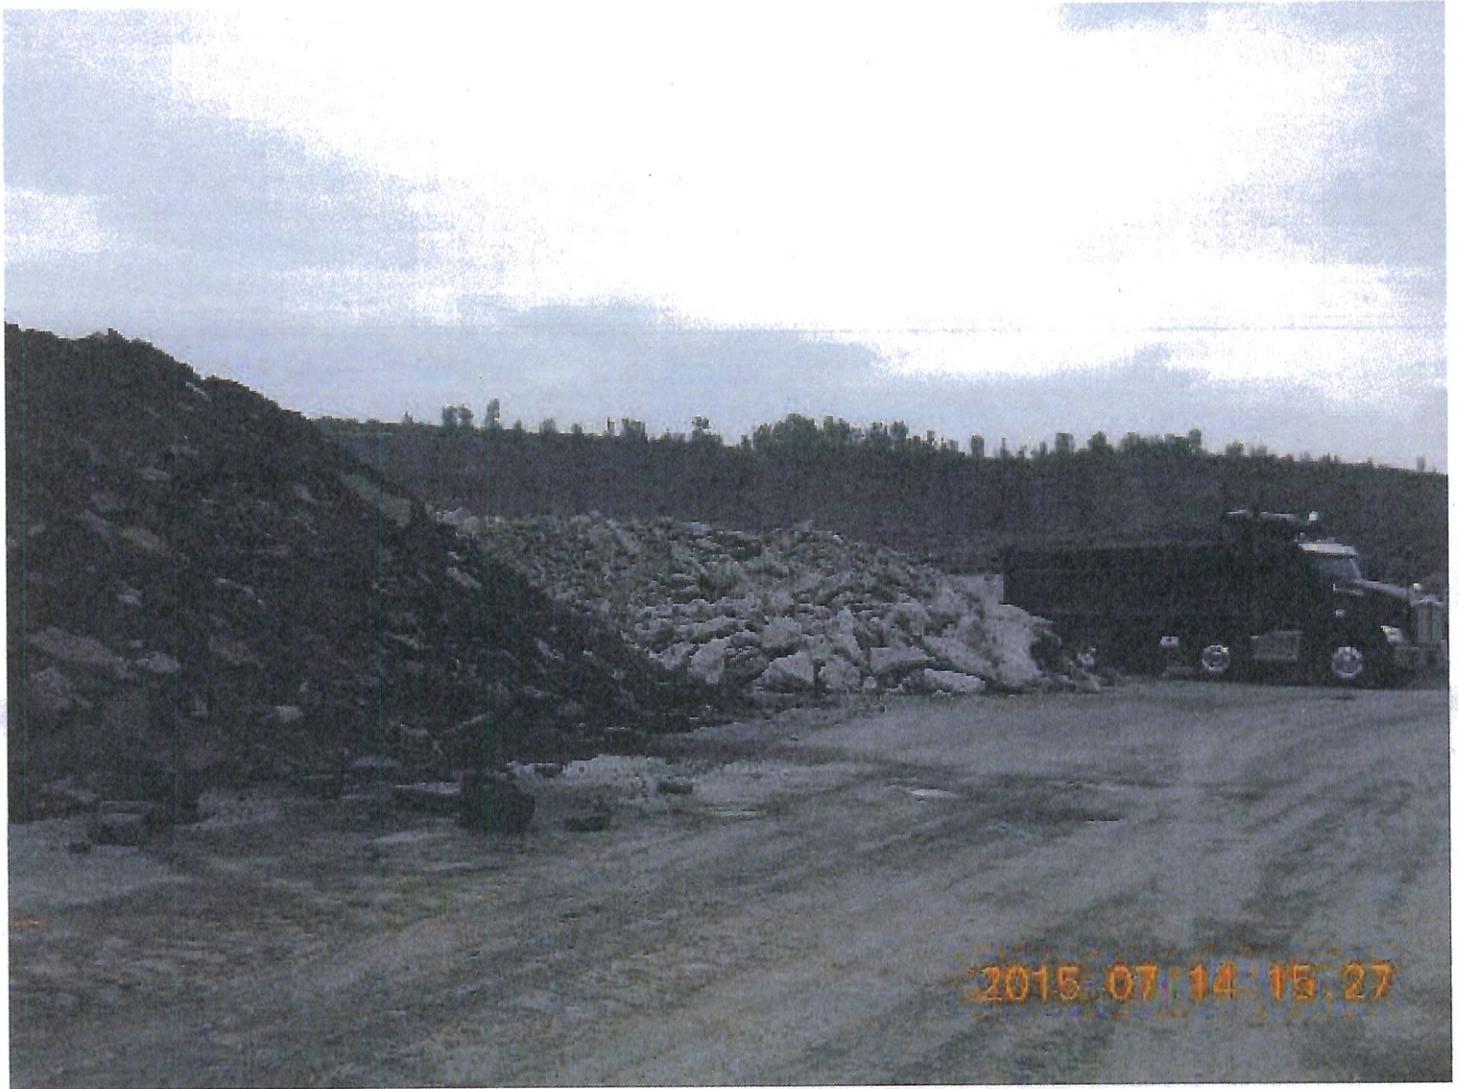
Photo no 1: Tas de béton et d'asphalte à concasser sur le lot 1 494 057

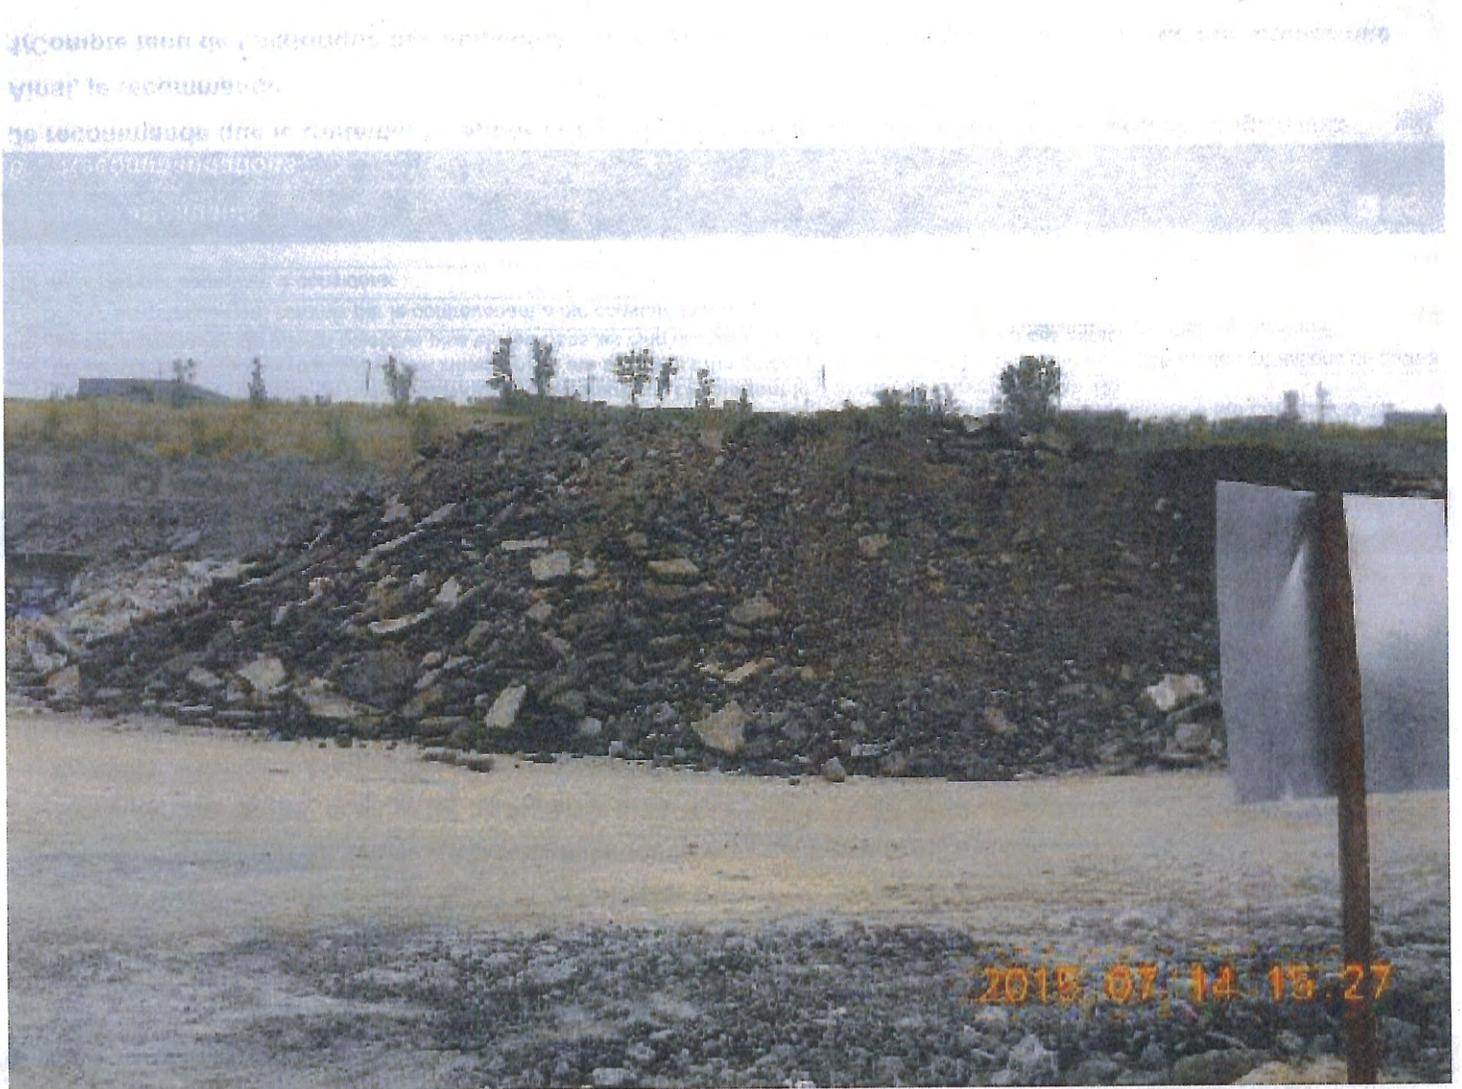
Photo no 2: Tas d'asphalte entreposé sur le lot 1 494 057

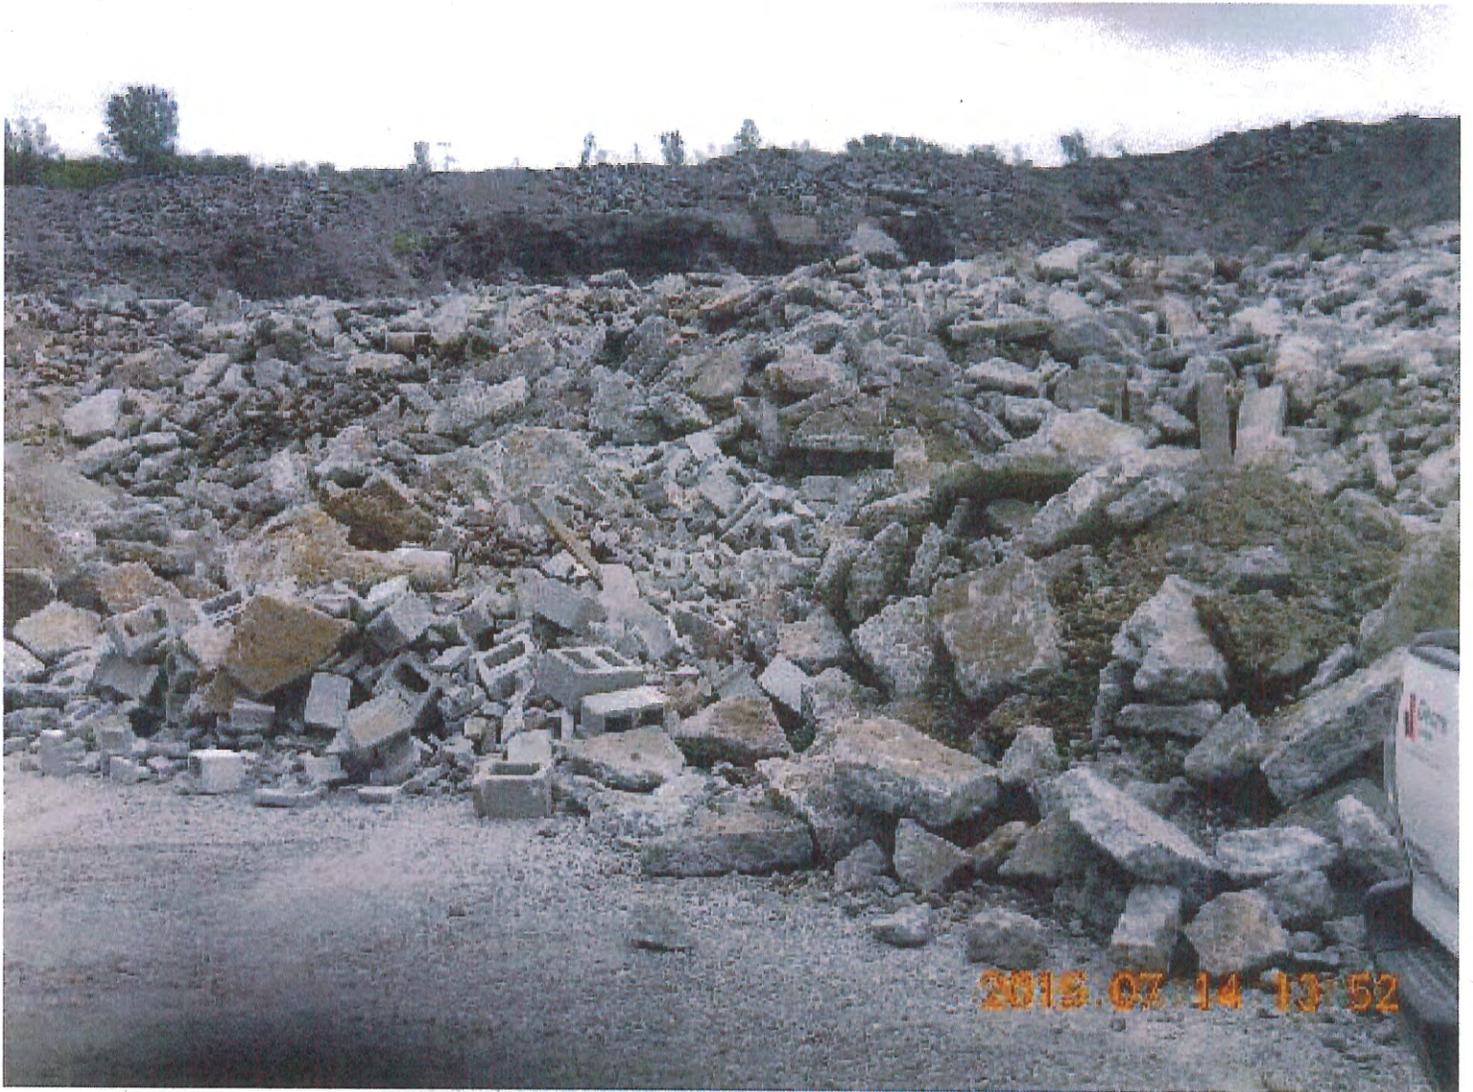
Photo no 3: Tas de béton entreposé sur le lot 1 494 057

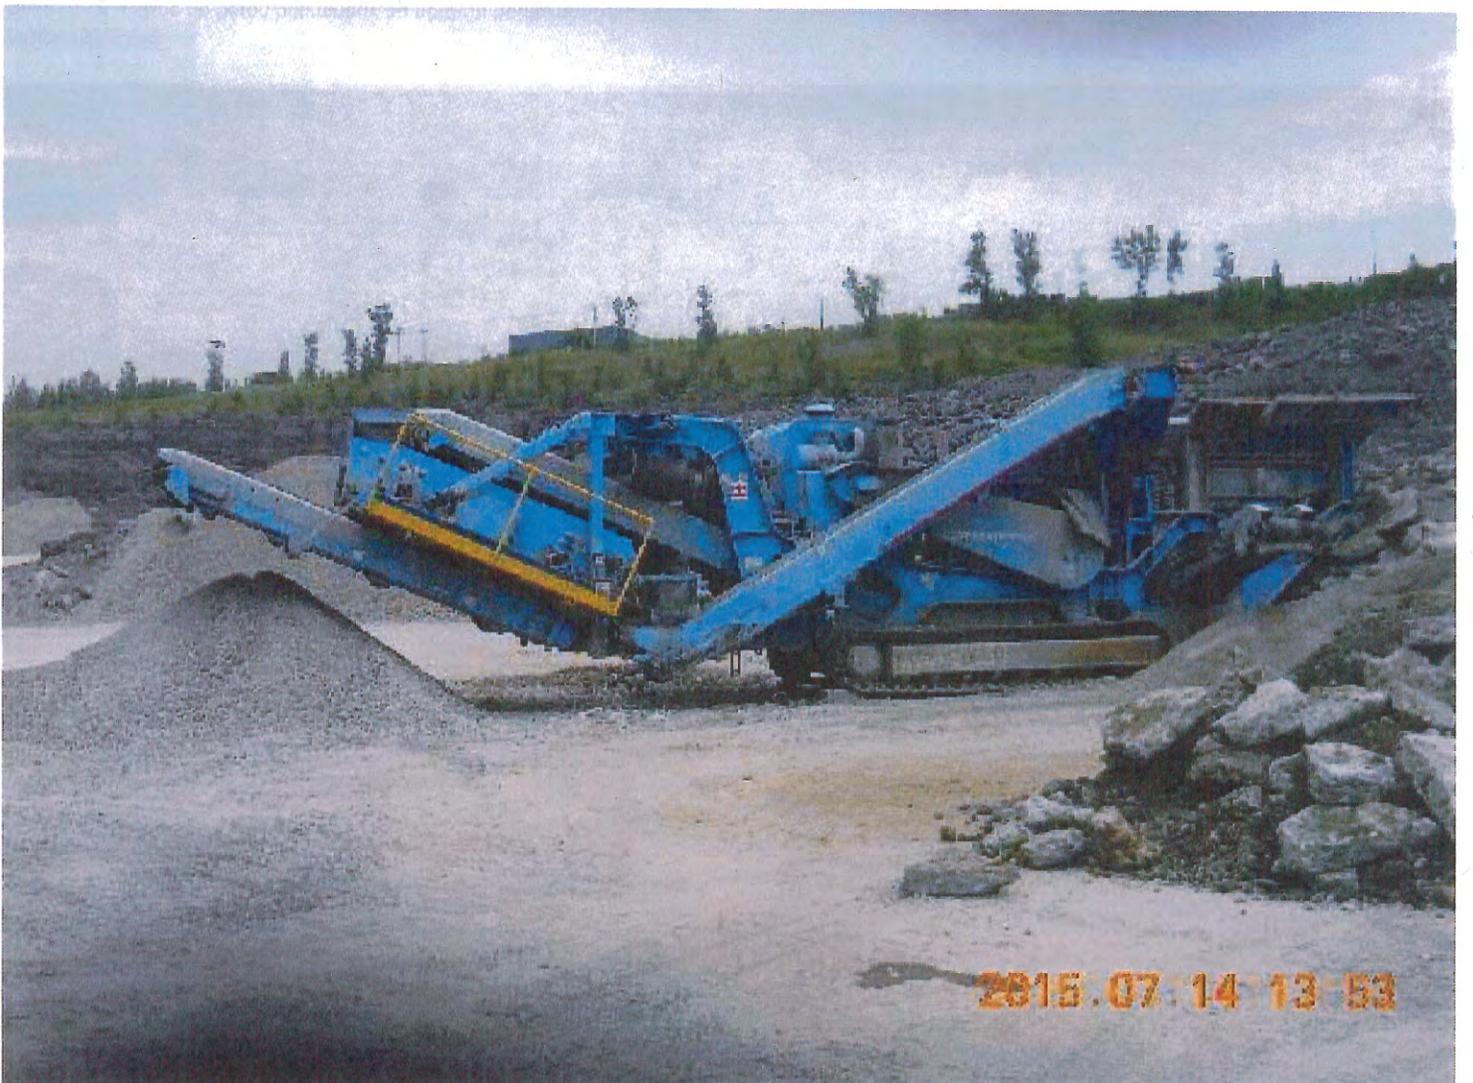
Photo no 4: Concasseur

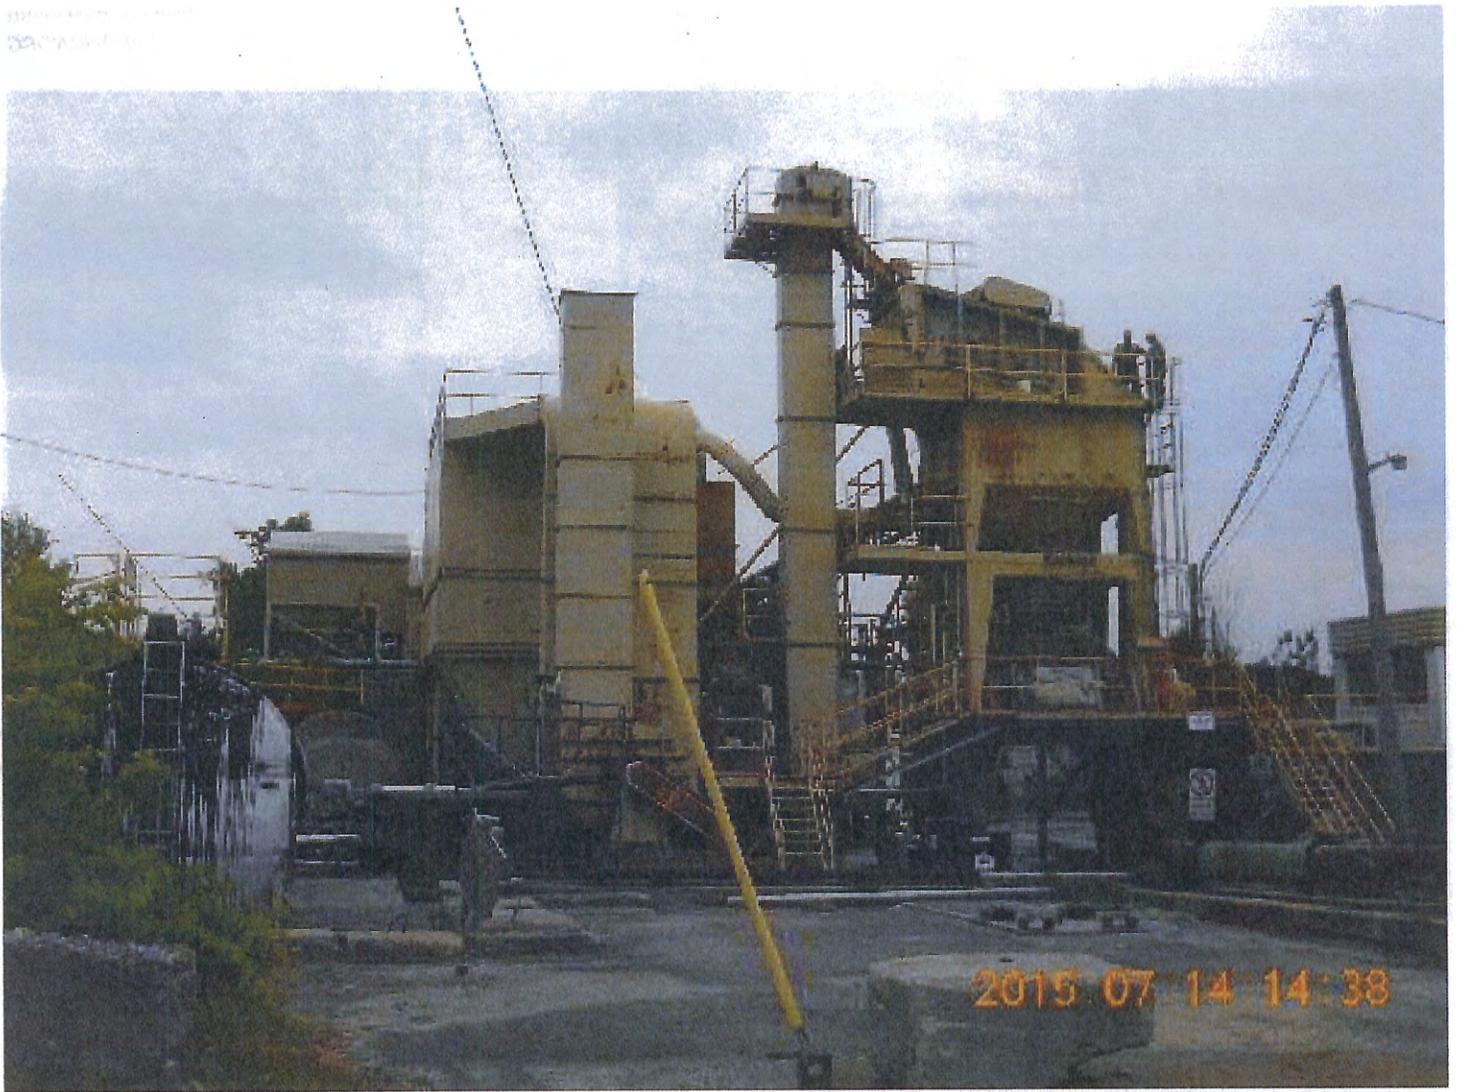
Photo no 5: L'usine de béton bitumineux au nord du boulevard Saint-Martin

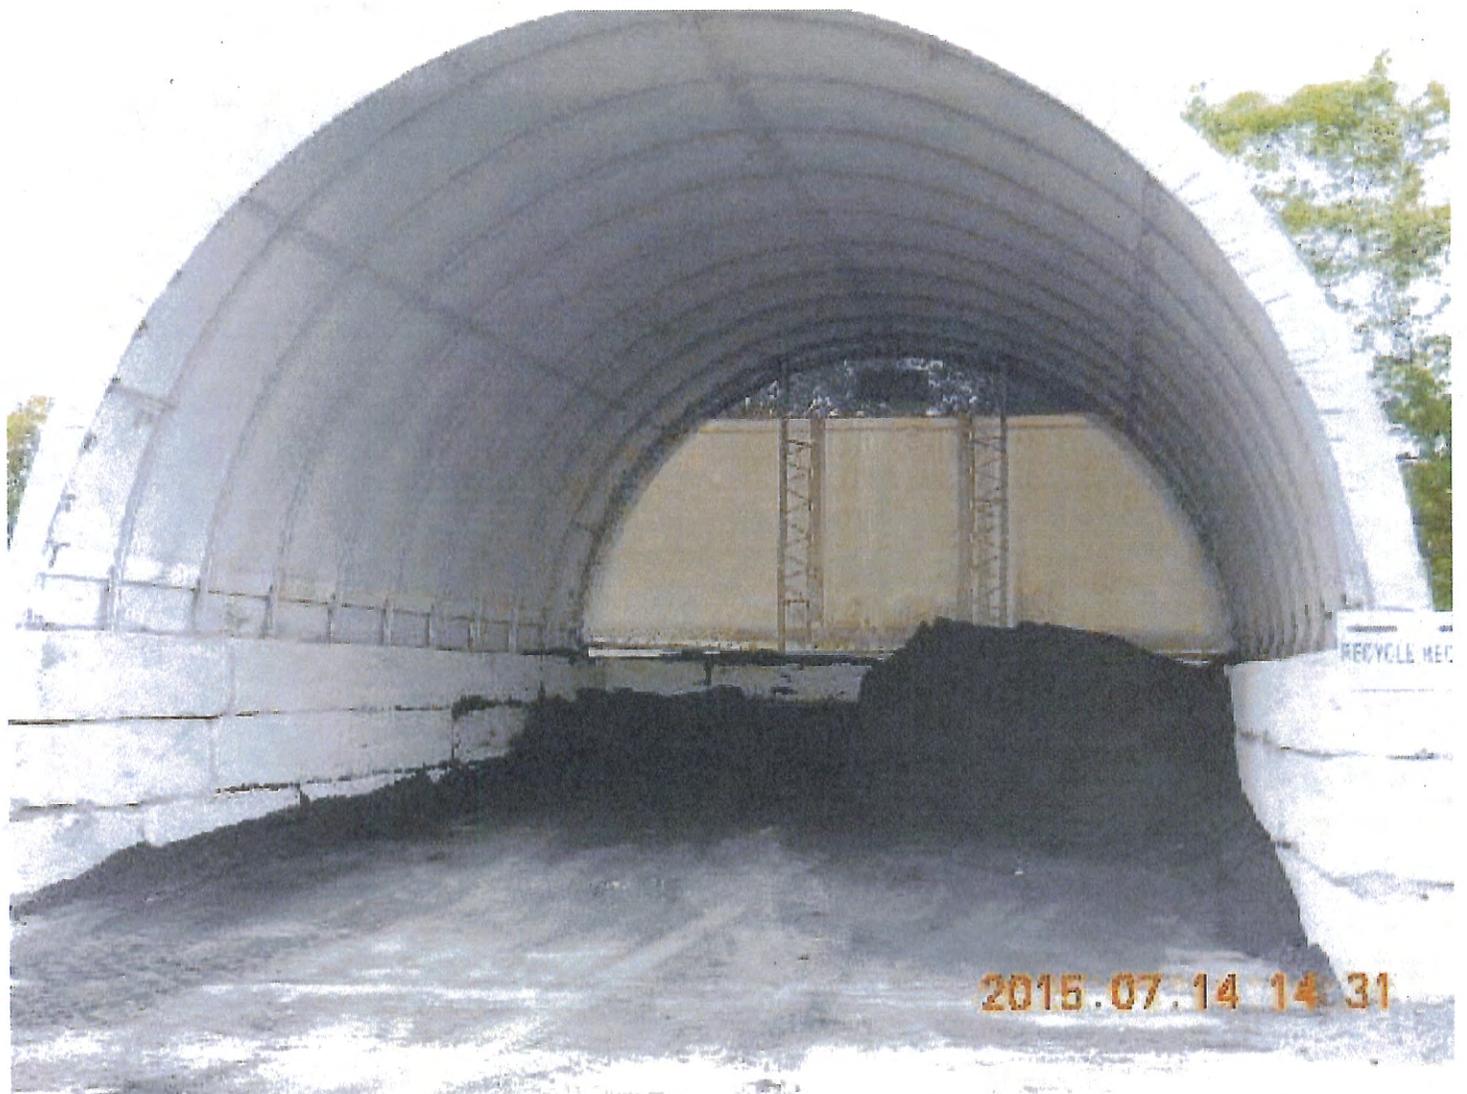
Photo no 6: Tas de fines particules de bardeaux d'asphalte entreposé sous un abri

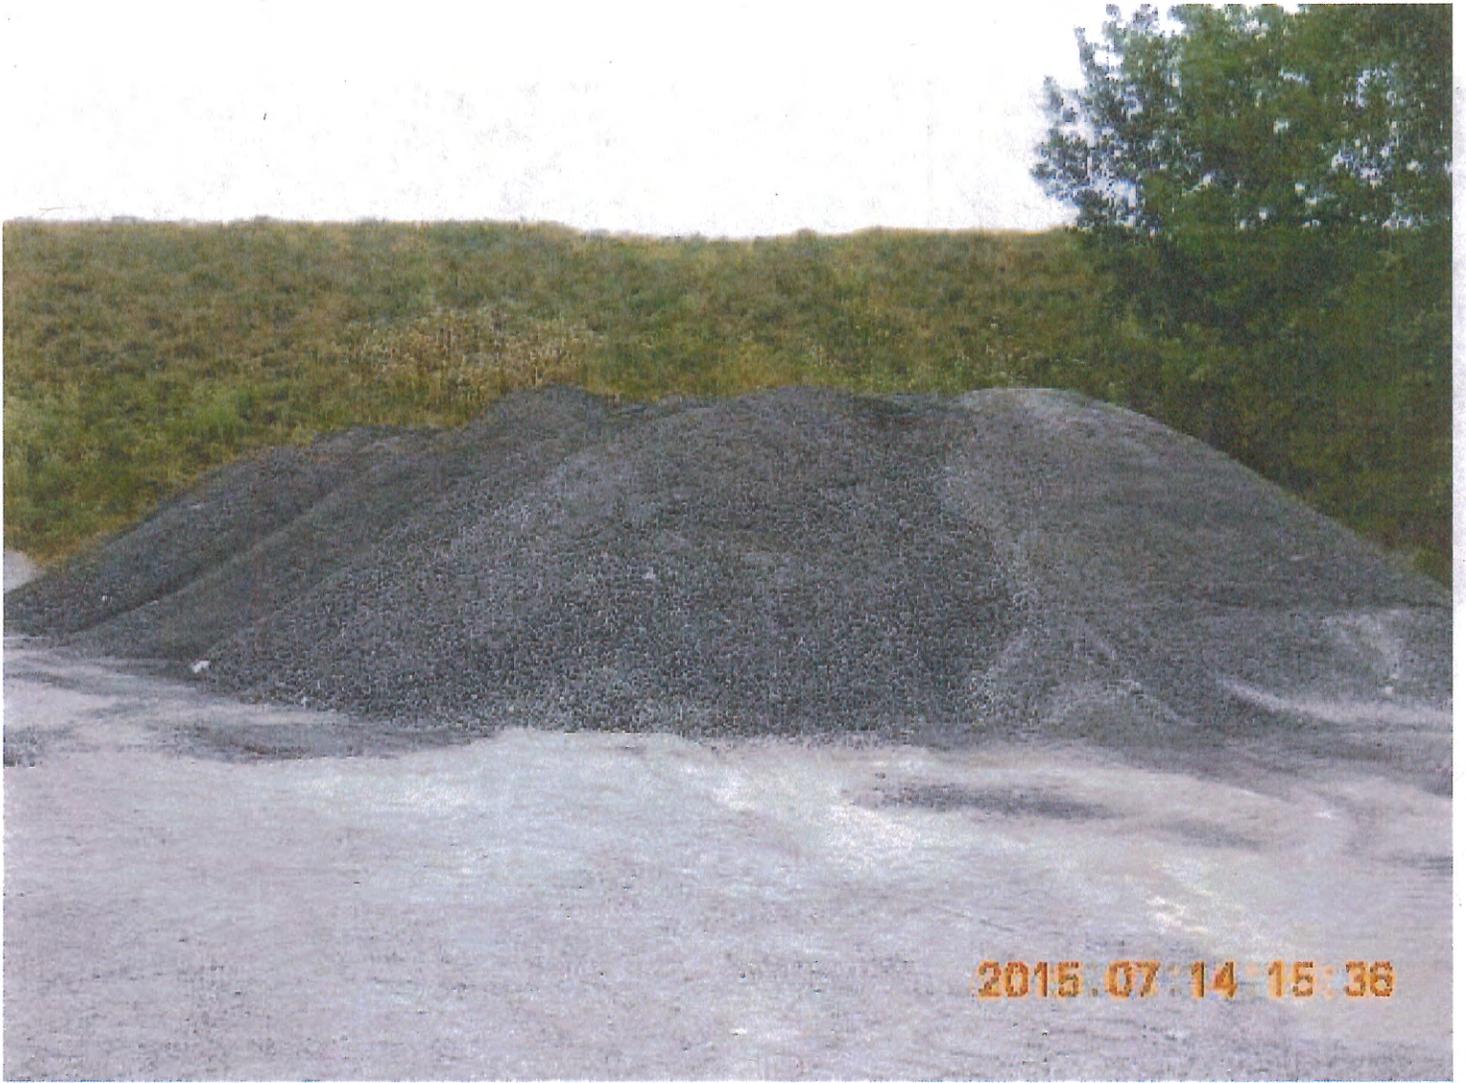
Photo no 9: Tas de résidus d'asphalte de planage destinés à être recyclés dans l'usine située au sud du boulevard Saint-Martin

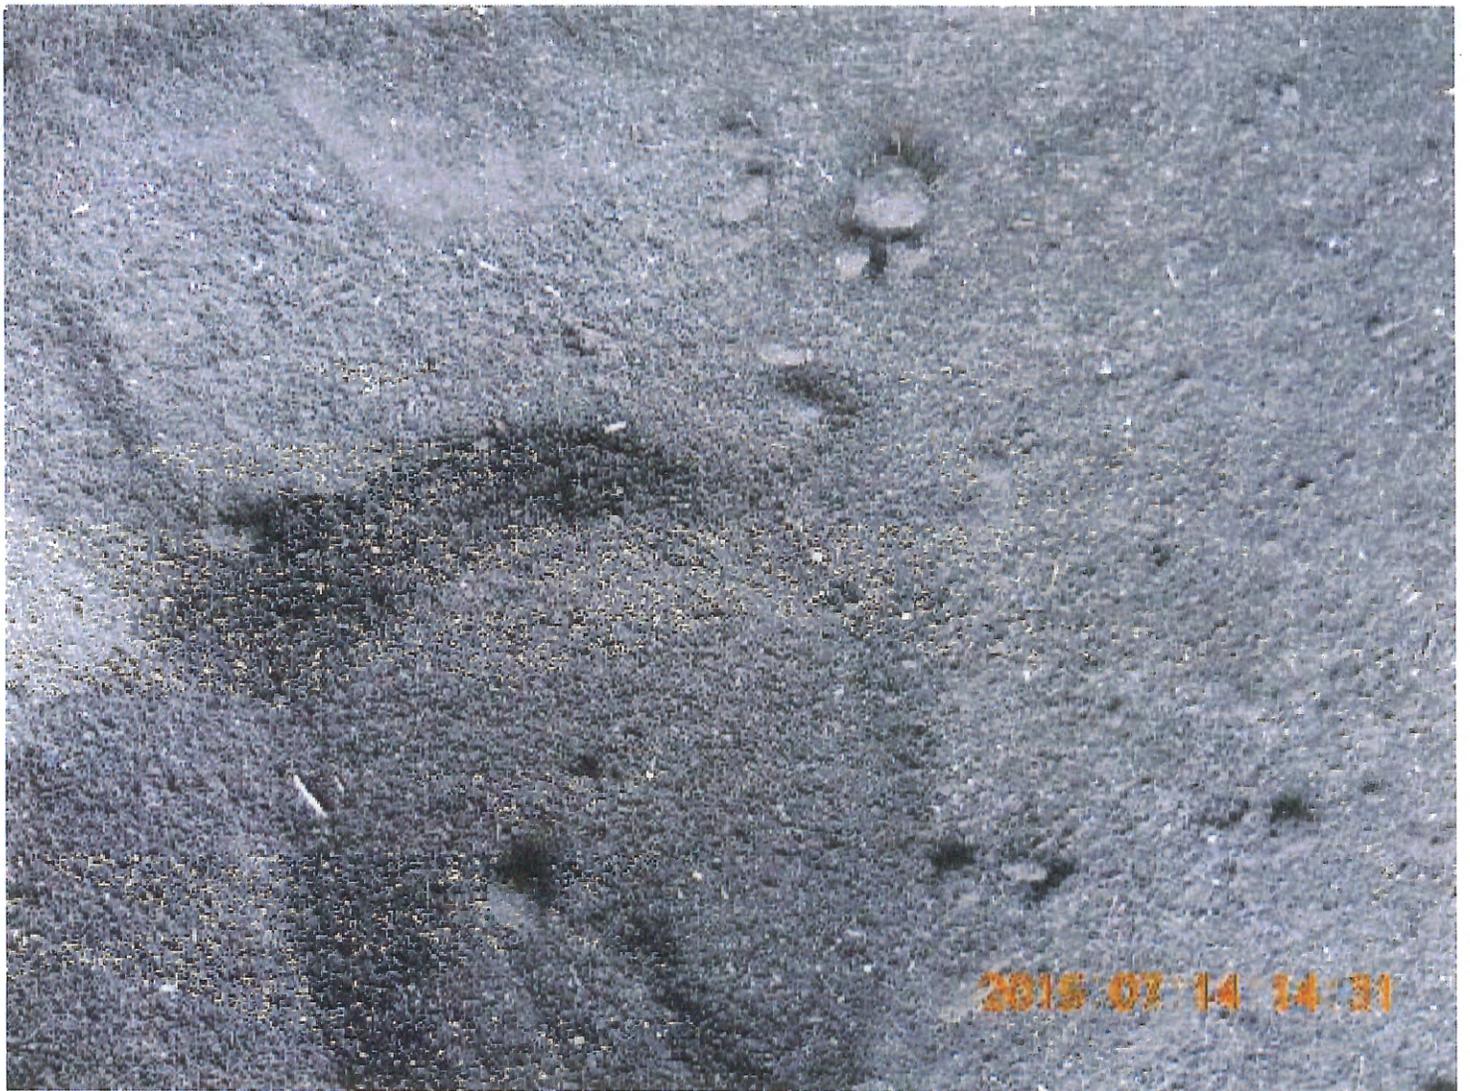
Photo no 7: Fines particules de bardeaux d'asphalte

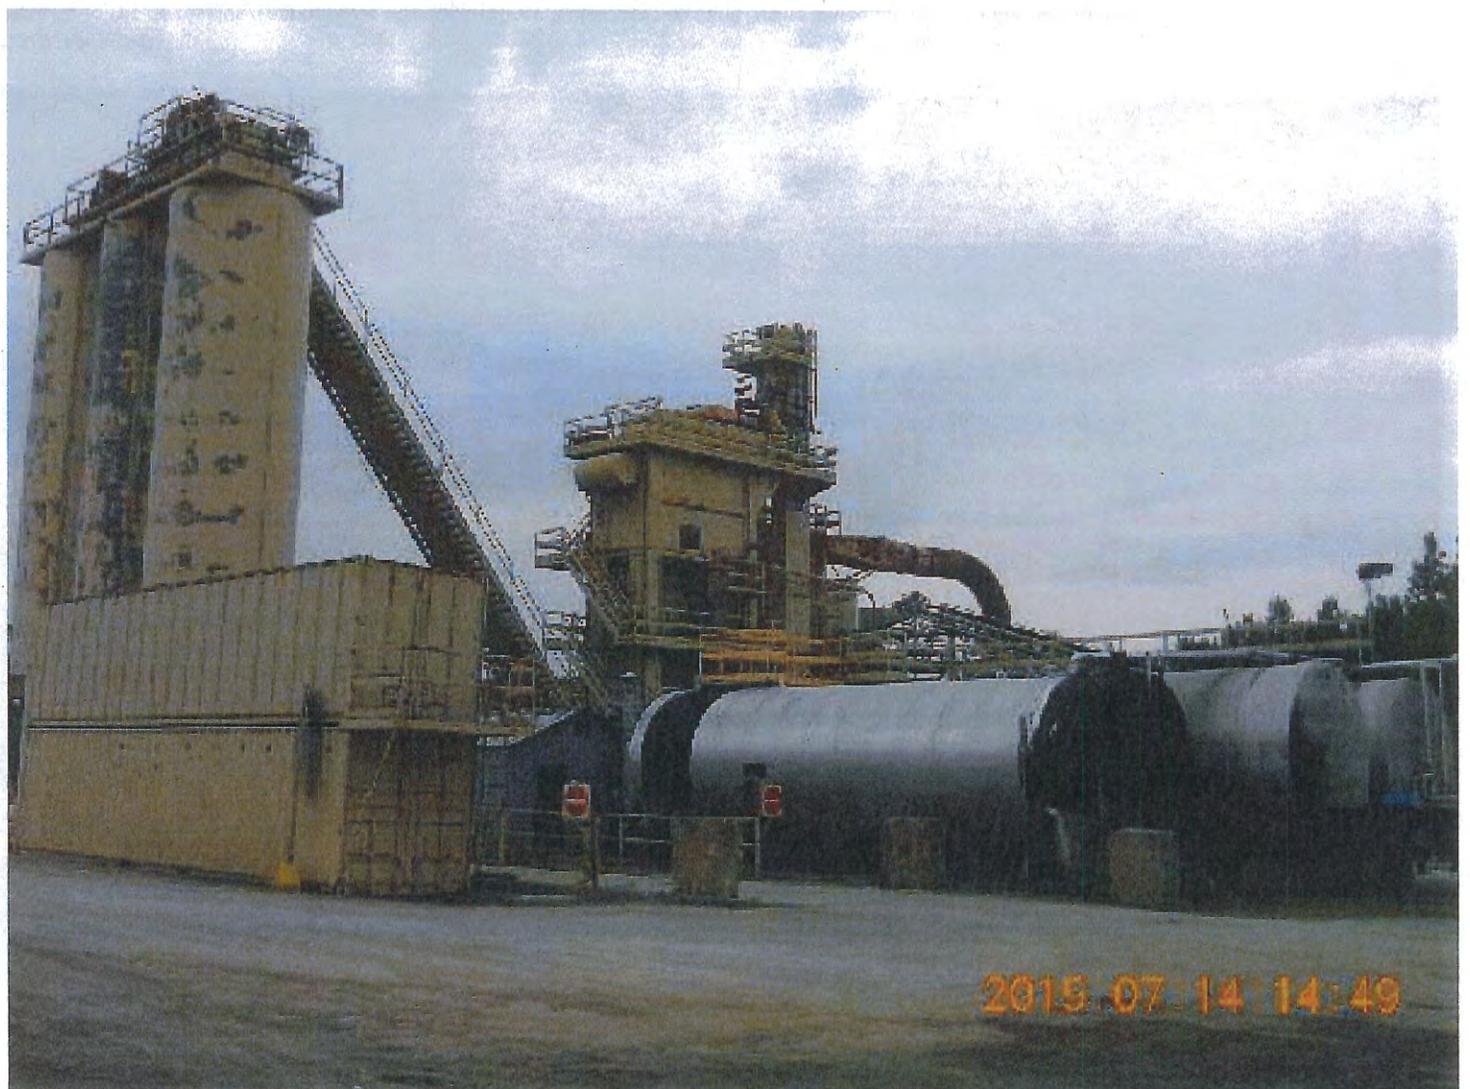
Photo no 8: L'usine de béton bitumineux située au sud du boulevard Saint-Martin
