RAPPORT D'INSPECTION

Direction régionale du Bas-Saint-Laurent et de la Gaspésie-Îles-de-la-Madeleine
Région : Bas-Saint-Laurent

1.2 Intervention	
N° d'intervention : 301340927	Type d'intervention : Inspection
N° de gestion doc. : 7610-01-01-0030800	N° de document : 401742248
But de l'intervention : Émission de poussières en provenance de l'usine

2 Lieu concerné par l'intervention		↓↑ - +
1	Nom du lieu : G.D.S. Valoribois inc.	
	Nom usuel du lieu : Centre de préparation G.D.S inc./9136-1683 Québec inc.	
	N° du lieu : 90287368	Type de lieu : industrie
	Localisation du lieu : Adresse du lieu : 80, rue du Parc-Industriel Matane (Québec) G4W 0K1	
	Coordonnées géographiques du lieu (GÉO NAD 83 degrés décimaux) : 48,840813176400;-67,557642273700

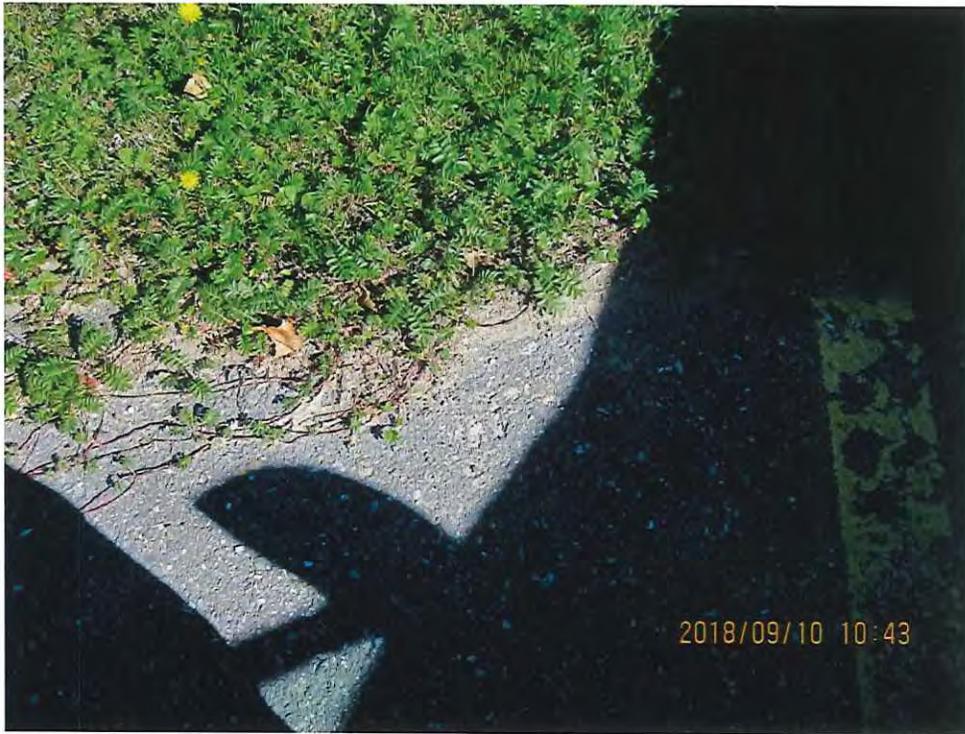
IMG_1226.JPG

Image 1. présence particules de bois en bordure du stationnement

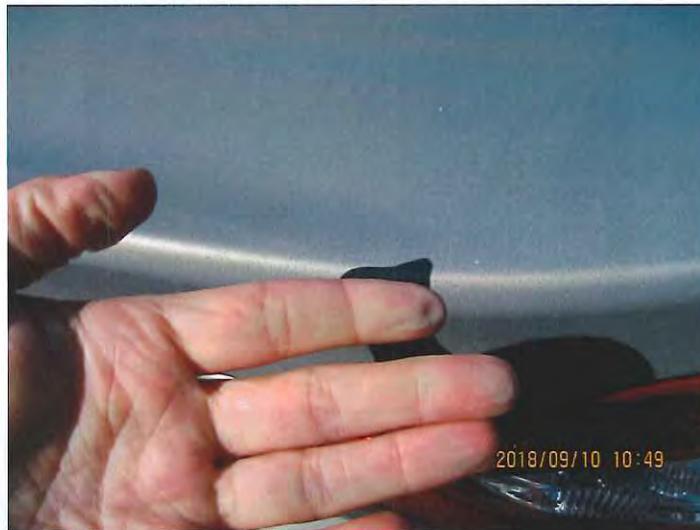
IMG_1231.JPG

Image 6. vue rapprochée des particules sur les voitures

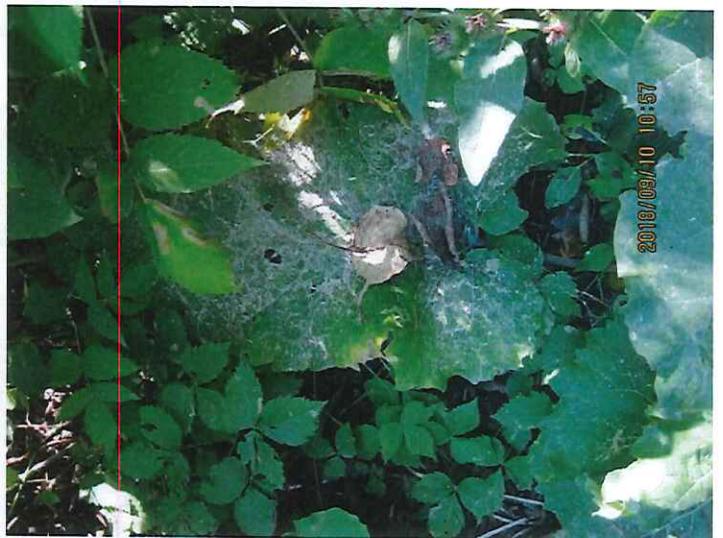
IMG_1235.JPG

Image 10. idem image 9

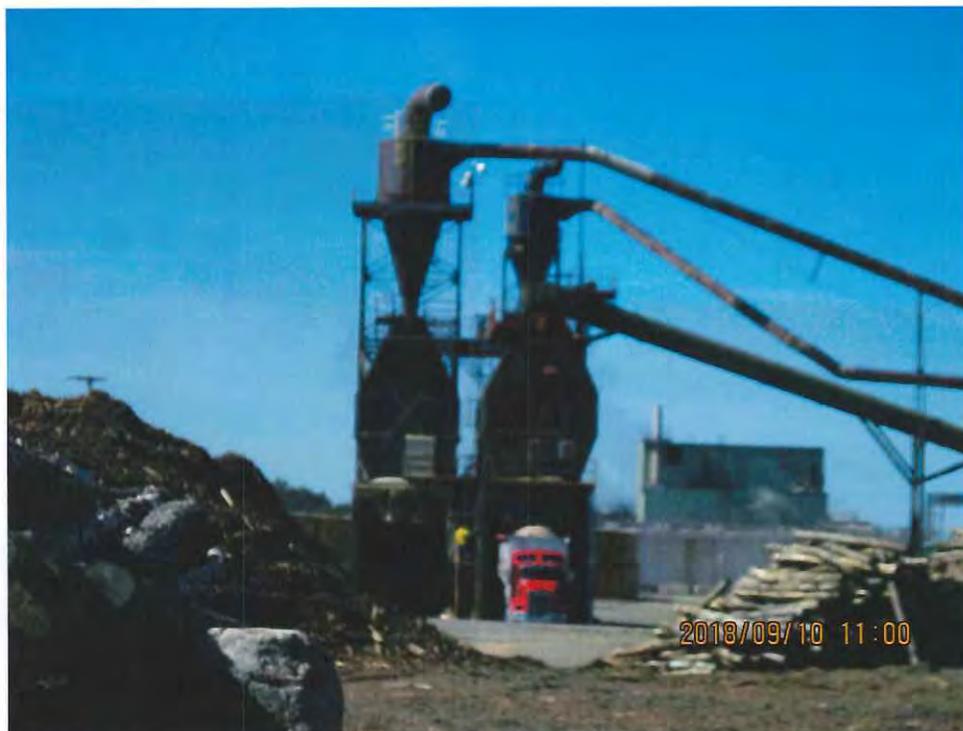
IMG_1238.JPG
Image 12. cyclones et convoyeurs de l'usine

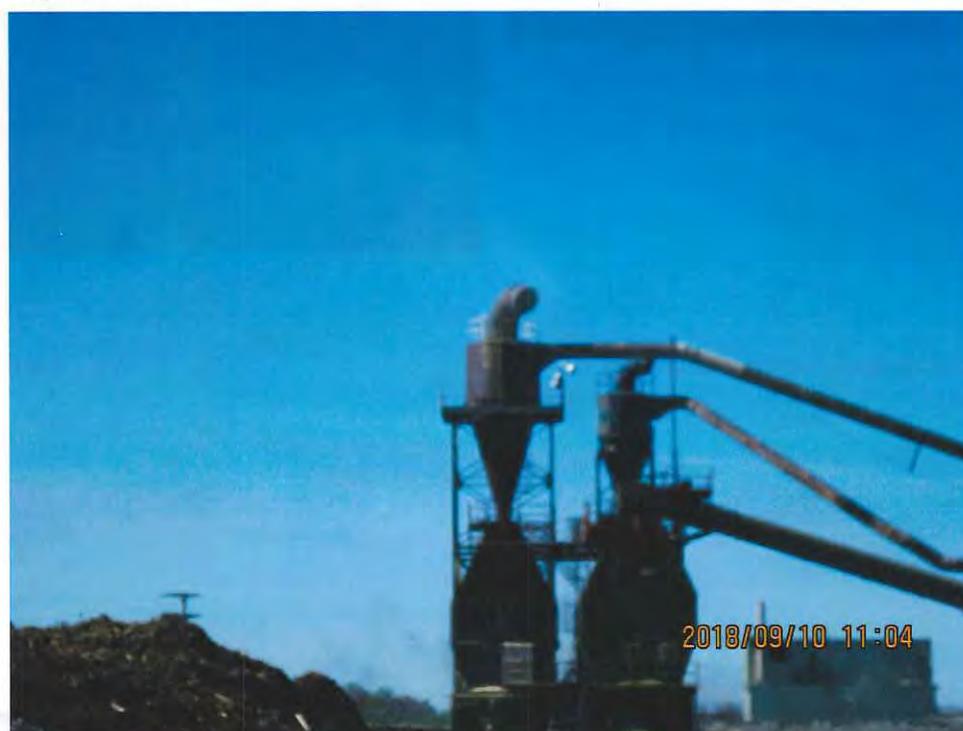
IMG_1241.JPG
Image 13. vue rapprochée de l'image 12

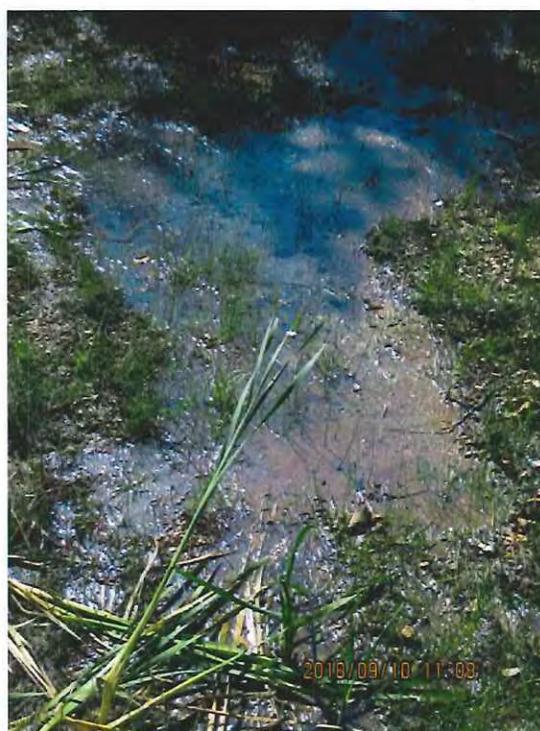
IMG_1242.JPG
Image 14. dépôt de particules de bois sur l'eau dans le fossé entourant la cour de l'usine

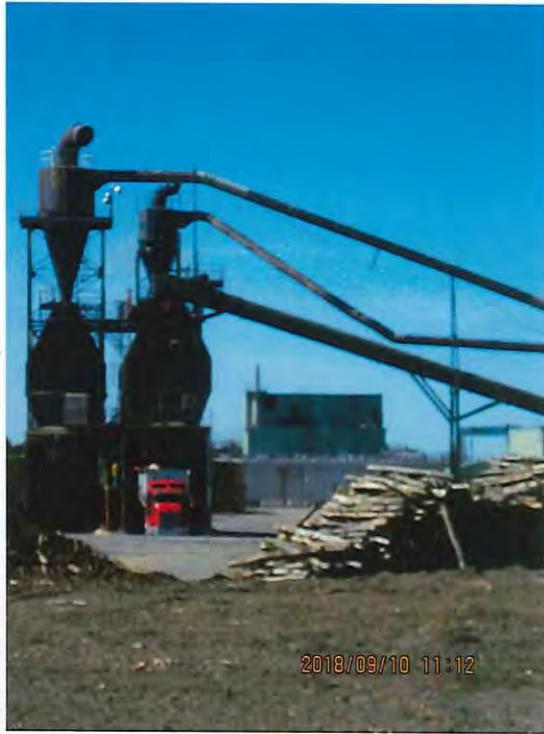
IMG_1244.JPG
Image 15. bennes avec cyclonnes et tuyau d'amenée

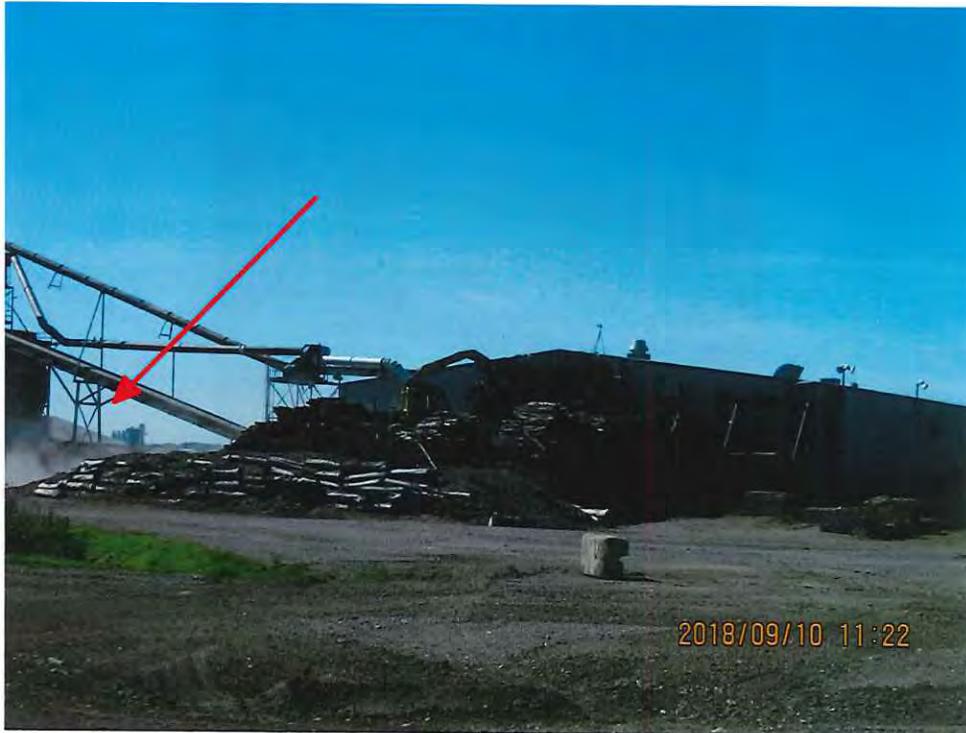
IMG_1246.JPG
Image 16. particules dû à la circulation de la machinerie dans la cour

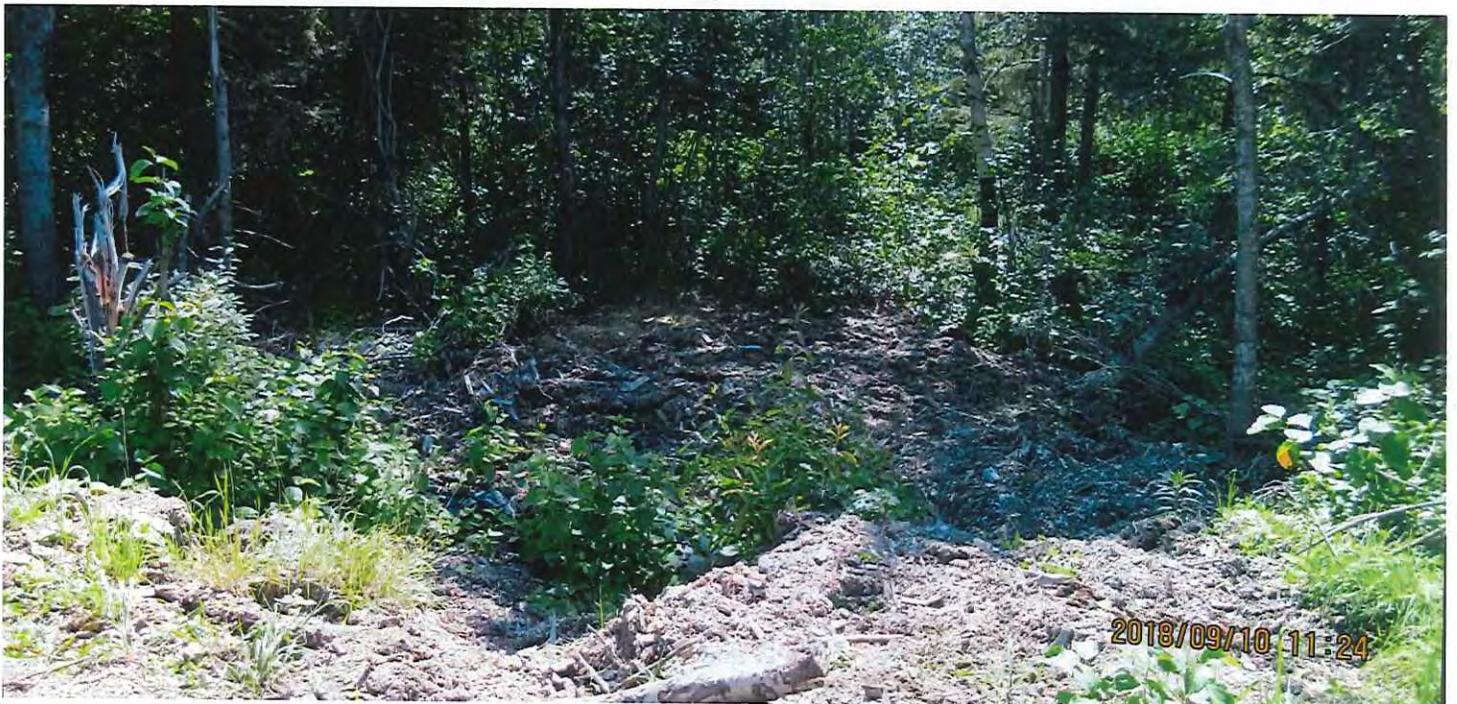
Le terrain où des résidus ligneux ont été déposés sur le lot 4 118 545. Le propriétaire de ce lot est la ville de Matane.

Panorama 1248-1249.jpg
Image 17. résidus ligneux disposés dans le boisé

Un courriel a été acheminé au directeur général de G.D.S. Valoribois au sujet des observations faites lors de l'inspection. Au sujet des résidus ligneux, il s'est engagé à en disposer dans les prochains jours (annexe 2).

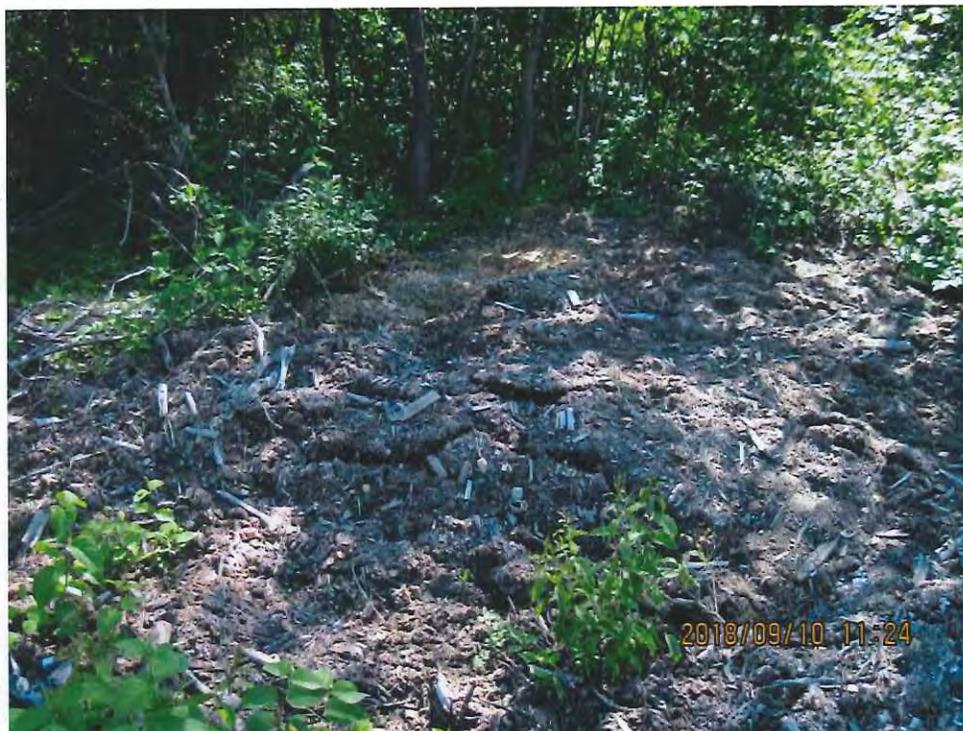
IMG_1250.JPG

Image 18. idem image 17

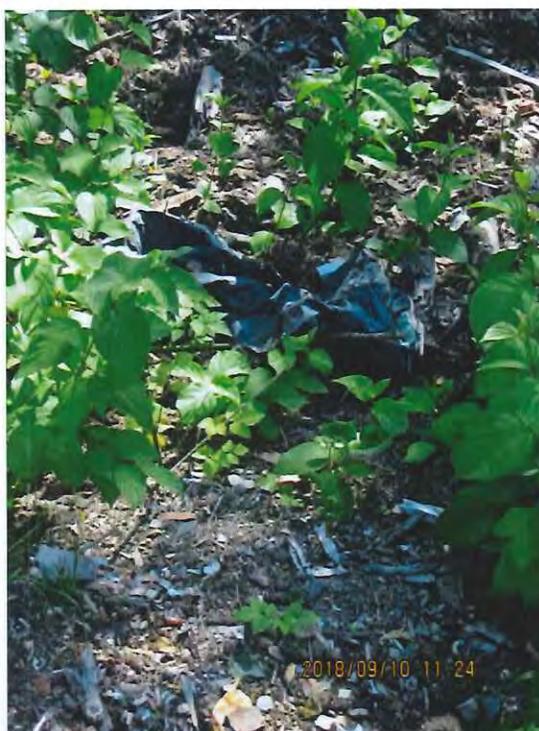
IMG_1251.JPG

Image 19. vue rapprochée de l'image 18

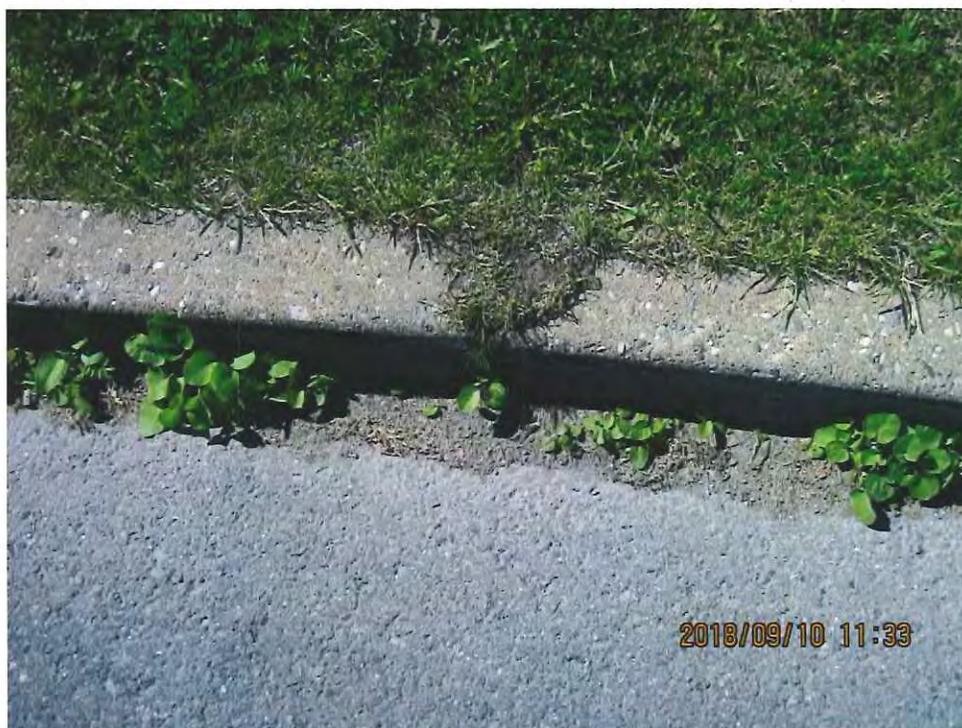
IMG_1252.JPG

Image 20. particules de bois en bordure de la rue Goyer

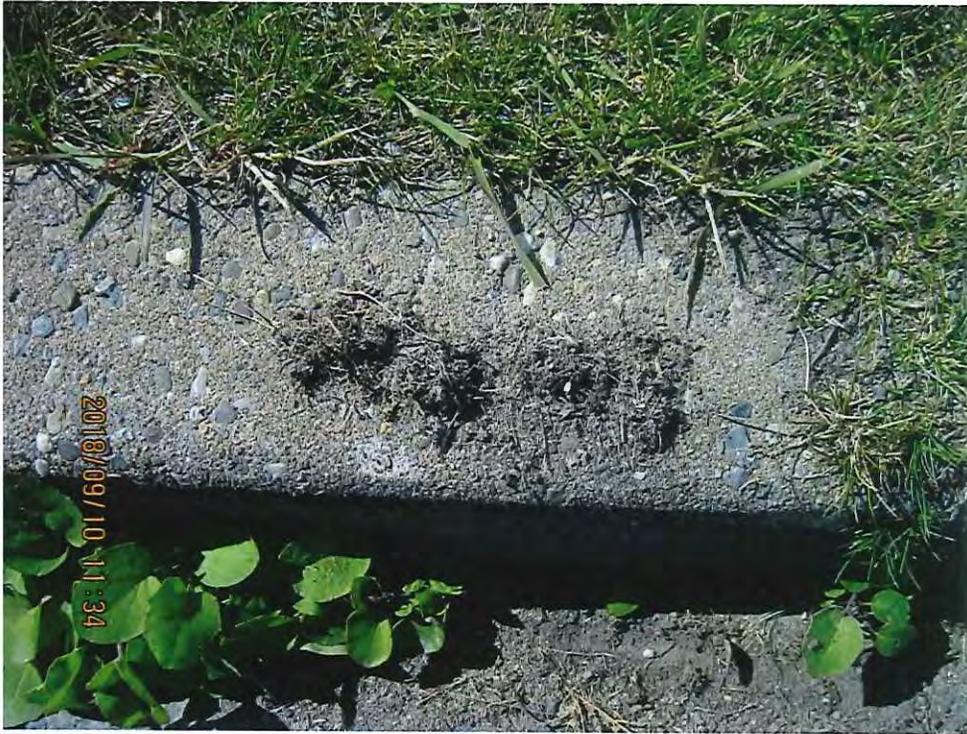
IMG_1253.JPG
Image 21. idem image 20

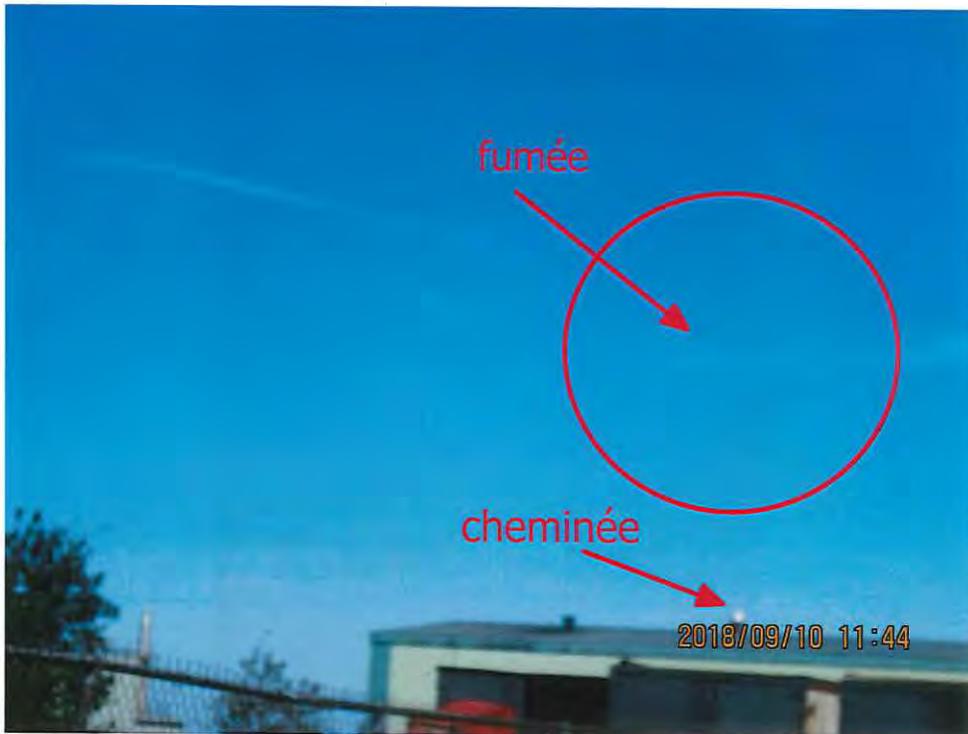
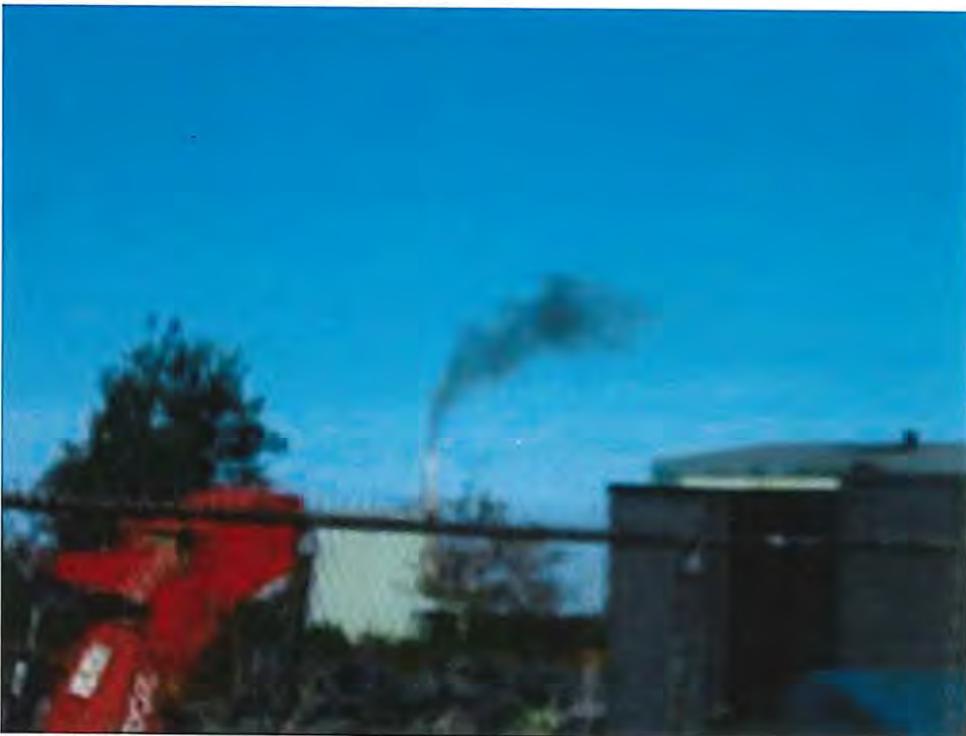
chaudière à biomasse émet une fumée noire (images 22 et 23). Je prends une vidéo de cet épisode qui dure au moins 17 secondes.

Pour ce qui est des épisodes de fumée noire, la vérification du rapport de caractérisation des émissions atmosphérique permettra de vérifier s'il y a un problème avec la chaudière à biomasse des séchoirs.

IMG_1254.JPG
Image 22. fumée noire en provenance de la cheminée de la chaudière à biomasse

Instantané 1 (2018-09-27 14-12).jpg
Image 23. fumée noire en provenance de la cheminée de la chaudière à biomasse

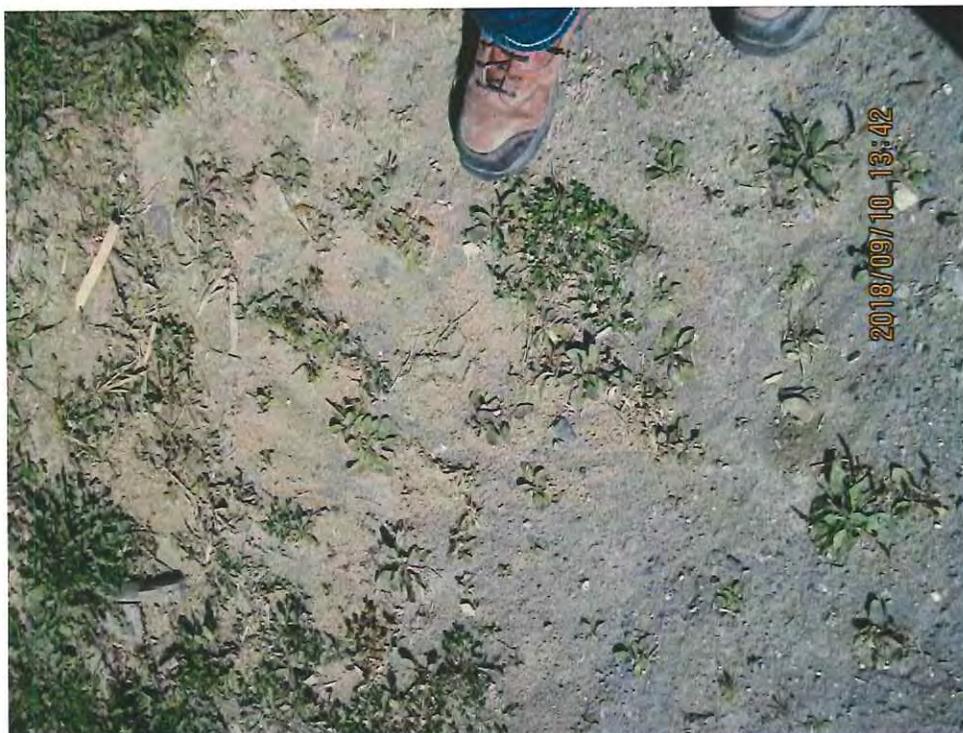
IMG_1257.JPG

- qu'il y a des particules de bois (de la grosseur du bran de scie) au sol devant l'usine de bois de sciage (image 24);
- qu'il y a émission de particules de bois en provenance du conduit des cyclones (images 25, 26,27 et 30);

Image 24. particules de bois sur le sol du terrain de l'usine

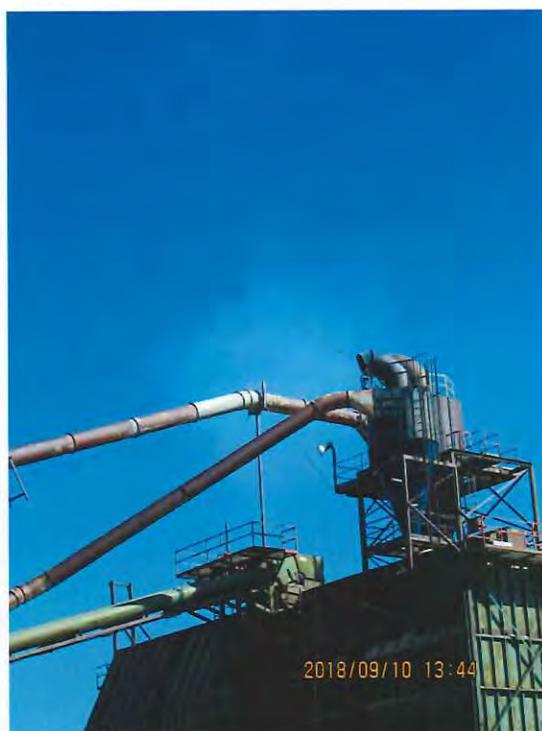
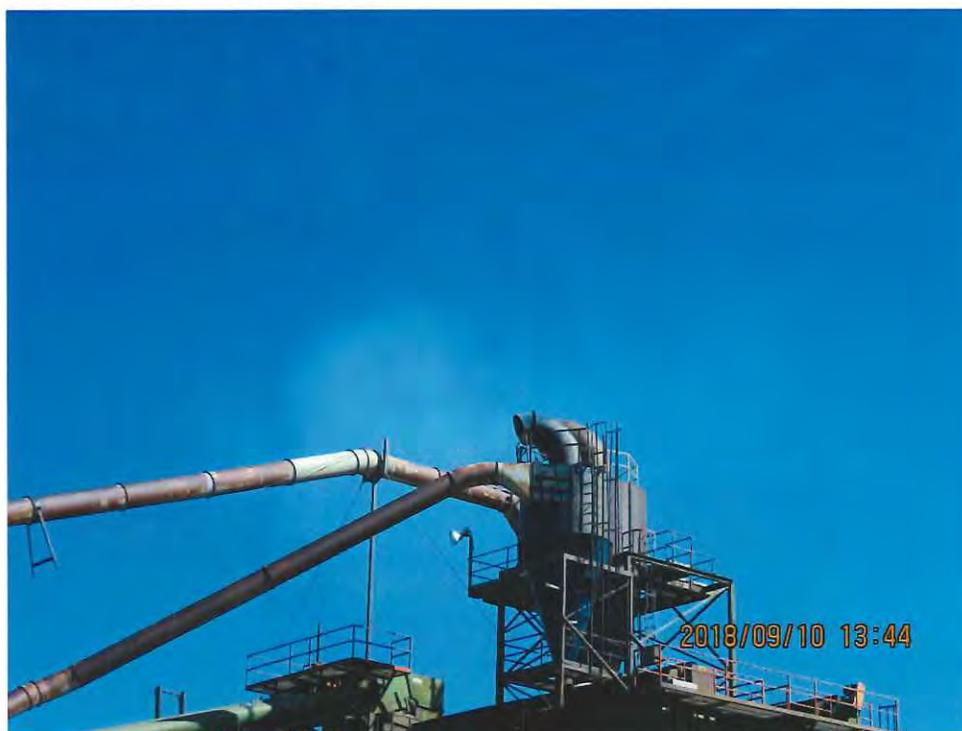
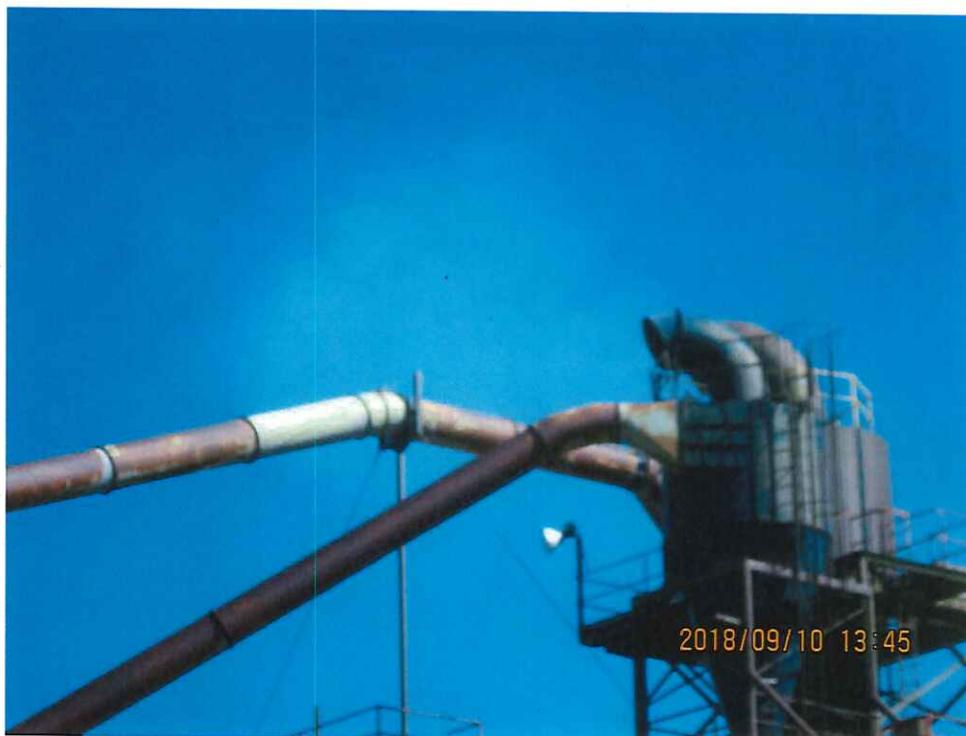
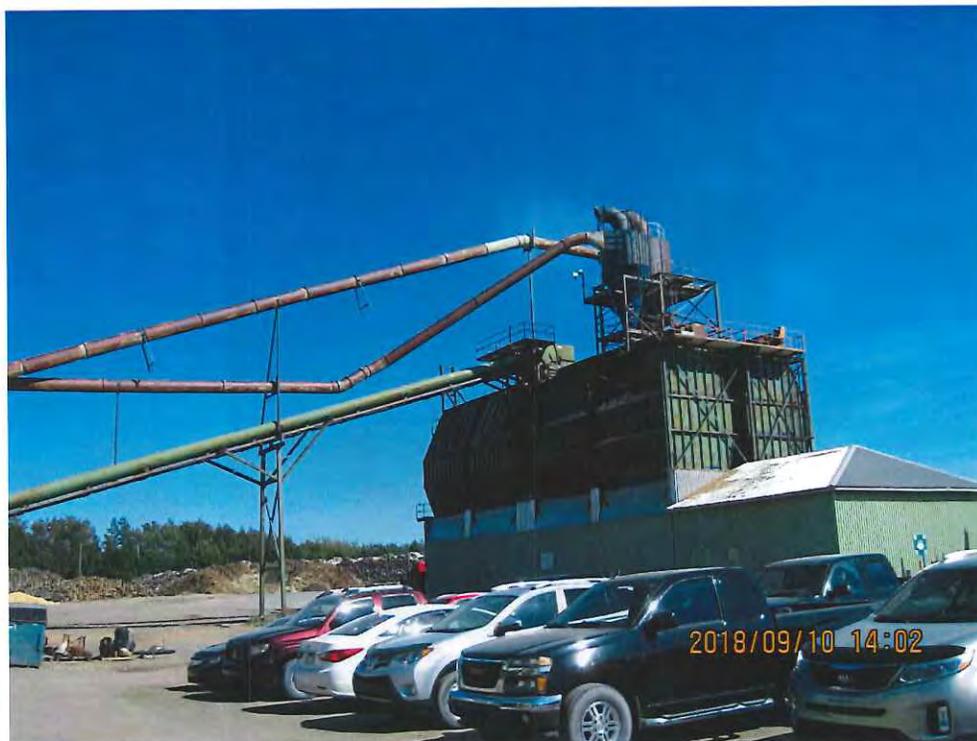
Selon l'image 28, je suis en mesure de démontrer que des particules de bois sont émises à plus de 2 mètres des conduits de cyclones (source d'émission). En se référant aux images 25, 26, 27, 28 et 30, je suis en mesure d'affirmer que les particules en provenance de la chute et de la manutention des sous-produits de bois sont visibles à plus de 2m de la source d'émission.

L'inspection a permis de constater qu'il y a un **manquement à l'article 12 du Règlement sur l'assainissement de l'atmosphère (RAA)** puisque des particules sont visibles à plus de 2 mètres de la source d'émission du transfert de sous-produits du bois.

1	Manquement : Référence légale :	Ne pas avoir manipulé les matières visées de façon à ce qu'aucune émission de particules ne soit visible à plus de 2 mètres du point d'émission, à savoir des particules de bois provenant du transfert de sous-produits ligneux. art. 12 RAA	Degré de gravité des conséquences : Mineur Gravité objective du manquement de catégorie : A
	Atteinte à la santé, à la sécurité, au bien-être ou au confort de l'être humain : Explication :	Très faible risque d'atteinte (mineur) des particules sont visibles à plus de 2 mètres, par contre je ne peux conclure que ce sont ces particules qui atteignent les terrains résidentiels situés à proximité	
	Atteinte à la qualité de l'eau, du sol, de l'air, à la végétation ou à la faune : Les conséquences sont : Explication :	Atteinte à faible impact (mineur) Pratiquement irréversibles l'air est atteint par une émission de particules visible à plus de 2 mètres de la source d'émissions. Par contre, les particules qui ont été émises dans l'air ne sont pas récupérables, ce qui rend les conséquences irréversibles.

Image 25. présence de particules de bois à la sortie des cyclonnes

Image 26. idem image 25

IMG_1260.JPG
Image 27. idem image 25 et 26

Image 30. présence de particules de bois à la sortie des cyclonnes

17 Recommandations	
Je recommande que le traitement à apporter à ce dossier soit le suivant : Mineur	
Ainsi, je recommande de faire parvenir un avis de non-conformité. Art.28	
Art. 37	
Rédigé par : Myriam Soulière	Fonction : Inspectrice
Signature :

Nous vous demandons de prendre sans délai les mesures requises pour remédier à ce manquement.

Nous vous demandons aussi de nous transmettre d'ici le **16 novembre 2018** un plan des mesures correctives qui ont été ou qui seront mises en oeuvre pour vous conformer à la loi. Prenez note que certains correctifs pourraient exiger une autorisation préalable du Ministère.

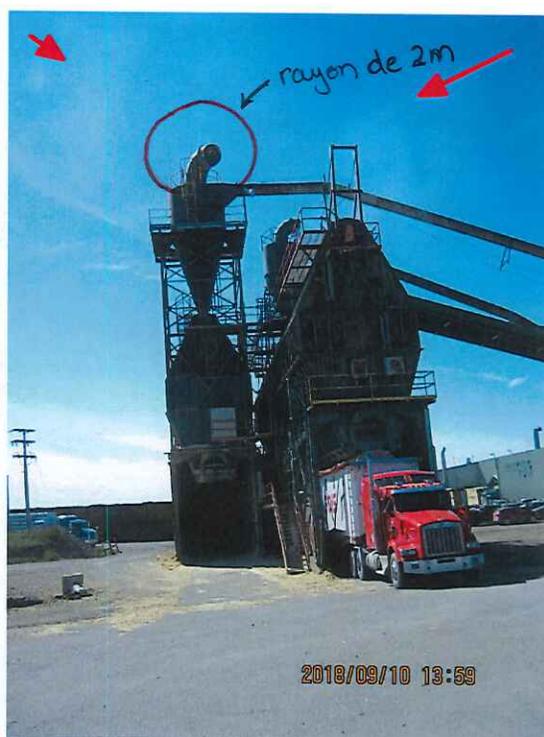
Afin d'avoir un repère pour connaître le rayon d'émission de particules de bois autour des conduits de cyclones, je mesure la hauteur de l'escalier situé en bas des bennes et des cyclones (images 28 et 29). Il mesure 3 mètres.

IMG_1261.JPG
Image 28. vue d'ensemble des cyclonnes est des bennes avec présence de particules de bois

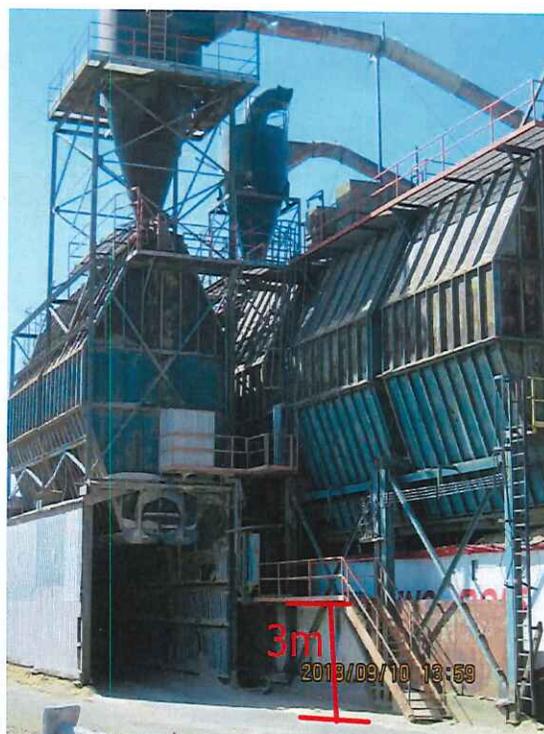
IMG_1262.JPG
Image 29. repère mesuré, 3m du sol au palier d'escalier
