Objet : Demande d'accès n° 2020-01-023 – Lettre de réponse

RAPPORT D'INSPECTION

N° d'intervention : 301432841	Type d'intervention : Inspection
N° de gestion doc. : 7330-03-21035-OE	N° de document : 401875875
But de l'intervention : PL - Installations septiques de la propriété voisine du 7600, ave Royale à Château-Richer seraient non conformes - Faire les vérifications requises et donner les suites nécessaires.

1	Nom du lieu : 7600 ave Royale Château-Richer
	Nom usuel du lieu :
	N° du lieu : X2120937
	Type de lieu : habitation
	Localisation du lieu : Adresse du lieu : 7600 ave Royale Château Richer (Qué.) GOA 1N0
	Coordonnées géographiques du lieu (GÉO NAD 83 degrés décimaux) : 46,959378580000;-71,036945630000

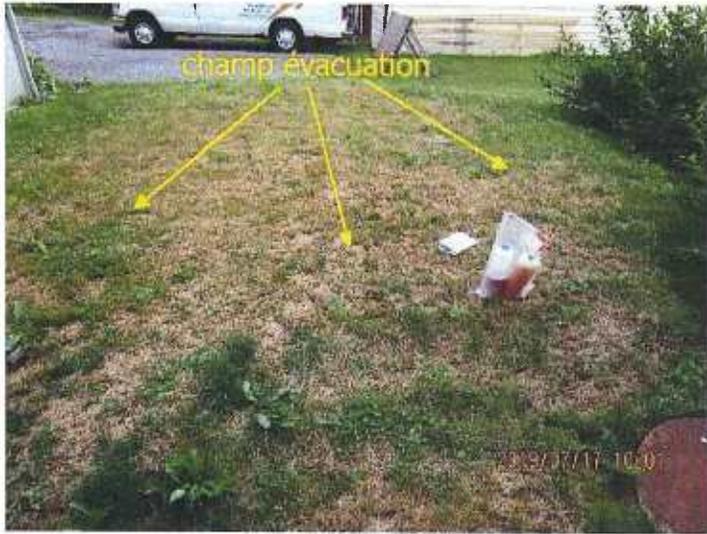
IMG_0537.JPG

Localisation champ d'évacuation du 7610 Royal

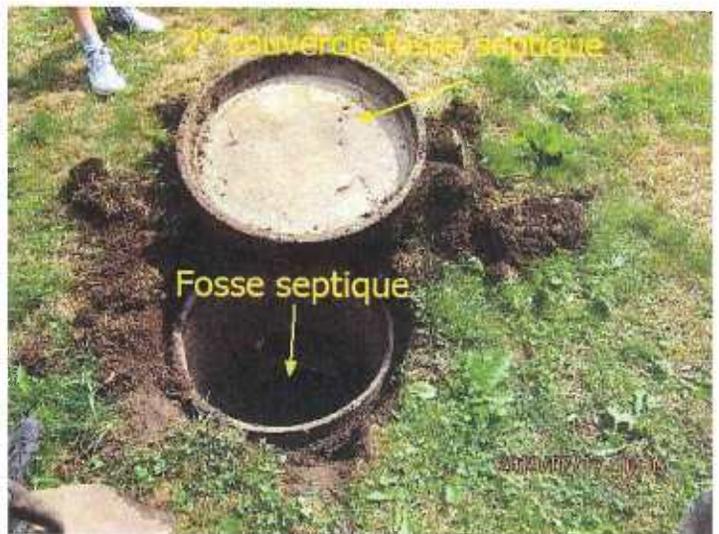
IMG_0538.JPG

Fosse septique du 7610 Royal

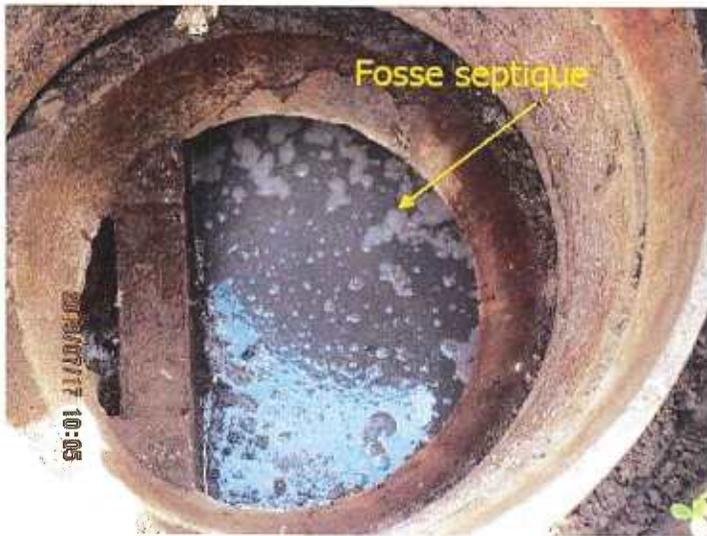
IMG_0539.JPG

Fosse septique du 7610 Royal

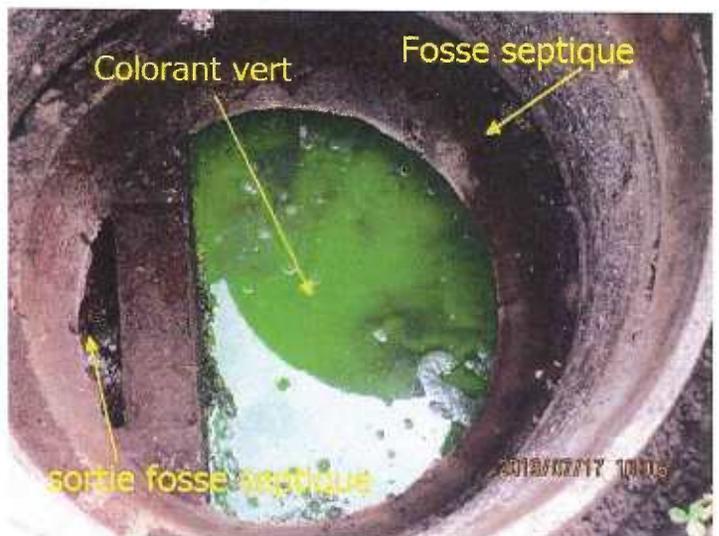
IMG_0541.JPG

Fosse septique du 7610 Royal

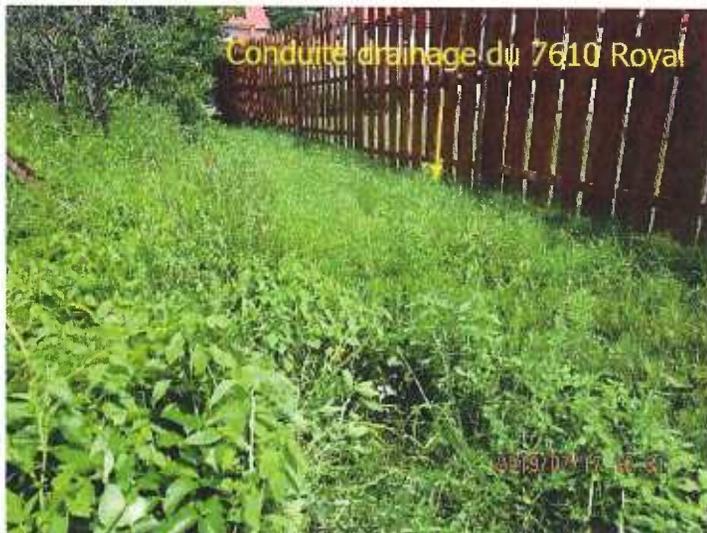
IMG_0546.JPG

- Il y a une accumulation d'eau stagnante;
- Il y a présence de plantes, notamment des quenouilles, mais pas d'odeur particulière;
- Le terrain du 7600 est plus bas que celui du 7610;
- Il y a un fossé qui s'écoule vers le sud entre les deux propriétés. Ce fossé semble ne pas bien s'écouler. Il y a accumulation d'eau sur la propriété du 7600 avenue Royale.

Terrain du 7600 Royal

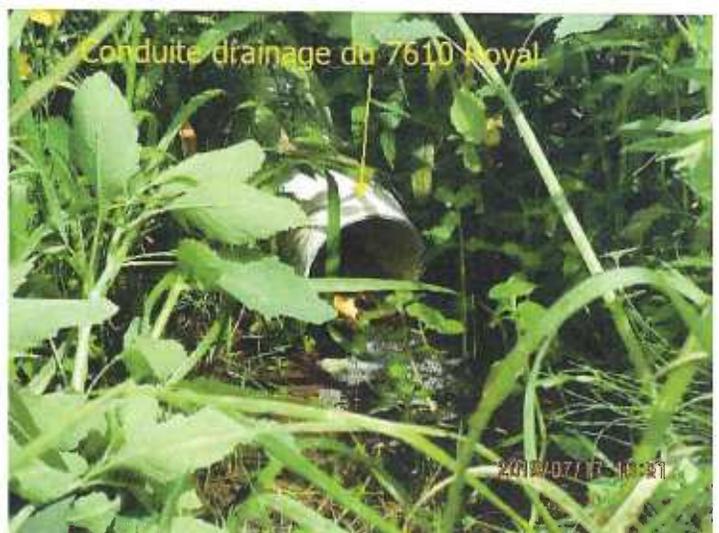
IMG_0545.JPG

Par la suite je referme la fosse septique et je retourne sur le terrain du 7600 pour voir s'il y a des traces d'écoulement de fluorescéine. Le propriétaire est maintenant présent sur les lieux. Je lui explique que j'ai effectué un traçage des installations septiques du 7610. Il me montre la zone humide de son terrain ainsi que le fossé. Je peux voir de l'accumulation d'eau stagnante près de la limite de propriété avec le 7610. En compagnie du propriétaire et des gens de la ville, on marche environ 100 mètres en direction sud, le long du fossé. Je remarque que le fossé est partiellement bloqué par des sédiments et de la végétation ce qui empêche un écoulement libre de l'eau et cause des accumulations d'eau et de sédiment sur le terrain. Le propriétaire me montre un tuyau de drainage qui provient des terrains voisins. De l'eau claire s'écoule du tuyau, il n'y a pas d'odeur ni de présence de fluorescéine.

Sortie tuyau drainage qui provient du 7610 Royal

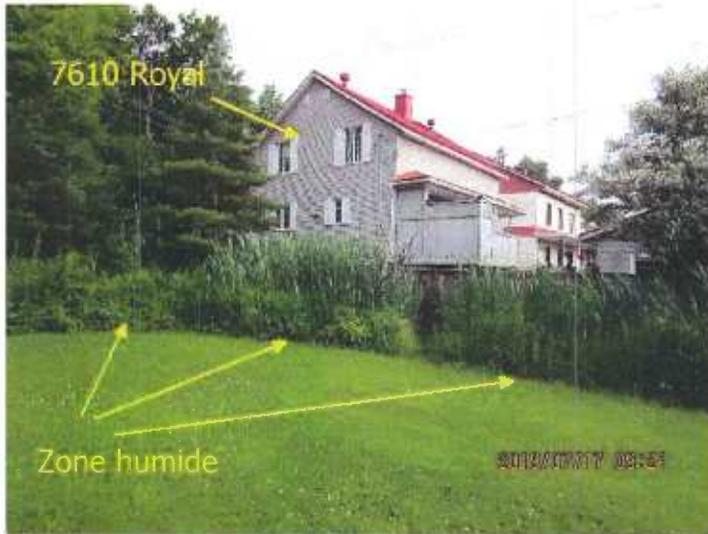
IMG_0530.JPG
Maison du 7610 Royal

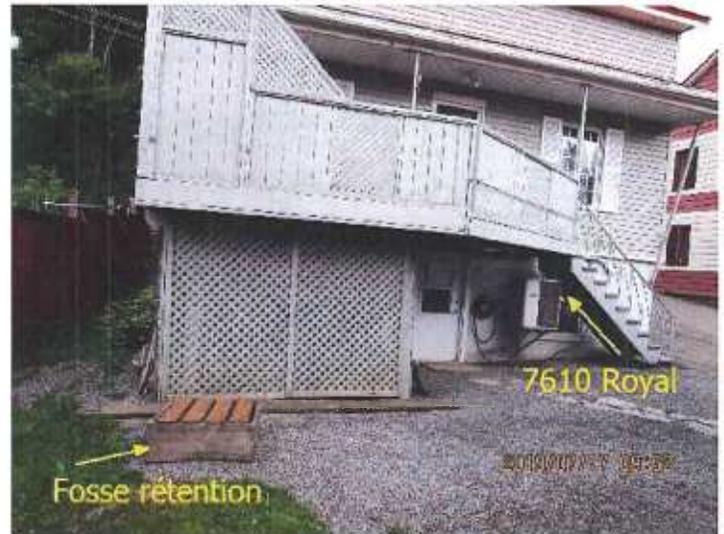
IMG_0531.JPG
Maison du 7610 Royal

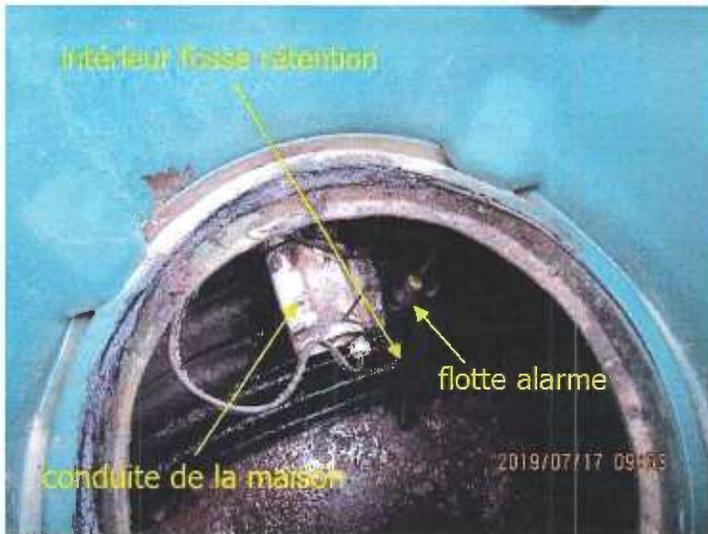
Ensuite, j'ouvre le couvercle de la fosse de rétention, elle est à environs pleine au quart de sa capacité, il y a présence d'une flotte pour l'alarme de haut niveau. Je me dirige vers la salle de bain de la maison au premier étage, à 9h50, je verse 500 ml fluorescéine rouge dans la toilette et je fais partir la chasse d'eau trois fois. Par la suite, à 9h55 je regarde dans la fosse de rétention et l'eau de la fosse est coloré rouge.

IMG_0533.JPG
Fosse de rétention du 7610 Royal

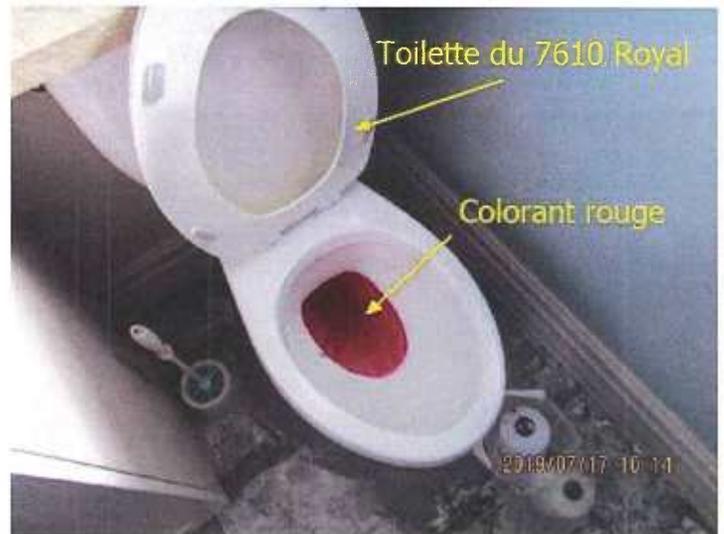
À 10h20, je retourne dans la maison pour verser 500 ml de fluorescéine rouge dans la toilette et je fais partir la chasse d'eau trois fois pour m'assurer que la toilette ne va pas dans la fosse septique qui est reliée au champ d'évacuation. À 10h30 il n'y a pas de fluorescéine rouge qui arrive dans la fosse septique, donc, la toilette est branchée correctement à la fosse de rétention.

IMG_0542.JPG
Toilette du 7610 Royal

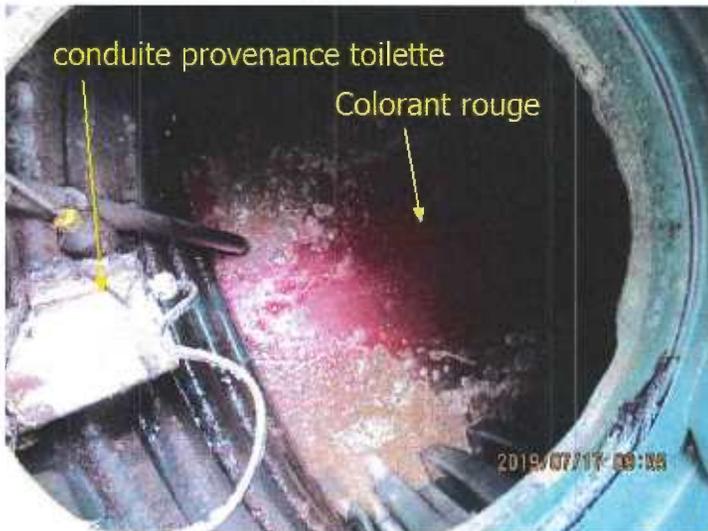
IMG_0535.JPG
Fosse de rétention du 7610 Royal

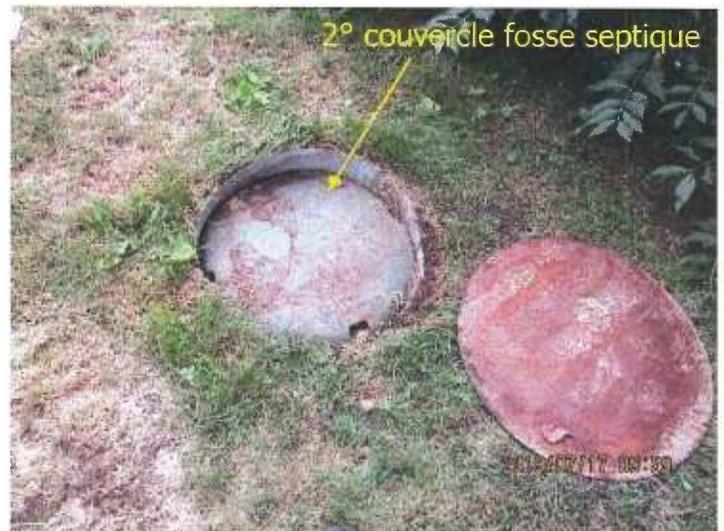
IMG_0536.JPG
Fosse septique du 7610 Royal

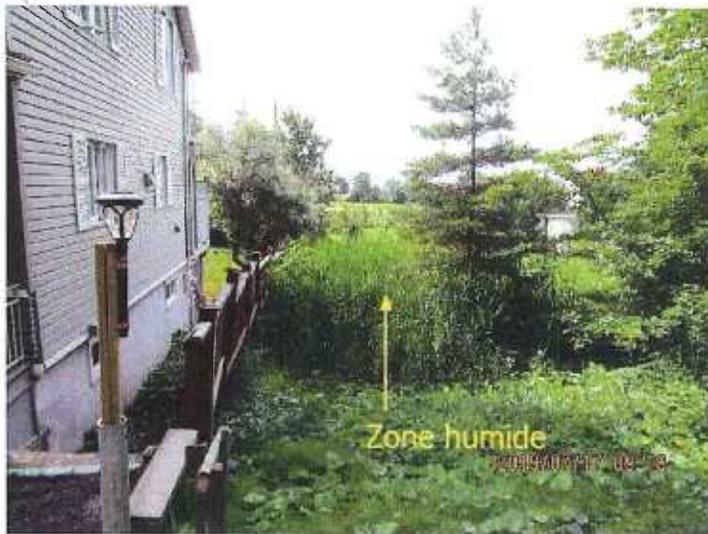
IMG_0524.JPG

Localisation zone humide du 7600 Royal

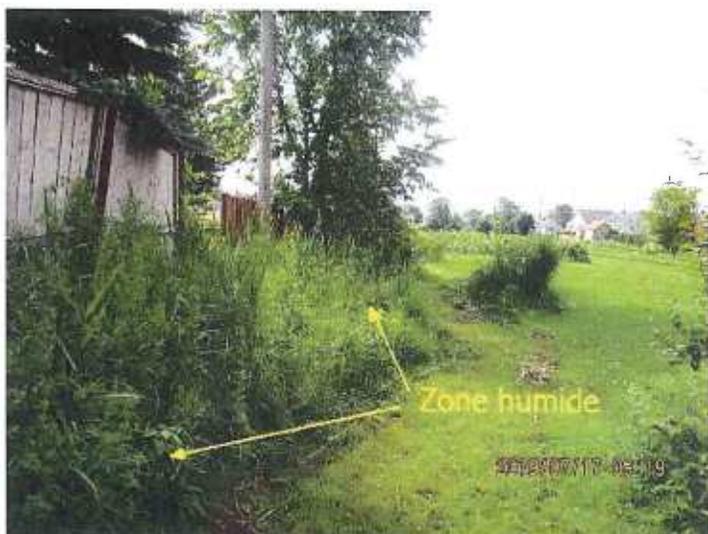
IMG_0525.JPG

Localisation zone humide du 7600 Royal

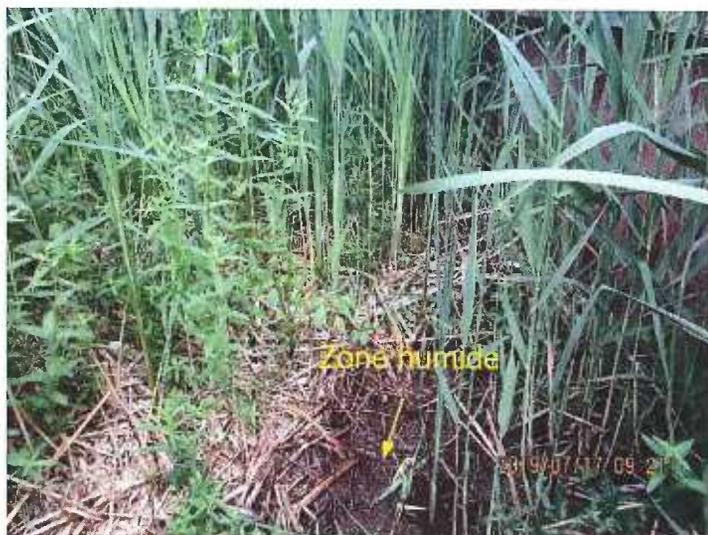
IMG_0527.JPG

Zone humide du 7600 Royal

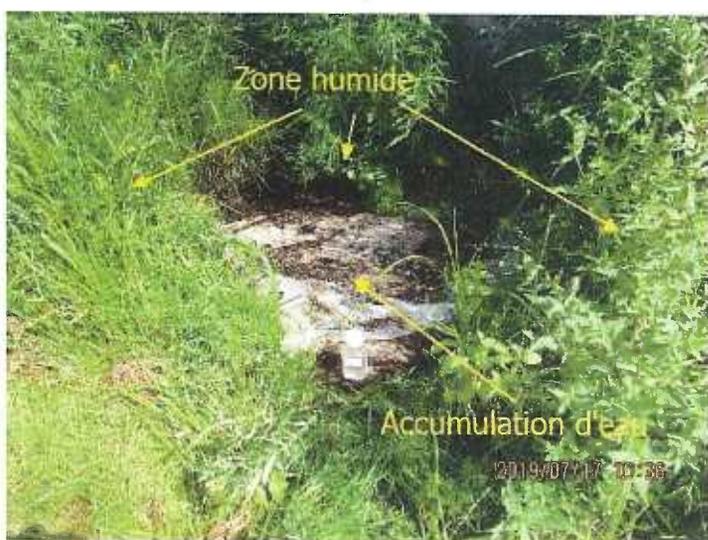
IMG_0547.JPG

À 10h35, je prélève un échantillon de l'eau stagnante à l'endroit d'un trou d'eau que m'indique le propriétaire du 7600. Il n'y a pas de trace de fluorescéine. Pour le prélèvement j'utilise une bouteille de 250 ml pour un contrôle des paramètres bactériologiques. Une fois le prélèvement fait je dépose la bouteille dans une glacière avec des réfrigérants. On peut voir dans la bouteille que l'eau prélevée est assez claire. Il n'y avait pas d'odeur particulière à l'endroit du lieu de prélèvement.

Localisation échantillonnage au 7600 Royal

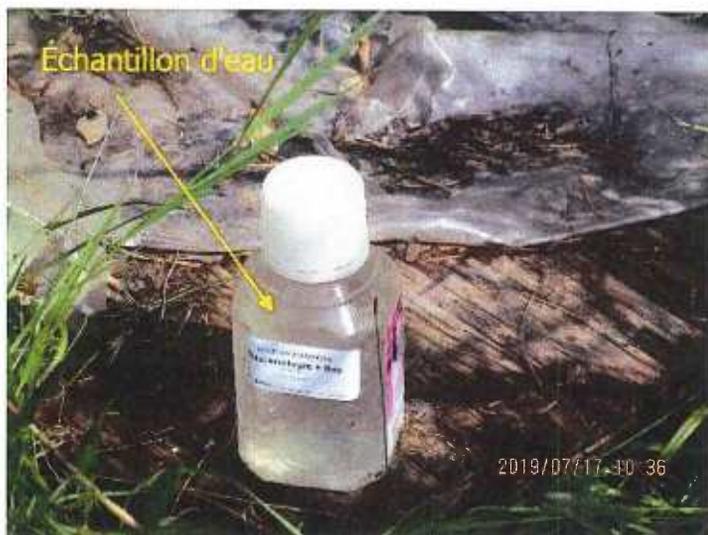
IMG_0548.JPG

- 6300 UFC/100ml de coliformes thermotolérants;
- 54000 UFC/100ml de coliformes totaux;
- 14000 UFC/100ml d'entérocoques;
- 14000 UFC/100ml de Escherichia coli.

Le 30 juillet monsieur Bernier me répond et me dit que les résultats montrent une contamination fécale. Cependant, il n'est pas possible, sur la base des analyses réalisées, de déterminer l'origine de cette contamination (à savoir si, par exemple, elle provient de l'humain, du porc ou du bœuf) ou si elle provient d'eau domestique ou d'eau de drainage d'un fossé.

Échantillon eau surface au 7600 Royal

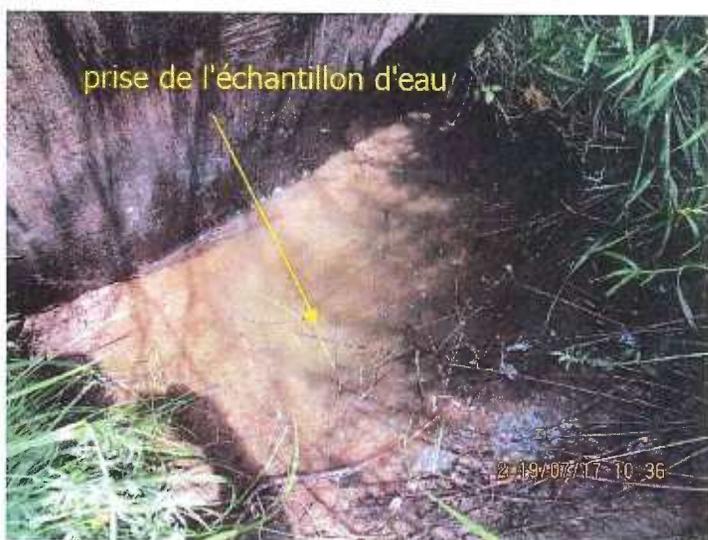
IMG_0549.JPG

Localisation échantillonnage au 7600 Royal
