Objet : Demande d'accès n° 2020-03-038 – Lettre de réponse

La présente fait suite à votre demande d'accès concernant les rapports d'enquête des inspecteurs du ministère qui ont été effectués sur la propriété des entreprises: 9324-7534 Québec inc, 9267-1551 Québec inc, entre le premier janvier 2016 et le 13 mars 2020.

Date de l'inspection : 2016-08-08	Heure d'arrivée : 10h50	Heure de départ : 15h15
Inspecteur : Micheline Delorme	Accompagnée de : Marie-Andrée Mongeau, inspectrice CCEQ

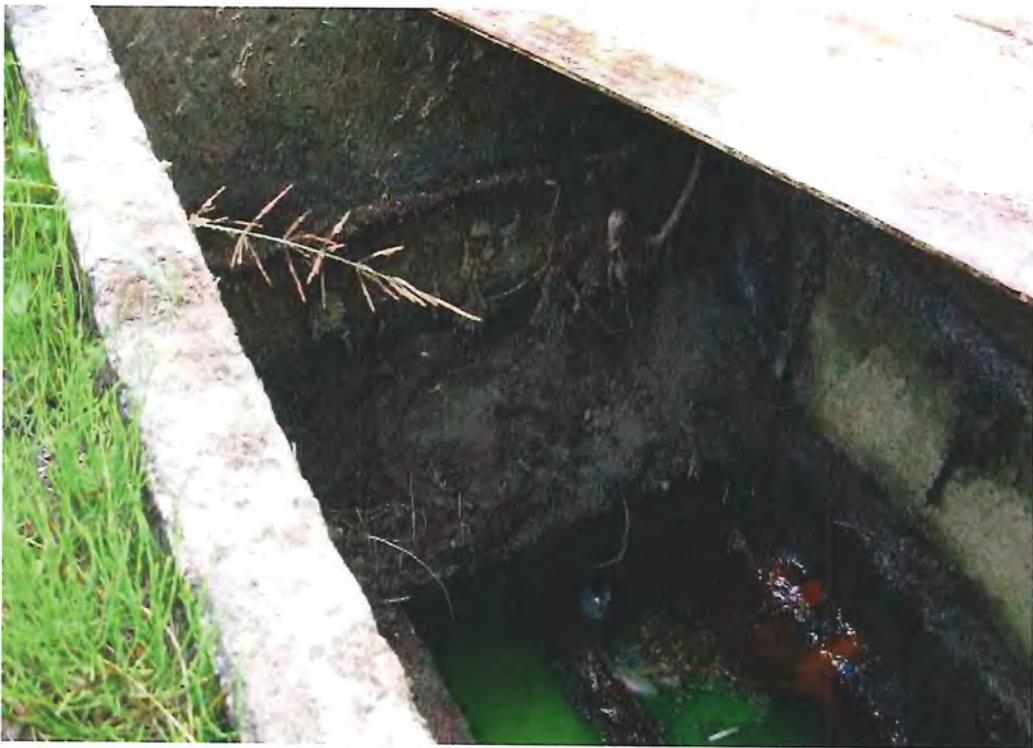
Photo 10 - resto El Rancho - eaux grises contenant du colorant rejetées dans le bois

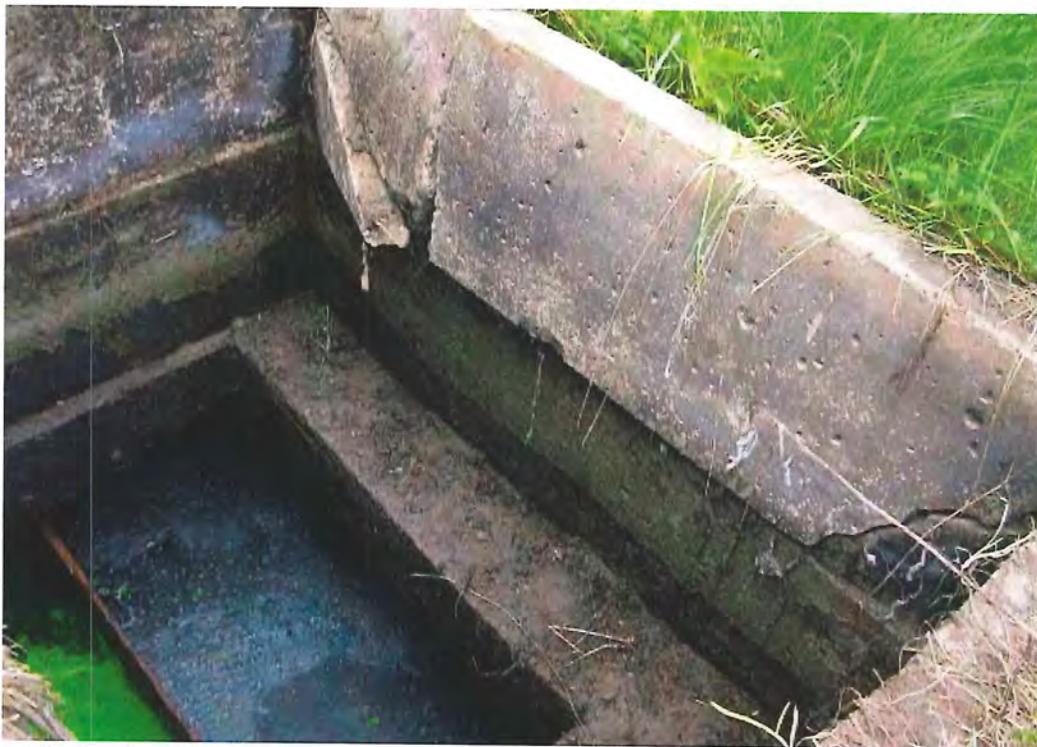
- Fosse septique : Les couvercles métalliques de la fosse septique ne sont pas cadenassés et se trouvent au niveau du sol extérieur. Le premier compartiment de la fosse septique présente des signes de détérioration, car il y a infiltration d'eau de surface à la jonction de la cheminée d'accès et de la fosse, de la terre et des racines sont visibles à l'intérieur (photo 11). Le pourtour de la cheminée d'accès du deuxième compartiment de la fosse septique est cassé (photo 12). Nous y ajoutons de la fluorescéine.

Photo 11 - fosse septique - premier compartiment présentant des signes d'infiltration d'eau de surface

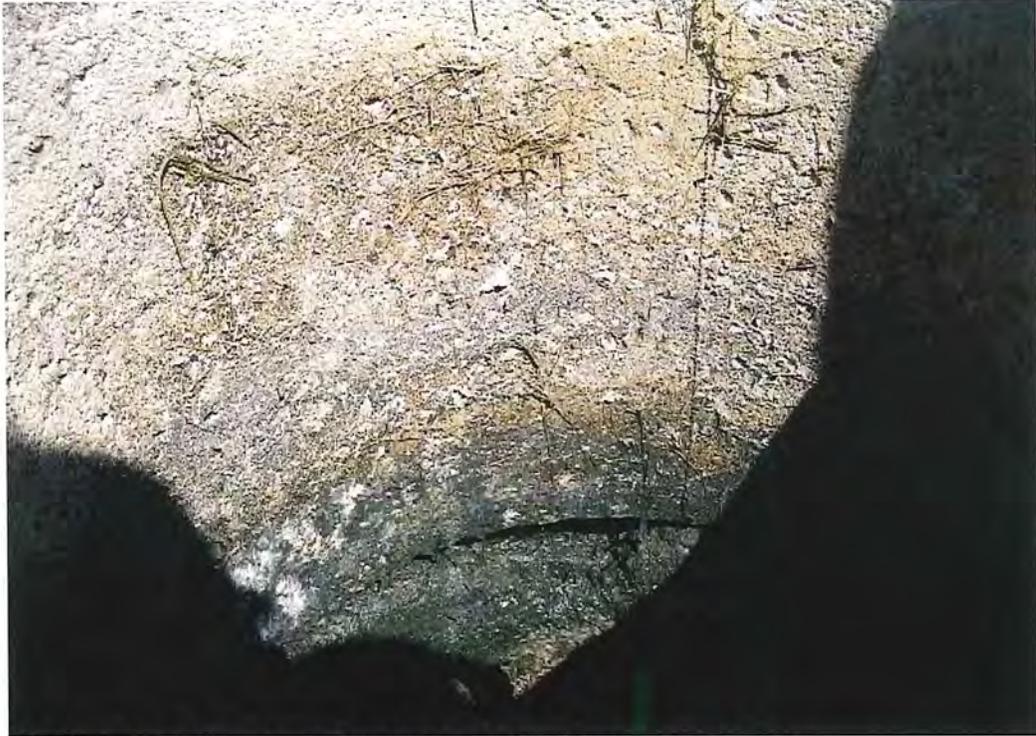
Photo 36 - fosse septique de l'hôtel – présence de boues sur le déflecteur à la sortie deuxième compartiment

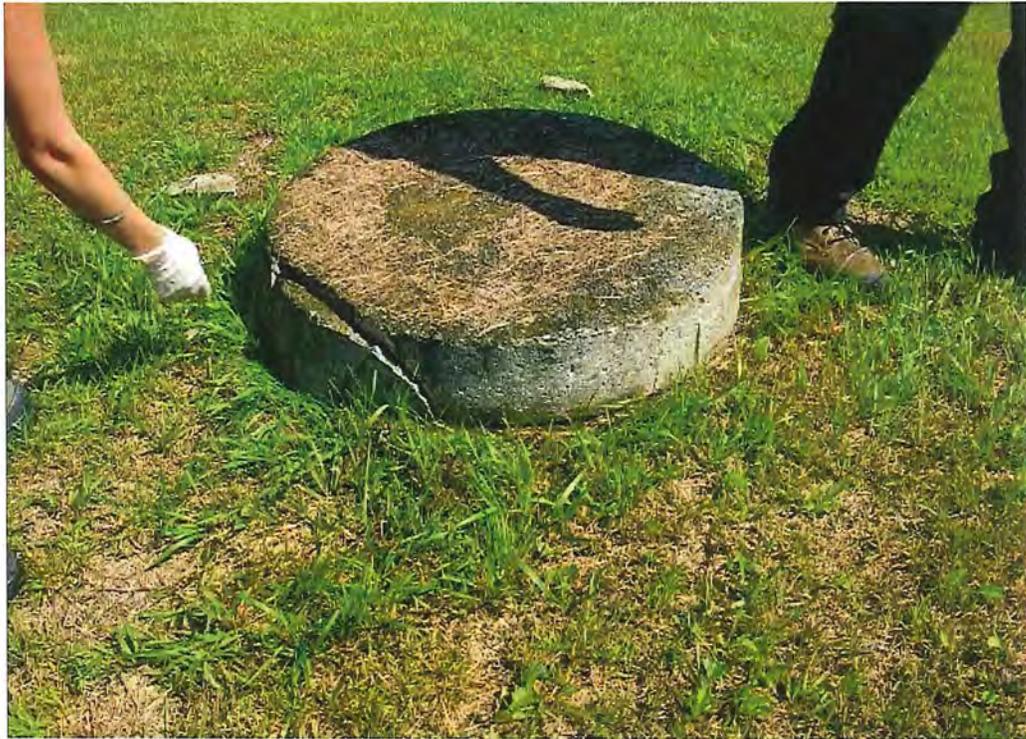
- **Fosse septique** : Celle-ci comporte quatre couvercles, alors que selon les plans de l'autorisation de 1994, il y avait trois couvercles (photo 32). Tous les couvercles de la fosse septique sont endommagés et cassés, alors qu'ils étaient intacts lors de l'inspection antérieure (photos 34, 35 et 38). Le premier couvercle du deuxième compartiment comporte un trou important d'environ cinquante centimètres de largeur (mesuré au gallon). Ces bris risquent d'occasionner de l'infiltration d'eau de surface. Le directeur nous ouvre les couvercles. Le premier compartiment de la fosse septique est rempli de boues, et ce, jusqu'à la hauteur de la cheminée d'accès (photo 33). Dans le deuxième compartiment, des boues flottent à la surface et il y a présence de boues sur le déflecteur vis-à-vis la conduite de sortie (photo 36). Il pourrait également y avoir infiltration d'eau par la cheminée d'accès (photo 37).

Photo 37 - fosse septique de l'hôtel - deuxième compartiment – indice d'infiltration d'eau

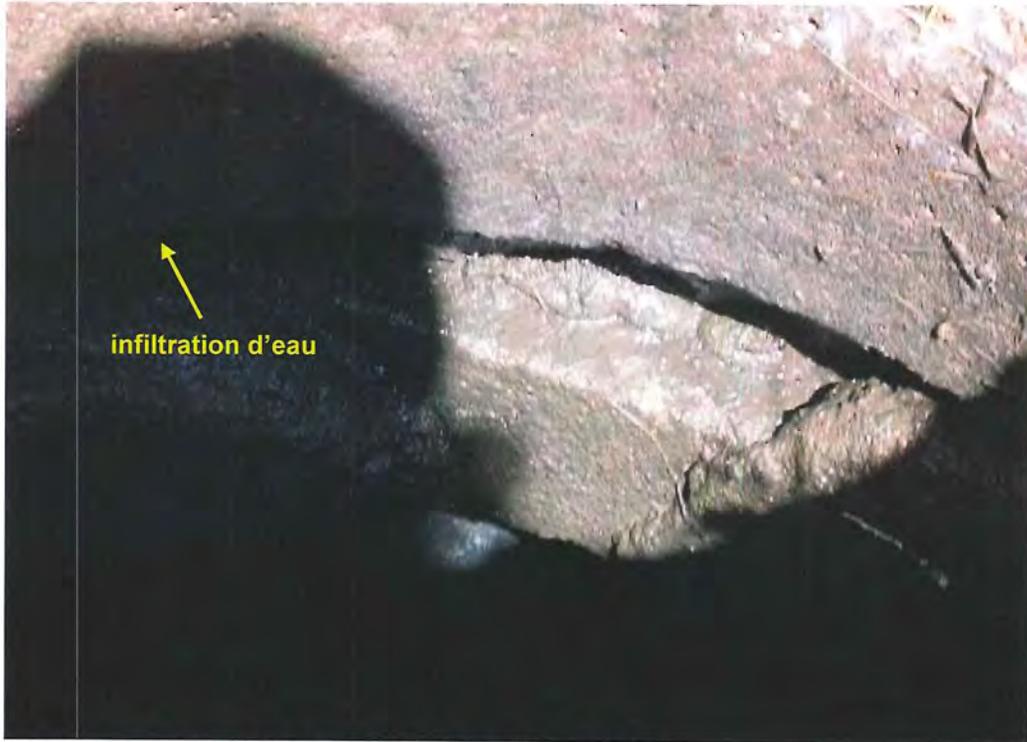
Photo 39 - poste de pompage - rempli d'eau et traces dans la cheminée d'accès

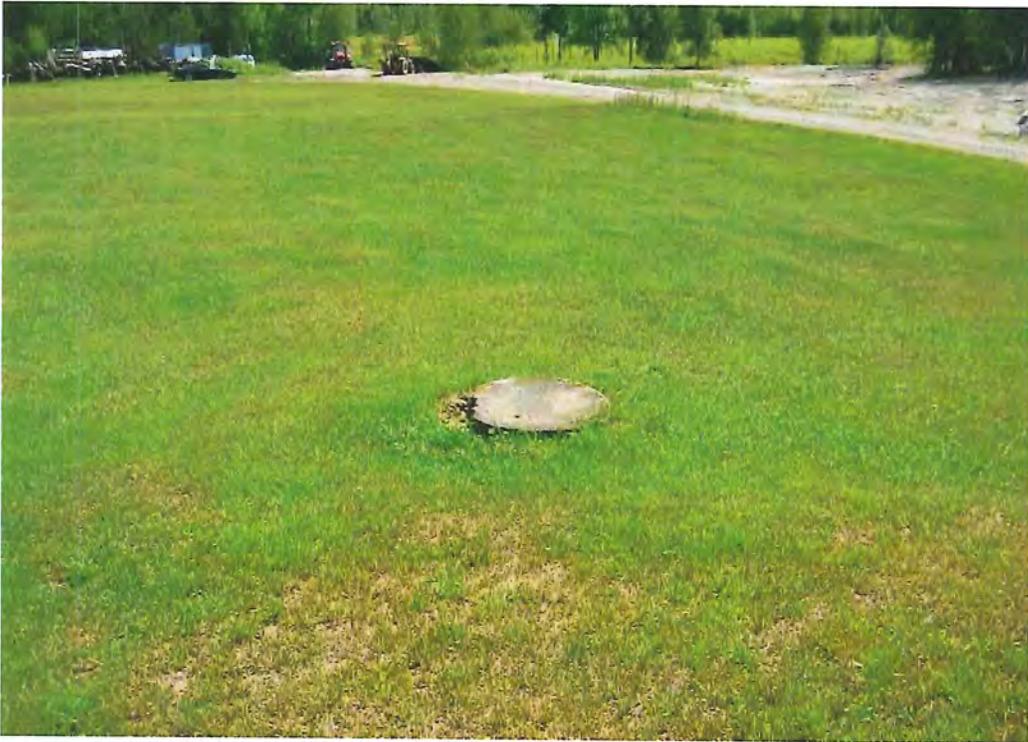
Photo 40 - poste de pompage - infiltration d'eau par la cheminée d'accès

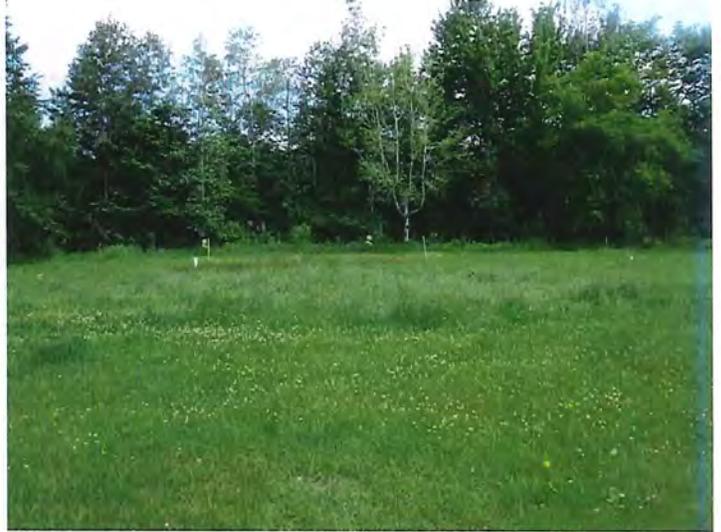
N°1 : MR présentes derrière le Motel

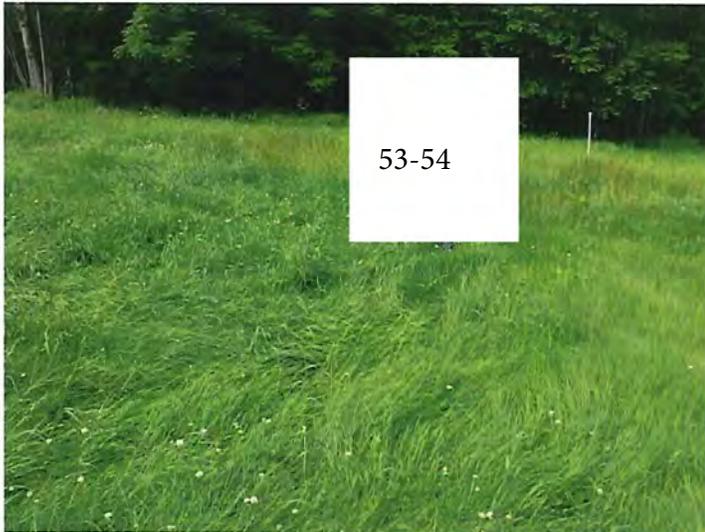
N°2 : Herbes hautes au niveau du champ d'infiltration N°1
