Objet : Demande d'accès n° 2021-07-009 – Lettre de réponse

N° de demande : 200651130	Type de demande : Document officiel
Objet de la demande : Vérifier si des travaux de déboisement ont eu lieu dans les milieux humides situés sur la propriété

1.2 Intervention					
N° d'intervention : 301516971			Type d'intervention : Inspection		
N° de gestion doc. : 7470-05-01-4511529			N° de document : 402008591		
But de l'intervention : Vérifier le bien-fondé de plaintes concernant des travaux en milieu humide au Camping Club Havana sur les lots 6 040 494 et 6 040 455 du cadastre du Québec					
2 Lieu concerné par l'intervention ↓↑ - +					
1	Nom du lieu : Camping Club Havana				
	Nom usuel du lieu :				
	N° du lieu : X2187659	Type de lieu : marécage, marais, étang, lagune			
	Localisation du lieu : Cadastre du Québec : 5 626 900, 6 040 494 et 6 040 495				
	Coordonnées géographiques du lieu (GÉO NAD 83 degrés décimaux) : 45,536107080000;-72,360188800000				
3 Intervenant du lieu ↓↑ - +

1.2 Intervention					
N° d'intervention : 301534802			Type d'intervention : Inspection		
N° de gestion doc. : 7470-05-01-4206502			N° de document : 402030934		
But de l'intervention : Vérifier si les travaux d

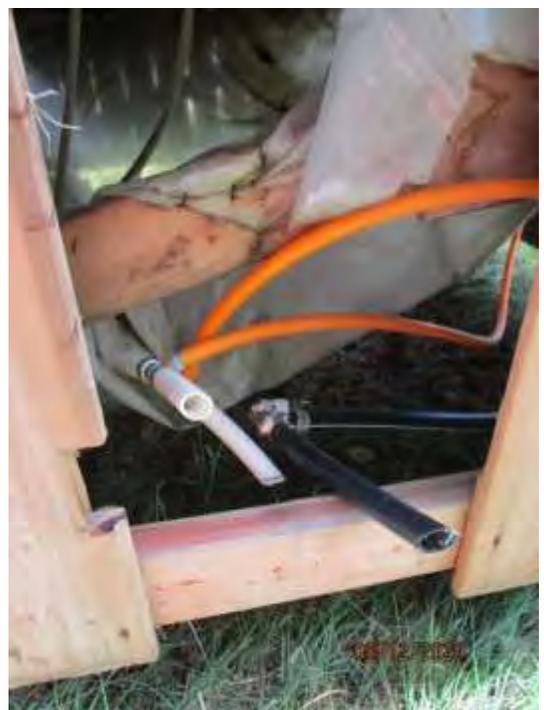
IMG_0006.JPG
Photo 6. Tuyauterie sous le bloc sanitaire près du lac non connecté aux aqueducs et aux égouts

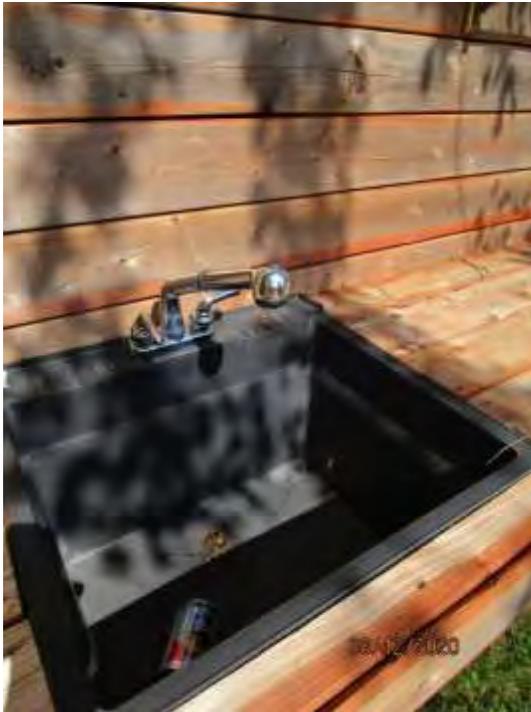
IMG_0007.JPG
Photo 7. Robinet du bloc sanitaire près du lac non connecté aux aqueducs et aux égouts

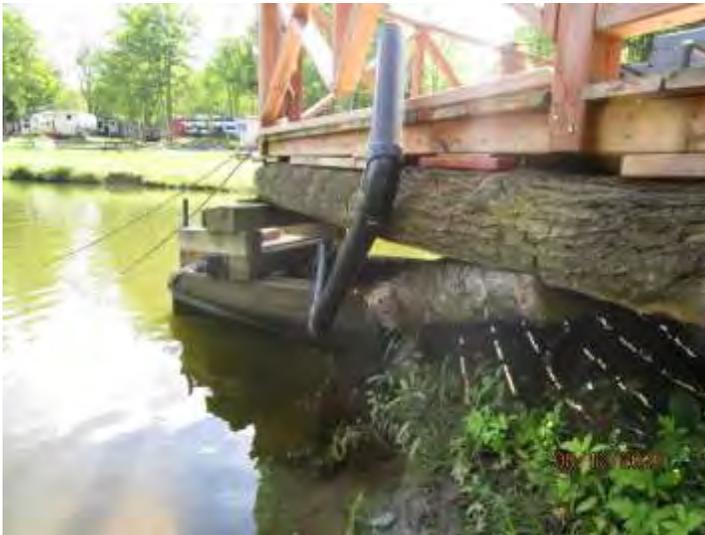
IMG_0009.JPG
Photo 9. Tuyauterie coupée près du balcon du restaurant fermé

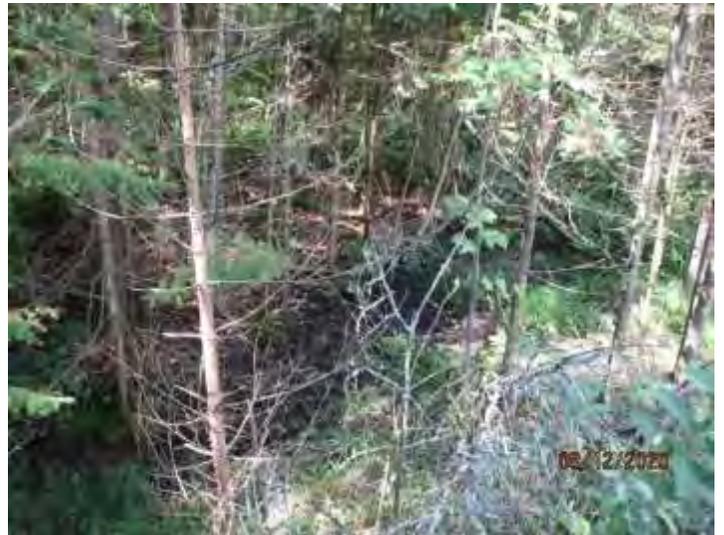
IMG_0010.JPG
Photo 10. Tuyauterie en arrière du restaurant fermé qui descend dans la forêt

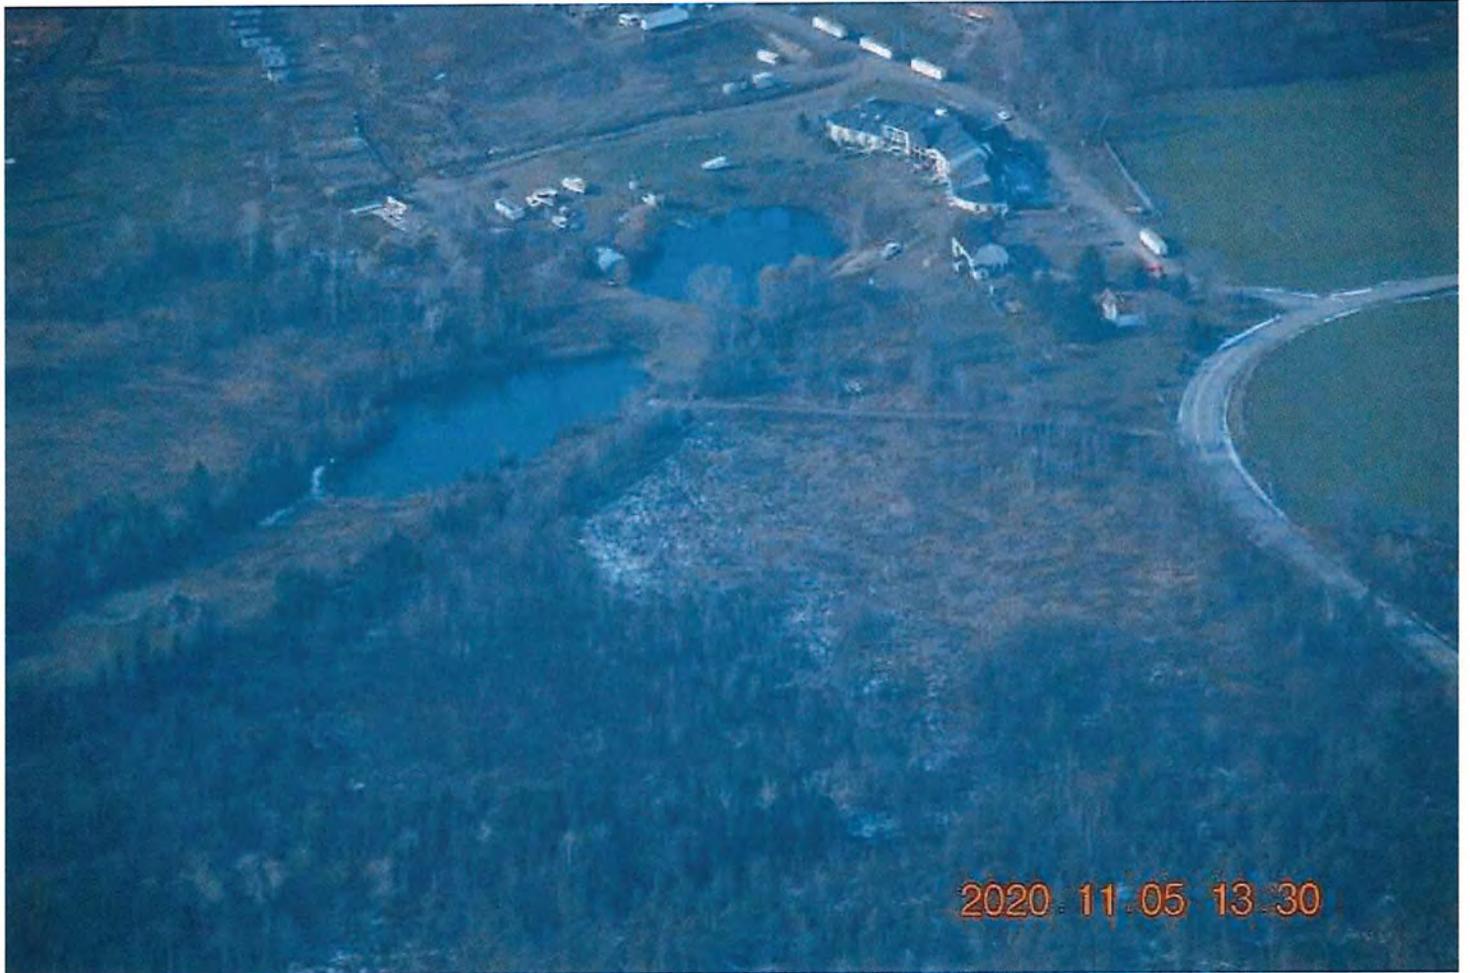
Photo #01: Déboisement à l'extrémité Est du site près du 7e rang

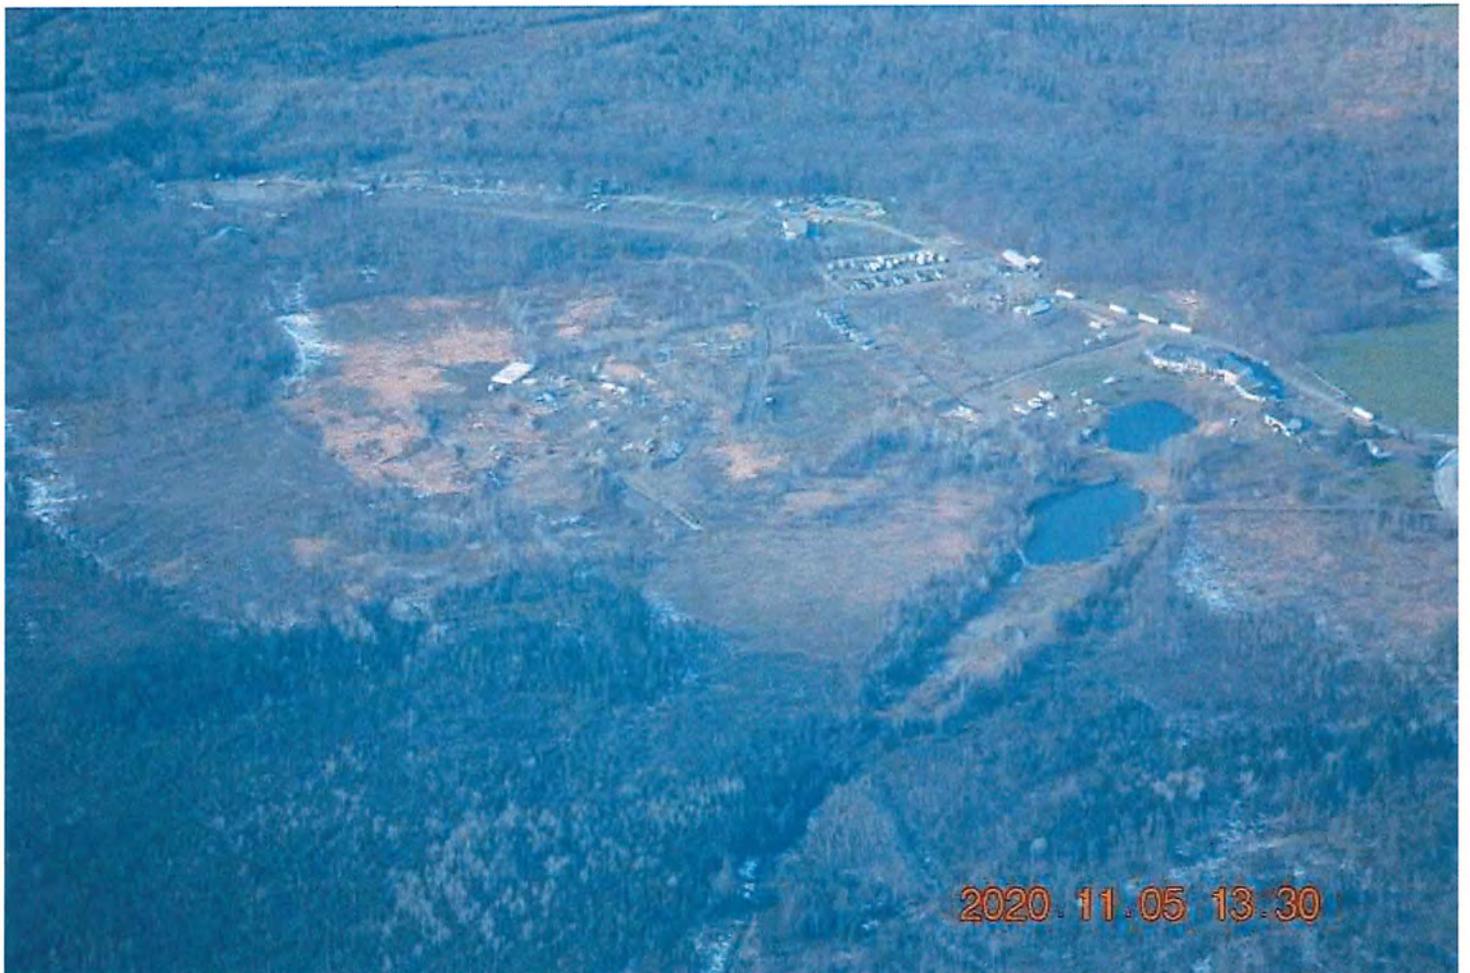
Photo #02: Déboisement au Sud-Est du lot 6 040 495 QC

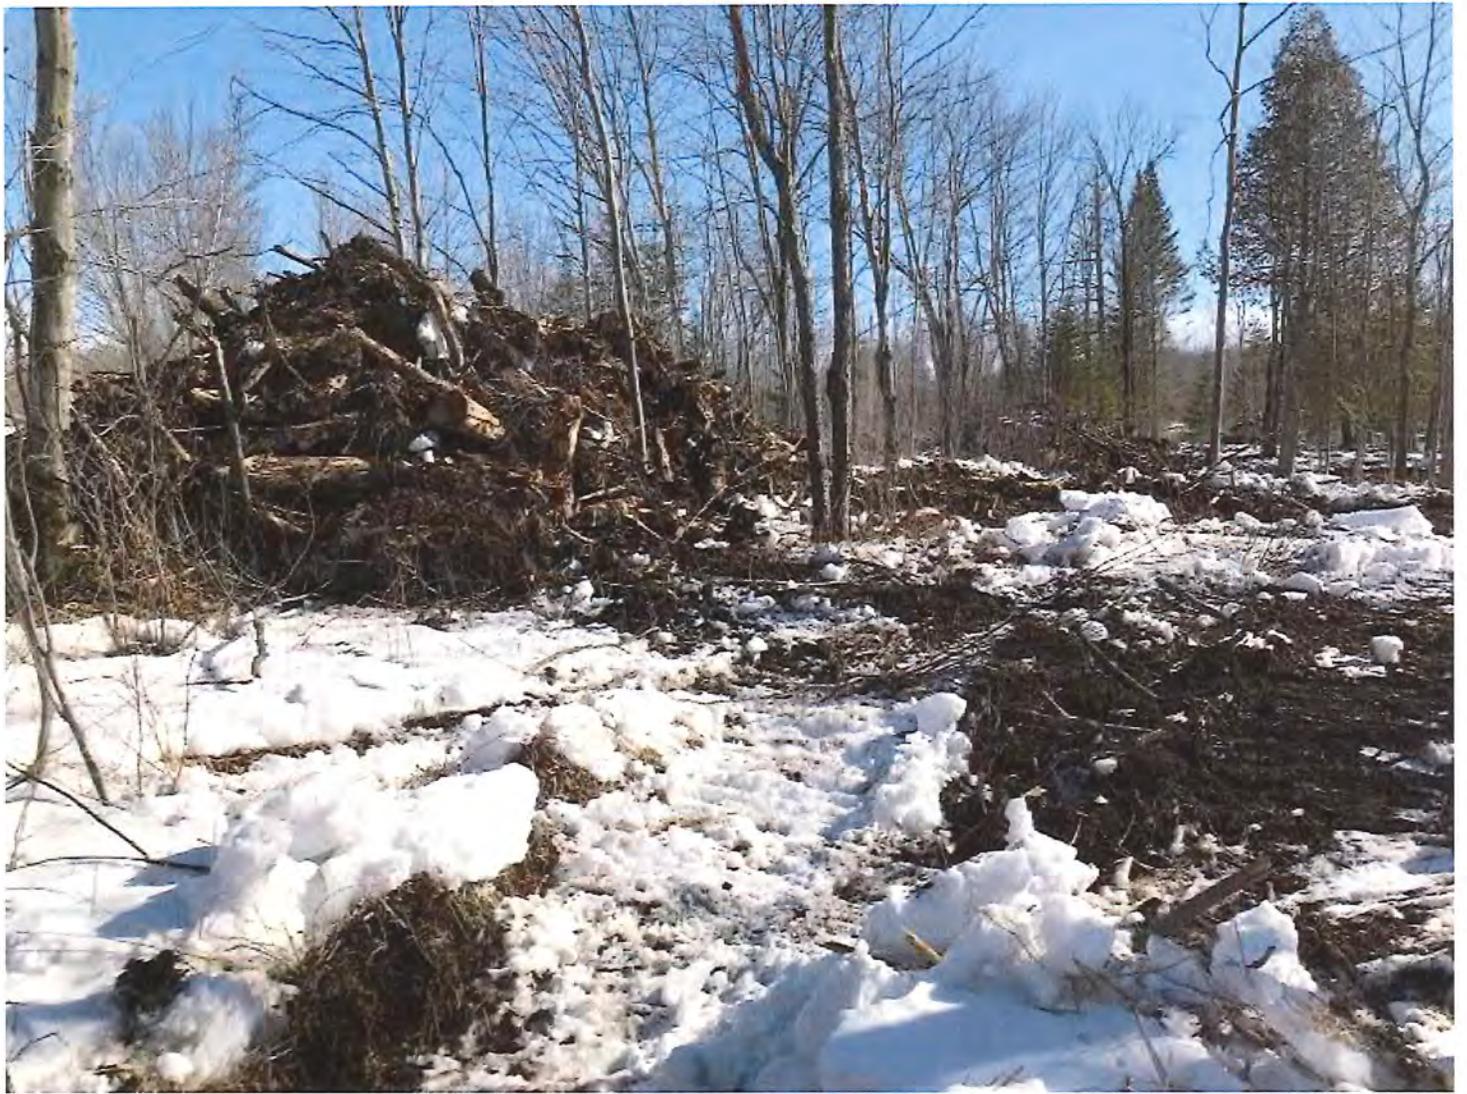
Photo #01: Amas de terres, souches, branches et racines sur le pourtour de la zone de travaux

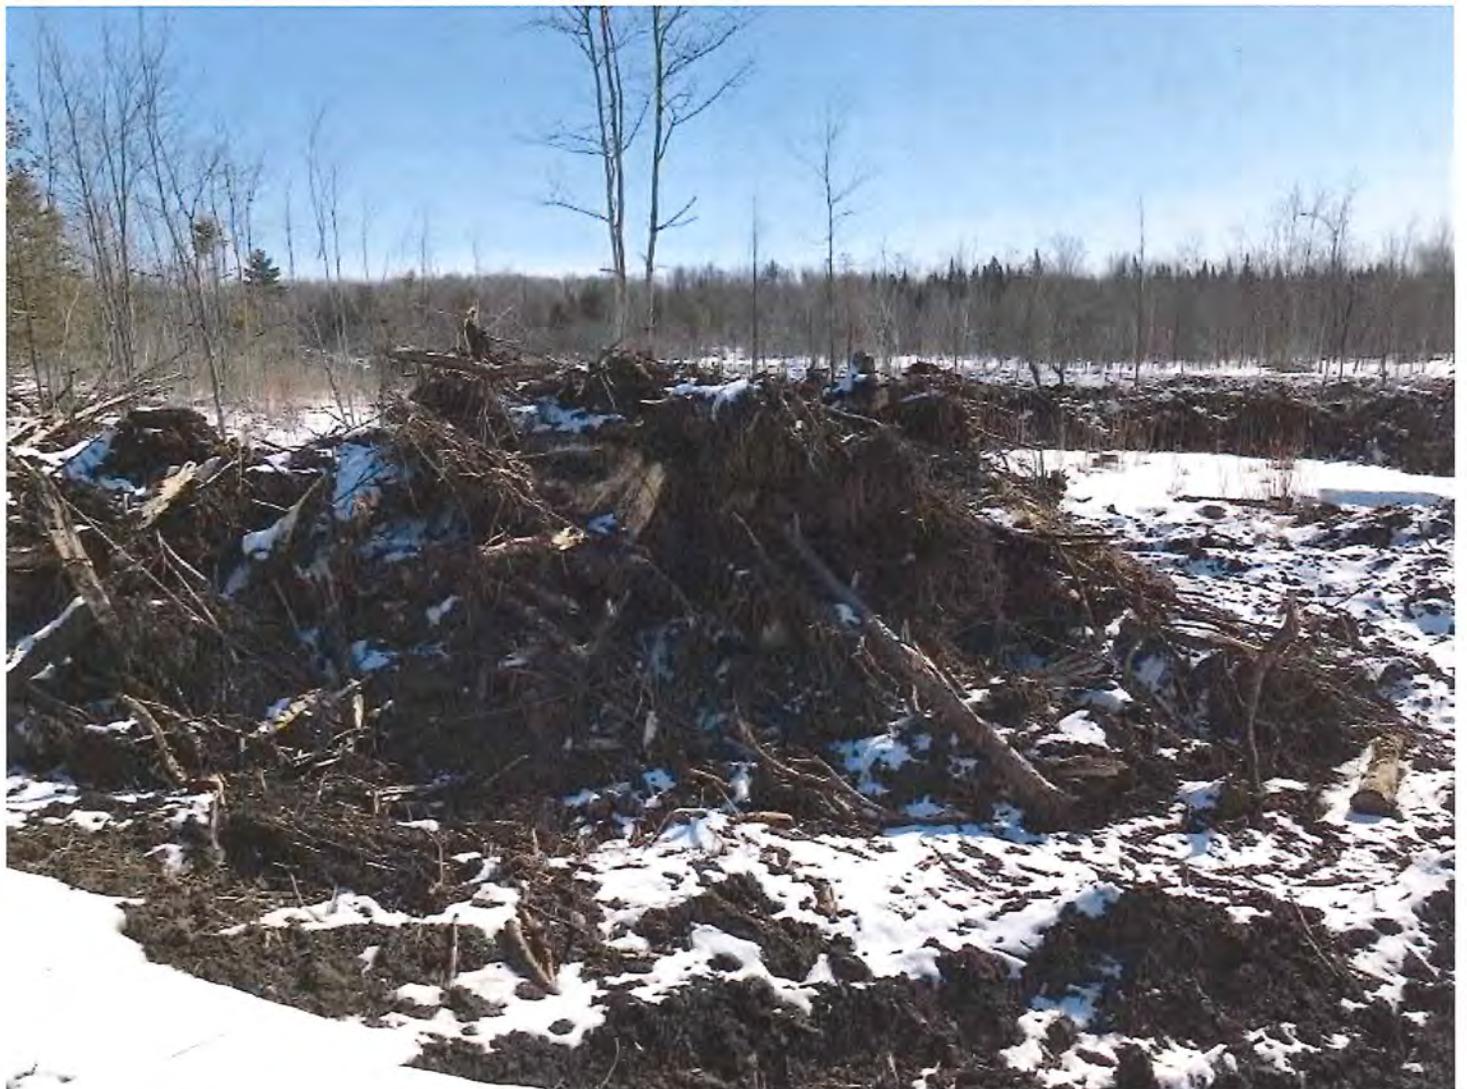
Photo #02: Amas de terres, souches, branches et racines sur le pourtour de la zone de travaux

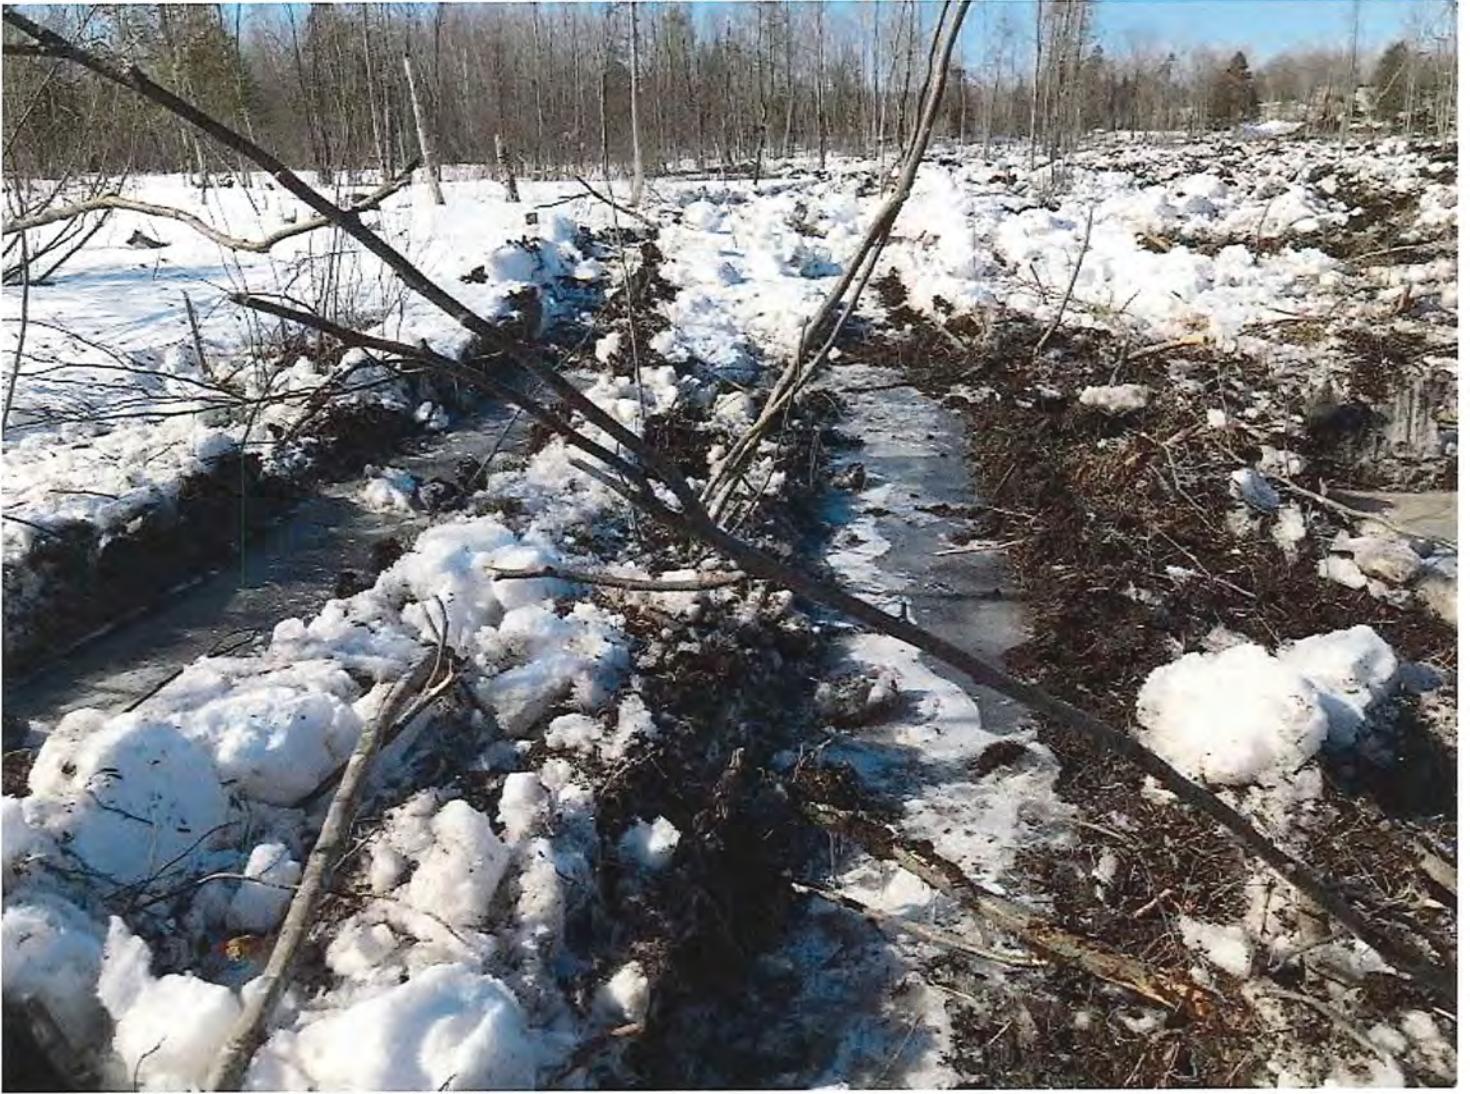
Photo #03: Traces de circulation de machinerie visibles au sol

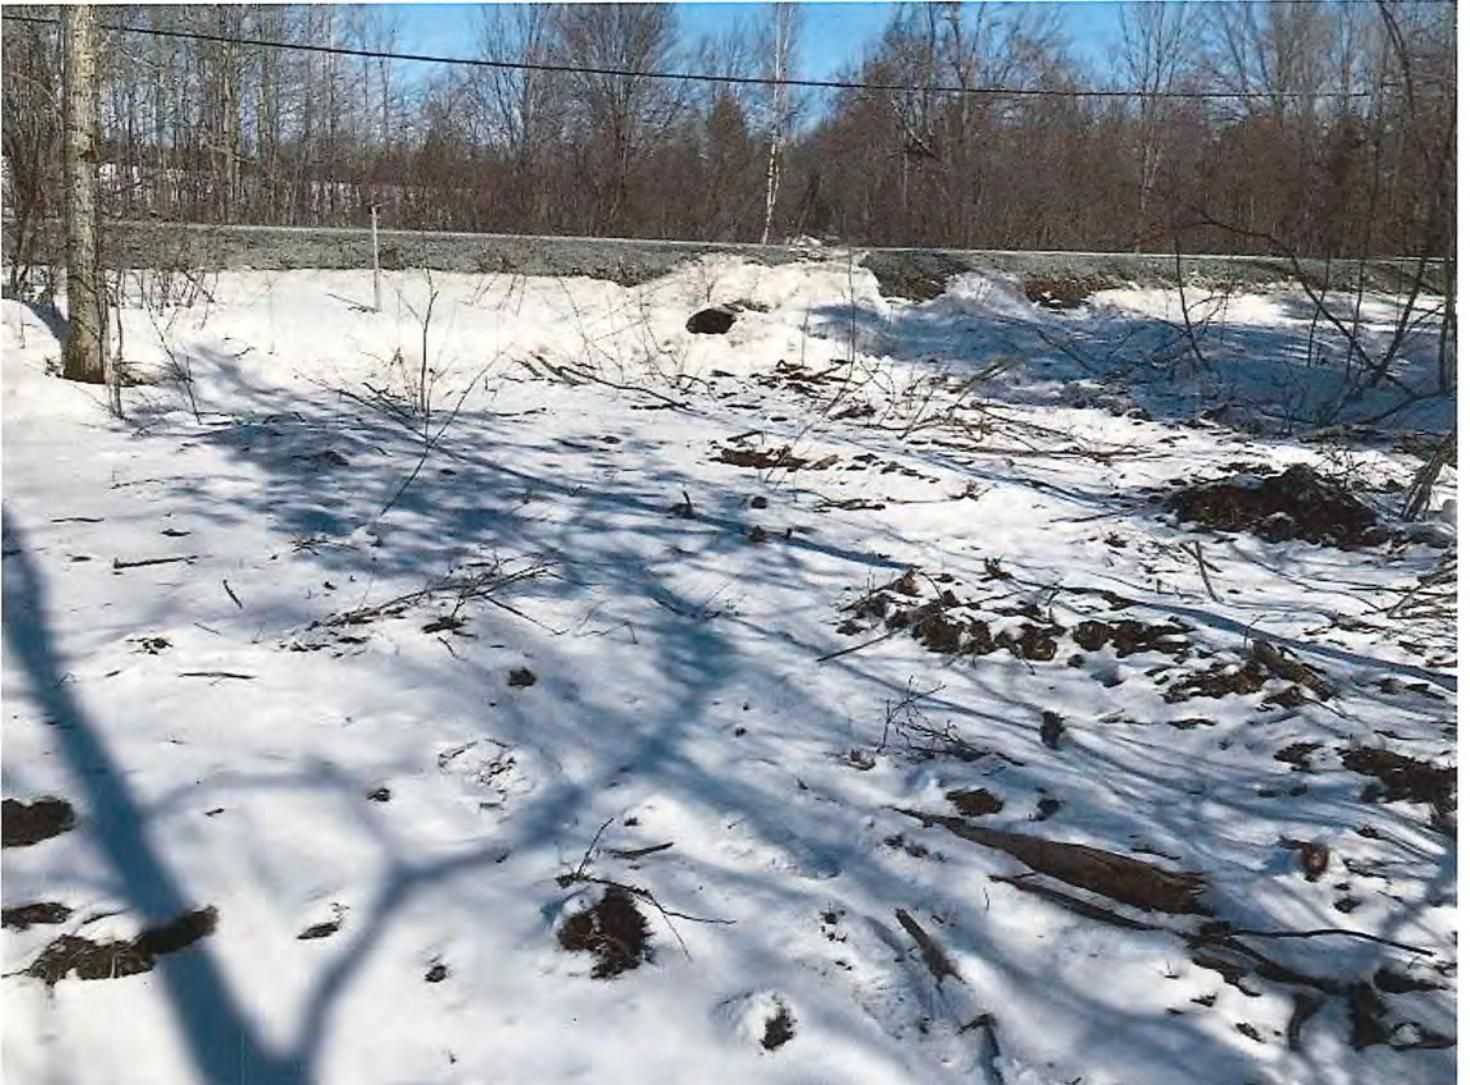
Photo #04: Lit d'écoulement du cours d'eau imperceptible suite aux travaux

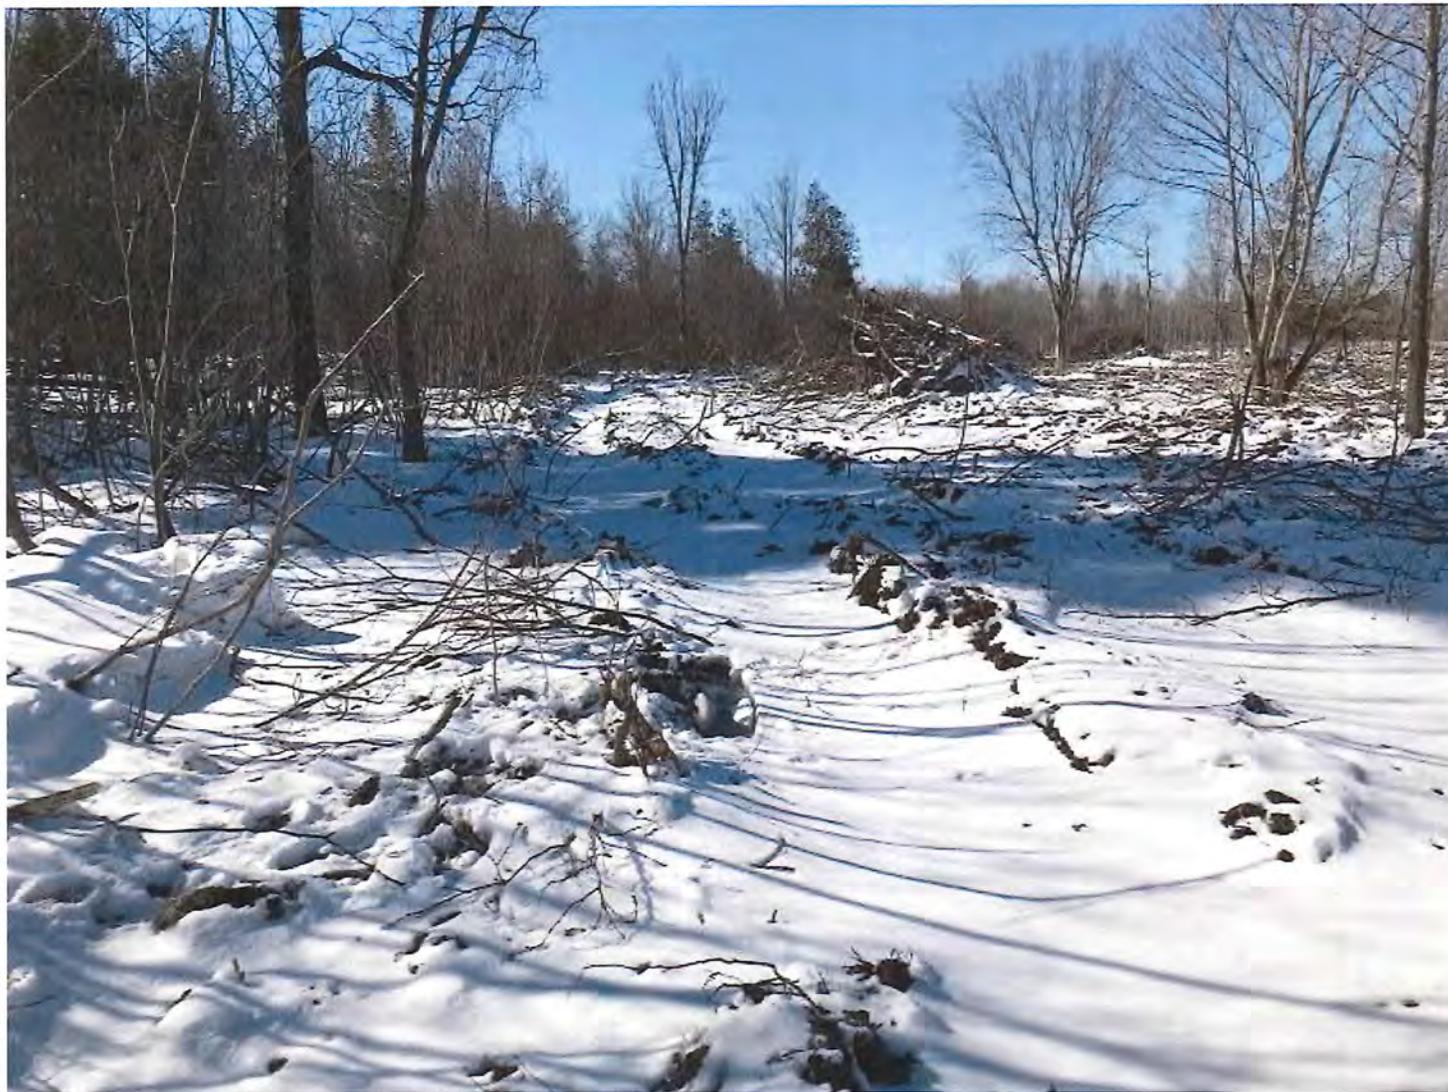
Photo #05: Lit d'écoulement du cours d'eau imperceptible suite aux travaux

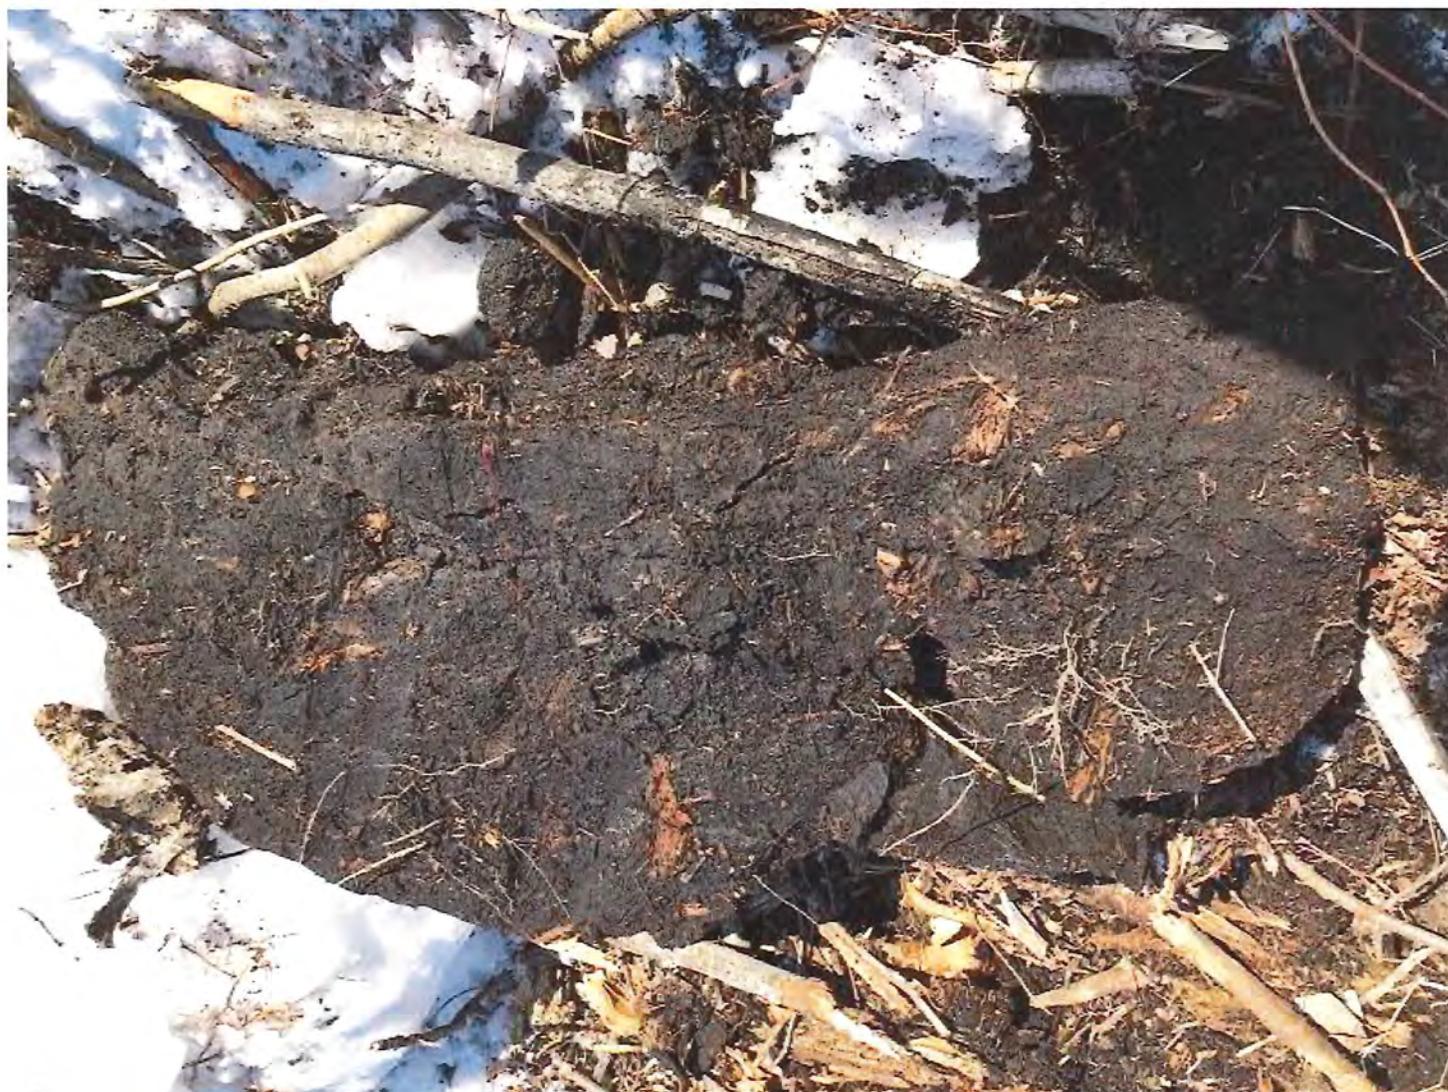
Photo #06: Présence de matière organique en surface

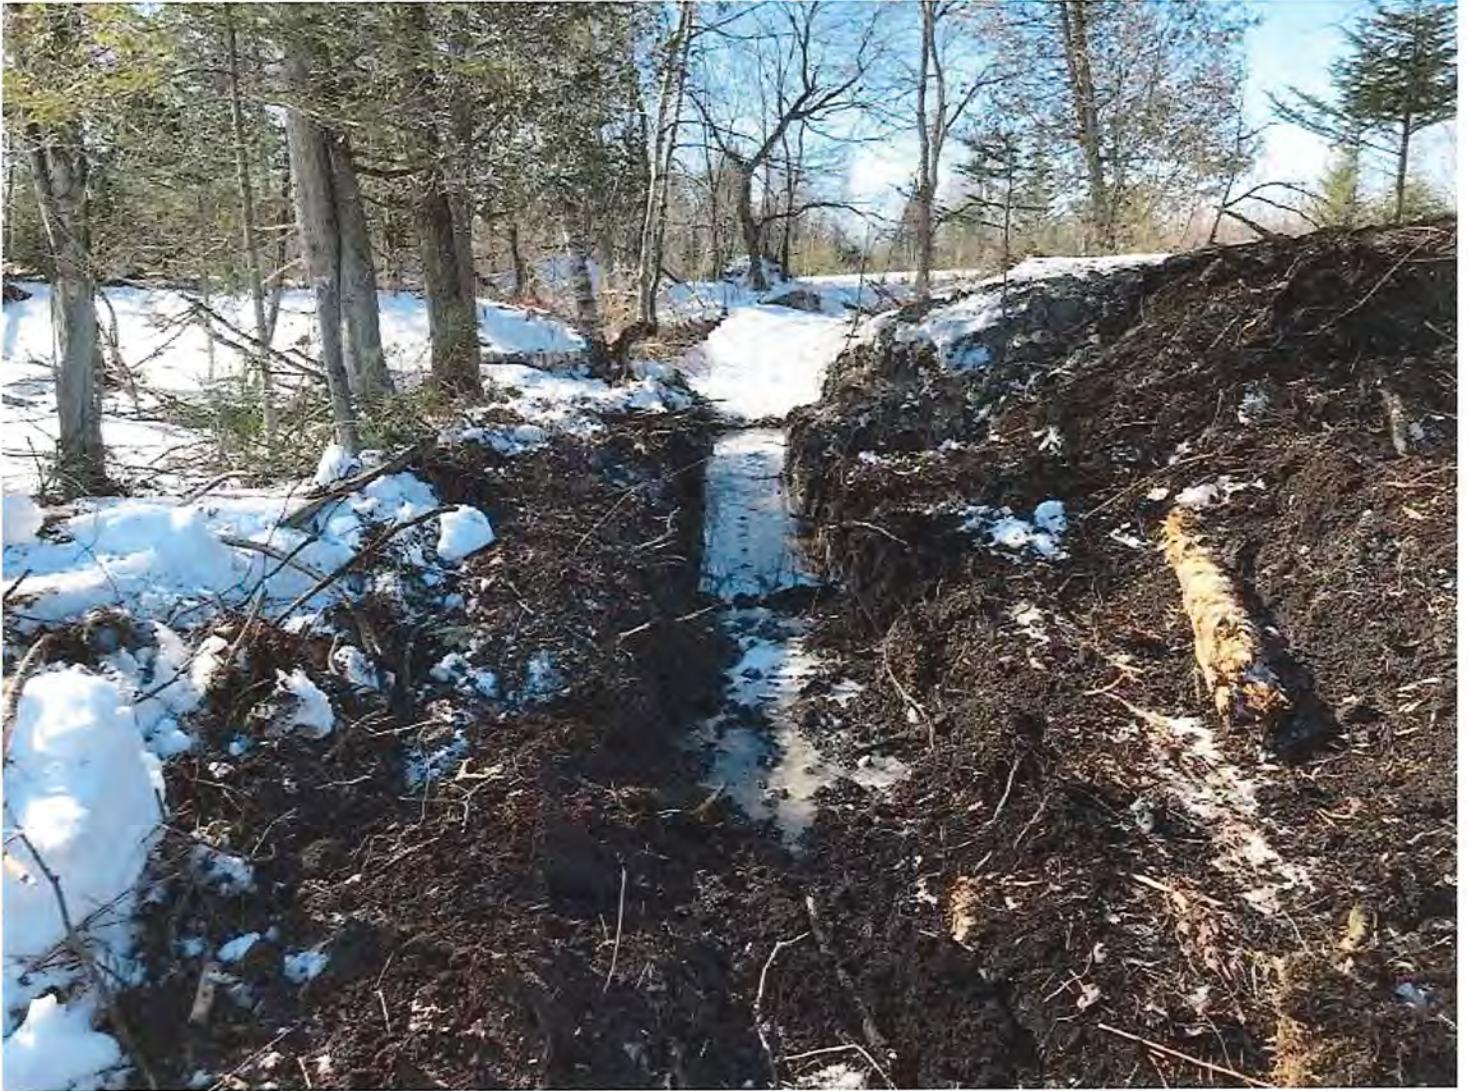
Photo #07: Tranchée qui relie le milieu affecté par les travaux au cours d'eau

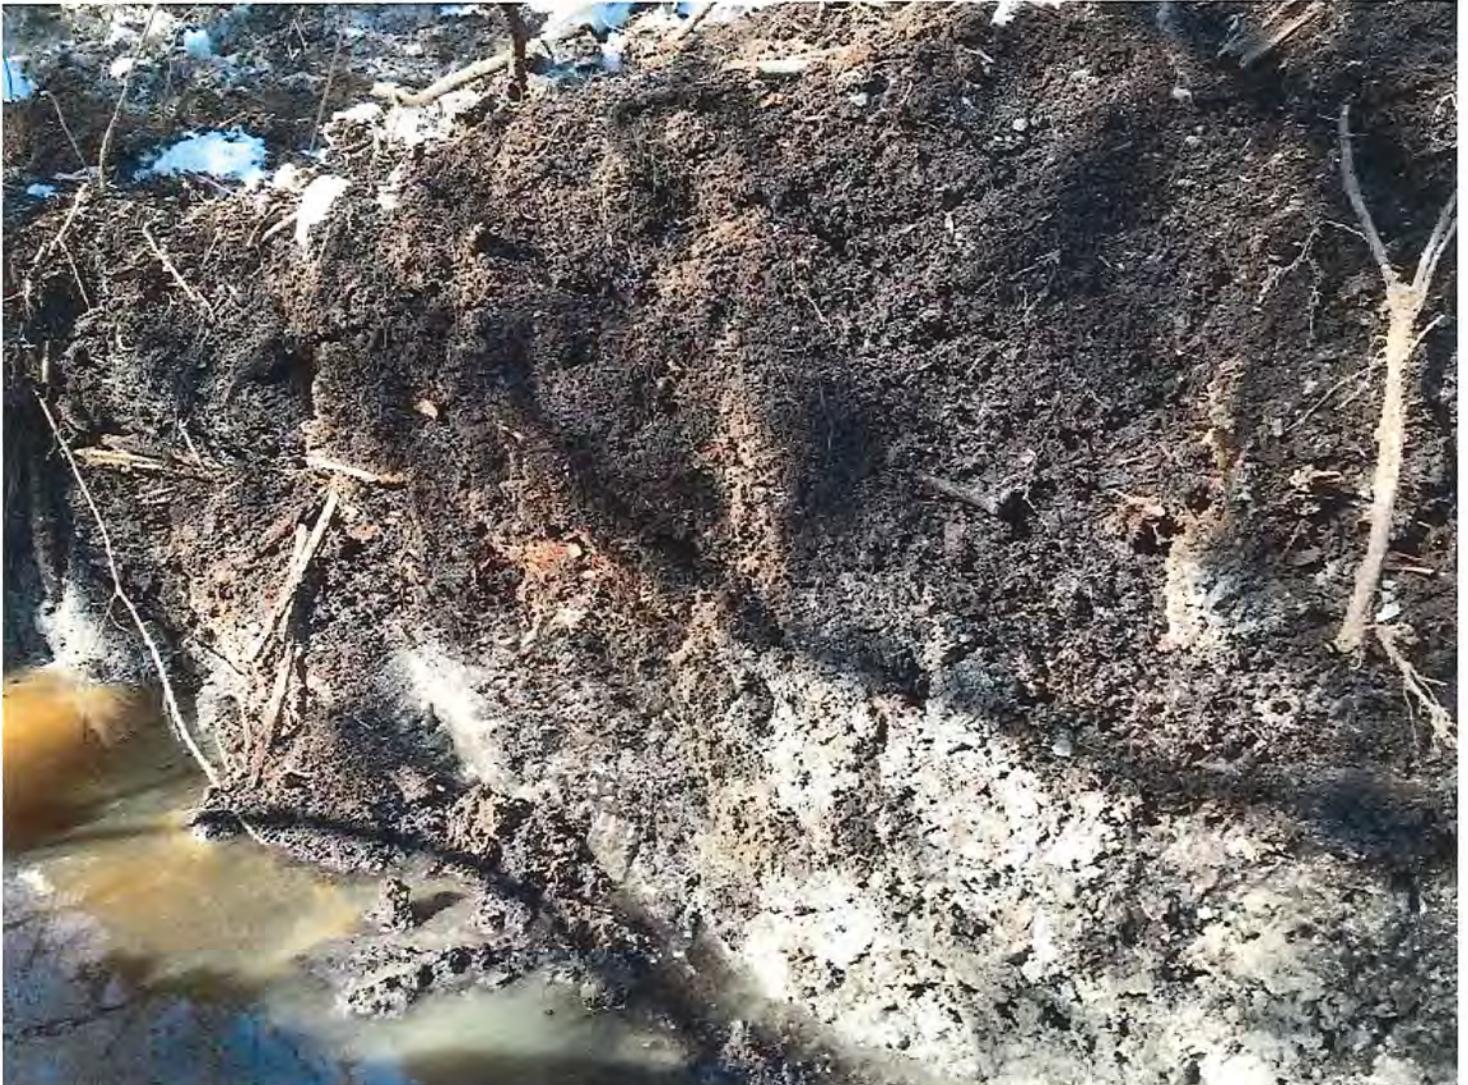
Photo #08: Couche de matière organique d'une épaisseur supérieure à 30 cm déposée sur une couche d'argile

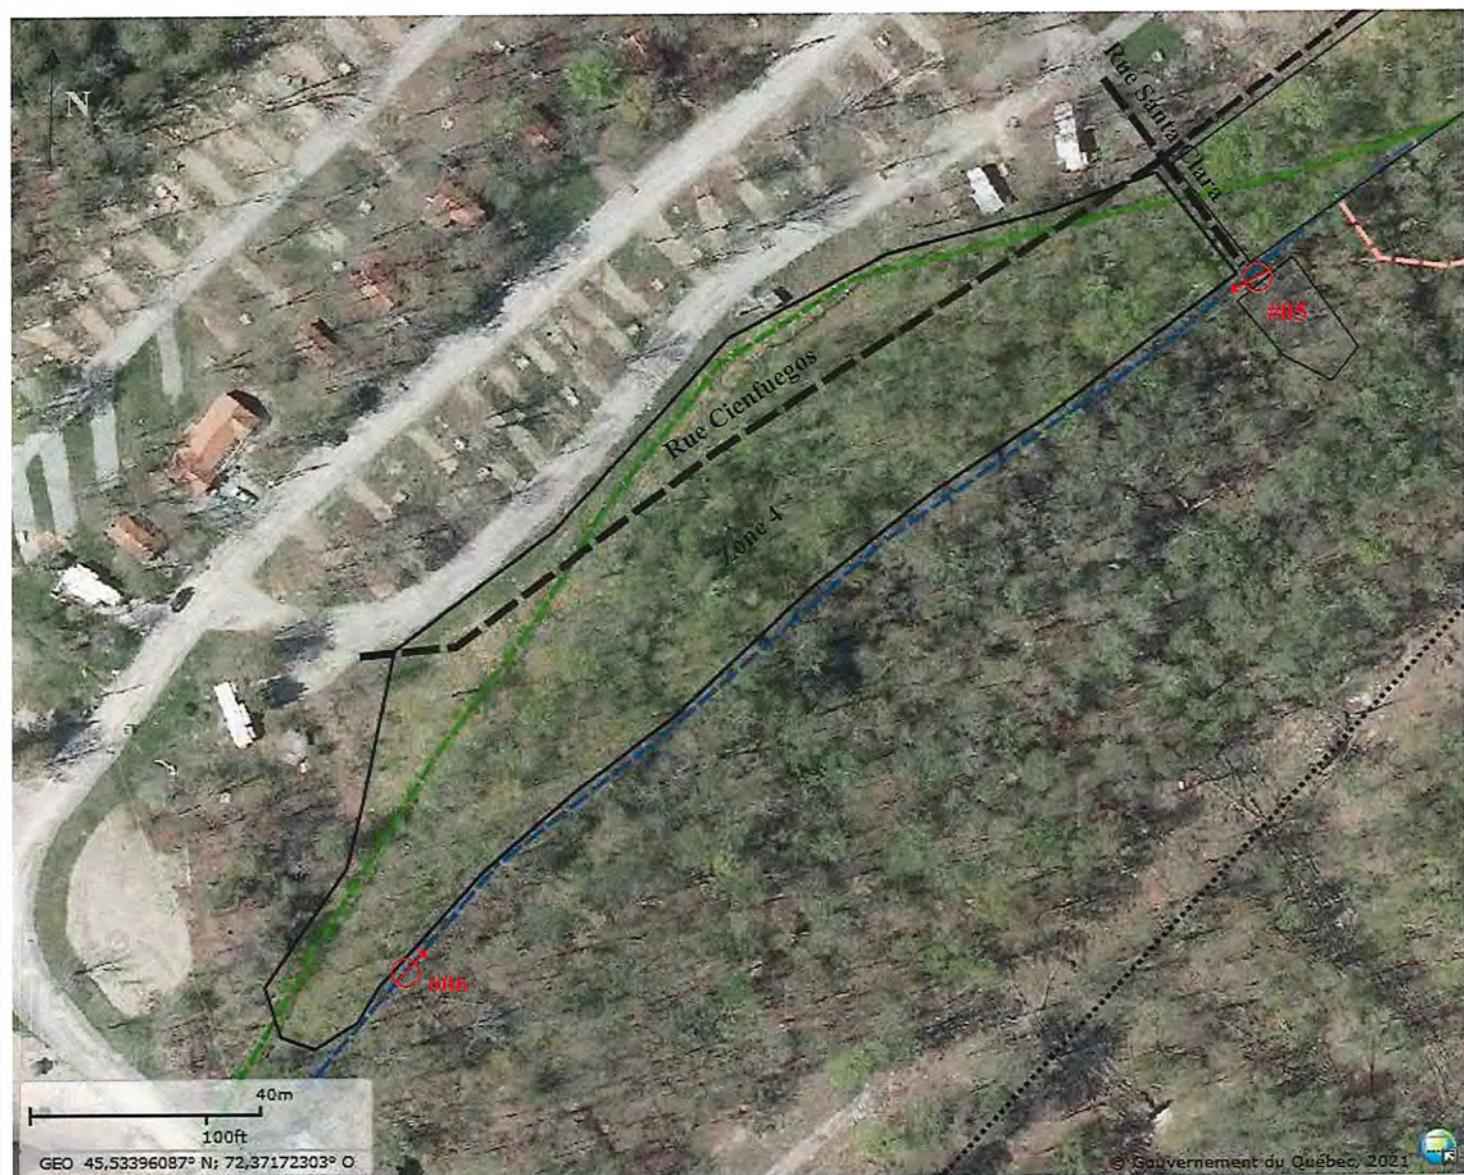
Zone 4

Le consultant a répertorié une partie du milieu humide MH-1 au nord-ouest de la zone d'étude identifié sur la carte. Selon le tracé du fossé identifié dans l'étude, le tracé relevé lors de l'inspection et les travaux constatés sur le terrain, on constate que les travaux ont largement empiété dans cette partie du milieu humide (voir croquis 5 et carte en annexe 1).

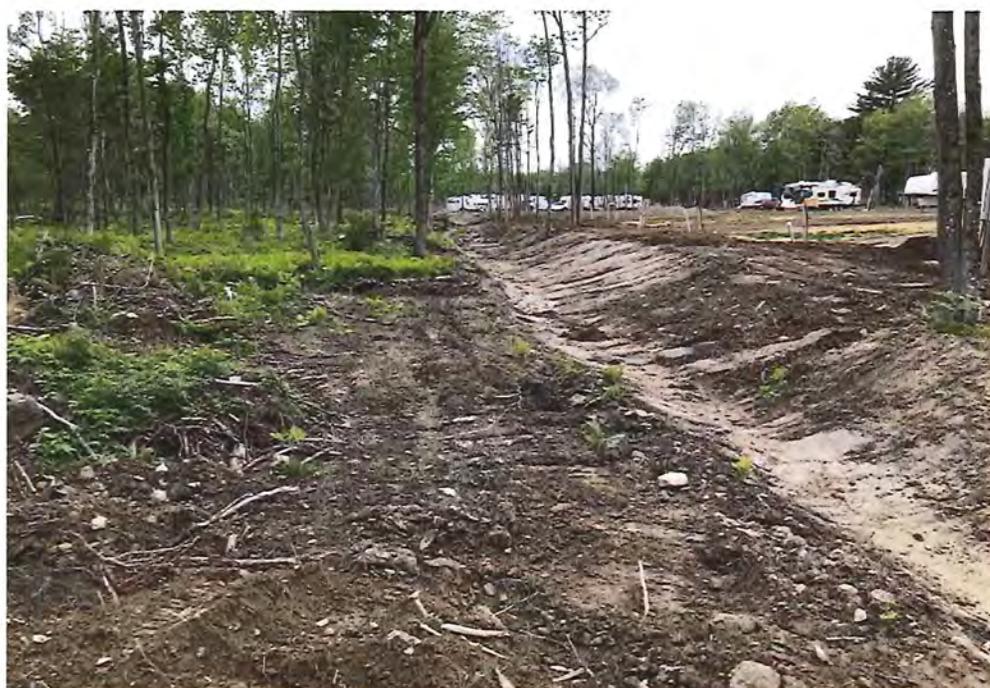
Photo #03: Fossé au sud de la zone 3

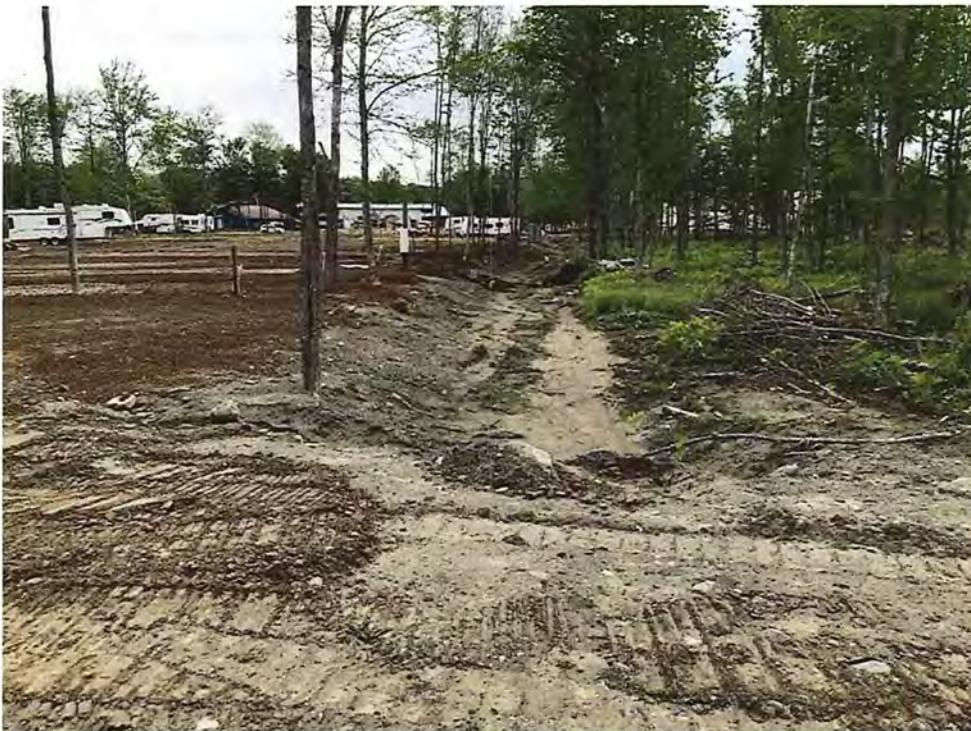
Photo #04: Fossé au sud de la zone 3

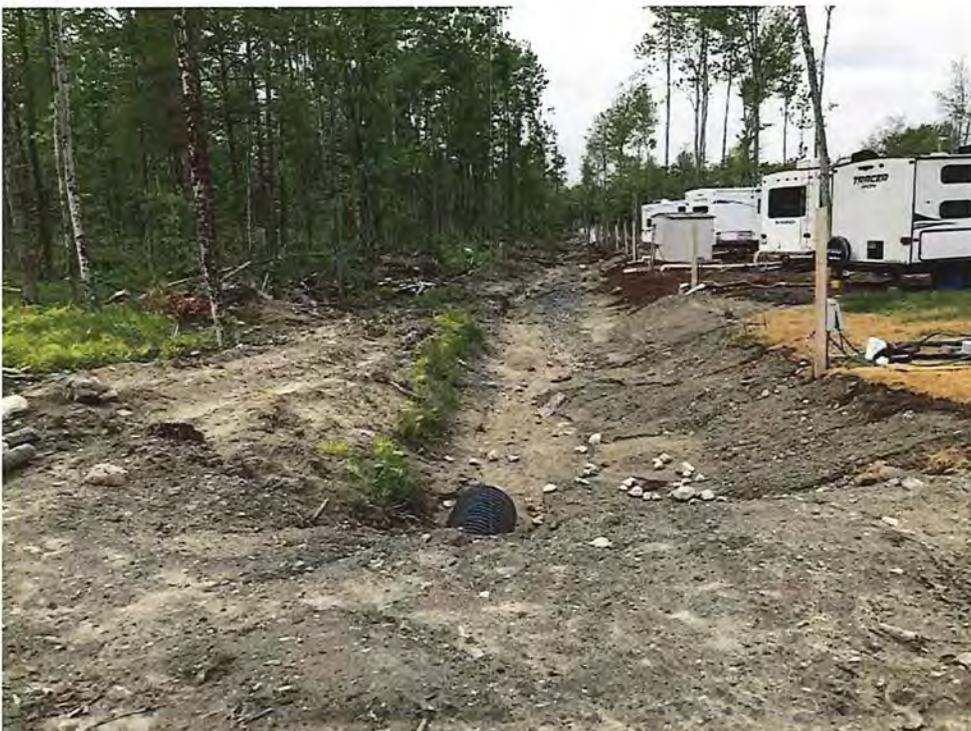
Photo #05: Fossé au sud de la zone 4

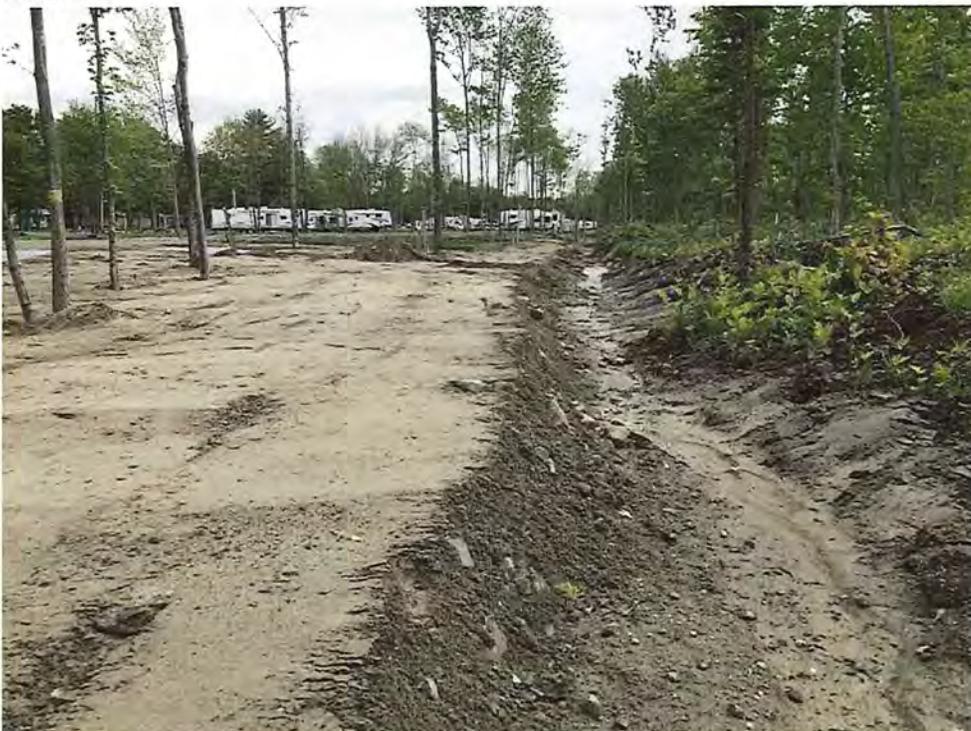
Photo #06: Fossé au sud de la zone 4

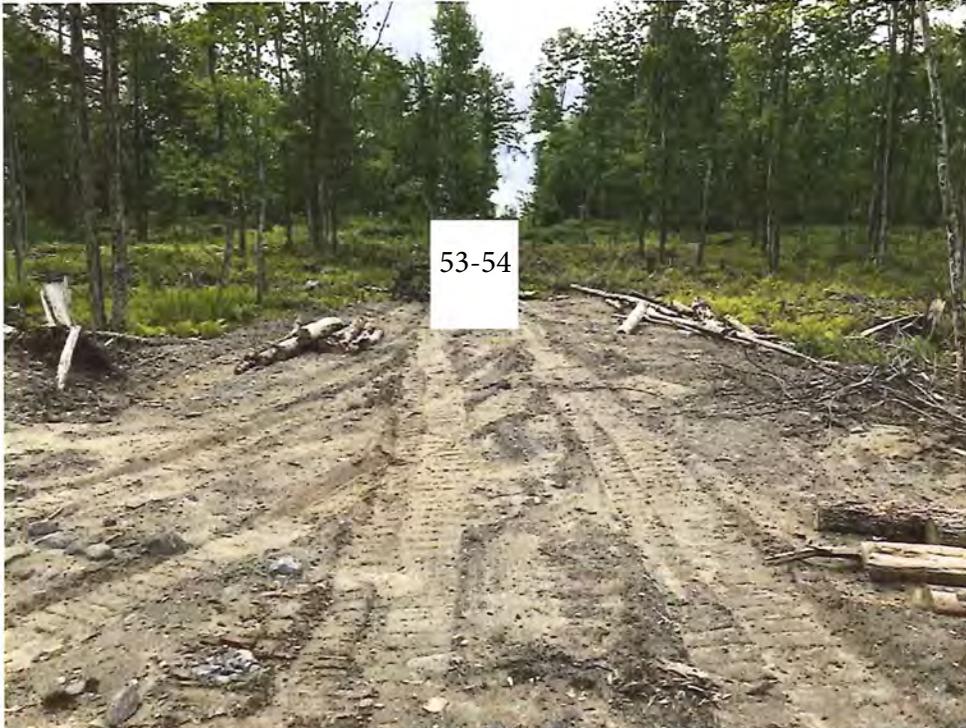
Photo #07: Remblai au sud de la rue Santa
