Objet : Demande d'accès n° 2021-07-009 – Lettre de réponse

N° de demande : 200651130	Type de demande : Document officiel
Objet de la demande : Vérifier si des travaux de déboisement ont eu lieu dans les milieux humides situés sur la propriété

1.2 Intervention					
N° d'intervention : 301516971			Type d'intervention : Inspection		
N° de gestion doc. : 7470-05-01-4511529			N° de document : 402008591		
But de l'intervention : Vérifier le bien-fondé de plaintes concernant des travaux en milieu humide au Camping Club Havana sur les lots 6 040 494 et 6 040 455 du cadastre du Québec					
2 Lieu concerné par l'intervention ↓↑ - +					
1	Nom du lieu : Camping Club Havana				
	Nom usuel du lieu :				
	N° du lieu : X2187659	Type de lieu : marécage, marais, étang, lagune			
	Localisation du lieu : Cadastre du Québec : 5 626 900, 6 040 494 et 6 040 495				
	Coordonnées géographiques du lieu (GÉO NAD 83 degrés décimaux) : 45,536107080000;-72,360188800000				
3 Intervenant du lieu ↓↑ - +

1.2 Intervention					
N° d'intervention : 301534802			Type d'intervention : Inspection		
N° de gestion doc. : 7470-05-01-4206502			N° de document : 402030934		
But de l'intervention : Vérifier si les travaux d

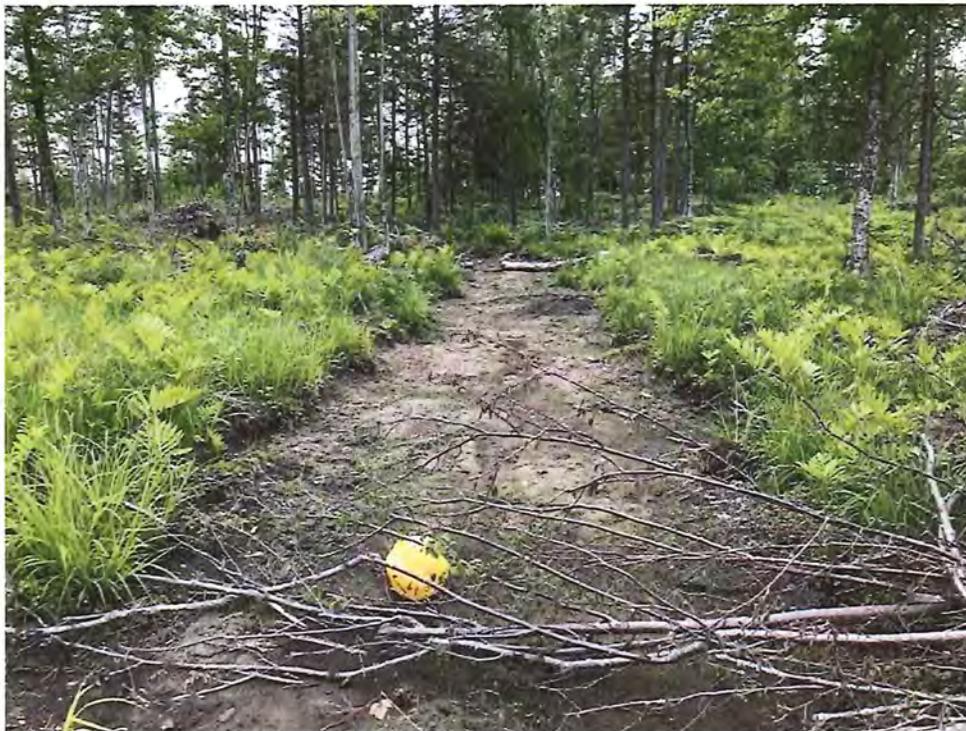
Photo #08: Tracé linéaire où la surface du sol a été décapée

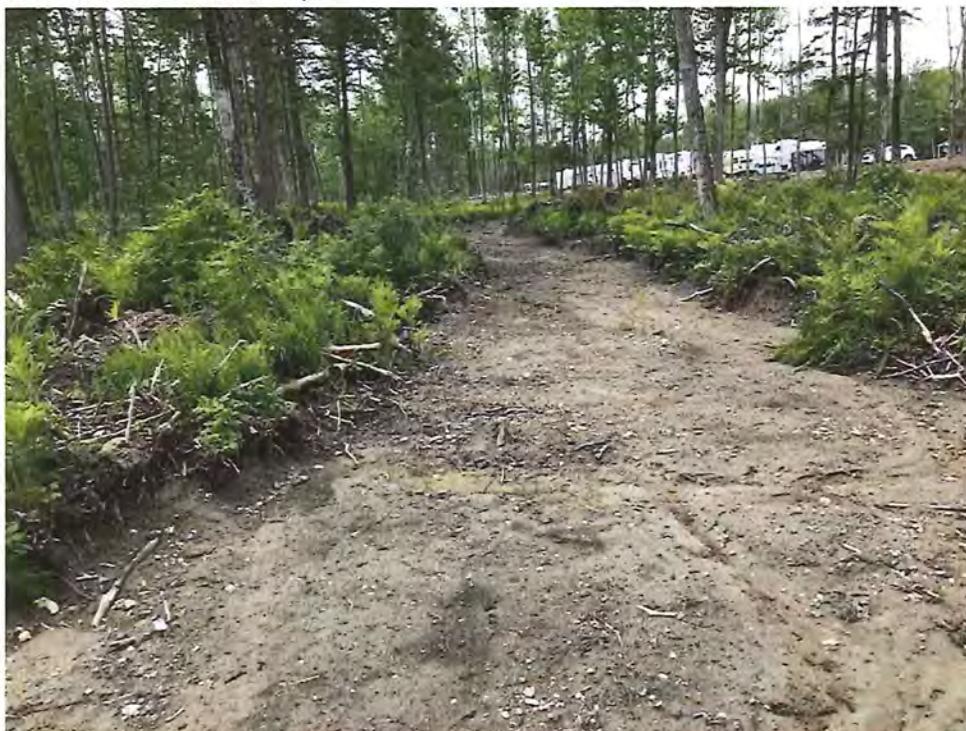
Photo #09: Tracé linéaire où la surface du sol a été décapée

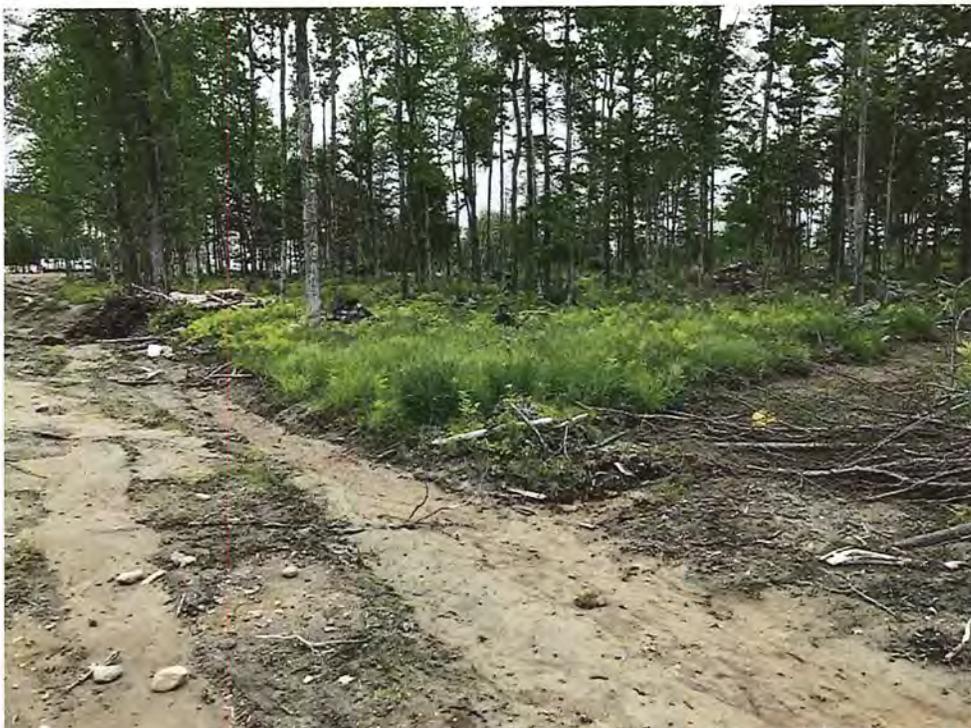
Photo #10: Station 1

Comme nous sommes en présence de végétation typique de milieu humide, en tenant compte de la clé 4 du Guide identification et délimitation des milieux humides du Québec méridional, cette station est en milieu humide.

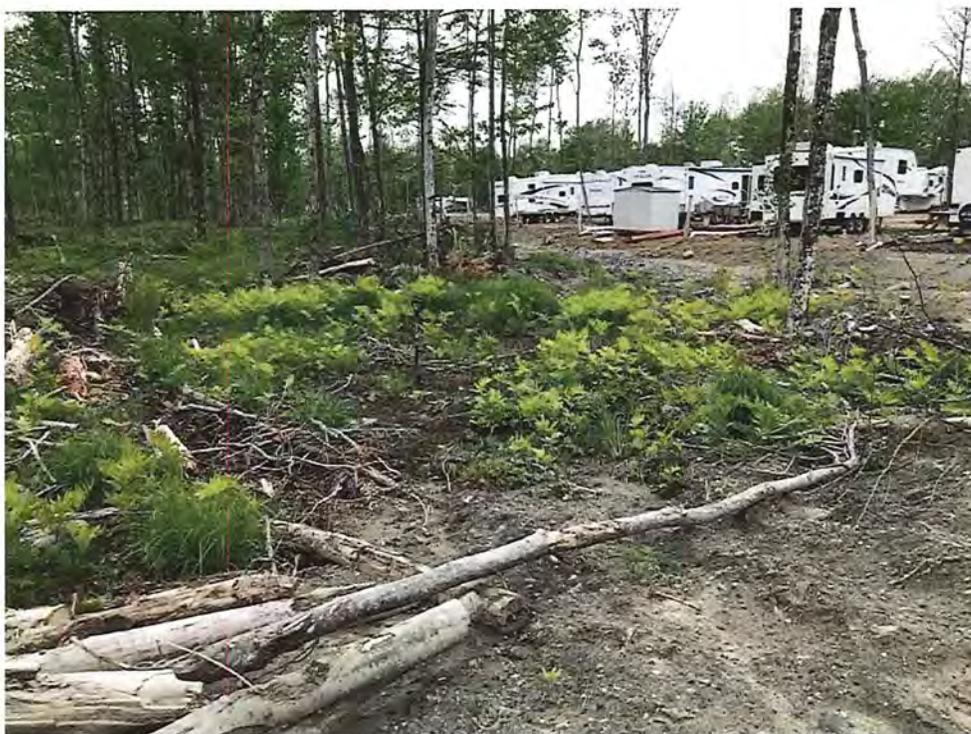
Photo #11: Station 2

Le type de milieu humide est un marécage.

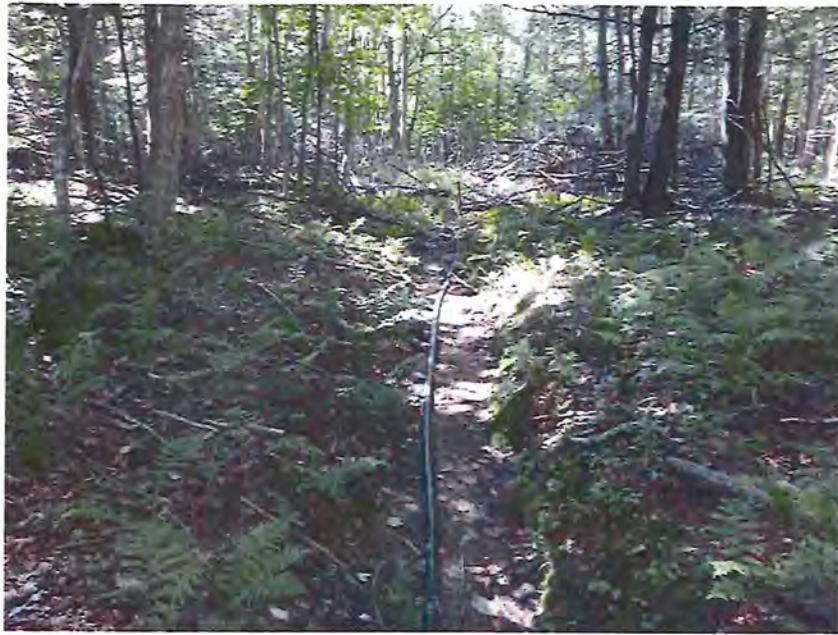
Figure 1 Lit d'écoulement

Un lit d'écoulement est présent dans l'aire d'étude, dans la même orientation générale que le milieu humide principal. Cependant, il semble avoir été creusé et après analyse, la MRC du Val-Saint-François a décrété qu'il ne s'agissait pas d'un cours d'eau. La localisation du lit d'écoulement est visible sur la carte de l'annexe A et son allure est présentée à la figure 1. La correspondance de la MRC est présentée à l'annexe G.
