RAPPORT D'INSPECTION
Centre de contrôle environnemental du Québec

Lieu inspecté
Nom du lieu : 9024-7933 Québec inc.
Nom usuel du lieu : Camping Domaine de la fierté
N° du lieu : 90512997 Type de lieu : terrain de camping
Localisation du lieu inspecté :
Adresse du lieu : 2905, Montée Hamilton
Sainte-Julienne (Québec) J0K 2T0
Coordonnées géographiques du lieu (GÉO NAD 83 degrés décimaux) : 46,026272620100:-73,692958946800

Objet : Gestion des eaux usées au 2905, Montée Hamilton à Sainte-Julienne

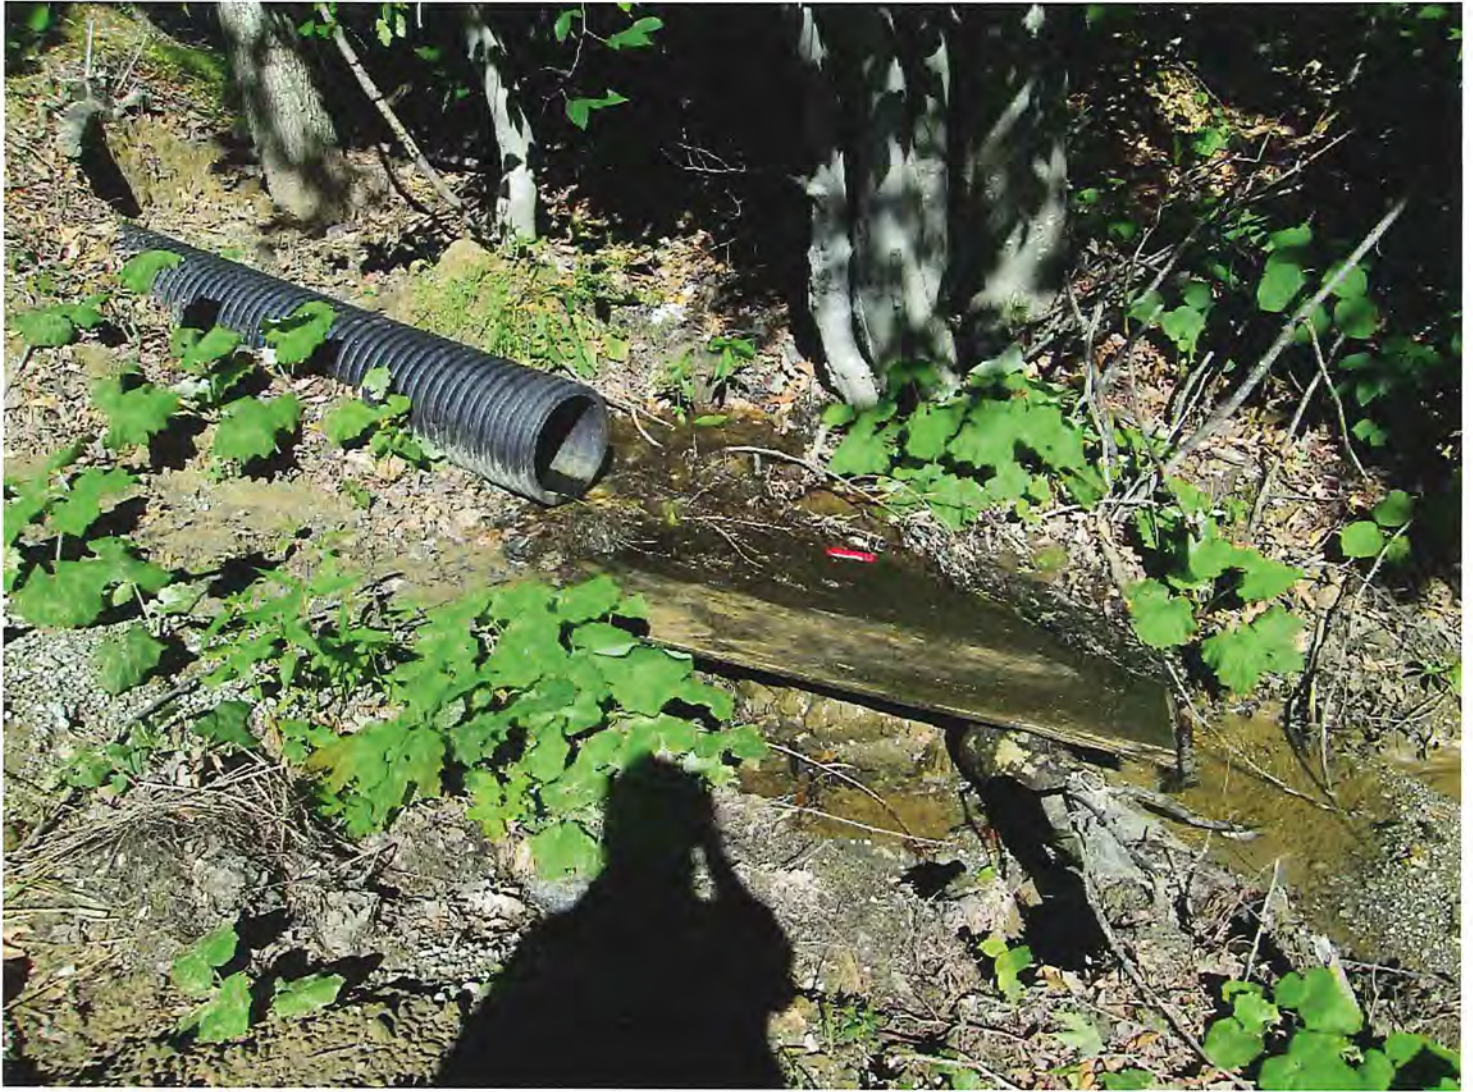
2014-07-16 001.jpg

Photo 1. Conduite d'évacuation de l'eau du lac, rejoignant le cours d'eau situé dans la coulée.

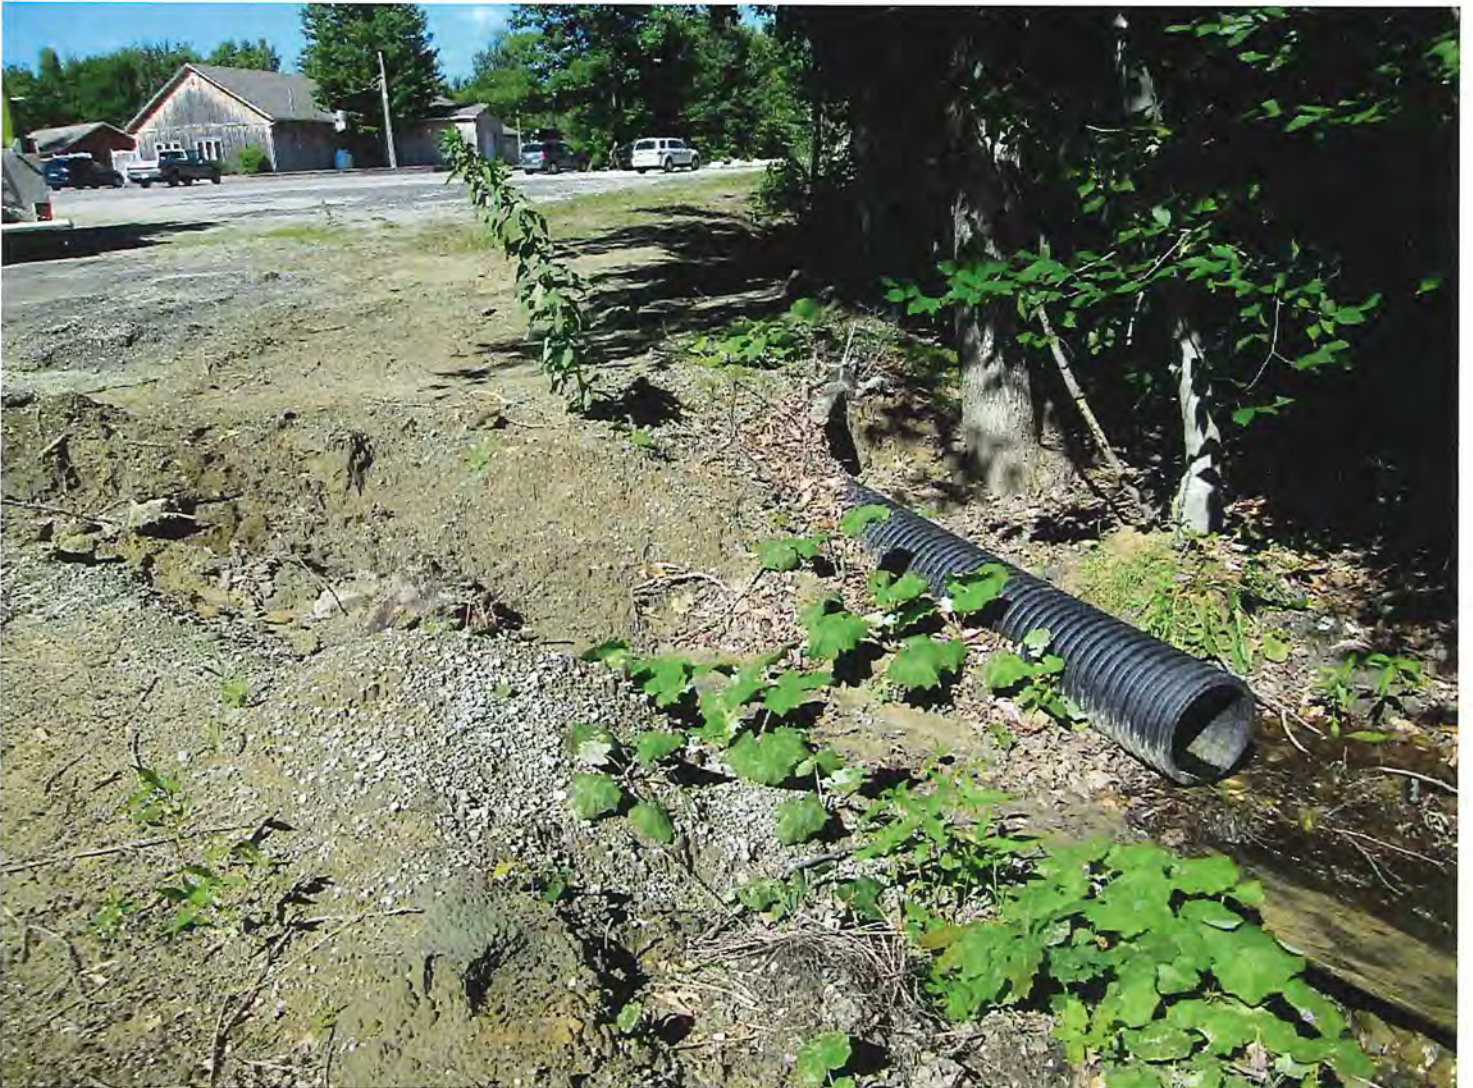
2014-07-16 002.jpg

Photo 2. Conduite d'évacuation de l'eau du lac, rejoignant le cours d'eau situé dans la coulée.

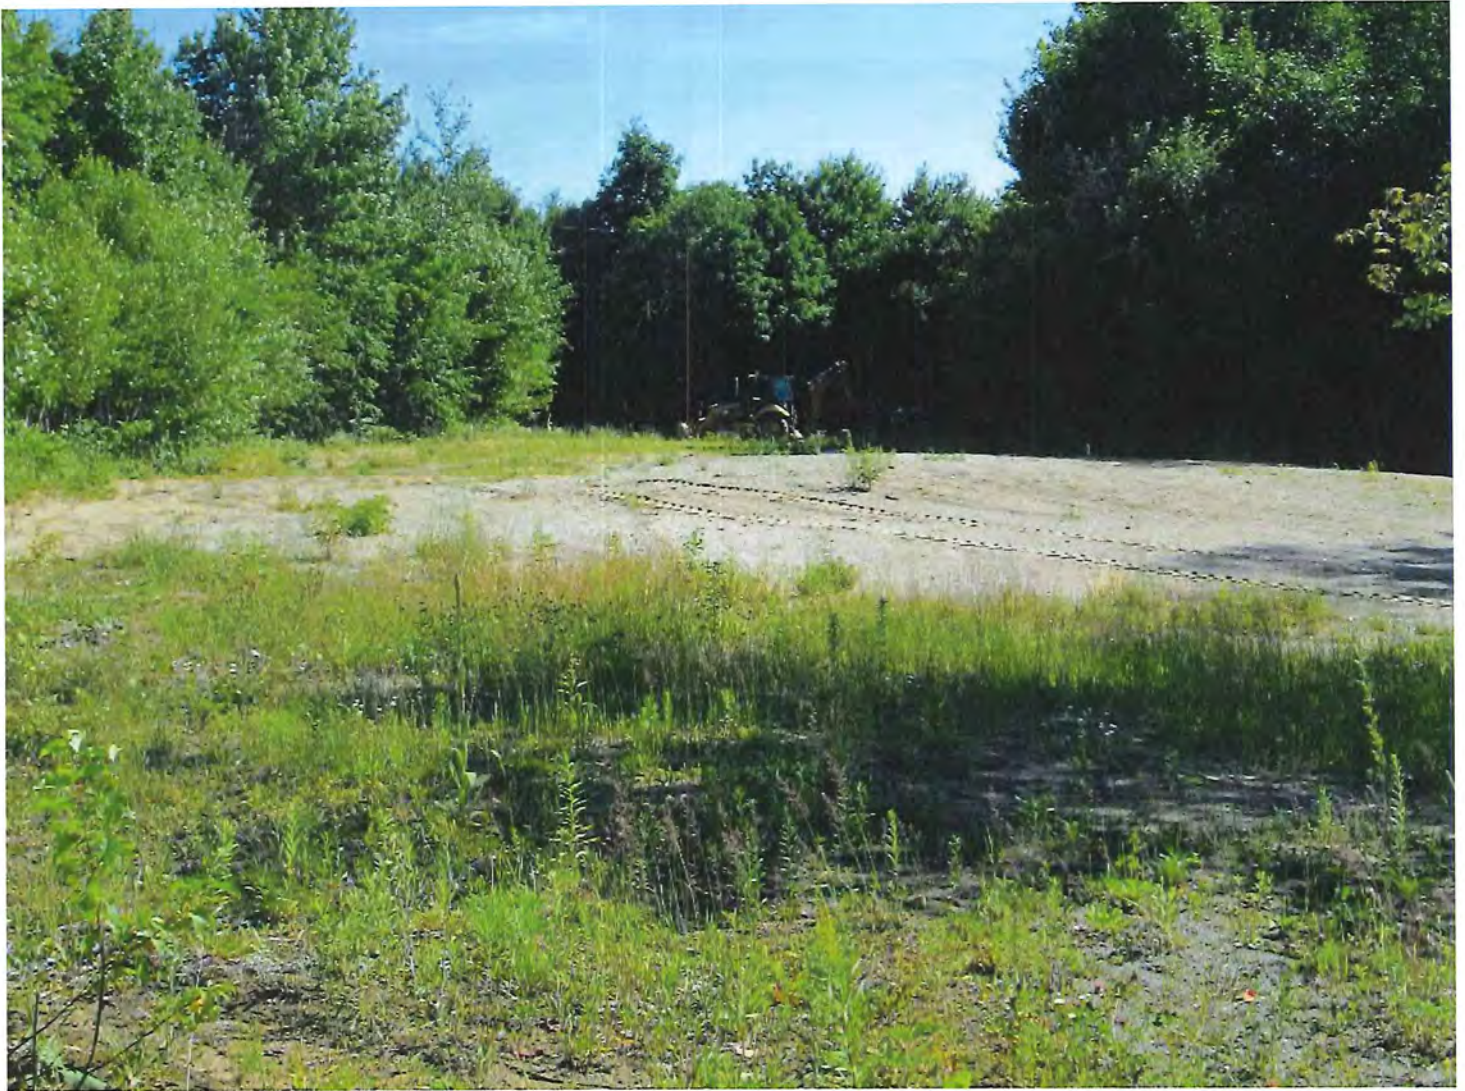
2014-07-16 003.jpg

Photo 3. Vérifications de l'étanchéité du champ d'épuration (2004) situé en face du casse-croûte.

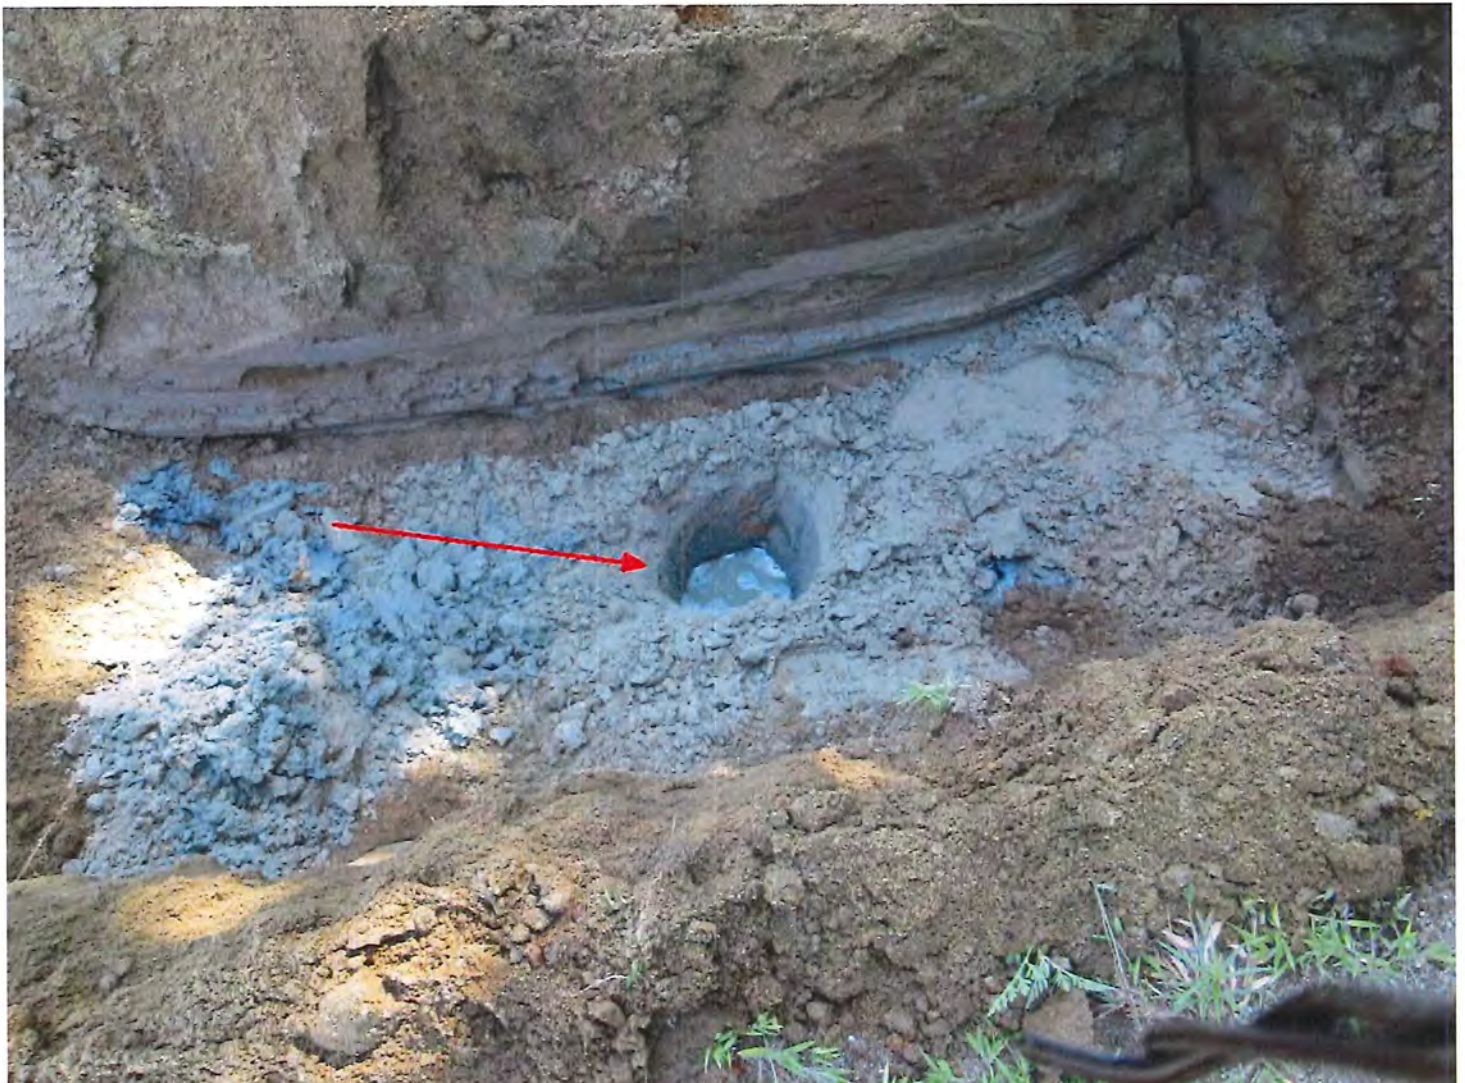
2014-07-16 004.jpg

Photo 4. Eau remontant dans le forage fait dans le champ à environ 1 mètre de la surface. Démonstration que le champ est saturé.

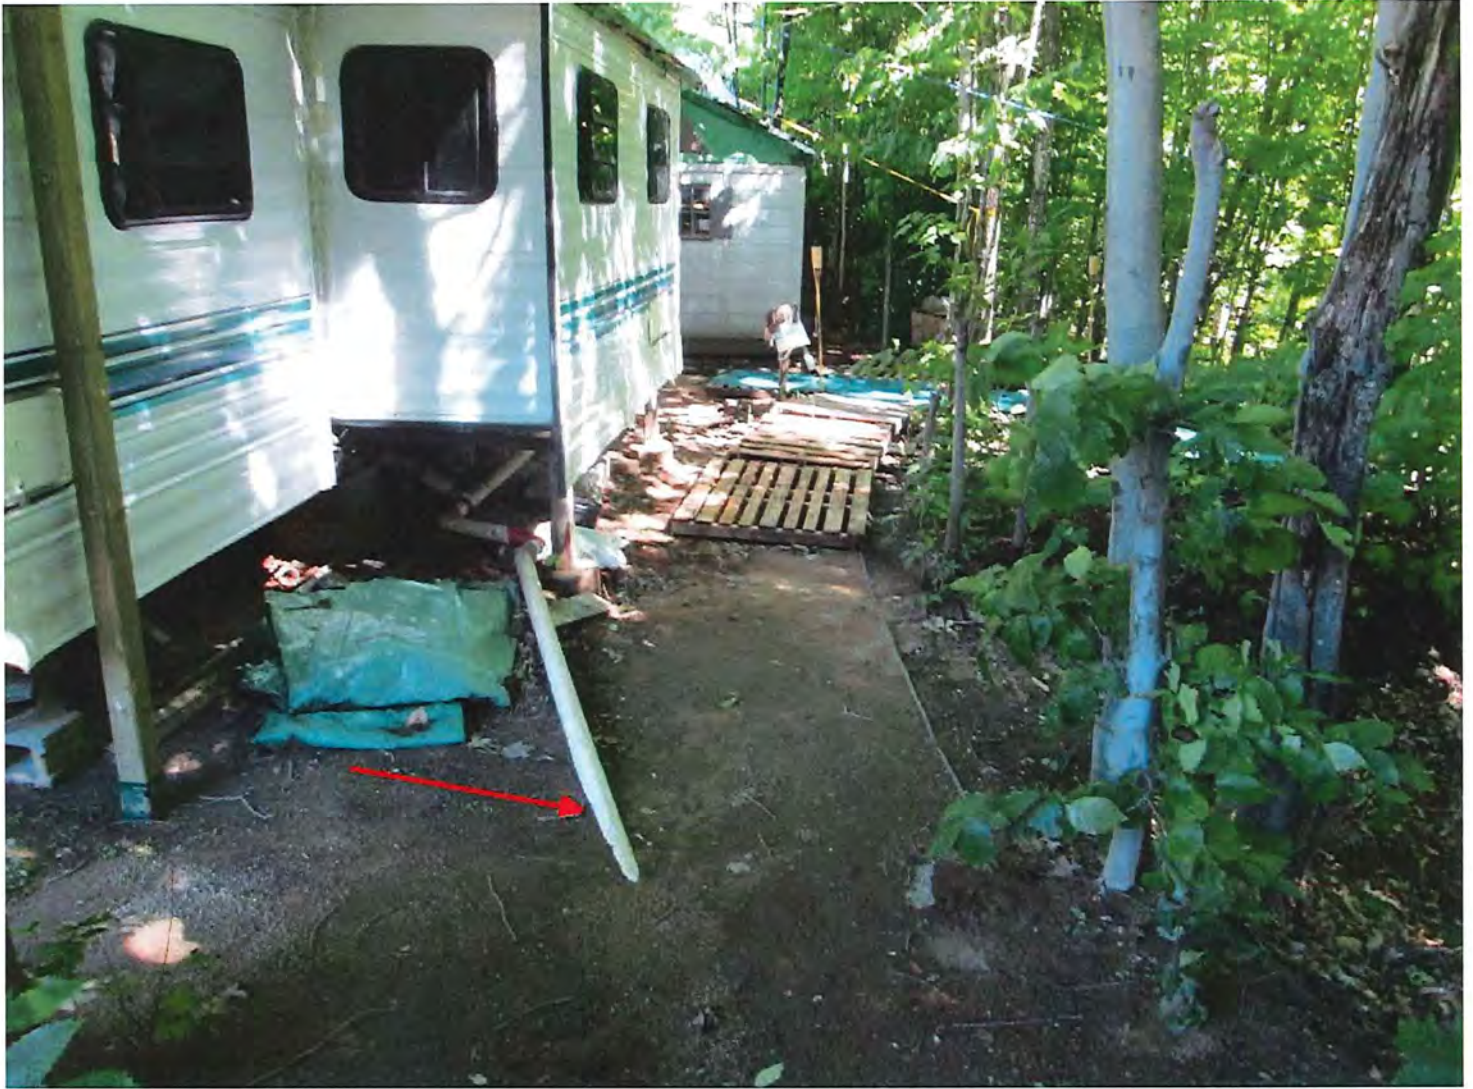
2014-07-16 005.jpg

Photo 5. Conduite qui, selon le propriétaire, se rejette dans une fosse septique relié au champ principal situé en face du casse-croûte (voir plan).

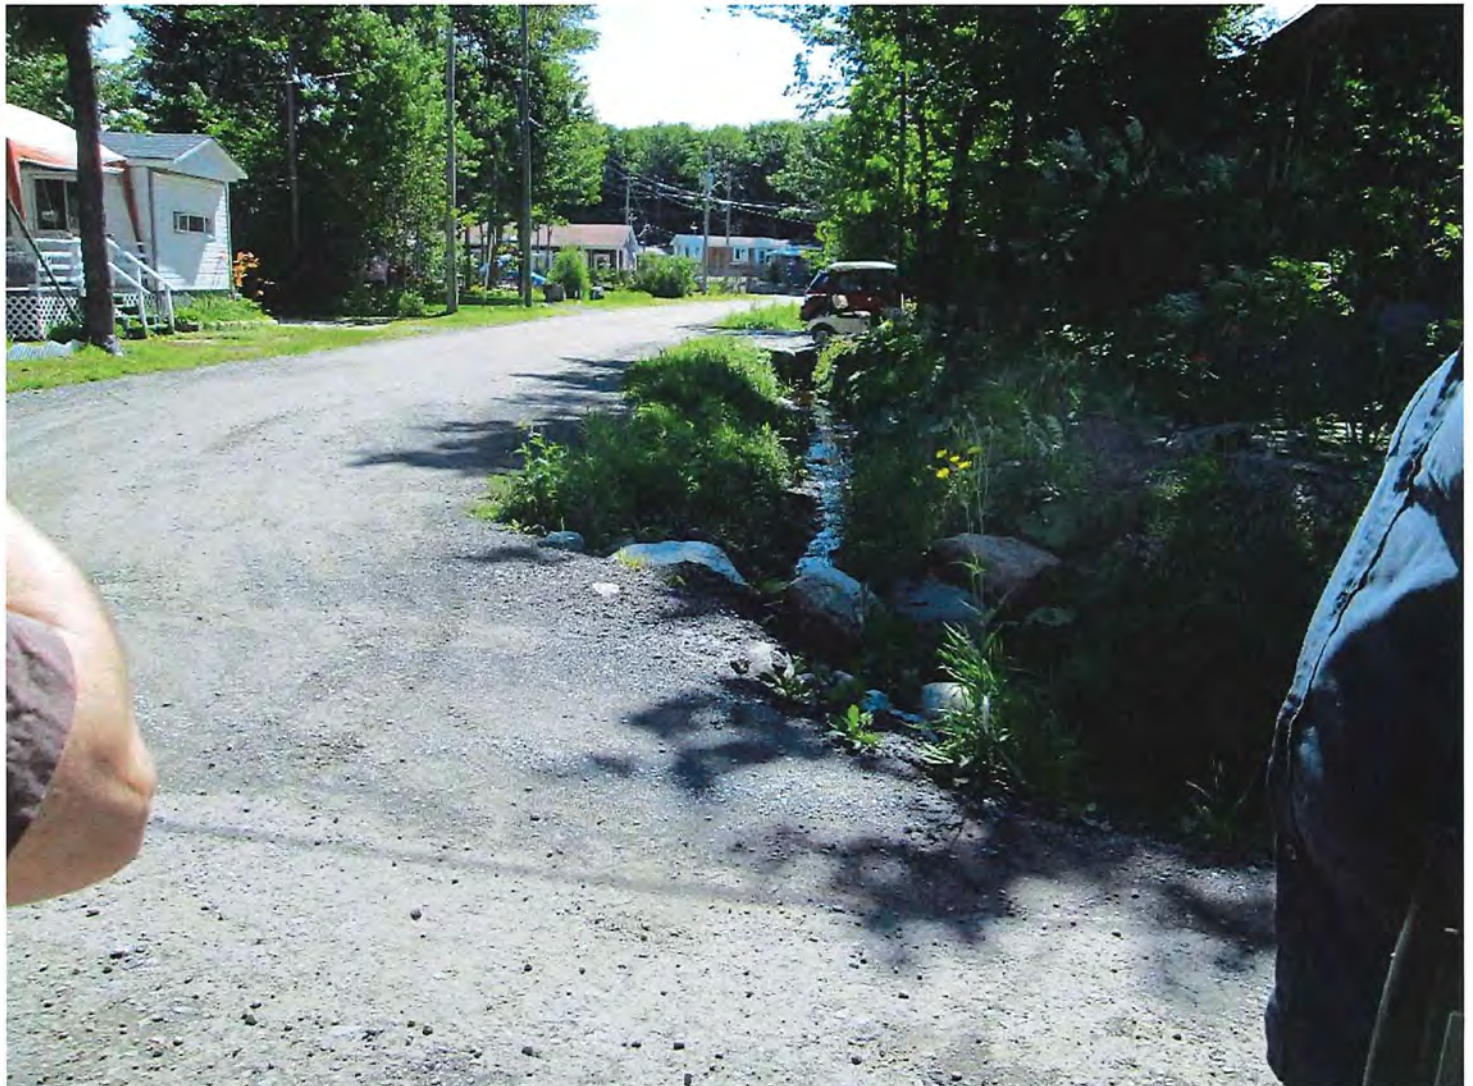
2014-07-16 006.jpg

Photo 6. Écoulement d'eau dans le fossé de la rue des Hirondelles. L'eau provient d'un cours d'eau situé plus au sud-ouest dans l'ancienne sablière.

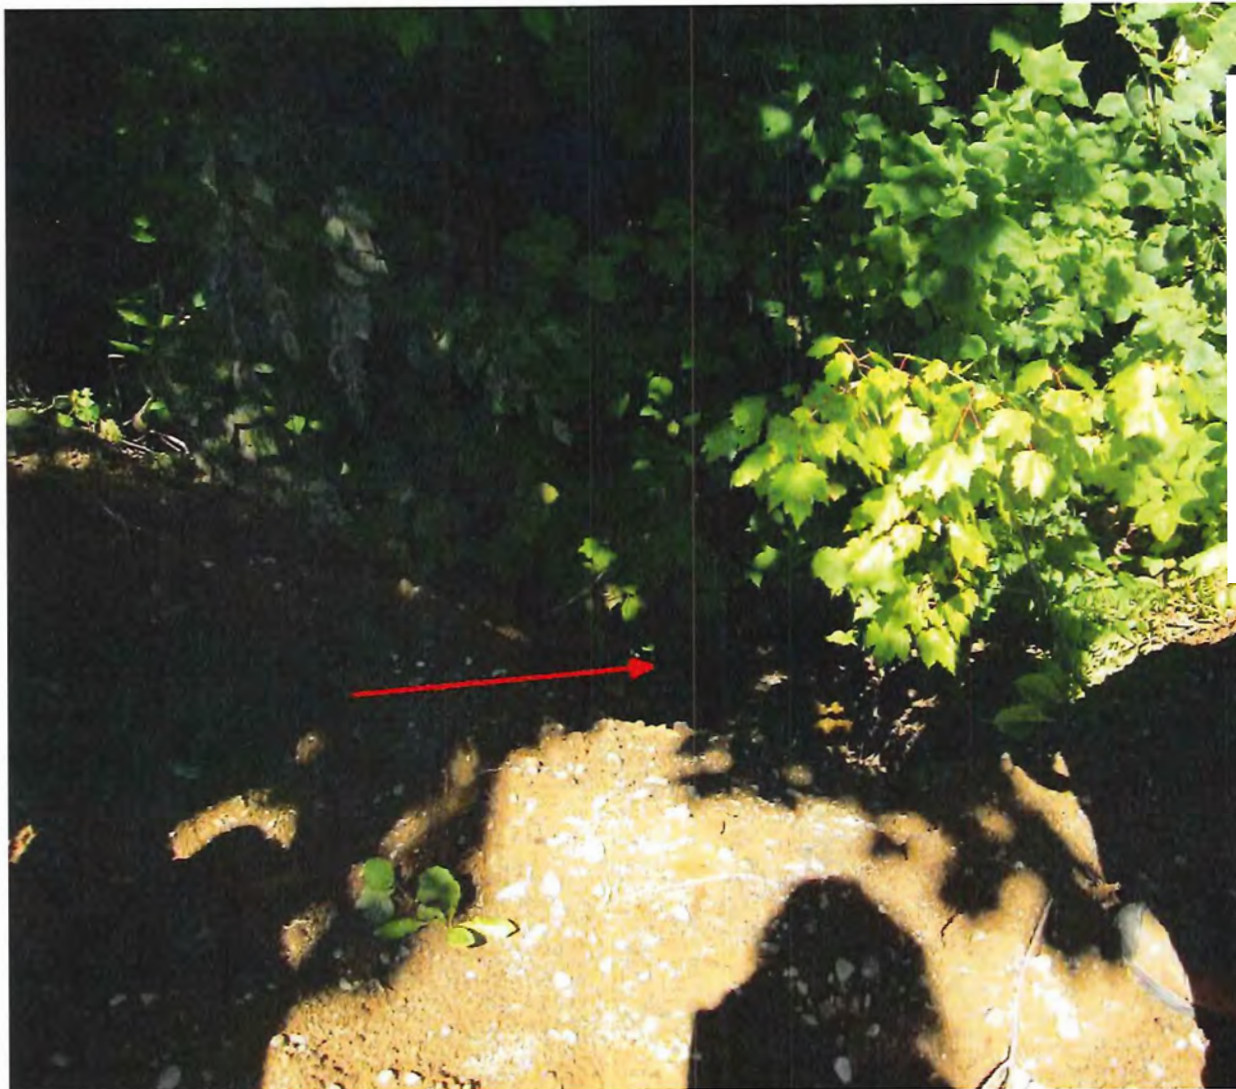
2014-07-16 007.jpg

Photo 7. L'eau s'écoulant dans le fossé de la rue des Hirondelles ressort par le ponceau sous le boulevard de la fierté et se rejette dans le cours d'eau situé dans la coulée (voir croquis 1).

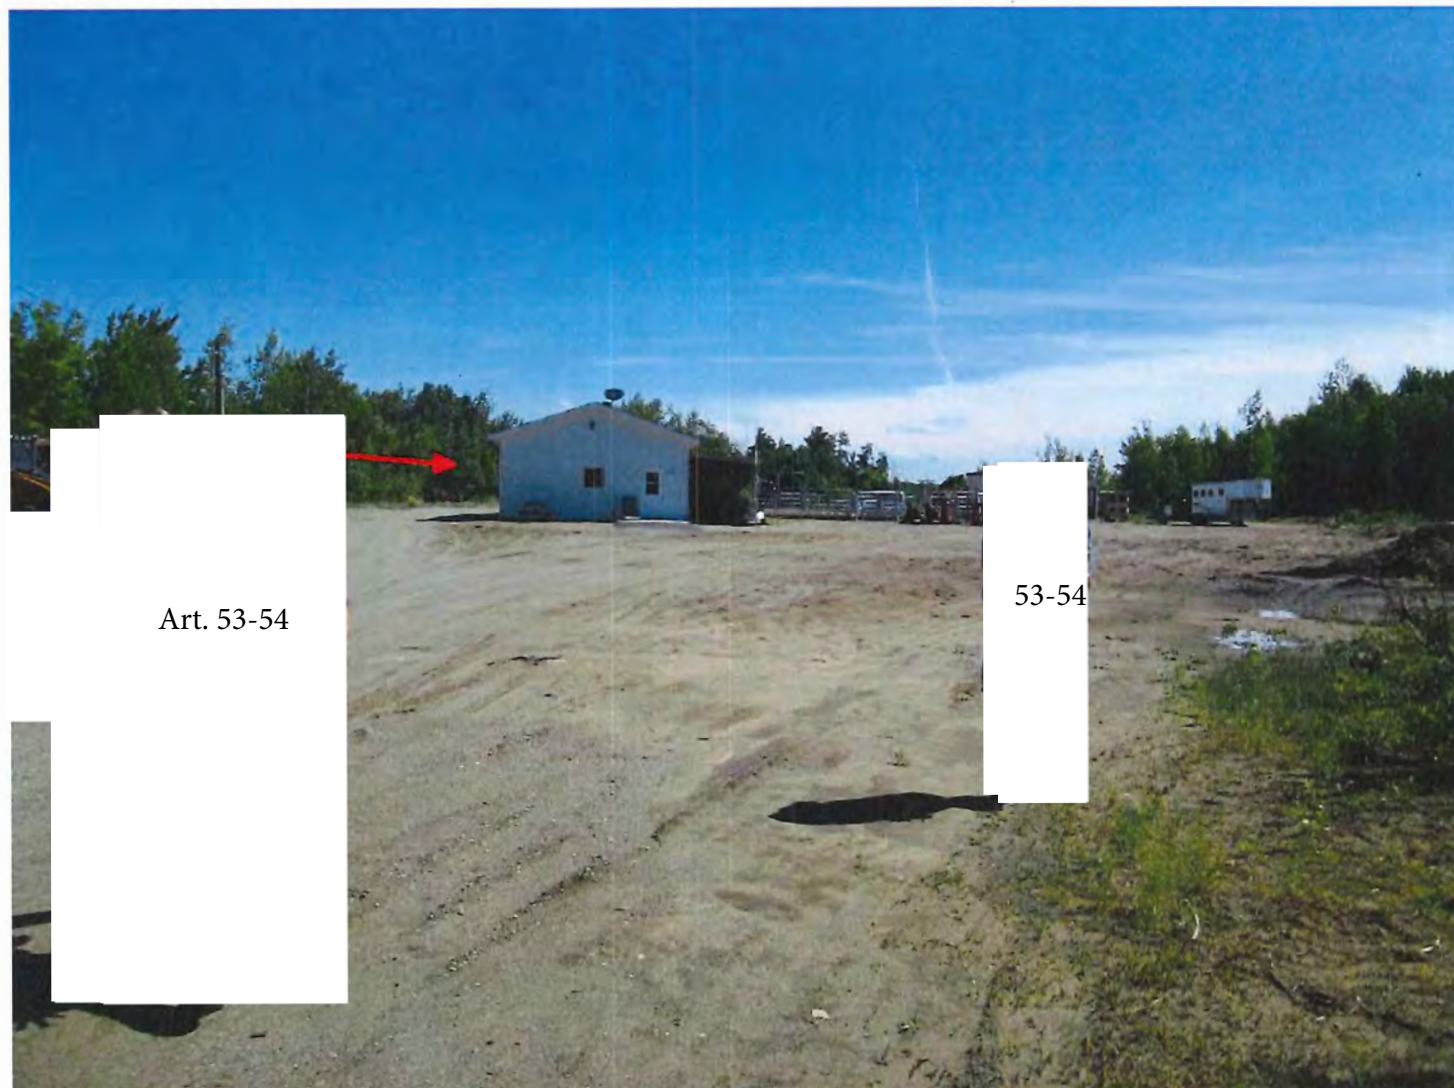
2014-07-16 008.jpg

Photo 8. Nouvelle écurie possédant un évier et un cabinet d'aisance qui n'était pas là lors de l'inspection du 3 juillet 2013. Elle aurait été construite en 2013 et serait relié aux fosses septiques situées près de là (voir croquis 2).

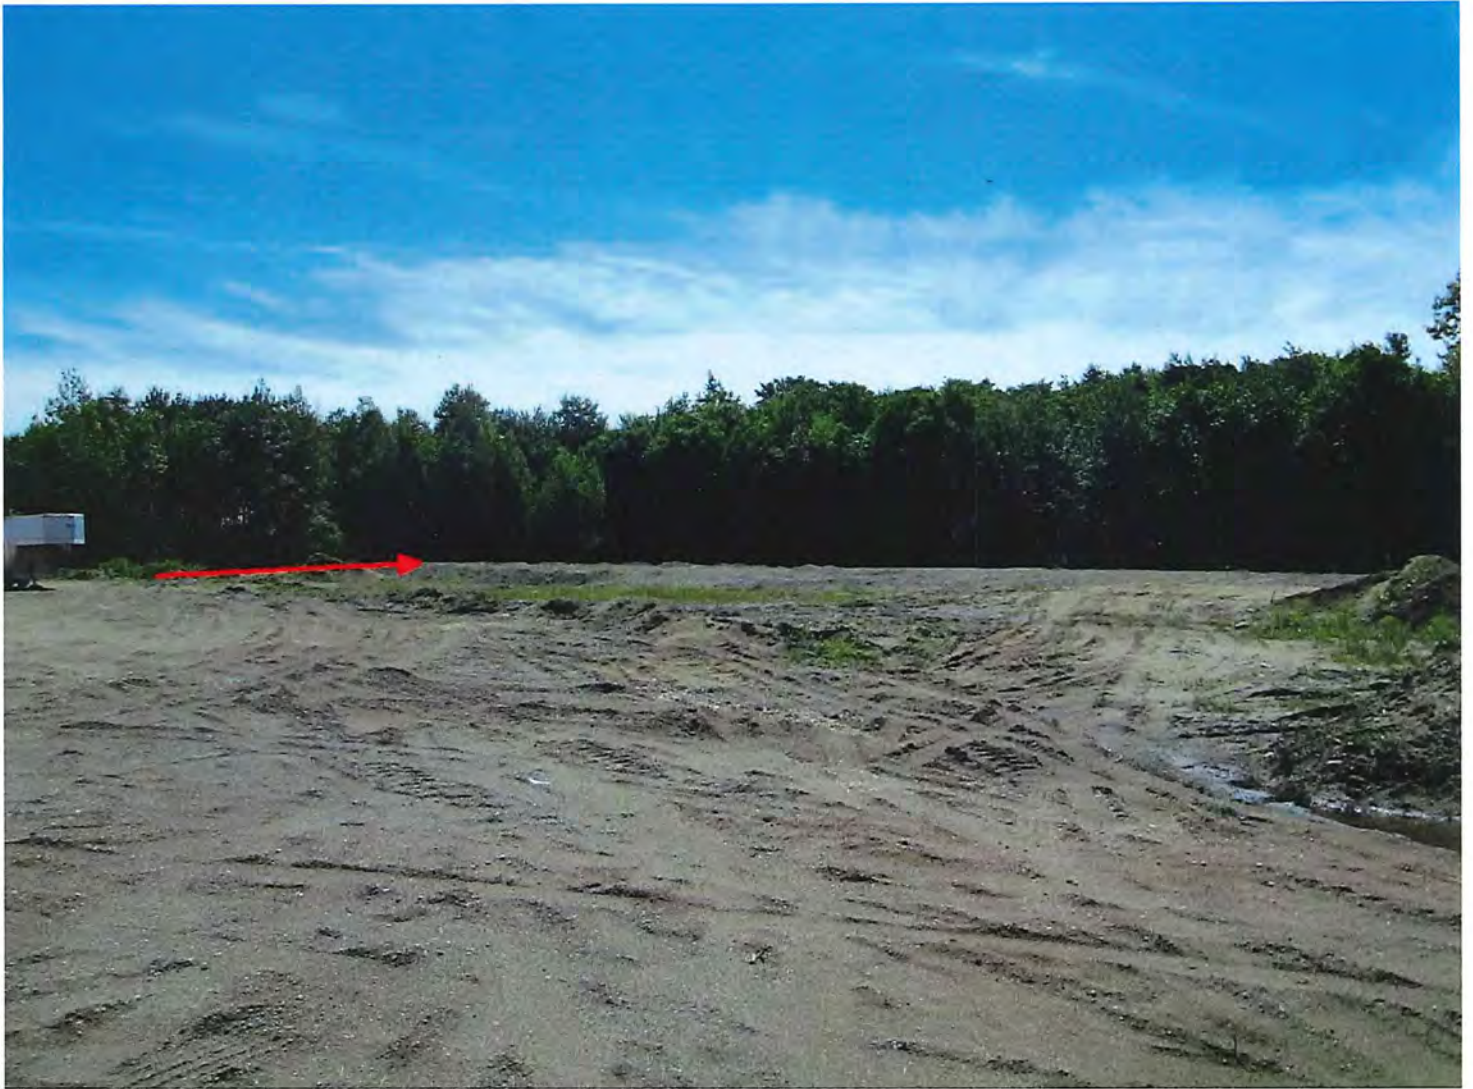
2014-07-16 009.jpg

Photo 9. Endroit où est projeté l'installation du futur champ d'épuration. Il y a eu remblai de sable sur une hauteur d'environ 4 pieds.

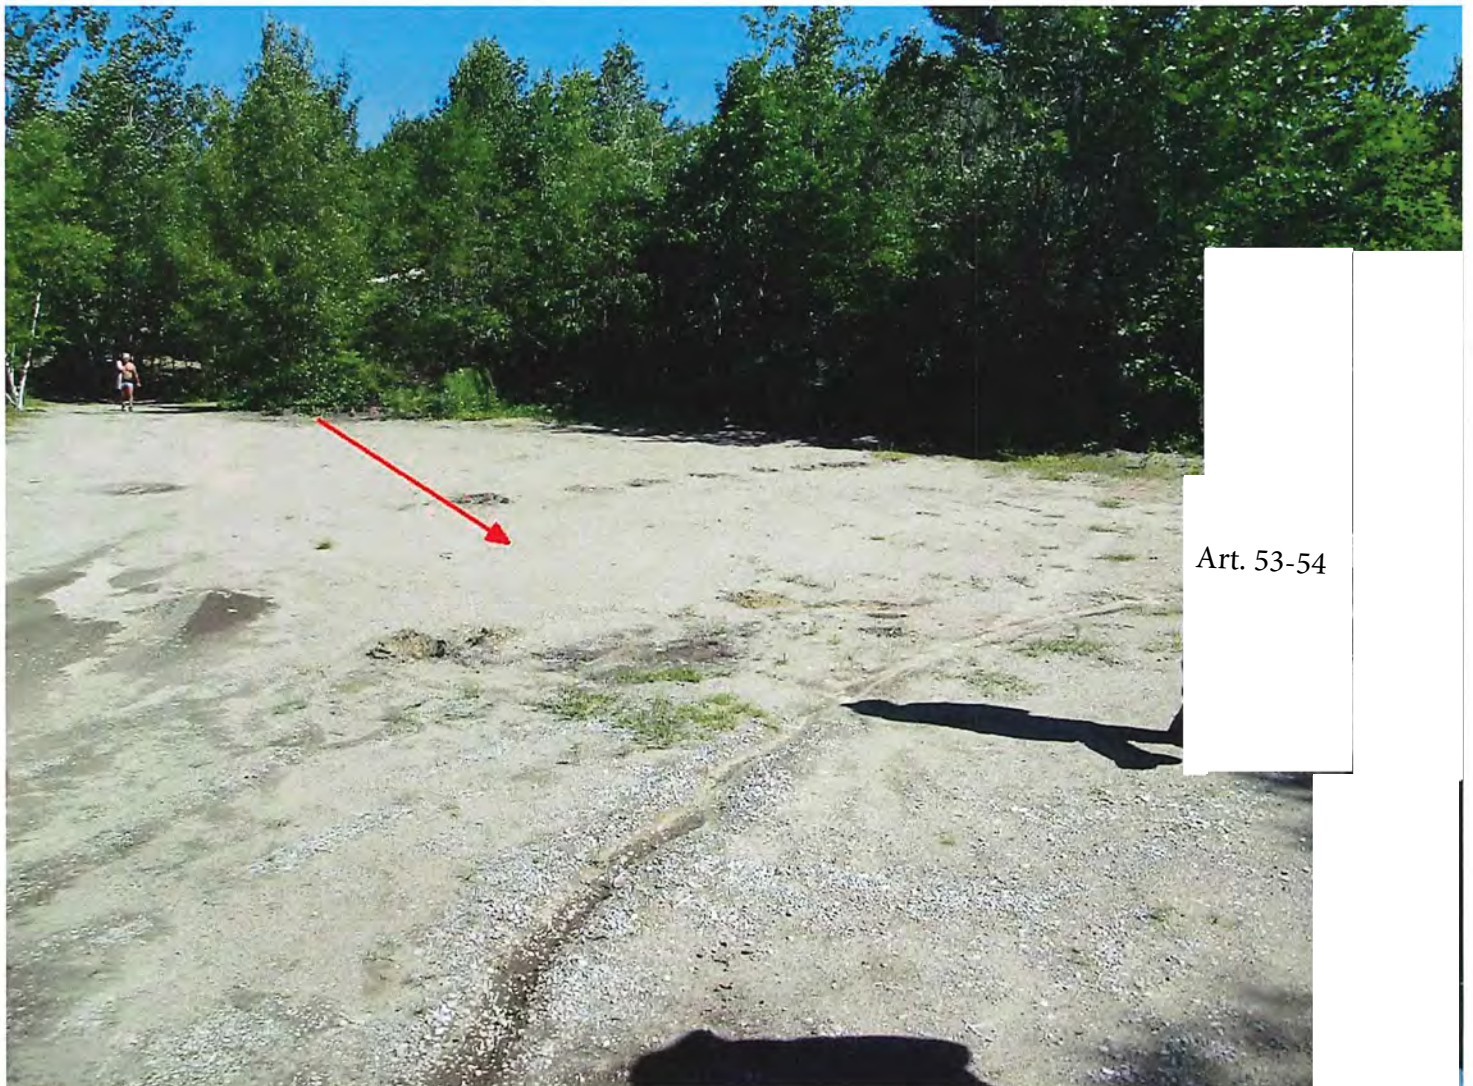
2014-07-16 010.jpg

Photo 10. Endroit où serait situé le puits absorbant relié aux fosses septiques des «dunes» (voir plan).

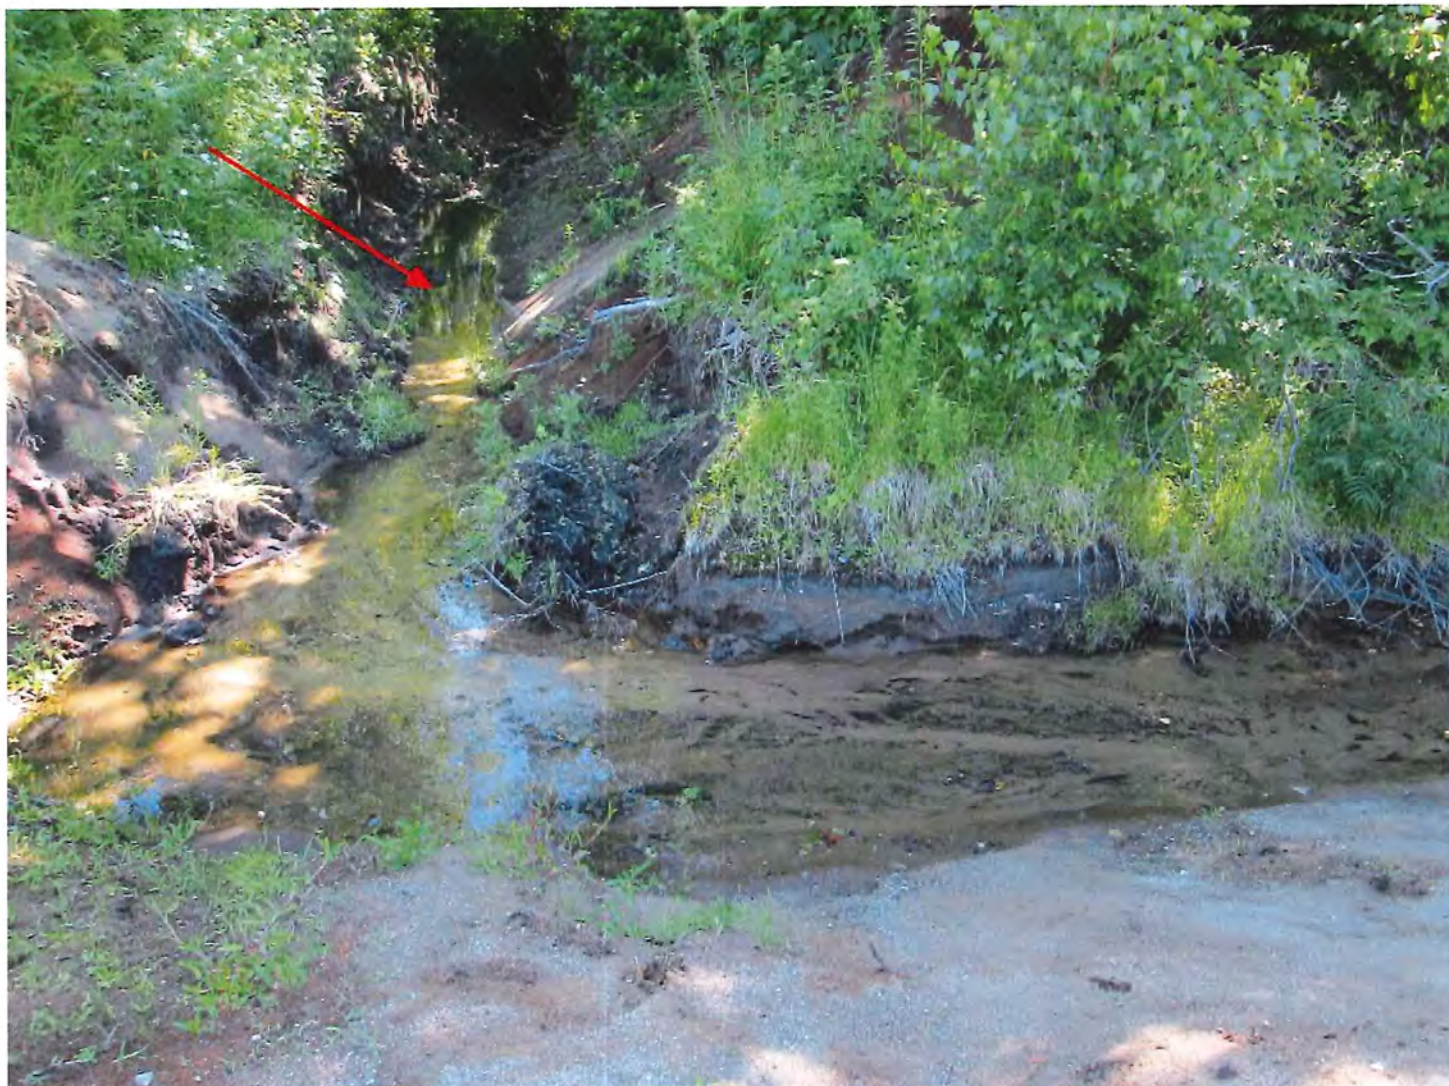
2014-07-16 011.jpg

Photo 11. Cours d'eau qui s'écoule vers la rivière Ouareau.

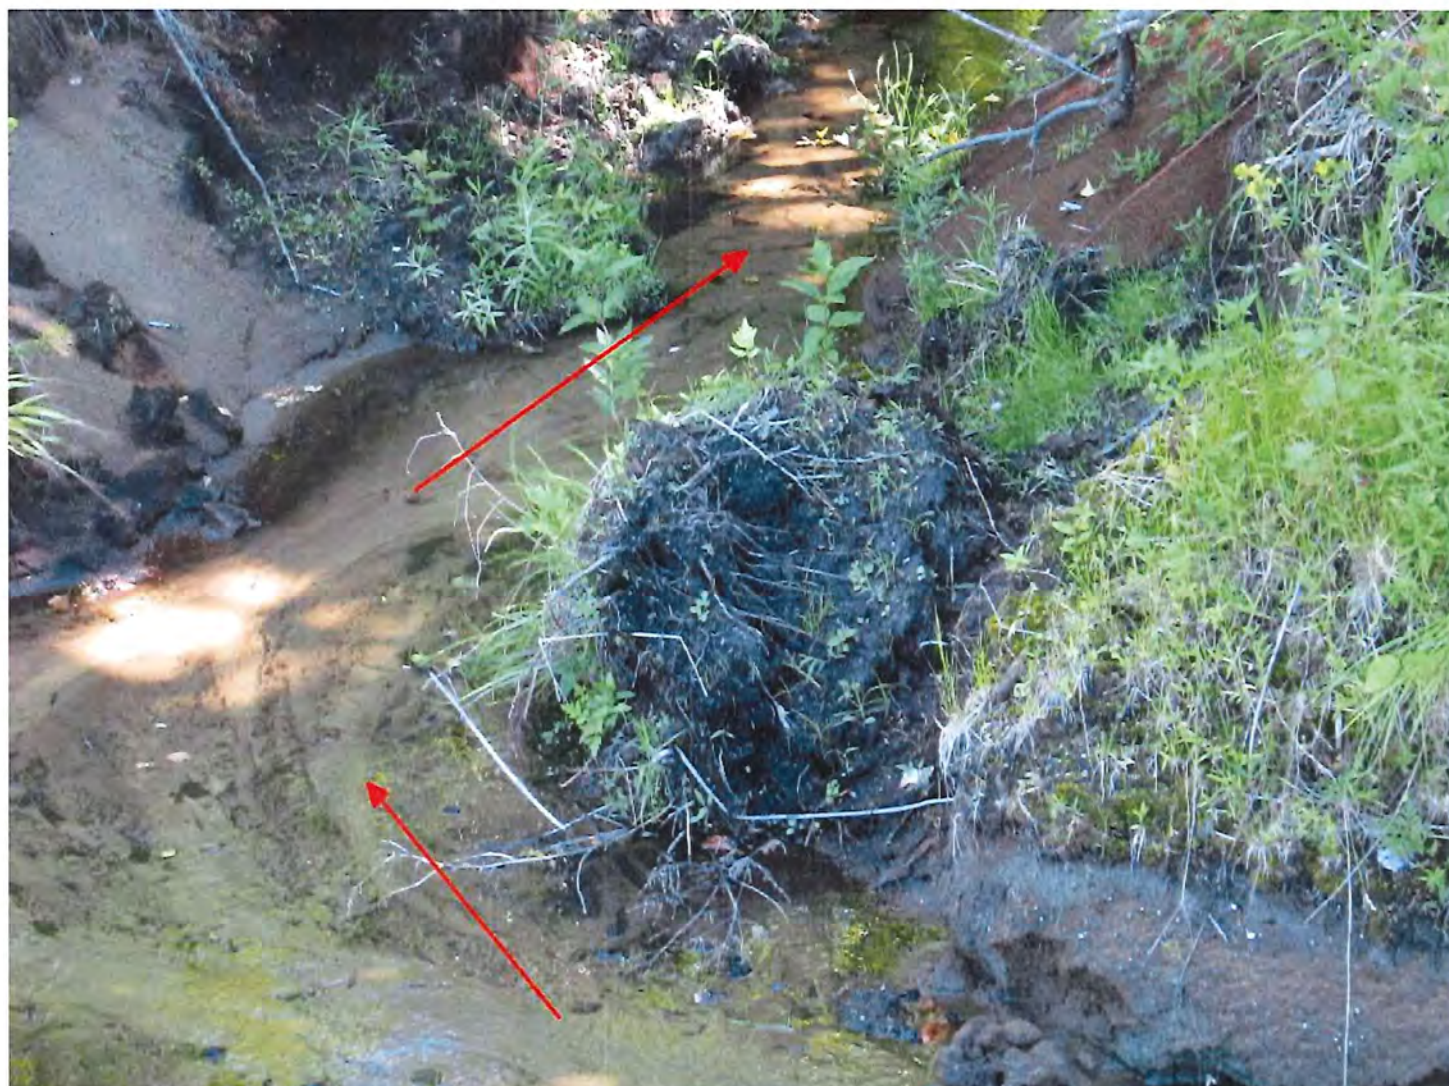
2014-07-16 012.jpg

Photo 12. Fossé aménagé à l'été 2013 par le propriétaire du camping et qui se rejette dans un cours d'eau qui s'écoule vers la rivière Ouareau.

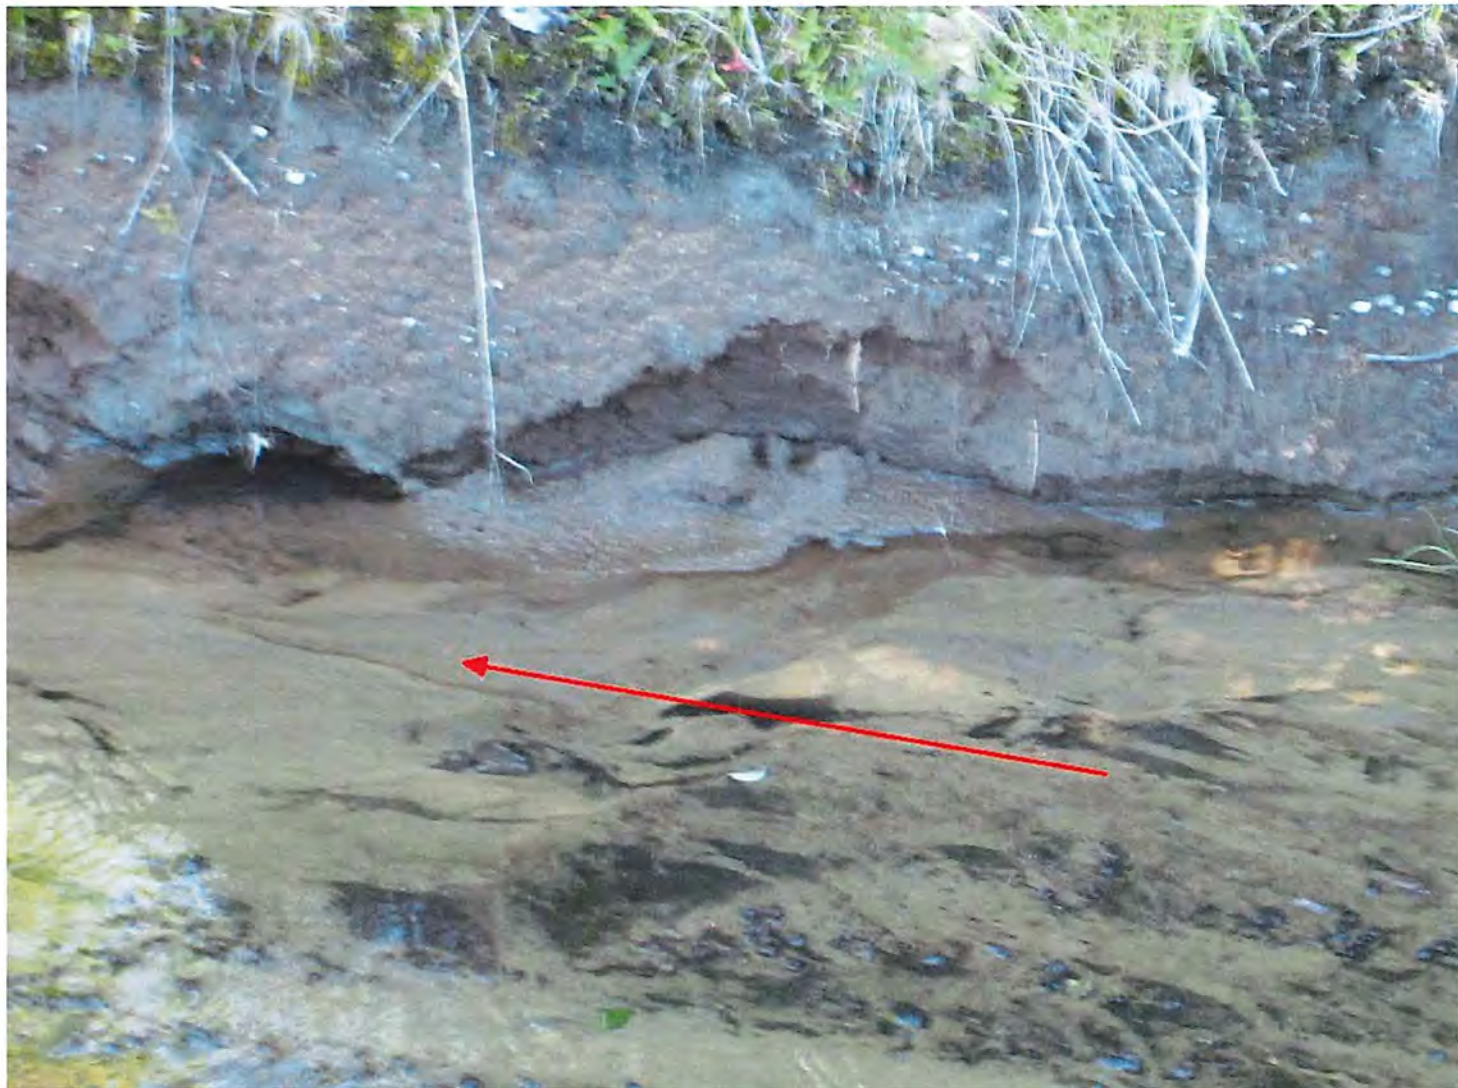
2014-07-16 013.jpg

- En faisant le tour du site où est projeté le futur champ d'épuration, je constate qu'un fossé a été creusé sur le pourtour nord-est (**photo 13**) et sud-est (wpt. 043, 045) (**photos 14-15**). Ces côtés sont bordés par un boisé (je n'ai pas constaté assez d'éléments pour déterminer s'il s'agit ou non d'un milieu humide (**photos 16-18**)). Il y a de l'eau dans le fossé qui se rejette dans un cours d'eau (wpt. 043) (**photos 11-12**). Je demande au propriétaire quand et pourquoi il a creusé ce fossé. Il me dit qu'il a creusé cela l'été dernier pour aider l'eau de pluie à s'écouler. Il a fait cela peu après le remblai pour le champ;

Photo 13. Fossé aménagé autour du futur champ à l'été 2013 par le propriétaire du camping et qui se rejette dans un cours d'eau qui s'écoule vers la rivière Ouareau.

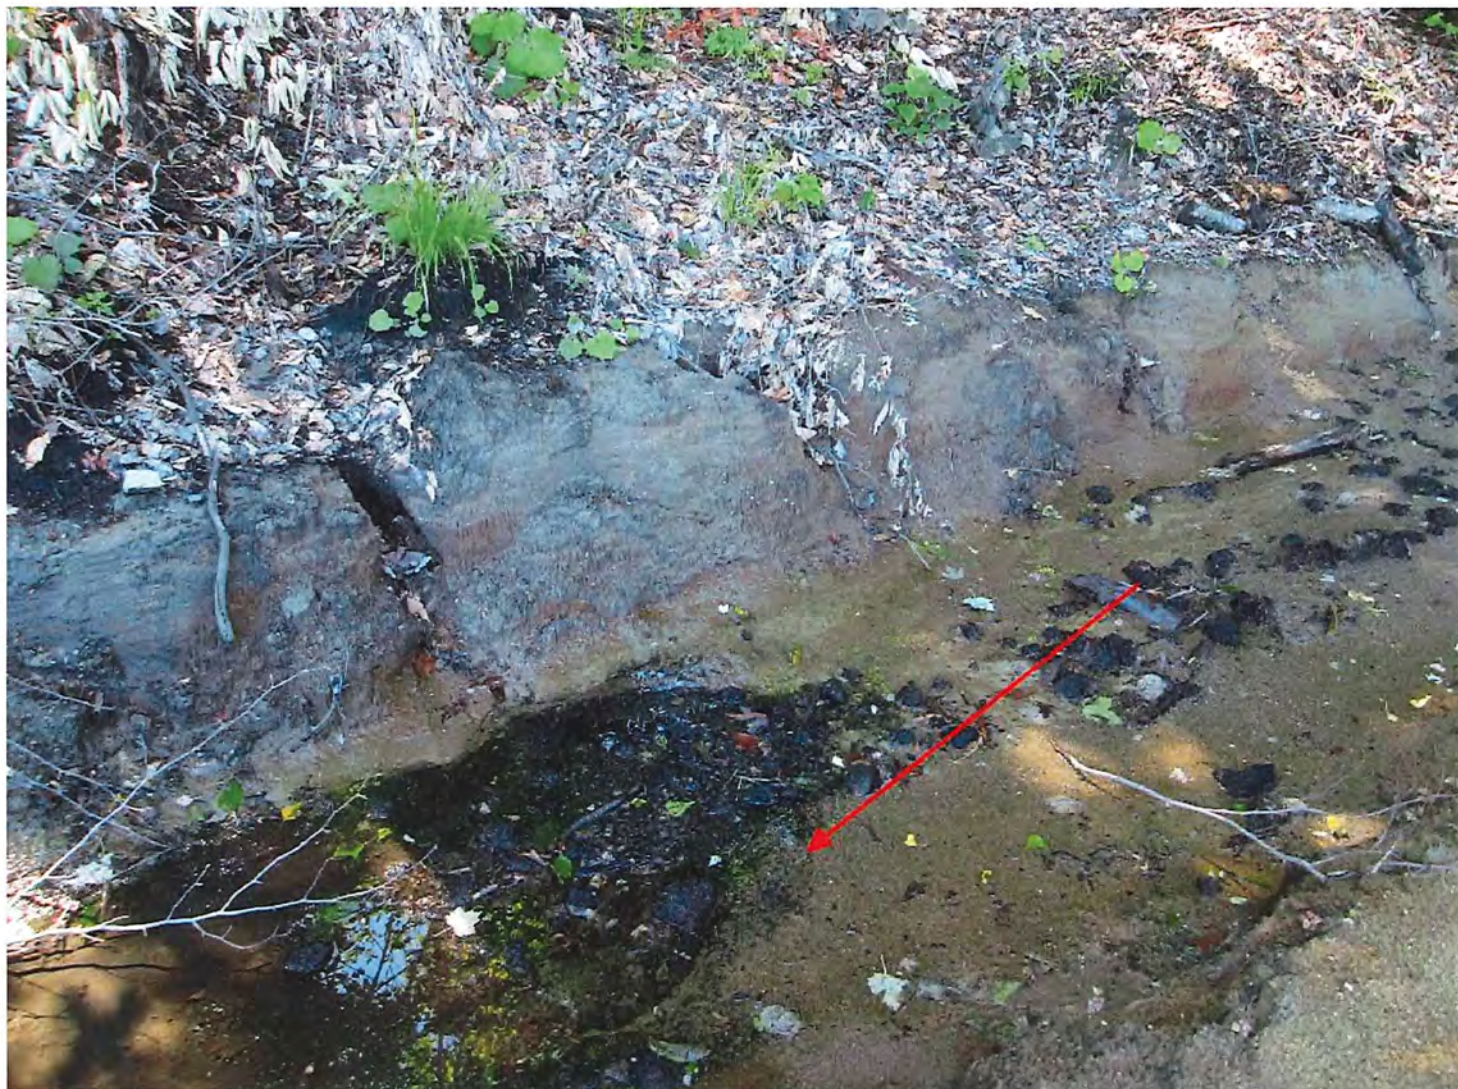
2014-07-16 014.jpg

Photo 14. Fossé aménagé autour du futur champ à l'été 2013 par le propriétaire du camping et qui se rejette dans un cours d'eau qui s'écoule vers la rivière Ouareau.
