RAPPORT D'INSPECTION
Centre de contrôle environnemental du Québec

Lieu inspecté
Nom du lieu : 9024-7933 Québec inc.
Nom usuel du lieu : Camping Domaine de la fierté
N° du lieu : 90512997 Type de lieu : terrain de camping
Localisation du lieu inspecté :
Adresse du lieu : 2905, Montée Hamilton
Sainte-Julienne (Québec) J0K 2T0
Coordonnées géographiques du lieu (GÉO NAD 83 degrés décimaux) : 46,026272620100:-73,692958946800

Objet : Gestion des eaux usées au 2905, Montée Hamilton à Sainte-Julienne

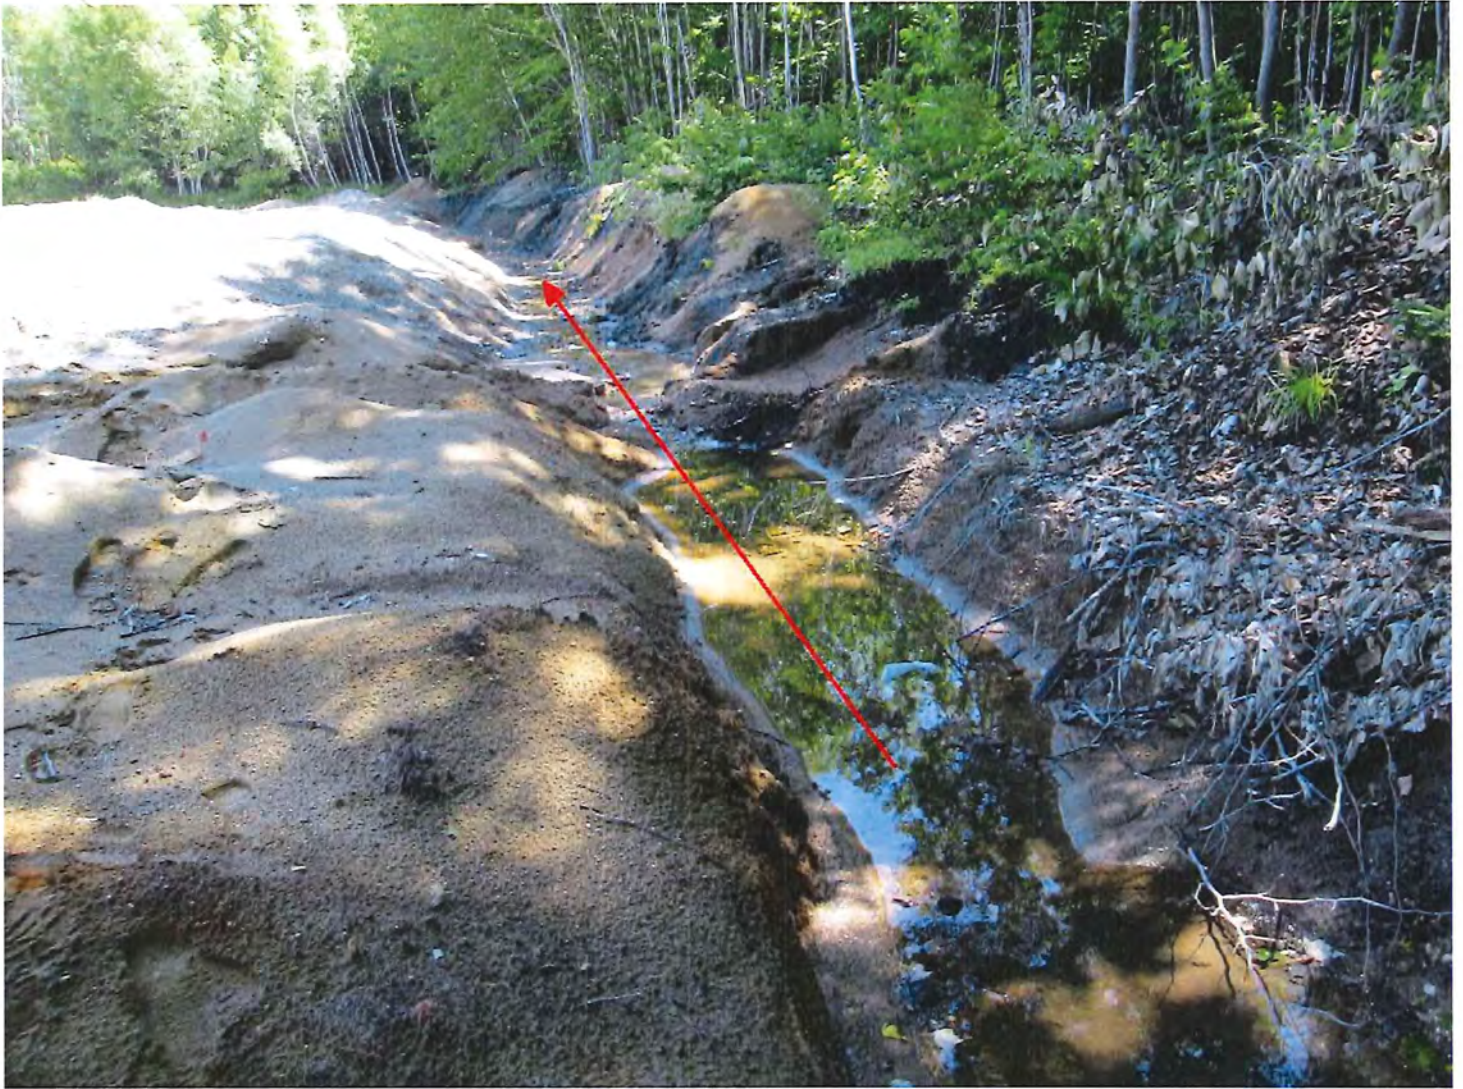
2014-07-16 015.jpg

- En faisant le tour du site où est projeté le futur champ d'épuration, je constate qu'un fossé a été creusé sur le pourtour nord-est (**photo 13**) et sud-est (wpt. 043, 045) (**photos 14-15**). Ces côtés sont bordés par un boisé (je n'ai pas constaté assez d'éléments pour déterminer s'il s'agit ou non d'un milieu humide (**photos 16-18**)). Il y a de l'eau dans le fossé qui se rejette dans un cours d'eau (wpt. 043) (**photos 11-12**). Je demande au propriétaire quand et pourquoi il a creusé ce fossé. Il me dit qu'il a creusé cela l'été dernier pour aider l'eau de pluie à s'écouler. Il a fait cela peu après le remblai pour le champ;

Photo 15. Fossé aménagé autour du futur champ à l'été 2013 par le propriétaire du camping et qui se rejette dans un cours d'eau qui s'écoule vers la rivière Ouareau.

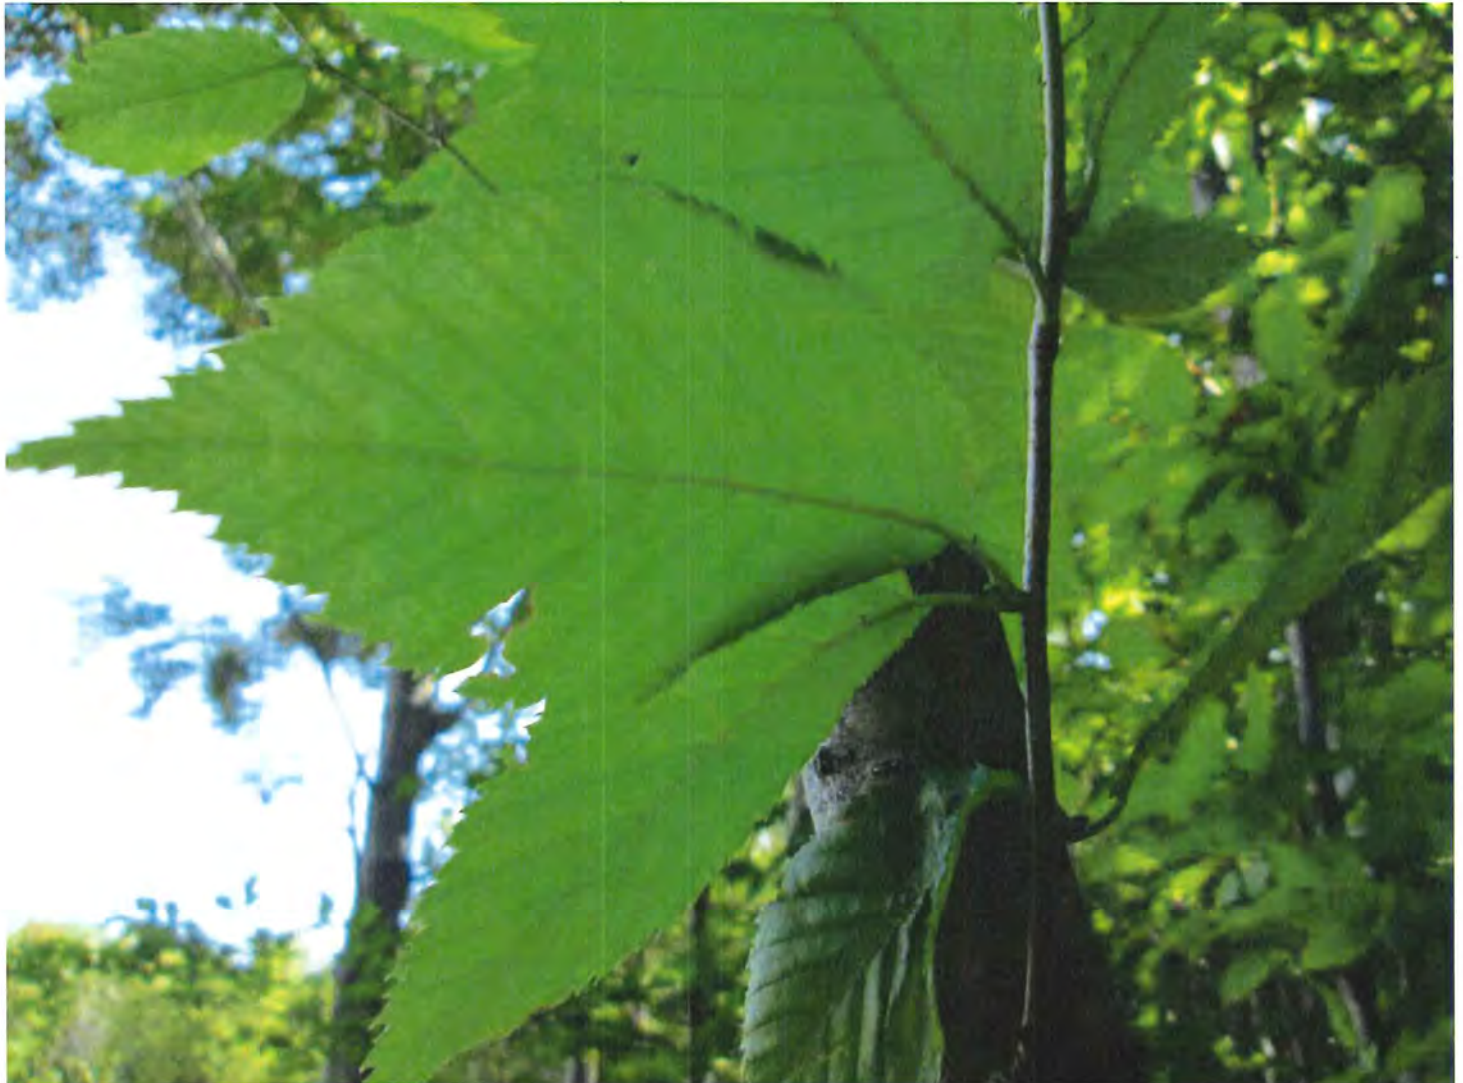
2014-07-16 016.jpg

Photo 16. Présence de bouleaux jaune dans le boisé situé à l'ouest de l'endroit où est projeté le futur champ d'épuration.

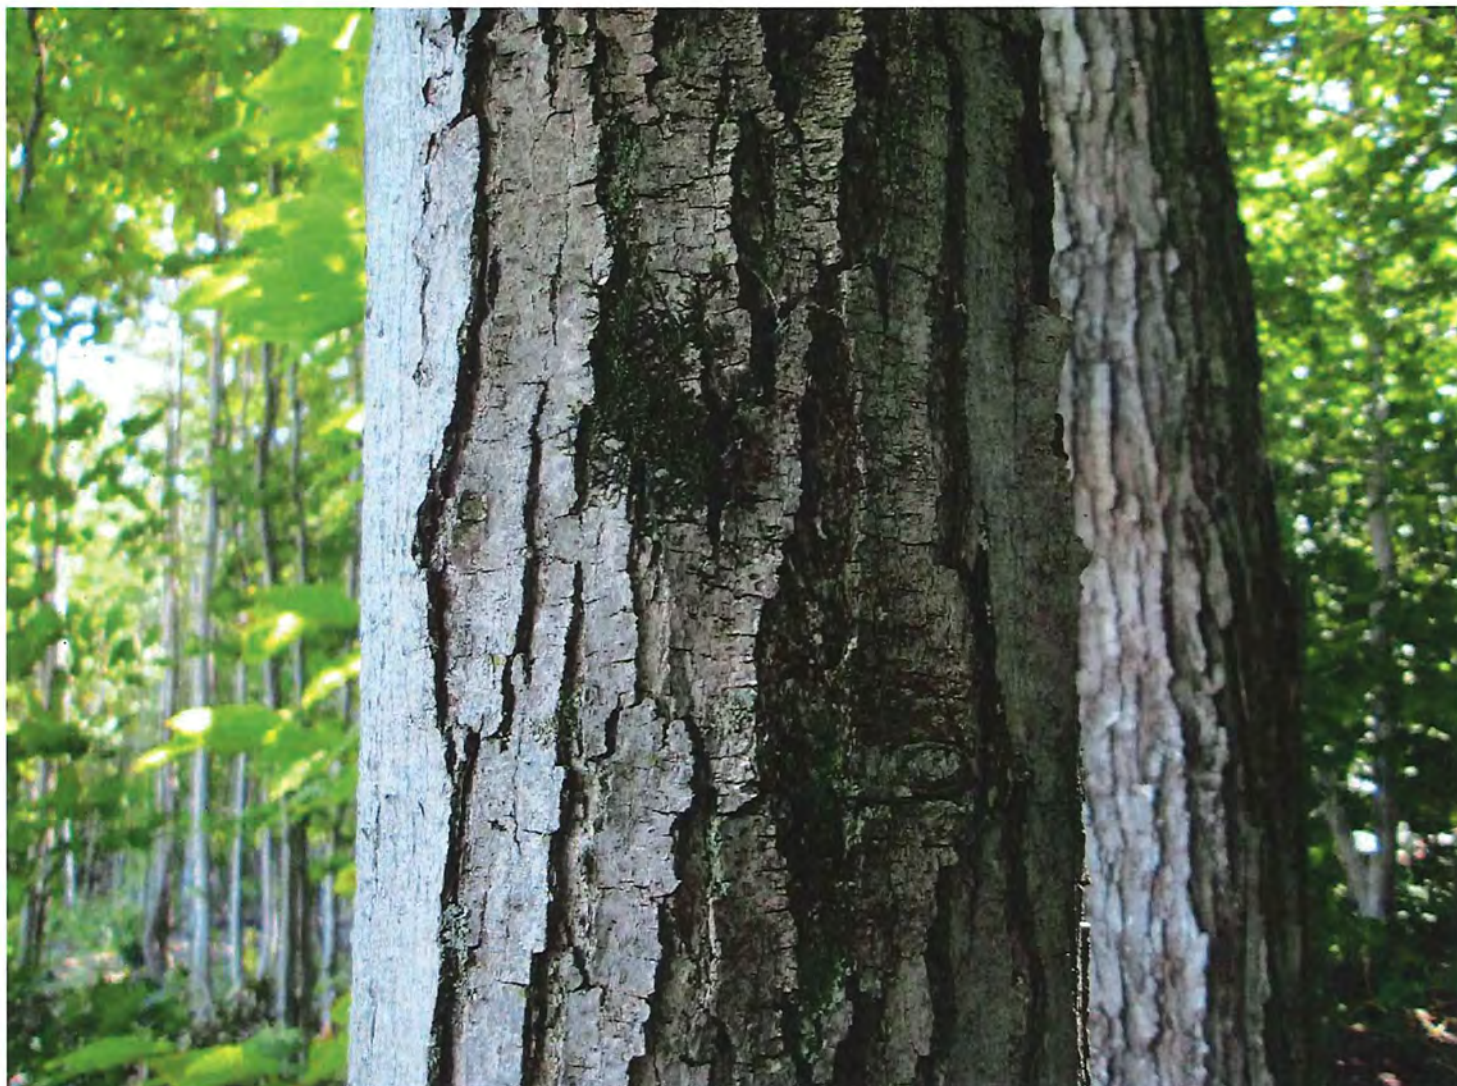
2014-07-16 017.jpg

Photo 17. Présence d'érables rouge dans le boisé situé à l'ouest de l'endroit où est projeté le futur champ d'épuration.

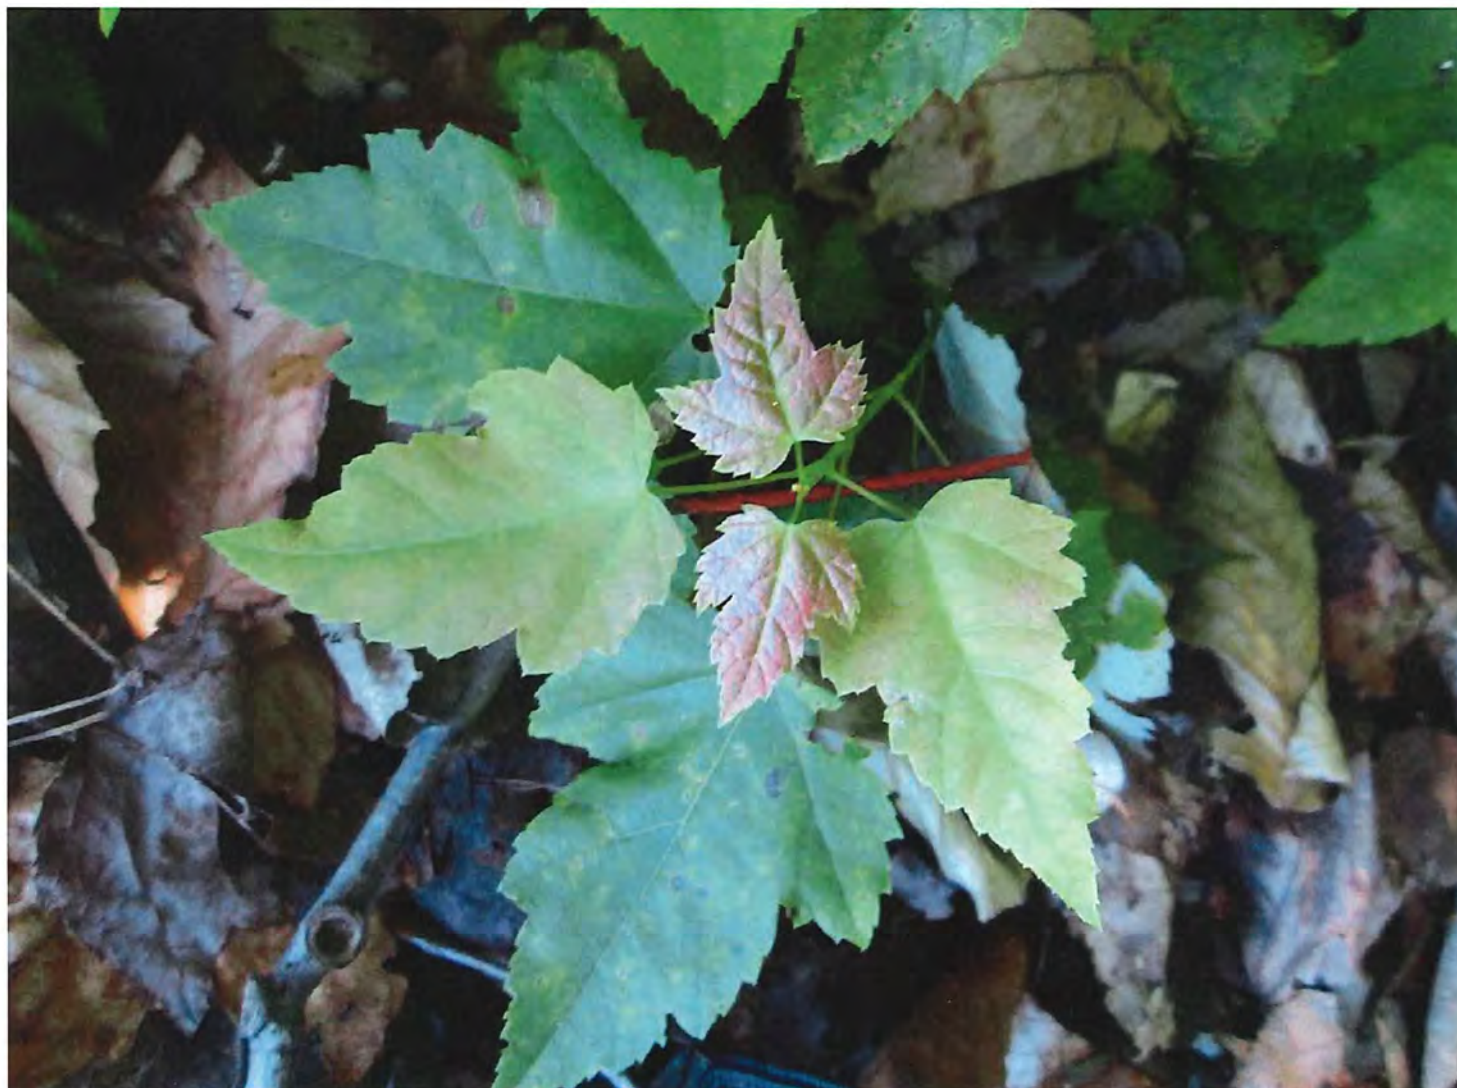
2014-07-16 018.jpg

Photo 18. Présence d'érables rouge dans le boisé situé à l'ouest de l'endroit où est projeté le futur champ d'épuration.

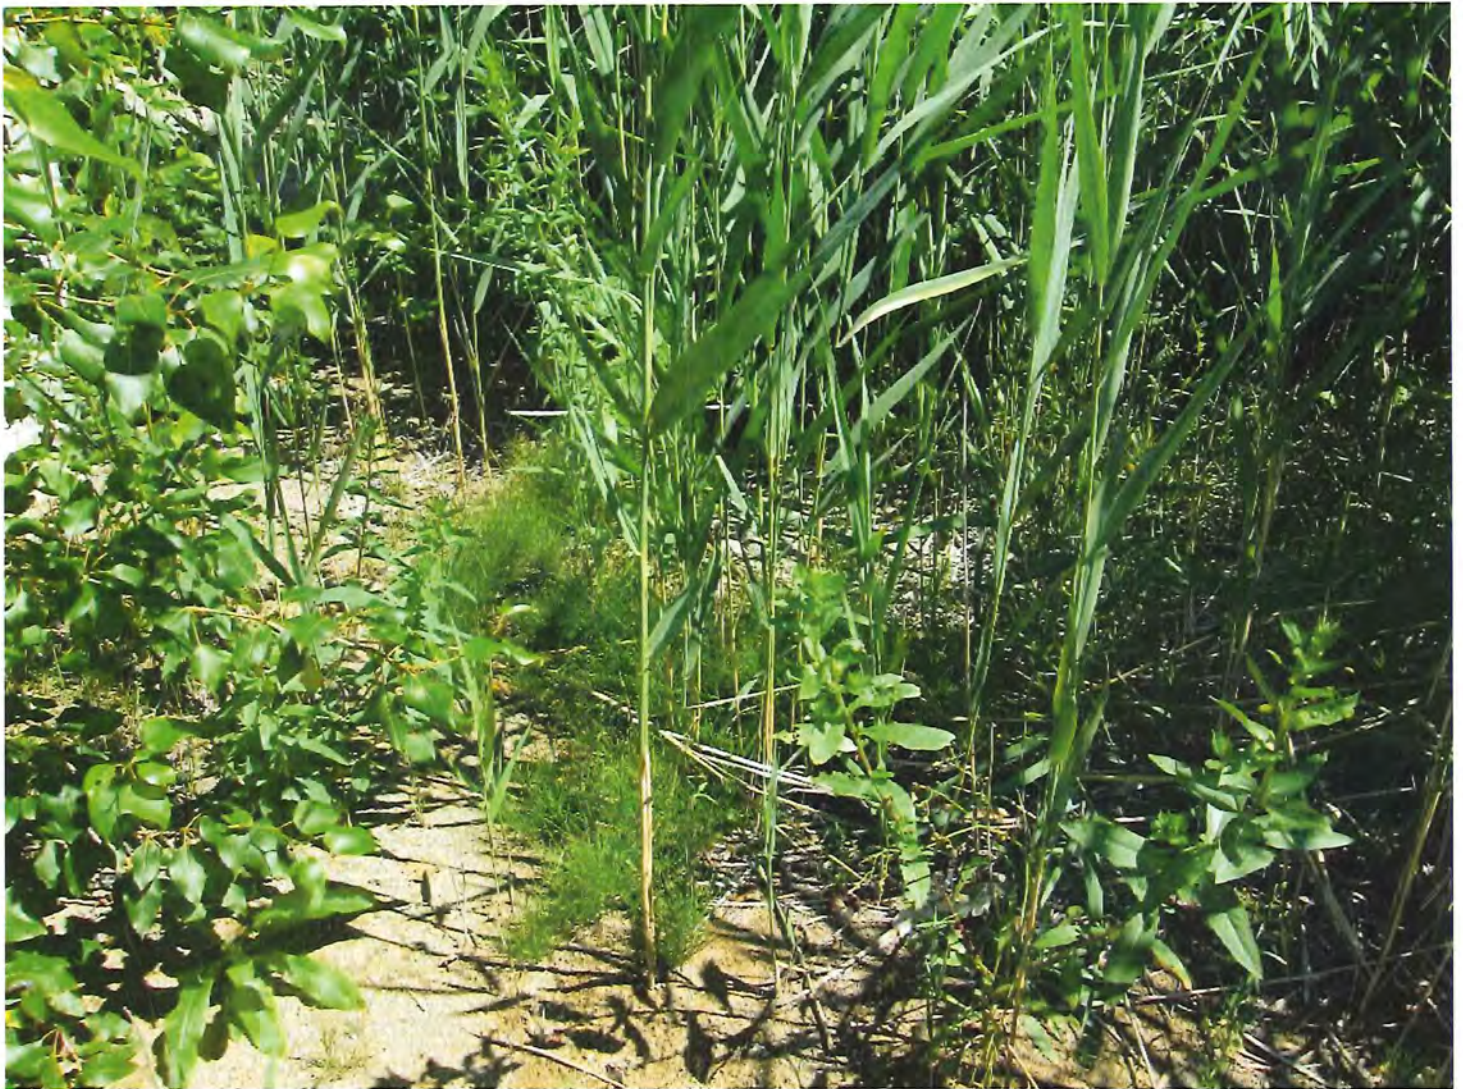
2014-07-16 019.jpg

Photo 19. Endroit où serait situé le champ d'épuration du bloc sanitaire des «dunes» (voir plan). Présence de roseaux.

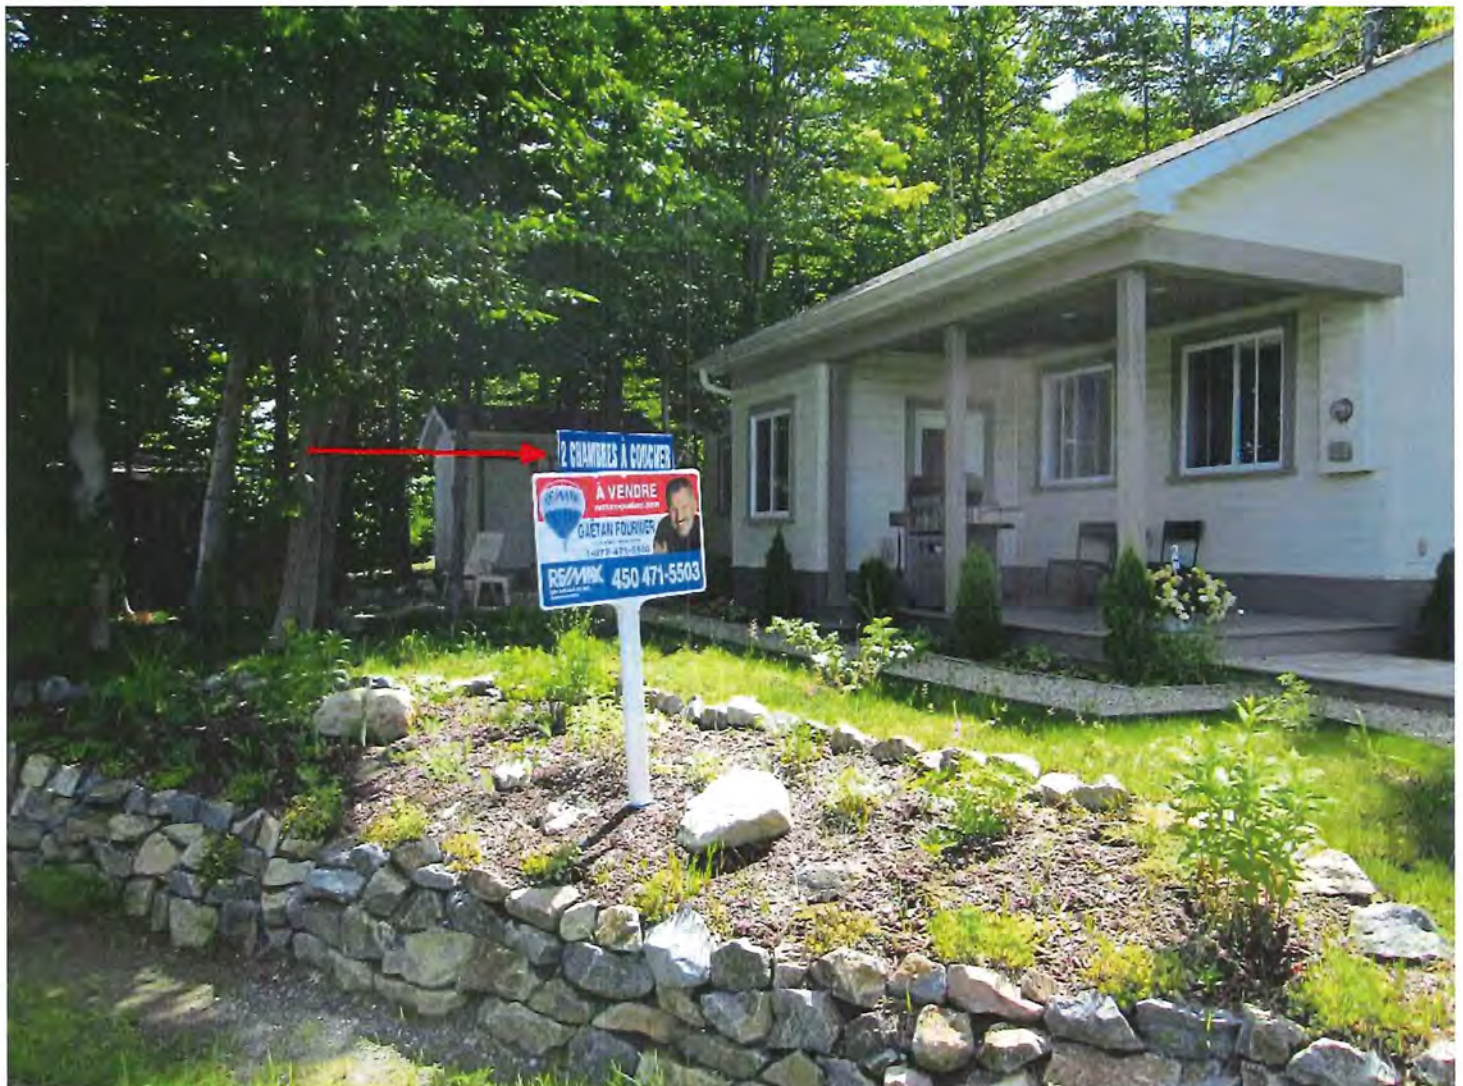
2014-07-16 020.jpg

Photo 20. Résidence à vendre sur le terrain de camping. Il est indiqué qu'il y a 2 chambres. La demande d'autorisation précise que toutes les résidences n'ont qu'une chambre.

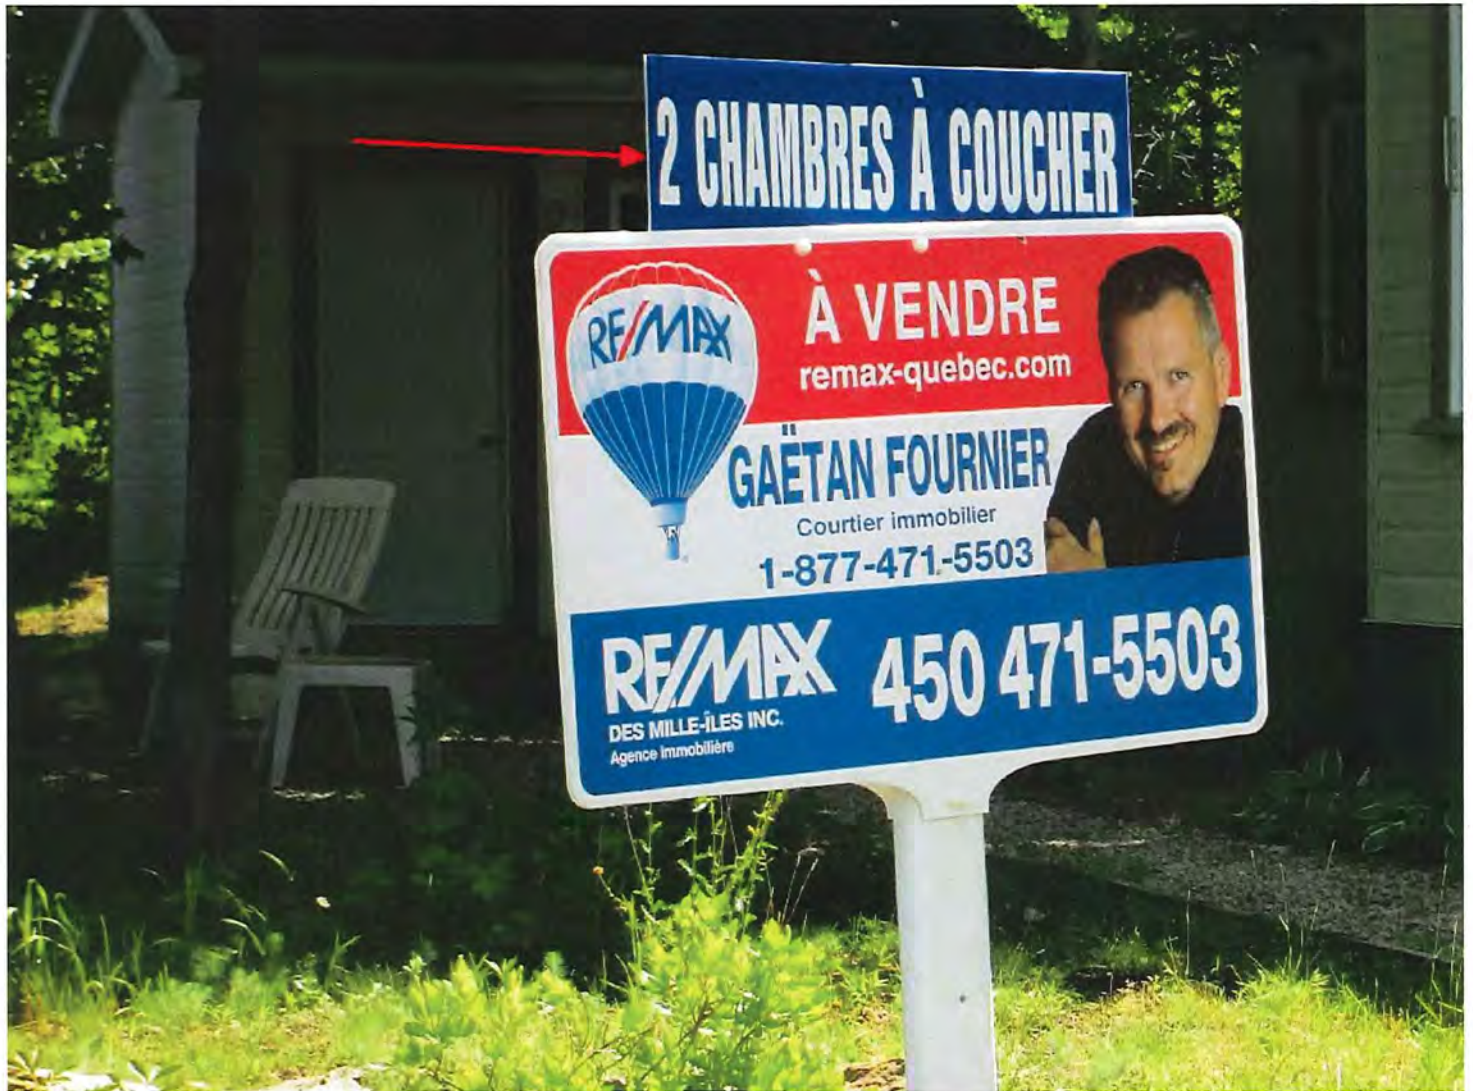
2014-07-16 021.jpg

Photo 21. Résidence à vendre sur le terrain de camping. Il est indiqué qu'il y a 2 chambres. La demande d'autorisation précise que toutes les résidences n'ont qu'une chambre.

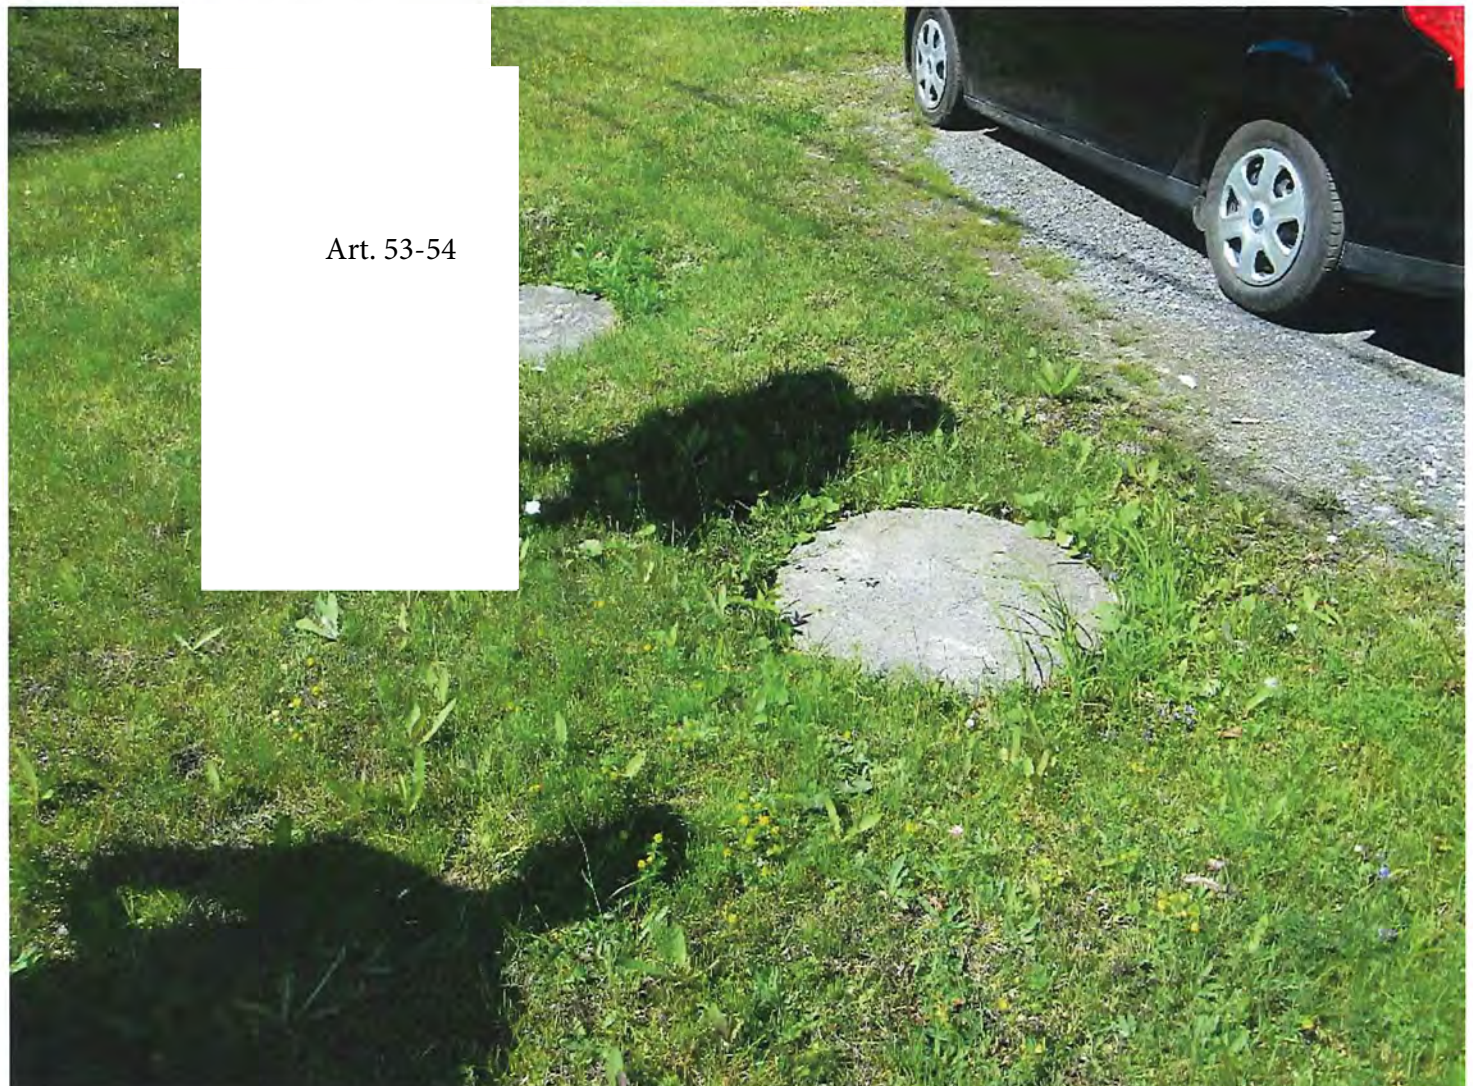
2014-07-16 022.jpg

Photo 22. Fosse «à Roger» situé sur le terrain 98 (voir plan).

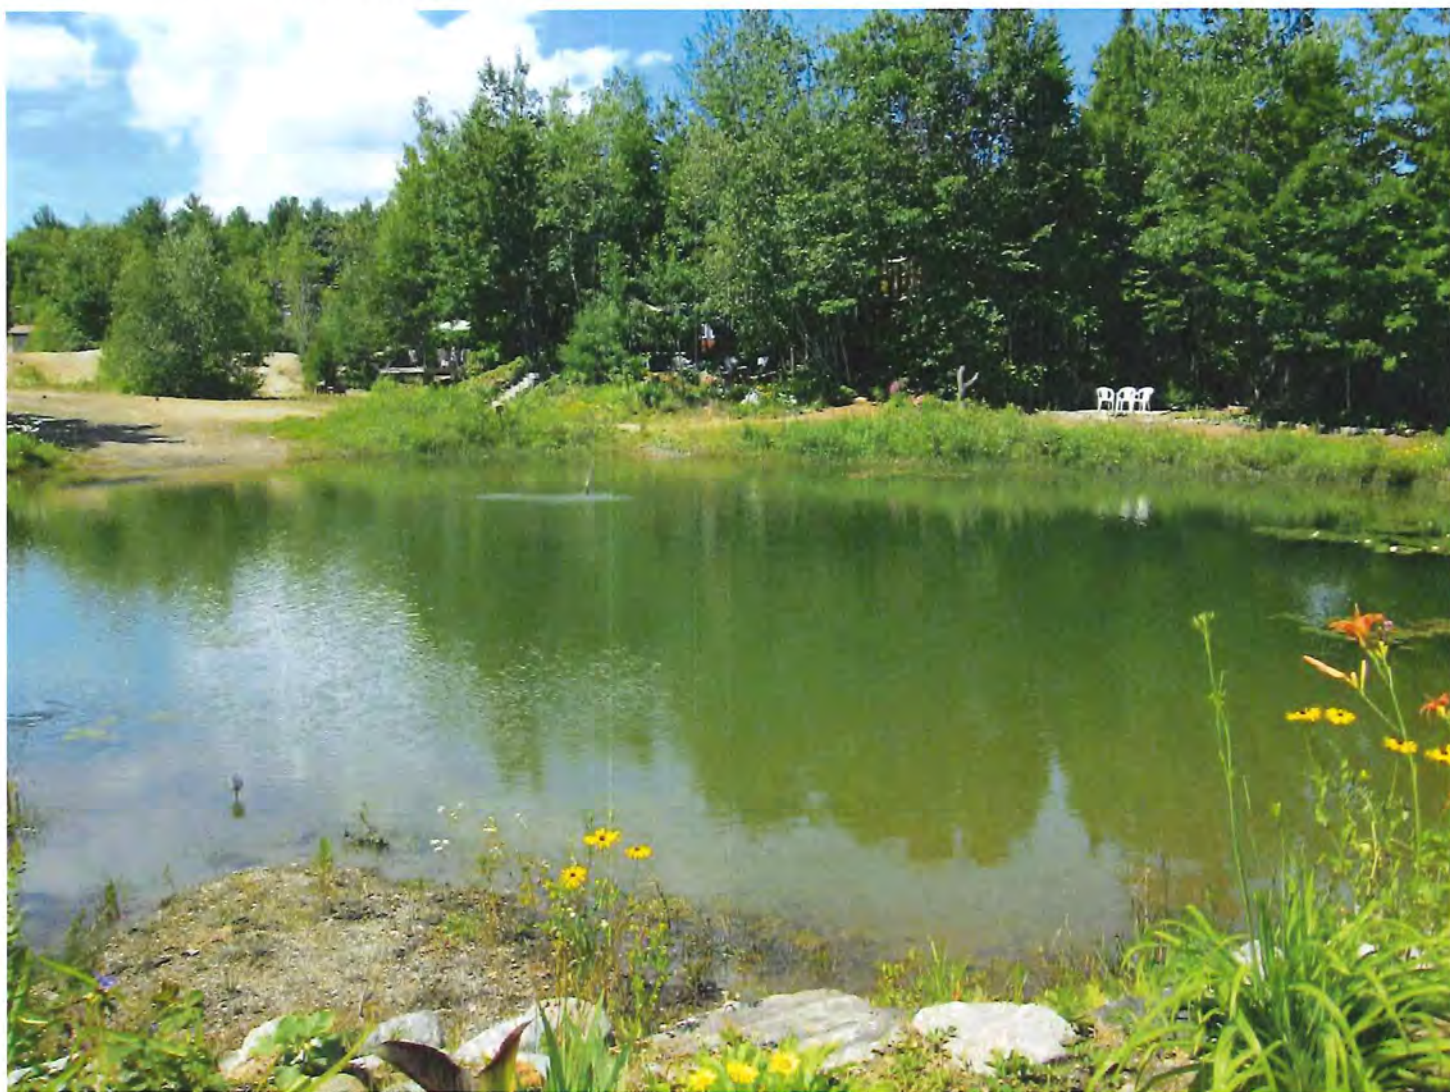
2014-07-16 023.jpg

Photo 23. «Petit lac» qui se rejette dans le gros lac par une conduite (voir plan).

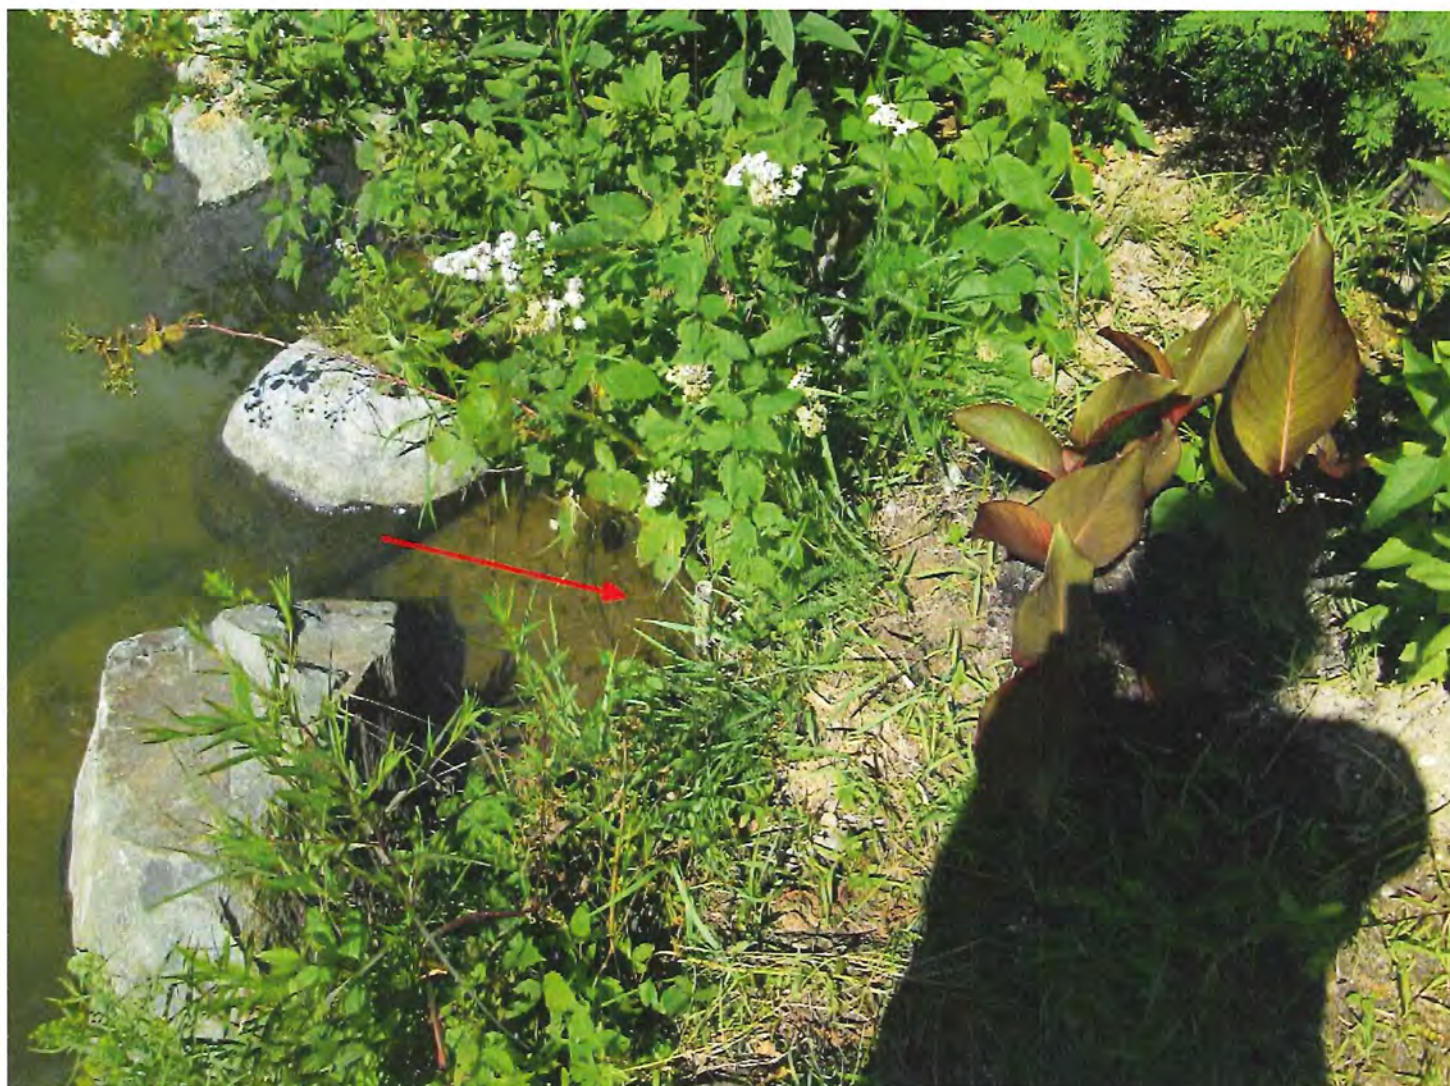
2014-07-16 024.jpg

Photo 24. Conduite du petit lac qui se rejette dans le grand.

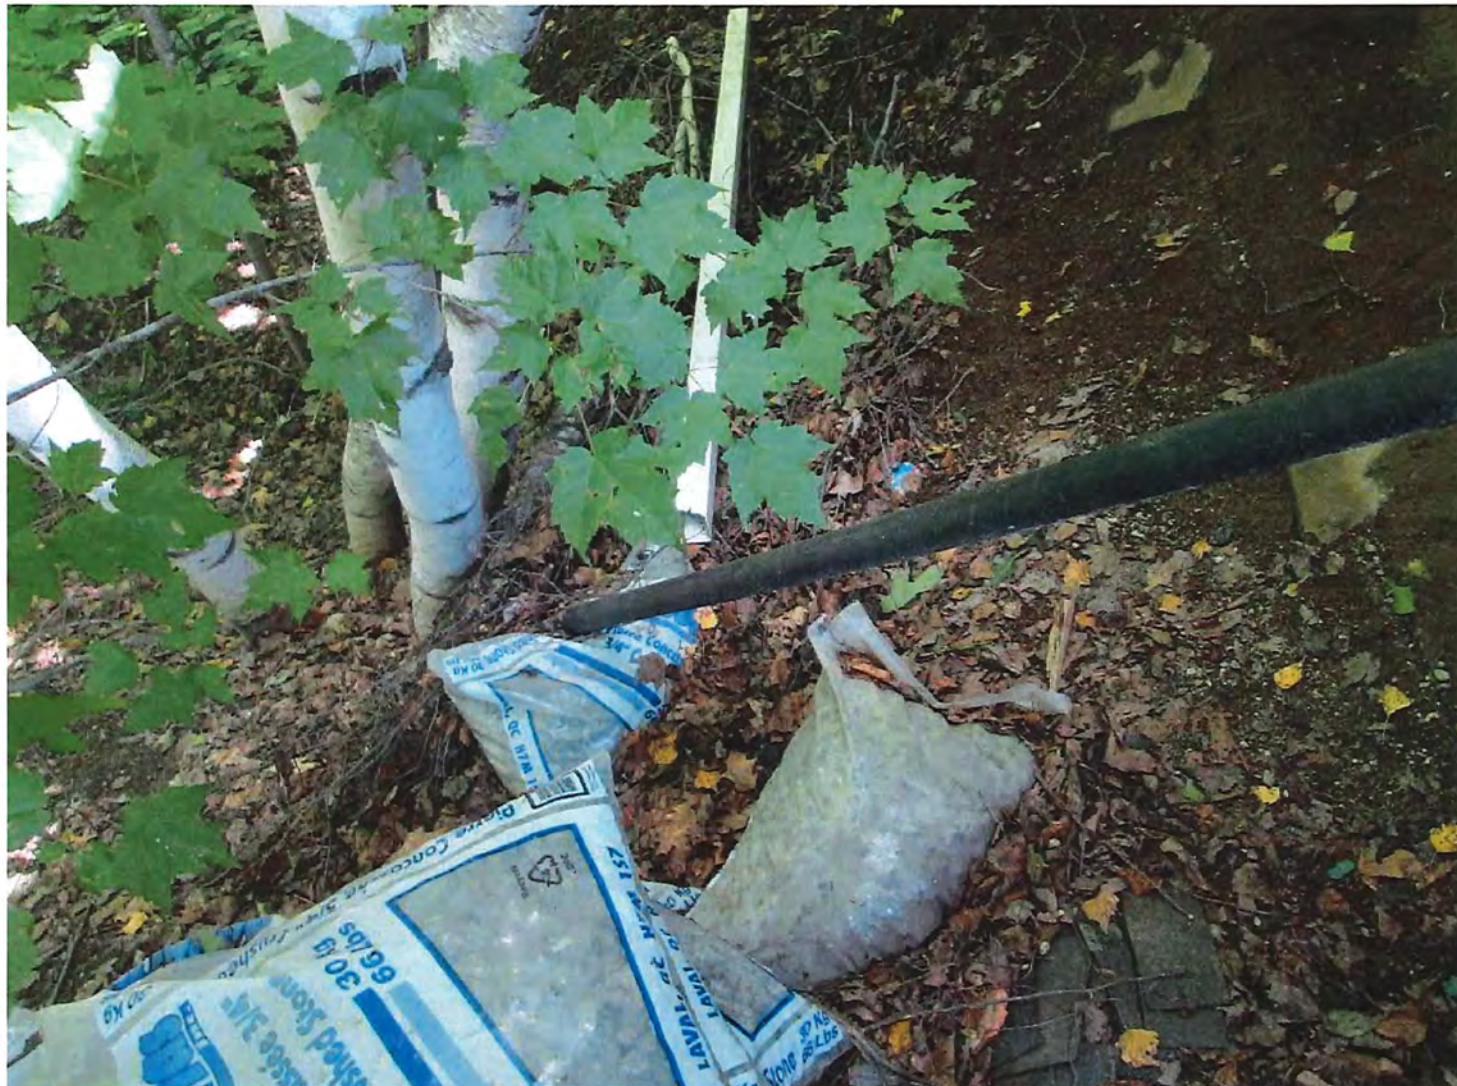
2014-07-16 025.jpg

Photo 25. Évier qui rejette les eaux grises à l'environnement dans le secteur des tentes 1 à 13.

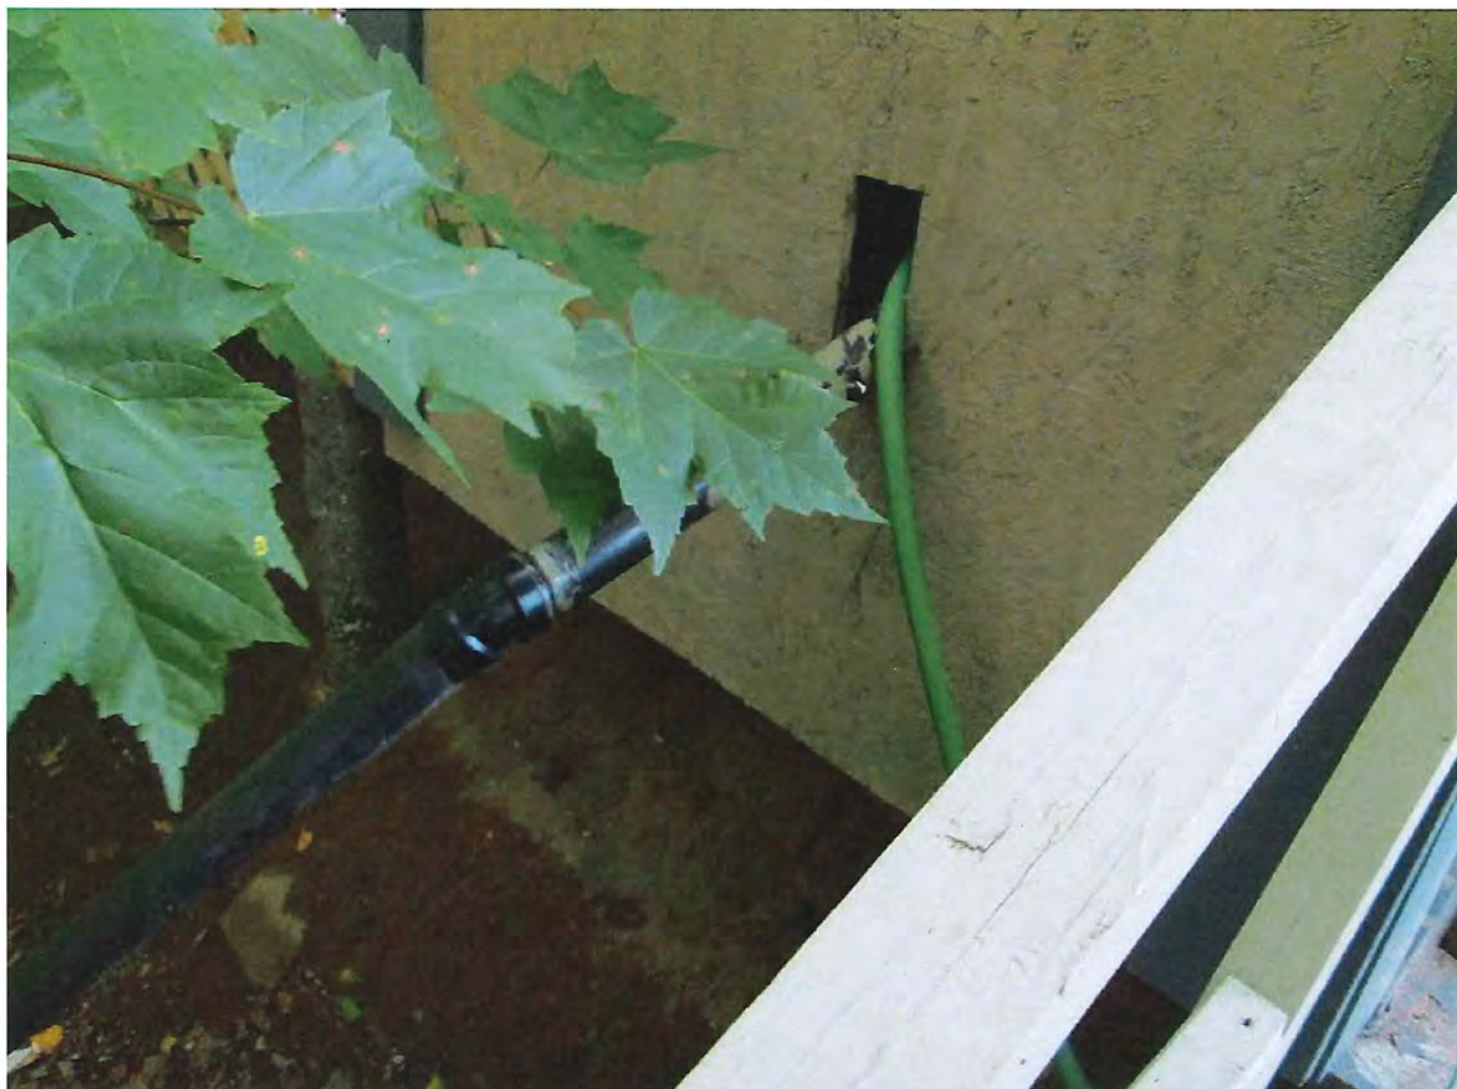
2014-07-16 026.jpg

Photo 26. Évier qui rejette les eaux grises à l'environnement dans le secteur des tentes 1 à 13.

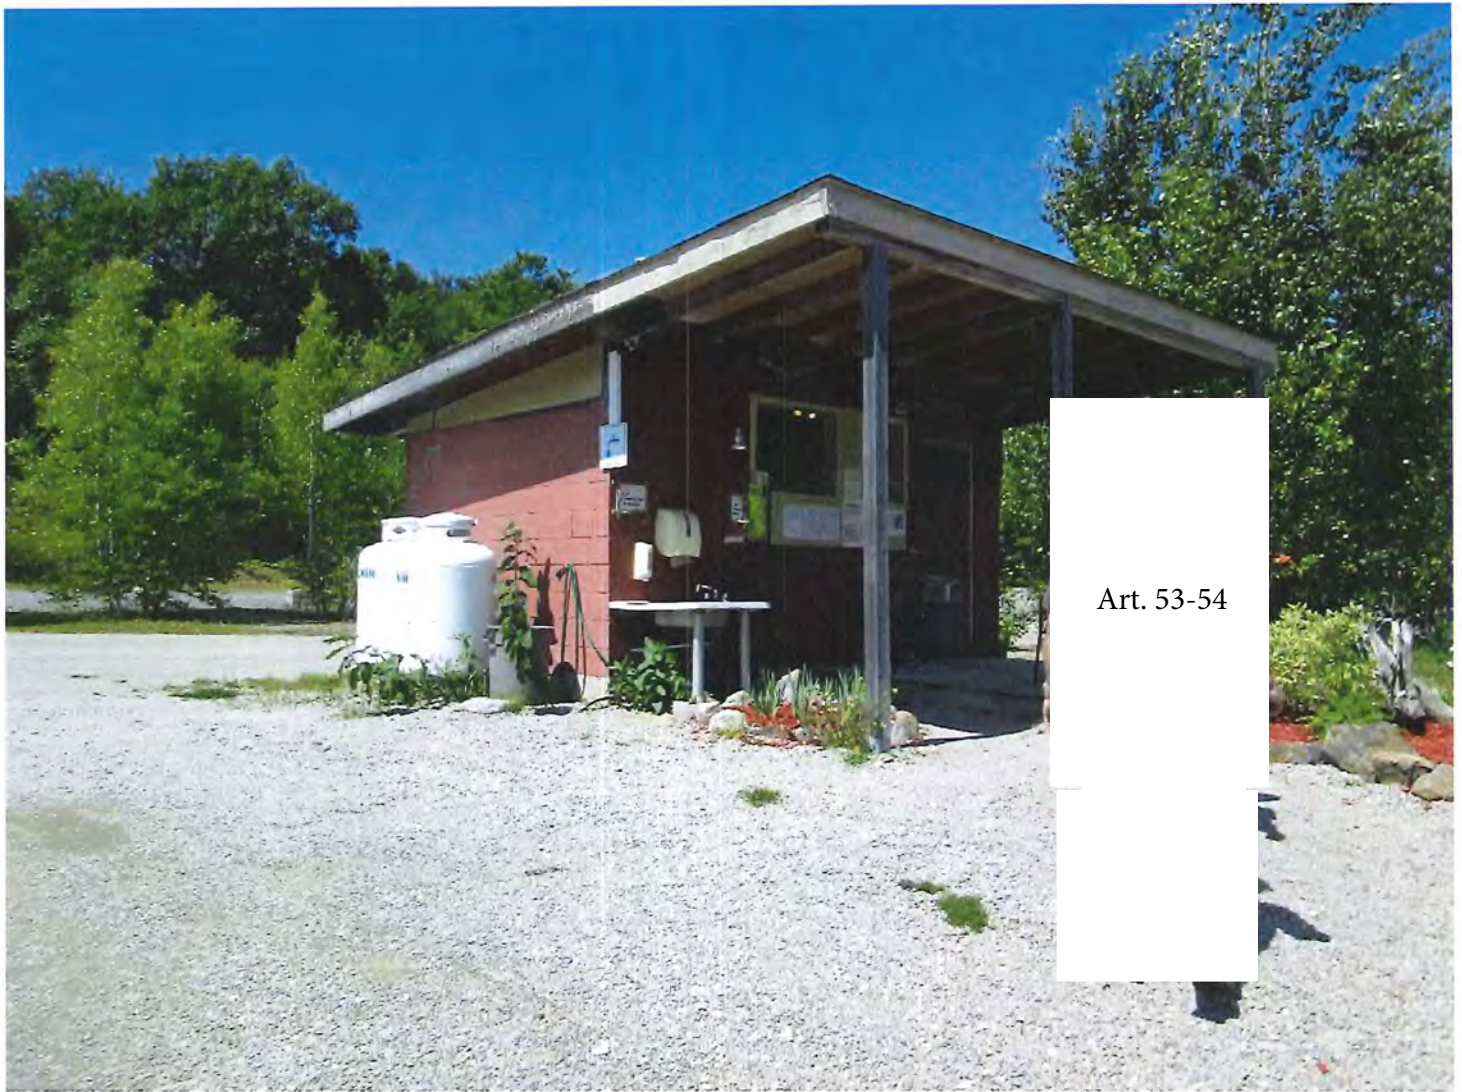
2014-07-16 027.jpg

Photo 27. Bloc sanitaire situé à l'intersection de la Côte-à-Jonathan et rue Tourterelle. Ce dernier serait relié à une fosse septique et un champ d'épuration.

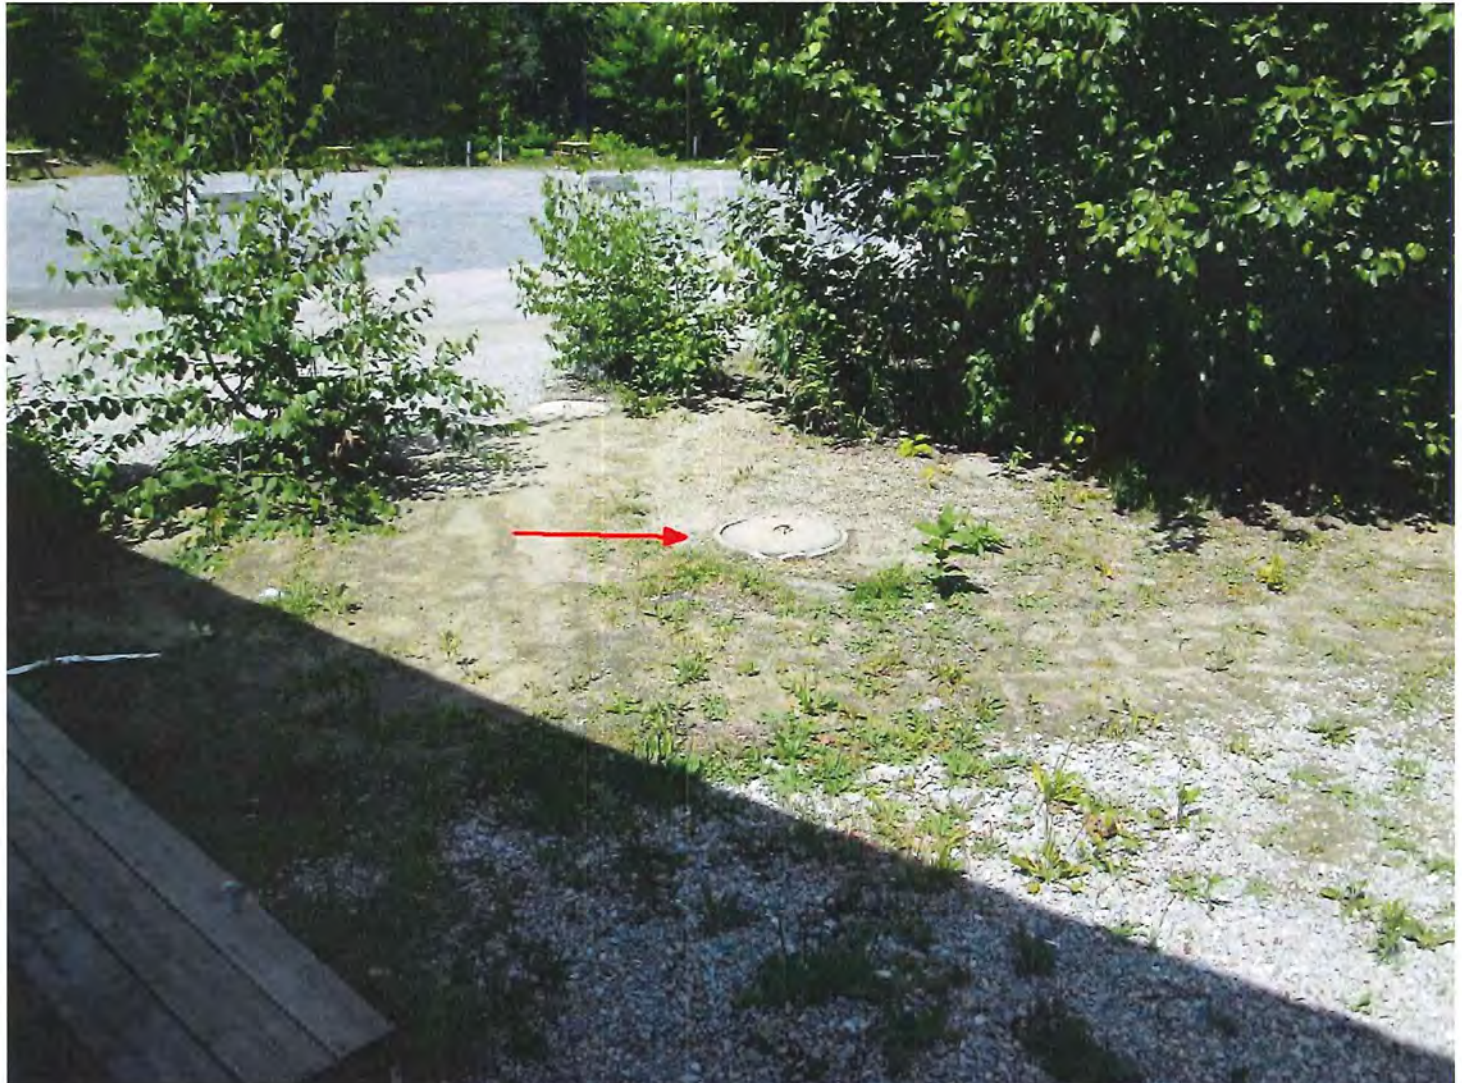
2014-07-16 028.jpg

Photo 28. Fosse septique qui serait relié au bloc sanitaire situé l'intersection de la Côte-à-Jonathan et rue Tourterelle (voir plan).
