RAPPORT D'INSPECTION
Centre de contrôle environnemental du Québec

Lieu inspecté
Nom du lieu : 9024-7933 Québec inc.
Nom usuel du lieu : Camping Domaine de la fierté
N° du lieu : 90512997 Type de lieu : terrain de camping
Localisation du lieu inspecté :
Adresse du lieu : 2905, Montée Hamilton
Sainte-Julienne (Québec) J0K 2T0
Coordonnées géographiques du lieu (GÉO NAD 83 degrés décimaux) : 46,026272620100:-73,692958946800

Objet : Gestion des eaux usées au 2905, Montée Hamilton à Sainte-Julienne

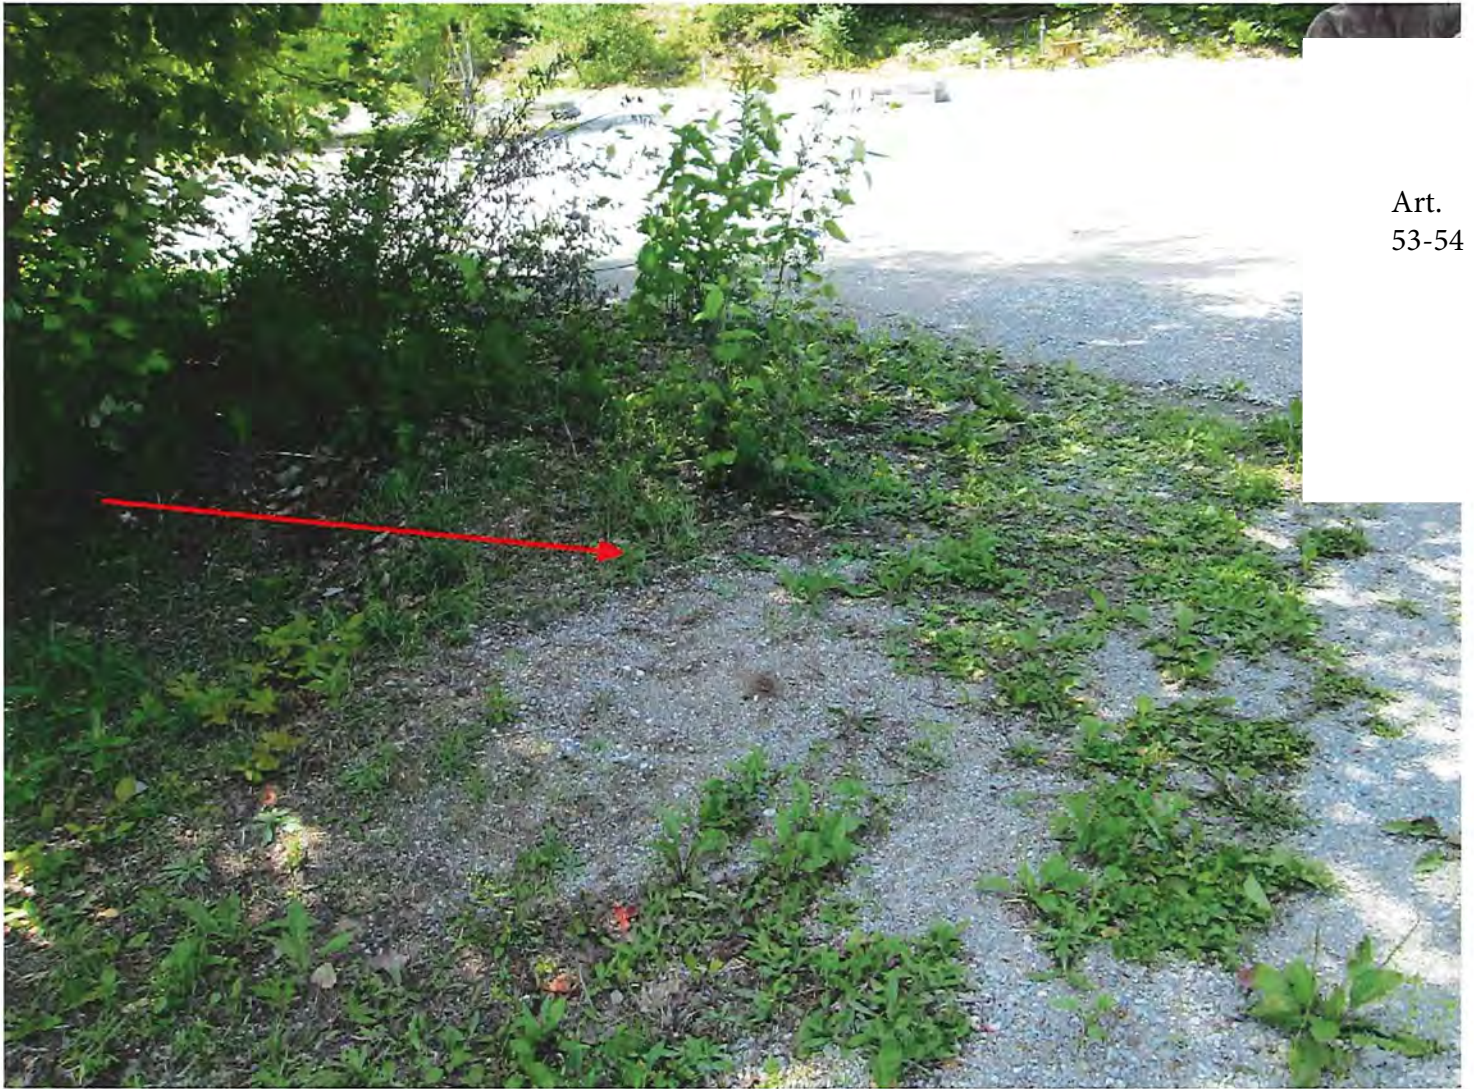
2014-07-16 029.jpg

Photo 29. Champ d'épuration qui serait relié au bloc sanitaire situé l'intersection de la Côte-à-Jonathan et rue Tourterelle (voir plan).

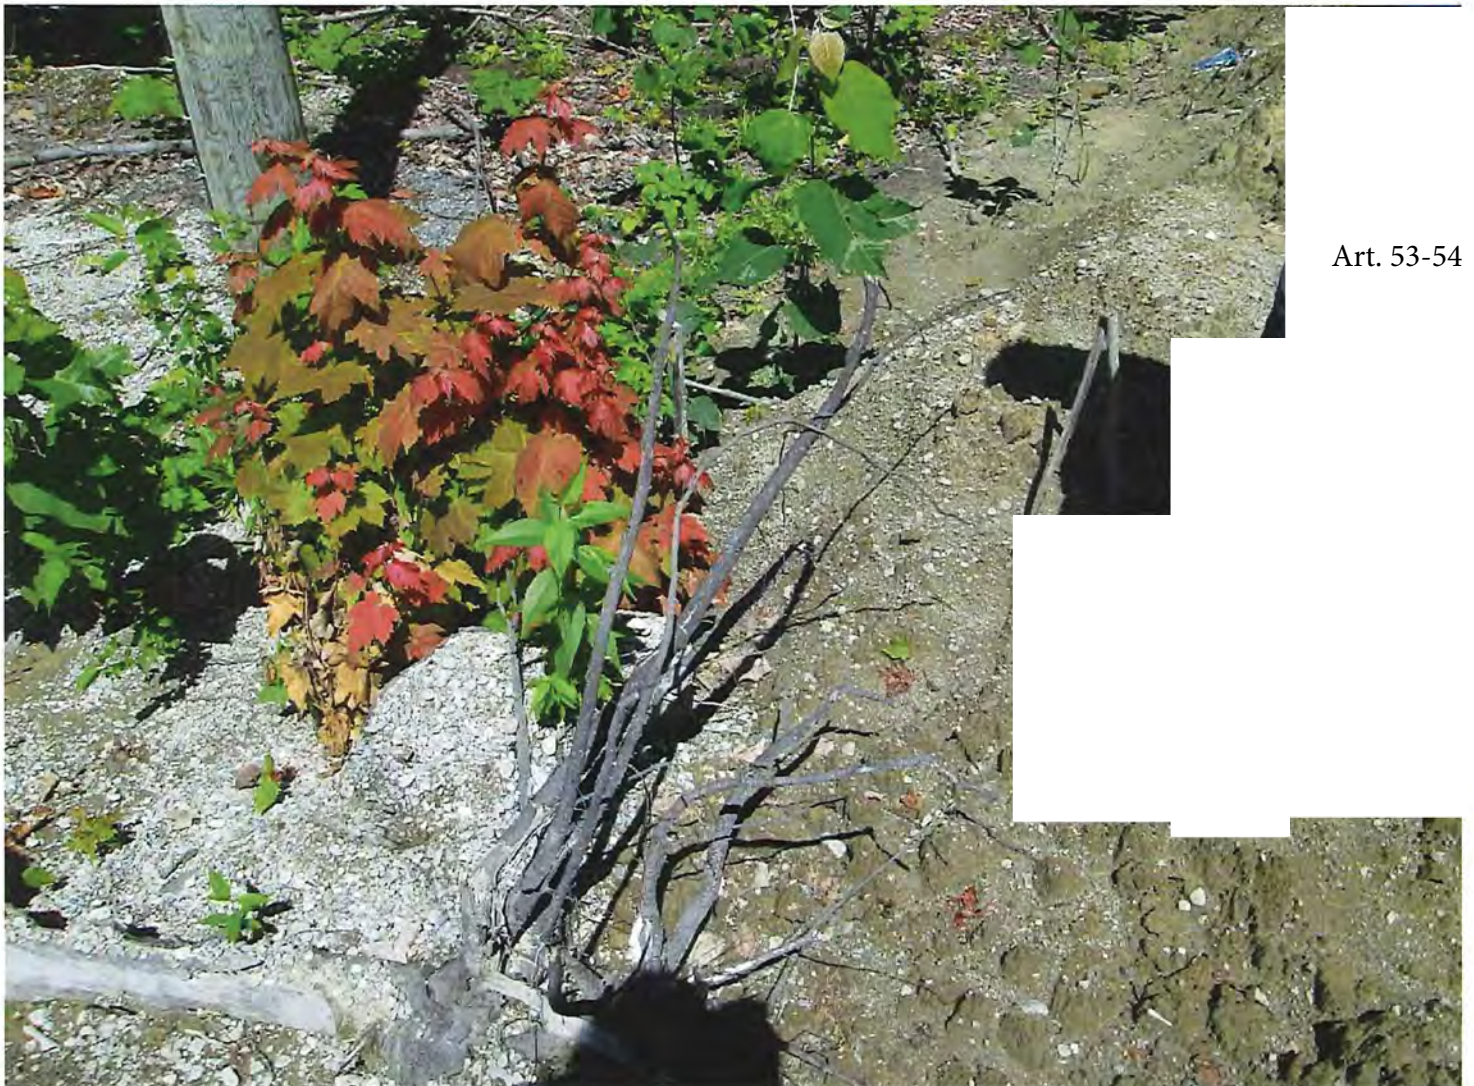
2014-07-16 030.jpg

Photo 30. Sortie d'égout et d'aqueduc pour les futurs emplacements de résidences permanentes (section de la rue du Flamand).

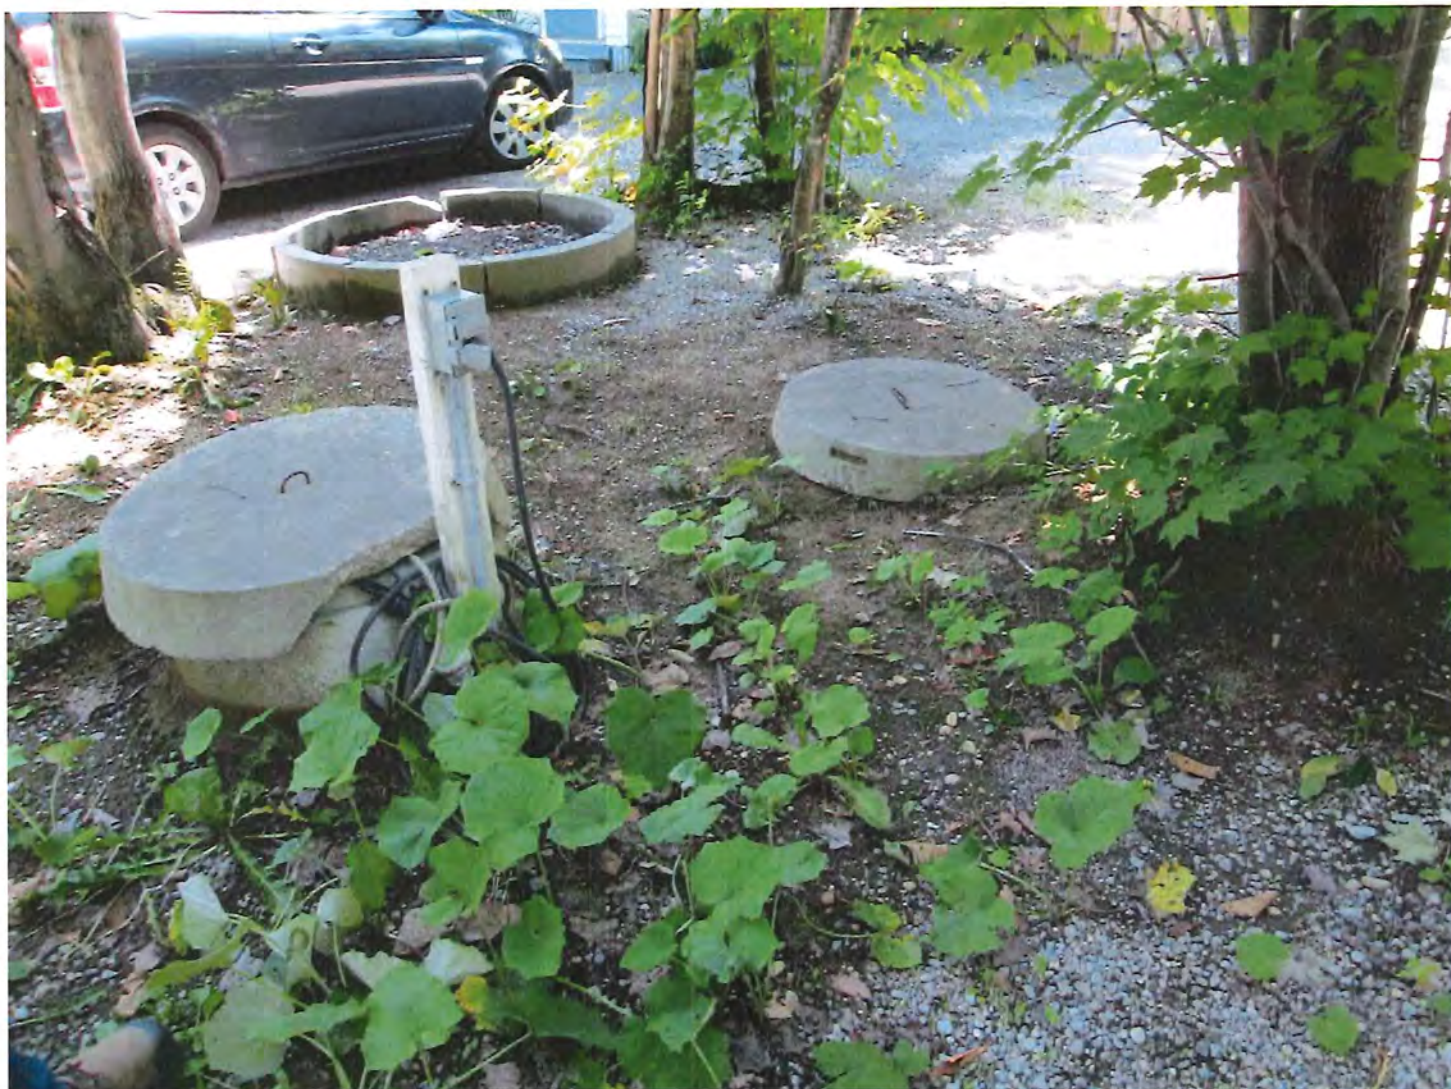
2014-07-16 031.jpg

Photo 31. Station de pompage situé entre les terrains 416 et 418 de la rue du Flamand (voir plan).

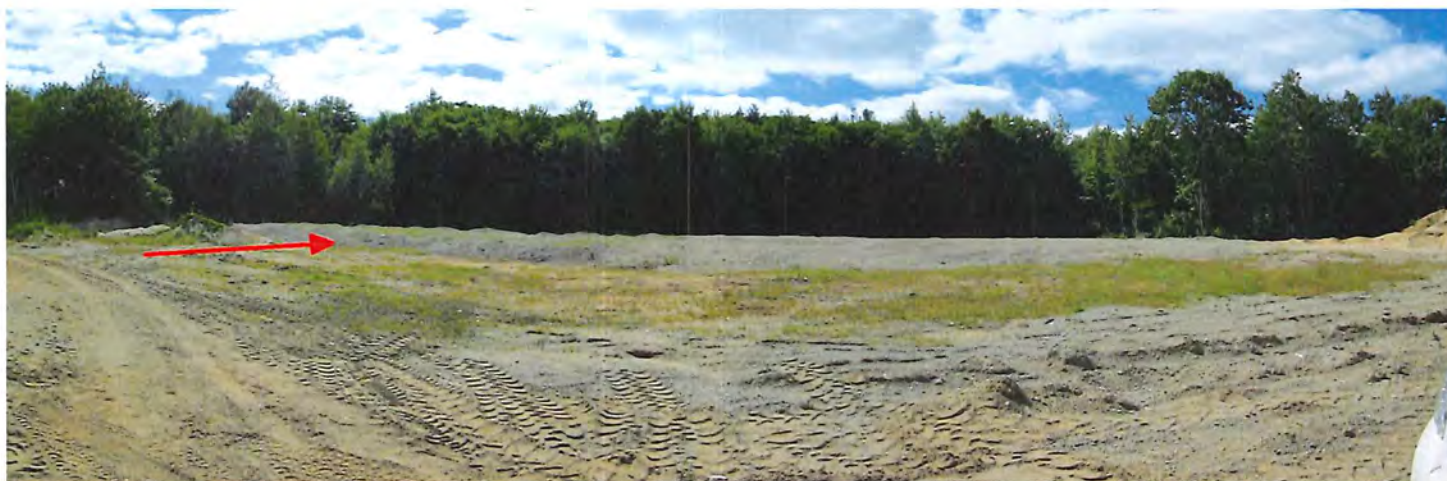
2014-07-24 (001-002-003).jpg

Photo 32. Endroit où est projeté l'installation du futur champ d'épuration. Il y a eu remblai de sable sur une hauteur d'environ 4 pieds.

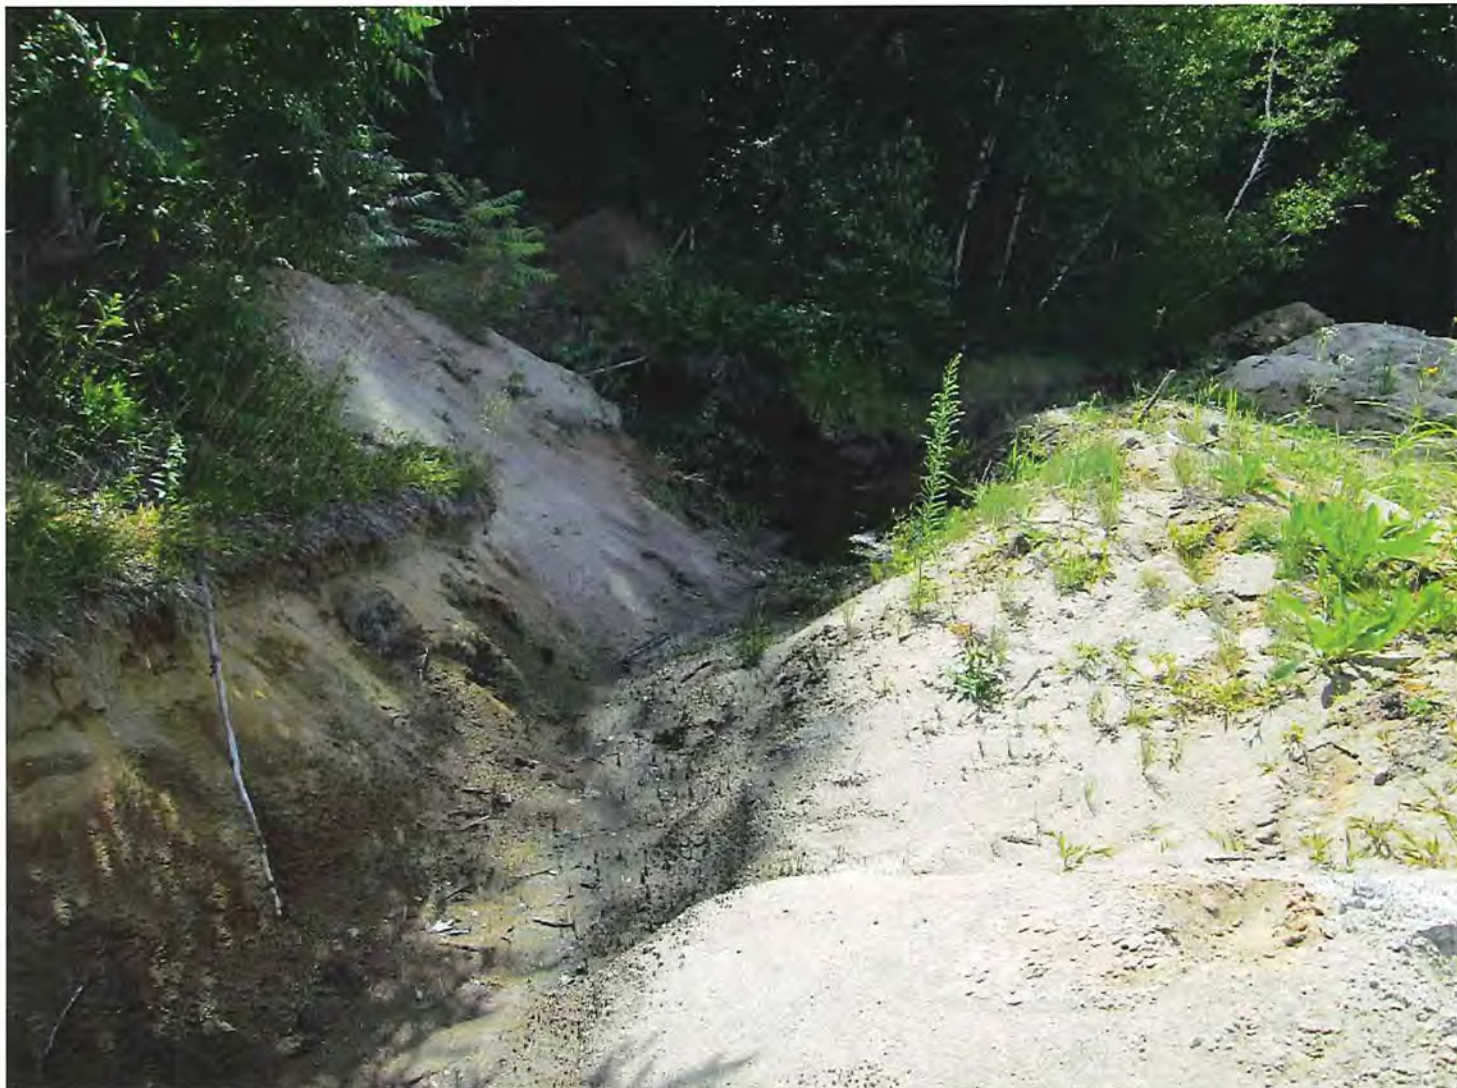
2014-07-24 004.jpg

Photo 33. Fossé aménagé autour du futur champ à l'été 2013 par le propriétaire du camping et qui se rejette dans un cours d'eau qui s'écoule vers la rivière Ouareau.

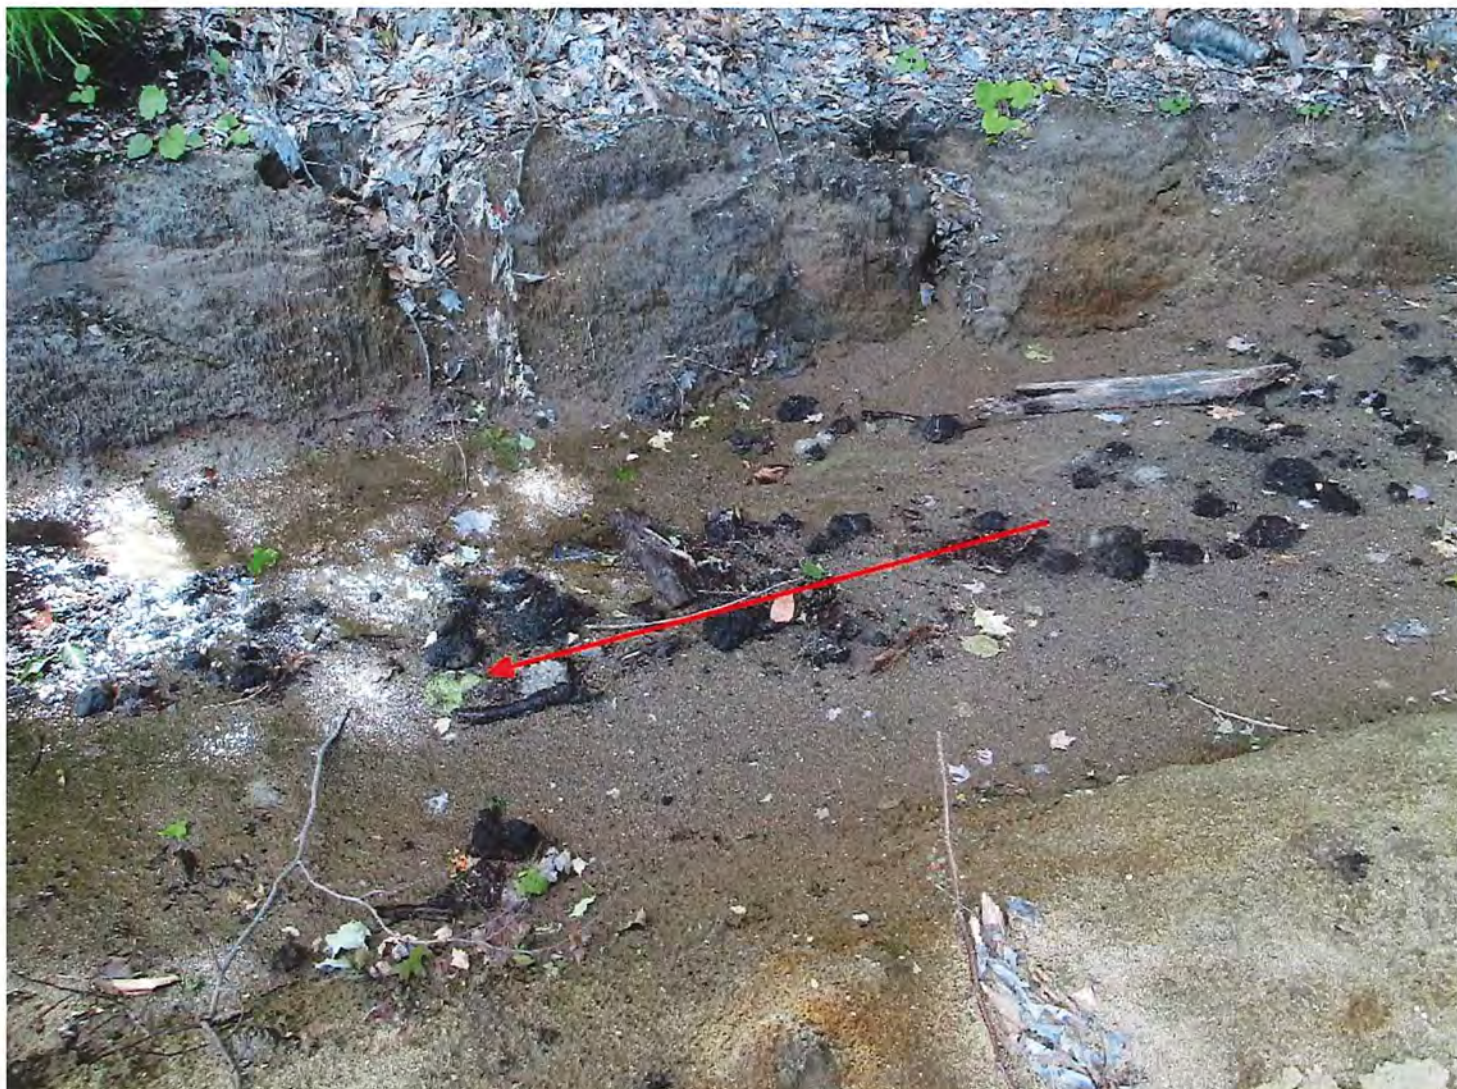
2014-07-24 005.jpg

Photo 34. Fossé aménagé autour du futur champ à l'été 2013 par le propriétaire du camping et qui se rejette dans un cours d'eau qui s'écoule vers la rivière Ouareau.

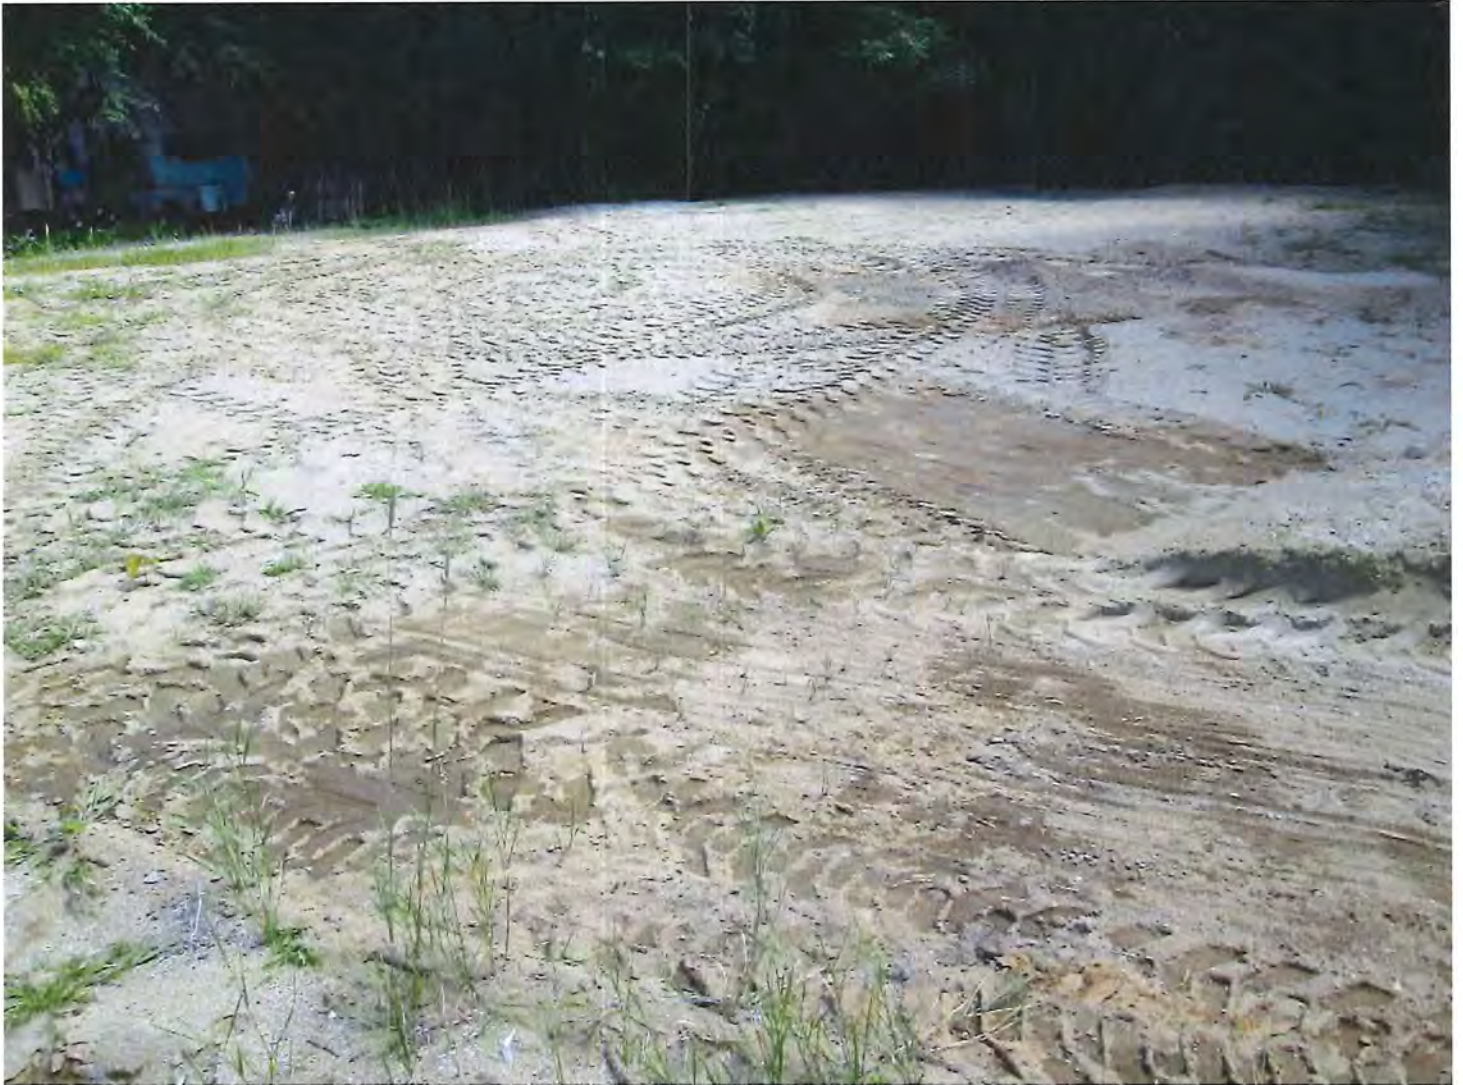
2014-07-24 006.jpg

Photo 35. Traces de machinerie présentes sur le champ d'épuration situé en face du casse-croûte. Les traces seraient fraîches de la journée, car il y a eu des précipitations abondantes la veille, qui auraient effacées les traces.

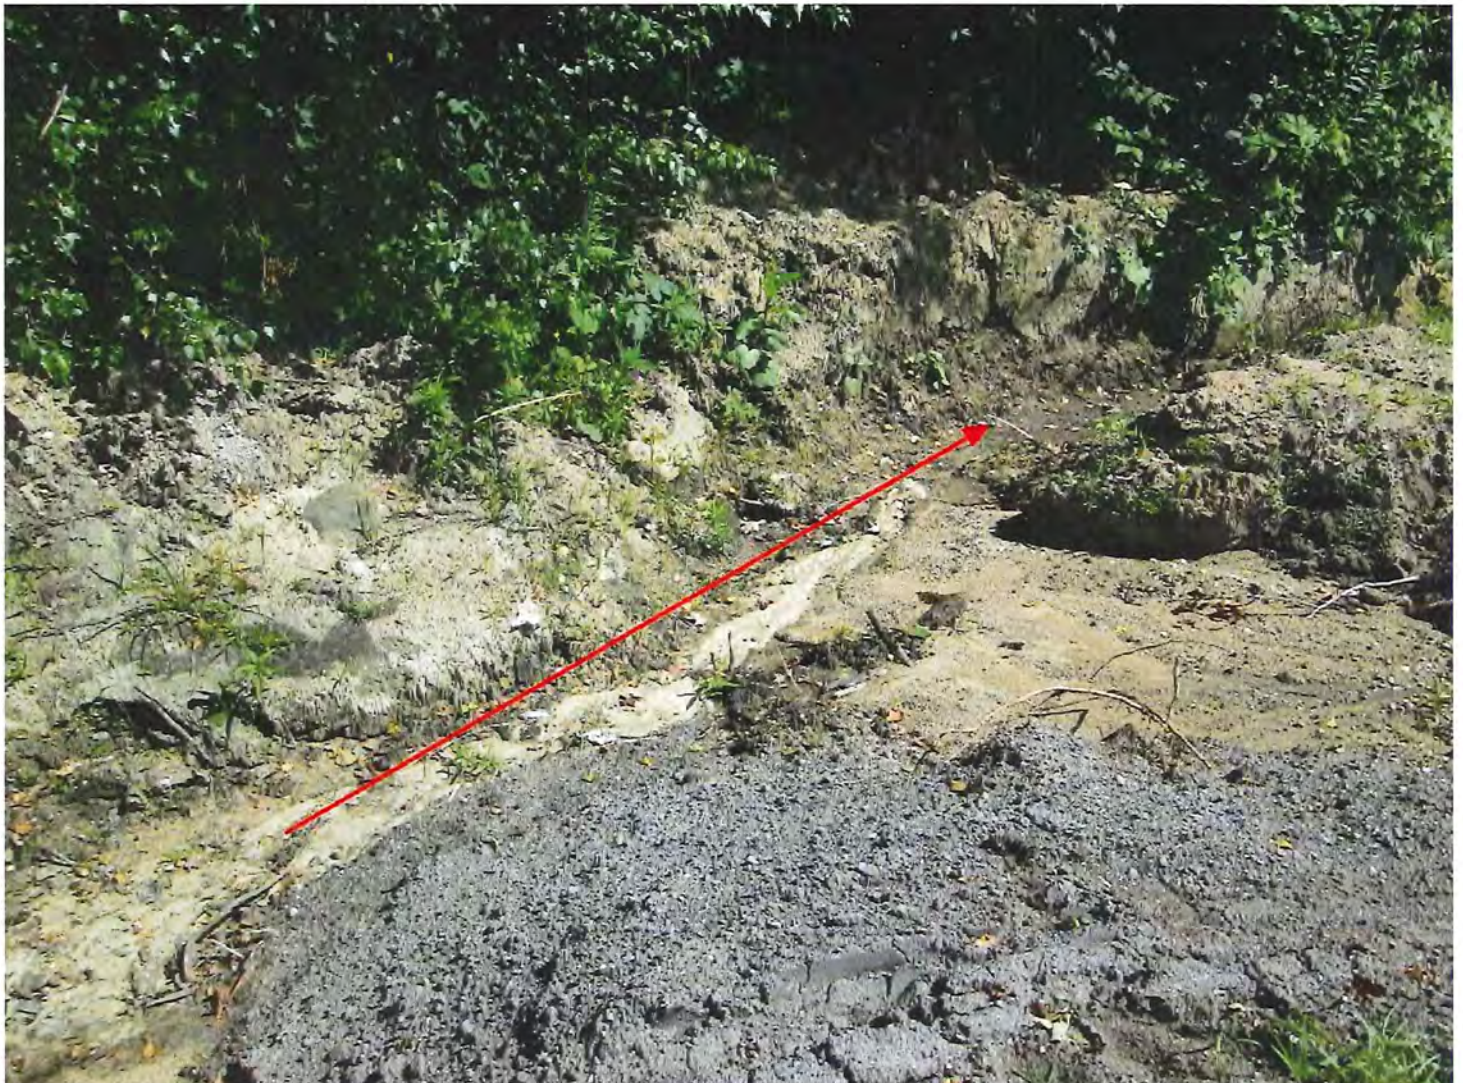
2014-07-24 007.jpg

Photo 36. Fossé naturel qui se dirige vers l'écoulement d'eau du lac dans la coulée. Selon la cartographie de l'Atlas MDDEP, il y aurait un cours d'eau à cet endroit (voir croquis 3).

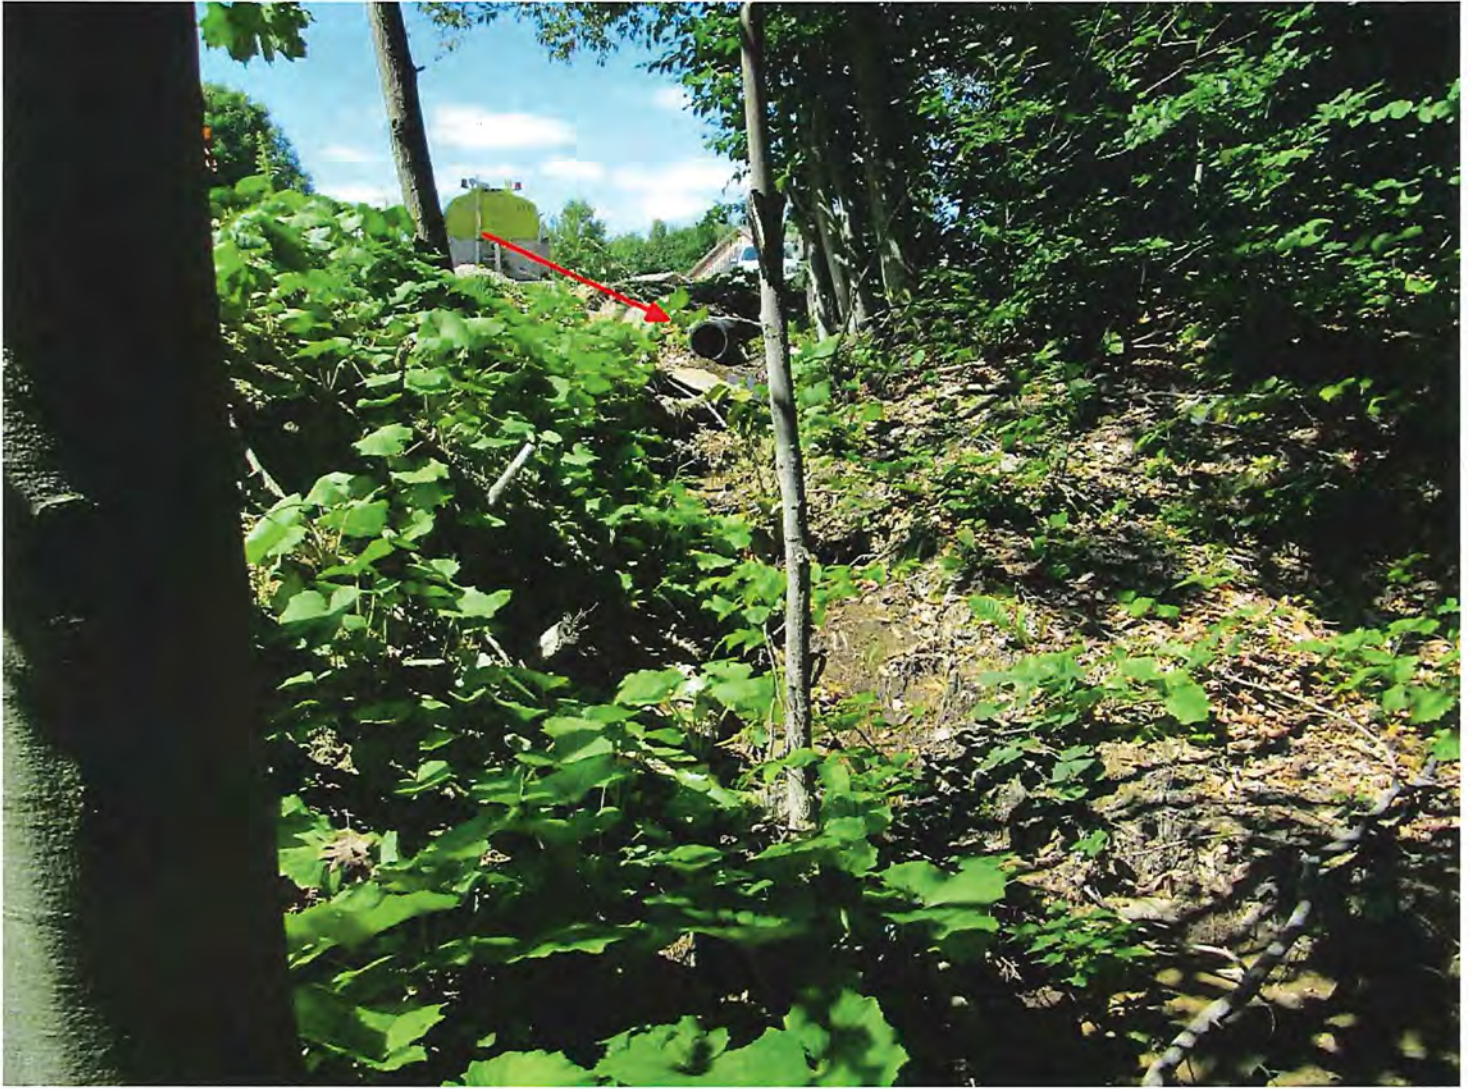
2014-07-24 008.jpg

Photo 37. Conduite d'évacuation de l'eau du lac, rejoignant le cours d'eau situé dans la coulée.

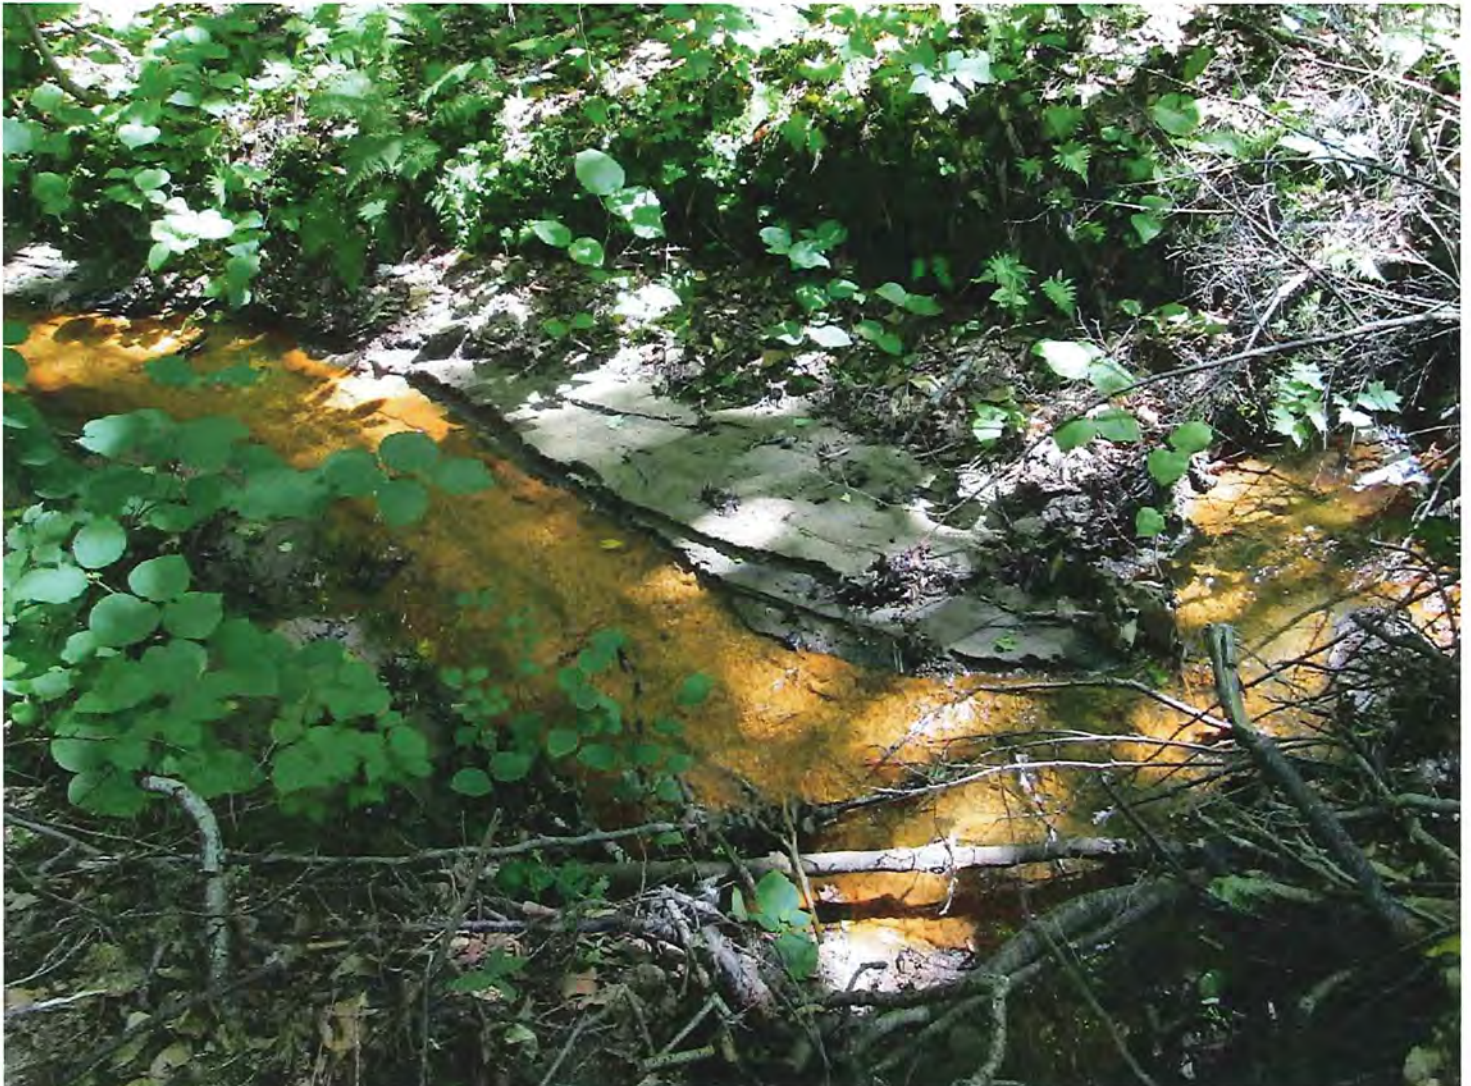
2014-07-24 009.jpg

Photo 38. Cours d'eau dans la coulée située à l'ouest du champ d'épuration (casse-croûte). Présence d'ocre ferreux.

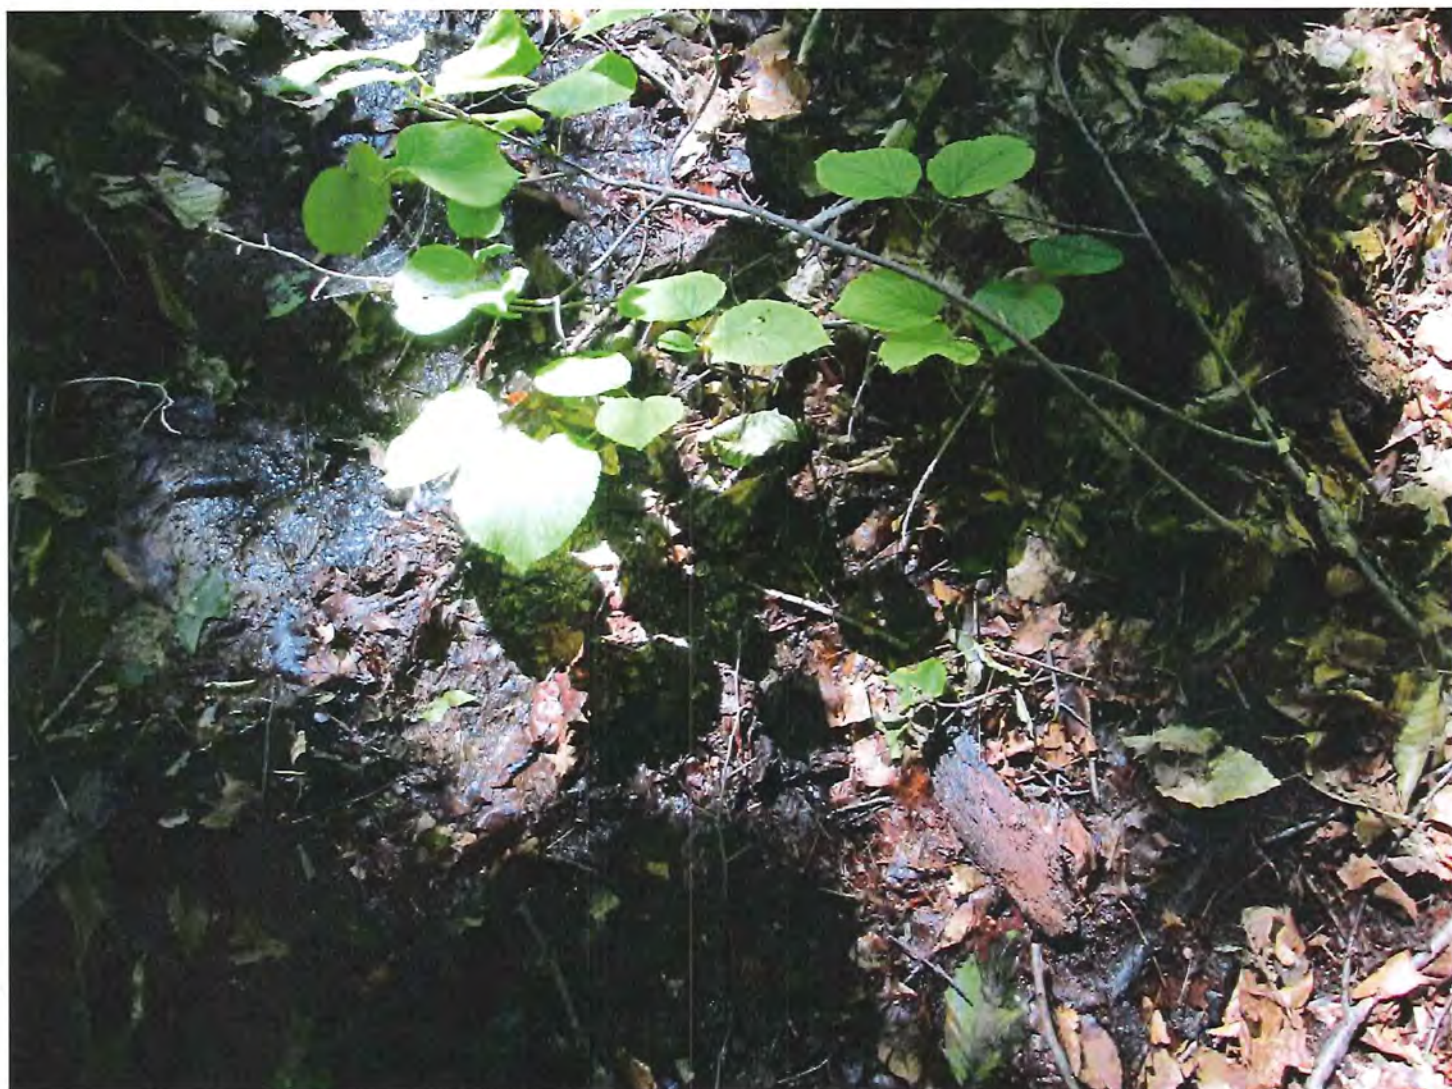
2014-07-24 010.jpg

Photo 39. Résurgences d'eau dans le talus à l'ouest du champ d'épuration situé près du casse-croûte.

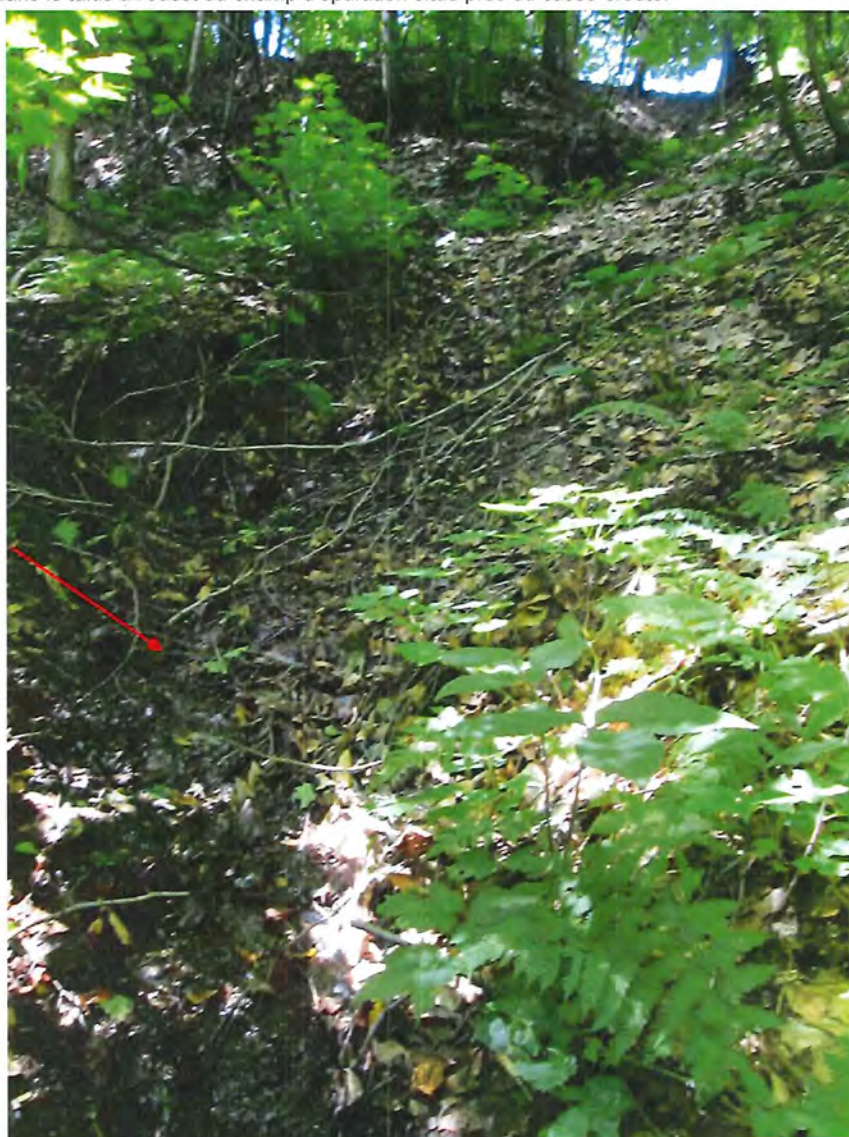
2014-07-24 011.jpg

Photo 40. Résurgences d'eau dans le talus à l'ouest du champ d'épuration situé près du casse-croûte.

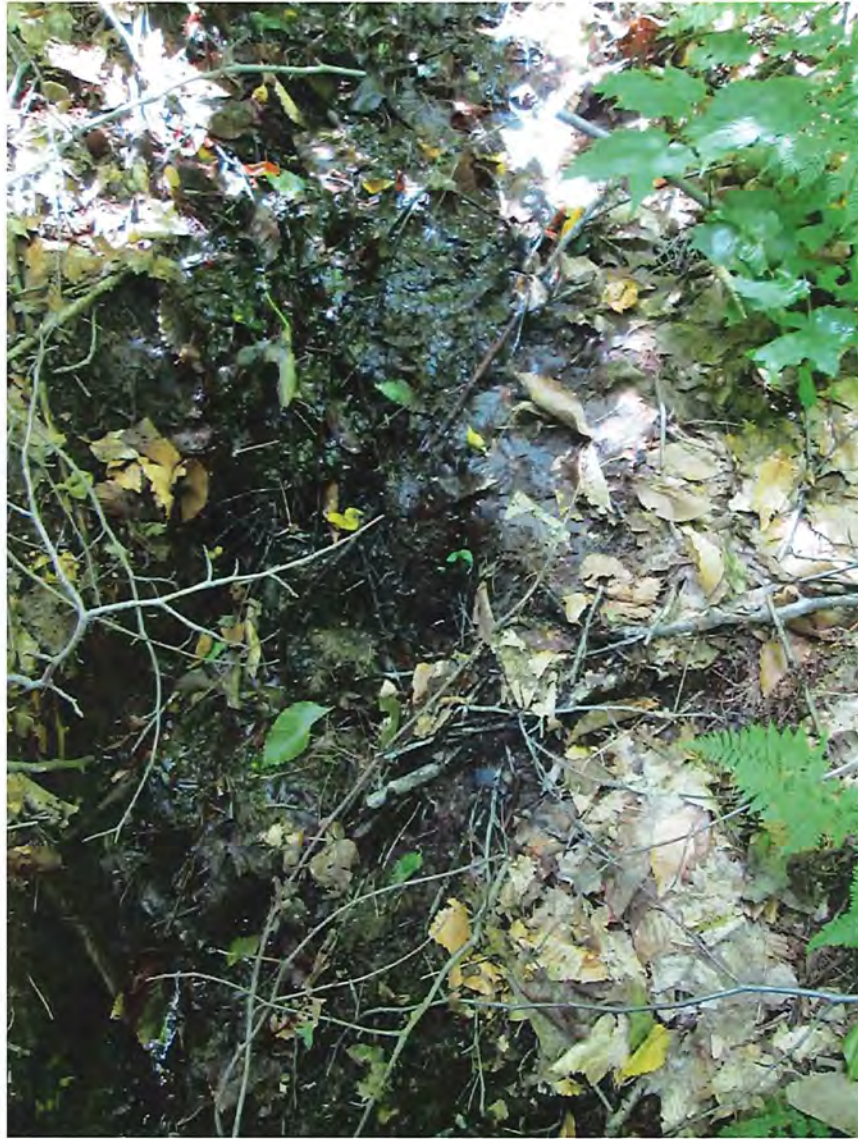
2014-07-24 012.jpg

Photo 41. Résurgences d'eau dans le talus à l'ouest du champ d'épuration situé près du casse-croûte.

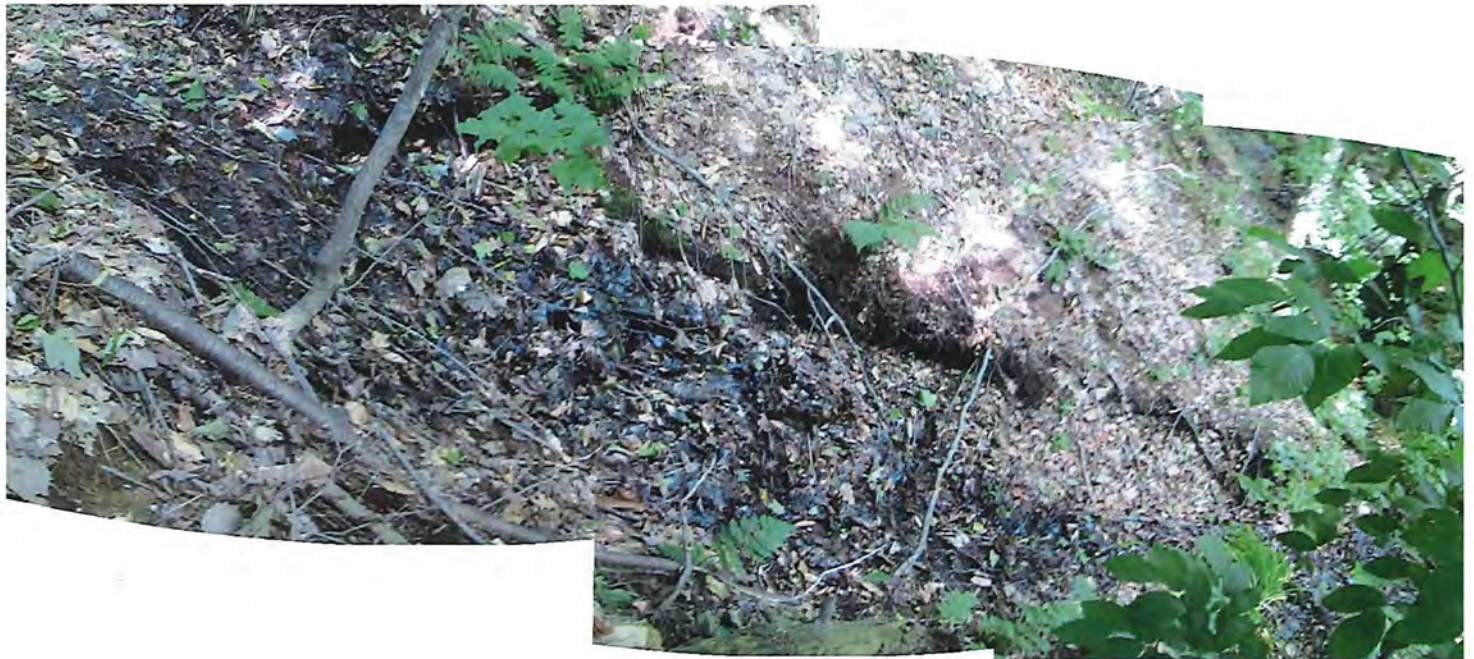
2014-07-24 (013-014-015).jpg

Photo 42. Résurgences d'eau dans le talus à l'ouest du champ d'épuration situé près du casse-croûte.

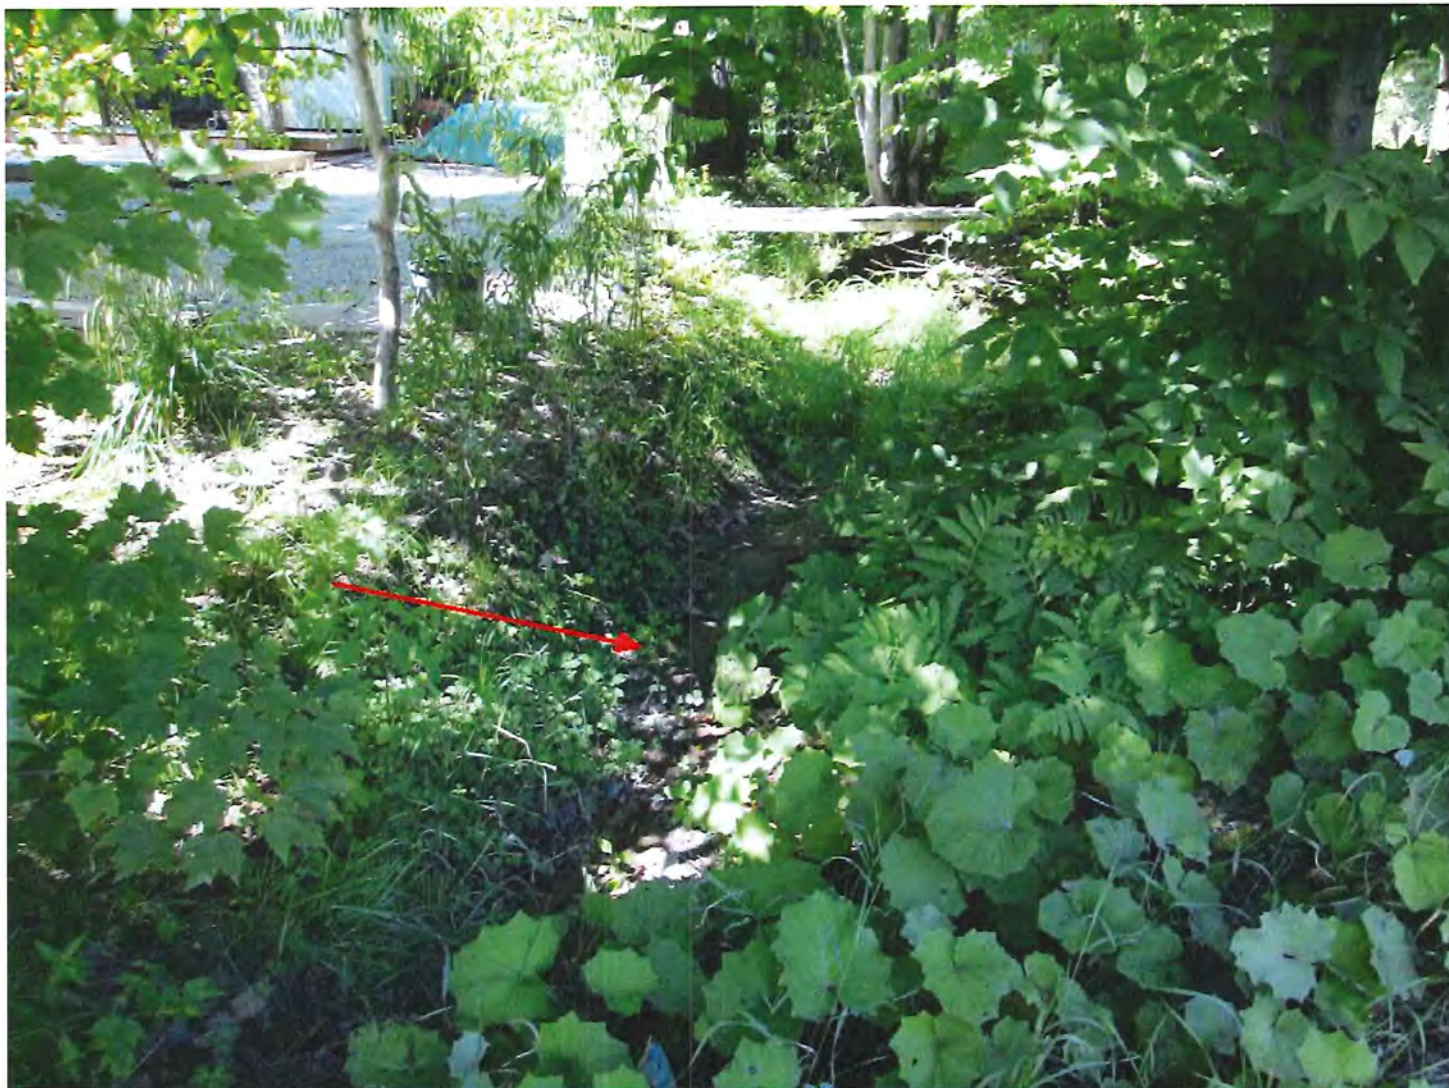
2014-07-24 016.jpg

Photo 43. Cours d'eau qui passe près de la rue du Pic-Bois et derrière derrière les terraines 508 à 511. Le cours d'eau passe sous la rue Côte-à-Jonathan et arrive de la forêt (voir croquis 3).
