RAPPORT D'INSPECTION
Centre de contrôle environnemental du Québec

Lieu inspecté
Nom du lieu : 9024-7933 Québec inc.
Nom usuel du lieu : Camping Domaine de la fierté
N° du lieu : 90512997 Type de lieu : terrain de camping
Localisation du lieu inspecté :
Adresse du lieu : 2905, Montée Hamilton
Sainte-Julienne (Québec) J0K 2T0
Coordonnées géographiques du lieu (GÉO NAD 83 degrés décimaux) : 46,026272620100:-73,692958946800

Objet : Gestion des eaux usées au 2905, Montée Hamilton à Sainte-Julienne

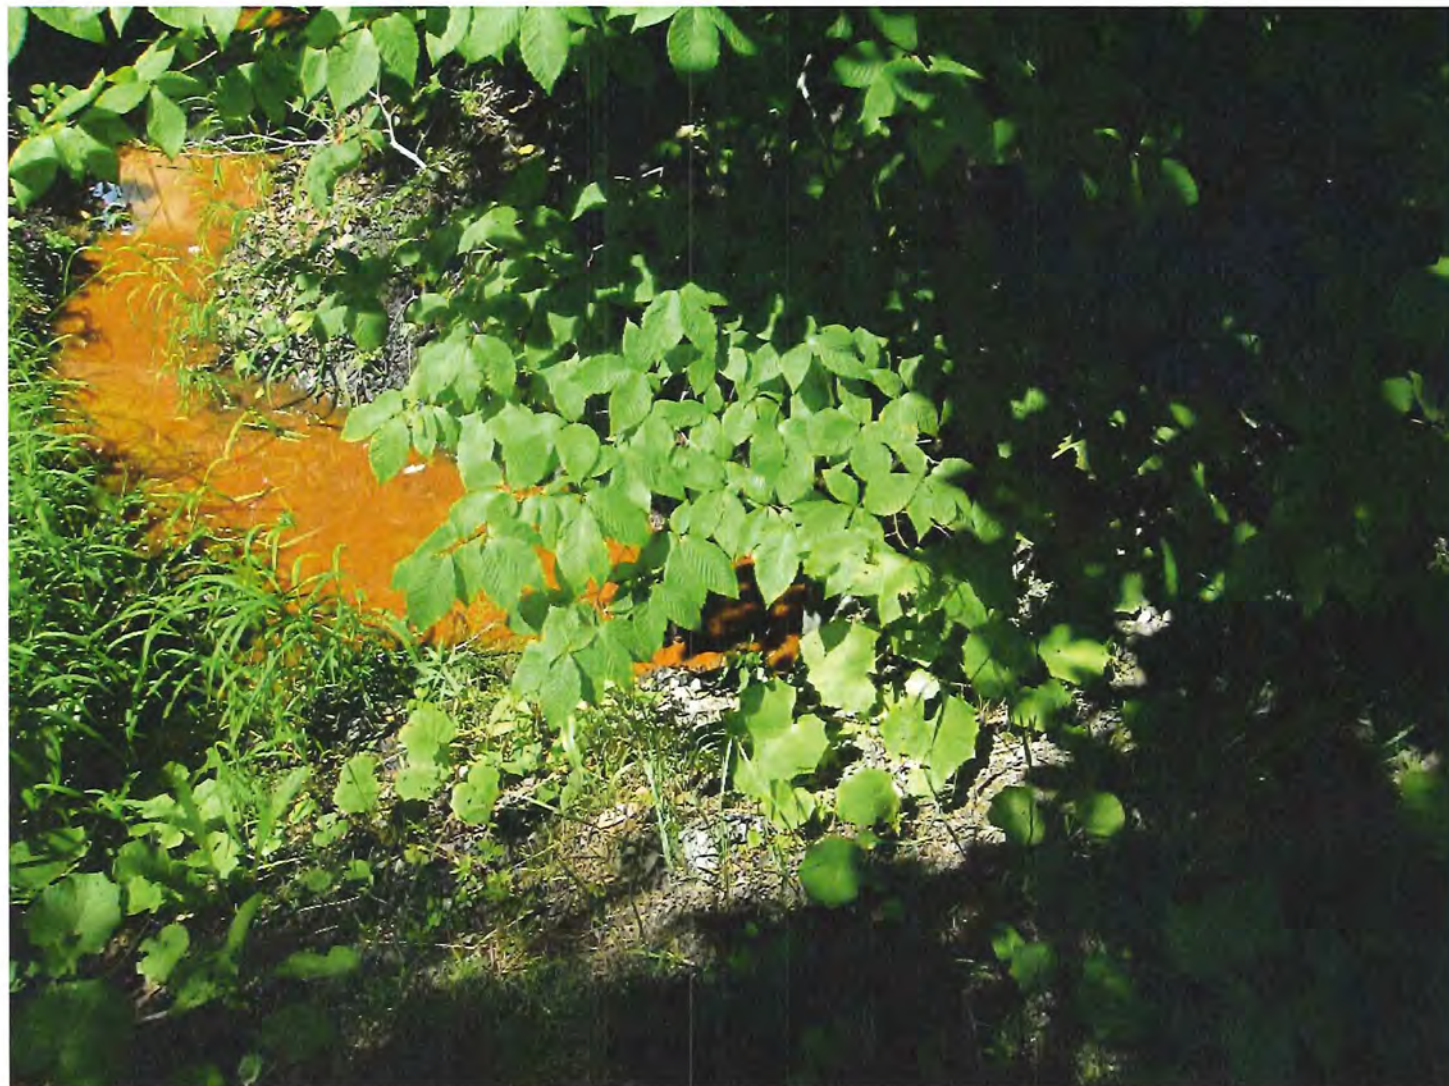
2014-07-24 017.jpg

Photo 44. Cours d'eau qui passe près de la rue du Pic-Bois et derrière les terrains 508 à 511. Le cours d'eau passe sous la rue Côte-à-Jonathan et arrive de la forêt (voir croquis 3).

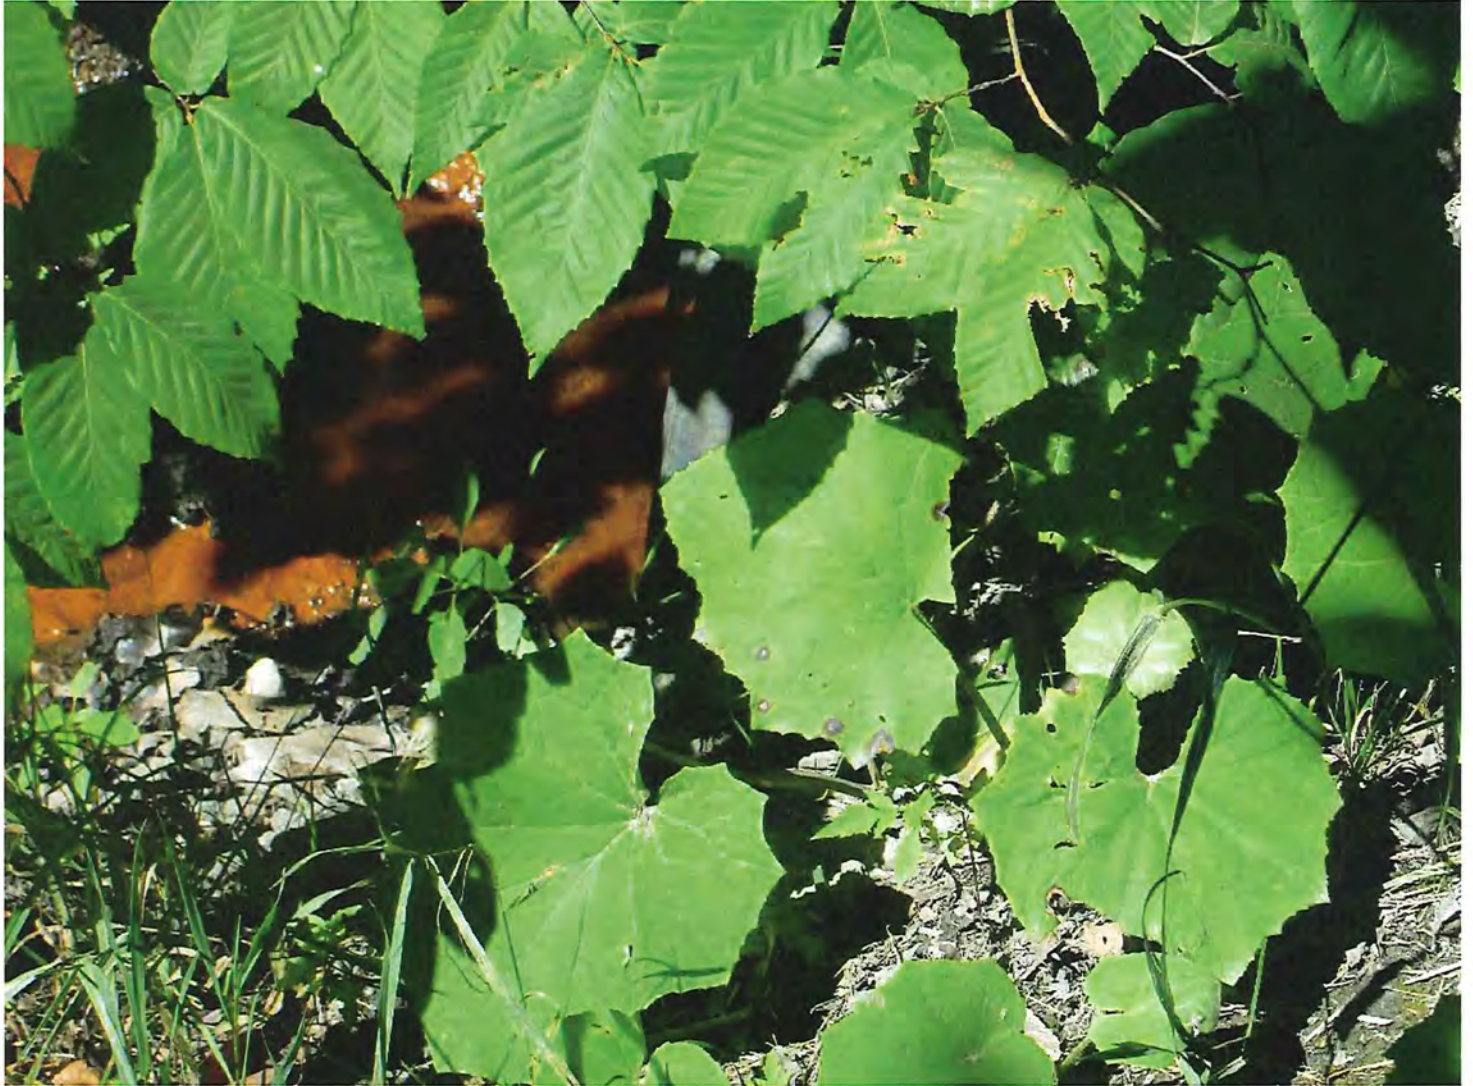
2014-07-24 018.jpg

Photo 45. Cours d'eau qui passe près de la rue du Pic-Bois et derrière les terrains 508 à 511. Le cours d'eau passe sous la rue Côte-à-Jonathan et arrive de la forêt (voir croquis 3).

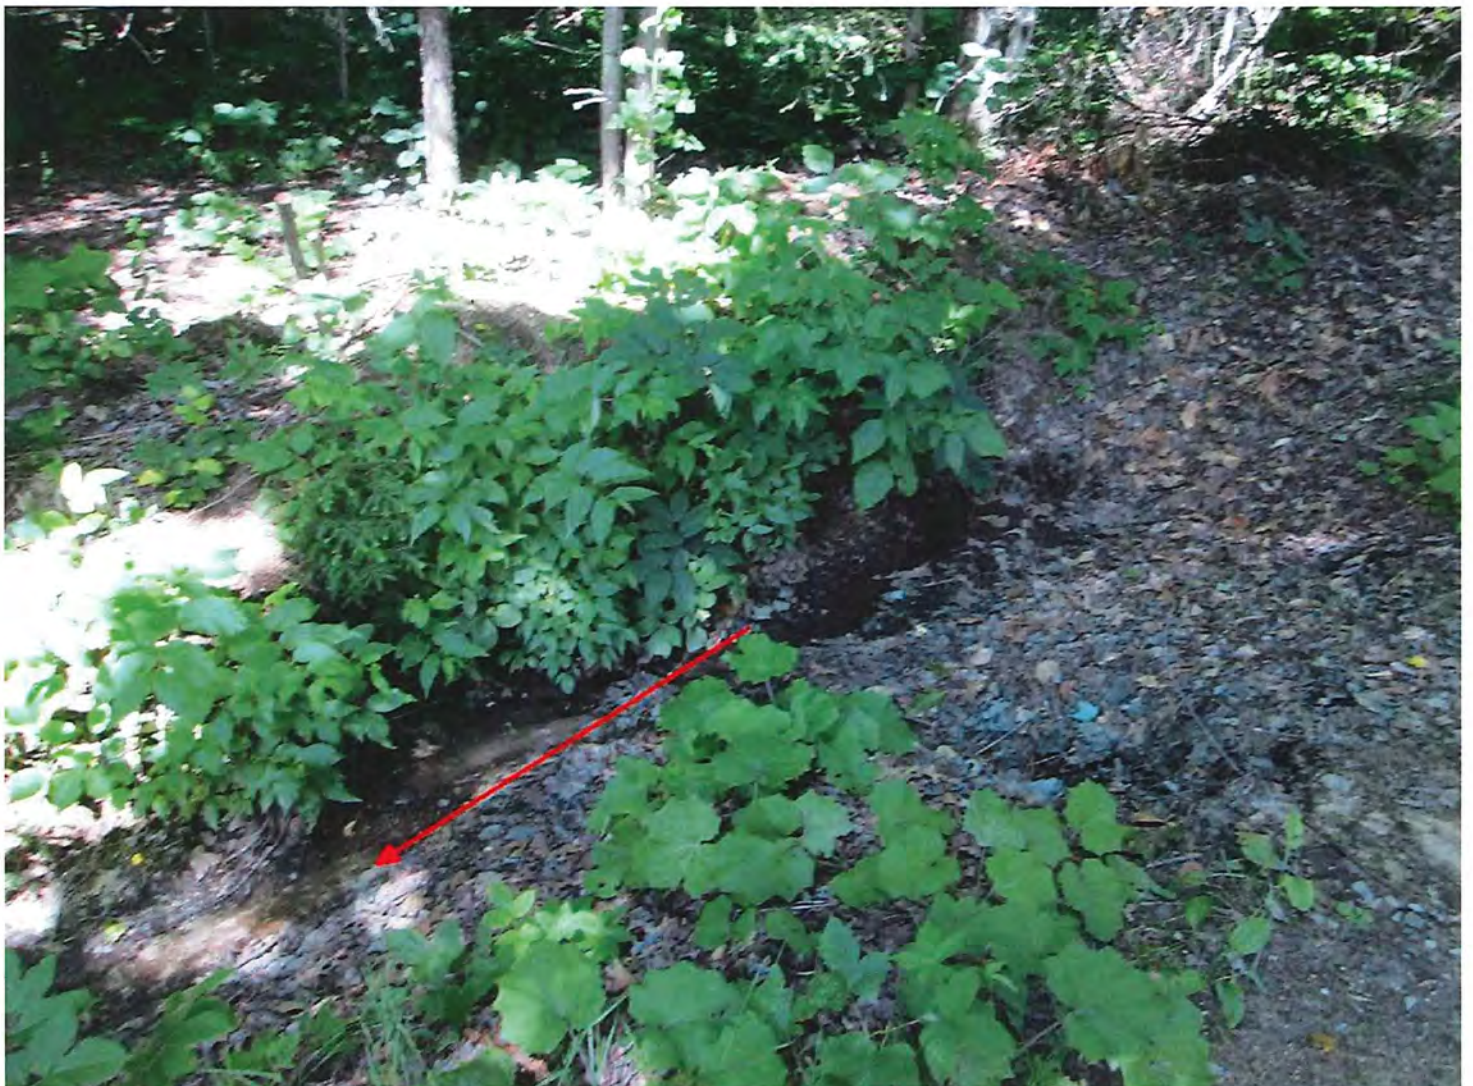
2014-07-24 019.jpg

Photo 46. Cours d'eau qui passe près de la rue du Pic-Bois et derrière les terrains 508 à 511. Le cours d'eau passe sous la rue Côte-à-Jonathan et arrive de la forêt (voir croquis 3).

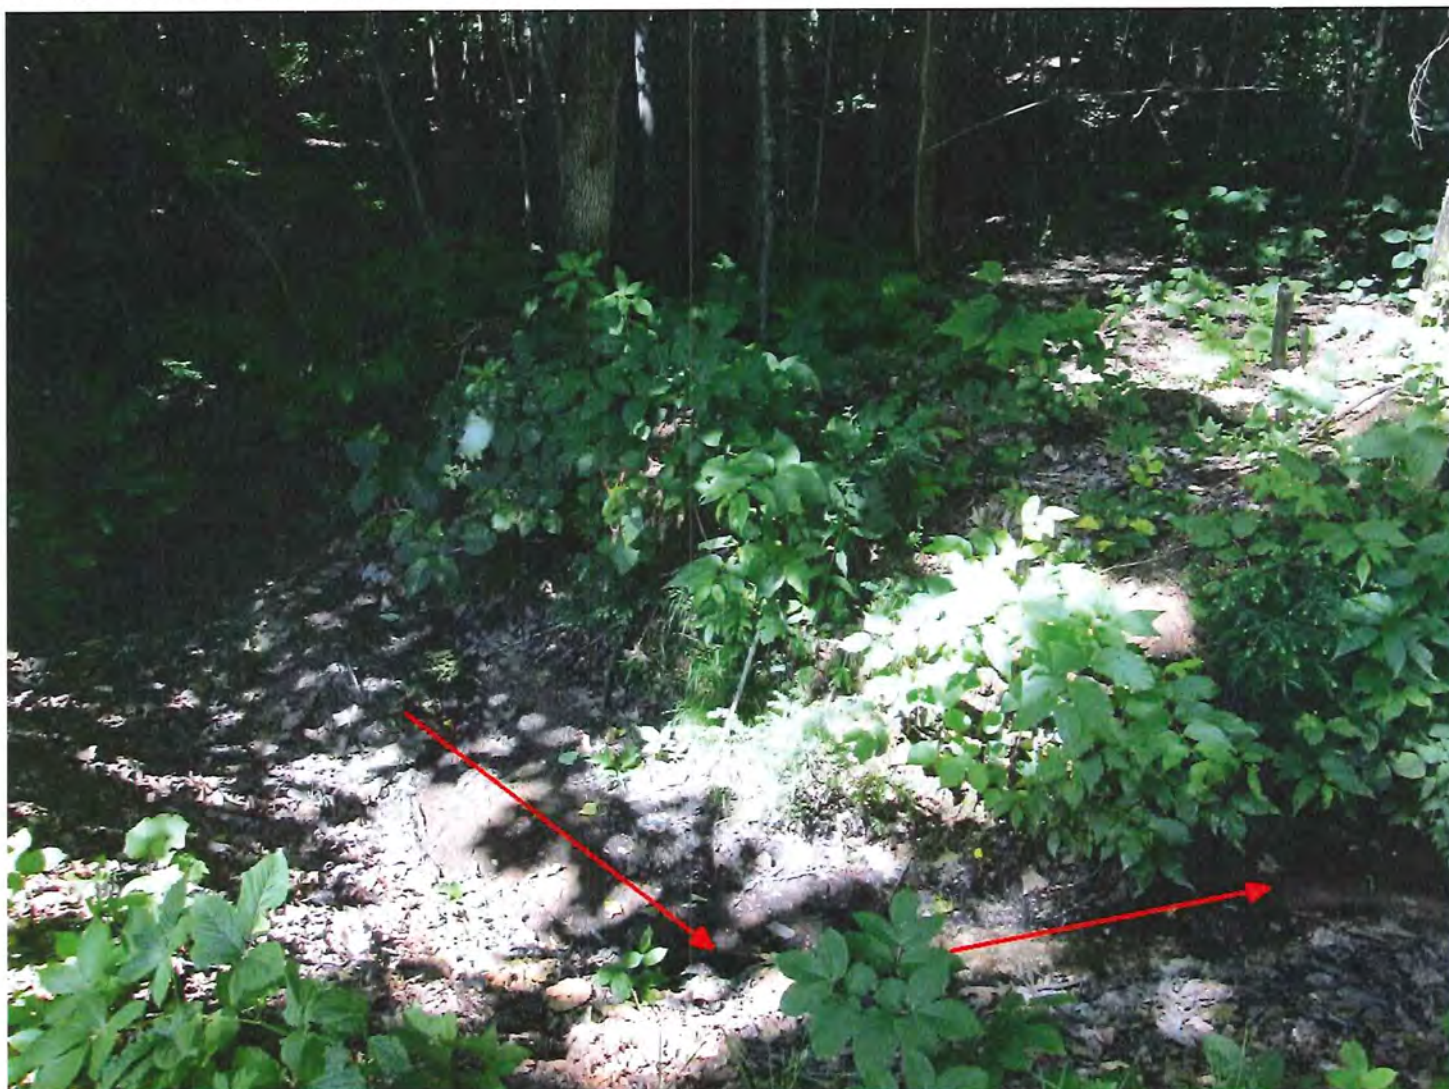
2014-07-24 020.jpg

Photo 47. Cours d'eau qui passe près de la rue du Pic-Bois et derrière les terrains 508 à 511. Le cours d'eau passe sous la rue Côte-à-Jonathan et arrive de la forêt (voir croquis 3).

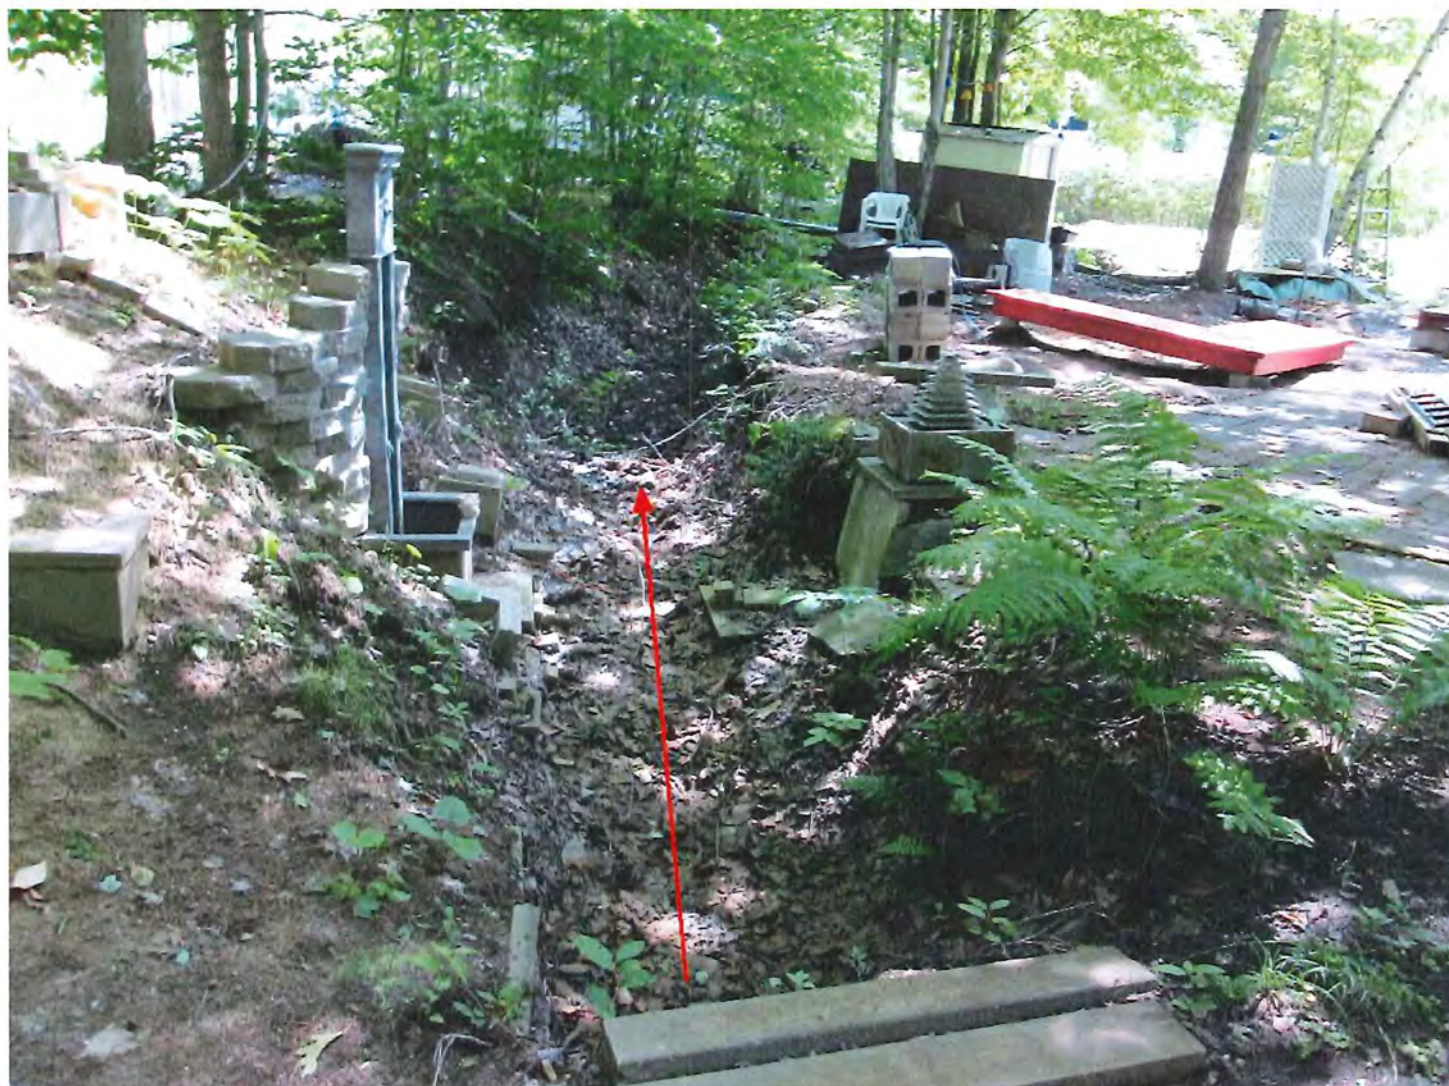
2014-07-24 021.jpg

Photo 48. Cours d'eau qui passe près de la rue du Pic-Bois et derrière les terrains 508 à 511. Le cours d'eau passe sous la rue Côte-à-Jonathan et arrive de la forêt (voir croquis 3).

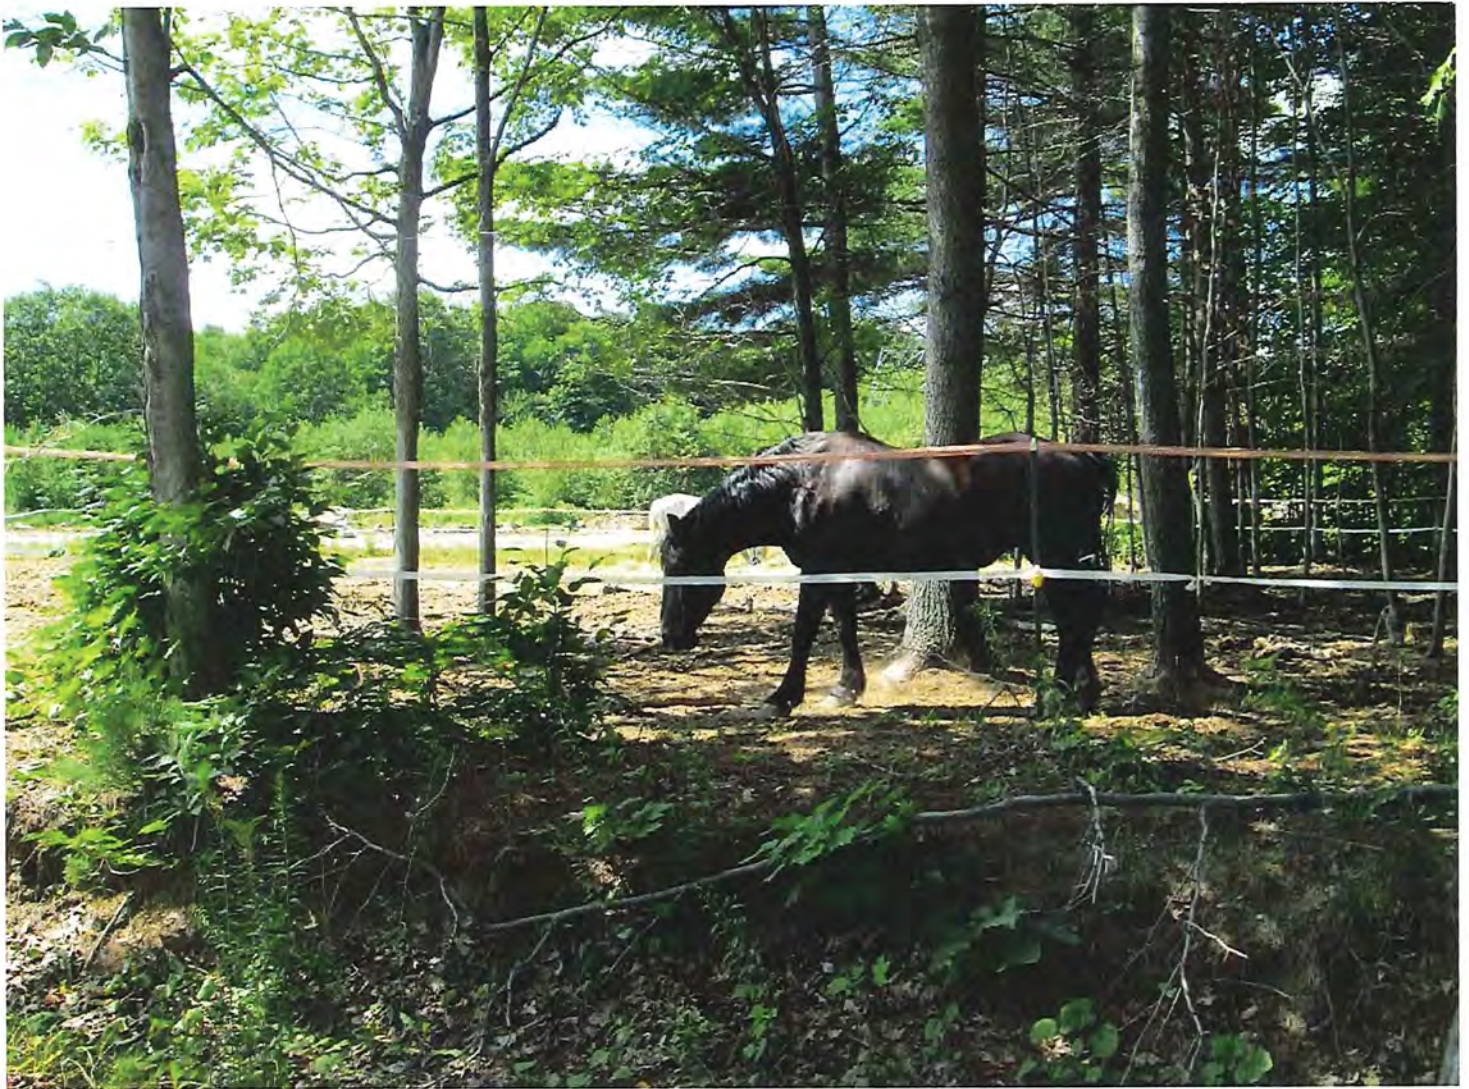
2014-07-24 022.jpg

Photo 49. Enclos situé avant l'entrée sur le site. Il y a deux chevaux.

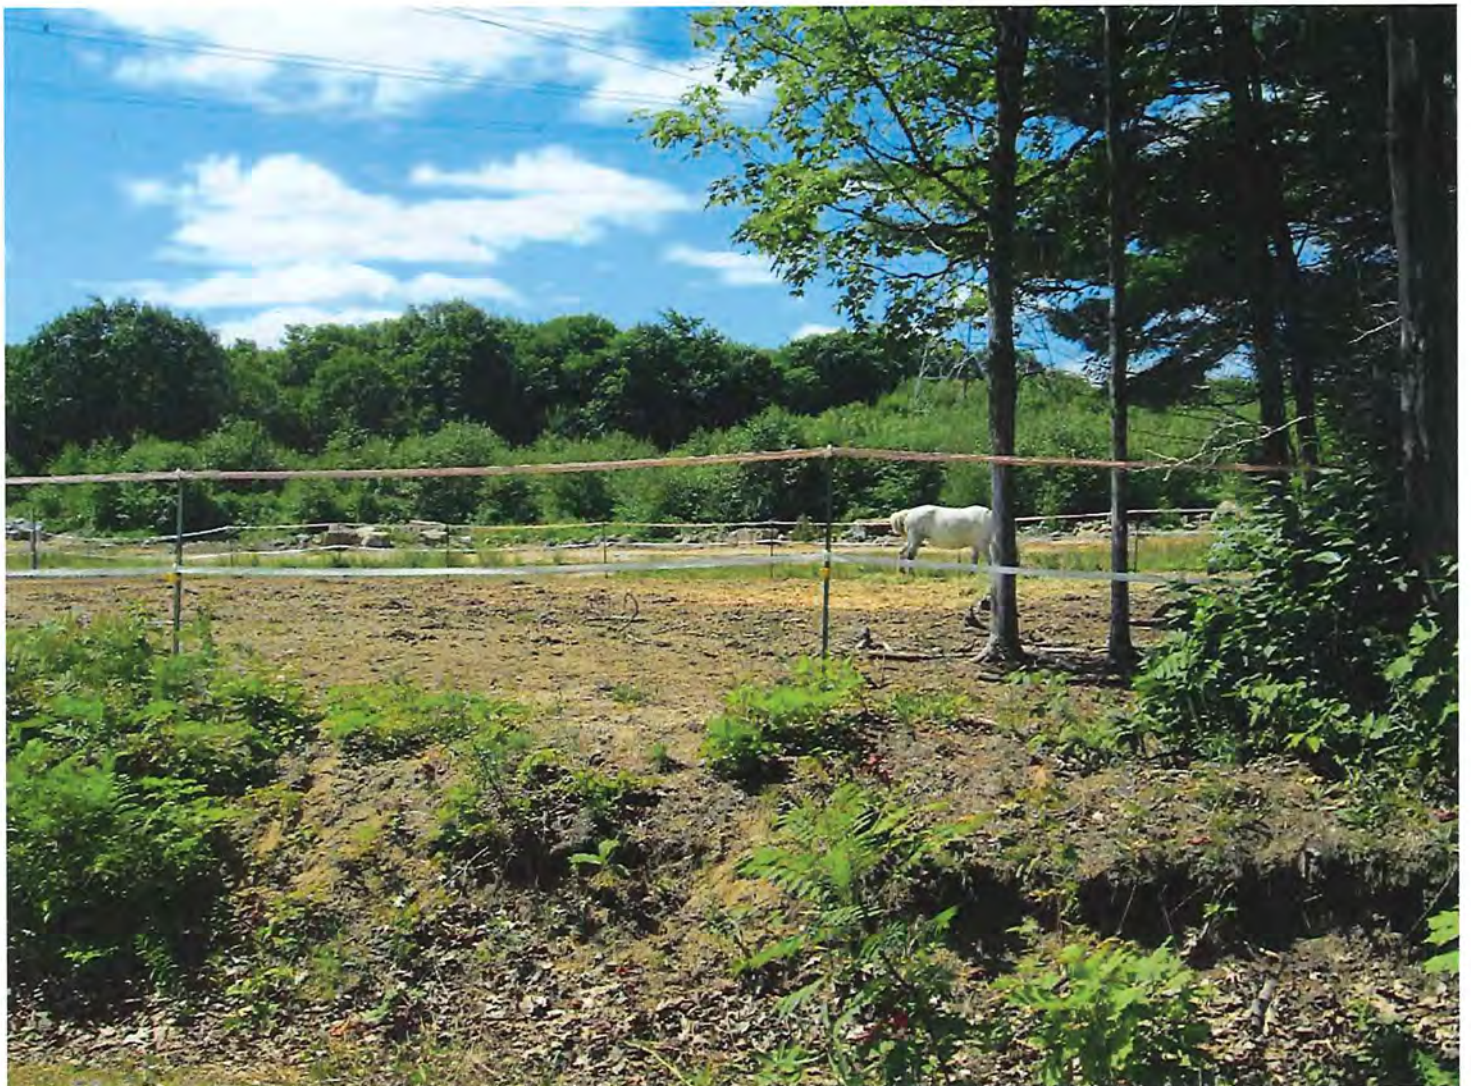
2014-07-24 023.jpg

Photo 50. Enclos situé avant l'entrée sur le site. Il y a deux chevaux.

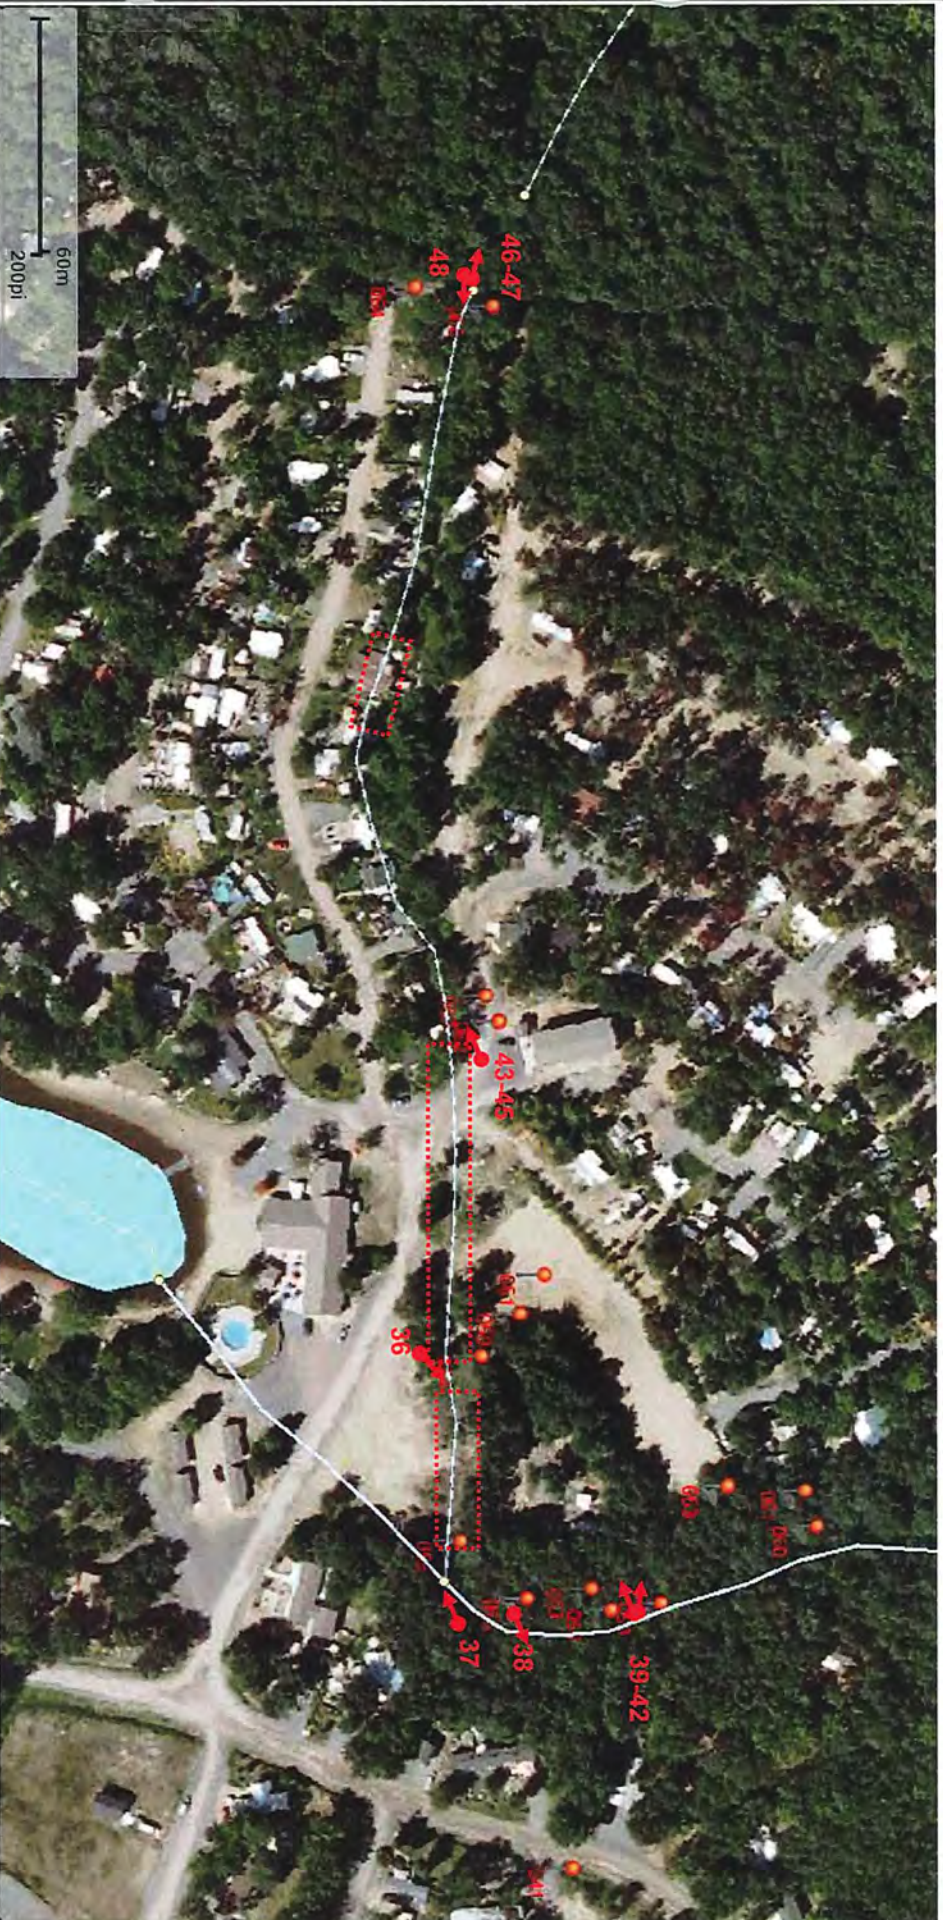
No : 3

Sections remblayées du cours d'eau
