Objet : Demande d'accès n° 2021-05-007 – Lettre de réponse

1.1 Demande	
N° de demande : 200448518	Type de demande : Document officiel
Objet de la demande : Intervention en milieux humides pour le projet de développement «Quartier le Plateau»

1.2 Intervention	
N° d'intervention : 301290964	Type d'intervention : Inspection de conformité
N° de gestion doc. : 7430-05-02-4302724	N° de document : 401669061
But de l'intervention : Vérifier que les parties résiduelles des milieux humides MH4 et MH11 ainsi que les milieux donnés en compensation sont conservés

AVIS DE NON-CONFORMITÉ

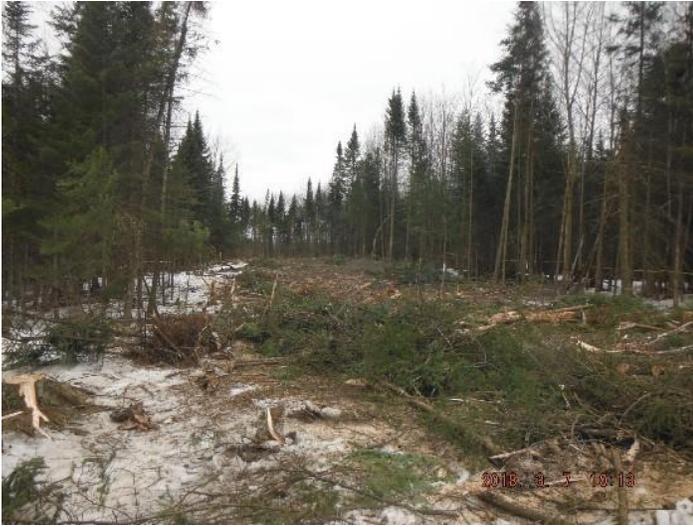
La limite du déboisement est identifiée à l'aide de ruban. En me référant au plan d'ensemble daté de mars 2017 inclut au CA (annexe), je constate deux zones de déboisement dans la zone de conservation du MH4. La première zone est parallèle au ruisseau des vérâtres et s'échelonne sur une longueur de 100 mètres (m) avec une largeur de 20 m (photo 1). La seconde zone d'une longueur de 20 m et d'une largeur de 5m sert d'accès à la machinerie pour le déboisement (photo 2). Je constate également du déboisement en rive à l'extrémité nord du ruisseau (photos 3-4).

Photo 1. Déboisement dans MH4

Je rencontre M. Stéphane Demers, contremaître pour le groupe Allaire Gince Infrastructures inc., il me présente le plan C120 où les zones déboisées dans le MH4 et dans la rive du ruisseau sont identifiés (annexe). La première zone sera utilisée pour le passage de tuyauterie. La seconde zone constitue un accès au chantier. M. Demers mentionne qu'il était existant avant le début des travaux. Quant au déboisement en rive, un exutoire pluvial sera aménagé à cet endroit. Une autre zone de déboisement situé au nord-ouest du milieu MH4 est également identifiée pour le passage de tuyauterie. Ces zones seront restaurées après les travaux.

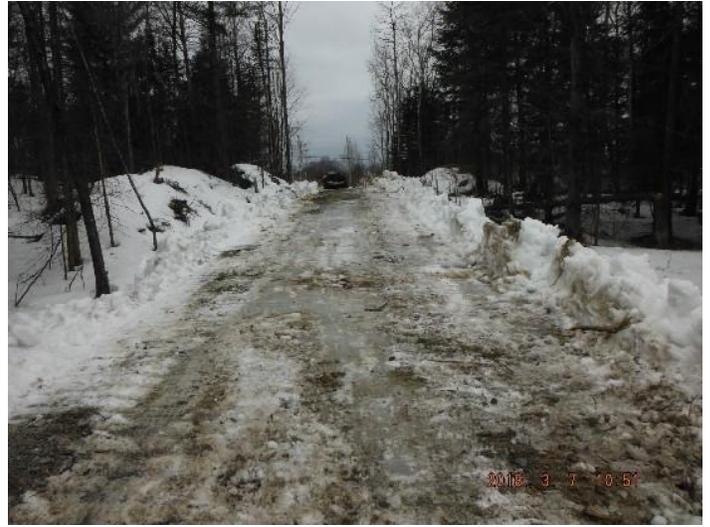
Photo 2. Autre déboisement dans MH4

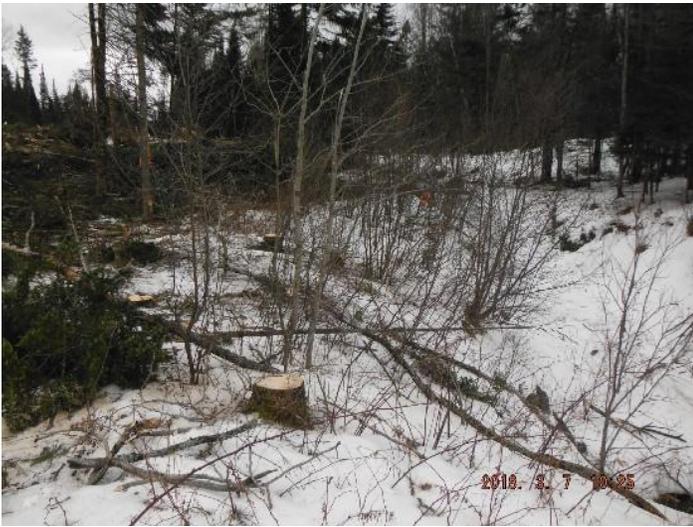
Photo 3. Déboisement en rive

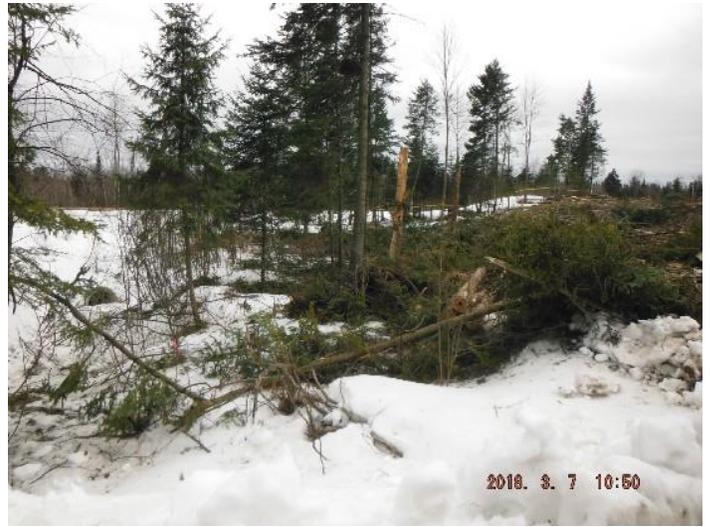
Photo 4. Déboisement en rive

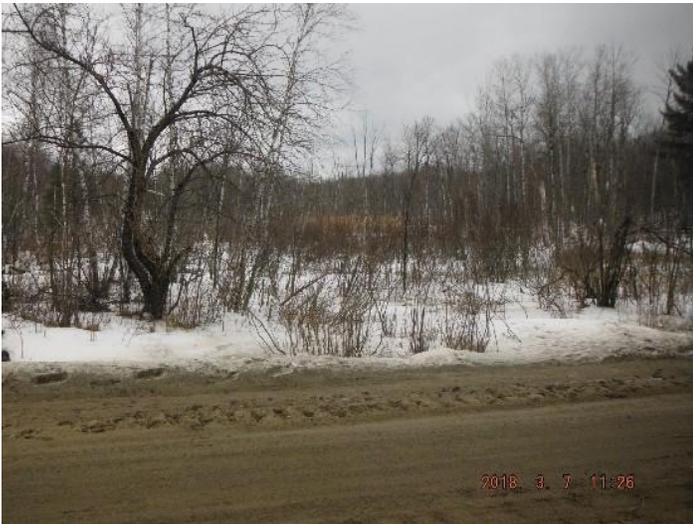
Du côté sud, le milieu MH4 est conservé tel qu'indiqué dans le CA (photo 5). Les travaux en cours dans ce secteur se situent plus loin vers l'est. La limite du milieu est identifiée à l'aide de ruban

Photo 5. MH4 (côté sud)

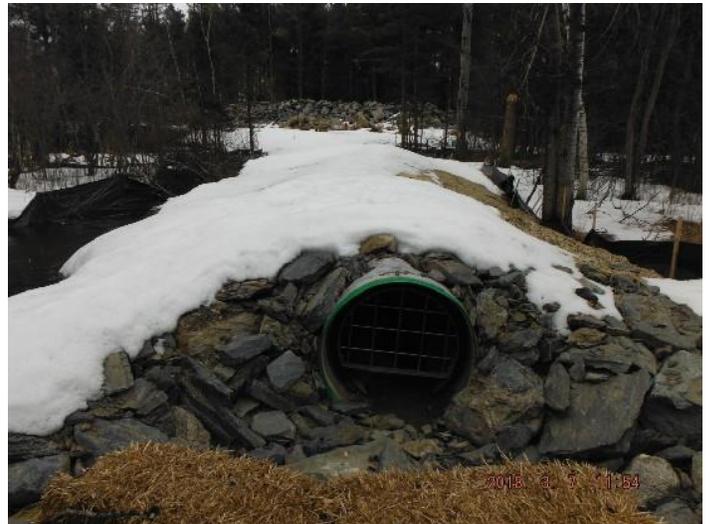
Des perturbations sont observées dans le milieu MH11, soient l'aménagement d'égouts pluvial et sanitaire ainsi que l'aménagement d'une digue (photos 6 à 9). Les aménagements sont stabilisés à l'aide tapis de paille. Des barrières et des balles de foin sont utilisées comme mesure de contrôle des sédiments. (photos 10-11).

Photo 6. MH11 perturbé - égout pluvial

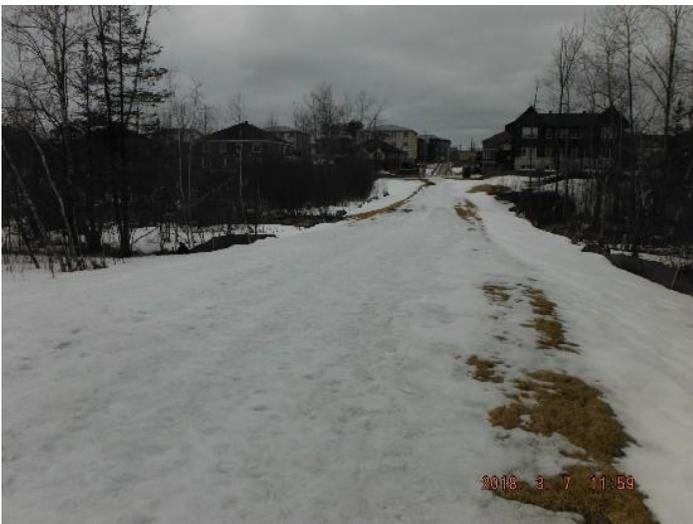
Photo 7. MH11 perturbé - égout pluvial

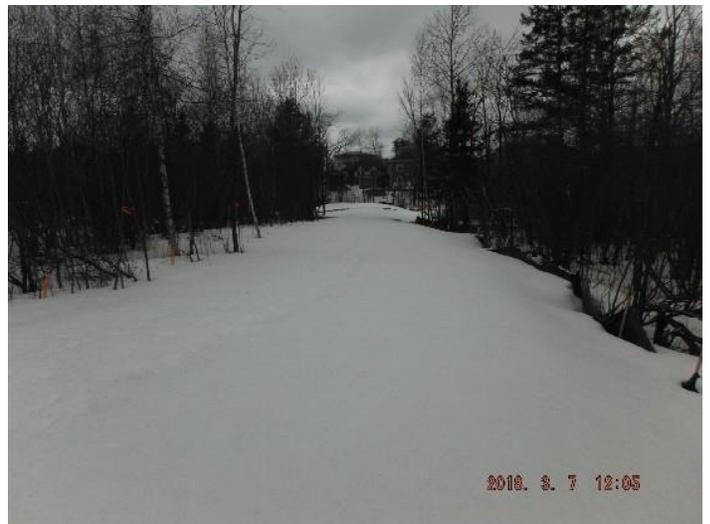
Photo 8. MH11 perturbé - Digue

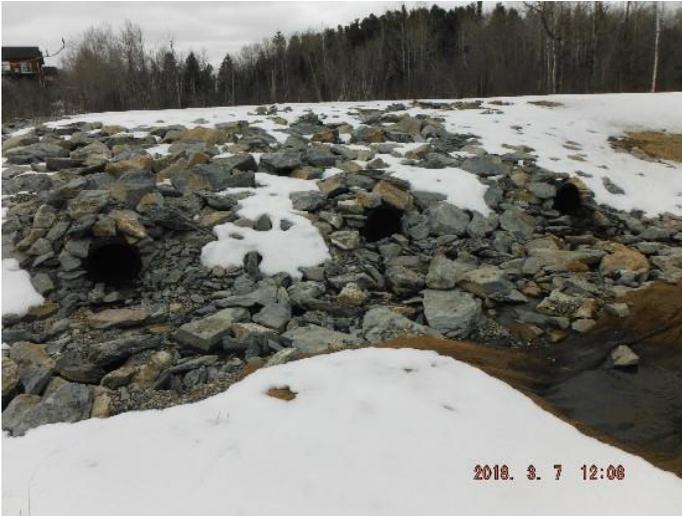
Photo 9. Aperçu de la digue

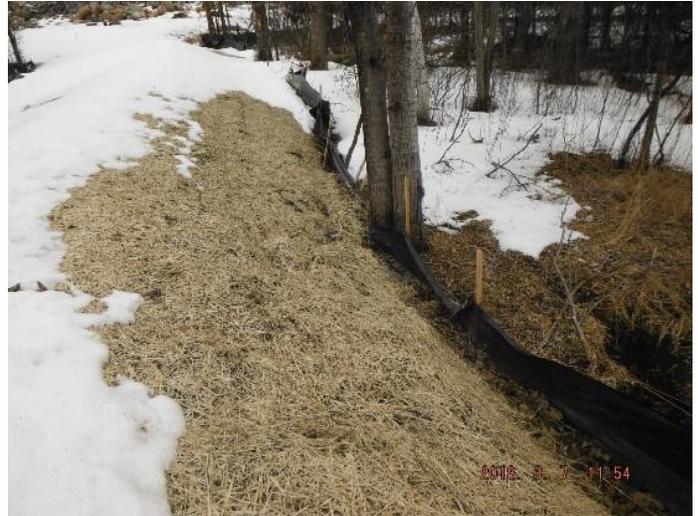
Photo 10. Aménagement stabilisé et mesure de contrôle des sédiments

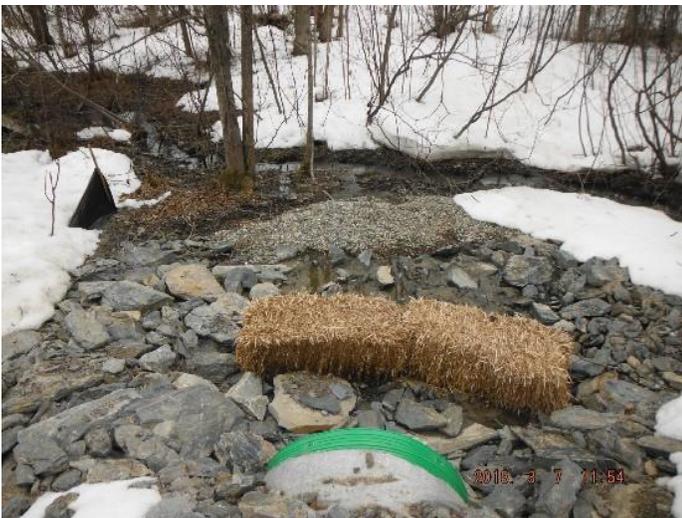
Photo 11. Mesure de contrôle des sédiments

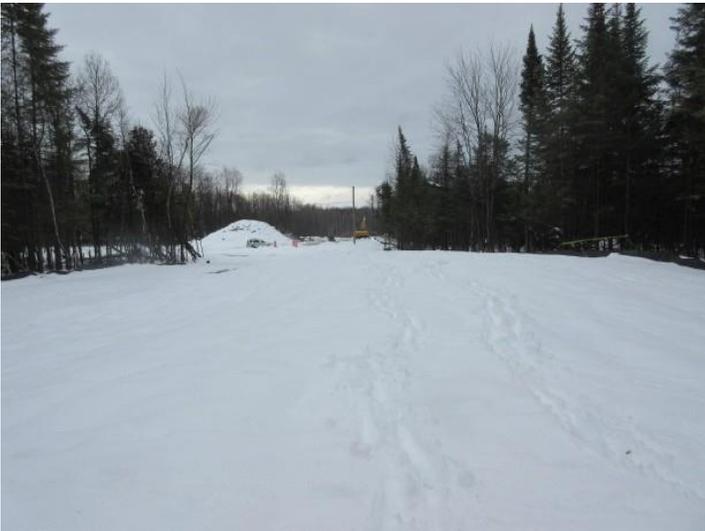
IMG_1173.JPG

Nous vérifions la revégétalisation des trois secteurs de milieu humide MH4 précédemment identifiés comme perturbés lors de l'inspection du 3 mars 2018 (Cartes 1 et 2). La section à l'ouest est revégétalisée. La végétation a un centimètre de hauteur et est difficilement identifiable. Par contre, la plantation de pins blancs, de mélèzes larçons et d'épinettes blanches est complétée (P1171 et Carte 3). Les arbres sont bien implantés. Des travaux de nivellement ont été effectués dans la section à l'est mais la végétation est absente. Les égouts sont en place (P1172 et Carte 3). La partie sud n'a fait l'objet d'aucun correctif (Cartes 1, 2 et 3). Le rock est encore sur place, ni le nivellement ni l'ensemencement n'ont été faits (P1173).

Dans le milieu humide MH4, les sections perturbées au sud et à l'est devront être restaurées.

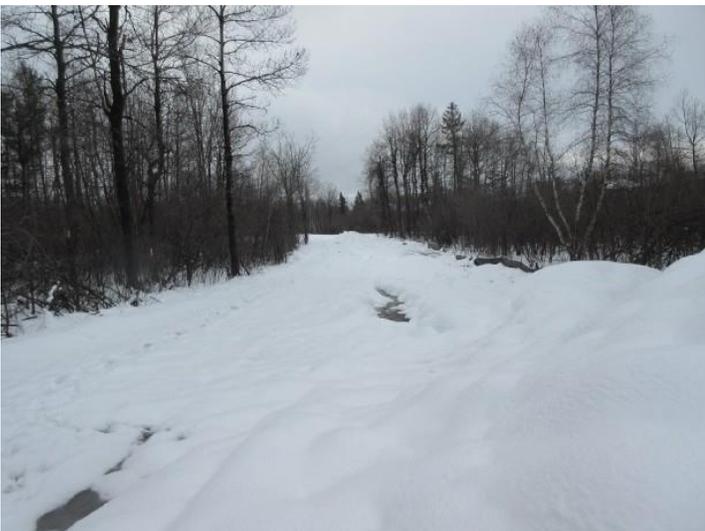
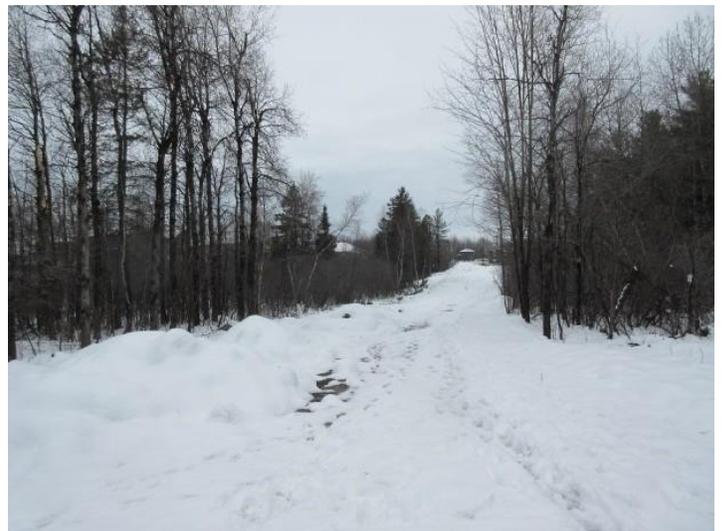
Nous nous rendons sur la rue Nicolas-Schelb afin de vérifier le secteur humide MH11 (Carte 1). L'emplacement de la future rue est visible. Les bornes fontaines sont présentes. Des amas de terre sont entreposés au bout de la future rue. Au sud-ouest de la zone d'étude de la Carte 1, du déboisement a été effectué sur une superficie de 0,13 hectare (Carte 4) dans un milieu humide qui devait être préservé (P1175 et P1176). Cette zone devra être restaurée (Carte 5).

Les délais pour la revégétalisation du milieu humide MH11 n'ont pas été respectés. L'ensemencement devait être fait le 15 septembre 2018. Ces correctifs font l'objet d'un autre certificat d'autorisation daté du 19 juillet 2017 (no. 401615443) et relié aux travaux d'aqueducs et égouts. Cependant, les travaux ne sont pas complétés tels que nous a mentionné art.23-24

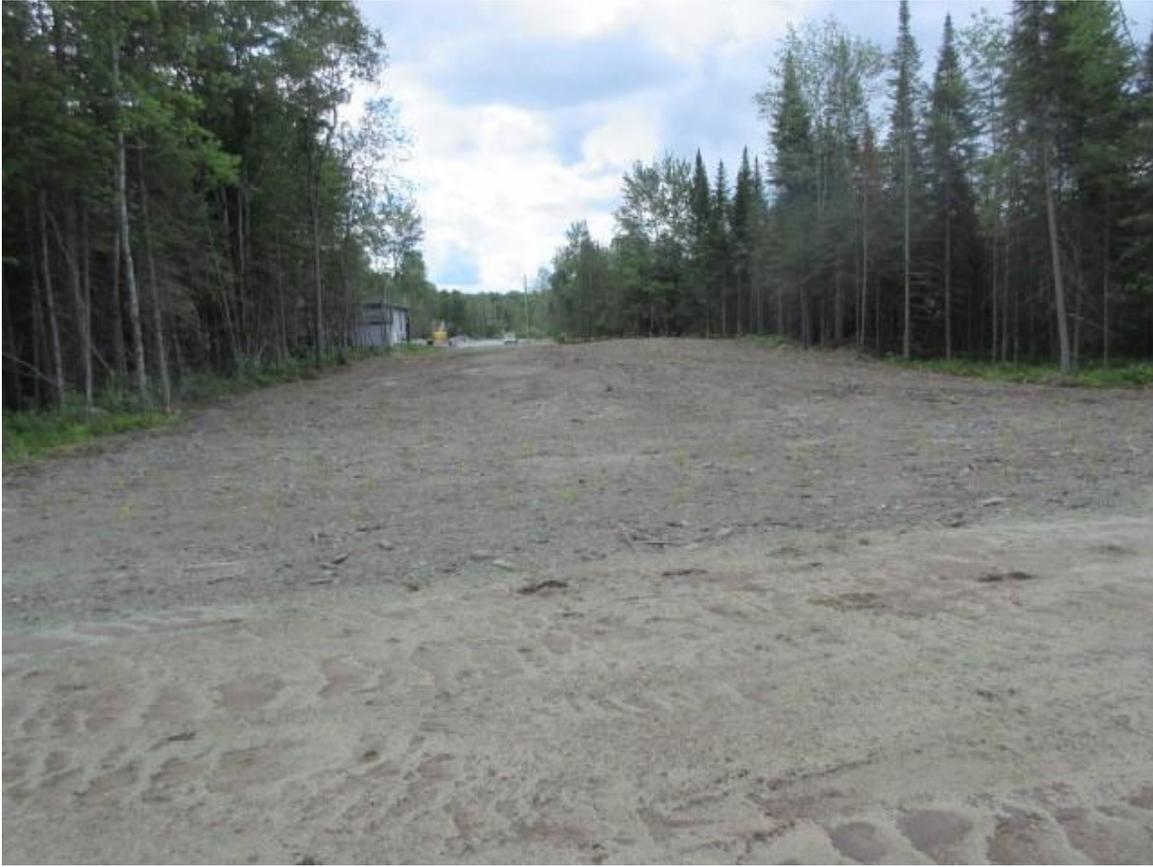
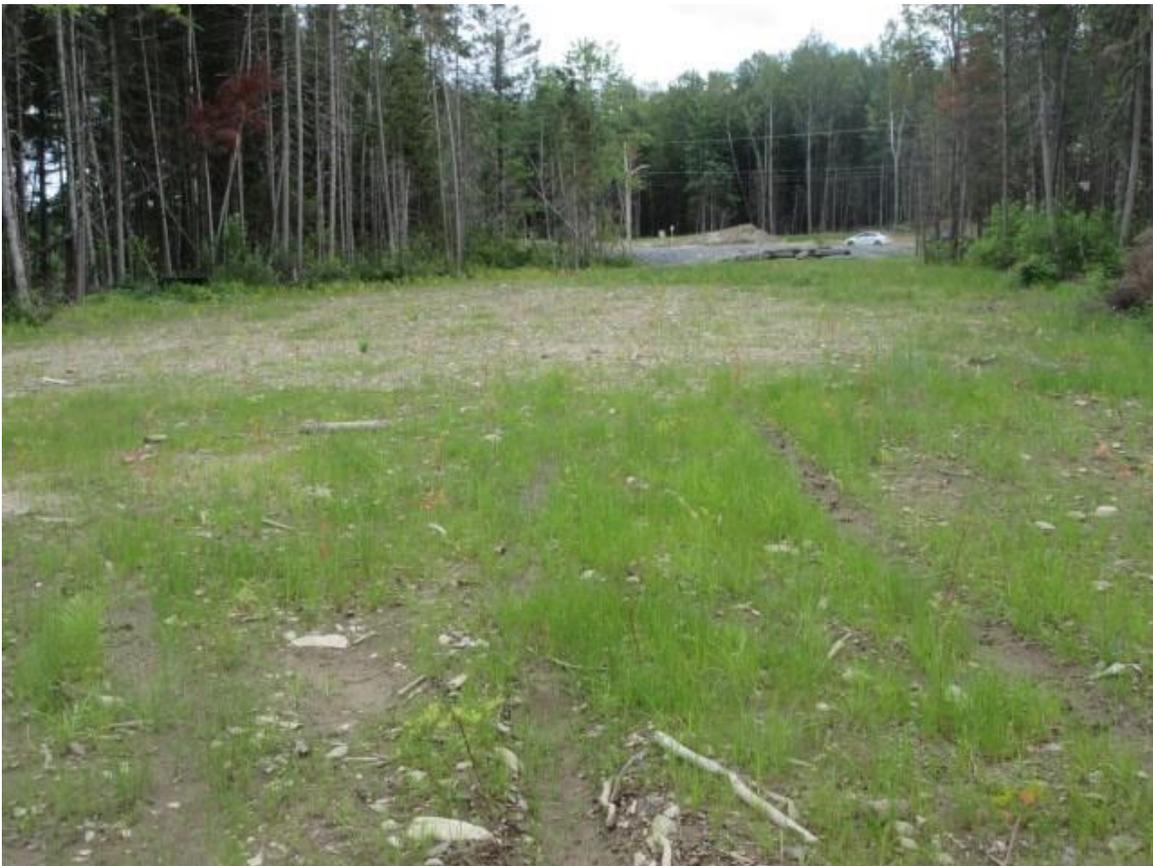
9	Autre pièce annexée au rapport	↓↑ - +	<input checked="" type="checkbox"/> SO
10	Équipement utilisé	↓↑ - +	<input checked="" type="checkbox"/> SO
11	Échantillon	↓↑ - +	<input checked="" type="checkbox"/> SO
12	Mise en contexte		<input type="checkbox"/> SO
<p>Suite à l'inspection du 26 juin 2019, le suivi devait s'effectuer à l'automne. À la demande du chef d'équipe, je fais une inspection du milieu humide MH4.</p>			
13	Description de l'intervention		
<p>Je stationne le véhicule près du 3575, Nina-Owens, Sherbrooke. Le milieu humide MH4 est situé à côté de cette résidence. La section à restaurer va jusqu'au bassin aménagé au nord (IMG_2173).</p> <p>Le terrain a été nivelé (IMG_2179). Le chemin qui était à l'Est de la restauration (voir photo 1946 du rapport de juin) et qui longeait aussi le terrain de la résidence a nivelé et remis au niveau de la forêt avoisinante (IMG_2177).</p> <p>Je note que l'ensemencement hydraulique a été effectué (IMG_2174). Je vois la plantation de spirée, cornouiller et physocarbe opulus (IMG_2175).</p> <p>Je me rends au bassin (IMG_2176). Il est à sec. Je me rends dans la section Est du milieu humide MH4 où des arbres devaient être plantés le 6 juin dernier. Je vois la plantation (IMG_2177 et 2178).</p> <p>Je pars.</p>

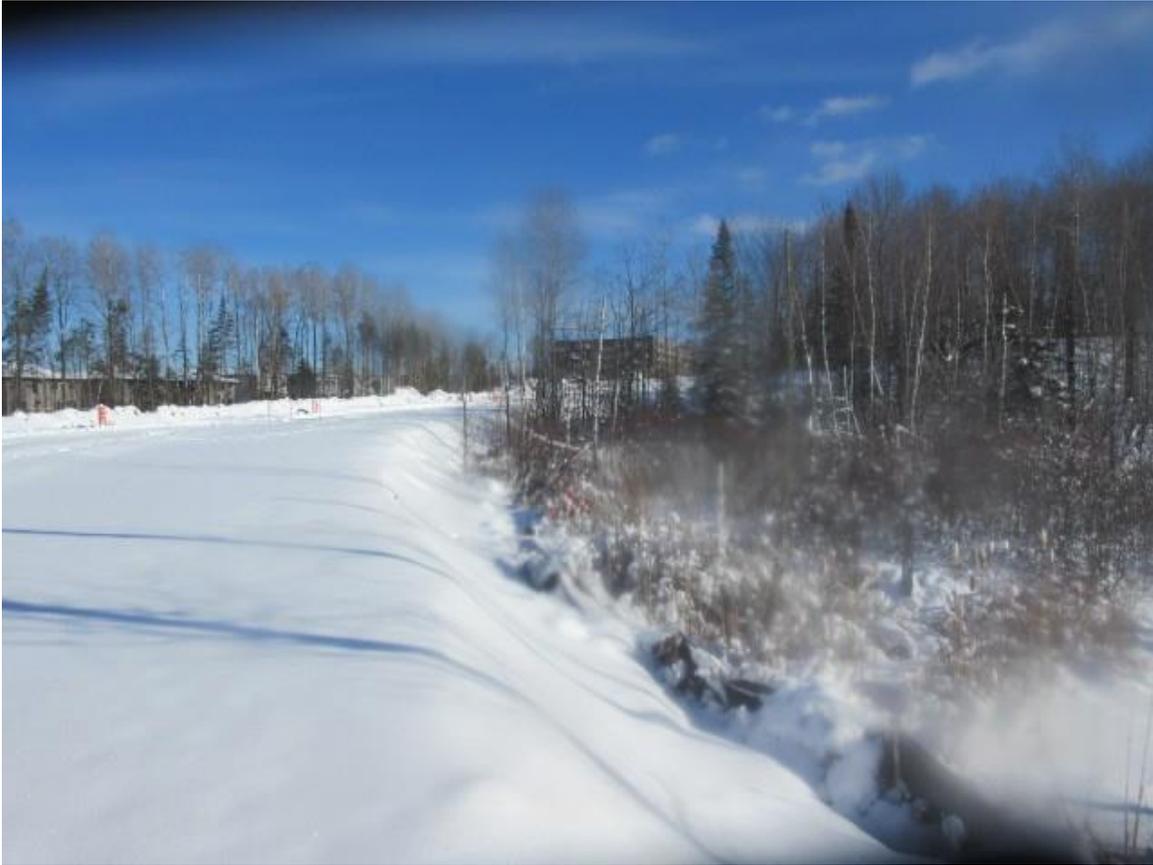
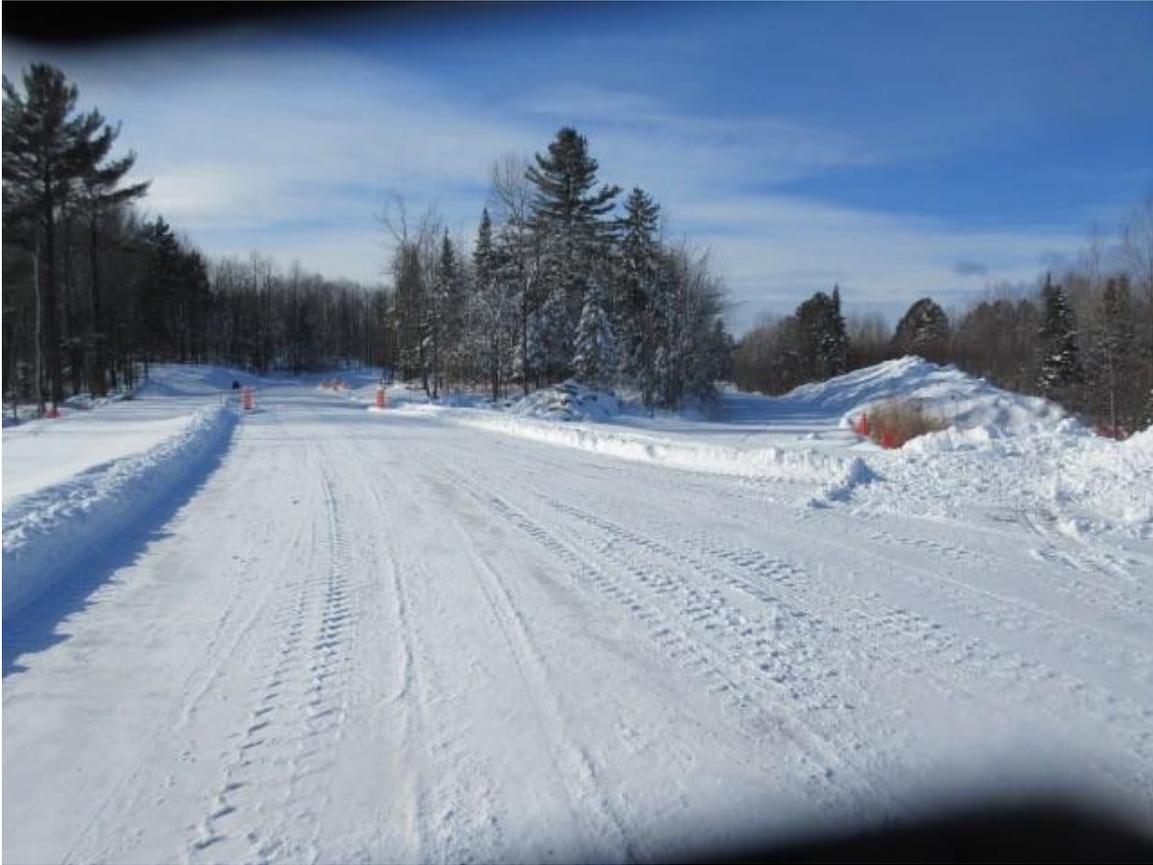
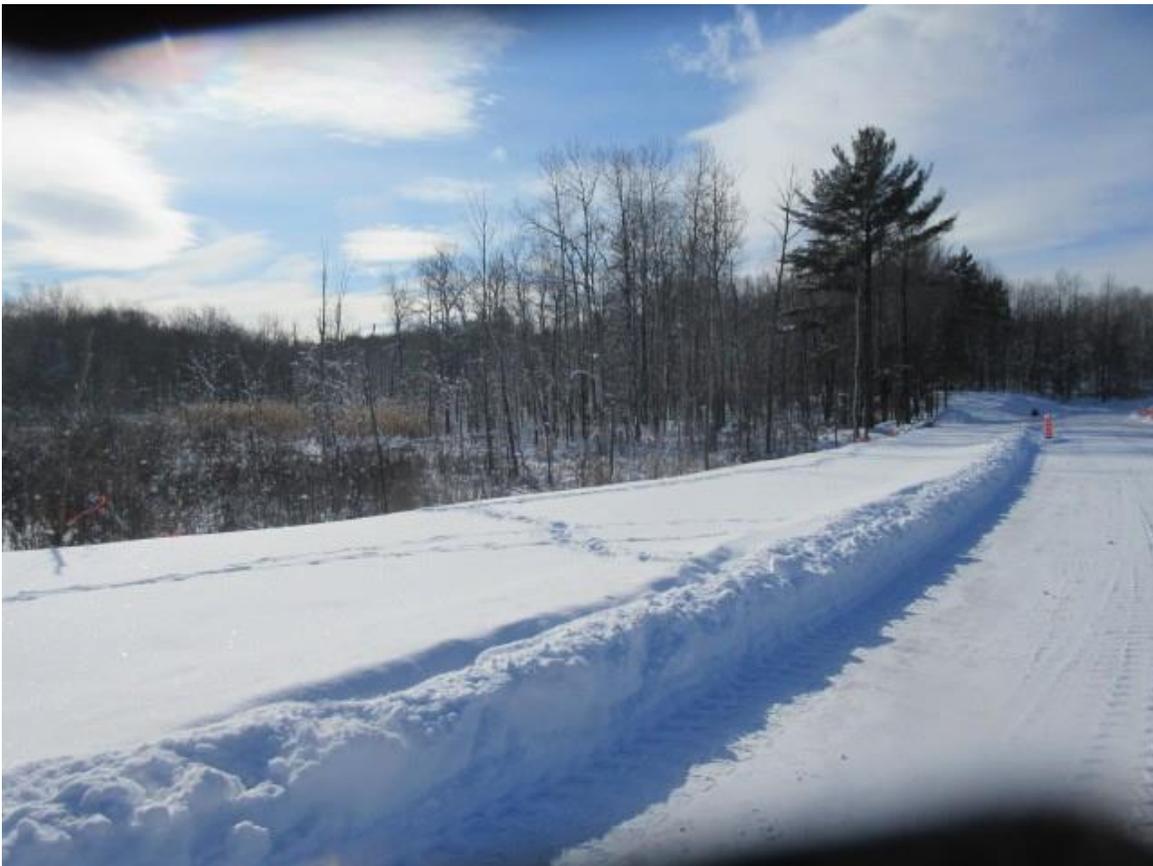
La rue Laure-Canon a été réaménagée (IMG_3978, 3981, 3982). Le fossé qui avait été noté à l'inspection de conformité du côté sud de la rue et à proximité du milieu humide MH4 (IMG_3979) est enlevé. Il n'y a évidemment plus de pompage.
