Objet : Demande d'accès n° 2021-12-053 – Lettre de réponse

## AVIS DE NON-CONFORMITÉ

**Objet : Exploitation non conforme d'un lieu de culture situé sur le lot 5 536 011 du cadastre du Québec, Municipalité de Cleveland, MRC Le Val-Saint-François**

1.2 Intervention	
N° d'intervention : 301569414	Type d'intervention : Inspection
N° de gestion doc. : 7710-05-01-0551400	N° de document : 402085667
But de l'intervention : Cleveland - Vérifier le bien-fondé d'une plainte de culture à moins de 3 m d'un cours d'eau et culture dans une tourbière sur le lot 5 536 011

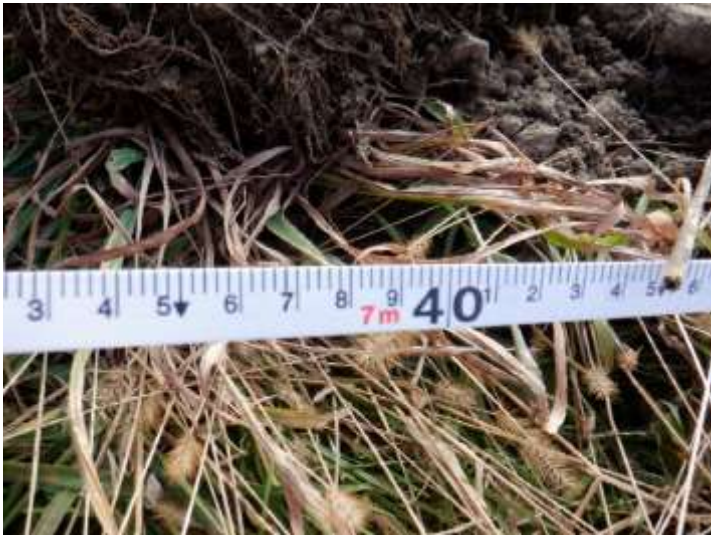
DSCF0232.JPG

Un premier relevé GPS au point :

45°42'34.2''O  
72°09'12.3''N

montre une distance de 7.40 m à l'ouest d'un affluent du cours d'eau (DSCF032.JPG)

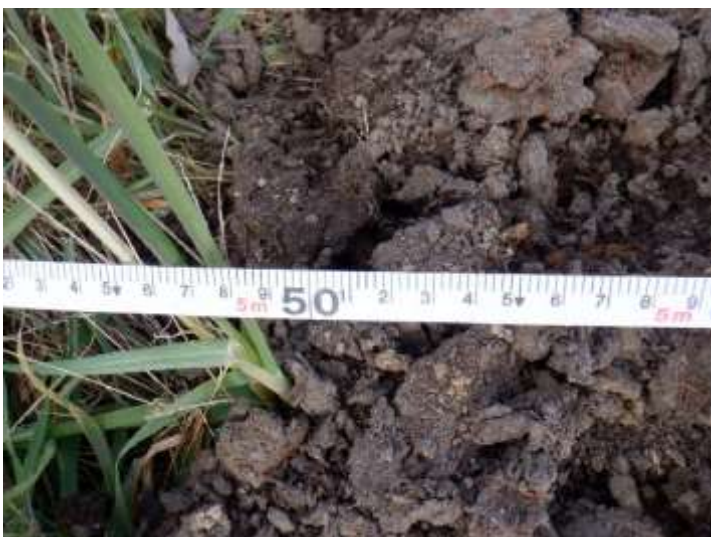
DSCF0237.JPG

Je continue mes observations sur le second affluent. Deux mesures effectuées des deux côtés (Est et ouest) de cet affluent donnent les informations suivantes :

5.50 m au point 45°42'36.5''O et 72°09'15.1''N' (DSCF0237.JPG)  
5.60 m au point 45°42'36.8''O' et 72°09'15.5''N' (DSCF0240.JPG)

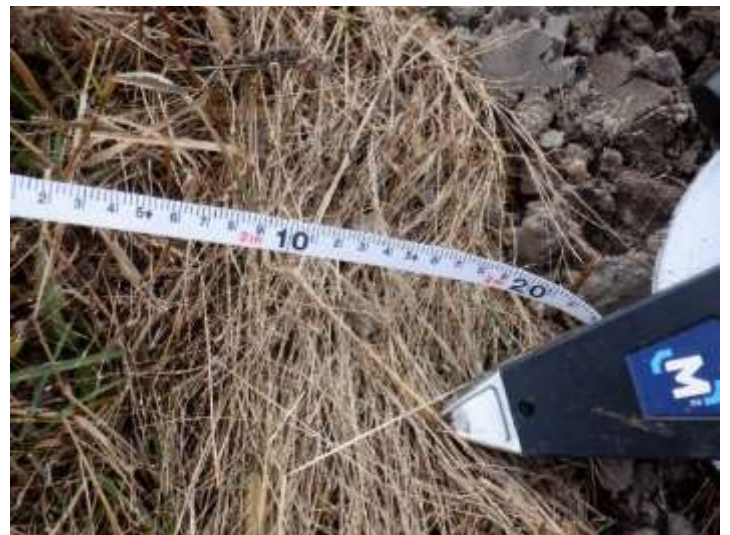
DSCF0251.JPG

Je continue mon inspection allant vers le nord sur le lot 5 536011. Plus je me dirige vers le nord, plus la distance de la bande riveraine rétrécit.

Ainsi au point GPS :

45°42'45.8 O  
72°09'07.8''N

la distance mesurée est de 2.20m (DSCF0251.JPG)

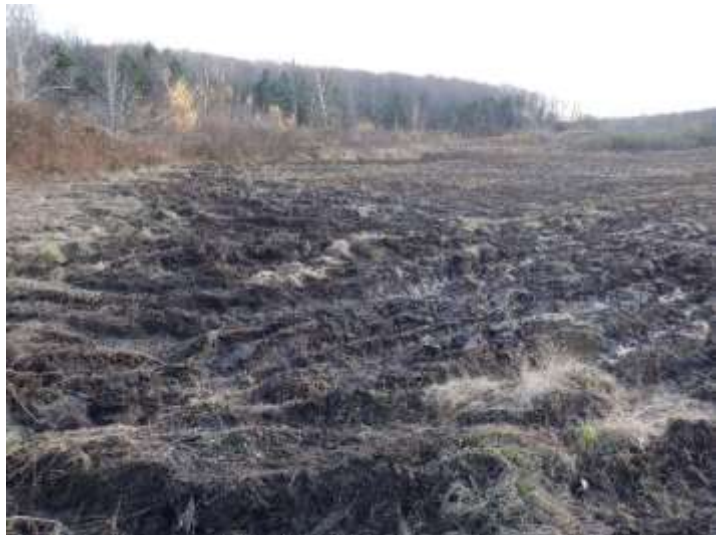
DSCF0263.JPG

À l'extrémité nord du lot 5 536 011, il y a un espace considéré comme un marécage qui est également labouré. Les relevés GPS et les photos prises (DSCF0263.JPG) montrent que l'espace est labouré :

45°42'43' O  
72°09'06.4''N

2022-01-31 : Les observations à partir de l'atlas montrent que le labourage est à l'extérieur de la zone marécageuse.
