Objet : Demande d'accès n° 2023-08-053 – Lettre de réponse

1.2 Intervention	
N° d'intervention : 301547741	Type d'intervention : Inspection de conformité
N° de gestion doc. : 7610-09-01-0580005	N° de document : 402086534
But de l'intervention : Vérifier la conformité des travaux de réparation du bassin d'accumulation des eaux minière du site Goodwood - Tata Steel Mineral Canada inc.

#	Numéro	Titre
1	1	Grille d'inspection : Tata Steel Minerals Canada Ltd. / Réparation du bassin d'accumulation des eaux minières – Site minier Goodwood

Réparation du bassin d'accumulation des eaux minières – Site minier Goodwood

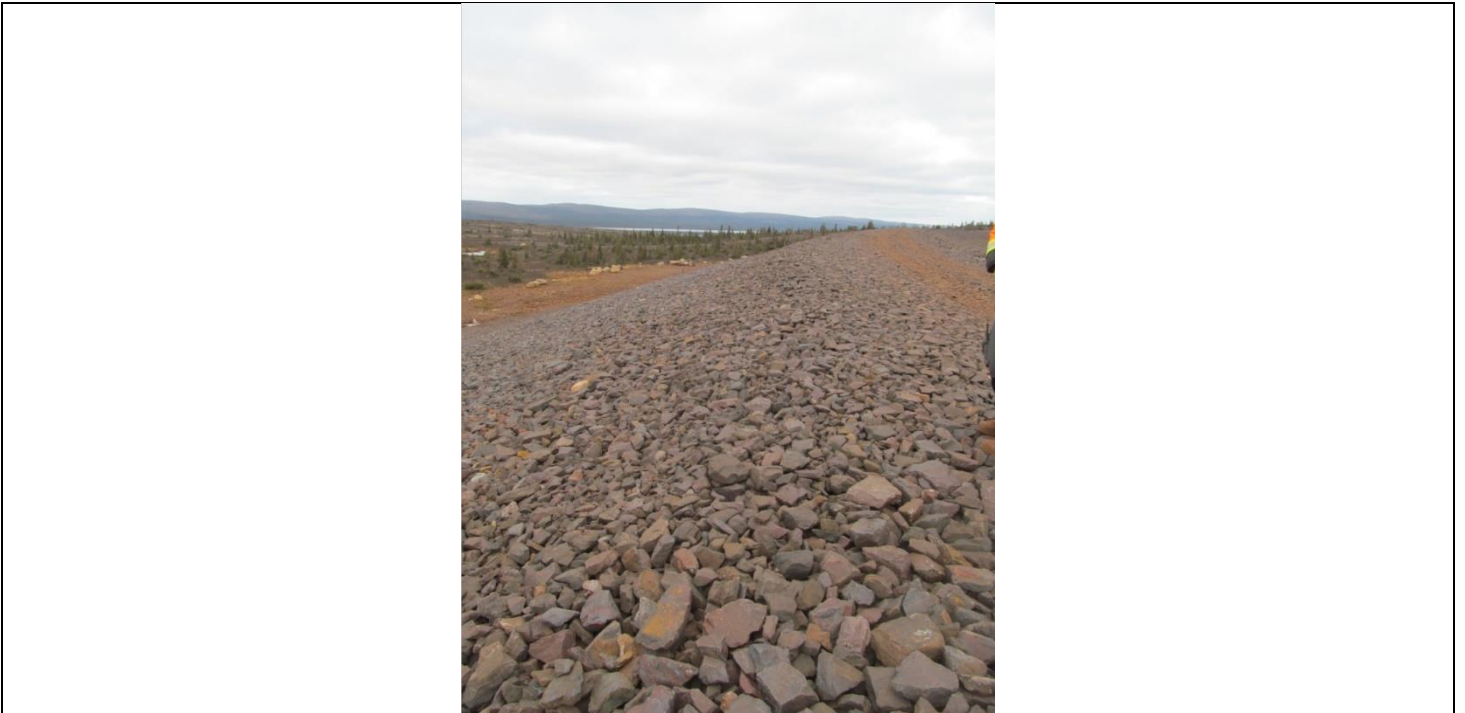
IMG\_3947.JPG

- La fissure sur la crête de la digue a été réparée tel que prévue à l'autorisation (photos 1 et 2). Seule l'installation des instruments de suivi géotechnique de la digue sont absents. Le surveillant de chantier me dit que le programme de surveillance de la digue sera préparé cet hiver afin de pouvoir procéder à l'installation des instruments nécessaires au printemps prochain. Il m'assure que l'utilisation du bassin sera sécuritaire dès le printemps prochain. Il ajoute qu'une note officielle à cet effet sera préparée par <sup>Art 23, 24</sup>, incluant le plan de mise en eau du bassin, et qu'il sera fourni à TSMC. J'indique à la gestionnaire que la préparation d'un programme de surveillance de la digue est un engagement inscrit à l'autorisation émise par notre Ministère. Ainsi, je souhaite recevoir la note de <sup>Art 23, 24</sup> ainsi que le programme de suivi lorsqu'ils seront disponibles.

Photo 1 : Crête de la digue du bassin d'accumulation des eaux minières. La fissure qui était présente a été excavée et un nouvel enrochement a été mise en place jusqu'au niveau d'origine. Aucun instrument de surveillance de la digue n'y a été installé pour le moment.

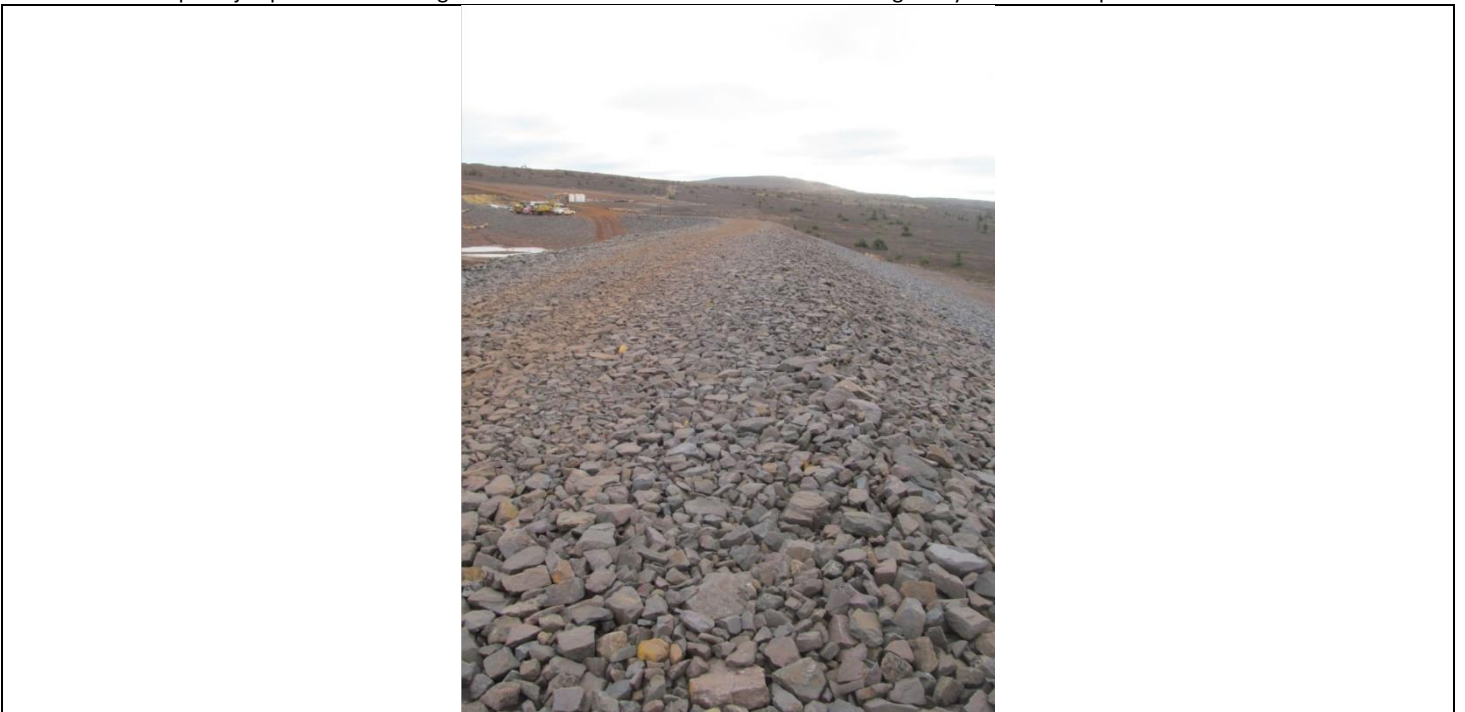
IMG\_3948.JPG

Photo 2 : Idem à la photo précédente, mais montrant ici la section sud-est de la crête de la digue.

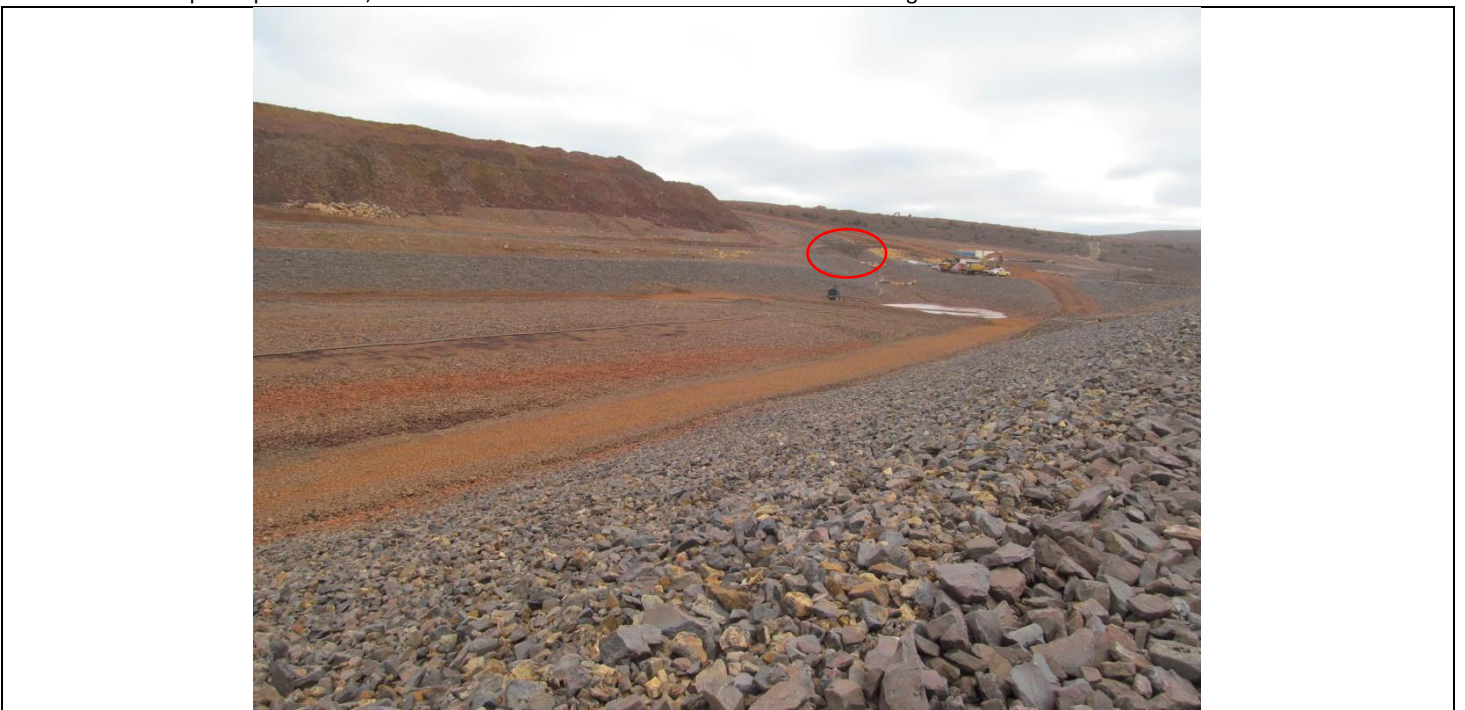
IMG\_3953.JPG

- Le bassin a été asséché afin de réaliser les travaux de réparation à l'intérieur de celui-ci (photos 3 à 5). Notons également qu'il n'y a aucun écoulement au pied de la digue (exfiltration). Un système de pompage demeure présent en cas de pluie. De plus, la digue temporaire qui séparait le bassin en 2 parties est partiellement démantelée. Ceci permet la rétention d'une certaine quantité d'eau en cas de précipitation préalablement au transfert de l'eau vers le site Kivivik-1. D'ailleurs, l'ensemble de la conduite vers Kivivik-1 demeurera en place jusqu'à l'année prochaine à titre de sureté en cas de problématique avec le bassin. Quant à la digue temporaire, elle sera entièrement retirée lorsque les travaux de réparation du bassin auront atteint cette zone du bassin.

Photo 3 : Partie sud-est du bassin d'accumulation des eaux minières. Lors de l'inspection, seule la digue temporaire qui sépare le bassin en deux était partiellement retirée de cet endroit. Aussi, une route d'accès a été aménagée entre le bassin et à la halde à stérile pour travailler sur la partie nord du bassin. Celui-ci bloque le fossé permettant l'arrivée des eaux minières (section de fossé bloquée identifiée par le cercle rouge).

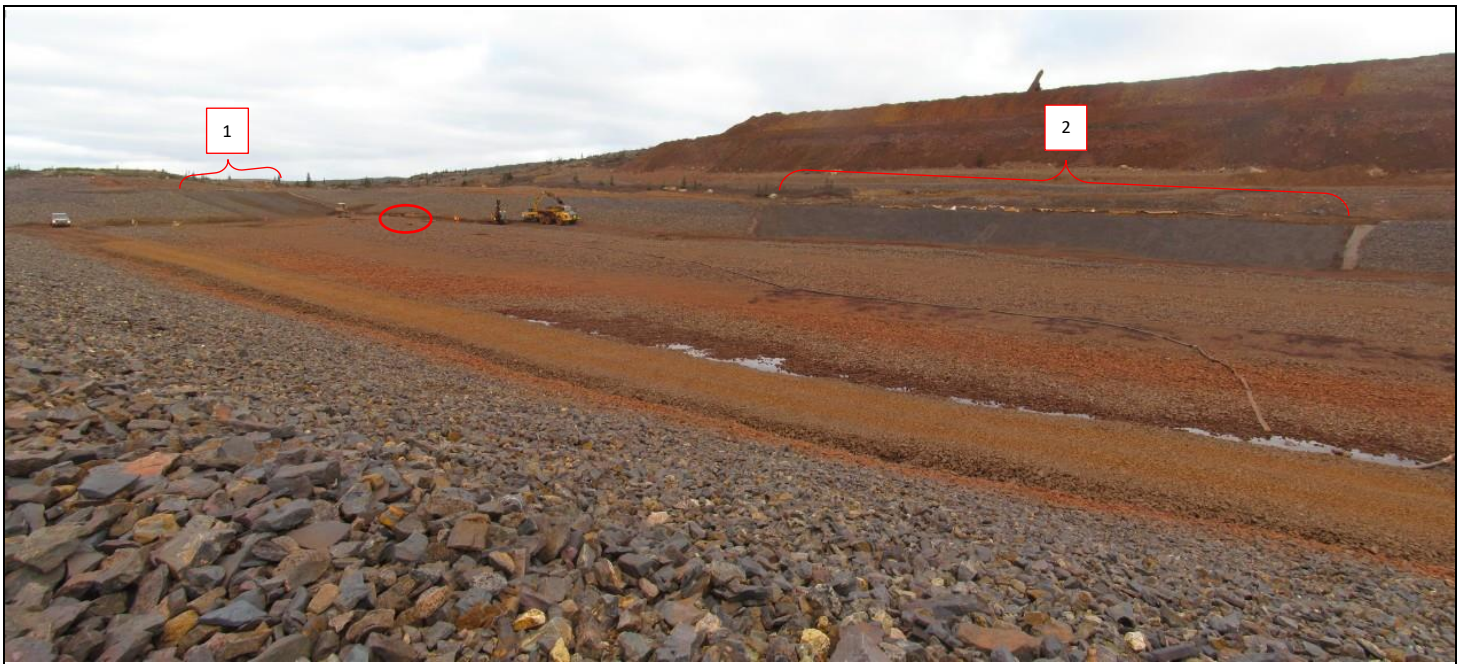
IMG\_3950 - IMG\_3951.jpg

Photos 4-5 : Vue d'ensemble sur la partie centrale et nord-ouest du bassin d'accumulation des eaux minières. Les sections où la géomembrane était endommagée, c'est-à-dire au nord-ouest (1) et au nord (2), ont été nettoyées et la pente adéquatement reprofilée. De plus, l'aménagement du drain prévu sous le niveau du bassin est en cours près de l'extrémité nord-ouest(encerclé en rouge).

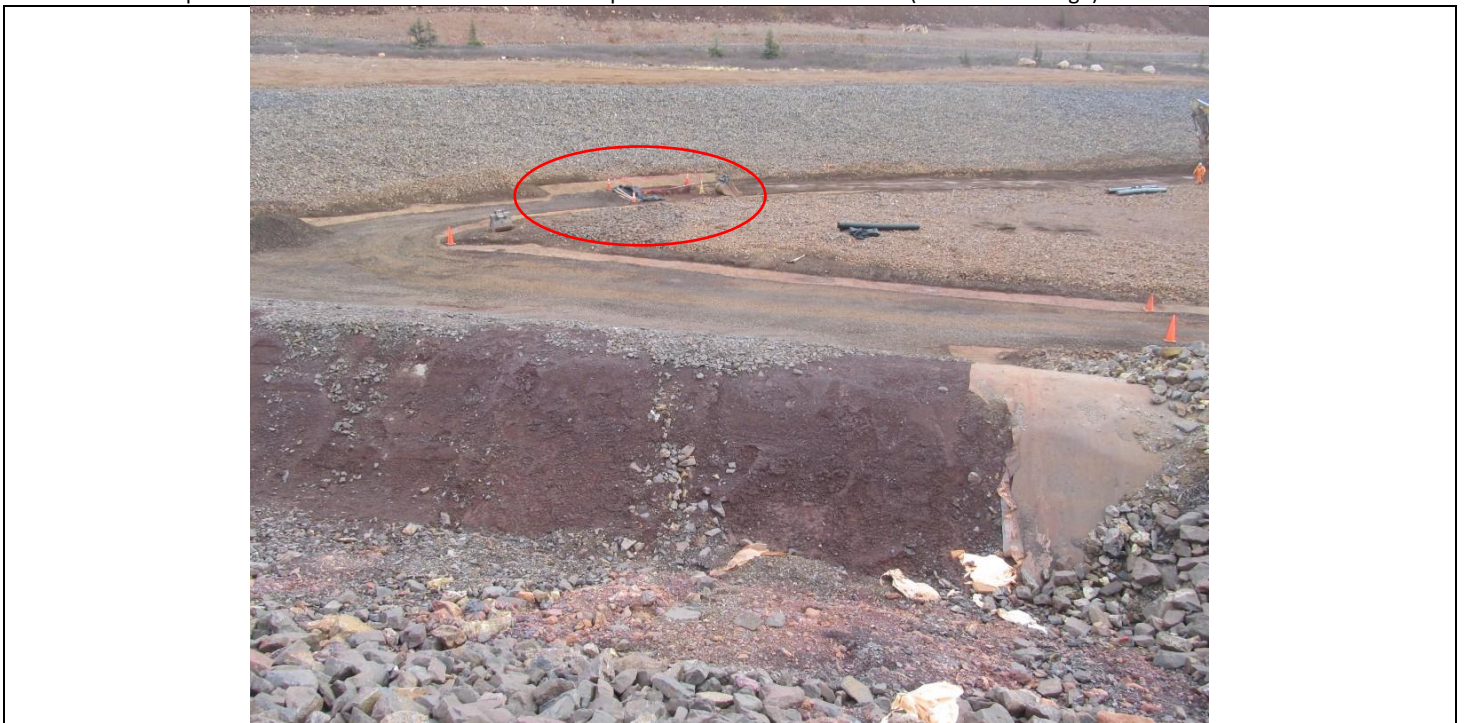
IMG\_3954.JPG

- L'aménagement du drain sous la portion nord-ouest et nord du bassin est en cours. La section nord-ouest est complétée et les travaux sont amorcés sous la partie nord (photos 6 et 7). Pour se faire, une lisière de la géomembrane *Coletanche* a dû être retirée. Le surveillant de chantier me confirme qu'une fois le drain complété, cette géomembrane sera également remplacée afin d'assurer l'étanchéité du bassin d'accumulation des eaux minières. Enfin, concernant la méthode de construction du drain, celle-ci est conforme aux plans autorisés.

Photo 6 : Clé d'ancrage préparée en vue de l'installation de la géomembrane dans le haut du bassin à son extrémité nord-ouest. Une partie de la géomembrane d'origine est visible à droite de la photo. De plus, l'aménagement du drain dans le fond du bassin est aussi observable sur cette photo (encerclé en rouge).

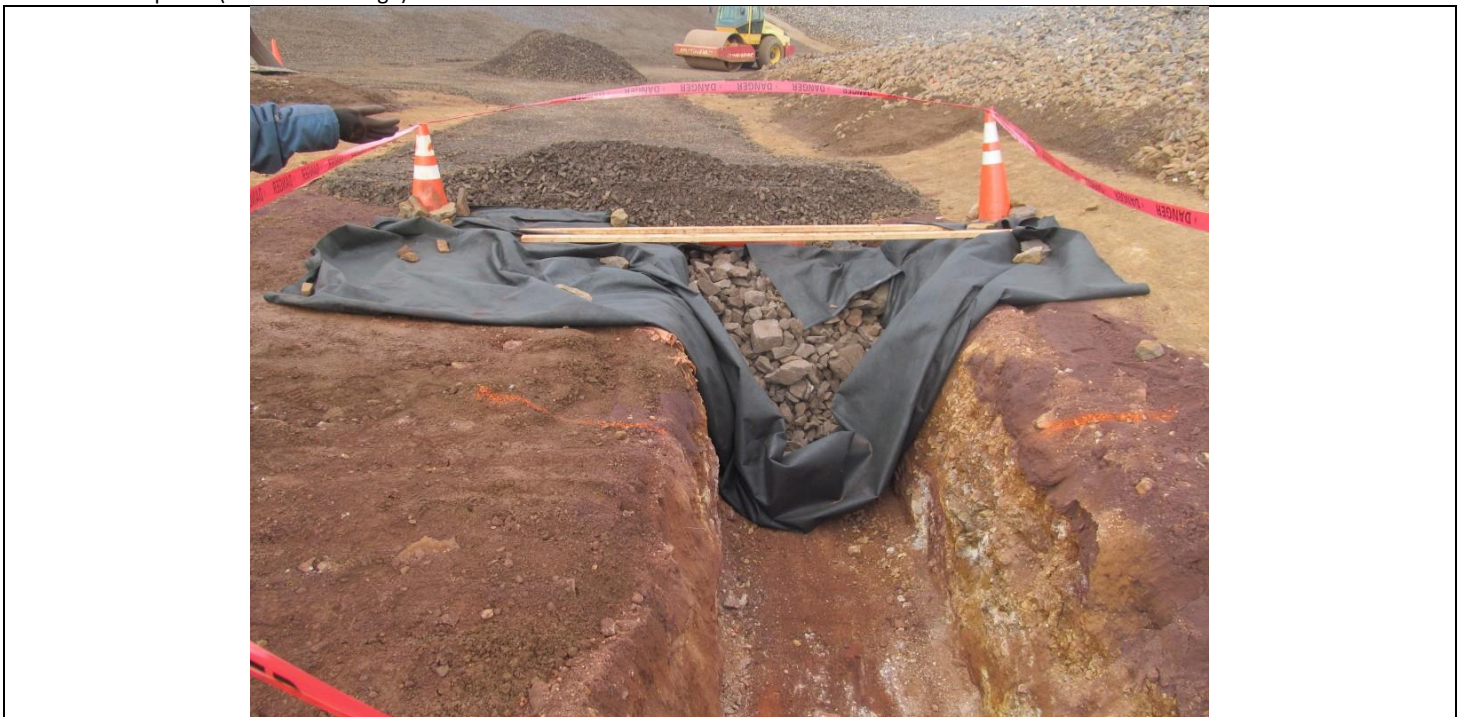
IMG\_3955.JPG

Photo 7 : Drain en cours d'aménagement sous le niveau du bassin d'accumulation des eaux minières (près de l'extrémité nord-ouest). La géomembrane a été coupée afin d'effectuer ces travaux. Cette section du drain ne comporte pas de conduite HDPE, mais seulement de la pierre nette contenue à l'intérieur d'un géotextile.

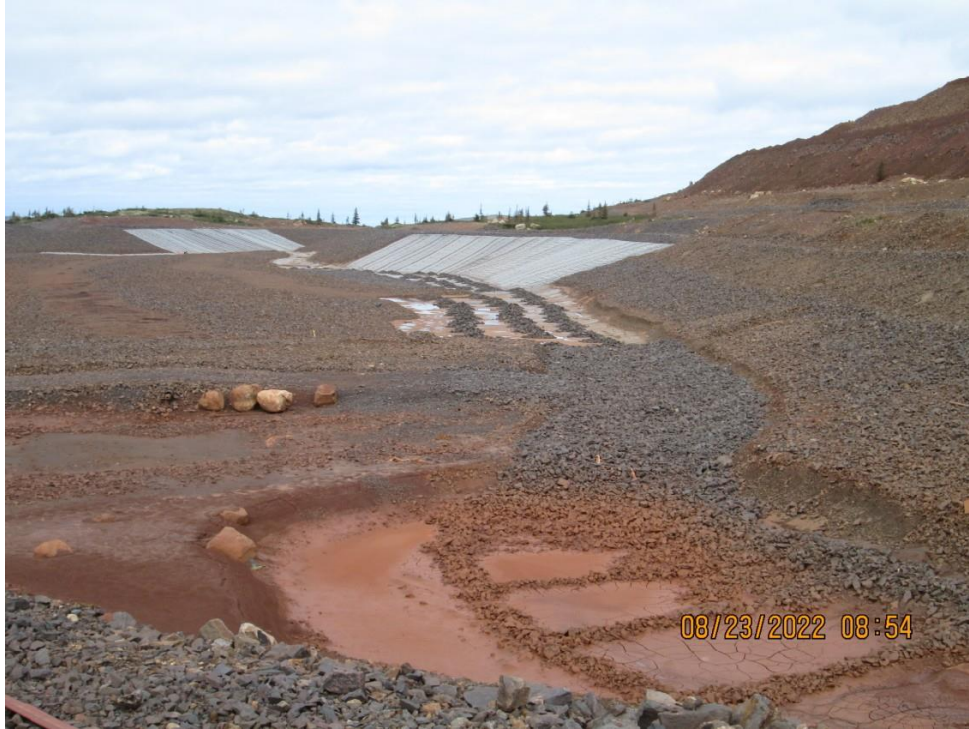
IMG\_3380.JPG

Photo 1: Bassin Goodwood. La réfection n'est pas terminée, prévu octobre 2022.

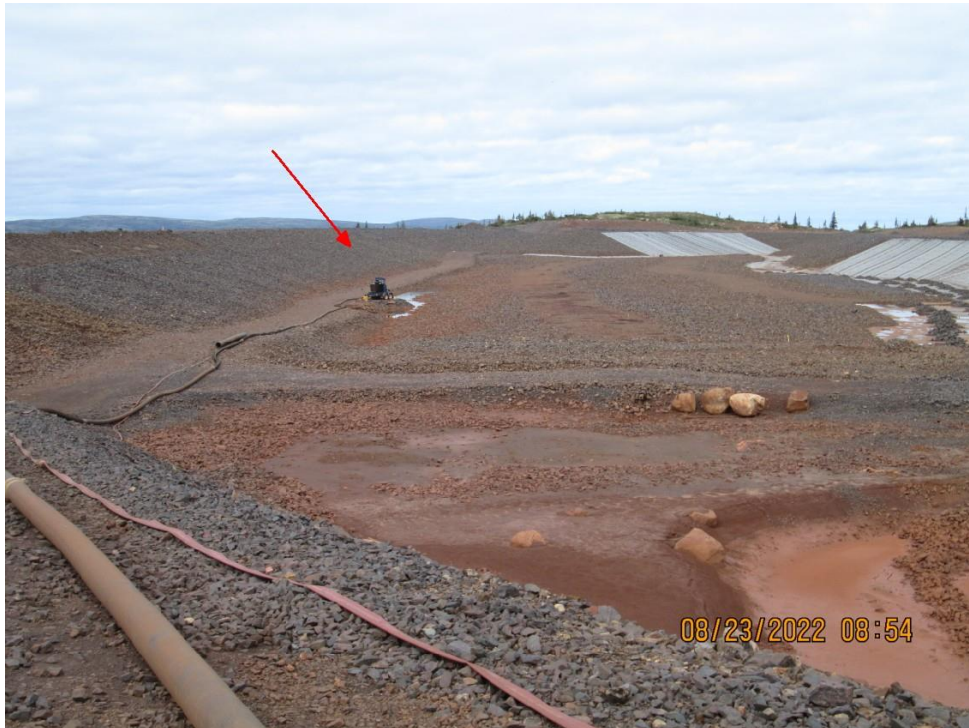
IMG\_3381.JPG

Photo 2: Bassin Goodwood. Pompe et tuyau.

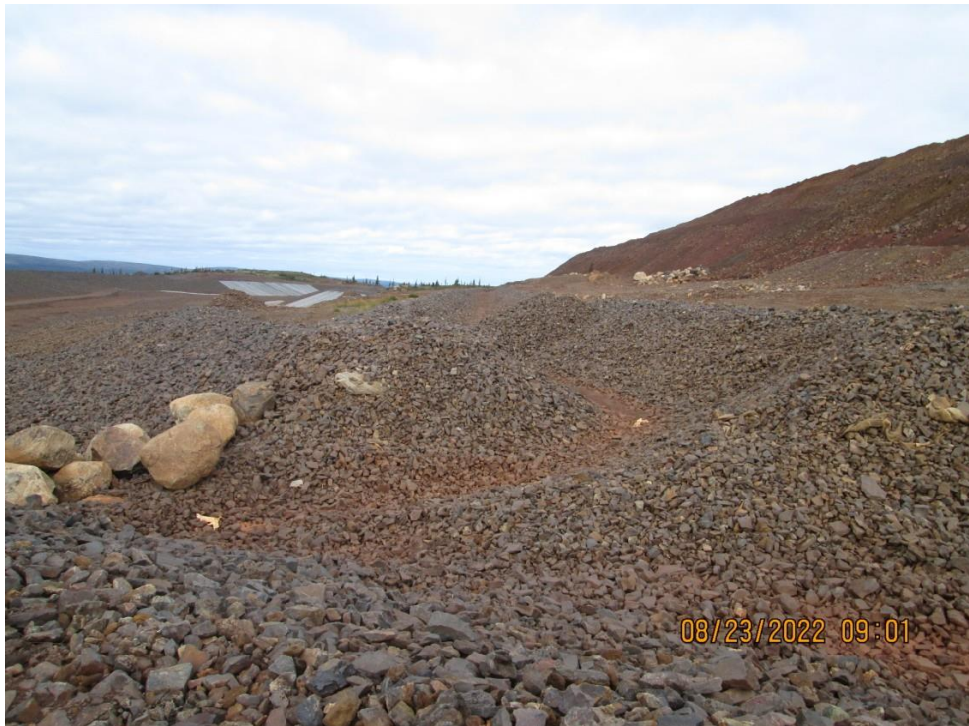
IMG\_3384.JPG

Des fossés de drainage ont été fait autour du bassin Goodwood. Il y en a un entre le bassin Goodwood et la halde de stérile dans le but d'éviter une infiltration sous la structure du bassin et éviter de nouveau son décrochement (photo 3) Ce fossé dirige l'eau de mine vers le bassin Goodwood. Des roches ont été installé pour limiter la vitesse d'écoulement (photo 4).

Photo 3: Fossé d'eaux de mines entre la halde de stérile et le bassin Goodwood.

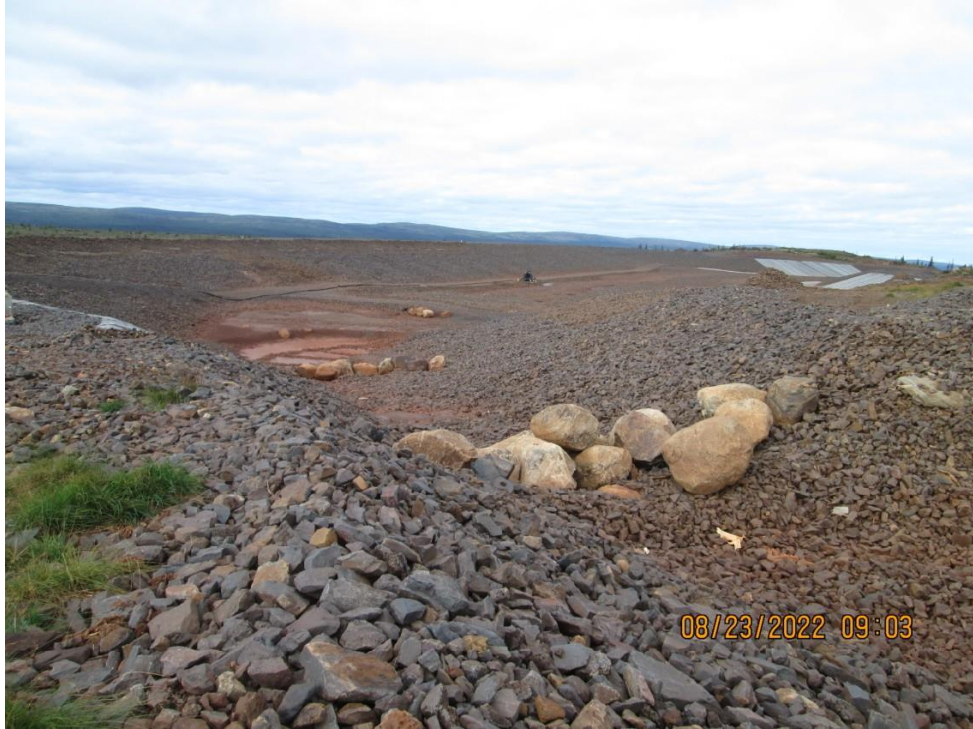
IMG\_3385.JPG

Photo 4: Rochers dans le fossé pour limiter la vitesse d'écoulement de l'eau vers le bassin Goodwood.

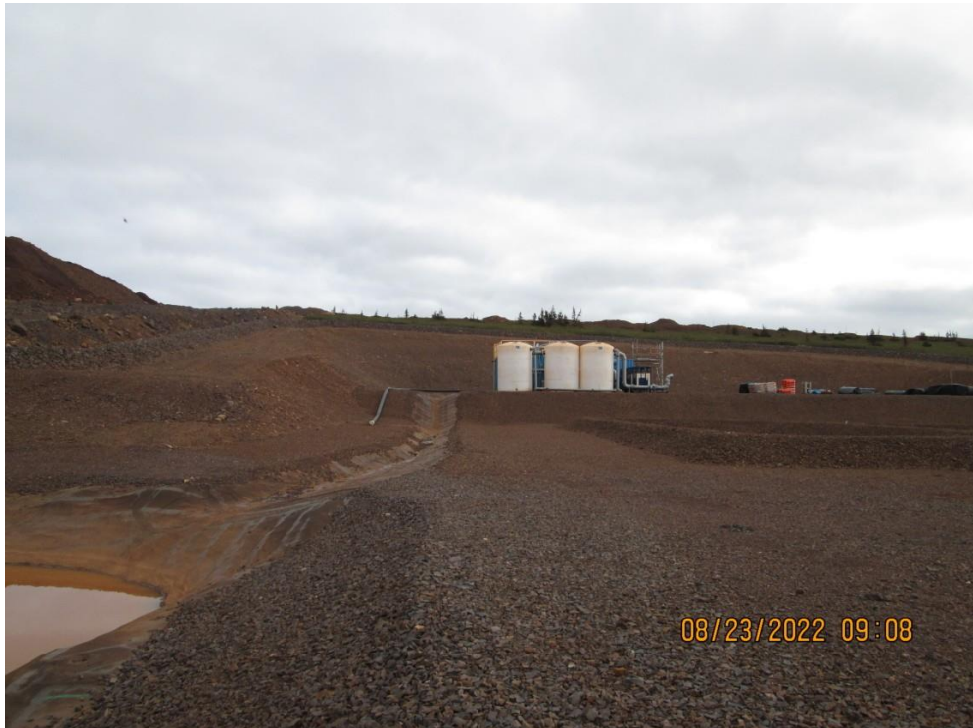
IMG\_3388.JPG

L'usine de traitement est installée mais pas encore fonctionnel (photo 5). Sur les plans que j'avais consulté, elle n'était pas située à cet endroit. Le technicien m'explique que le site choisi au départ se situait en milieu humide d'où son déplacement. L'emplacement pour recevoir les géotubes et le puisard de filtrat (photo 6) est prêt. Le média filtrant est déjà sur place près de l'usine. La station de pompage n'est pas encore installée mais prévu selon l'échéancier en septembre. J'ai trouvé les nouveaux plans dans le rapport annuel 2020 (annexes 7 et 8) au retour au bureau.

Photo 5: Usine de traitement en place mais pas encore en fonction.

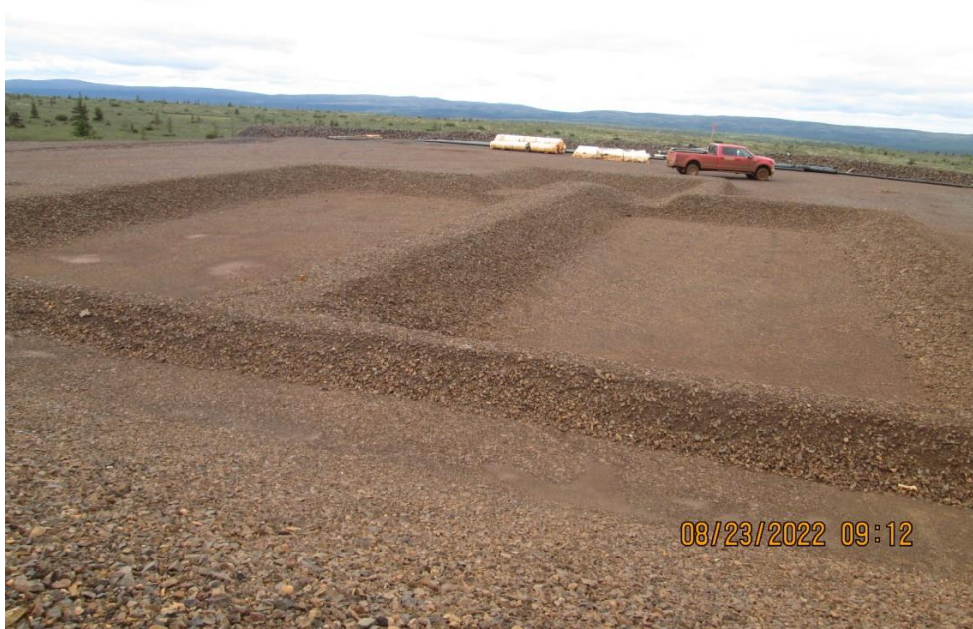
IMG\_3390.JPG

Photo 6: Future emplacement des géotubes et du puisard.

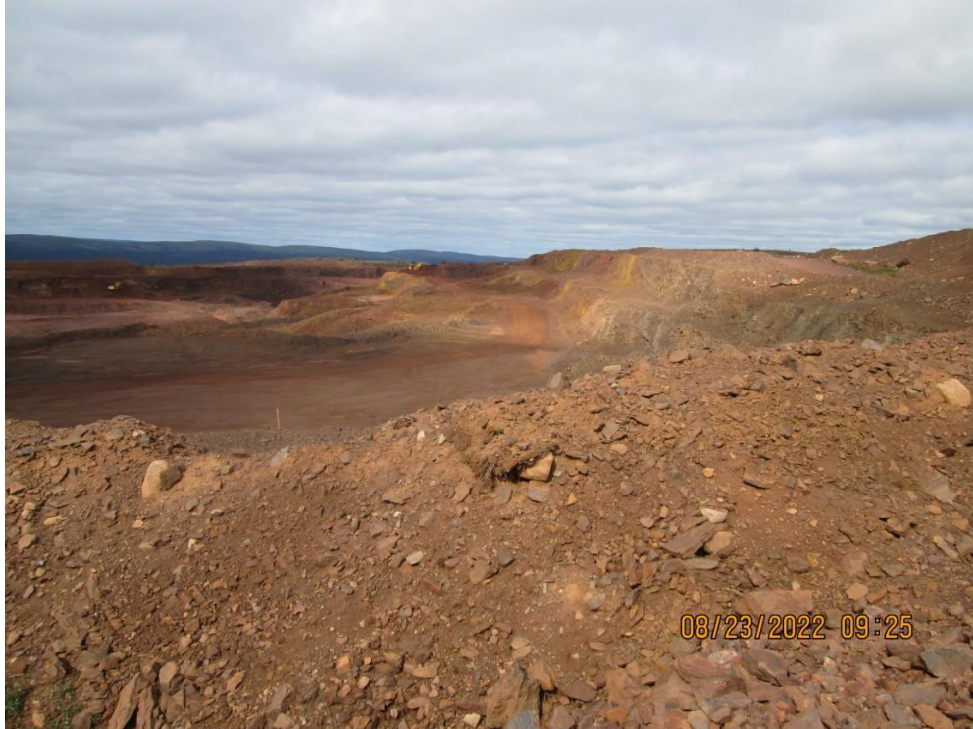
IMG\_3393.JPG  
Photo 7: Fosse Goodwood.

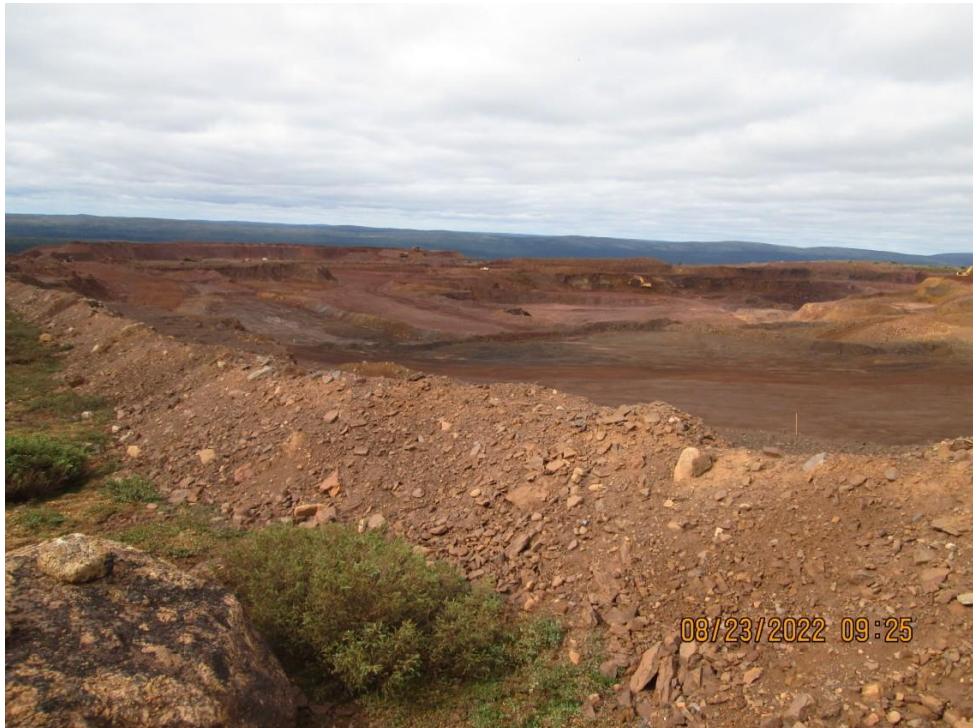
IMG\_3394.JPG  
Photo 8: Fosse Goodwood.

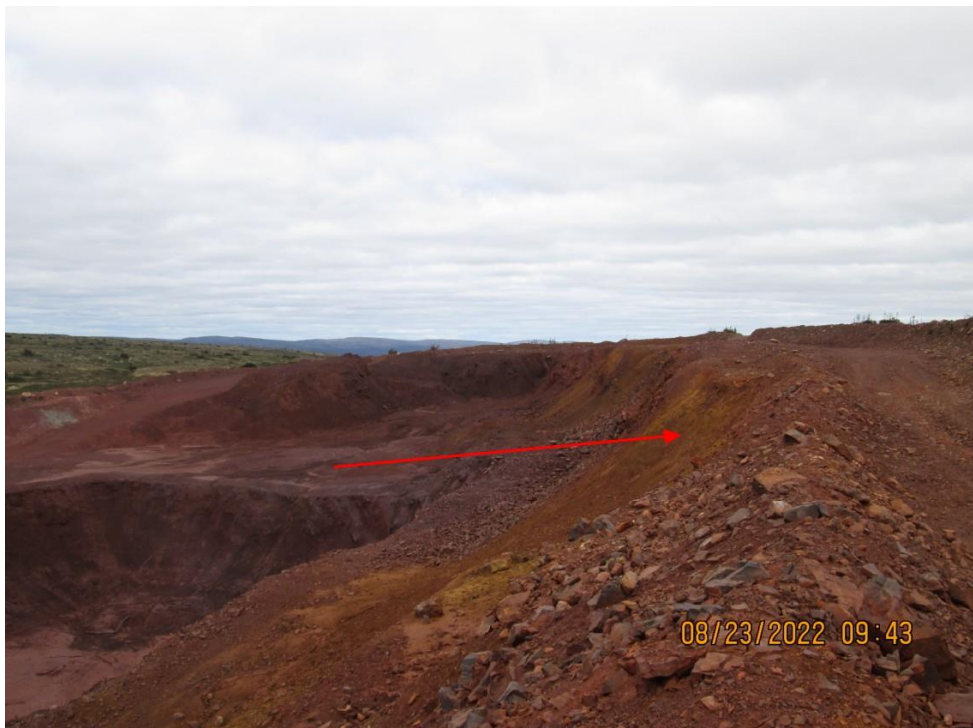
IMG\_3396.JPG  
Photo 9: Halde de mort terrain.
