Objet : Demande d'accès n° 2023-08-066– Lettre de réponse

La présente fait suite à votre demande d'accès, reçue le 30 août dernier, concernant des inspections ayant eu lieu les 2, 3 et 4 août dernier à propos du plastique dans la rivière Magog.

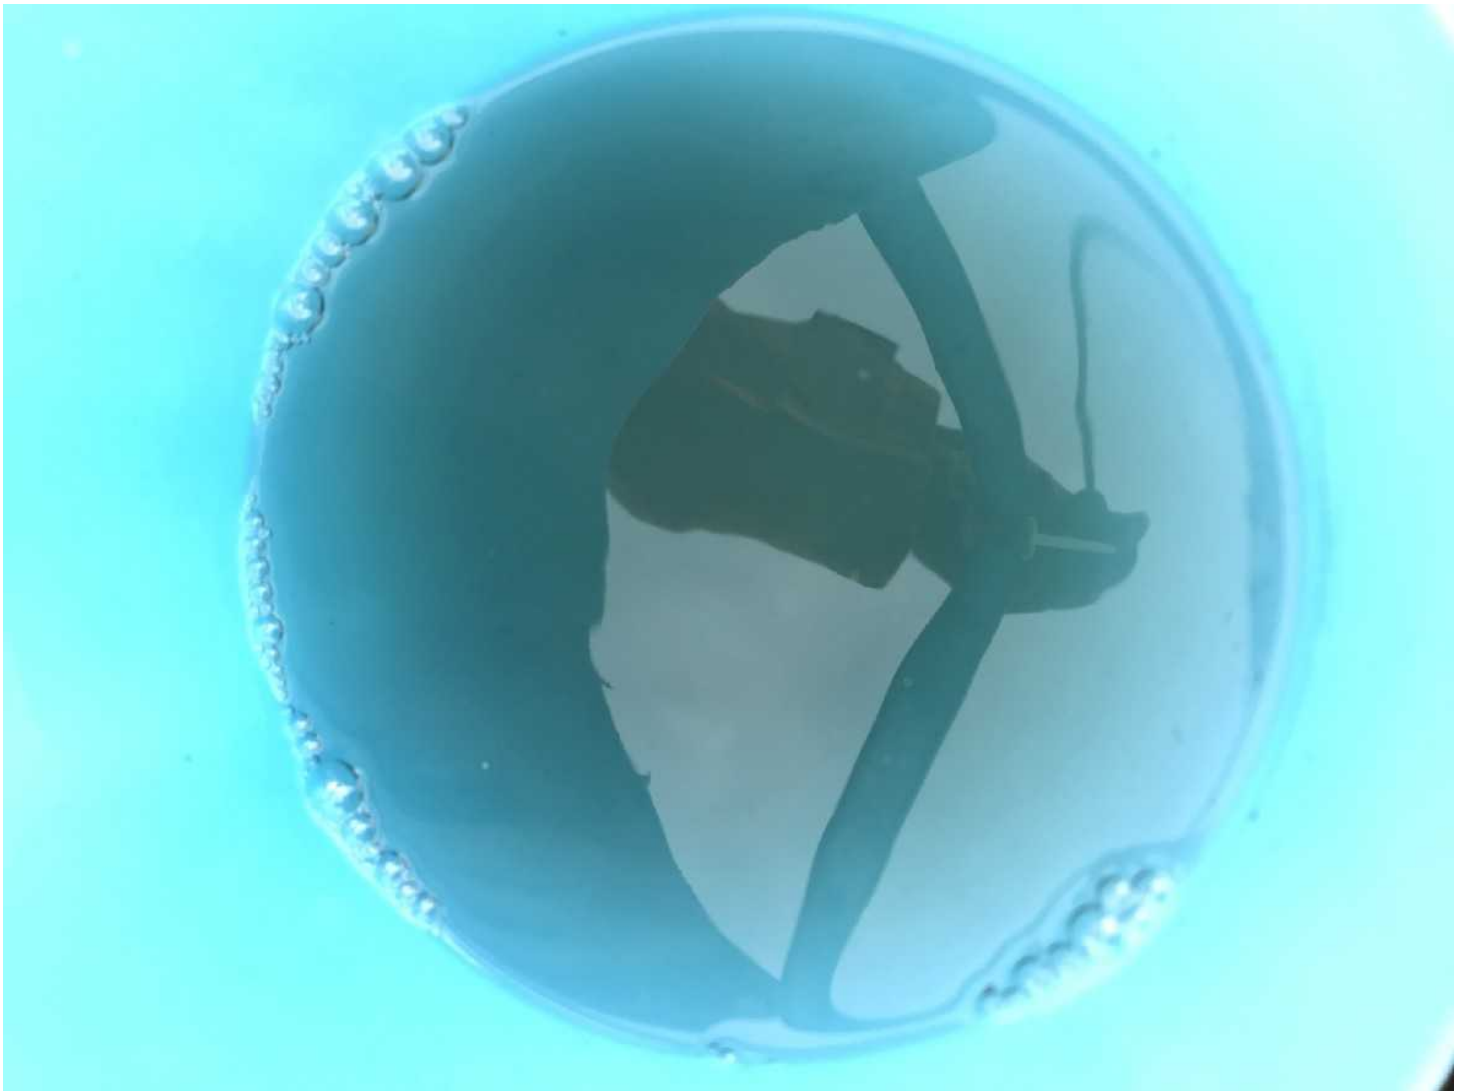
IMG\_0744.JPG  
Image 11: Échantillon prélevé du trou d'homme situé en face de Donlox Armer.

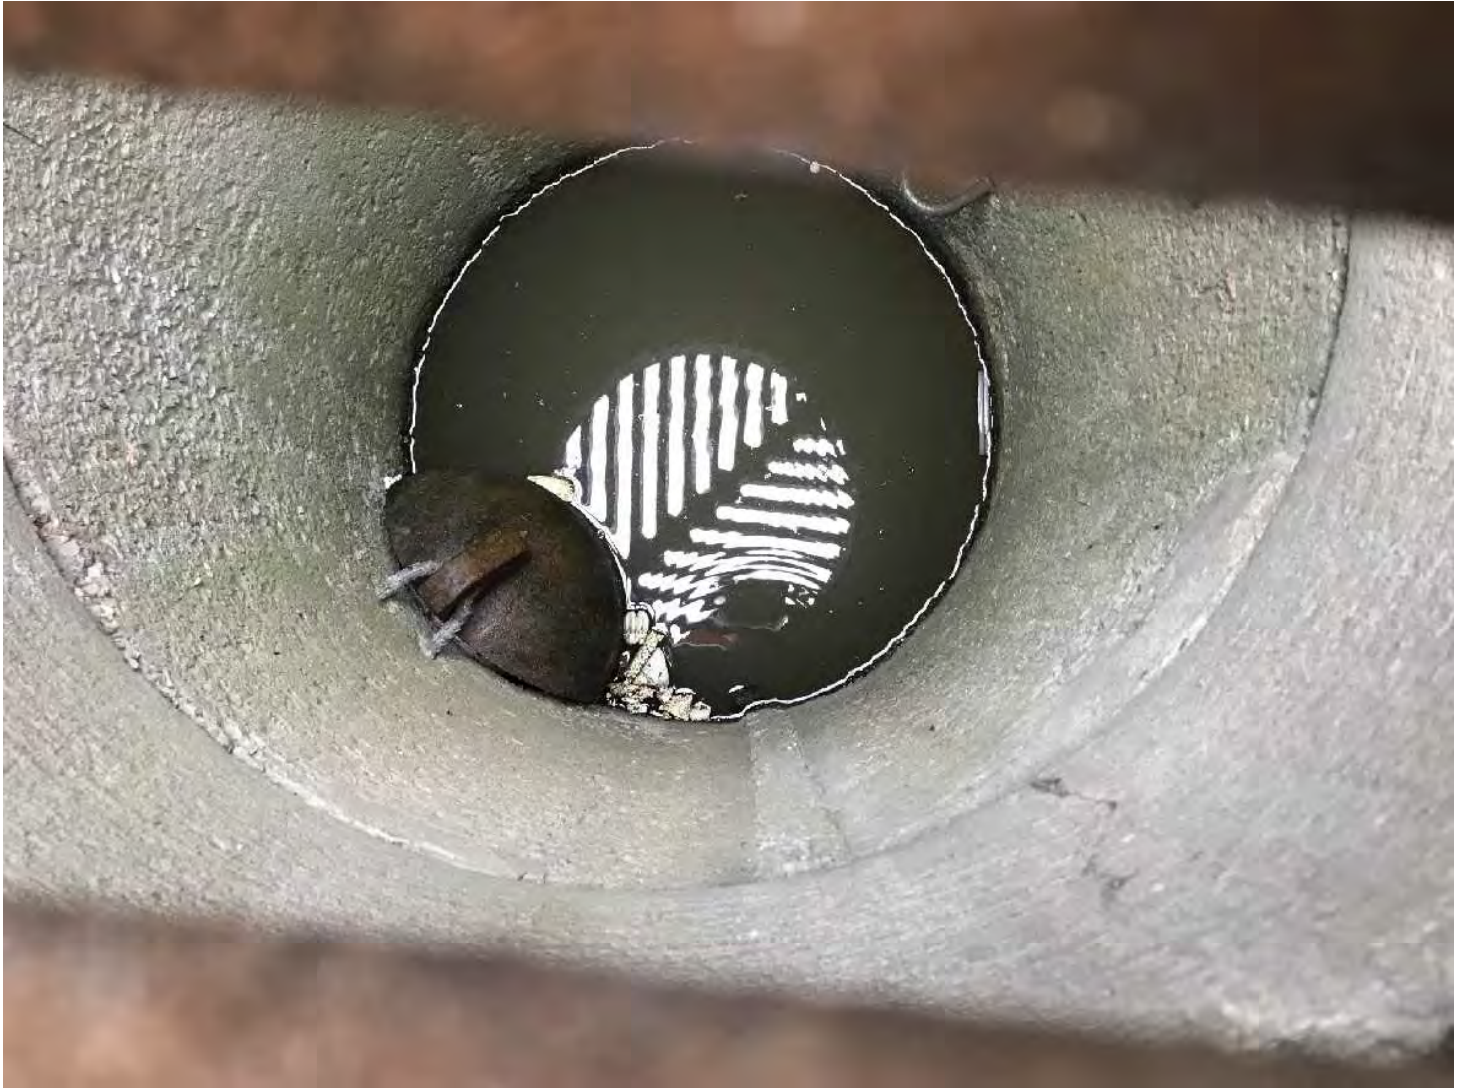
IMG\_0748.JPG  
Image 13: Vue à l'intérieur du trou d'homme de l'image précédente.

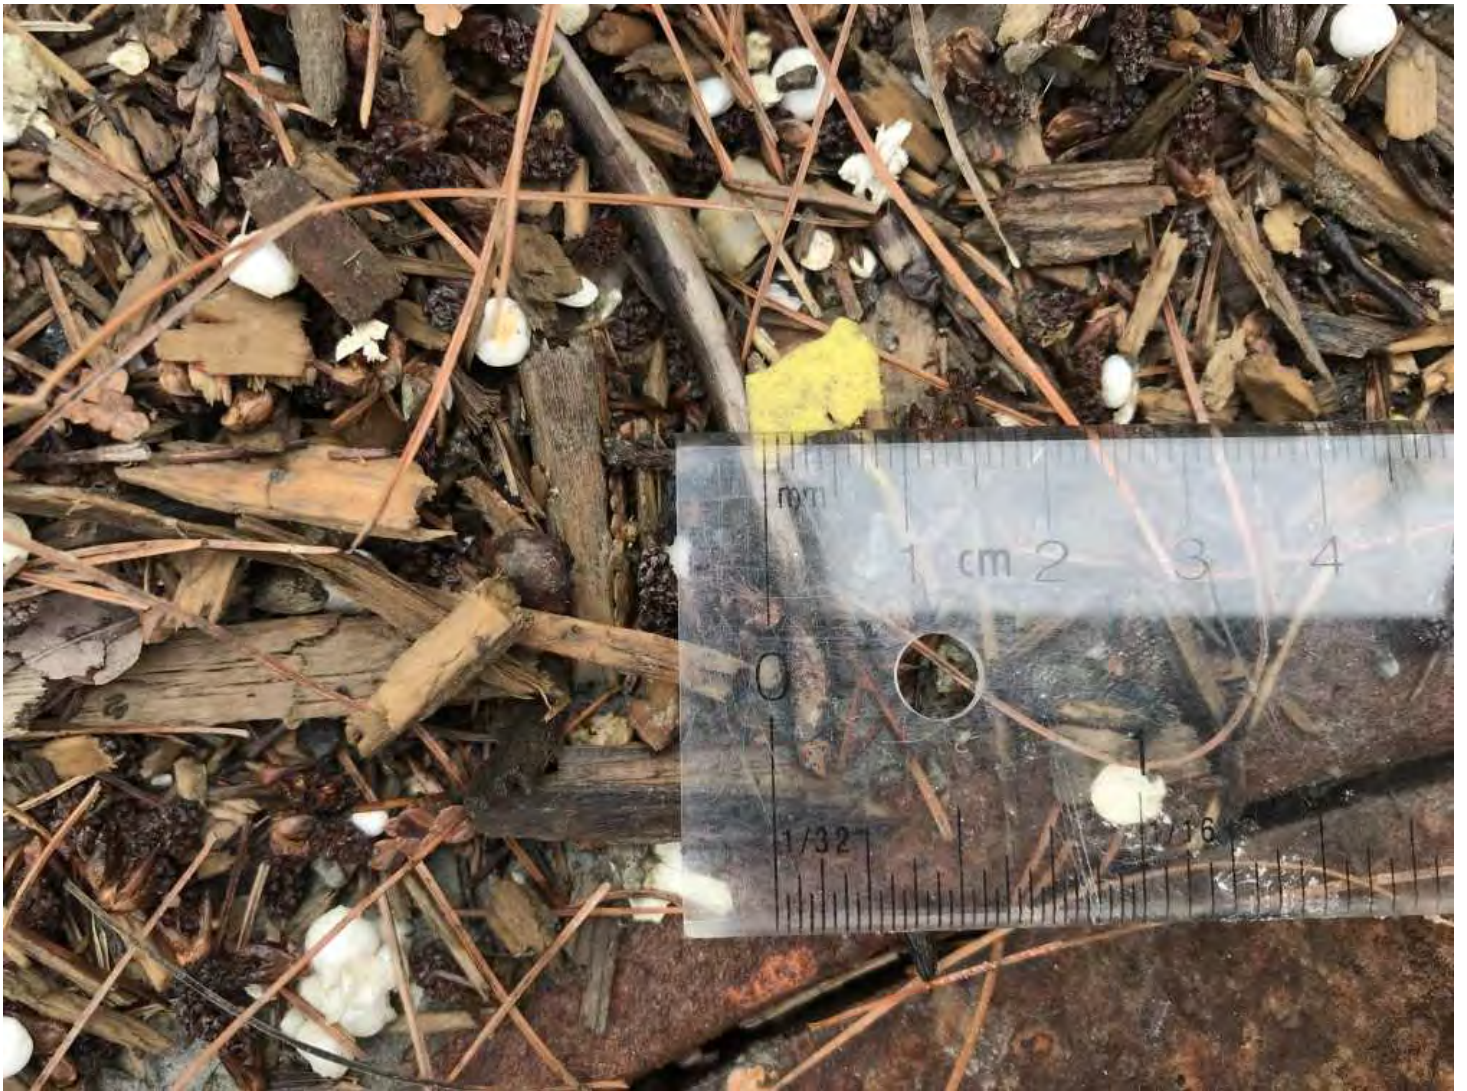
IMG\_0768.JPG  
Image 29: Particule de plastique située à proximité du trou d'homme localisé au point GPS 0057. (9-10mm)

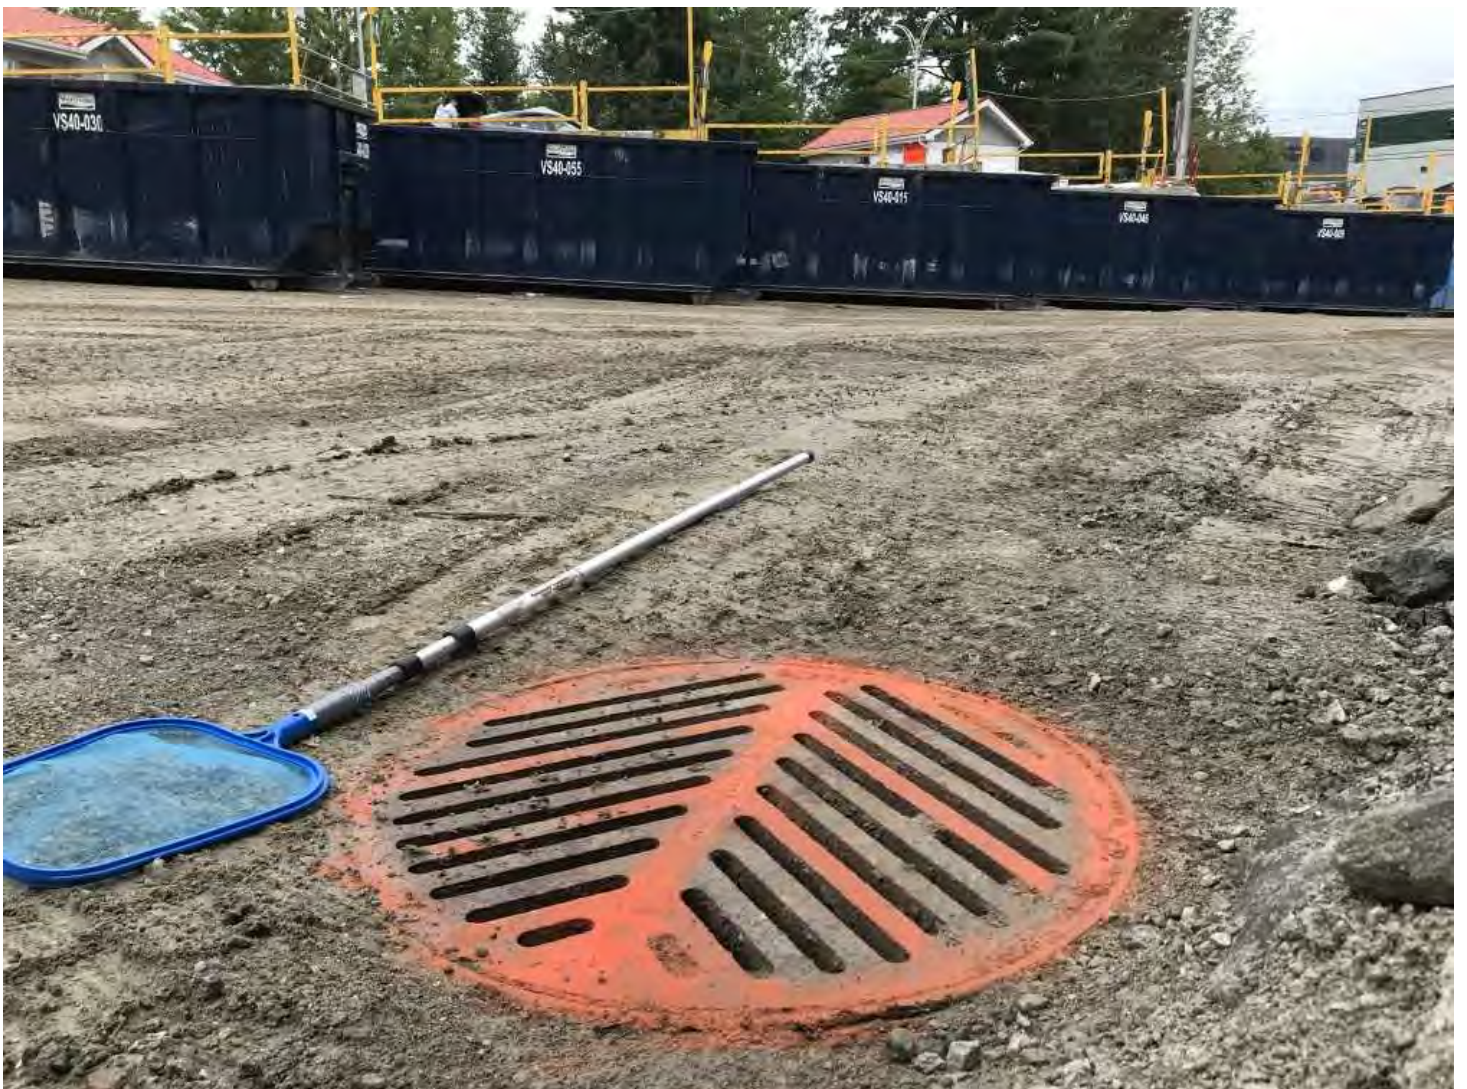
IMG\_0769.JPG  
Image 30: Trou d'homme situé au point GPS 0058

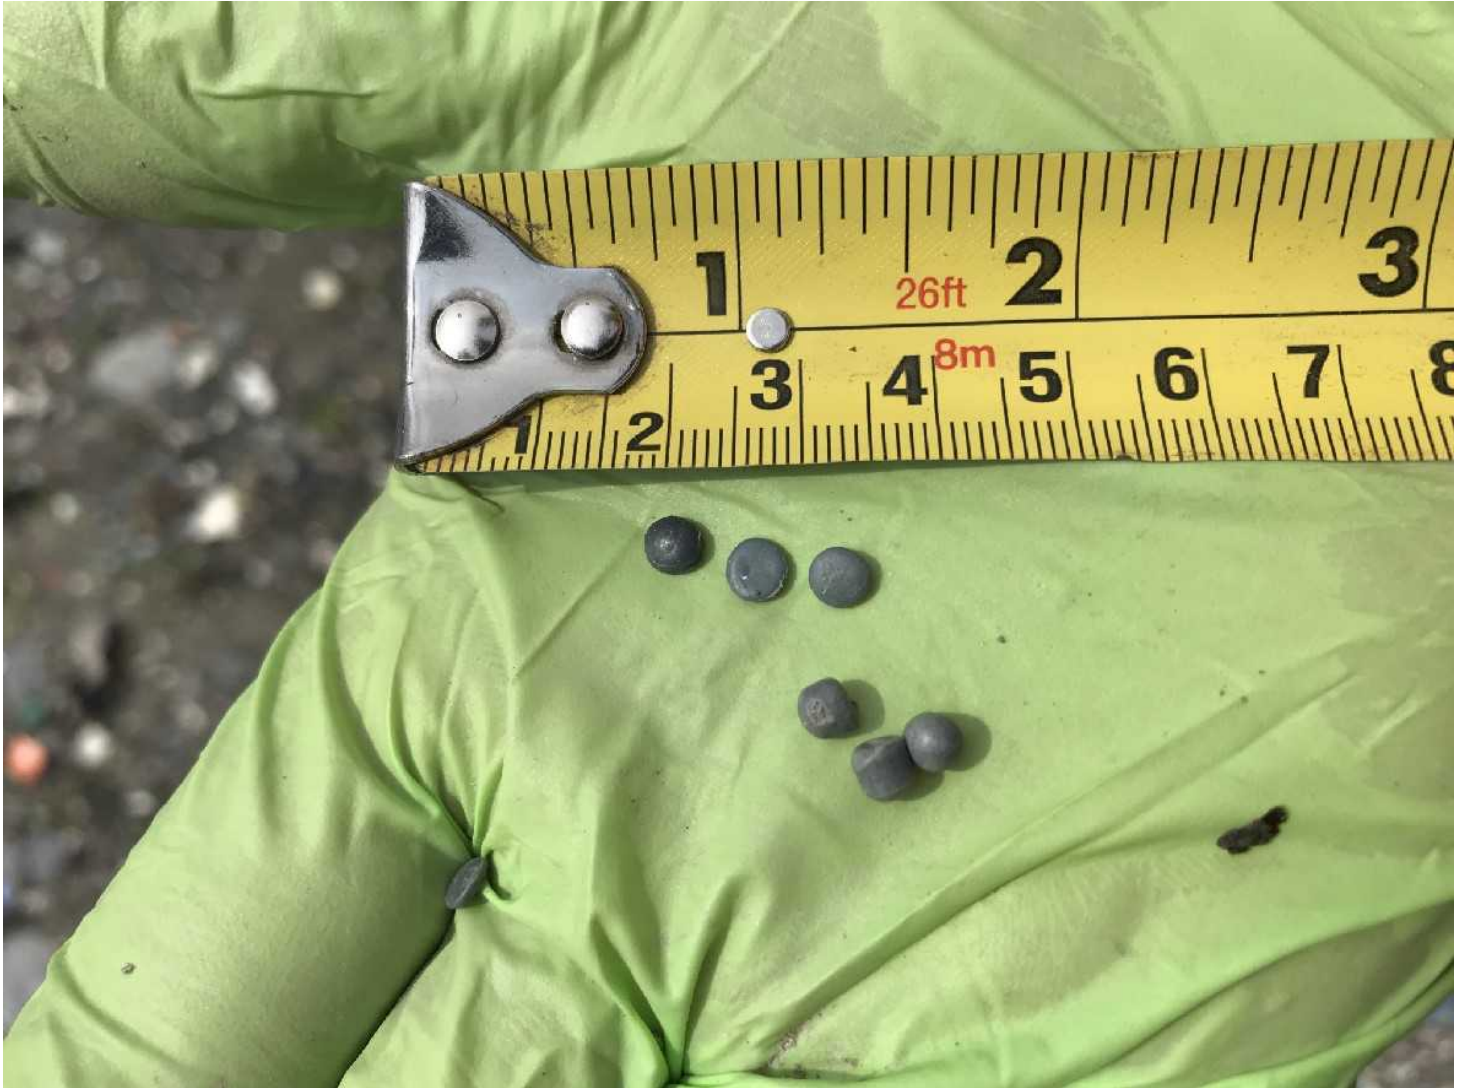
IMG\_0853.JPG  
Image 3: Vue rapprochée des billes/pastilles de plastique retrouvées au point GPS 0083. Mesure 4-5mm

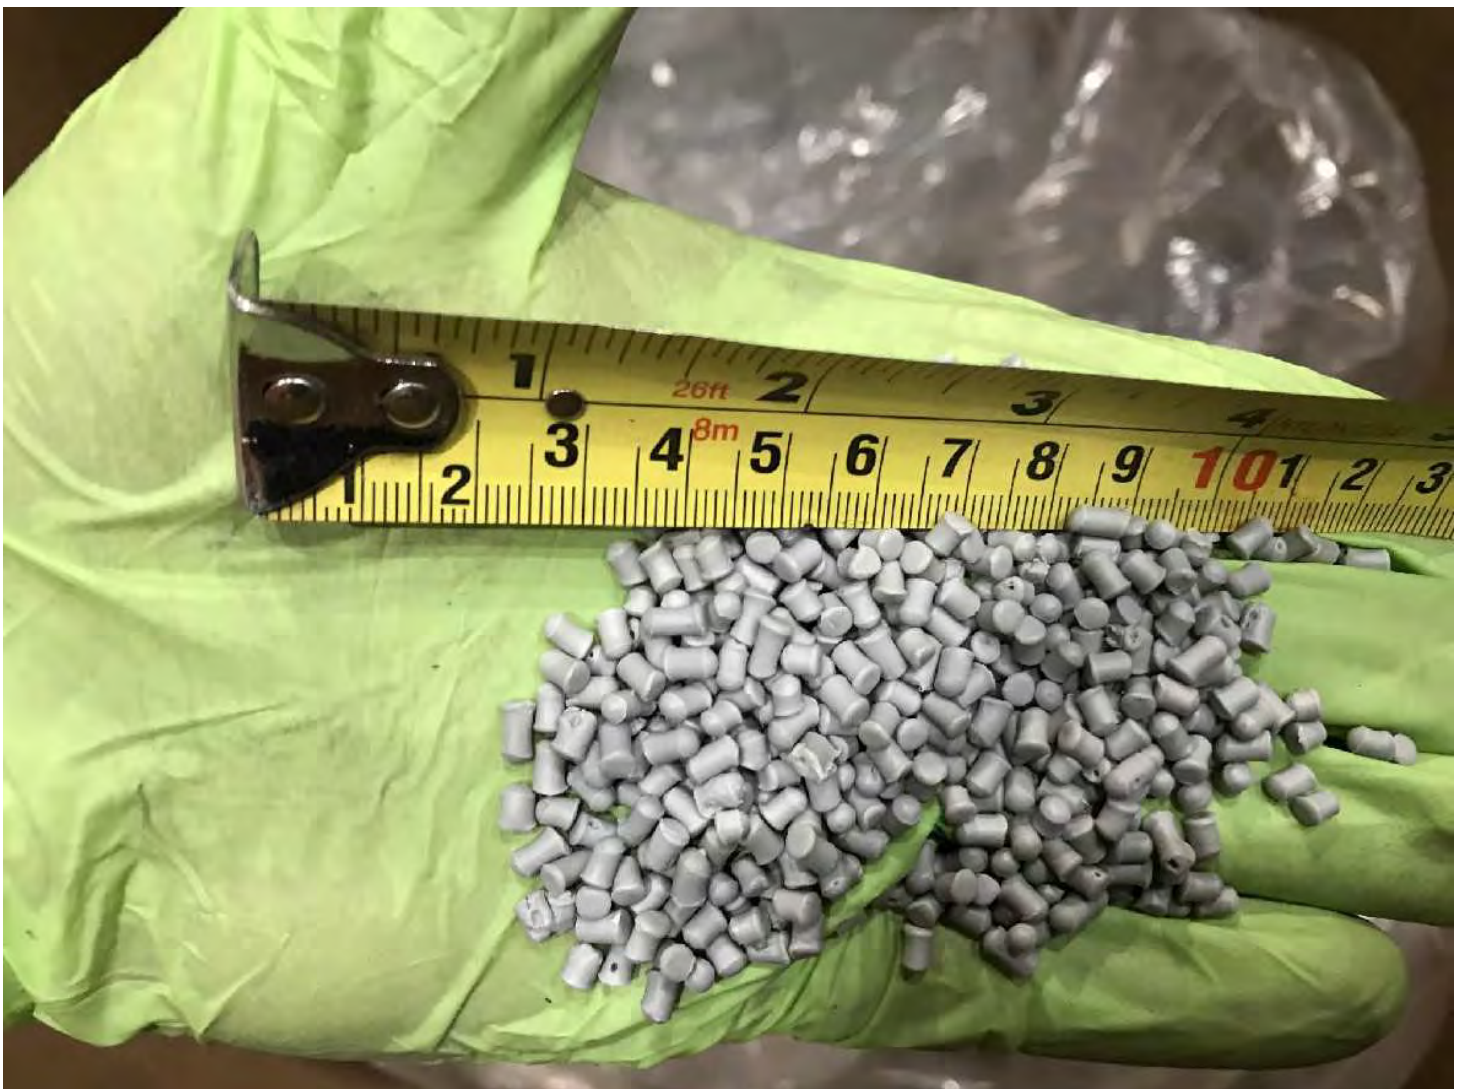
IMG\_0864.JPG  
Image 4: Billes de plastiques gris pâle, produit fini. Mesure 4-5mm. Dans usine, section produit fini.

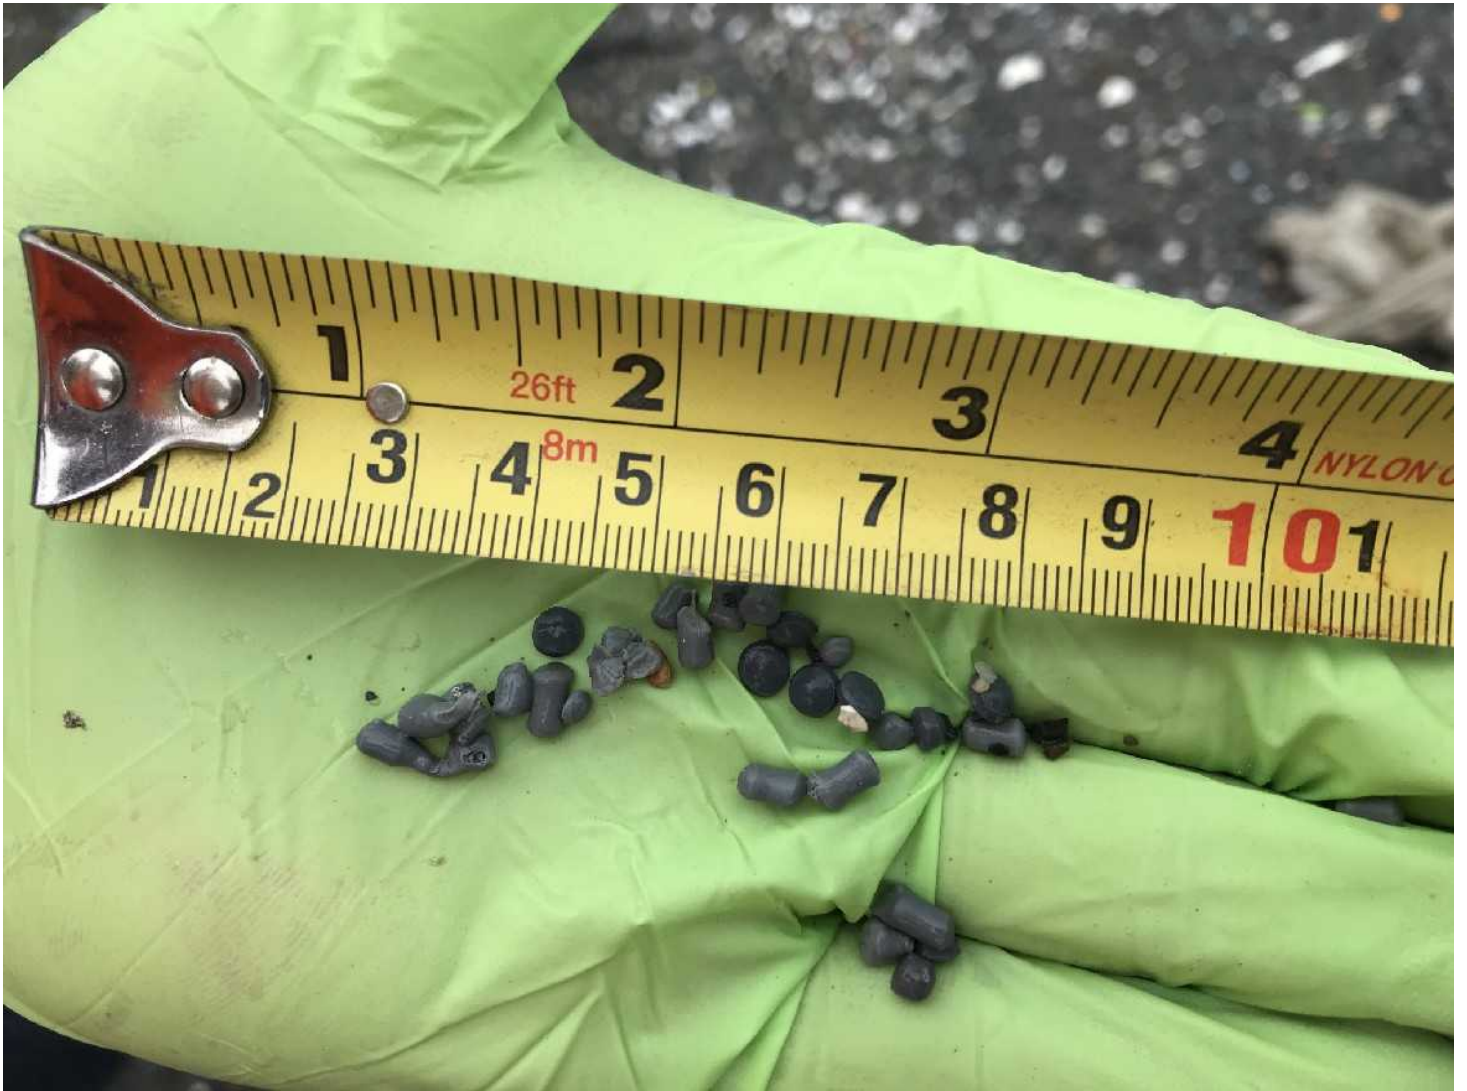
IMG\_0906.JPG

Image 5: Billes/Pastilles de produits finis entreposées à l'extérieur, dans des boîtes éventrées. À l'est de la section de l'usine "produit fini". Mesure 4-5mm

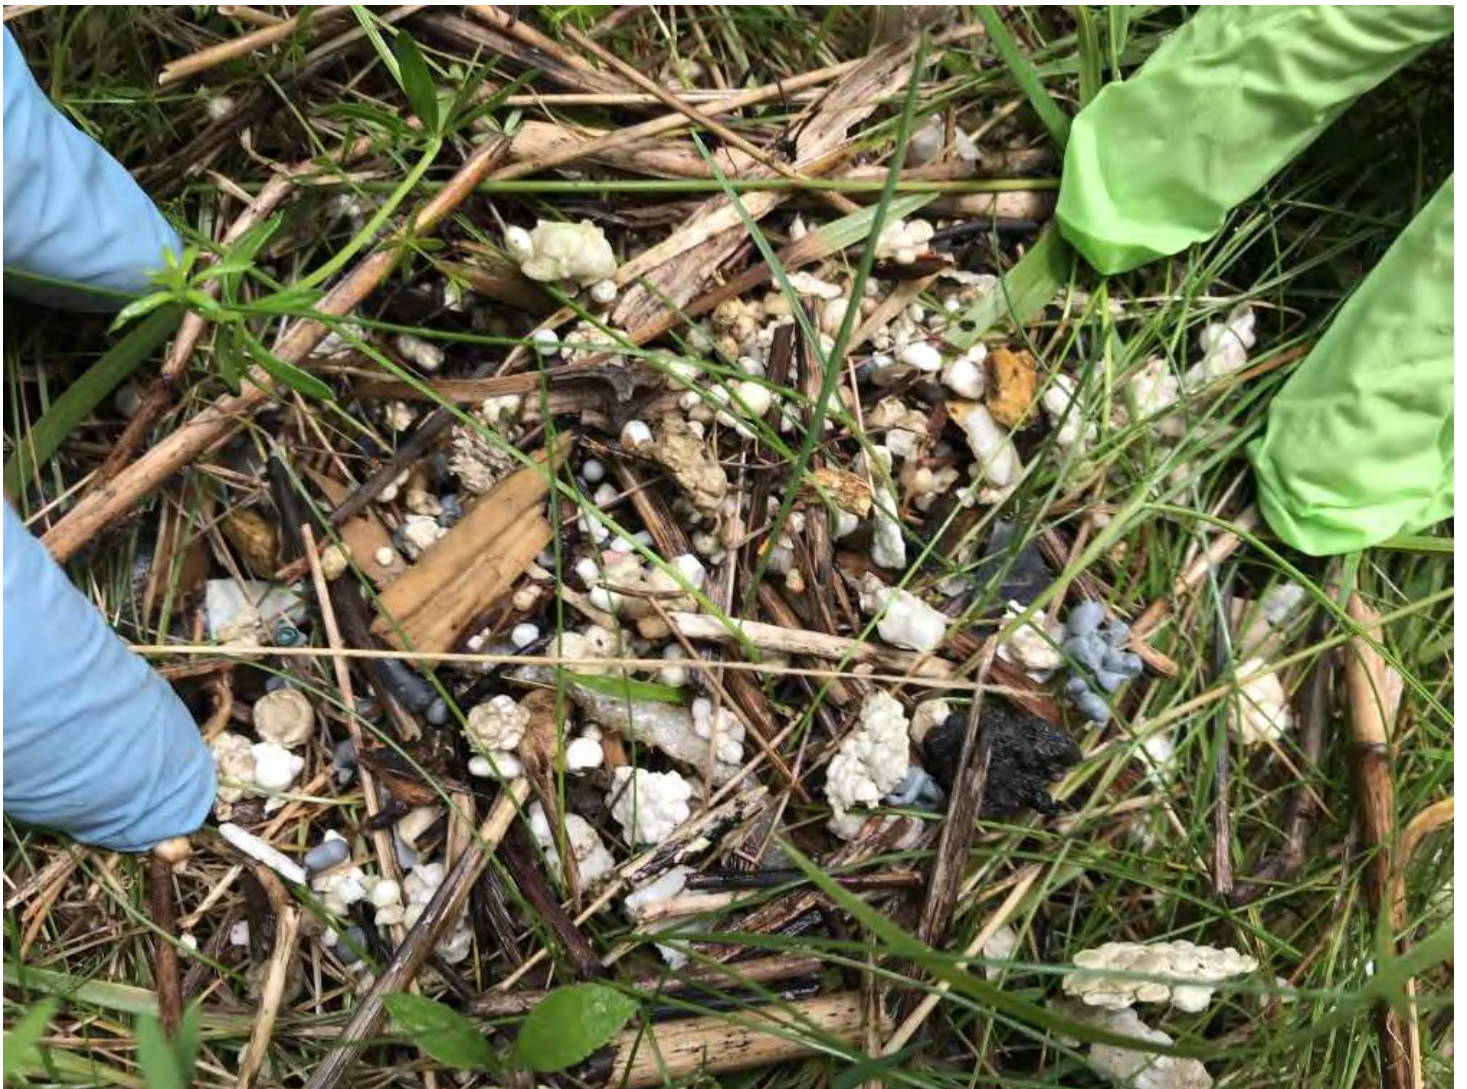
IMG\_0909.JPG

Image 6: Berge du ruisseau de la Lowney, là où le réseau pluvial de la ville de Sherbrooke se jette, à la rue Lesage. Point GPS 0090. Présence de produits finis comme sur images 1 à 5.

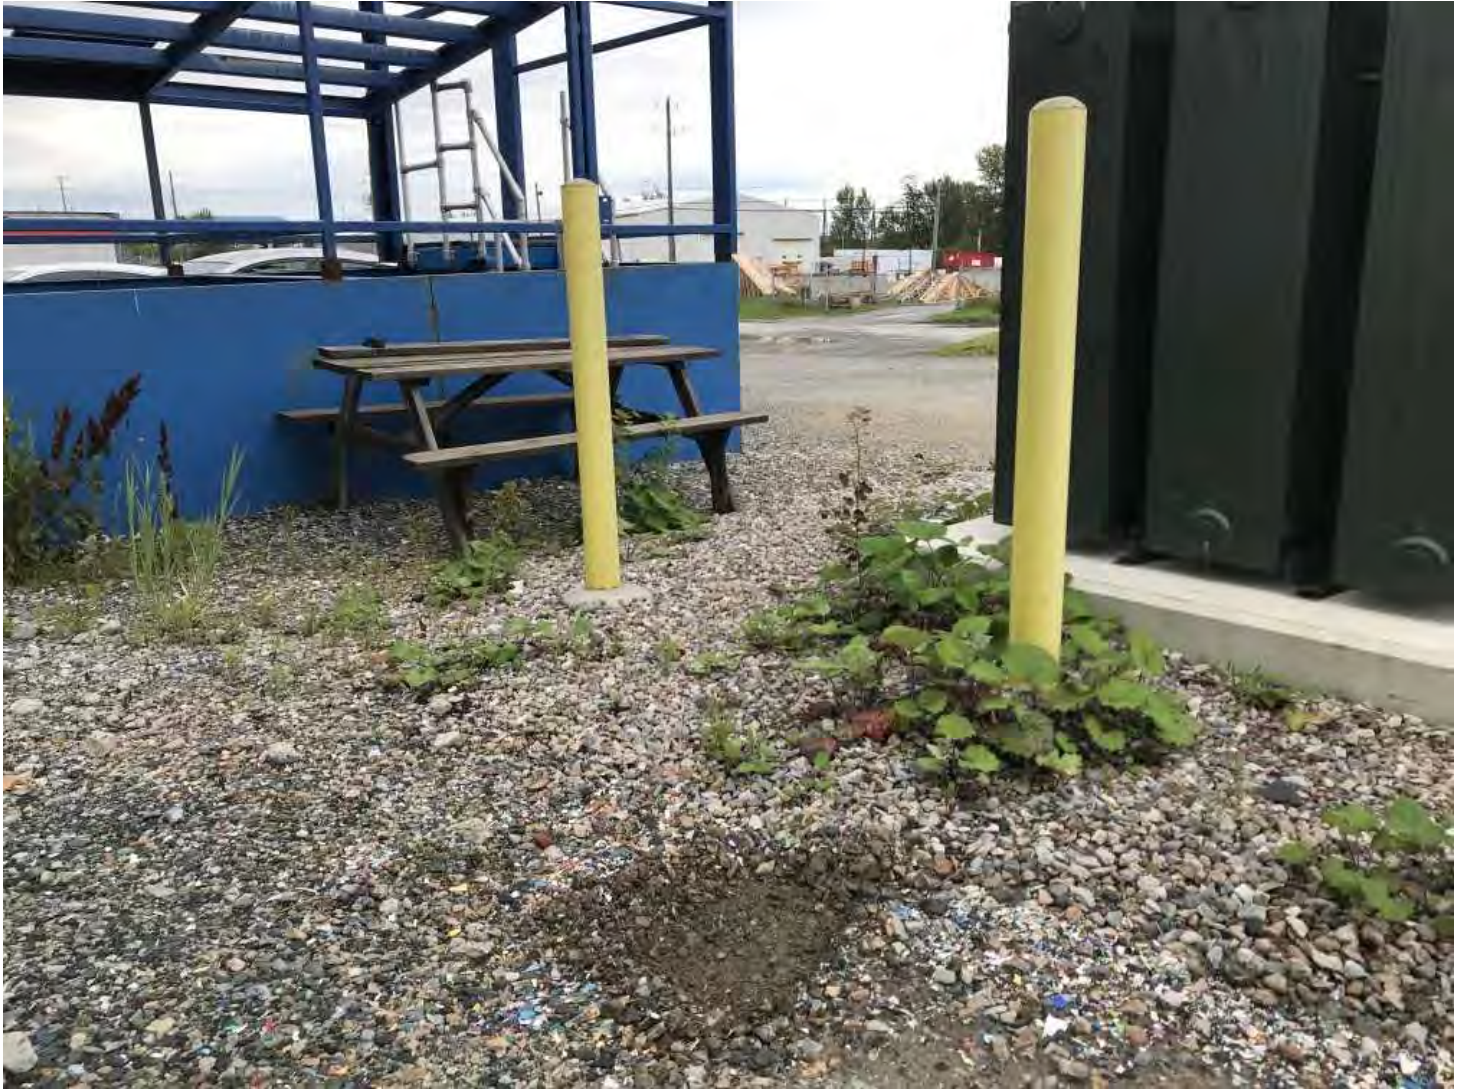
IMG\_0819.JPG  
Image 1: 9h47 : Point d'échantillonnage Plast-1(9h46). Point GPS 0076.

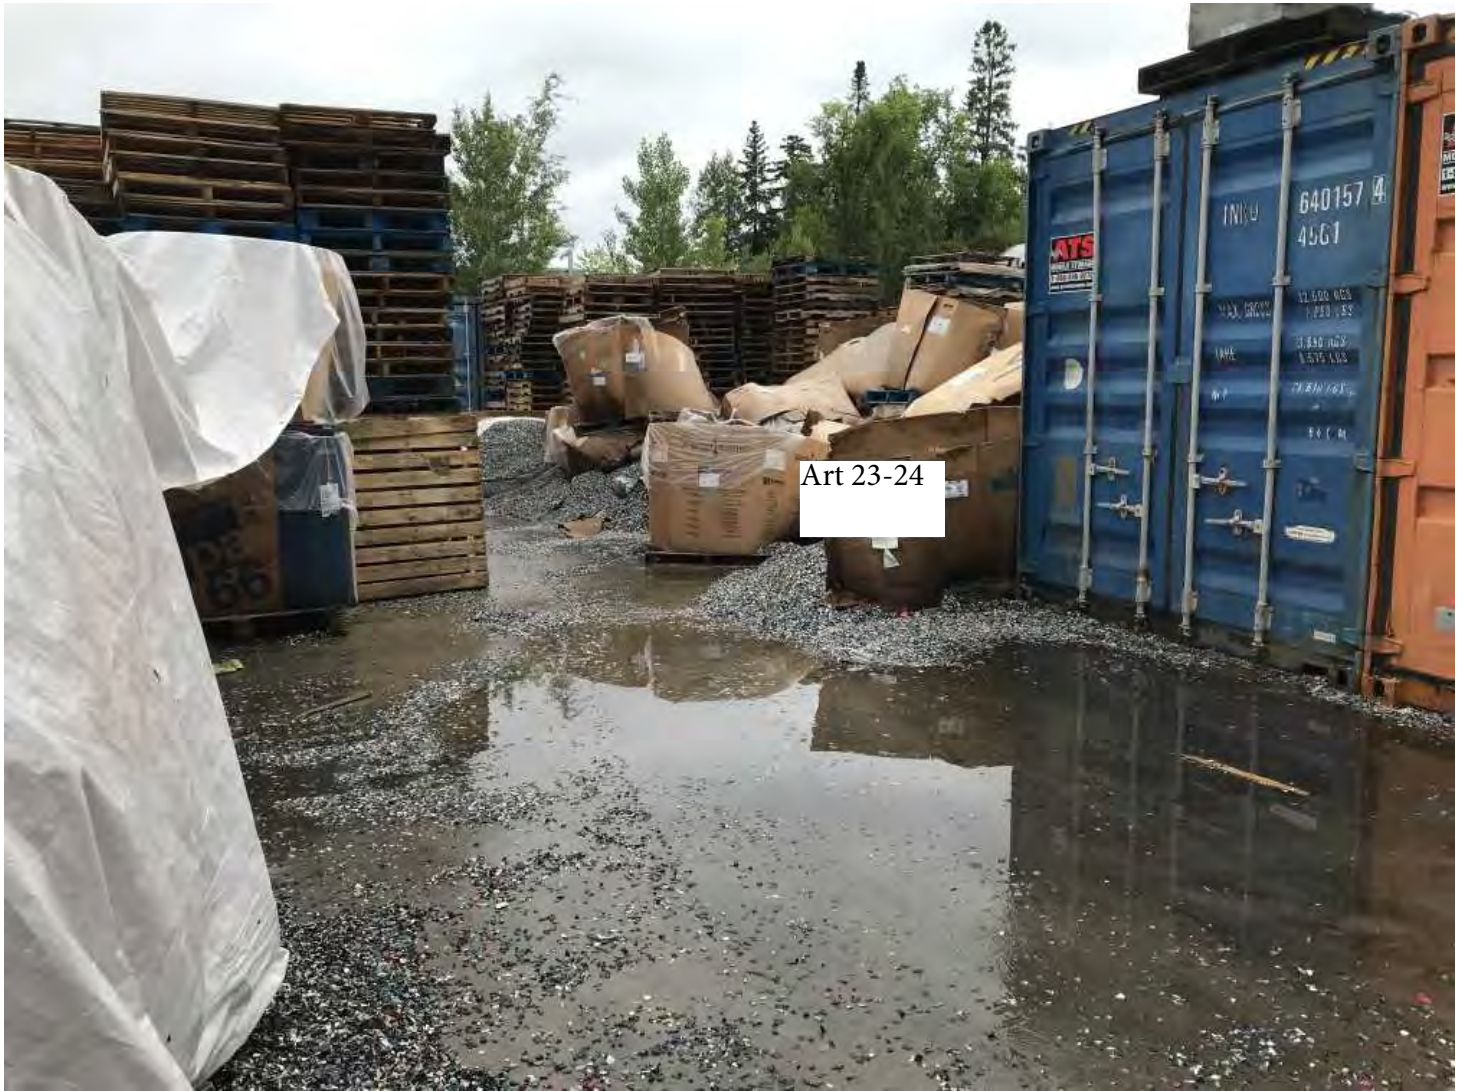
IMG\_0834.JPG

Image 15: 10h12 - Entreposage de produit brut, à l'extérieur, sur une plateforme de béton. Des contenants de carton sont percés et renversés, déversant du produit brut.

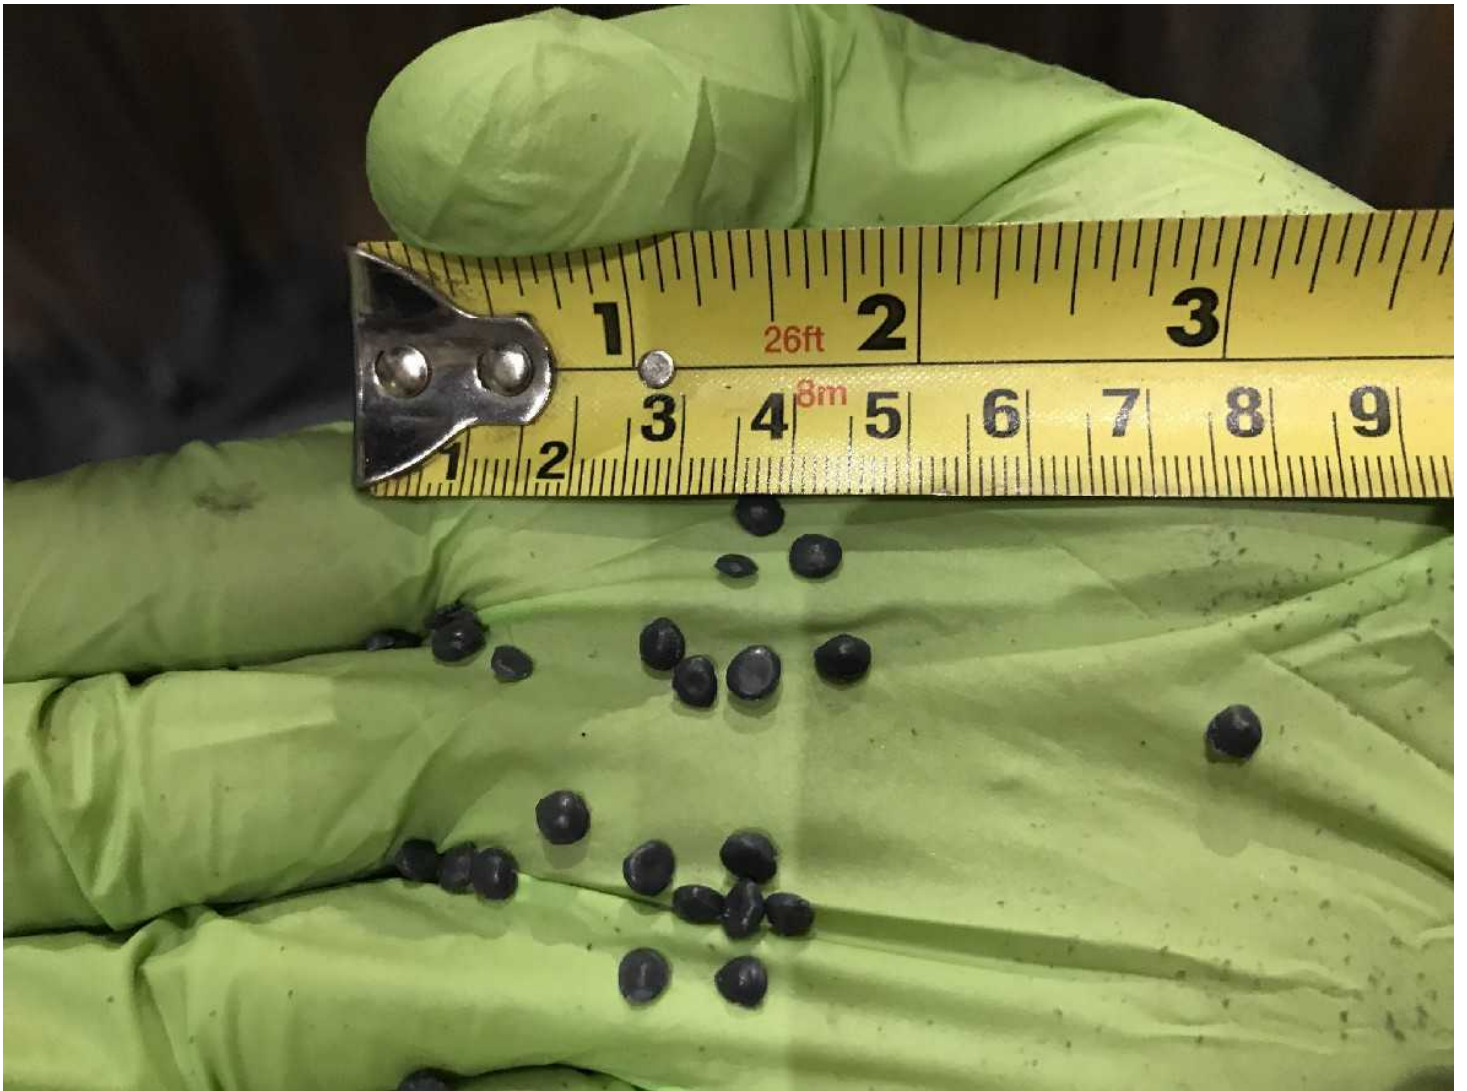
IMG\_0859.JPG  
Image 39: 11h13 - Produit fini "RP extrudé"

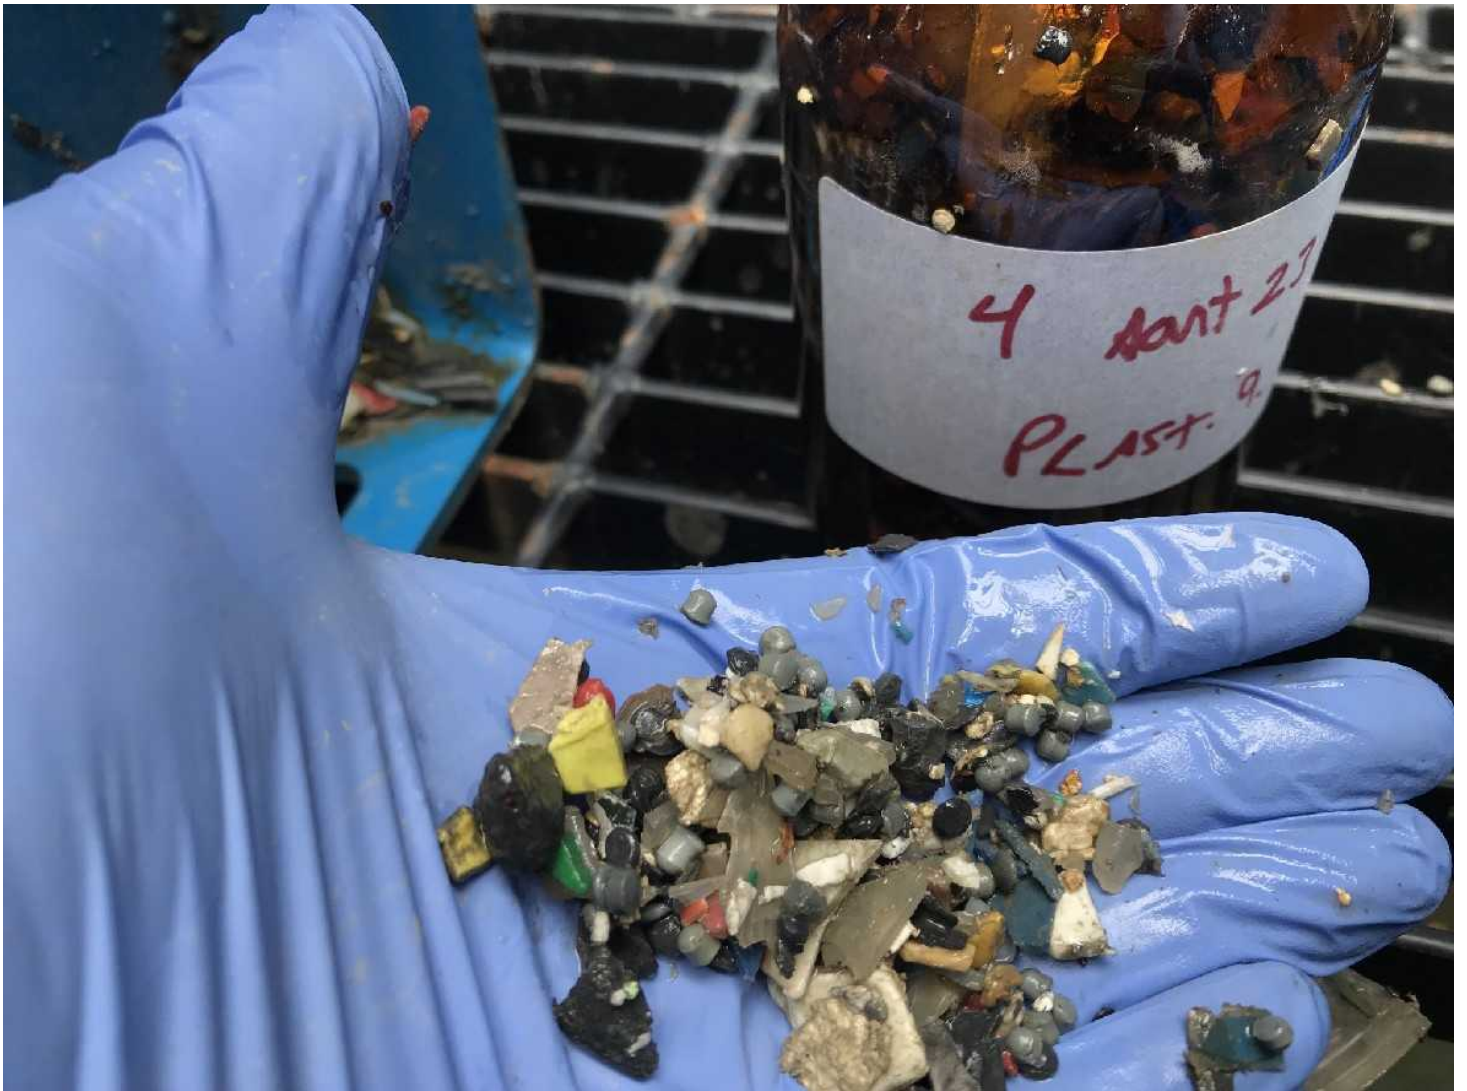
IMG\_0873.JPG  
Image 51: 11h52 - Vue rapprochée du plastique retrouvé dans le bassin de captation

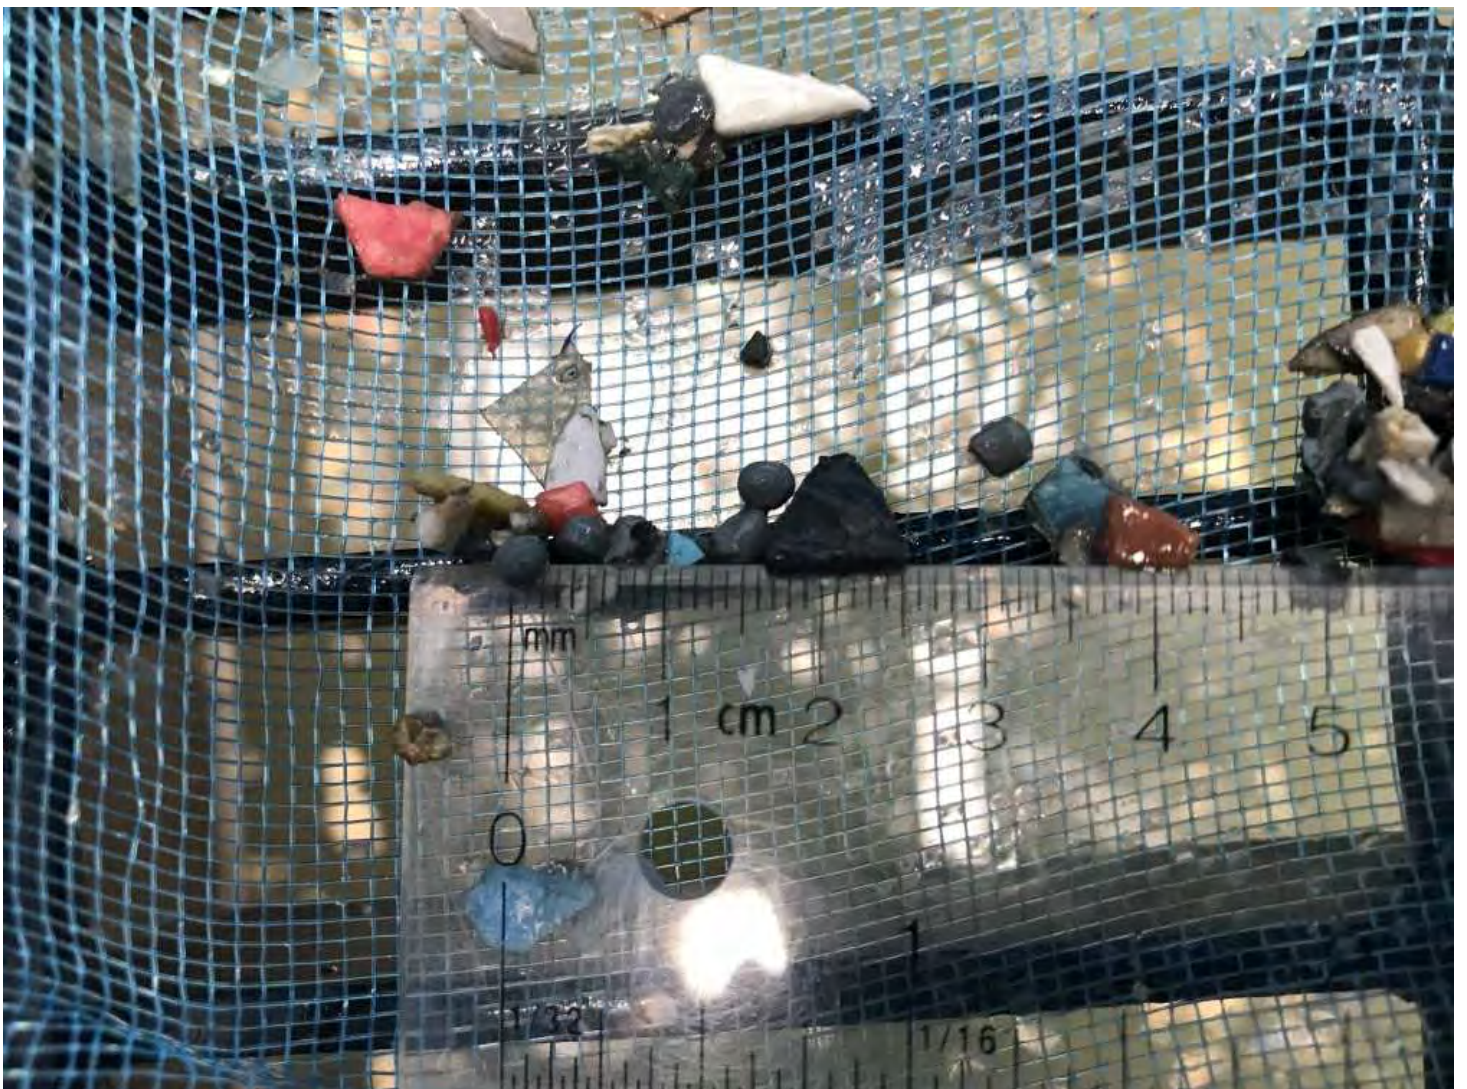
IMG\_0874.JPG  
Image 52: 11h53 - Vue rapprochée et mesure des particules de plastiques retrouvées dans le bassin de captation.

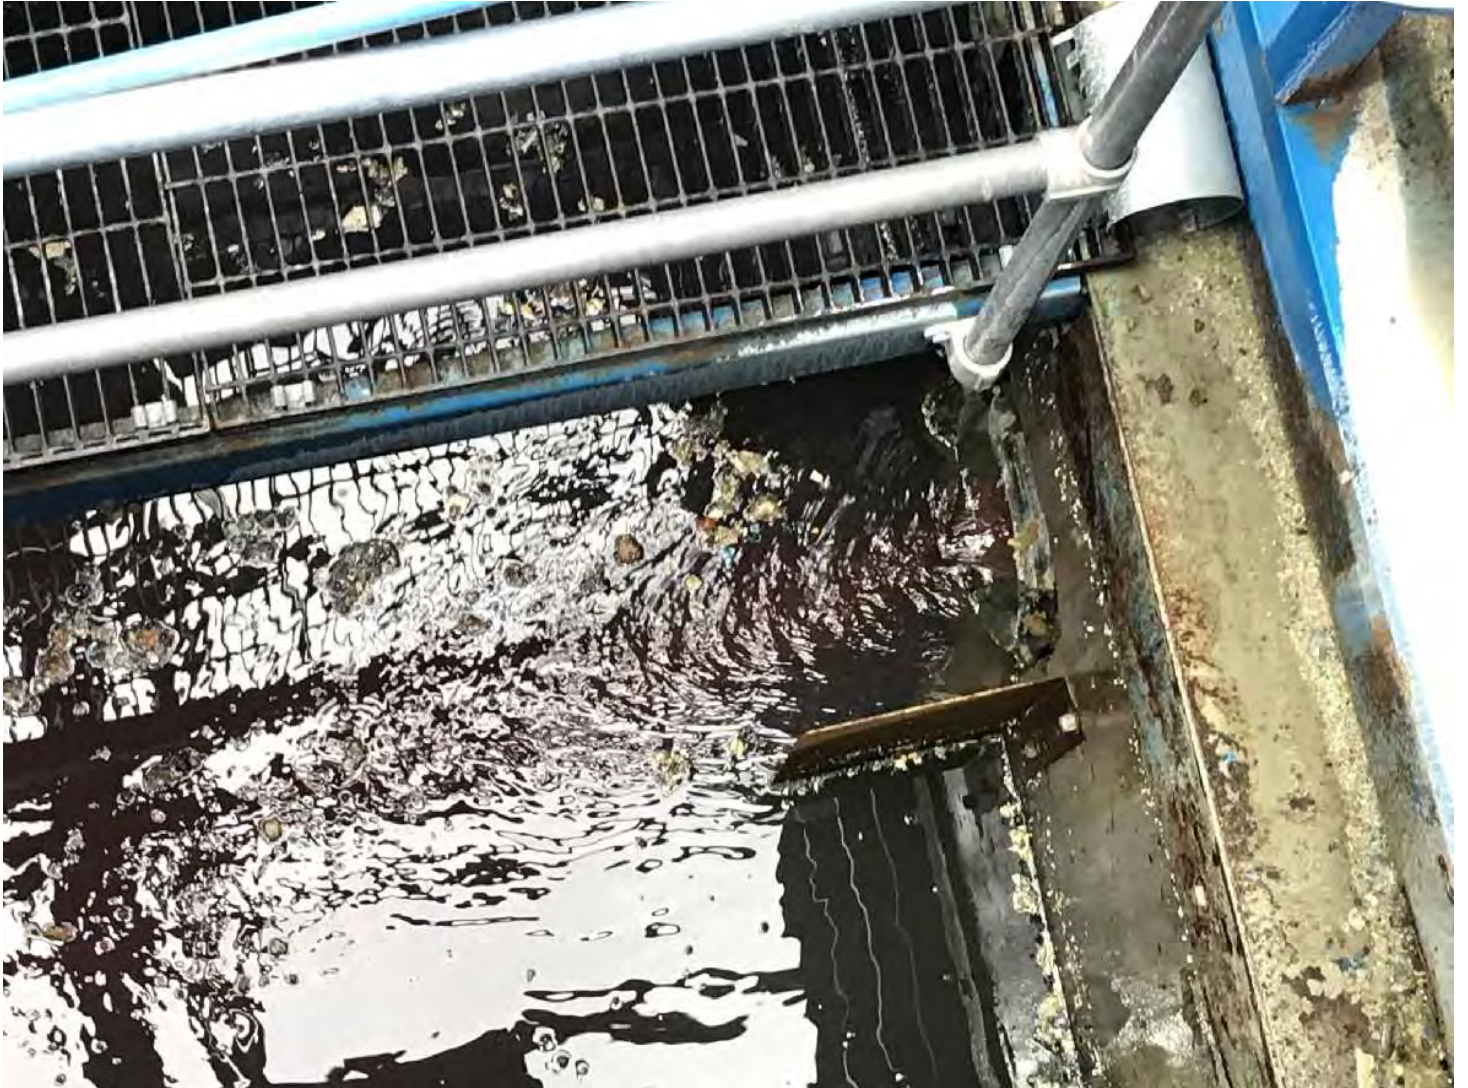
IMG\_0878.JPG  
Image 53: 12h14 - Présence de traceur (rhodamine) dans le bassin de captation à 12h14.
