Objet : Demande d'accès n° 2023-08-066– Lettre de réponse

La présente fait suite à votre demande d'accès, reçue le 30 août dernier, concernant des inspections ayant eu lieu les 2, 3 et 4 août dernier à propos du plastique dans la rivière Magog.

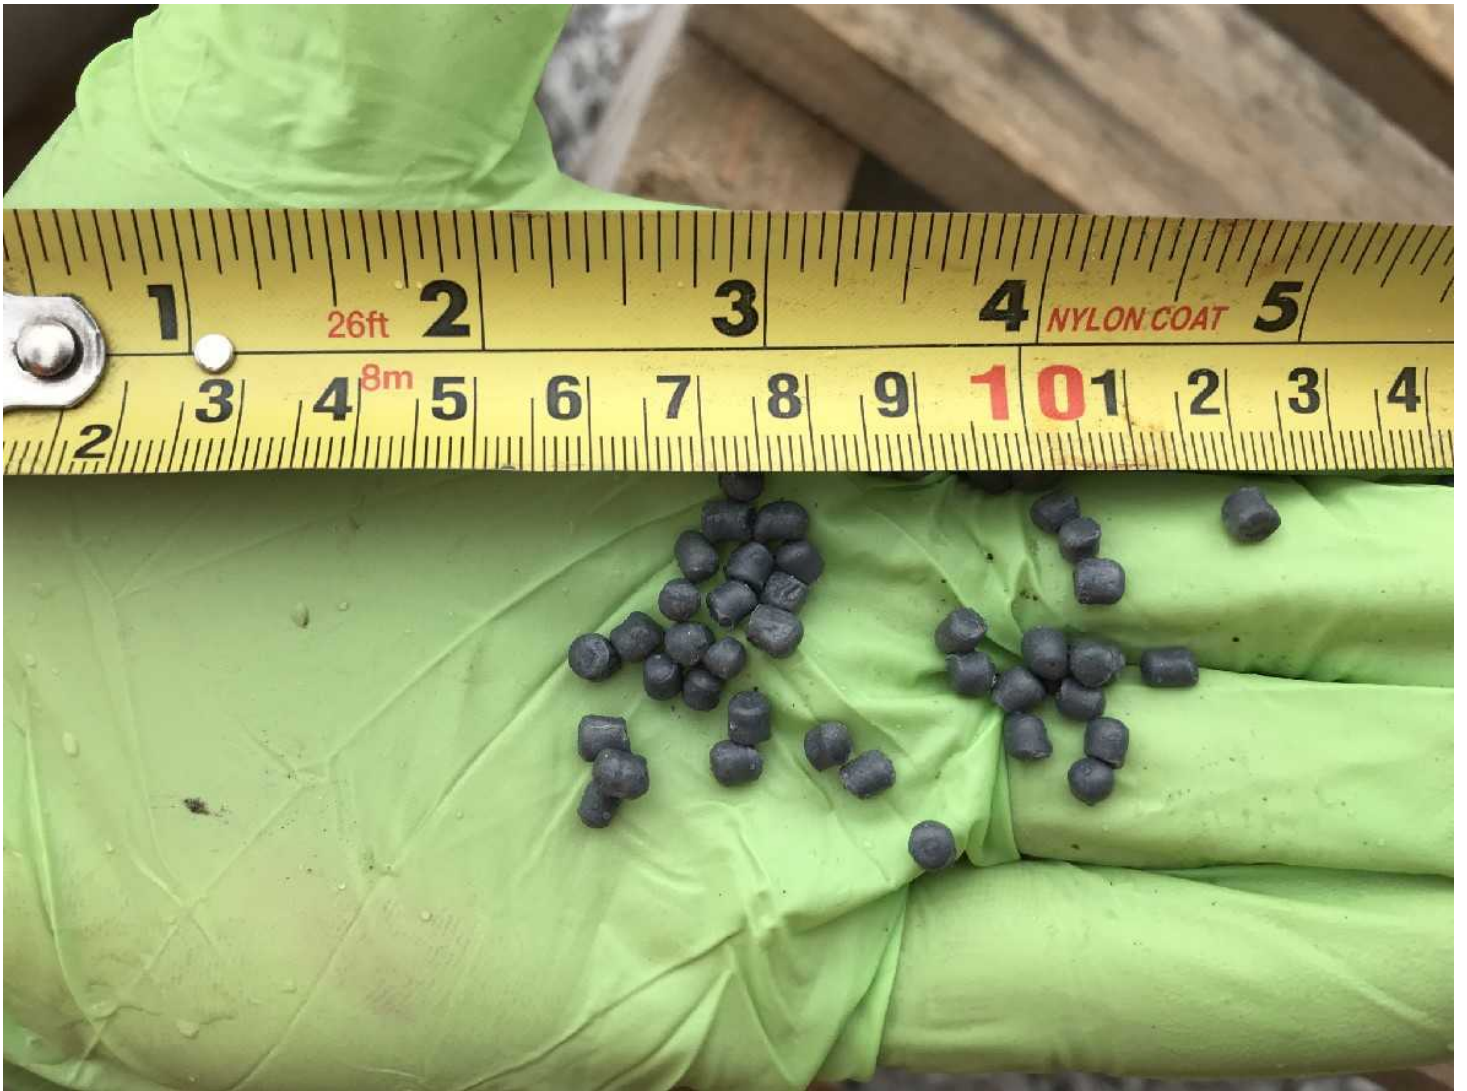
IMG\_0904.JPG  
Image 67: 13h40 - Produit fini gris foncé entreposé à l'extérieur, à l'est du bâtiment Sherbrooke OEM. Point GPS 0089.

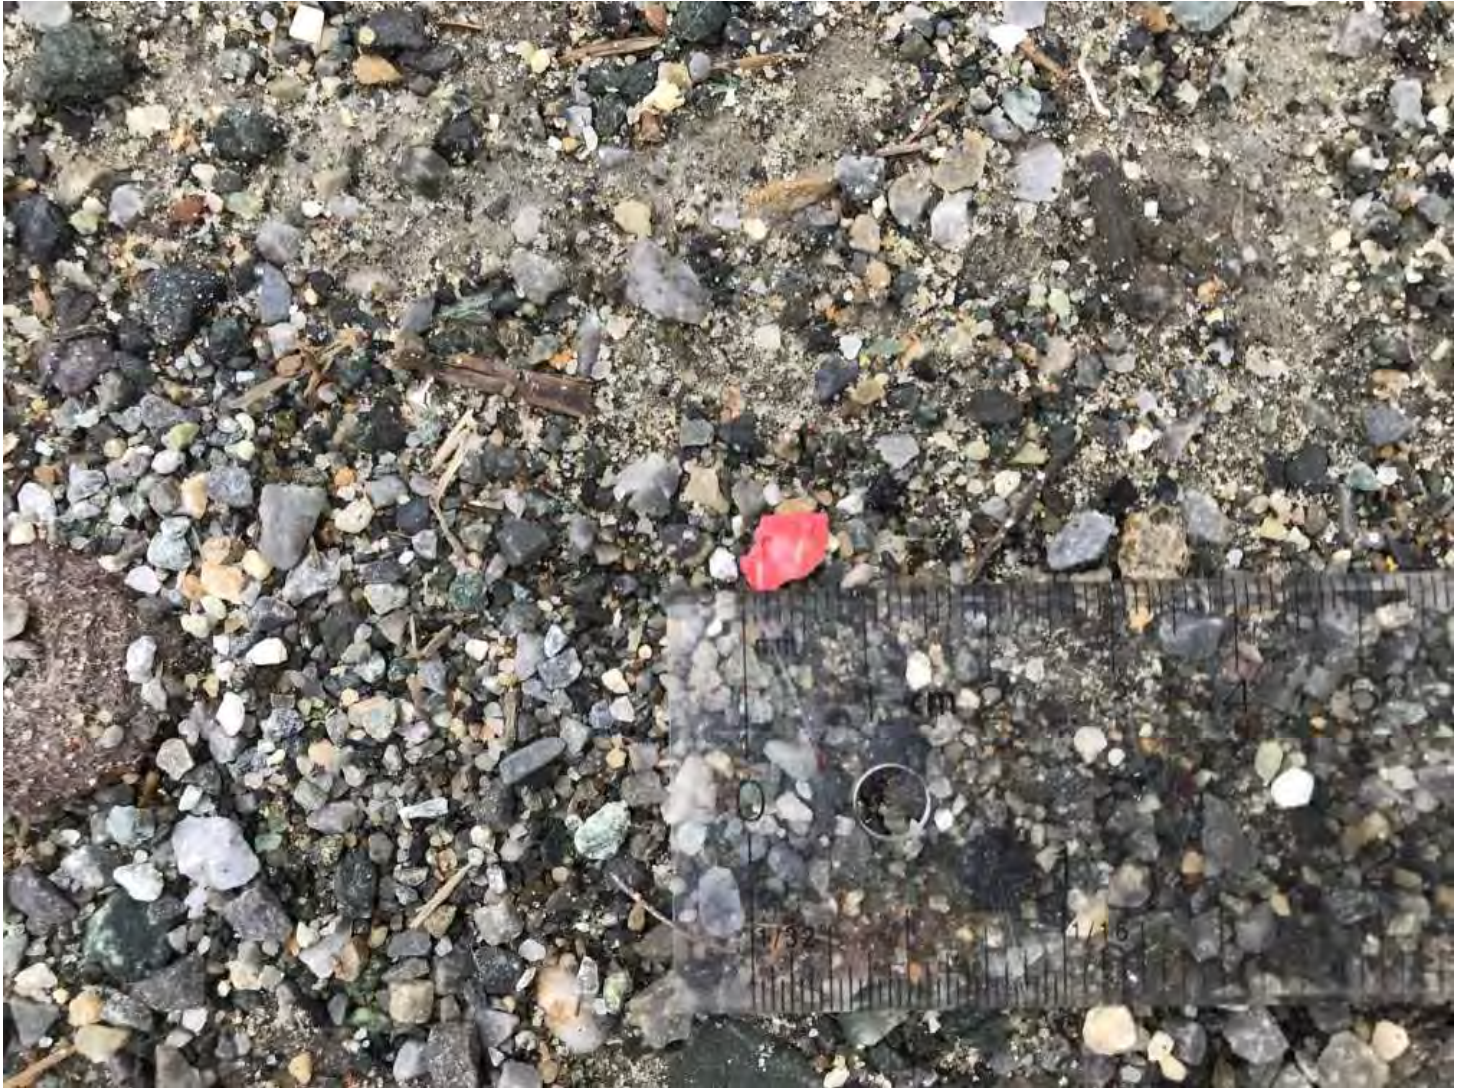
IMG\_0776.JPG  
Image 3: Particule de plastique localisée au point GPS 0059. 8mm

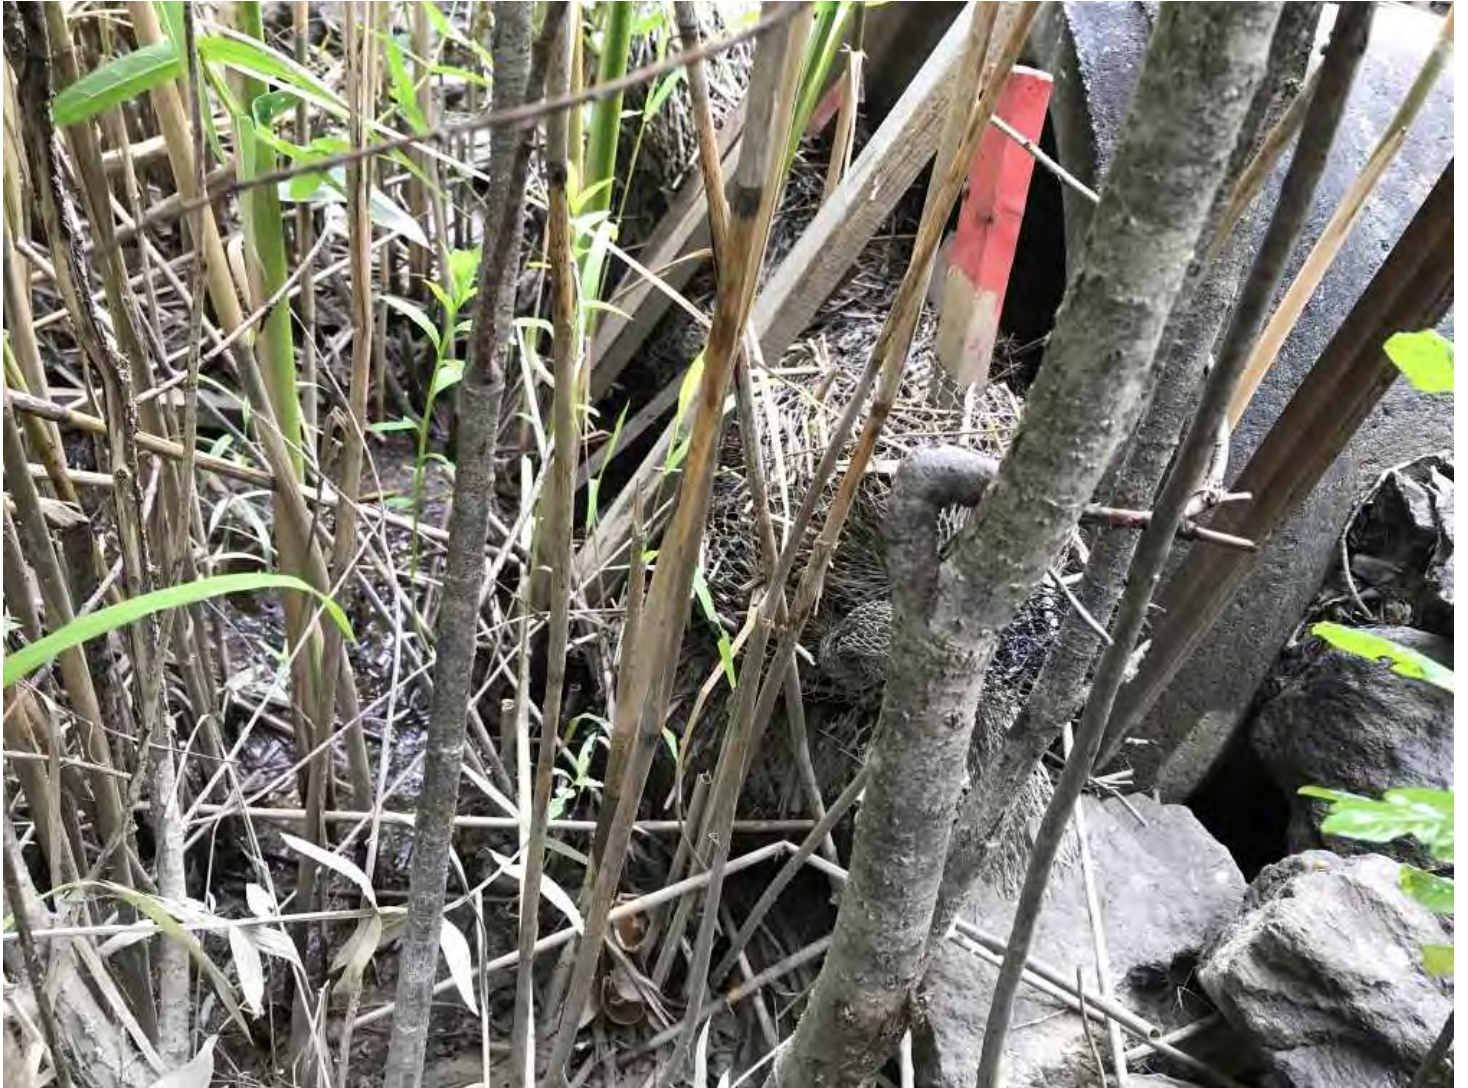
IMG\_0786.JPG  
Image 13: Vue alternative du ponceau de sortie. Eau et 2 morceaux de styromousse

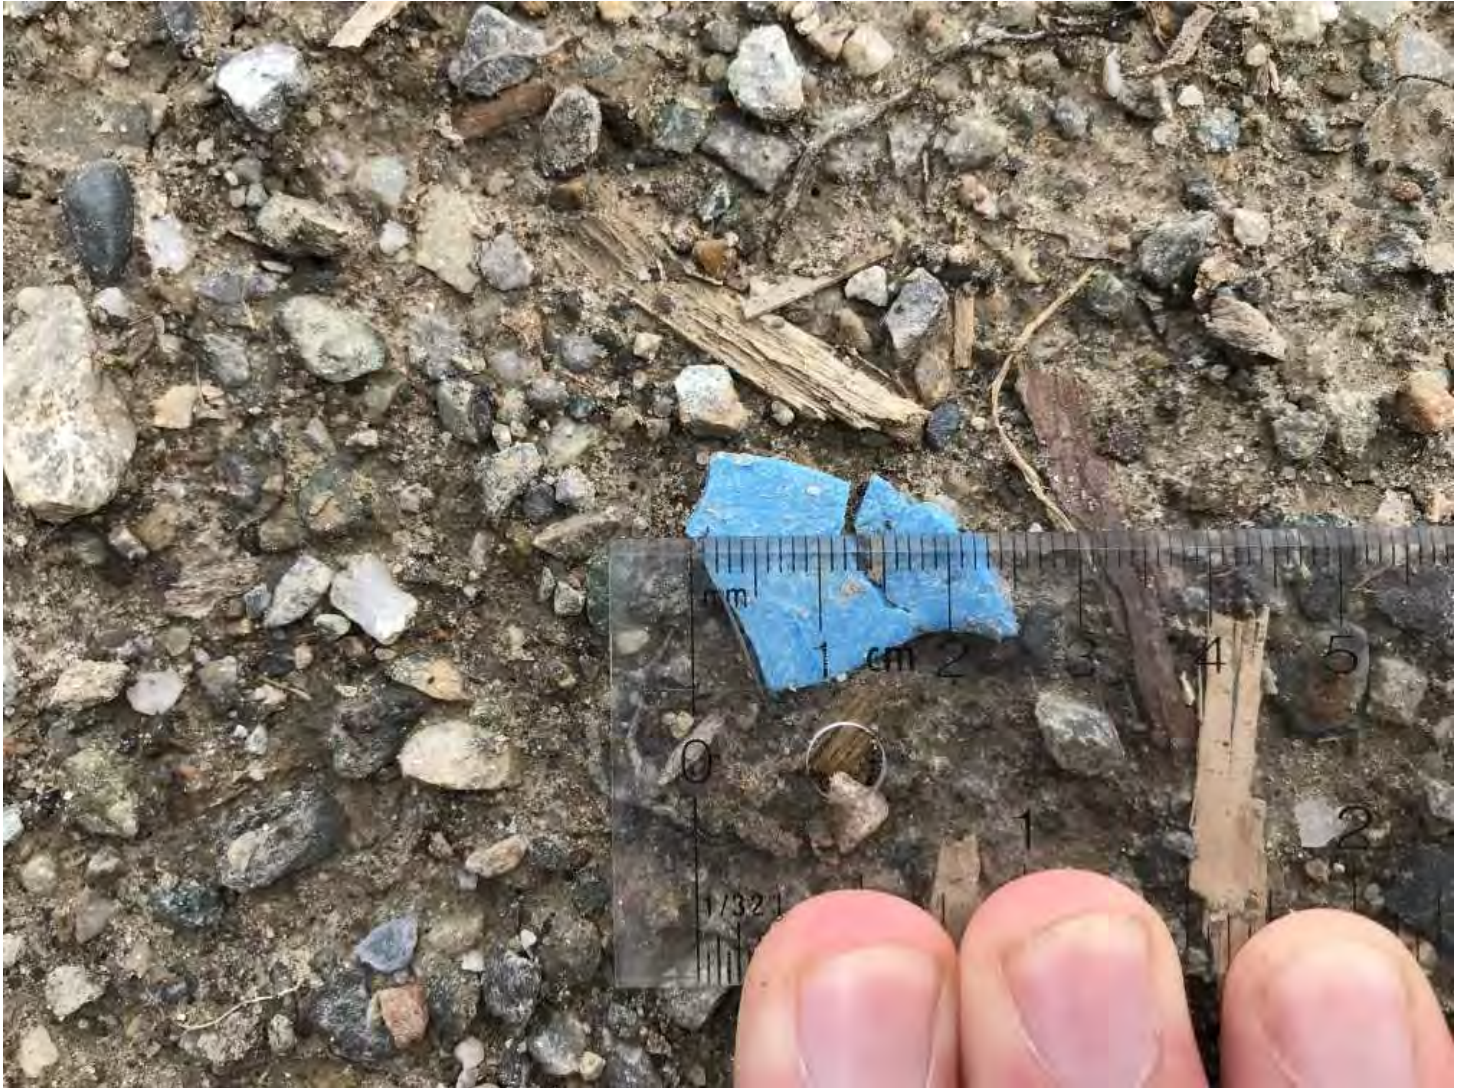
IMG\_0788.JPG  
Image 15: Point GPS 0064 : Présence d'un morceau de plastique bleu de 25mm.

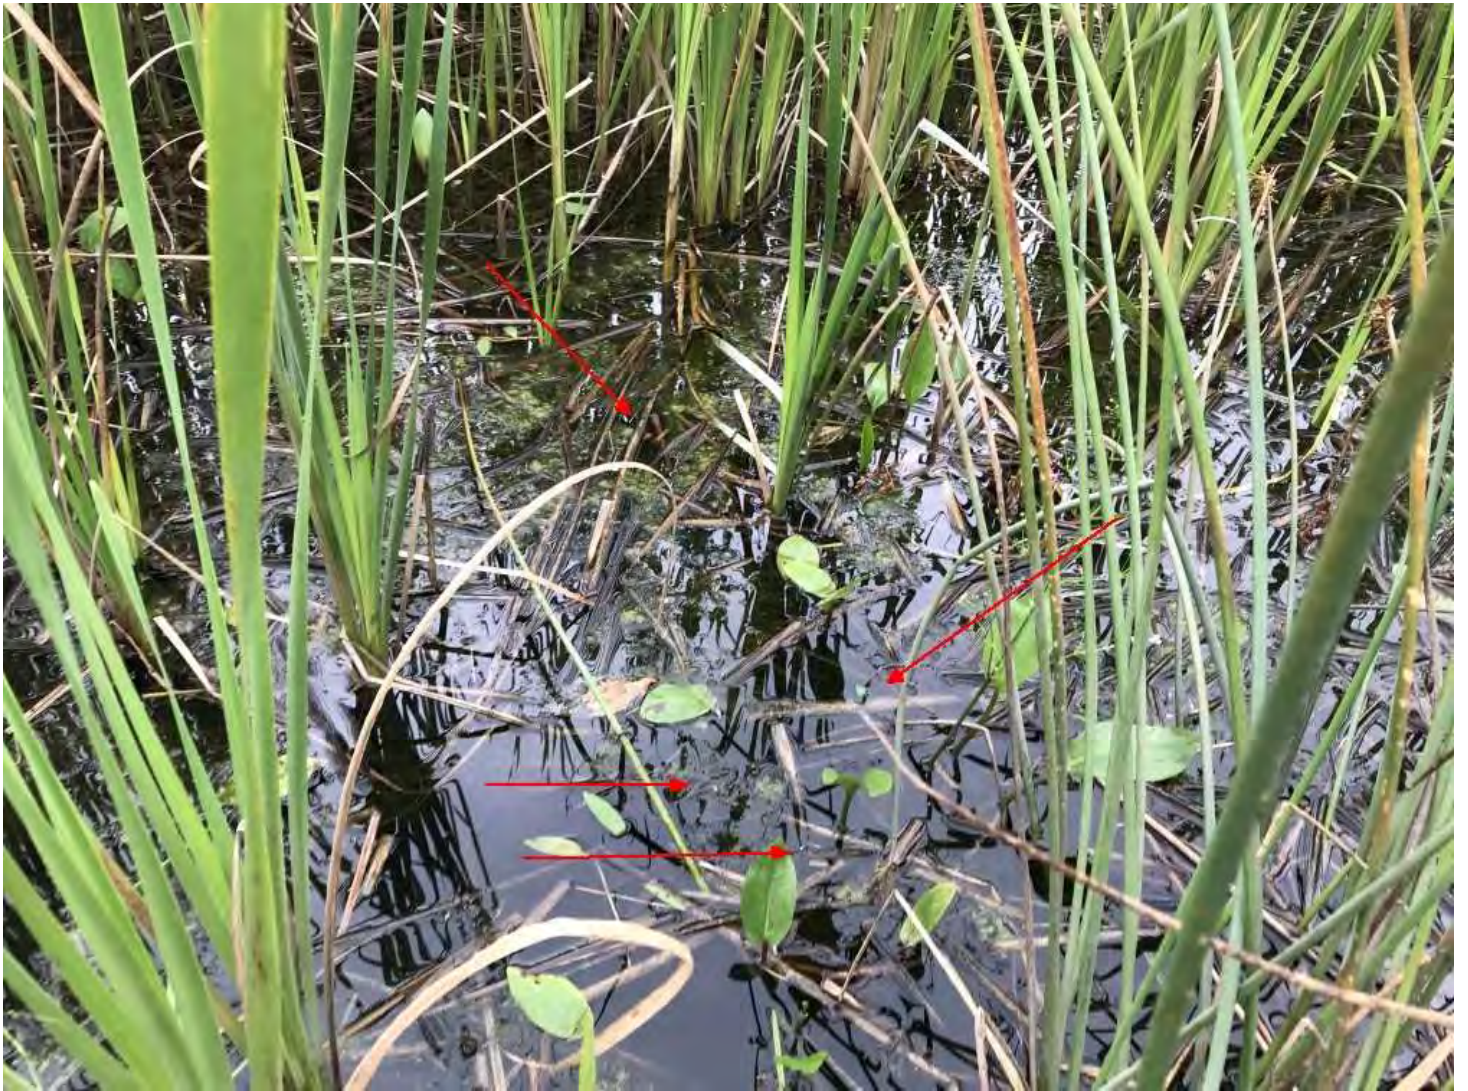
IMG\_0801.JPG

Image 27: Bassin de captation des eaux pluviales, aménagé à l'intersection du Boulevard de Portland et de la rue Léger. Présence de 4 morceaux de plastiques flottants. Point 0069

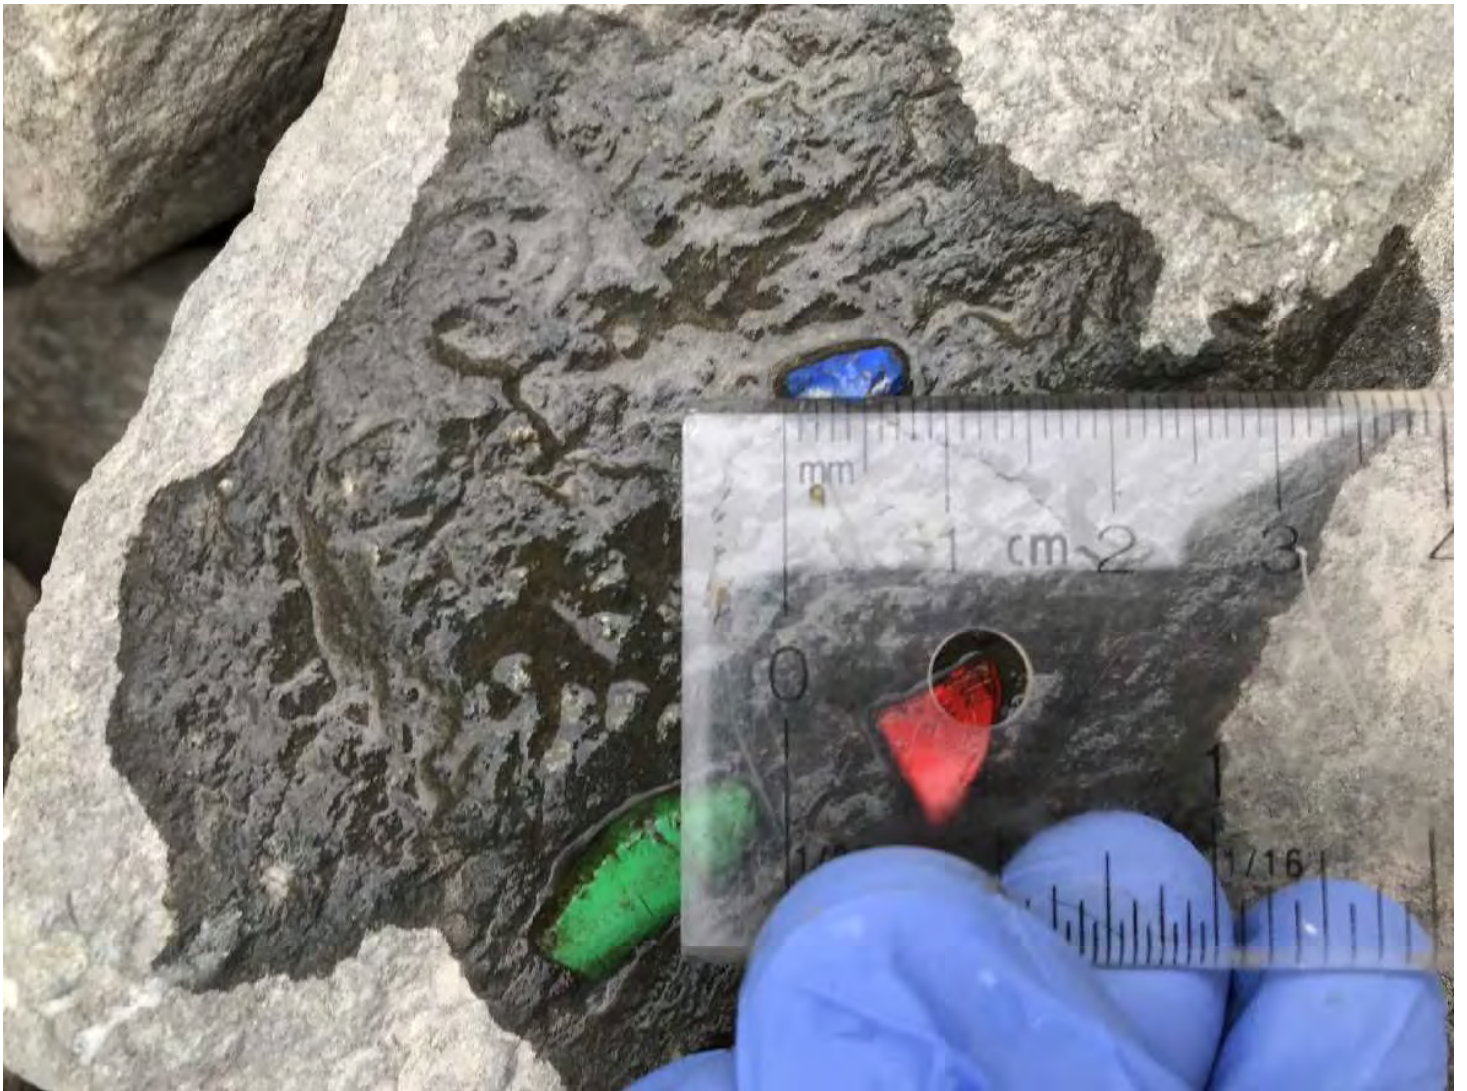
IMG\_0811.JPG  
Image 37: Morceau de plastique bleu (image 34) 8mm

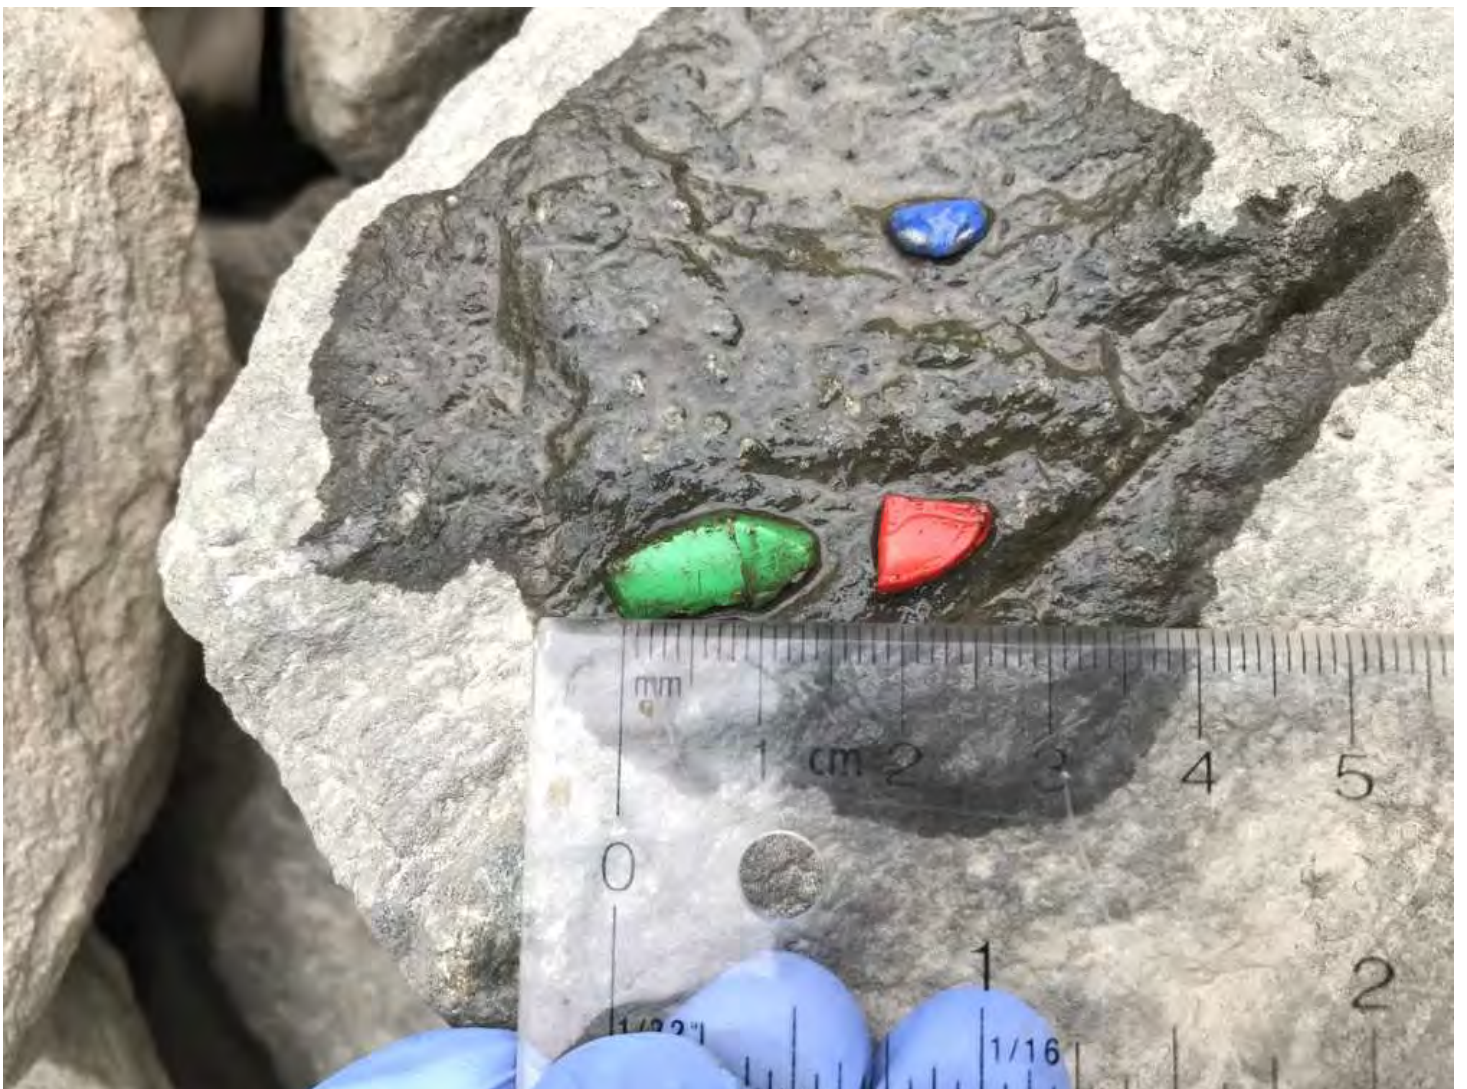
IMG\_0812.JPG  
Image 38: 13mm (vert) et 8mm (rouge)

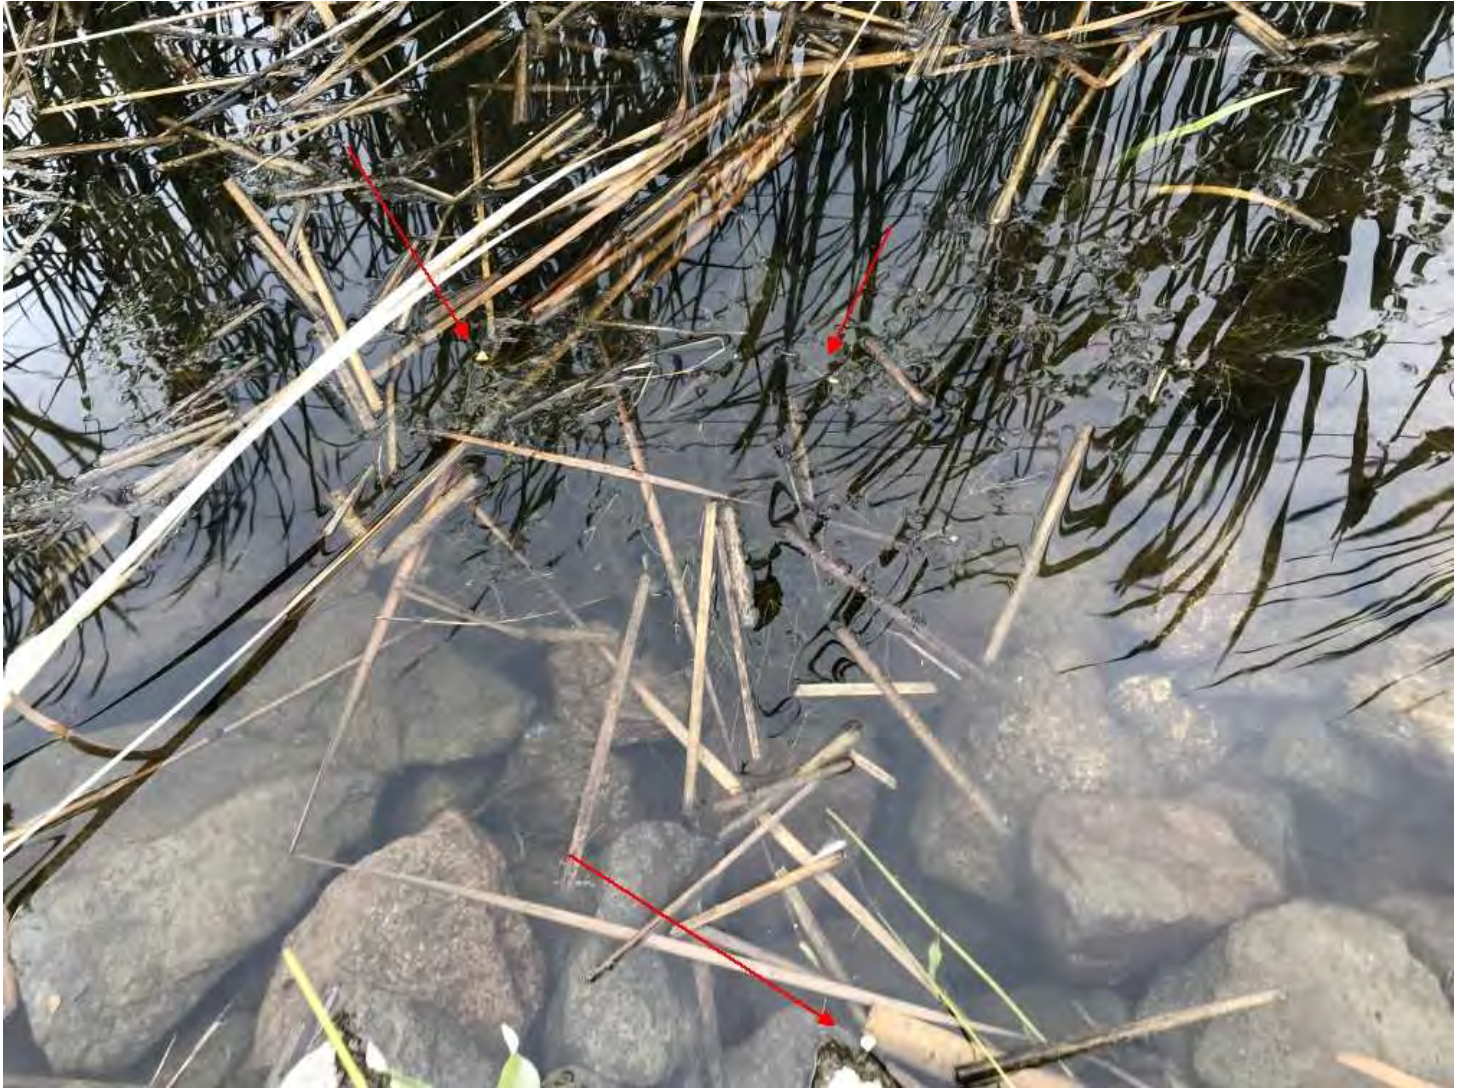
IMG\_0813.JPG  
Image 39: 3 particules de plastique : 2 blanches et 1 jaune. Point GPS : 0073
