Objet : Demande d'accès # 2015-11-59 - Lettre réponse  
V/D : 1670xxxxx

N° intervention : 300921418 et 300948582	Type d'intervention : Inspection
N° gestion documentaire : 7610-16-01-1087400	N° du rapport d'inspection : 401233460
N° demande : 200290799	Type de demande : Programme de contrôle
But de l'inspection : Canbriam - St-Hyacinthe I-22 Programme de contrôle des activités reliées à l'exploration des gaz de shale

Lieu inspecté	
Nom du lieu : Canbriam puits Saint-Hyacinthe (A273, A284)	
Nom usuel du lieu : Lemonde et Fils inc.	
N° du lieu : X2123549	Type de lieu : site pétrolier, gazier ou de réservoir naturel souterrains
Localisation du lieu inspecté : Adresse du lieu : 8740, Rang de la Pointe du Jour Saint Hyacinthe (Québec) J2R 1H7	
Coordonnées géographiques du lieu (GÉO NAD 83 degrés décimaux) : 45,696444444400;-72,986611111100

Dans le cadre du programme de contrôle des activités reliées à l'exploration des gaz de shale, nous devons effectuer 1 visite par année pour chacun des sites gaziers pour vérifier la migration des gaz au sol et l'état du puits.

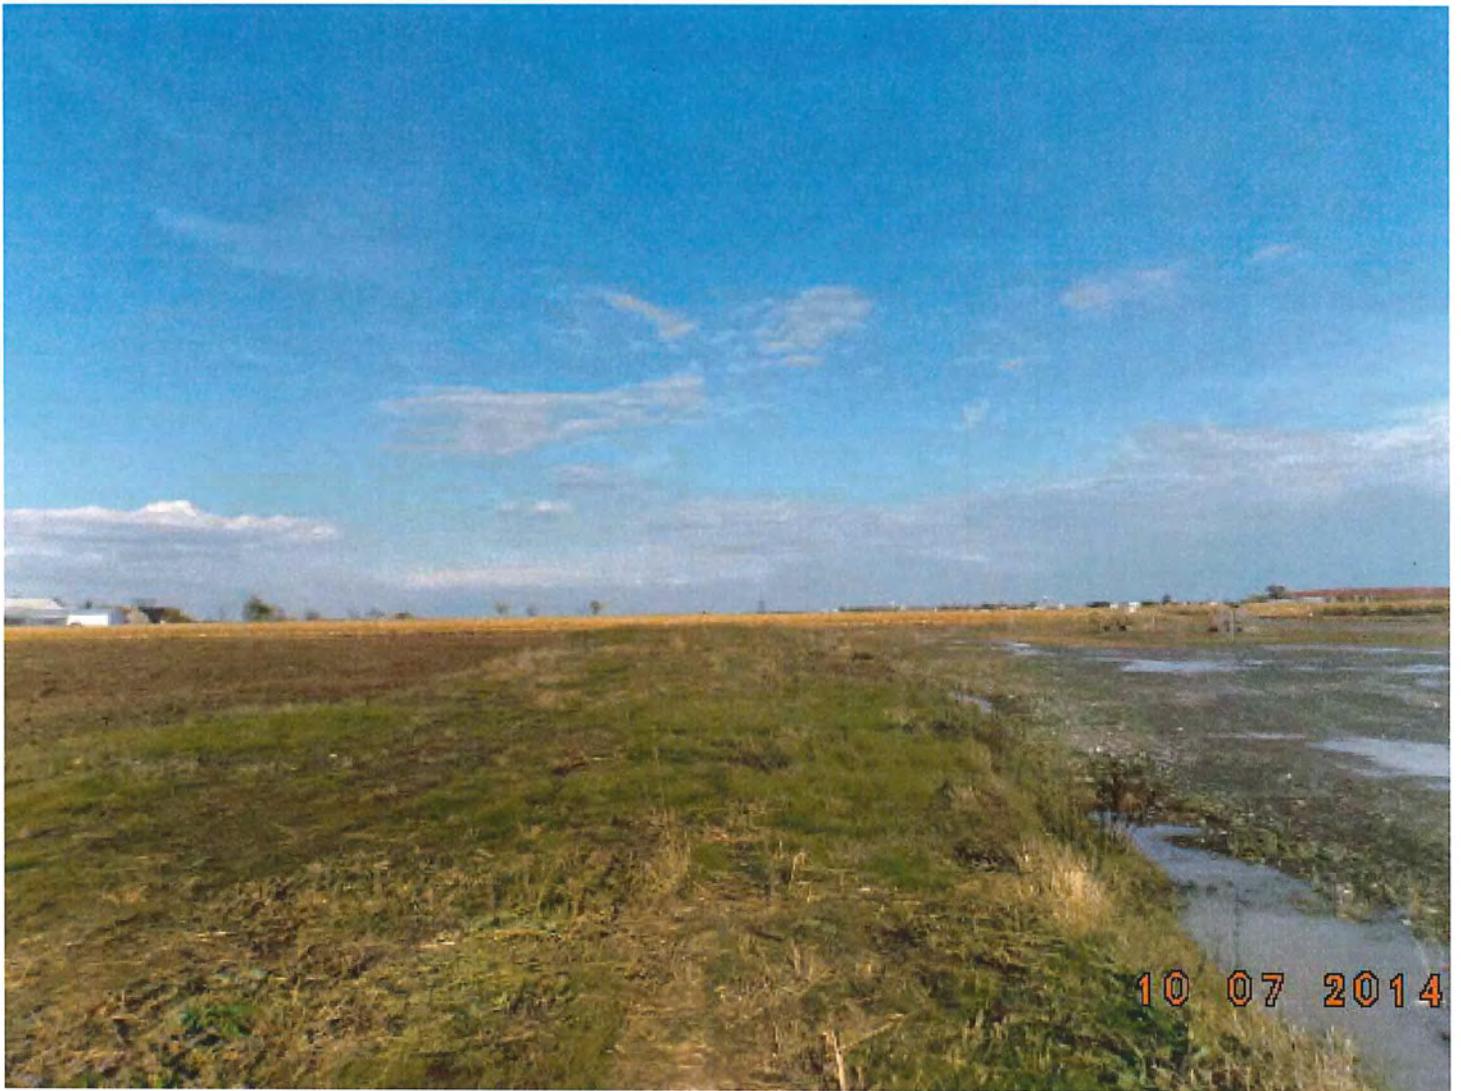
Les bassins ont tous été égalisés et la végétation a poussée sur les amas de terre égalisés (photos 1 et 2).

Canbriam 001.jpg  
Bassin égalisé

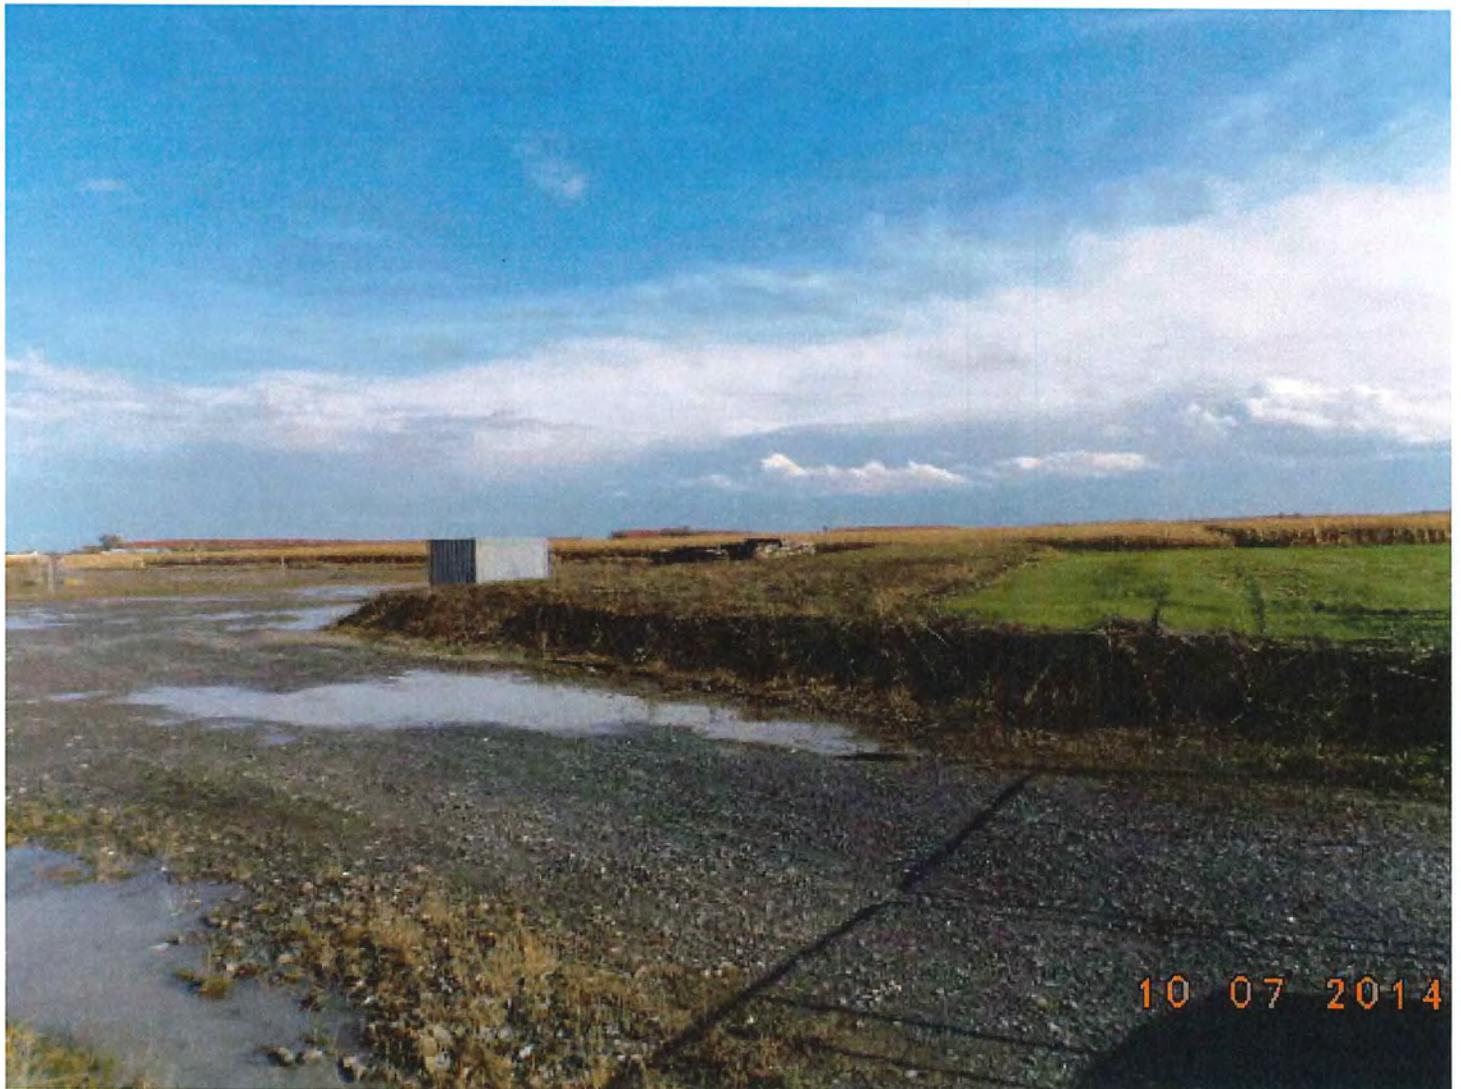
Canbriam 002.jpg  
Bassin égalisé

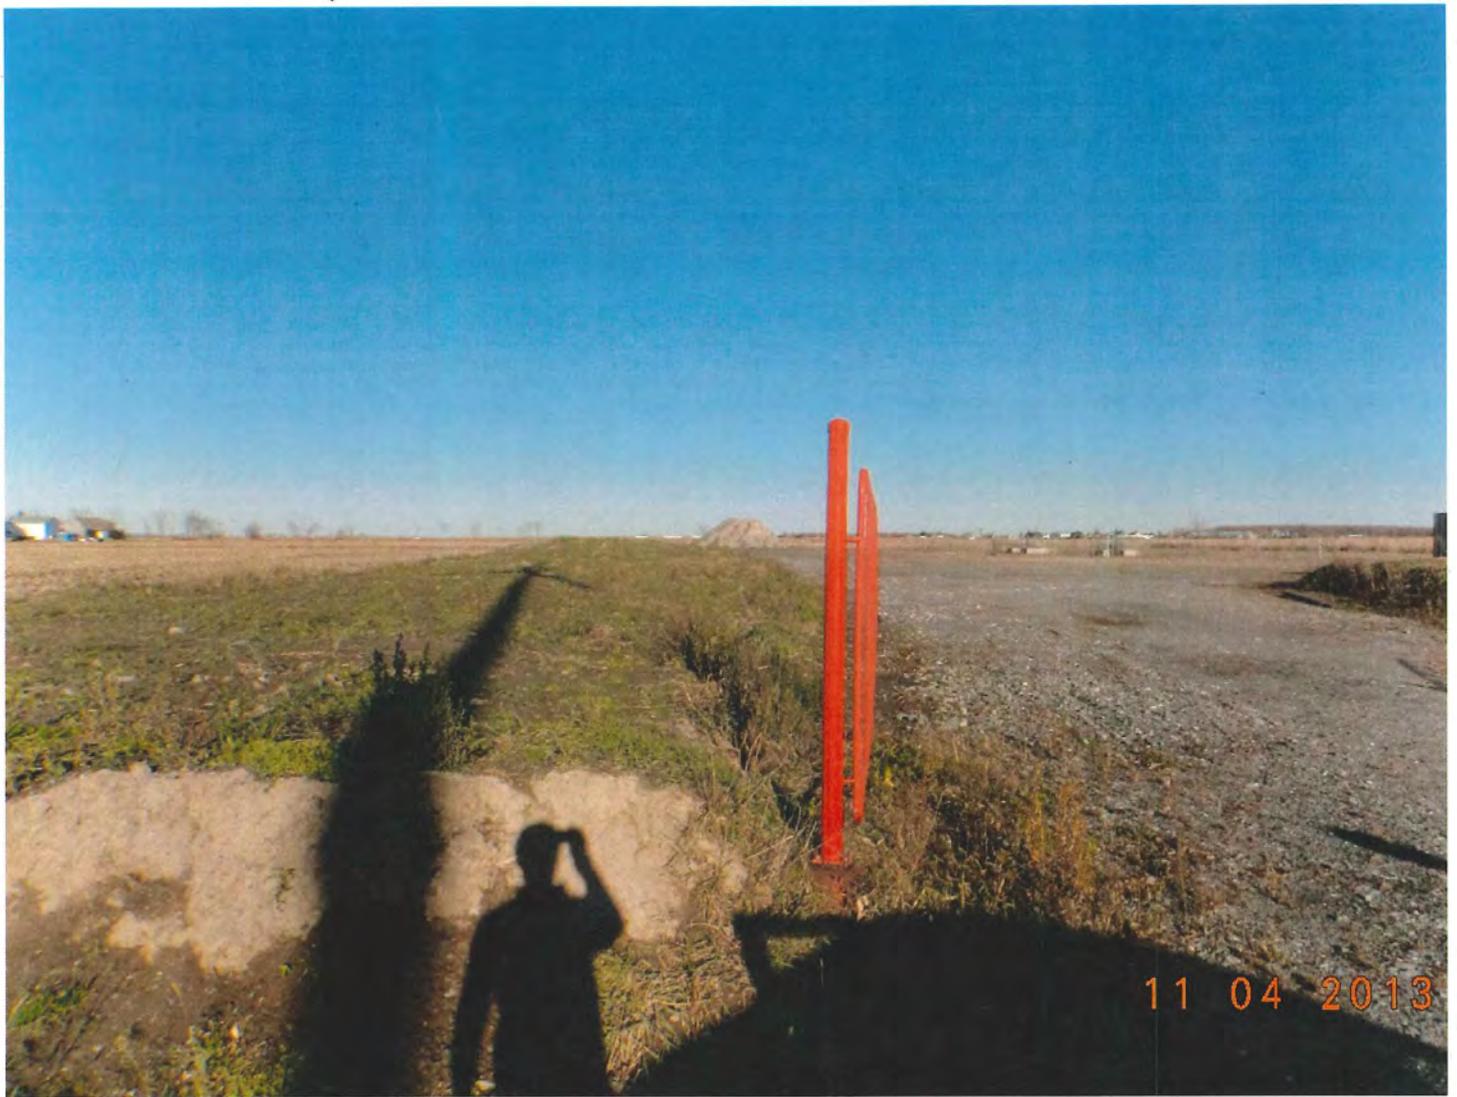
DSC00032.JPG

Photo montrant les bassins qui ont été égalisés

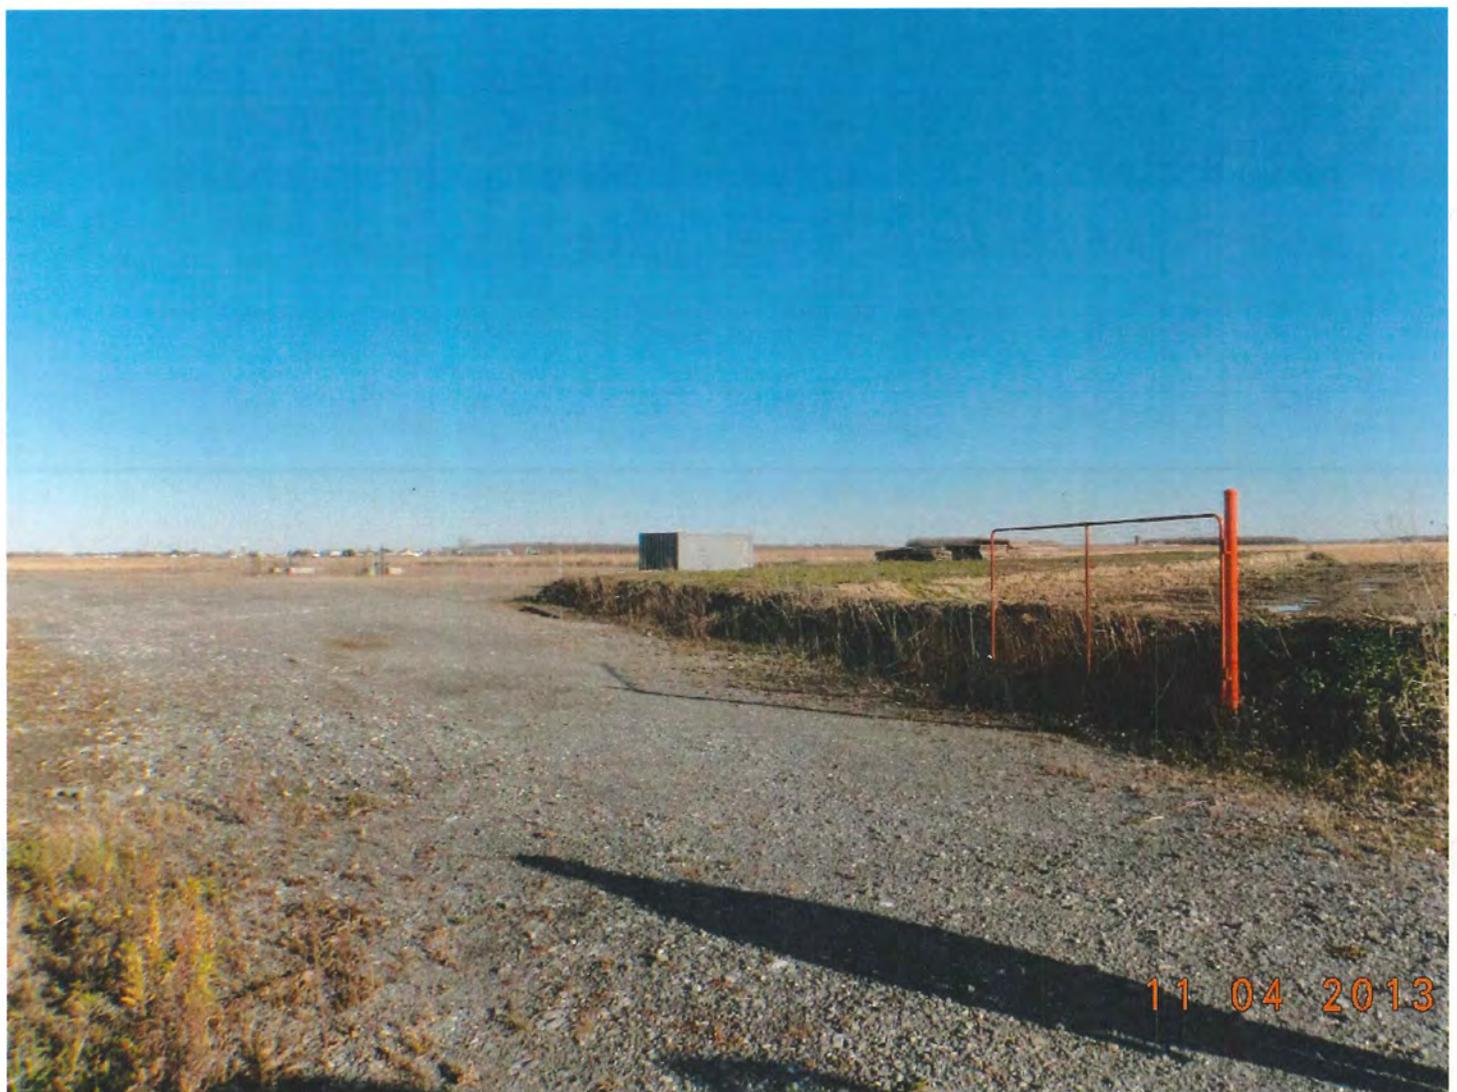
DSC00033.JPG

Photos montrant les bassins qui ont été égalisés

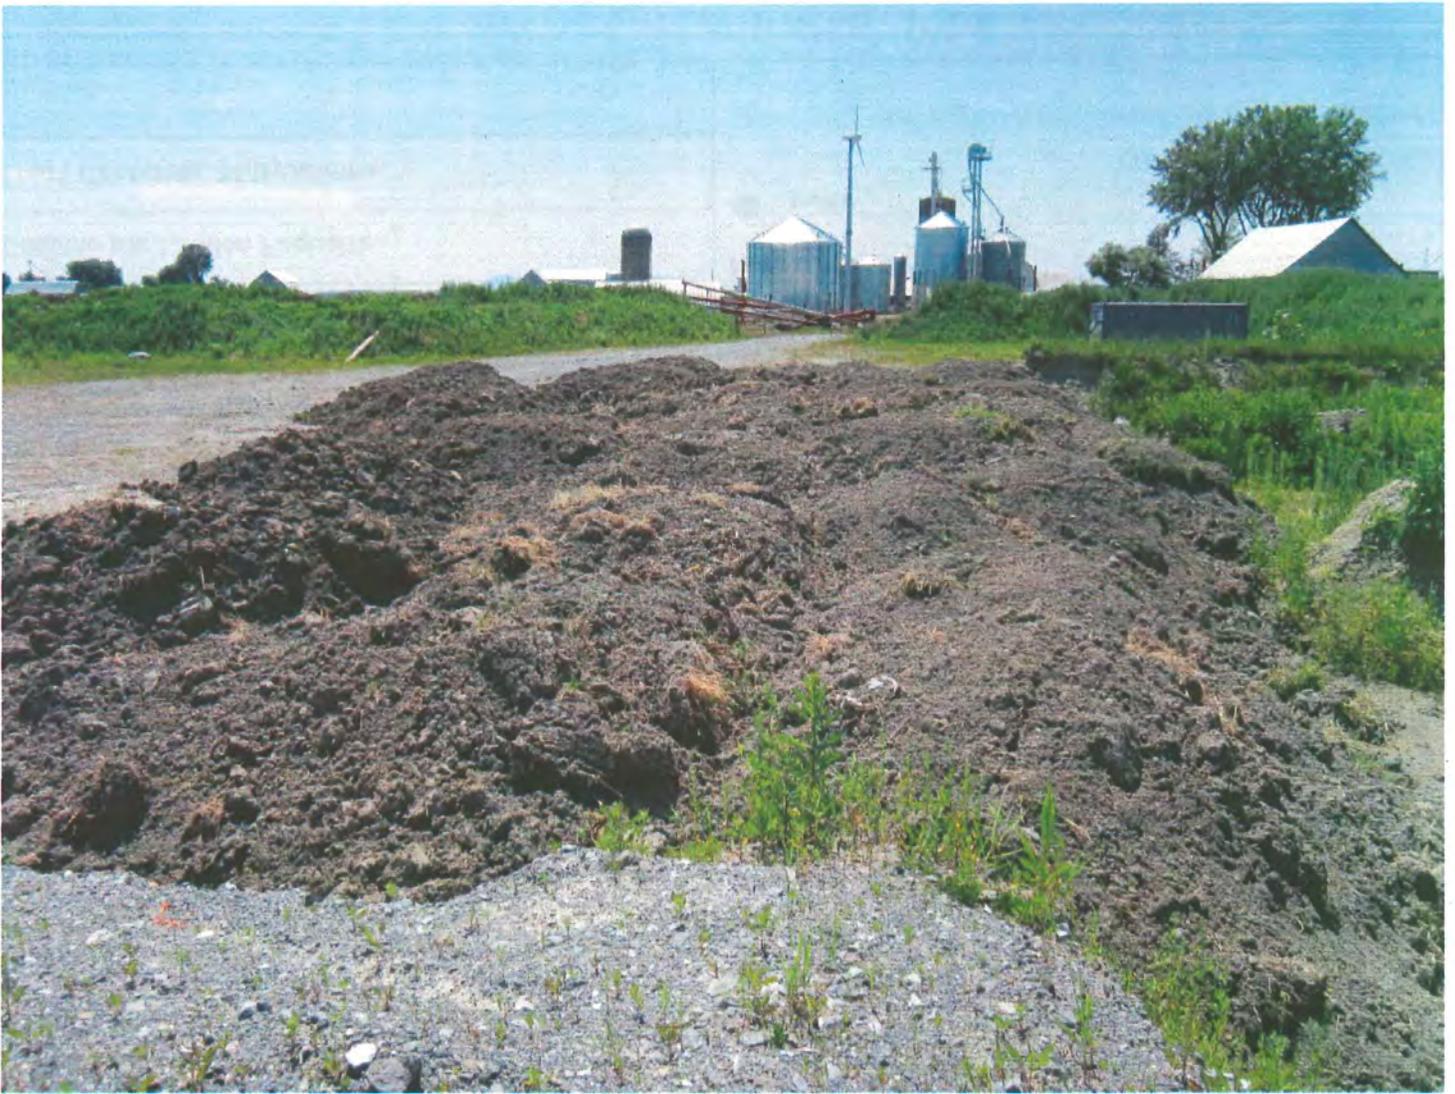
*S-H.jpg*  
Voyages de sols déposés sur le site.

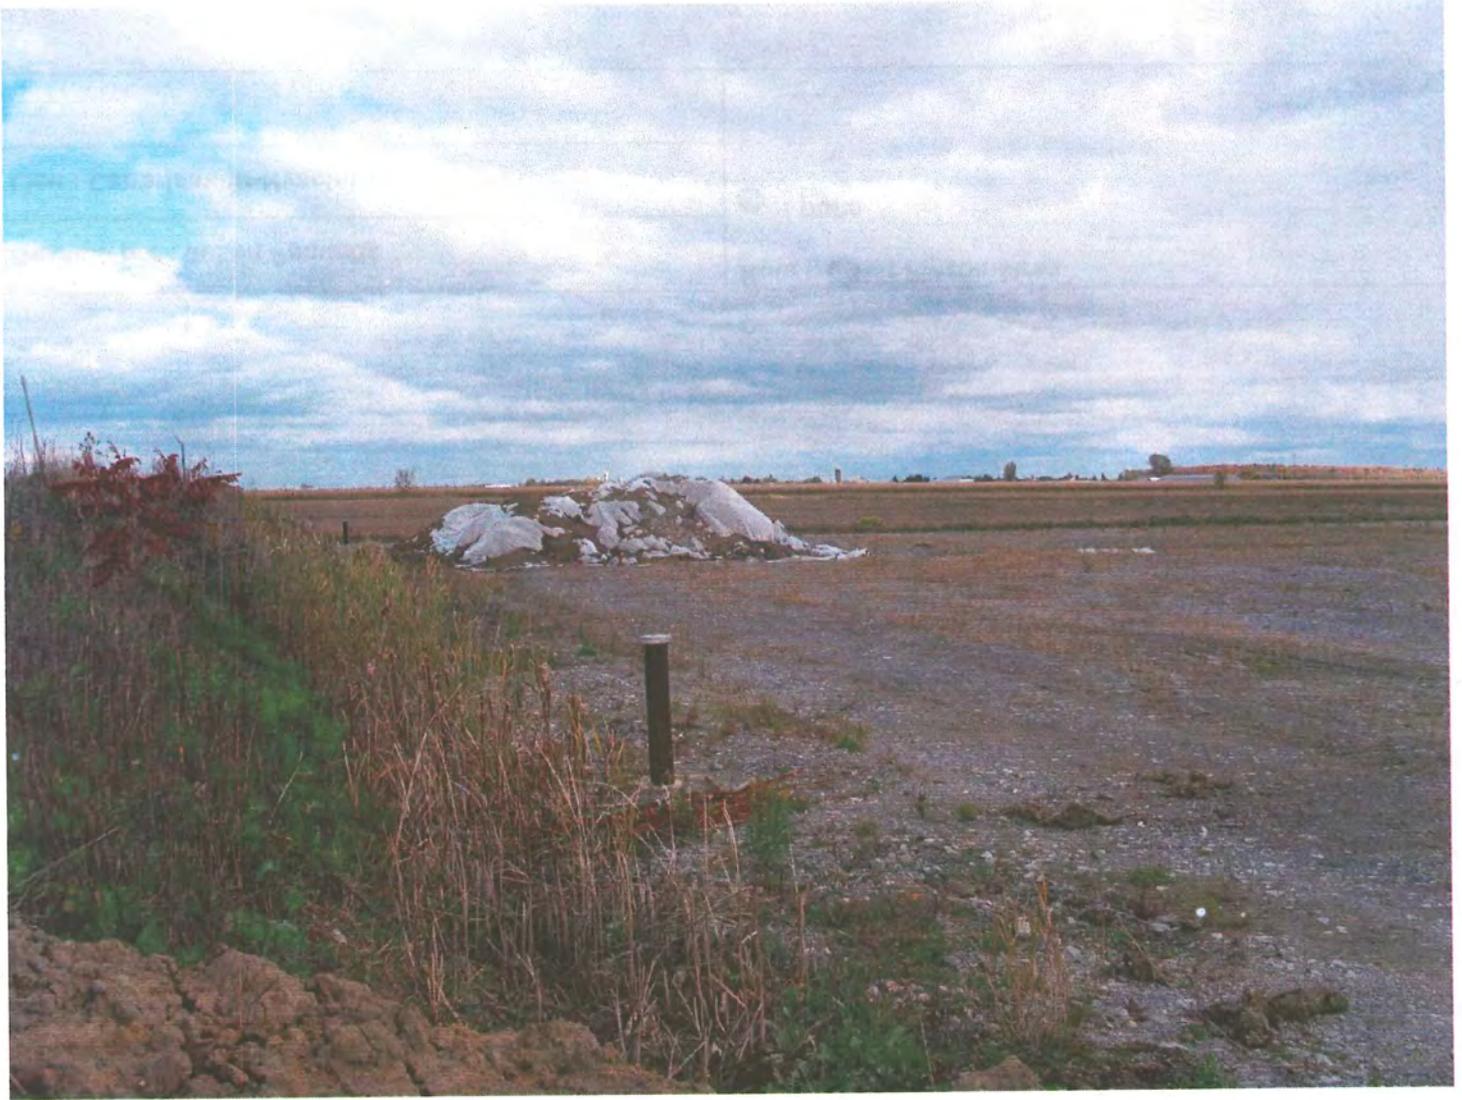
*St-Hyacinthe 013.jpg*  
Amas de sol recouvert d'une toile

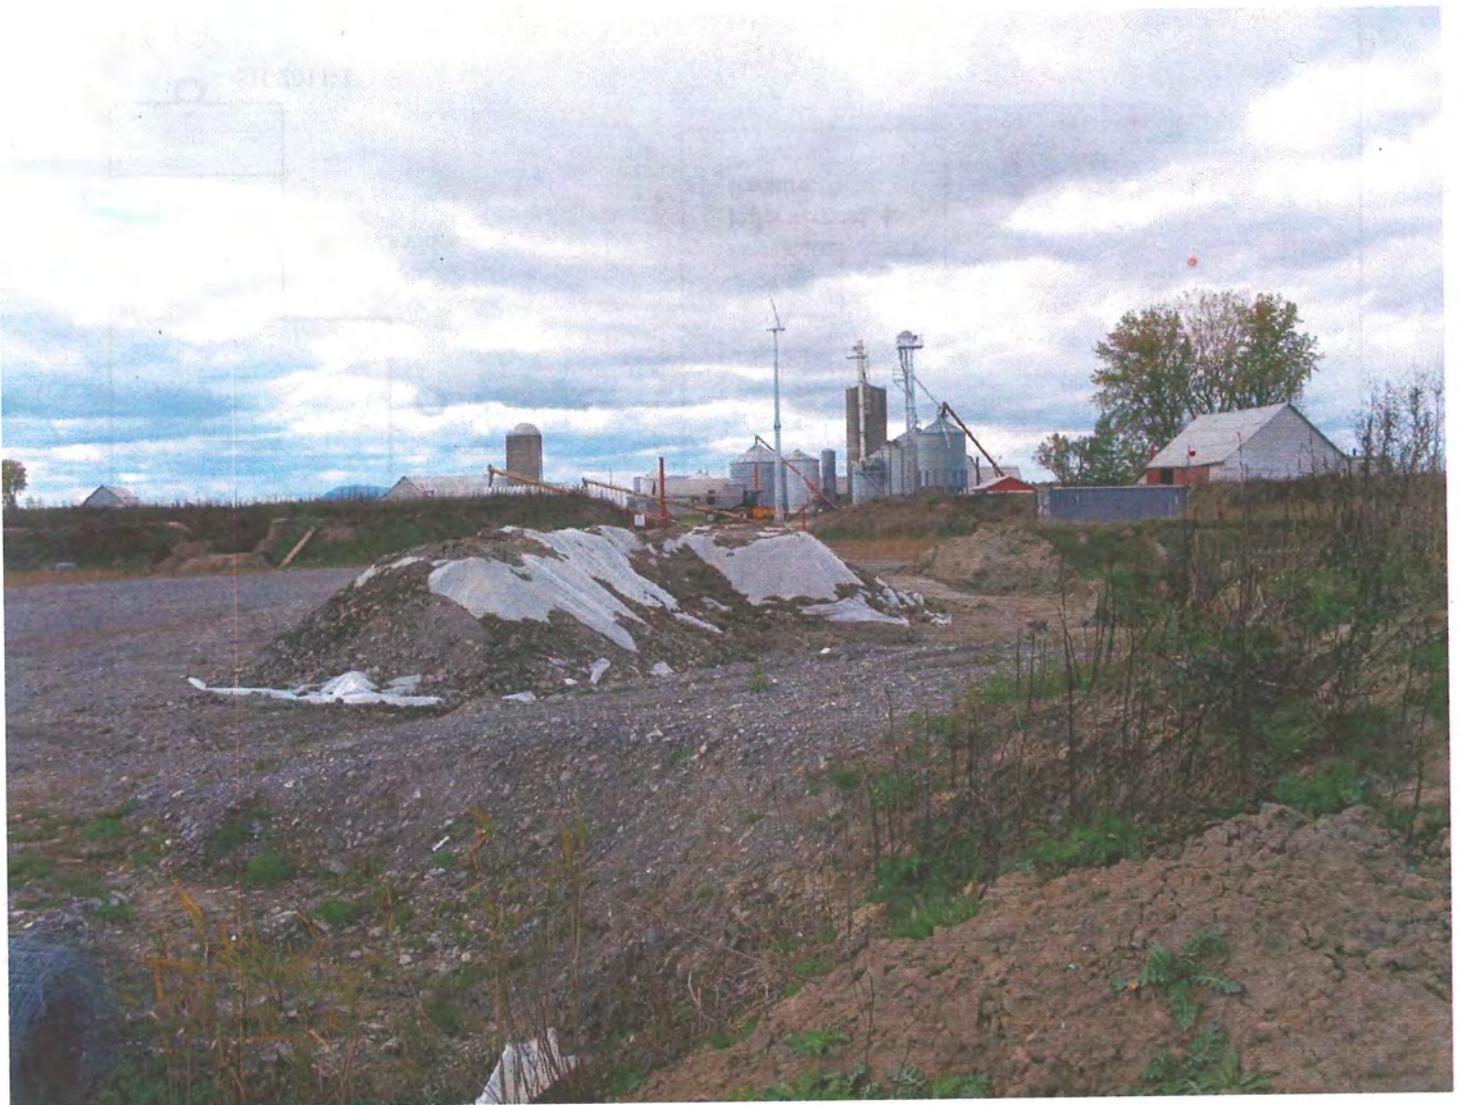
*St-Hyacinthe 014.jpg*  
Amas de sol recouvert d'une toile

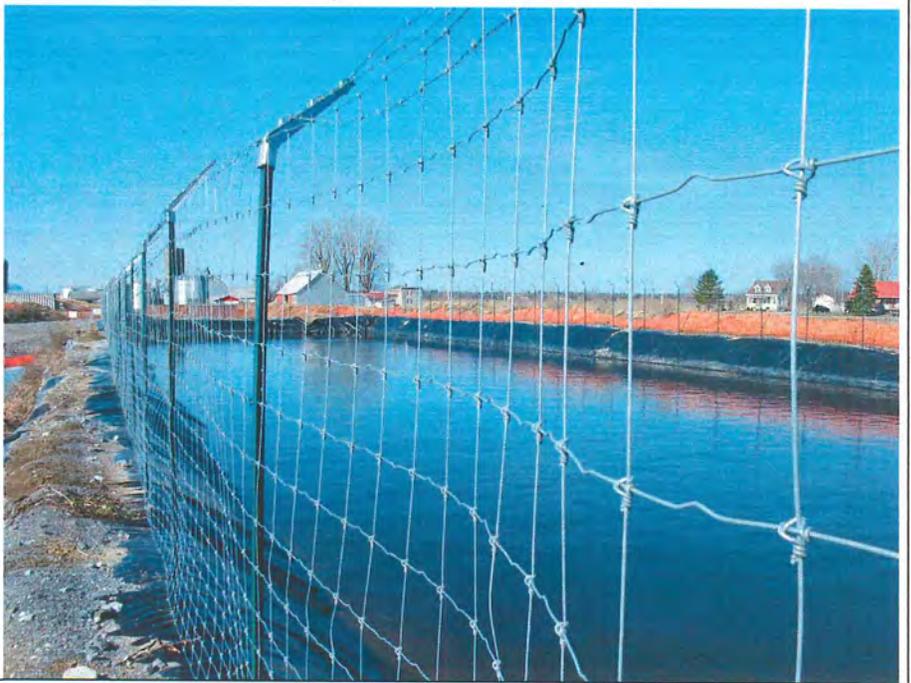
Photo no : 4

Bassin #1 ayant servi aux eaux usées de forage. Il est rempli au 2/3, possède membrane étanche et une clôture de 6 pieds.

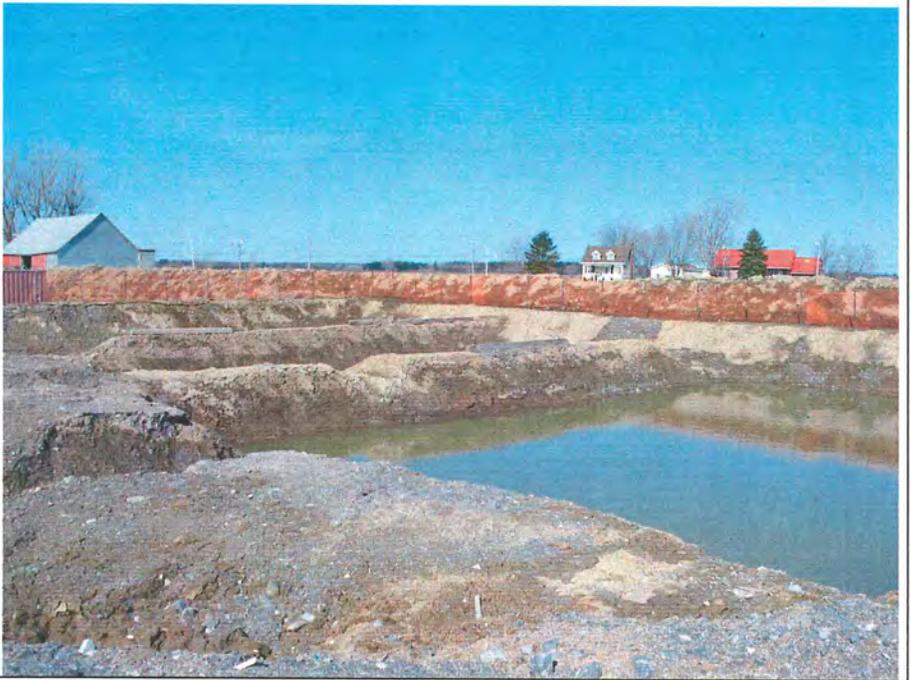
Photo no : 5

3 bassins sans membrane. Ils ont un fond d'eau de pluie.

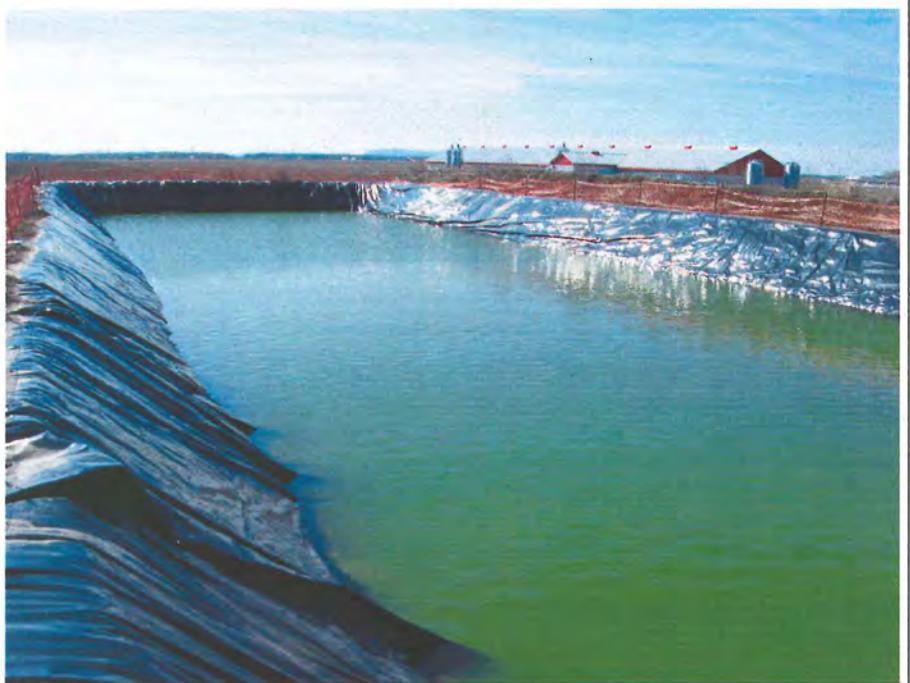
Photo no : 7

Les membranes des bassins sont en bon état. Cependant, la clôture du bassin #2 présente des failles.

Bassin #2, eau de pluie. Il est rempli au 2/3, possède une membrane étanche, clôture détruite sur un côté.

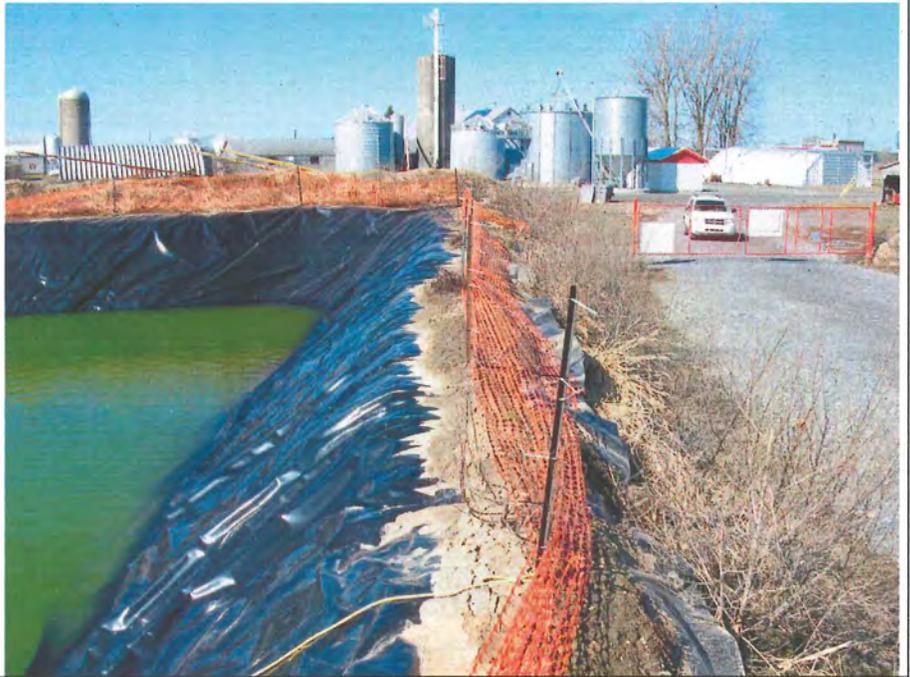
Photo no : 8

Section détruite de la clôture du bassin #1.

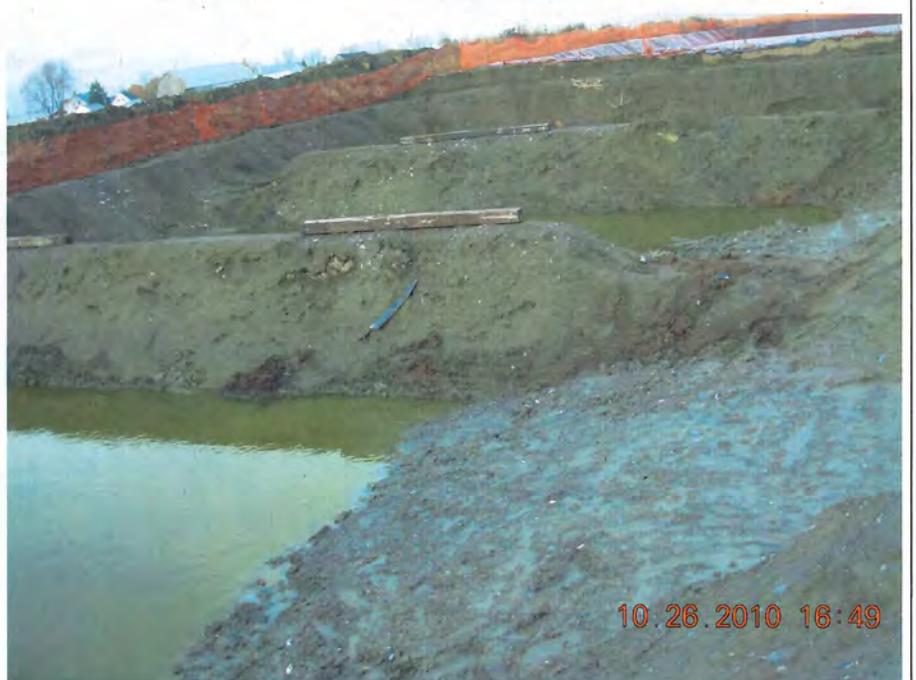
Photo no : 9

3 bassins non munis de membranes étanches sont aménagés en série sur le site. Un fond d'eau visible dans le bassin.

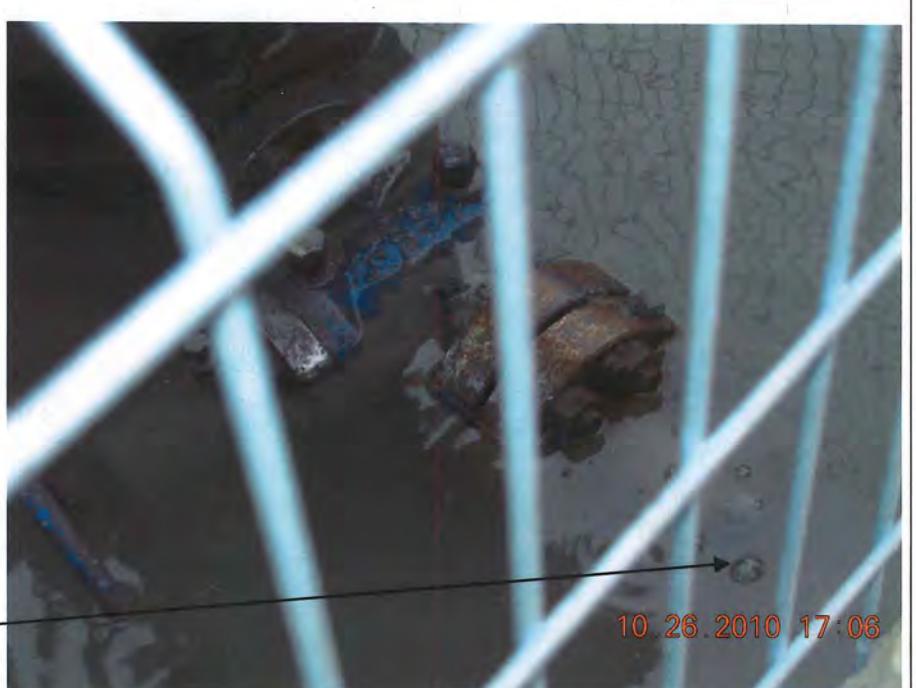
Photo no : 15

Les points GPS recueillis sont comparables à ceux fournis par les services du MRNF. Cela confirme que le puits 1a serait celui générant la remontée de gaz à la base du puits soit le puits 1a non fracturé (A284). Le puits muni de l'évent serait celui fracturé soit le puits 1 (A273). Voir Carte 1. Le bâtiment (Garage) le plus proche du puits 1 se trouve à environ 115.4. m. l'habitation la plus proche est celle du propriétaire de la ferme. Elle se trouve à plus de 100 m des puits d'exploration. Selon SAGO, il semble y avoir un puits d'eau potable dans un rayon de 1 km du puits d'exploration gazière.

Bulles à la surface de l'eau accumulée à la base de la tête du puits qui pourraient être dues à une remontée de gaz

- Poursuivre les inspections dans le cas de la reprise des activités.
- Expédier une lettre à l'entreprise pour l'informer de ses obligations s'il y a fracturation, pour lui demander de nous transmettre de l'information sur la nature des eaux accumulées dans les bassins ainsi que leurs gestion à venir, et pour lui demander de nous informer de ses intentions futures quant au site. Dans la même lettre, je recommande de demander à la compagnie de nous confirmer si le puits est fracturé et dans l'affirmative, lui demander de nous transmettre la liste des produits chimiques utilisés, de nous informer de la gestion des MDR et des eaux usées.
- Fermer l'intervention.

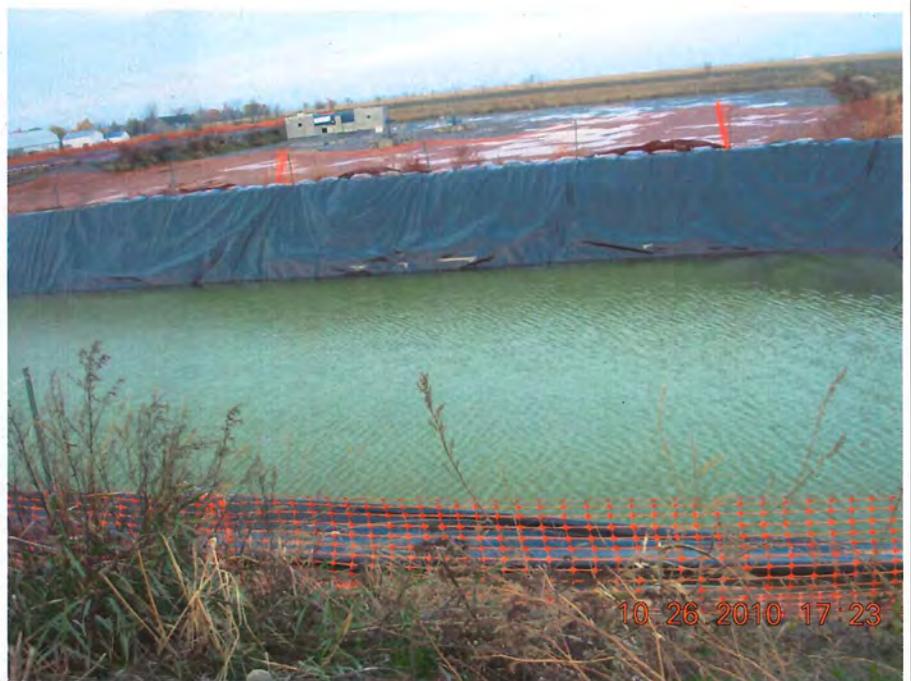
Photo no : 20

Bassin muni d'une géo membrane aménagé près de la barrière d'accès vers le site au sud ouest près de l'accès. La membrane est fissurée sur les cotés.
