Objet : Demande d'accès no 2017-01-094 – Lettre réponse

Nous donnons suite à votre demande d'accès, reçue le 28 février 2015, concernant les documents en lien avec l'ancienne usine Agropur et L. Bélanger métal inc. situés aux 130 et 2 200, route 169 à Chambord.

RAPPORT DE VISITE

RAPPORT D'INSPECTION MANUSCRIT

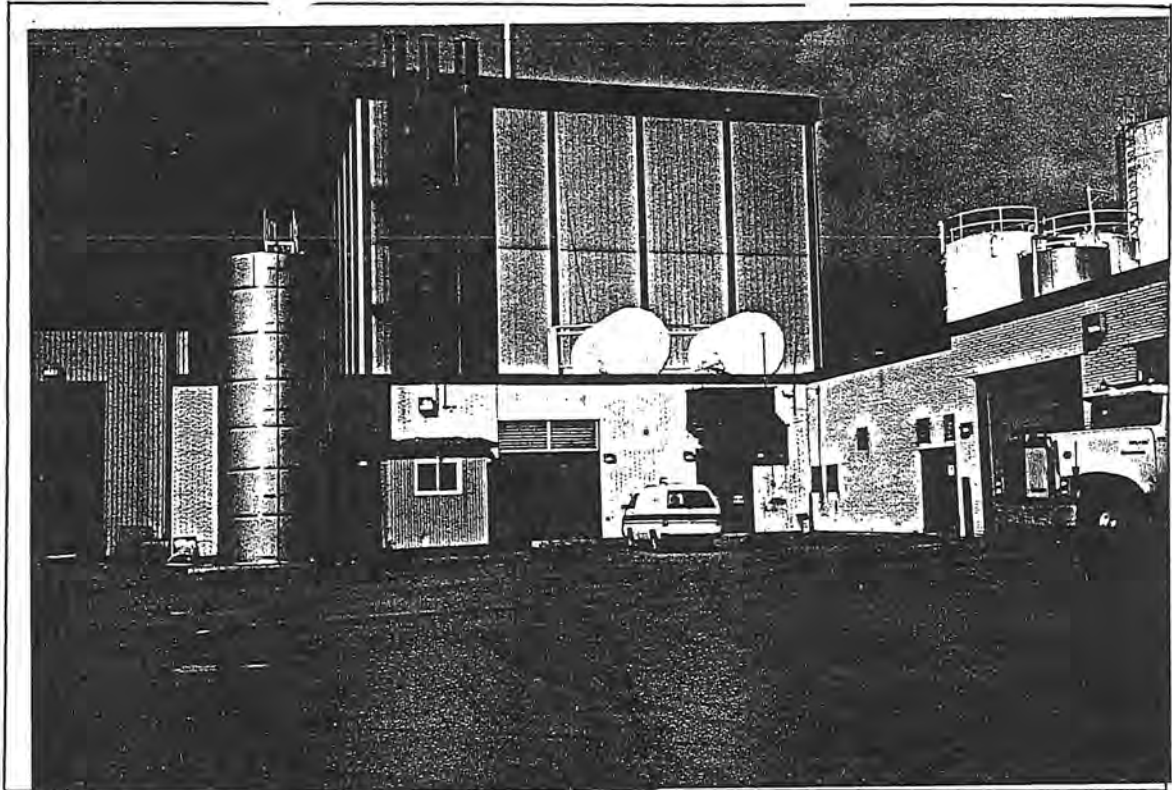
Photo: 1 Date: 9/10/04 Par: Stéphane Gagné

Commentaires: Vue arrière de l'usine

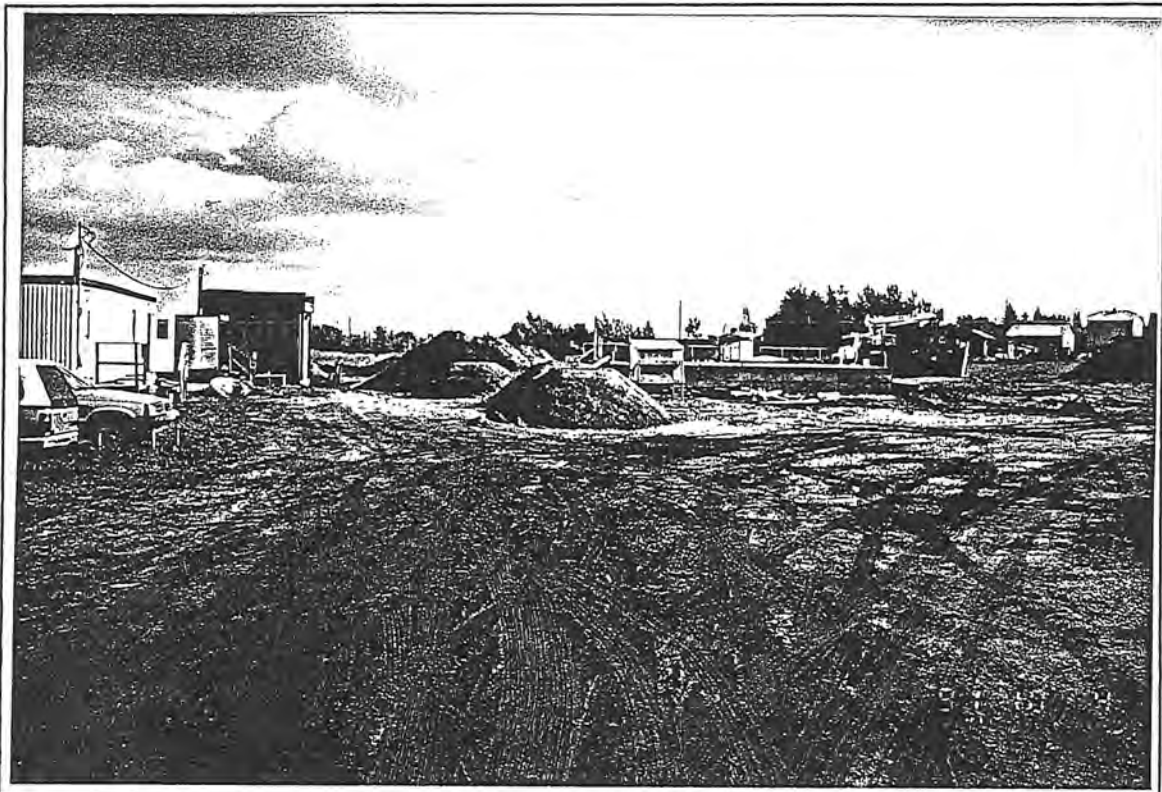
Photo: 2 Date: 9/10/04 Par: idem

Commentaires: Construction du bioréacteur

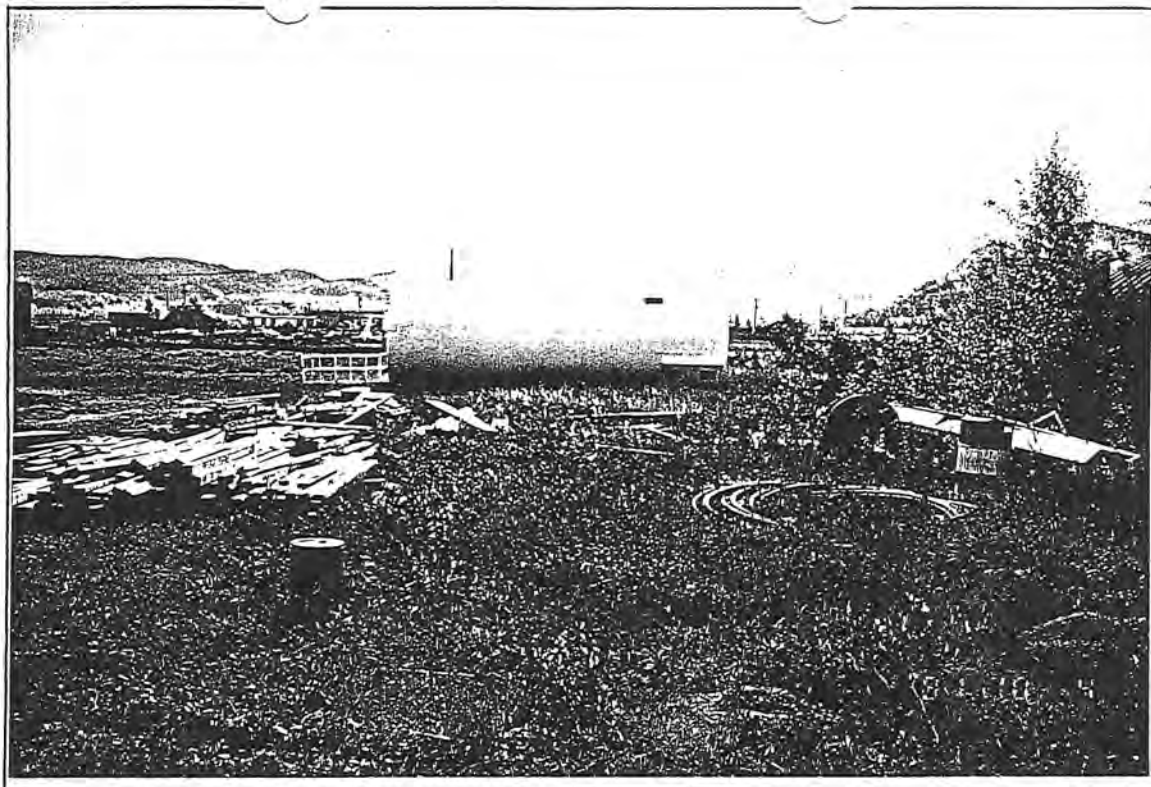
Photo: 3 Date: 9/10/04 Par: idem

Commentaires: Construction du bioréacteur

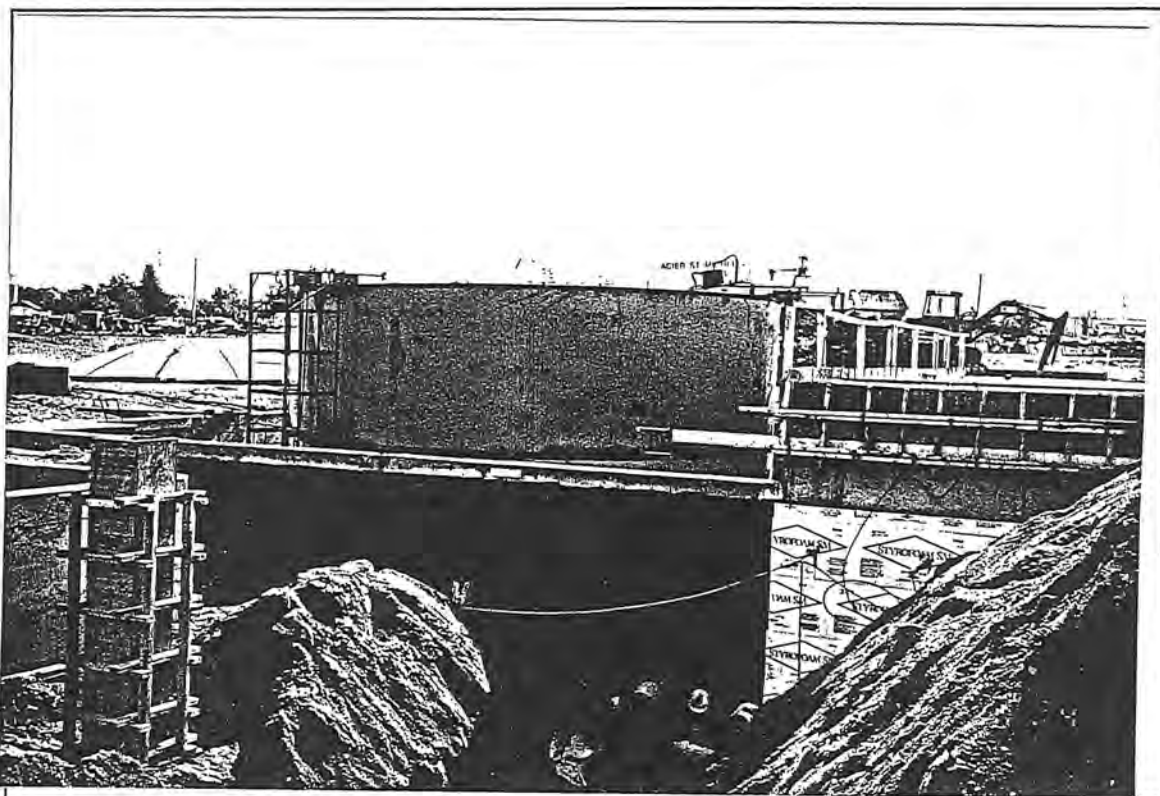
Photo: 4 Date: 9/10/04 Par: Stéphane Gagné

Commentaires: Construction du bioréacteur

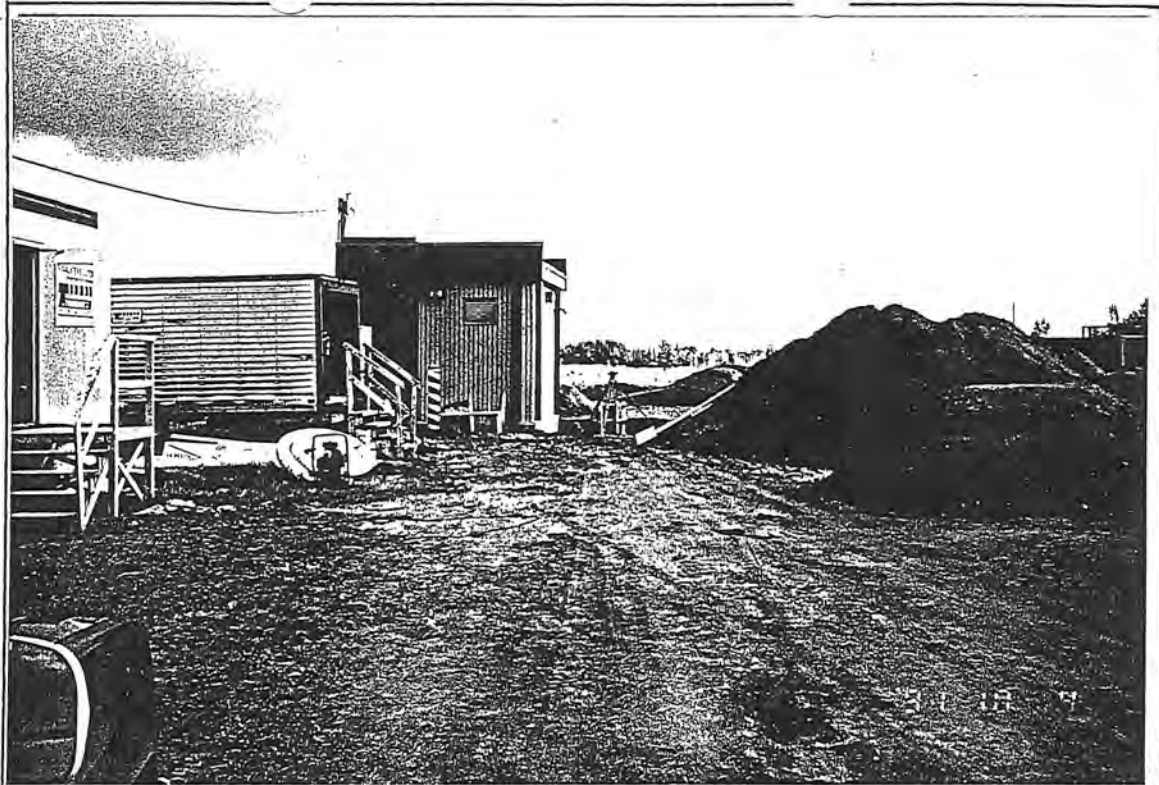
Photo: 5 Date: 9/10/04 Par: idem

Commentaires: Construction du bioréacteur

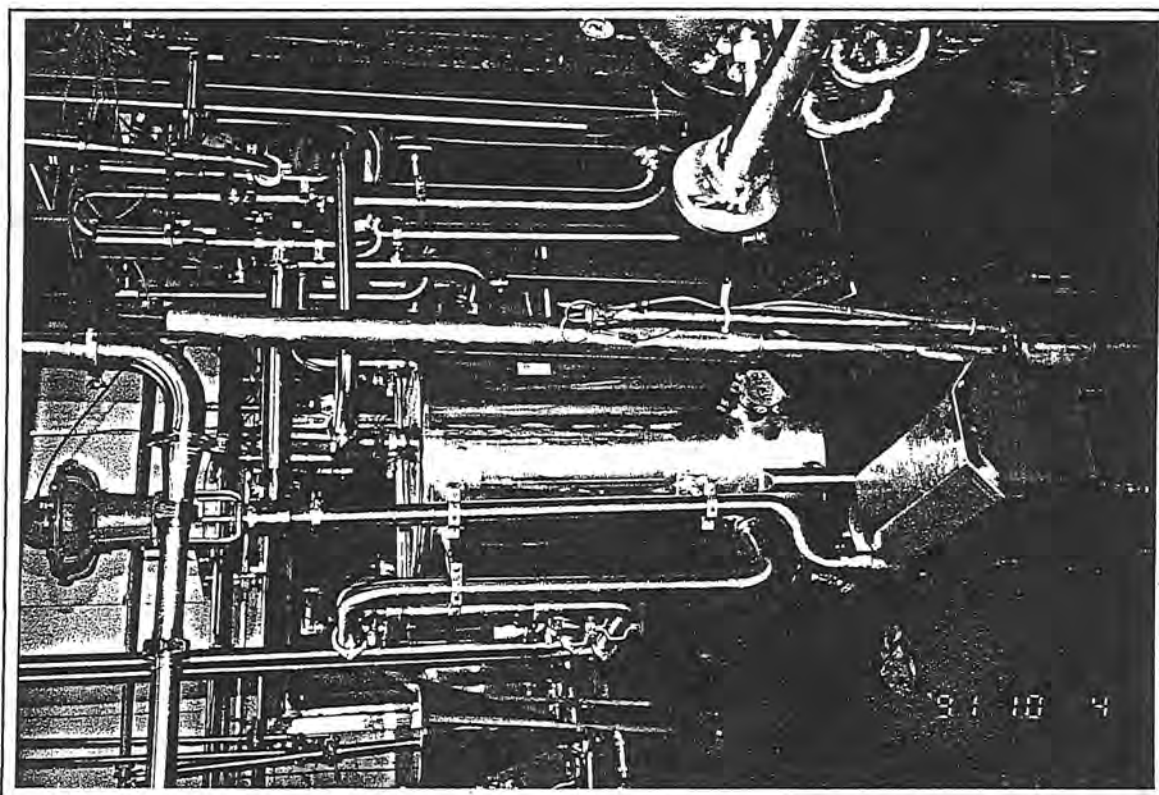
Photo: 6 Date: 9/10/04 Par: idem

Commentaires: Système d'ultrafiltration

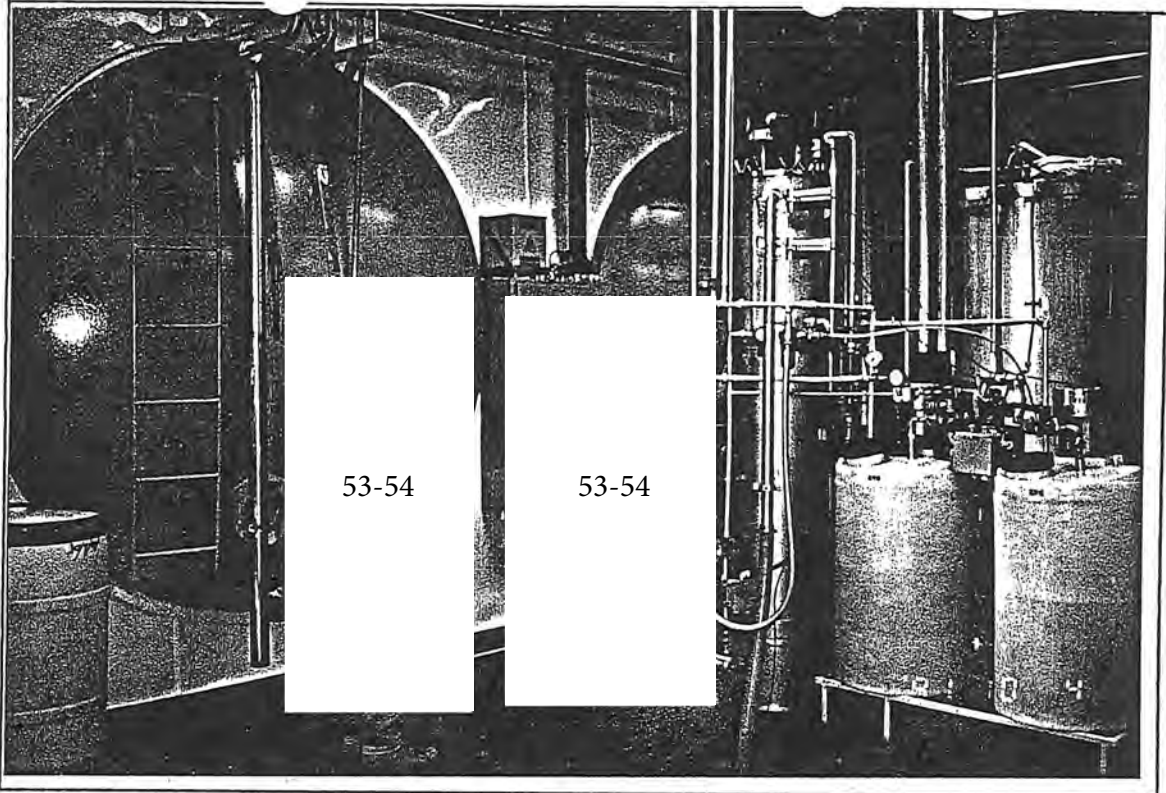
Photo: 9 Date: 9/10/04 Par: idem

Commentaires: Réservoir d'acide et de caustique

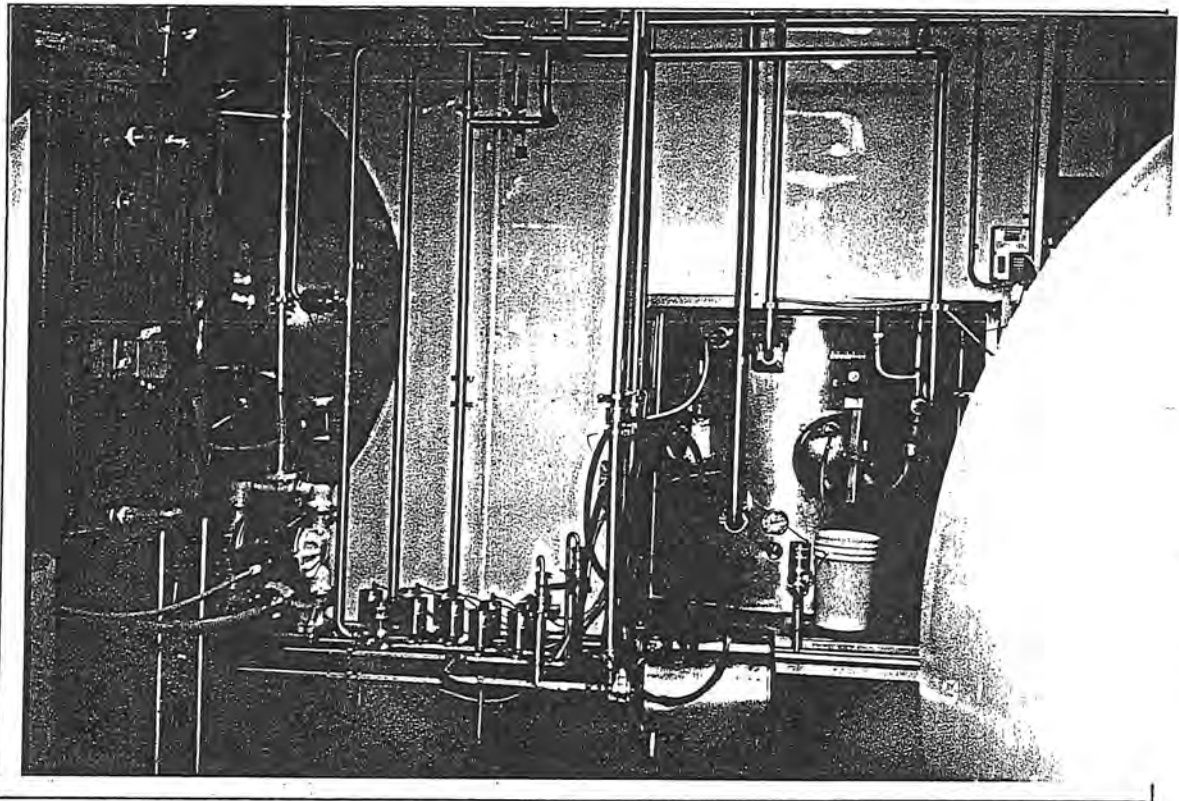
Photo: 10 Date: 9/10/04 Par: idem

Commentaires: Réservoir de boue

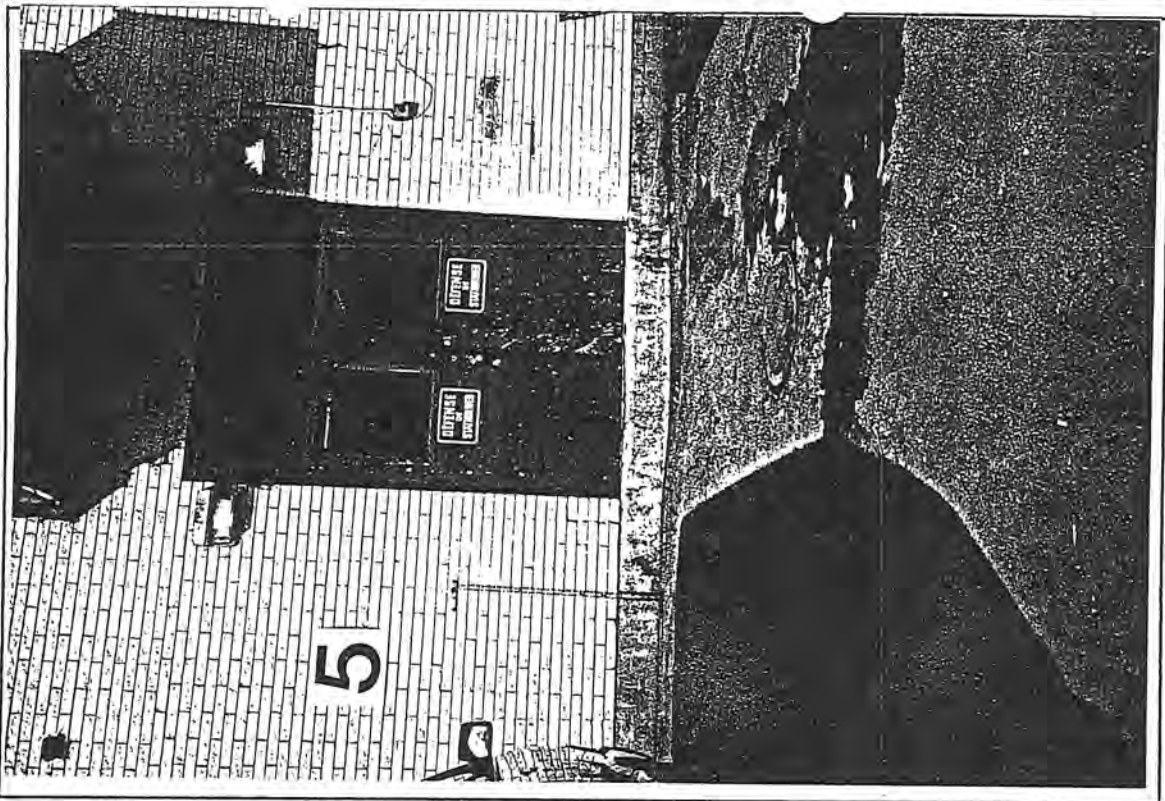
Photo: 13 Date: 9/10/04 Par: idem

Commentaires: Puit de regard ou un échantillon à été pris

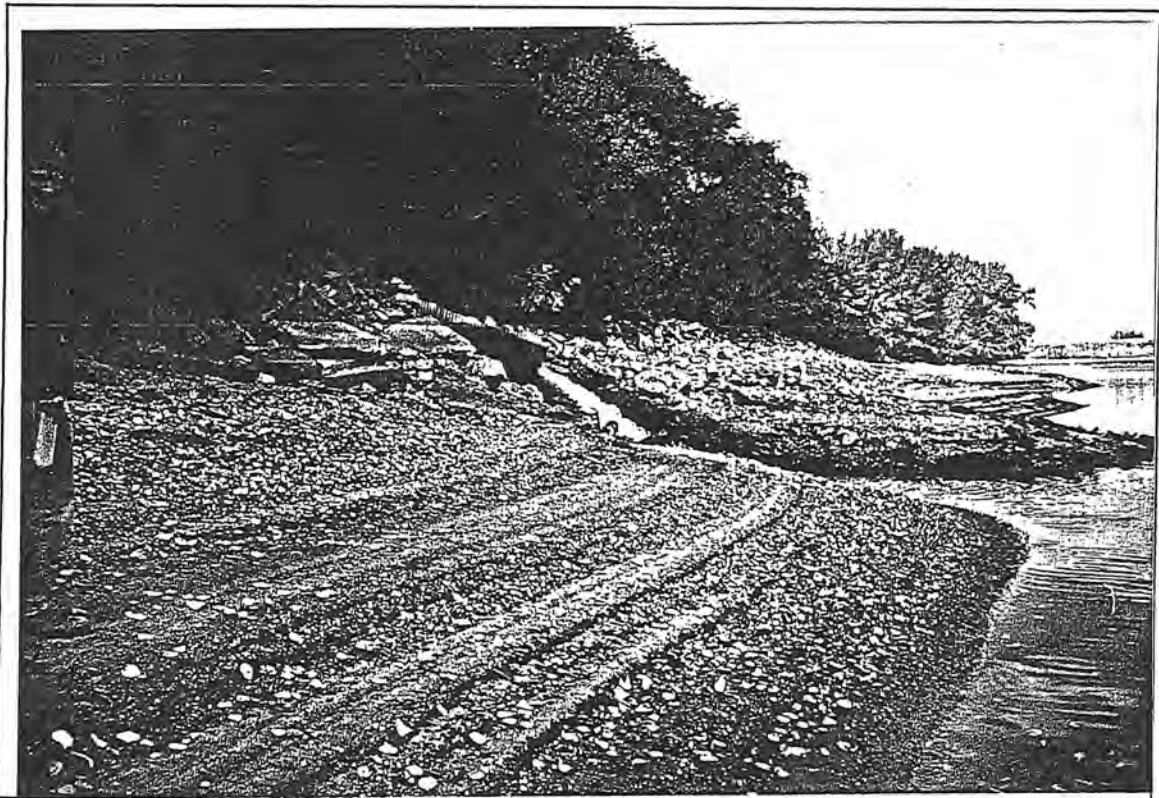
Photo: 14 Date: 9/10/04 Par: idem

Commentaires: Effluent pluviale de l'usine

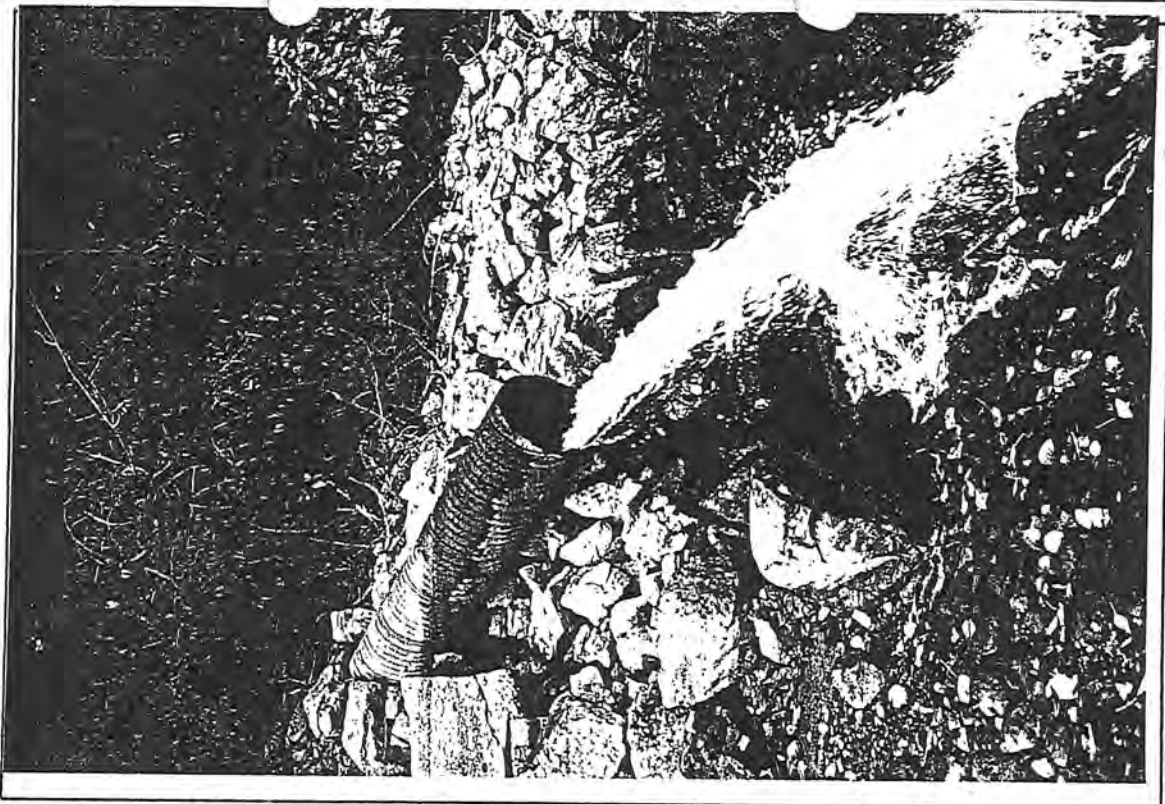
Photo: 15 Date: 9/10/04 Par: idem

Commentaires: Effluent pluvial de l'usine

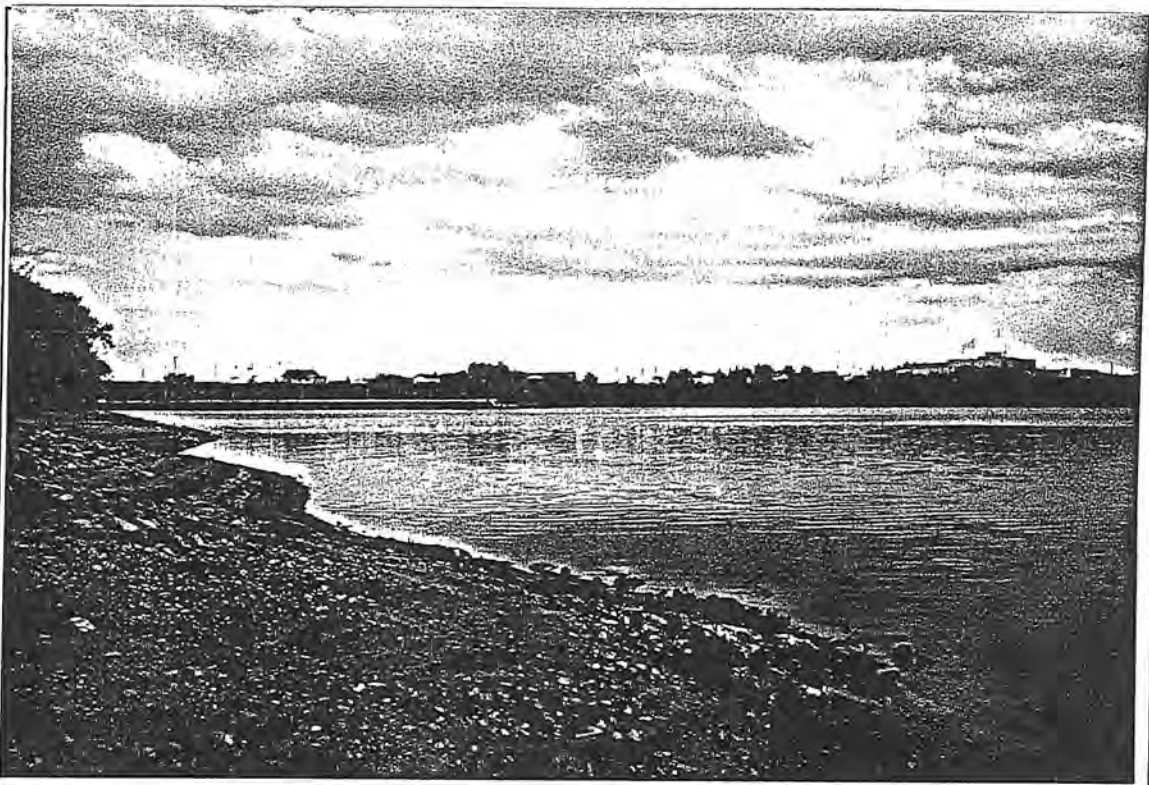
Photo: 16 Date: 9/10/04 Par: idem

Commentaires: Baie ou sa jetée l'effluent pluviale

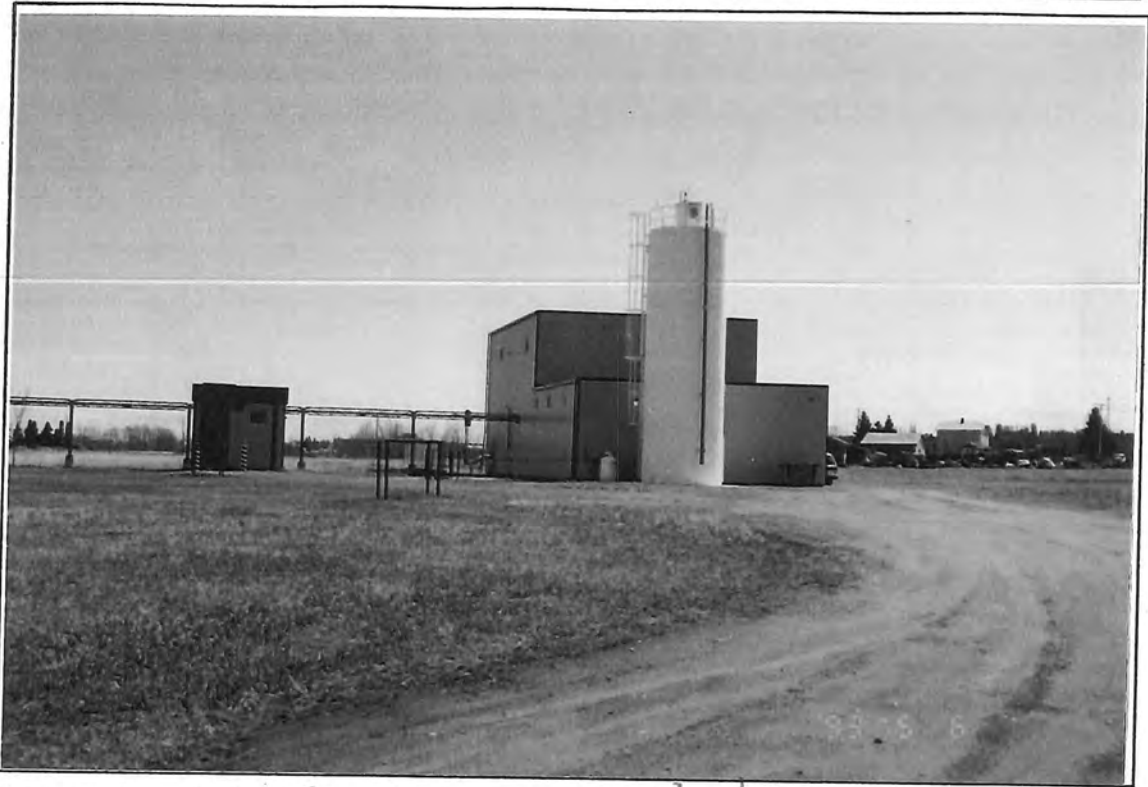
Photo: 1 Date: 93-05-06 Par: Stéphane Gagné

Commentaires: Bâtiment abritant le bioreacteur

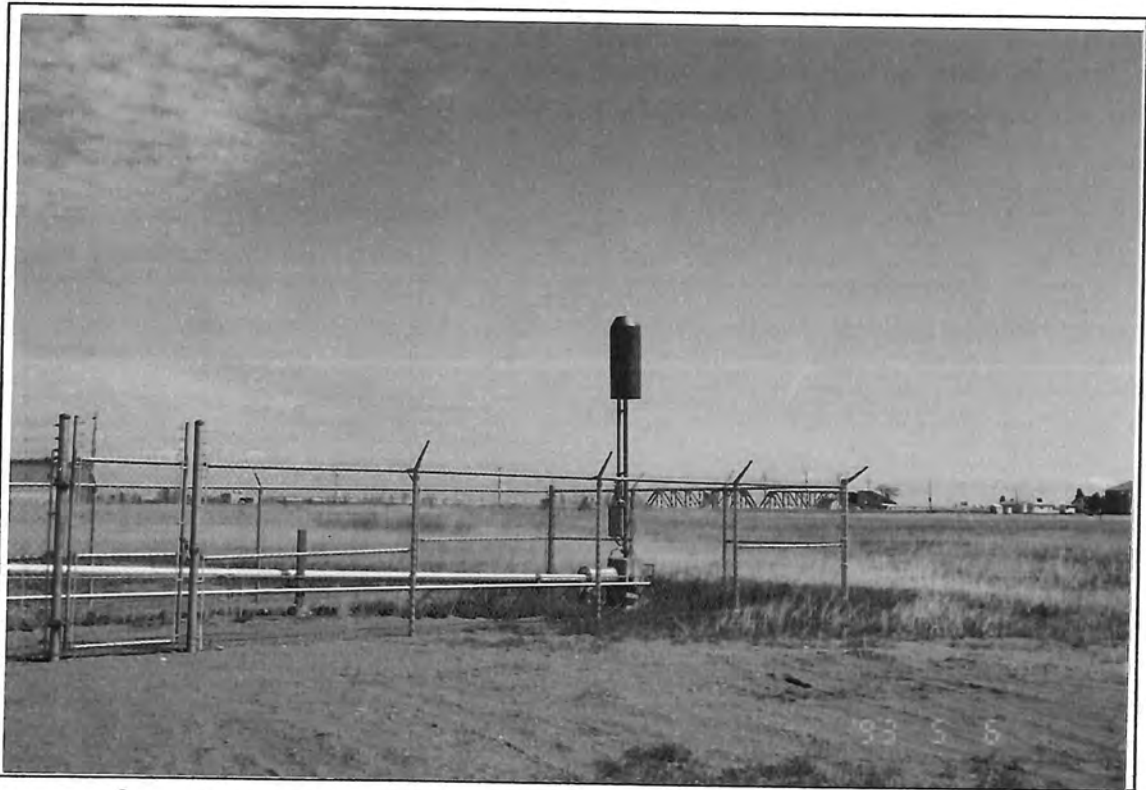
Photo: 2 Date: 93-05-06 Par: S.G.

Commentaires: Brûleur du biogaz

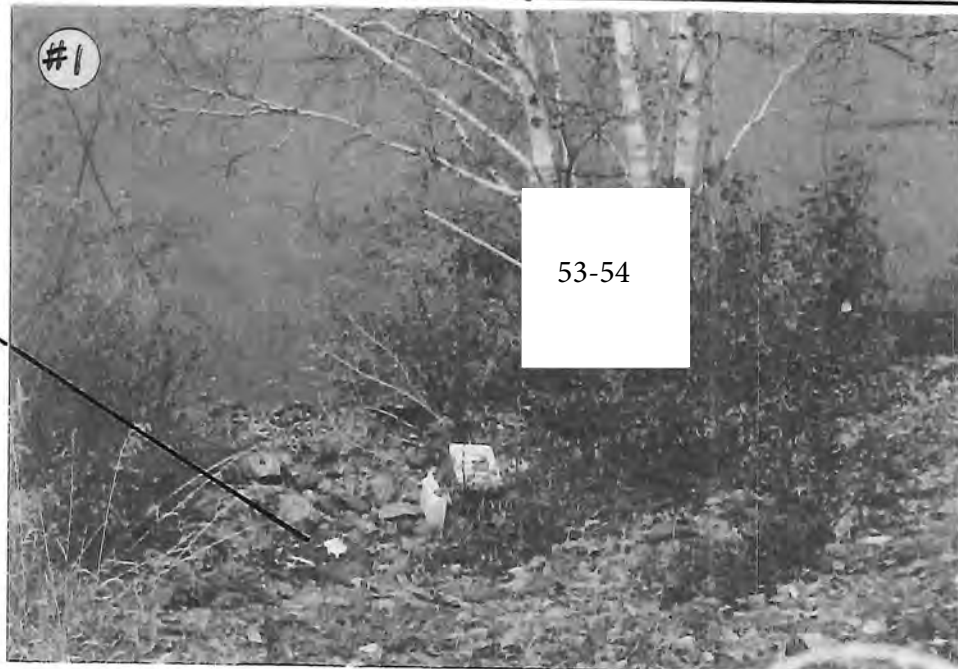
Aperçu du regard d'égout de la conduite de rejet des eaux pluviales de la fromagerie (avant combinaison).

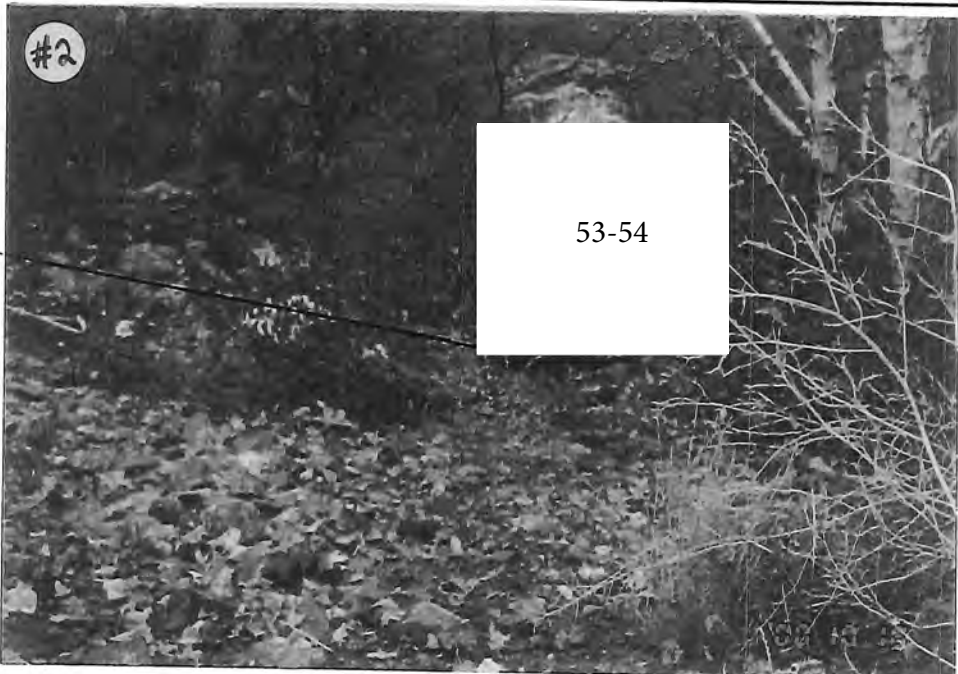
Photo # 2 | Date : 00-10-18

Aperçu du regard d'égout de la conduite de rejet des eaux pluviales de l'usine (avant combinaison).

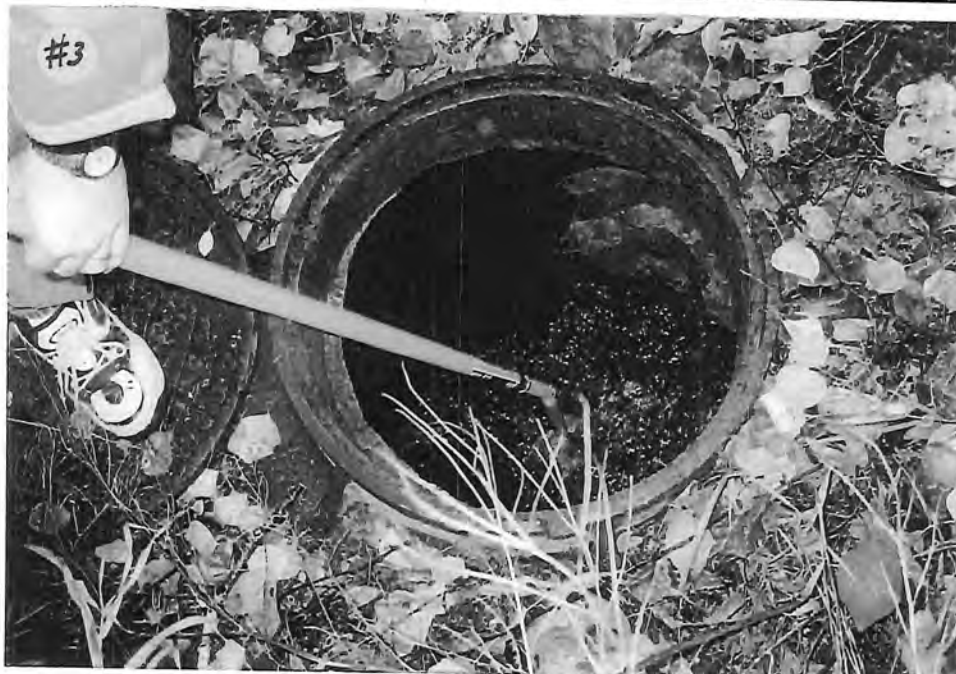
Photo # 3 | Date : 00-10-18

Aperçu de l'intérieur du regard d'égout de la conduite de rejet des eaux pluviales de l'usine (avant combinaison).

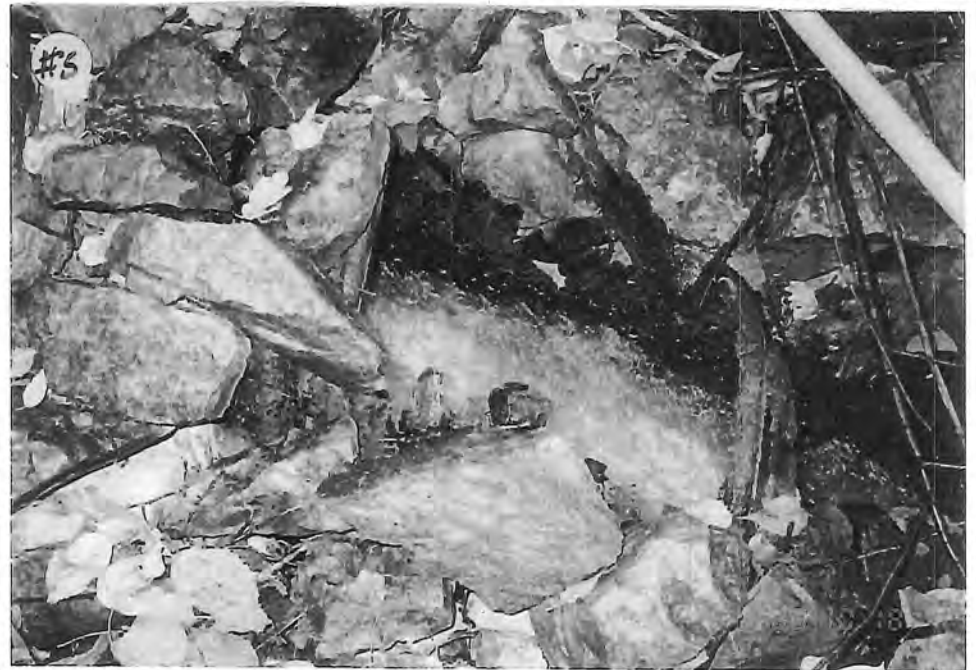
Endroit de prélèvement de l'échantillon des eaux pluviales combinées (fromagerie et usine) avant leur rejet dans la rivière Métabetchouan (cassure dans la conduite).

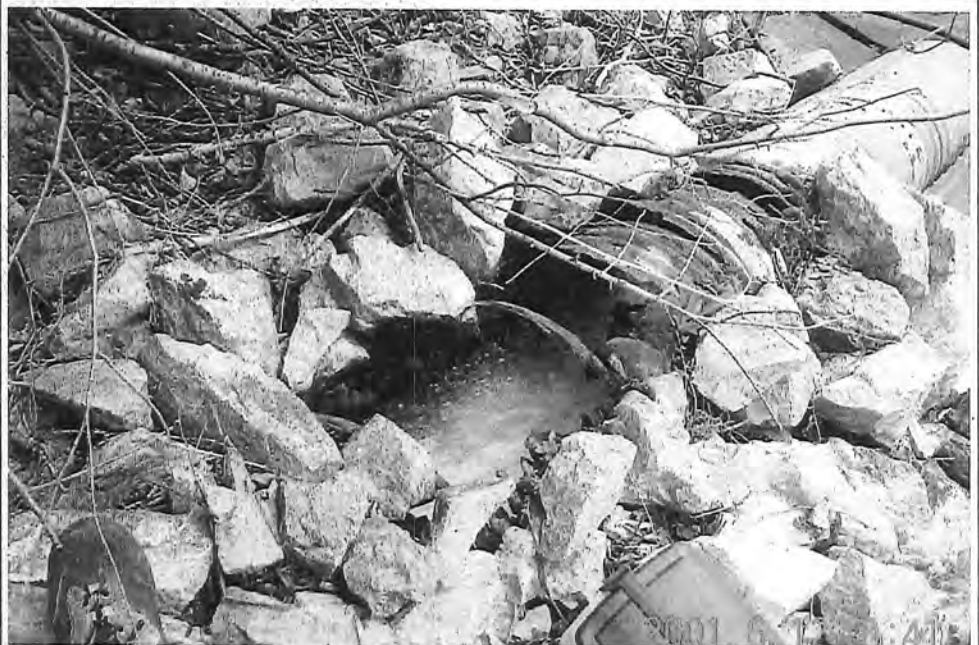
**Référence Photo :** Image3.jpg

**Note :** Cassure dans la conduite où un prélèvement a été effectué afin d'évaluer certaines caractéristiques des eaux rejetées dans la rivière.

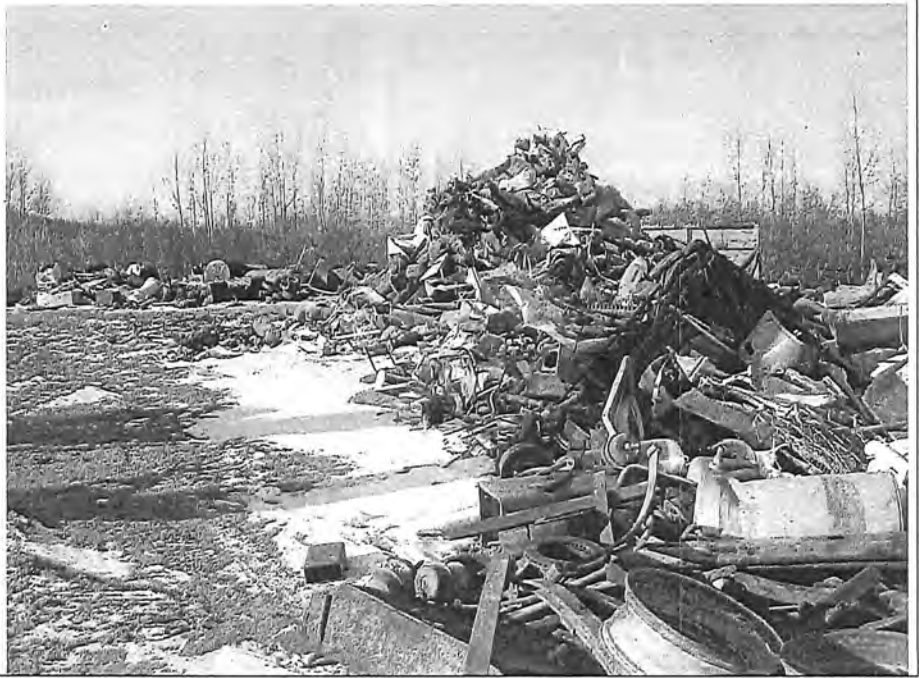
Description :  
Tas de fer à trier dans la cour  
extérieure

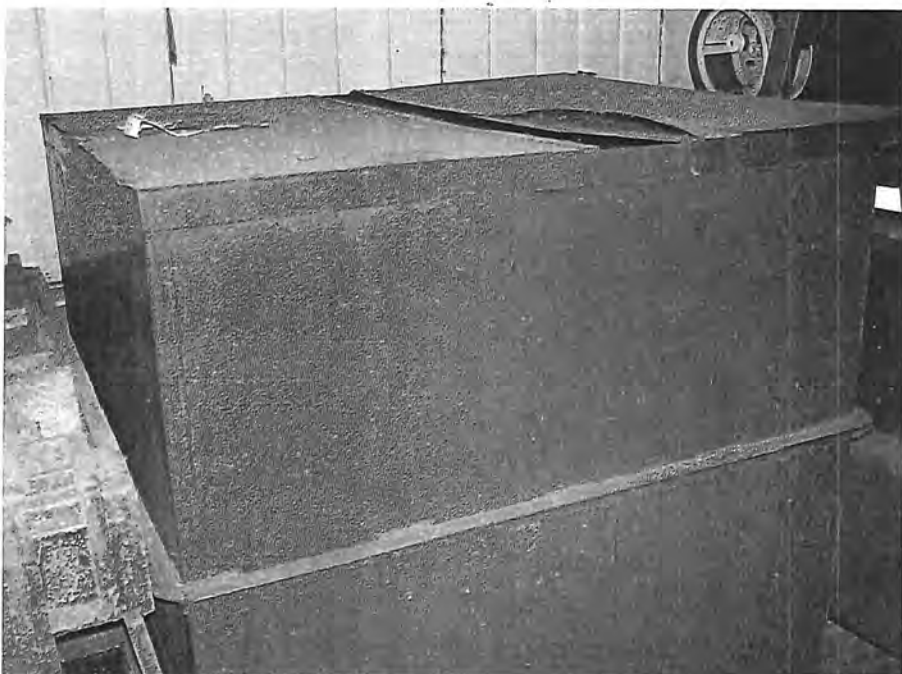
Photo no : 005

Description :  
Réservoir pour les huiles usées dans  
une tobe. Il est présentement entreposé  
dans le bâtiment

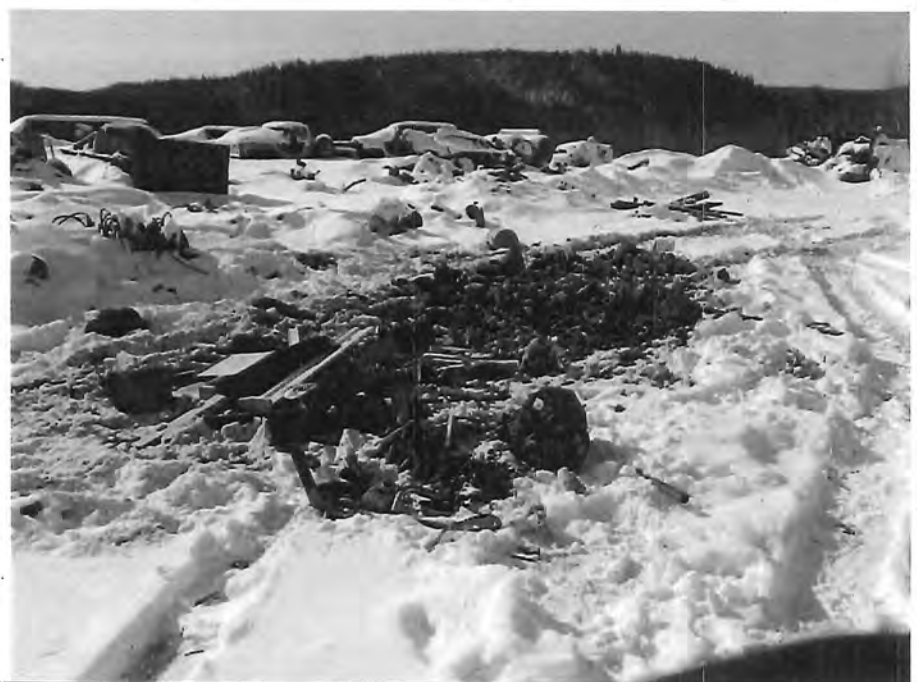
Photo no : 3

Rebuts de métaux et pièces huileuses sur le sol

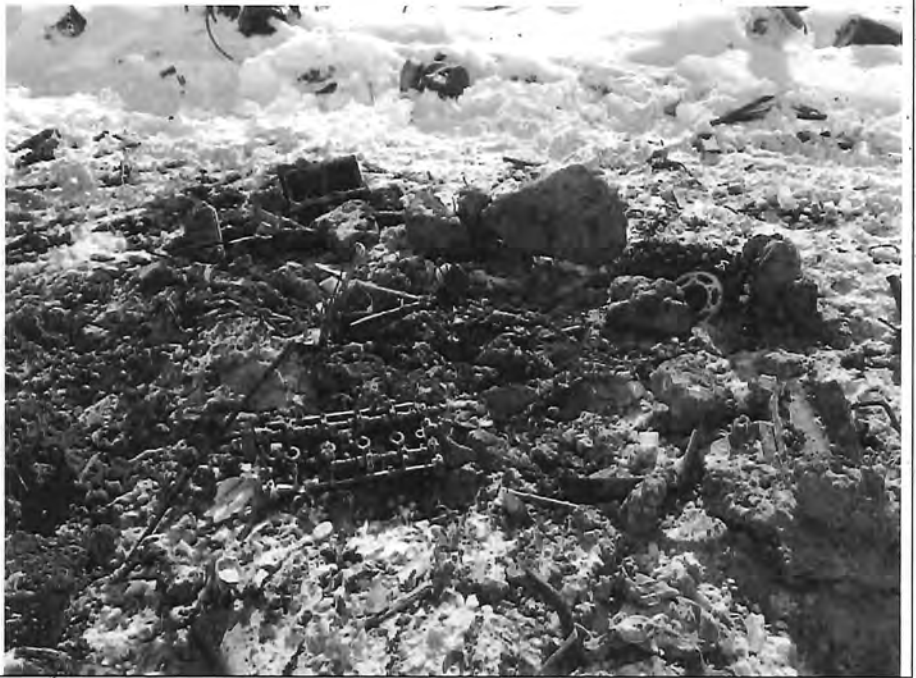
Photo no : 4

Rebuts de métaux et pièces huileuses sur le sol

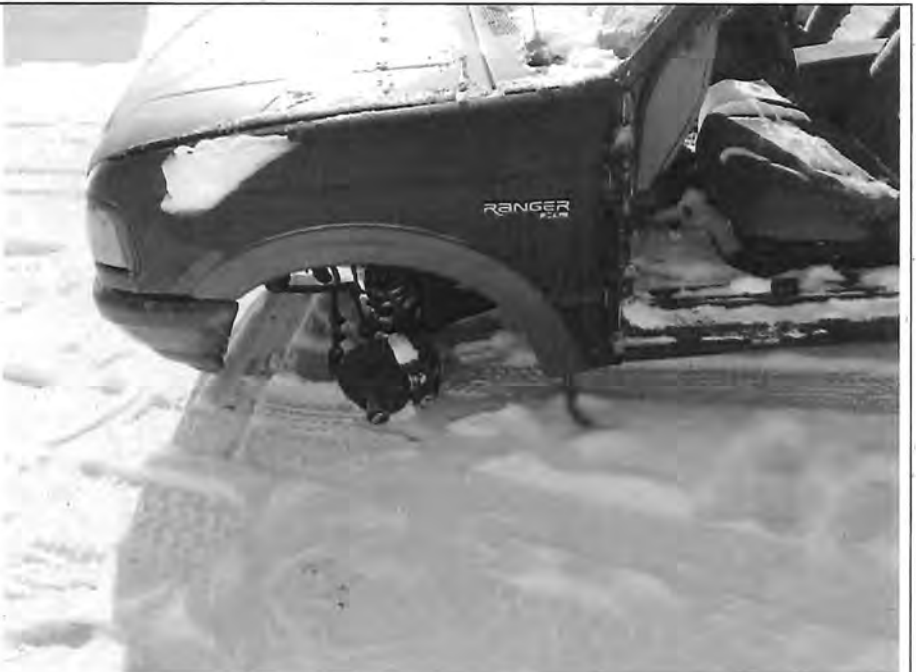
Photo no : 6

Entreposage d'un véhicule hors d'usage(en partie démantelé) sur le sol

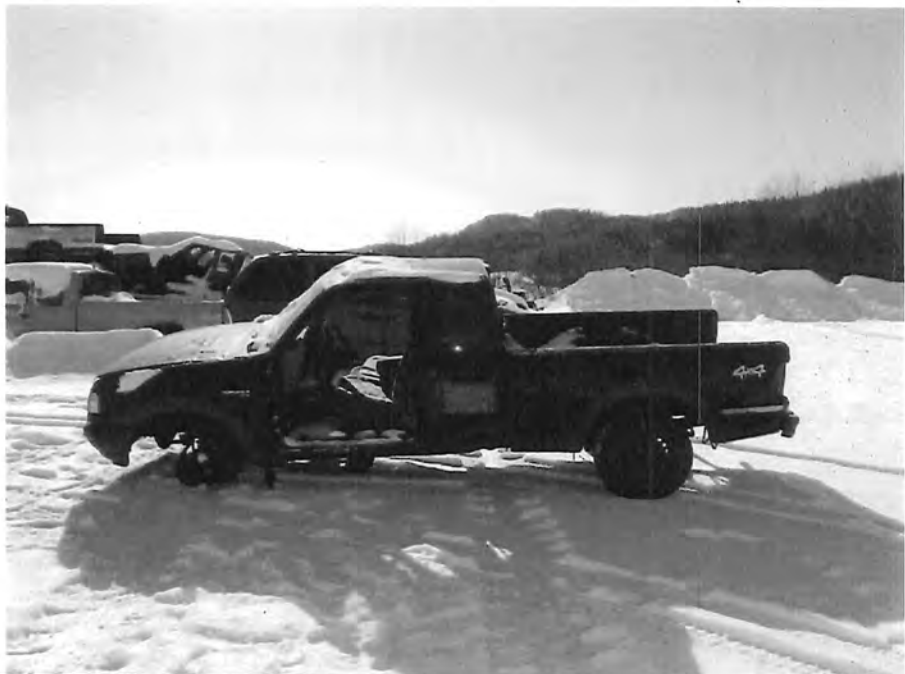
Photo no : 7

Entreposage d'un véhicule hors d'usage sur le sol

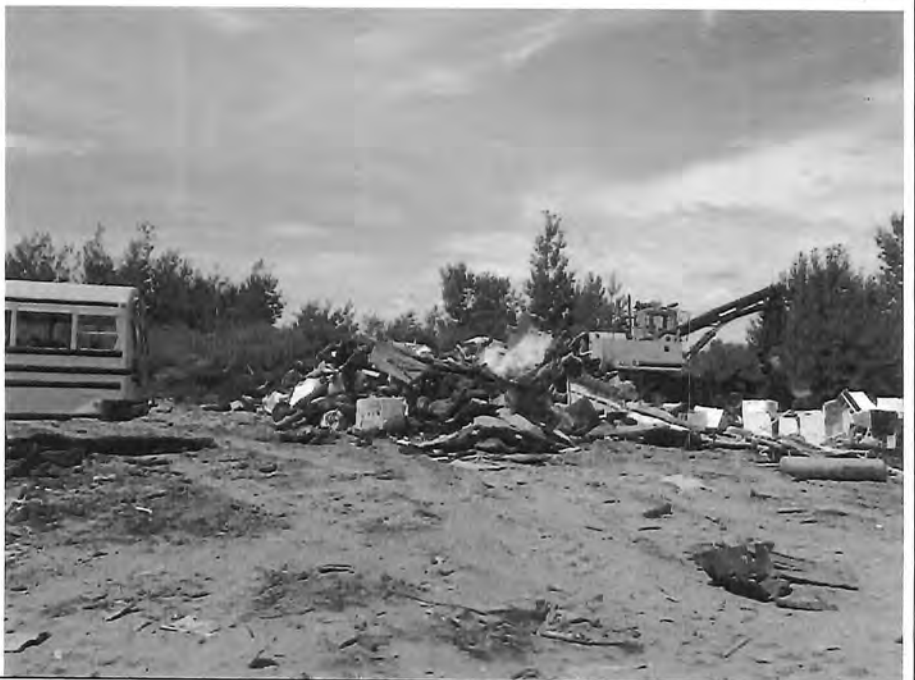
Photo no : 3

Entreposage de métaux contaminés sur le sol et présence de sol contaminé

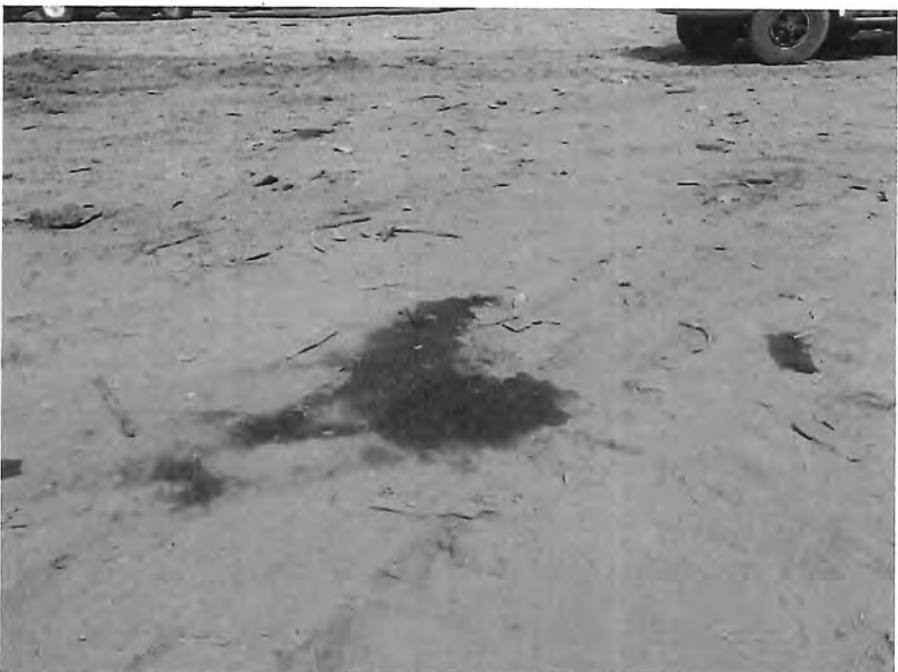
<p><b>Photo no : 4</b></p>

<p><b>Fichier : M:\Rég-02\gigsi01\7610-02-01-0727800\2012-07-11</b></p>	
<p><b>Description :</b></p> <p><b>Sol contaminé sur le site d'entreposage et de traitement des métaux</b></p>

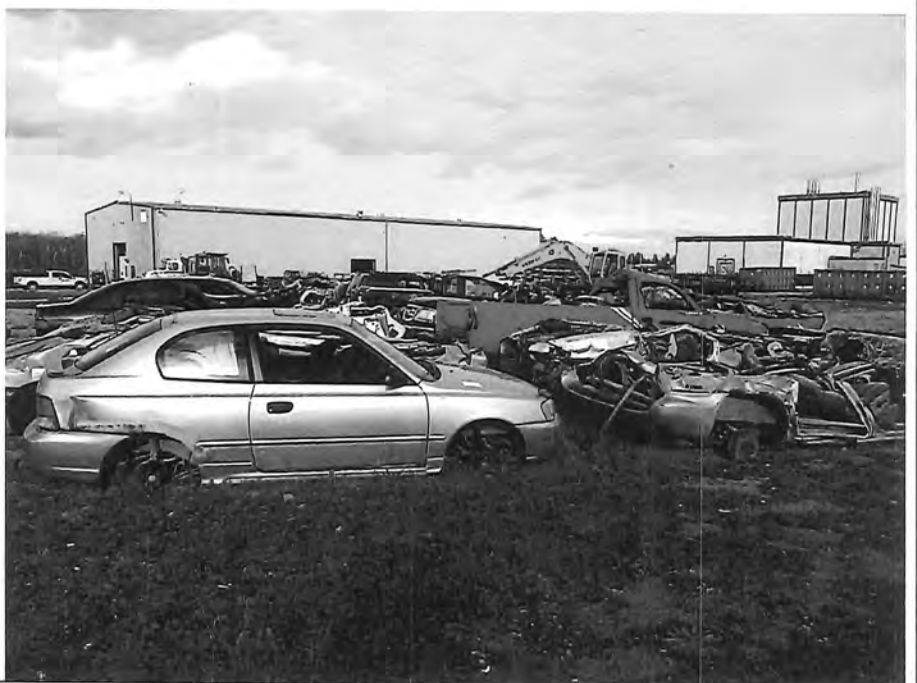
Photo no : 3

- qu'il y a entreposage d'une quarantaine de VHU directement sur le sol (voir photo 3)
- qu'il n'y a pas de fuite d'hydrocarbure ou autres matières dangereuses au sol au pourtour des VHU
- qu'il n'y a pas de surface imperméable constituée d'une dalle de béton d'une dimension de 26 m par 11 m munie d'une margelle en béton de 15 cm permettant la protection des sols et la récupération des eaux de ruissellement et munie d'un toit recouvrant toute la surface bétonnée pour réduire les quantités d'eau en contact avec les aires étanches
- qu'il n'y a pas d'activités de vidange de VHU sur le site
- que certains VHU sont écrasés

Entreposage de véhicules hors d'usage (VHU)

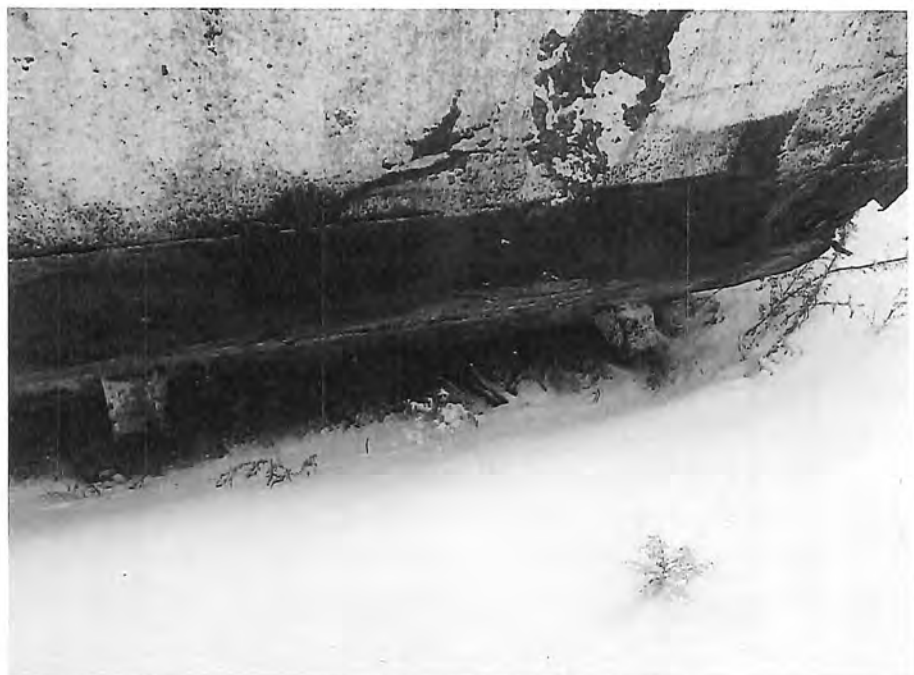
**Photo no : 3**

**Absence de traces d'écoulement au sol**
