Objet : Demande d'accès no 2017-01-094 – Lettre réponse

Nous donnons suite à votre demande d'accès, reçue le 28 février 2015, concernant les documents en lien avec l'ancienne usine Agropur et L. Bélanger métal inc. situés aux 130 et 2 200, route 169 à Chambord.

RAPPORT DE VISITE

RAPPORT D'INSPECTION MANUSCRIT

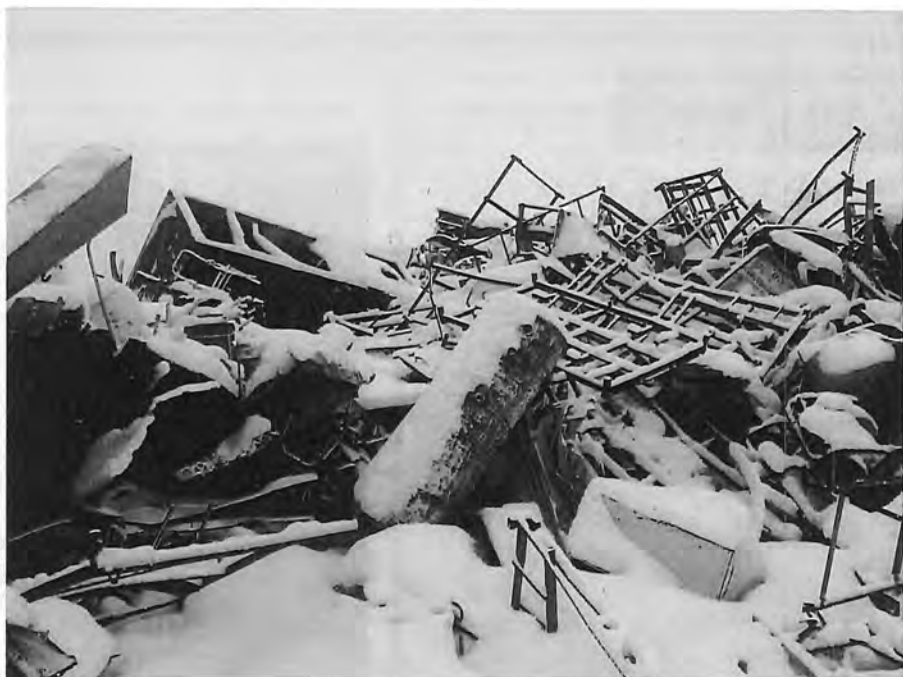
**Photo no : 4**

Également, dans les amas de métaux que j'observe sur les lieux, je constate la présence de plusieurs réservoirs d'huile à chauffage. J'inspecte quelque uns de ceux-ci et je ne constate pas de fuite ou présence d'hydrocarbure. (photo 4)

**Présence de réservoirs sur les amas de métaux**
