Objet : Demande d'accès n° 2019-06-022 – Lettre réponse

Objet : Échangeur autoroute 640- Terrebonne

Inspection du 6 et 11 octobre 2006

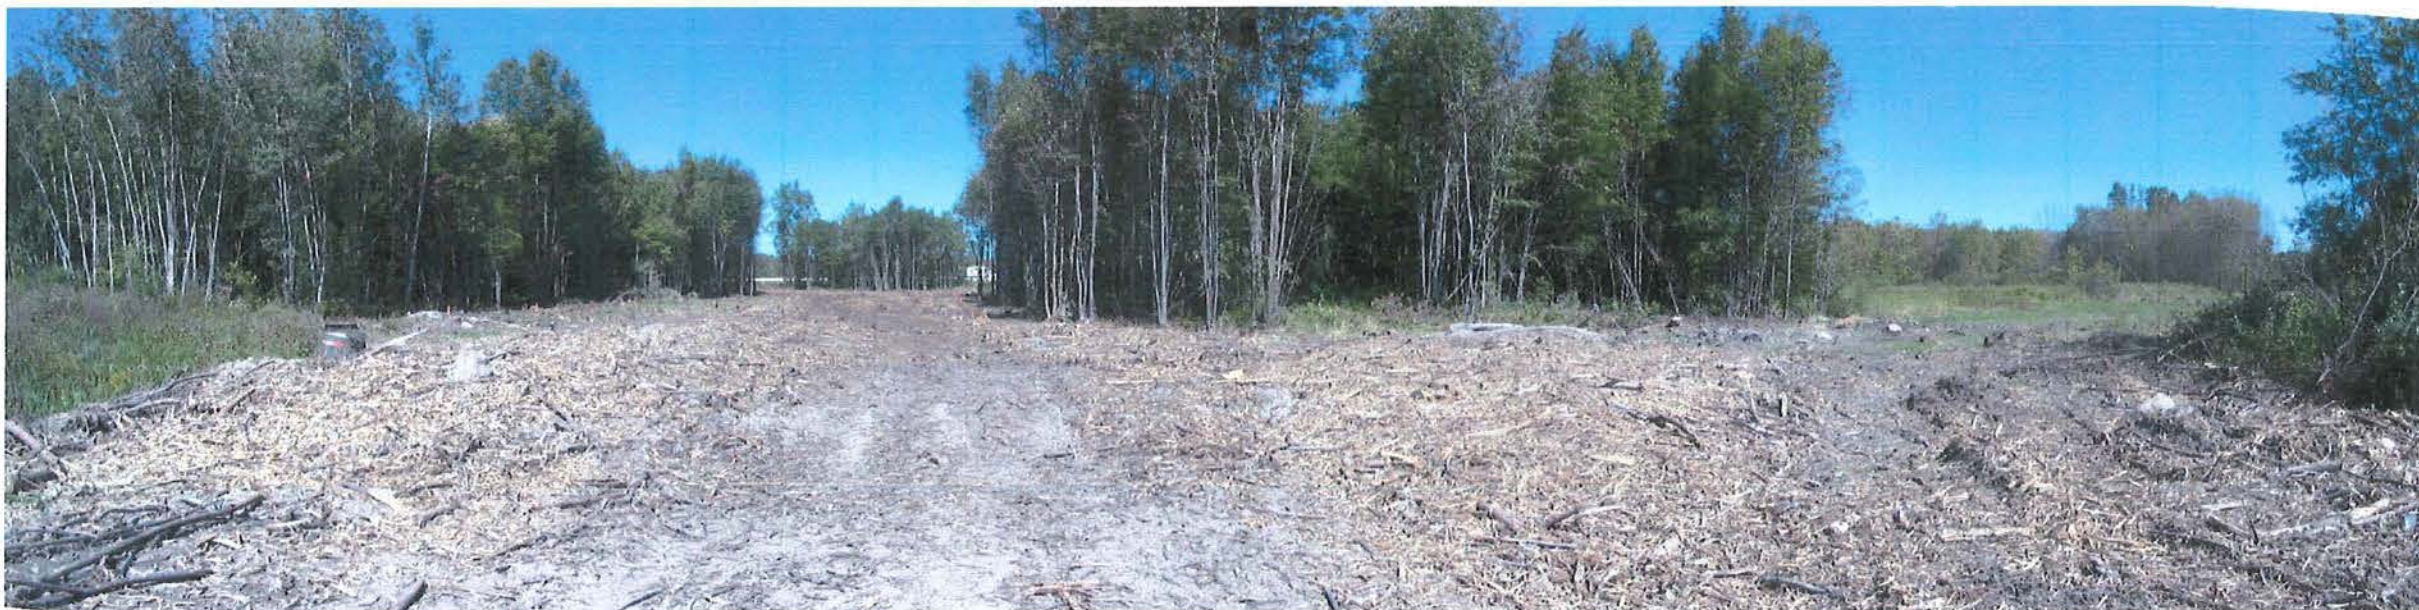
Référence photo : ins 12 sept 2006 007.jpg à ins 12 sept 2006 010.jpg

Note : Vue d'ensemble du site depuis la bretelle d'accès à l'autoroute 640 Est . On remarque que le sol à cet endroit est recouvert de copeaux de bois.

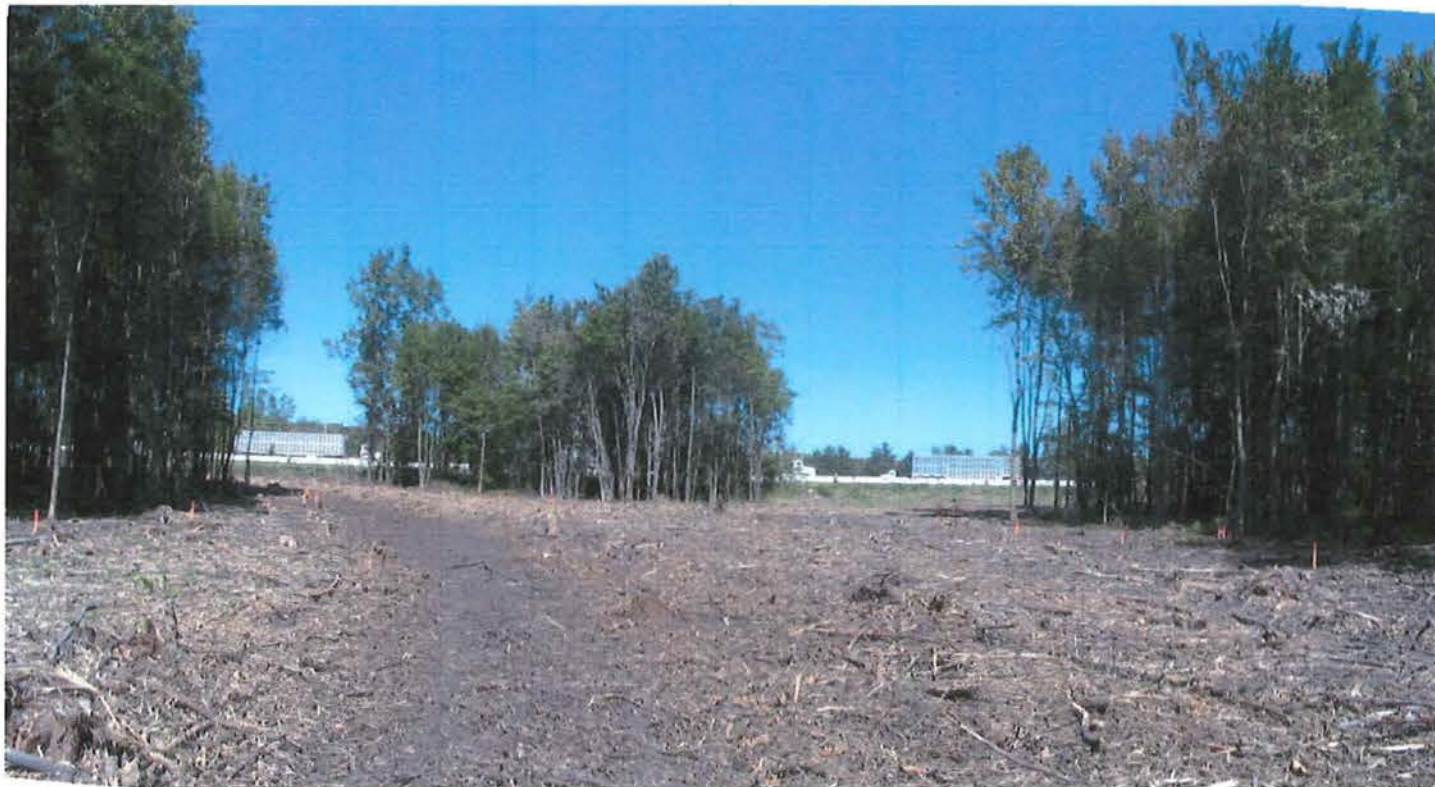
Référence photo : ins 12 sept 2006 011.jpg à ins 12 sept 2006 012.jpg

Note : Vue vers le Nord des voies d'entrée et sortie de l'autoroute 640 Est. On remarque que le sol à cet endroit également est recouvert de copeaux de bois.

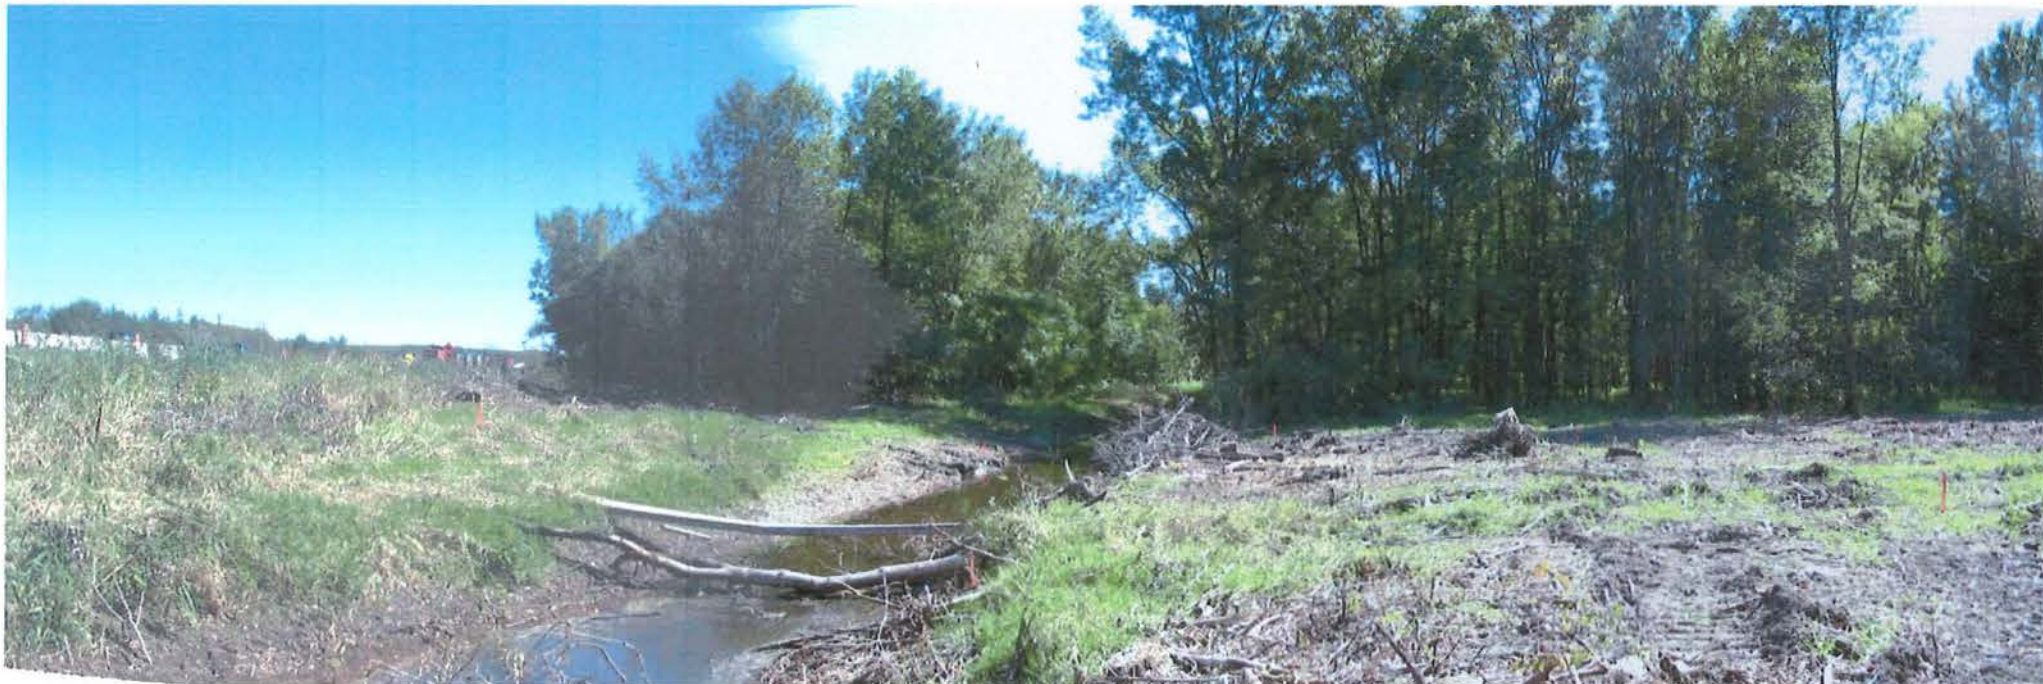
Référence photo : ins 12 sept 2006 016.jpg à ins 12 sept 2006 018.jpg

Note : Vue d'ensemble du tronçon du ruisseau de Feu destiné à recevoir le ponceau #20 à l'extrémité de la voie de sortie vers l'autoroute 640 direction Est. On remarque que des travaux de débroussaillage ont eu lieu à cet endroit dans la rive du ruisseau de Feu.

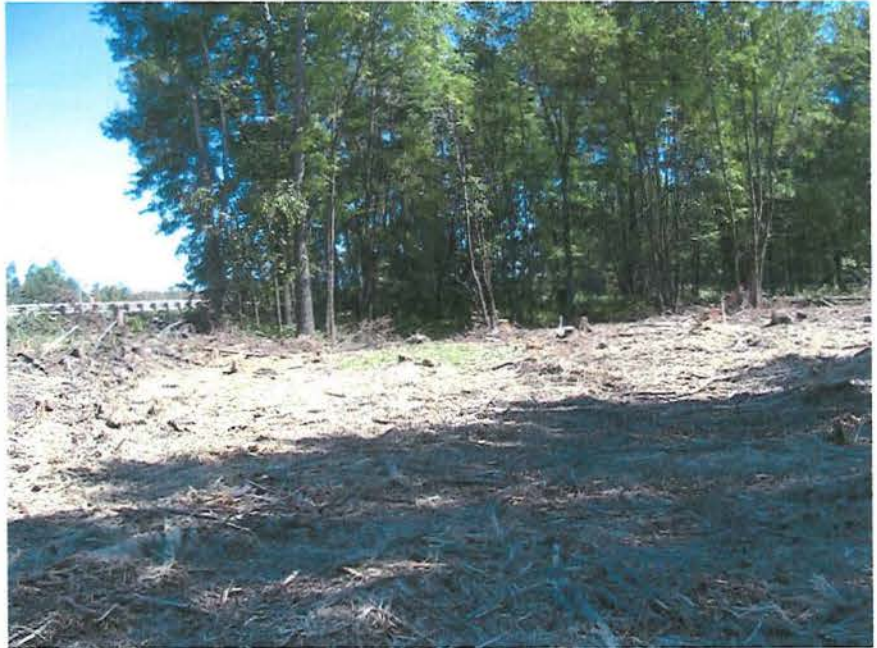
Réf. Photo : ins 12 sept 2006 014.jpg

Note : Extrémité de la voie d'accès vers le CHPLG depuis la 640. On remarque le sol recouvert de copeaux de bois.

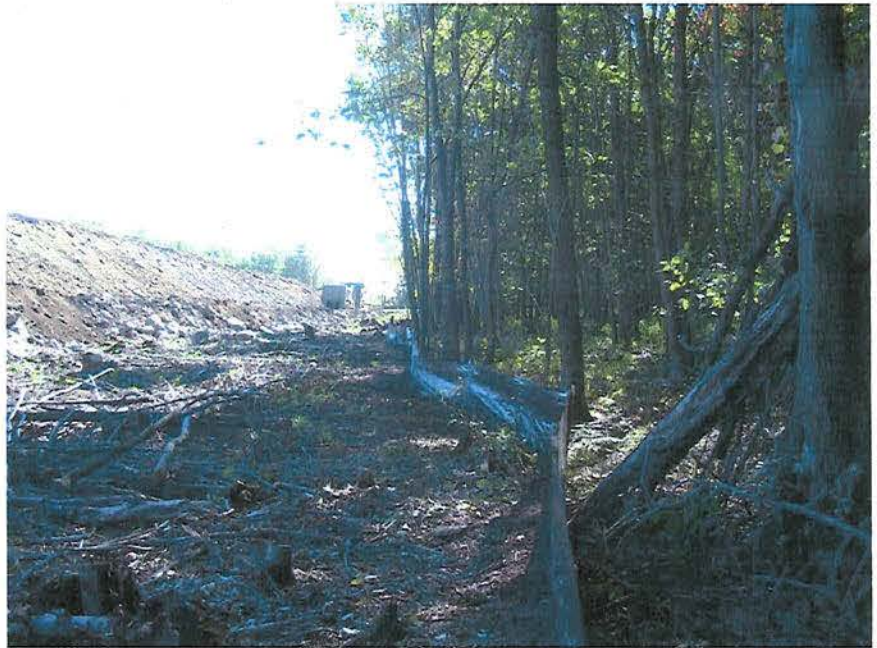
Réf. Photo : ins 12 sept 2006 023.jpg

Note : Barrière à sédiment installée du coté Ouest des travaux de construction du viaduc.

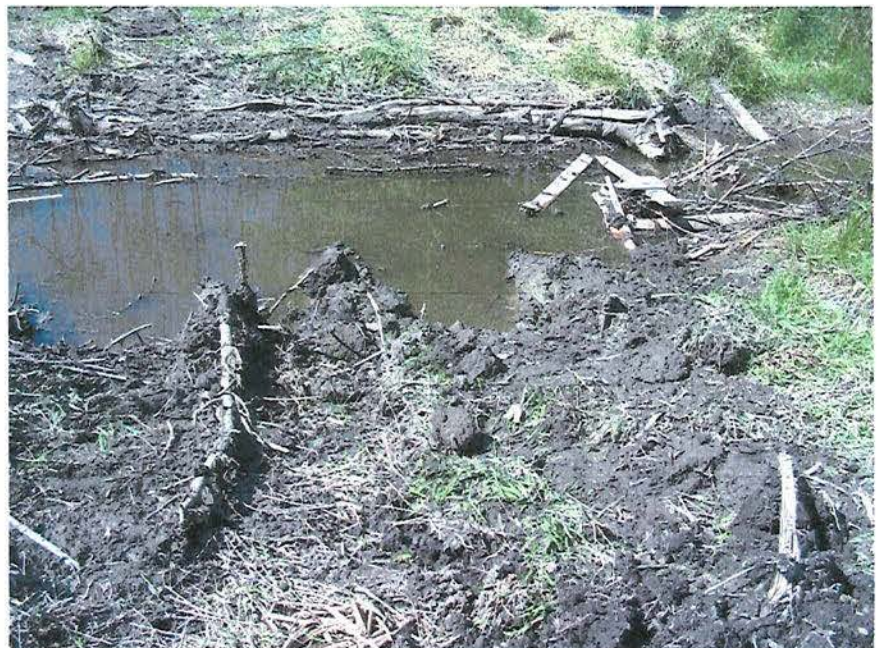
Réf. Photo : ins 12 sept 2006 027.jpg

Note : Traces de chenilles de machinerie lourde descendant jusque dans le littoral du ruisseau de feu près de la jonction du ponceau #19 du coté Est du ruisseau.

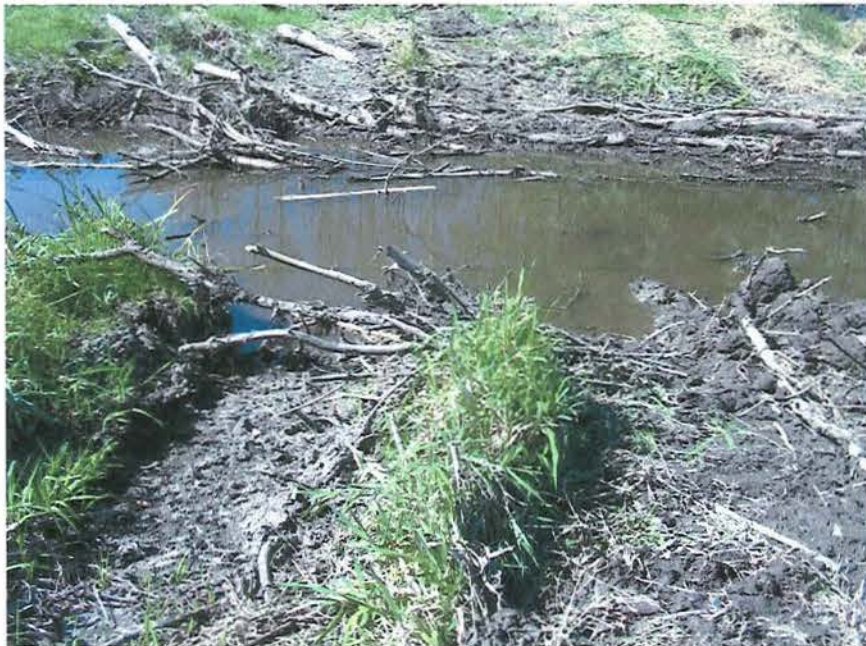
Note : Traces de chenilles de machinerie lourde descendant jusque dans le littoral du ruisseau de feu près de la jonction du ponceau #19 du côté Est du ruisseau.

Autre angle.

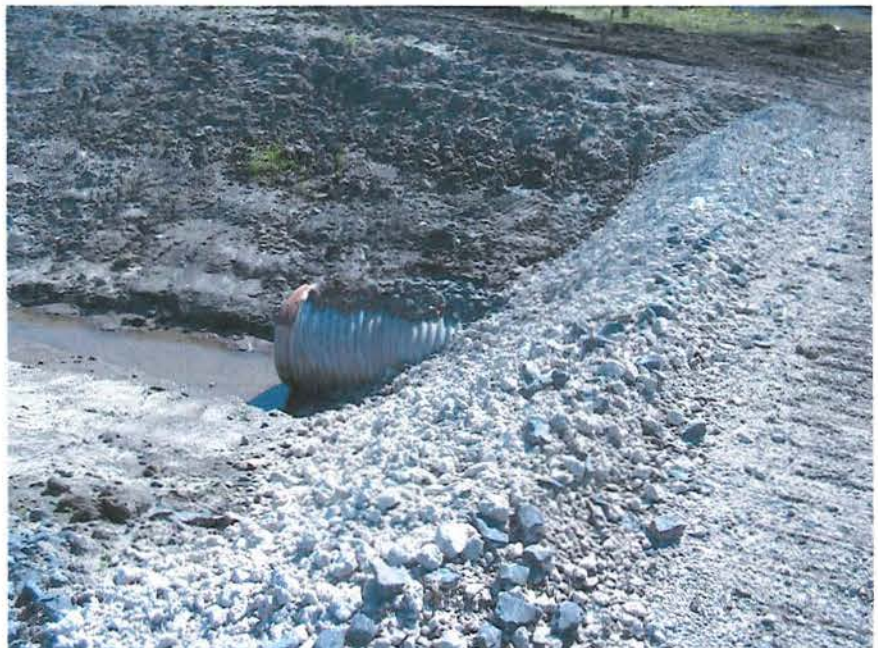
Réf. Photo : ins 12 sept 2006 033.jpg

Note : Ponceau aménagé dans le prolongement de la montée des Pionniers sur le parcours du ruisseau de Feu. On note que l'empierrement derrière le tuyau est fait d'un matériel friable et fin.

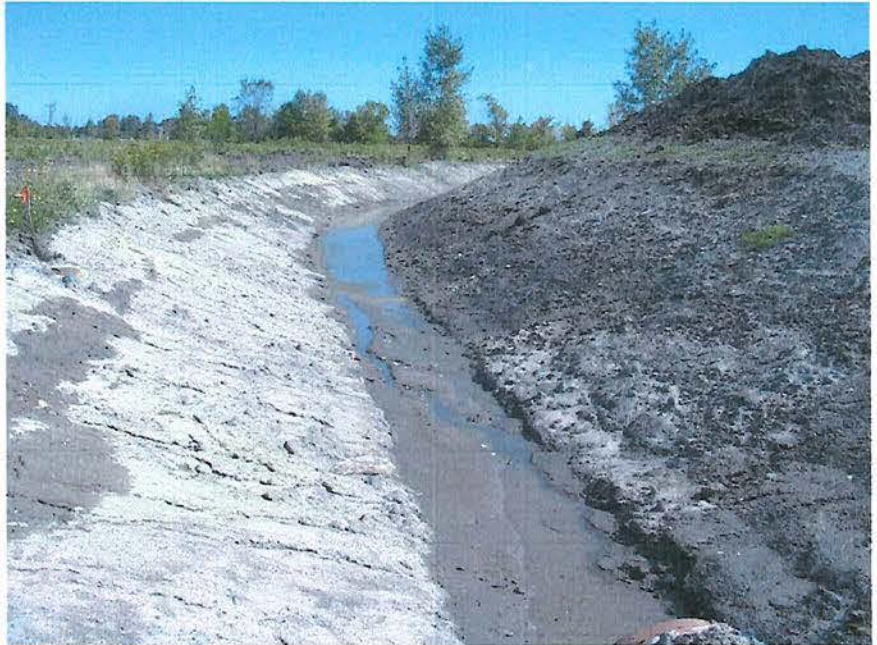
Réf. Photo : ins 12 sept 2006 034.jpg

Note : Vue vers l'aval du ruisseau de Feu depuis le ponceau installé sur ce dernier dans le prolongement de la montée des Pionniers. On remarque que le ruisseau a été creusé et aucun ouvrage de stabilisation n'a été installé après les travaux.

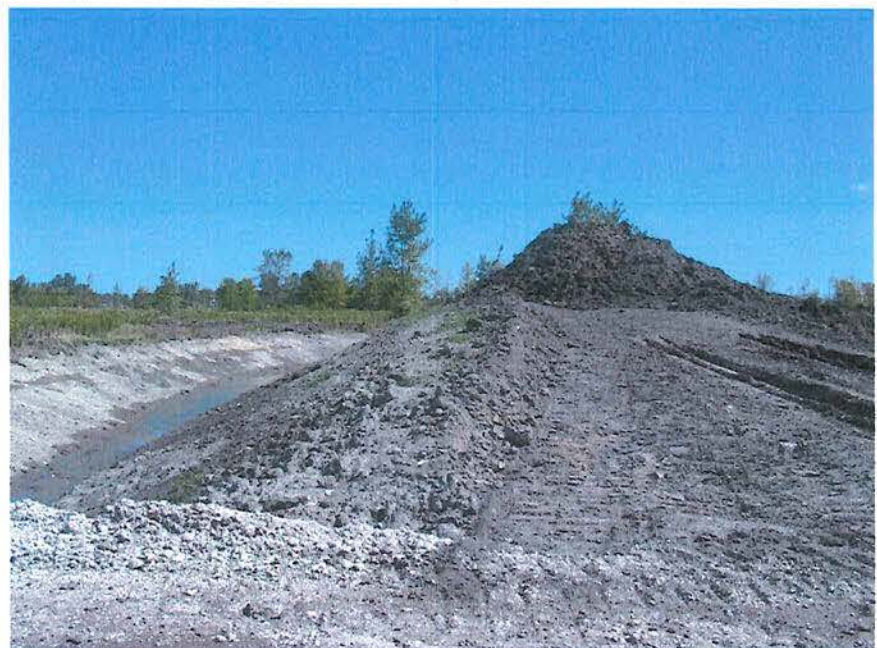
Réf. Photo : ins 12 sept 2006 036.jpg

Note : Vue vers l'aval du ruisseau de feu depuis le ponceau installé sur ce dernier dans le prolongement de la montée des Pionniers. On remarque que matériel d'excavation du ruisseau a été laissé sur le haut du talus de la rive du ruisseau.

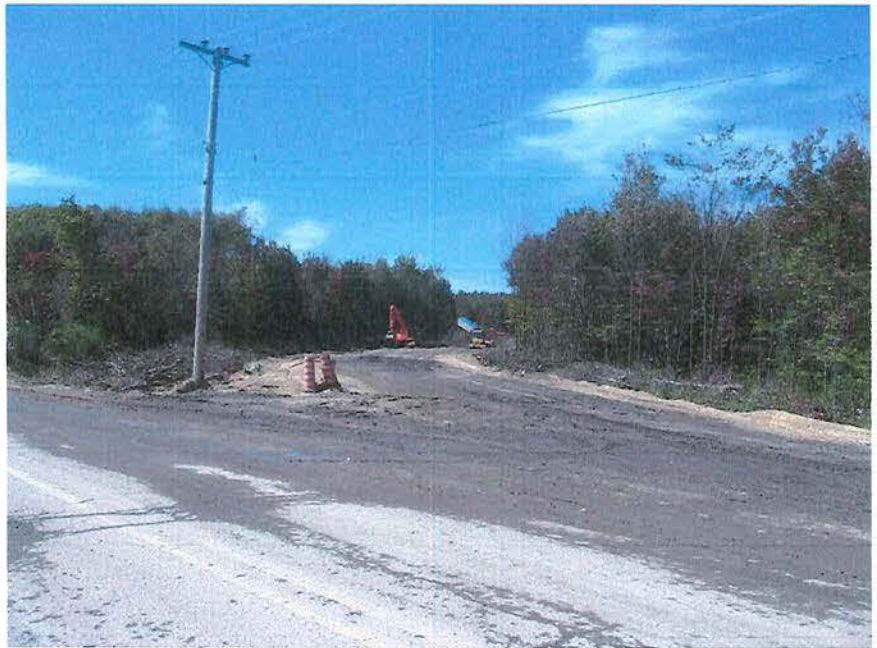
Note : Vue vers l'accès à la montés des
40 Arpens depuis la 640 direction Ouest.
Photo depuis la position du ponceau #11.

On remarque que les barrières à
sédiments ne sont pas encore installées
aux abords de cette portion du chantier
lors de l'inspection.

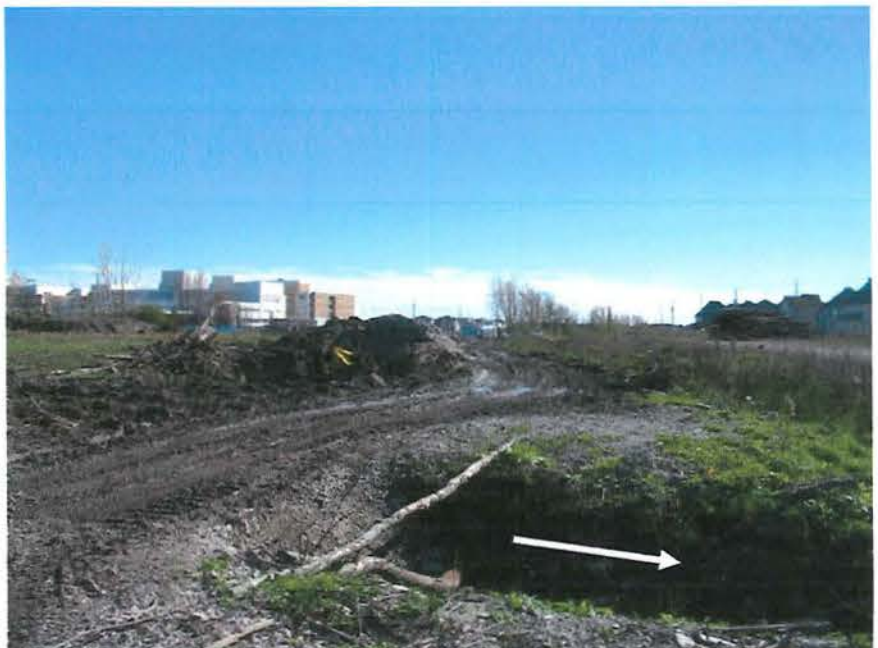
Branche # 1 du Ruisseau de feu
Direction du courant vers l'ouest
(voir flèche) Il se jette dans le fossé de
drainage;

Auparavant le courant allait vers l'est soit
vers le Ruisseau de Feu;

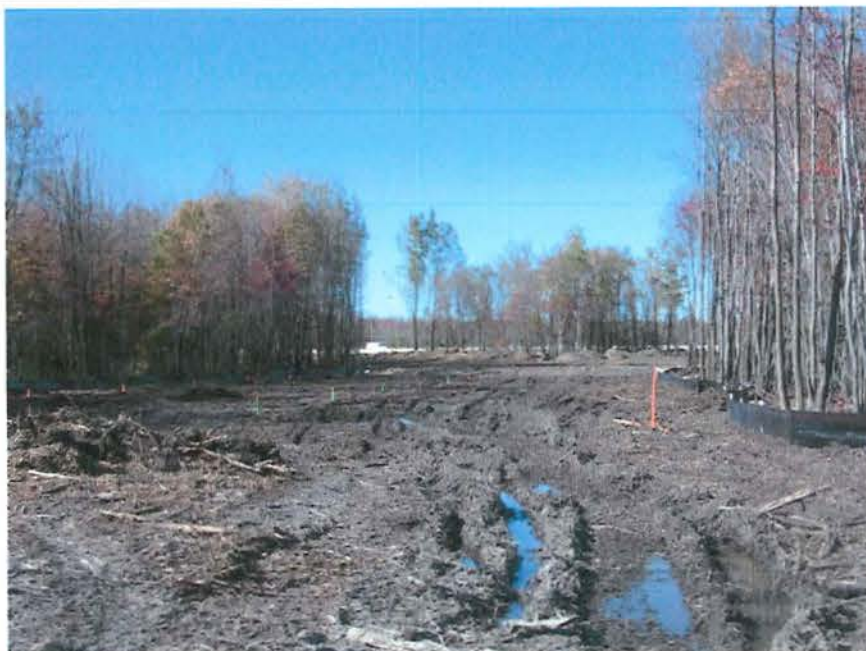
Barrières à sédiments installées;

Ajout de remblai sur les copeaux de bois;

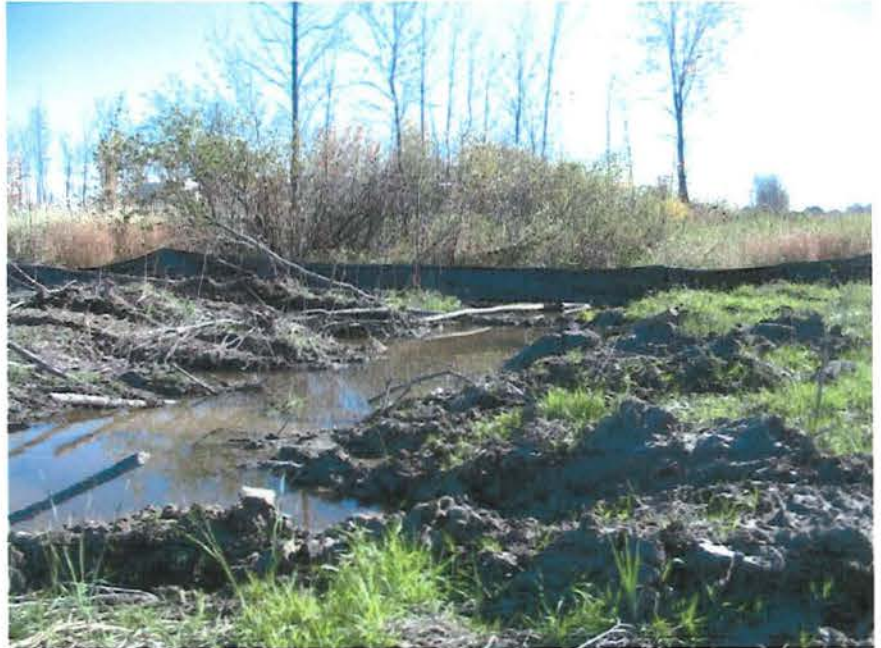
Traces de passage de la machinerie dans
le fossé;

Installation des barrières à sédiments;

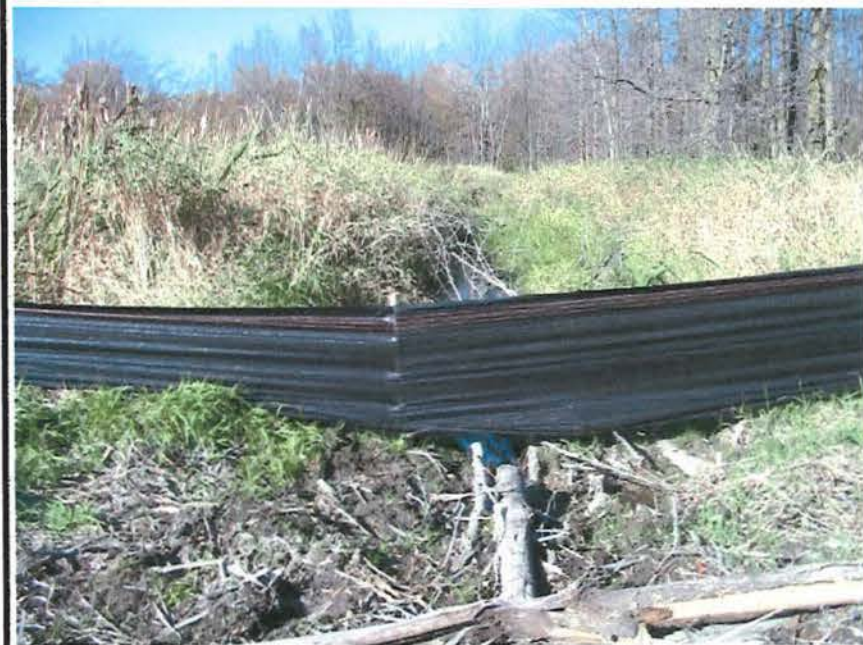
Lien routier;

Espace sous la barrière à sédiments;

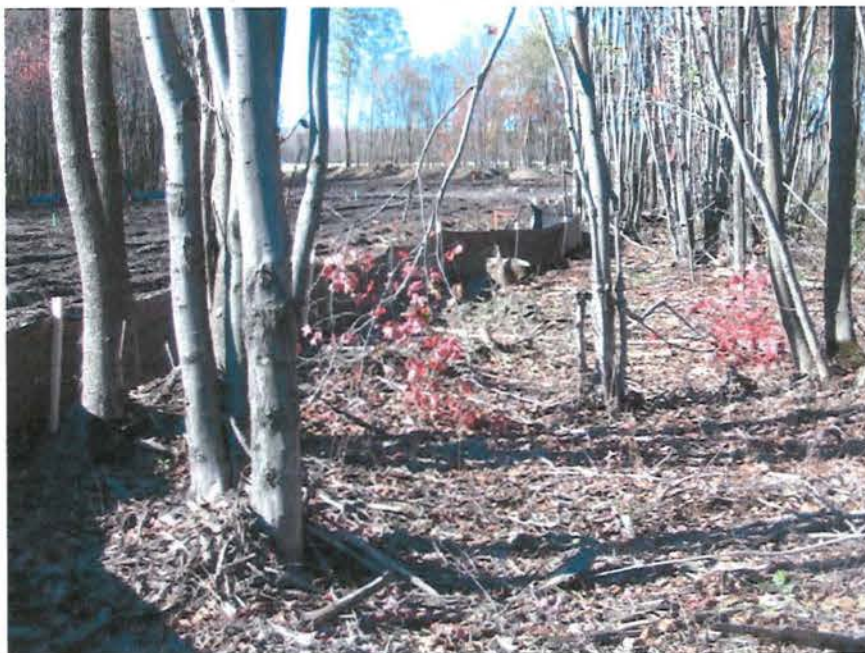
Boisé du côté Est de la bretelle d'accès à
l'autoroute 640 Est;

Présence de copeaux de bois dans le
boisé humide;

- Que le maximum de résidus de coupe soit enlevé de la zone des travaux avant le remblayage et que les amas de branches et de copeaux de bois qui se trouvent dans le boisé humide soit retirés ;

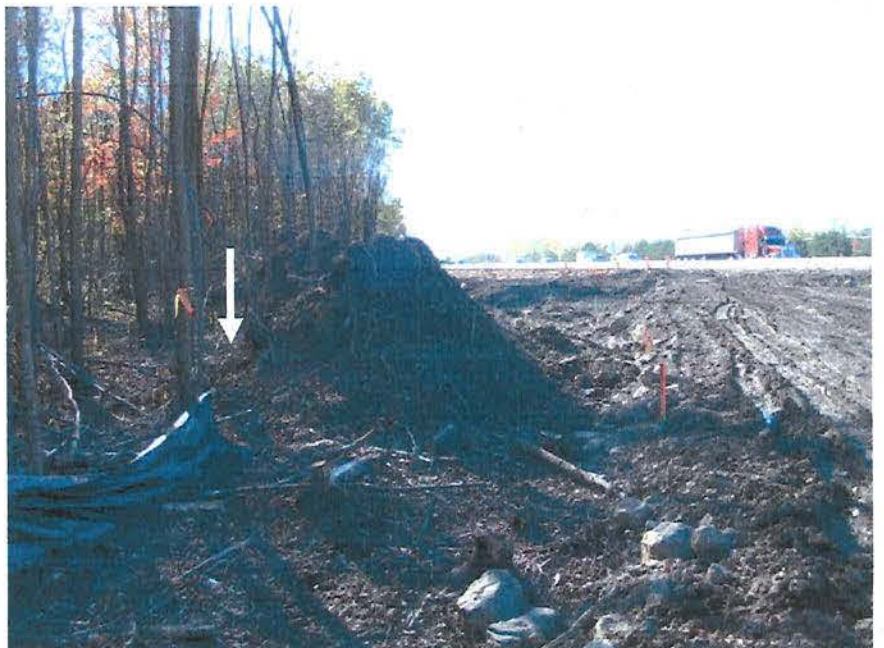
Bretelle C (sortie de l'autoroute 640 Est);

La barrière à sédiments n'est pas installée jusqu'au bout de la jonction bretelle et autoroute (voir flèche);

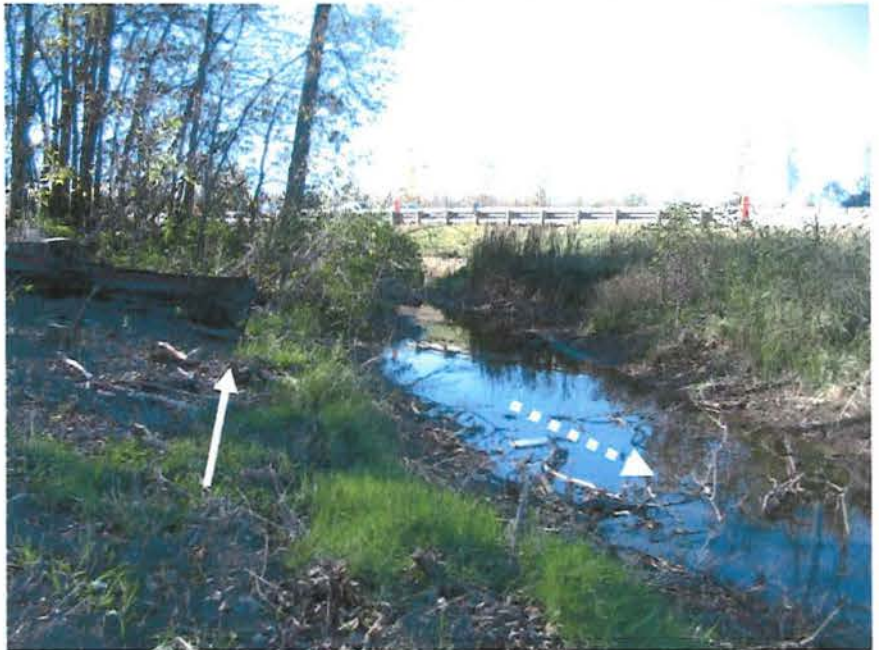
La barrière à sédiments s'arrête juste avant de traverser le ruisseau;

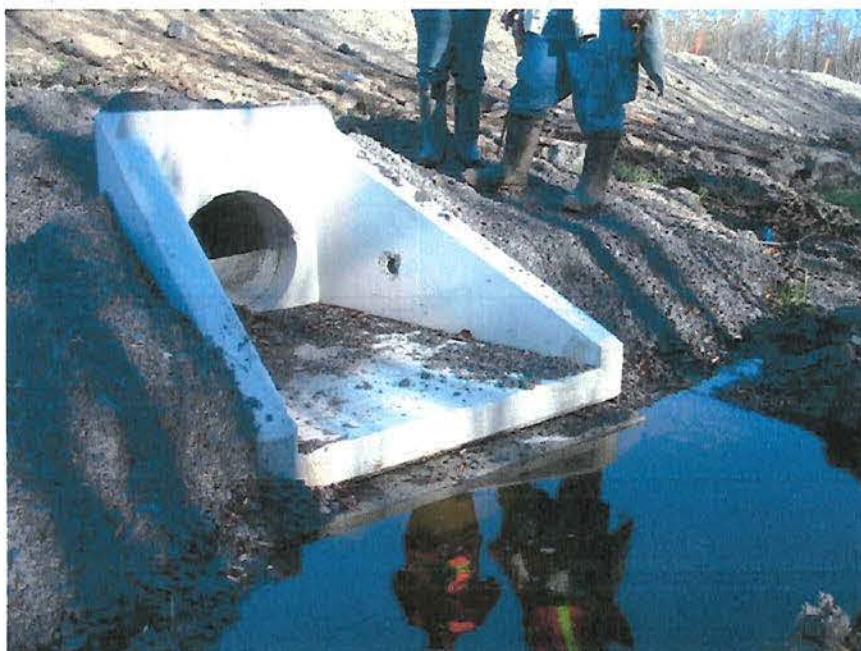
Ponceau # 8 qui passe dans le remblai du
viaduc / côté Ouest;

Niveau trop élevé;

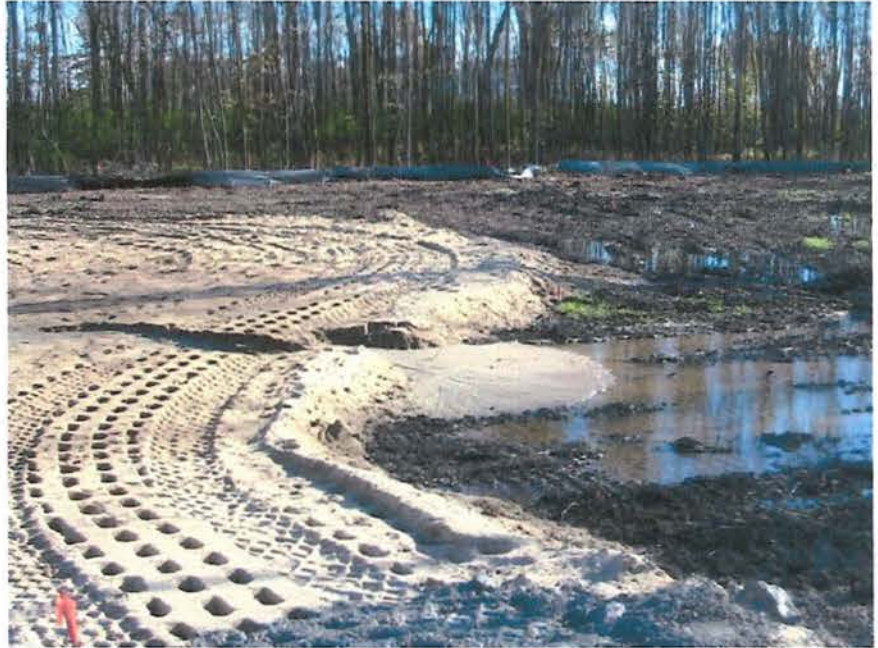
Jonction du lien routier et du remblai du
viaduc;

La circulation de l'eau dans le sol
sablonneux forme un delta;

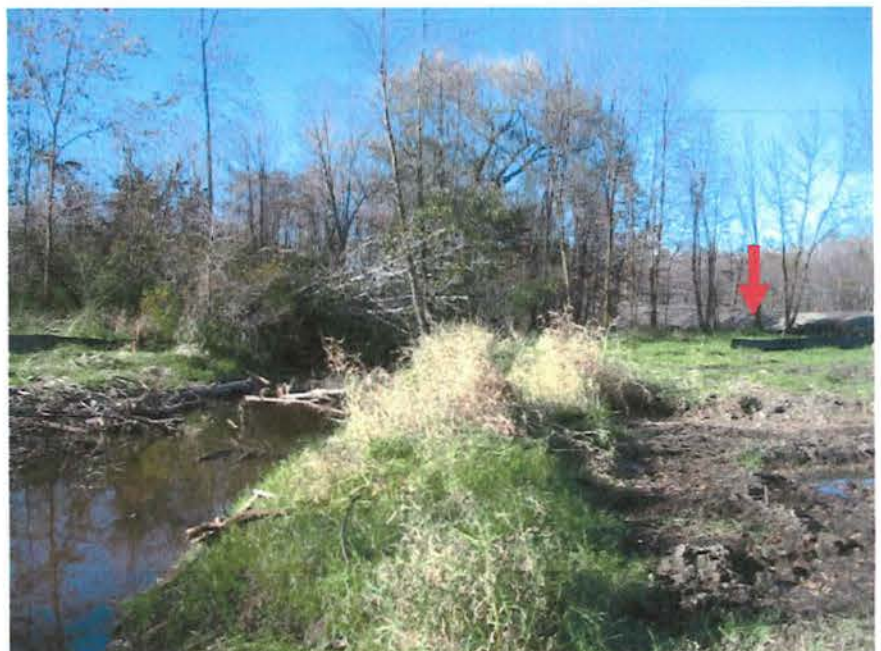
Portion du ruisseau de Feu qui va
recevoir le ponceau # 19, côté Est;

La barrière à sédiments ne protège pas
adéquatement le ruisseau;

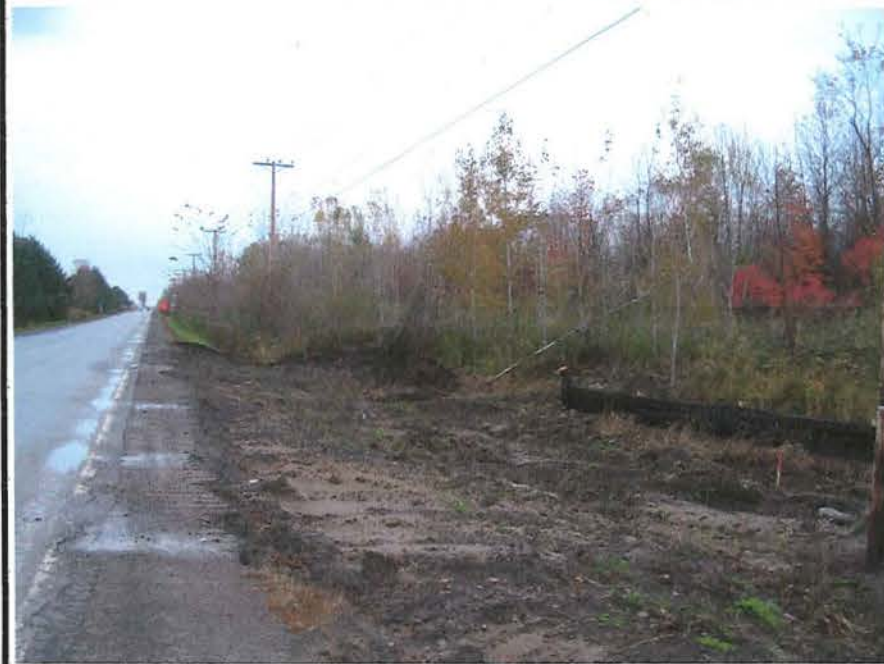
Ponceau # 8- secteur sud qui passe dans
le remblai du viaduc et le remblai
d'Hydro-Québec / côté Est

Niveau trop élevé;

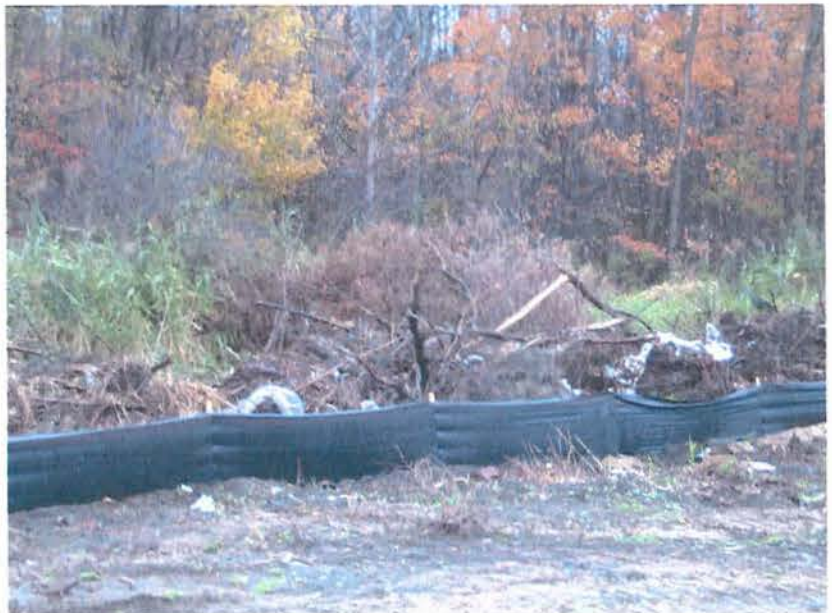
Amas de débris dans le milieu humide;

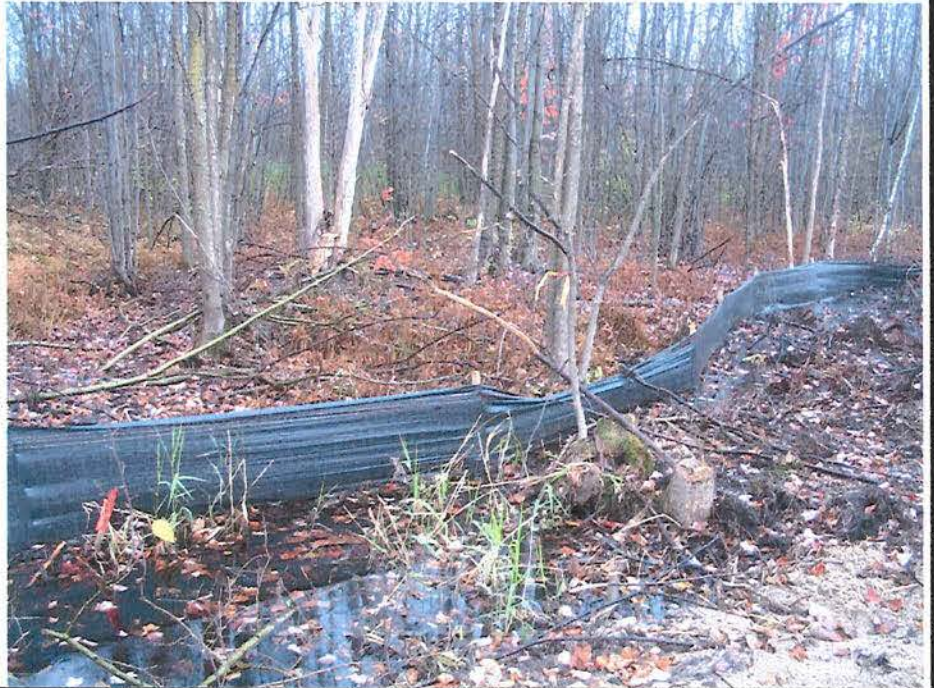
On observe à certains endroits des
branches et des arbres tombés sur les
barrières à sédiments;

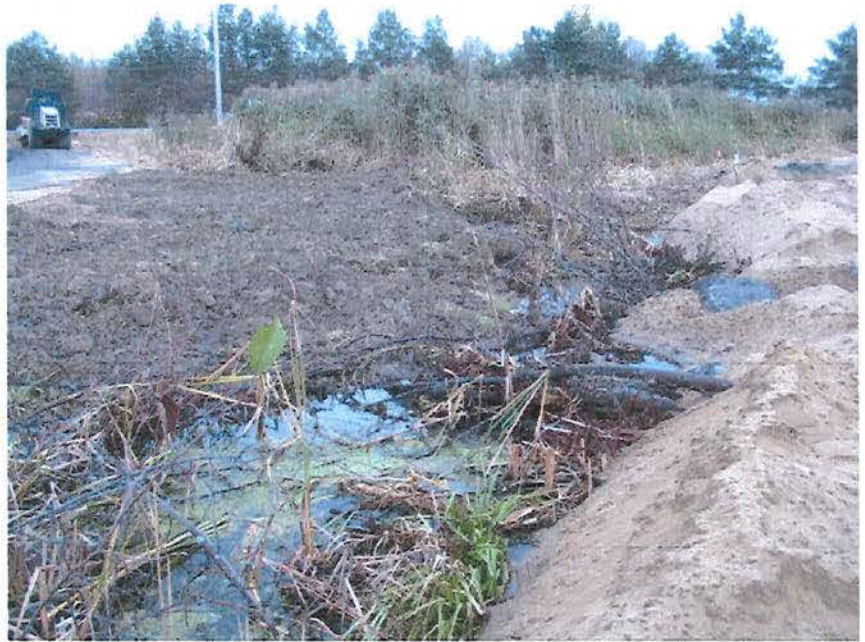
Pas de barrière à sédiments entre les
bretelles A et B;

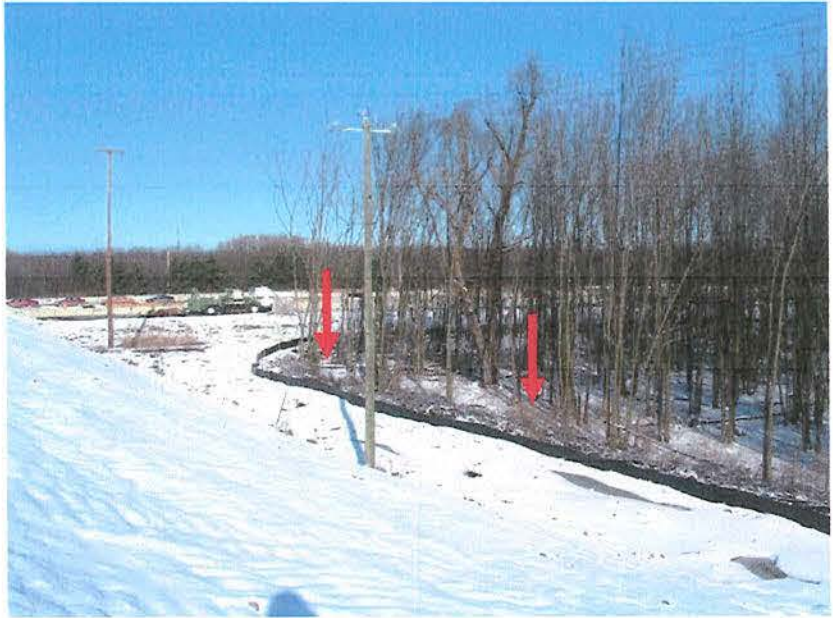
Amas de branches encore présentes dans
le milieu humide;

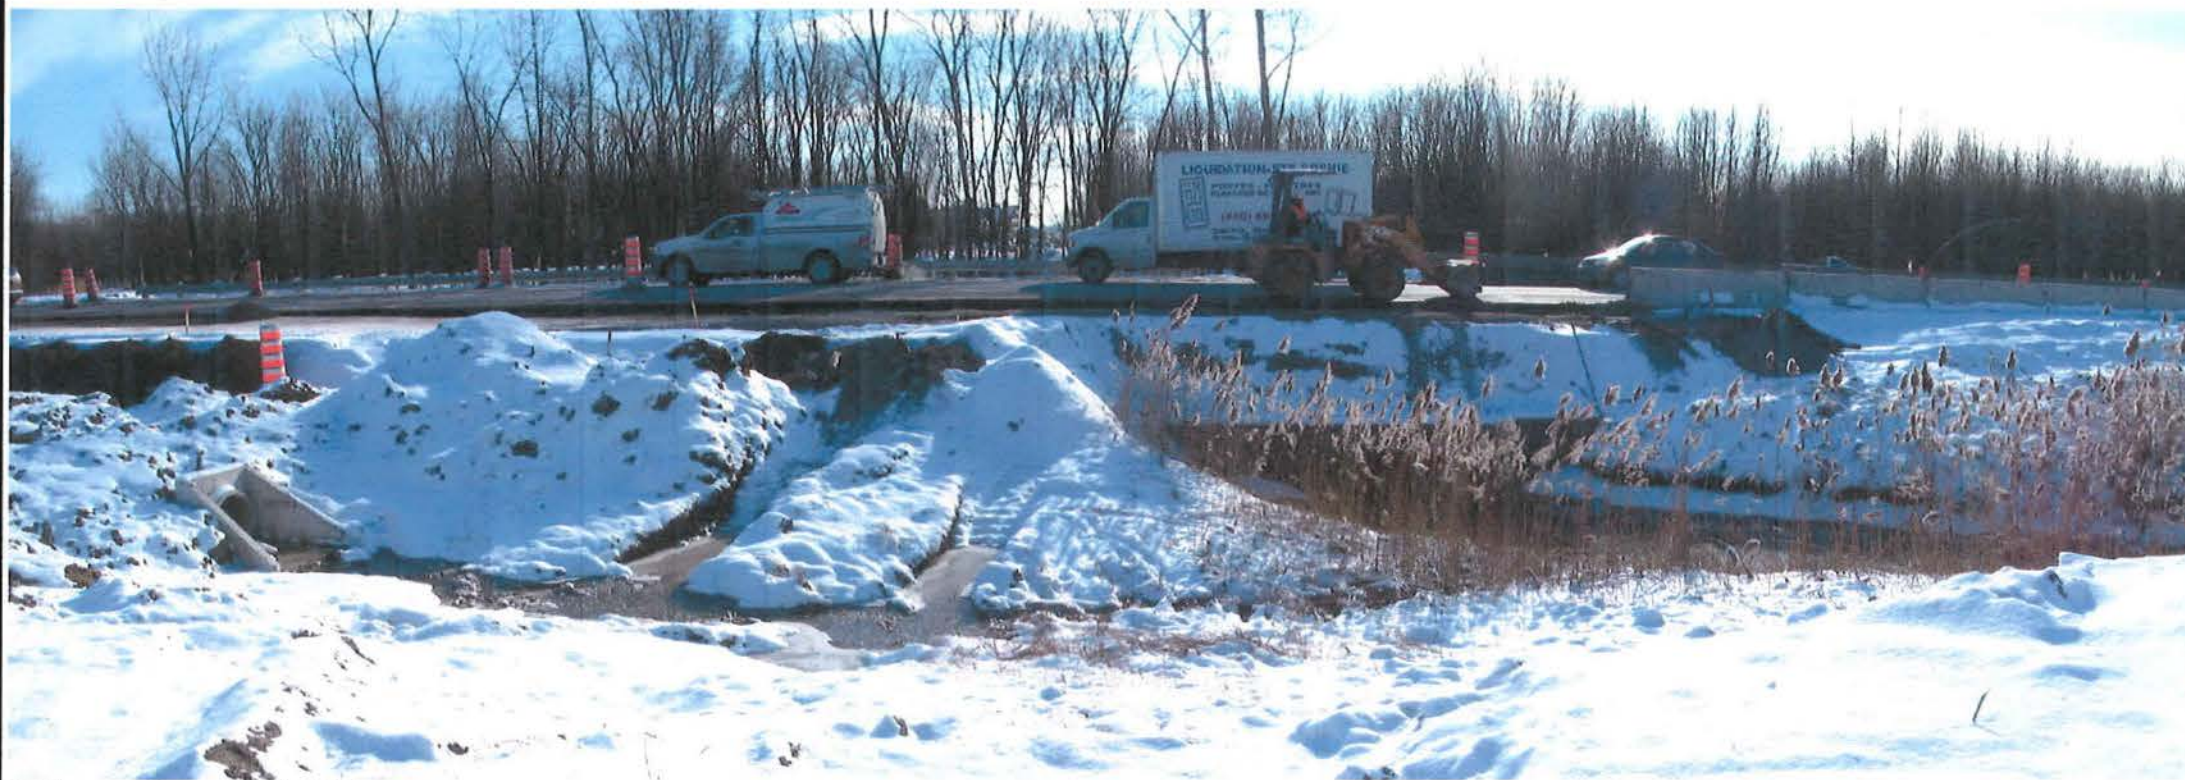
Référence photo : 025 à 027 jpeg

Note : Secteur centre de l'autoroute, partie ouverte du ruisseau de Feu; Traces de machinerie et aucune mesure de mitigation;
