Objet : Demande d'accès n° 2023-10-027 – Lettre de réponse

## RAPPORT DE VÉRIFICATION

7311-16-01-7106509

Services municipaux lot 2 070 095, secteur de la 64e Avenue, Notre-Dame-de-l'Île-Perrot

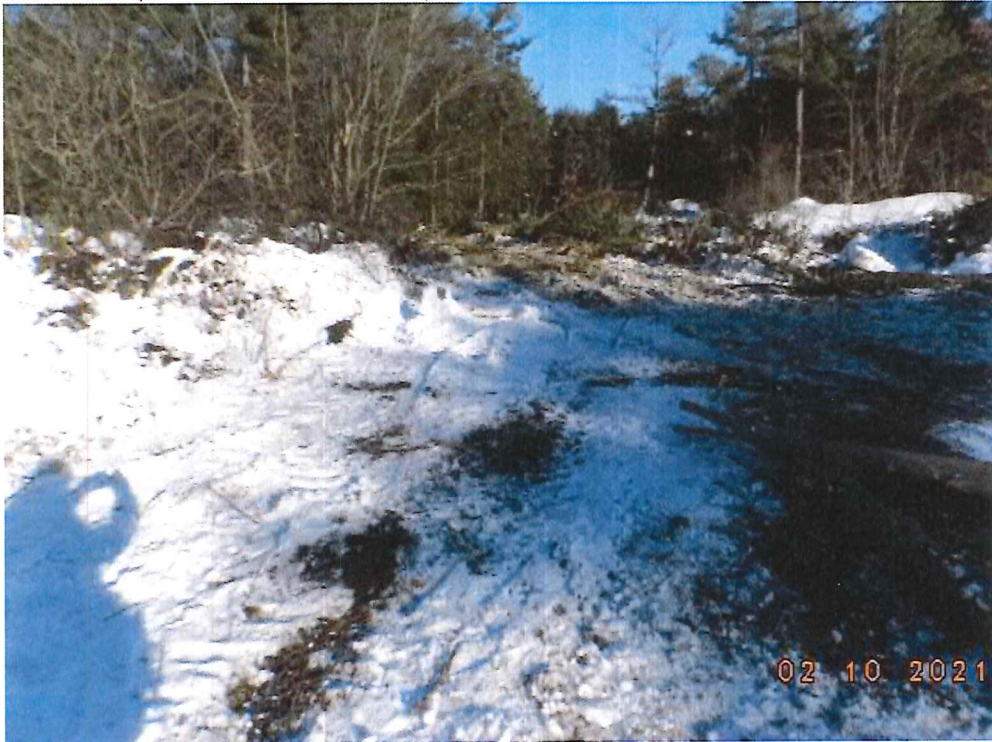
DSC03194.JPG

Ouverture dans le boisé

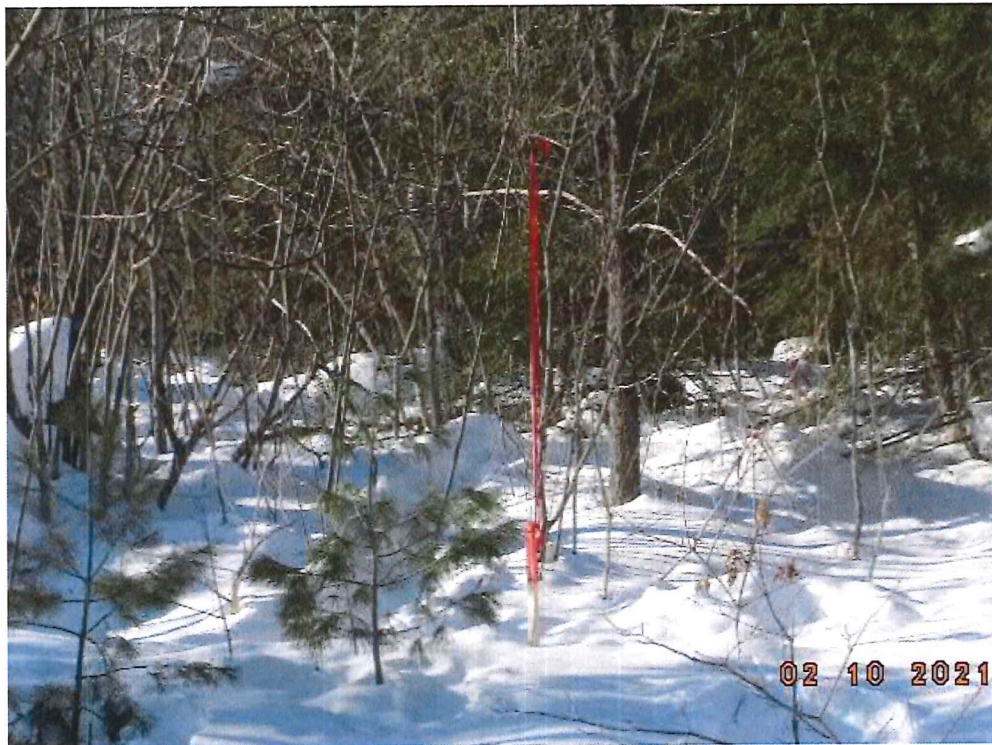
DSC03195.JPG

Ruban forestier délimitant la zone de travail

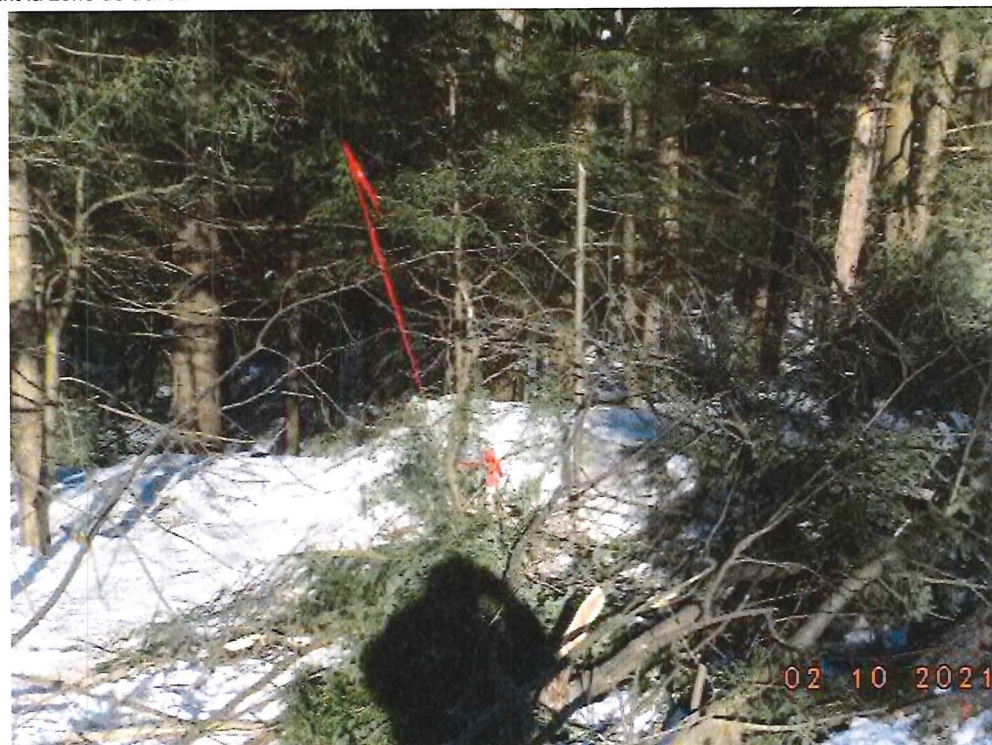
DSC03196.JPG

Ruban forestier délimitant la zone de travail

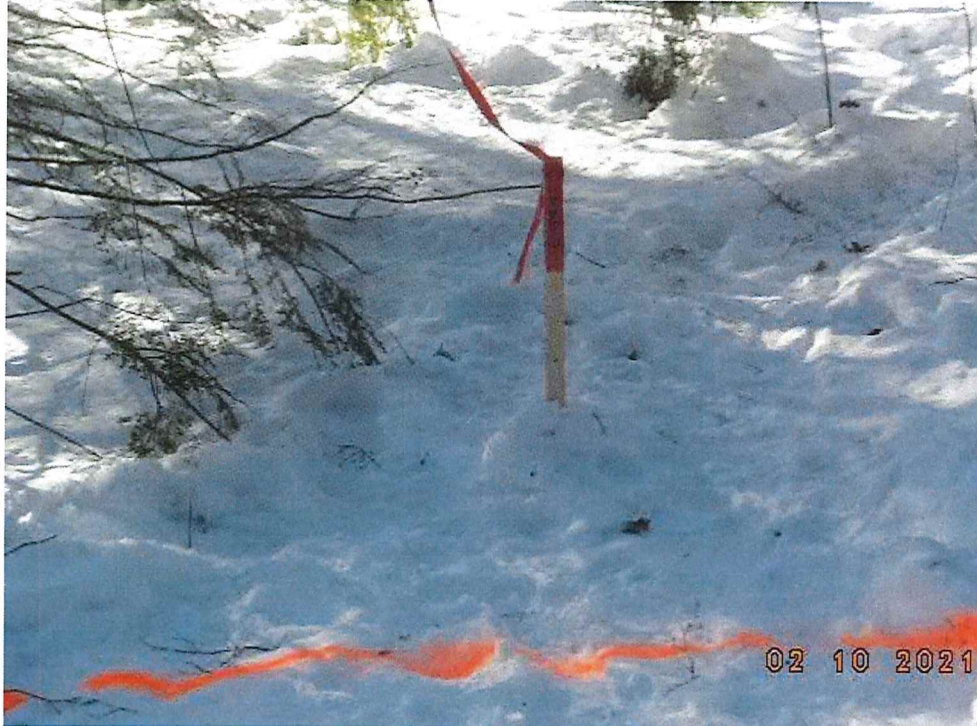
DSC03203.JPG

Peinture sur la neige, piquet et ruban forestier pour délimiter l'aire de travail

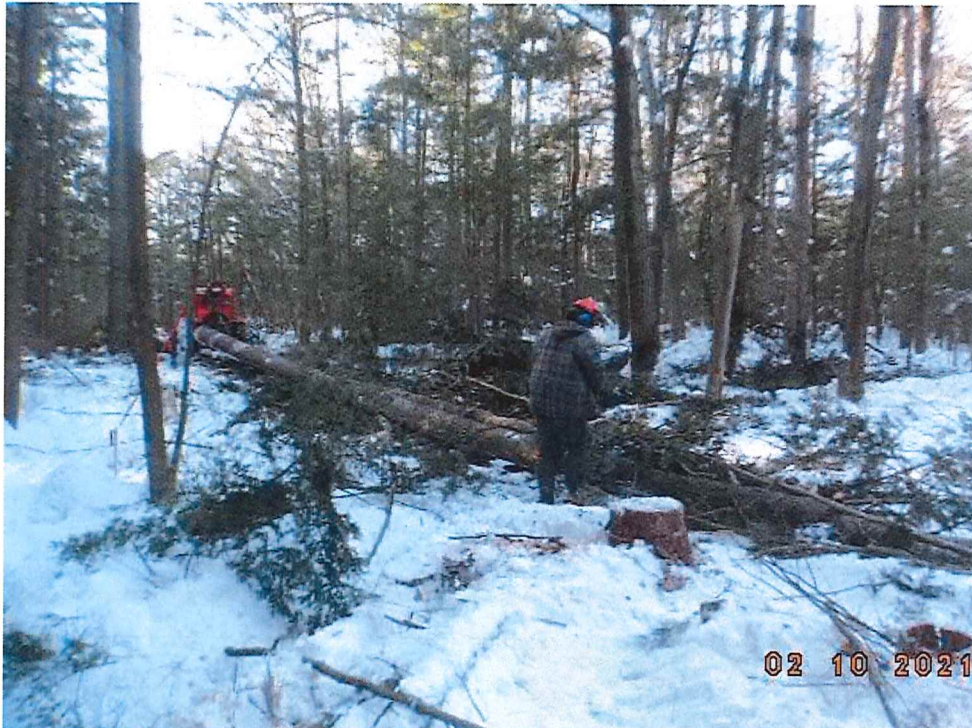
DSC03206.JPG

Bucheron à l'œuvre et à l'épreuve, travail manuel fait par un professionnel

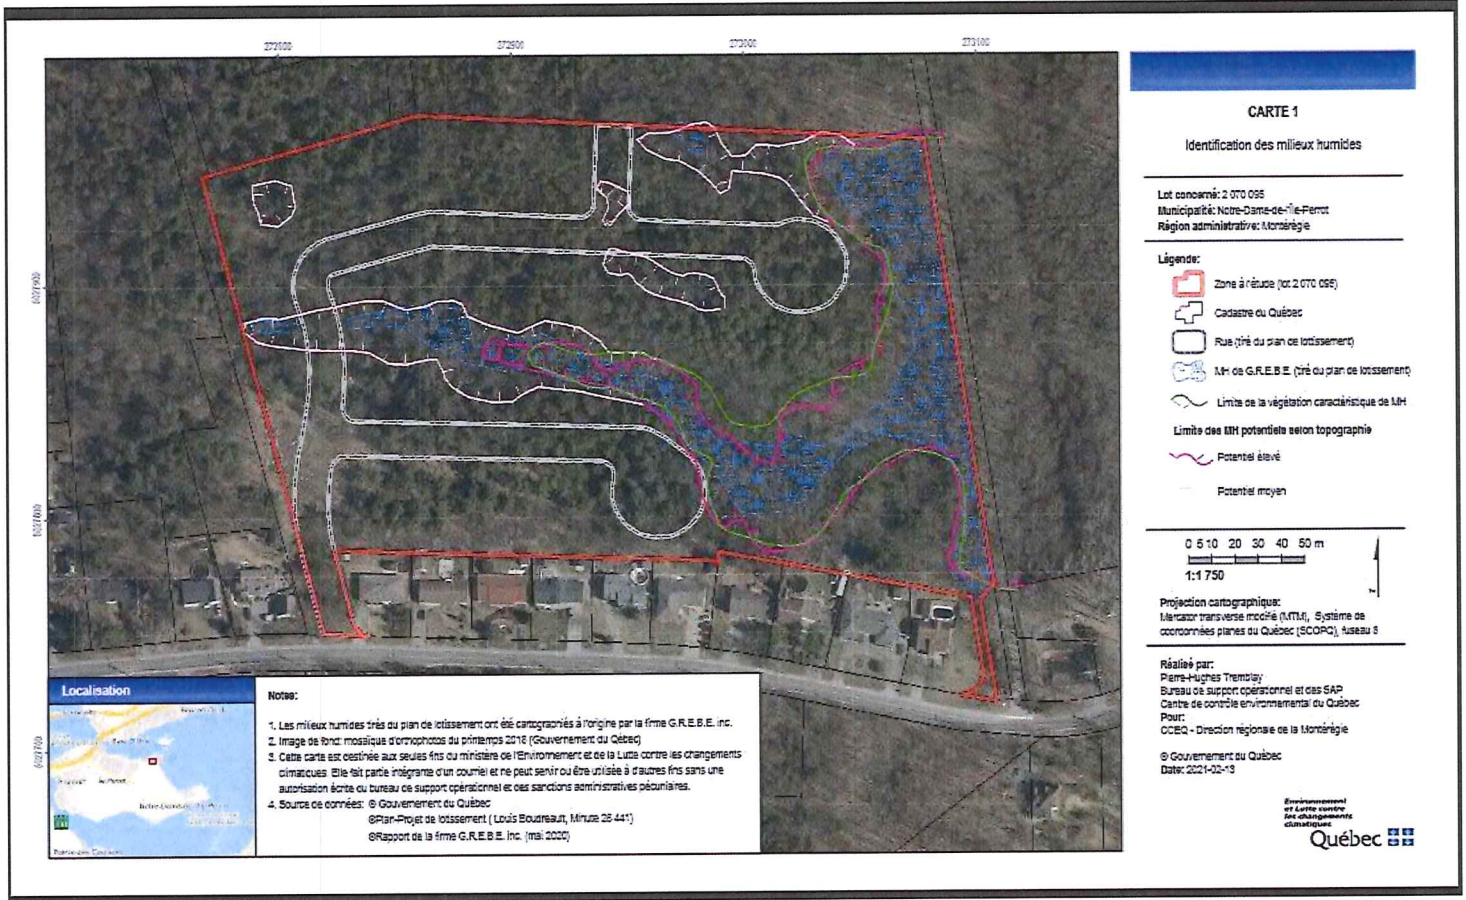
Identification des milieux humides.JPG

Carte produite par la BSOSAP

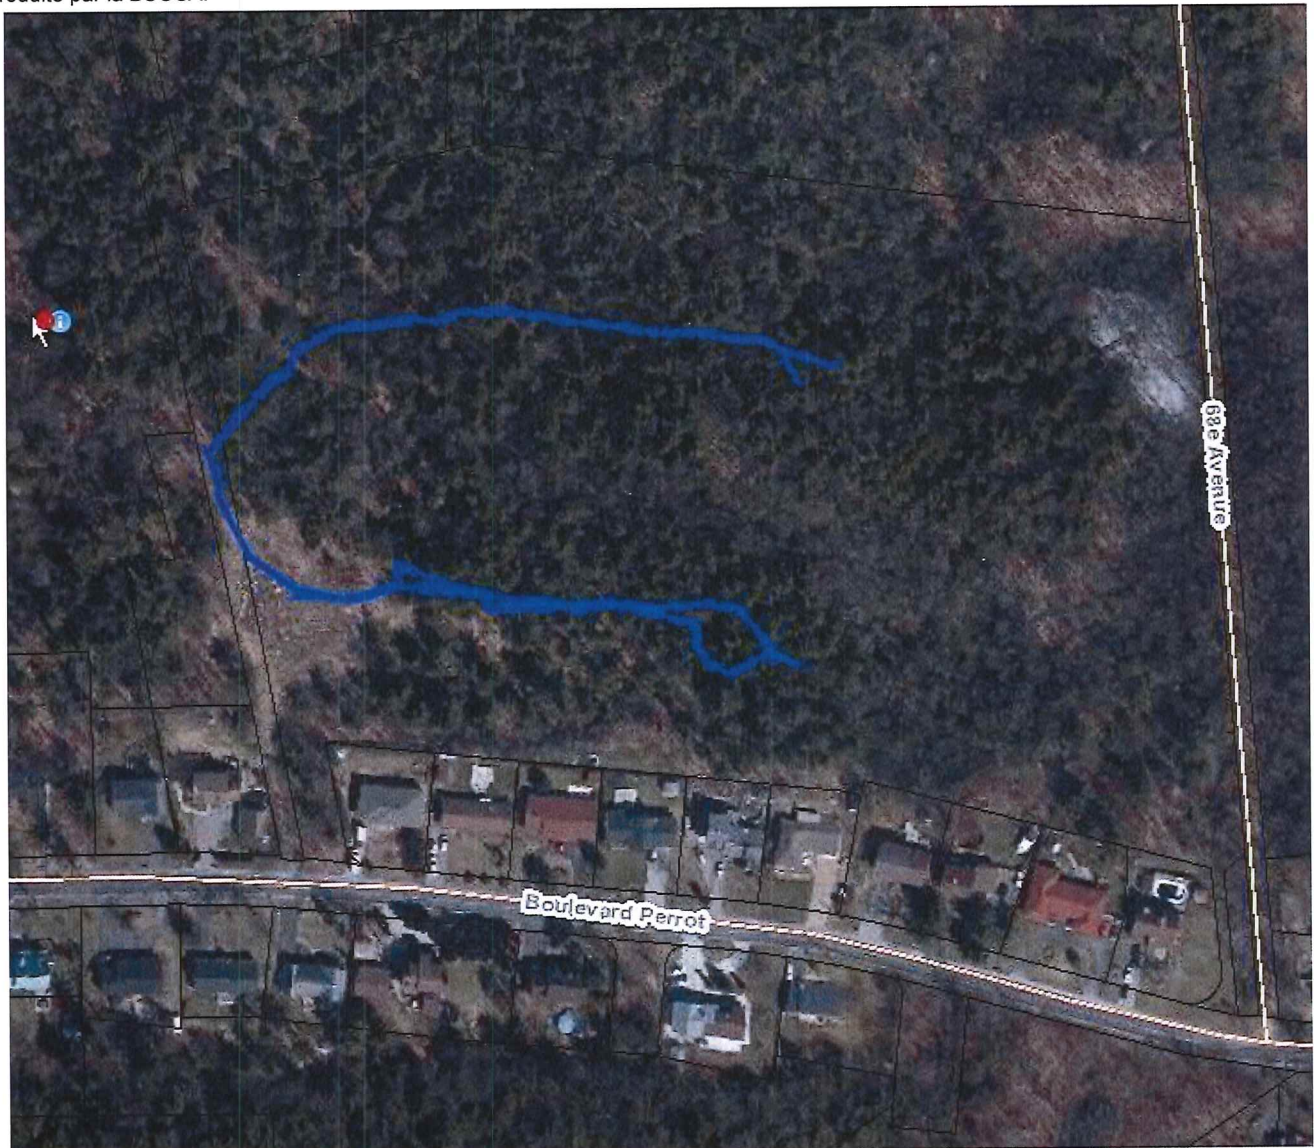
Tracé au GPS.JPG

Le déboisement en cours s'effectue dans le tracé enregistré au GPS, ce tracé correspond au plan des rues à développer dans le projet

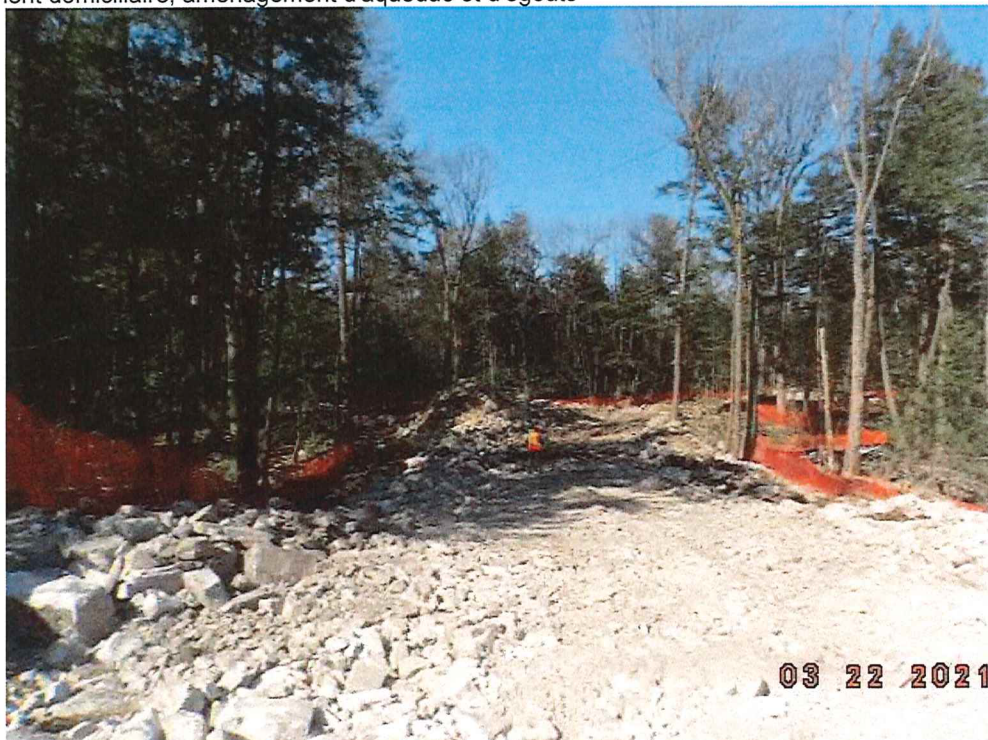
DSC03242.JPG

Le territoire est balisé par des clôtures de haute-visibilité afin de prévenir toute intervention dans un lieu non-autorisé

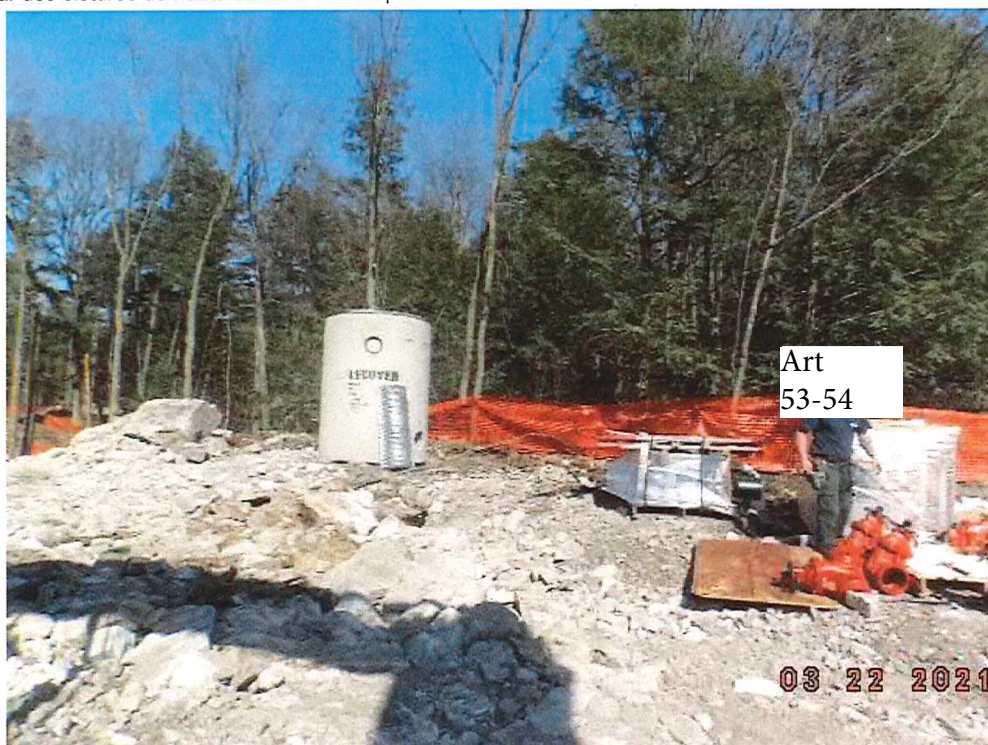
DSC03241.JPG

Le matériel requis pour aménager les réseaux d'aqueduc et d'égout sont entreposés à l'intérieur des clôtures qui balisent le chantier

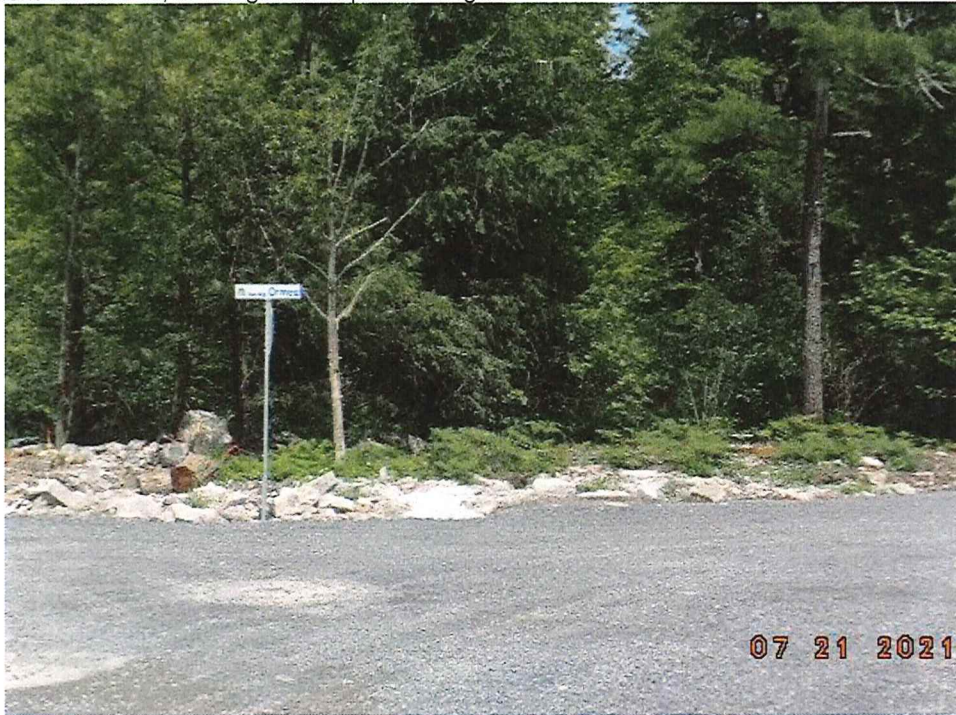
DSC03445.JPG

Les rues sont construites et dûment identifiées

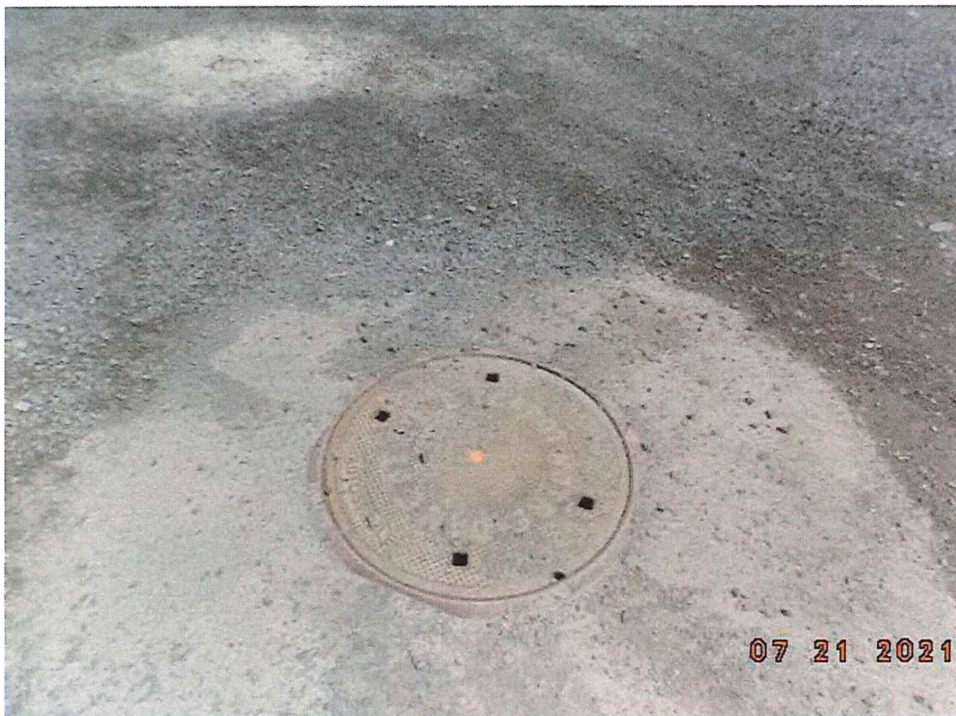
DSC03446.JPG

Regard d'égout sanitaire

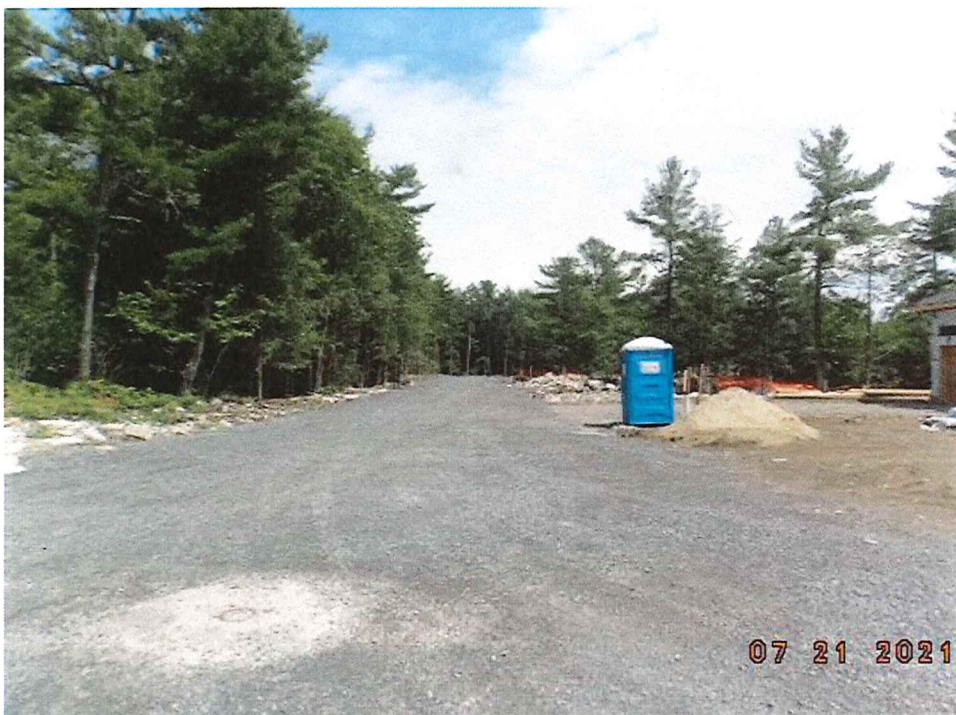
DSC03447.JPG

Vue de la rue des Ormes

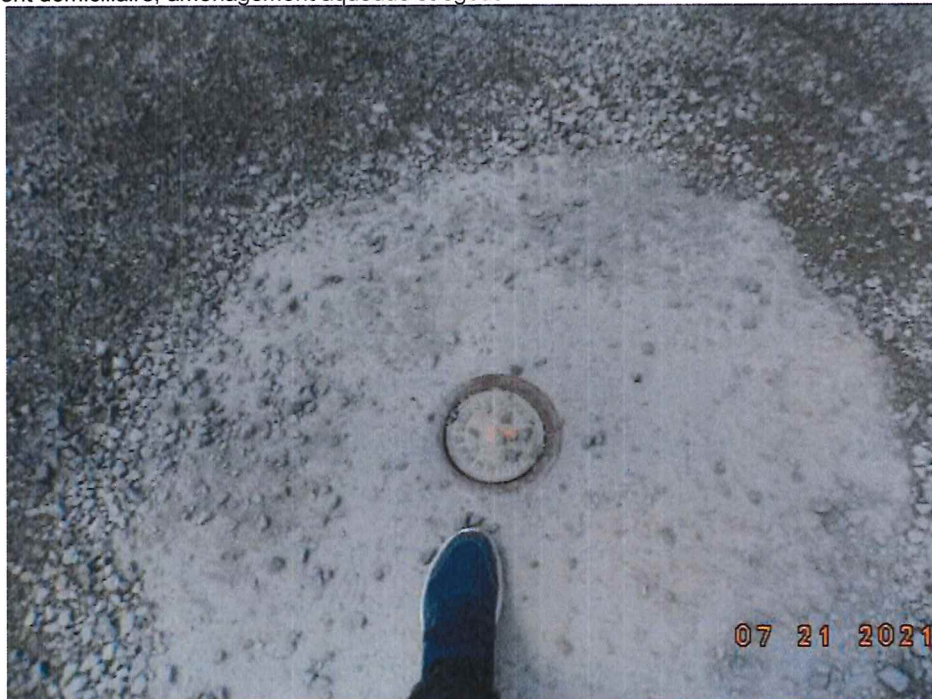
DSC03448.JPG

Valve de contrôle de l'aqueduc

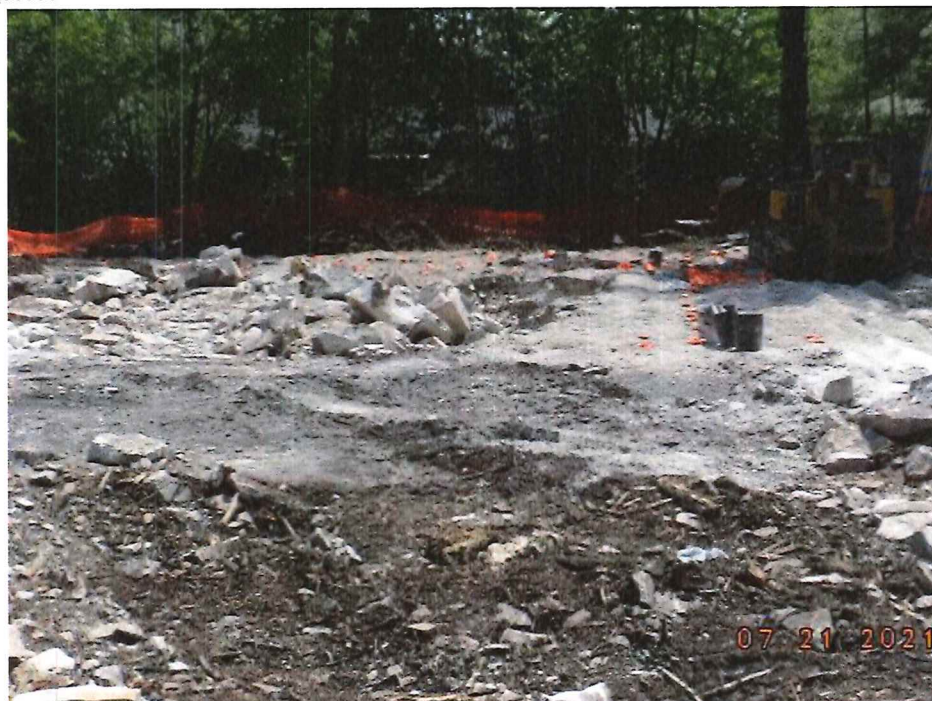
DSC03449.JPG

Lot en cours de construction sur la rue des Ormes

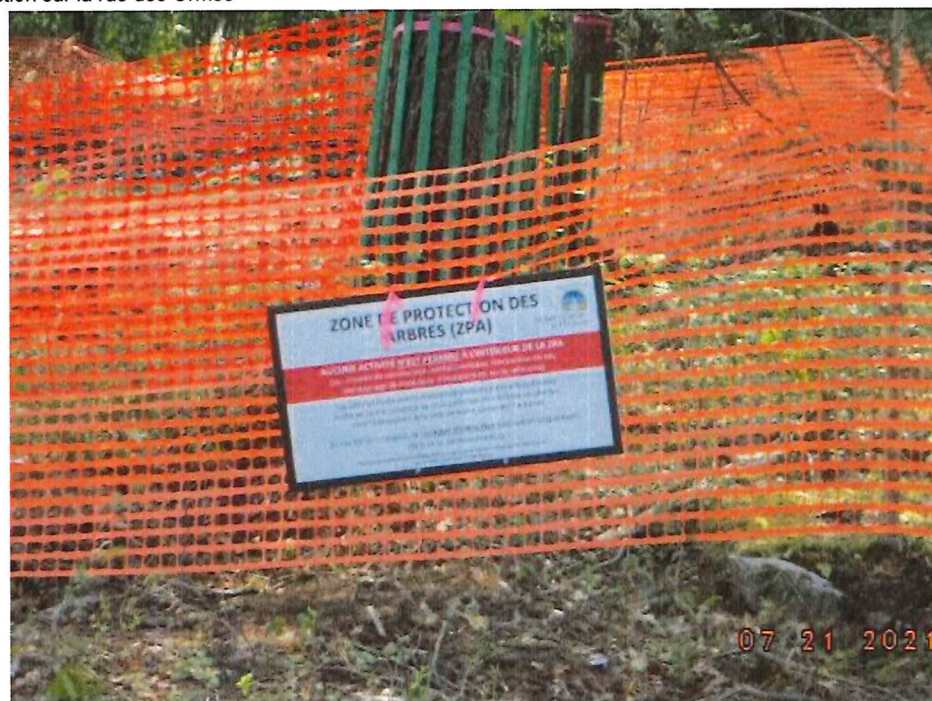
DSC03450.JPG

Zone de protection pour les arbres dans le polygone situé sur la rue des Ormes

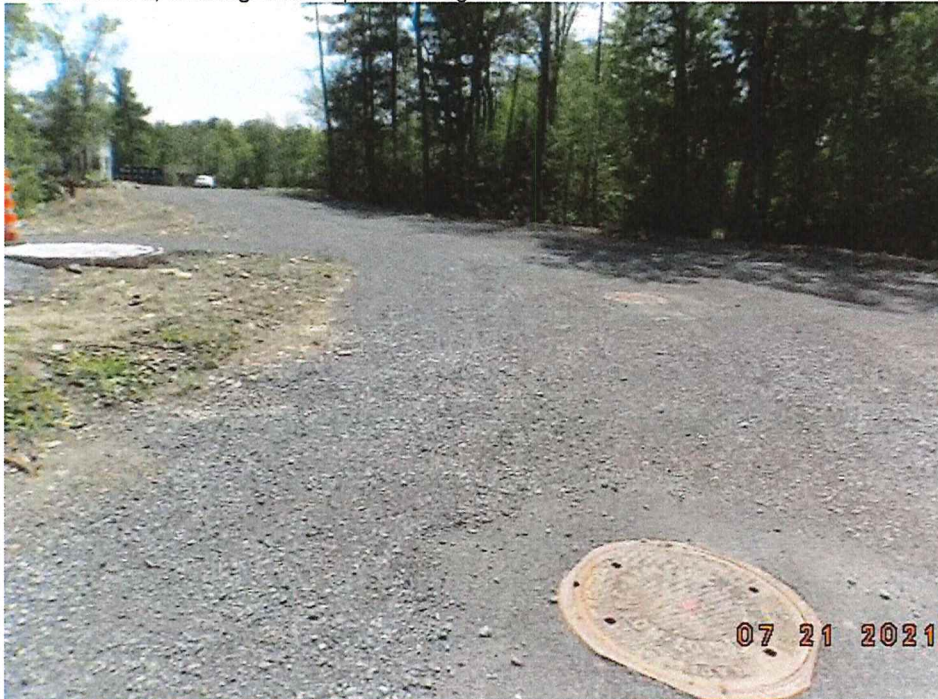
DSC03454.JPG

Réseau d'égout vers la rue des Caryers

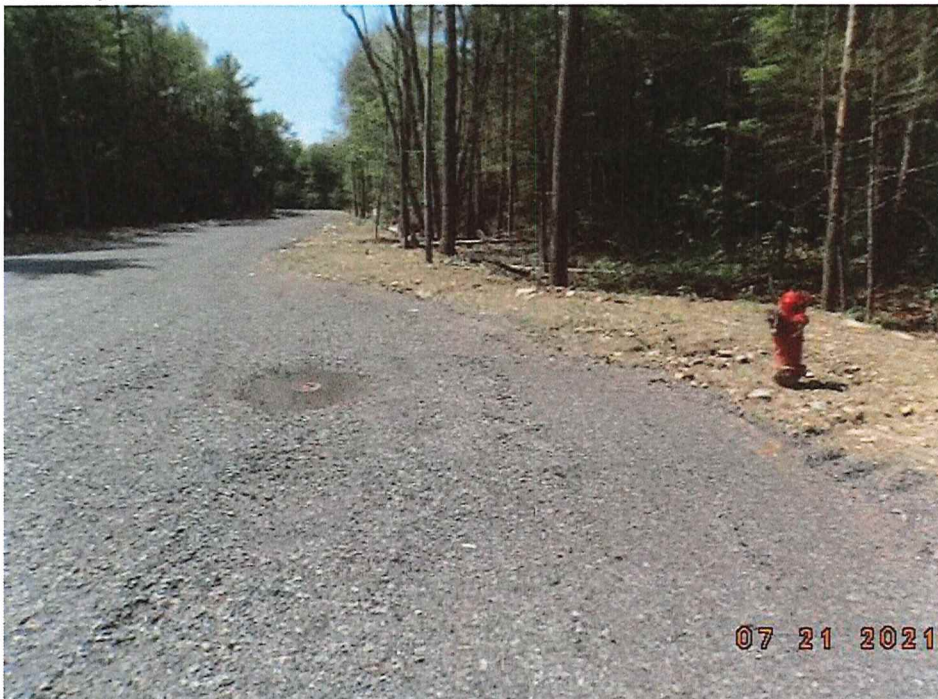
DSC03456.JPG

Borne-fontaine de la rue des Caryers

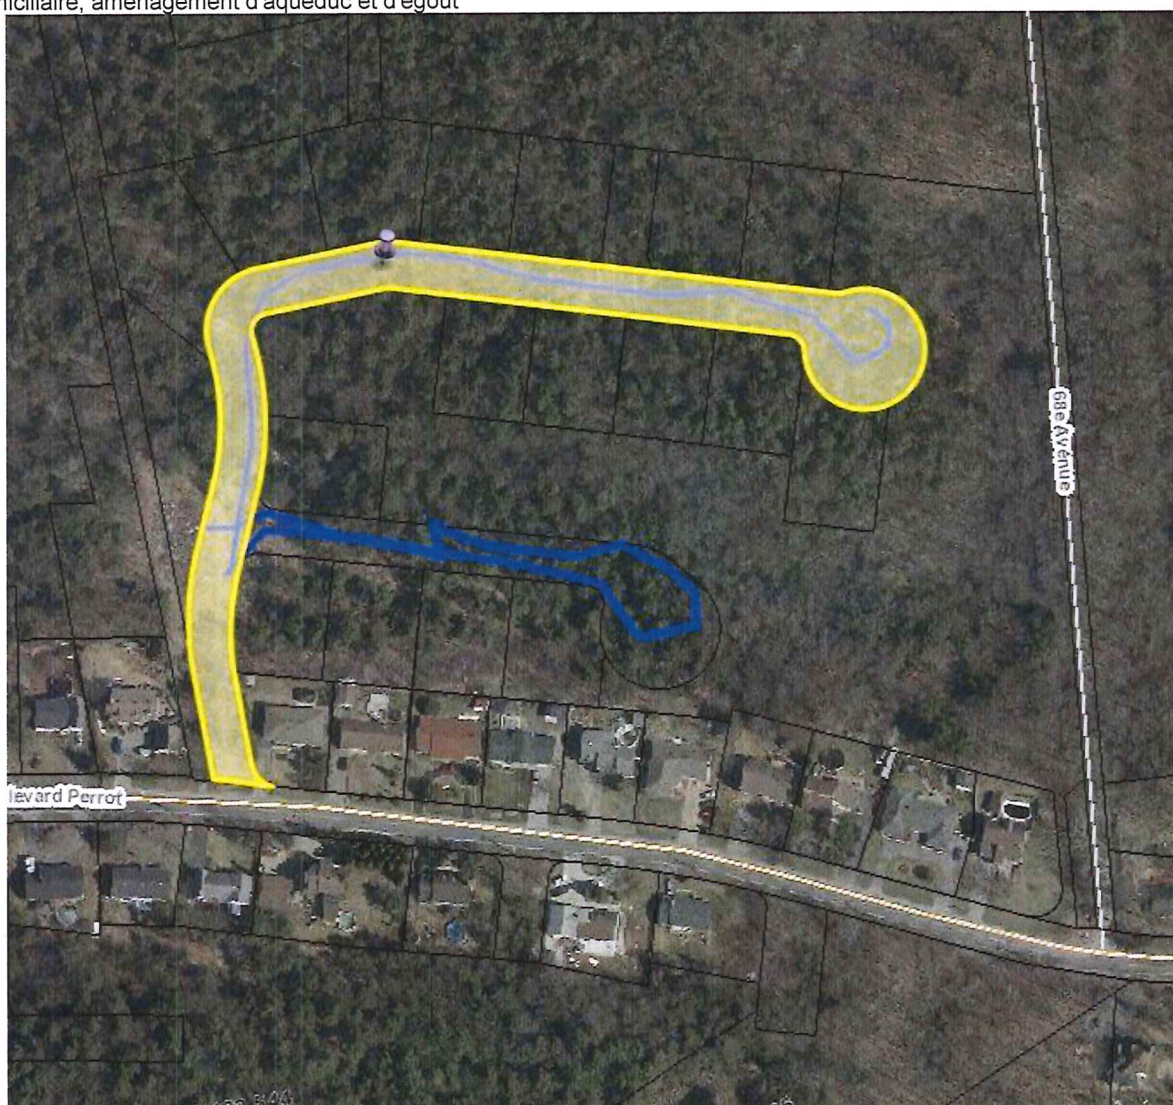
rue des Caryers.JPG

Les infrastructures d'aqueduc et d'égout sont terminées sur la rue des Caryers

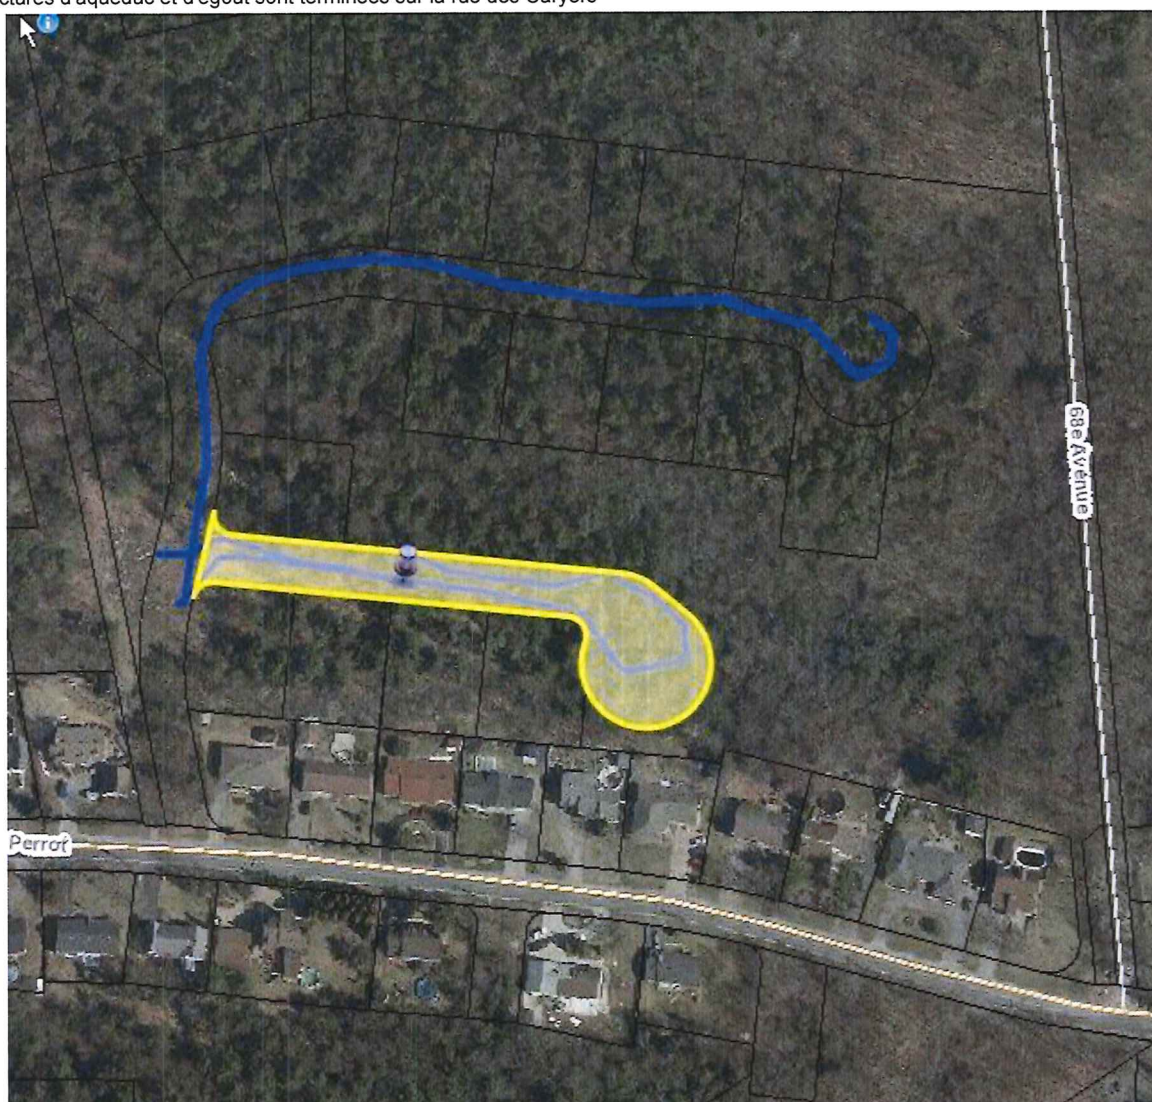
Rue des Ormes.JPG

Les infrastructures d'aqueduc et d'égout sont terminées sur la rue des Ormes
