AVIS DE NON-CONFORMITÉ

Objet : **Travaux de raclage de sol en marais et dépôt de résidus de végétaux en marais et marécage sur le lot 4 345 880**

RAPPORT DE CONTRÔLE

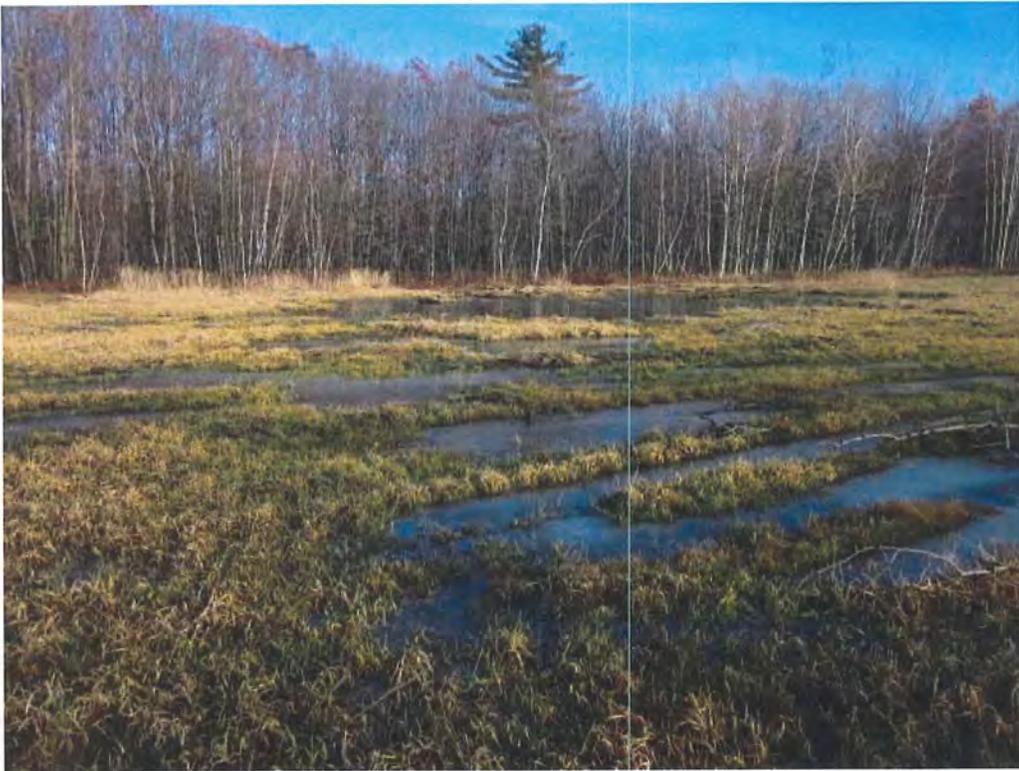
IMG_0688.JPG

- **Entre le GPS 2 et 3:** Présence d'eau au sol. Ce secteur correspond à une cuvette arbustive (marécage) à la figure B-12 « Les Milieux humides de la propriété à mettre en valeur » (document faisant partie du CA). Il n'y a plus d'arbuste dans cette cuvette. Ce lot est voué au développement (plan de superficie, Leblanc Croteau et ass. « secteur à développer et écoterritoire » document faisant partie du CA).

GPS 2 à 3 : Correspond à une cuvette arbustive (marécage) à la figure B-12 inclut au certificat d'autorisation. Secteur à développer.

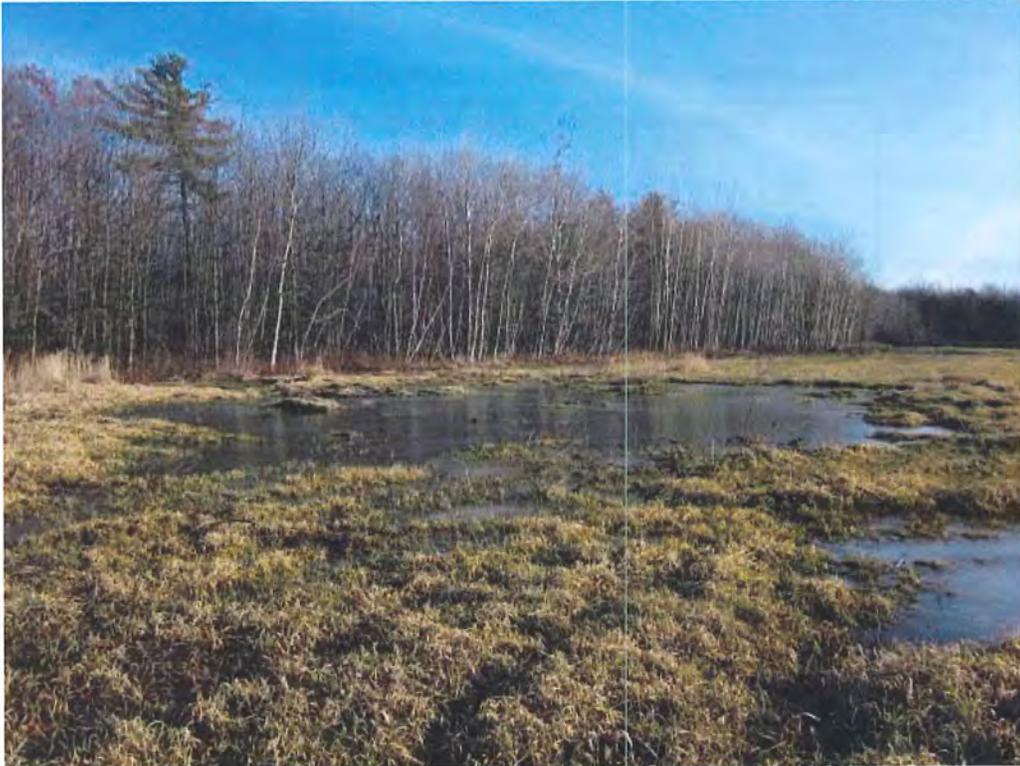
IMG_0689.JPG

GPS 2 à 3 : Correspond à une cuvette arbustive (marécage) à la figure B-12 inclut au certificat d'autorisation. Secteur à développer.

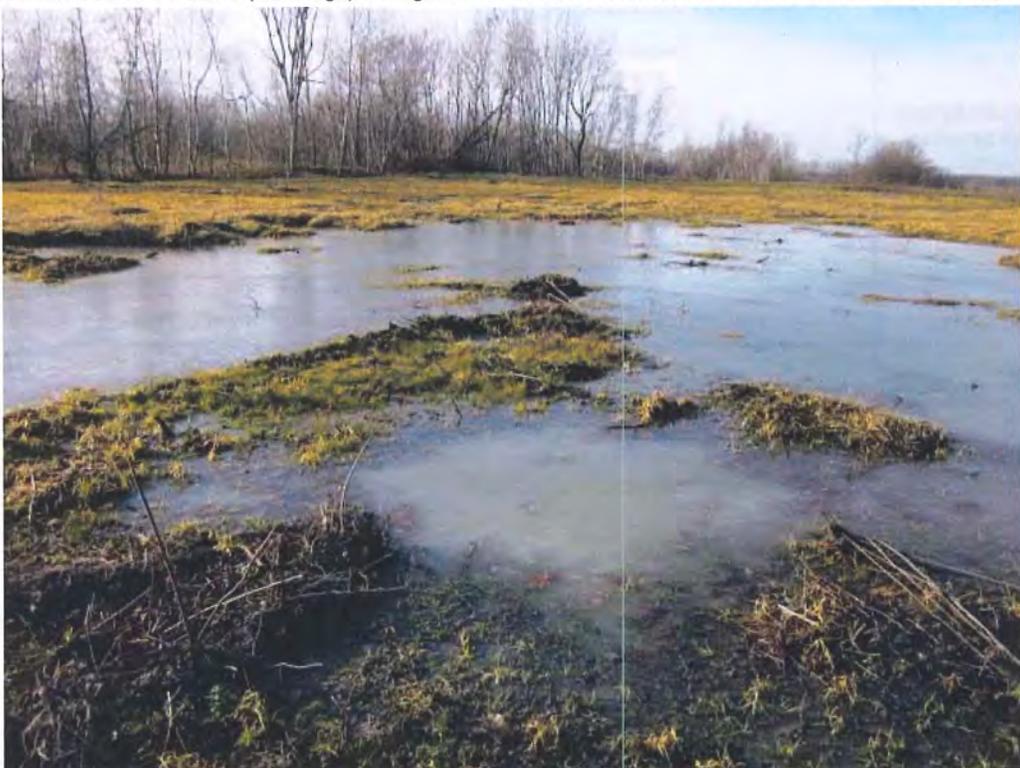
IMG_0692.JPG

GPS 2 à 3 : Correspond à une cuvette arbustive (marécage) à la figure B-12 inclut au certificat d'autorisation. Secteur à développer.

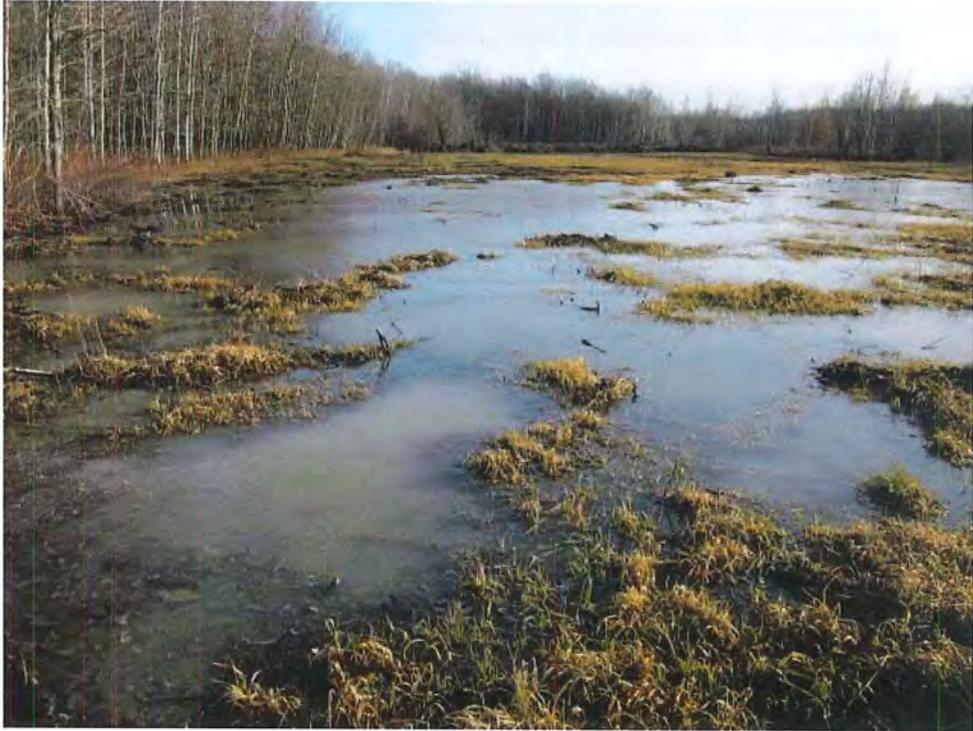
IMG_0694.JPG

- **Entre le GPS 4 et 5 :** Présence d'eau au sol. Ce secteur correspond à une cuvette arbustive (marécage) à la figure B-12 « les Milieux humides de la propriété à mettre en valeur » (document faisant partie du CA). Il n'y a pas d'arbuste dans la cuvette, mais je ne suis pas en mesure de dire que la coupe des végétaux est récente (pas de tronc coupé de couleur blanchâtre ni de sciure de bois). Il n'y a pas de travaux de visibles dans cette cuvette. Je creuse un trou à l'aide d'une pelle, les sols sont minéraux avec présence de mouchetures signes d'oxydation (rédoxiques). Les sols sont hydromorphes. Photo IMG_0699. Ce lot est voué à la conservation (plan de superficie, Leblanc Croteau et ass. « secteur à développer et écoterritoire » document faisant partie du CA).

GPS 4 à 5: Correspond à une cuvette arbustive (marécage) à la figure B-12 inclut au certificat d'autorisation. Secteur classé Écoterritoire (conservation).

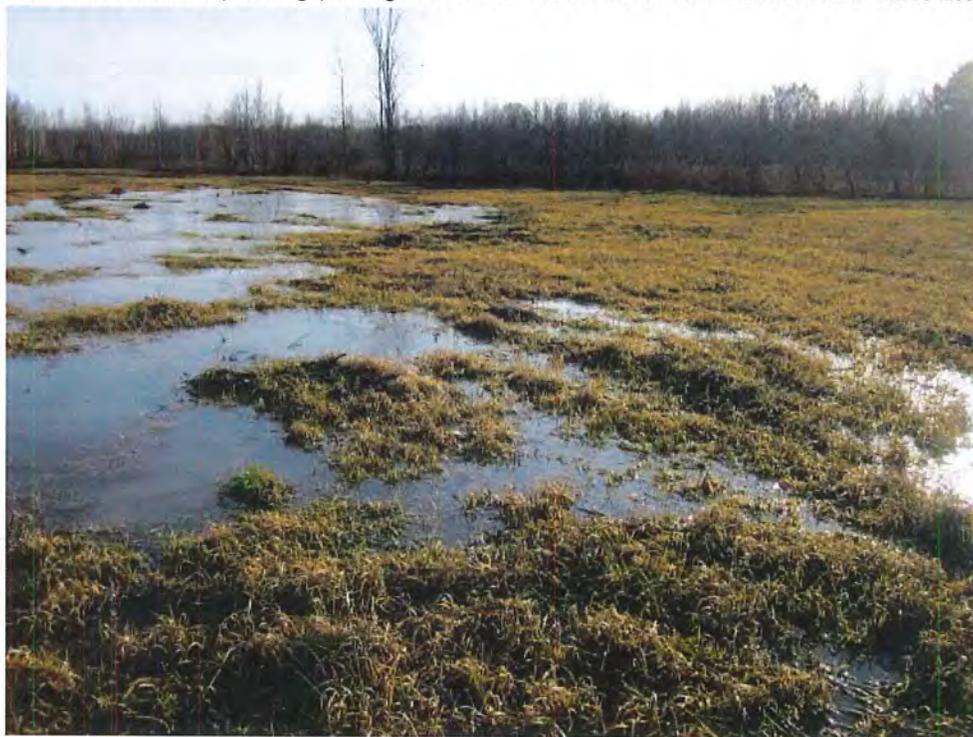
IMG_0695.JPG

GPS 4 à 5: Correspond à une cuvette arbustive (marécage) à la figure B-12 inclut au certificat d'autorisation. Secteur classé Écoterritoire (conservation).

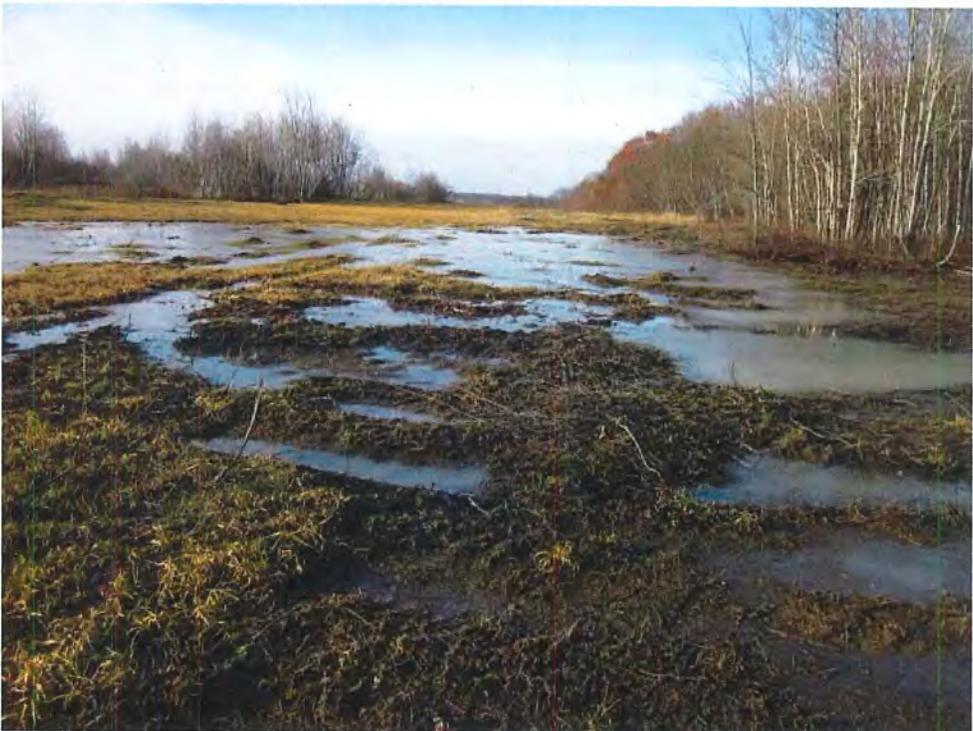
IMG_0697.JPG

- **Entre le GPS 5 et 6 :** Présence d'eau au sol. **Travaux de raclage des sols.** Ce secteur correspond à une cuvette herbacée (marais) à la figure B-12 « les Milieux humides de la propriété à mettre en valeur » (document faisant partie du CA). Je creuse un trou à l'aide d'une pelle, les sols sont minéraux avec présence de mouchetures signes d'oxydation (sols rédoxiques). Les sols sont hydromorphes. Photos IMG_0700. Ce lot est voué à la conservation (plan de superficie, Leblanc Croteau et ass. « secteur à développer et écoterritoire » document faisant partie du CA). **Ces travaux sont non-conformes à la LQE (travaux en marais sans CA).**

Secteur entre GPS 5 à 6: correspond à une cuvette herbacée (marais) sur la figure B-12 inclut au certificat d'autorisation. Secteur classé Écoterritoire. Raclage des sols, travaux non conformes à la LQE.

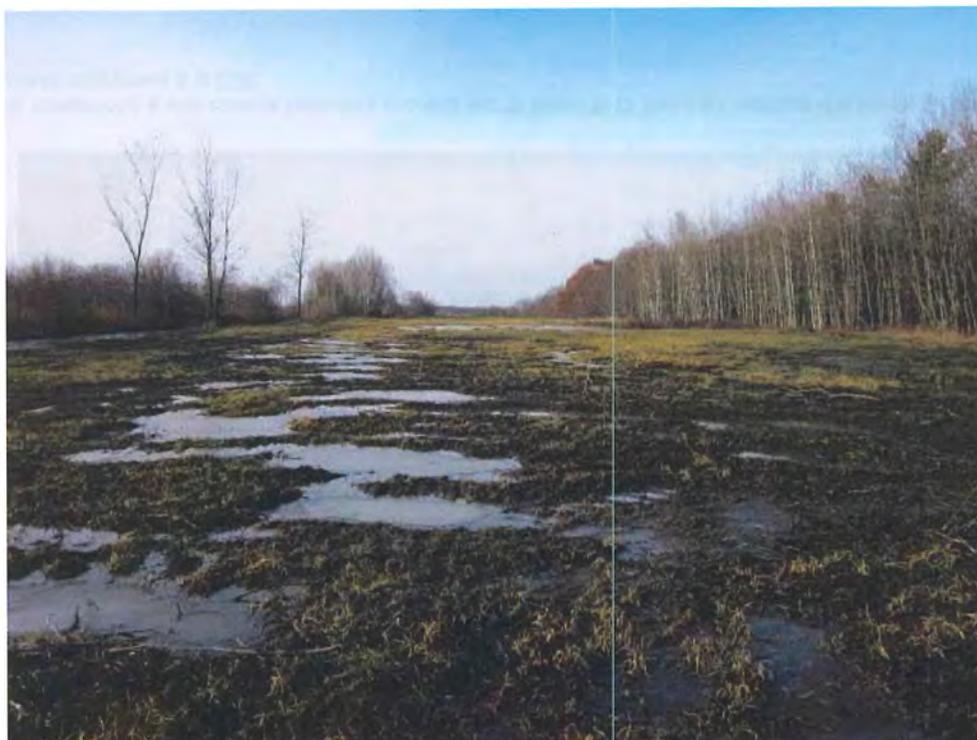
IMG_0703.JPG

Secteur entre GPS 5 à 6: correspond à une cuvette herbacée (marais) sur la figure B-12 inclut au certificat d'autorisation. Secteur classé Écoterritoire. Raclage des sols, travaux non conformes à la LQE.

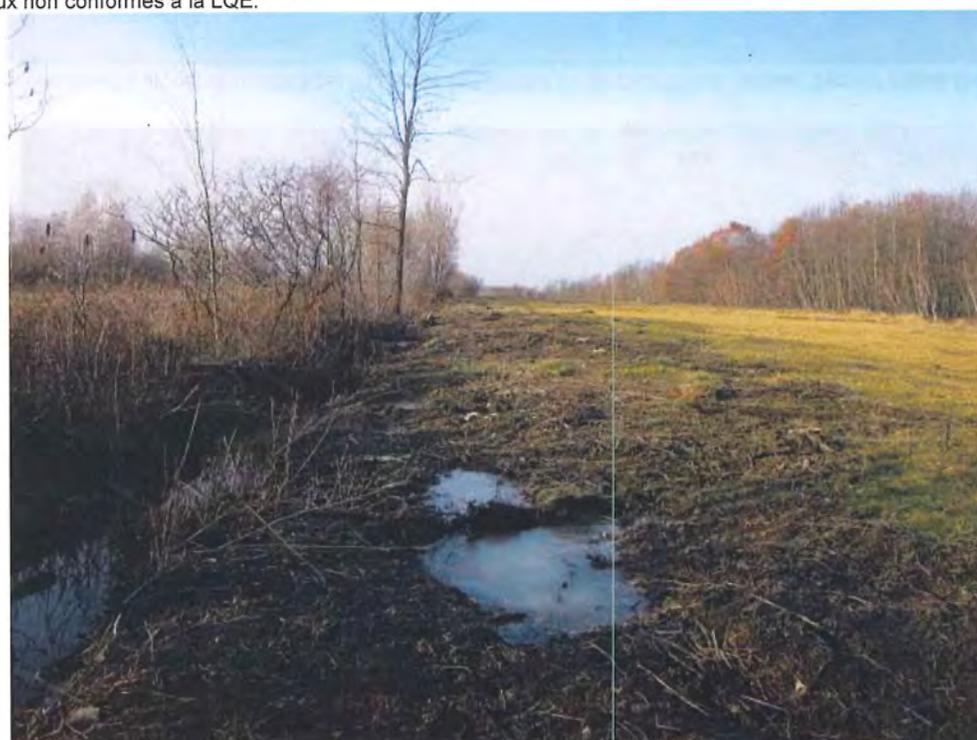
IMG_0698.JPG

- **À partir du GPS 6 vers le chemin d'Anjou:** Coupe de végétaux et décapage des sols sur le bord d'un ancien fossé agricole. Une partie des travaux a été réalisé sur un lot voué à la conservation (plan de superficie, Leblanc Croteau et ass. « secteur à développer et écoterritoire » document faisant partie du CA).

Du GPS 6 vers le chemin d'Anjou: Coupe de végétaux et décapage des sols sur le bord d'un ancien fossé agricole. En partie dans la zoné classée Écoterritoire (conservation).

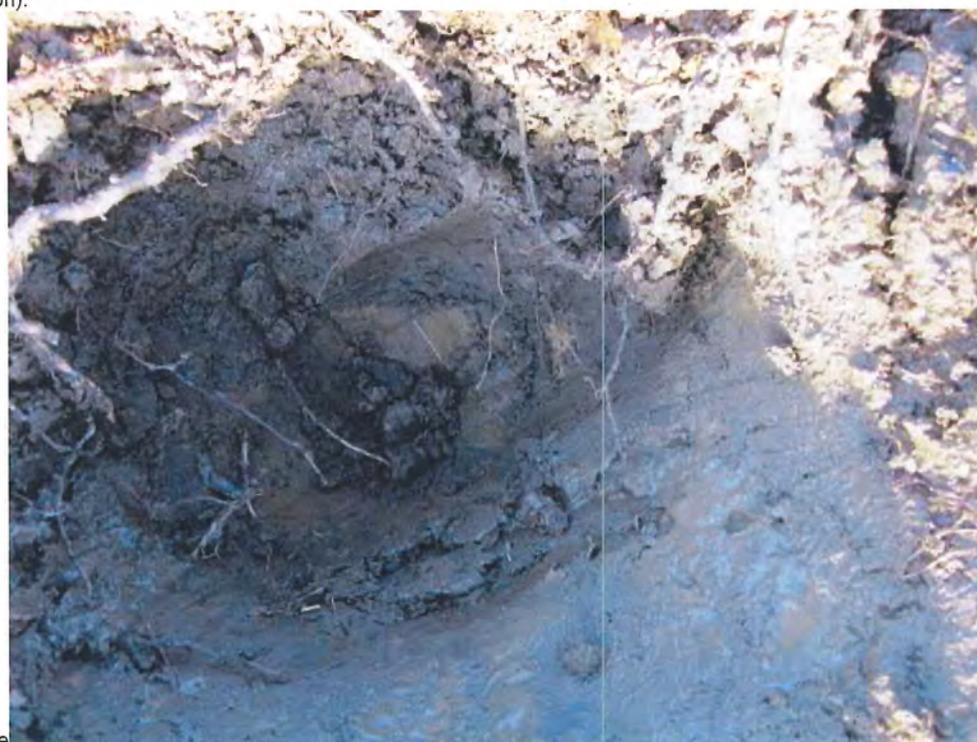
IMG_0699.JPG

Secteur GPS 4 à 5: Sols minéraux avec présence de mouchetures; Signes d'oxydation (rédoxiques). Sols hydromorphes.

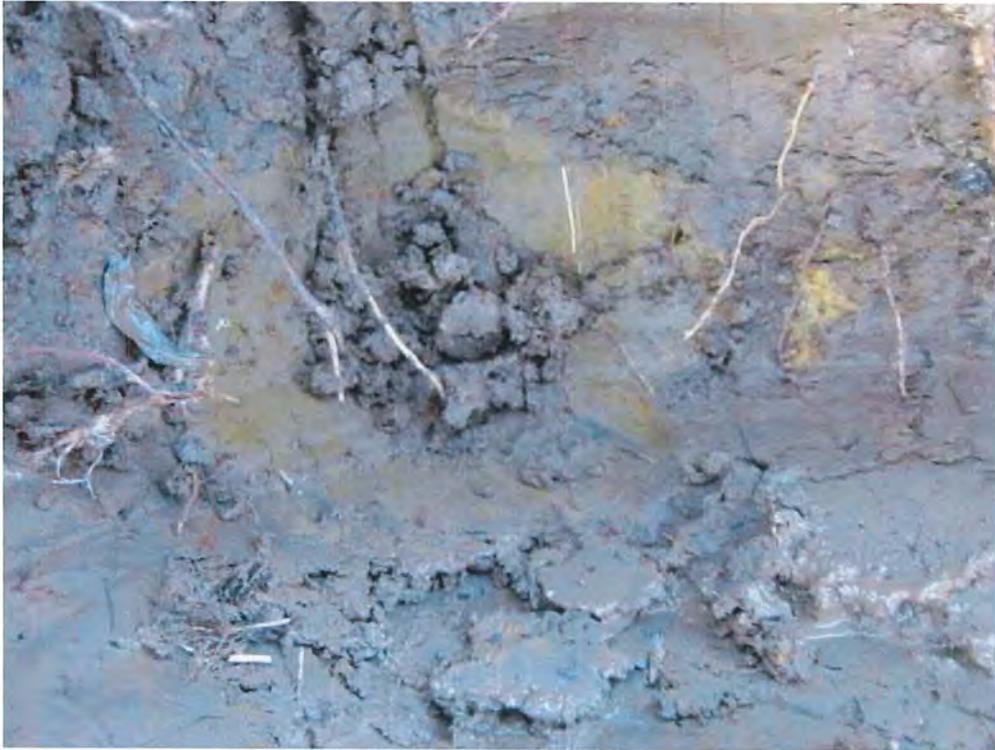
IMG_0700.JPG

Secteur GPS 5 à 6: Sols minéraux avec présence de mouchetures; Signes d'oxydation (rédoxiqes). Sols hydromorphes.

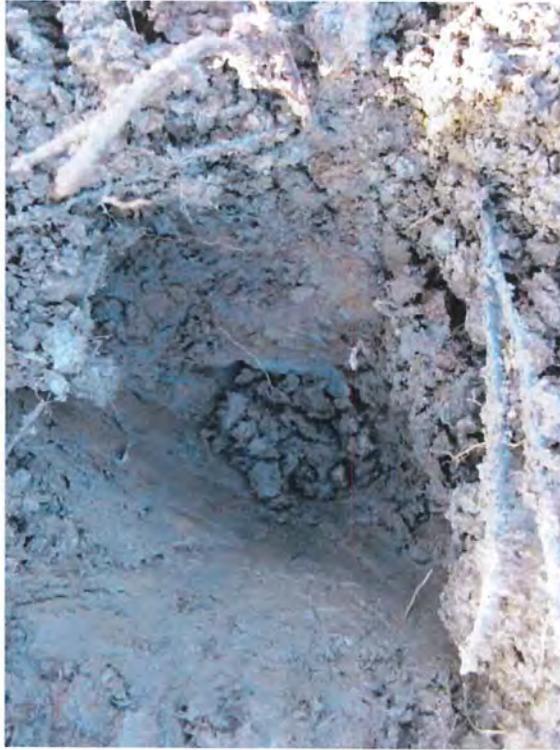
IMG_0701.JPG

Secteur GPS 6: Sols minéraux avec présence de mouchetures; Signes d'oxydation (rédoxiqes). Sols hydromorphes.

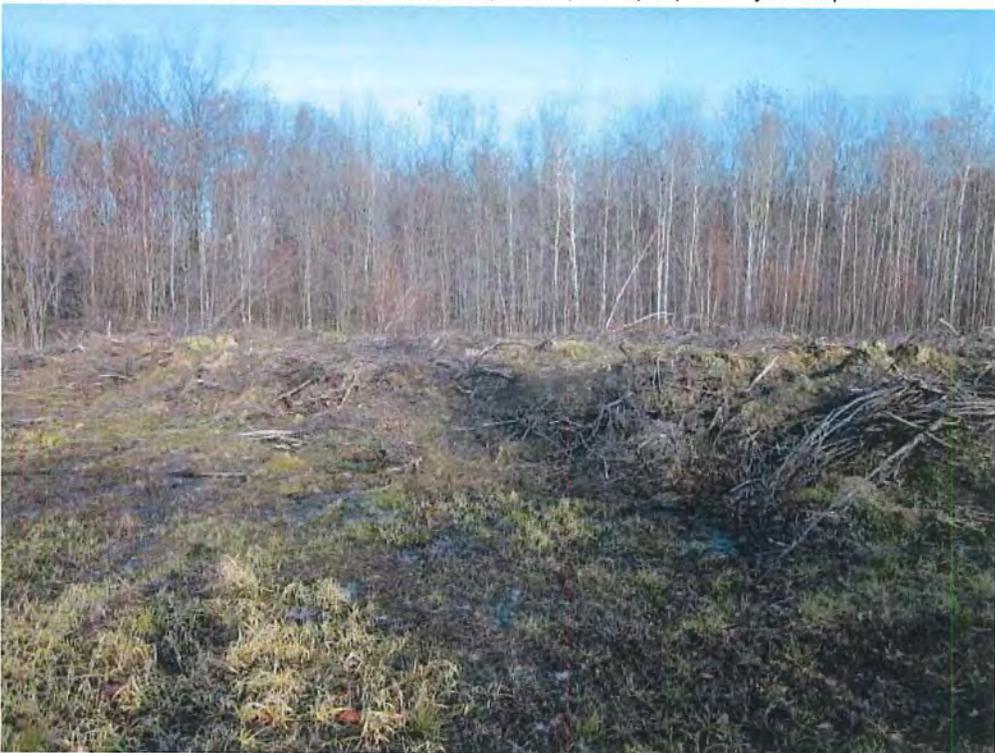
IMG_0705.JPG

- **GPS 6 :** Début des **dépôts de résidus de végétaux et de terre.** Dépôt fait en partie en cuvette herbacée (marais) à la figure B-12 « les Milieux humides de la propriété à mettre en valeur » (document faisant partie du CA). Je creuse un trou dans ce secteur à l'aide d'une pelle, les sols sont minéraux avec présence de mouchetures signes d'oxydation (rédoxiques) Les sols sont hydromorphes. Photo IMG_0701. Ce lot est voué à la conservation (plan de superficie, Leblanc Croteau et ass. « secteur à développer et écoterritoire » document faisant du CA). **Ces travaux sont non-conformes à la LQE (travaux en marais sans CA).**

GPS 6 : Début des dépôts de résidus de végétaux et de terre. Dépôt fait en partie en cuvette herbacée (marais) à la figure B-12 inclut au CA

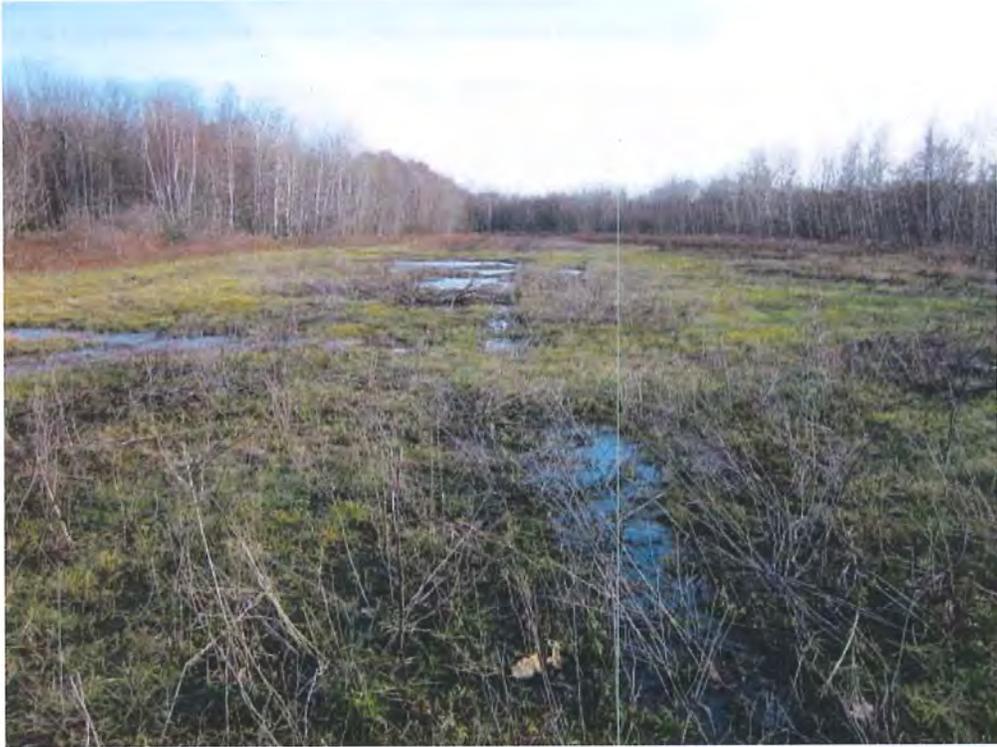
IMG_0706.JPG
GPS7 : cuvette intacte

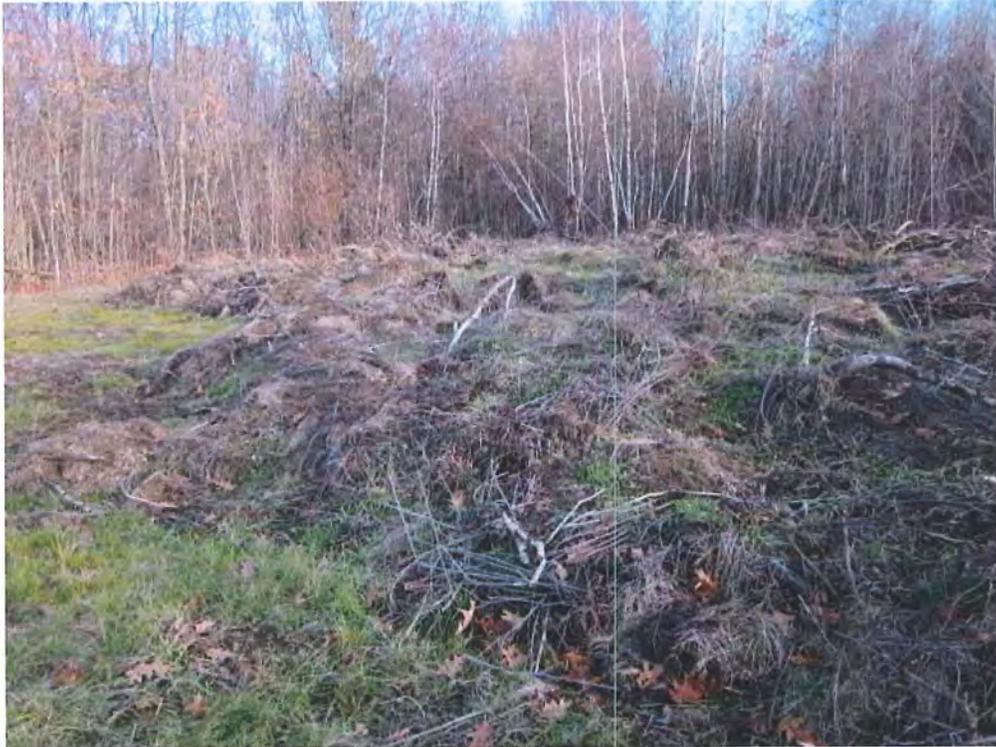
IMG_0715.JPG
GPS 8 : Dépôt de résidus en zone de conservation (Écoterritoire). Pas de milieux humides de répertoir.

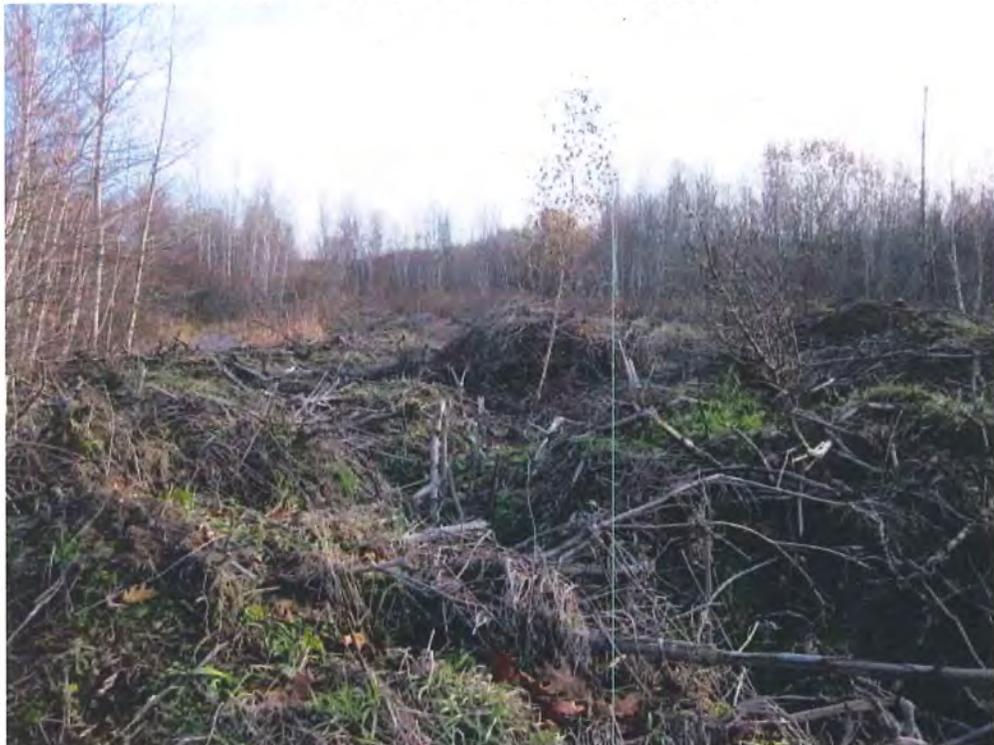
- **GPS 10: Dépôt de résidus de végétaux et de terre** à travers des arbustes. Il y a présence d'eau au sol. Ce secteur correspond à une cuvette arbustive (marécage) à la figure B-12 « les Milieux humides de la propriété à mettre en valeur » (document faisant partie du CA). Ce secteur est également voué à la conservation (plan de superficie, Leblanc Croteau et ass. « secteur à développer et écoterritoire » document faisant partie du CA). **Ces travaux sont non-conformes à la LQE (travaux en marécage sans CA).**

IMG_0719.JPG
Secteur GPS 10 : Dépôt de résidus classé cuvette arbustive (marécage) à la figure B-12 inclut au certificat d'autorisation. Secteur classé Écoterritoire (conservation). Travaux non conformes à la LQE.

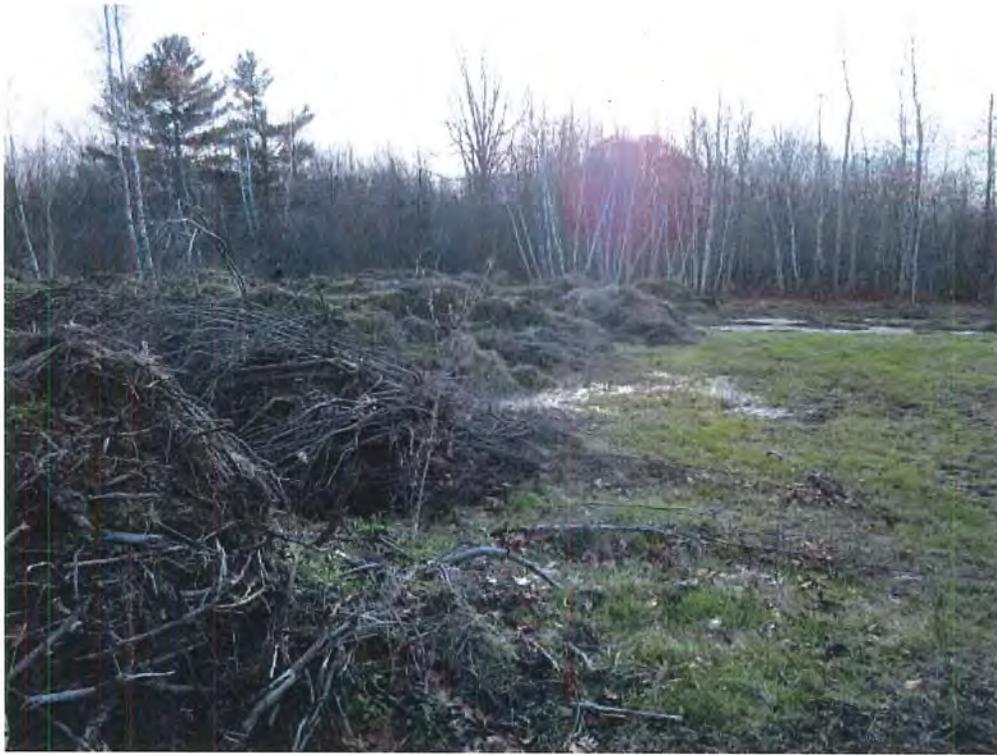
IMG_0720.JPG

Secteur GPS 10: Dépôt de résidus classé cuvette arbustive (marécage) à la figure B-12 inclut au certificat d'autorisation. Secteur classé Écoterritoire (conservation). Travaux non conformes à la LQE.

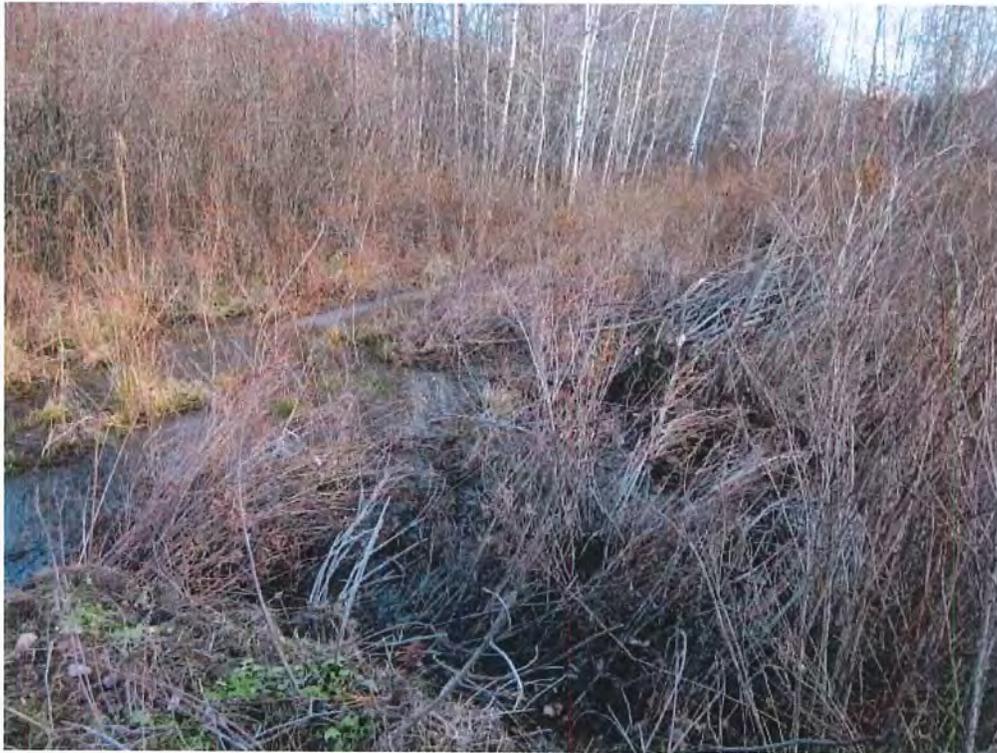
IMG_0721.JPG

Secteur GPS 10: Dépôt de résidus classé cuvette arbustive (marécage) à la figure B-12 inclut au certificat d'autorisation. Secteur classé Écoterritoire (conservation). Travaux non conformes à la LQE.

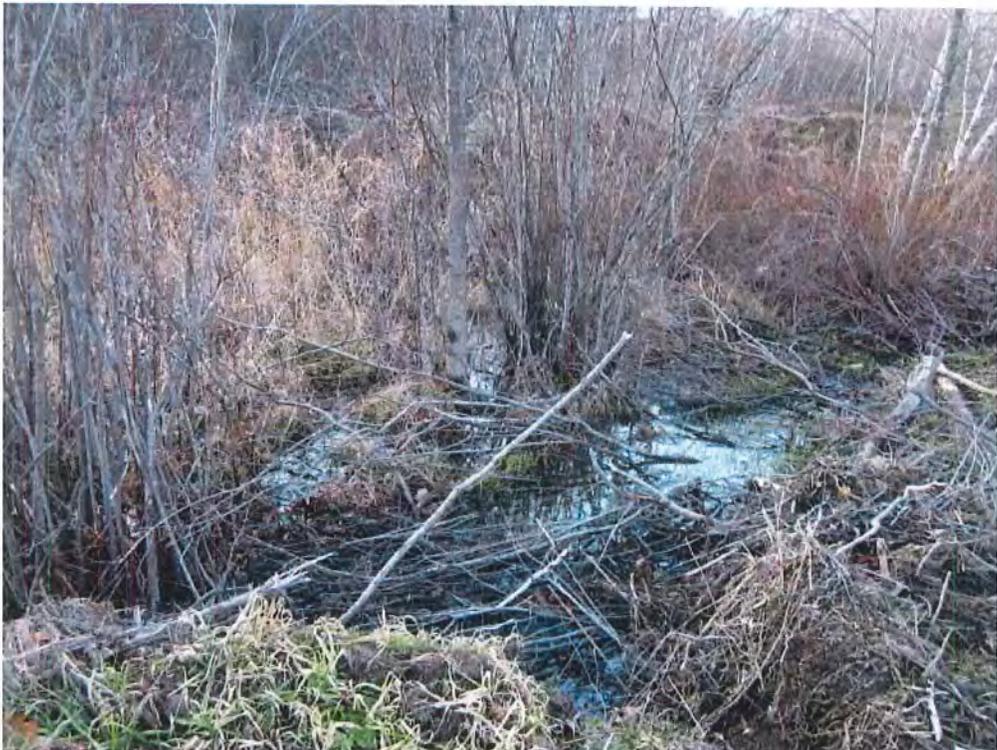
IMG_0723.JPG

Secteur GPS 10: Dépôt de résidus classé cuvette arbustive (marécage) à la figure B-12 inclut au certificat d'autorisation. Secteur classé Écoterritoire (conservation). Travaux non conformes à la LQE.

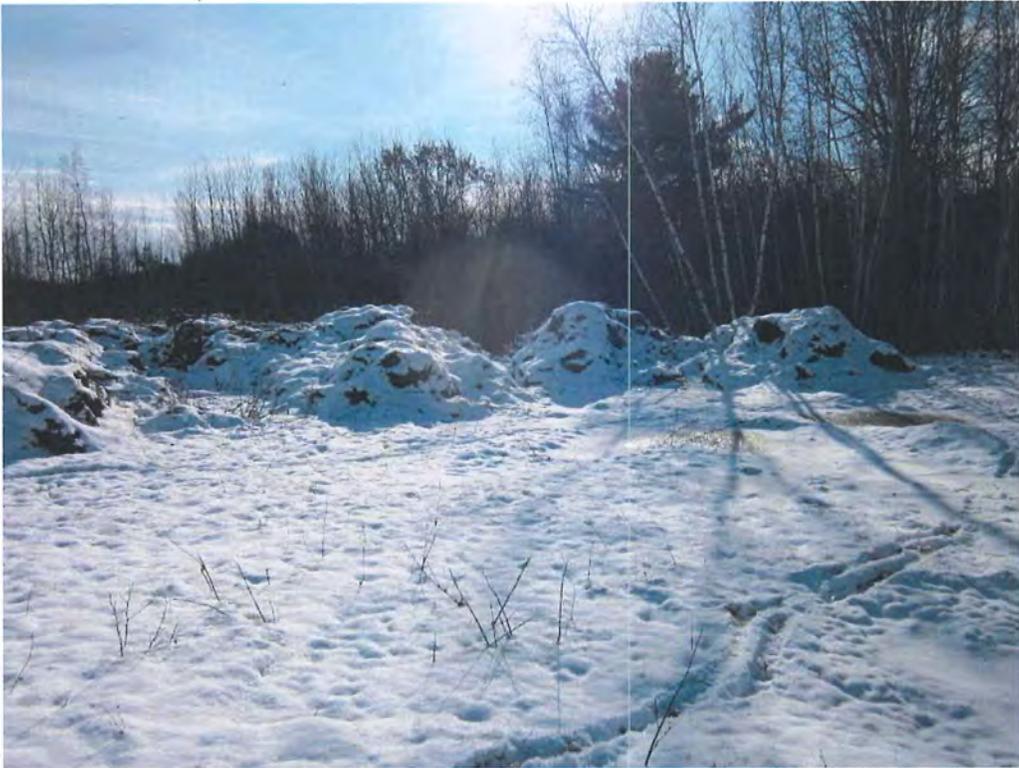
IMG_0640.JPG

Secteur GPS 2 et 3: Résidus de végétaux et de terre

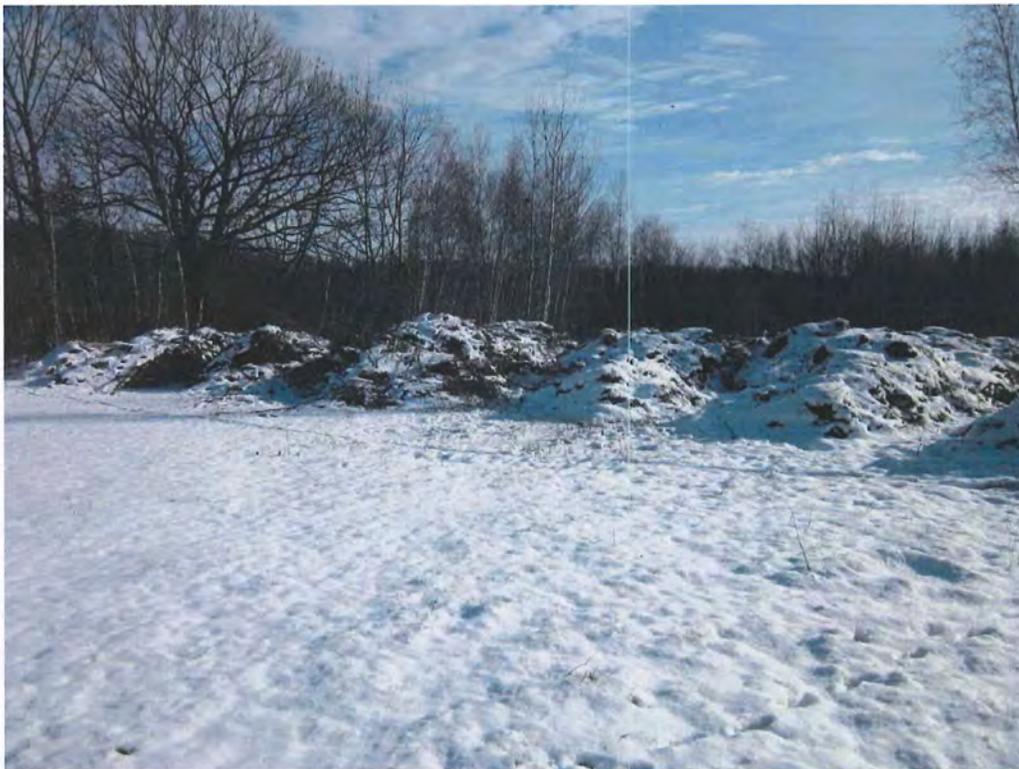
IMG_0641.JPG

Secteur GPS 2 et 3: Résidus de végétaux et de terre

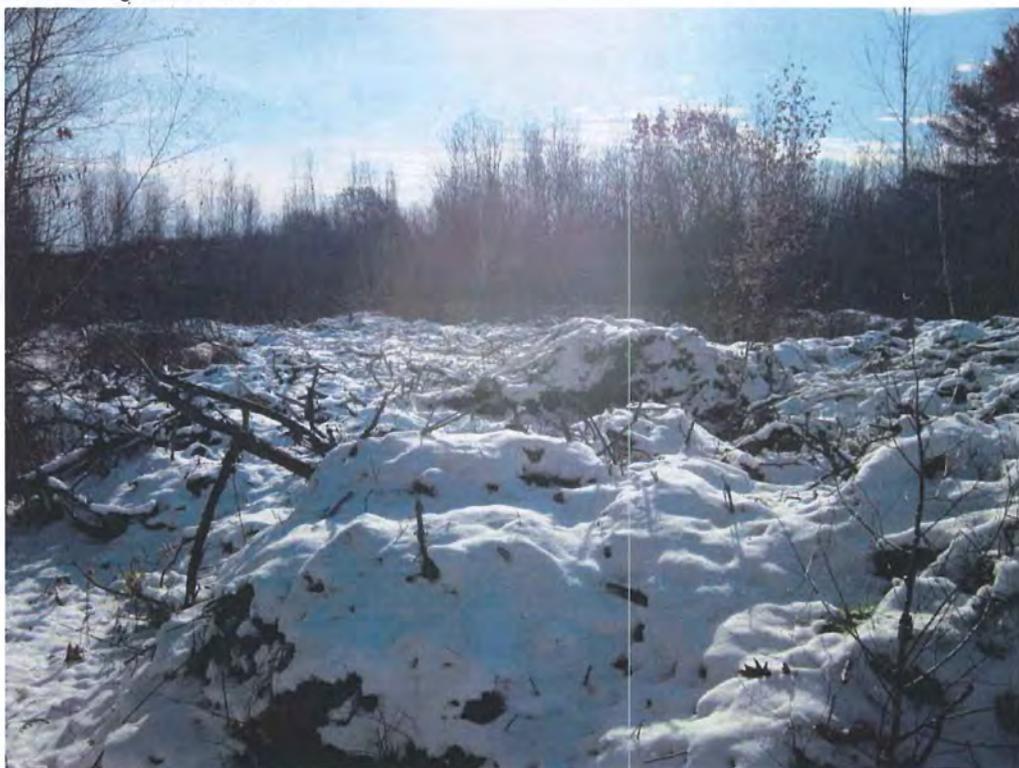
IMG_0643.JPG

Secteur GPS 2 et 3: Résidus de végétaux et de terre

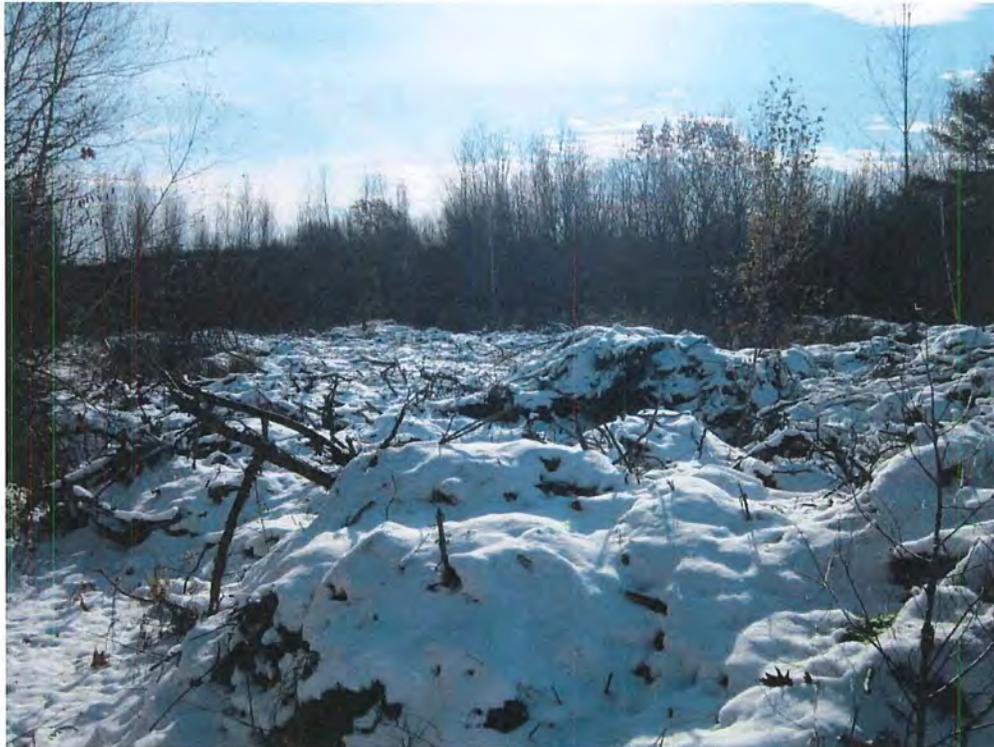
IMG_0644.JPG

Secteur GPS 7-8-9: Résidus de végétaux et de terre

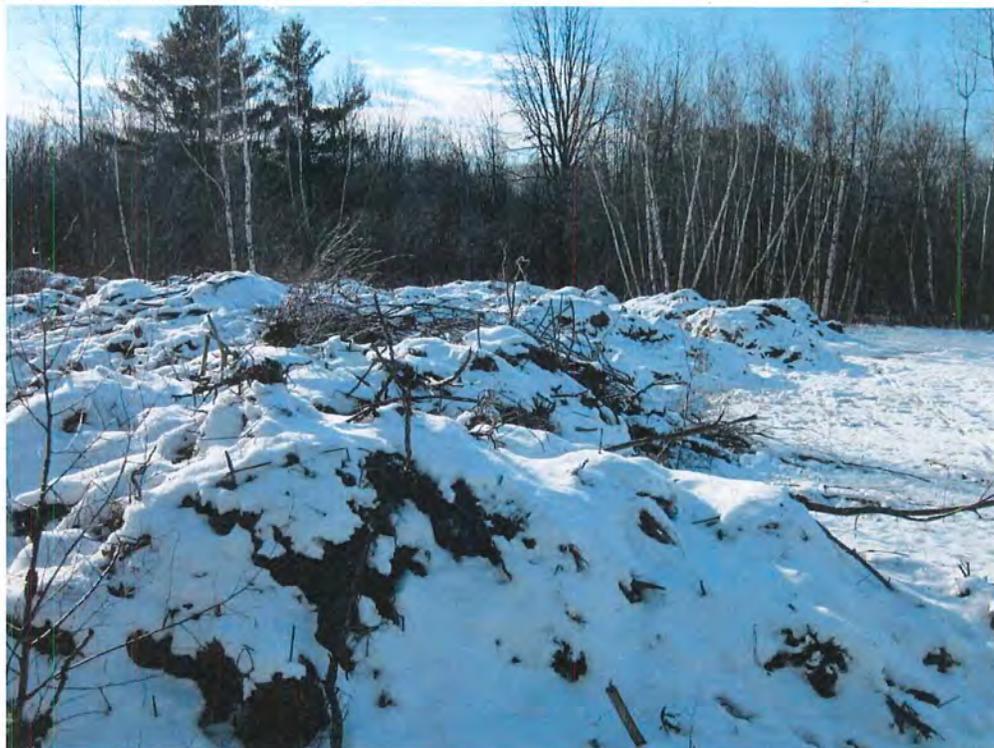
IMG_0645.JPG

Secteur 7-8-9: Résidus de végétaux et de terre

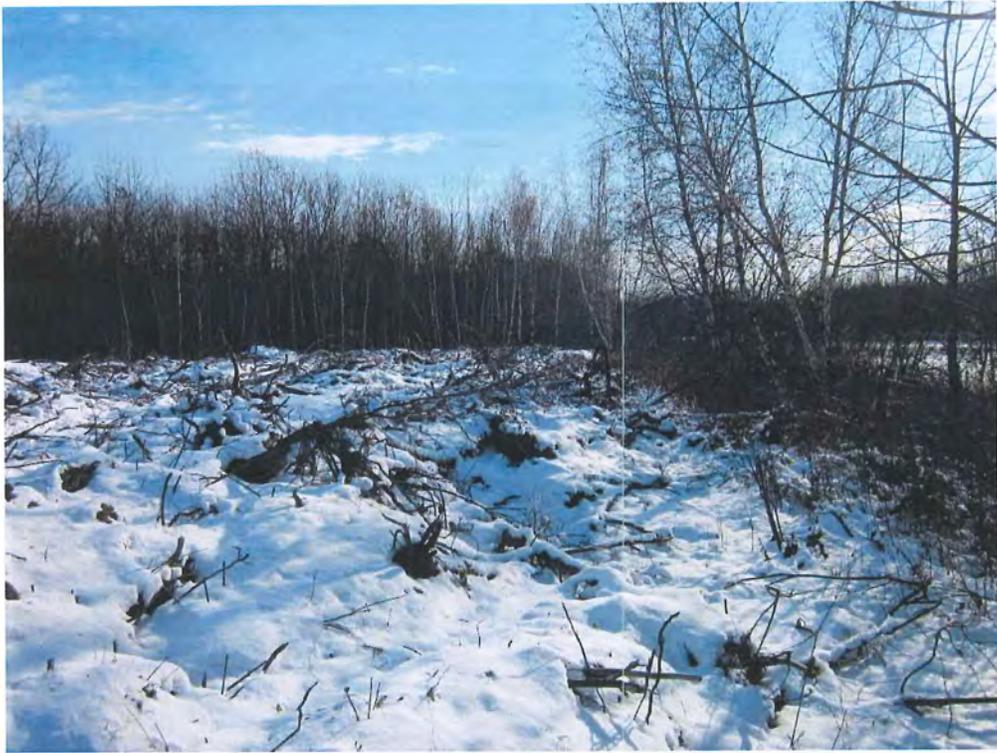
IMG_0648.JPG

GPS 4: Résidus de végétaux et de terre

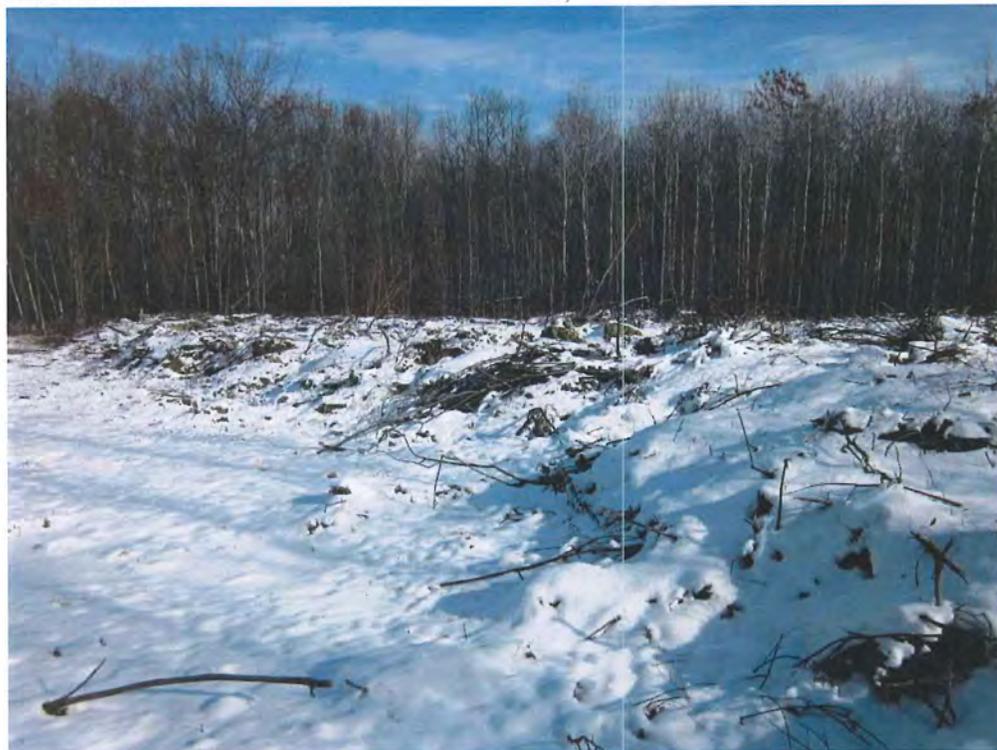
IMG_0650.JPG

GPS 4: Résidus de végétaux et de terre

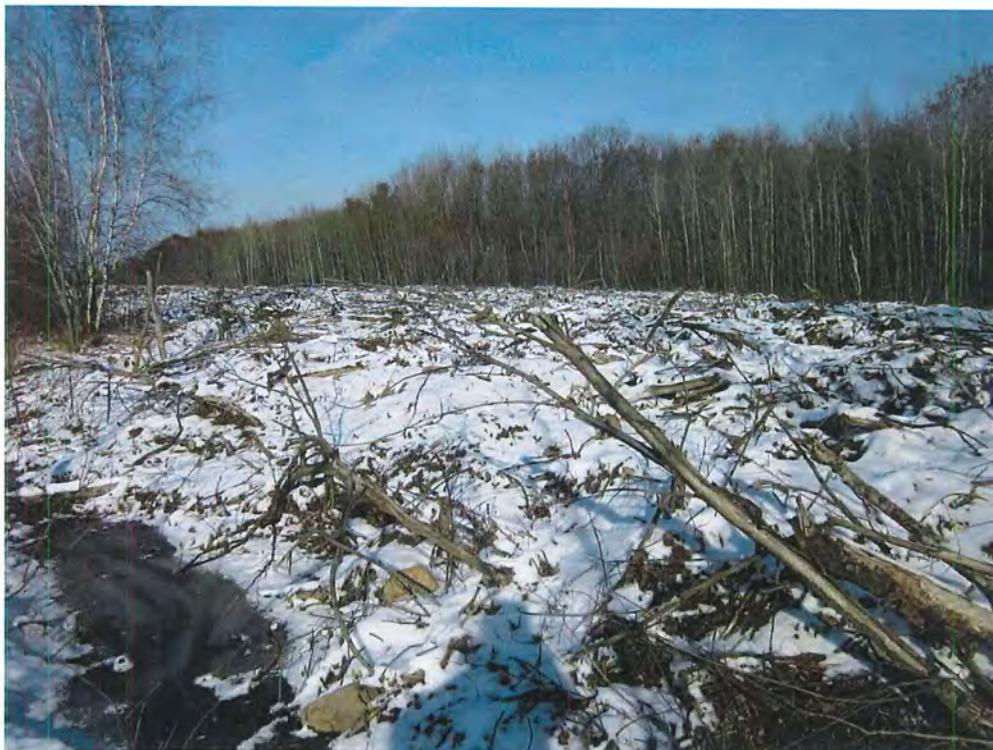
IMG_0652.JPG

GPS 6: Résidus de végétaux et de terre

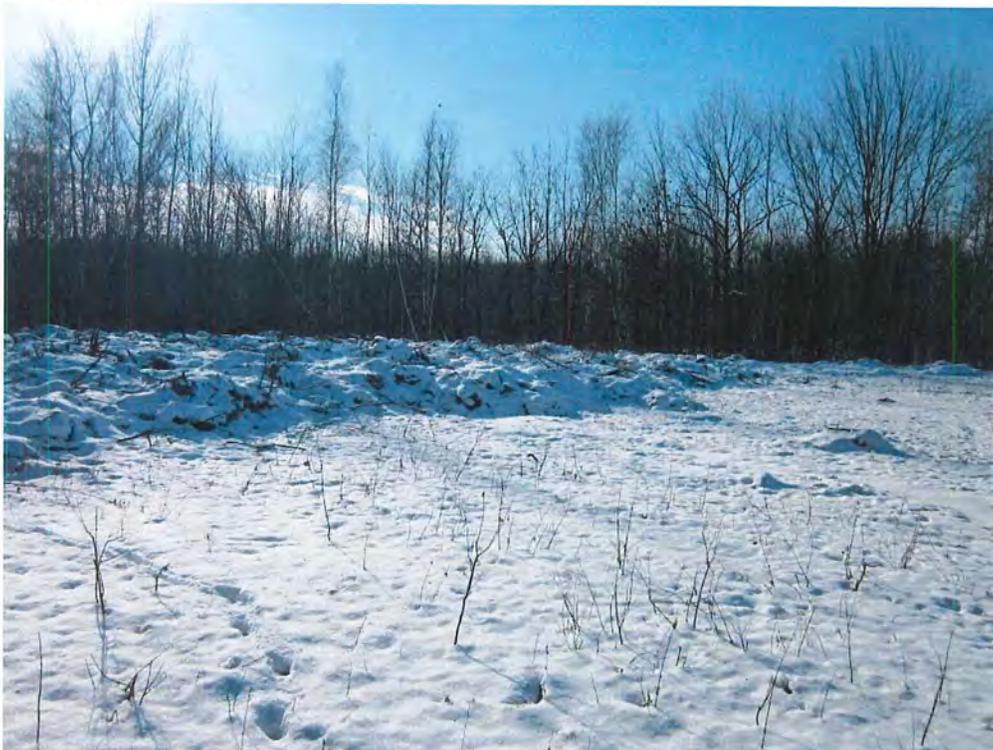
IMG_0654.JPG

Secteur GPS 7-8-9: Résidus de végétaux et de terre

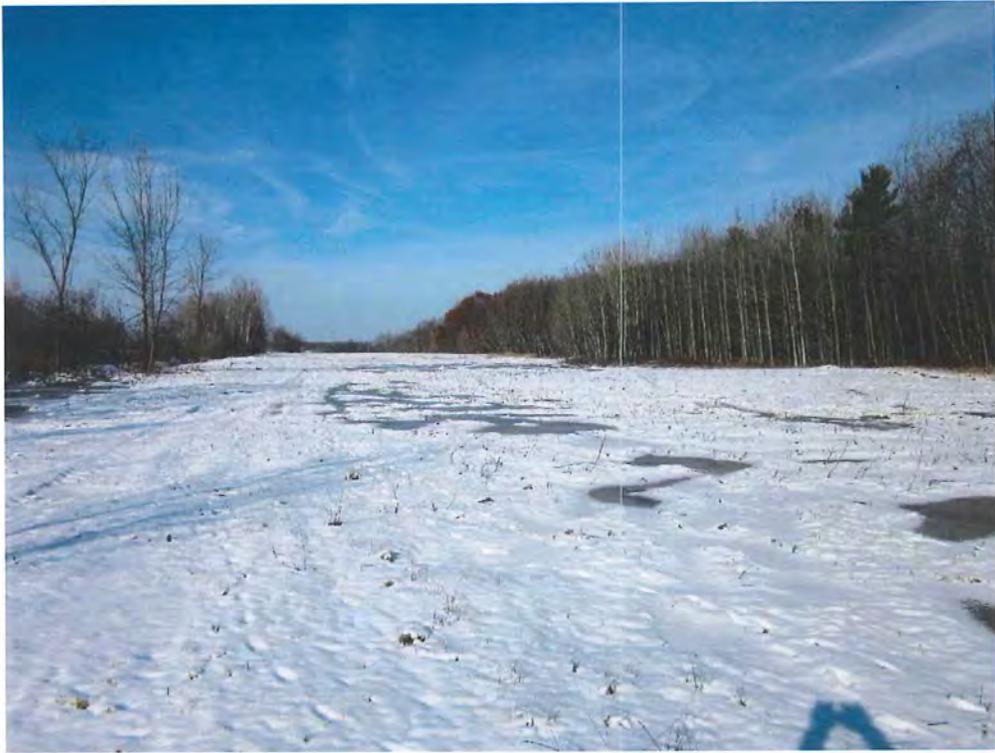
IMG_0658.JPG

Entre GPS 5 et 10: vu sur le lot agricole. Eaux glacées sur le terrain. Selon la figure B-12 (les milieux humides de la propriété à mettre en valeur) ce secteur représente une cuvette (Milieux humides)
