AVIS DE NON-CONFORMITÉ

Objet : **Travaux de raclage de sol en marais et dépôt de résidus de végétaux en marais et marécage sur le lot 4 345 880**

RAPPORT DE CONTRÔLE

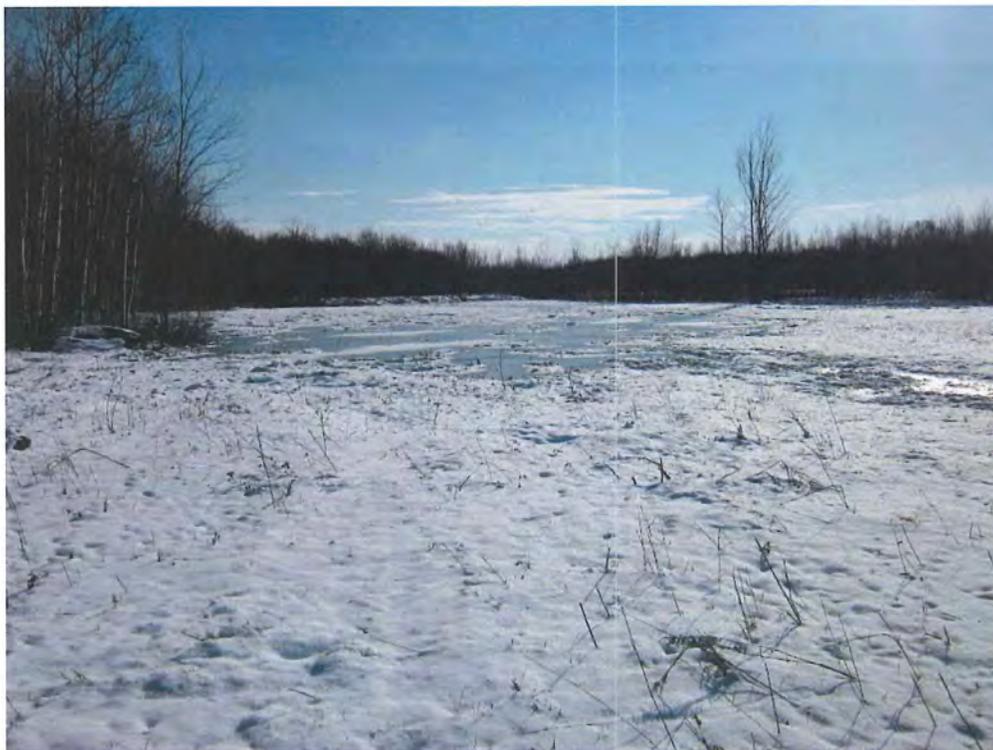
IMG_0661.JPG

Entre GPS 10 et GPS 5. Eaux glacées sur le terrain. Selon la figure B-12 (les milieux humides de la propriété à mettre en valeur) ce secteur représente une cuvette (Milieux humides)

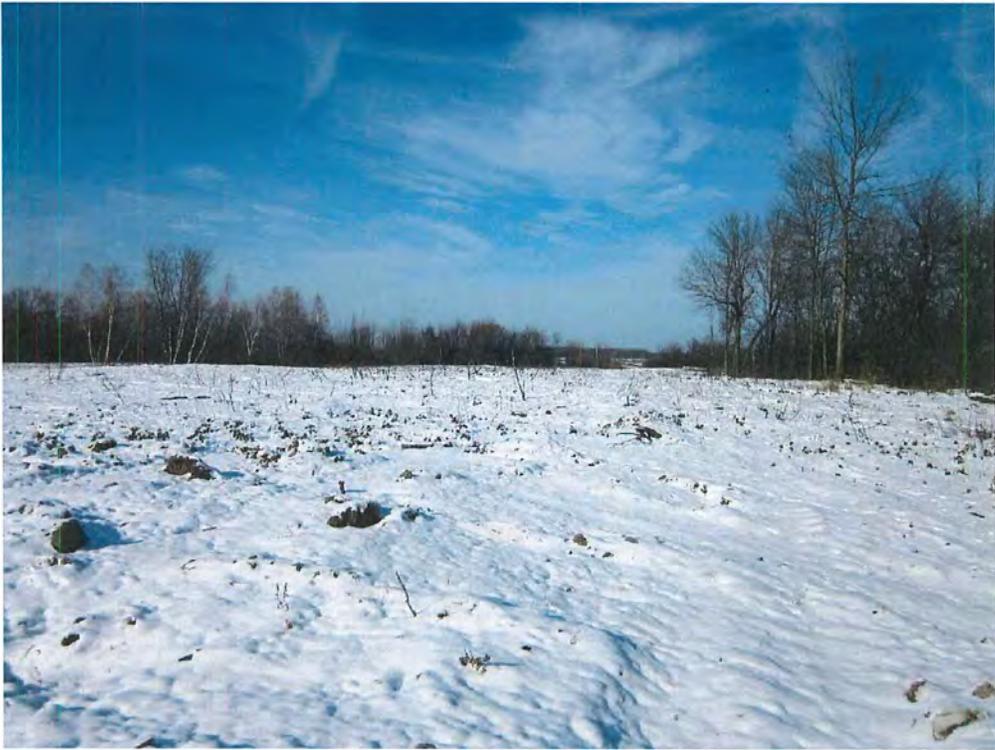
IMG_0663.JPG

GPS 11: sol qui semble remanié

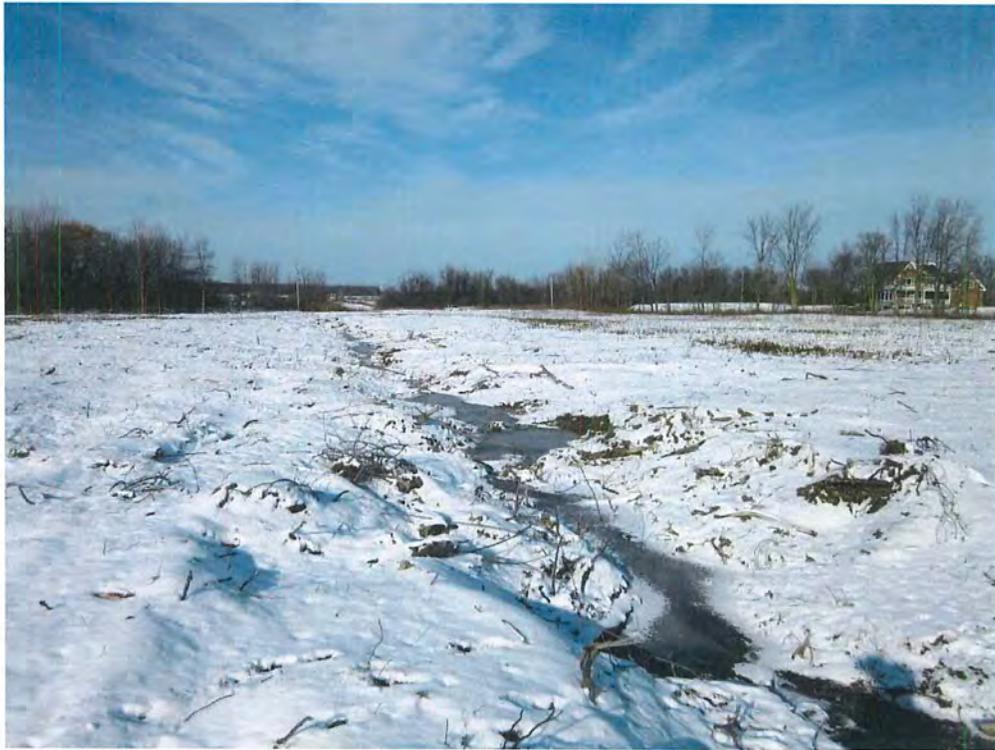
IMG_0665.JPG

GPS 12: Fossé recrusé.
