Objet : Demande d'accès # 2015-04-56 – Lettre réponse

1 Identification

N° intervention : 300921420	Type d'intervention : Inspection
N° gestion documentaire : 7610-16-01-0698200	N° du rapport d'inspection : 401233759
N° demande : 200290799	Type de demande : Programme de contrôle
But de l'inspection : Canbriam - Farnham I-22 Programme de contrôle des activités reliées à l'exploration des gaz de shale

Lieu inspecté	
Nom du lieu : Canbriam puits Farham (A271)	
Nom usuel du lieu : Sablière Les entreprises Allaire et Gince	
N° du lieu : X2123795	Type de lieu : site pétrolier, gazier ou de réservoir naturel souterrains
Localisation du lieu inspecté : Adresse du lieu : Rang Delorme Farnham (Québec) J2G 8C8	
Coordonnées géographiques du lieu (GÉO NAD 83 degrés décimaux) : 45,272472222200:-73,006083333300

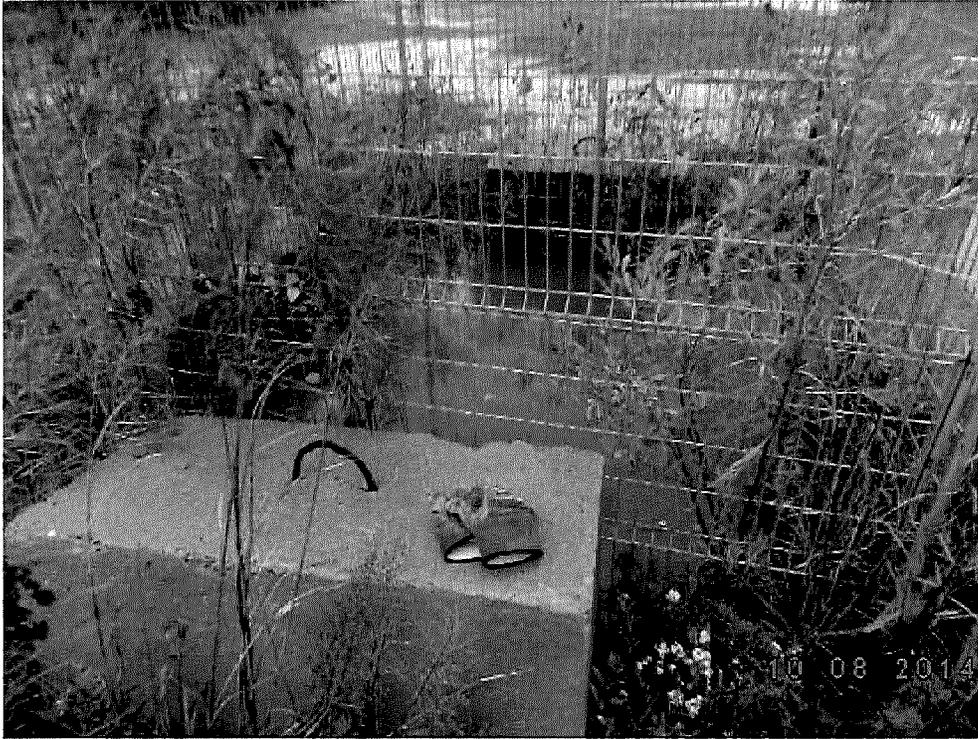
La tête de puits est inondée (photo 1). Il n'y a aucune bulle d'air qui remonte dans cette eau.

Canbriam 001.jpg
Tête de puits sous l'eau

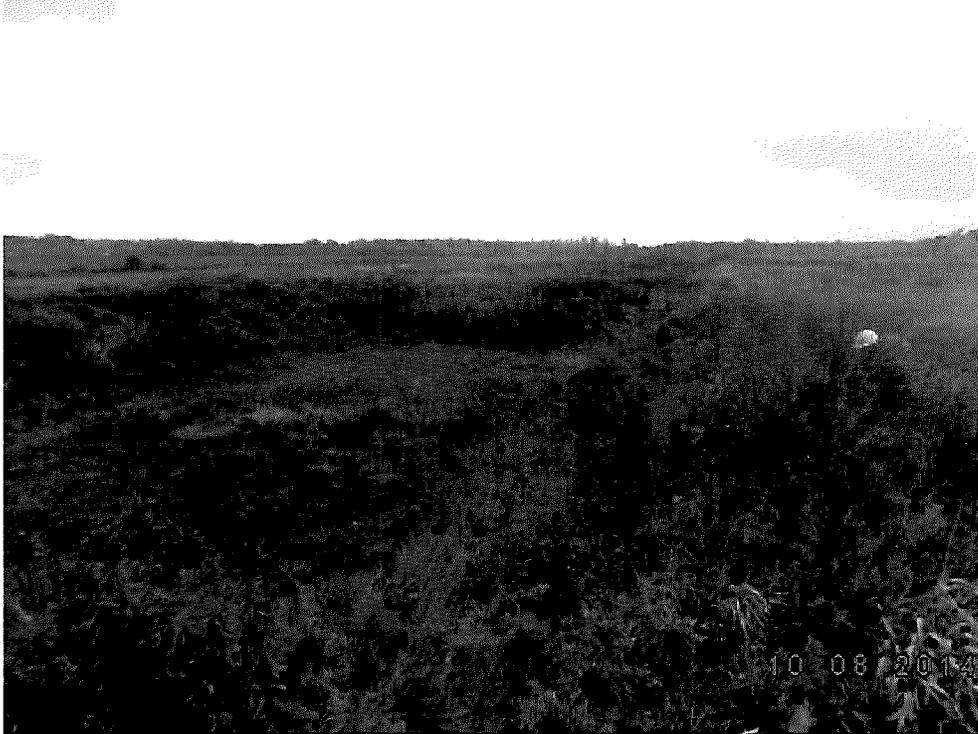
Les bassins sont tous en place et il n'y a pas d'accumulation d'eau (photos 2 et 3).

Canbriam 002.jpg
Bassin en place
