Objet : Demande d'accès aux documents concernant la propriété située au 50, 365^e
Avenue à Saint-Hippolyte

1 Identification		
Date de l'intervention : 2018-05-24	Heure de début : 9 h 42	Heure de fin : 10 h 34
Intervention effectuée par : Guillaume Carreau-Lacasse		
Accompagné par : ↓↑ - + <input checked="" type="checkbox"/> SO

1.1 Demande		<input type="checkbox"/> SO
N° de demande : 200657091	Type de demande : Plainte à caractère environnemental	
Objet de la demande : H-PL / Saint-Hippolyte / Camp de Santé Bruchési / Vérifier le bien-fondé de la plainte du 4 mai 2018 concernant la réalisation de travaux dans un cours d'eau.

AVIS DE NON-CONFORMITÉ

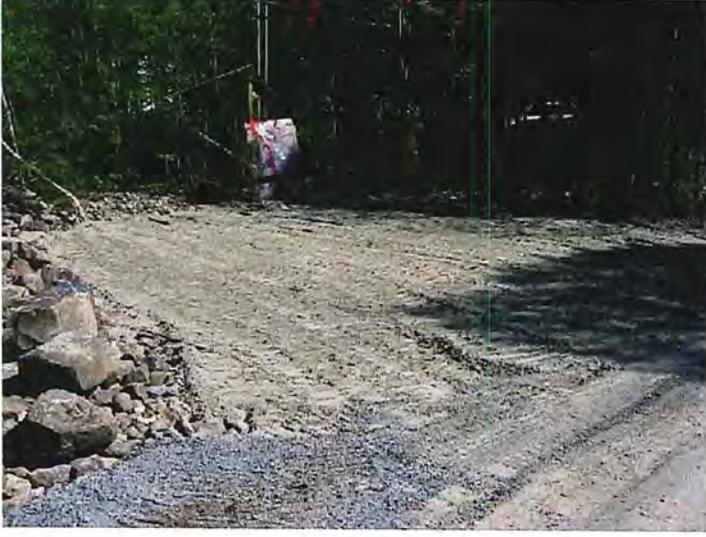
photo 1
Traces de chenilles dans le stationnement nivelé en rive du cours d'eau

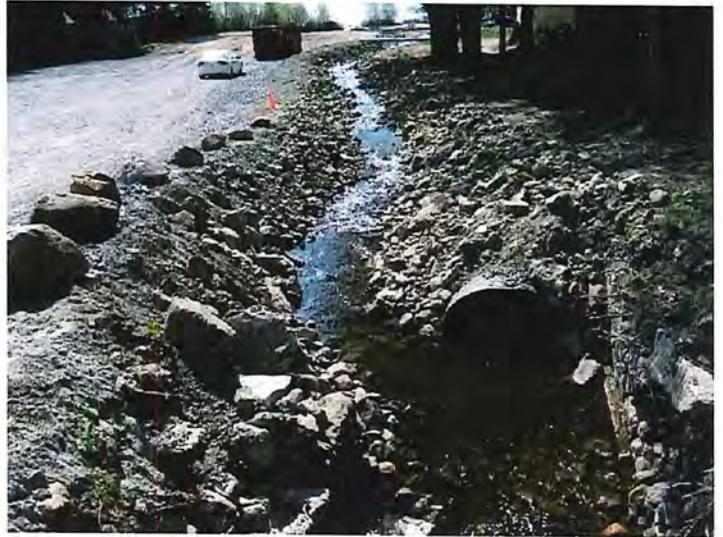
- Je constate une partie de canalisation en bordure du lit du cours d'eau près du poste d'accueil du camp et je constate une seconde partie de canalisation plus en aval près du lac. (photos 2 et 7)

photo 2
État actuel du cours d'eau et présence de l'entrée de la canalisation existante.

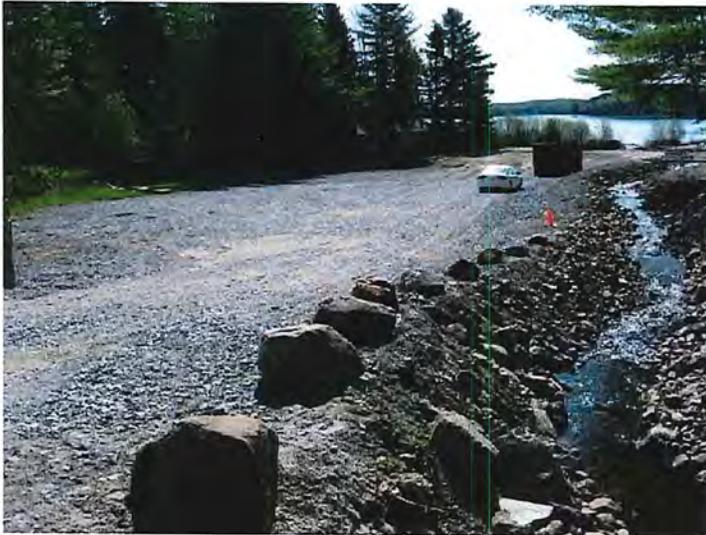
photo 3
Stationnement nivelé et état actuel du cours d'eau.

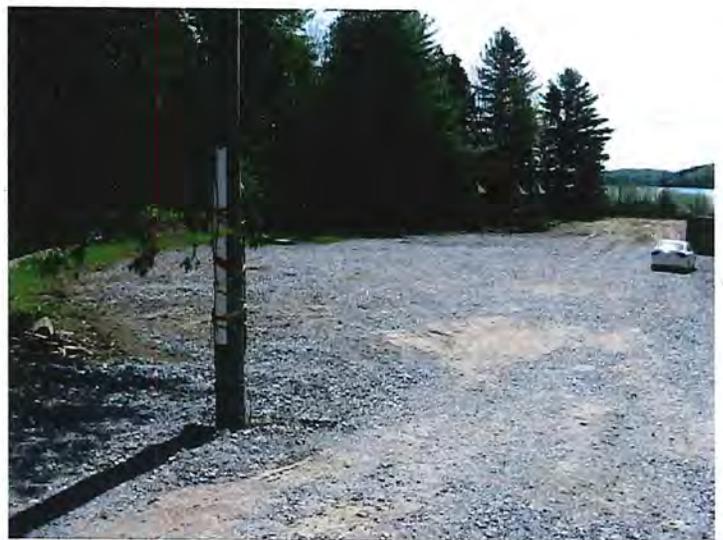
photo 4
Stationnement nivelé.

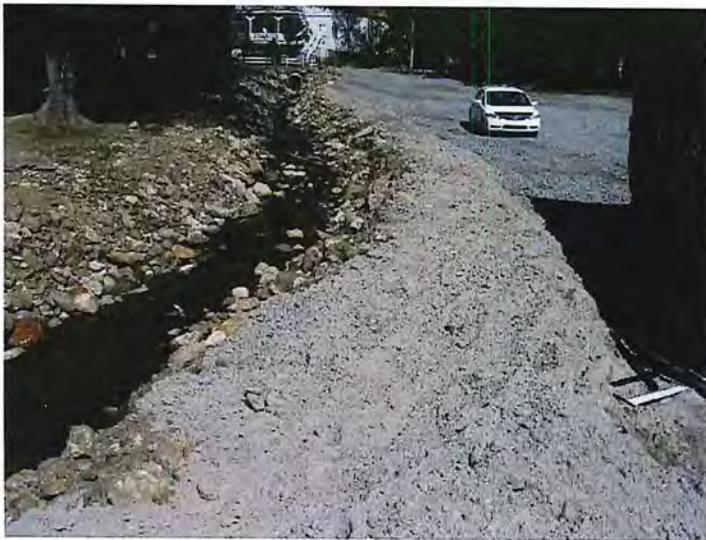
photo 5
Stationnement nivelé et état actuel du cours d'eau, présence de sols instable et absence de végétation en rive.

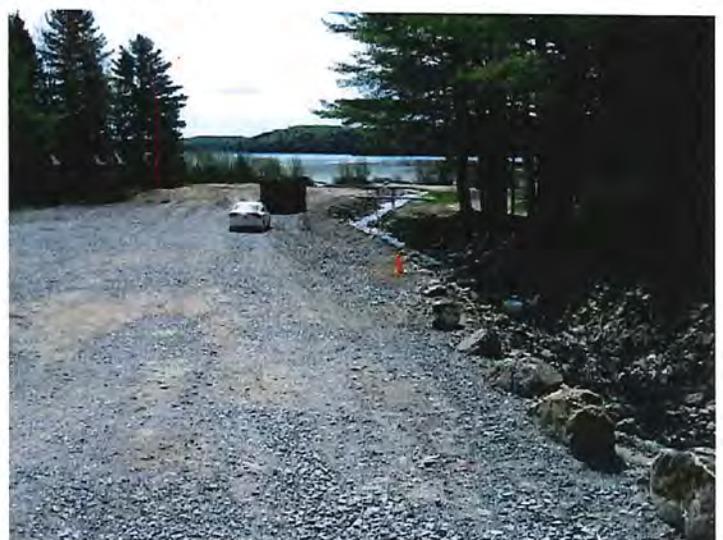
photo 6
Stationnement nivelé et état actuel du cours d'eau.

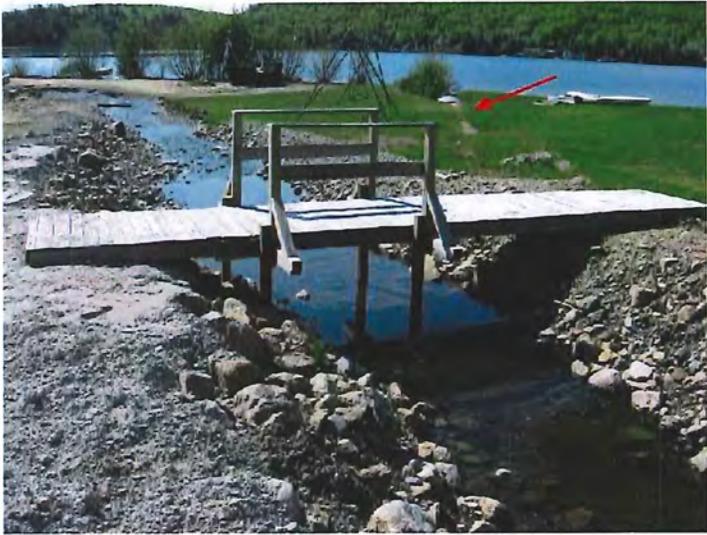
- Je constate qu'un pont piéton de bois est aménagé au-dessus du cours d'eau. (photo 7)
- Je constate qu'il n'y a pas d'émission de sédiments dans le cours d'eau et au point de rejet du cours d'eau dans le lac.

photo 7
présence de l'ancienne canalisation présente.

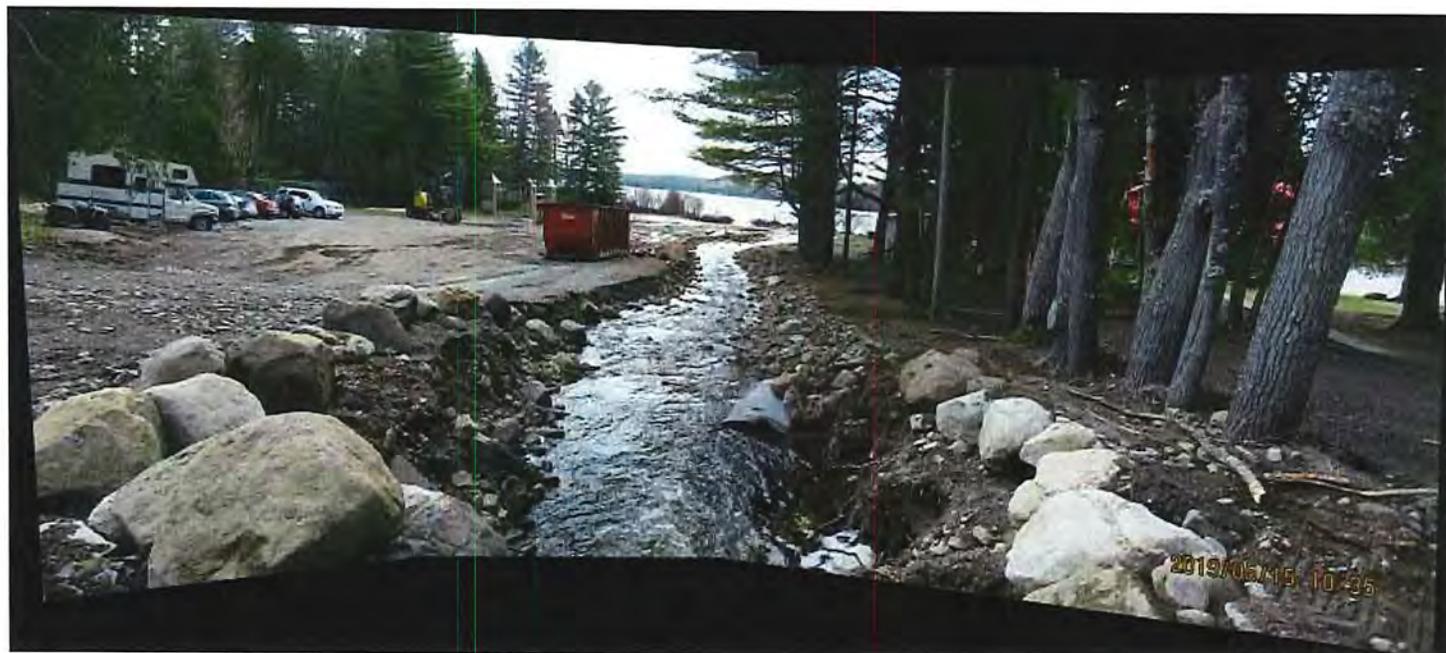
IMG_0076-0078 Panorama.jpg

Photo 1. Vue générale des lieux (prise de vue à partir du ponceau en béton; GPS 505, orientation sud-est)

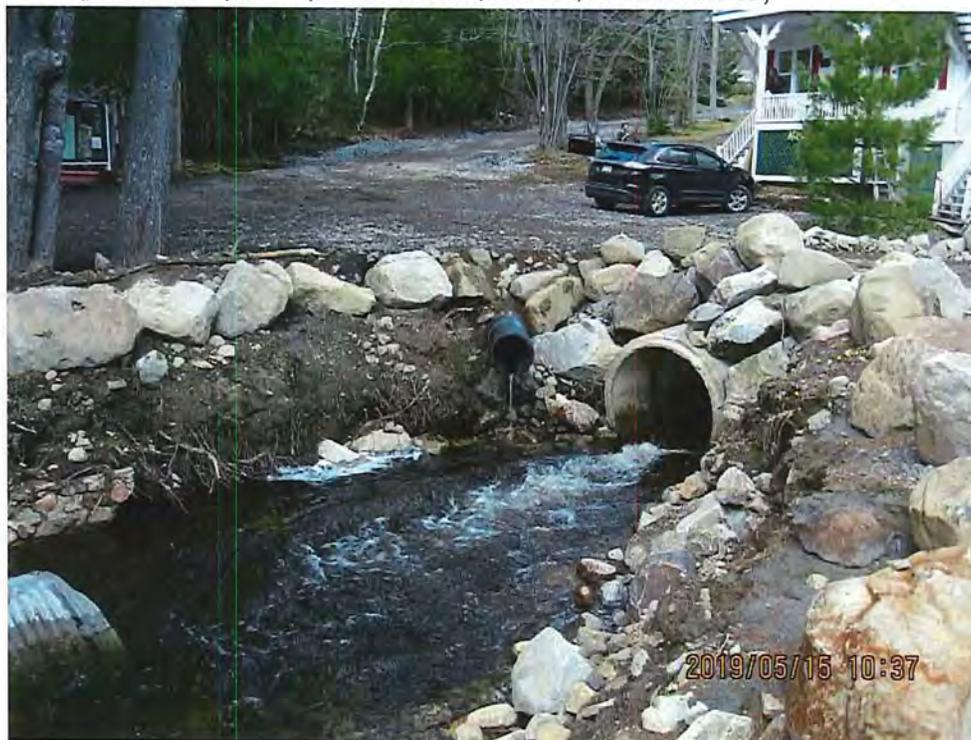
IMG_0082.JPG

Photo 2. Vue du ponceau en béton et chemin qui passe par-dessus le cours d'eau; présence de l'entrée de l'ancienne canalisation et un tuyau de drainage en plastique noir; les rives ont des sols à nu (GPS 505, orientation nord-ouest)

Je communique avec le propriétaire pour l'informer que la canalisation peut demeurer en place à condition que l'entrée de celle-ci soit bloquée; je lui mentionne de consulter un expert afin d'effectuer les travaux de façon adéquate. Je mentionne que le plan de végétalisation de 5 m de la rive du cours d'eau est acceptable du côté du stationnement, mais que la rive du côté du chemin devra aussi faire l'objet d'une stabilisation végétale et qu'il devra s'assurer que le chemin est stable et qu'aucun sédiment n'atteigne le cours d'eau. La section de rive en amont du ponceau (où se situe un petit bâtiment blanc) devra également être végétalisée afin de stabiliser les sols. Il devra également s'assurer de stabiliser le lit du cours d'eau en aval, à l'approche du lac, puisque j'avais constaté que le lit s'agrandissait et causait l'érosion des rives. Le propriétaire accepte les points mentionnés ci-haut et m'informe qu'il s'est informé auprès du MFFP concernant le barrage de castor en amont qui cause la problématique sur son terrain. Je lui mentionne qu'idéalement, les travaux correctifs devront être terminés d'ici la fin de l'été 2019; il accepte le délai.

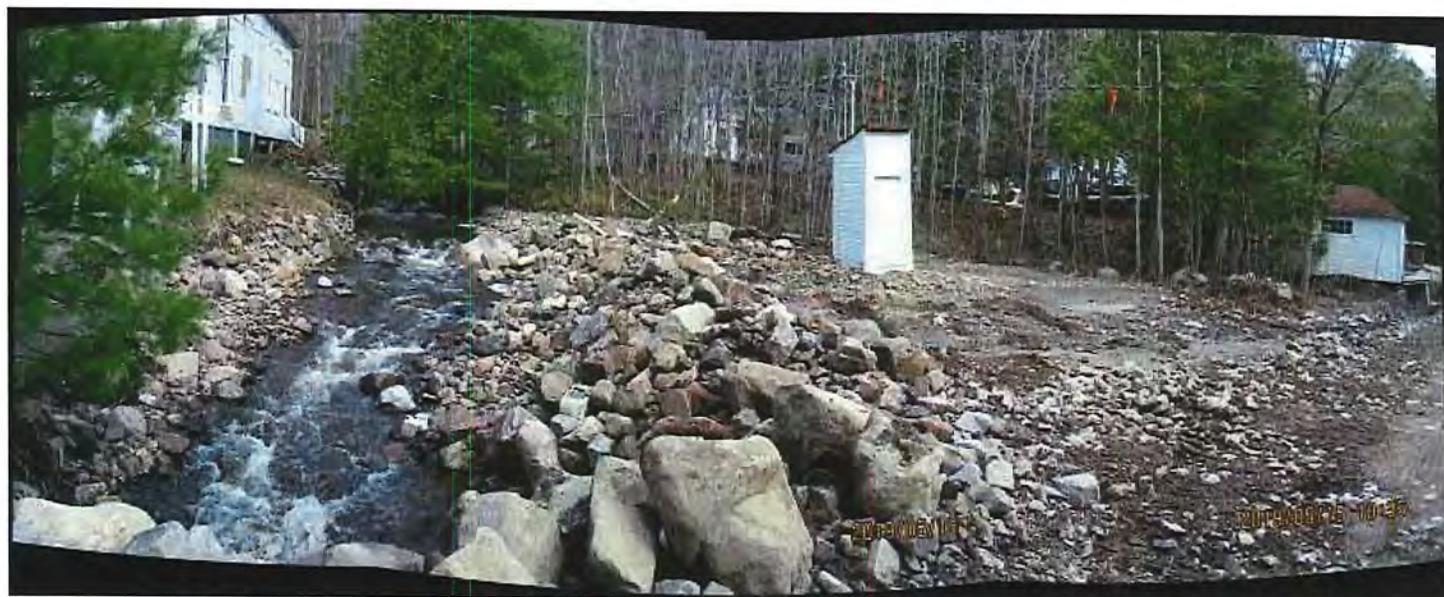
IMG_0079-0081 Panorama.jpg

Photo 3. Vue du cours d'eau en amont du ponceau en béton; les rives sont empierrées et ne présentent pas de signe d'érosion (GPS 505, orientation nord)

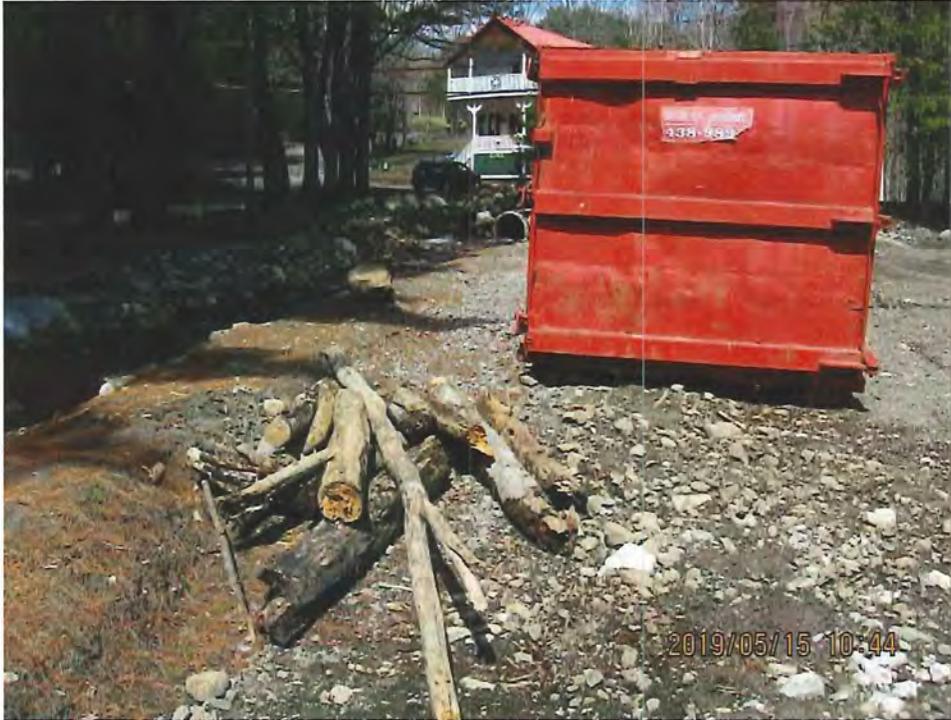
IMG_0084.JPG

Photo 4. Présence d'un conteneur et de résidus ligneux dans la rive du cours d'eau du côté du stationnement (GPS 506, orientation nord)

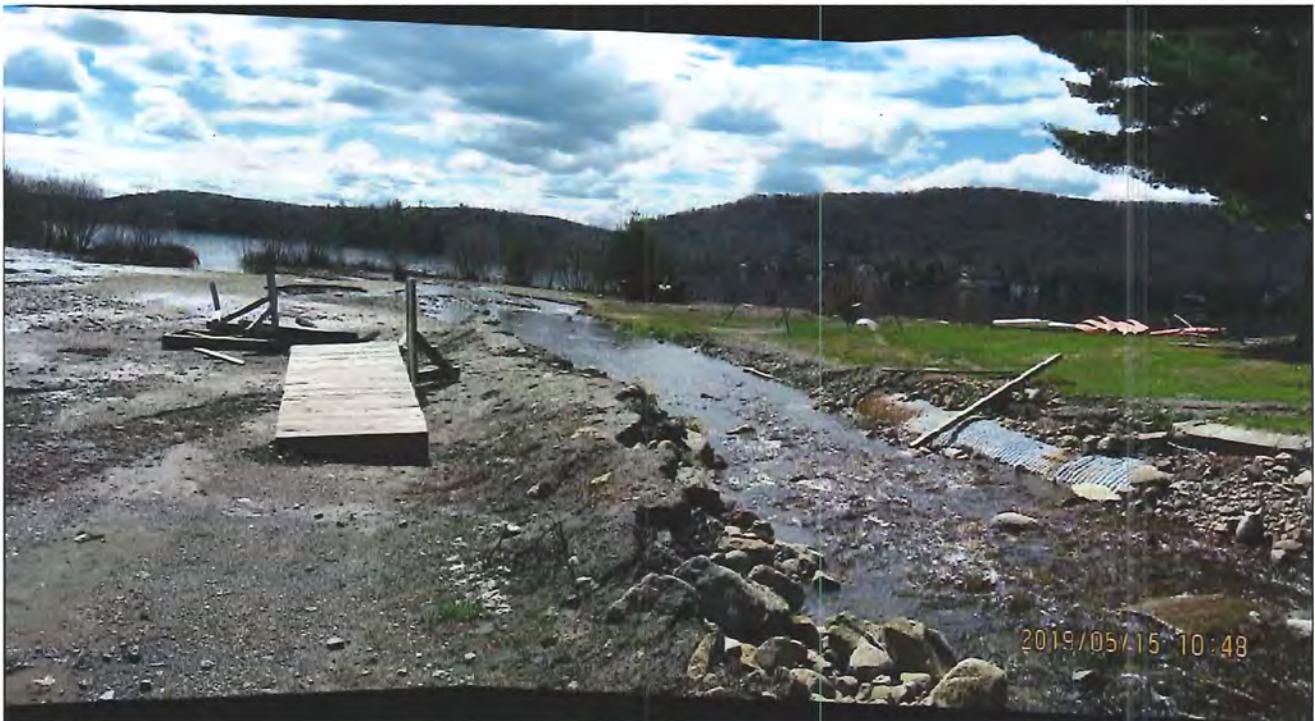
IMG_0088-0089 Panorama.jpg

canalisation est toujours présente dans le cours d'eau et bifurque vers l'ouest jusqu'au Lac de l'Achigan (photo 5)

Photo 5. Vue du cours d'eau à l'approche du lac; présence de la canalisation s'écoulant vers le lac; le pont est démantelé et entreposé dans la rive du cours d'eau (GPS 508, orientation sud)

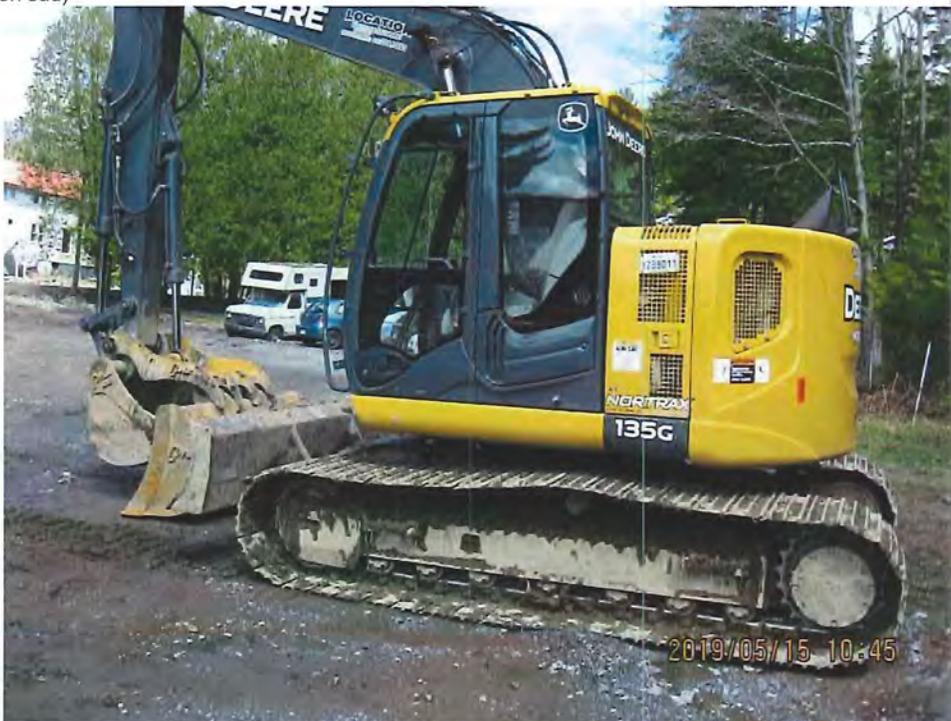
IMG_0085.JPG

- Une pelle mécanique est stationnée dans le stationnement (photo 6); une plaque d'immatriculation (photo 7) ainsi qu'un collant de « Loutec centre de location GM » sont apposés sur la pelle mécanique (photo 8);

Photo 6. Pelle mécanique stationnée dans le stationnement (GPS 507, orientation nord-ouest)

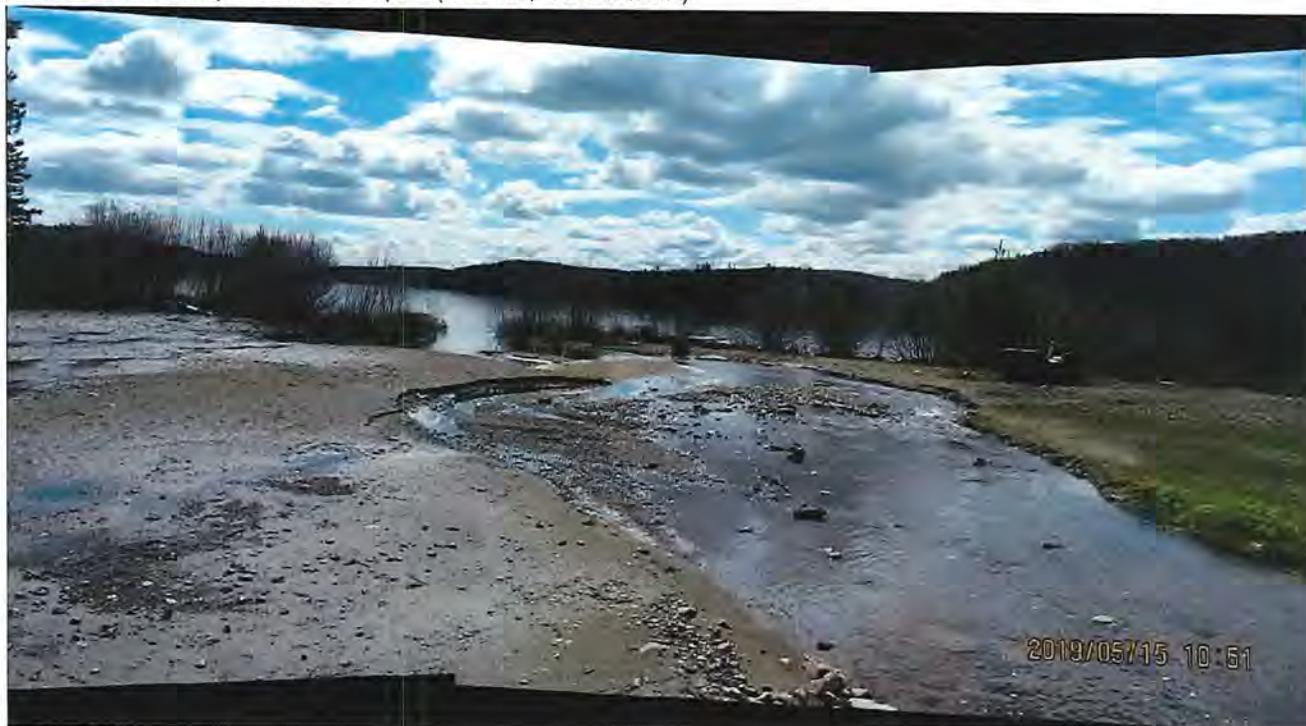
IMG_0090-0091 Panorama.jpg

- Le lit du cours d'eau prend de l'expansion à proximité du lac et je constate des signes d'érosion et d'entraînement de sédiments (photo 9);
- La canalisation se jette dans le lac de l'Achigan et la sortie est complètement submergée; de l'eau s'écoule par la canalisation, car je constate des ondulations à la surface de l'eau indiquant un débit en provenance de la canalisation (photo 10);

Photo 9. Vue de l'embouchure du cours d'eau; le lit du cours d'eau s'élargit et il y des signes d'érosion et d'entraînement de sédiments dans le cours d'eau (GPS 508, orientation sud-est)

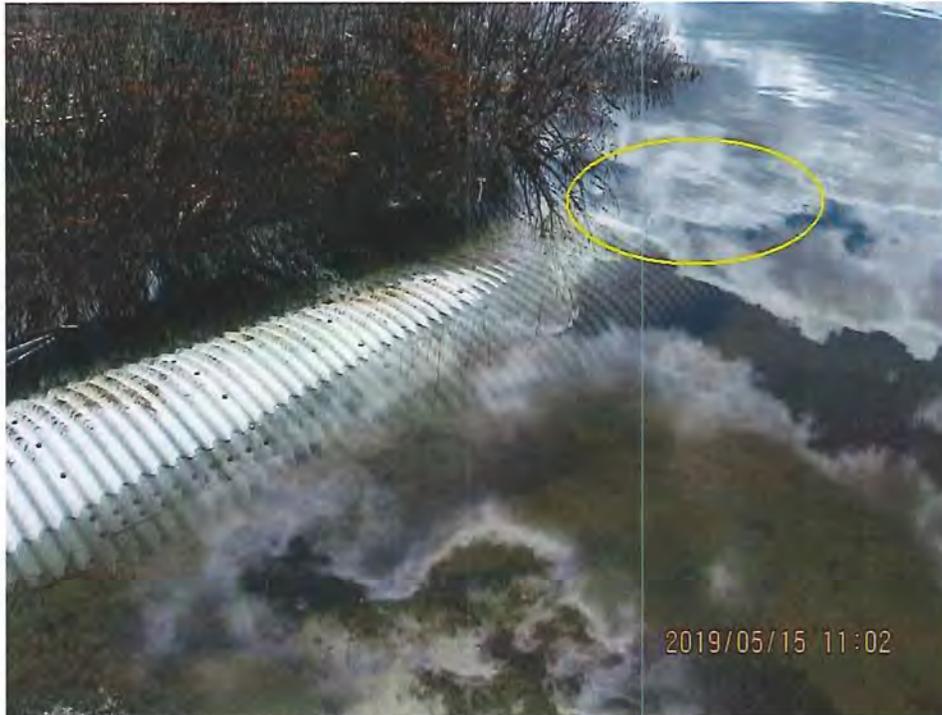
IMG_0093.JPG

Photo 10. Sortie de la canalisation se jetant dans le lac; de l'eau s'écoule car il y a des ondulations à la surface de l'eau (encerclé jaune; GPS 511, orientation sud)

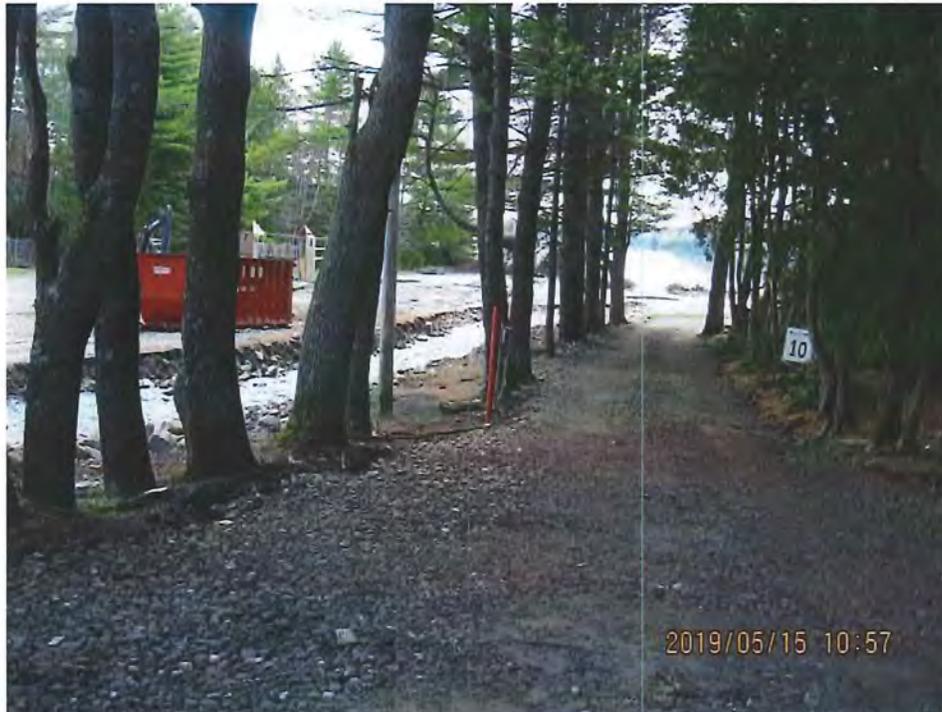
IMG_0092.JPG

- Des poissons nagent dans le cours d'eau et tentent de remonter le courant;
- Un chemin en pierre concassée est construit dans la rive côté ouest du cours d'eau en longeant la rangée d'arbres; je constate des morceaux d'asphaltes de part et d'autre à proximité du chemin indiquant qu'il s'agissait possiblement d'un chemin asphalté qui a été modifié pour en faire un chemin en pierre concassée (photo 11).

Photo 11. Chemin en pierre concassée (anciennement asphalté) dans la rive côté ouest du cours d'eau (GPS 509, orientation sud)

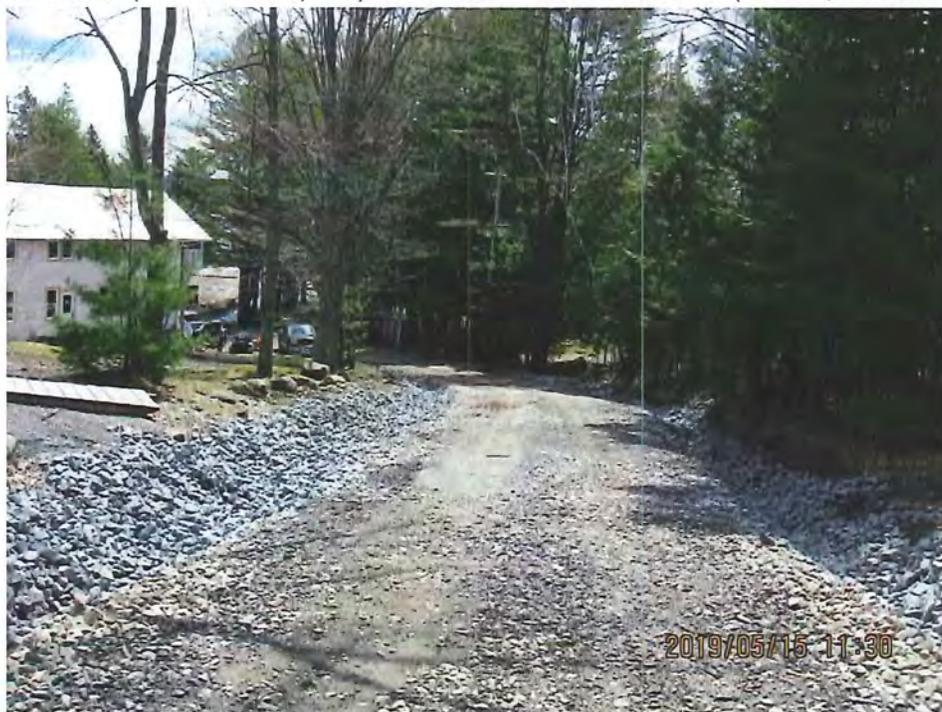
IMG_0094.JPG

- La pelle mécanique a été utilisée pour des travaux sur le chemin adjacent au bâtiment d'accueil afin de refaire le chemin et des fossés de drainage en pierre concassée (photo 12) : les fossés s'écoulent vers le cours d'eau, via le tuyau de drainage en plastique noir (photo 1);

Photo 12. Chemin adjacent au bâtiment d'accueil; des fossés ont été creusé afin que l'eau s'écoule via ces derniers vers le cours d'eau (tuyau de drainage en plastique noir, figurant à la photo 1; GPS 510, orientation sud-est)
