Objet : Demande d'accès à l'information concernant la propriété située au 2055,
boulevard Élizéar à Laval Ouest (lot 1 731 714)

N° de demande : 200668092 Type de demande : Plainte à caractère environnemental

N° d'intervention : 301339687 Type d'intervention : Inspection

But de l'intervention : M-PL / Laval / Aquaréhab
Vérifier le bien-fondé de la plainte reçue le 24 août 2018 concernant la gestion des boues provenant d'activité de pompage de conduites municipales

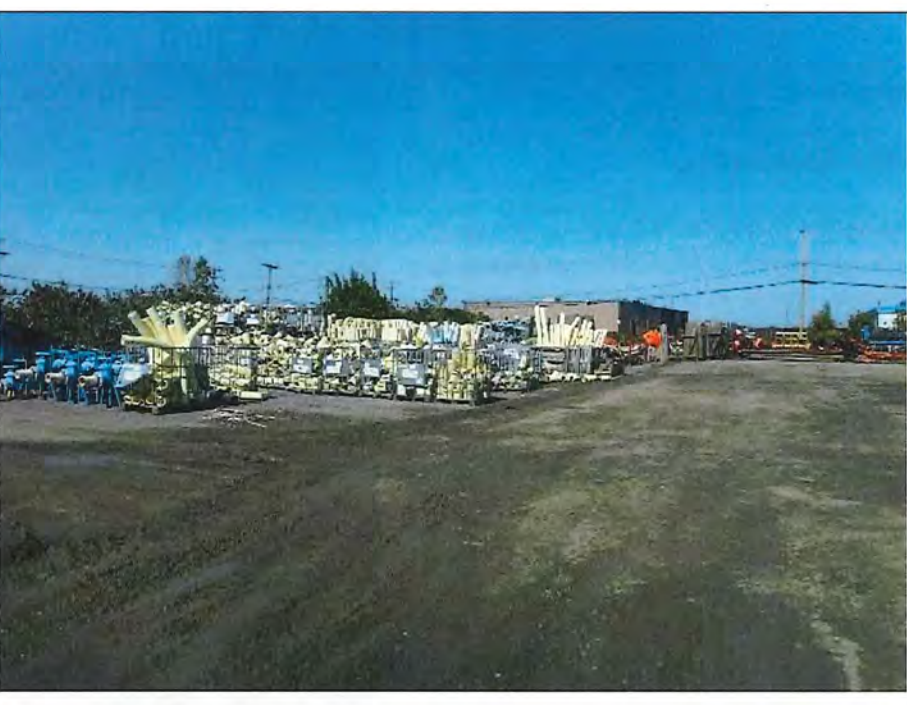
<p>Photo no : 3</p>

À mon arrivée sur le site, je constate la présence d'entrepôts de tuyauteries et conduites temporaires pour déviation d'aqueducs (Voir photo 3). Un employé opère une chargeuse mécanique au nord du terrain au moment de l'inspection. L'employé n'est pas en mesure de répondre à mes questions et me réfère au responsable de la compagnie. Néanmoins, il m'informe que la pratique d'utiliser la fosse de fortune a été suspendue depuis l'intervention d'un technicien de Ville de Laval.

<p>Fichier : DSCN3208.jpg</p>	
<p>Description : Tuyauteries et conduites temporaires entreposées sur le terrain.</p>

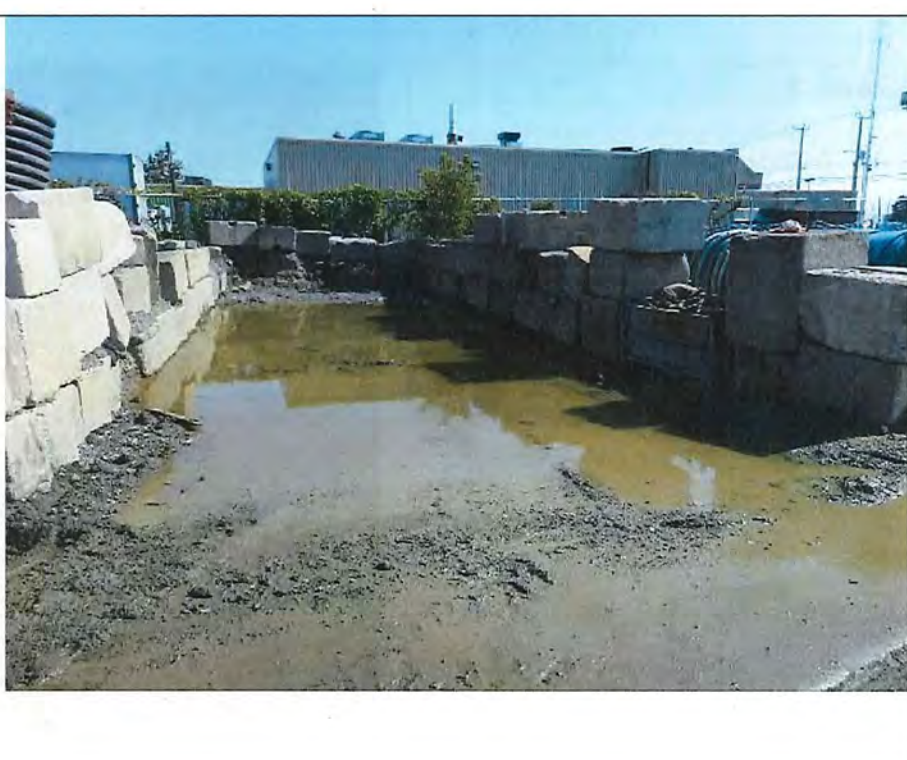
<p>Photo no : 4</p>

Je prends un point GPS à l'endroit de la fosse qui mesure 5,92 m de largeur et environ 10 m de longueur. La fosse est remplie d'eau. (Voir photo 4)

Aucune iridescence n'est visible à la surface de l'eau aucune odeur suspecte ne se dégage de la fosse.

L'opérateur m'informe qu'il s'agit simplement d'une accumulation d'eau de pluie puis regagne son équipement et procède à des travaux de nivellement du terrain. (Voir photo 5)

<p>Fichier : DSCN3205.jpg</p>	
<p>Description : Fosse de fortune. Aucune iridescence n'est visible à la surface de l'eau.</p>

Les boues produites par ces équipements sont disposées chez Remblais du nord. La fosse sera remplie et l'espace sera utilisé pour la gestion de matériaux secs.

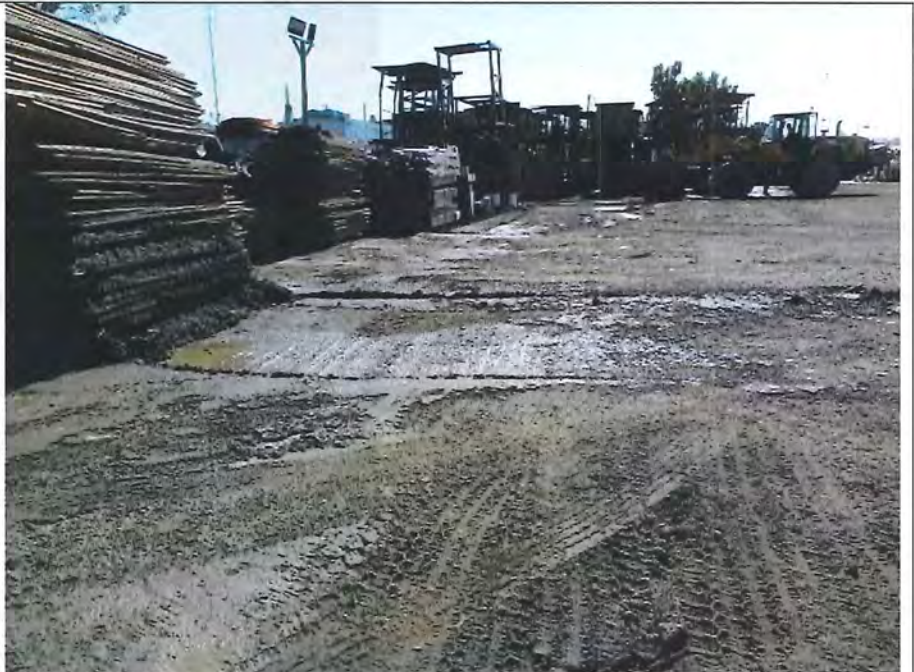
Photo no : 5

Description : Vue direction sud sur les travaux de nivellement du terrain en cours.

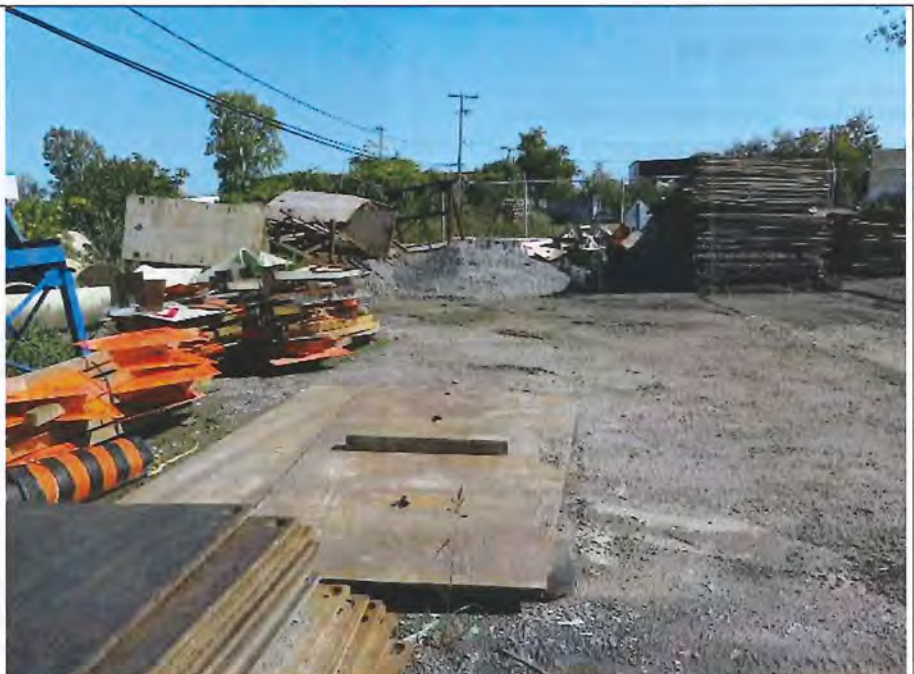
Photo no : 6

Je me déplace vers le nord-Est du terrain vis-à-vis du stationnement du 2080, rue Monterey. À la limite nord-Est du terrain, de l'entrepôt et un amas de gravier sont présents. (Voir photo 6)

Description : Limite nord-Est du terrain vis-à-vis du stationnement du 2080, rue Monterey. De l'entreposage et un tas de gravier sont présents.

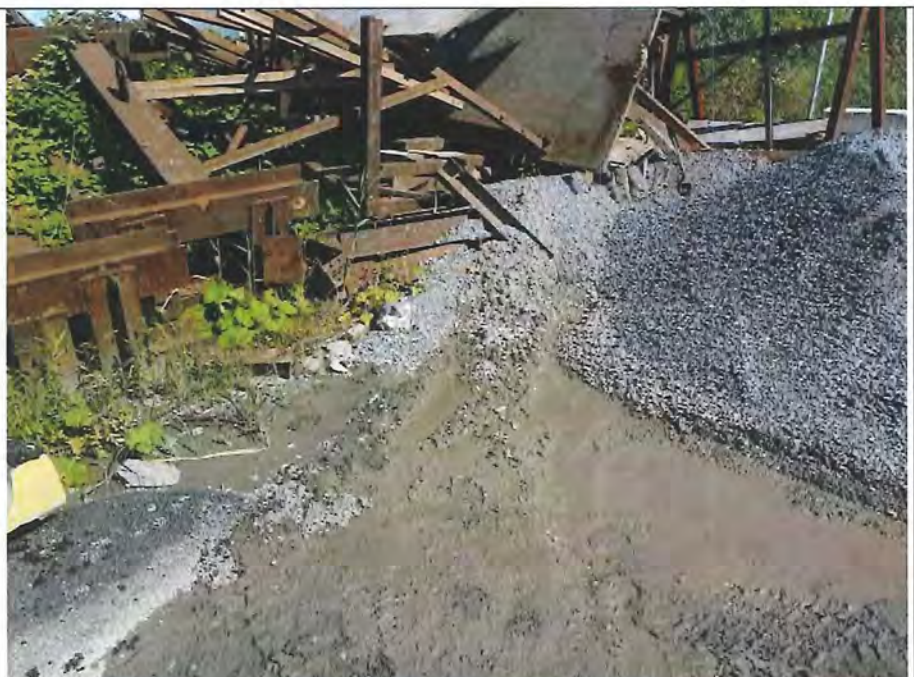
Photo no : 7

À un point bas à la limite nord-Est du terrain. Je constate la présence de sols humides. (Voir photo 7)

Description : Point bas à la limite nord-Est du terrain. Présence de sols humides.
