Objet : Demande d'accès aux documents concernant le rapport d'inspection numéro
401719317, Projet Indigo à Mont-Tremblant

RAPPORT D'INSPECTION

| But de l'intervention : H-PL/Mont-Tremblant/lot 6 129 280-Projet Indigo Vérifier le bien-fondé de la plainte du 21 février 2018 concernant des travaux en milieu humide. | |

Titre : Projet Indigo / Mont-Tremblant / 2018-07-04

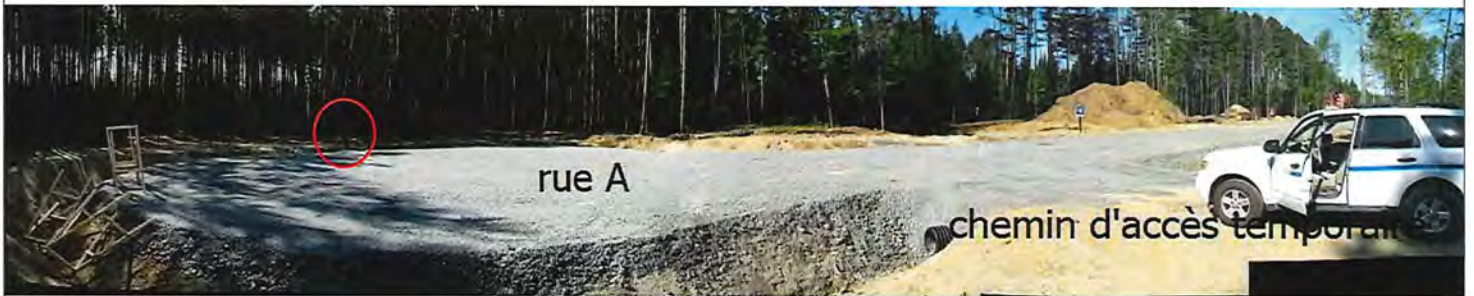
IMG_6795 à 6799 (640x480) Panorama.jpg

- Trois chemins d'accès à la rue A, transversaux à la rue Émond :
 - un temporaire, situé à l'est et composé de sable (Photo 1);
 - un nommé rue B, composé de gravier 0-3/4" et situé au centre du projet (Photo 2);

Photo 1: Rond-point à l'est du projet Indigo et chemin d'accès temporaire, transversal à la rue Émond, fossés aménagés, borne fontaine installée (rouge), vue direction sud-ouest

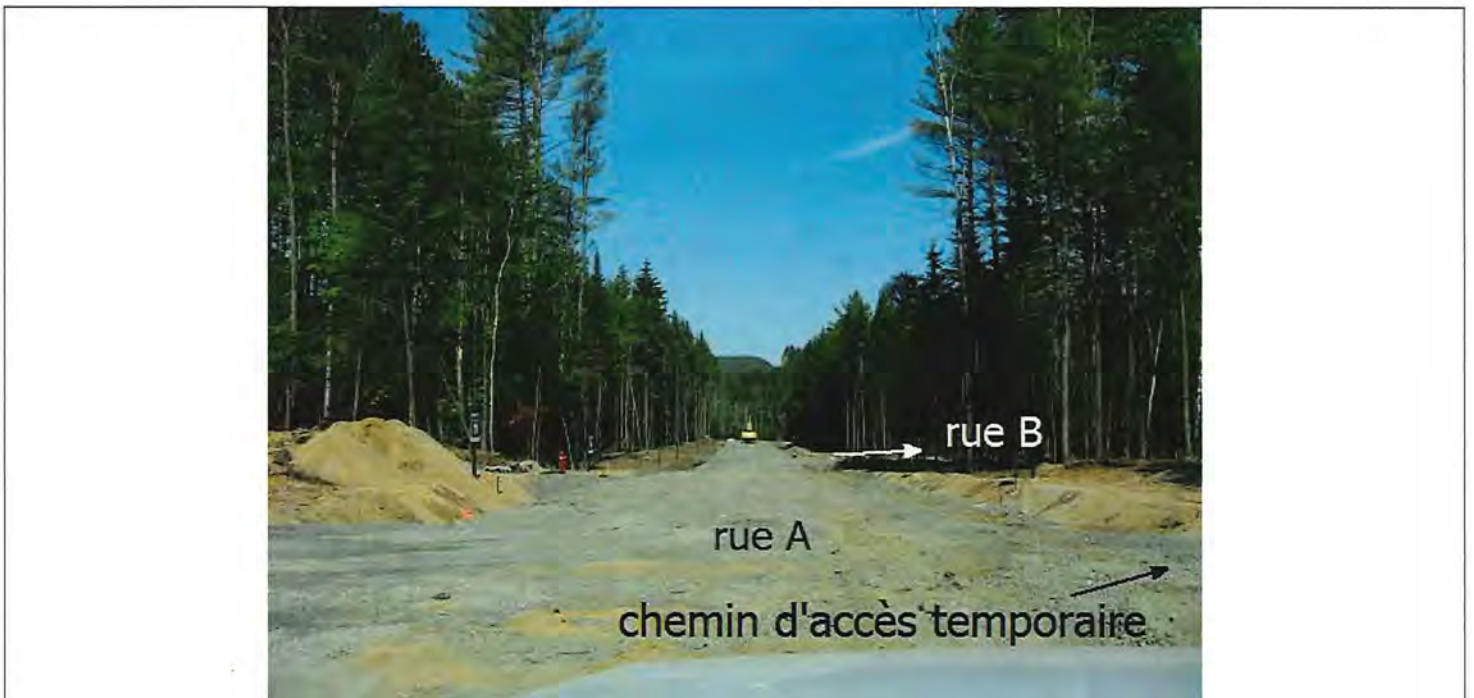
IMG_6800 (640x480).jpg

Photo 2: Emprise de la rue A, située entre les rues Émond et Forêt-Noire, déboisée, fossés aménagés, quelques entrées charretières aménagées, vue direction nord-ouest

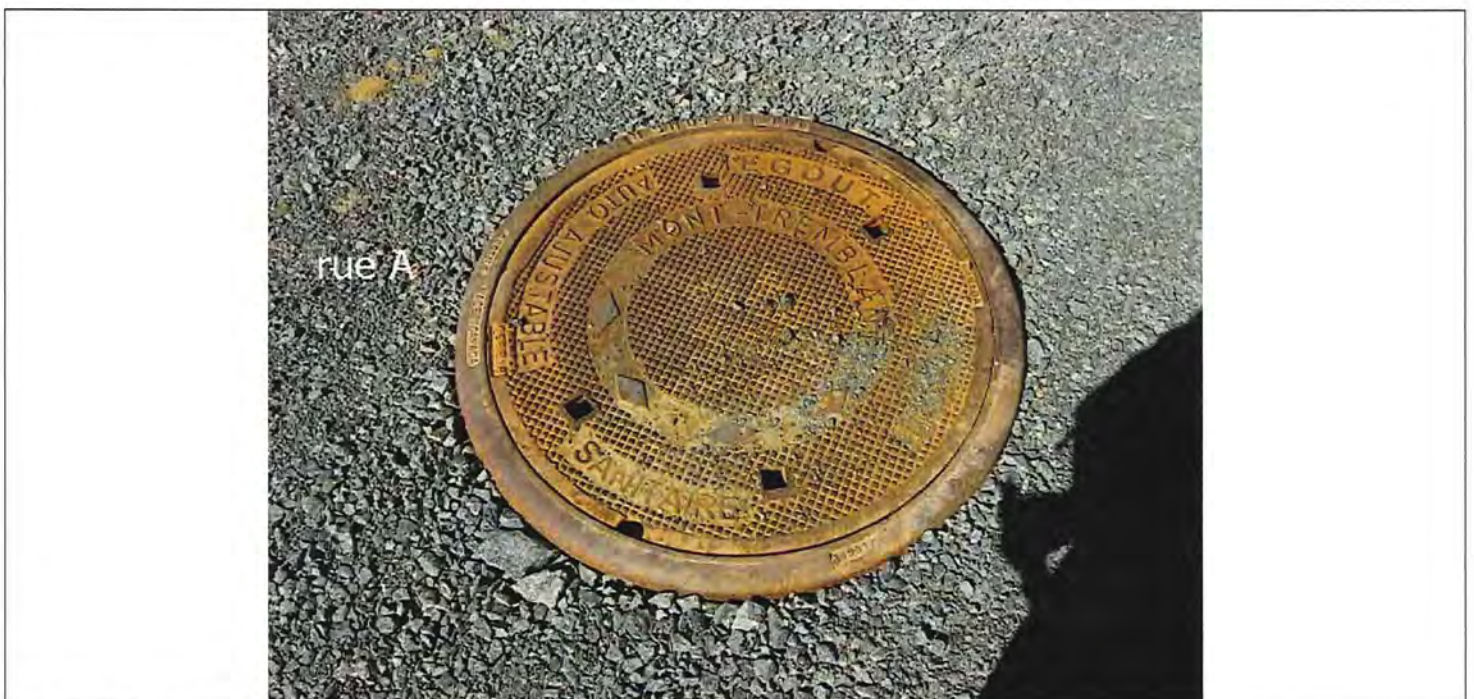
IMG_6801 (640x480).jpg

Photo 3: Réseau d'égout sanitaire installé à l'intersection des rues A et B

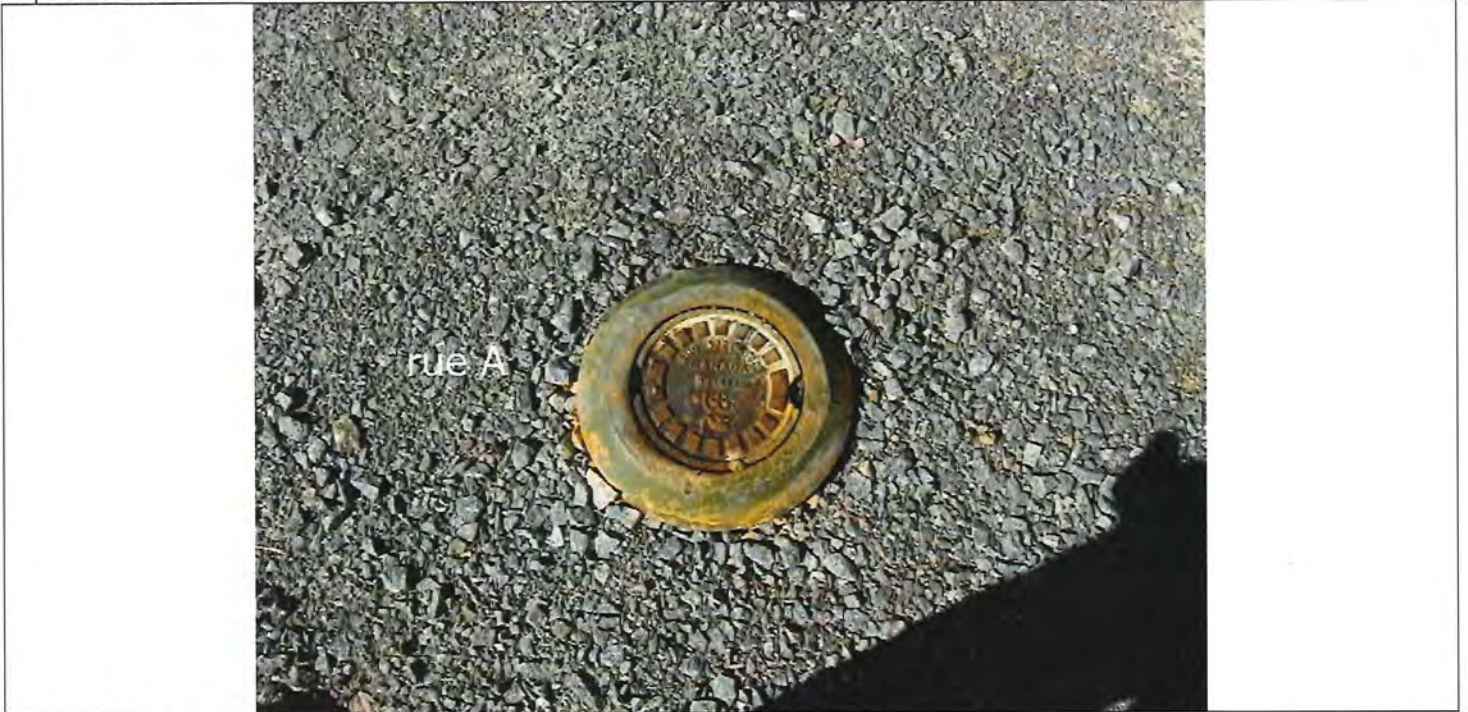
IMG_6802 (640x480).jpg

Photo 4: Réseau d'aqueduc installé à l'intersection des rues A et B

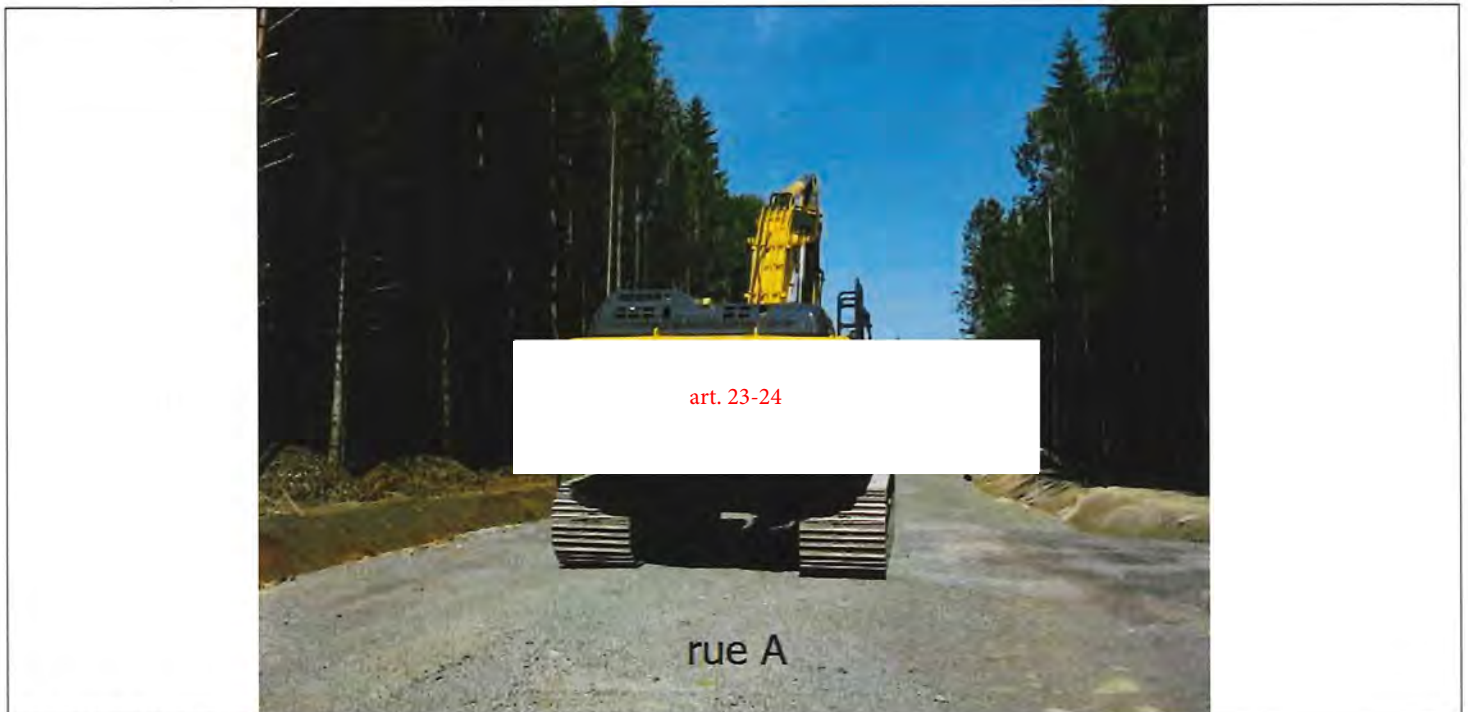
IMG_6803 (640x480).jpg

- Pelle mécanique en fonction lettrée au nom des *art. 23-24* (Photo 5);
- Conteneur d'entreposage lettré EXCAVATION au nom des *art. 23-24* (Photo 6);
- Panneau annonçant le projet Indigo au coin des rues Labelle, Émond et du chemin d'accès ouest (Photo 7);

Photo 5: Pelle mécanique en fonction, lettrée au nom de:

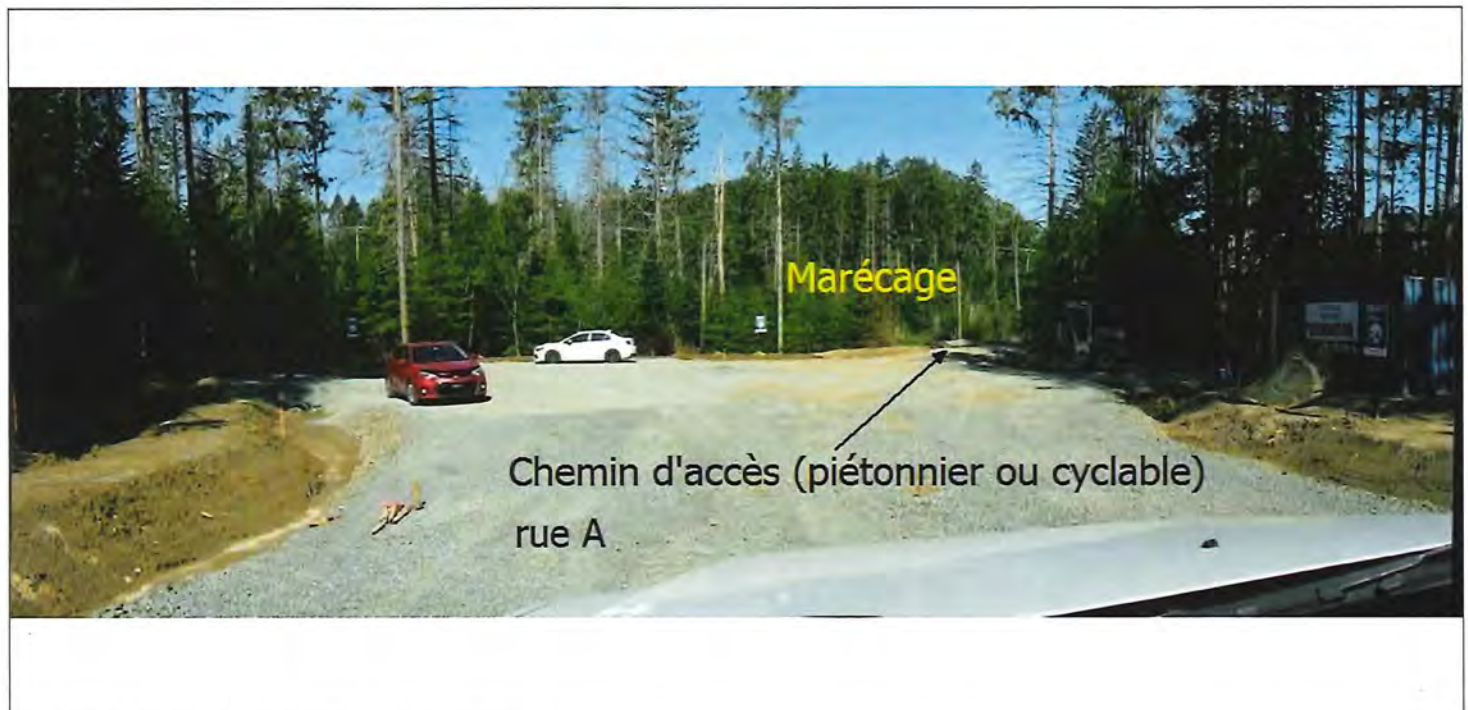
IMG_6804 à 06(640x480) Panorama.jpg

- un situé à l'ouest, composé de sable. Les talus sont à nu et présentent des signes récents de nivelage à l'aide de machinerie. Une barrière à sédiments est installée du côté sud-ouest du chemin d'accès ouest (Photos 6-8-10-11);

Photo 6: Rond-point ouest, chemin d'accès ouest, fossés aménagés, marécage, vue direction ouest

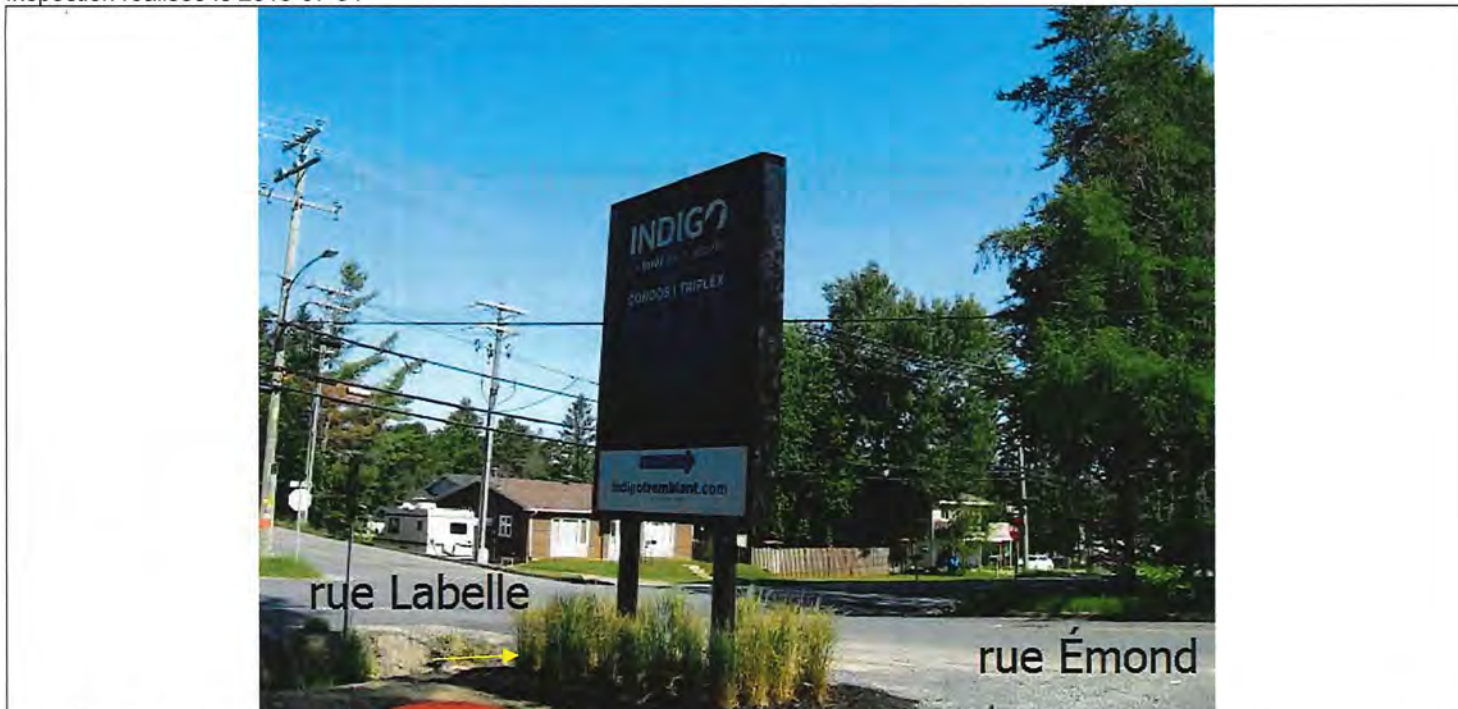
IMG_6807 (640x480).jpg

Photo 7: Panneau du projet Indigo à l'intersection des rues Labelle et Émond, ponceau permettant l'écoulement des eaux provenant du cours d'eau qui traverse le marécage en amont (flèche jaune), vue direction nord-ouest

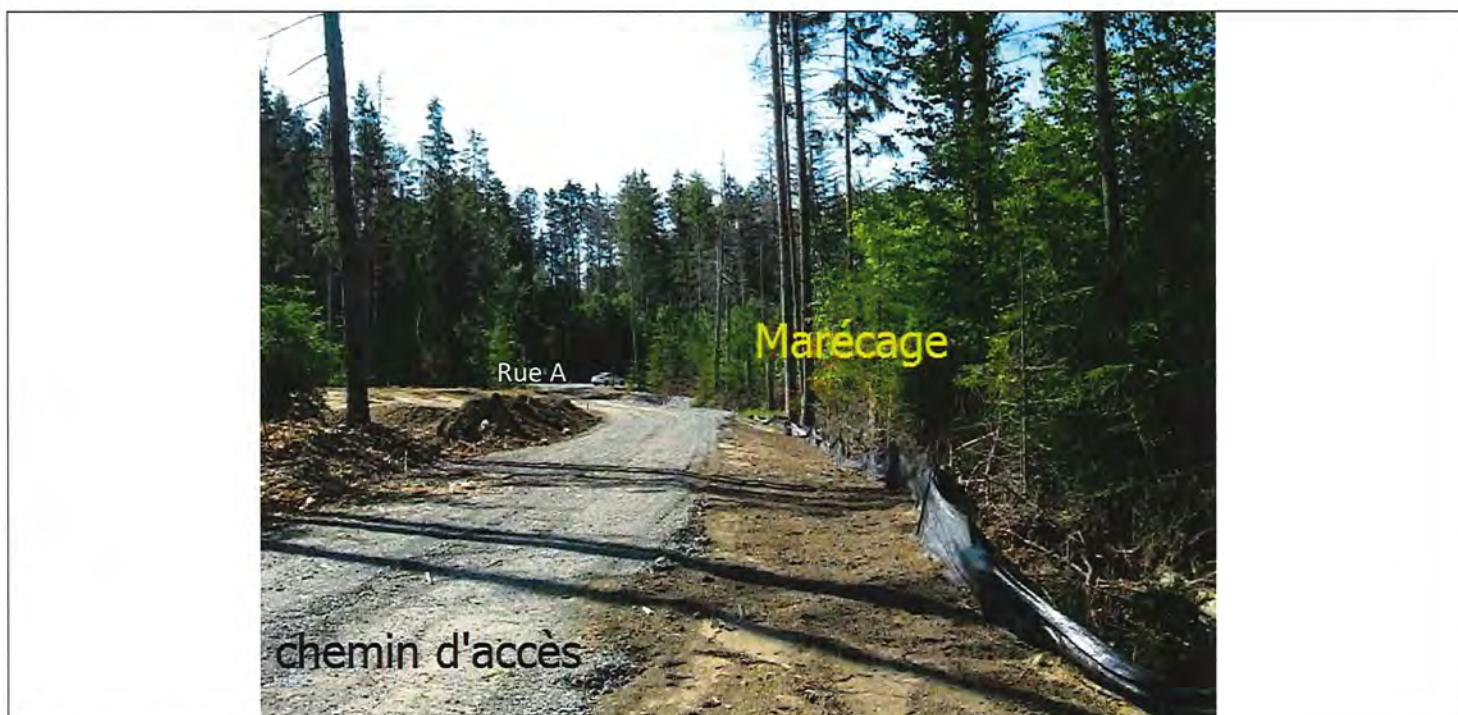
IMG_6808 (640x480).jpg

Photo 8: Chemin d'accès ouest, barrière à sédiments, marécage, talus à nu, vue direction sud-est

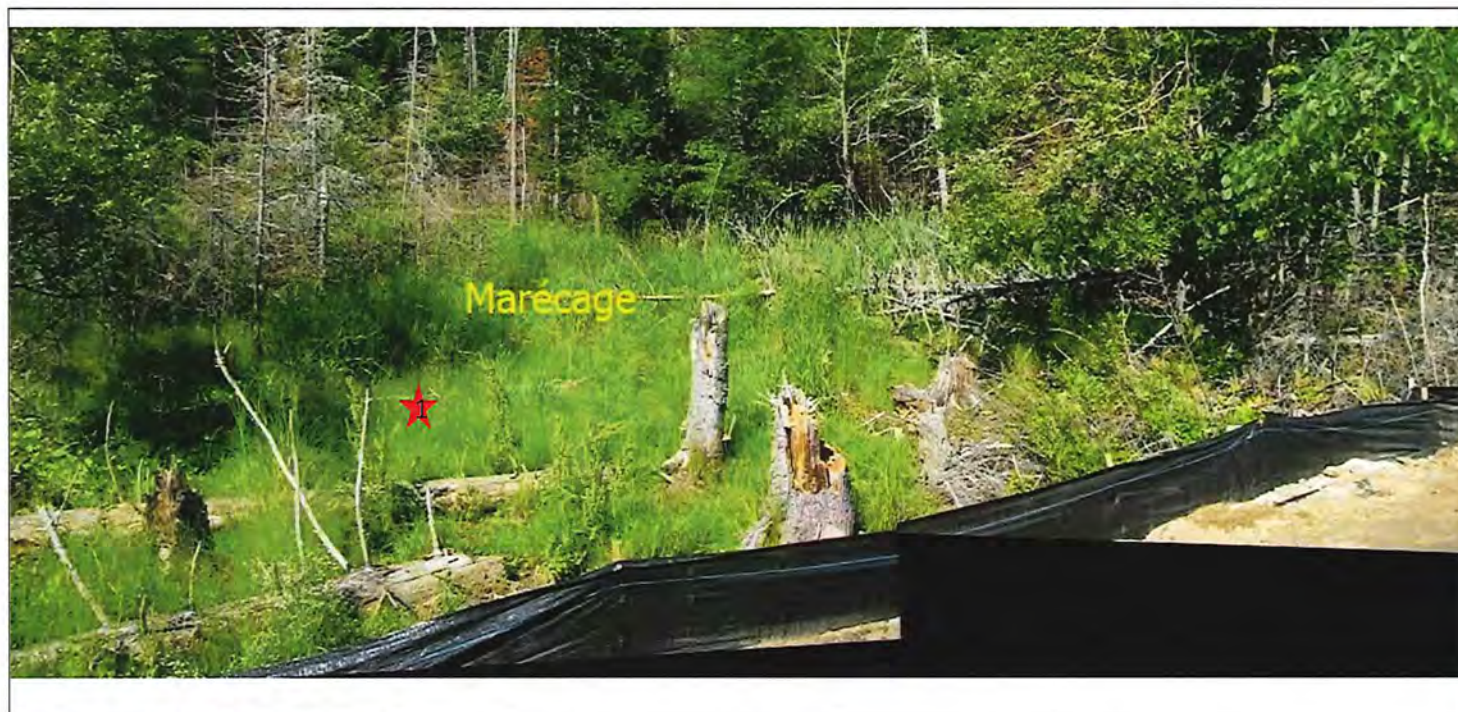
IMG_6809 à 11(640x480) Panorama.jpg

Photo 9: Placette 1 d'identification du marécage, chemin d'accès ouest, barrière à sédiments, vue direction sud-ouest

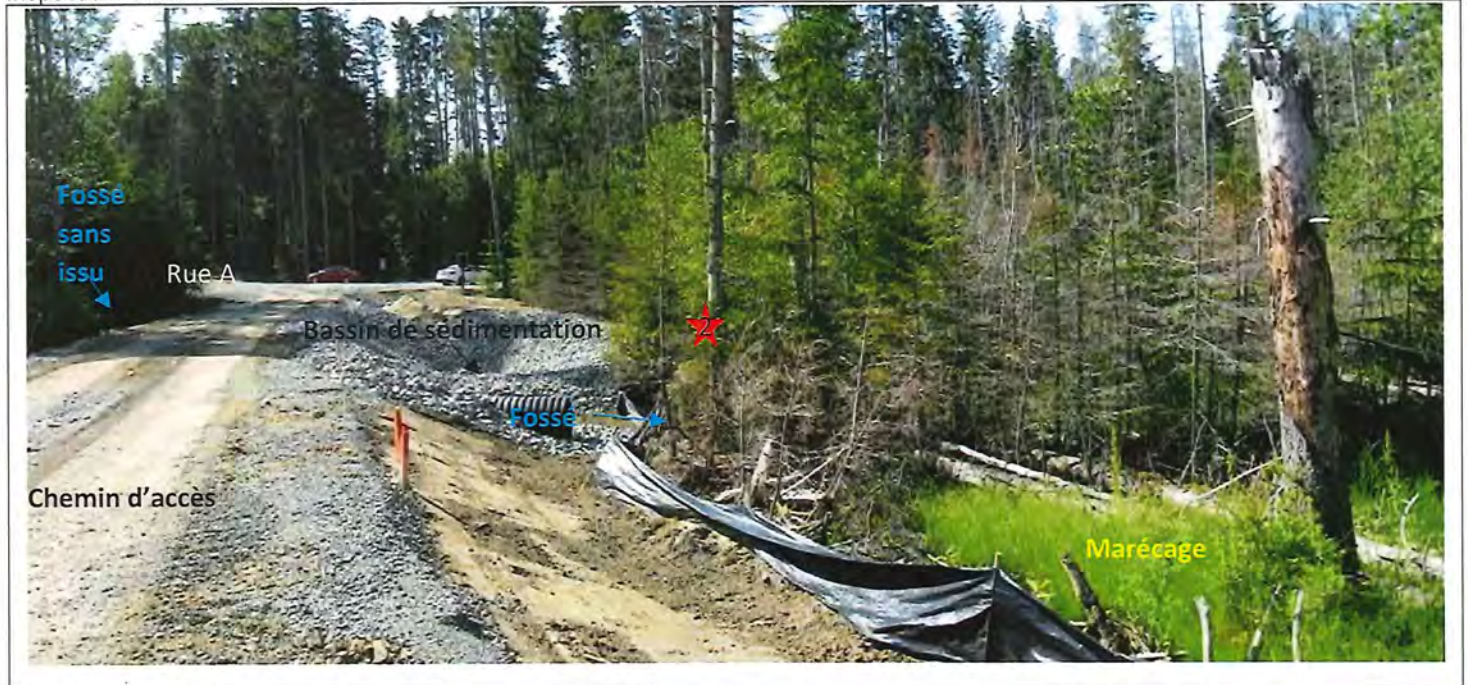
IMG_6812-13 (640x480) Panorama.jpg

- Un bassin de sédimentation enroché est aménagé dans le fossé du côté sud-ouest du chemin d'accès ouest, à proximité du ponceau (Photos 10-11) ;

À l'aide de l'atlas géomatique du MDDELCC (nommé atlas ci-après), je constate que le lit d'écoulement constaté au niveau du ponceau sous le chemin d'accès ouest (Photos 10-11), situé à l'ouest du projet et prévu être un sentier piétonnier ou une piste cyclable (nommé chemin d'accès ouest ci-après), n'est pas cartographié dans la base de données topographique du Québec. Ce lit d'écoulement rejoint un second au centre du marécage. Ce deuxième lit d'écoulement est visible sur une photo aérienne, datée de 2014 et disponible dans l'atlas (voir croquis).

Photo 10: Chemin d'accès ouest, bassin de sédimentation, sédiments retrouvés dans le fossé, fossé sans issu à l'est du chemin d'accès, barrière à sédiments entre le chemin d'accès et le marécage, talus à nu, sondage de sol 2 pour validation de l'identification du marécage, vue direction sud-est

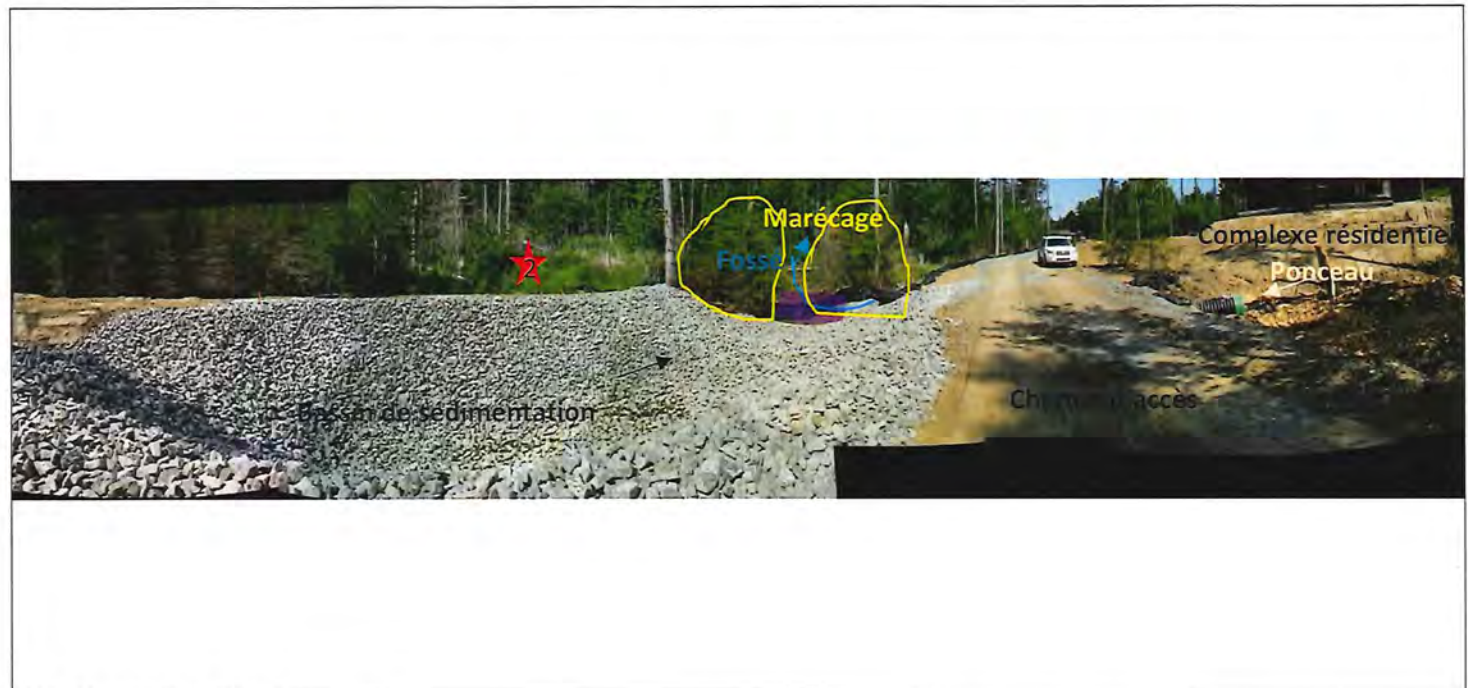
IMG_6814 à 21(640x480) Panorama.jpg

Photo 11: Chemin d'accès ouest, bassin de sédimentation (flèche noire = sens d'écoulement du fossé), sédiments retrouvés dans le fossé qui rejoint le cours d'eau, butons de part et d'autre du fossé (encadrés jaunes), barrière à sédiments entre le chemin d'accès et le marécage, zone ensemencée en mauve dans le fossé, sondage de sol 2 pour validation de l'identification du marécage, vue direction nord-ouest

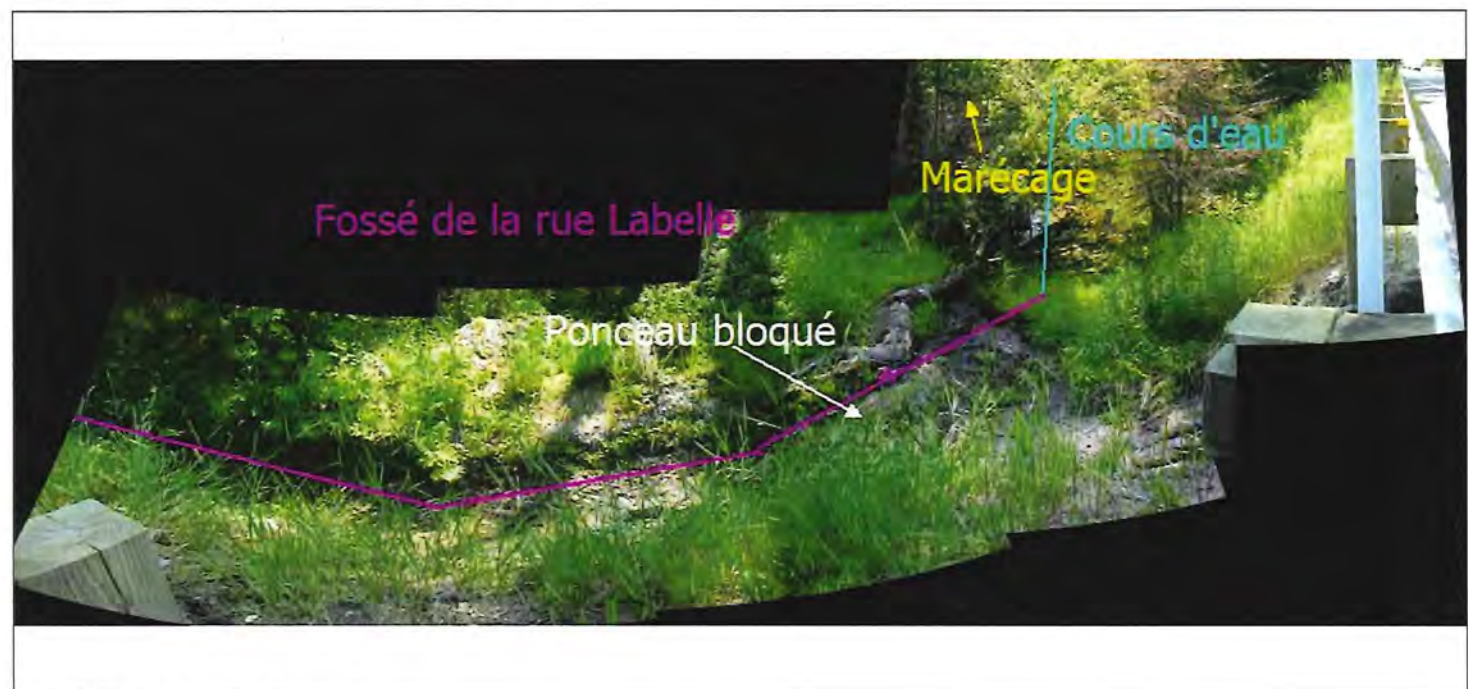
IMG_6822 à 26(640x480) Panorama.jpg

- Il y a donc un manquement à l'article 20 al.2 partie 2 de la LQE quant à l'émission de sédiments dans un cours d'eau (QUOI).

Photo 12: Cours d'eau s'écoulant vers le fossé de la rue Labelle, sédiments dans le littoral du cours d'eau constaté, ponceau perpendiculaire à la rue Labelle bloqué, vue direction est

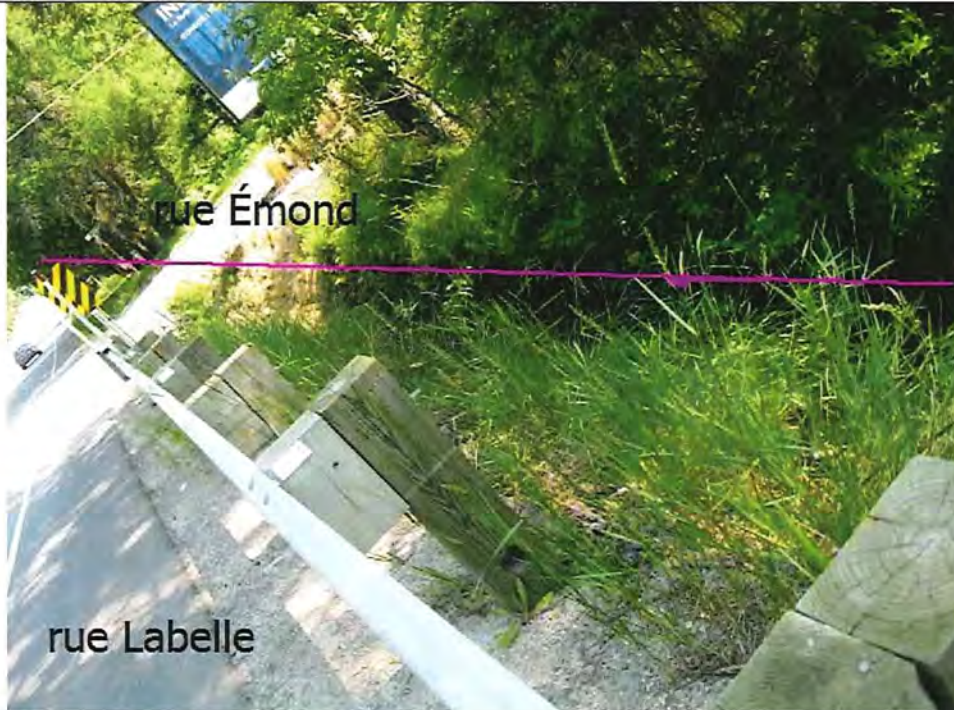
IMG_6827 (640x480).jpg

Photo 13: Fossé de la rue Labelle traversant la rue Émond via un ponceau, vue direction nord

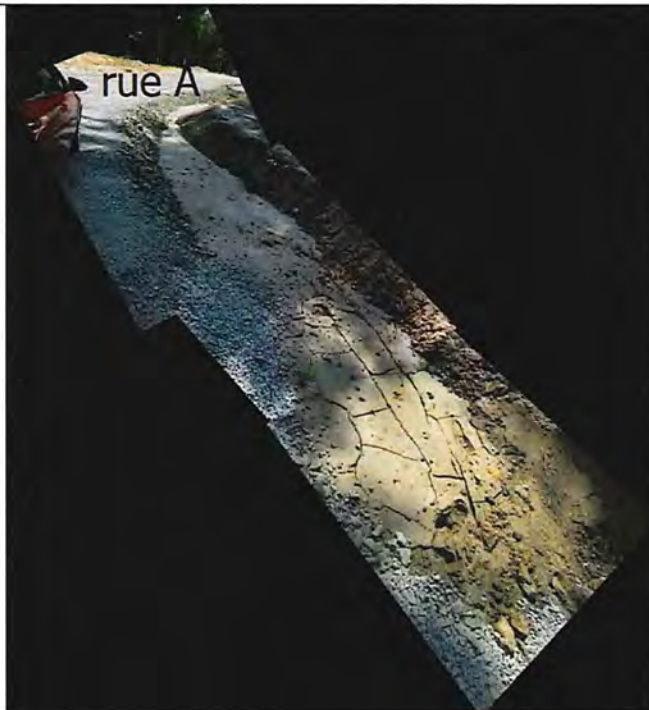
IMG_6828 à 30(640x480) Panorama.jpg

- À noter que le même genre de sédiments est constaté dans le fossé du rond-point ouest, soit un sable argileux (Photo 14). De plus, en me référant au littoral du cours d'eau en amont de la jonction avec le fossé, je constate de la végétation alors qu'en aval, les sédiments recouvrent complètement toute végétation. Je considère donc que les sédiments dans le cours d'eau et dans le fossé proviennent du remblai utilisé pour aménager la rue A et le chemin d'accès ouest;

Photo 14: Fossé remplie de sédiments argileux au rond-point à l'est de la rue A semblable au matériel retrouvé dans le cours d'eau, vue direction sud-est

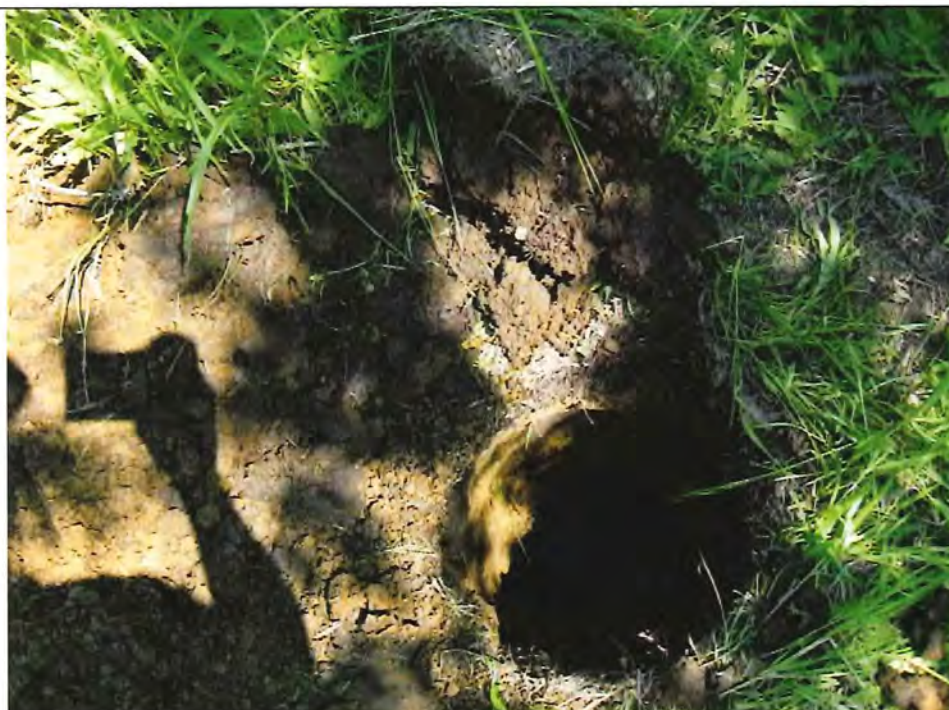
IMG_6838 (640x480).jpg

Photo 17: Trou de sondage de sol à la placette 1 d'identification du milieu humide
