Objet : Demande d'accès aux documents concernant la propriété 2985-2989,  
boulevard Curé Labelle, Prévost

N° de demande : 200728257	Type de demande : Plainte à caractère environnemental
Objet de la demande : H-PL / Prévost / 9230-2131 Qc inc (Métro) / Vérifier le bien-fondé de la plainte concernant des travaux de construction émettant des sédiments en rive et littoral d'un cours d'eau

N° d'intervention : 301469312	Type d'intervention : Inspection
N° de gestion doc. : 7430-15-01-03720-03	N° de document : 401931461
But de l'intervention : Vérifier le bien-fondé de la plainte concernant des travaux de construction émettant des sédiments en rive et littoral d'un cours d'eau

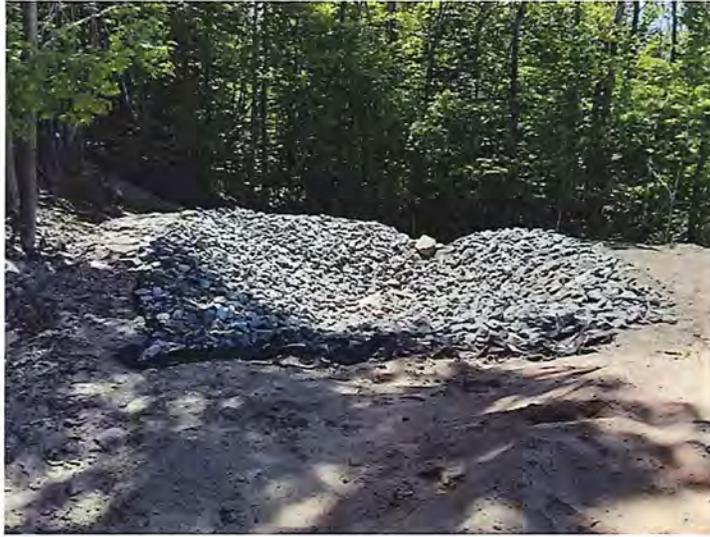
Je constate un bassin de sédimentation en pierres à l'extérieur de la rive et exempt de sédiments au point GPS 451 (Photo 1). En aval, je note la présence d'une barrière à sédiments installée parallèlement à la rive dont la base est enfouie dans le sol. La toile est bien fixée (Photo 2). Puis, je détermine la présence d'un cours d'eau grâce au débit d'eau observé ainsi que le tracé sinueux emprunté par le lit d'écoulement au point GPS 452 (Photo 3). Il est d'apparence naturelle.

Photo 1. Bassin de sédimentation (Orientation : Sud)

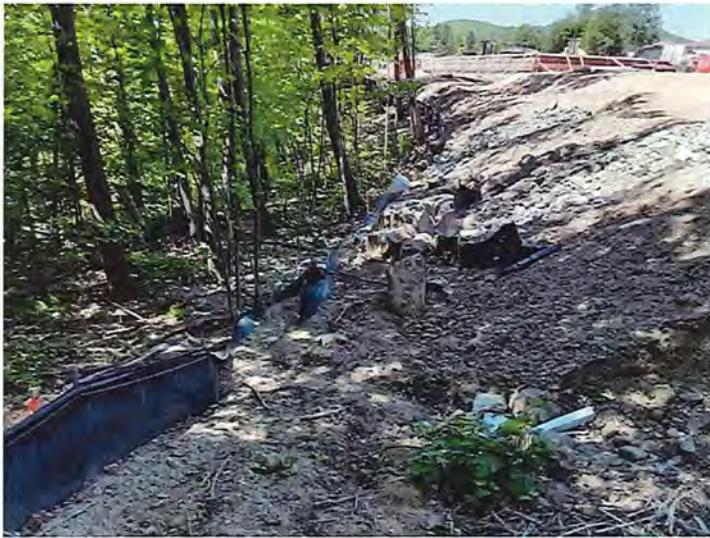
Photo 2. Barrière à sédiments en aval du bassin de sédimentation (Orientation : Ouest)

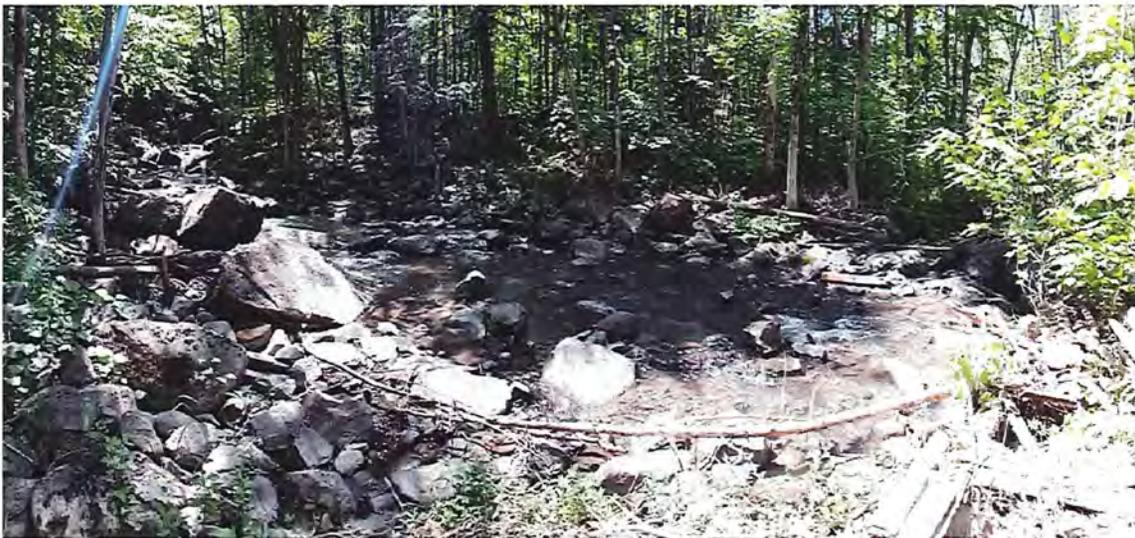
Photo 3. Cours d'eau (Orientation : Sud)

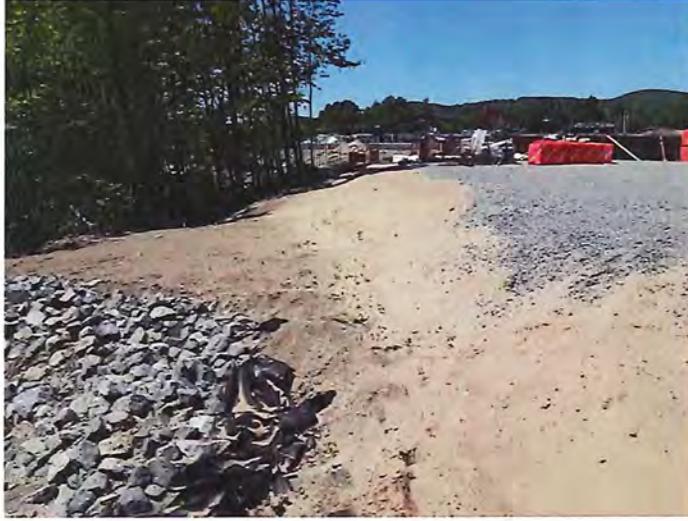
Je constate que la barrière à sédiments ne suffit pas à retenir les sédiments provenant du chantier, car j'observe du matériel fin (sable et gravier) sur le chantier (Photo 4), en amont de la barrière à sédiments (Photo 5) et en aval de la même barrière (Photo 6). À proximité, je note un second bassin de sédimentation en pierres. À sa base, des ballots de foin agissent comme barrière à sédiments. Au point

Photo 4. Sédiments présents sur le chantier (Orientation : Ouest)

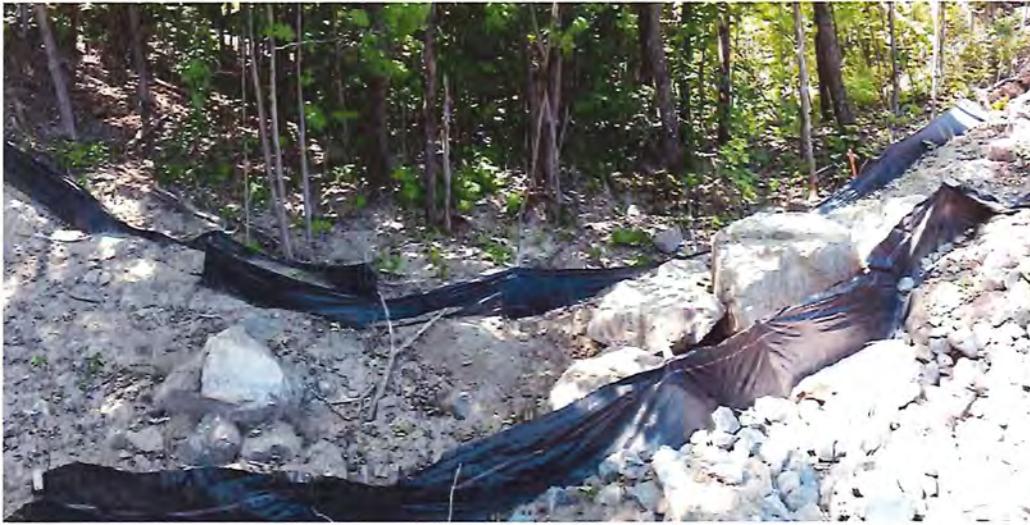
Photo 5. Sédiments présents en amont de la barrière à sédiments (Orientation : Sud)

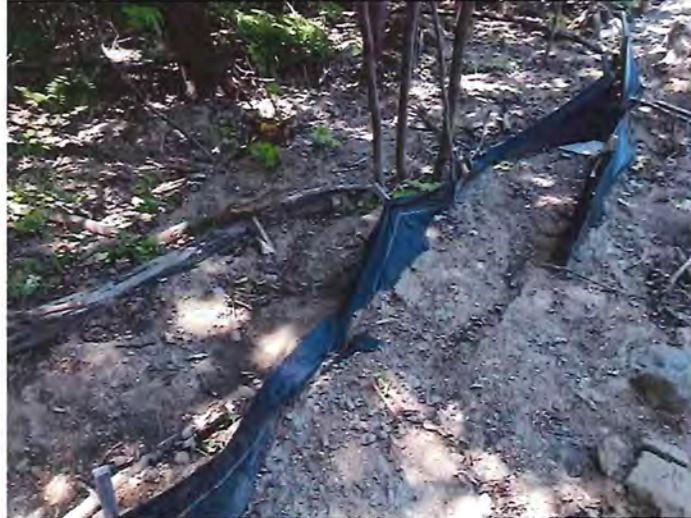
Photo 6. Sable et gravier présents en amont et en aval de la barrière à sédiments (Orientation : Ouest)

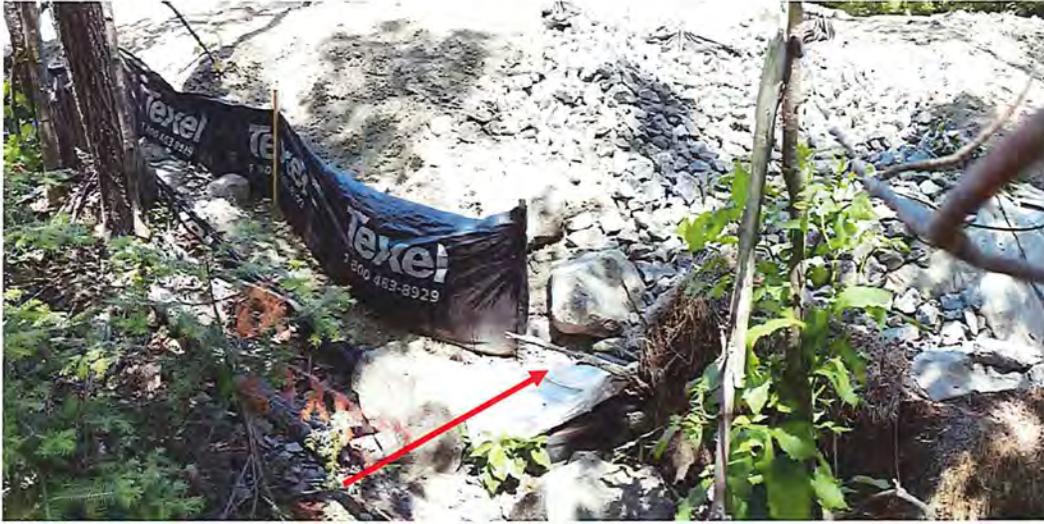
GPS 453, je constate une brèche dans la barrière (Photo 7) et j'observe les mêmes sédiments fins (sable et gravier) se trouvant en aval de la barrière (Photo 8). J'y note d'ailleurs un lit d'écoulement emprunté par les eaux de ruissellement, débutant à la limite du chantier et dont le lit est plus difficilement identifiable. Je ne le considère pas comme un cours d'eau. Ce lit qui est à sec, se dirige vers le cours d'eau permanent et j'observe du sable ainsi que du gravier directement dans ce lit (Photo 9). Je parcours le tracé sinueux du lit d'écoulement et j'atteins le cours d'eau permanent. Je détermine la ligne des hautes eaux (LHE) grâce à la ligne de démarcation présente sur un rocher constituant le littoral (Photo 10). Je mesure alors la distance entre la LHE et les derniers sédiments fins (sable et gravier) à l'aide d'un ruban à mesurer de 5m et j'obtiens 1,23m (Photo 11) au point GPS 454.

Photo 7. Brèche dans la barrière à sédiments (Orientation : Nord-Ouest)

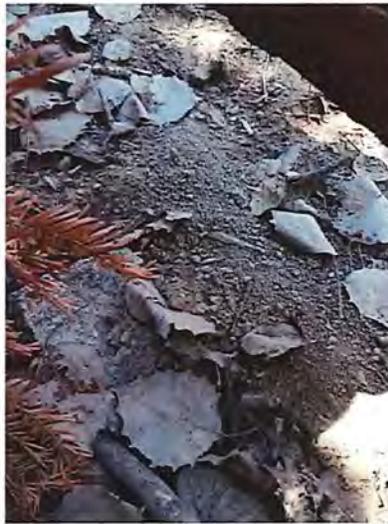
Photo 8. Sable et gravier se trouvant en aval de la barrière à sédiments (Orientation : Nord-Ouest)

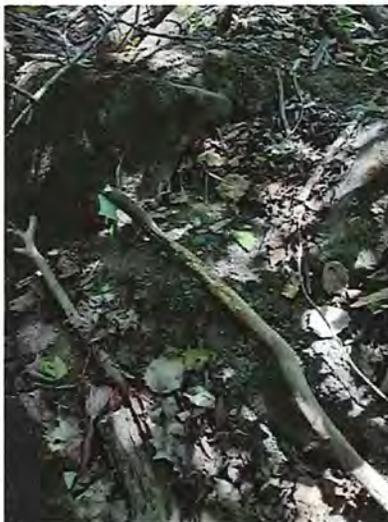
Photo 9. Sable et gravier se trouvant dans le lit d'écoulement (Orientation : Nord)

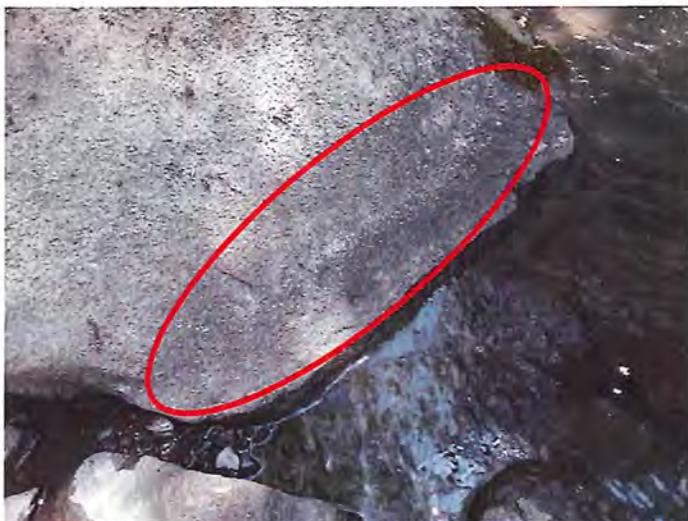
Photo 10. Ligne de démarcation permettant de déterminer la LHE (Orientation : Sud)

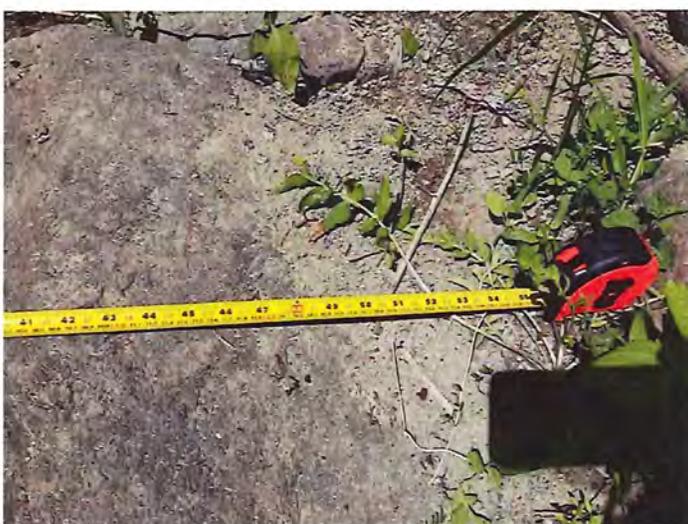
Photo 11. Mesure de la distance entre la LHE et les derniers sédiments de sable et gravier observés (Orientation : Ouest)

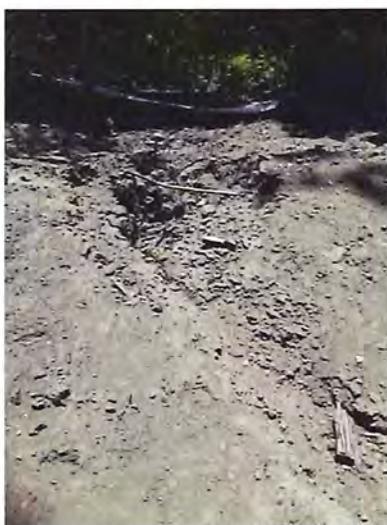
Au point GPS 455, j'observe un foyer d'érosion à proximité du lit d'écoulement non caractérisé comme un cours d'eau se dirigeant vers le cours d'eau permanent (Photo 12) ainsi que des barrières à sédiments ne retenant pas le sable et le gravier en raison d'une brèche (Photo 13). J'observe également du sable et du gravier tout au long du talus (Photo 14) et j'observe que les sédiments sont freinés par l'enrochement naturel présent en rive du cours d'eau (Photo 15). Je détermine la LHE grâce à la ligne de démarcation présente sur un rocher constituant le littoral (Photo 16). Je mesure la distance entre la LHE et les sédiments et j'obtiens 2,20m (Photo 17).

Photo 12. Foyer d'érosion observé au point GPS 455 (Orientation : Sud)

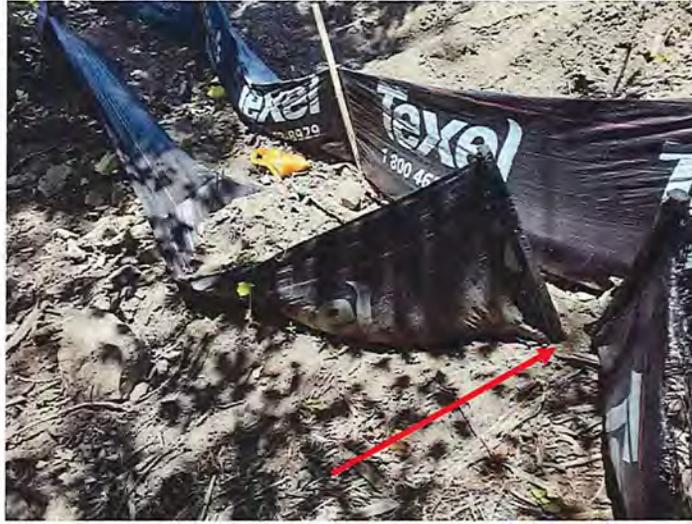
Photo 13. Barrière à sédiments laissant s'échapper sable et gravier (Orientation : Nord-Ouest)

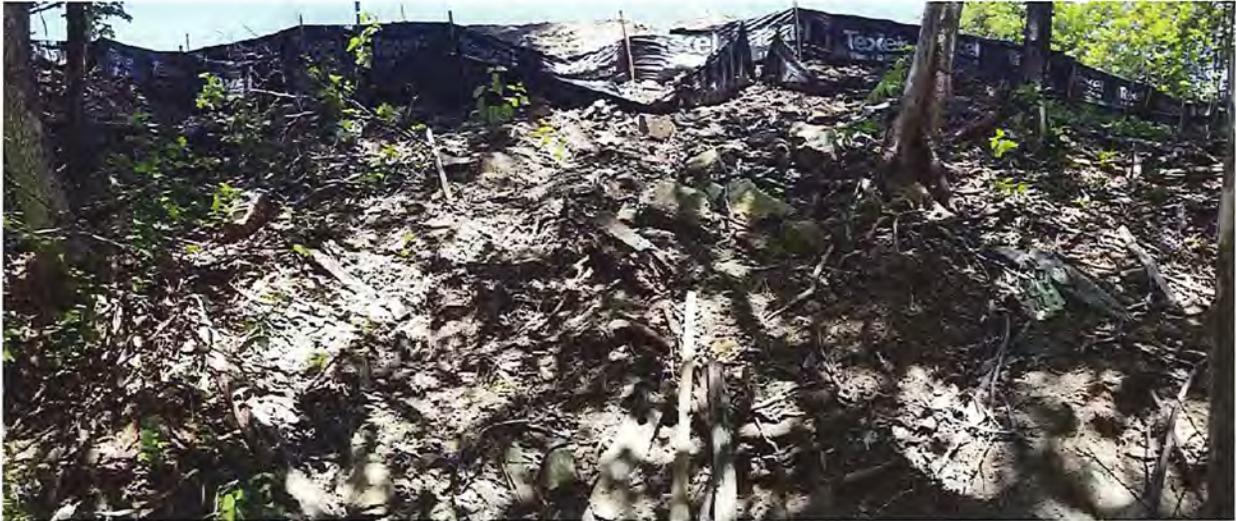
Photo 14. Sable et gravier présent tout au long du talus (Orientation : Nord)

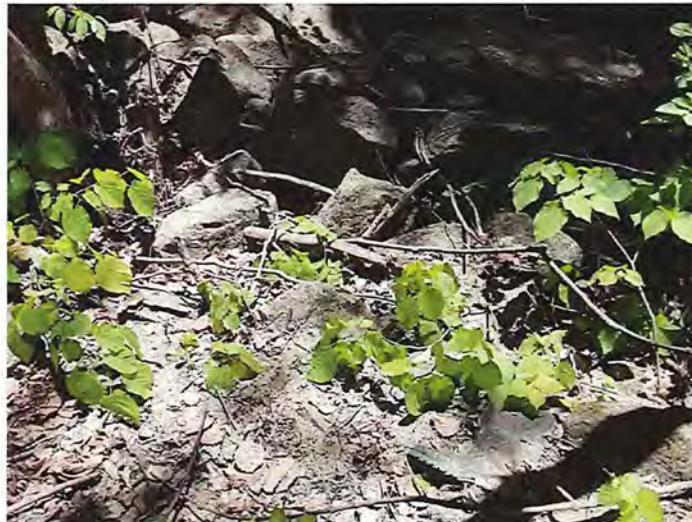
Photo 15. Sable et gravier freinés par l'enrochement naturel du cours d'eau (Orientation : Sud)

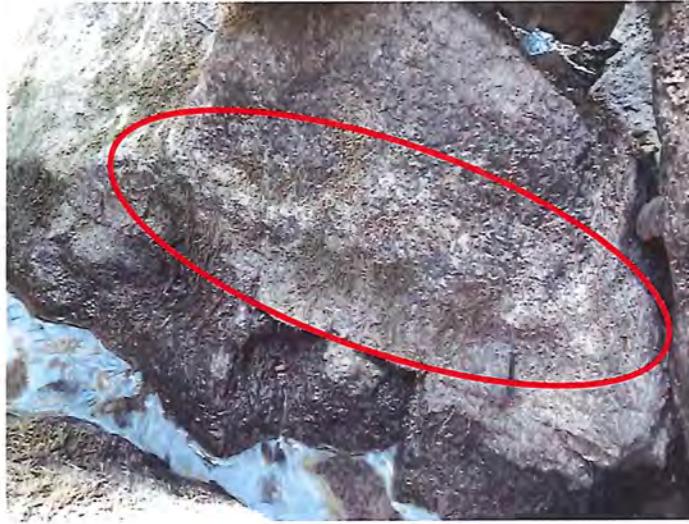
Photo 16. Ligne de démarcation permettant de déterminer la LHE (Orientation : Sud)

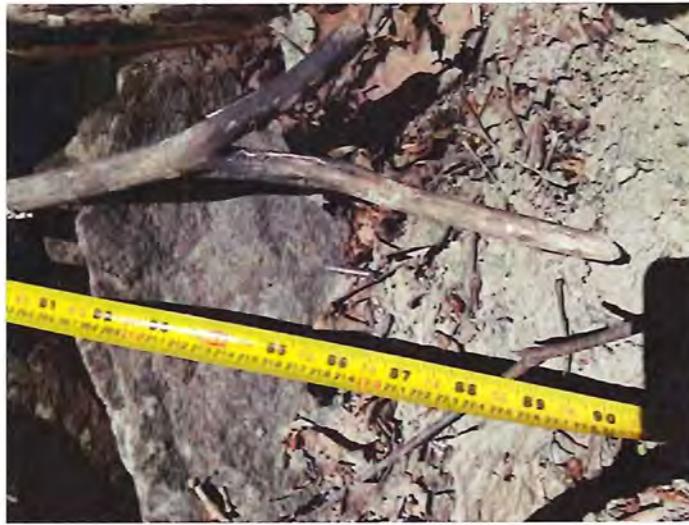
Photo 17. Mesure de la distance entre la LHE et les derniers sédiments observés (Orientation : Ouest)

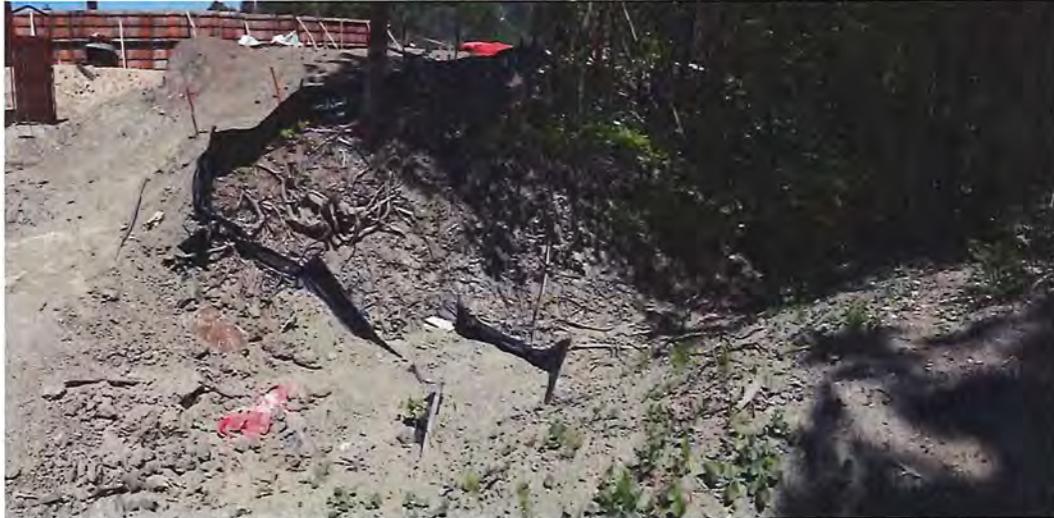
Au point GPS 457, je constate un troisième point d'où proviennent des sédiments fins (Photo 18). J'observe du sable et du gravier à la barrière à sédiments (Photo 19), dans le talus (Photos 20 et 21) ainsi que dans le littoral (Photos 22 et 23). J'évalue la superficie des sédiments présents dans le littoral à 0,3m par 0,5m. Je peux constater que les sédiments (sable et gravier) ne font pas partie de la granulométrie naturelle du cours d'eau puisque je constate seulement du galet de plus gros diamètres dans le littoral à proximité (Photo 24).

Photo 18. Troisième point d'émission de sédiments (Orientation : Nord)

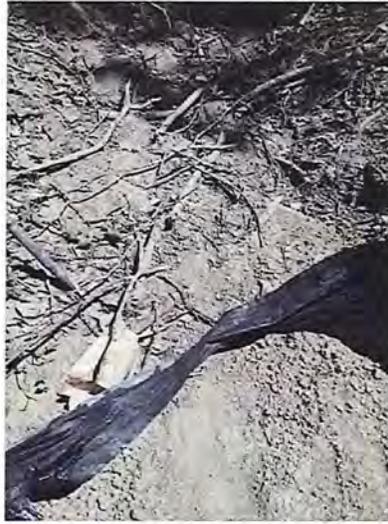
Photo 19. Sable et gravier présent de parts et autres de la barrière à sédiments (Orientation : Est)

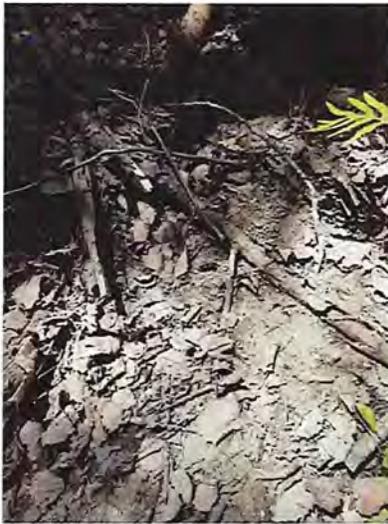
Photo 20. Sable et gravier présents dans le talus (Orientation : Est)

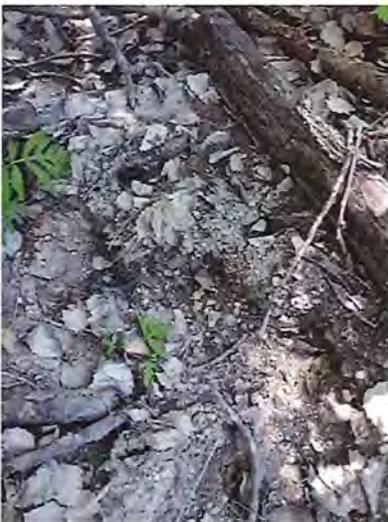
Photo 21. Sable et gravier présents dans le talus (Orientation : Est)

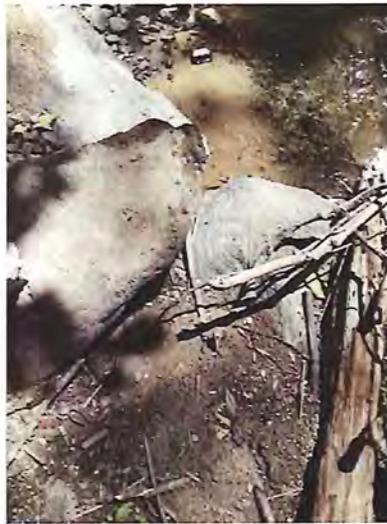
Photo 22. Sable et gravier s'écoulant en littoral (Orientation : Sud-Est)

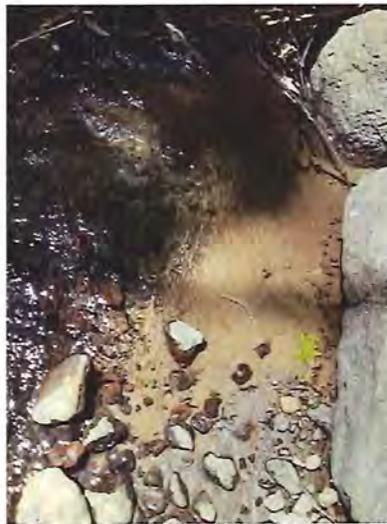
Photo 23. Sable et gravier présent en littoral (Orientation : Ouest)

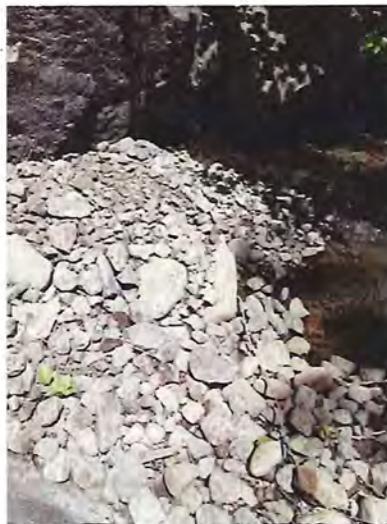
Photo 24. Galets présents à proximité (Orientation : Est)

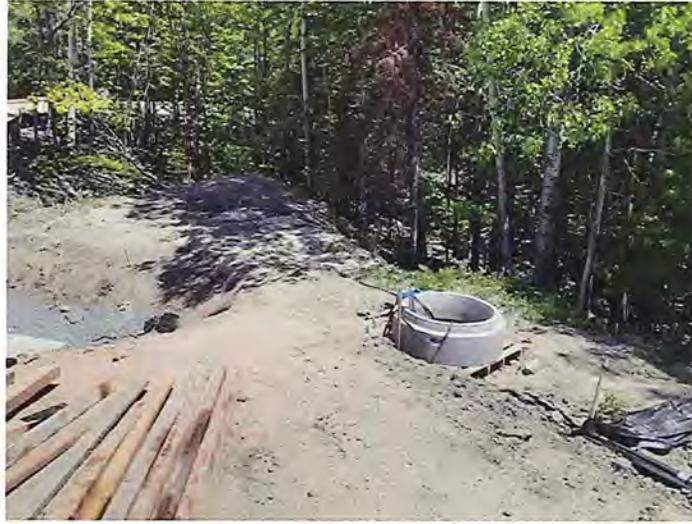
J'observe au point GPS 459 une portion de la rive de 17,78m, que je mesure à l'aide d'un ruban à mesurer de 30m, sans barrière à sédiments (Photos 25, 26 et 27). Je mesure la pente à l'aide d'un clinomètre et j'obtiens 45%. J'observe à nouveau du sable et du gravier au haut du talus et dans le talus dont j'estime la hauteur à plus de 5m lorsque je le compare avec ma taille (Photo 28). Je détermine la LHE grâce à la ligne de démarcation présente sur un rocher constituant le littoral puis je mesure la distance entre la LHE et les sédiments et j'obtiens 4,80m (Photo 29) au point GPS 460.

Photo 25. Portion du chantier dépourvue d'une barrière à sédiments (Orientation : Est)

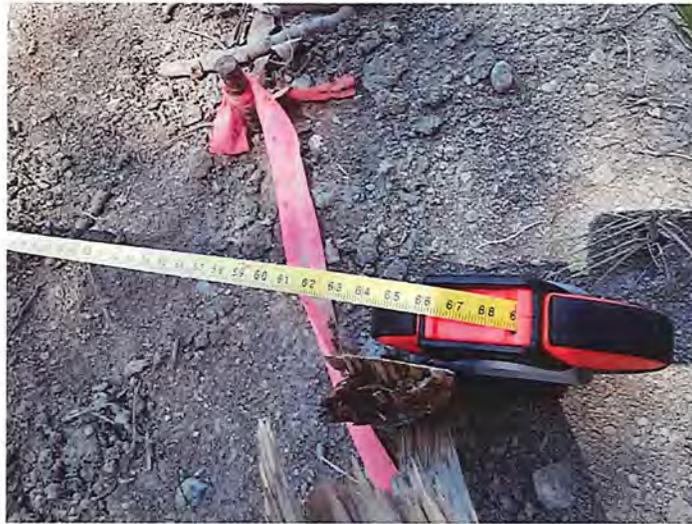
Photo 26. Mesure de la portion du chantier dépourvue d'une barrière à sédiments (Orientation : Ouest)

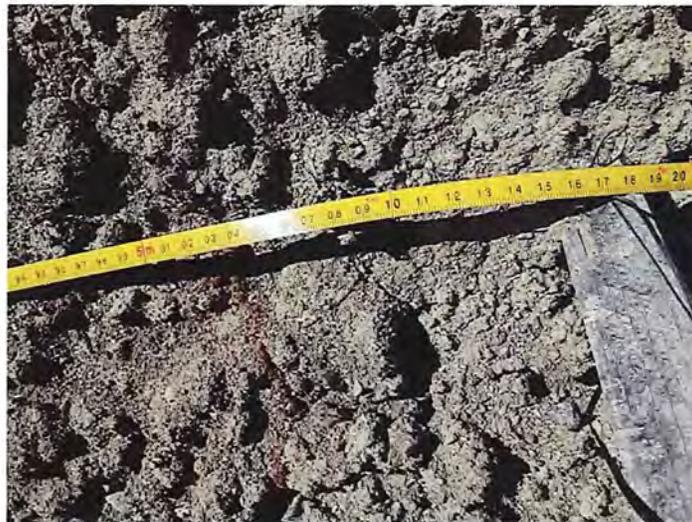
Photo 27. Mesure de la portion du chantier dépourvue d'une barrière à sédiments (Orientation : Ouest)

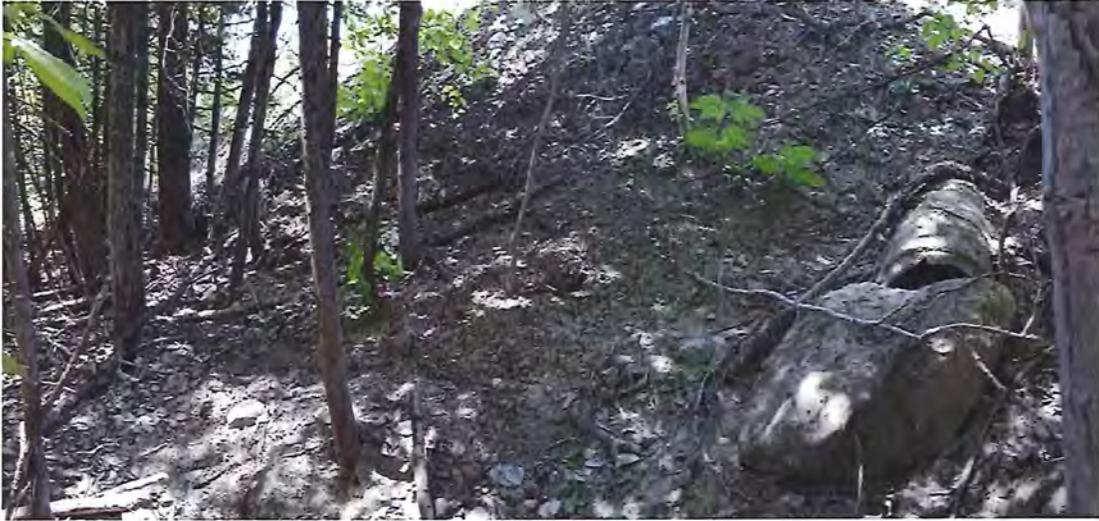
Photo 28. Sable et gravier présent dans le talus d'une pente de 45% (Orientation : Nord-Ouest)

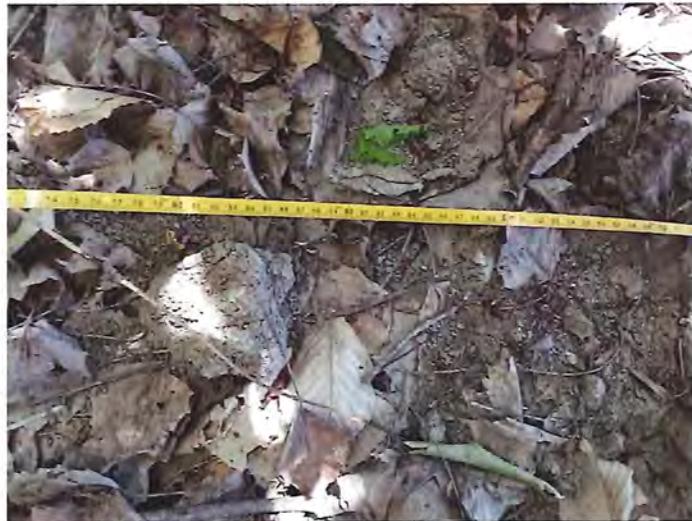
Photo 29. Mesure de la distance entre la LHE et les derniers sédiments observés (Orientation : Ouest)

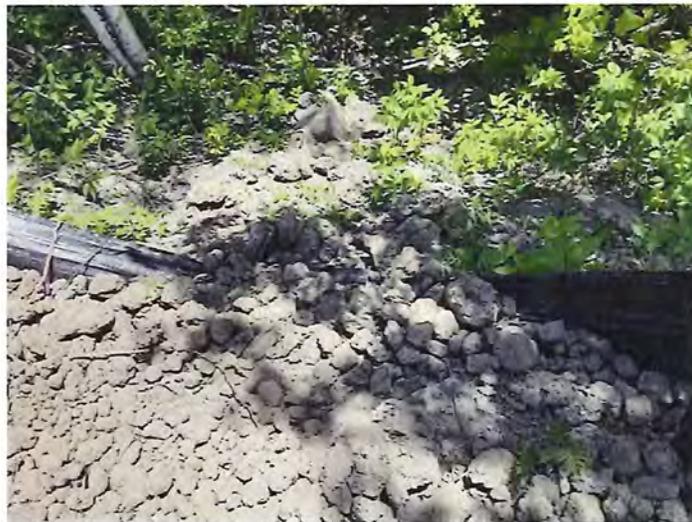
J'observe une autre barrière à sédiments ne retenant pas les sédiments, puisque les sédiments s'accumulent et passent au-dessus d'une section affaissée de celle-ci, au point GPS 461 (Photo 30). Je constate donc que cette mesure de mitigation est inefficace et que des sédiments sont émis vers le cours d'eau permanent.

Photo 30. Barrière à sédiments laissant passer les sédiments (Orientation : Sud)

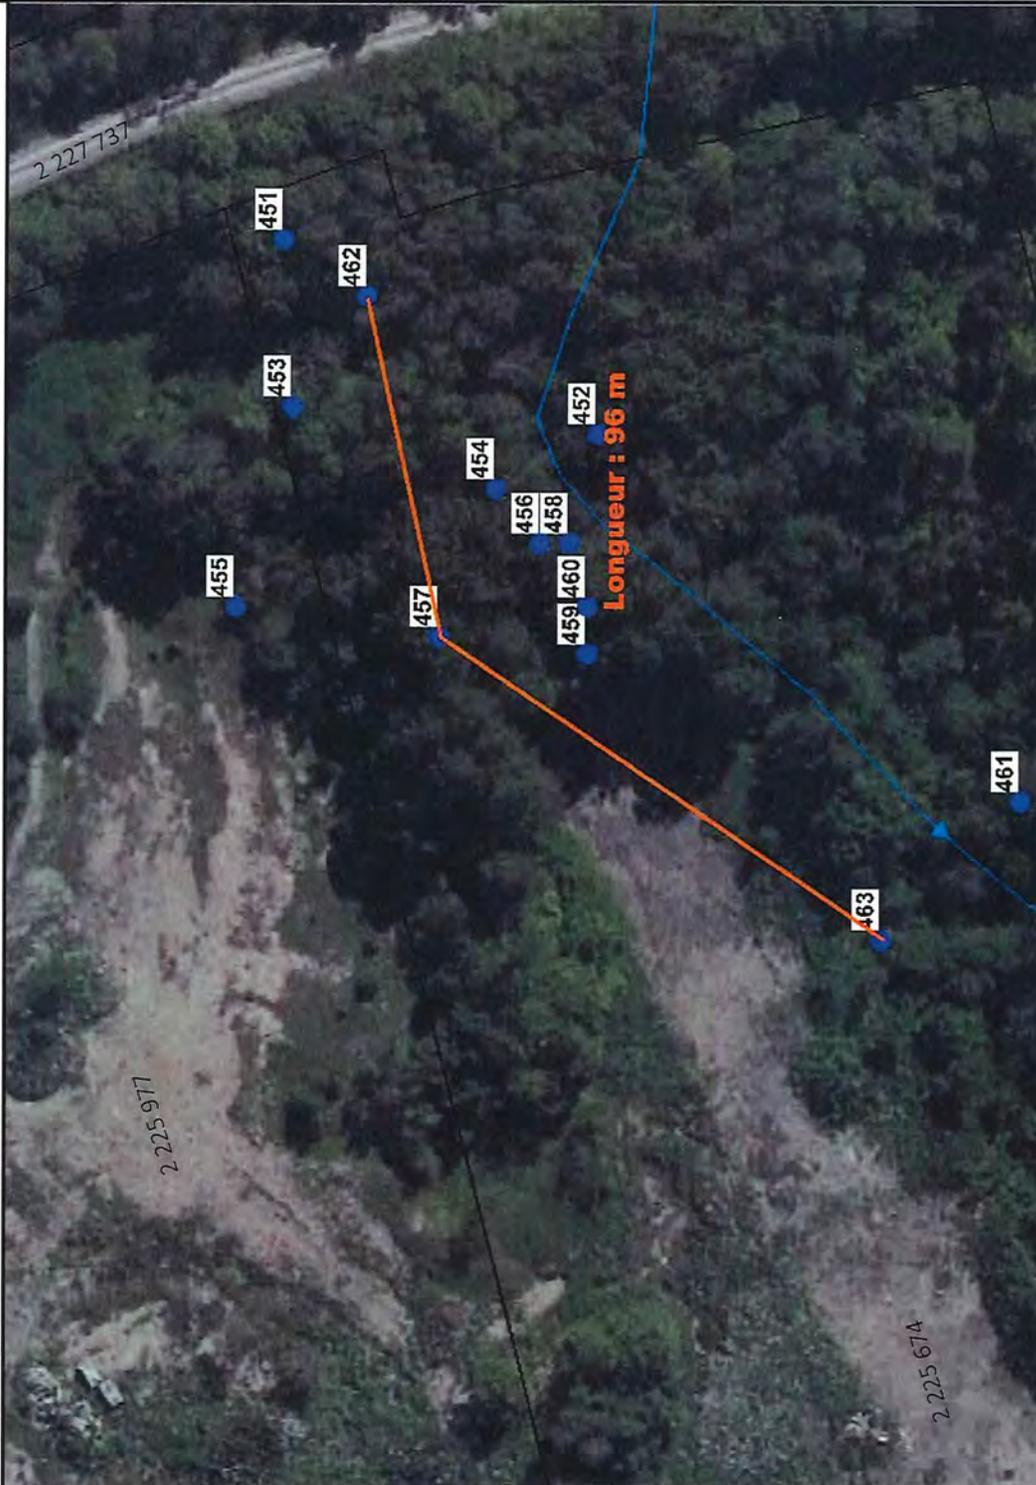
Croquis 2. Mesure de la distance d'émission de sédiments lors de l'inspection du 2020-06-17 sur les lots 2 225 674 et 2 225 977 à Prévost

Je détermine à l'aide de l'atlas géomatique du Ministère la superficie de rive impactée par l'entraînement de sédiments. Je mesure donc à l'aide de l'outil « Distance » l'espace présent entre les points GPS 462 et 463, désignant le début et la fin de l'émission de sédiments. J'obtiens ainsi une longueur de 96 mètres. (Annexe 7)

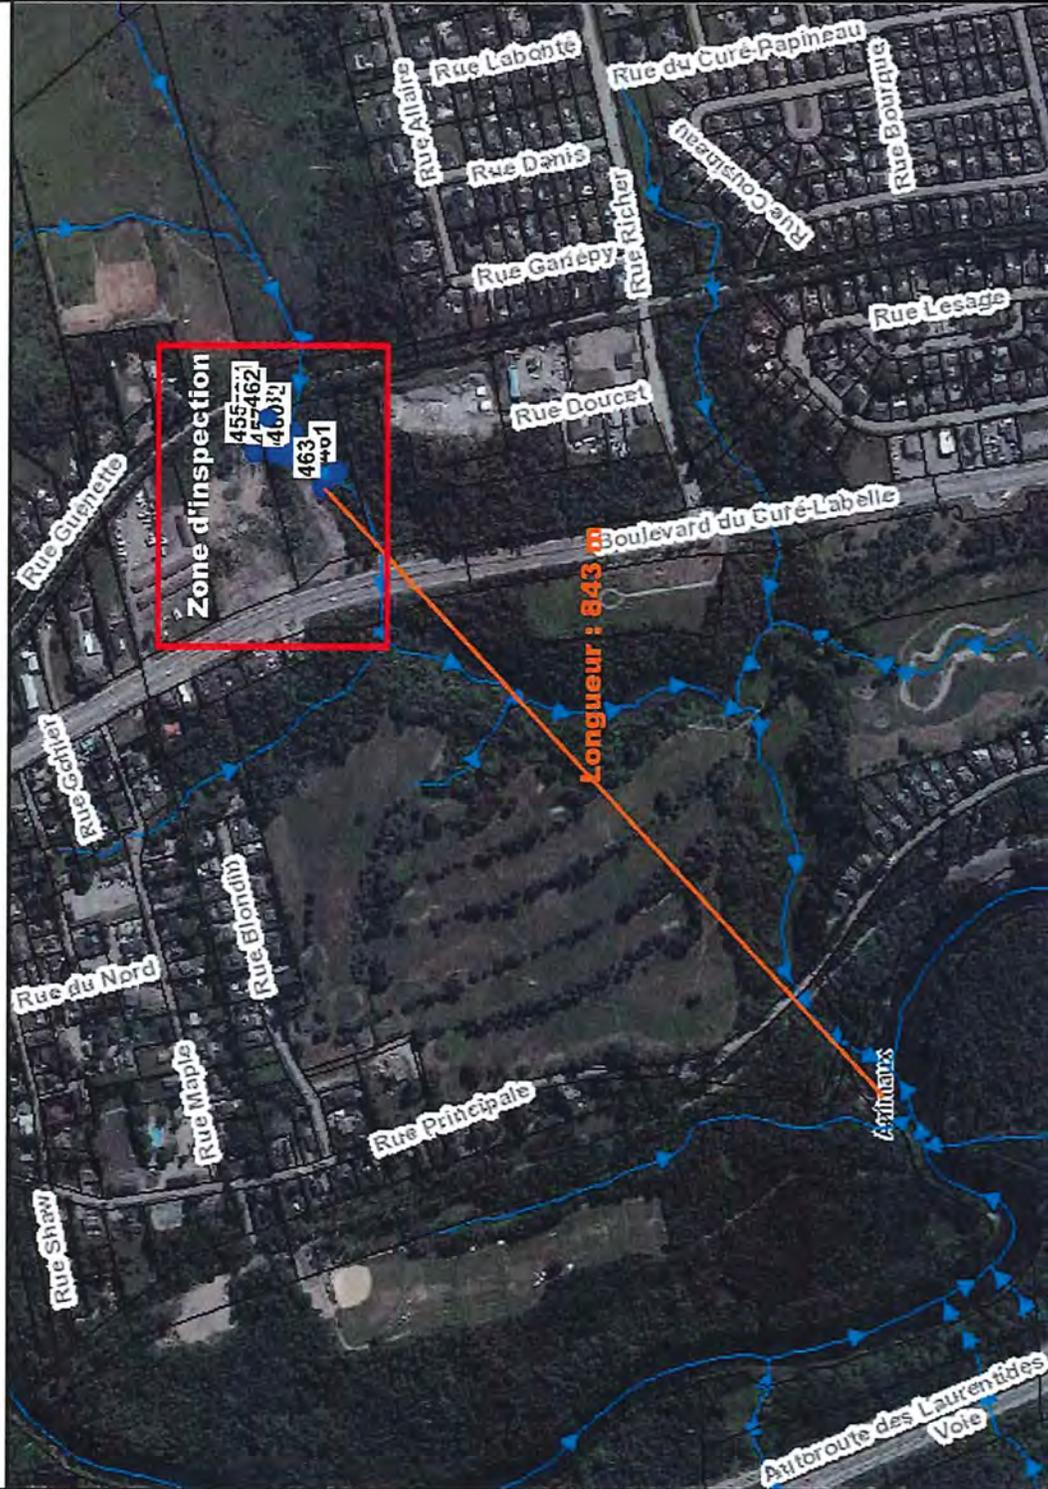
Croquis 3. Mesure de la distance entre l'émission de sédiments sur les lots 2 225 674 et 2 225 977 à Prévost et la présence d'espèces animales à risque en aval.

Je vérifie dans l'atlas géomatique s'il y a présence d'espèces fauniques et floristiques vulnérables ou menacées à proximité. J'obtiens une présence pour une espèce faunique aquatique à risque dans un rayon de moins d'un kilomètre (843m). (Annexe 8)
