Objet : Demande d'accès à l'information concernant le lot 2 451 205, correspondant à l'adresse 5505, rue Ernest-Cormier à Laval

1.		
BUT(S) : Vérifier le bien fondé d'une plainte de travaux dans un cours d'eau.

RAPPORT D'INSPECTION

Nom : Construction sur la rue Ernest-Cormier

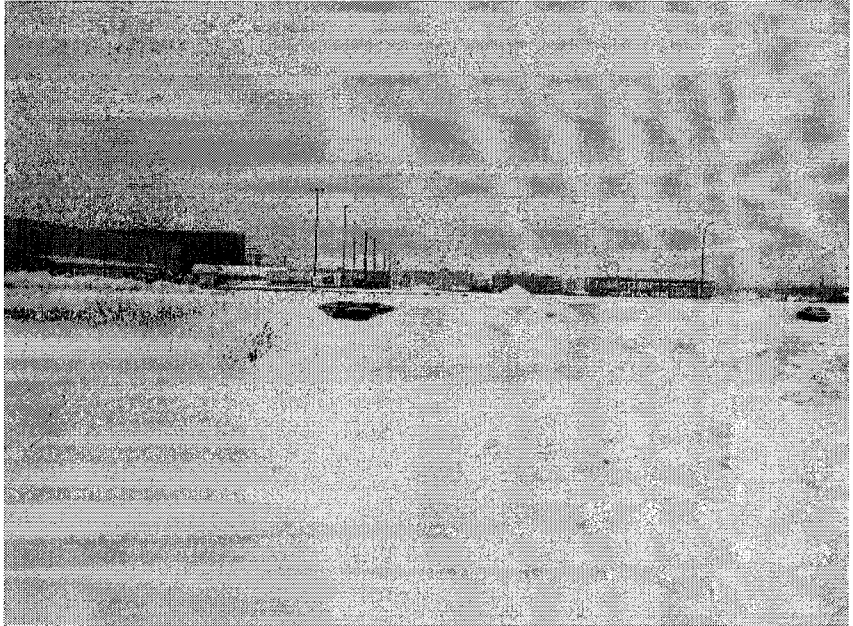
Photo # : 1

Note : Fossé à proximité du bâtiment du
coté Est. Photo vers le Sud.

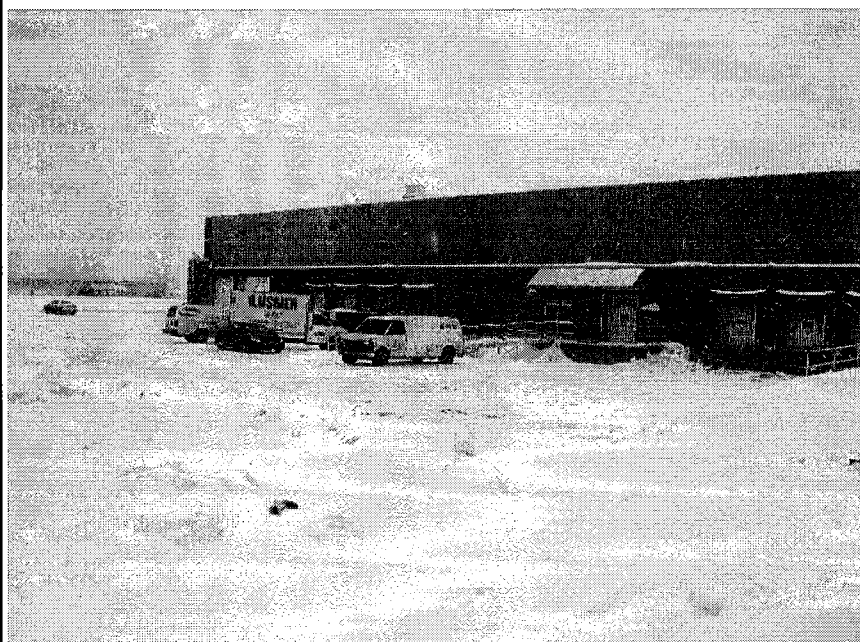
Photo # : 2

Note : Vue du coté Est du bâtiment.

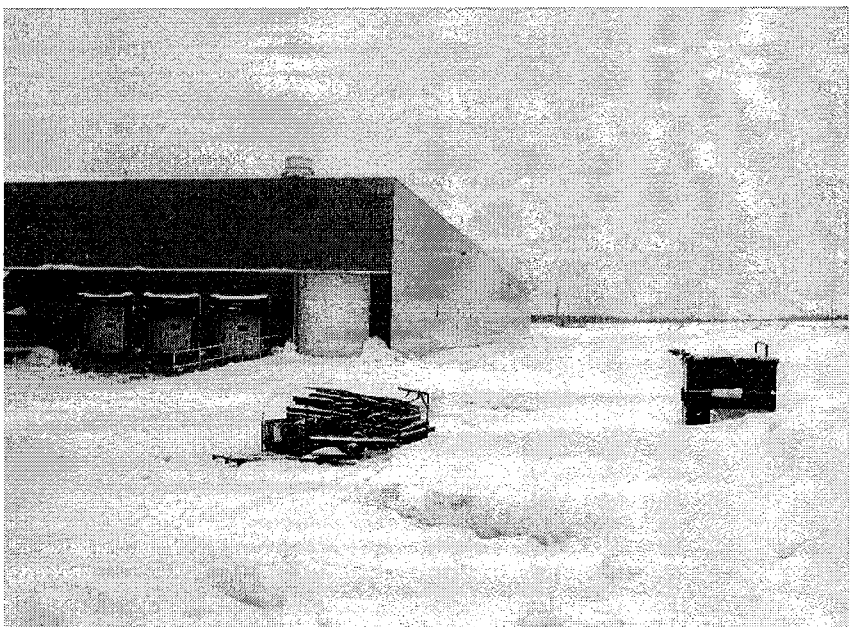
Photo # : 3

Note : Idem que la photo #2 mais à
gauche.
