Objet : Demande d'accès aux documents concernant la propriété située au 1092, rue
Lachapelle, lot 5 105 165, Mont-Laurier

- Rapport de surveillance aérienne du 8 octobre 2019, 4 pages

N° d'intervention : 301433714	Type d'intervention : Surveillance aérienne
N° de gestion doc. : 7610-15-01-04288-03	N° de document : 401887368
But de l'intervention : Surveillance aérienne 2019 / Mont-Laurier / Gestion Gaetan Gagné Inc.

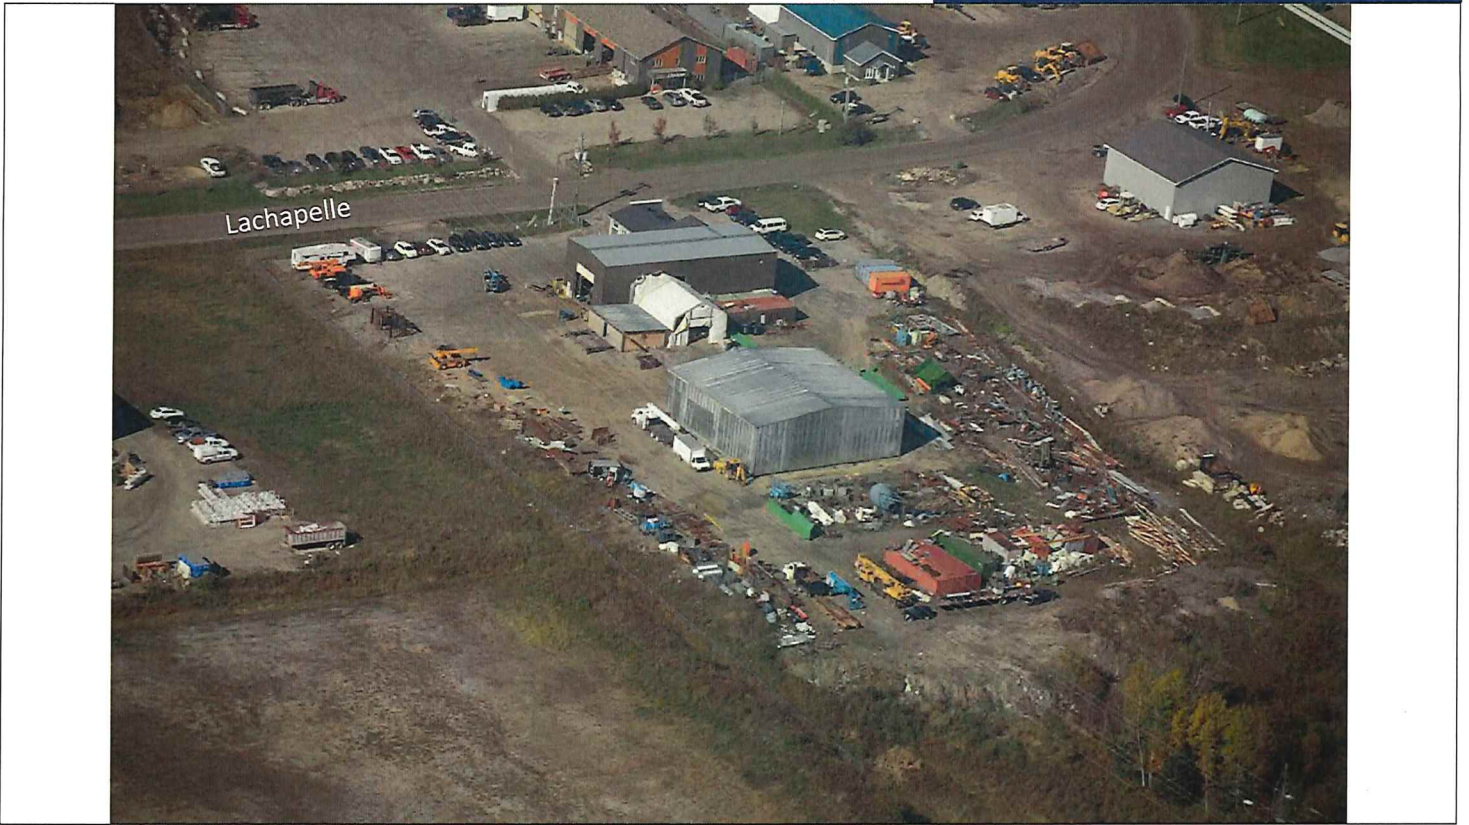
DSC_2000.JPG

Je constate plusieurs bâtiments et conteneurs derrière le 1092, rue Lachapelle. Des véhicules sont stationnés devant la propriété. J'observe quelques élévateurs sur roues, une roulotte et une roulotte fermée stationnés au sud de la limite de celle-ci. De la machinerie, deux grues mobiles et un camion-benne avec remorque sont également constatés dans la cour. (Photo 1, GPS 190)

Je constate majoritairement des pièces de structures métalliques empilées dans la cour. Un amas de bois de charpente et une poutrelle de toit au coin nord-est de celle-ci. Je constate également des panneaux empilés entre 2 conteneurs qui s'apparentent à du styrofoam. (Photo 1, GPS 190)

Je constate une zone de remblai encore à nu dans un talus à l'extrémité est de la cour étendu vers un lit d'écoulement. (Photo 1, GPS 190)

Photo 1: Plusieurs véhicules, équipements et machinerie observé, amas de structures métalliques et de bois dans la cour, conteneurs dans la cour, vue direction sud-ouest (GPS 190)
