Objet : Demande d'accès à l'information concernant la propriété située au 1508,
route 117 à Saint-Faustin-Lac-Carré

RAPPORT D'INSPECTION

1.2 Intervention	
N° d'intervention : 301329682	Type d'intervention : Inspection
N° de gestion doc. : 7610-15-01-04167-03	N° de document : 401781849
But de l'intervention : Vérifier le respect du certificat d'autorisation délivré le 1 ^{er} novembre 2011 concernant l'exploitation d'une usine d'assemblage d'autobus en matériaux composites.

Objet : Ne pas avoir procédé à une étude de caractérisation sur le lot 5 414 566 du Cadastre du Québec, au 1508, route 117 à Saint-Faustin-Lac-Carré, dans les 6 mois de la cessation définitive d'une activité commerciale appartenant à la catégorie des stations-service

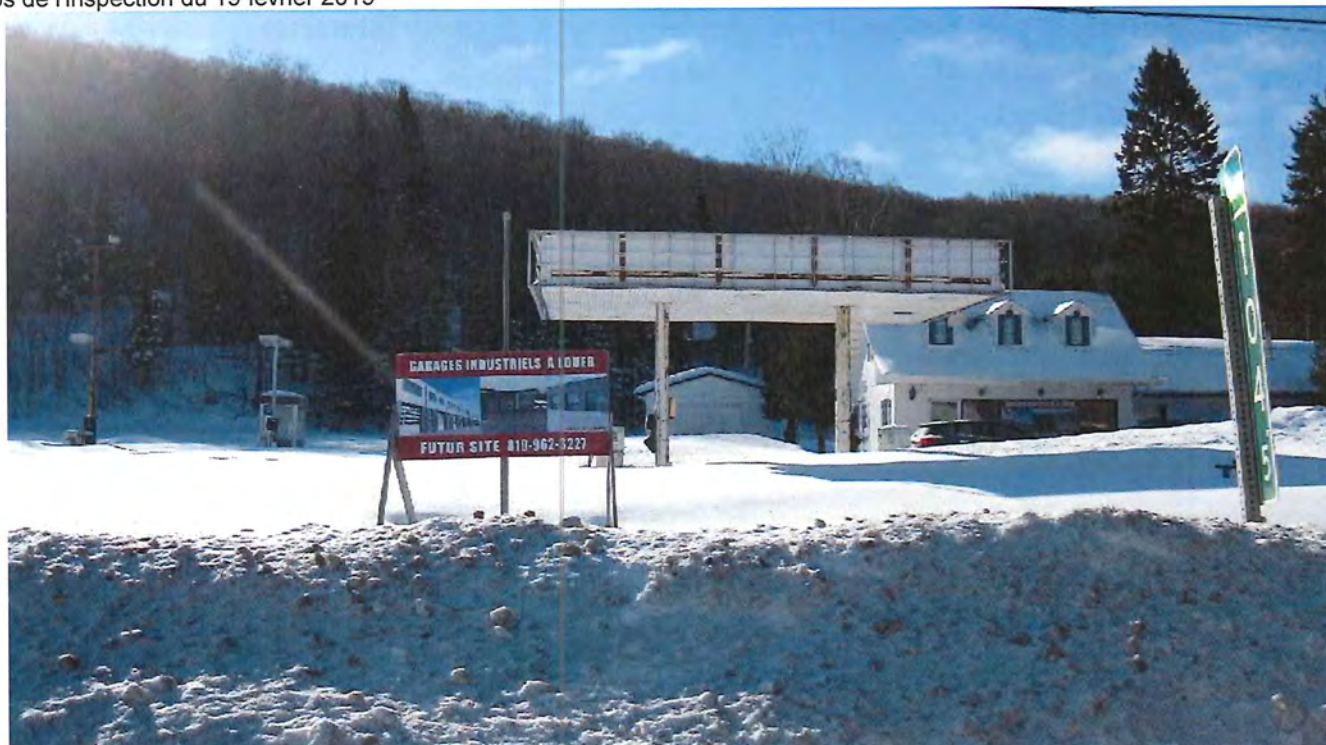
- Beaucoup de neige occupe le terrain;
- Présence de l'ancien bâtiment de la station-service (photos 1 et 2);
- Pompes à essence et diesel toujours en place (photos 2 et 3).

Photo 1 : Ancienne station-service vue à partir de la route 117.

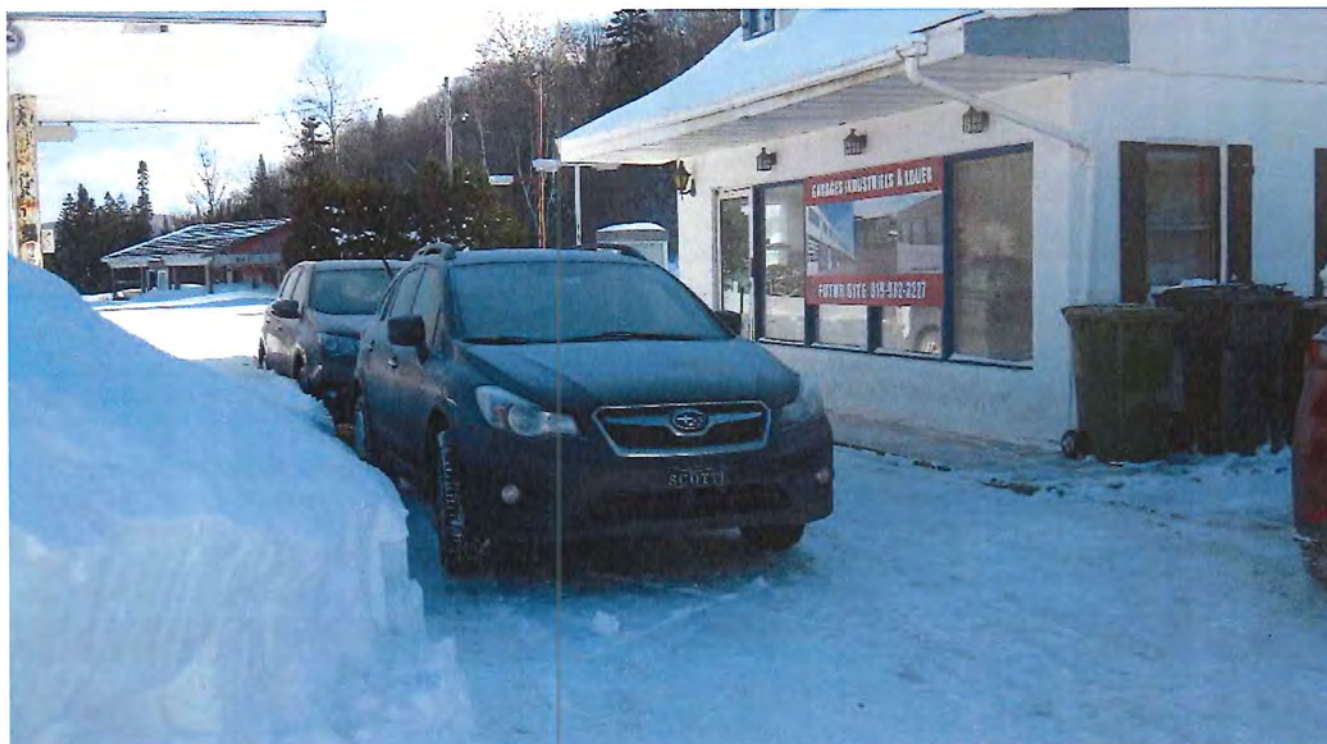
Photo 2 : Bâtiment de service.

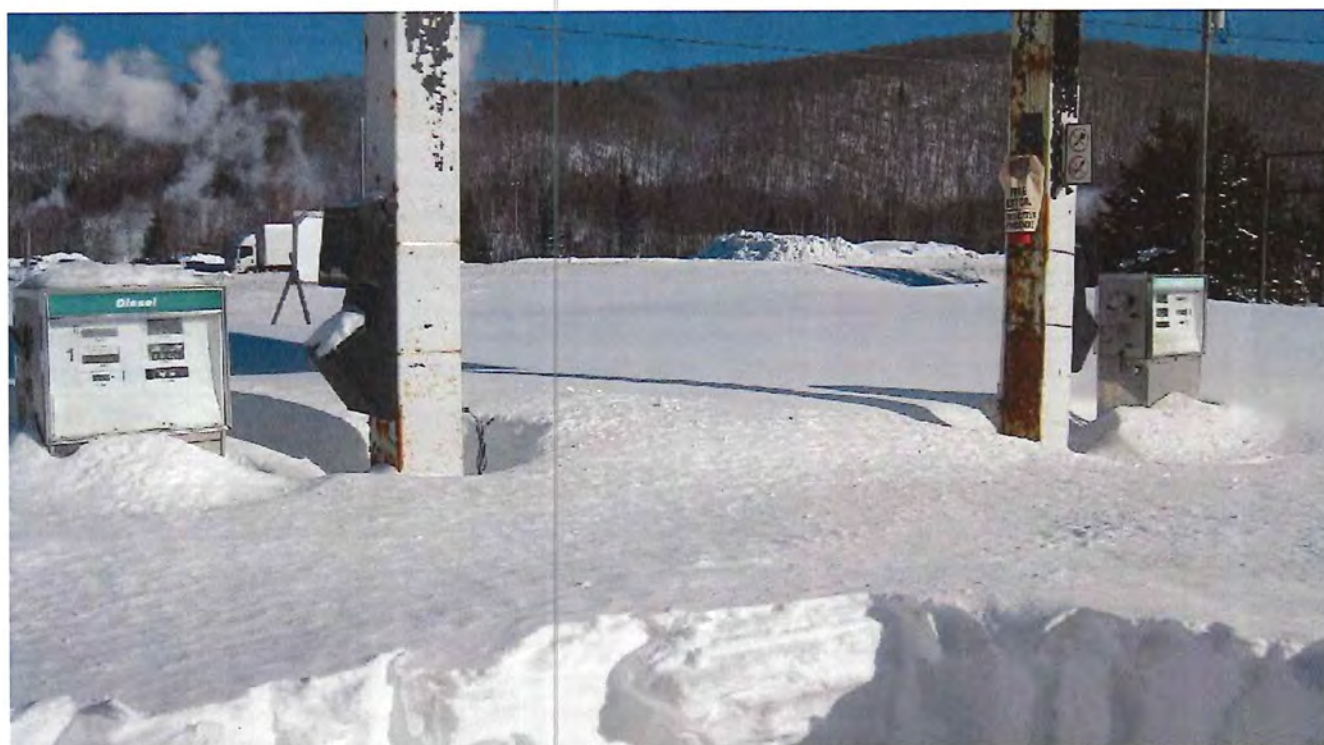
15 Conclusion	
Suite à l'inspection et à l'appel téléphonique avec la propriétaire, il a été constaté que les équipements de la station-service n'ont pas été démantelés et sont toujours présents sur les lieux (réservoirs, tuyauterie, pompes distributrices), et que les activités de la station-service ont cessé avant l'expiration du permis, le 31 mars 2017. Comme la caractérisation des sols n'a pas été faite dans les six (6) mois suivant la fin des activités commerciales selon l'article 31.51 de la LQE, un manquement est constaté, mais un délai de prescription est dépassé.

Photo 3 : Pompes à essence et à diesel.

17 Recommandations	
Je recommande que le traitement à apporter à ce dossier soit le suivant : Mineur	
Ainsi, je recommande :	
<ul style="list-style-type: none"> - D'émettre un avis de non-conformité pour le manquement à l'article 31.51 de la Loi sur la qualité de l'environnement, - De planifier un suivi de manquement afin de s'assurer du retour à la conformité. 	
Rédigé par : Amélie Turcot	Fonction : Inspectrice
Signature :
