RAPPORT D'INSPECTION

N° de demande : 200714395	Type de demande : Avis
Objet de la demande : Travaux réalisés lors de situations d'urgence - Travaux en littoral et bande riveraine du ruisseau Dominique-Juteau

N° d'intervention : 301442409	Type d'intervention : Inspection
N° de gestion doc. : 7430-15-01-73025-02	N° de document : 401896768
But de l'intervention : Vérifier la conformité des travaux réalisés en conformité à l'approbation des travaux d'urgence (art.31.0.12) en rive et littoral du ruisseau Dominique-Juras.

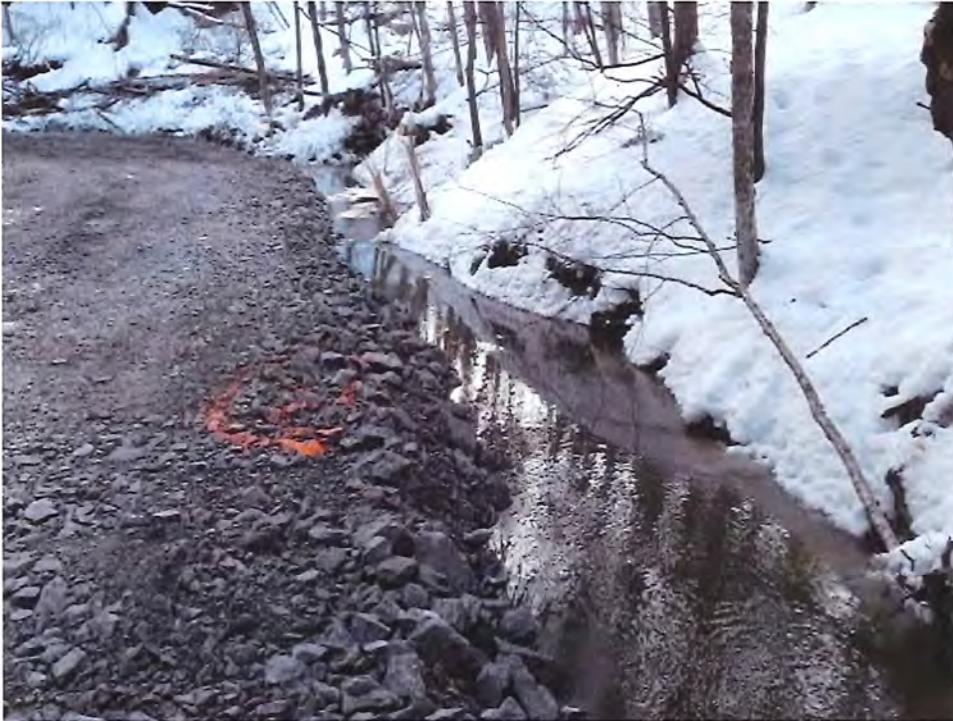
20200205_144904 (640x480).jpg

Il m'explique qu'ils ont aménagé un canal de dérivation en bordure de l'enrochement qui n'est pas à son niveau final, à même l'aire des travaux, et que le canal sera comblé lorsque l'aménagement final sera fait de l'aval vers l'amont (photos 4 et 5).

Photo 4 : Vue du canal de dérivation aménagé dans l'emprise des travaux.

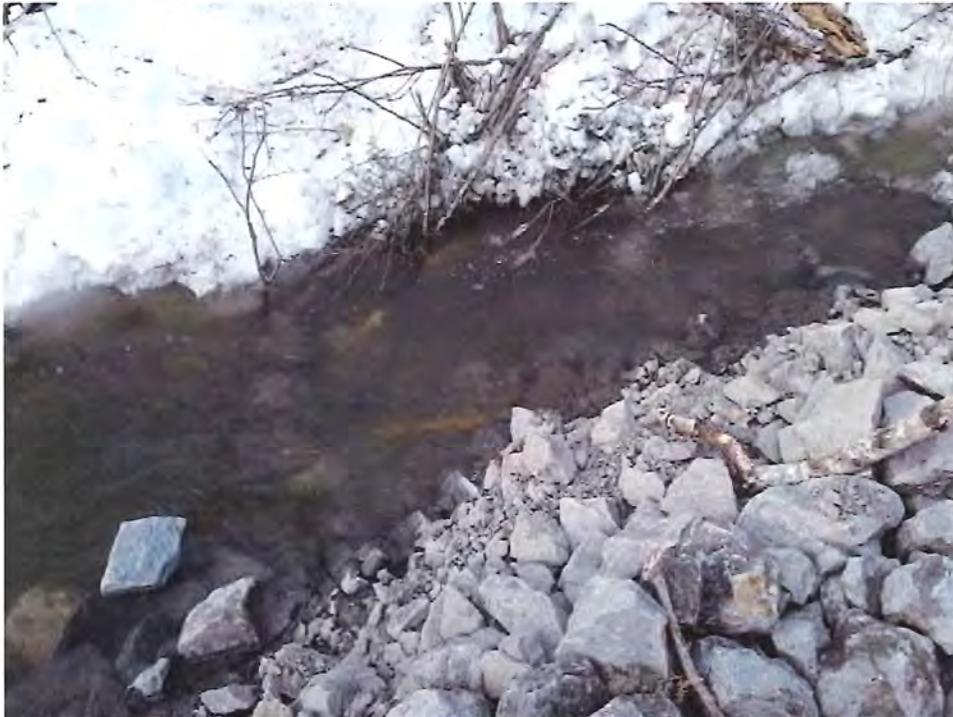
20200205_144857 (640x480).jpg

Photo 5 : Vue du ruisseau Dominique-Juteau dans le canal de dérivation. On peut voir les pierres dans le fond du canal démontrant l'absence de sédiment dans l'eau.

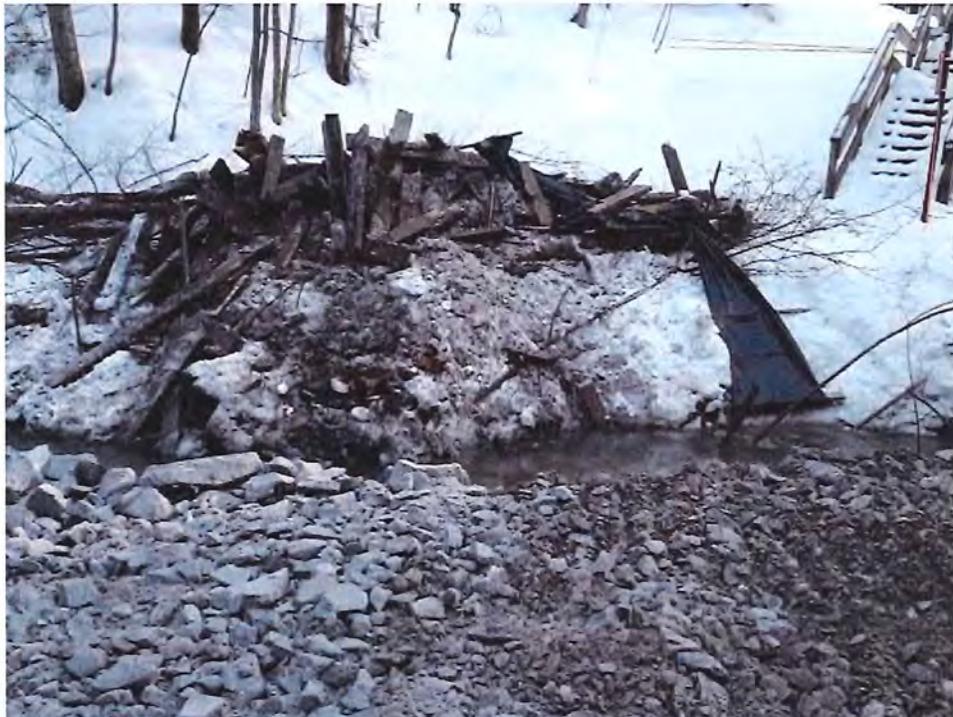
20200205_144817 (640x480).jpg

Il m'explique qu'une barrière à sédiments a été installée en aval des travaux, soit en amont d'un petit pont, mais qu'il y a eu un malentendu avec l'arpenteur au moment de la délimitation de la zone des travaux et ainsi la barrière se retrouvait à l'intérieure de la zone des travaux. Il me mentionne qu'un employé est parti chercher les matériaux nécessaires pour installer une nouvelle barrière à sédiments à la limite des travaux. Toutefois, un malentendu est survenu avec l'opérateur de la pelle hydraulique qui a retiré la barrière à sédiments et le pont avant que la seconde barrière soit installée. Les débris sont temporairement entreposés dans le sentier de part et d'autre du cours d'eau (photos 6). Malgré l'absence temporaire de mesures de mitigation, aucun sédiment n'est visible dans l'eau (photo 7).

Photo 6 : Vue des débris du pont et de la barrière à sédiments temporairement entreposés dans le sentier.

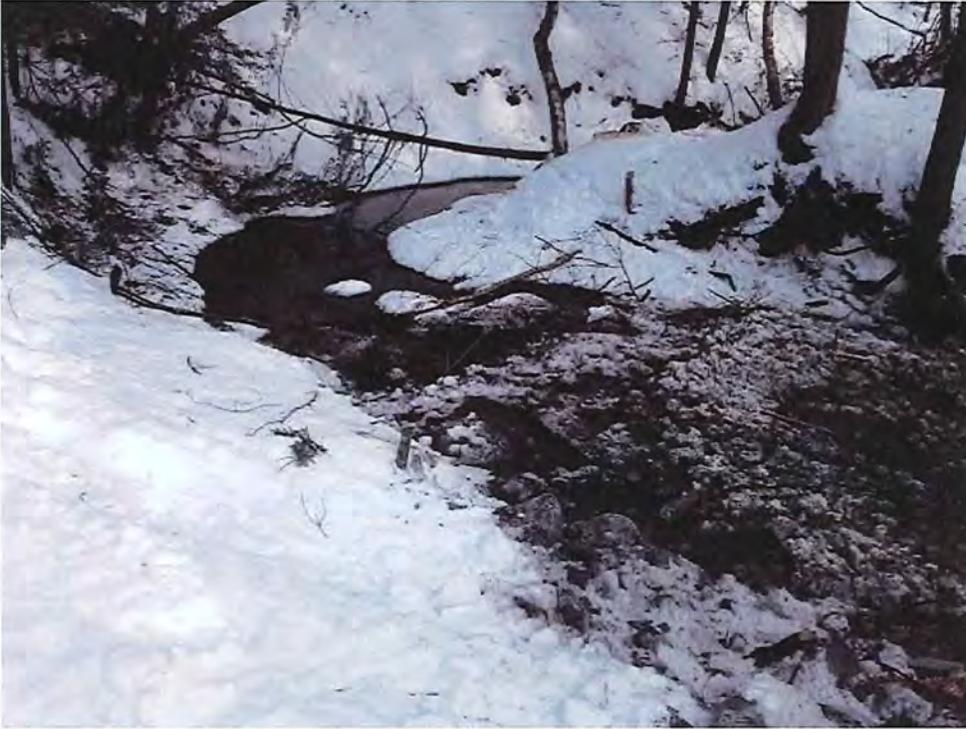
20200205_144734 (640x480).jpg

Photo 7 : Vue du ruisseau Dominique-Juteau en aval des travaux et dans un secteur à stabiliser. Aucun sédiment n'est visible dans l'eau.

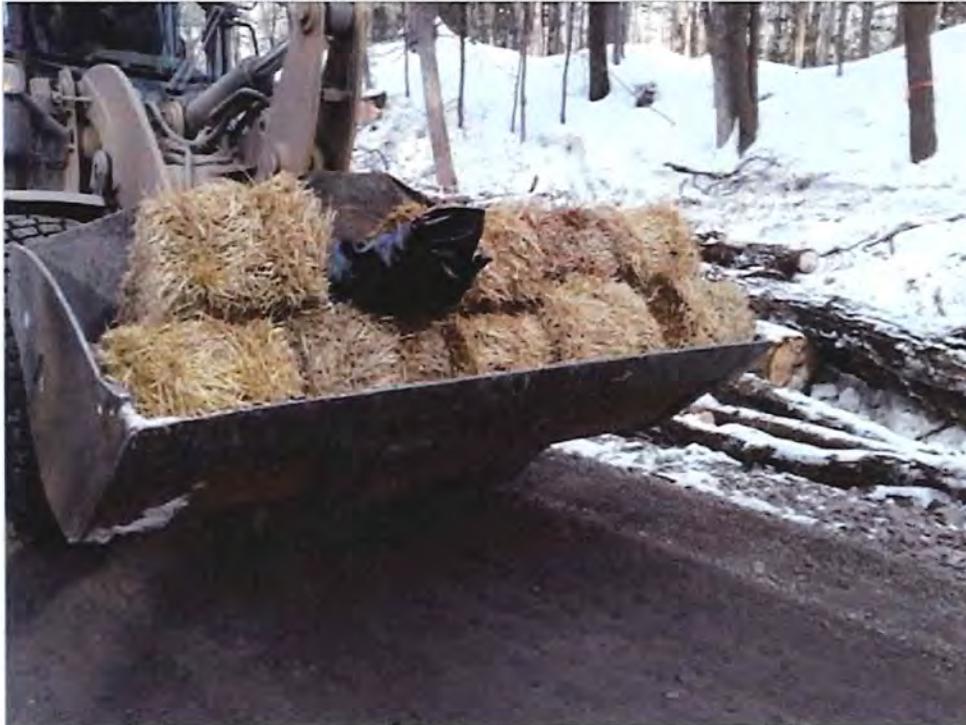
20200205_145413 (640x480).jpg

À mon départ, les matériaux pour aménager la nouvelle barrière à sédiments étaient acheminés dans le secteur (photo 8).

Photo 8 : Vue des matériaux acheminés pour l'installation de la barrière à sédiments.

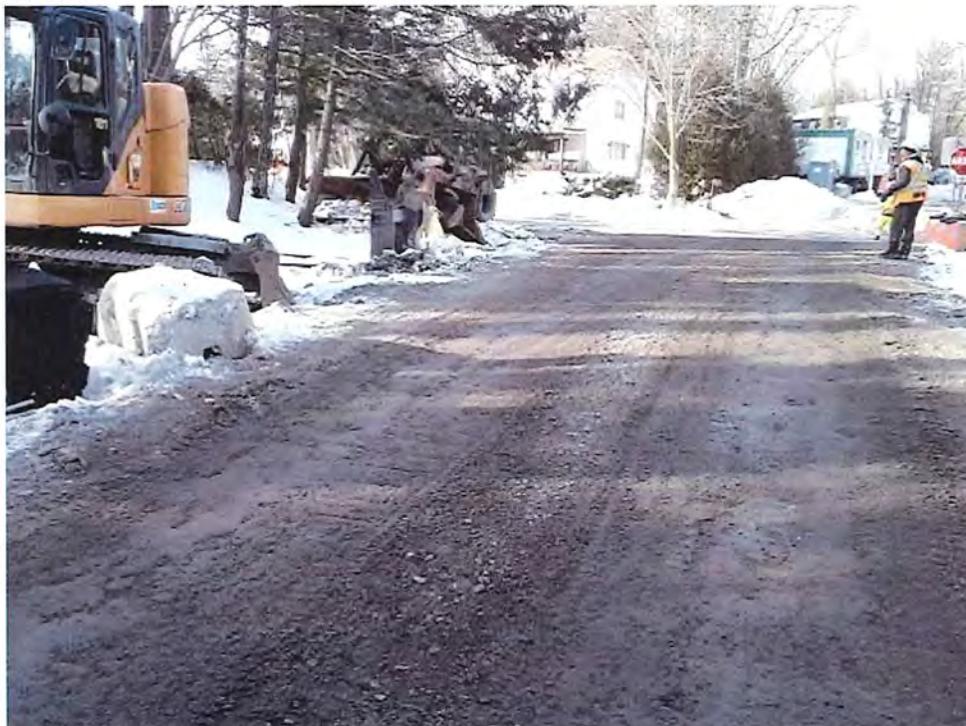
20200205_145745 (640x480).jpg

La machinerie est stationnée et ravitaillée dans le chemin d'accès près du boulevard du Val-D'Ajol au point GPS 434 qui est à plus de 100 mètres du cours d'eau (photo 9) donc à plus de 15 mètres de la LHE.

Photo 9 : Vue du lieu de ravitaillement et de stationnement de la machinerie au point GPS 434, près du boulevard Val-d'Ajol.
