Objet : Demande d'accès à l'information concernant la propriété située au 875, Montée
Saint-François à Laval

RAPPORT D'INSPECTION

Industries ROL canada Ltée.
875, Montée St-françois
H7S 1P8

BUT(S) : Vérifier les activités de l'entreprise, ainsi que la gestion des MDR (Matières dangereuses résiduelles).

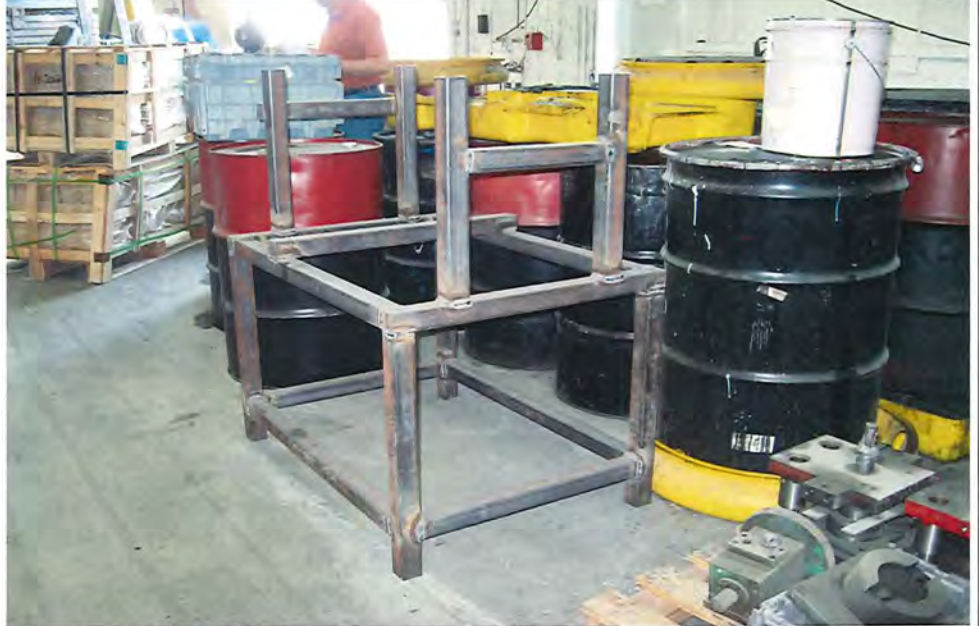
Photo # 1:

Note : En avant plan, support de métal qui servira au séparateur d'huile que la compagnie est en train de construire.

En avant plan, le baril noir installé sur une cuvette de rétention n'ayant pas son grillage de surface ne permettant pas de contenir un débordement potentiel.

Parmi tous ces barils, il y avait des matières dangereuses (principalement des huiles) neuves et résiduelles. En arrière plan, les barils sont installés sur une cuvette de rétention rectangulaire vendue spécifiquement pour contenir des déversements potentiels.

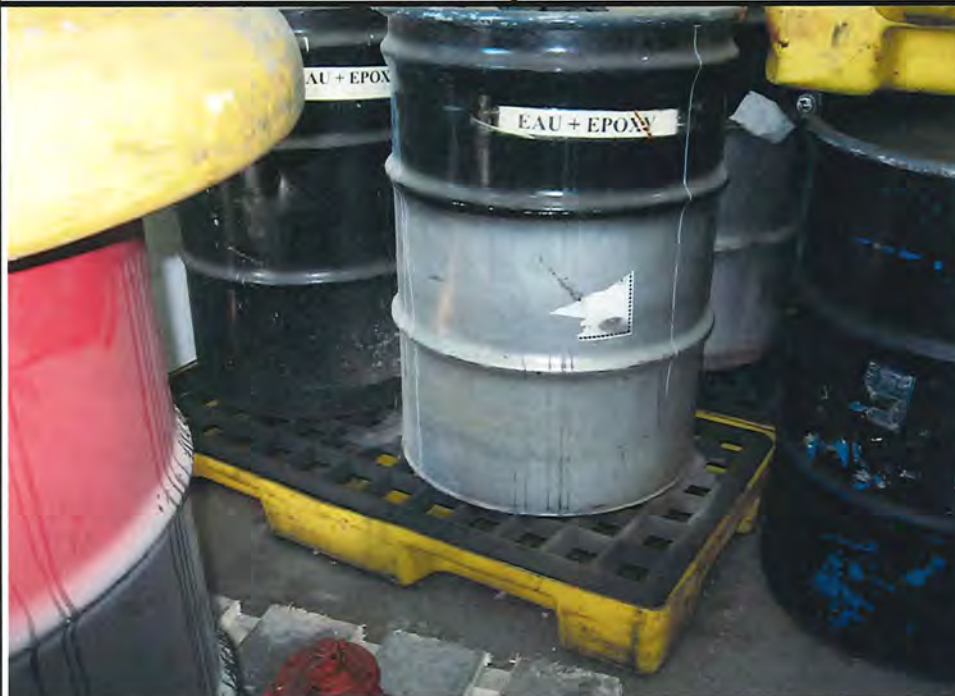
Photo # 2:

Note : Tous les barils de MDR (matières dangereuses résiduelles) étaient identifiés.

Certains barils étaient placés de façon à ce que nous ne puissions pas voir l'affichage sur le baril.

Aucun des barils pleins de MDR n'avait de date de début d'entreposage. Le représentant a été informé de cette obligation réglementaire.

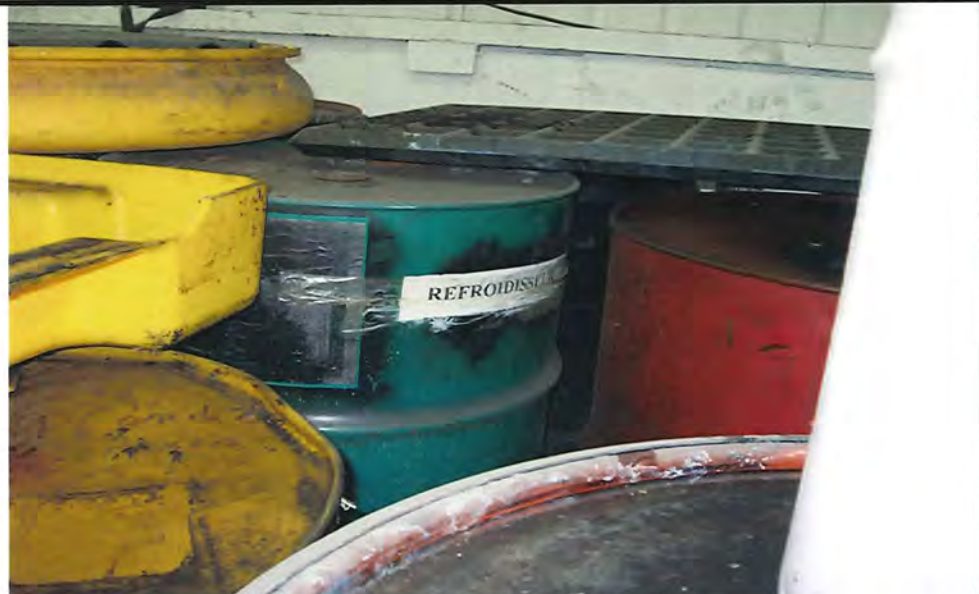
Photo # 3 :

Note : Affichage visible sur un des barils de MDR. Refroidisseur contient de l'eau contaminé à l'huile. Il contient environ 10 à 20 % d'huile usée.

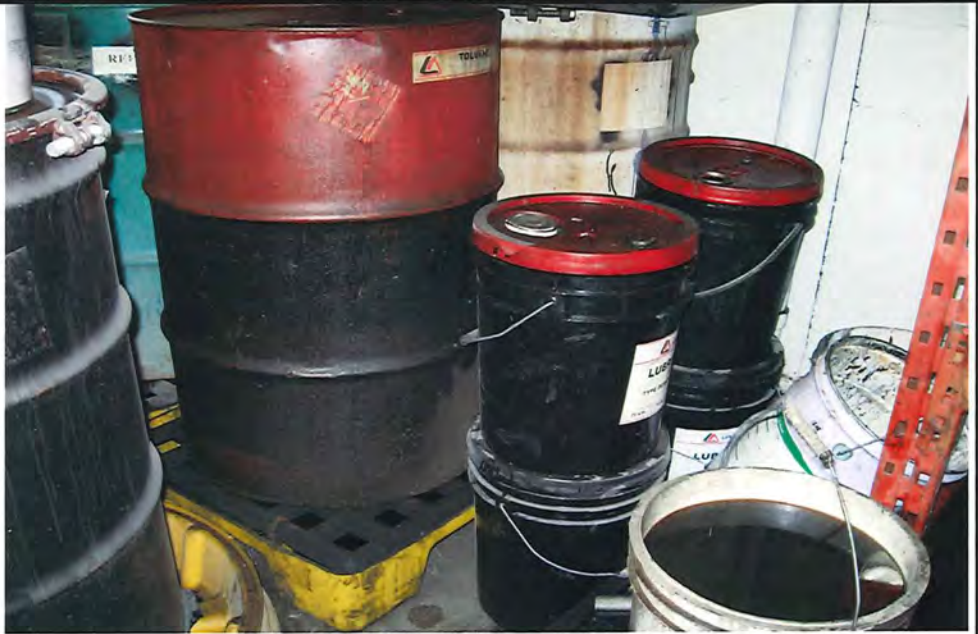
Photo # 4:

Note : Vue de la cuvette de rétention sous les Barils de MDR.

En bas à droite, contenant de 20 litres d'huile neuve qui doit être transvidé dans un contenant fermé.

Les contenants noirs de 20 litres contiennent des huiles neuves.

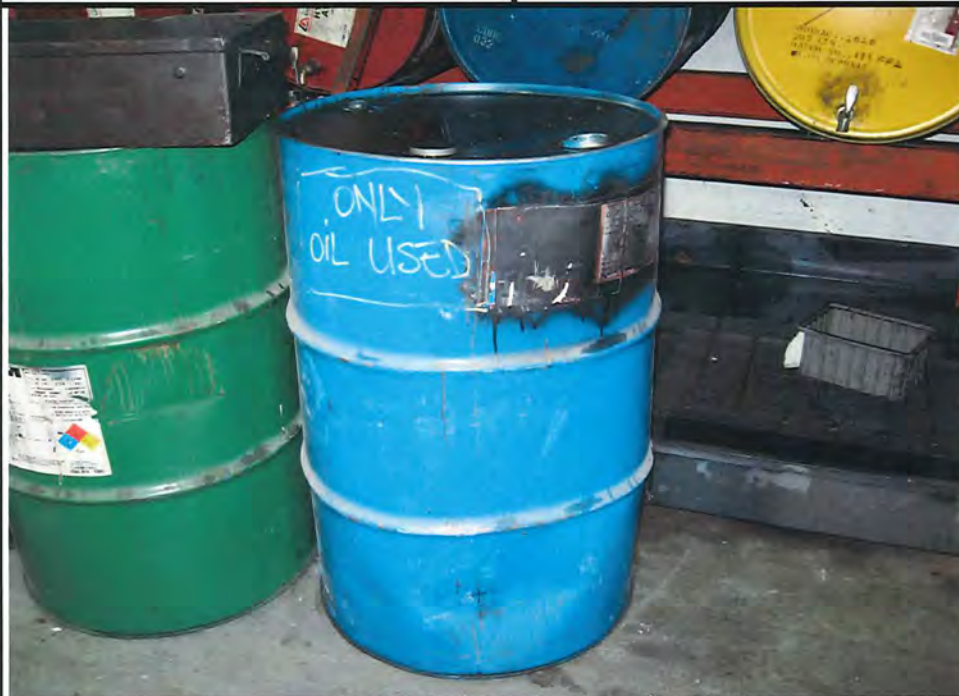
Photo # 5:

Note : Baril de 205 litres d'huile usée non installé sur cuvette de rétention, par manque de place.

Voir photo 8, la présence d'un drain relié au réseau d'égout municipal, situé près de l'aire d'entreposage des matières dangereuses neuves et résiduelles.

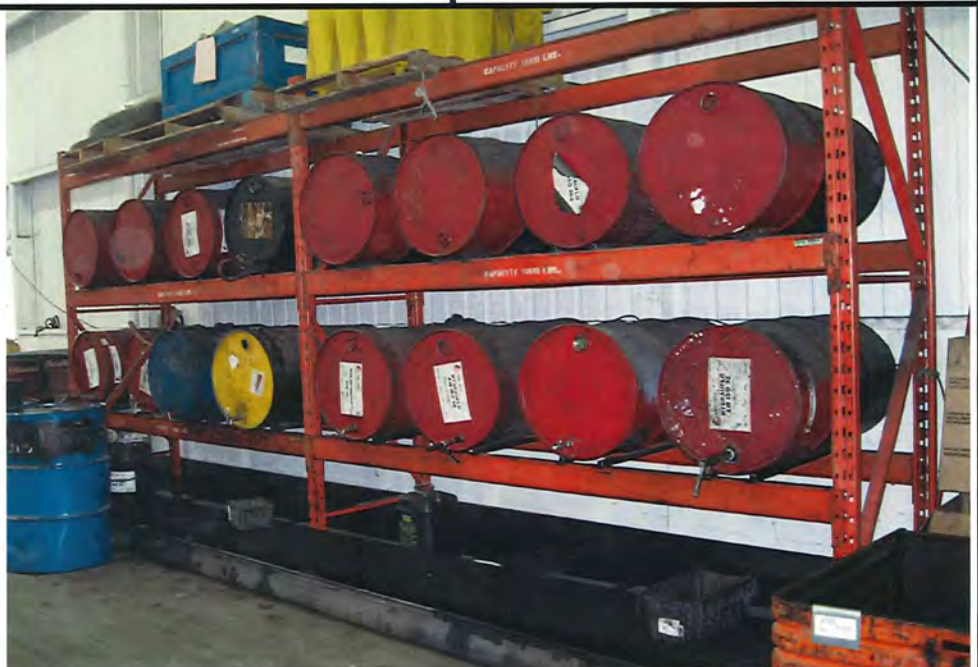
Photo # 6 :

Note : Support de métal servant à l'entreposage des barils d'huile neuve.

Une cuvette de rétention en prévention des déversements a été installée sous l'aire d'entreposage des huiles neuves.

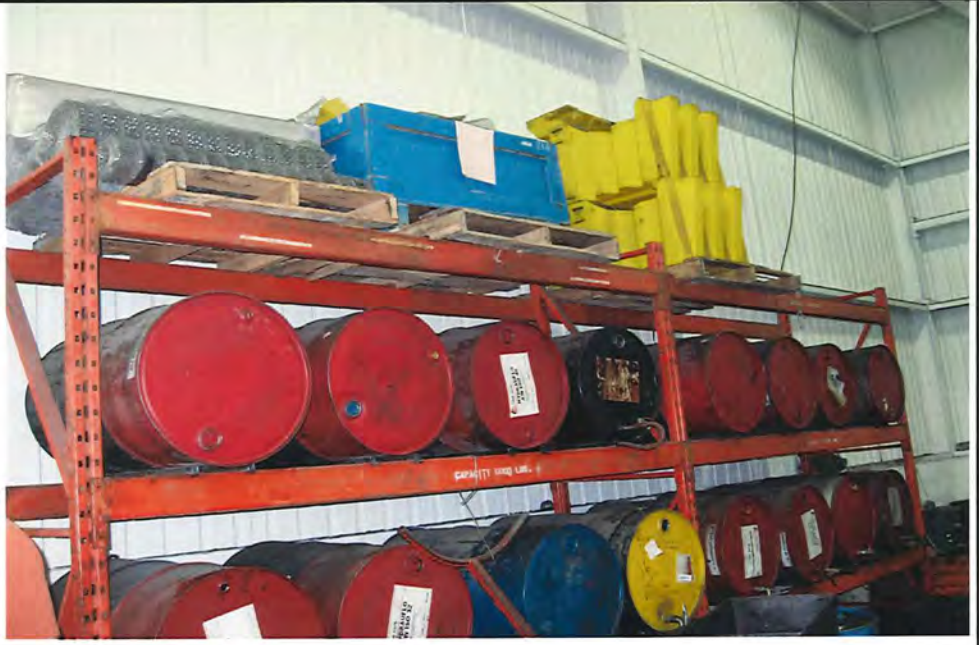
Photo # 7:

Note : Des guides seront ajoutés sur le dessus du support en métal pour entreposer 8 barils supplémentaires d'huile neuve.

Cet ajout permettra de dégager l'aire d'entreposage des MDR situé juste à côté où des barils d'huile neuve y sont placés juste devant les barils de MDR.

Le directeur de projet m'a informé que des guides seront ajoutés sur le support des huiles neuves afin d'ajouter 8 barils en entreposage (photos 6 et 7) et ainsi libérer l'aire d'entreposage des MDR. Tous les barils de MDR seront installés sur une cuvette de rétention.

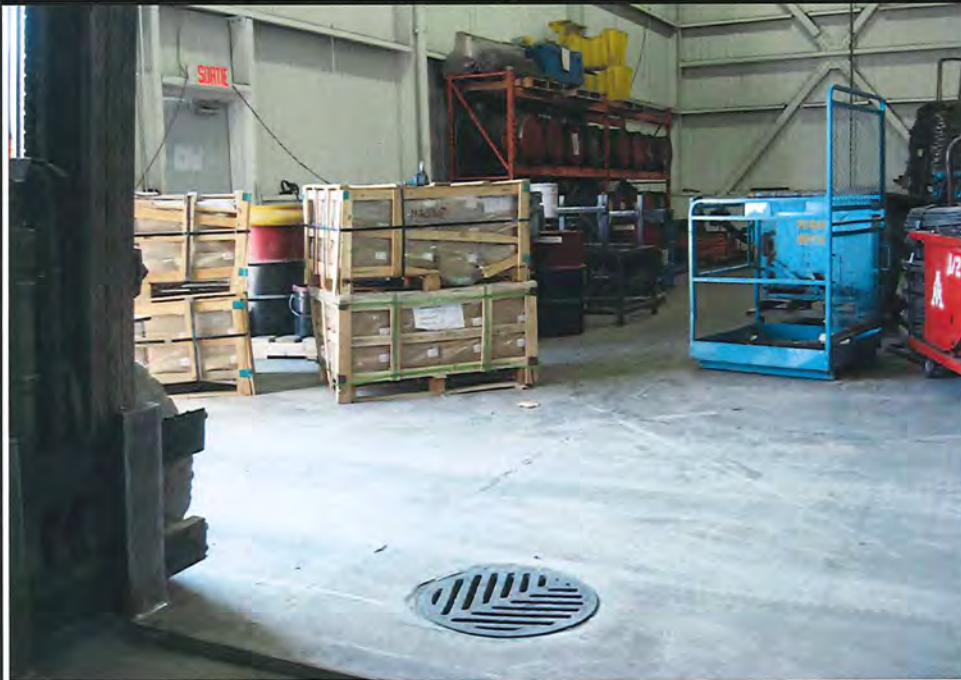
Photo # 8:

L'aire d'entreposage des MDR est localisée tout près d'un drain relié au réseau municipal (RMD, article 35) et un certain désordre y était visible. Plusieurs barils d'huile neuve étaient placés devant l'aire d'entreposage des MDR et réduisaient l'accès aux barils de MDR. Un baril plein d'huile usée était placé directement sur le sol sans cuvette de rétention, près du drain (RMD, article 35). Un autre baril de refroidisseur (eau et huile usée) était placé sur une petite cuvette de rétention sans son grillage ce qui limitait le volume disponible pour un déversement potentiel. Les autres barils de MDR étaient placés sur une cuvette de rétention rectangulaire. Tous les barils de MDR étaient identifiés, mais certains étaient placés de façon à ce que l'étiquette ne soit pas visible. Aucun des barils de MDR plein en entreposage n'avait de date du début d'entreposage. Le directeur de projet va dorénavant inscrire la date du début d'entreposage.

Note : Drain situé à proximité des aires d'entreposage des matières dangereuses résiduelles et neuves.

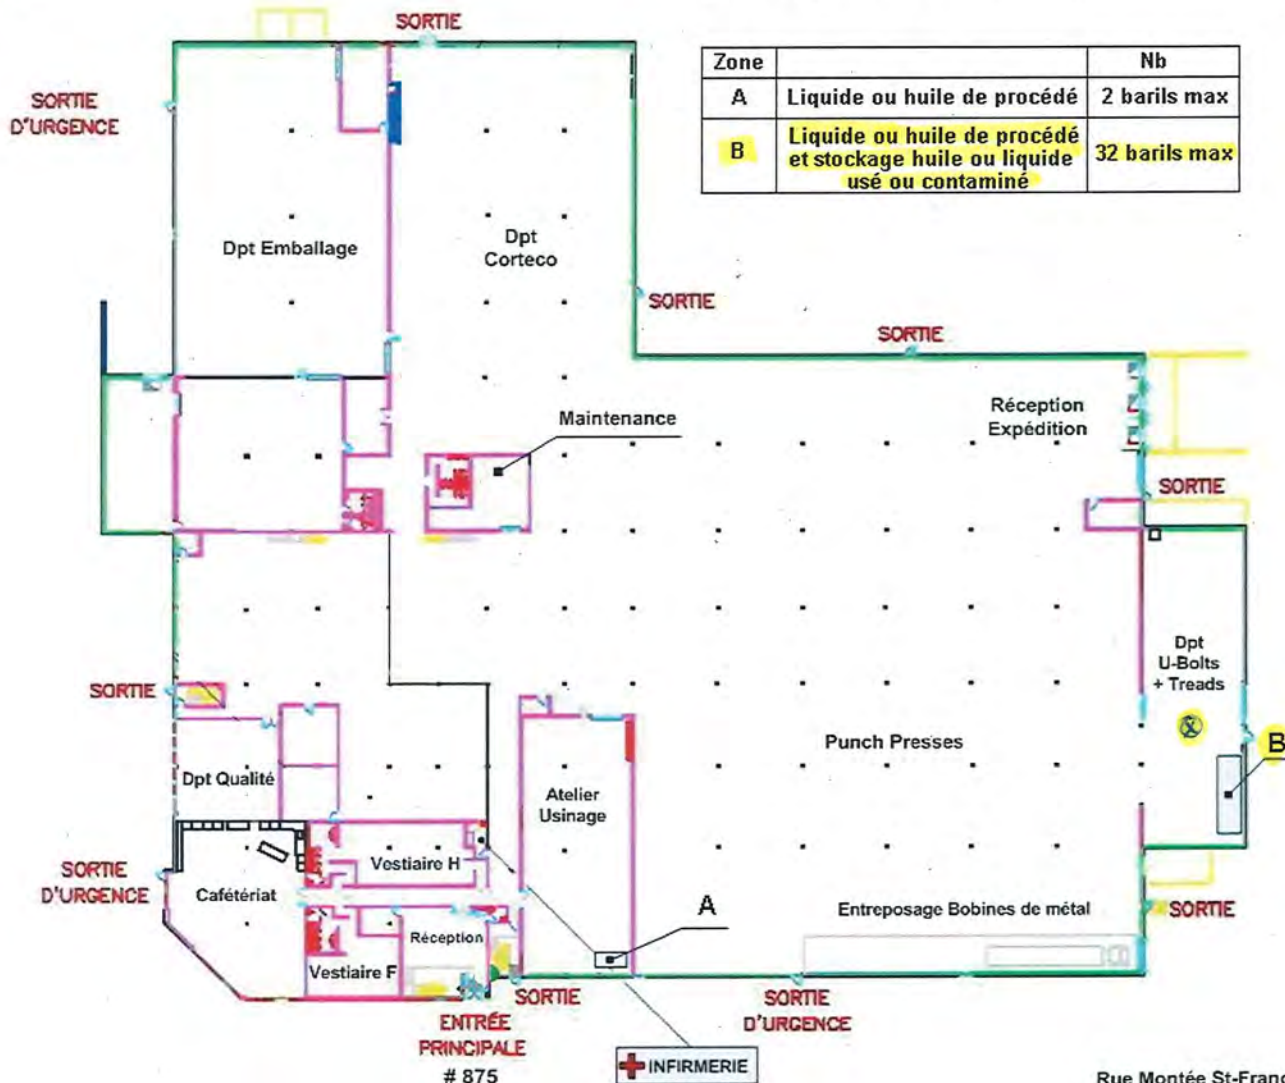
B: Aire d'entreposage des MDR et des huiles neuves.

X: Drain situé près de l'aire d'entreposage des MDR et des huiles neuves.

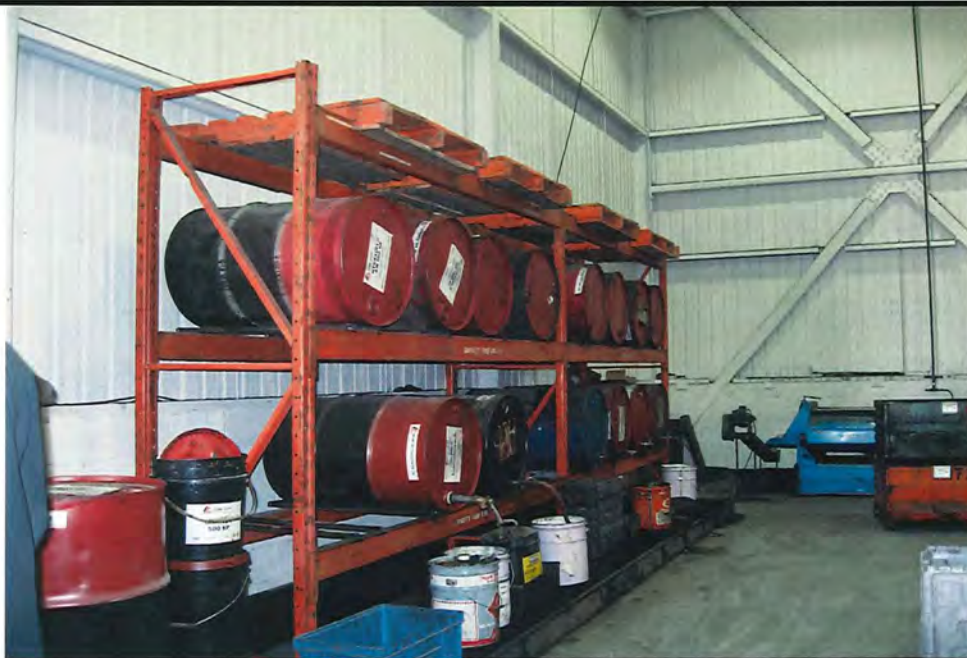
Photo # 1:

Note : Des palettes de bois ont été fixées sur le support de métal afin d'augmenter la capacité d'entreposage des barils de matières dangereuses neuves, afin de libérer l'espace pour les MDR (matières dangereuses résiduelles).

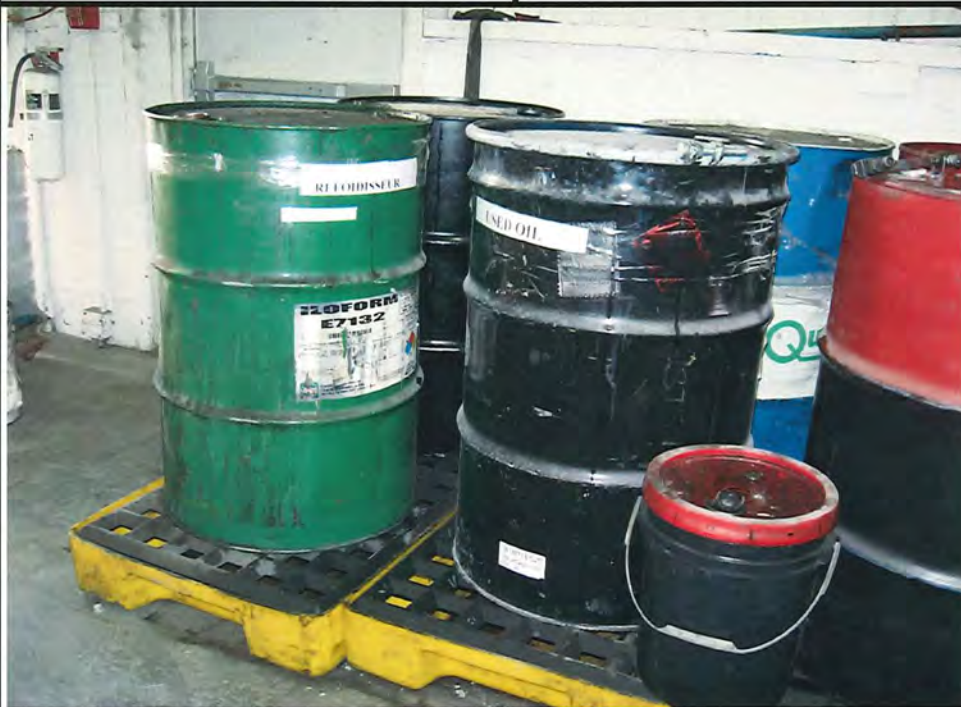
Photo # 2:

Note : Un baril de refroidisseur (huile et eau) plein identifié avec la date d'entreposage sur cuvette de rétention.

Un baril à demi plein d'huile usée identifié sur cuvette de rétention.

Les autres barils sont des matières dangereuses neuves (huiles) sur cuvette de rétention.

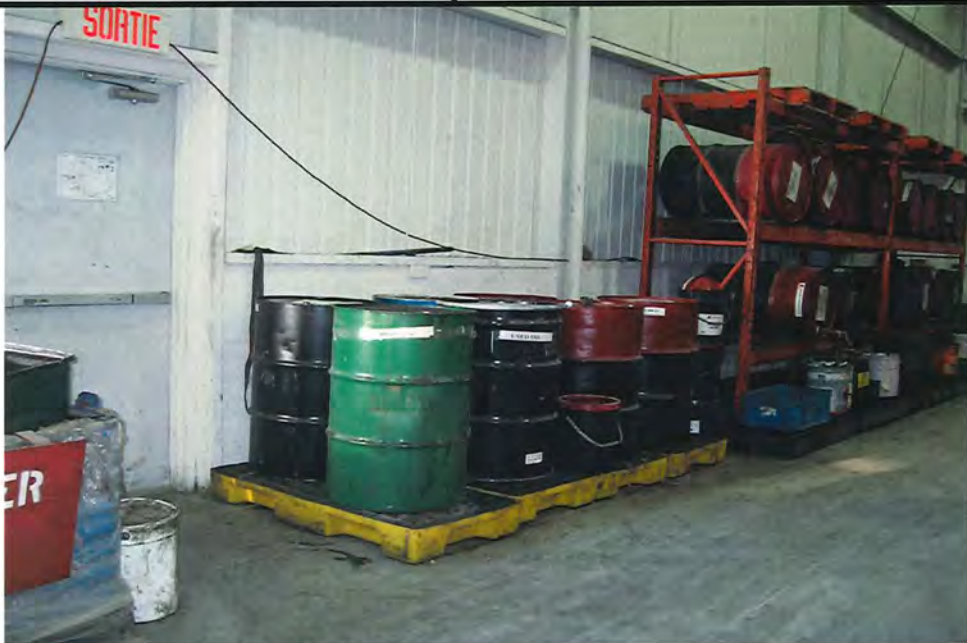
Photo # 3 :

Note : Vue globale de l'aire d'entreposage des matières dangereuses neuves et résiduelles.

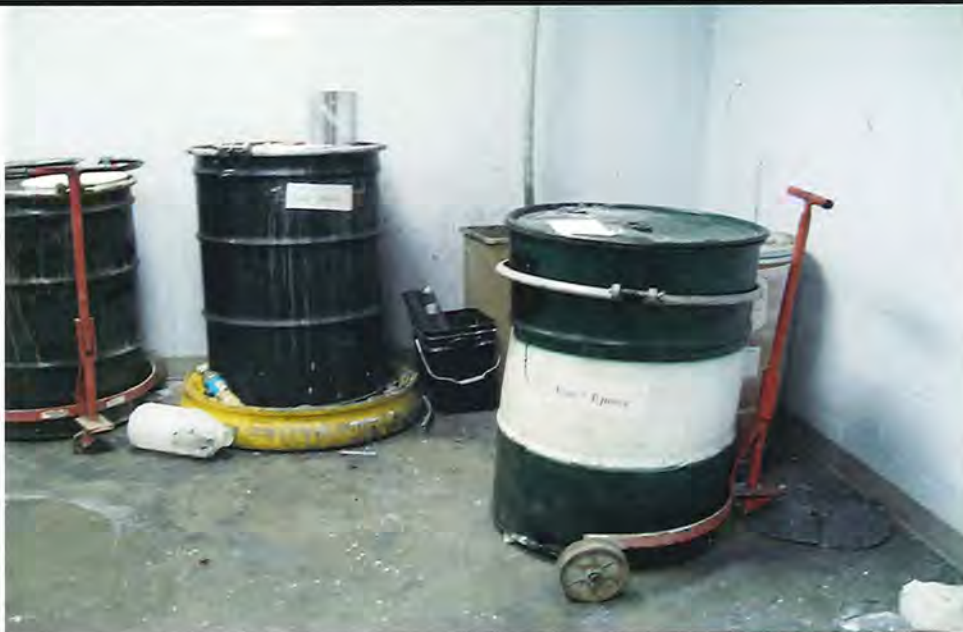
Photo # 1:

Note : Deux barils de MDR d'eau et époxy identifiés.

L'un est sur cuvette de rétention et l'autre ne l'est pas.

Le baril à gauche est vide.

Plancher de béton, sans drain à proximité.

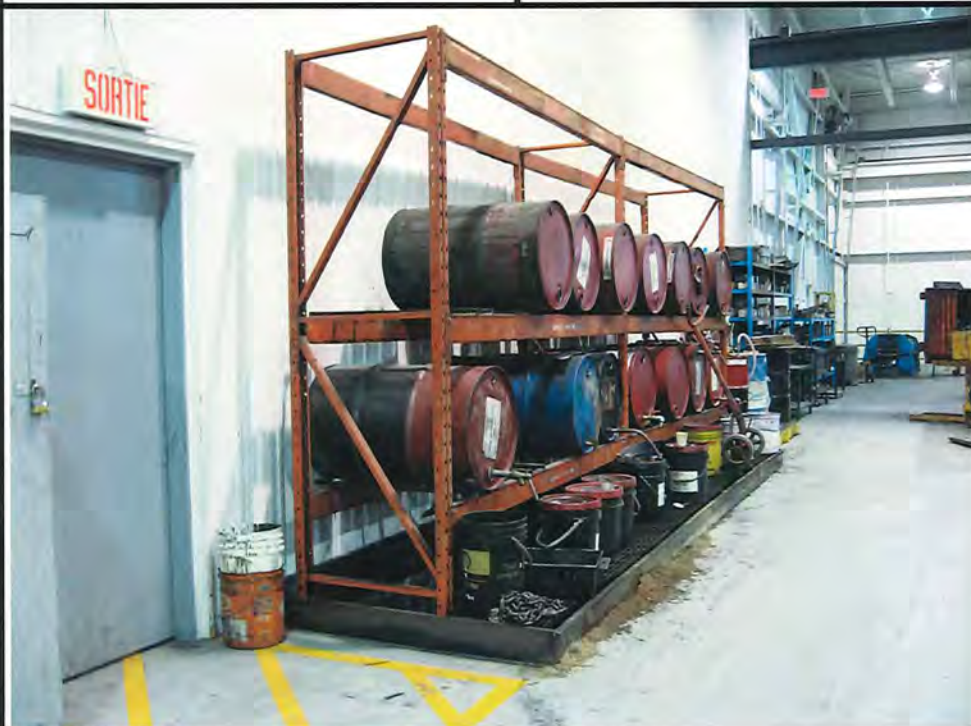
Photo # 2:

Note : Entreposage des matières dangereuses neuves.
