Objet : Remblayage d'une saulaie humide dans le cadre du développement
du secteur Louis-B.-Mayer
N/Réf. : 7430-13-01-01316-00
400700523

RAPPORT D'INSPECTION

Date de l'inspection : 2011-09-21	Heure d'arrivée : 14 h 50	Heure de départ : 16 h 30
Inspecteur : Yannick Jean	Accompagné de :	
N° intervention : 300687016	Type d'intervention : Inspection de conformité	
N° gestion documentaire : 7430-13-01-01316-00	N° du rapport d'inspection : 401328420	
N° demande : 200268963	Type de demande : Document officiel	
But de l'inspection : Vérifier si les exigences du CA sont respectées au niveau de la compensation Terrasse Debien..

Nom du lieu : Milieu humide MH 1017	
Nom usuel du lieu :	
N° du lieu : X2118466	Type de lieu : marécage, marais, étang, lagune
Localisation du lieu inspecté : Cadastre du Québec : 2 735 506	
Coordonnées géographiques du lieu (GÉO NAD 83 degrés décimaux) : 45,565751330400;-73,786329910700

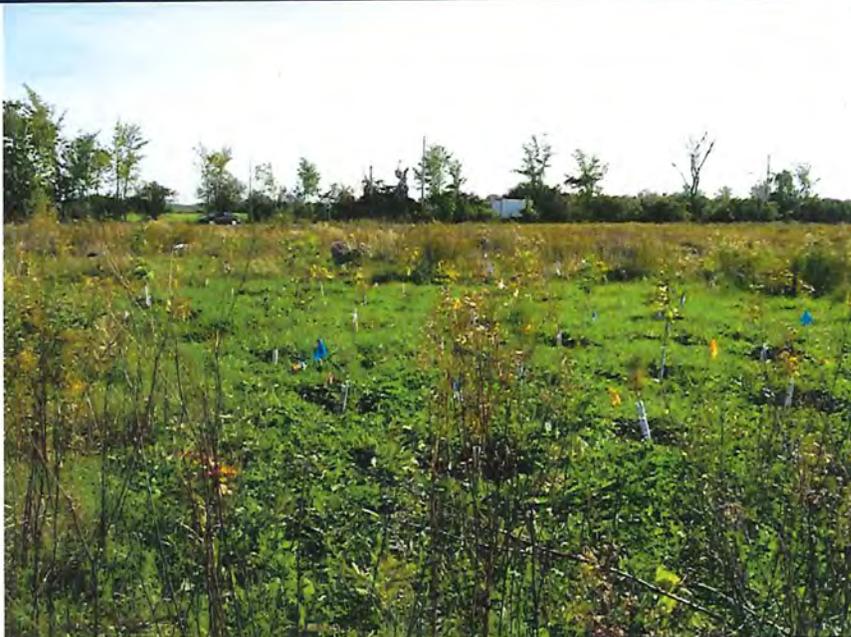
Photo no : 1

Description :
Zone de la compensation qui est
désherbée.

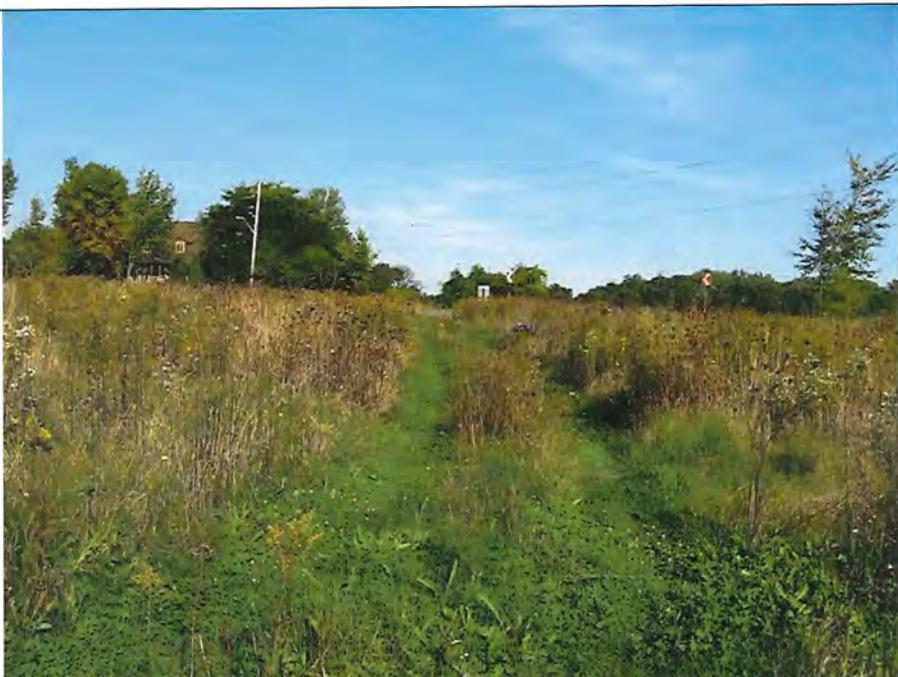
Photo no : 2

Des véhicules motorisés sont passés dans le site de compensation, mais la superficie touchée est restreinte.

Description :
Des traces de véhicule motorisé sont
visibles dans la zone de compensation.

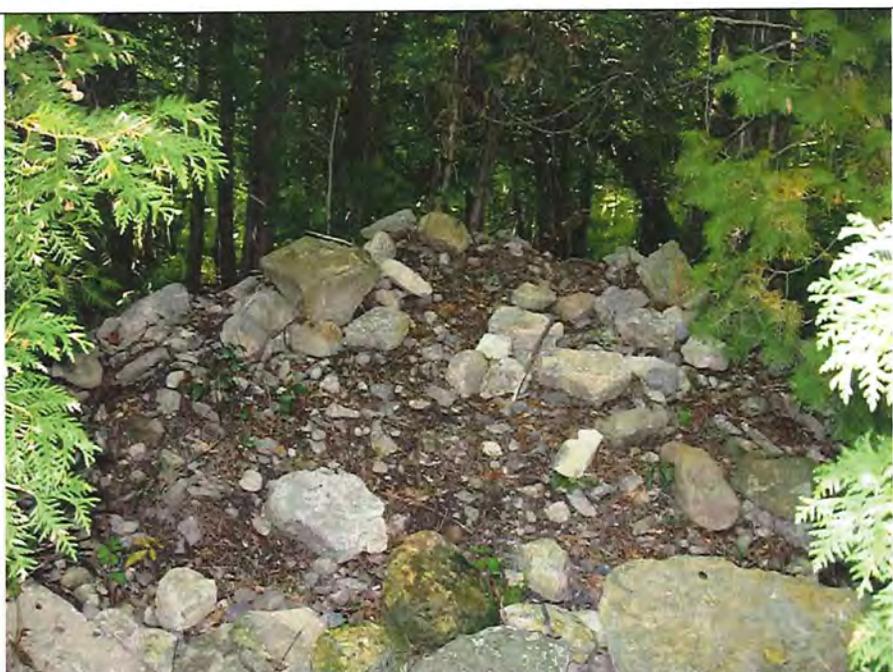
Photo no : 3

Description :
Un peu de remblai est visible à l'orée
du boisé.

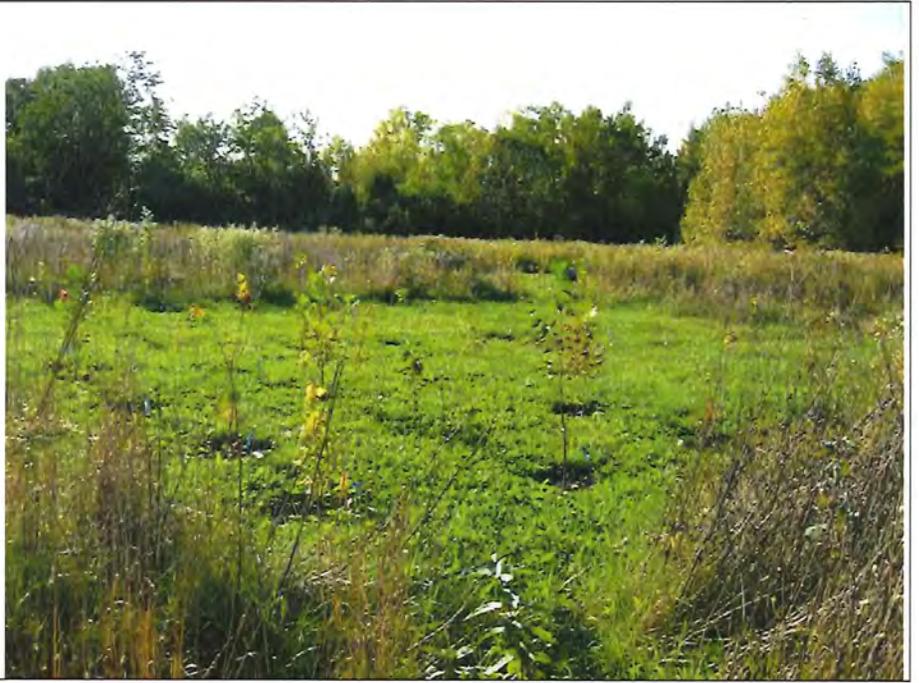
Photo no : 4

Je fais le tour de l'ensemble de la zone de compensation. Je longe d'abord la limite du boisé en direction sud-ouest. La zone de compensation a bien fait l'objet de plantations. J'observe notamment la présence de chênes, de frênes, de peuplier, de cornouiller, de bouleau à papier et d'érable rouge. Je note que certains plants sont protégés des rongeurs par un plastique autour du tronc. Je note également la présence de paillis de coco à la base de certains plants. Il n'y a pas eu de contrôle des herbacées sur la majeure partie du site. J'arrive à une première parcelle désherbée (photo 1). En continuant vers le sud, je croise les traces d'un véhicule motorisé (photo 2). La zone où les traces ont été observées est indiquée en rouge sur le croquis en annexe. À l'orée du boisé près des traces de véhicule, je note la présence d'un peu de remblais (photo 3). Je continue vers l'ouest. Je note une petite zone avec plus de mortalité (en noir au croquis). Je poursuis mon inspection jusqu'à l'extrémité ouest de la compensation. Je constate au passage deux autres zones qui ont été désherbées (photo 4). Je constate que l'ensemble des plantations a été effectué.

Description :
Vue sur une zone désherbée.
