Objet : Demande d'accès aux documents concernant les lots 5 581 920 et 5 581 921, rue
Brissette à Ste-Agathe-des-Monts
V/Réf. : E-20-499-2

RAPPORT D'INSPECTION MANUSCRIT

N/DOSSIER : 27610-5-01-0094603

LIEU INSPECTÉ : Bâtisse (Anciennement Tapis Artisans) Groupe Courchesne 1951 Brisette, Ste Agathe des Monts Qc (Par de postale)
 ADRESSE POSTALE (si différente) : M. Gerald Courchesne (Propriétaire) Groupe Courchesne 2068 Henri-Bourassa Est MTL. Qc. H2B 1S6. Tél : 53-54

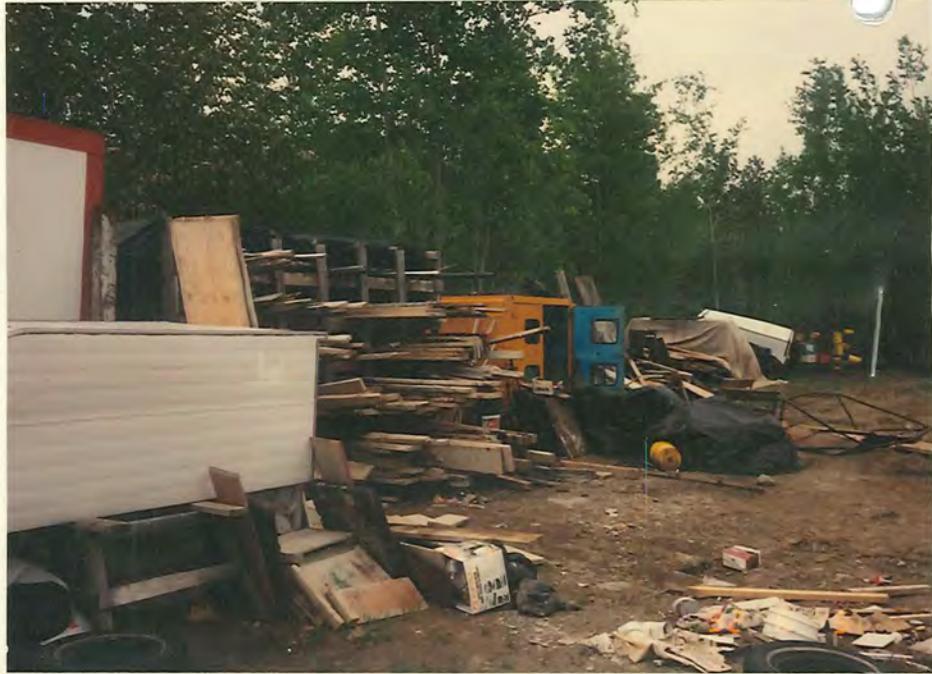
Photo #: 1 Date: 5-6-92

Ident.: Secteur (A)

Note: Matériel maternant et
barils d'huile usée
appartenant à Coffrages
A.L.P.S.

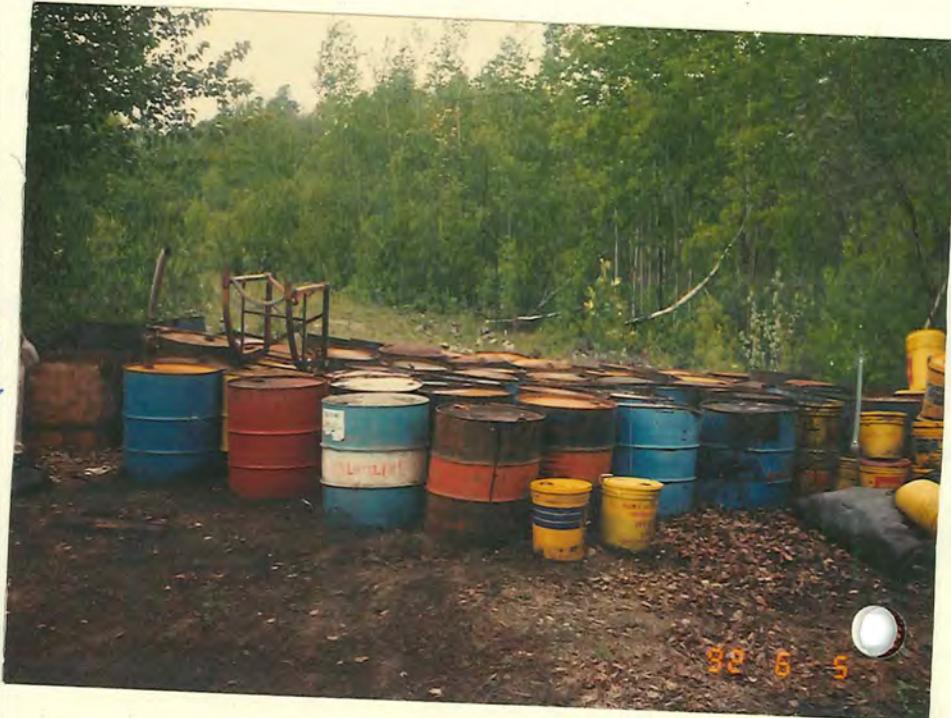
Photo #: 2 Date: 5-6-92

Ident.: Secteur (A)

Note: barils d'huile usée

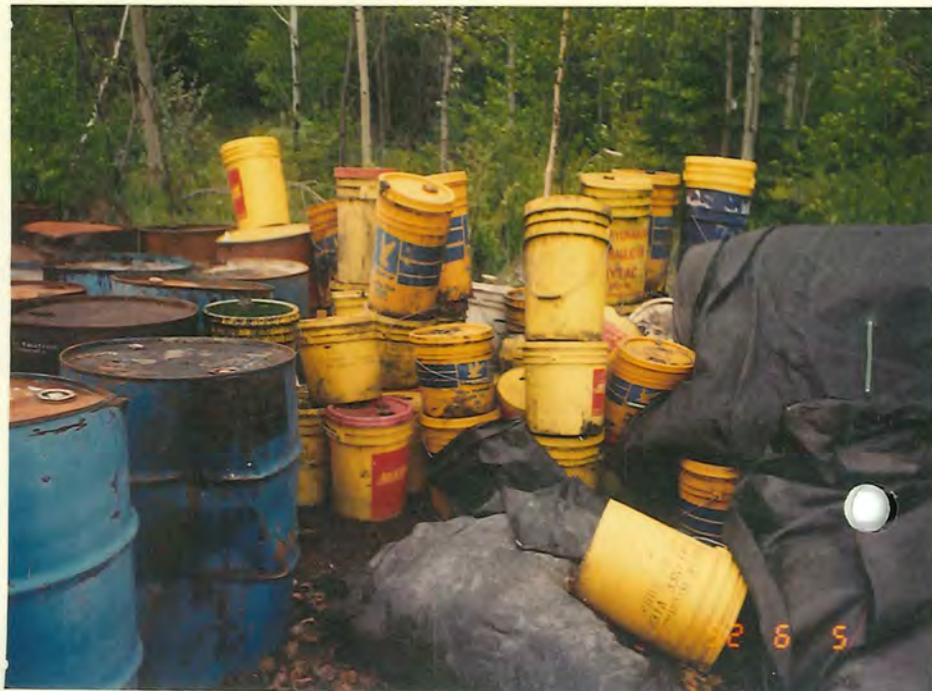
Photo #: 3 Date: 5-6-92

Ident.: secteur (A)

Note: barils et contenant
d'huile usée

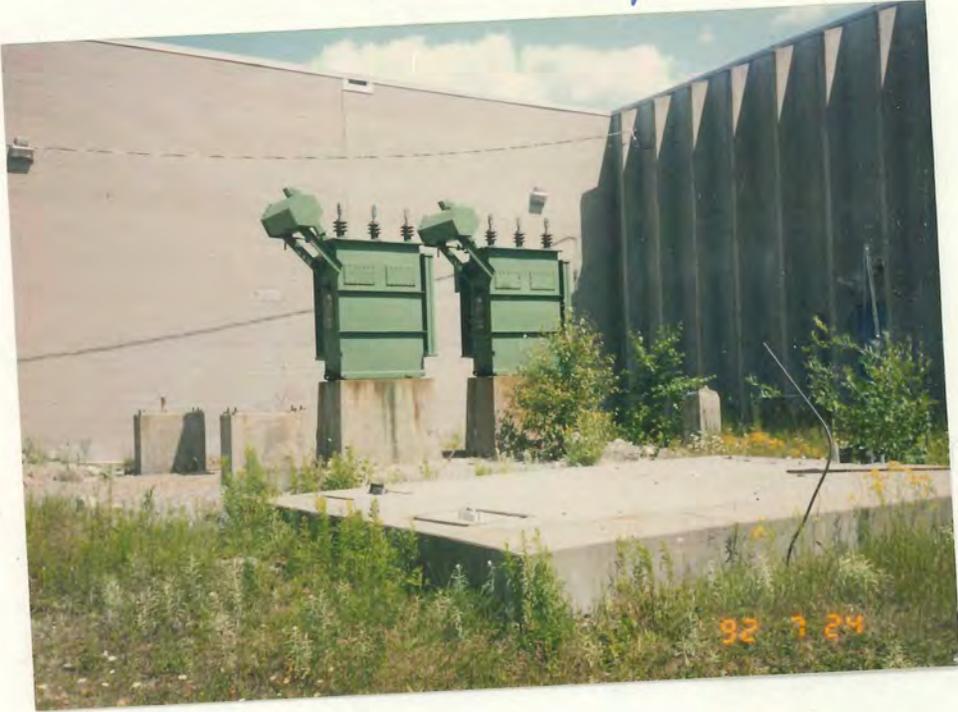
Photo #: 1 Date: 24-7-92

Ident.: Exo A l'extérieur
de la bâtisse, côté gauche
secteur (B)

Note: -2 transformateurs rebu-
tés et base de béton
ayant servi à des ap-
pareils électriques.

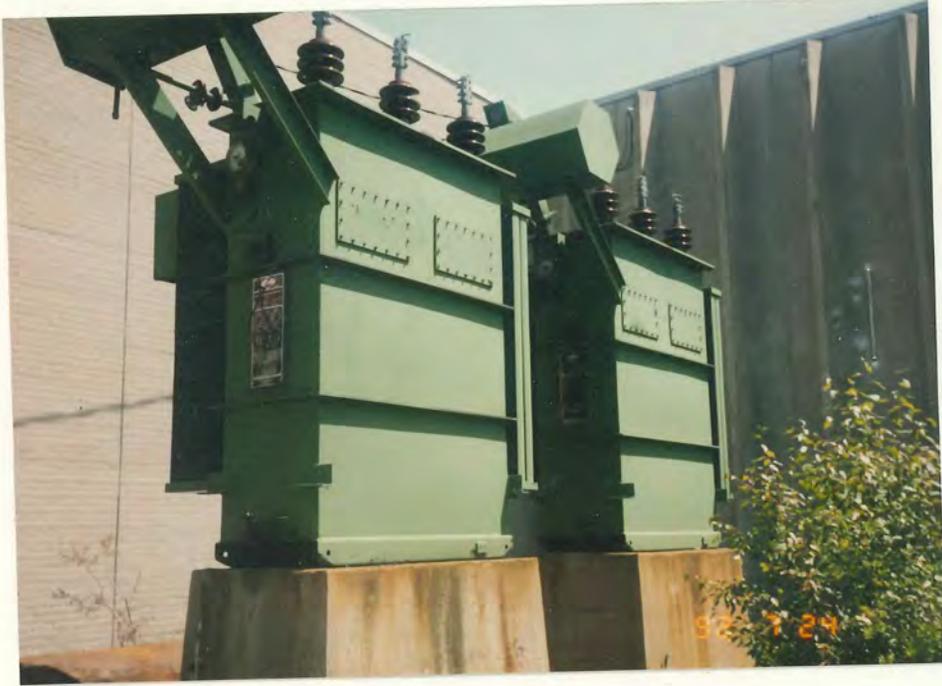
Photo #: 2 Date: 24-7-92

Ident.: A l'extérieur de la
bâtisse côté gauche
secteur (B)

Note: 2 transformateurs
rebuts

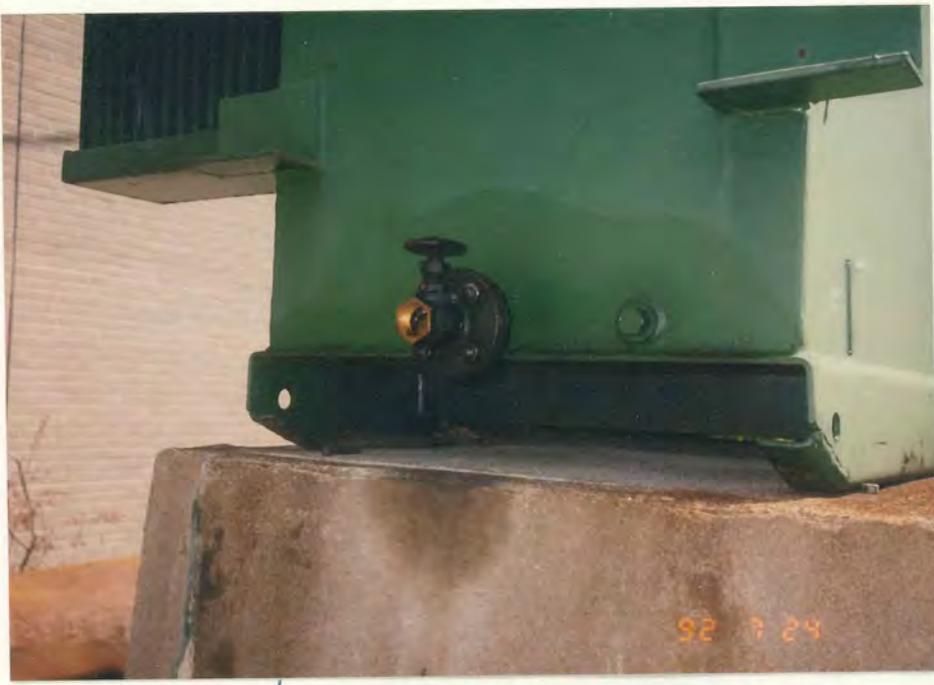
Photo #: 3 Date: 24-7-92

Ident.: transformateur
extérieur rebute
secteur (B)

Note: valve de base d'un
transformateur non-ser-
ronillé

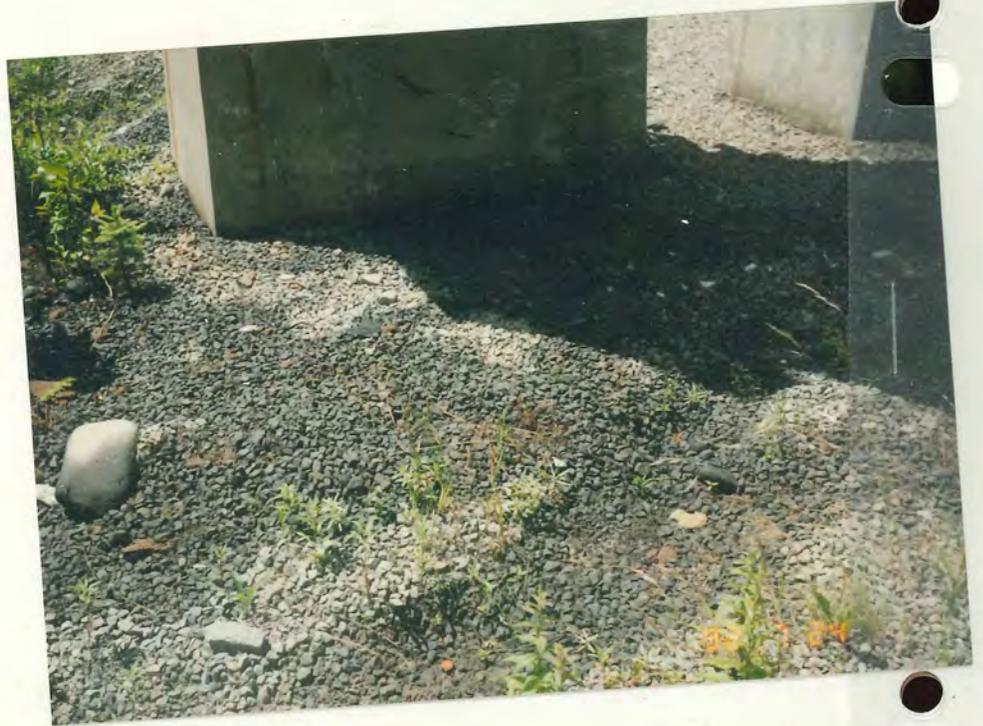
Ident.: secteur (B)
secteur des transforma-
teurs rebutes

Note: sol contaminé près
des transformateurs
rebutes

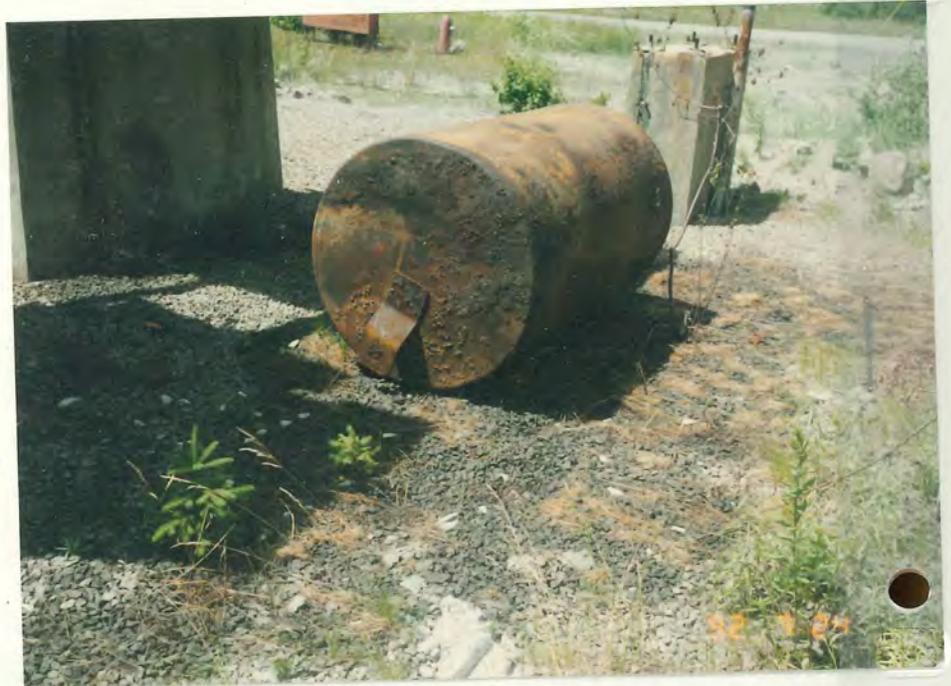
Photo #: 5 Date: 24-7-92

Ident.: secteur des transfor-
mateurs rebutes
secteur (B)

Note: sol contaminé près des
transformateurs et présence
d'un vieux réservoir ayant
servi pour l'huile de chauffage

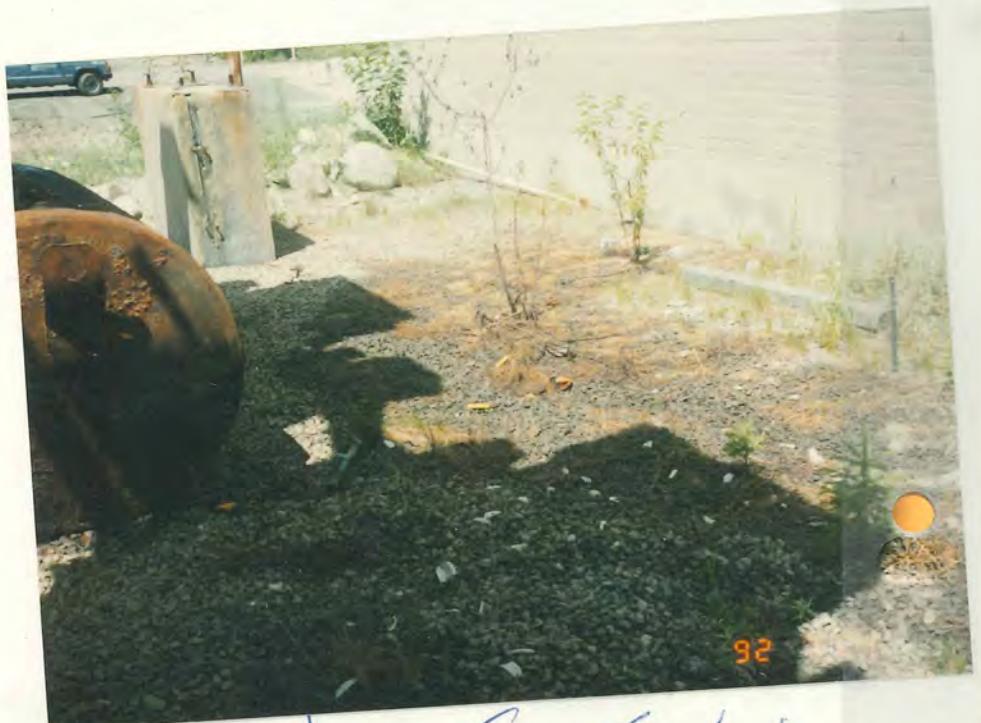
Photo #: 6 Date: 24-7-92

Ident.: secteur des transfor-
mateurs rebutes
secteur (B)

Note: sol contaminé près
des transformateurs
et du réservoir d'huile
à chauffage.

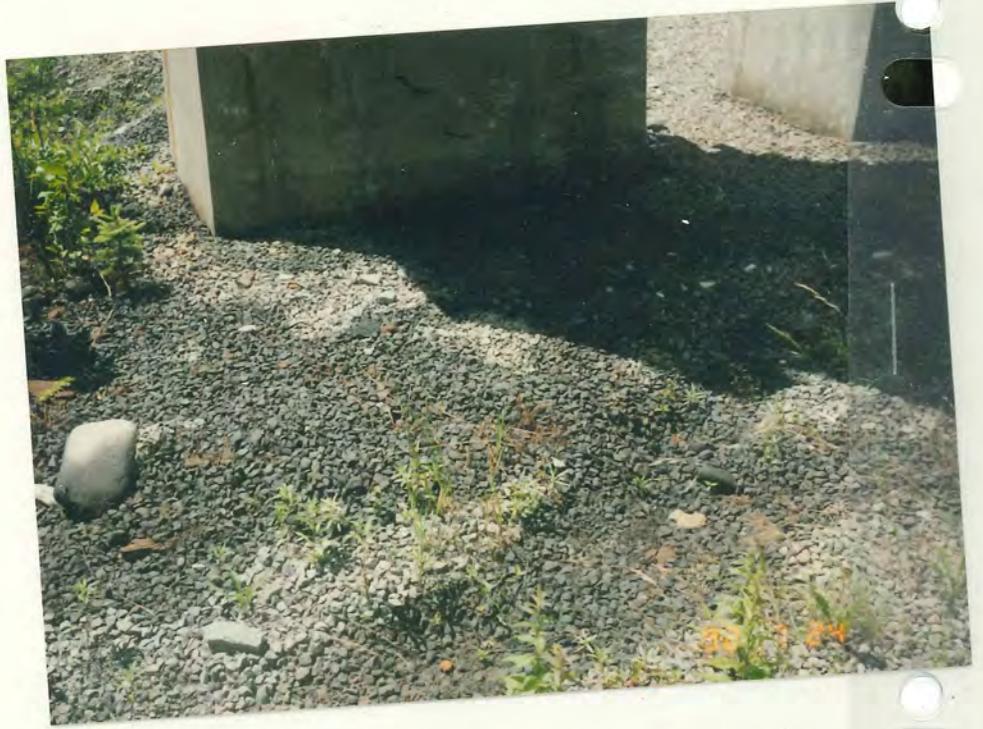
Ident.: secteur (B)
secteur des transforma-
teurs rebutes

Note: sol contaminé près
des transformateurs
rebutes

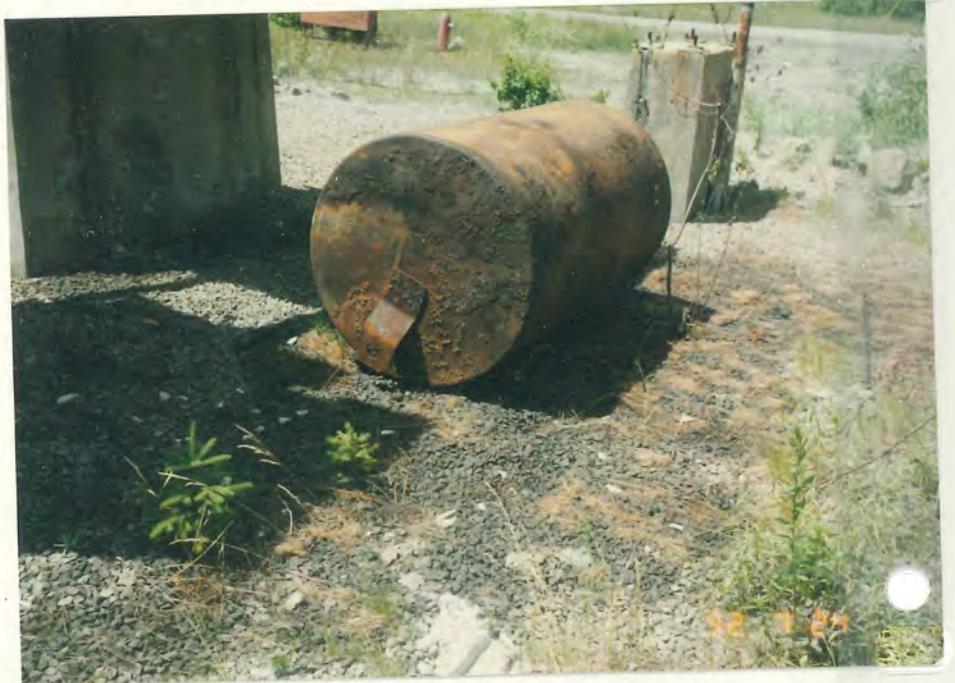
Photo #: 5 Date: 24-7-92

Ident.: secteur des transfor-
mateurs rebutes
secteur (B)

Note: sol contaminé près des
transformateurs et présence
d'un vieux réservoir ayant
servi pour l'huile de chauff
page.

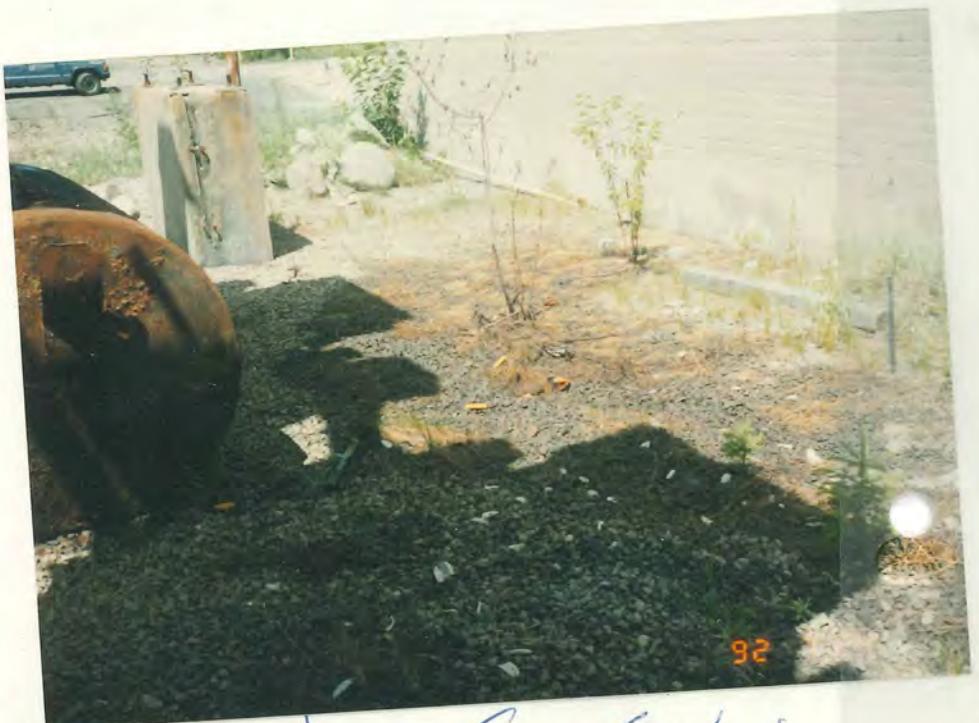
Photo #: 6 Date: 24-7-92

Ident.: secteur des transfor-
mateurs rebutes
secteur (B)

Note: sol contaminé près
des transformateurs
et du réservoir d'huile
à chauffage.

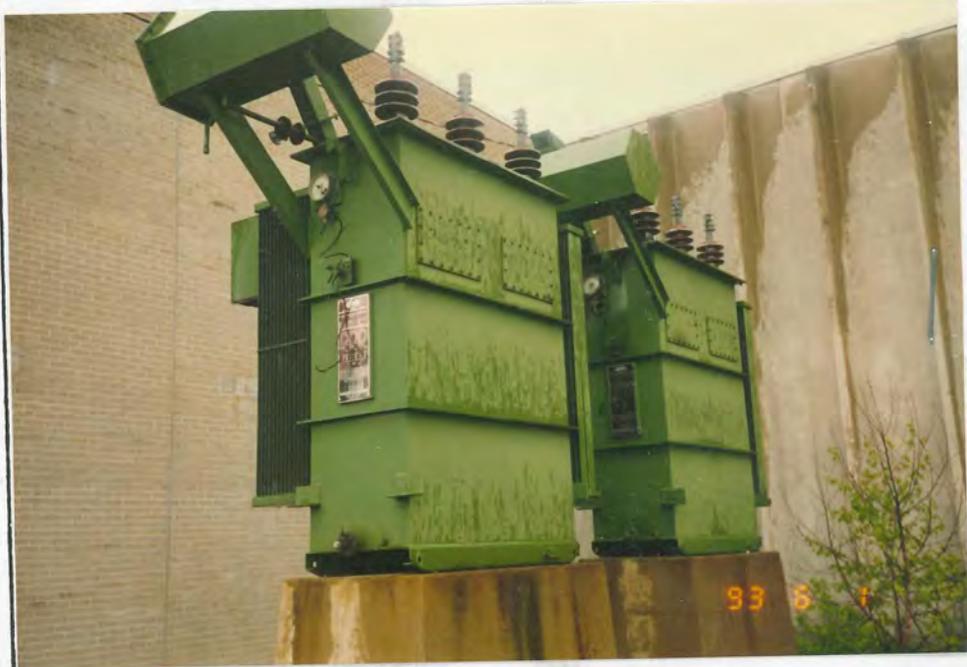
Note: Transformateurs
reboités pour vidanges

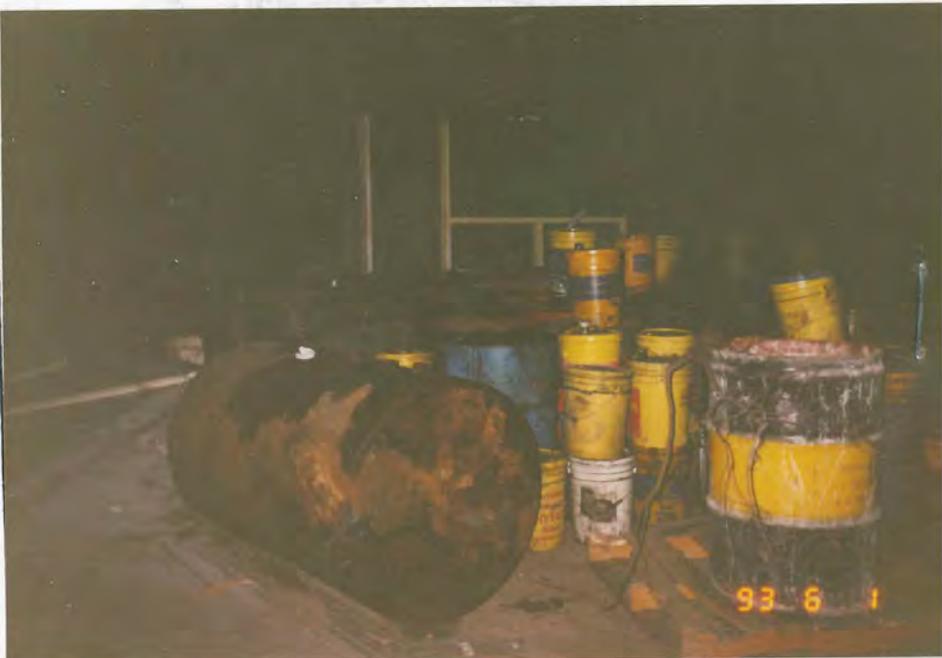
Photo #: 2 Date: 1-6-93

Ident.: à l'intérieur de
l'entrepôt

Note: barils et barillet
d'huile usée de moteurs
- réservoir rebuté

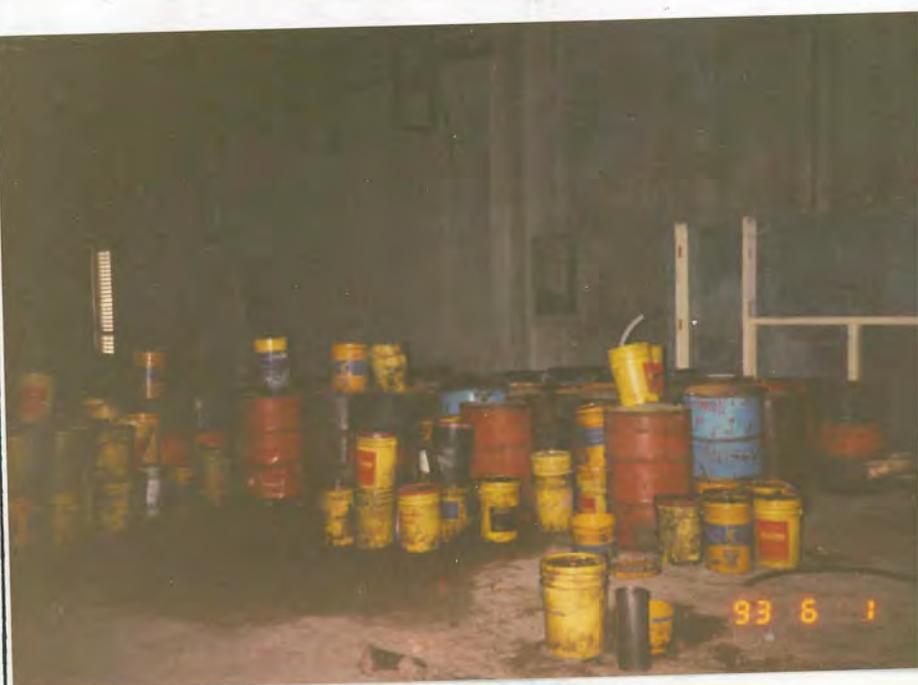
Photo #: 3 Date: 1-6-93

Ident.: à l'intérieur de
l'entrepôt

Note: barils et barillet
d'huile à moteurs

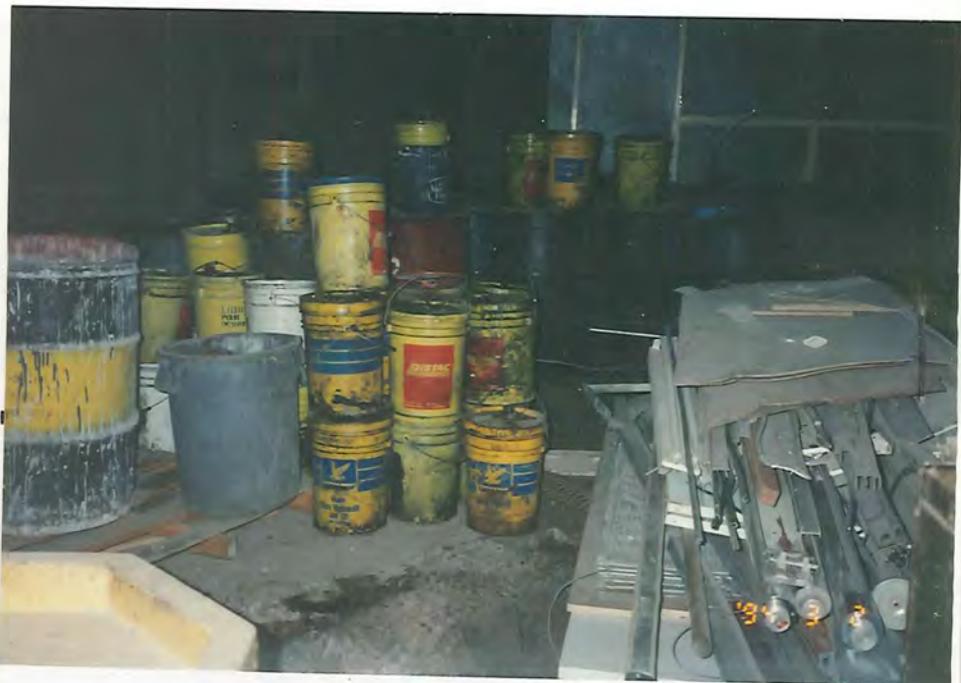
à l'intérieur du
lâtisment

Note: aire d'entreposage
des barils + sol
contaminé

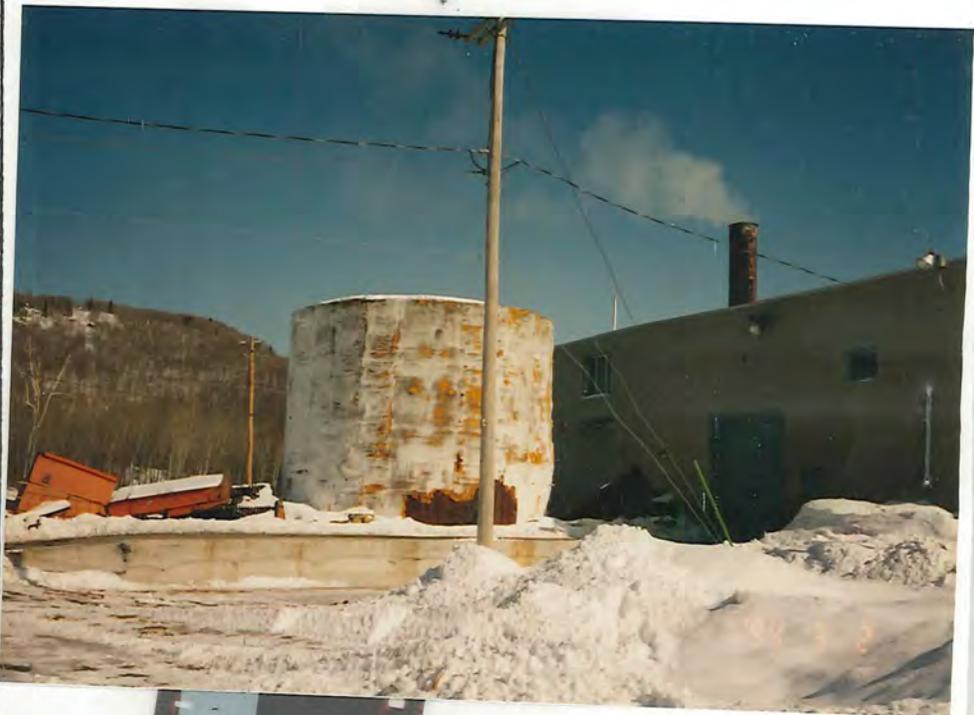
Photo #: 2 Date: 2-3-94

Réservoir d'eau
lourde.

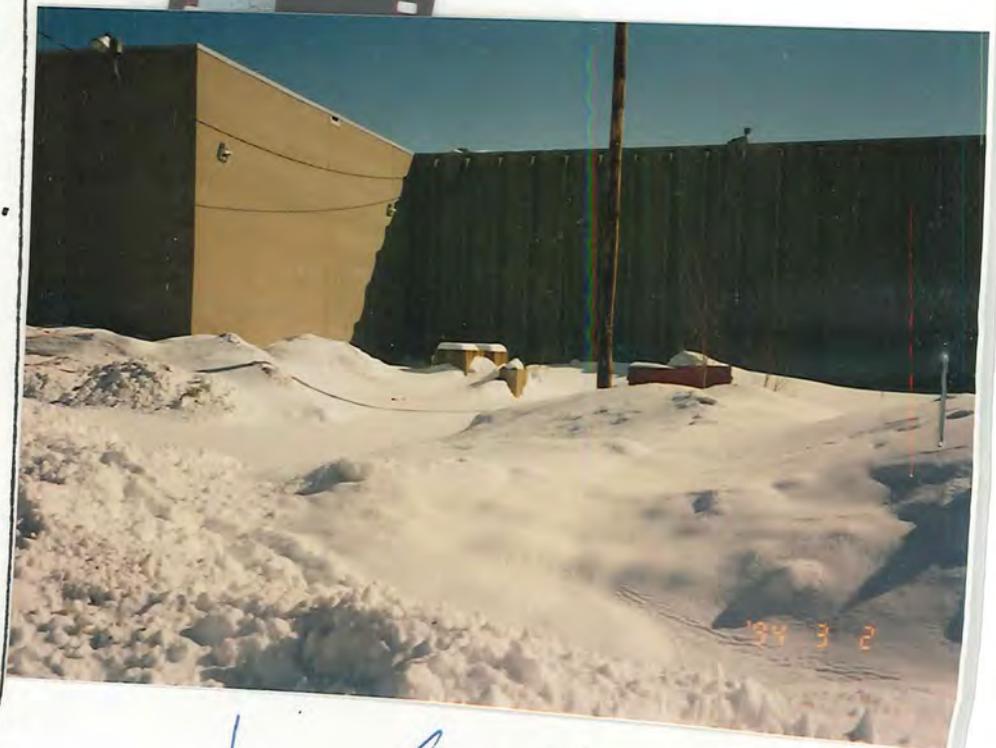
Photo #: 3 Date: 2-3-94

rochers des
transformateurs

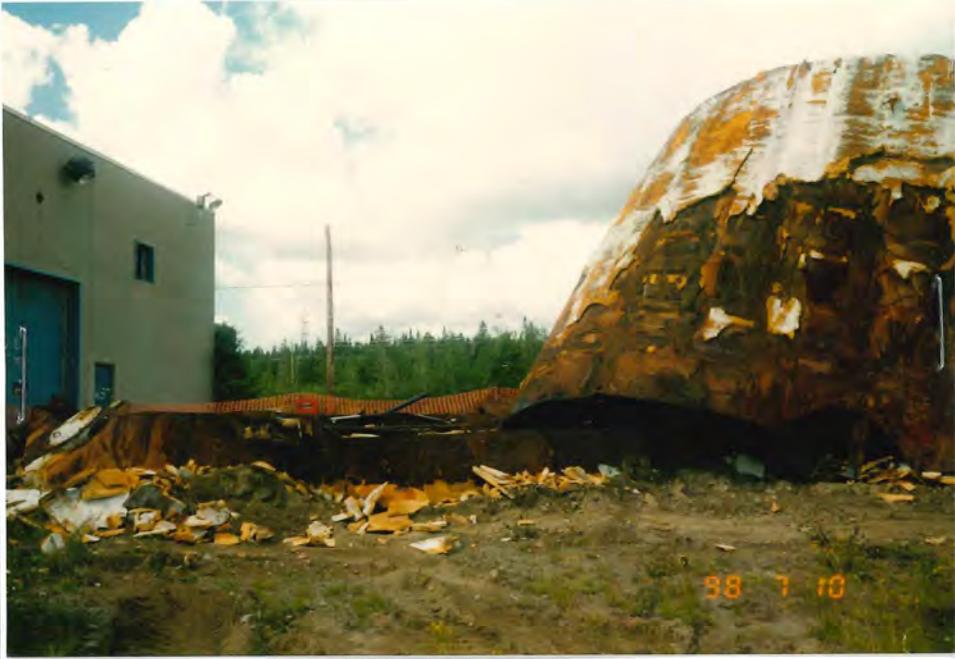
| description: <u>Réservoir de huile lourde démantelé</u> |

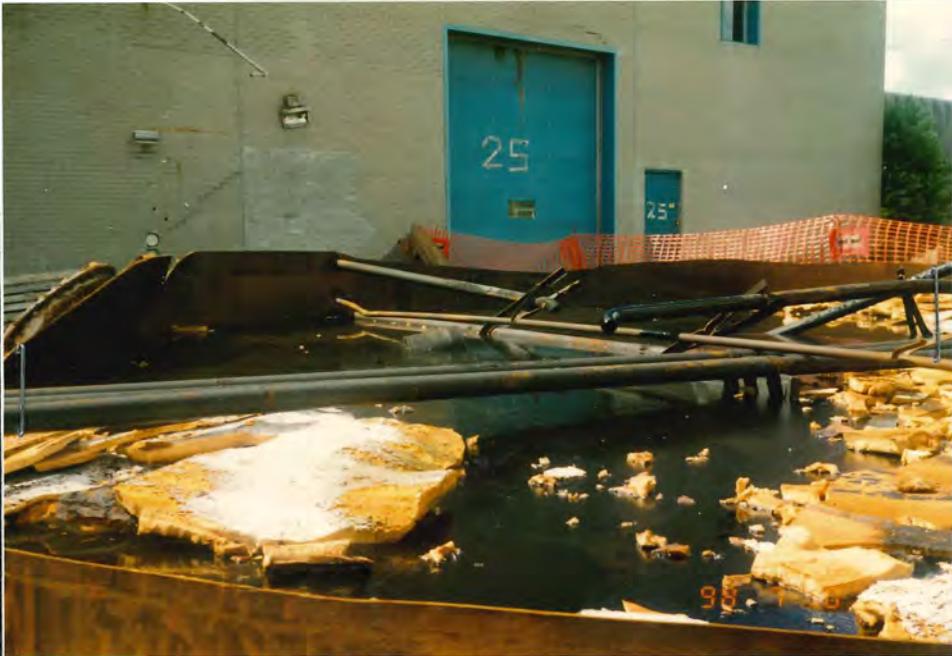
| photo# <u>2</u> |

| description: <u>Huile lourde dans la base restante</u> |

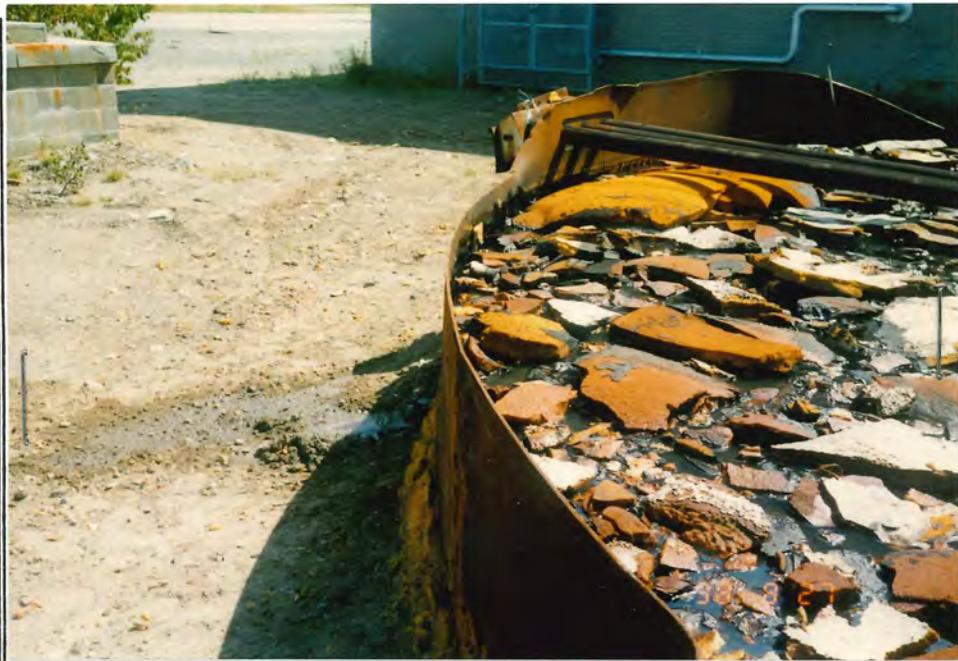
L'huile lourde du réservoir démantelé est toujours présente. Il y a une fuite légère ~~d'huile~~ d'huile qui s'écoule sur le sol le long de la paroi du réservoir restant. Le métal du réservoir a été déplacé un peu plus loin.
La secrétaire de M. Gérald Courchesne (propriétaire du bâtiment de location) a été avisée et elle en parlera à son patron.

| description: <u>Fuite légère d'eau huileuse de surface</u> |

Contactez le propriétaire et l'aviser de boucher la fuite et d'éliminer au plus vite cette huile avant qu'elle déborde par les pluies ou le vandalisme.
Récupérez les sol portamine.

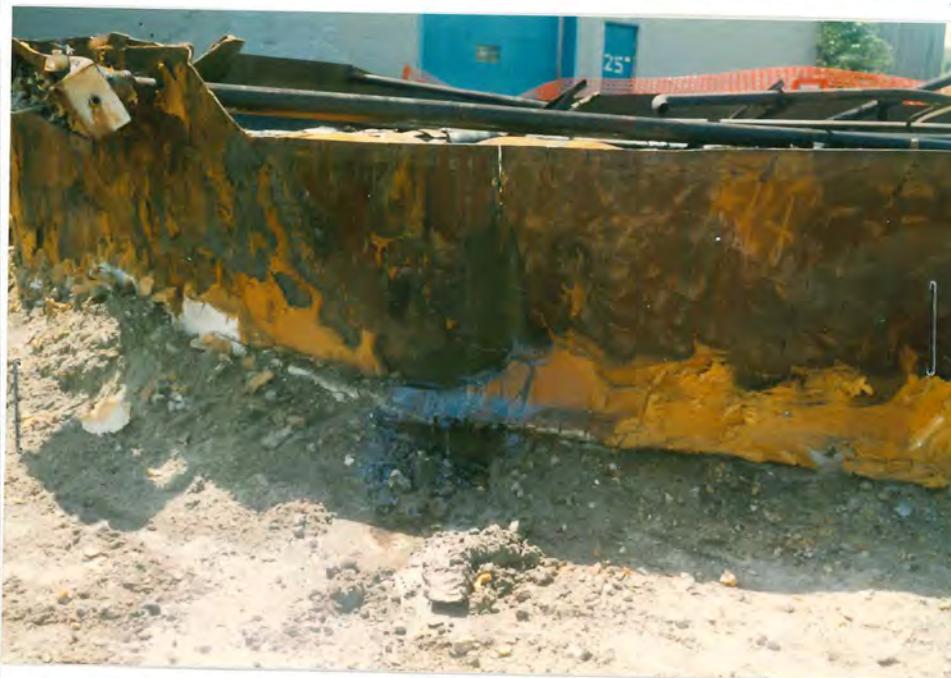
| photo# <u>2</u> |

| description: <u>Fuite légère</u> |

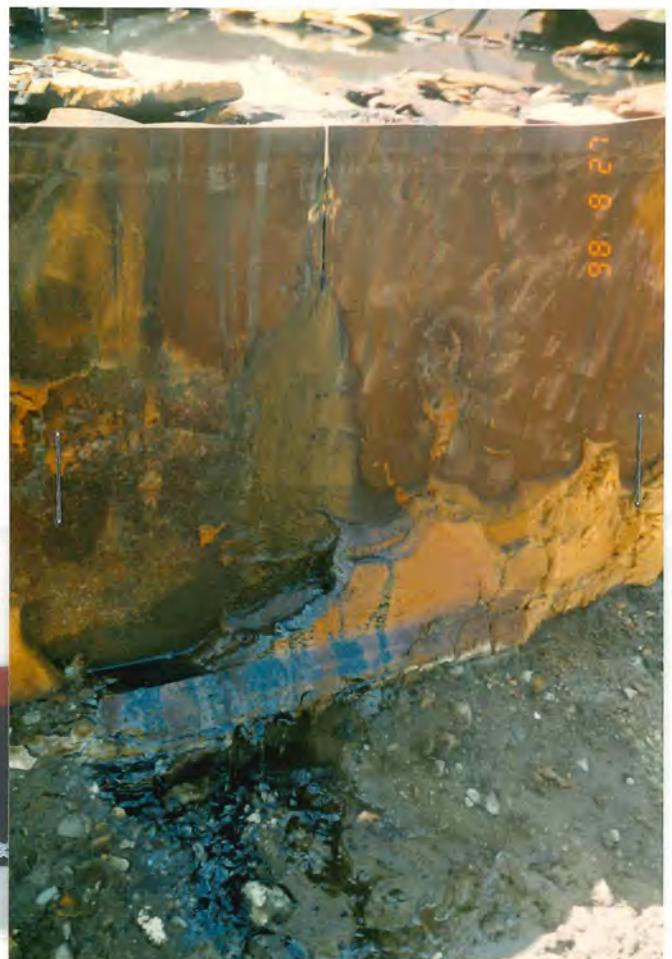
| photo# <u>3</u> |

| description: <u>Fuite légère</u> |

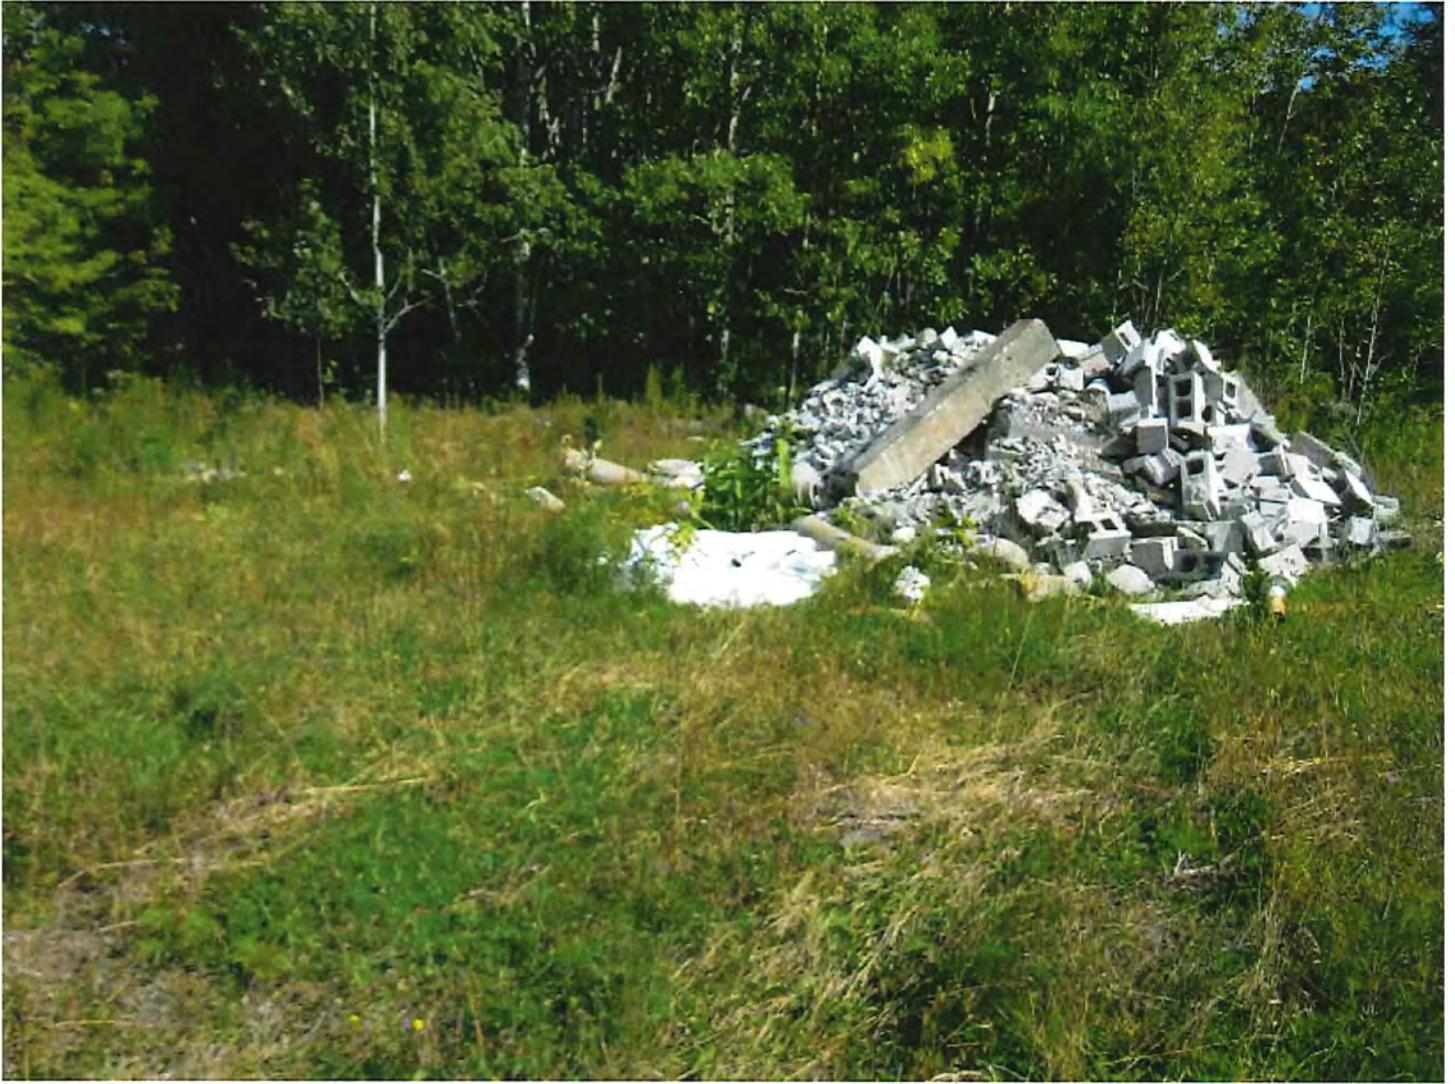
IMG_6975.JPG
Amas de matières résiduelles (Résidus de béton)

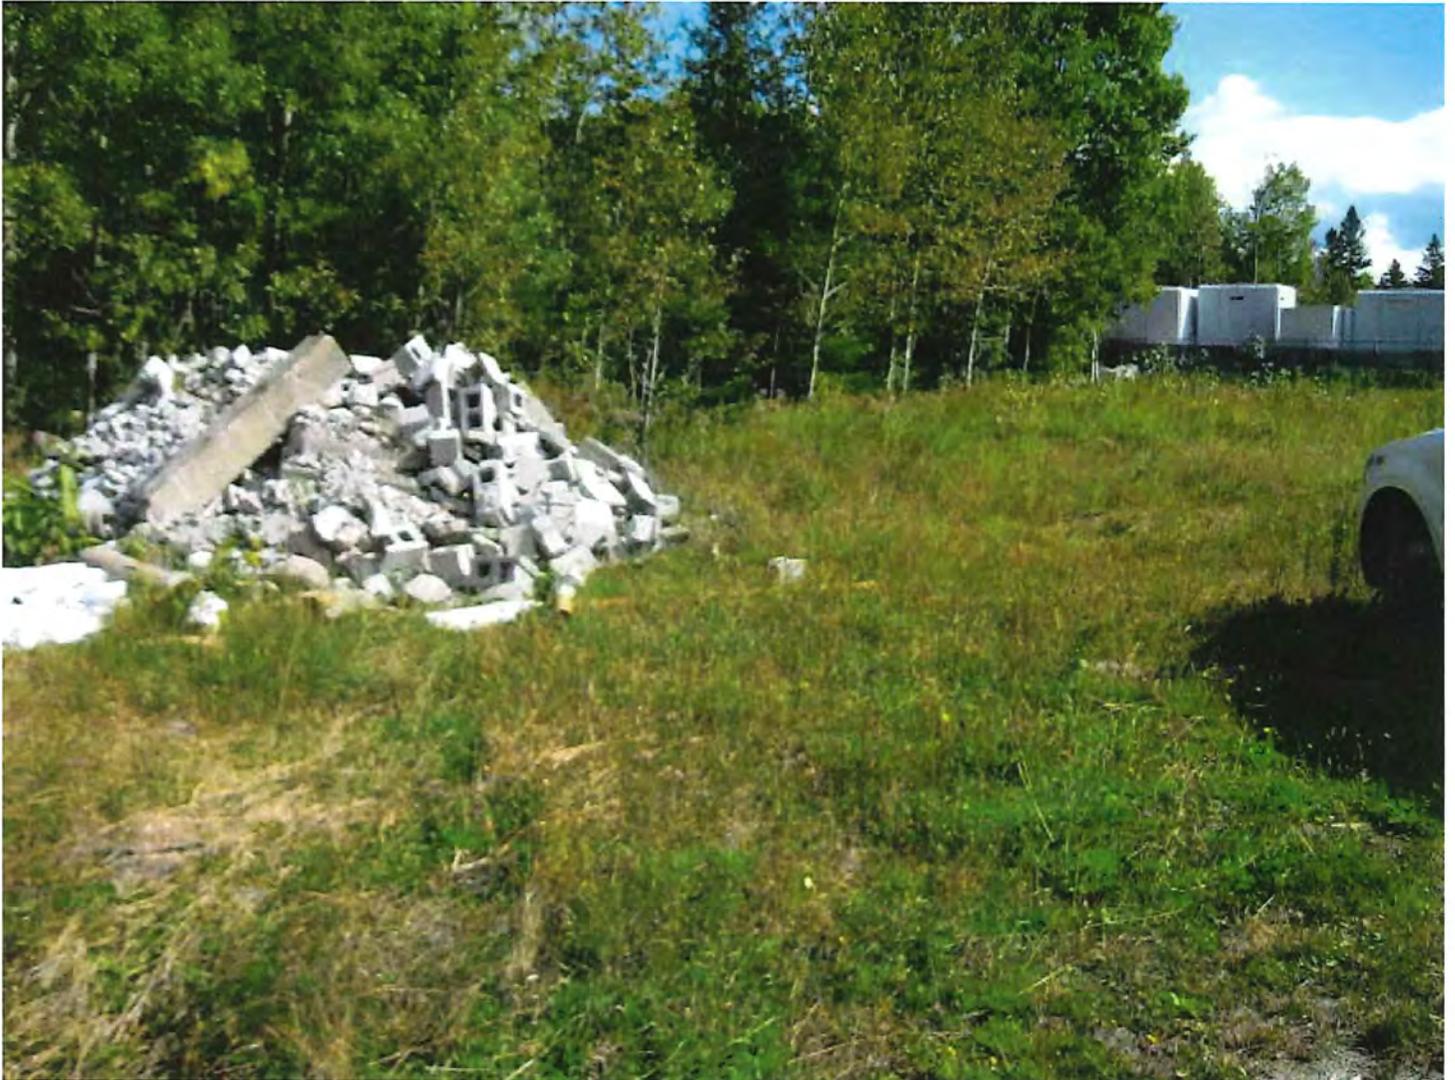
IMG_6976.JPG
idem photographie précédente

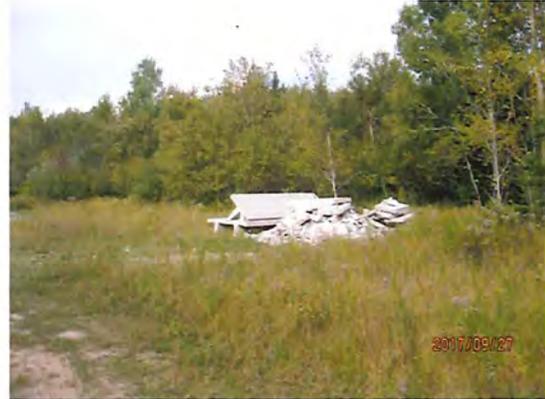
Photo 2. Entreposage de béton.

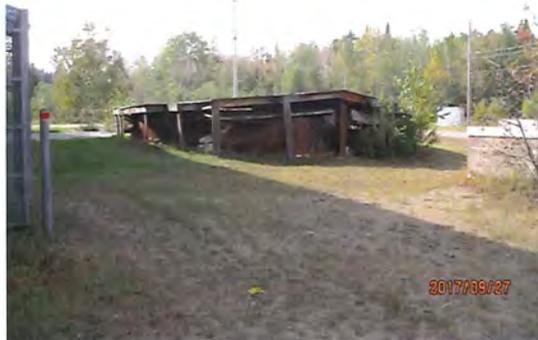
Photo 3. Vue d'un réservoir contenant des huiles lourdes.

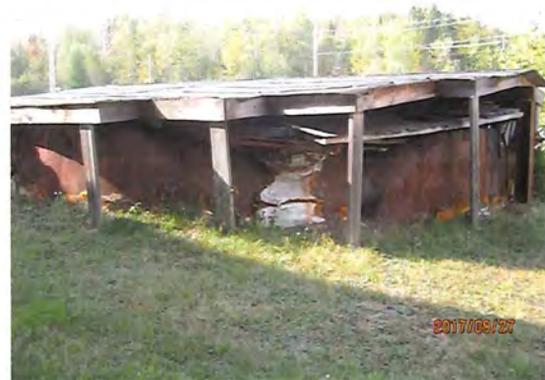
Photo 4. Vue rapprochée du réservoir.

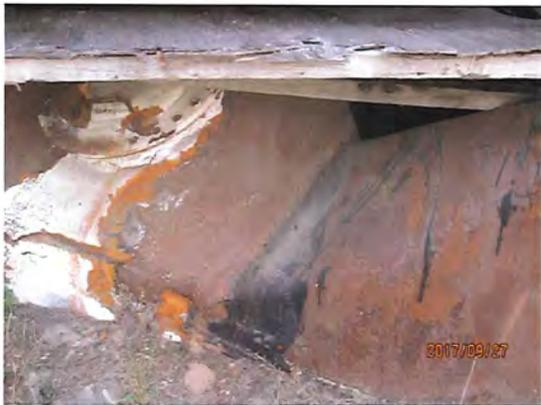
Photo 5. Vue de l'ancienne fissure.

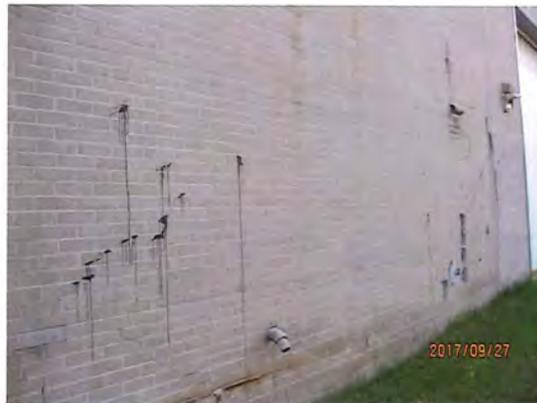
Photo 6. Les tuyaux servant au raccordement ont été retirés.

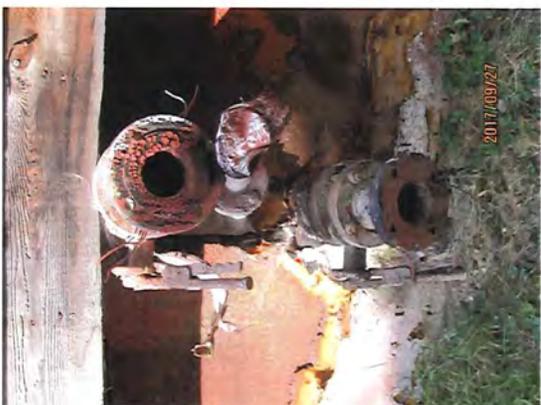
Photo 7. Vue de l'ancienn raccordement.

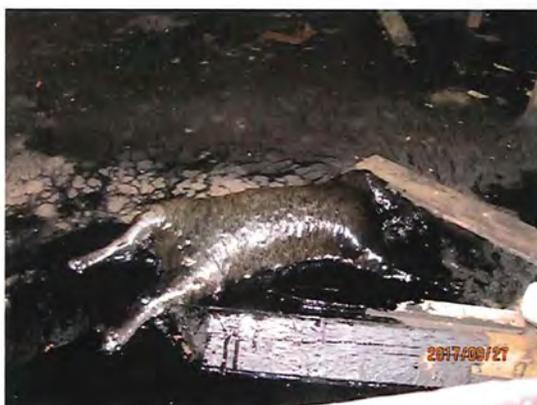
Photo 8. Animal mort situé dans le réservoir d'huile lourde.

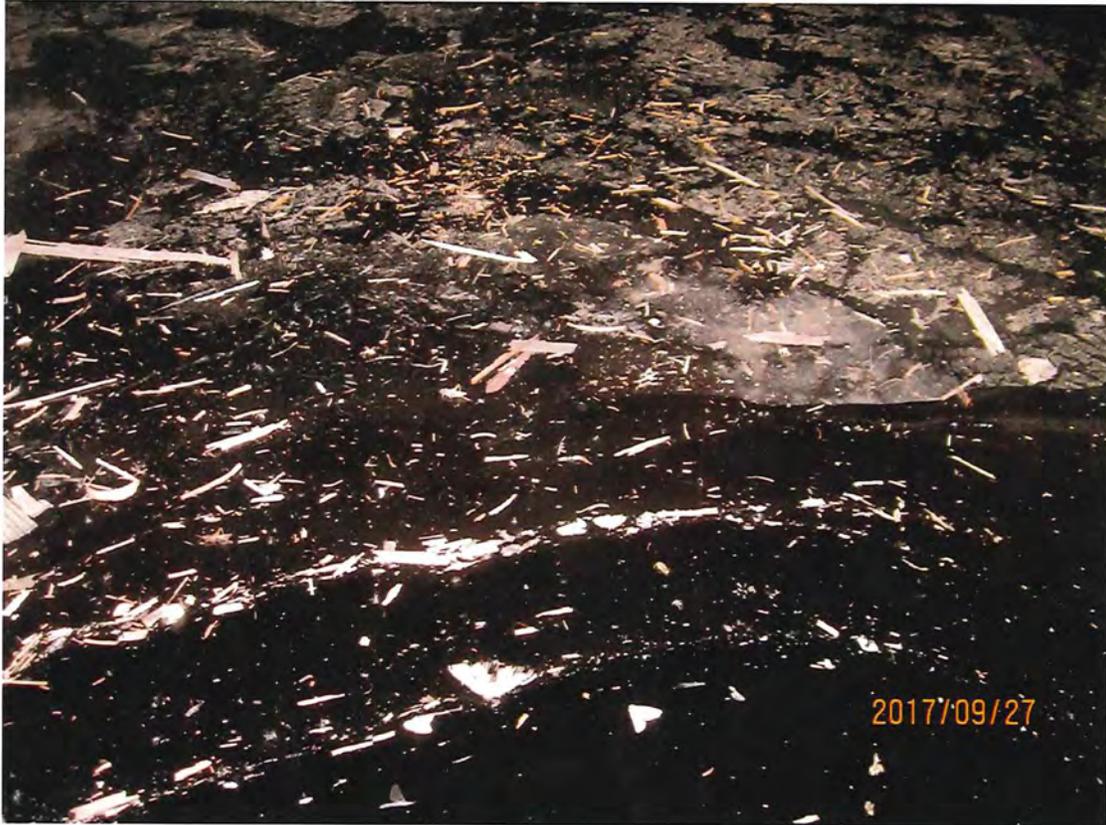
Photo 9. Vue rapprochée des huiles.
