Objet : Demande d'accès aux documents en lien avec la propriété située au 6310, boulevard  
des Mille-Îles, Laval (lot 1 786 021)

N° intervention : 300671133	Type d'intervention : Inspection
N° gestion documentaire : 7430-13-01-01370-00	N° du rapport d'inspection : 400837523
N° demande : 200311887	Type de demande : Plainte à car. environnemental
But de l'inspection : Vérifier le bien fondé de la plainte concernant le remblai d'un milieu humide sur le lot 3 857 469.

Nom du lieu : Gaston Contant inc.	
Nom usuel du lieu : Milieu humide 547	
N° du lieu : X2130195	Type de lieu : milieu hydrique
Localisation du lieu inspecté : Adresse du lieu : 6310, boul. des Mille-îles Laval (Québec) H7B 1E5	
Coordonnées géographiques du lieu : 45,6820387227; -73,6332856044

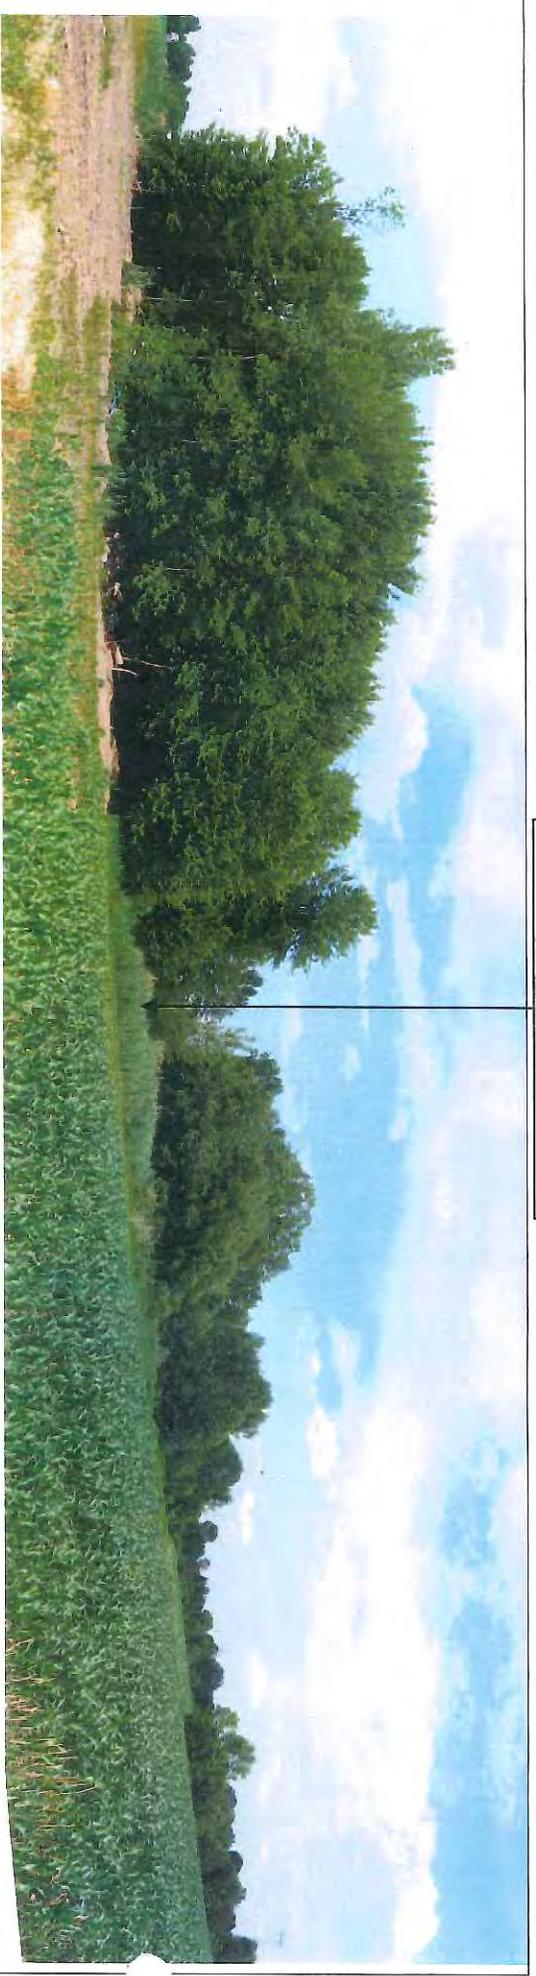
Photo no : 02

Description :  
Vue d'ensemble sur les remblais ouest  
et sud.  
On aperçoit la prairie humide.

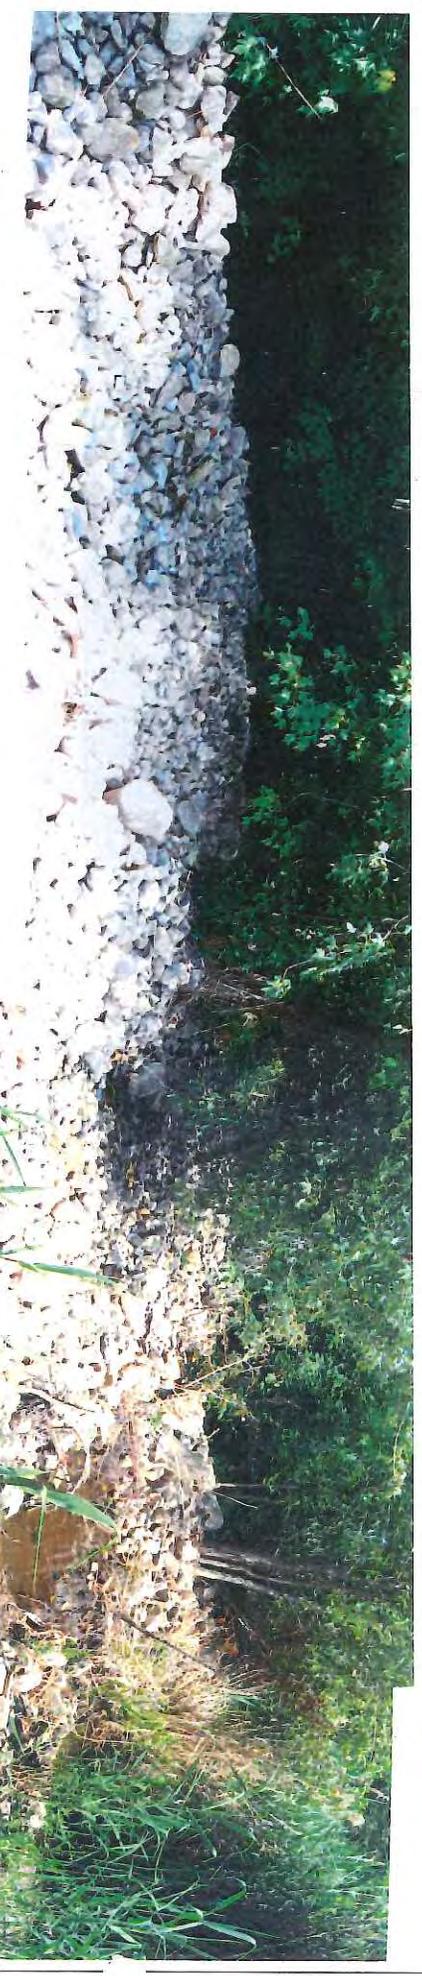
Photo no : 03

Description :  
Remblais au sud du marécage  
arborescent et dans la prairie humide.

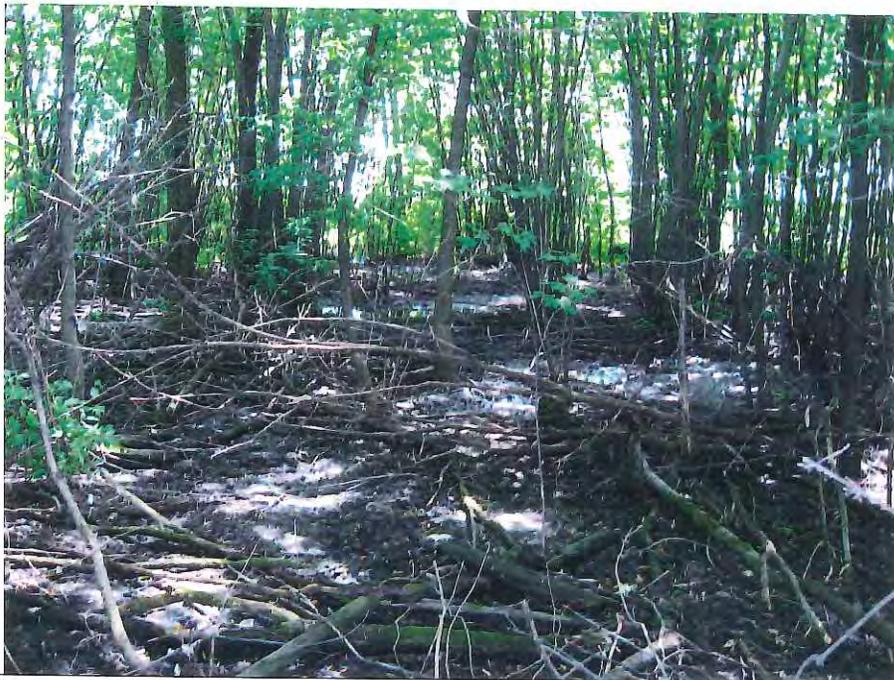
Photo no : 04

Description :  
Le sol était très humide dans le marécage. Au moment de mon inspection, il y avait des accumulations d'eau par endroit.

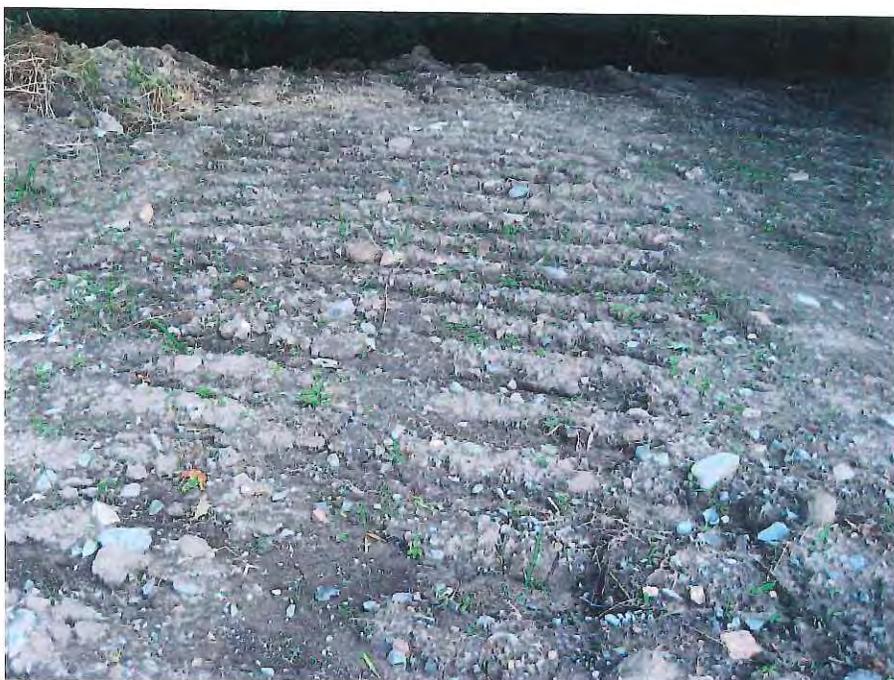
Photo no : 05

Description :  
Les traces de machinerie sont relativement récentes.  
Photo prise sur le remblai au nord du marécage.

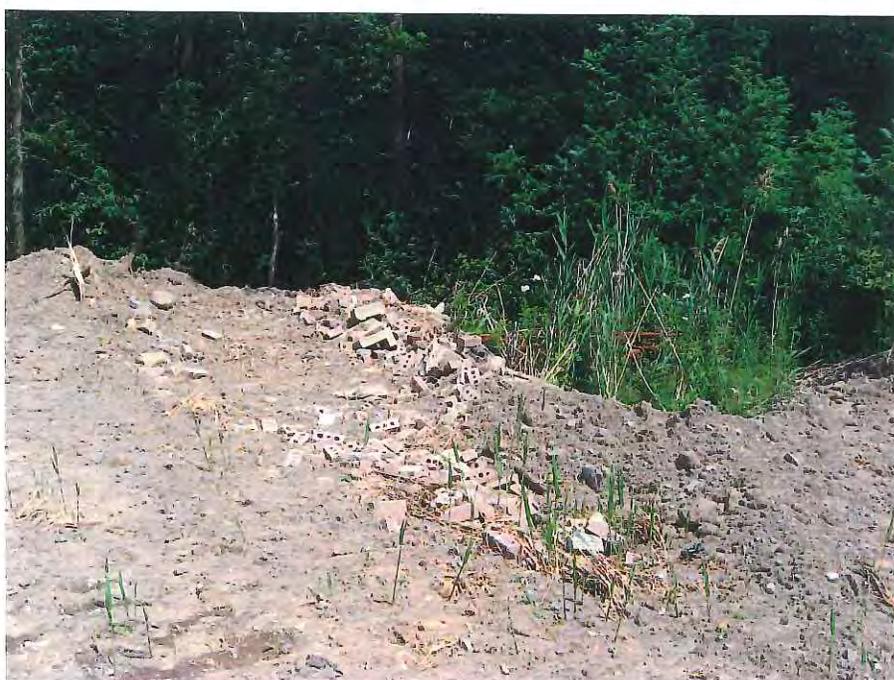
Photo no : 06

Description :  
À un endroit, des briques sont présentes dans le remblai.  
Photo prise sur le remblai à l'ouest du marécage.

Il affirme que le remblai contenant de la brique (Situé à l'ouest du marécage) provient de l'ancien propriétaire. Il dit ne pas avoir ce type de matériaux et ne pas avoir excavé dernièrement. Nous poursuivons notre marche et parcourons une partie de la portion sud du marécage arborescent. Je lui montre les tas de pierres. Nous convenons que leur dépôt à cet endroit semble daté d'un certain temps. Pour avoir accès à l'emplacement où sont les pierres, il faut passer par un épais couvert de végétation herbacée. Il m'informe que les pierres proviennent des champs en cultures près du milieu humide.

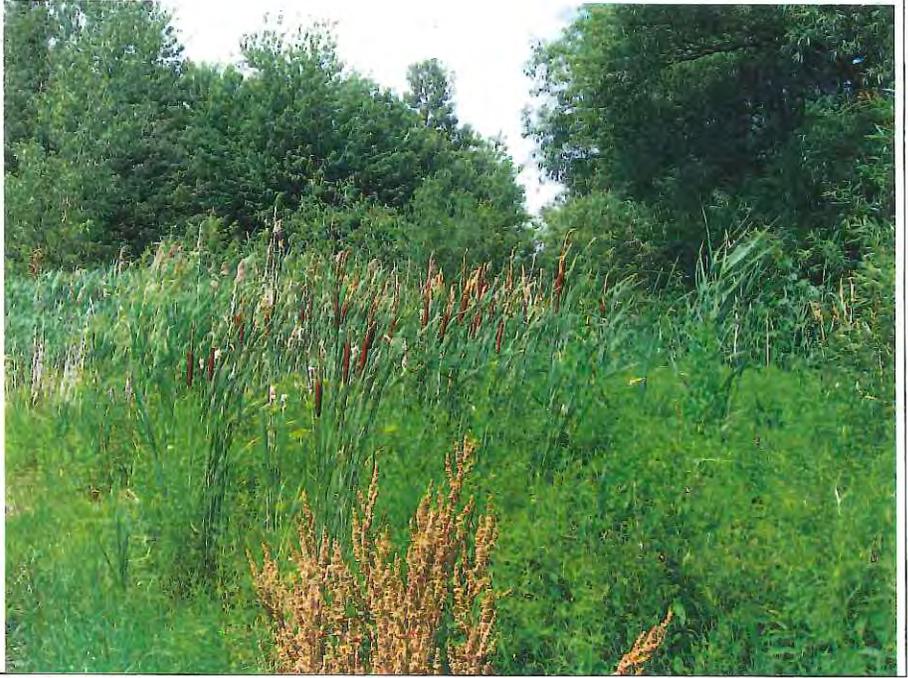
Photo no : 07

Description :  
Quenouilles et phragmites étaient  
présents dans la zone de prairie  
humide.

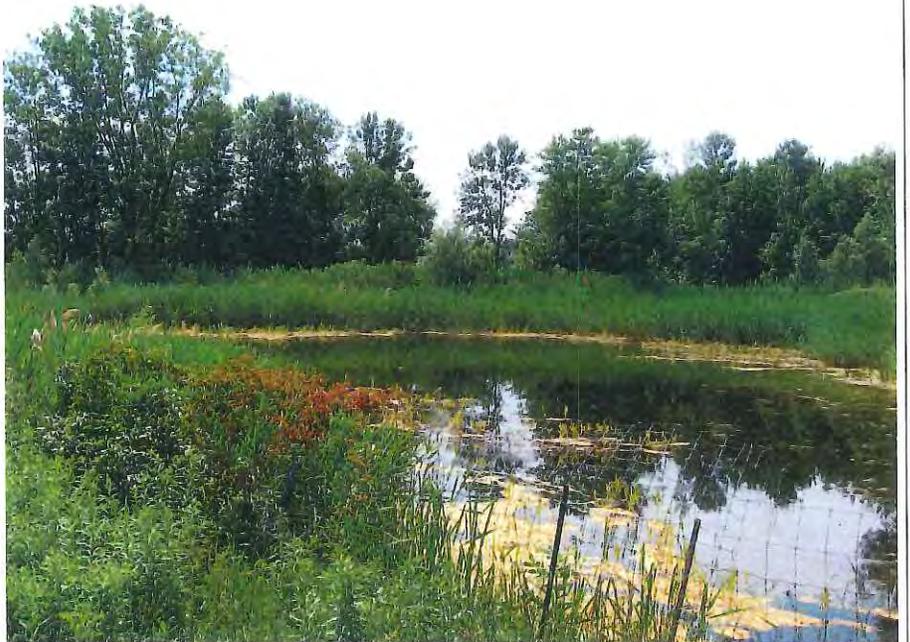
Photo no : 08

Description :  
Étendue d'eau enclavée dans le  
marécage arborescent. Il semble qu'un  
talus sépare cette étendue d'eau du  
marécage.

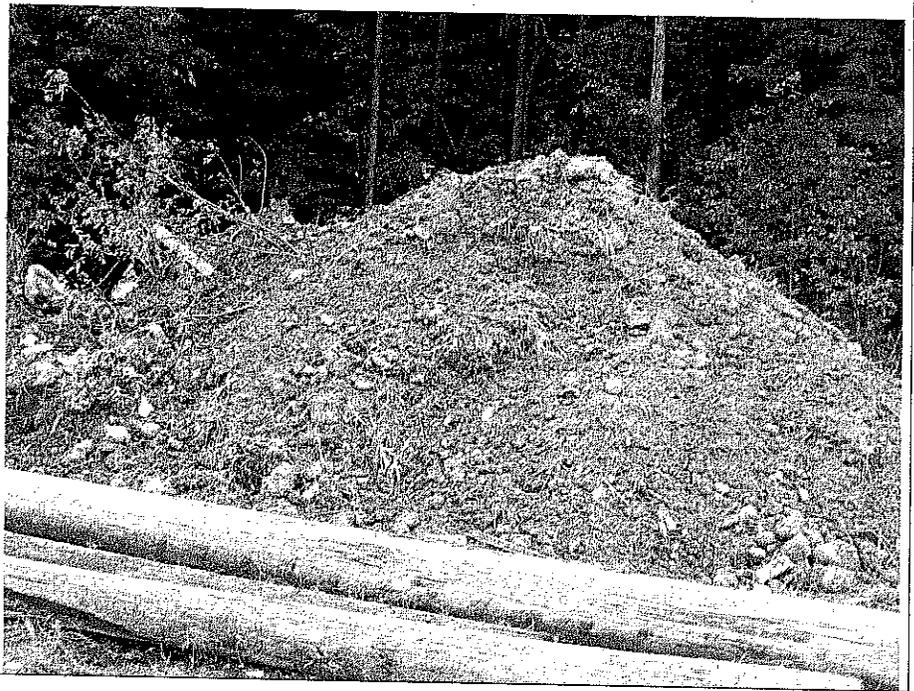
Description :  
Tas de remblais qui ont été retirés avant mon arrivée sur le côté ouest du marécage arborescent.

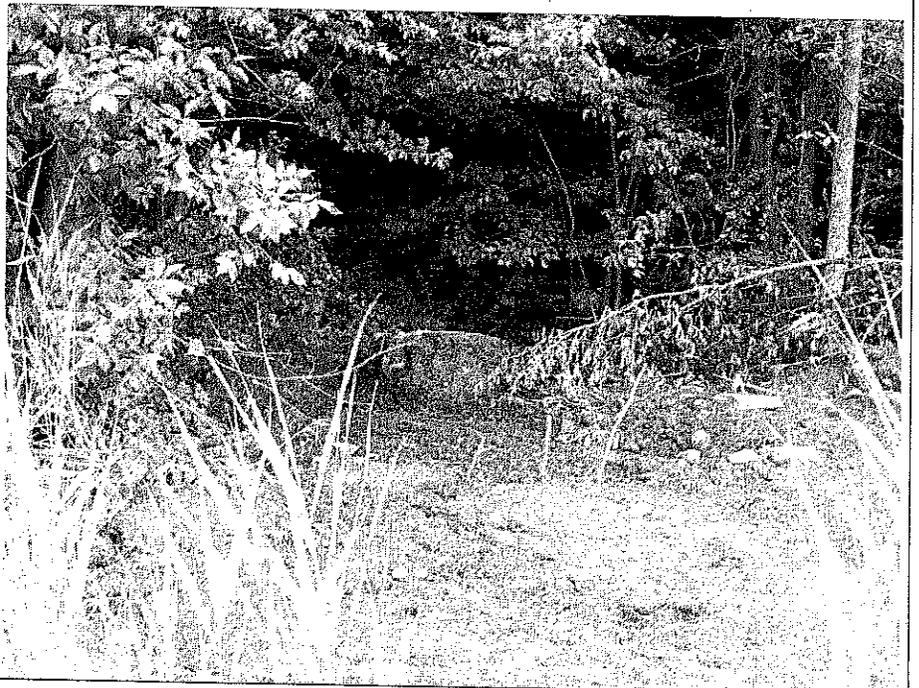
Photo no : 02

Description :  
Remblais ouest à mon arrivée. Il a été retiré en grande partie mais pas complètement.

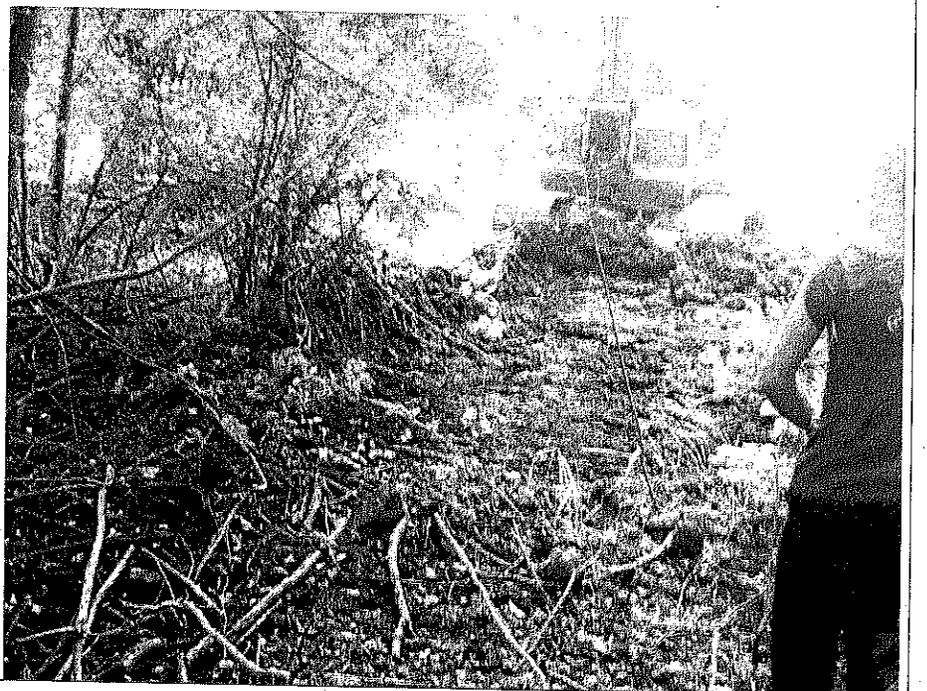
Photo no : 03

Description :  
Remblais ouest alors que l'enlèvement supplémentaire de remblai est presque terminé. Le remblai a été retiré jusqu'à ce que la pelle gratte de la terre noire. Le sol du marécage est extrêmement riche en matière organique alors que le remblai était constitué d'un sol minéral.

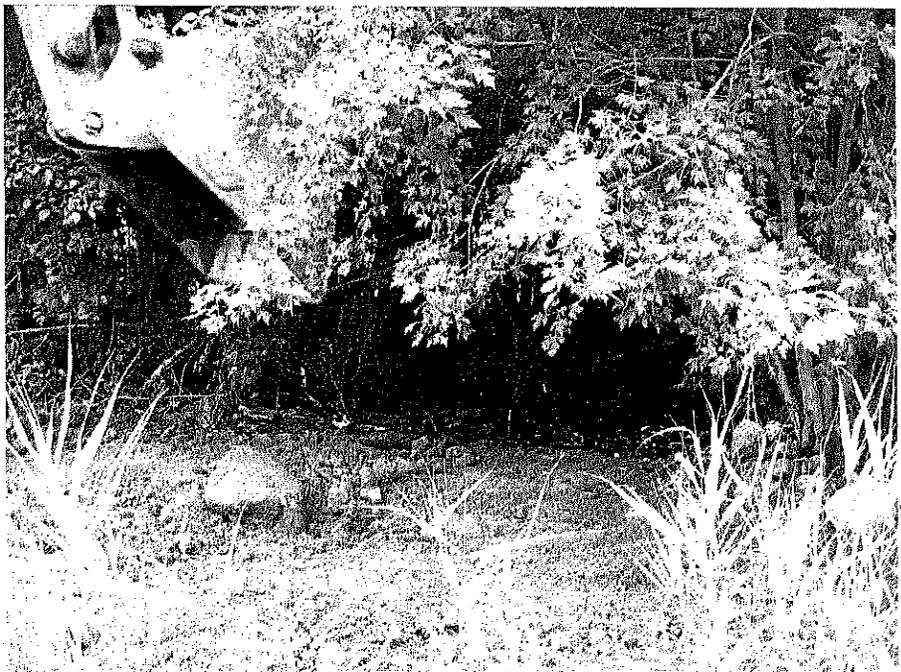
Photo no : 05

Fichier : IMG_4331	
Description : Remblais sud après avoir été retiré. Le travail est presque terminé.

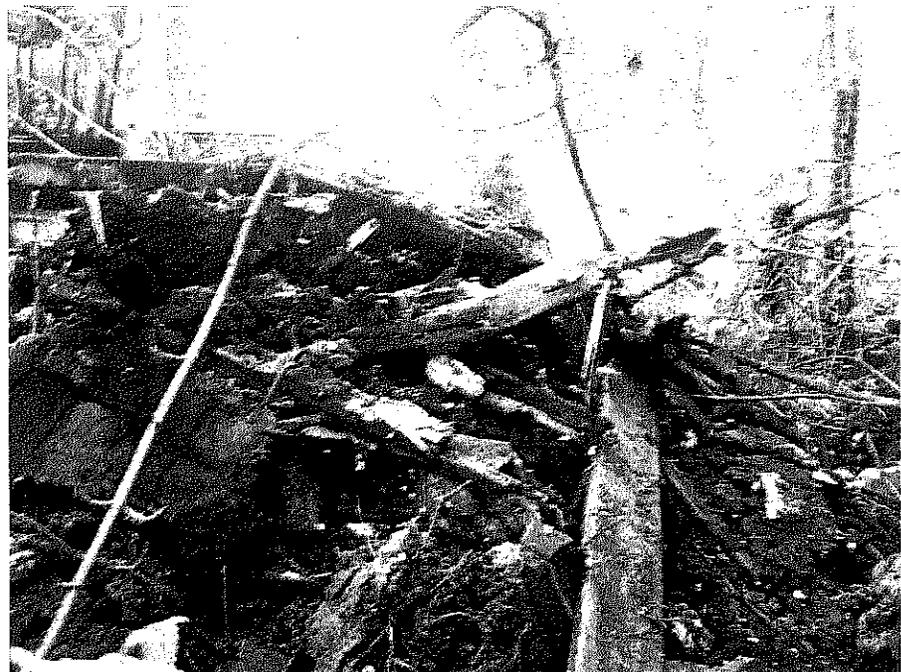
Photo no : 06

Fichier : IMG_4329	
Description : Déchets provenant du remblai sud. Ils ne semblent pas récents,

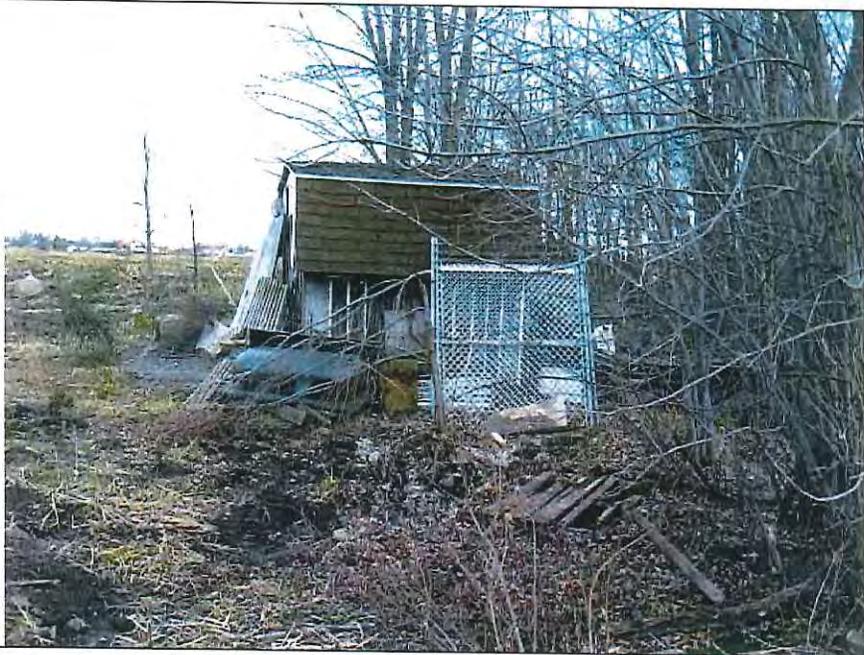
Photo no : 3

Description :  
Un cabanon et des matériaux sont  
entreposés à la limite ouest du  
marécage.  
Vue en direction nord.

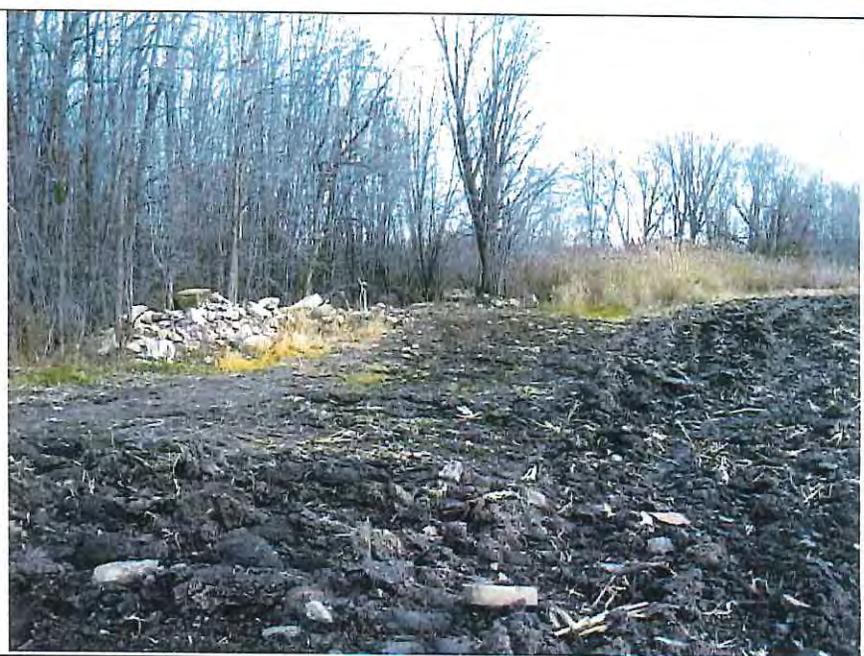
Photo no : 5

Description :  
Vue en direction est nord-est. Il n'y a  
pas de nouveaux remblais. Le tas de  
pierres était présent lors de mes  
précédentes inspections et aurait été  
accumulé au fil des années avec des  
pierres retirées des champs.

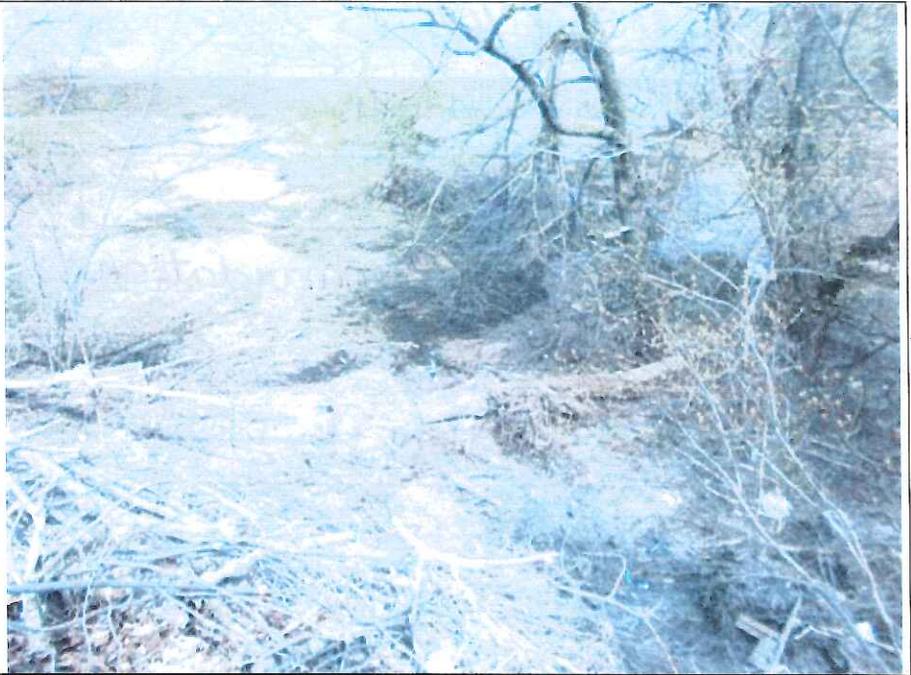
Vue du haut du talus, remblais se déversant dans le marais riverain.

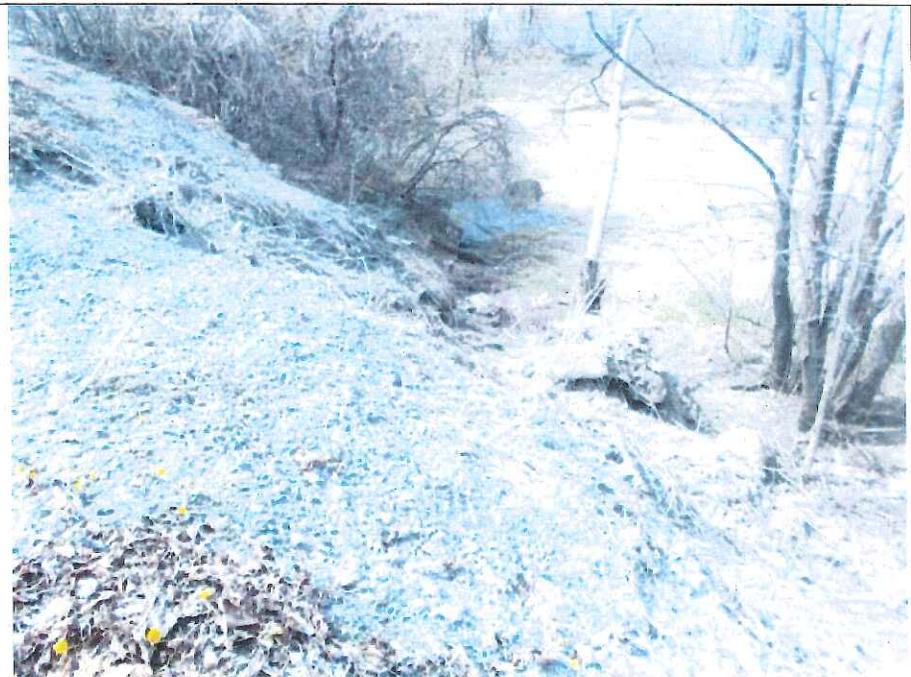
Photo no : 2

Vue du haut du talus. Remblais dans le marais riverain.

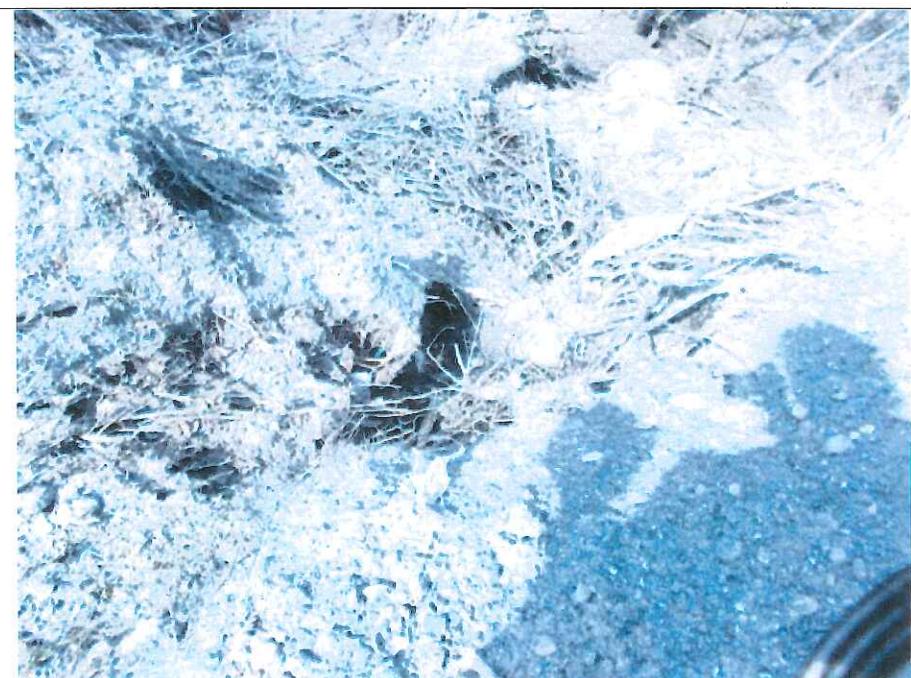
Photo no : 3

Trou creusé pas l'eau.

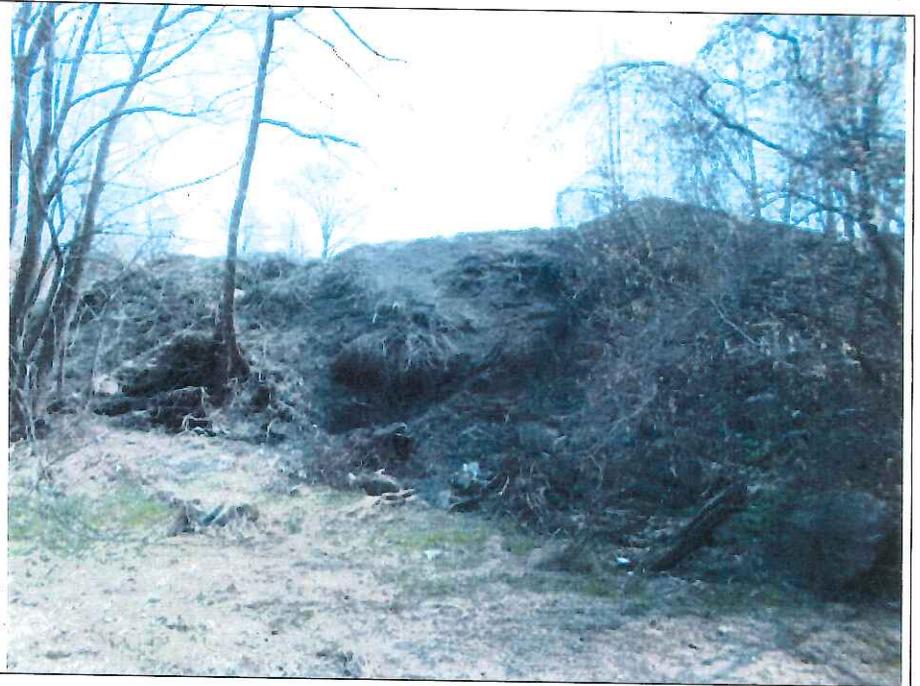
Vue du remblai en bas du talus.

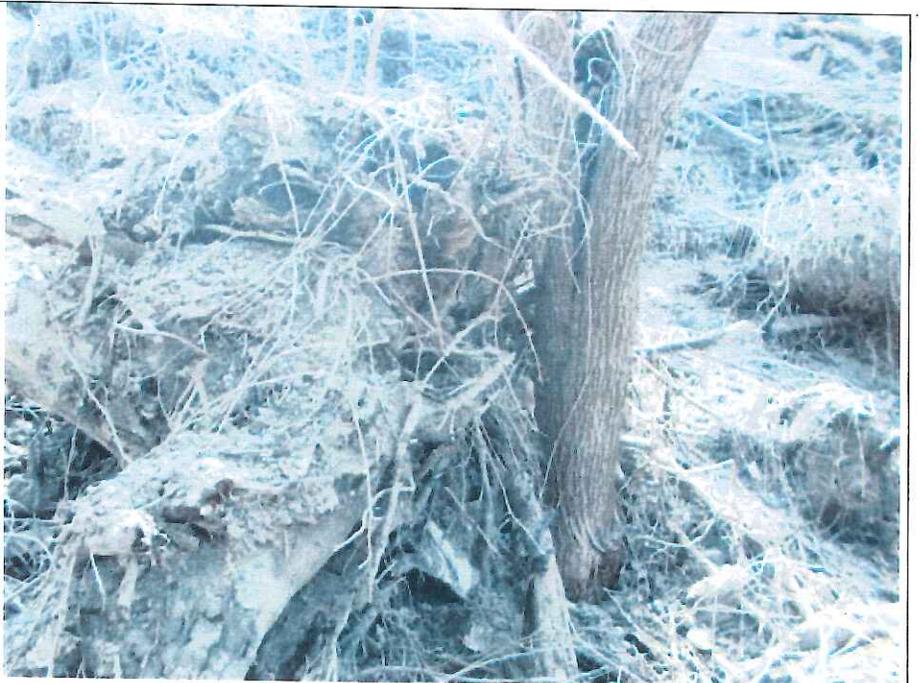
Photo no : 5

Base d'un arbre à moitié remblayé.

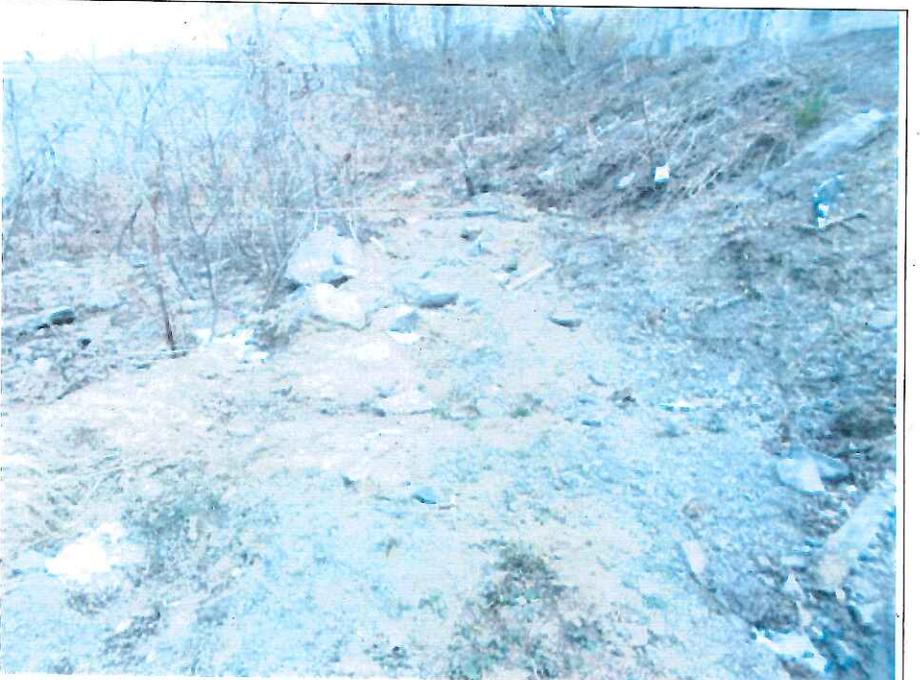
Photo no : 6

Chemin d'accès en partie dans la bande riveraine.

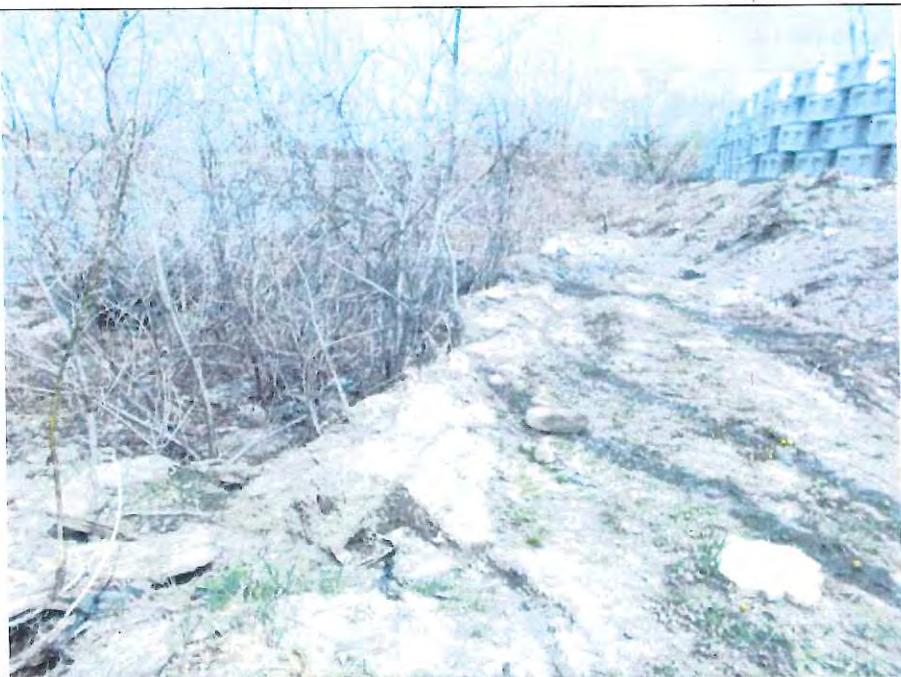
Photo no : 7

Vue d'ensemble du chemin d'accès derrière les blocs de béton. En arrière-plan, le remblai est plus récent et se référer à la photo 6.

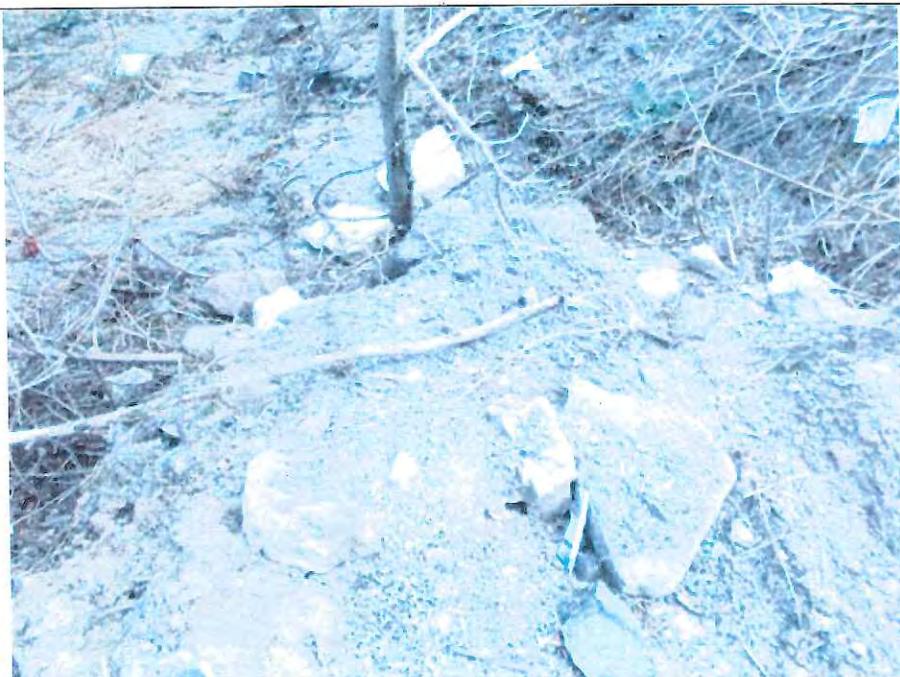
Photo no : 8

Vue rapprochée du remblai au bout du chemin d'accès.

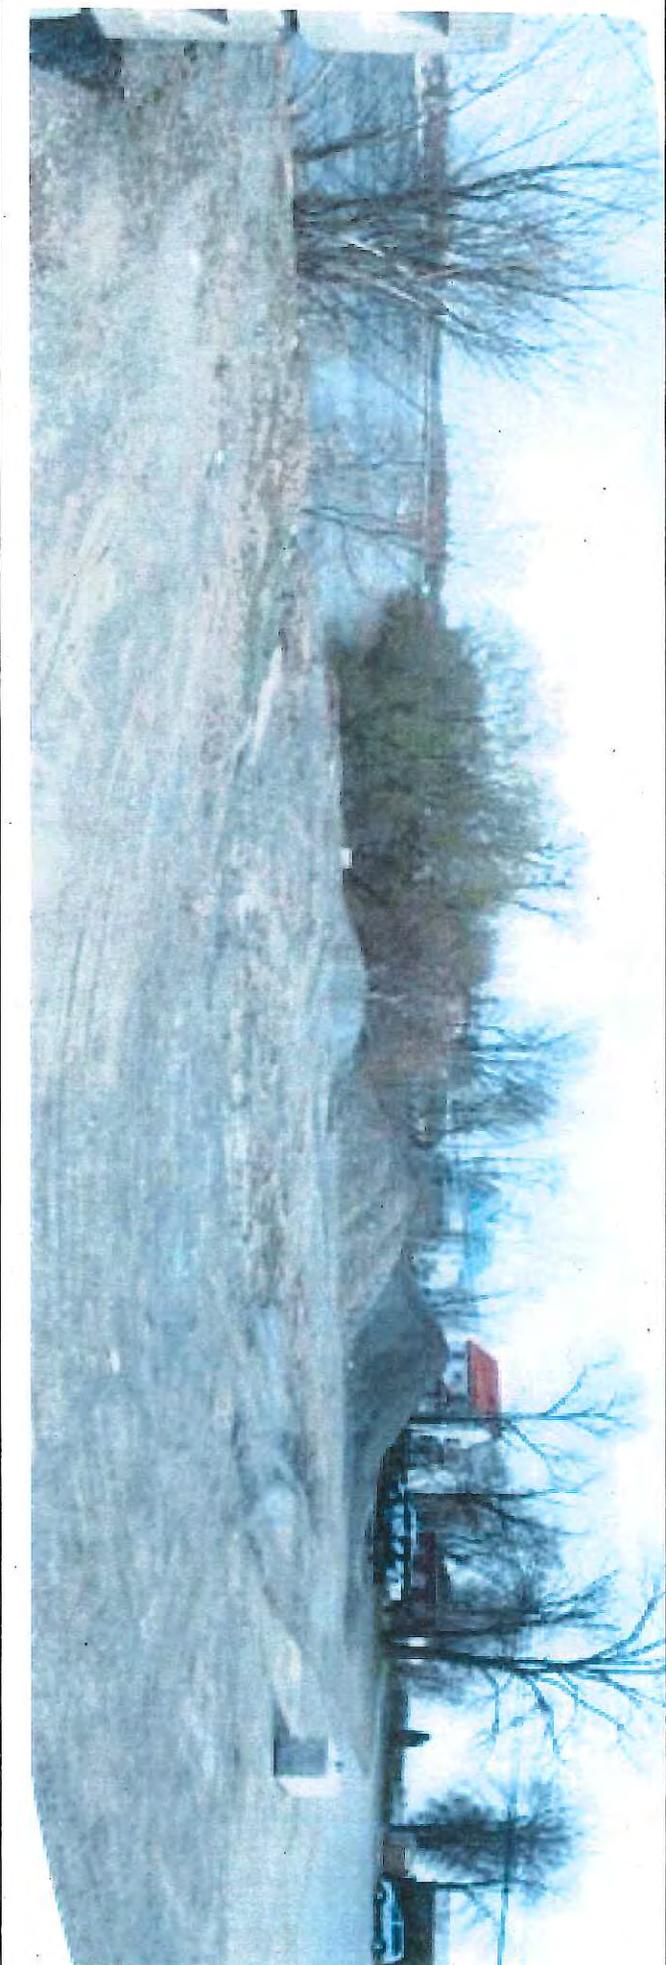
Vue d'ensemble du haut de la cour où il y a présence de remblais dans le marais riverain.

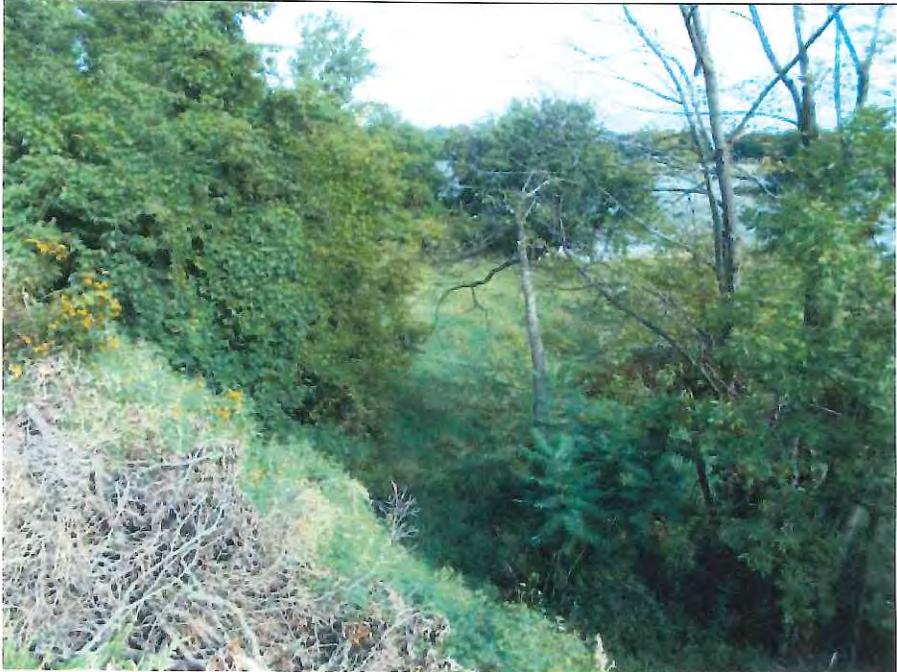
<p><b>Photo no : 2</b></p>

<p><b>Fichier : DSCN1455.JPG</b></p>	
<p><b>Description :</b></p> <p><b>Végétation qui a repris sur le talus de la bande riveraine.</b></p>

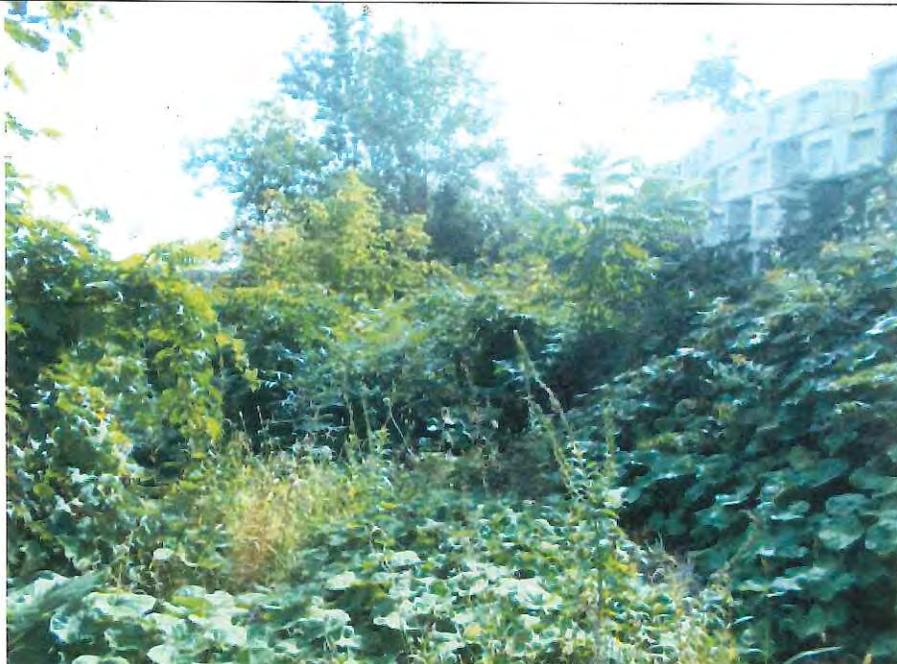
<p><b>Photo no : 4</b></p>

<p><b>Fichier : DSCN1457.JPG</b></p>	
<p><b>Description :</b></p> <p><b>Végétation recouvrant le chemin d'accès qui avait un remblai dans la bande riveraine de la rivière des Mille-Iles.</b></p>

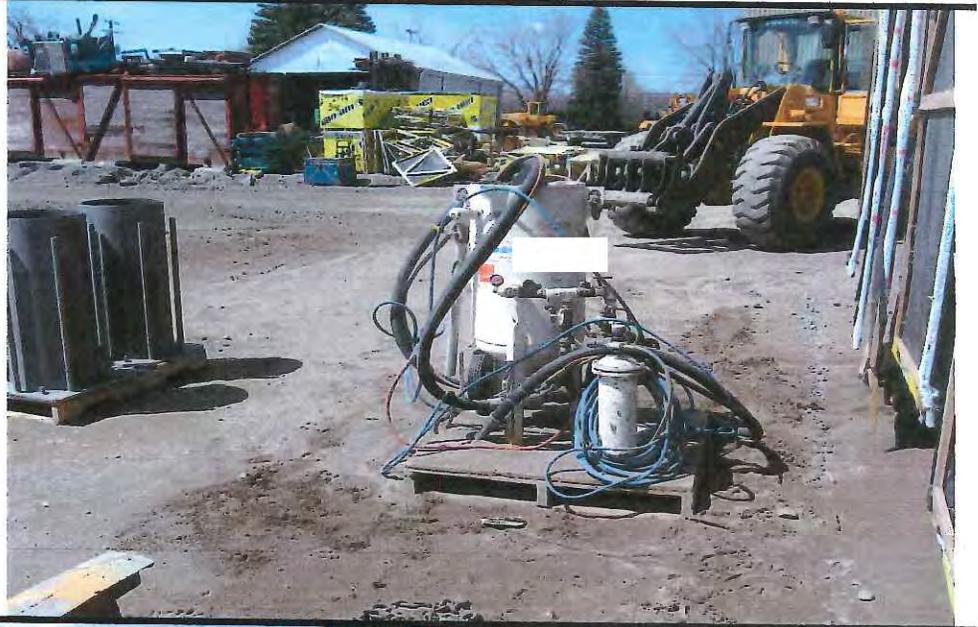
**Photo # 1:**  
Référence Photo : DSCN001.JPG  
Note : Équipement servant au sablage  
à jet de sable. On peut apercevoir au  
arrière plan du sable provenant de  
l'équipement.

Il y a effectivement du sablage au jet effectué à l'extérieur. Dérogation à l'article 20 du RQA. Pour ce qui est de la plainte pour le remblayage d'un milieu humide, elle est non fondée.

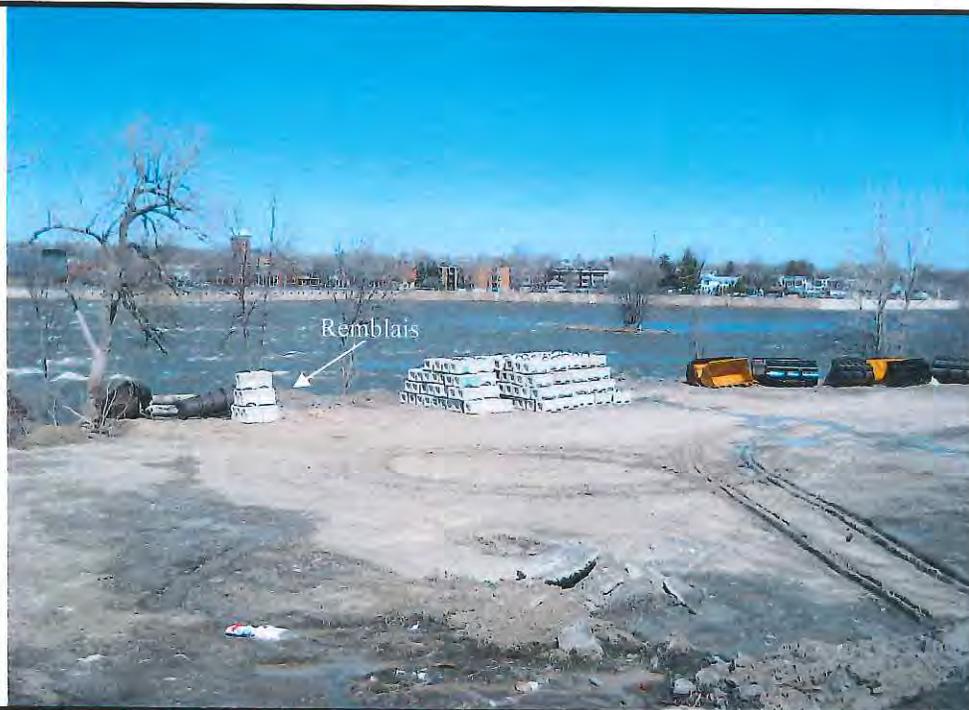
Note : Plate forme nivelée en arrière du  
stationnement de la compagnie Gaston  
Contant inc.

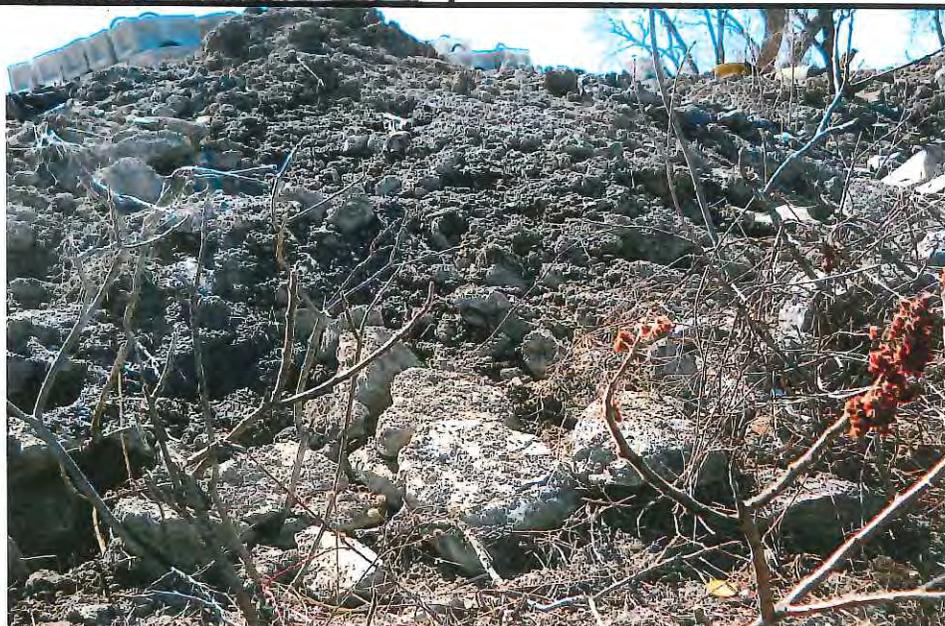
Note : Pic du remblai en face des blocs  
de béton

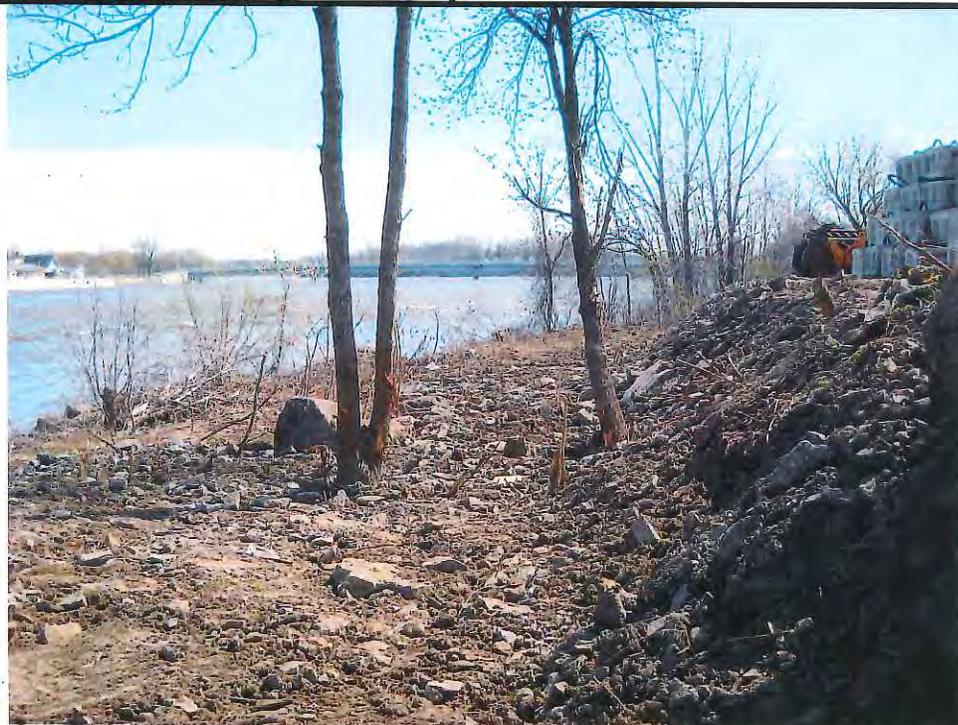
Note : Vue de la bande riveraine après  
l'enlèvement du remblai. (Direction  
ouest-est)

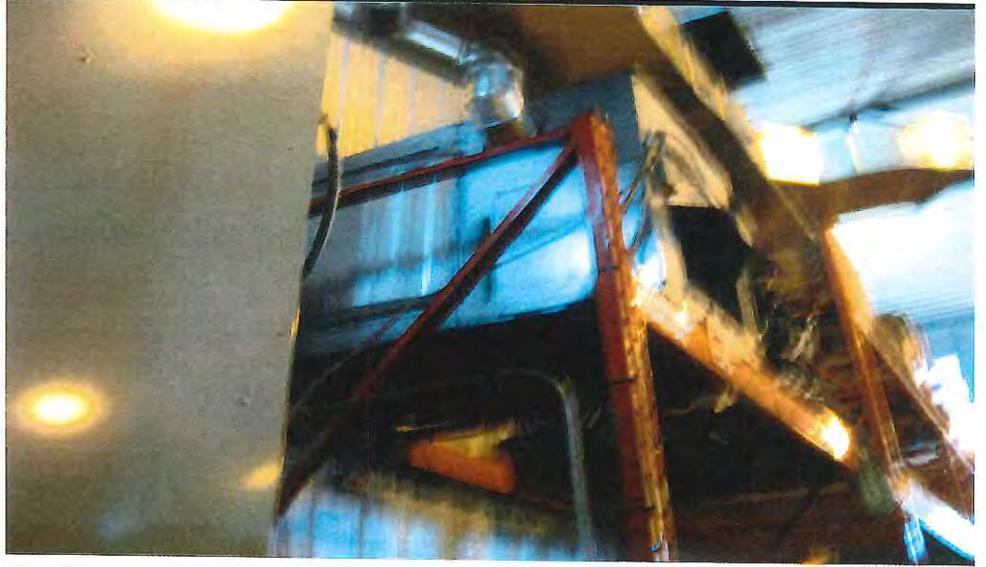
Note : Fournaise située au dessus du réservoir d'huile usée.

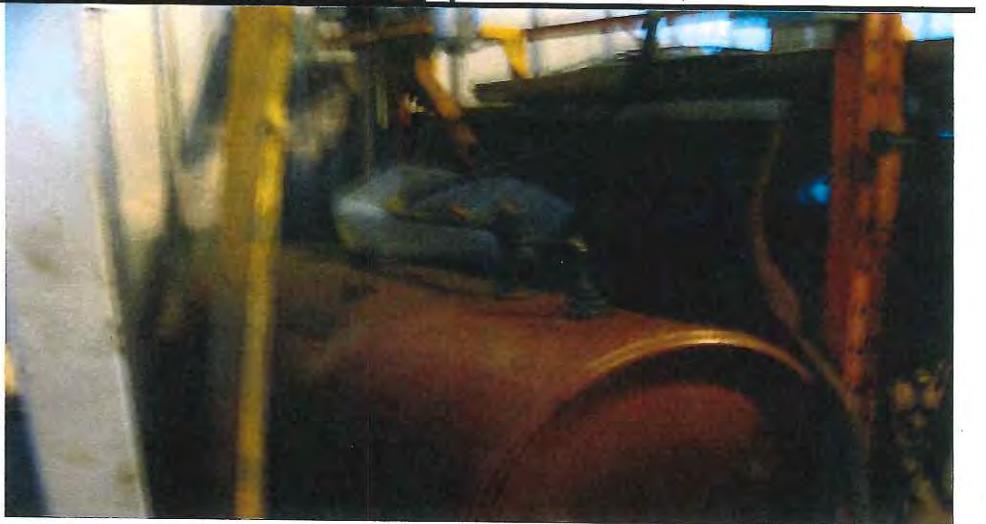
Note : Réservoir d'huile usée connecter au système de chauffage.

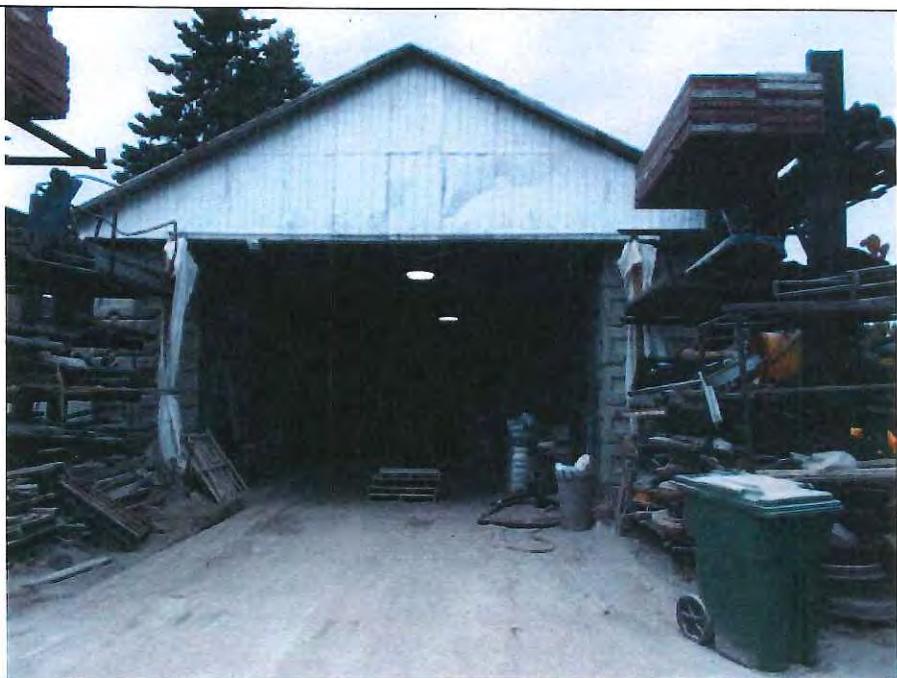
Bâtiment utilisé pour l'activité de sablage au jet. Pas en activité lors de l'inspection.

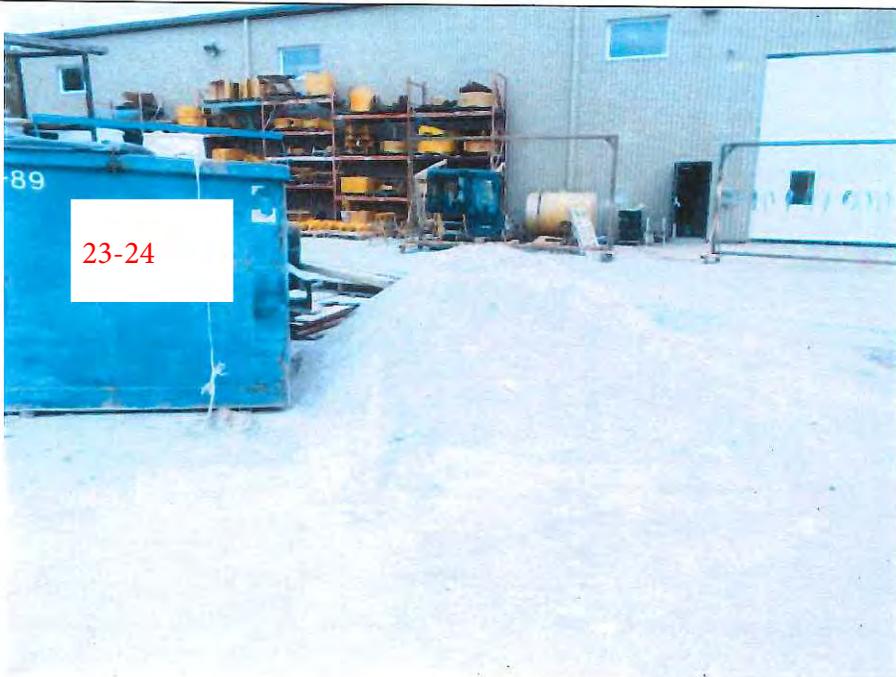
Photo no : 5

Tas de résidus de sable des activités du sablage au jet pour une année. Tas de résidus de sablage au jet échantillonné.
