Objet : Demande d'accès aux documents en lien avec la propriété située au 6310, boulevard  
des Mille-Îles, Laval (lot 1 786 021)

N° intervention : 300671133	Type d'intervention : Inspection
N° gestion documentaire : 7430-13-01-01370-00	N° du rapport d'inspection : 400837523
N° demande : 200311887	Type de demande : Plainte à car. environnemental
But de l'inspection : Vérifier le bien fondé de la plainte concernant le remblai d'un milieu humide sur le lot 3 857 469.

Nom du lieu : Gaston Contant inc.	
Nom usuel du lieu : Milieu humide 547	
N° du lieu : X2130195	Type de lieu : milieu hydrique
Localisation du lieu inspecté : Adresse du lieu : 6310, boul. des Mille-îles Laval (Québec) H7B 1E5	
Coordonnées géographiques du lieu : 45,6820387227; -73,6332856044

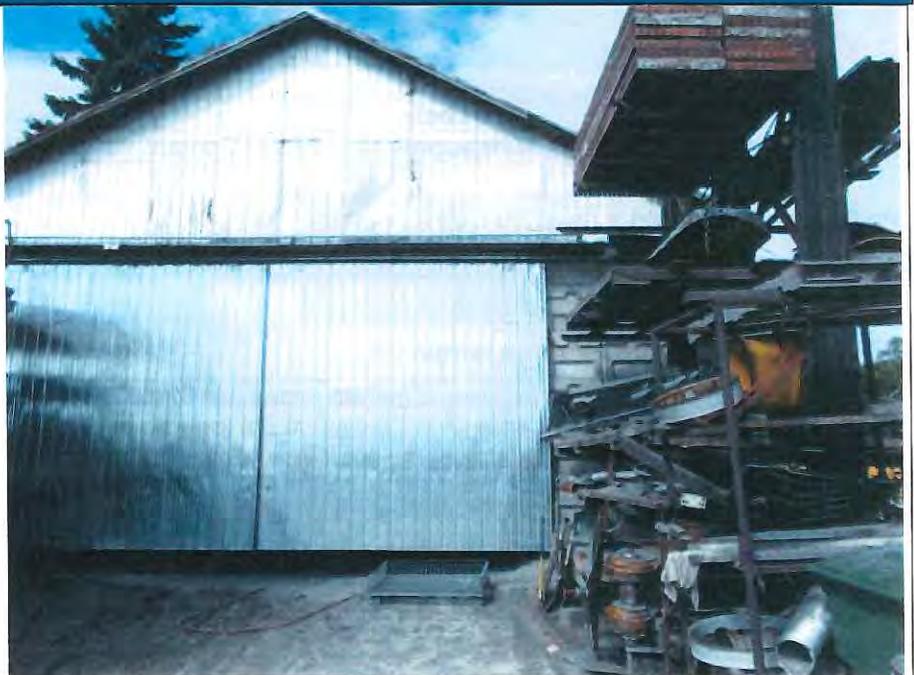
Vue d'ensemble de la porte du bâtiment où se déroulent les activités au jet de sable.

Ouverture 40 cm en bas de la porte.
