Objet : Demande d'accès aux documents concernant le dossier 7430-15-01-01534-00, Saint-Hippolyte

N° de demande : 200738278	Type de demande : Plainte à caractère environnemental
Objet de la demande : H-PL / St-Hippolyte / Municipalité St-Hippolyte / Vérifier le bien-fondé de la plainte concernant des travaux de remblayage dans le littoral d'un cours d'eau tributaire au lac Écho

N° d'intervention : 301474478	Type d'intervention : Inspection
N° de gestion doc. : 7430-15-01-01534-00	N° de document : 401965927
But de l'intervention : Vérifier le bien-fondé de la plainte concernant des travaux de remblayage dans le littoral d'un cours d'eau tributaire au lac Écho à Saint-Hippolyte

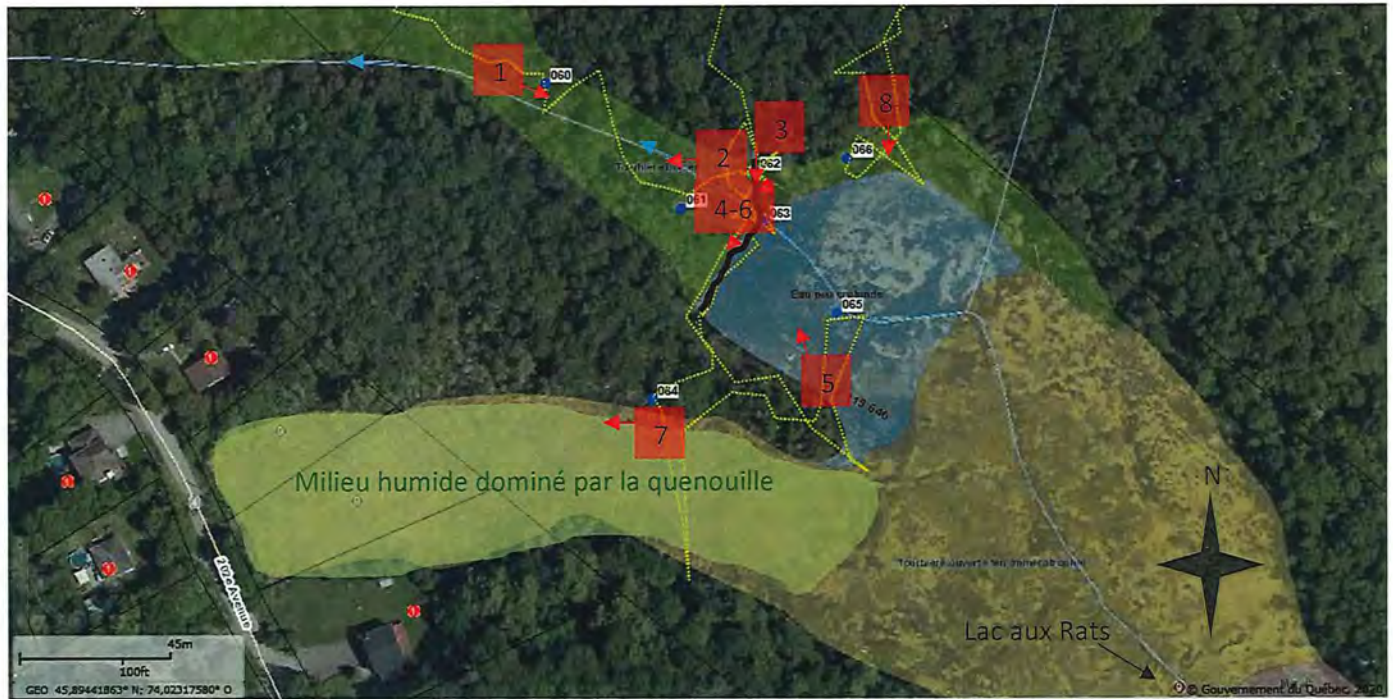
Titre : Lac aux Rats à Saint-Hippolyte / 2020-10-15

Selon mes points GPS géoréférencés dans l'Atlas géomatique du MELCC, le barrage principal se situe au nord-ouest du complexe de milieux humides bordant le lac aux Rats sur le lot 3 119 646 à Saint-Hippolyte. (Annexe 3)

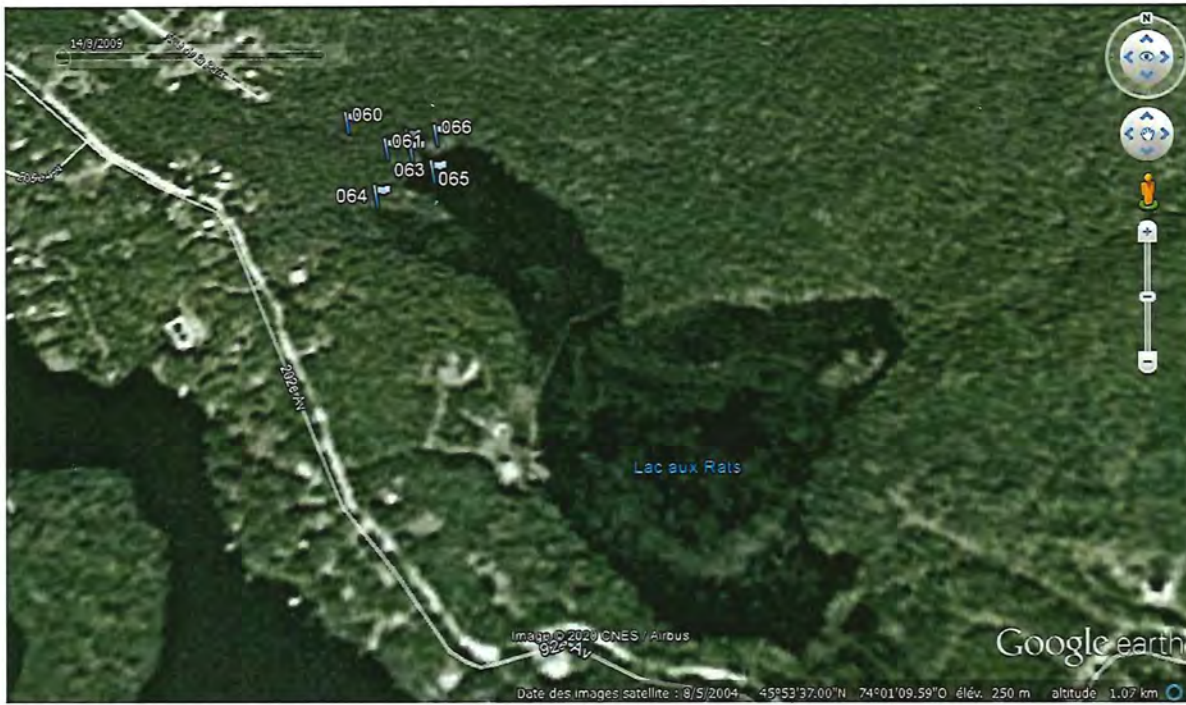
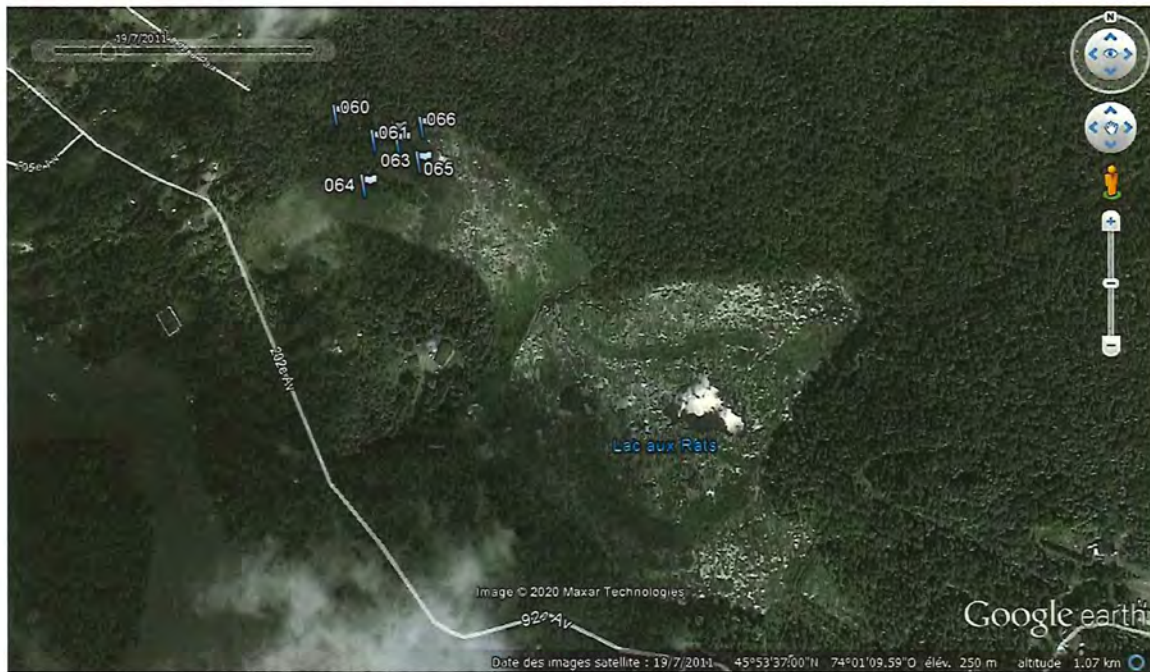
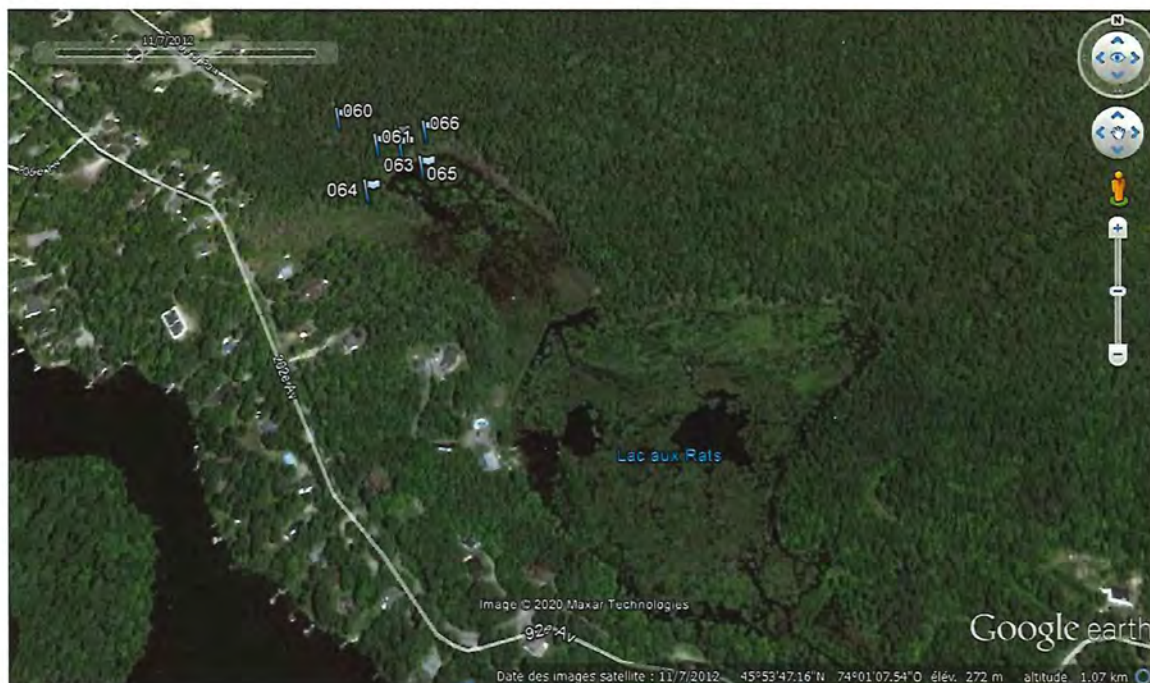
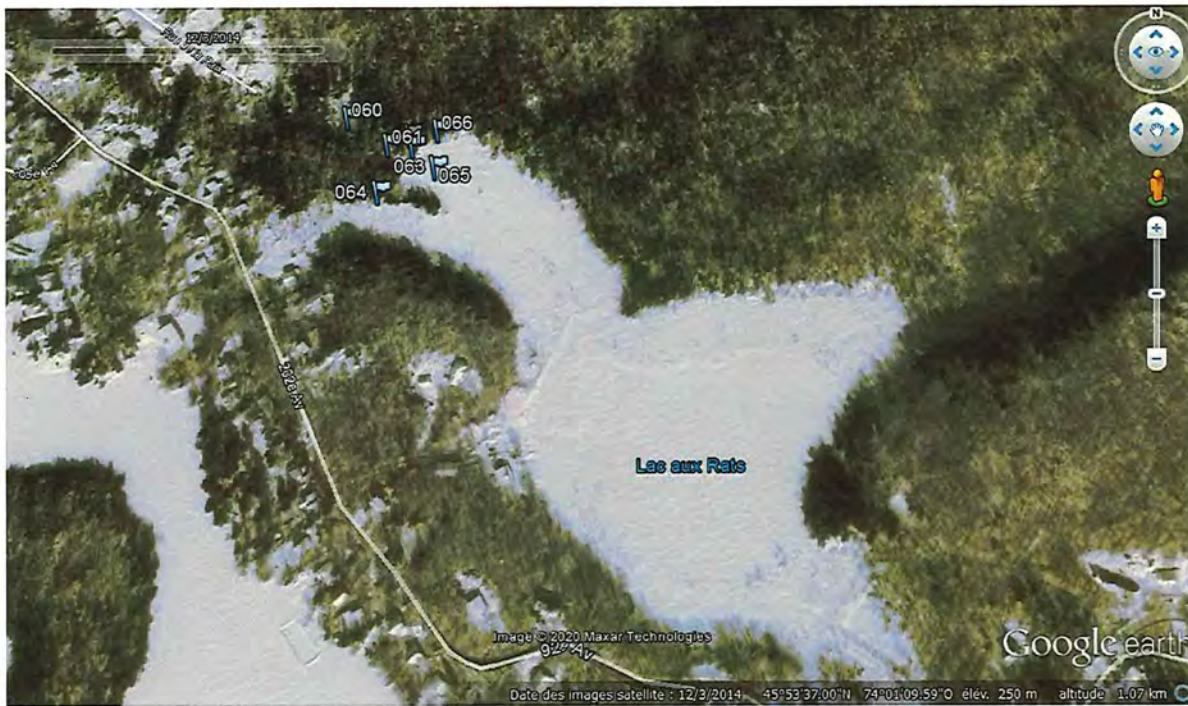
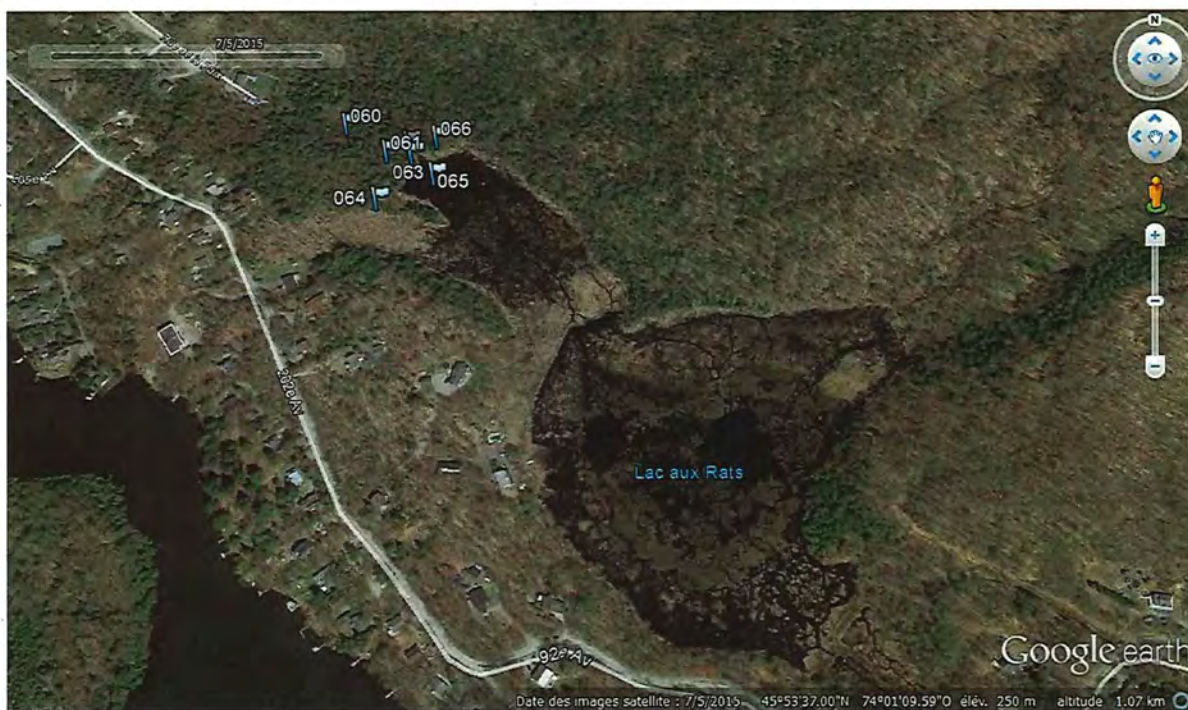
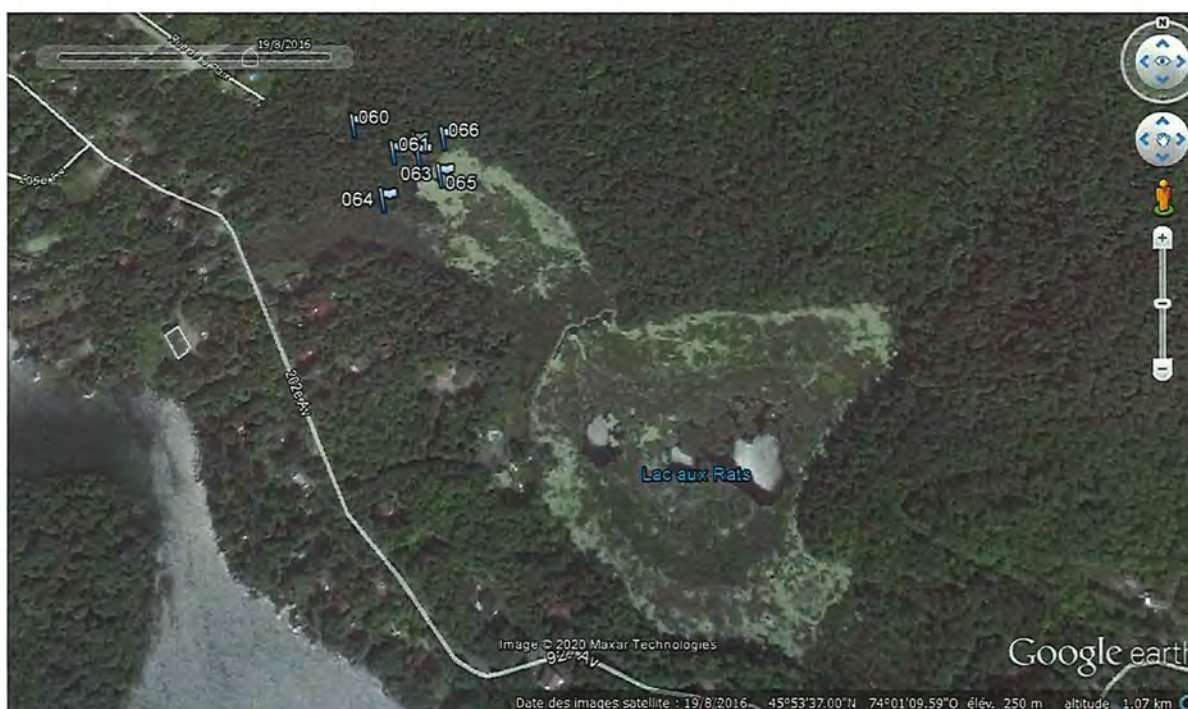
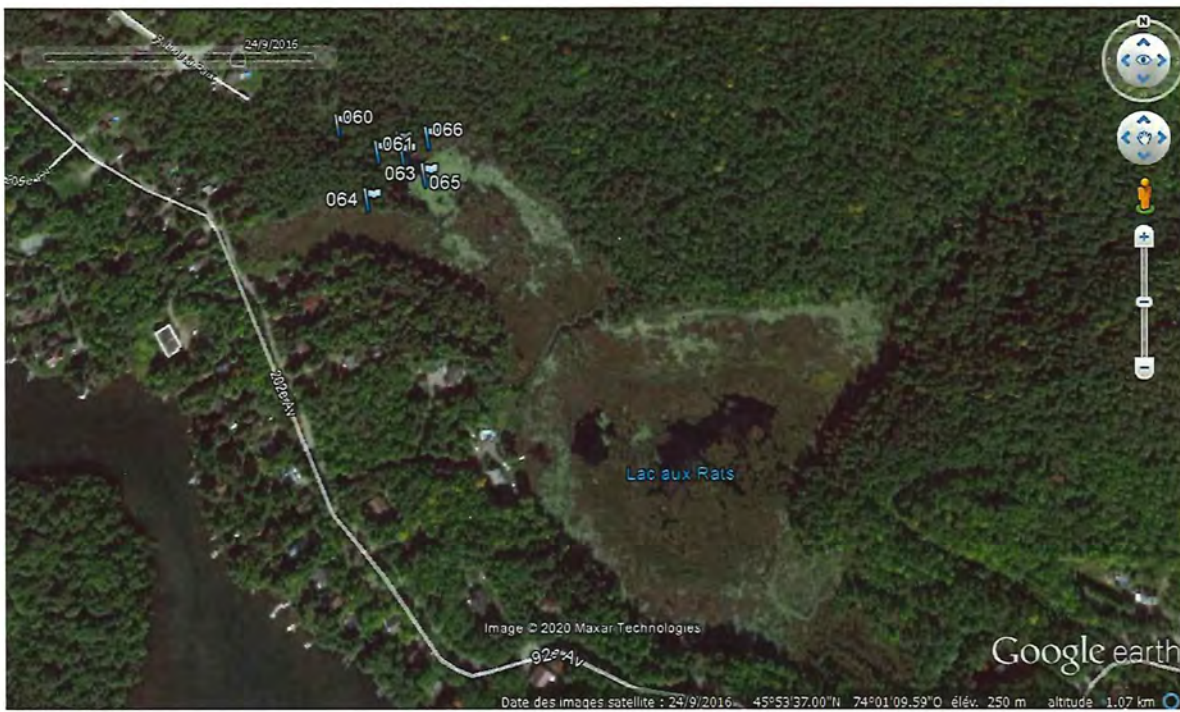
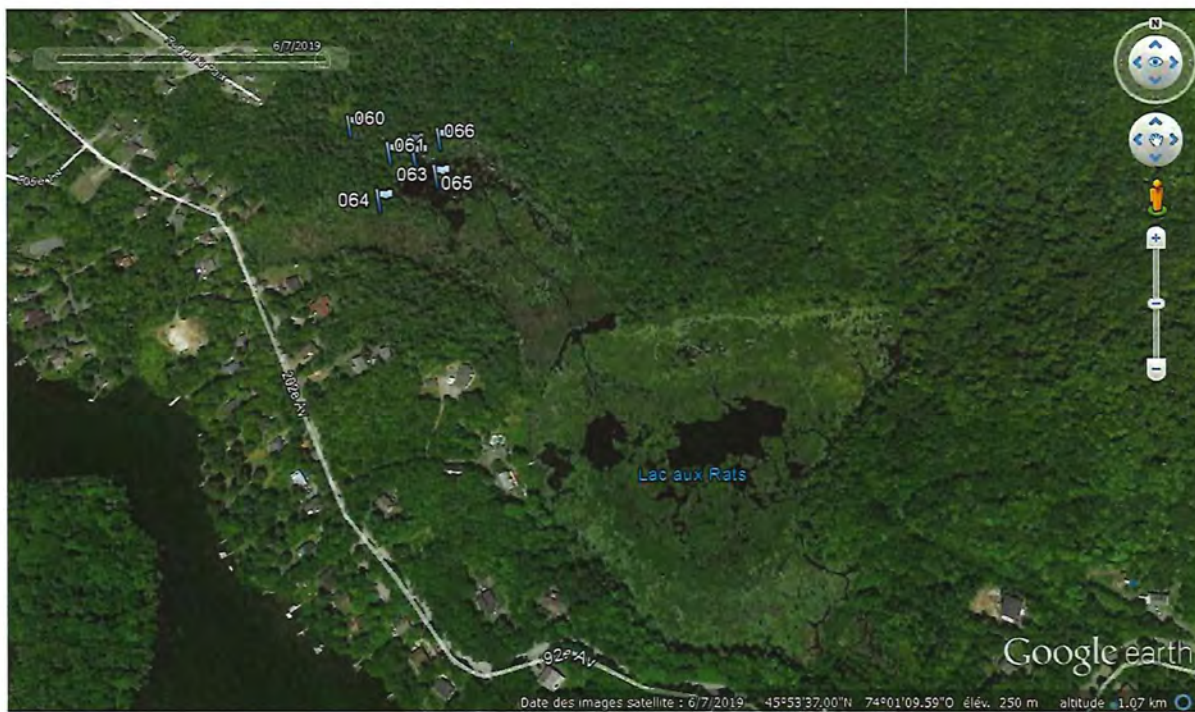
Je constate la présence de l'étendue d'eau, qui est en réalité un complexe de milieux humides bordant le lac aux Rats, sur la photographie aérienne disponible sur Google Earth en date du 14 août 2009. Ce milieu est présent également en date du 19 juillet 2011, du 11 juillet 2012, du 12 mars 2014, du 17 mai 2015, du 19 août 2016, du 24 septembre 2016 ainsi qu'en date du 6 juillet 2019. Aucun travail n'est apparent sur ces photographies aériennes dans le secteur du barrage. (Annexe 4)
