## RAPPORT D'INSPECTION

N° intervention : 300838470	Type d'intervention : Inspection
N° gestion documentaire : 7610-15-01-03862-03	N° du rapport d'inspection : 401115509
N° demande : 200381386	Type de demande : Plainte à car. environnemental
But de l'inspection : I-PL/St-Adolphe-d'Howard/Déversement d'huile sur un terrain qui s'écoule vers le lac St-Joseph Garage Mécanotech en face du 1786, chemin Tour-du-Lac.

Nom du lieu : Garage Mécanotech inc.	
Nom usuel du lieu : Garage Mécanotech inc.	
N° du lieu : X2145210	Type de lieu : commerce
Localisation du lieu inspecté : Adresse du lieu : 1785, chemin du Tour-du-Lac Saint-Adolphe-d'Howard (Québec) J0T 2B0	
Coordonnées géographiques du lieu (GÉO NAD 83 degrés décimaux) : 45,966237877900:-74,329803783300

### AVIS DE NON-CONFORMITÉ

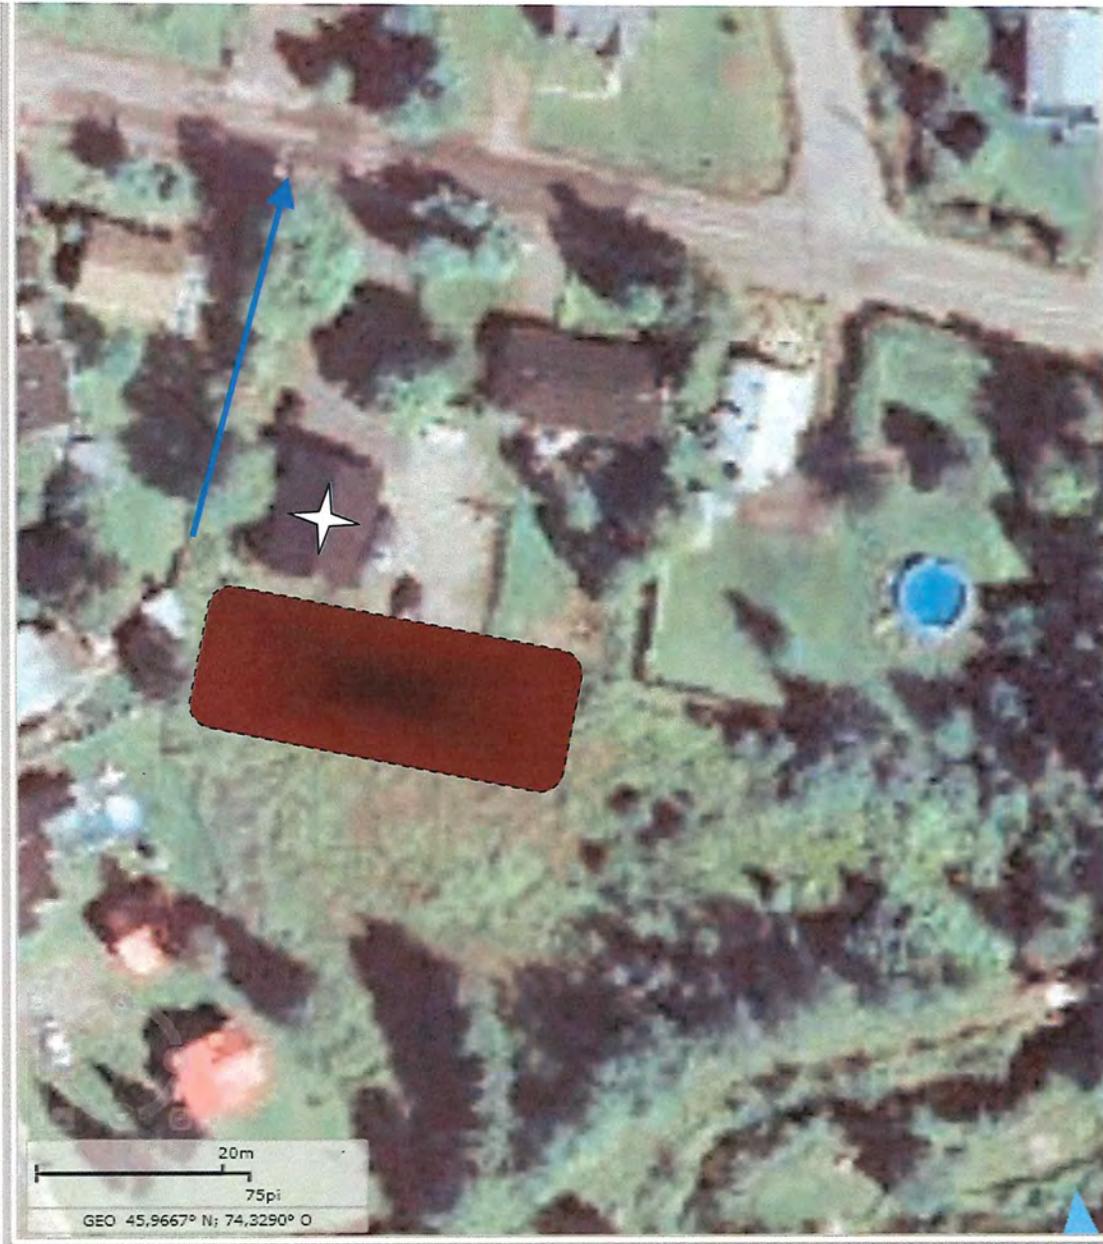
Plan Garage Méganotech inc.  
Image provenant de SAGO

Zone approximative des travaux de remblayage du milieu humide.

Ruisseau sur le côté ouest du bâtiment n'ayant pas de signe de contamination.

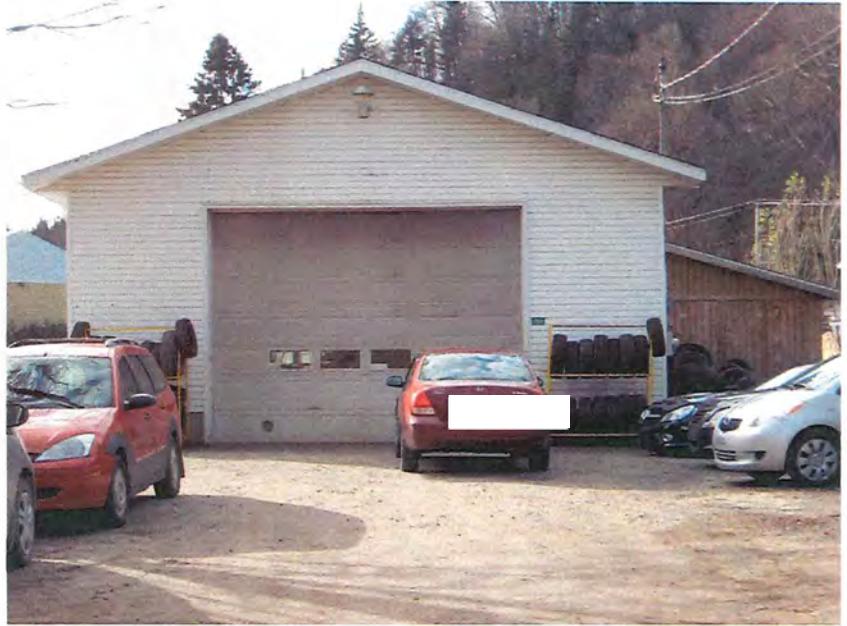
Photo no : 1

Une inspection a été réalisée le 2013-11-05 afin de vérifier si le déversement d'huile proviendrait du garage. À mon arrivée sur les lieux, je me présente et explique la raison de ma présence au copropriétaire, M. Jean-Christophe Bénard. Plus tard durant la visite, je suis présenté à l'autre copropriétaire, M. Éric Desjardins. Mon inspection a eu lieu en deux temps. J'ai fait une première visite avec l'un puis l'autre des copropriétaires. Comme il me manquait une information, j'ai demandé les coordonnées du propriétaire du garage. J'ai quitté les lieux et contacté le propriétaire de la bâtisse. Celui-ci souhaite me rejoindre sur les lieux, je suis donc retourné au garage (photo : 1).

Bâtiment principale du garage avec à droite l'abris contenant le bac-citerne d'huile usée ainsi que des pneus.

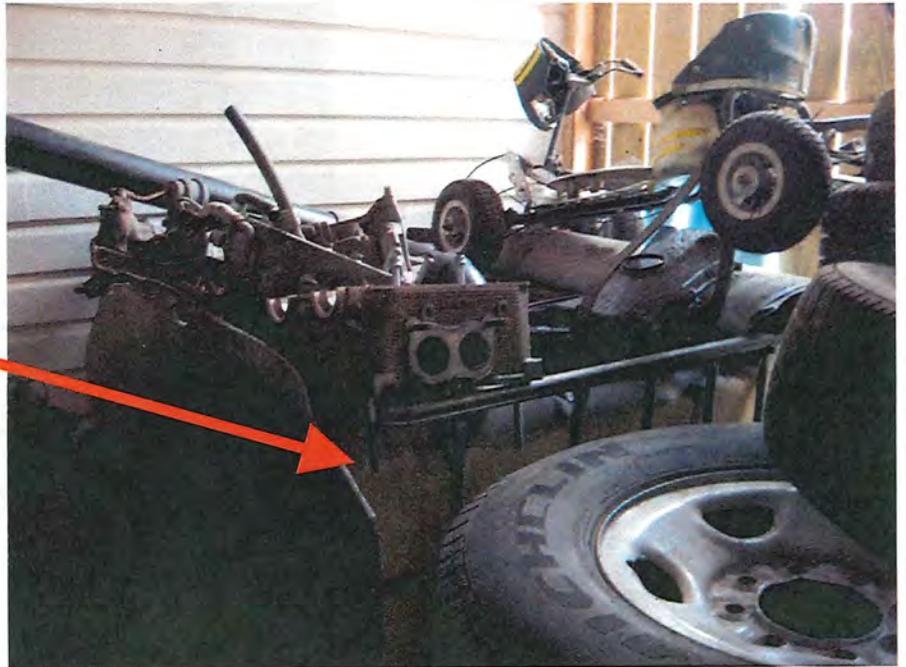
Photo no : 2

L'un des copropriétaires m'informe sur leur système de récupération des huiles usées. L'huile qui est vidangée des véhicules transige dans un bac de récupération mobile avant d'être pompée dans un bac-citerne de 1000L (photo : 2). Le bac-citerne est situé à l'extérieur du bâtiment principal, soit dans un abri construit sur une dalle de béton ayant un seuil légèrement surélevé (photo : 3, 4 et 5). Le bac-citerne est difficile d'accès dû à l'entreposage de pneu et de pièce mécanique aux alentours. Il n'y a pas d'étiquette visible indiquant le nom de la matière entreposée sur le bac-citerne, ce qui contrevient à l'article 46 alinéa 1 partie 1 du RMD.

- Article 46 alinéa 1 partie 1, il n'y a pas d'étiquette visible indiquant le nom de la matière entreposée sur le bac-citerne, soit de l'huile usée.

1	<b>Manquement :</b> Il n'y a pas d'étiquette visible indiquant le nom de la matière entreposée sur le bac-citerne, soit de l'huile usée. <b>Référence légale :</b> Article 46 alinéa 1 partie 1 du Règlement sur les matières dangereuses.	Degré de gravité des conséquences : mineur
	Atteinte à la santé, à la sécurité, au bien-être ou au confort de l'être humain : Aucune atteinte ou aucun risque (mineur) Explication : Aucune atteinte ou aucun risque d'atteinte puisqu'il s'agit de manquement de nature administrative et préventive.	
	Atteinte à la qualité de l'eau, du sol, de l'air, à la végétation ou à la faune : Aucune atteinte ou aucun risque (mineur) Explication : Aucune atteinte ou aucun risque d'atteinte puisqu'il s'agit de manquement de nature administrative et préventive. Les conséquences sont : complètement réversibles Explication : L'apposition d'une affiche indiquant la matière entreposée va complètement corriger le manquement

Le bac-citerne d'huile usée est situé sous les pièces mécaniques derrière les pneus.

Il n'y a pas d'étiquette visible indiquant le nom de la matière entreposée sur le bac-citerne.

Ainsi, je recommande l'envoi d'un avis de non-conformité aux exploitants du Garage Mécanotech inc. contenant les informations réglementaires relatives au manquement potentiel afin que celui-ci soit rectifié dès maintenant. Assurer un suivi de l'avis de non-conformité.

- Ne pas avoir apposé à un endroit visible une étiquette indiquant le nom de la matière entreposée sur un bac-citerne, à savoir de l'huile usée.  
Règlement sur les matières dangereuses, article 46 al. 1 partie 1

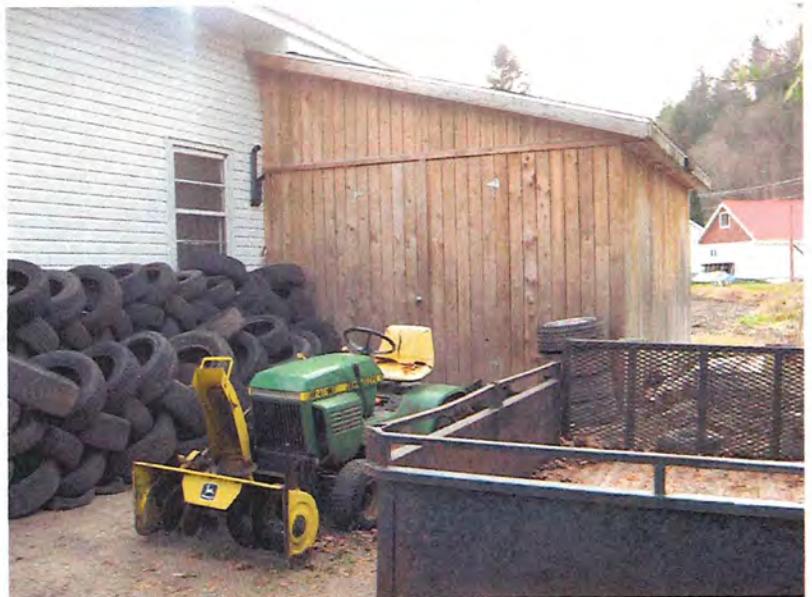
Photo no : 3

Abri construit sur une dalle de béton ayant un seuil légèrement surélevé.

Le bac-citerne y est entreposé.

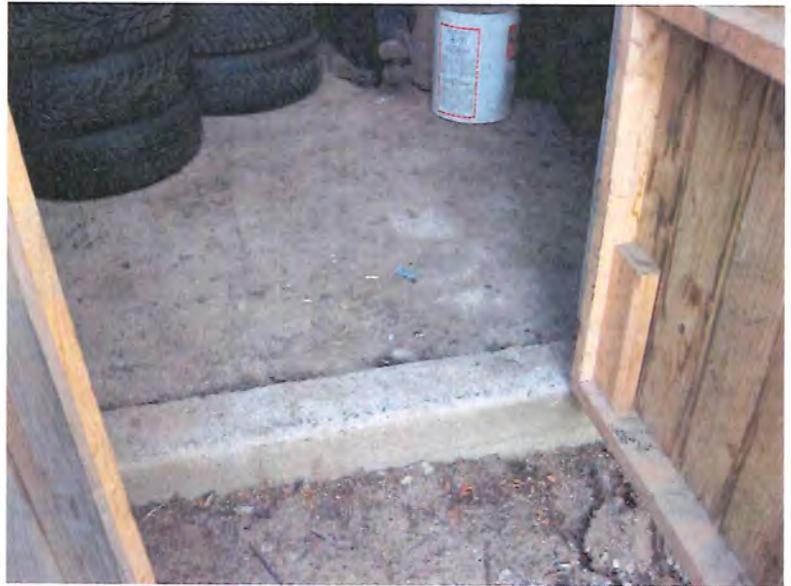
Photo no : 4

Abri construit sur une dalle de béton ayant un seuil légèrement surélevé.

Seuil surélevé vu de l'extérieur.

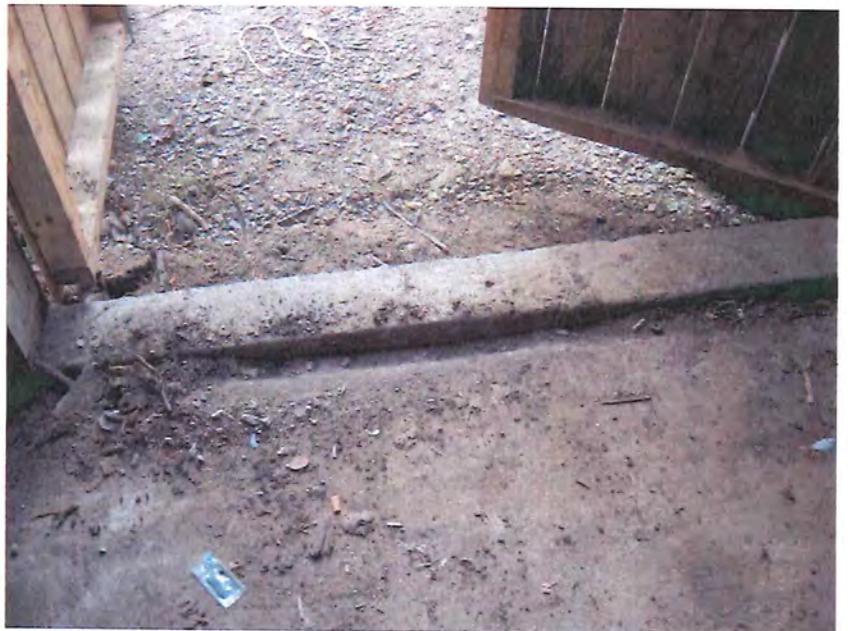
Photo no : 5

Abri construit sur une dalle de béton ayant un seuil légèrement surélevé.

Seuil surélevé vu de l'intérieur.

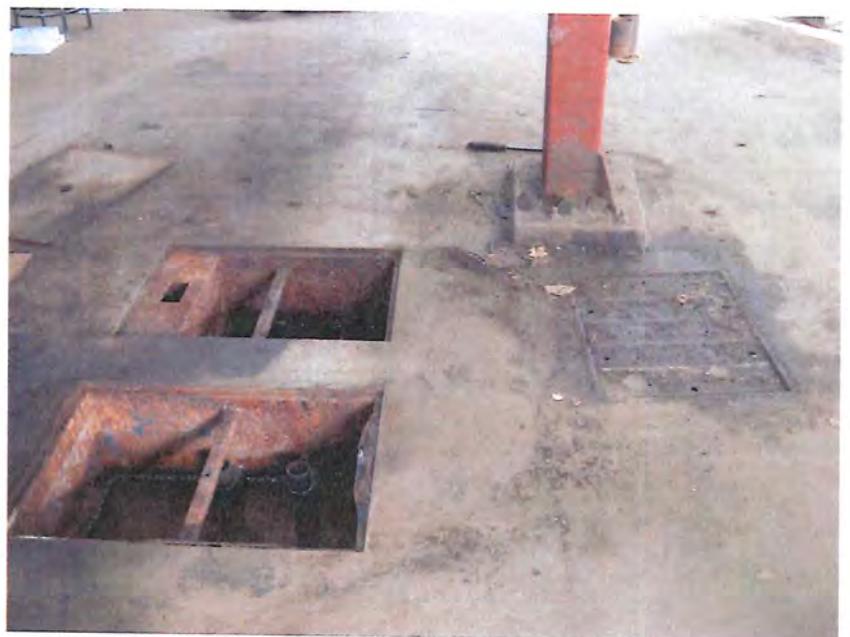
Photo no : 6

Il y a un séparateur eau/huile d'installer dans le garage (photo : 6). Il y a, à l'extérieur du garage, trois bacs roulants soit un pour la récupération des filtres à l'huile usés et deux pour les contenants de plastique vide d'huile. Il y a également un baril en plastique prévu pour la récupération de l'antigel usé (photo : 7 à 10). Les bacs et le baril sont situés à l'extérieur du côté ouest du bâtiment sans être dans un conteneur ou sous un abri ayant une aire aménagée pour pouvoir contenir les fuites et déversements. Les bacs et le baril ont une étiquette mentionnant la matière qui y est entreposée. Toutefois, la quantité de matière contenue dans les bacs et baril n'a pas été relevée. Il est donc impossible de confirmer s'il y a plus de 100 kg de matière dangereuse. L'article 44 du RMD traitant de l'entreposage extérieur ne peut donc pas être appliqué. Cependant, selon les volumes des bacs et baril le 100 kg peut facilement être dépassé. Les propriétaires seront donc avisés de la réglementation. La compagnie 23-24 procède au ramassage de l'huile usée, des filtres à l'huile usés, des contenants de plastique vide d'huile ainsi que de l'antigel usé. Au cours de l'inspection, un copropriétaire me remet quelques copies de facture de la compagnie 23-24. Selon les copropriétaires, la vidange du séparateur eau/huile serait faite au besoin. L'eau huileuse est envoyée dans le bac-citerne. Jusqu'à maintenant, ils n'ont jamais fait une vidange complète du séparateur eau/huile afin d'y enlever les boues. Il n'y a donc pas de facture pour ces opérations.

Séparateur eau/huile d'installer dans le garage.

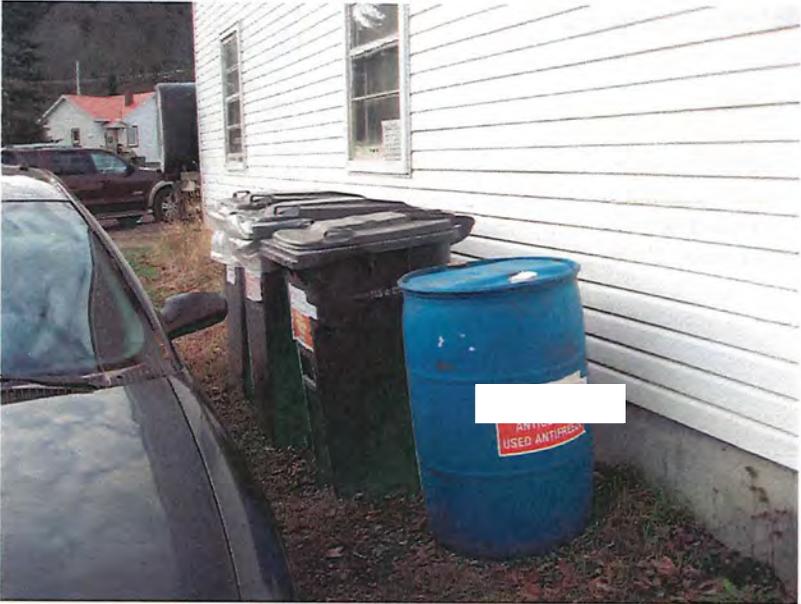
<p><b>Photo no : 7</b></p>

Cette inspection a révélé un manquement potentiel, soit des contenants de matières dangereuses résiduelles, bacs roulants et le baril, situés à l'extérieur du bâtiment sans être dans un conteneur ou sous un abri ayant une aire aménagée pour pouvoir contenir les fuites et déversements.

<p><b>Fichier : Photo 008.jpg</b></p>	
<p><b>Description :</b></p> <p>Trois bacs roulants pour la récupération des filtres à l'huile usés et des contenants de plastique vide d'huile. Un baril en plastique prévu pour la récupération de l'antigel usé.</p>

Prenez note que selon les articles 31 et 44 du Règlement sur les matières dangereuses, il est interdit d'entreposer tout contenant ayant plus de 100 kg de matière dangereuse résiduelle à l'extérieur, sans être dans un conteneur ou sous un abri aménagé pour contenir les fuites et les déversements. Lors de l'inspection, trois bacs roulants et un baril contenant des matières dangereuses résiduelles étaient situés à l'extérieur. Toutefois, la quantité de matières dangereuse s'y trouvant n'a pas été relevée, cependant la capacité totale des contenants est estimée à plus de 1000 kg.

Nous vous demandons de nous informer de vos intentions à ce qui a trait aux bacs et baril situé à l'extérieur afin d'être conforme à la réglementation.

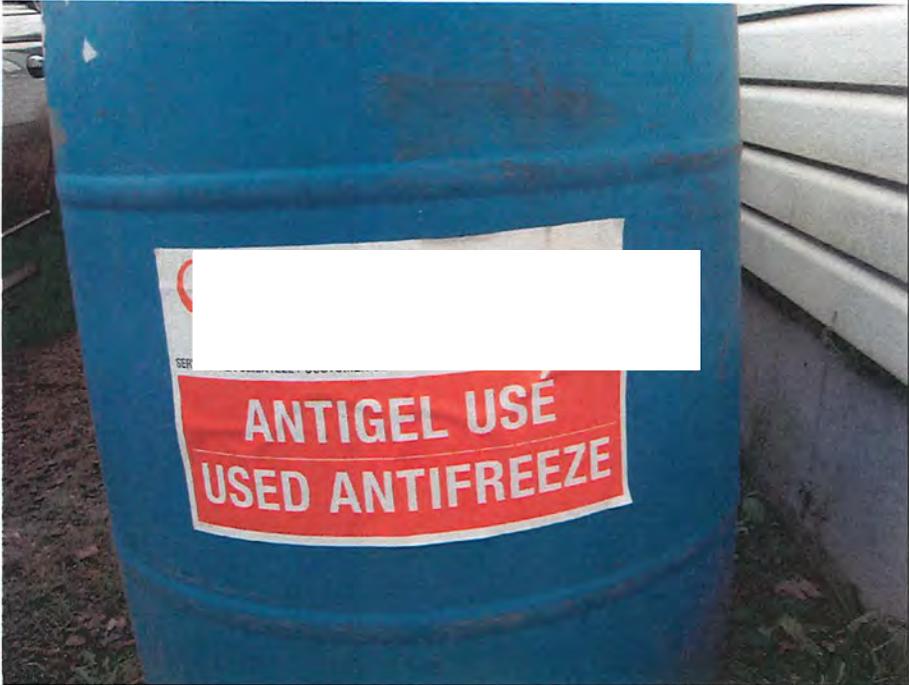
<p><b>Photo no : 8</b></p>

<p><b>Fichier : Photo 009.jpg</b></p>	
<p><b>Description :</b></p> <p>Un baril en plastique prévu pour la récupération de l'antigel usé ayant une date de début d'entreposage délavée.</p>

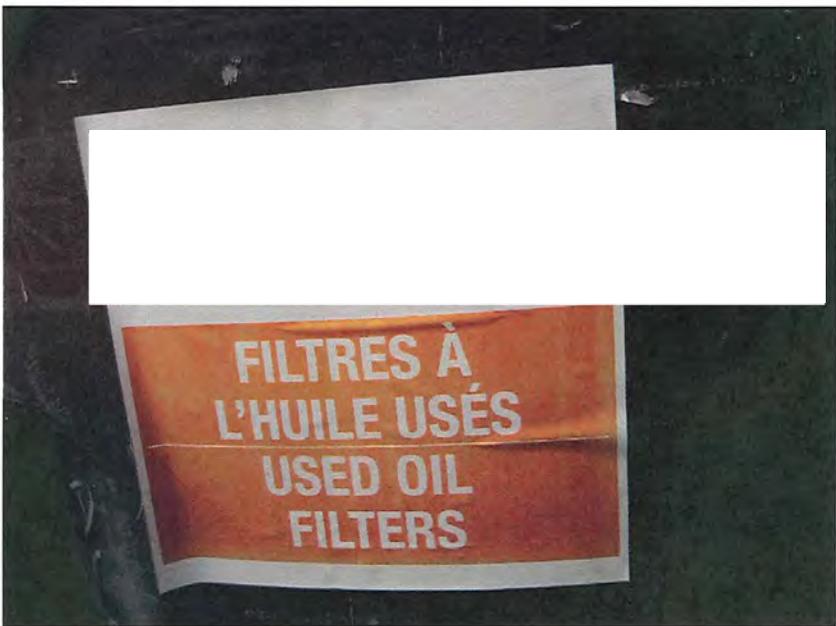
<p><b>Photo no : 9</b></p>

<p><b>Fichier : Photo 010.jpg</b></p>	
<p><b>Description :</b></p> <p>Bac roulant pour la récupération des filtres à l'huile usés n'ayant pas de date de début d'entreposage d'inscrite sur l'étiquette.</p>

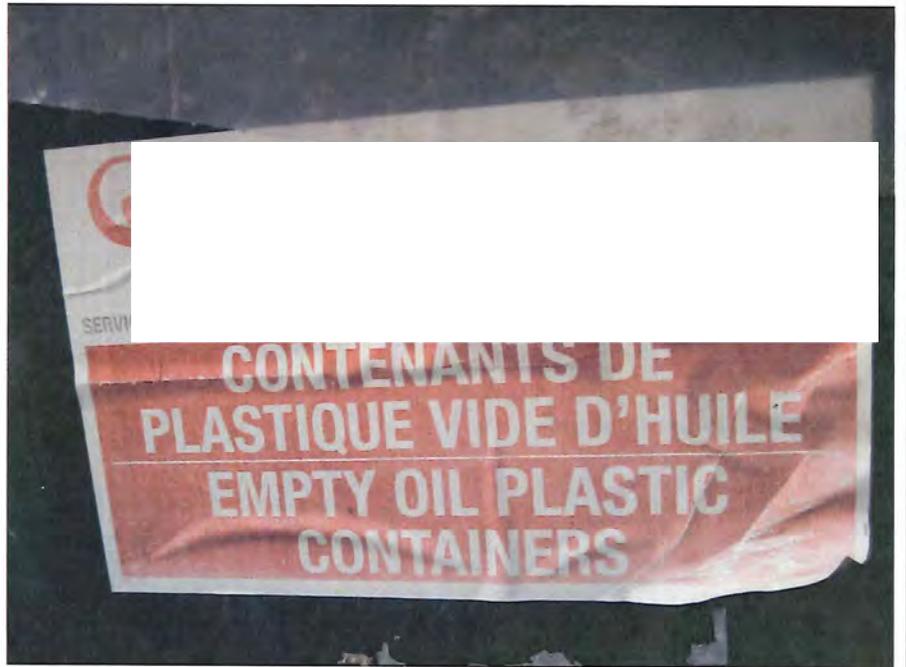
Photo no : 10

Bac roulant pour la récupération des contenants de plastique vide d'huile. Il n'y a pas d'étiquette mentionnant la date de début d'entreposage.

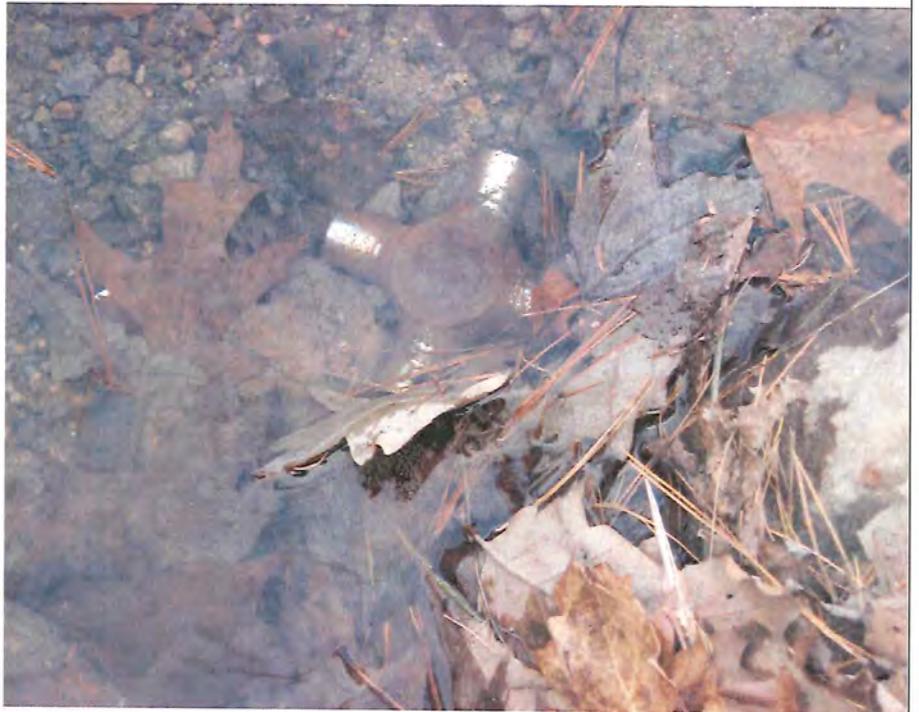
Photo no : 11

Je fais le tour extérieur du garage afin de voir s'il y aurait un point de résurgence de contamination. Il y a un petit ruisseau sur le côté ouest de la bâtisse qui s'écoule vers le fossé de la ville. Je ne constate pas de contamination au niveau du ruisseau, ni du fossé. Il y a toutefois la présence de pièces mécaniques dans le fossé (photo : 11). J'en avise le propriétaire du bâtiment. Il émet l'hypothèse que cela vient des vidanges puisque c'est de ce côté qu'elles sont placées.

Présence de pièces mécaniques dans le fossé.

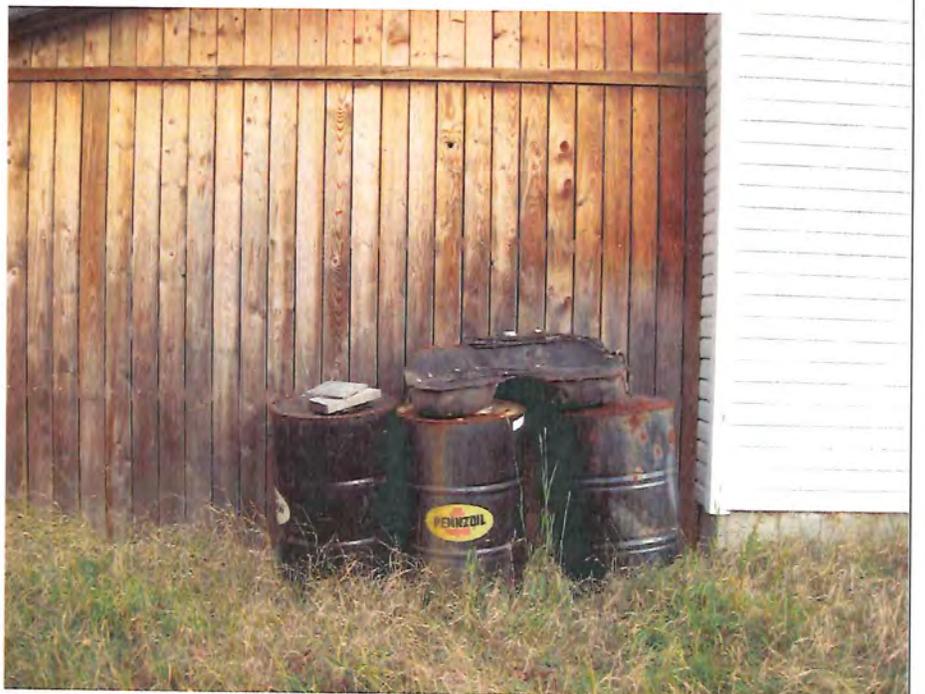
Photo no : 12

Il y a trois barils en métal d'environ 205L vide situé à l'arrière du garage (photo : 12).

Le 2013-12-19, je contacte M. Desjardins afin de vérifier ce qu'il souhaite faire des trois barils en métal de 205 L. Les barils vides, situés à l'arrière du bâtiment, sont laissés là dans le but d'en faire des poubelles, ils ne seront pas réutilisés pour de l'entreposage.

Trois barils en métal d'environ 205L vide situé à l'arrière du garage.

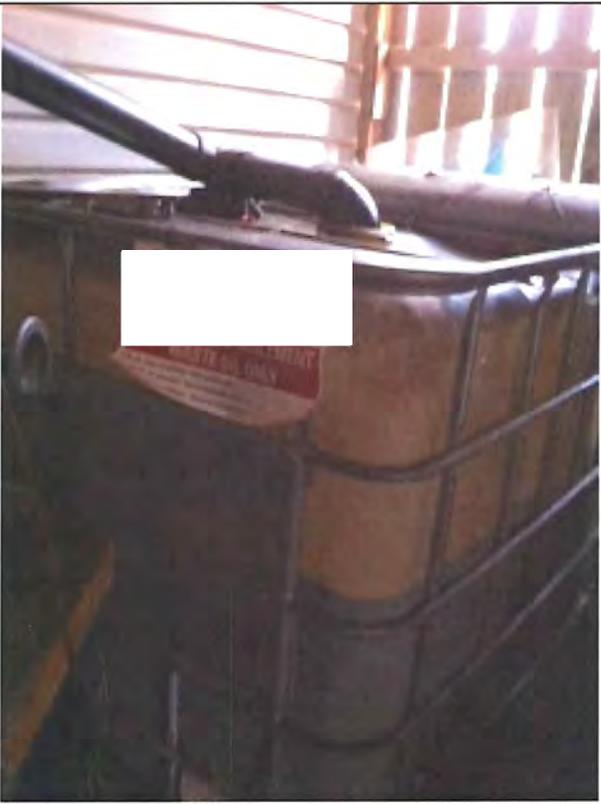
<p>Photo no : 1</p>

<p>Fichier : Photo 1.jpg</p>	
<p>Description :</p> <p>Bac citerne d'entreposage de l'huile usée ayant une affiche d'identification.</p>  <p>*La photo a été éclaircie.</p>

Par l'ajout d'une affiche d'identification du bac-citerne contenant de l'huile usée, le Garage Mécanotech inc. a effectué son retour à la conformité.

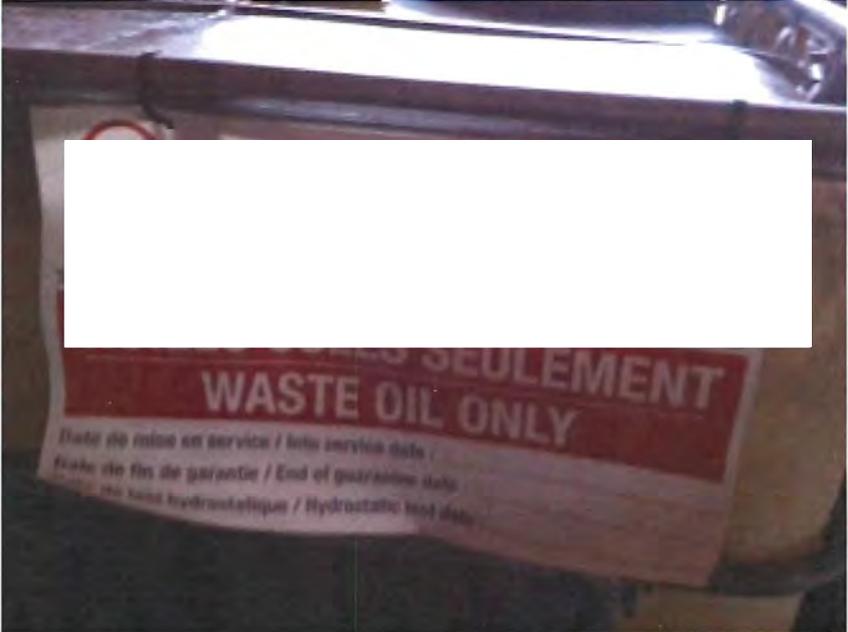
<p>Photo no : 2</p>

<p>Fichier : Photo 4.jpg</p>	
<p>Description :</p> <p>Affiche d'identification du bac citerne d'entreposage de l'huile usée.</p>  <p>*La photo a été éclaircie.</p>

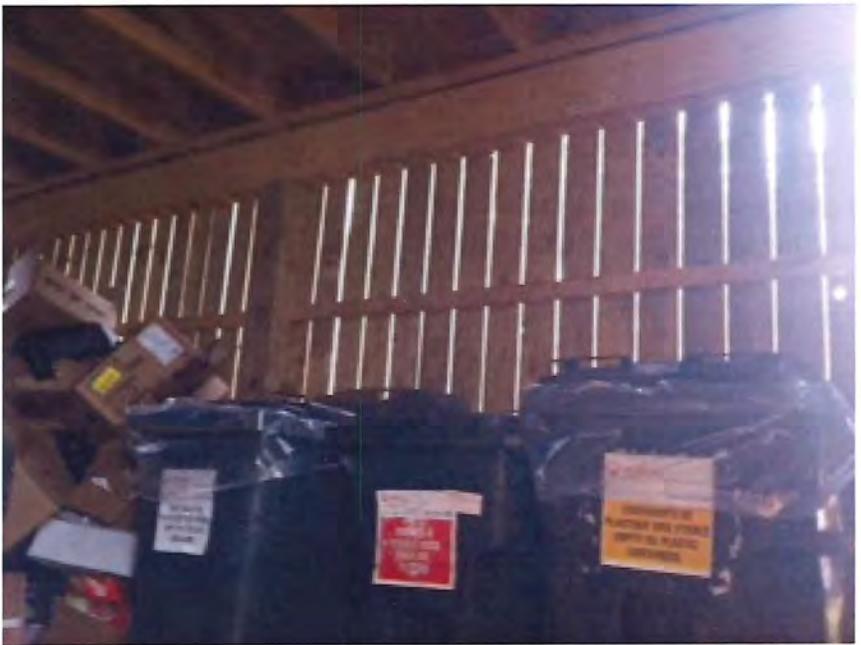
<p>Photo no : 3</p>

<p>Fichier : Photo 5.jpg</p>	
<p>Description :</p> <p>Bacs roulants prévu pour l'entreposage de matière dangereuse résiduelle placé dans un abri.</p>

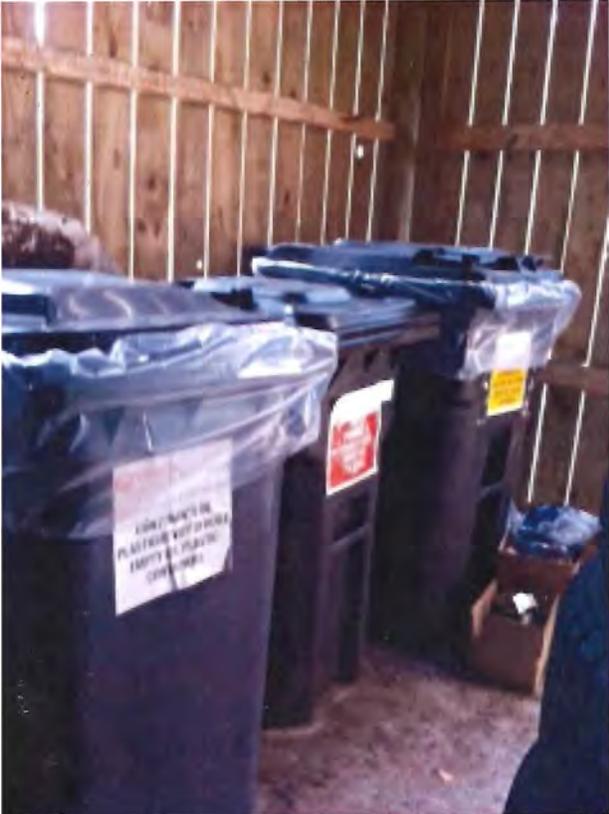
Photo no : 4	
Fichier : Photo 2.jpg	
<p>Description :</p> <p>Bacs roulants prévu pour l'entreposage de matière dangereuse résiduelle placé dans un abri.</p>

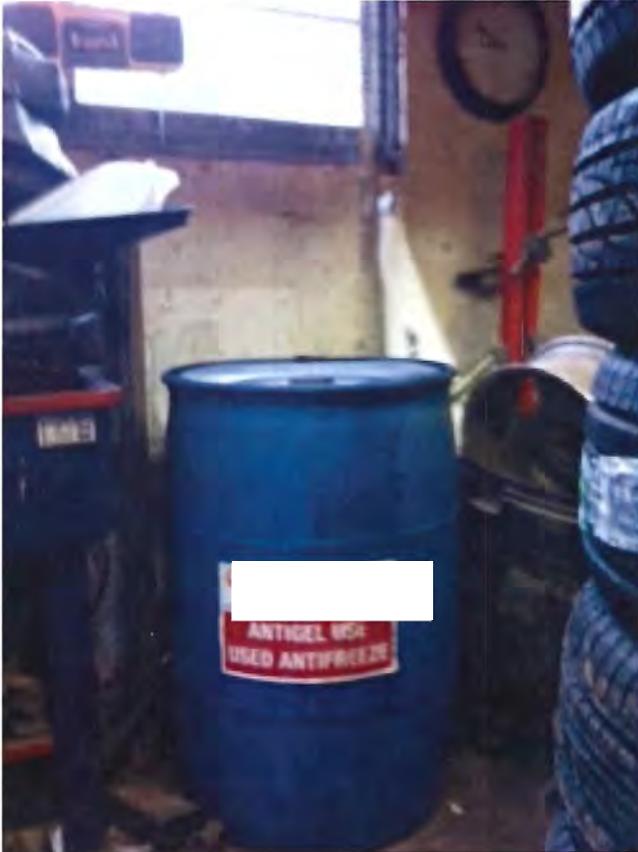
Photo no : 5	
Fichier : Photo 6.jpg	
<p>Description :</p> <p>Baril prévu pour l'entreposage de matière dangereuse résiduelle placé dans un abri.</p>
