Objet : Demande d'accès à l'information concernant la propriété située au 450, boulevard
Arthur-Sauve, lot 3 746 305 à Saint-Eustache

But : Saint-Eustache/ Canadian Tire , à la suite d'une plainte, vérifier s'il y a exploitation d'un lieu d'élimination de neige sans détenir de CA valide.

Lieu : Saint-Eustache/ Canadian Tires

Canadian Tires lieu d'élimination de neige

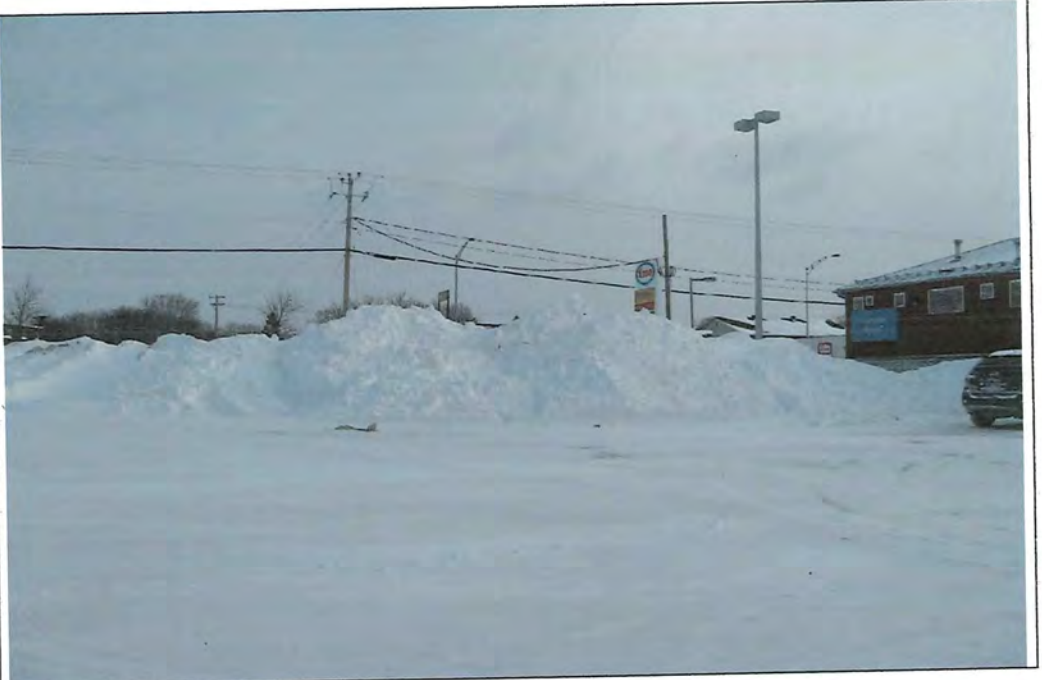
No photo : 2009-01-08-001

Description: amas de neige dans le stationnement du Canadian Tires, près de la station-service ESSO.

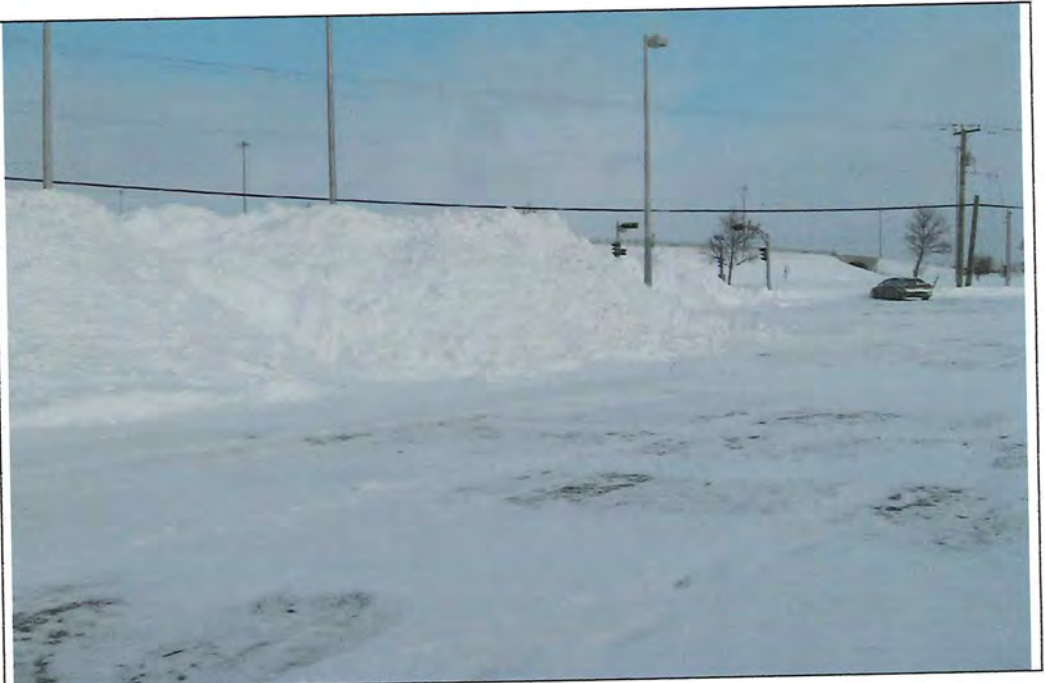
No photo : 2009-01-08-002

Description: Amas de neige dans le stationnement près de l'autoroute 640.

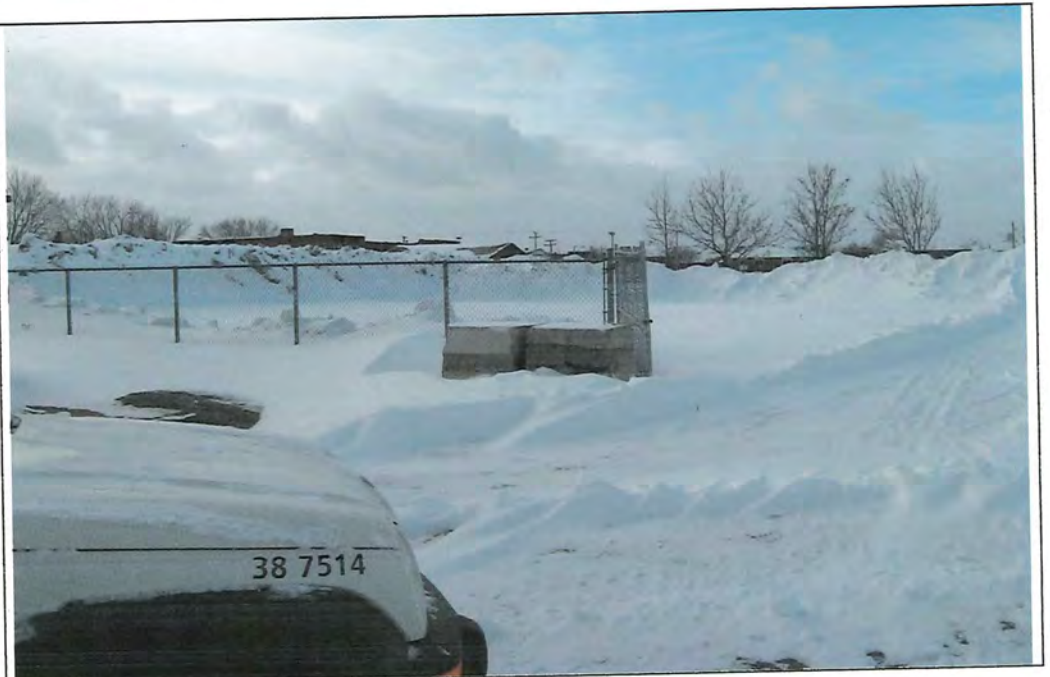
No photo : 2009-01-08-003

Description: Portion d'une cour clôturée qui sert à mettre de la neige. La cour a été déneigée.

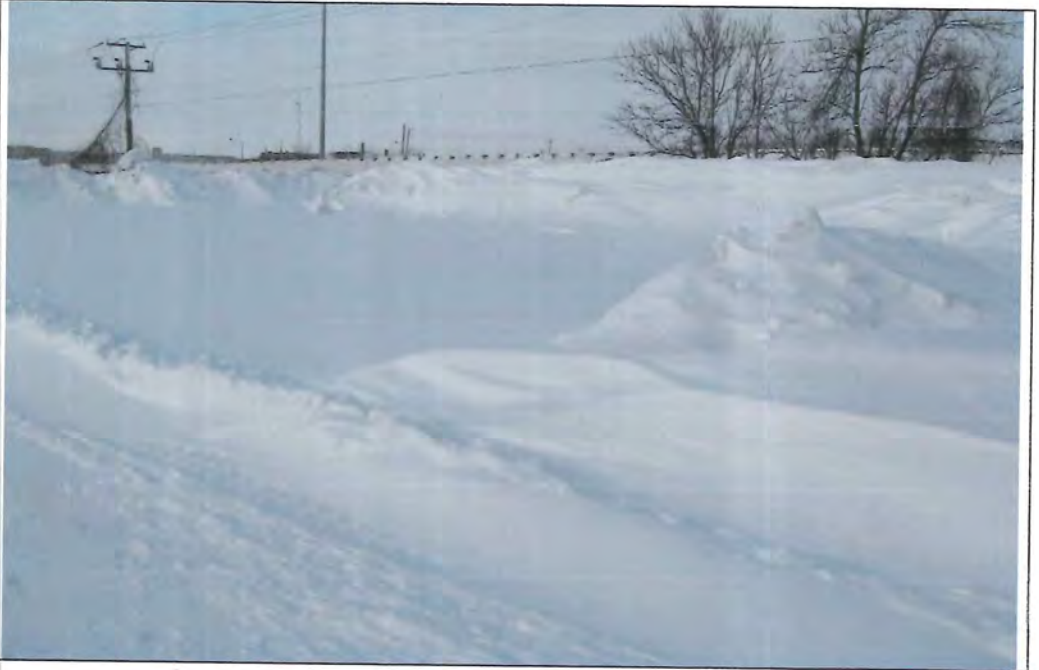
No photo : 2009-01-08-004

Description: Autre portion de la cour clôturée.

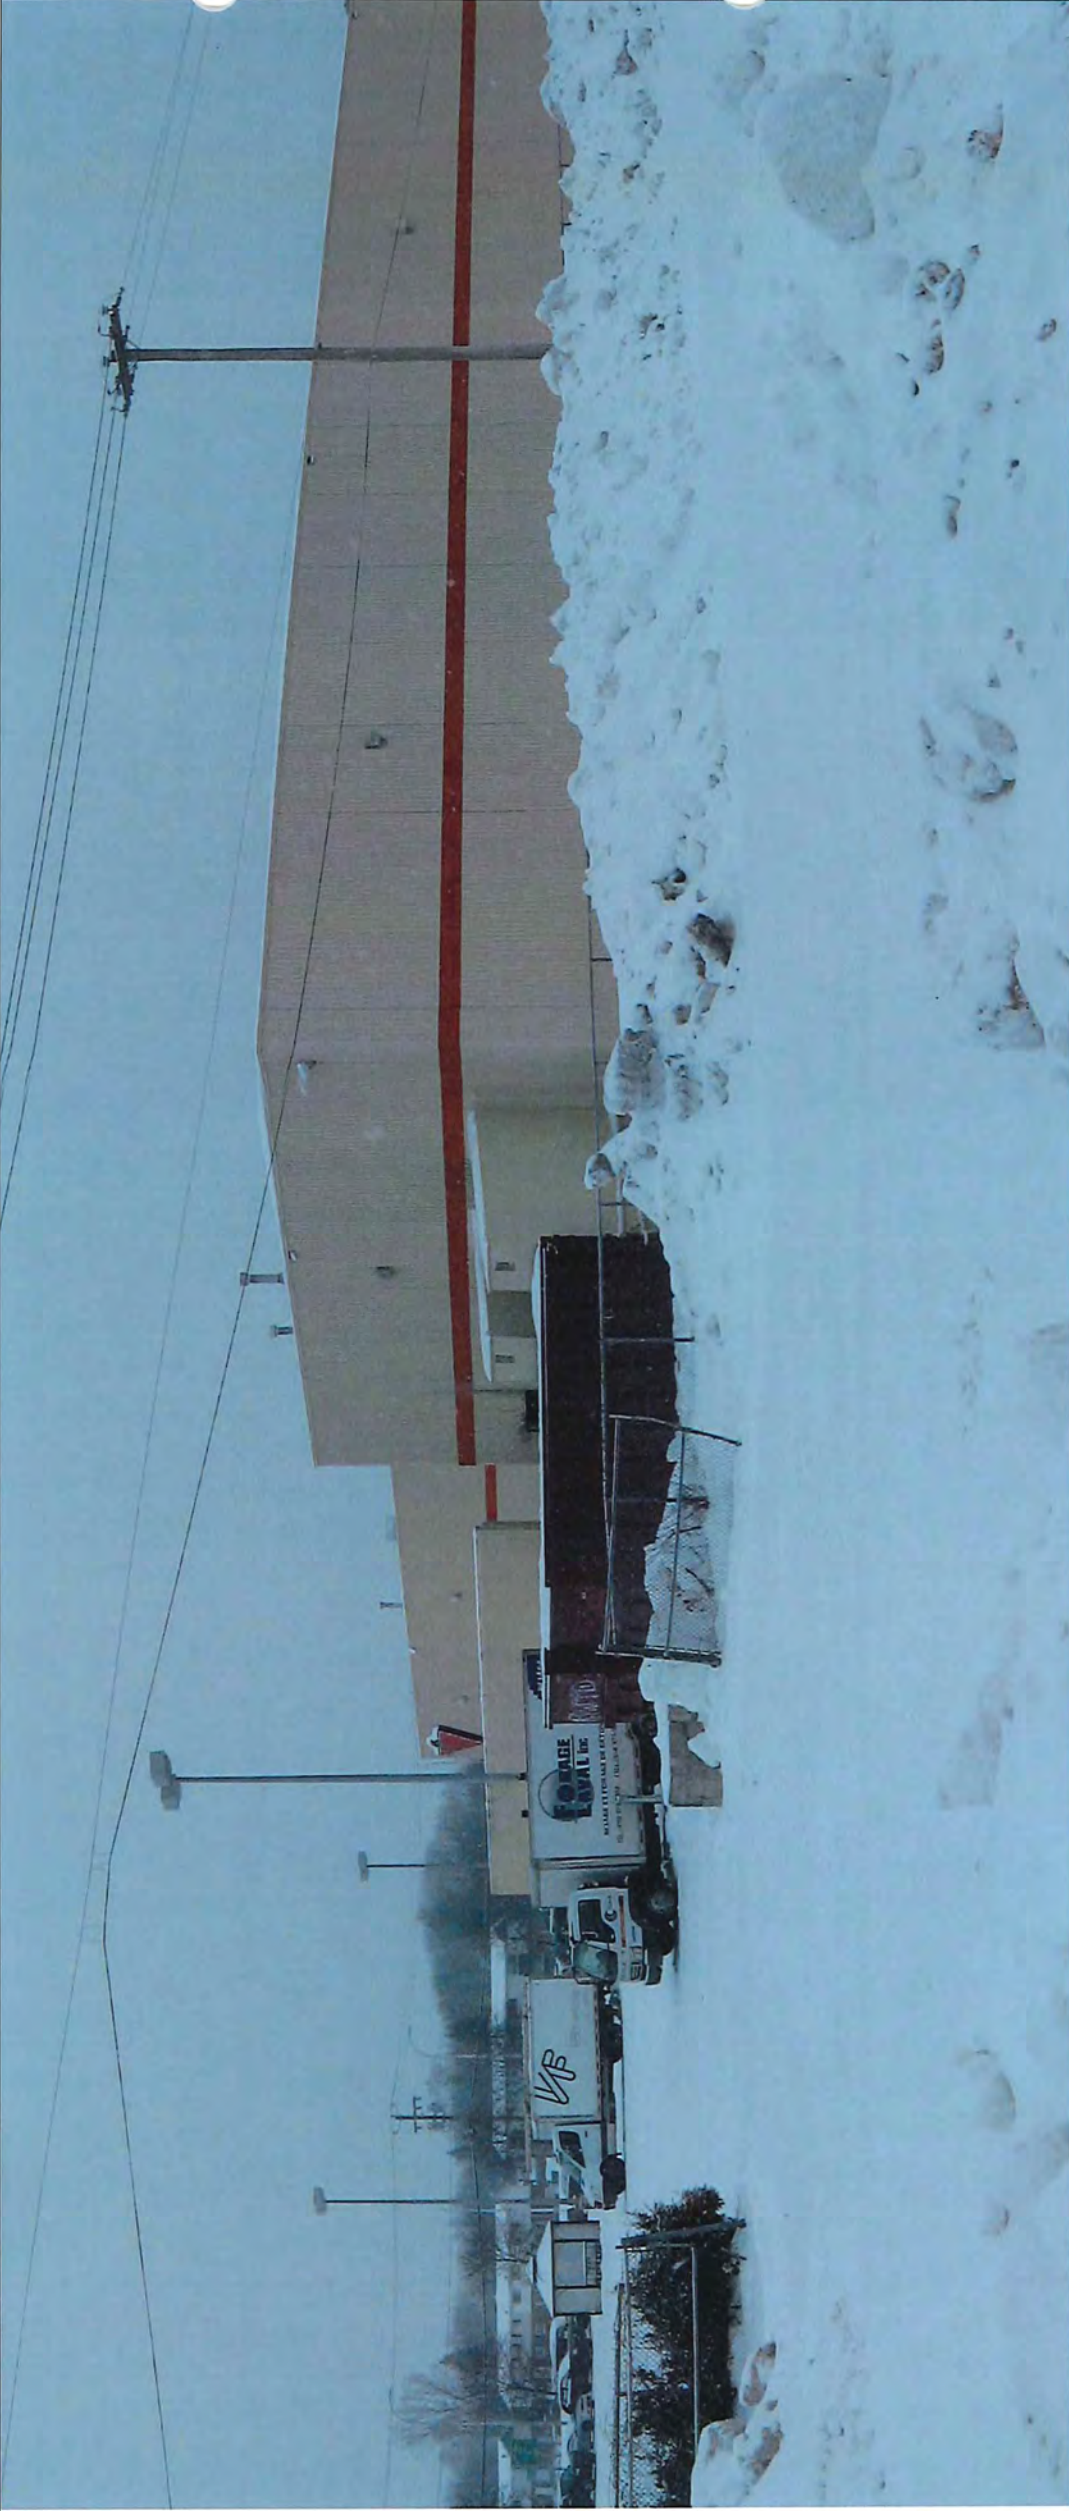
Photo no : 1

Entreposage de la neige provenant du stationnement du Canadian Tire.

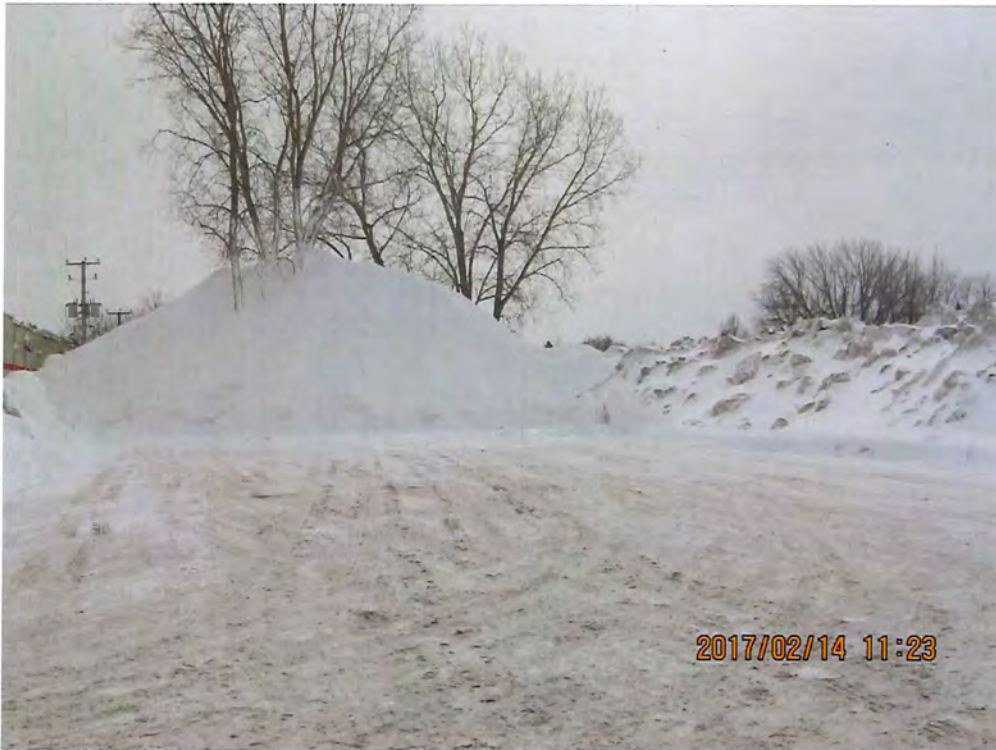
IMG_4152.JPG ①

Intérieur de l'aire clôturée du secteur arrière du magasin.

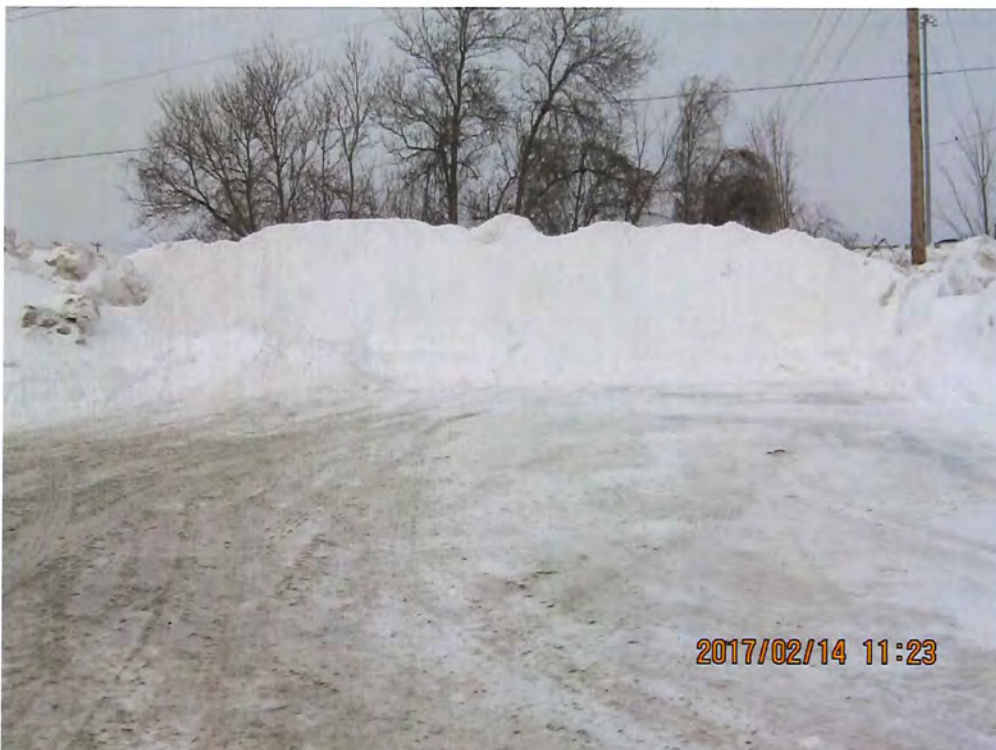
IMG_4153.JPG ②

Intérieur de l'aire clôturée du secteur arrière du magasin.

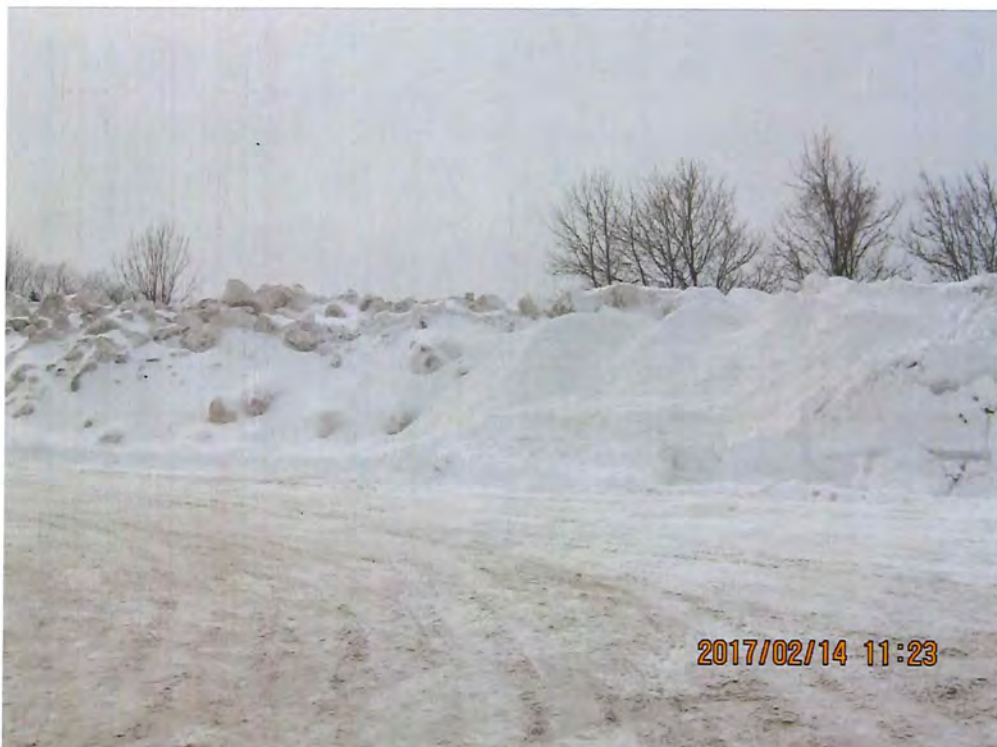
IMG_4154.JPG ③

Intérieur de l'aire clôturée du secteur arrière du magasin.

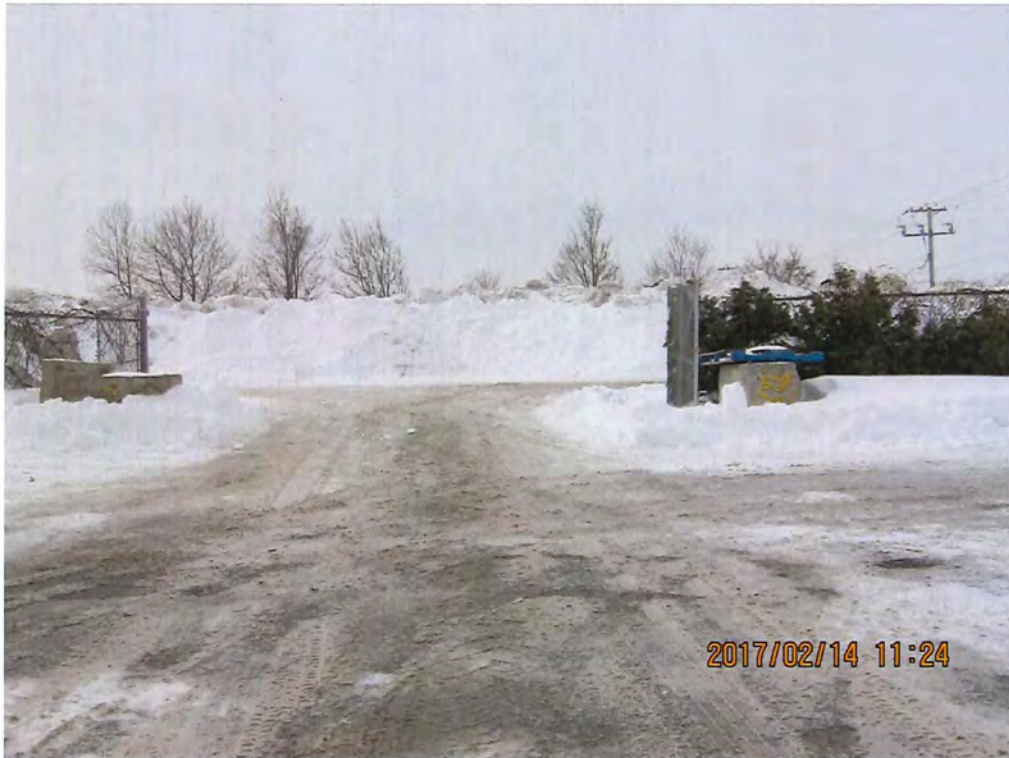
IMG_4155.JPG

Vue d'ensemble du secteur arrière du magasin; clôture ouverte.

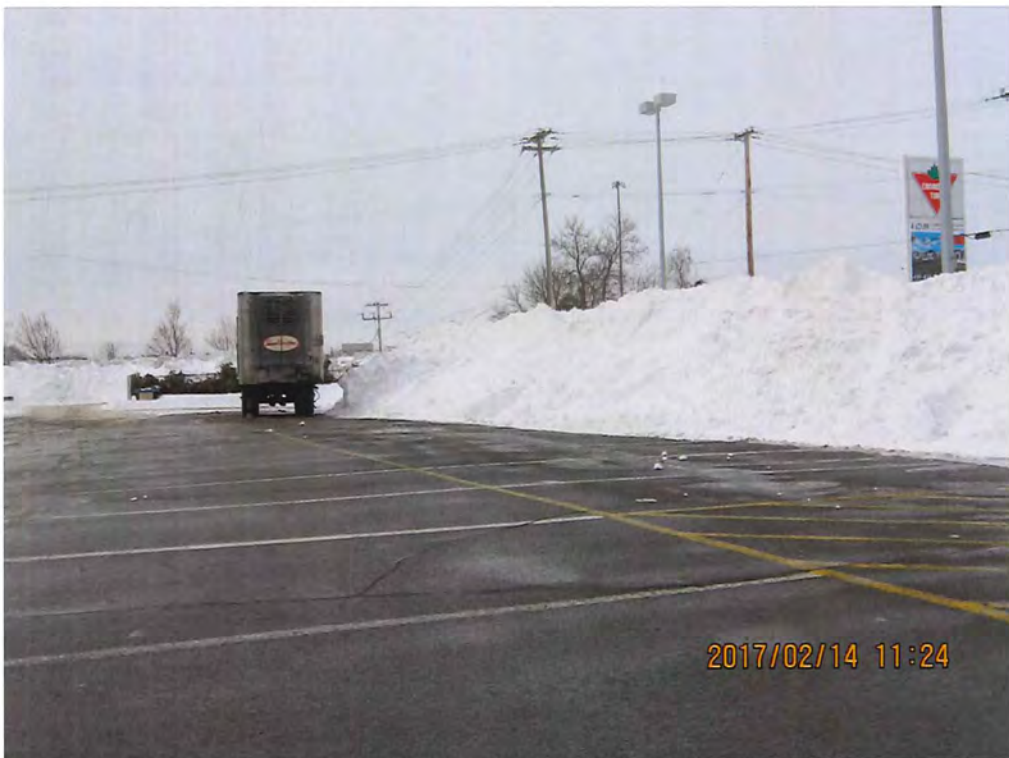
IMG_4156.JPG

amas de neige secteur livraison.
